**Universidad  
Católica de  
Santa María**

**Comparación de la metodología PCI de la forma convencional y asistido  
con un RPAS para la evaluación superficial de las fallas del pavimento  
flexible de la avenida Perú en el distrito de Cerro Colorado, Arequipa 2025**

para optar el Título Profesional de Ingeniero Civil

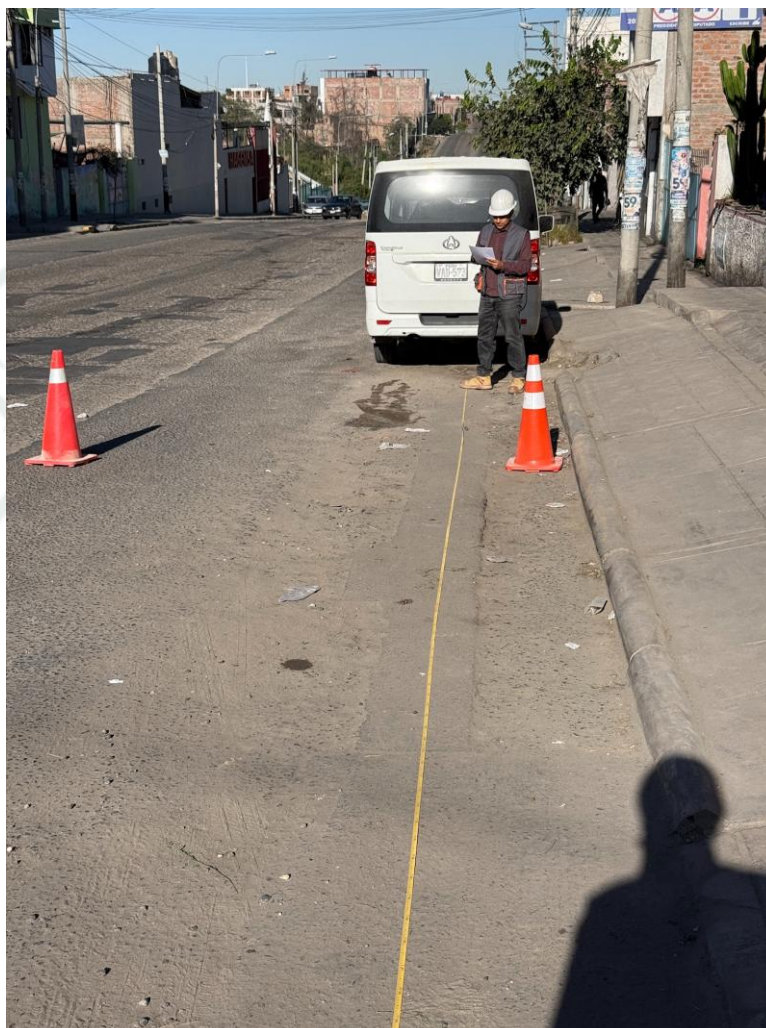
Parcheo de pavimento flexible

*Nota.* Elaboración propia. Falla tipo Parcheo (daño N° 11) de severidad media identificada durante la inspección en campo de la Av. Perú, Cerro Colorado, Arequipa 2025. Evaluada conforme a ASTM D6433-20.

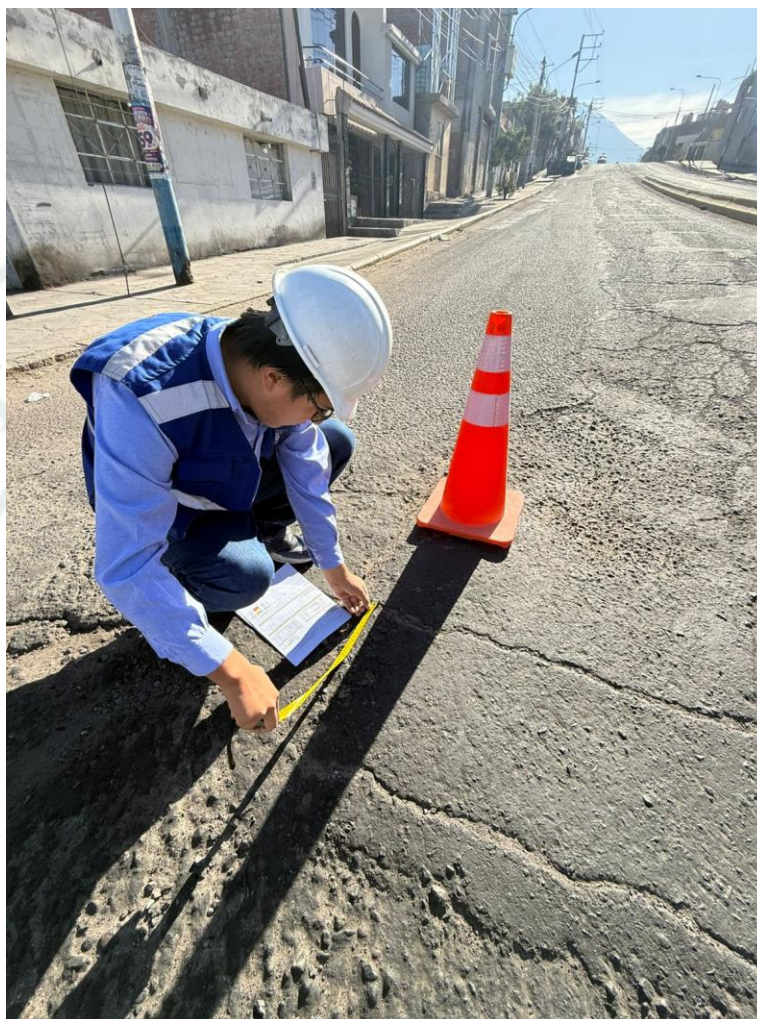
Inspección de grietas en pavimento flexible

*Nota.* Elaboración propia. Registro fotográfico de la medición de Grietas Longitudinales y Transversales (daño N° 10) con wincha métrica durante la inspección convencional en la Av. Perú, Cerro Colorado, Arequipa 2025.

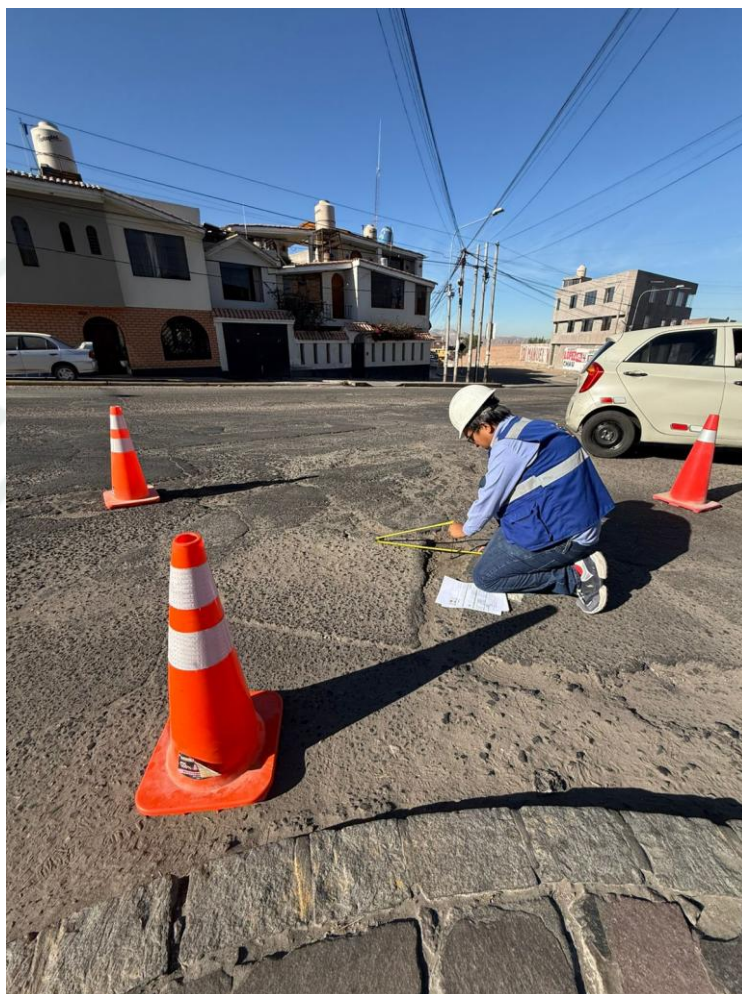
Huecos en pavimento flexible

*Nota.* Elaboración propia. Falla tipo Huevo (daño N° 13) de severidad alta identificada durante la inspección en campo de la Av. Perú, Cerro Colorado, Arequipa 2025. Evaluada conforme a ASTM D6433-20.

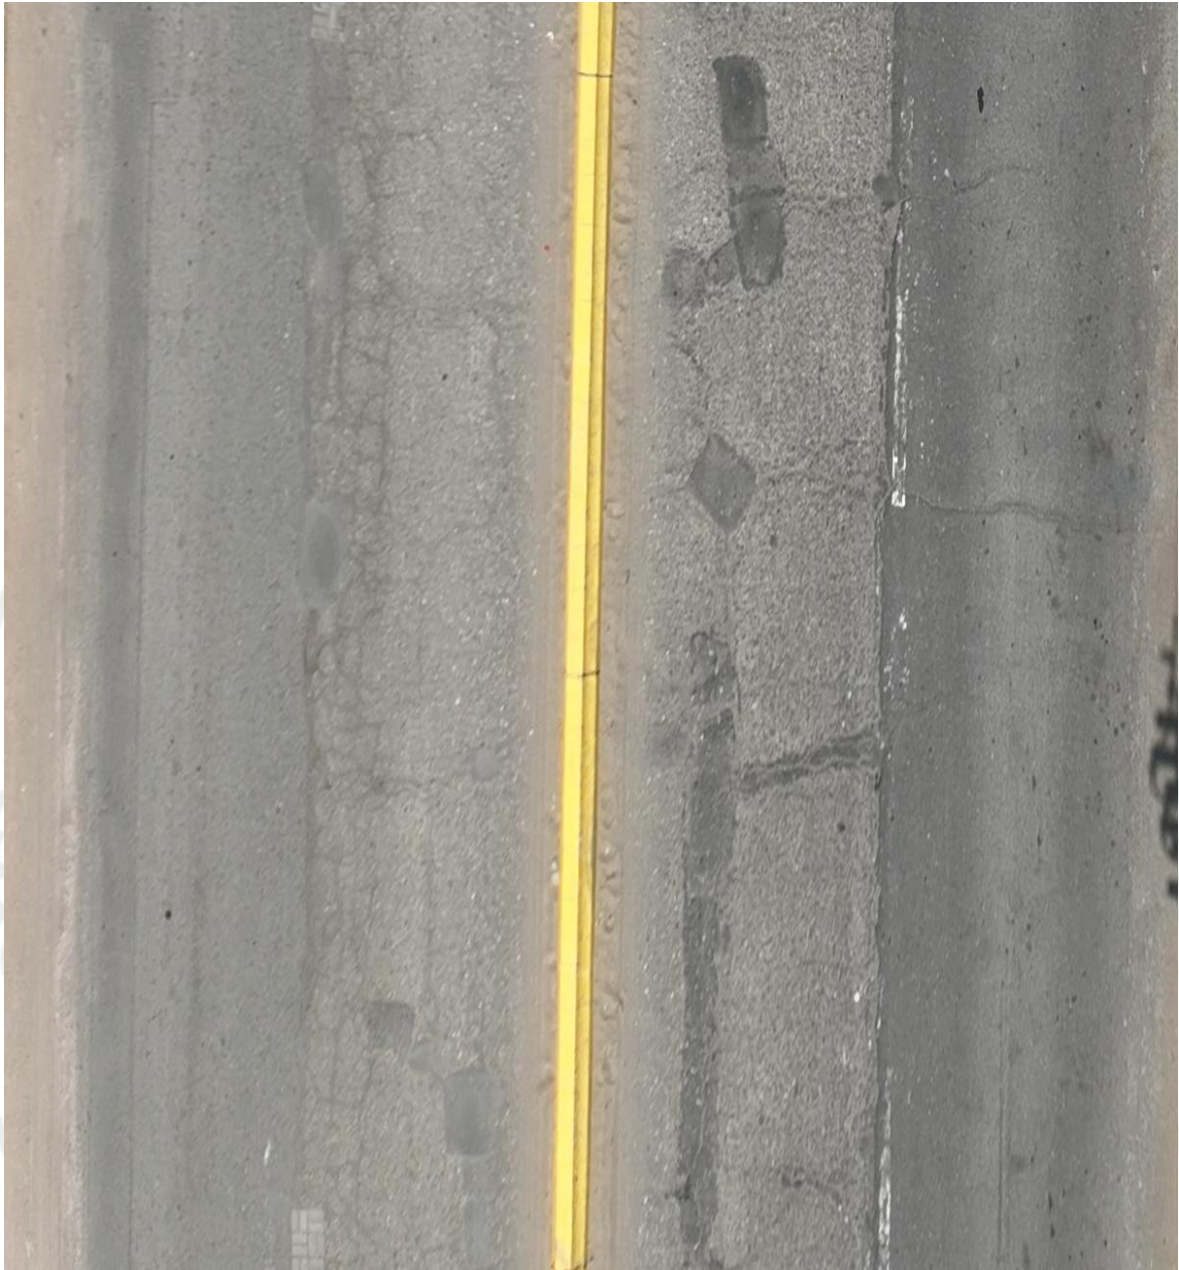
Se evidencia diversas fallas, tales como: Piel de cocodrilo, Parcheos, Grietas Transversales y Longitudinales, Desprendimiento de agregados. Av. Perú, Cerro Colorado Arequipa

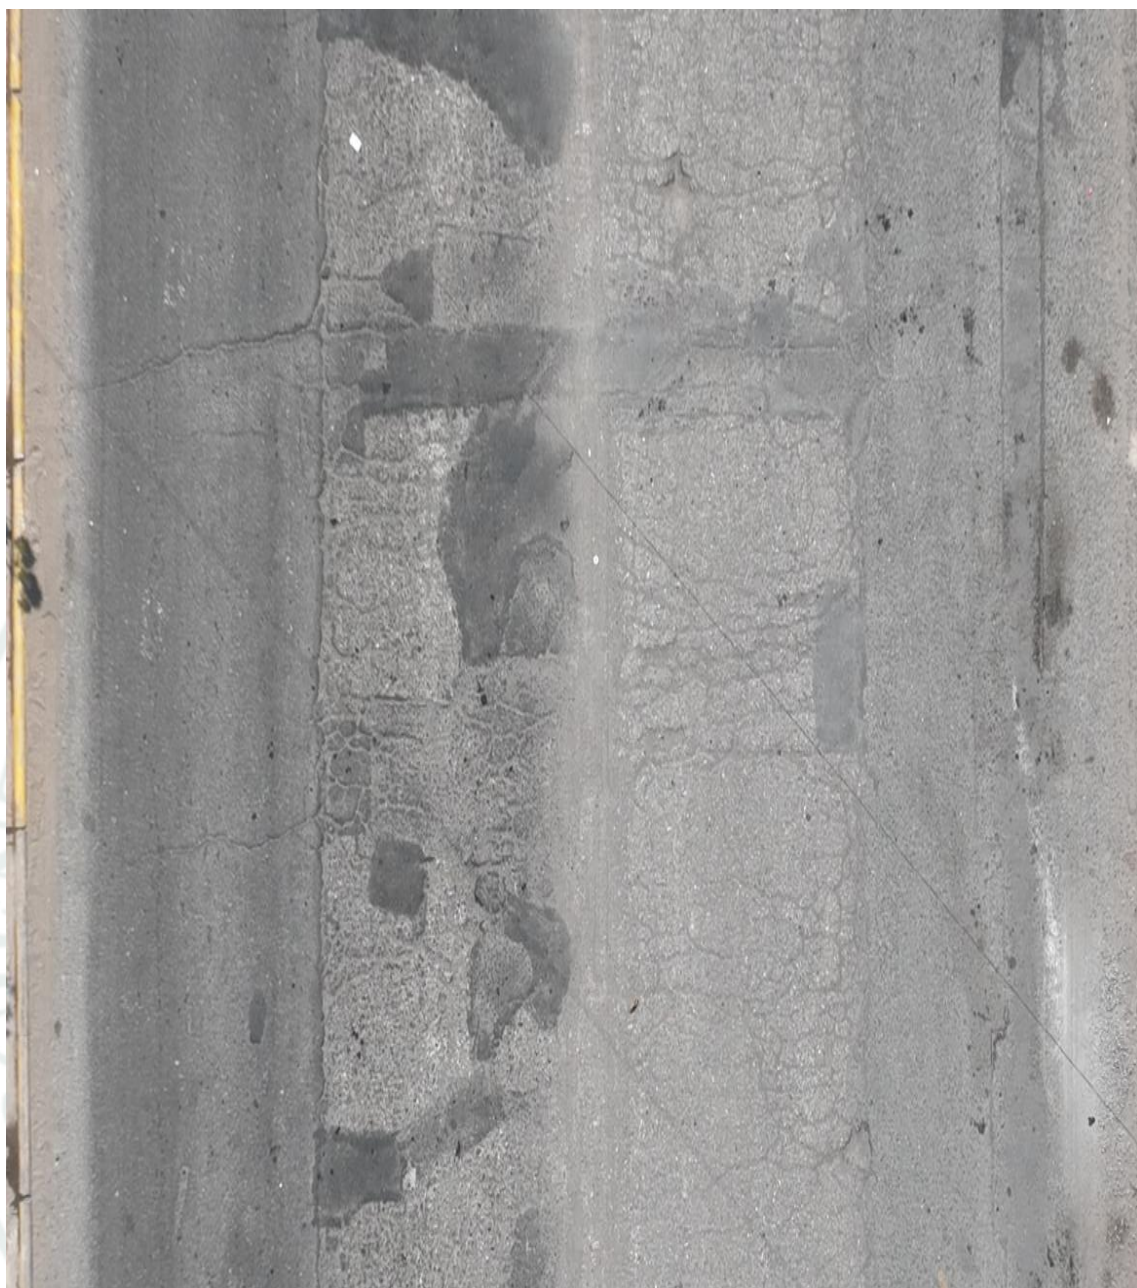
Se evidencia diversas fallas, tales como: Piel de cocodrilo, Parcheos, Grietas Transversales y Longitudinales, Desprendimiento de agregados y Huecos. Av. Perú, Cerro Colorado Arequipa

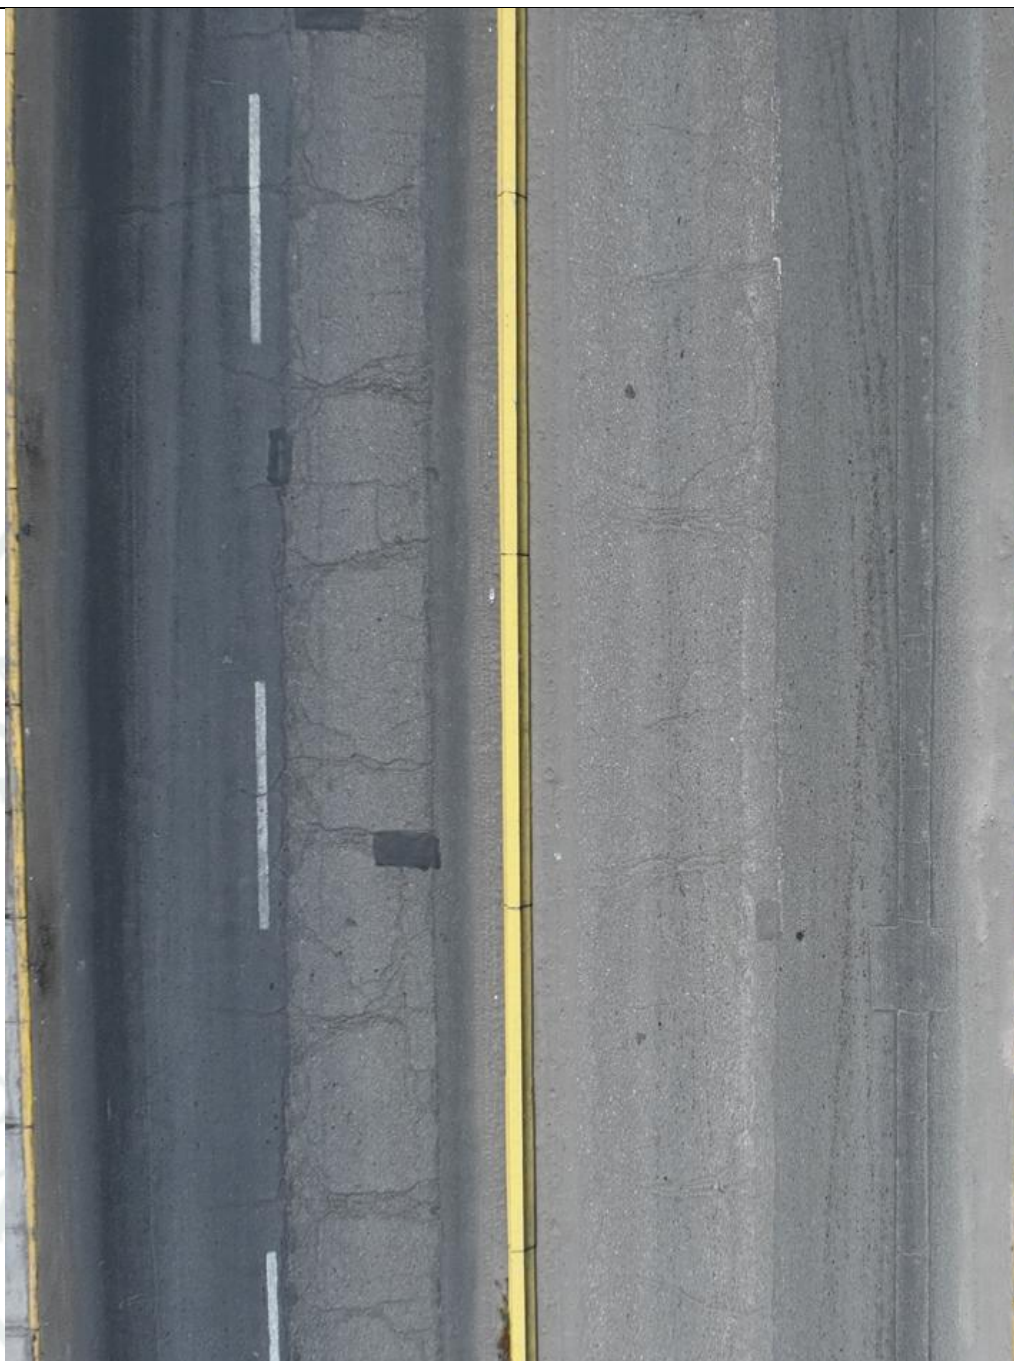
Se evidencia diversas fallas, tales como: Agrietamiento en bloque, Parcheos, Grietas Transversales y Longitudinales en la Av. Perú, Cerro Colorado Arequipa

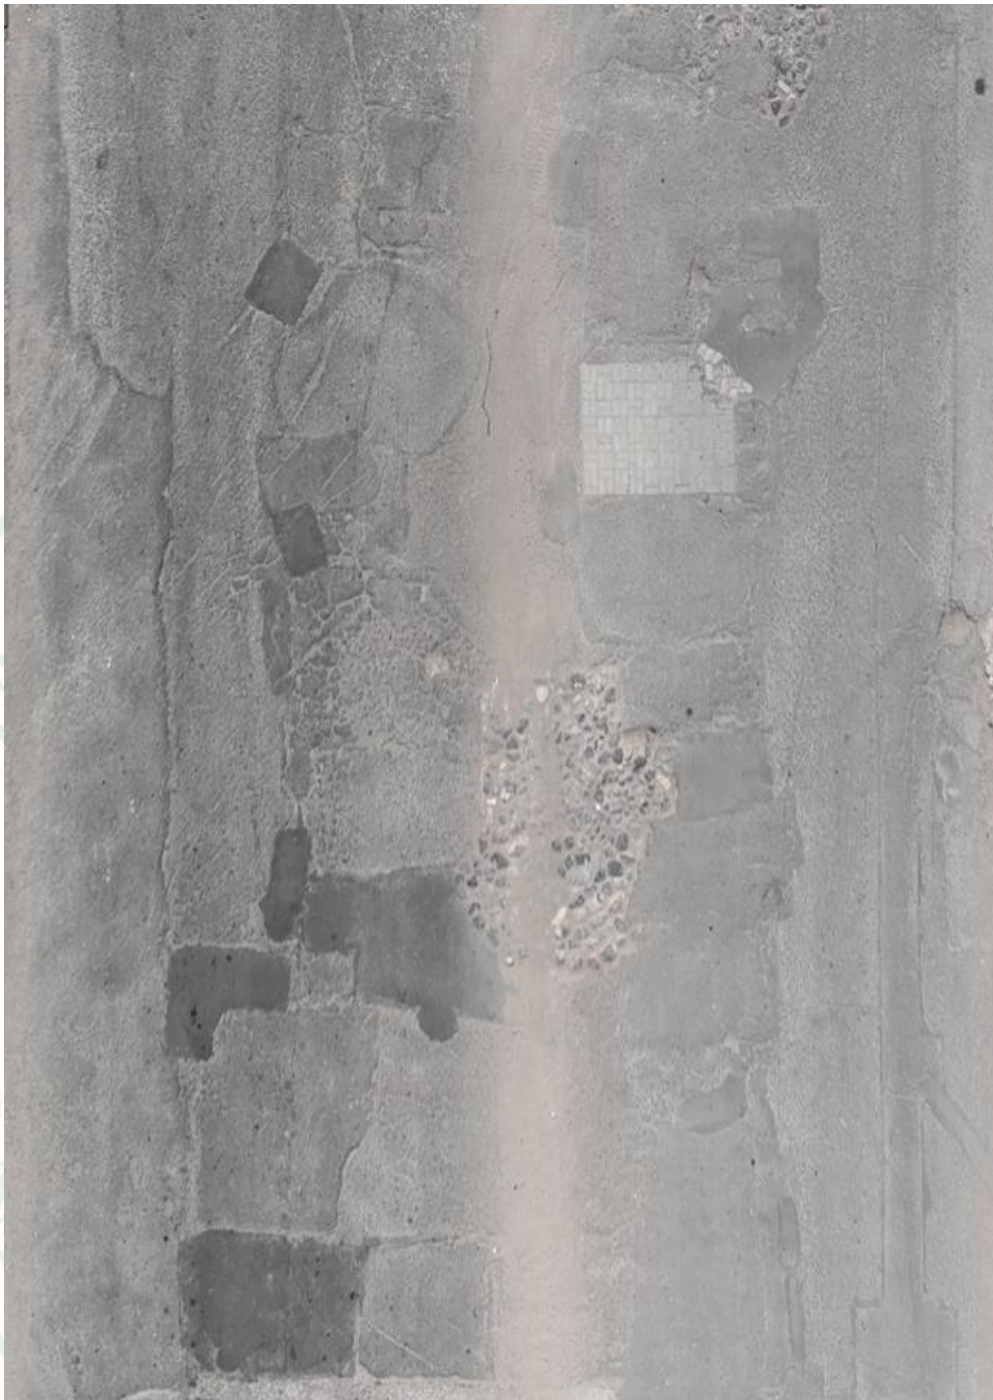
Se evidencia diversas fallas, tales como: Pulimiento de agregados, Parcheos, Grietas Transversales y Longitudinales, Huecos en la Av. Perú, Cerro Colorado Arequipa

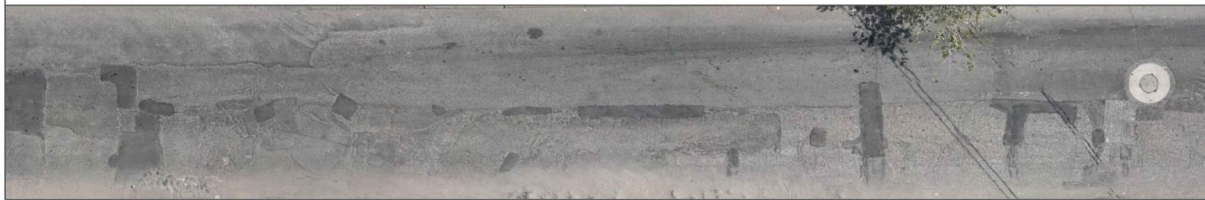
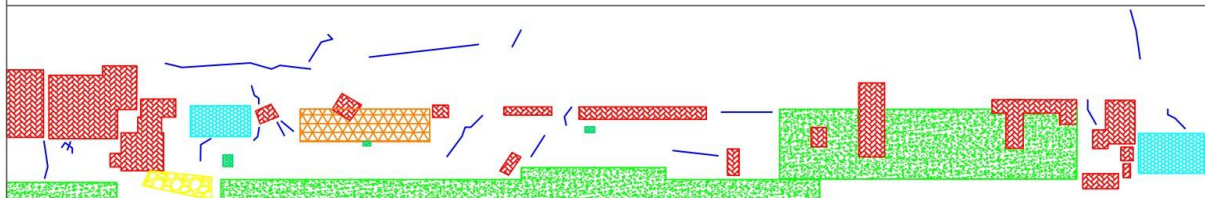
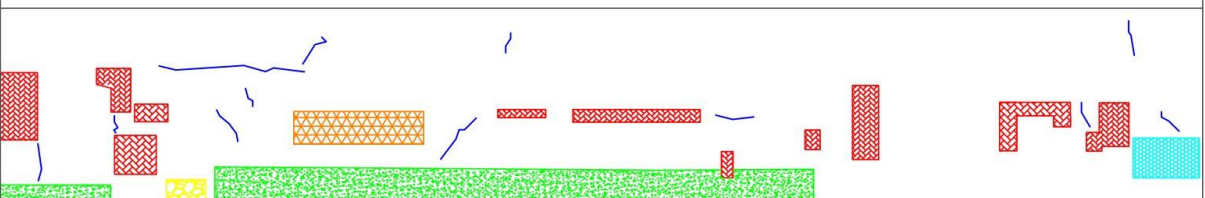
## UM 04 (00+135-00+180)

| ANALISIS DE FALLAS PCI CONVENCIONAL<br>PCI = 53<br>(REGULAR) | 00+135 | 00+180 | |
| ANALISIS DE FALLAS PCI RPAS<br>PCI = 60<br>(BUENO) | | | |
