# Universidad Católica de Santa María

## Propuesta de Utilización de Smart Technologies para Gestión de Mantenimiento en Carreteras Vecinales

**Arequipa – Perú**

**2024**

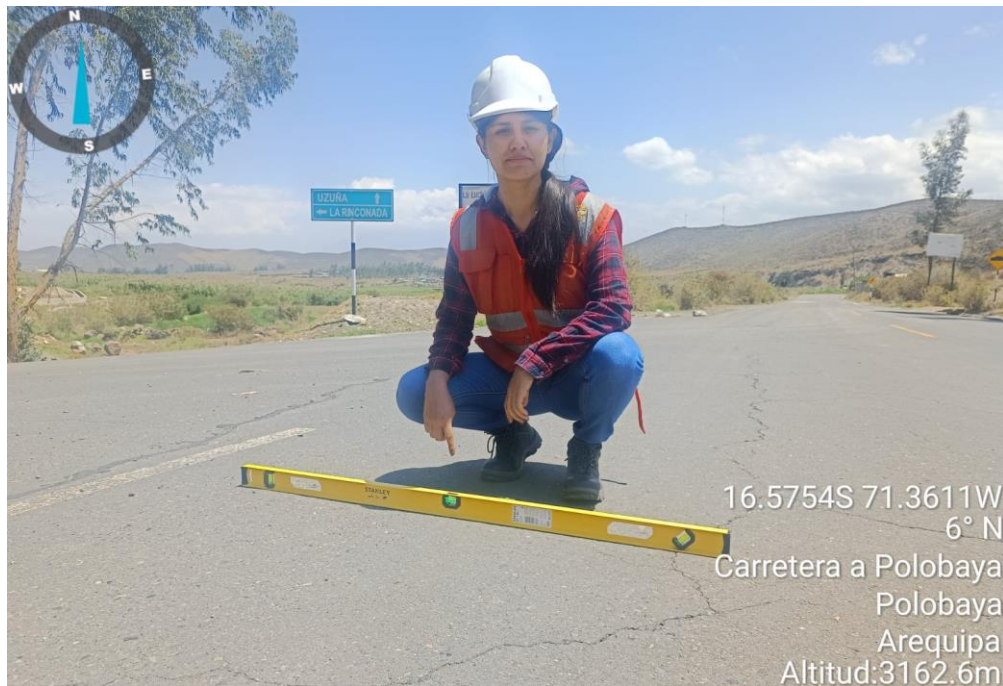
**Figura 68**

*Nota:* Inspección visual de la UM-01 para hallar el PCI, en el cual se puede ver que no hay presencia de ahuellamiento. Fuente: Elaboración propia.

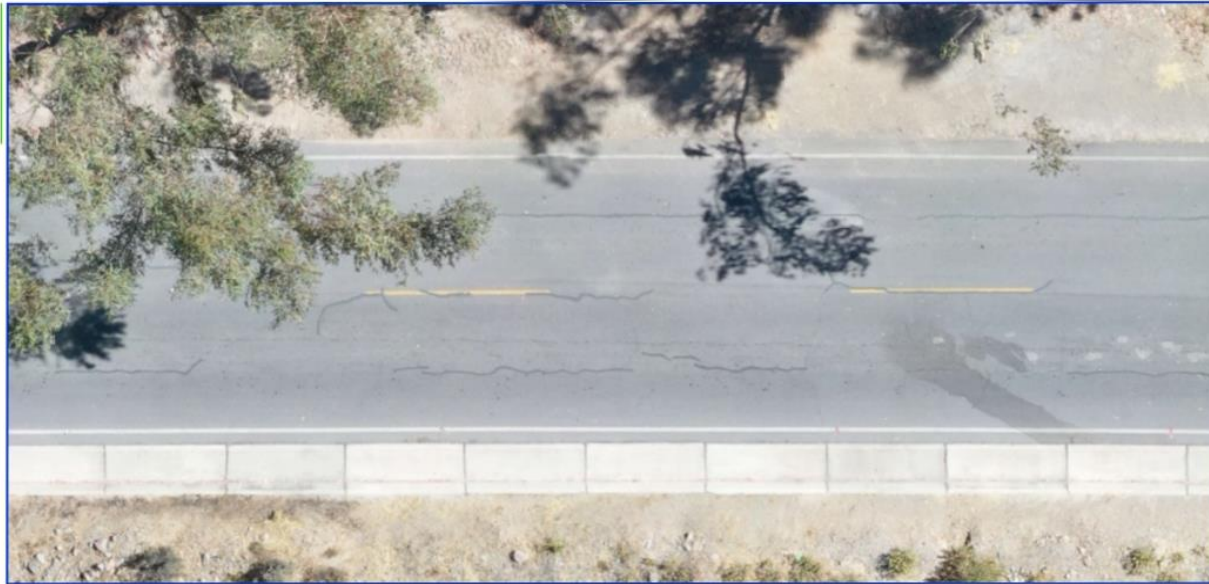
FECHA: DICIEMBRE 2023	LAMINA:
ESCALA: ESC 1/25	UM-01
DIBUJO:

GRIETAS LONG Y TRANS
	PARCHEO

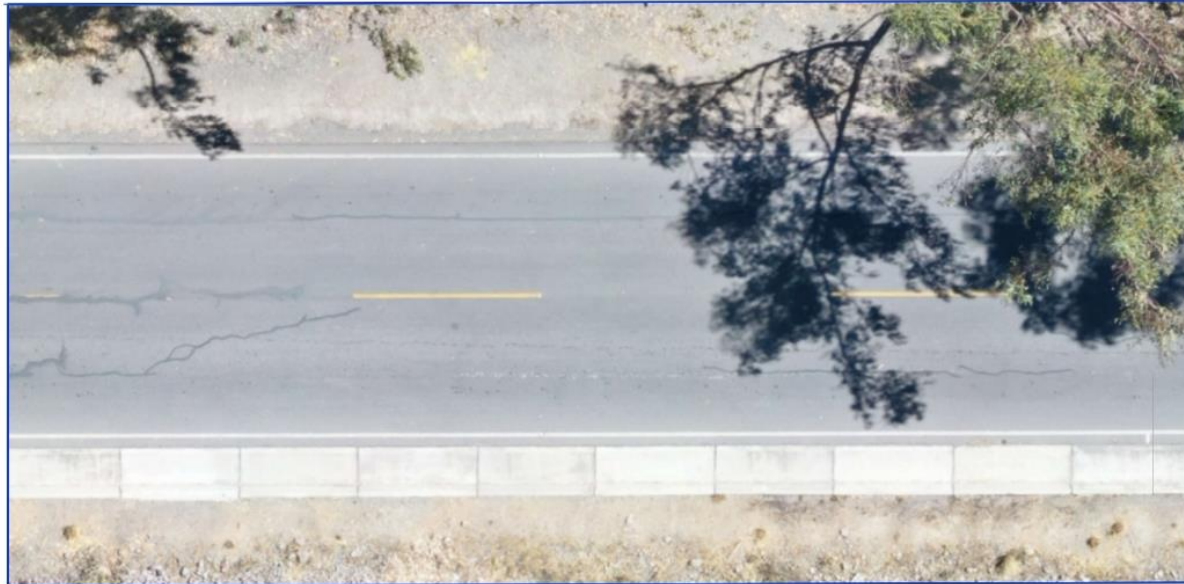
FECHA: DICIEMBRE 2023	LAMINA :
ESCALA: ESC 1/25	UM-03
DIBUJO:

GRIETAS LONG Y TRANS
.....	PARCHEO

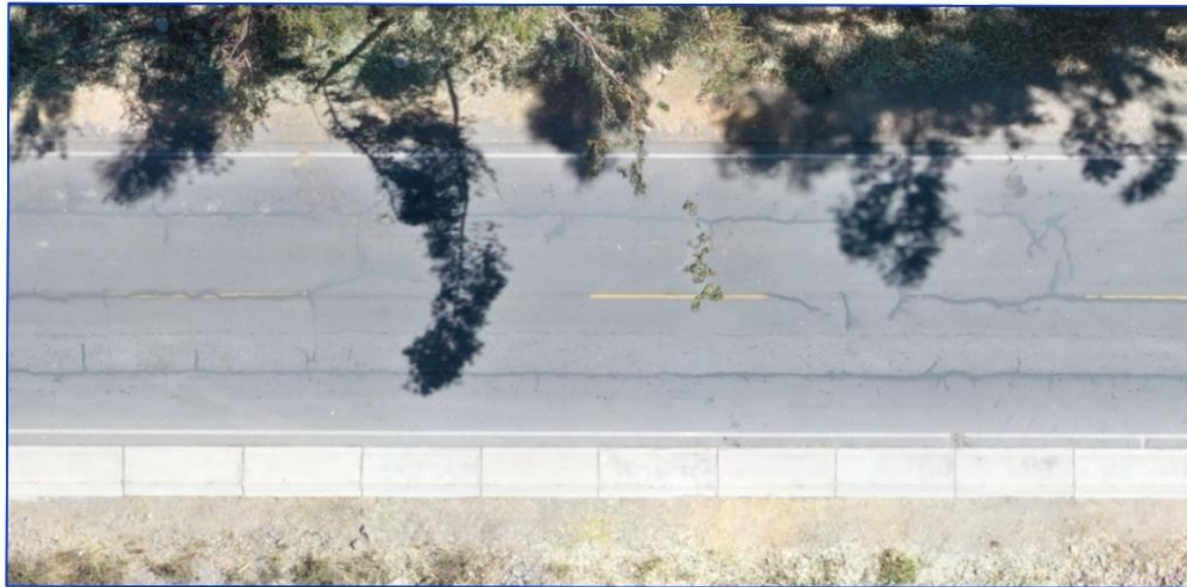
FECHA: DICIEMBRE 2023	LAMINA :
ESCALA: ESC 1/25	UM-04
DIBUJO:

GRIETAS LONG Y TRANS
.....	PARCHEO

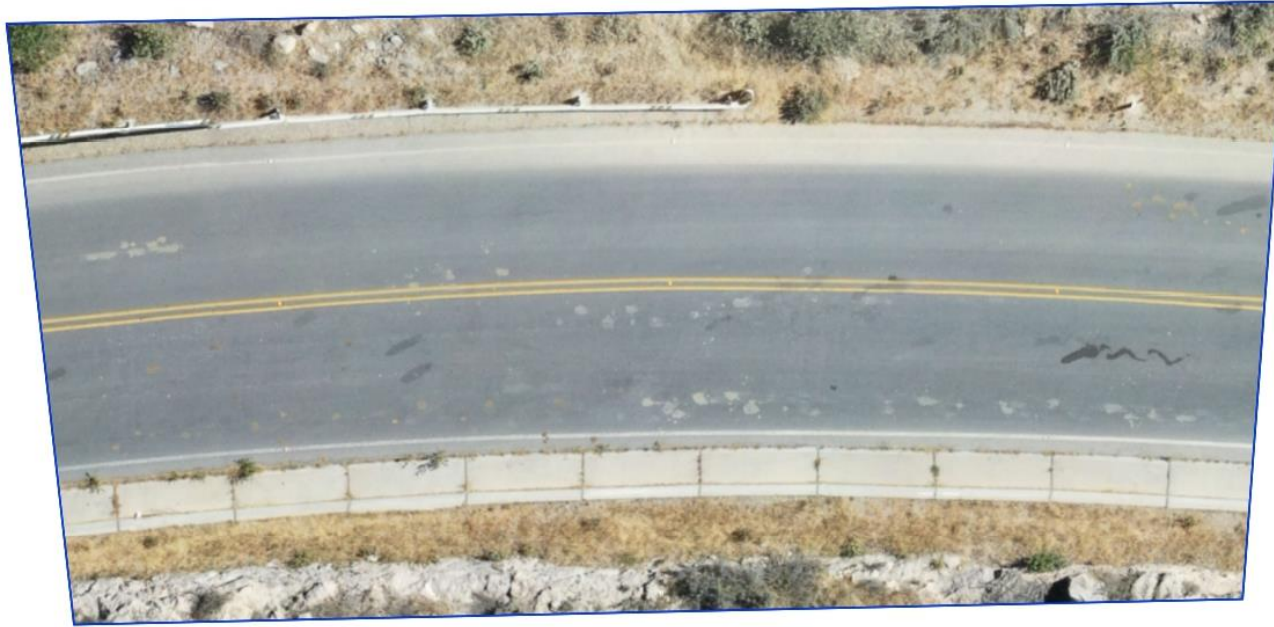
FECHA: DICIEMBRE 2023	LAMINA :
ESCALA: ESC 1/25	UM-45
DIBUJO:

GRIETAS LONG Y TRANS
.....	PARCHEO

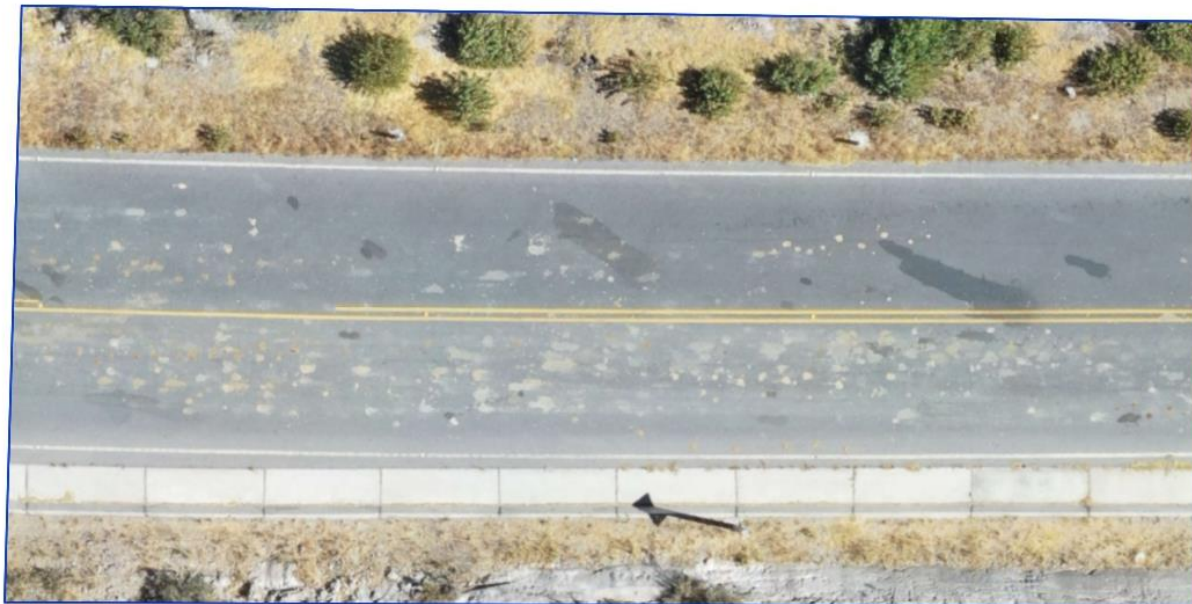
FECHA: DICIEMBRE 2023	LAMINA :
ESCALA: ESC 1/25	<b>UM-49</b>
DIBUJO:

GRIETAS LONG Y TRANS
.....
