Universidad Católica de Santa María

**“ANÁLISIS DEL ESTADO Y RIESGO DE LOS COMPONENTES DE
UN MOTOR DE COMBUSTIÓN INTERNA DURANTE EL
PERIODO DE OVERHAUL”**

Ingeniero Mecánico Eléctrico

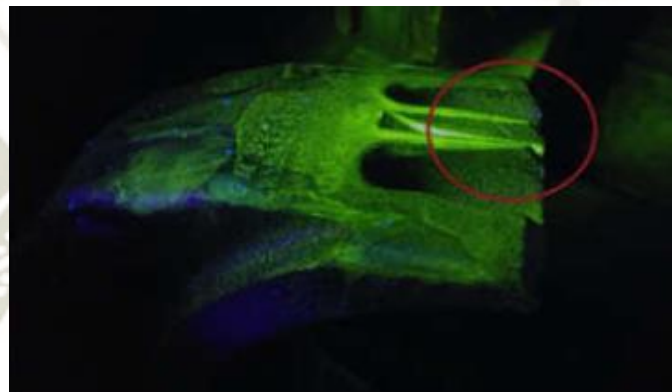
- Canal guía: Se encontraron muy pequeñas fisuras en los motores de los camiones 123, 117, 109 y 130. Las fisuras no fueron críticas ya que no están en zonas de alta carga, como para provocar una falla sin embargo impiden la reusabilidad.

Imagen N° 55 Fisuras encontradas en las bielas

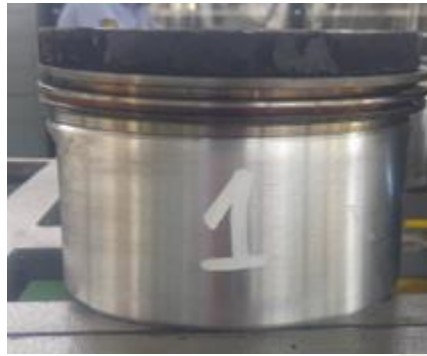
Imagen N° 63 Falda de pistón

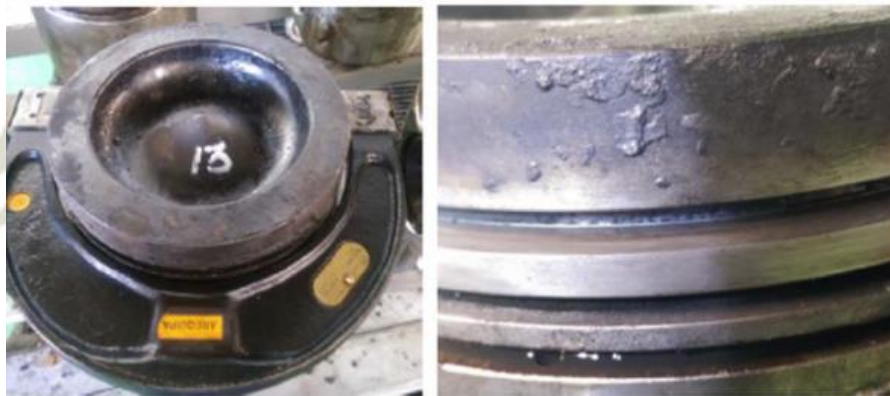
- El alojamiento de los anillos se encontró fuera de especificaciones en los motores de los camiones 144 (1 pistón), 108 (1 pistón) y 130 (2 pistones). A pesar de eso no se encontraron anillos fracturados.

Imagen N° 64: Medición de alojamiento de anillos con desgaste en pistón

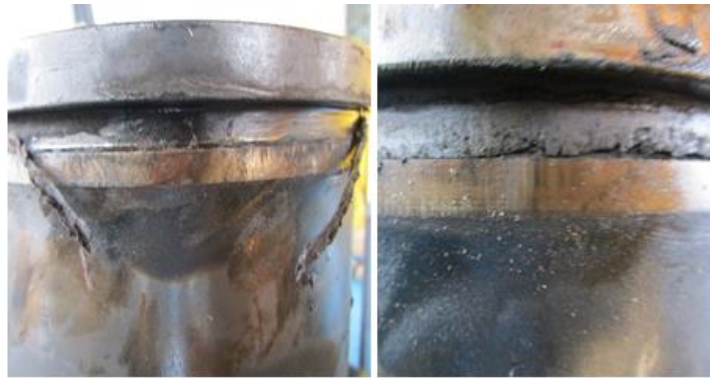
- Las medidas del diámetro interno se encontraron dentro de las especificaciones, el bruñido en general en buenas condiciones y la superficie interior con desgaste abrasivo ligero y algunas de ellas mostraron manchas de agua.
- Los sellos de las camisas se encontraron resacos en su mayoría, algunos se estuvieron rotos permitiendo fugas de agua que corroyeron el monoblock, aunque algunos se cortaron durante la remoción de las camisas, demostrando que habían perdido flexibilidad.

Imagen N° 65: Sellos superiores de camisas resacos y rotos

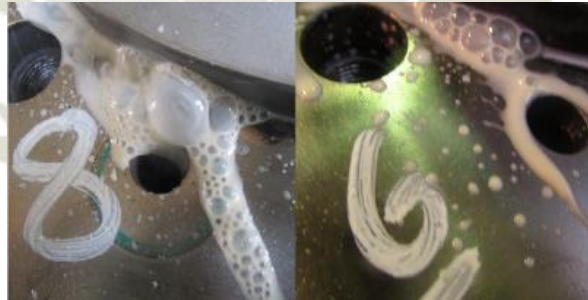
Imagen N° 71 Insertos que no pasaron la prueba de hermeticidad

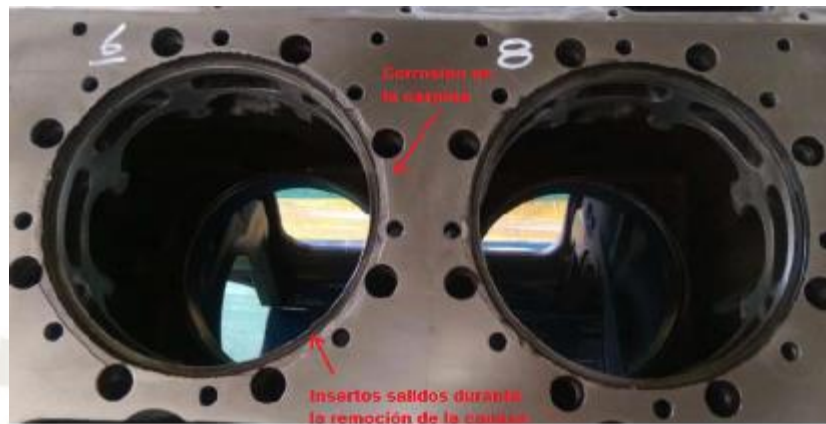
- La superficie de carpeta mostró signos de corrosión producto de estas fugas y desgaste en la superficie de contacto con los espaciadores. Los insertos que se movieron al remover las camisas no mostraron este desgaste por corrosión.

Imagen N° 72 Corrosión en la carpeta e insertos que se salieron durante el desarmado

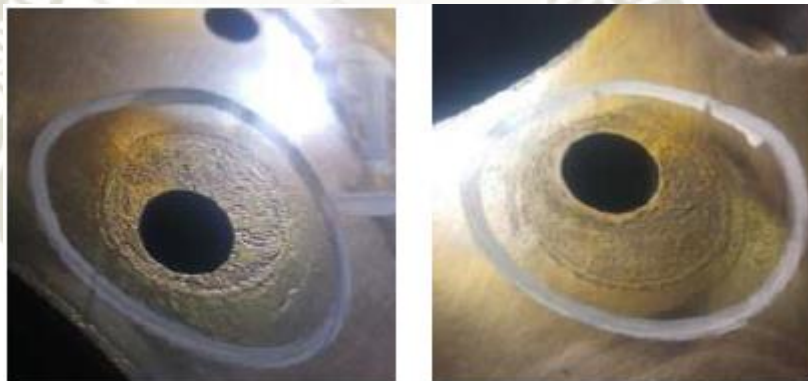
- Los pases de agua mostraron signos de corrosión normal para las horas de trabajo del bloque, requirieron ser recuperados.

Imagen N° 73: Corrosión en los pases de agua

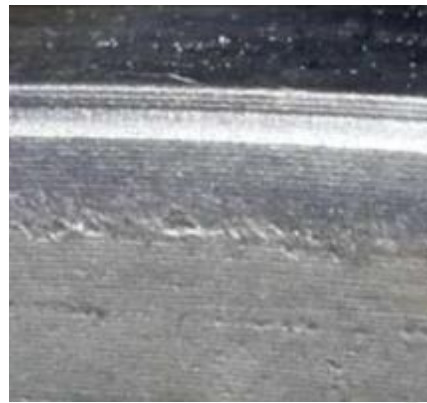
- Se observó picaduras en la zona del alojamiento de las camisas, específicamente en la zona del sello, pero no mostraron atravesar la zona de sellado.

Imagen N° 74: Picaduras en zona del sello de camisa superior

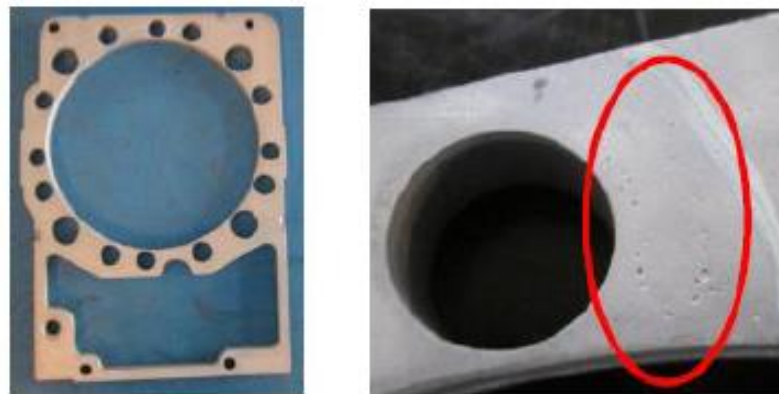
- El apoyo horizontal y vertical de tapa bancada se encontró en buen estado en todos los motores.
- La cara al housing frontal/posterior y alojamientos de cojinetes, se evidenciaron en buenas condiciones en todos los motores.
- Algunas placas espaciadoras mostraron picaduras por fretting, otras presentaron picaduras por corrosión en el alojamiento de los pernos.

Imagen N° 75: Picaduras por fretting en las palcas espaciadoras

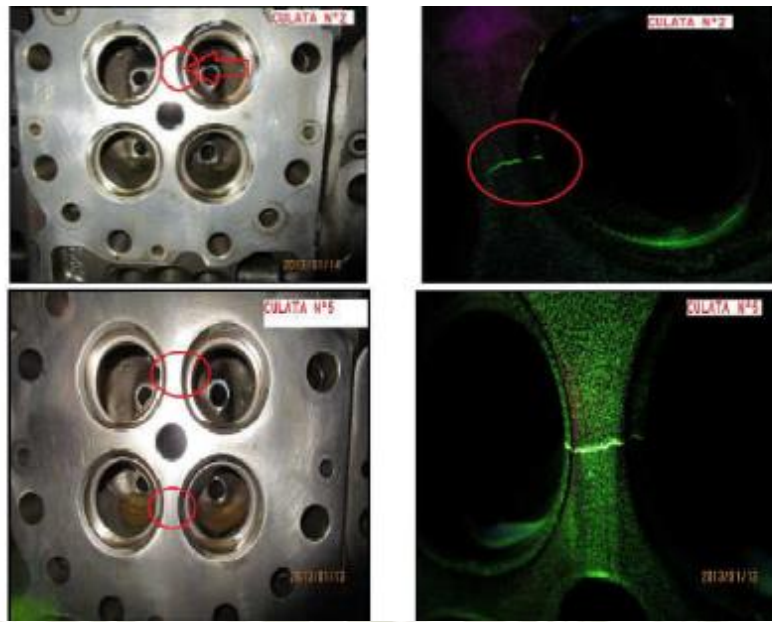
Imagen N° 78: Ejemplo de fisuras en superficie de combustión

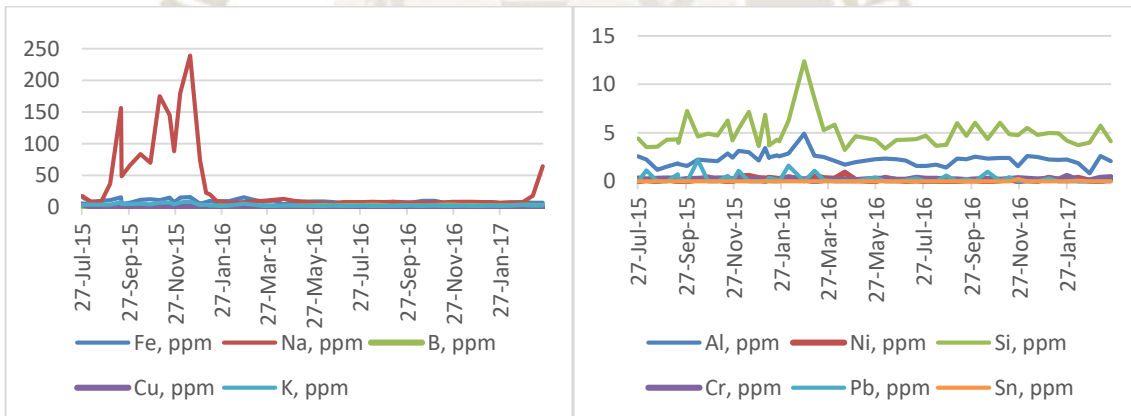
Imagen N° 102: Análisis de elementos del motor del camión 159

Se puede apreciar grandes picos de sodio al inicio de la vida del motor que duraron como 6 meses. Lo más probable es que sea por alguna fuga de refrigerante. Luego es solucionado hasta el final de su vida donde se vuelve a presentar el pico nuevamente. Al igual que otros motores se puede apreciar picos de silicio.

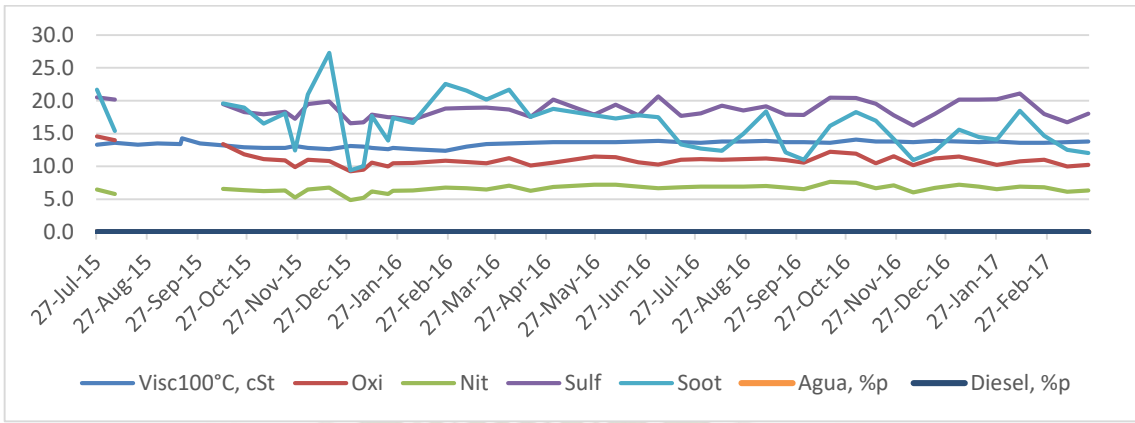
Imagen N° 103: Análisis de condición del aceite del motor del camión 159

La condición del aceite se encontró buena durante la vida del motor, salvo por la viscosidad que estuvo algo elevada al inicio de la vida del motor.

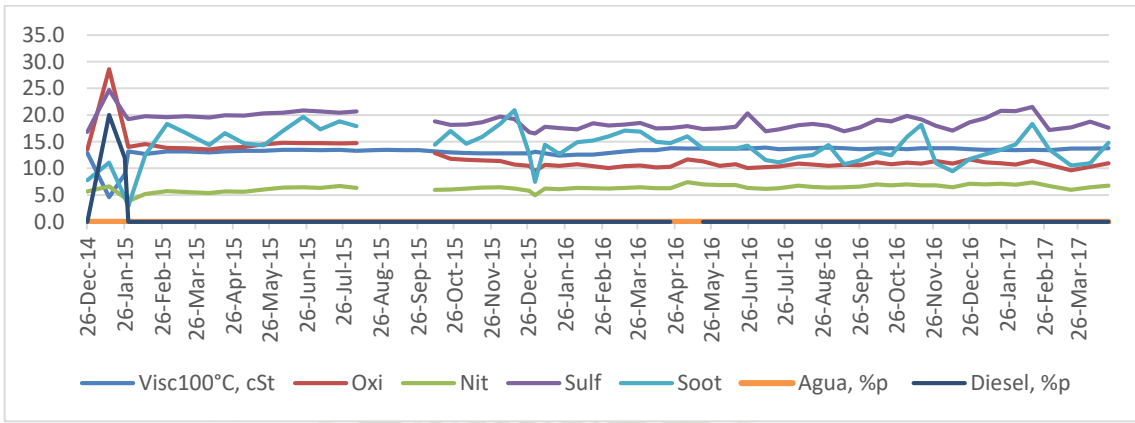
Imagen N° 105: Análisis de condición del aceite del motor del camión 156

La condición del aceite se encontró buena durante la vida del motor, salvo al inicio de la vida donde se presentó contaminación por combustible y por consecuencia baja viscosidad y degradación de los aditivos, que luego fue reparado.

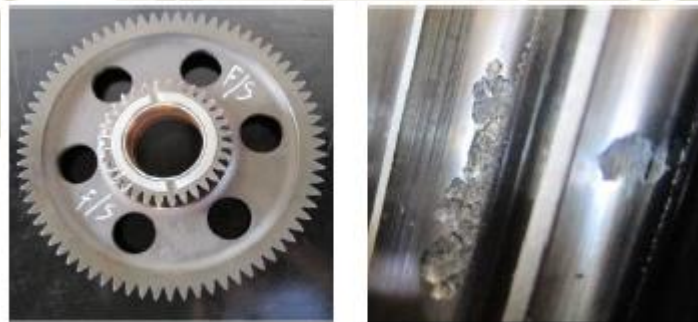
Imagen N° 215: Engranaje loco con spalling del camión 107
