**Bach. ALEX ENRIQUE ESPINOZA MAMANI**

**Bach. MILTON EDUARDO CHAMBI ROQUE**

#### **“EVALUACION Y RECOMENDACIONES DE LA CALIDAD CONSTRUCTIVA EN VIVIENDAS EDIFICADAS SIN ASESORAMIENTO TECNICO CASO CENTRO POBLADO DE ALTO PUNO-PUNO”**

#### **TESIS PROFESIONAL**

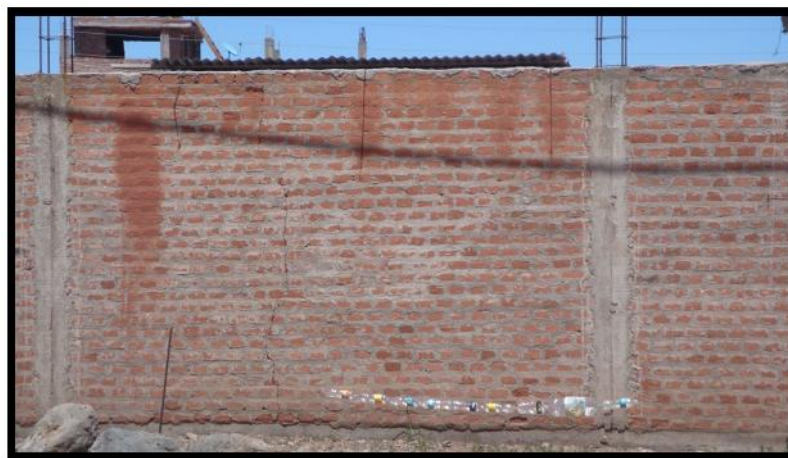
Figura 37. Ladrillos desgastados en la base y fracturados en la mitad del muro.

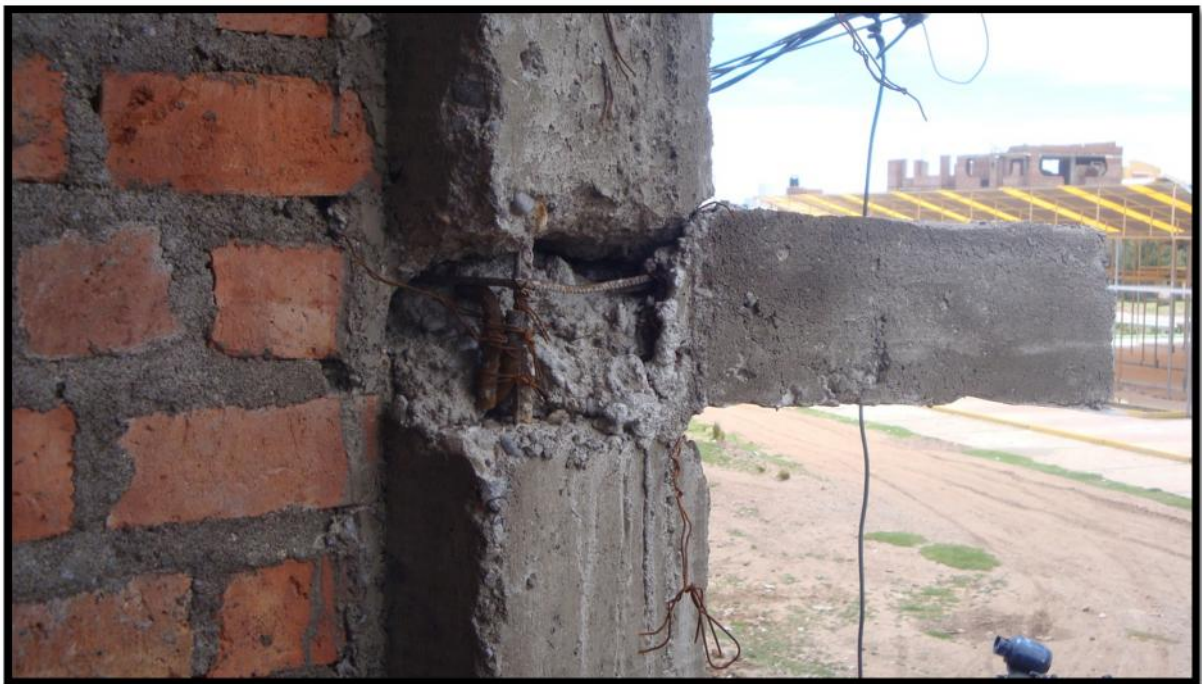
Para el caso de recubrimiento de acero se observó que, 0% presenta un recubrimiento adecuado, 36% presenta buen recubrimiento adecuado en toda su longitud, y el 64% No presentan buen recubrimiento en la mayoría de todos los elementos de confinamiento para muros de albañilería, debido a esto encontramos corrosión y oxidación del acero de refuerzo porque el concreto que cubre es muy delgado, en otros casos no existe recubrimiento o puede presentar cangrejas y fisuras por donde ingrese humedad.

*Figura 47. Acero expuesto y cangrejas en la conexión viga-columna a causa del mal proceso constructivo*

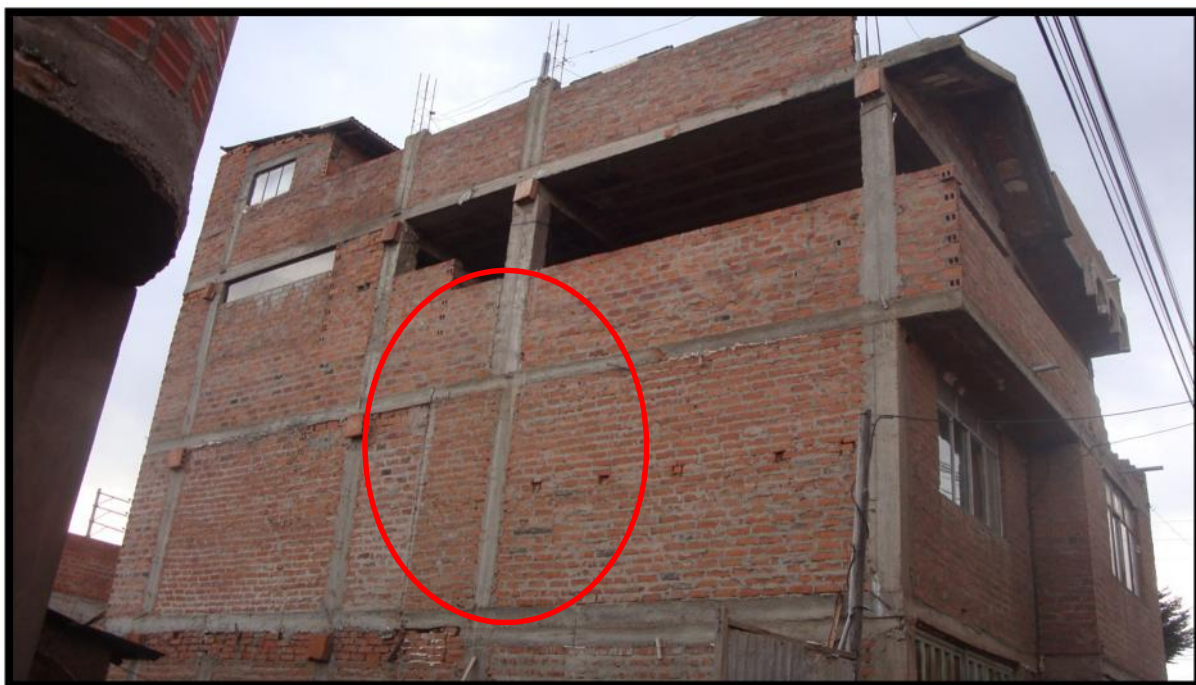
En el siguiente cuadro observamos, el 86% tienen continuidad en sus elementos estructurales de confinamiento y diafragma, el 13% tienen discontinuidad en alguno de sus elementos estructurales, y el 1% se encontró viviendas discontinuas en su totalidad. A causa de esto pueden ocasionar estragos en las viviendas ante movimientos sísmicos y otros fenómenos naturales, debido a la reunión de esfuerzos y la deficiente distribución de las cargas en las viviendas.

**Figura 51.** Vivienda que presenta discontinuidad de los elementos estructurales, también observamos dos tipos de ladrillo en el muro.

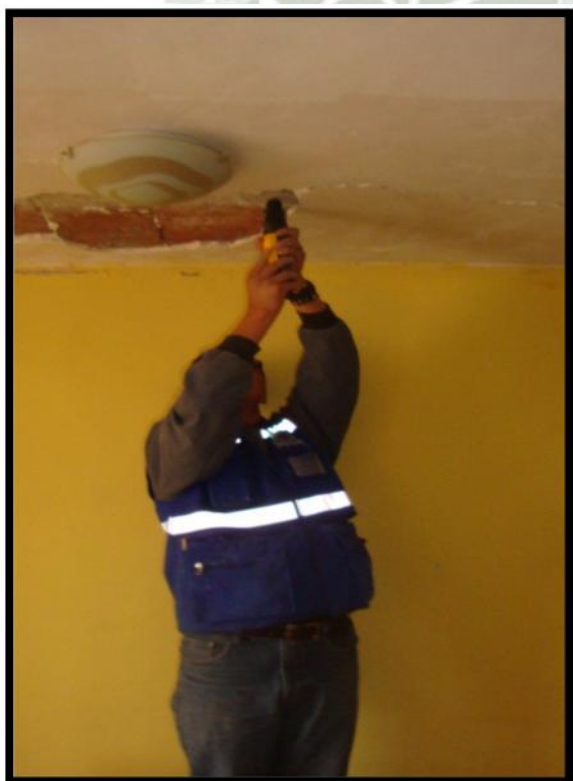
Figura 59. Fisura ubicada en la losa de techo de la vivienda .

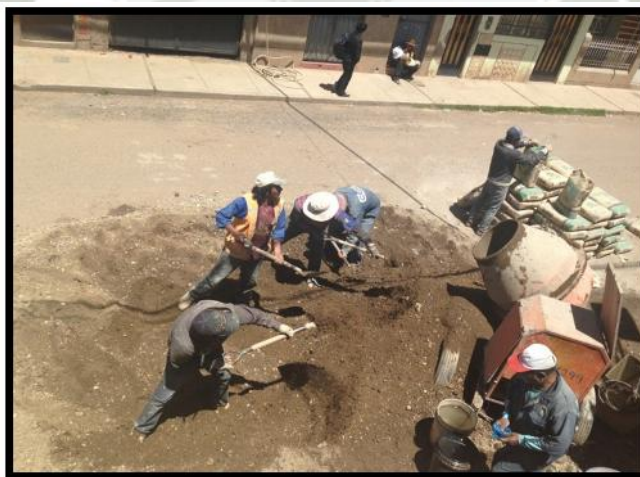
*Figura 66. En esta imagen observamos muchos deficiencias y falta de concepto de seguridad en cuanto a la elaboración de concreto para losa.*

Tomando todas las consideraciones para vaciados de una jornada de trabajo, el 70% se elaboró el concreto a mano sin el uso de mezcladora ni dosificación, los vecinos propietarios mencionaron que no era tan comun el uso de mezcladora cuando se hace el primer vaciado de losa, el 30% con el uso de mezcladora pero el batido del concreto de manera aleatoria.

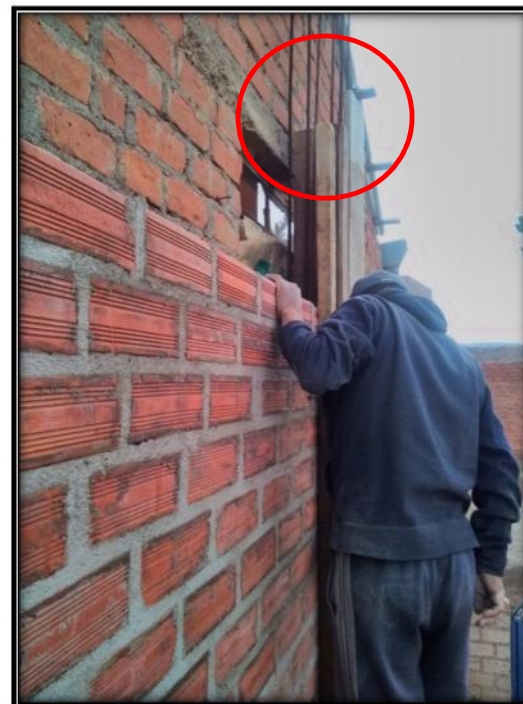
Fig. 84. Aceros totalmente sucios y corroídos

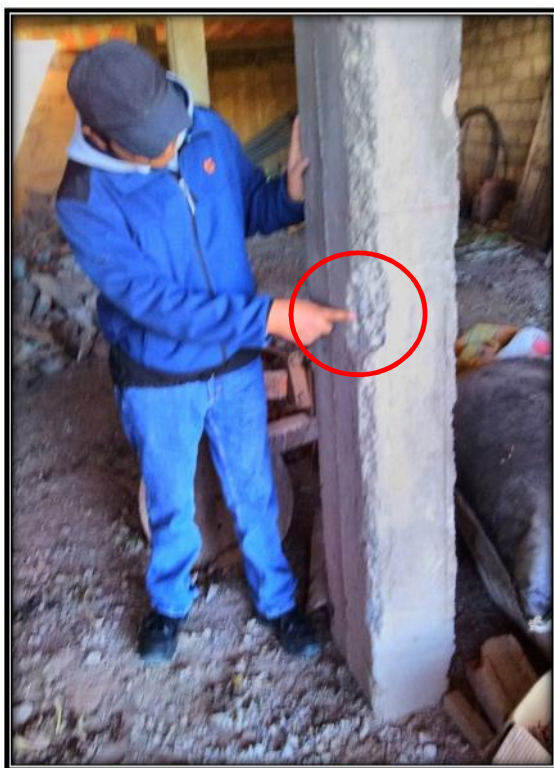
*Fig. 86-a. Acero expuesto por Cangrejera*

*En la imagen al costado izquierdo como se puede apreciar el acero de refuerzo está a la intemperie o desprotegido, no se encuentra dentro del concreto, esto debido generalmente a un proceso constructivo mal llevado pues no se tuvo cuidado a la hora de realizar el desencofrado perjudicando seriamente la estructura de la columna, esto es muy común cuando se construye sin dirección técnica.*

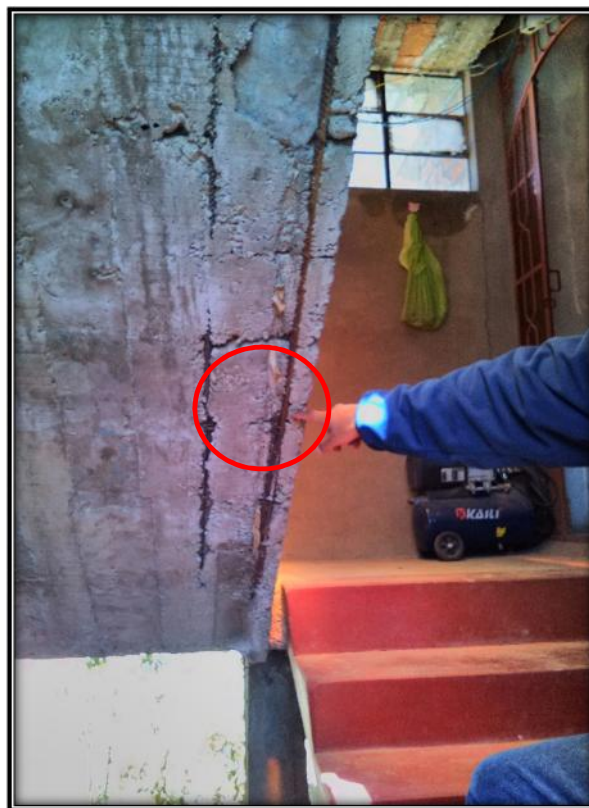
*En el caso de la grada presentada al lado derecho tampoco se cumple con el requerimiento que especifica el RNE de la protección del acero, sino más por el contrario se notan deficiencias en el proceso constructivo puesto que los aceros están fuera de la estructura sin ningún elemento que los proteja y están en evidente estado de oxidación*

*Fig. 86-b. Acero expuesto en la grada*

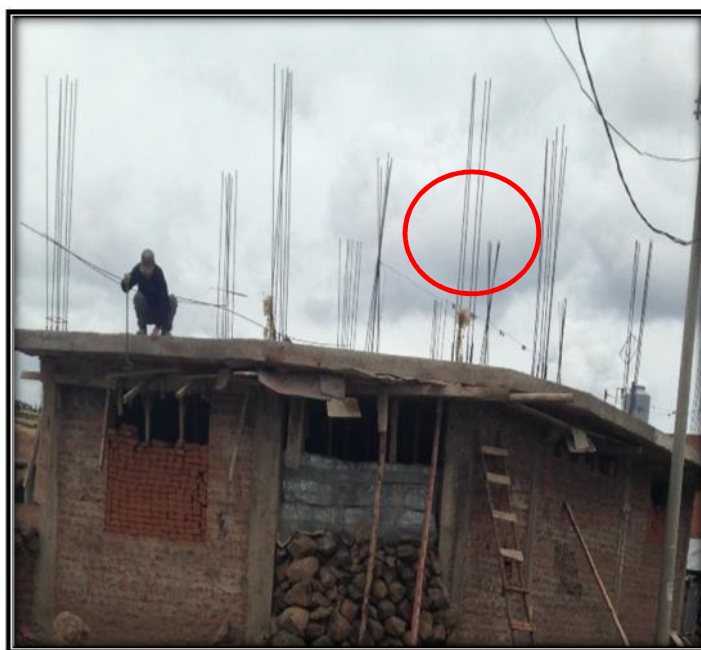
Fig. 88. Aceros expuestos y desprotegidos

La norma señala que cualquier refuerzo que pueda tener futuras amplificaciones deberá ser protegido contra la corrosión, esta práctica no es común cuando se autoconstruye pues la mayoría de los propietarios descuidan el mantenimiento de sus viviendas, una vez que se realiza el vaciado de la losa como se puede apreciar en la imagen adjunta.

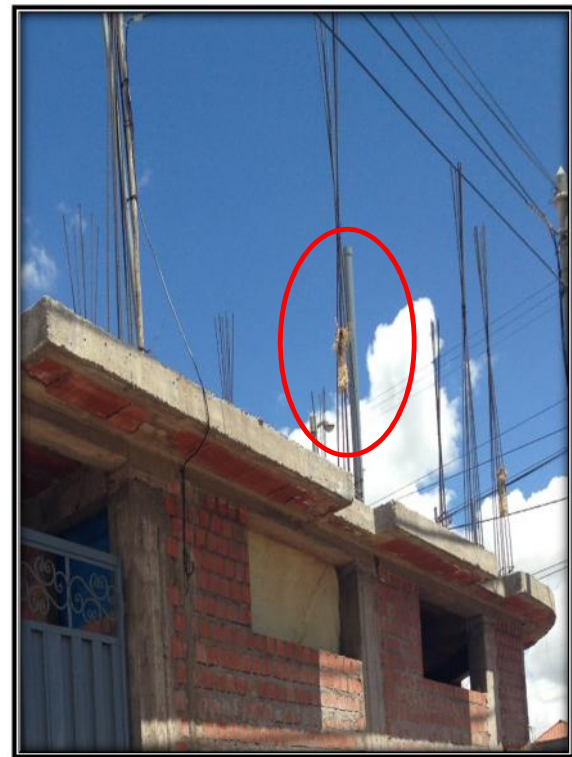
**Fig. 89. Aceros sin protección propensos a corrosión**

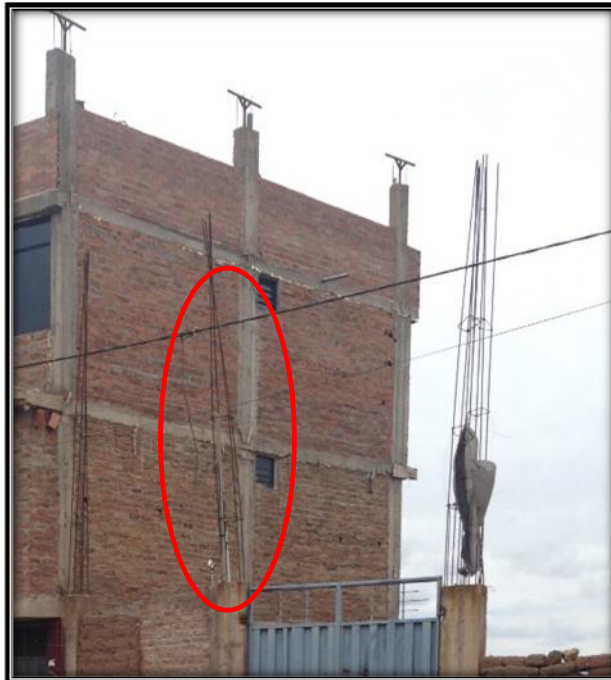
**Fig. 90. Acero en estado de oxidación y corrosión**

*Los refuerzos de acero que se presentan en la imagen izquierda pertenecen a una vivienda con un garaje, pero a su vez los aceros están en malas condiciones y también se puede visualizar un error constructivo muy común como es el alojamiento de una tubería dentro de una columna y los aceros sobresalientes están totalmente corroídos por acción ambiente en que se encuentra, además de atender contra la seguridad pública por estar cerca de cables eléctricos.*

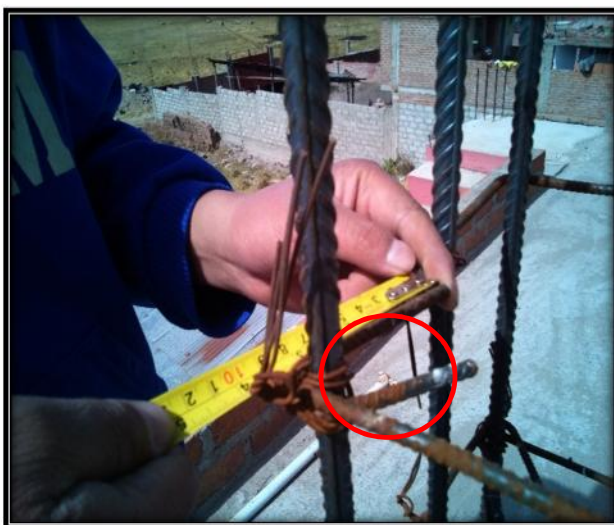
También es necesario aclarar que por falta de conocimientos técnicos los ganchos de los estribos no están con un doble de  $135^\circ$  ni cumplen la longitud requerida, es decir en la mayoría de los estribos analizados los ganchos del estribo tienen una longitud muy inferior a 5cm, esto sucede muchas veces por el “ahorro” de material que exigen los propietarios

*Fig. 94. Amarre deficiente en los estribos*

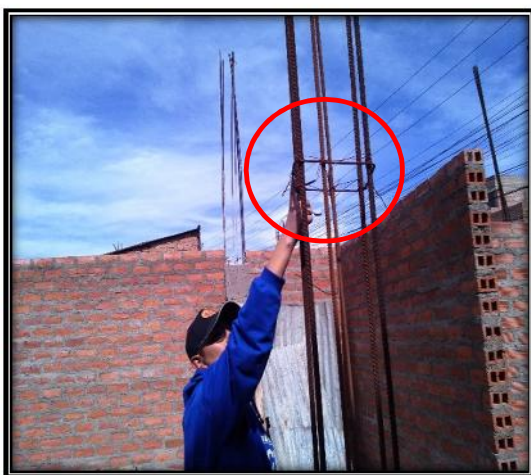
*Fig. 95. Estribo colocado de manera indistinta*

En la imagen mostrada se puede observar un estribo de columna totalmente dañado con amarres débiles en su perímetro, los ganchos del estribo se encuentran totalmente dañados, el acero longitudinal se encuentra carcomido, este estribo está colocado de manera indistinta en una columna que a su vez presenta un grado avanzado de corrosión y mal manejo del material.

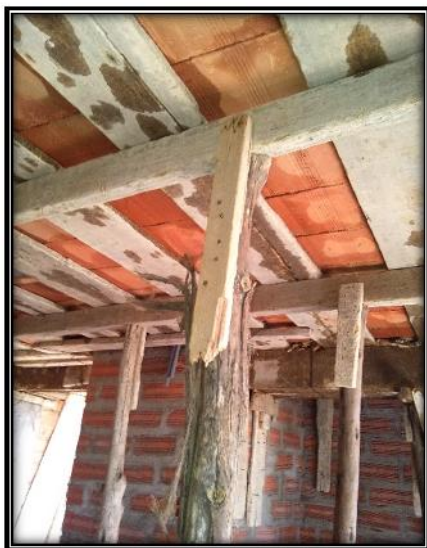
*Fig. 113. Puntal deteriorado*

Como se puede notar en las imágenes los puntales están unidos en la parte superior con clavos nada más y con un puntal en mal estado. Por otro lado se puede apreciar en el lado derecho que no se está usando un puntal de madera sino más bien un tablón para el sostenimiento de la carga al momento del vaciado de la losa.

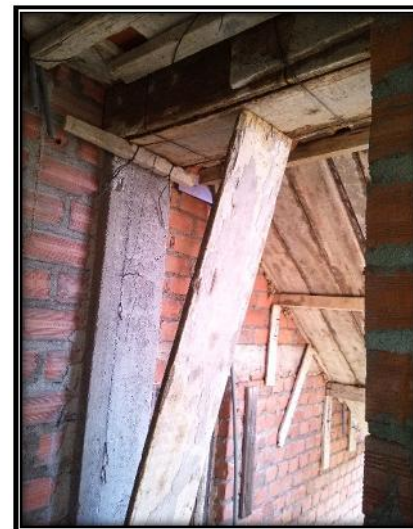
*Fig. 114. Tablón envés de puntal*

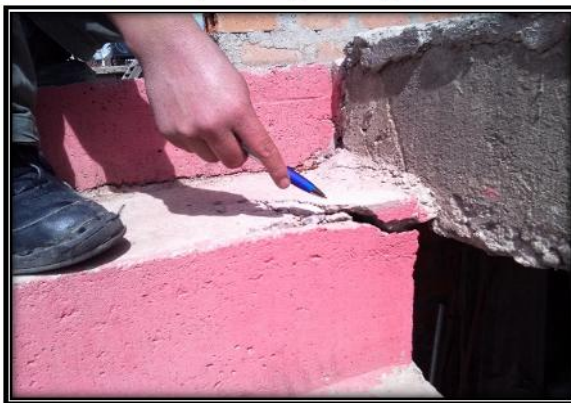
**Fig. 139. Grieta peligrosa entre losa y grada**

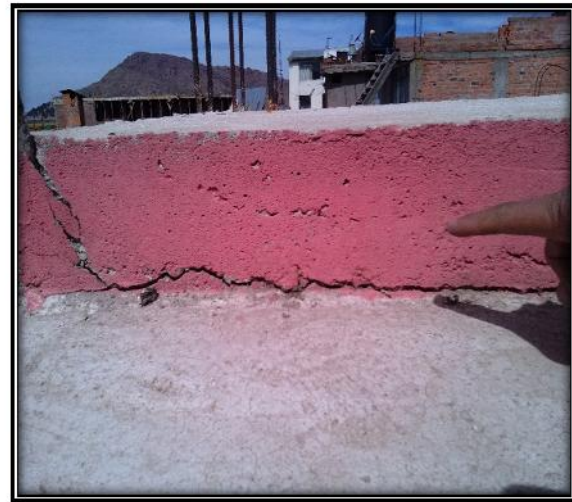
*En la imágenes expuestas en la presente investigación son notables como concretos de diferentes edades no tienen una adherencia adecuada y por tal motivo presentan grietas de separación lo que puede conllevar a un accidente grave por desprendimiento de la grada.*

*Fig. 140. Grieta por efecto de junta fría*

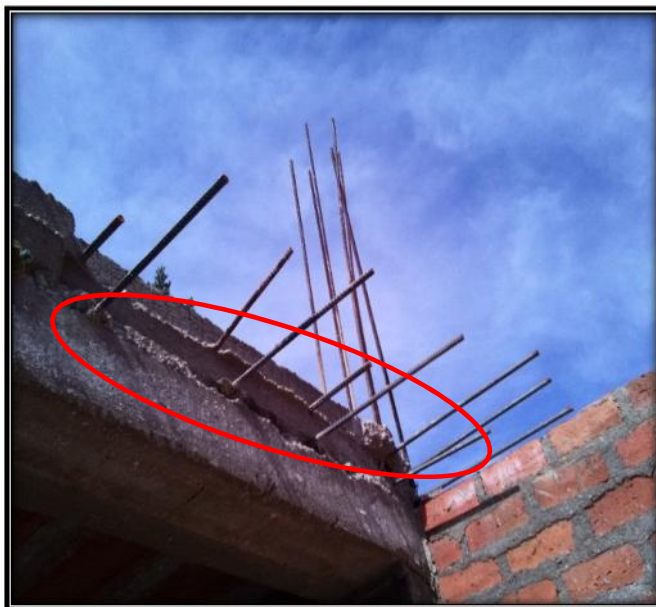
*Fig. 141. Junta fría en la unión viga-losa*

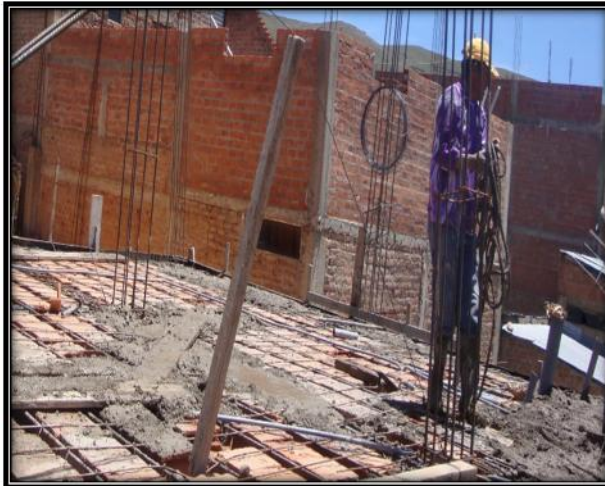
Como se puede apreciar en la imagen de la izquierda el concreto es descargado de manera indiferente al lugar previo al que se colocó, esta acción provoca que el concreto antes colocado empiece con el proceso de fraguado mientras se vacían otros paños de la losa lo que provoca fallas plantares en la losa y muy poca adhesión con el concreto que recién se va a vaciar en mencionada ubicación.

*Fig. 152. Concreto colocado de manera desordenada*

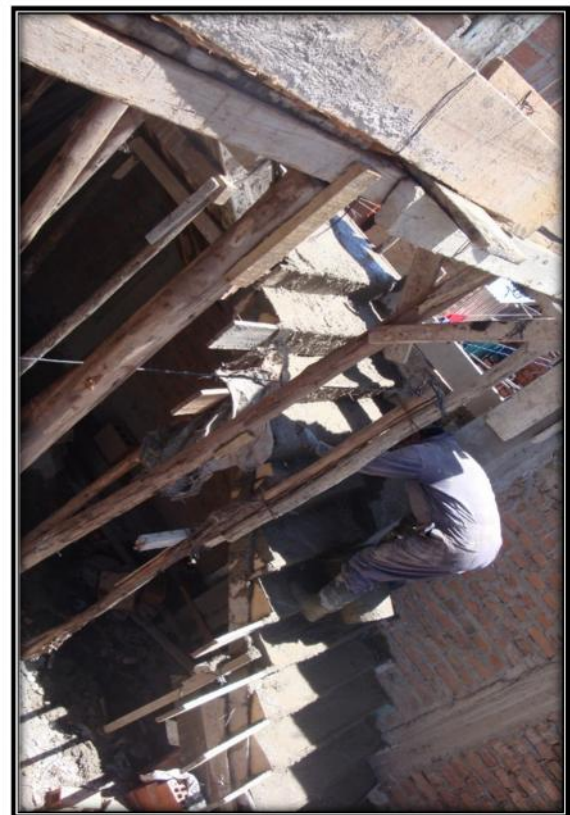
En esta imagen se evidencia como el concreto es colocado de manera incorrecta en las gradas pues no se vació de abajo hacia arriba sino que se inició desde la parte superior y se hizo bajar al concreto en una especie de caída de cascada provocando serios daños posteriores como la segregación de sus partículas de mayor tamaño además de la generación de cangrejas a los largo de la grada, además de ello se logró observar que la vibración para la grada no fue realizada simplemente fue llenada de concreto y se le dio una forma final.

*Fig. 153. Concreto en gradas*

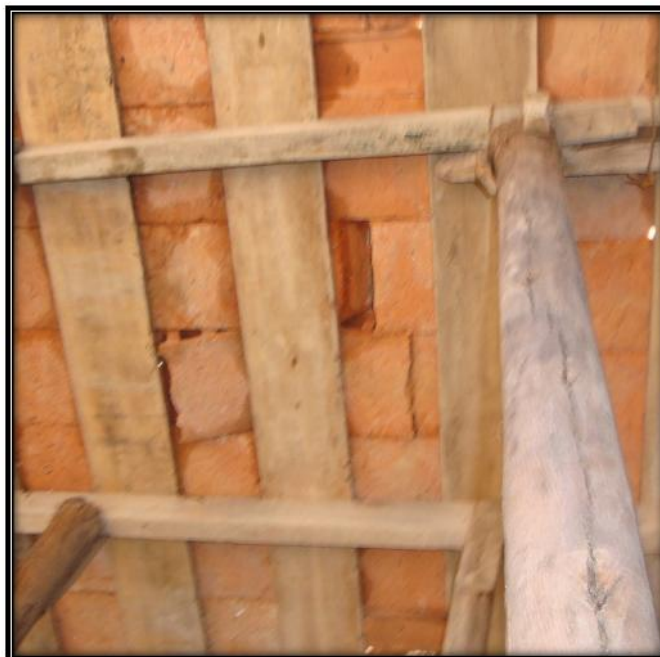
Una vez colocadas las unidades de albañilería en la losa estas por ser unidades artesanales presentan muy baja resistencia y al menor contacto presentan roturas y fisuras como se pueden evidenciar en la imagen adjunta, no se encuentran alineados además se colocan unidades deterioradas, se puede constatar también que no se han humedecido las unidades, tomando el agua de la mezcla del concreto lo cual es perjudicial para la losa aligerada en su conjunto.

Fig. 167. Alineamiento inadecuado y unidades deterioradas

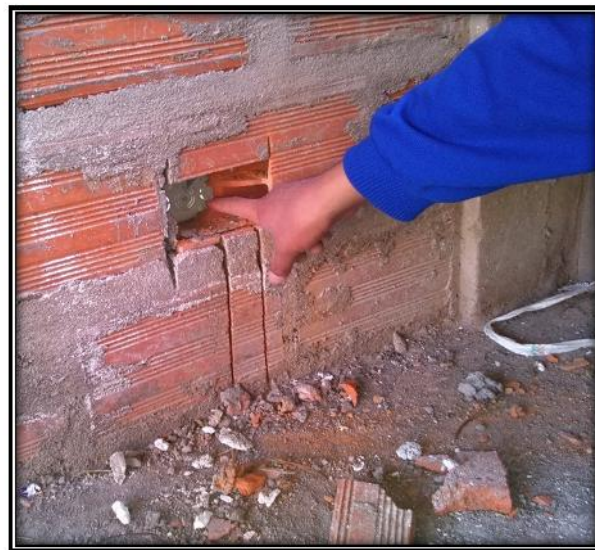
Algo que también llama la atención es que se observó que los muros superiores de las viviendas del segundo, tercero o cuarto piso para arriba es que son de ladrillo tubular o pandereta, el cual al ser picado o abrir un canal para la tubería estos se fracturaron rápidamente entre tanto la instalación de la tubería se vuelve más tediosa todavía atentando contra la integridad del muro.

*Fig. 177. Se malogra el muro por ambos lados*

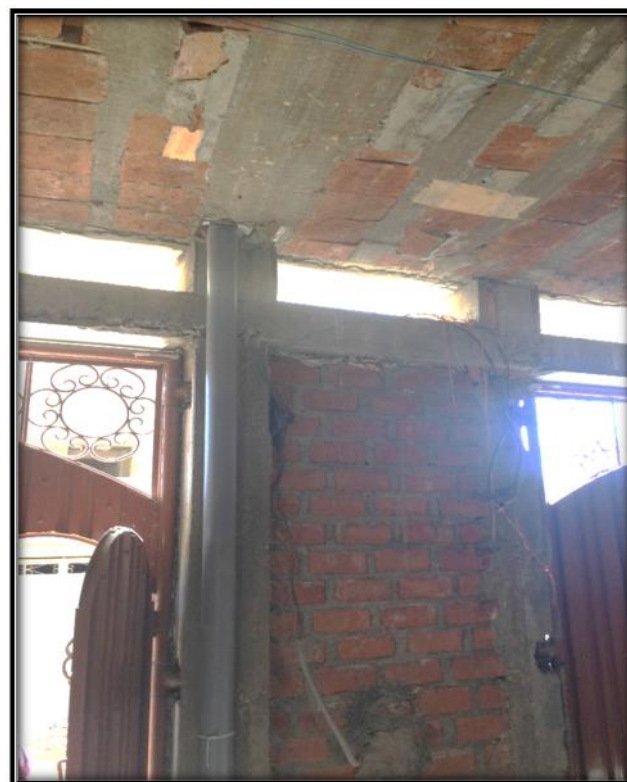
En esta imagen de la parte derecha se puede ver un descuido gravísimo en la construcción, se puede apreciar claramente como un tubo de 4 pulgadas de diámetro está atravesando una viga entera de la losa aligerada, esto no solamente pone en riesgo la función de la viga sino que también al estar ubicada de esa manera la viga es más propensa a fallar por corte es decir una falla inesperada y violenta porque esta justamente en la parte de la unión viga columna y donde existe mayor cortante por parte de la viga.

Fig. 180. Tubería de 4" que atraviesa una viga completamente

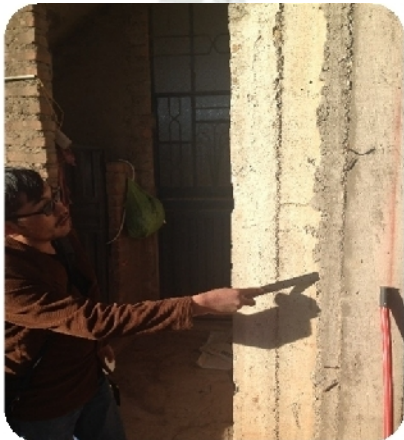
| RESISTENCIA PROMEDIO | |
|---|---|
| <b>DESCRIPCION-OBSERVACIONES</b><br>a) Se nota una columna con altos defectos constructivos, según el testimonio del propietario fue sin asesoria tecnica.<br>b) La columna no presenta buen acabado, se ve claramente la union de dos columnas una antigua y una nueva con grietas y fisuras. | |

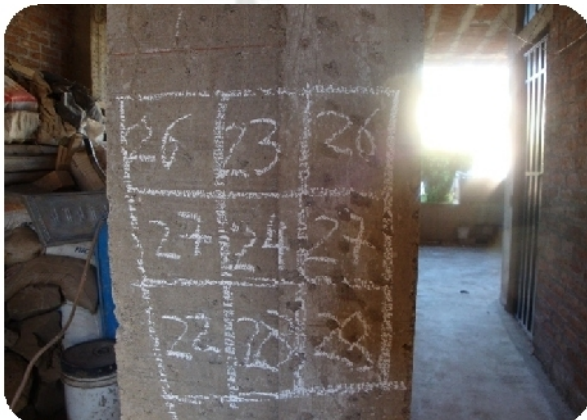
| RESISTENCIA PROMEDIO | |
|---|---|
| | <b>DESCRIPCION-OBSERVACIONES</b><br>a) En la Imagen adjunta se puede notar que la columna esta descubierta y sin tarrajeo para realizar la prueba del esclerómetro.<br>b) Nótese que presenta buen aspecto superficial, sin embargo las resistencias alcanzadas por este elemento son bajas. |
| | <b>DESCRIPCION-OBSERVACIONES</b><br>a) En la vista es claro que la presencia de una tubería en la misma zona de acción de una viga esta mal dispuesta..¡error!<br>b) La viga ha sido invadida por completo con una tubería de 4", de modo que la viga ya no trabaja mas alla de lo que resiste..¡error! |

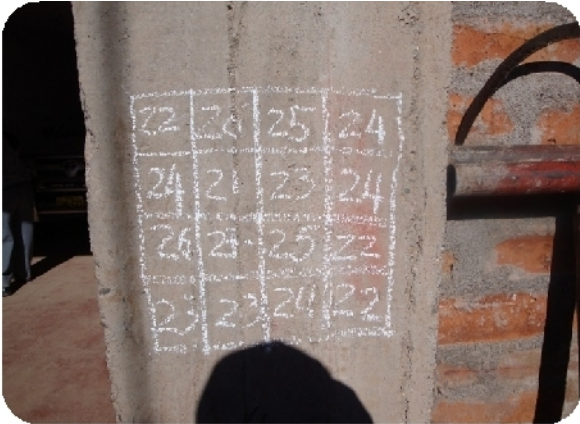
| RESISTENCIA PROMEDIO | |
|---|---|
| | <b>DESCRIPCION-OBSERVACIONES</b><br>a) En la Imagen adjunta se puede notar que la columna esta descubierta y sin tarrajeo se aprecia algunos resanes hecho en la misma.<br>b) La columna tiene buen acabado sin presencia de segregación, sin embargo presenta bajas resistencias al momento de la evaluación. |
| | <b>DESCRIPCION-OBSERVACIONES</b><br>a) En la vista es claro que la presencia de una tubería en la misma zona de acción de una columna esta mal dispuesta. ¡error!<br>b) La columna presenta una grieta por la presencia de una montante de tubería lo cual no está premitido en la norma. ¡error! |

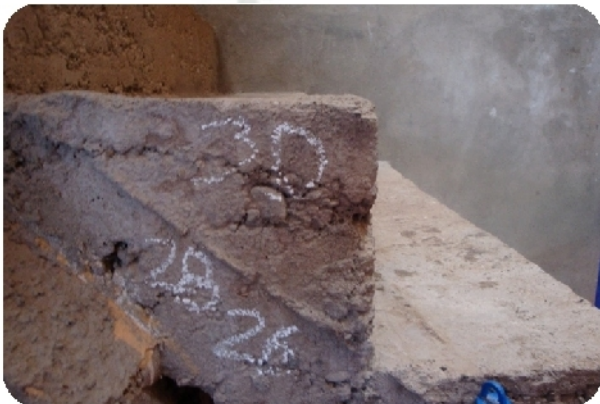
| RESISTENCIA PROMEDIO | |
|---|---|
| | a) En la Imagen se notan fisuras y grietas producto de un mal vibrado en el elemento grada con presencia de bolonería en el C°. |

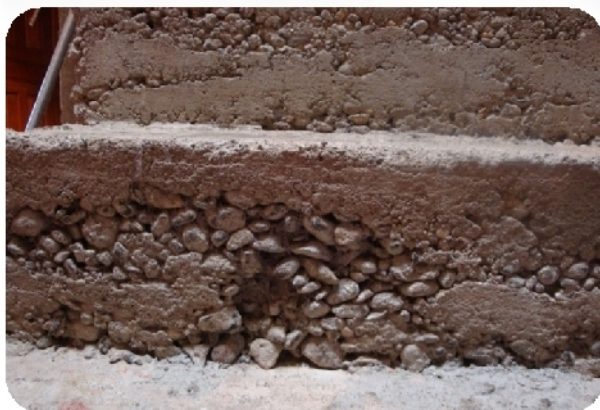
| RESISTENCIA PROMEDIO | |
|---|---|
| | a) Se puede apreciar segregación en la grada además de un mal vibrado porque el concreto no está adecuadamente distribuido. |

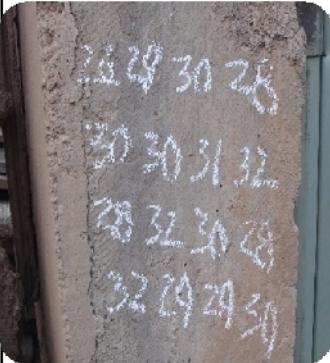
| | | a) Nótese que las resistencias están dentro de un rango aceptable pero que como se indicó anteriormente están expuestas al ambiente. | |
