**“ANÁLISIS Y EVALUACIÓN DE TAREAS QUE DESARROLLAN  
COLABORADORES OPERATIVOS EN EL PROYECTO CENTRAL  
HIDROELÉCTRICA MACHU PICCHU BUSCANDO LA MINIMIZACIÓN DE  
ACCIDENTES DE TRABAJO.”**

**TESIS PRESENTADO POR EL  
BACHILLER:**

INGENIERO INDUSTRIAL

**2015**

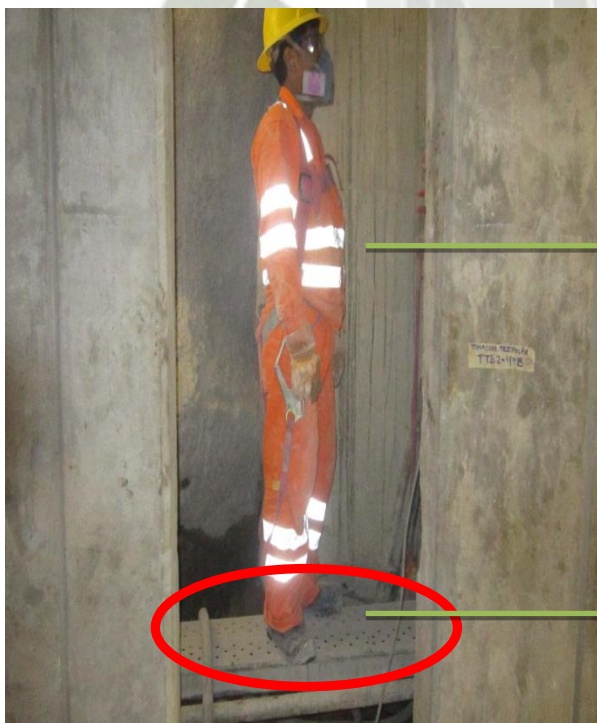
#### POSICIÓN:

YYYY se encontraba sobre una bandeja a 40 cm del nivel del piso.

Bandeja donde el trabajador se agacho para recoger equipo en nivel inferior.

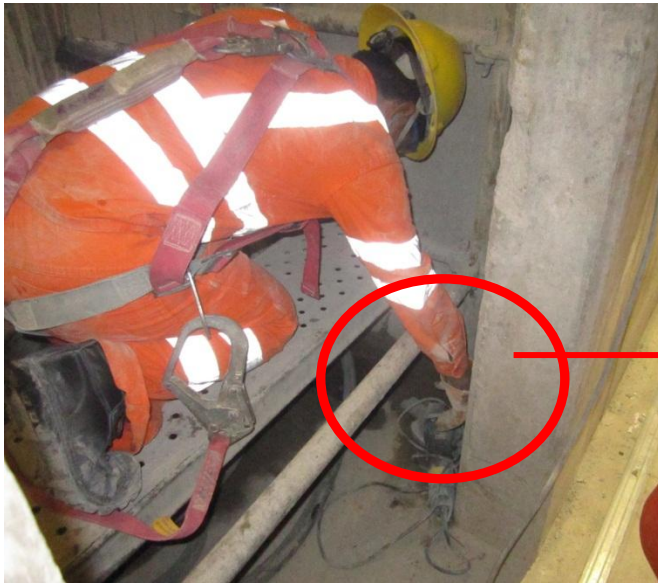
## PRE EVENTO

Trabajador se agacha sobre la bandeja para poder recoger una amoladora que se encontraba en nivel inferior.

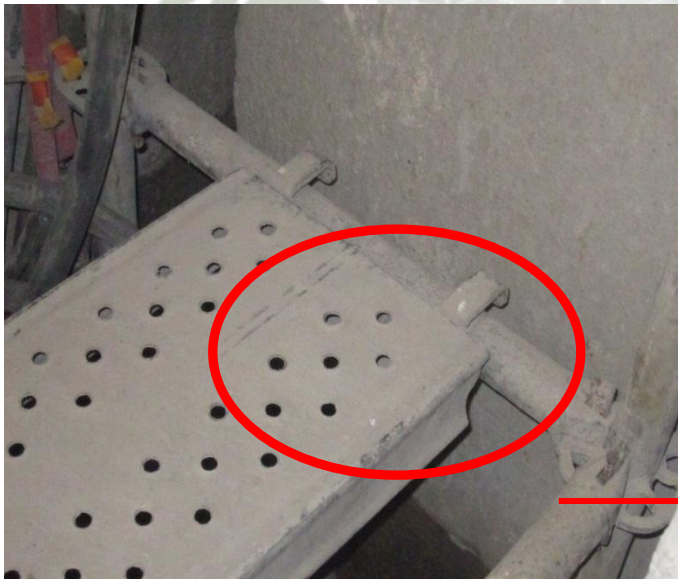
## EVENTO

La bandeja no se encontraba bien sujeta, los ganchos estaban sobresaliendo, es en el gancho izquierdo donde el trabajador coloca su mano izquierda.

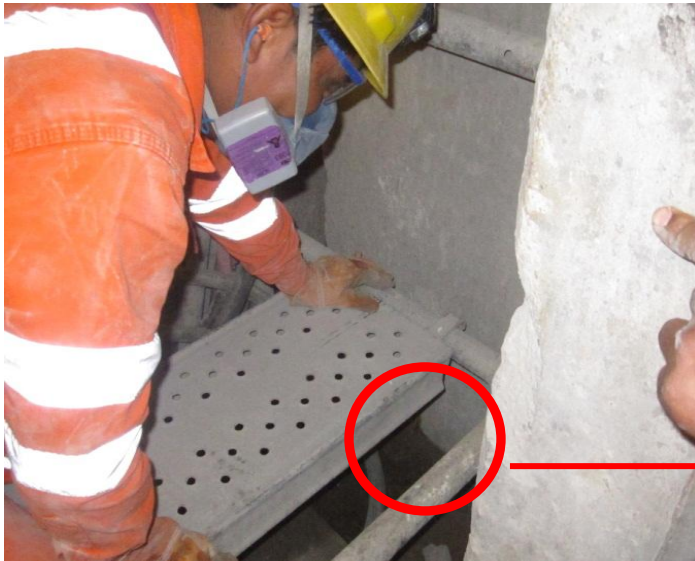
El trabajador coloca su mano izquierda debajo de los ganchos sobresalientes y es que por el peso la bandeja se asegura y aprisiona el 5to dedo de la mano izquierda.

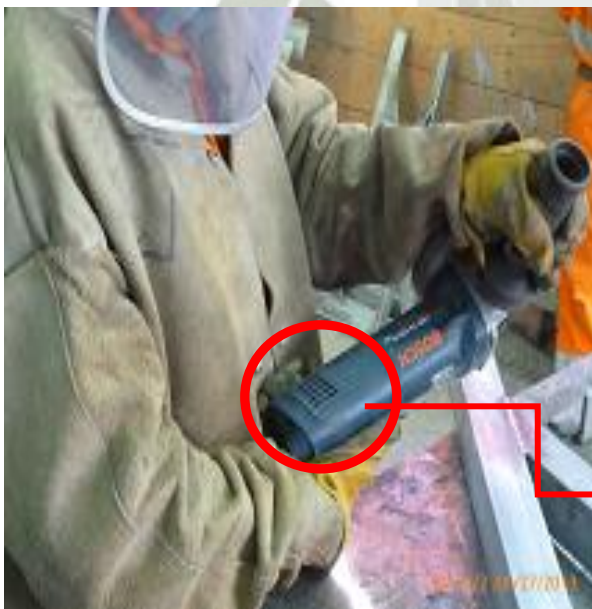
Trabajador coloca de manera incorrecta la amoladora antes de proceder a encenderla.

Las ranuras de ventilación del equipo están en posición transversal hacia el rostro.

Al momento de encender el equipo se genera una barrida de aire que es dirigida hacia arriba, ocasionando una lesión ocular al trabajador.

**Usar equipo inadecuadamente:** El trabajador colocó de forma incorrecta la amoladora con las ranuras de ventilación direccionado hacia el rostro.

**Práctica Inadecuada:** El procedimiento de trabajo no se respetó al realizar el trabajo. El trabajador colocó en mala posición la amoladora de modo que todo el aire proyectado de las ranuras de ventilación al momento de encender el equipo sean proyectadas hacia el rostro.

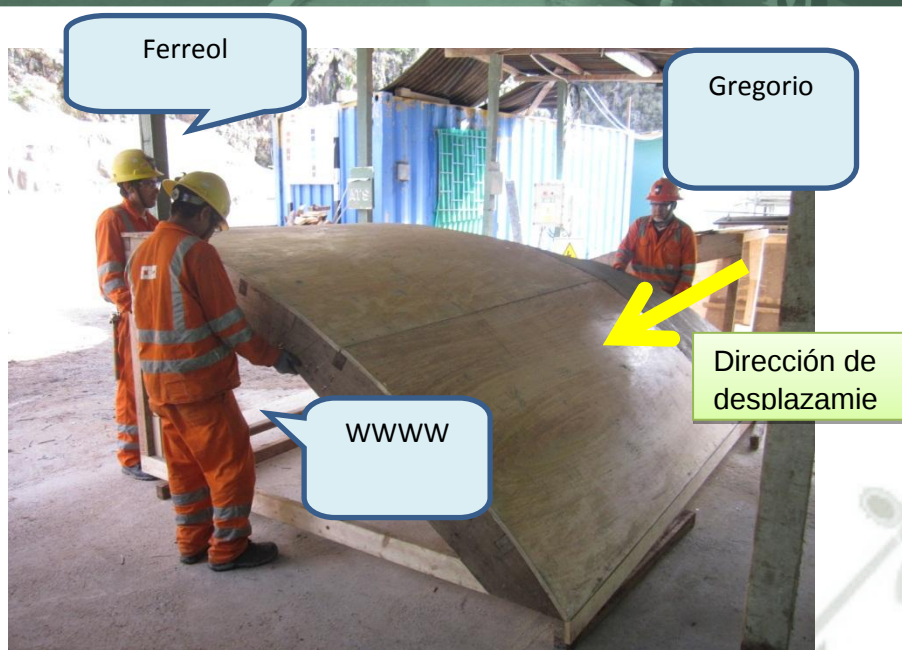
Cercha de  
Madera.

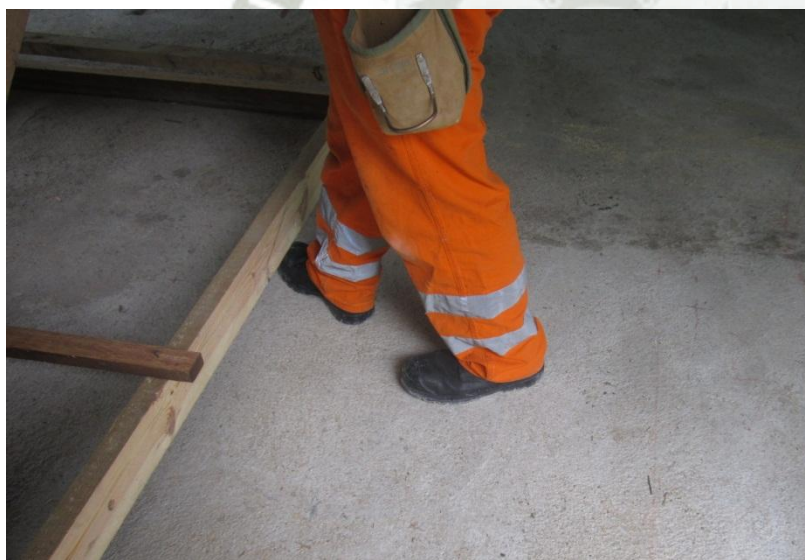
**EVENTO.**

Ubicación del pie derecho del Sr. WWW con respecto a la cercha.

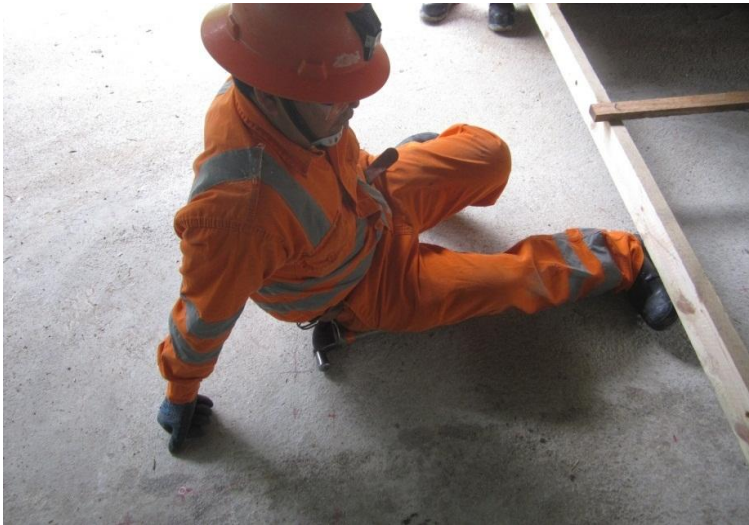
El trabajador se arroja al pido después del contacto, quedando su pie derecho atrapado.

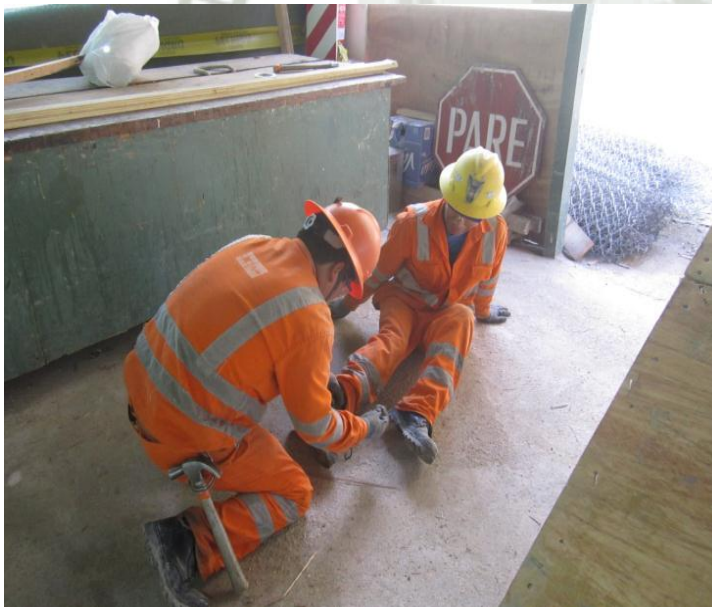
**POST EVENTO.**

El trabajador es auxiliado por sus compañeros y luego trasladado a tópico en la ambulancia, para la evaluación médica.

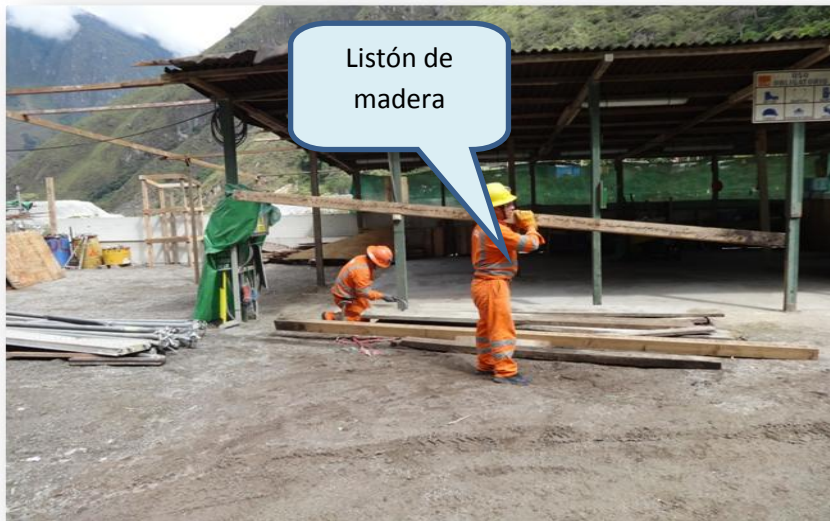
PRE EVENTO.

Momentos en que Yuri se acerca a la zona de acopio para dejar el listón que trasladaba. Su compañero (afectado) se ubicaba de cuclillas en dicho lugar.

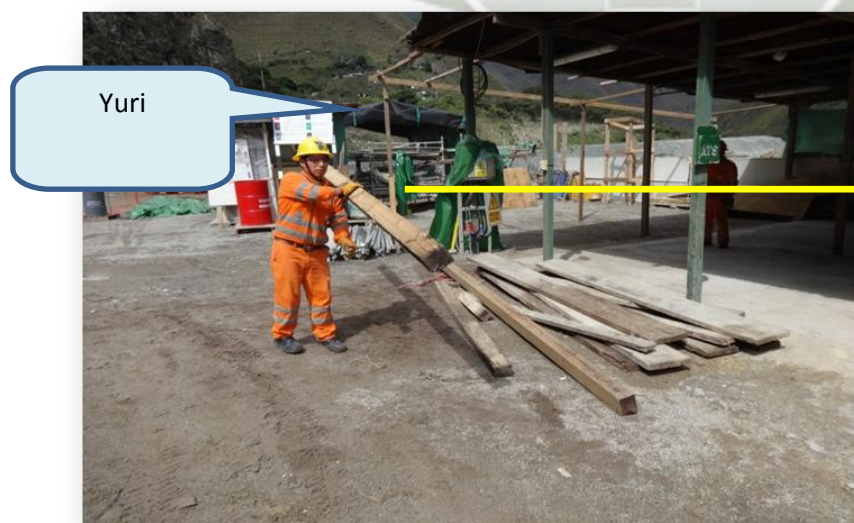
EVENTO

Forma de soltar el listón de madera que traía el trabajador en el hombro, sobre la zona donde se encontraba su compañero RRRR (afectado).

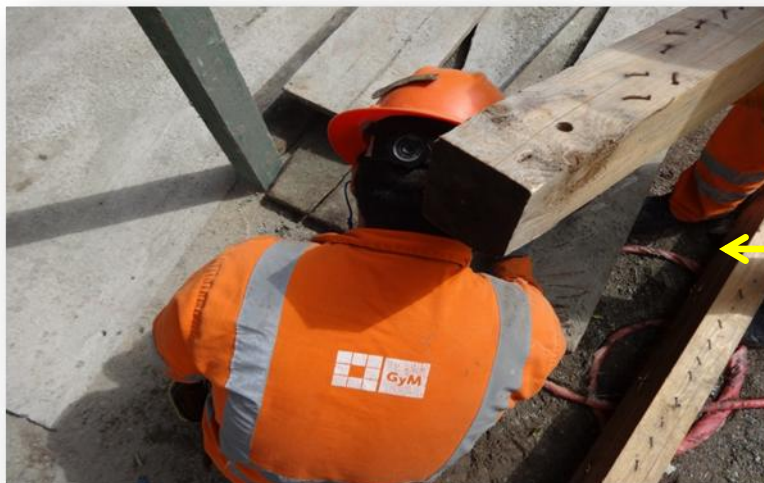
El listón de madera  
impacta en la parte  
descubierta de la  
cabeza del Sr.  
RRRR.
