### **Edificio híbrido: Propuesta de restauración y puesta en valor del Cine Teatro de Mollendo bajo el procedimiento en gestión de la preservación de edificios patrimoniales en el centro histórico de la ciudad, 2024.**

Tesis presentada por las Bachilleres:

Arequipa - Perú

2024

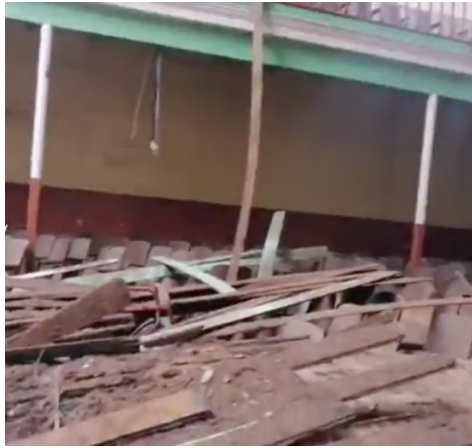
El deterioro y la falta de mantenimiento mayor lo podemos notar en el interior, donde vemos partes del techo mencionadas anteriormente, ornamentación faltante, acumulación de basura y estructuras faltantes

*Imagen 39: Foto interior del Cine-Teatro de Mollendo, año 2020*

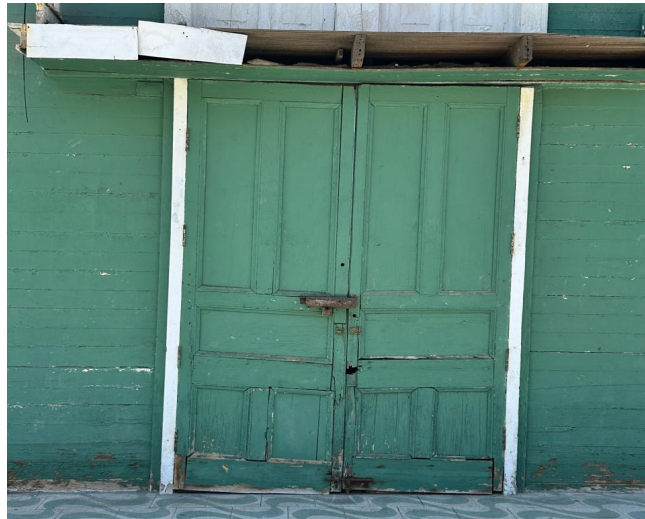
Imagen 59: Desprendimiento y desgaste alrededor de vanos

Desprendimiento y fisuras: Al ser Mollendo una zona con alto nivel de humedad y alta temperatura se encuentra predispuesta para el desarrollo de hongos de pudrición, en este caso se encuentra una pudrición parda la cual se puede reconocer con el color marrón oscuro que toma la madera, este agente debilita la madera a tal punto de generar grietas de forma longitudinal y transversal las cuales facilitan el desprendimiento de trozos de la madera.

Desgaste: Esta lesión se presenta en su mayoría en la parte baja de la fachada de la plaza Grau, por lo que es probable que exista humedad proveniente del terreno sumado con las lluvias durante el año y la inclinación de la plaza, generan un área de concentración de humedad causando que la pintura se debilite y poco a poco se cree un desgaste notable.

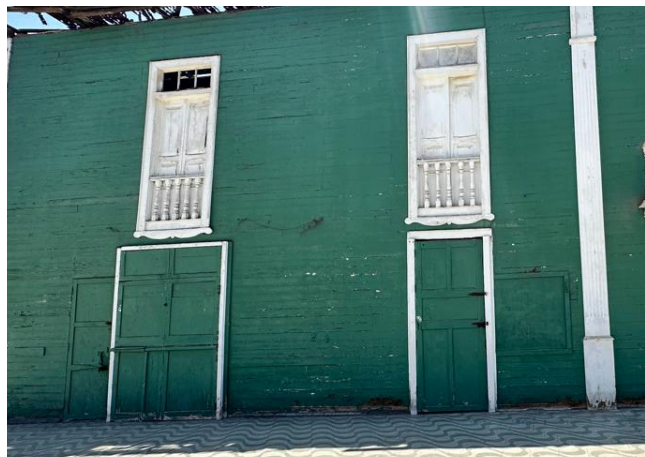
*Imagen 60: Desprendimiento y suciedad*

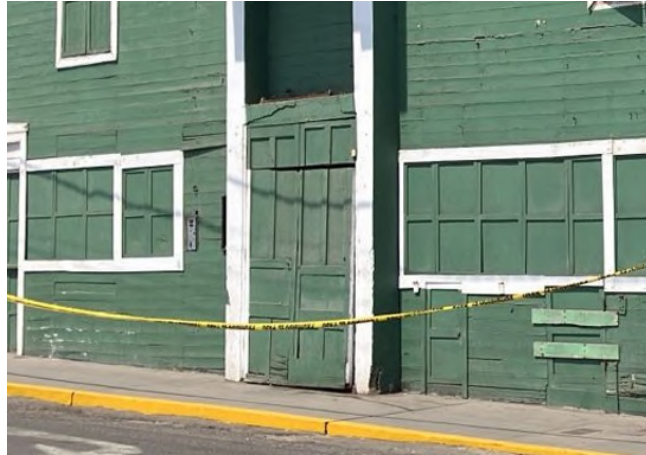
*Imagen 65: Fisuras de puertas*

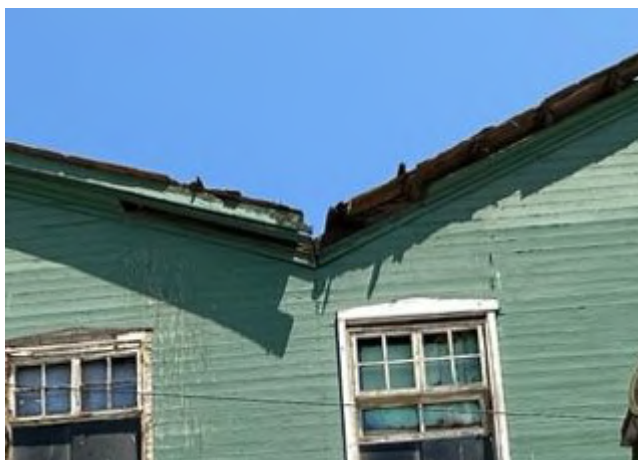
*Imagen 71: Deformaciones en la cubierta*

Falta de mantenimiento: El desgaste de los elementos que conforman la cubierta hace que se generen filtraciones o daños que en un principio no sean de consideración, pero que con el paso de tiempo llegan a convertirse en algo más grande. Cuando las cubiertas sufrieron desgastes significativos a causa de agentes externos y del propio clima, llevaron al colapso gran parte de la cubierta en el edificio.

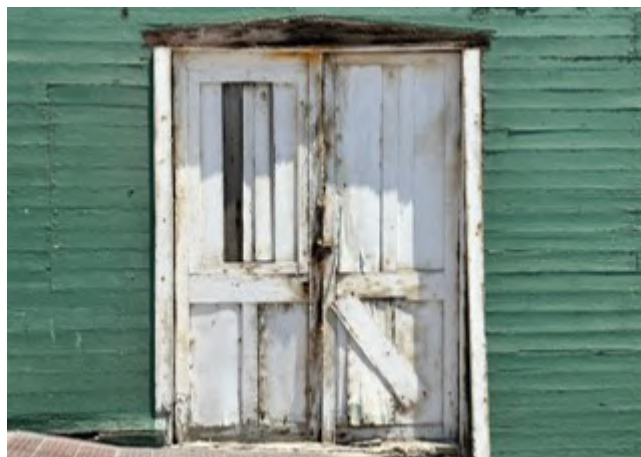
*Imagen 72: Cuerpos ajenos como refuerzo*

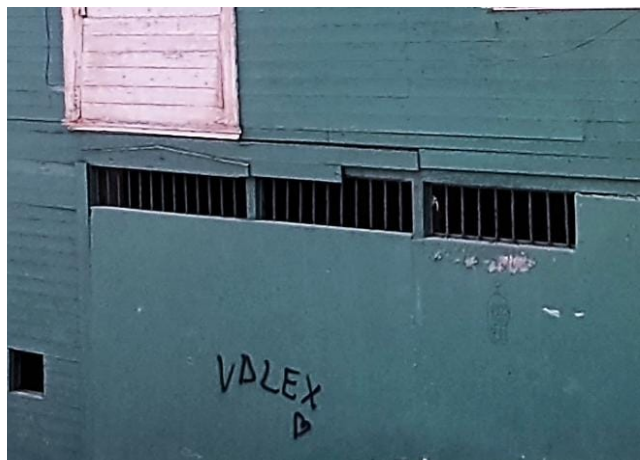
Defectos propios del material de cobertura - Disgregación del material: producto por la acción continua de agentes contaminantes, por excrementos de aves, por la acción del agua de lluvia, entre otros; genera que la madera sufra un cambio en su composición química que transforma el material que une los componentes en uno nuevo. En consecuencia, el material pierde parte de las partículas que lo componen, y se vuelve débil y vulnerable.

*Imagen 77: Oxidación de elementos metálicos*
