Universidad Católica de Santa María
Facultad de Arquitectura e Ingenierías Civil y del Ambiente
Escuela Profesional de Arquitectura

**Análisis, catalogación y valoración del estado actual de la vivienda en
adobe con criterios de intervención en el distrito de Cocachacra
Arequipa 2024**

Tesis presentada por la Bachiller:

Acosta Jove, Claudia Valery

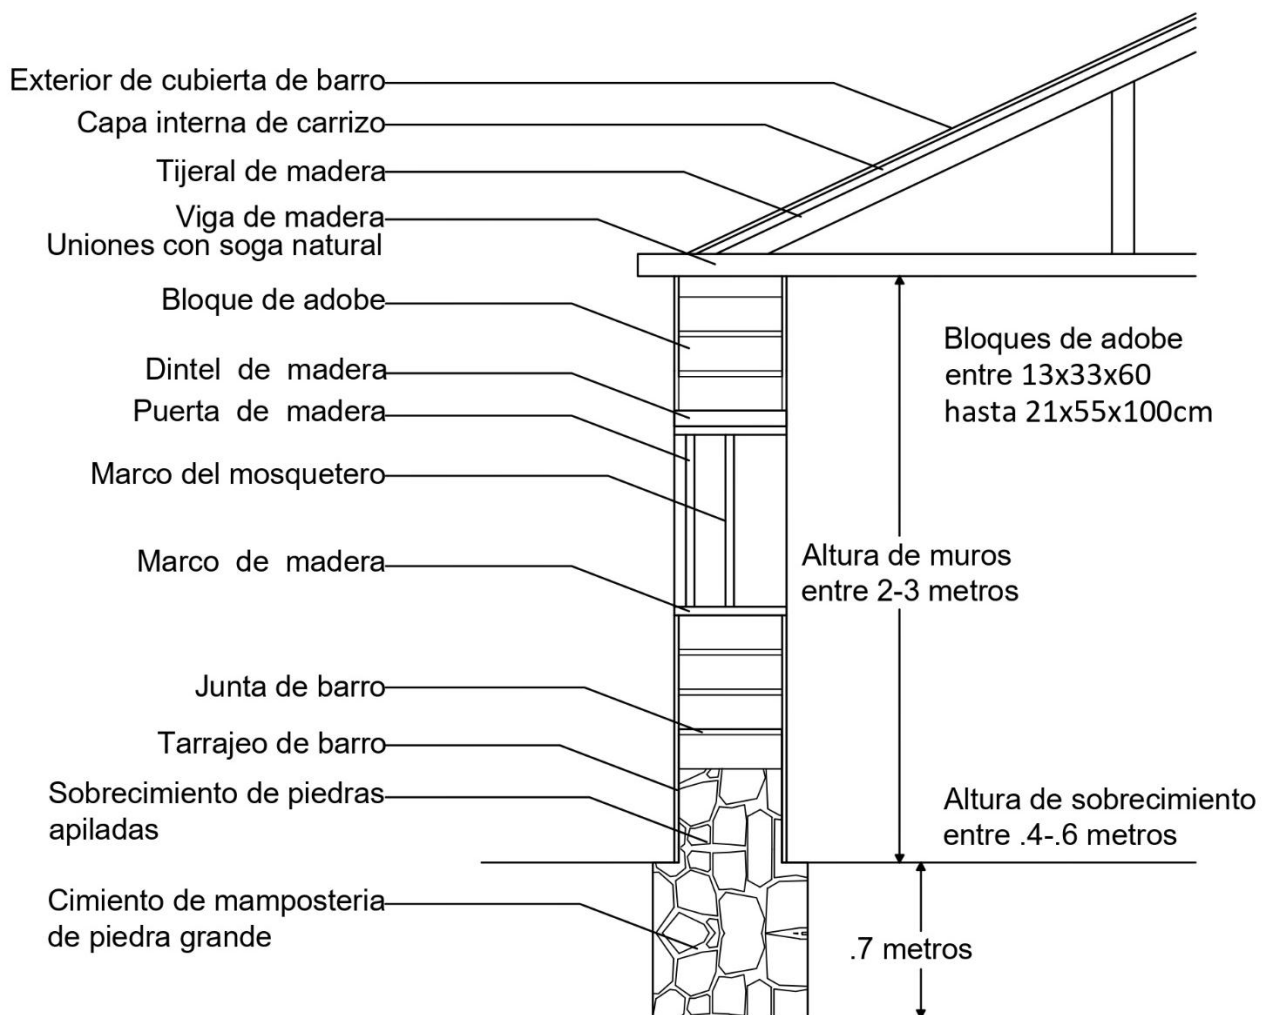
Aspectos estructurales

De las 78 viviendas, 27 tienen la puerta o la ventana ubicado cerca de las esquinas de los muros, lo cual las vuelve inestables y no monolíticas. Sólo 12 viviendas tienen los muros altos (se considera muro alto a uno de más de 2.60 metros de altura). En la actualidad, 52 viviendas no cuentan con cimientos ya que fueron construidas solo con los bloques de adobe, al igual que el sobrecimiento el cual se encuentra en 67 viviendas.

Los bloques de adobe contruidos con mucha altura se encuentran en 8 viviendas. Sólo en una vivienda el sistema constructivo es tan deficiente que las juntas verticales de los bloques de adobe se ubican de manera continua.

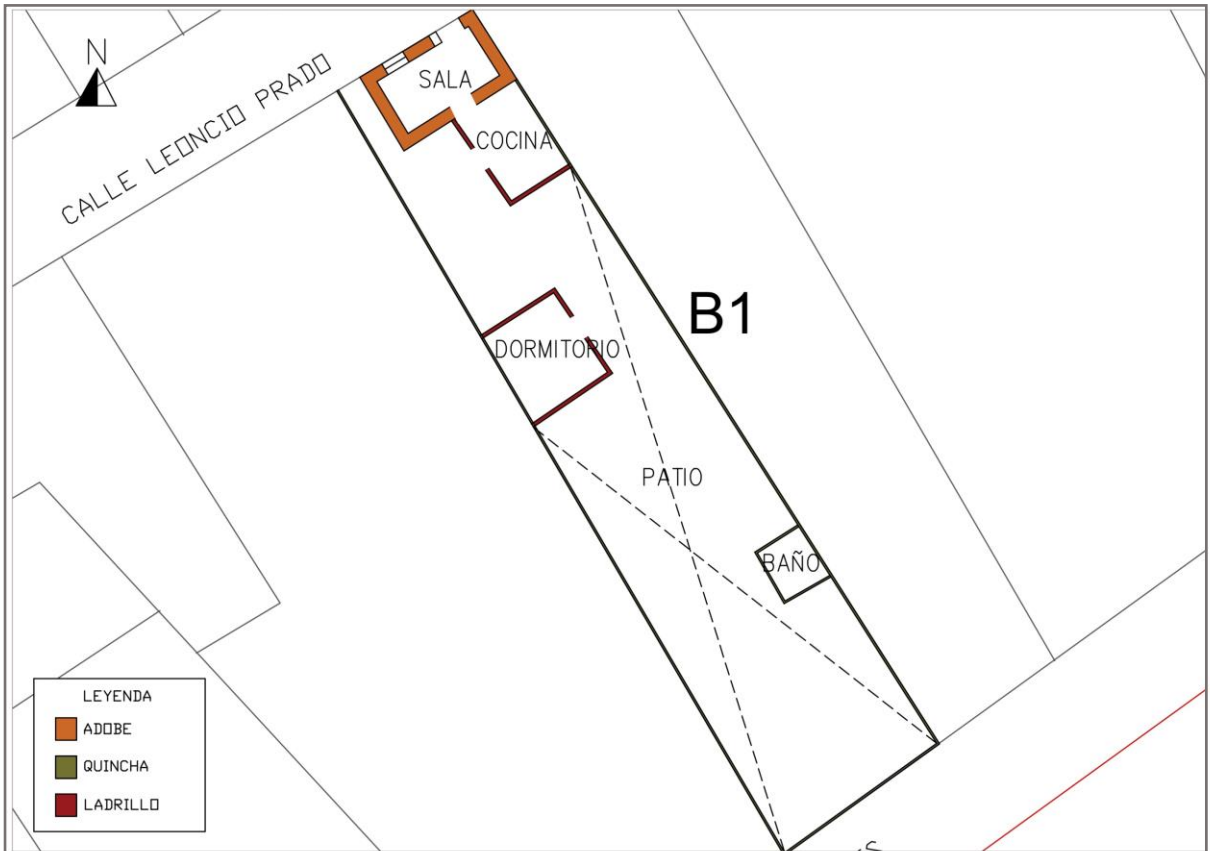
PLANO

SI	NO	ESPECIFICACIONES		
VANOS CERCA A LAS ESQUINAS		X			
MUROS MUY ALTOS		X			
CIMIENTO		X			
SOBRECIMIENTO	X				
ADOBE DE MUCHA ALTURA		X			
JUNTAS VERTICALES CONTINUAS		X			
MORTERO	X				
REFUERZOS HORIZONTALES		X			
MURO CON FALLA	X		TRACCION	CORTE X	FLEXIÓN

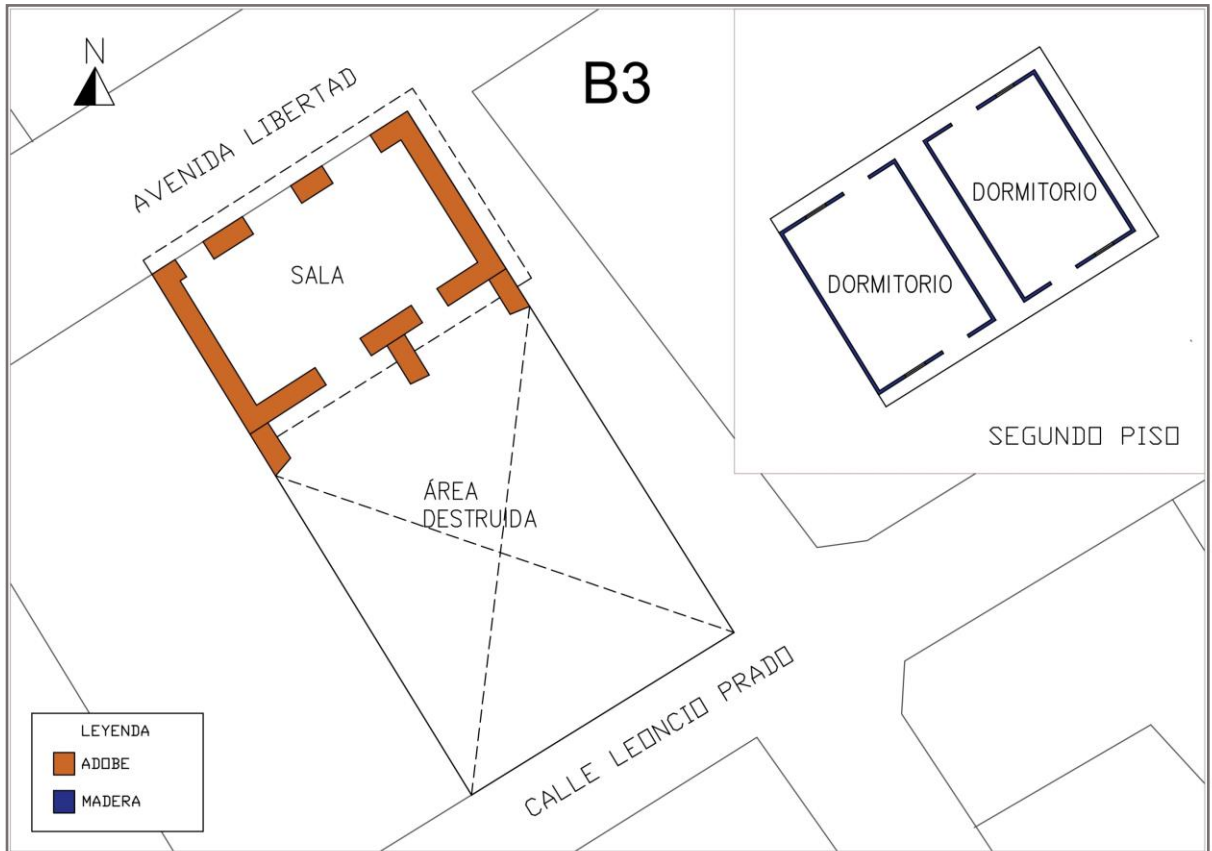
PLANO

SI	NO	ESPECIFICACIONES		
VANOS CERCA A LAS ESQUINAS		X			
MUROS MUY ALTOS	X				
CIMIENTO		X			
SOBRECIMIENTO	X				
ADOBE DE MUCHA ALTURA	X				
JUNTAS VERTICALES CONTINUAS		X			
MORTERO	X				
REFUERZOS HORIZONTALES		X			
MURO CON FALLA	X		TRACCION X	CORTE X	FLEXIÓN
Parte posterior destruida

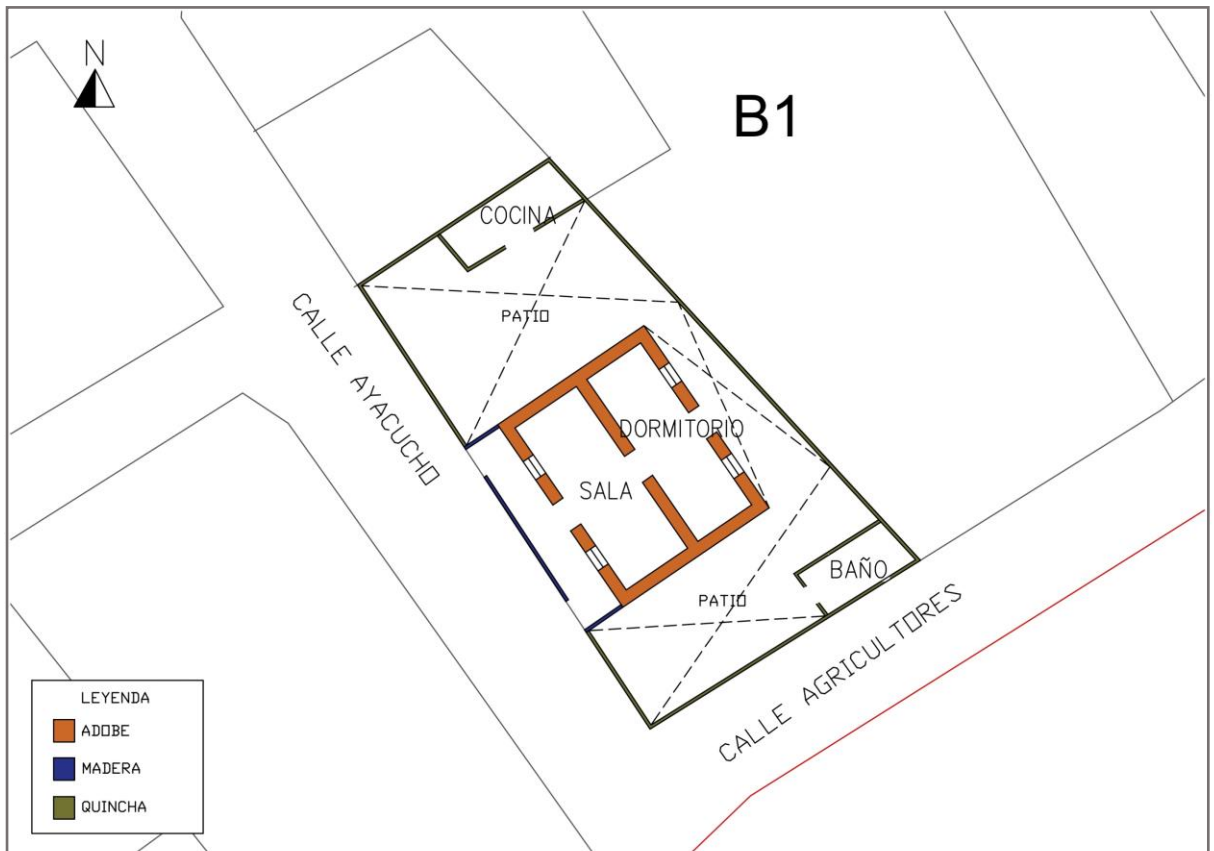
PLANO

SI	NO	ESPECIFICACIONES		
VANOS CERCA A LAS ESQUINAS		X			
MUROS MUY ALTOS		X			
CIMIENTO		X			
SOBRECIMIENTO	X				
ADOBE DE MUCHA ALTURA		X			
JUNTAS VERTICALES CONTINUAS		X			
MORTERO	X				
REFUERZOS HORIZONTALES		X			
MURO CON FALLA	X		TRACCION	CORTE X	FLEXIÓN

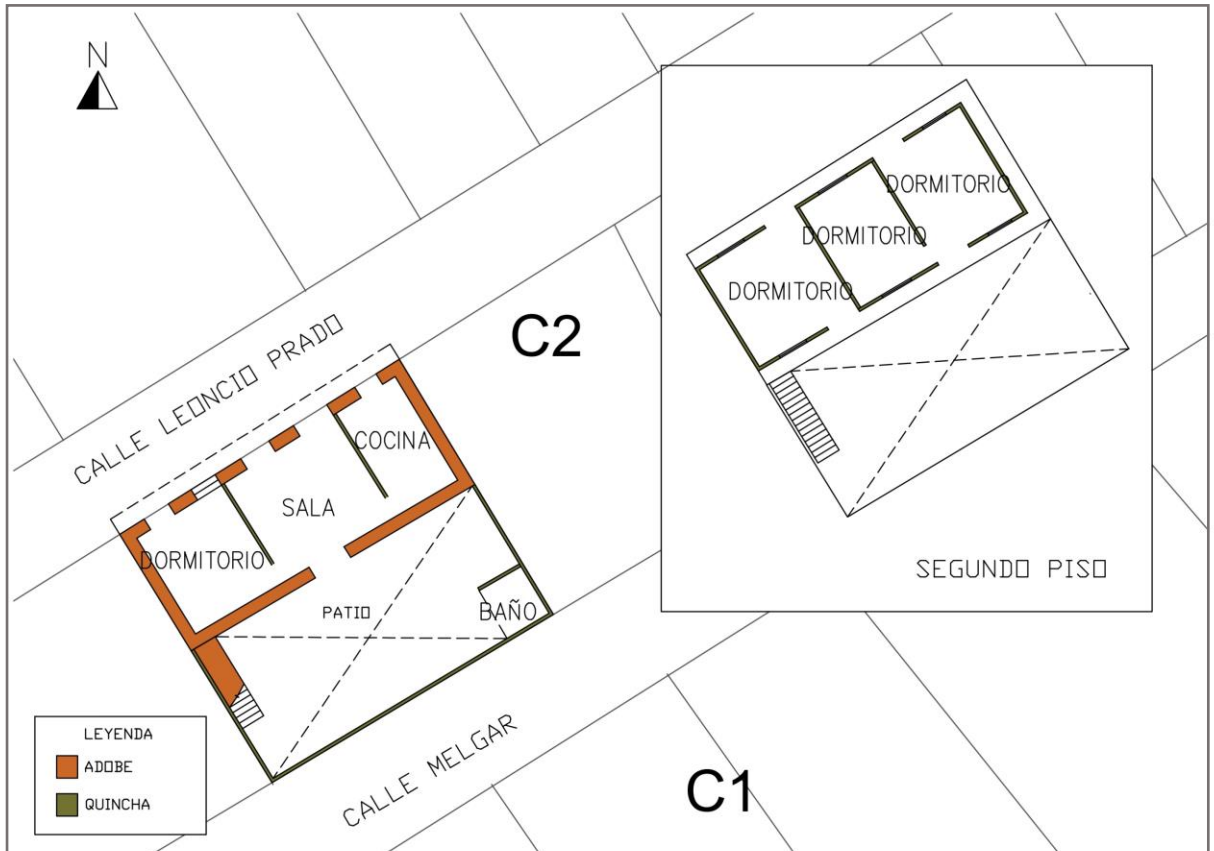
PLANO

SI	NO	ESPECIFICACIONES		
VANOS CERCA A LAS ESQUINAS	X				
MUROS MUY ALTOS	X				
CIMIENTO		X			
SOBRECIMIENTO	X				
ADOBE DE MUCHA ALTURA	X				
JUNTAS VERTICALES CONTINUAS		X			
MORTERO	X				
REFUERZOS HORIZONTALES		X			
MURO CON FALLA	X		TRACCION X	CORTE	FLEXIÓN

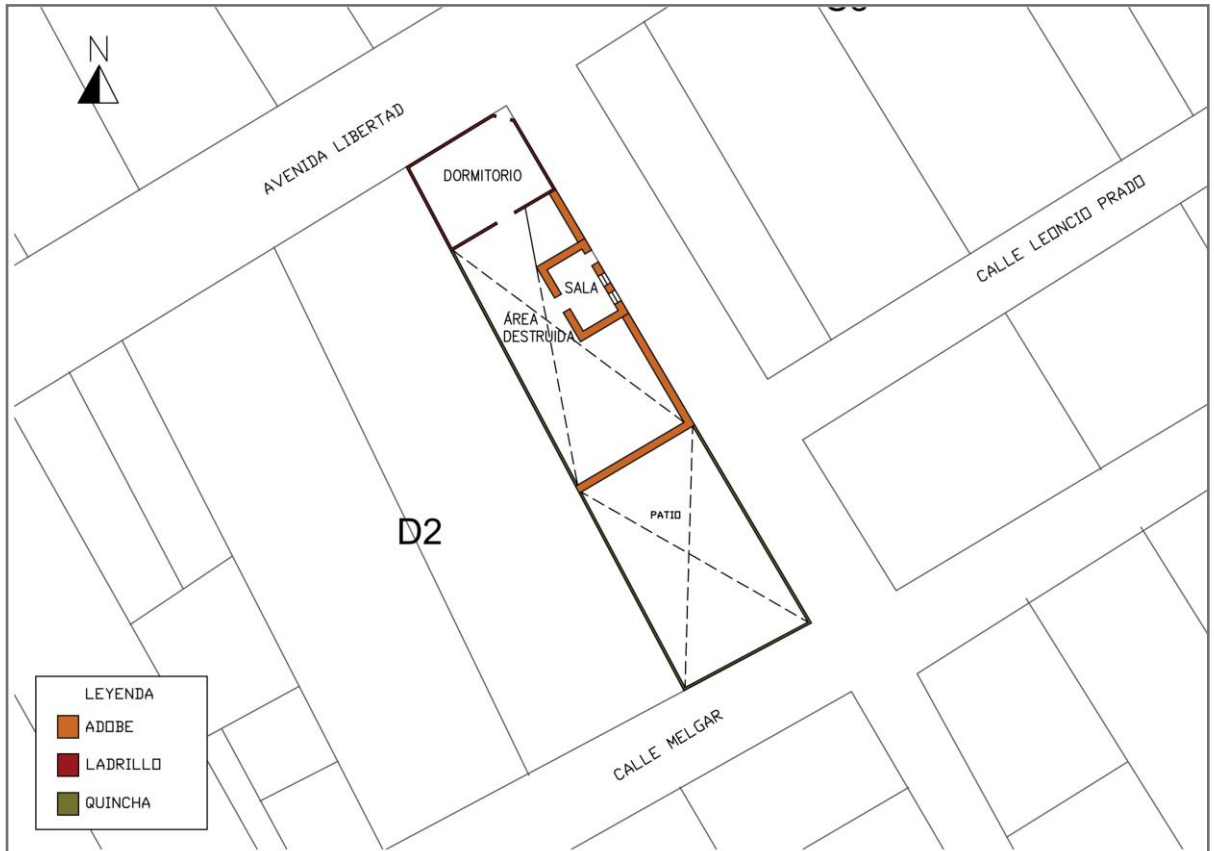
PLANO

SI	NO	ESPECIFICACIONES		
VANOS CERCA A LAS ESQUINAS		X			
MUROS MUY ALTOS		X			
CIMIENTO		X			
SOBRECIMIENTO	X				
ADOBE DE MUCHA ALTURA		X			
JUNTAS VERTICALES CONTINUAS		X			
MORTERO	X				
REFUERZOS HORIZONTALES		X			
MURO CON FALLA	X		TRACCION X	CORTE	FLEXIÓN

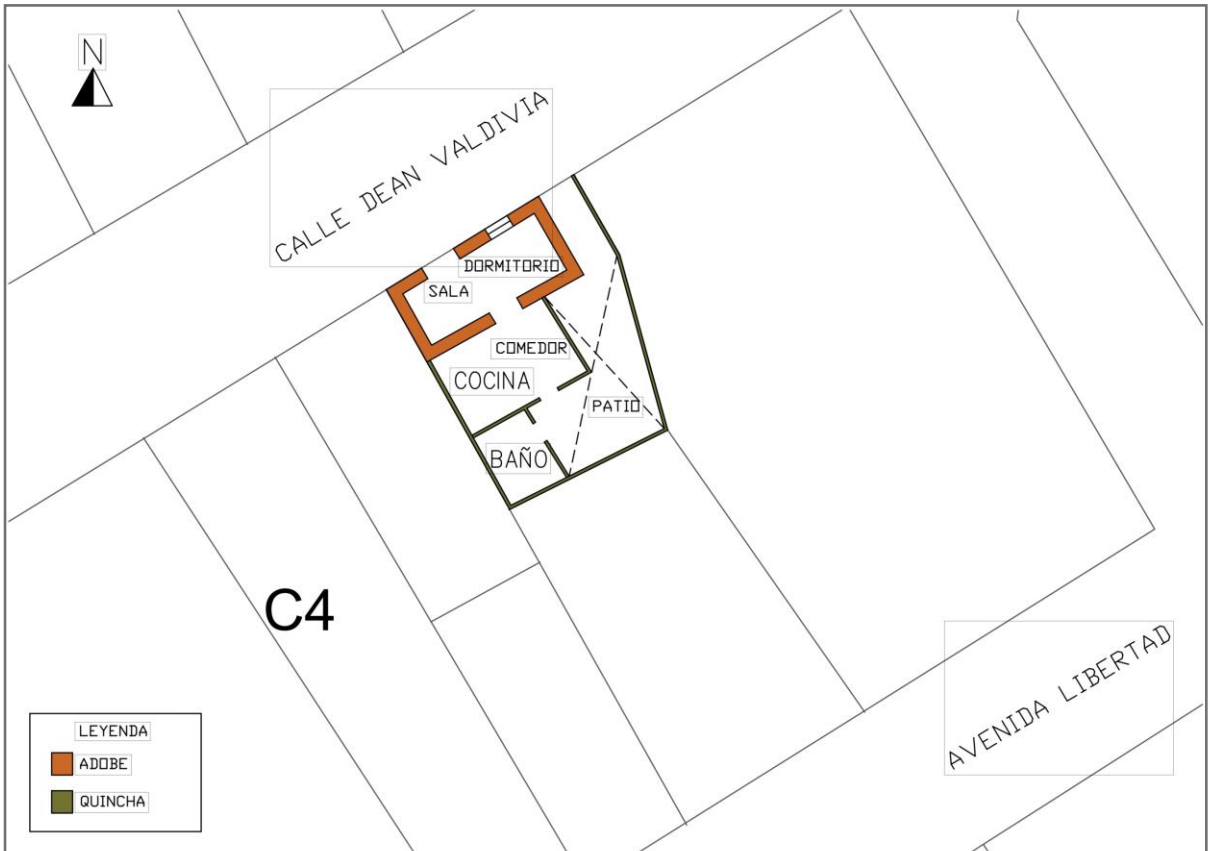
PLANO

SI	NO	ESPECIFICACIONES		
VANOS CERCA A LAS ESQUINAS		X			
MUROS MUY ALTOS		X			
CIMIENTO		X			
SOBRECIMIENTO	X				
ADOBE DE MUCHA ALTURA		X			
JUNTAS VERTICALES CONTINUAS		X			
MORTERO	X				
REFUERZOS HORIZONTALES		X			
MURO CON FALLA		X	TRACCION	CORTE X	FLEXIÓN

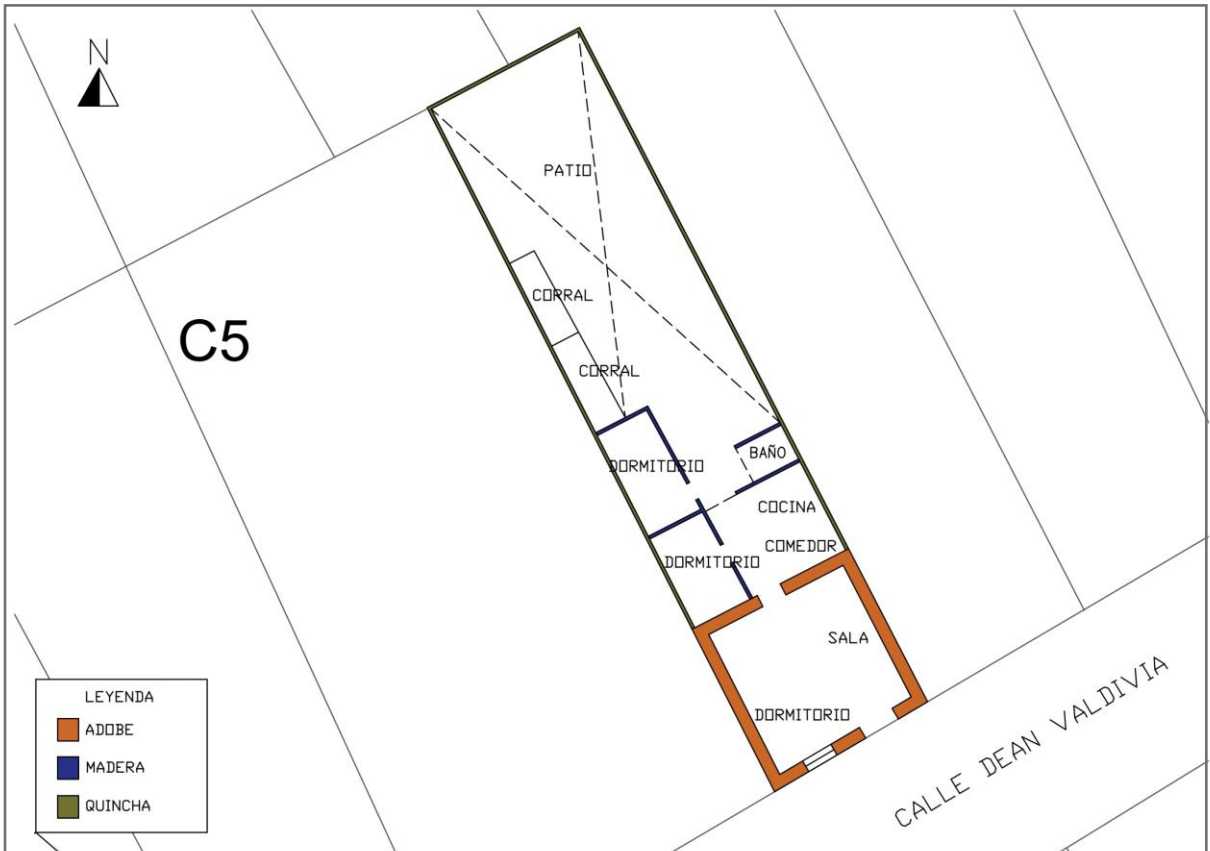
PLANO

SI	NO	ESPECIFICACIONES		
VANOS CERCA A LAS ESQUINAS		X			
MUROS MUY ALTOS		X			
CIMIENTO		X			
SOBRECIMIENTO	X				
ADOBE DE MUCHA ALTURA		X			
JUNTAS VERTICALES CONTINUAS		X			
MORTERO	X				
REFUERZOS HORIZONTALES		X			
MURO CON FALLA	X		TRACCION	CORTE	FLEXIÓN X

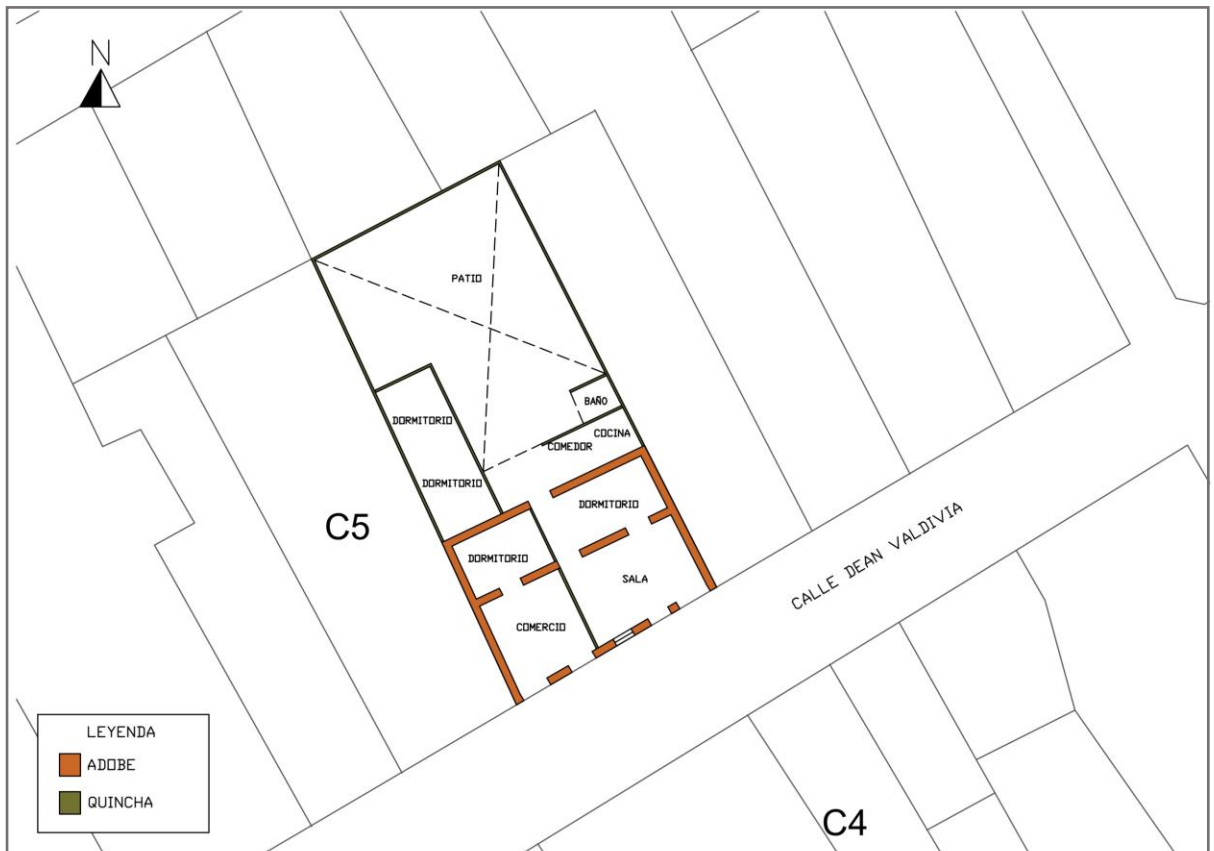
PLANO

SI	NO	ESPECIFICACIONES		
VANOS CERCA A LAS ESQUINAS	X				
MUROS MUY ALTOS		X			
CIMIENTO		X			
SOBRECIMIENTO	X				
ADOBE DE MUCHA ALTURA		X			
JUNTAS VERTICALES CONTINUAS		X			
MORTERO	X				
REFUERZOS HORIZONTALES		X			
MURO CON FALLA	X		TRACCION	CORTE X	FLEXIÓN

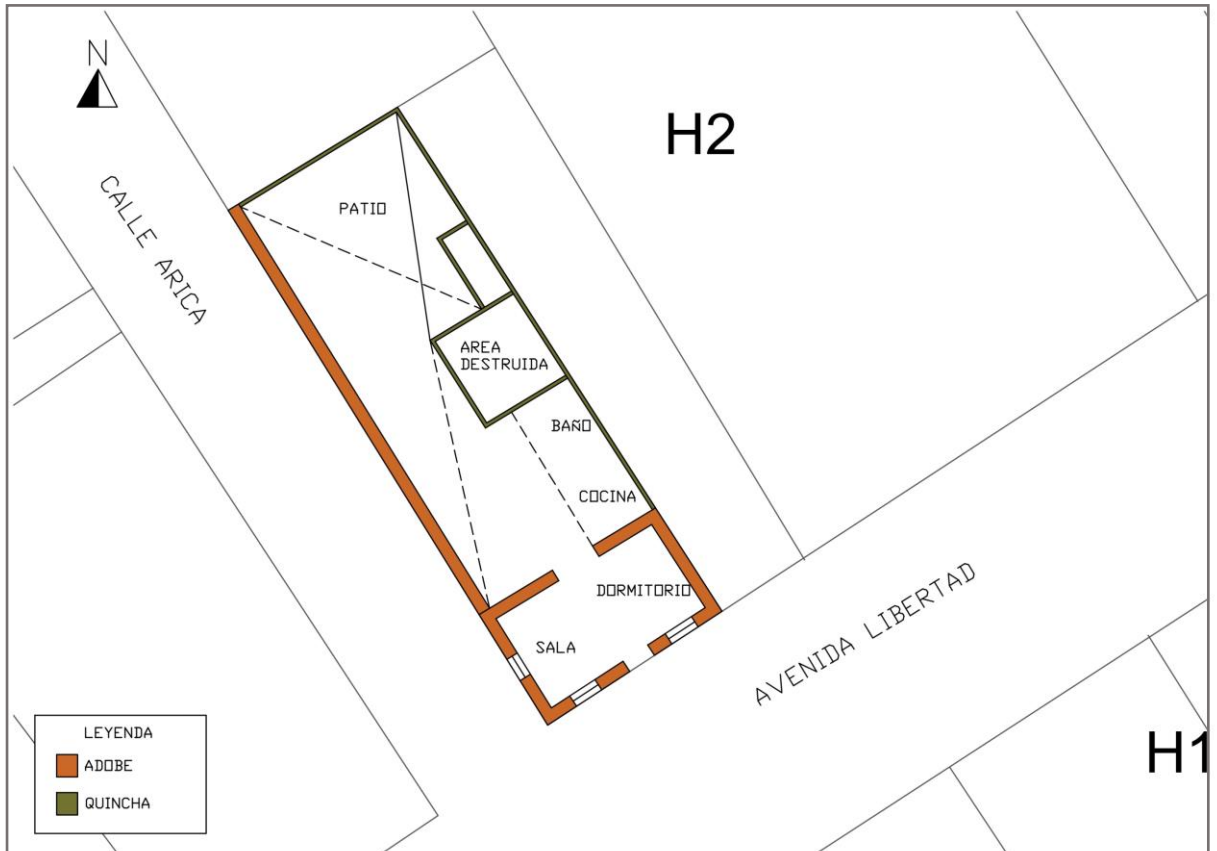
PLANO

SI	NO	ESPECIFICACIONES		
VANOS CERCA A LAS ESQUINAS		X			
MUROS MUY ALTOS		X			
CIMIENTO	X				
SOBRECIMIENTO	X				
ADOBE DE MUCHA ALTURA	X				
JUNTAS VERTICALES CONTINUAS		X			
MORTERO	X				
REFUERZOS HORIZONTALES		X			
MURO CON FALLA	X		TRACCION	CORTE X	FLEXIÓN
