# Universidad Católica de Santa María

**“EVALUACIÓN DE LA CALIDAD CONSTRUCTIVA Y ANÁLISIS DE LA  
VULNERABILIDAD SÍSMICA, DE VIVIENDAS EDIFICADAS SIN  
ASESORAMIENTO TÉCNICO EN EL DISTRITO DE YARABAMBA-  
AREQUIPA”**

**AREQUIPA – PERÚ**

**2017**

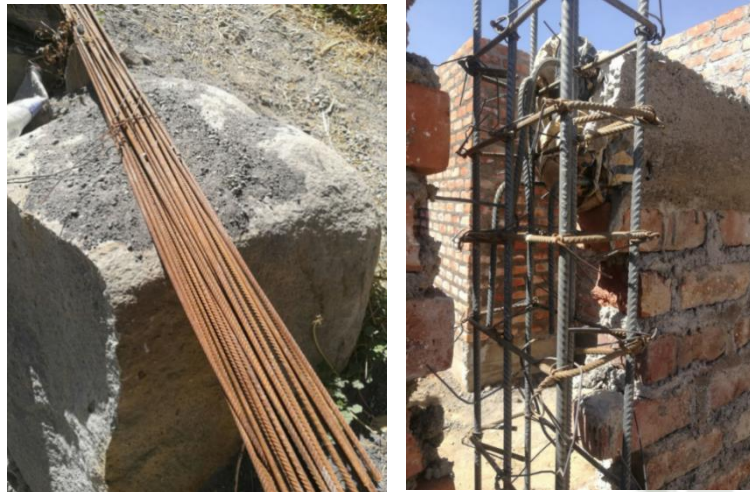
El uso de acero corroído no representa motivo de preocupación para los pobladores, en ocasiones no los adquieren en esta condición, si no que los guardan en lugares inadecuados y dejan que pase mucho tiempo para recién ser usados.

Figura 35 Acero de refuerzo longitudinal corroído usado en la construcción de columnas S-01 (Izquierda); Estribos de acero usados en el confinamiento de columna con indicios de corrosión SC-02 (Derecha)

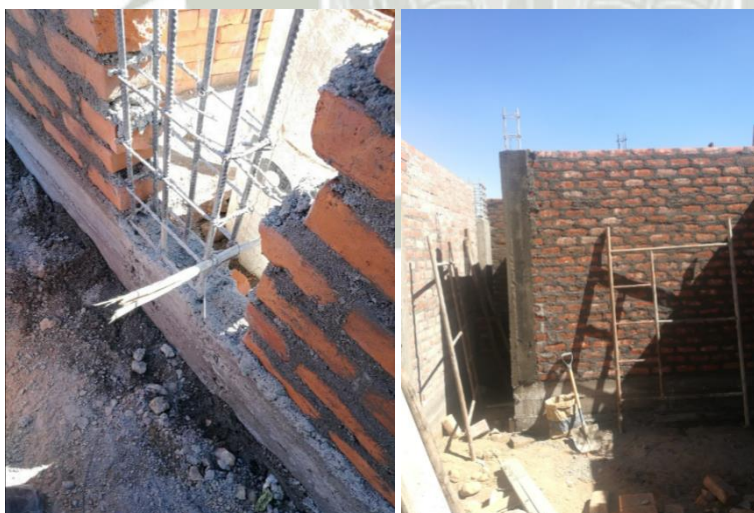
En todas las construcciones se vaciaron las columnas luego de la construcción del muro lo que es correcto, en tres de las cinco se pudo observar que el sobre cimiento fue vaciado en la totalidad de muros incluyendo secciones de columnas de confinamiento, esto es inadecuado ya que las características de resistencia y calidad del concreto usado en el sobre cimiento es mucho menor, además generalmente no se usan estribos de confinamiento; lo que puede ocasionar fallas por aplastamiento.

Figura 57 Sobrecimiento vaciado el parte baja de columna SA-03 (Izquierda); Columna de confinamiento vaciada empieza sobre el sobrecimiento SC-02

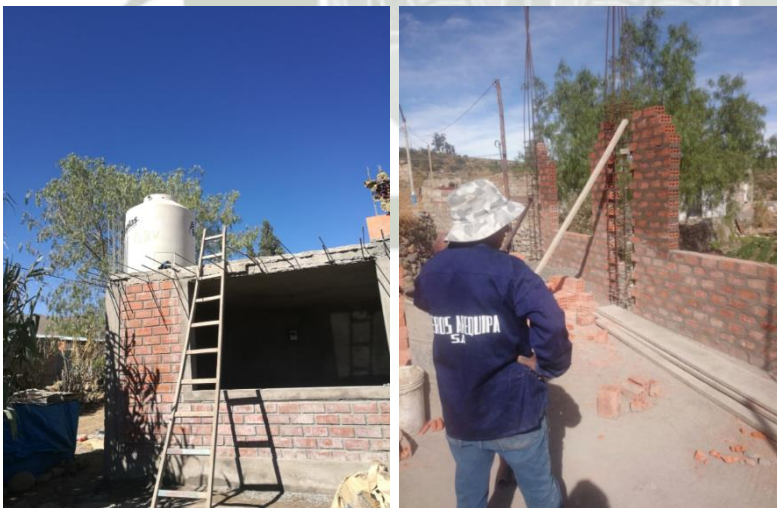
La corrosión en el acero determina el bajo nivel de adherencia entre este y el concreto, también una pérdida de la sección transversal lo que reduce su capacidad de resistencia.

Figura 69 Acero expuesto en viviendas SA-03 (losa) y S-01 (Columna)

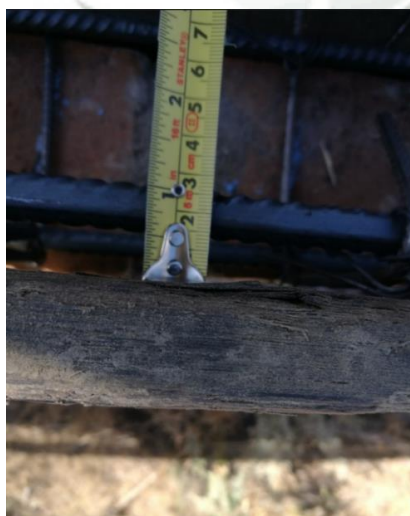
Figura 73 Medición del recubrimiento, 1.80 cm SA-02

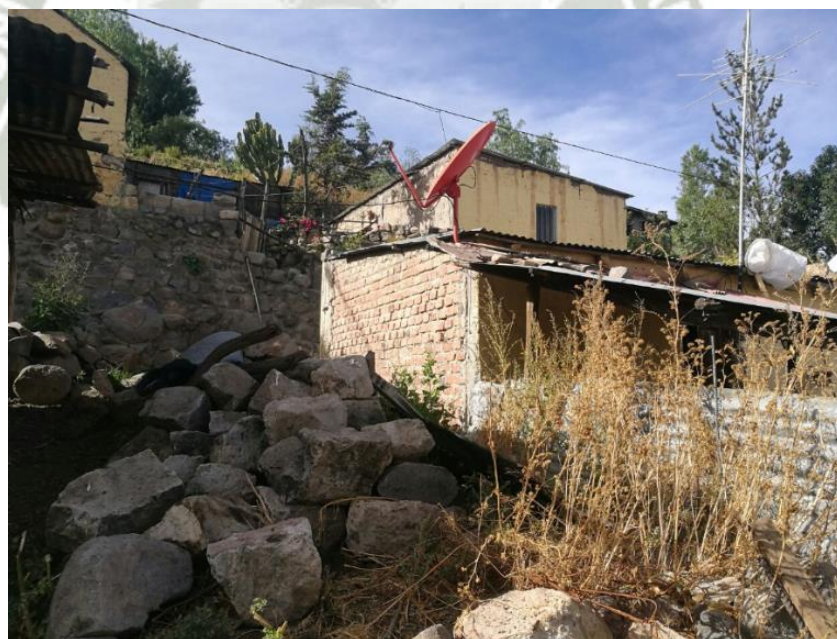
En las viviendas ubicadas en un terreno con pendiente alta, se pudo identificar que el 66.7% de estas no tenían una estabilización correcta o simplemente se construyó sobre el terreno encontrado, esto provoca que ante un eventual sismo el deslizamiento de material afecte a la vivienda.

Figura 136 Viviendas en Sogay sin estabilización.

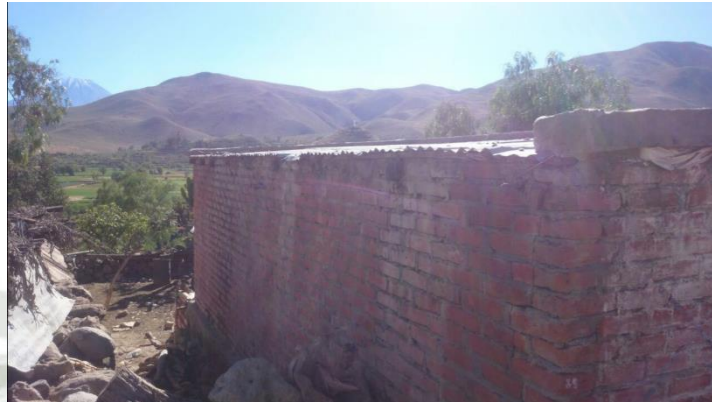
Solo una vivienda no contaba con elementos de confinamiento en los muros (Vivienda CH-02).

Figura 139 Vivienda sin confinamiento CH-02.

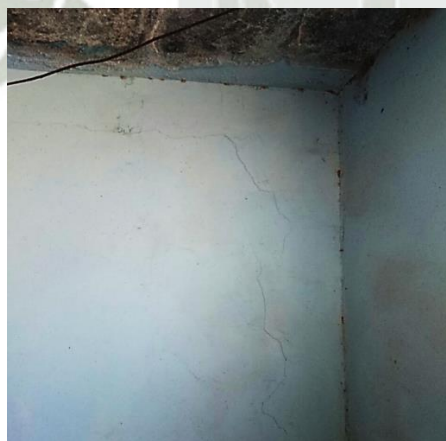
El 60.7% de las viviendas presentan grietas en sus muros, no obstante, en la mayoría solo son superficiales y de tarrajeo, en viviendas que sufrieron el sismo del 2001 se podían identificar grietas debido a la flexión del muro a causa de acciones horizontales.

*Flexión del muro debido a acciones horizontales*

Figura 140 Grieta en muro de albañilería Vivienda SA-01

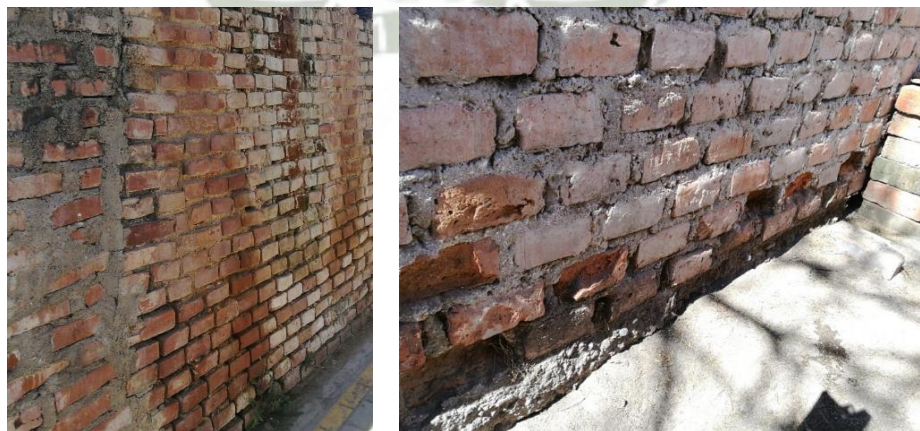
El 17.9% de las viviendas presentan deterioro alto en sus muros, se observó que principalmente en la parte baja de estos ocasionando su pérdida de sección, el deterioro medio que se da en un 64.3% describe problemas relacionados sobre todo a la eflorescencia y humedad en algunas zonas de los muros pudiéndose reparar esto mediante el revestimiento.

Figura 143 Muros con deterioro alto en viviendas Y-12 y Y-02

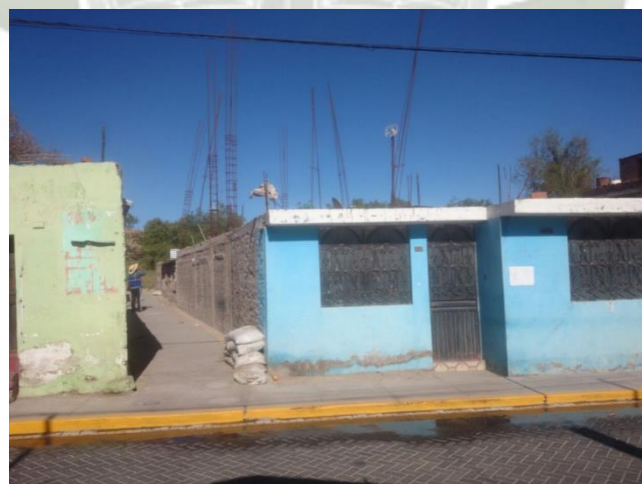
Como se mencionó en el anterior capítulo el acero expuesto debe ser debidamente protegido, esto porque cuando está expuesto a sufrir de corrosión lo que ocasiona su pérdida de sección y disminución en sus propiedades resistentes. El 71.4% de las viviendas presenta acero expuesto en la columna.

Figura 145 Vivienda que presenta acero de refuerzo longitudinal y transversal de columna expuesto (Y-12)

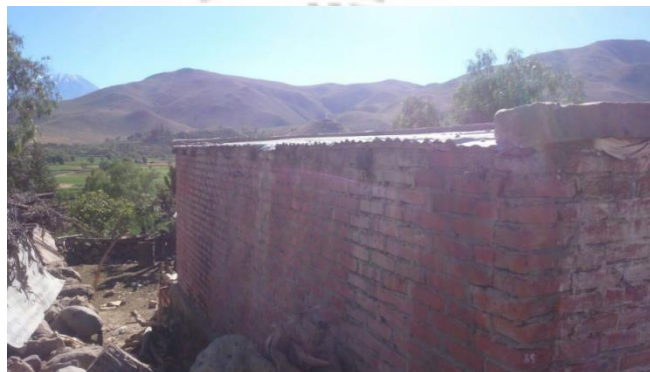
El tipo de losa en las viviendas es del tipo aligerado en un 92.9%, lo que es favorable ya que representa el confinamiento horizontal superior en muros, el 7.1% restante se techo con calamina considerada losa liviana, la cual es fijada con una capa de concreto en el perímetro de esta, en estas viviendas no se consideró ningún muro portante ya que carecía del arrostramiento superior, lo que las hace vulnerables a movimientos telúricos.

Figura 149 Vivienda CH-02, se aprecia la fijación de la calamina con concreto en el perímetro

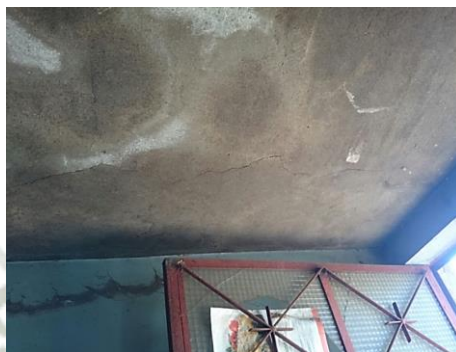
La presencia de grietas en la losa, es particularmente debido a la humedad de estas que se origina con la gran cantidad de precipitaciones de los meses de enero, febrero y marzo, esto es perjudicial para el acero de refuerzo en viguetas del aligerado, ya que, por la humedad alojada en estas, el acero sufre de corrosión. El 41.1% de losas presentan grietas.

Figura 150 Grieta en losa de vivienda SA-03

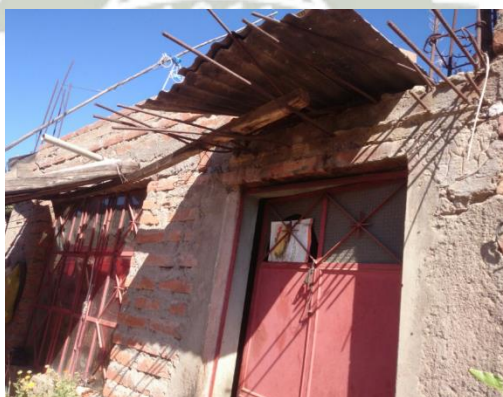
Así como se dejan extensiones de acero en columnas, también se identificó acero expuesto pertenecientes a losas, en forma de pestañas, según los propietarios para construir más adelante un ambiente contiguo y que tengan conexión o también para escaleras externas a la construcción. El 75% de viviendas cuenta con este defecto el cual es un factor de deterioro en el refuerzo de losa y vigas.

Figura 151 Pestañas de acero expuesto en losa de vivienda SA-03.

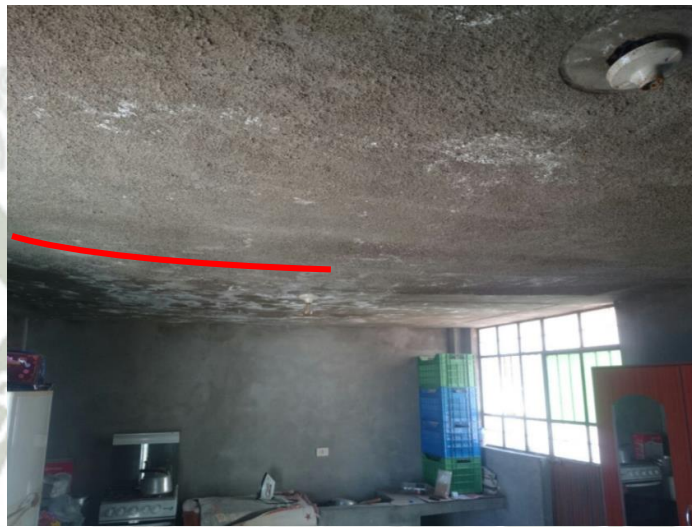
Un bajo porcentaje de viviendas presenta deflexión apreciable en sus losas, solo un 16.1%; en estas se deben plantear obras de reforzamiento, sus causas pueden ser la sobrecarga del agua ocasionada durante los meses de precipitación, deficiente reforzamiento de las viguetas, concreto de resistencia menor a la mínima recomendada y otras sobrecargas como tanques de agua.

Figura 152 Deflexión de losa apreciable en vivienda SA-04

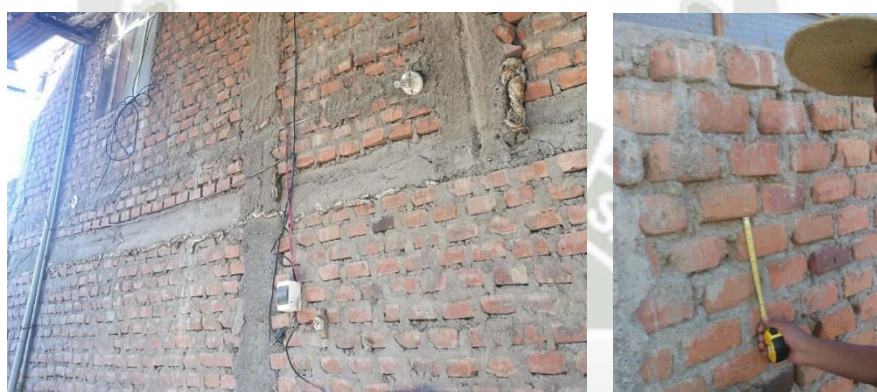
El espesor de juntas es un punto referencial para calificar la mano de obra, según recomienda la norma debe estar recomendablemente comprendida entre 1.00 y 1.50 cm (ideal) ninguna de las viviendas cuenta con espesores de junta ideales, aceptablemente puede medir hasta 2.00 cm (medio), medidas mayores a los 2.00 cm ocasiona que la junta se debilite y ante un eventual sismo la falla ocurra a través de ella, más del 85% de viviendas tiene espesores de junta inadecuados.

Figura 154 Junta Inadecuada en vivienda Y-07 y SCC-05

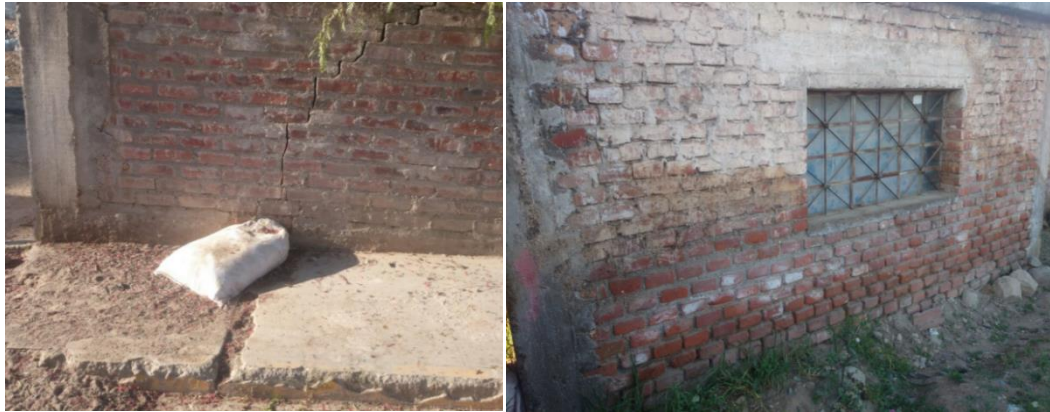
La calidad del mortero está definida por la resistencia que soporta y su capacidad para soportar la abrasión, ocasionada por la humedad y el desgaste. Más de la mitad de viviendas cuenta con un mortero de baja calidad abrasiva, observándose en estas desmoronamiento y huecos dejados entre unidades de albañilería, esto decremента considerablemente la resistencia del muro ante fuerzas sísmicas.

Figura 155 Muro en donde se aprecia falla a través de la junta, lo que describe una pésima calidad del mortero SA-014 (Izquierda); Junta en muro en pésimo desgastado y con gran aparte ya desmoronada (SA-17) (Derecha)

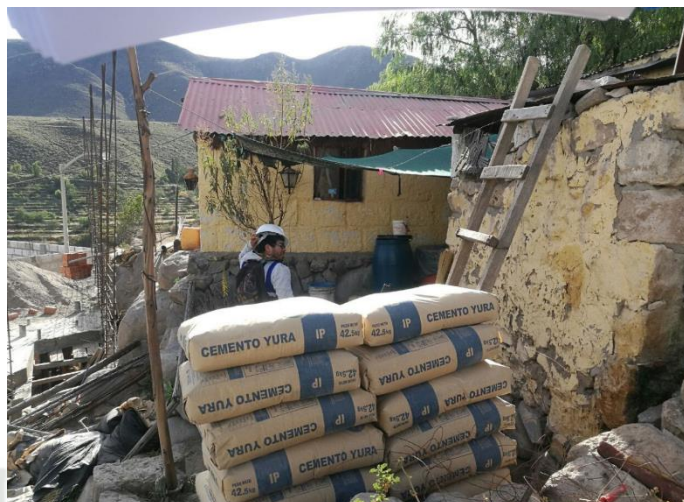
Debido a que la mayor parte de viviendas está ubicada sobre una topografía plana, solo se presenta un 17.4% de viviendas mal ubicadas.

Figura 168 Vivienda ubicada en la ladera de un cerro S-01

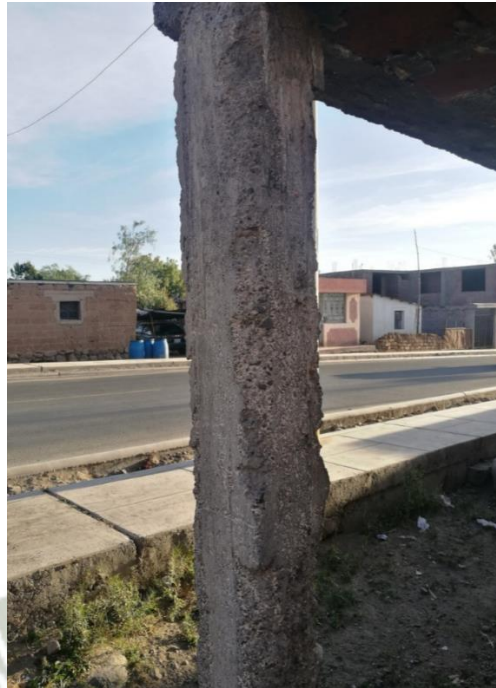
El 66.7% de viviendas se ven comprometidas en los meses de lluvia por el ingreso de agua a los ambientes que la constituyen; una de las causas más recurrentes de que ocurra esto es porque están ubicadas en un nivel inferior respecto a la vía, al lado de la cual está construida y la falta de un adecuado drenaje en los anexos.

Figura 169 Parte frontal de la vivienda SA-17 se parecía el desnivel respecto a la vía pública.

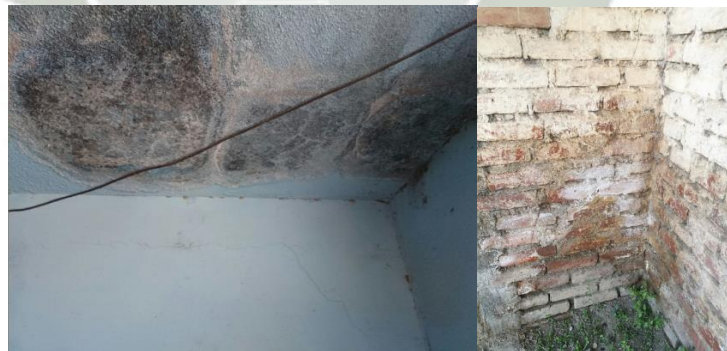
El 76.8% de las viviendas esta presenta algún signo de humedad en sus elementos estructurales, esto debido a su vulnerabilidad a sufrir empozamientos en sus ambientes (inundaciones) y la pobre calidad del concreto en la losa, los daños ocasionados, han sido explicados anteriormente.

Figura 170 Humedad en losa de vivienda (SA-01)

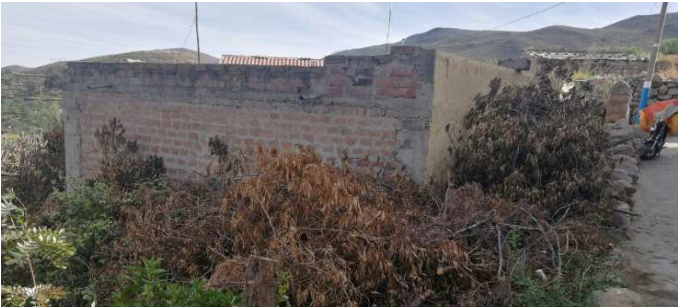
Se constata el desnivel generoso entre la vía y la vivienda no pudiéndose identificar estructuras que eviten los daños por deslizamiento que ocurrirían en un sismo.

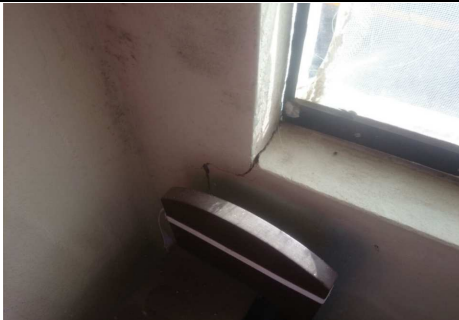
Grieta presente en una de las esquinas de un vano ubicado en el segundo nivel.

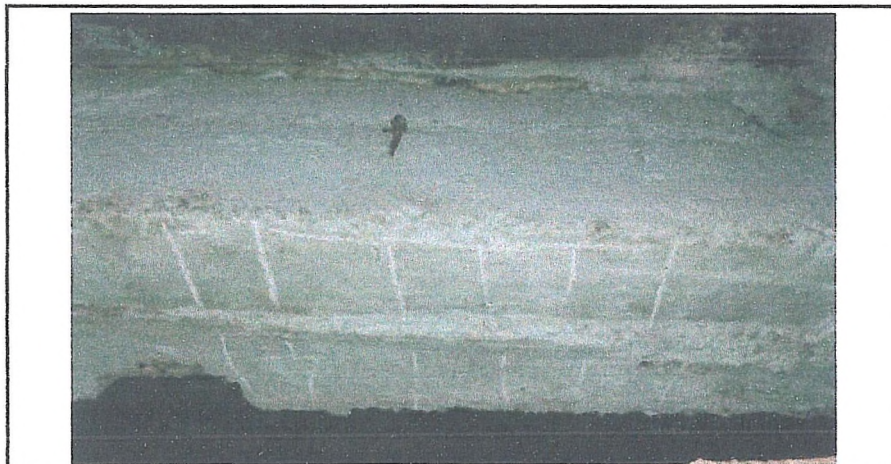
DESCRIPCIÓN: Se muestra la viga ensayada , la viga presenta un gran deterioro.

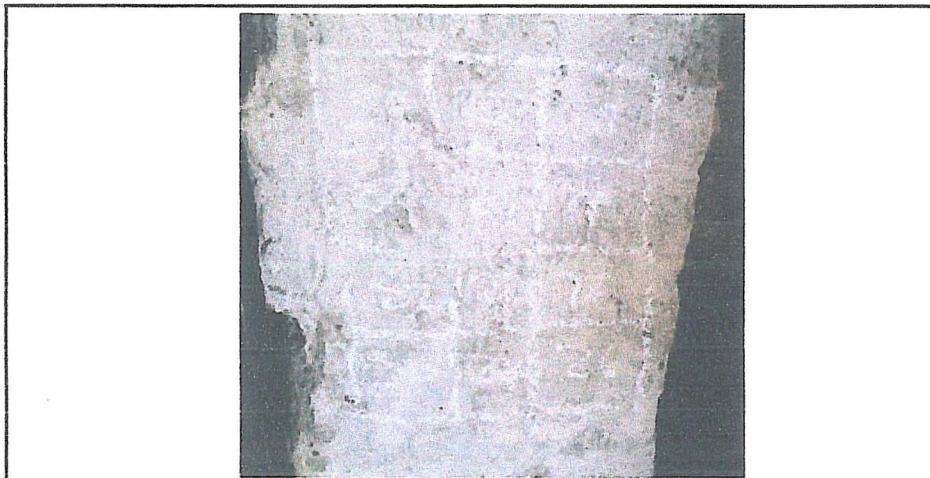
DESCRIPCION: Se observa los datos tomados en campo ,La columna presenta un gran deterioro.

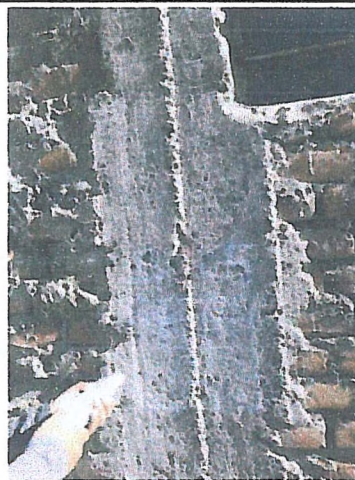
DESCRIPCION: Columna ensayada en una cara no tarrajada, con deficiencia en el nivel de resistencia a la compresión.

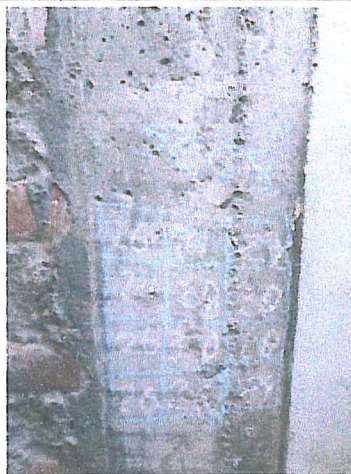
DESCRIPCIÓN: Tabla de resultados de esclerómetro en Columna del primer piso, de resistencia deficiente.

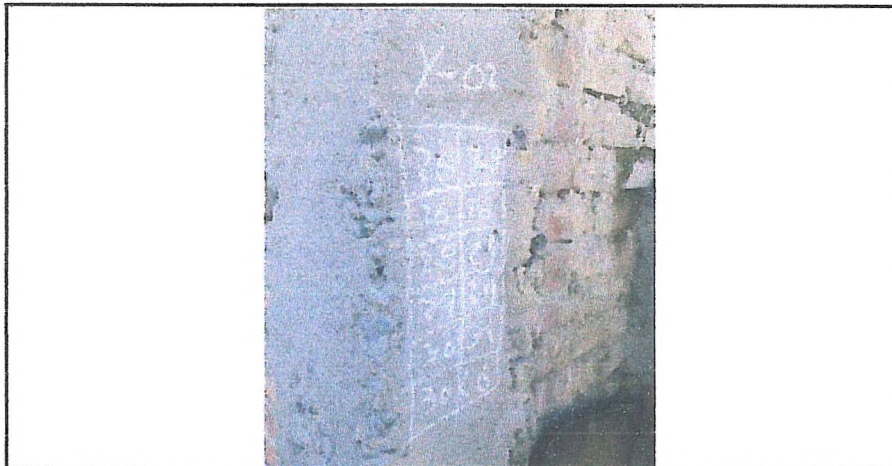
DESCRIPCION: Resultados del ensayo de Esclerometría en Columna de amarre sin tarrajeo y perteneciente a un muro de 5.00 m de extensión, resistencia apenas aceptable pero configuración del muro deficiente en longitud.

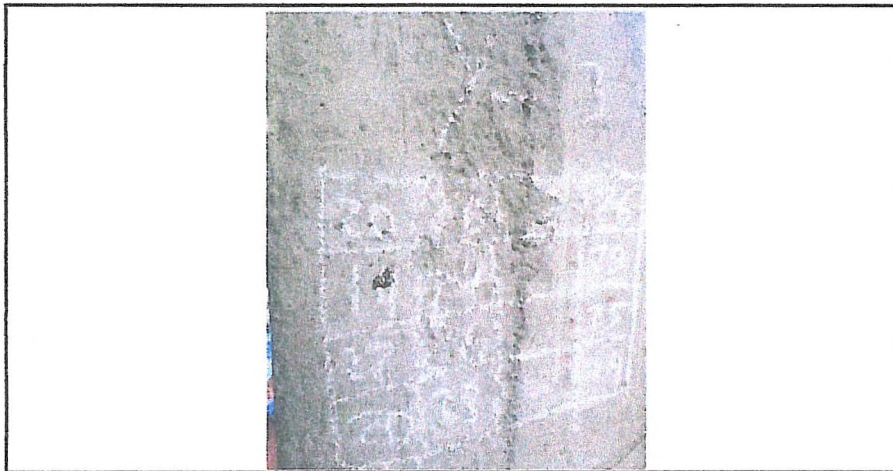
DESCRIPCIÓN: Tabla de resultados de esclerómetro en Columna del primer piso, de resistencia deficiente pero de dimensiones considerables.

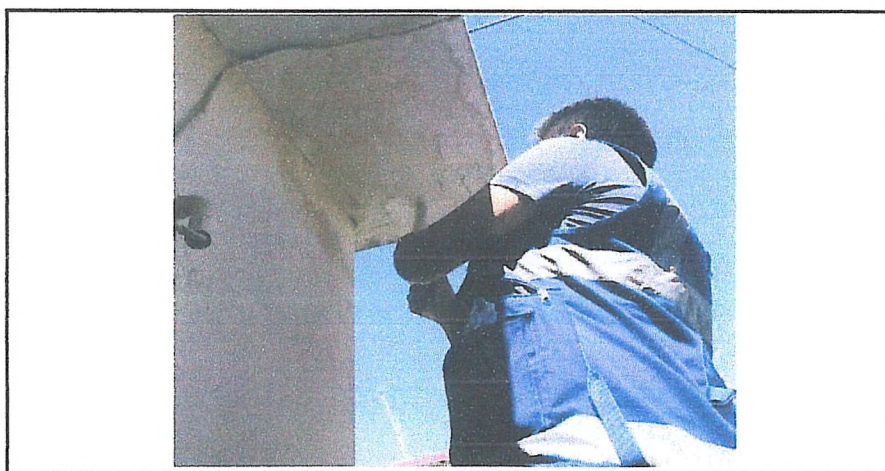
DESCRIPCION: Ensayo en losa con resistencia representativa para la viga de confinamiento de resistencia insuficiente según norma además de presentar grietas en algunas partes.

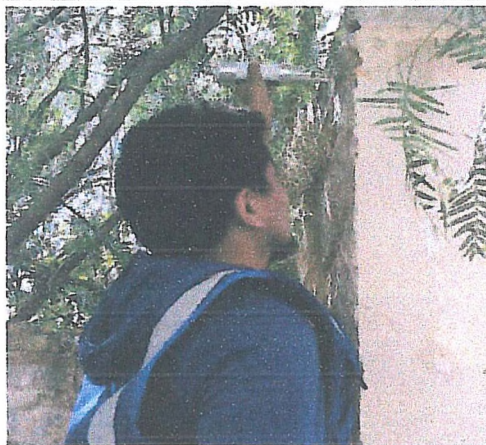
DESCRIPCIÓN: Realización del ensayo en la parte lateral de la vivienda, viga resistencia que por el margen de error en el ensayo resulta deficiente en cuanto a su resistencia.

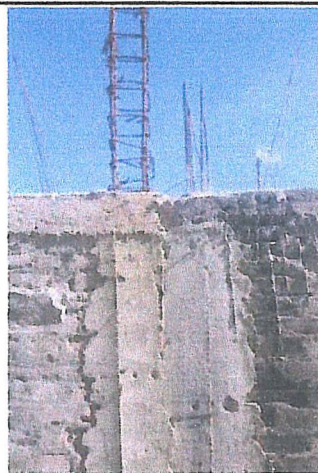
DESCRIPCIÓN: Columna con presencia de grietas, de pobre amarre con muro, además de tener una deficiencia en su resistencia y acero longitudinal expuesto.

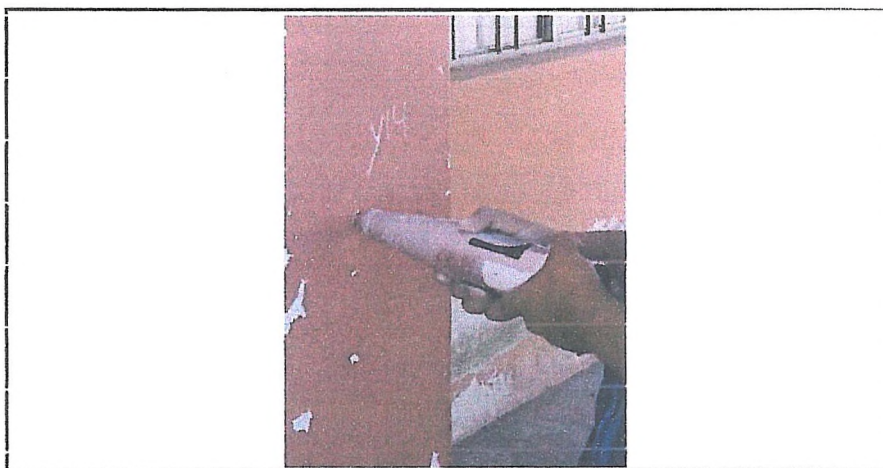
DESCRIPCIÓN: Columna de Confinamiento ensayada la cual presenta resistencia deficiente.
