ELABORACIÓN DE ESCENARIOS DE DAÑOS SÍSMICOS PARA VIVIENDAS APLICADA EN EL PP.JJ. CIUDAD BLANCA-PAUCARPATA-AREQUIPA

Tesis presentada por el Bachiller:

Ramos Bautista, Juan Emerson

Arequipa – Perú

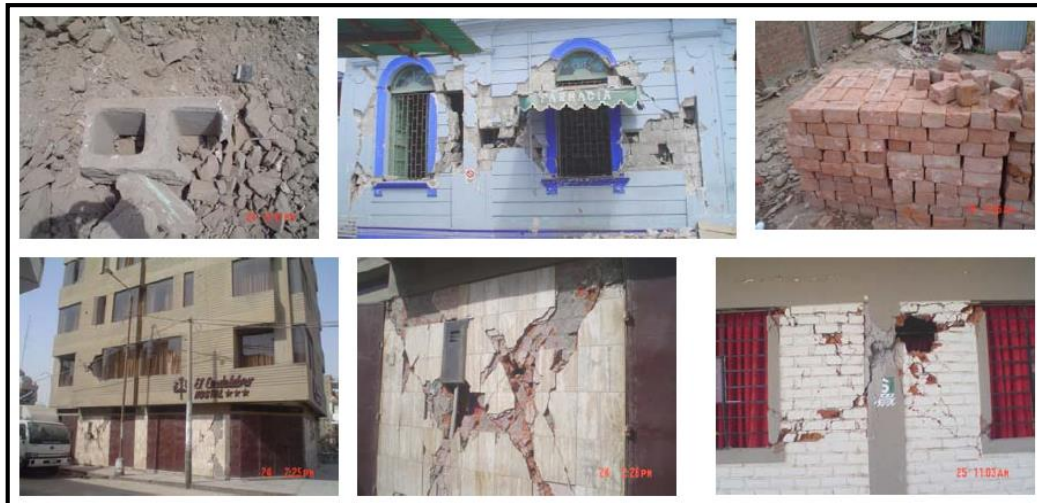
Figura 10: Uso inadecuado de unidades de albañilería, terremoto Pisco e Ica, 2007

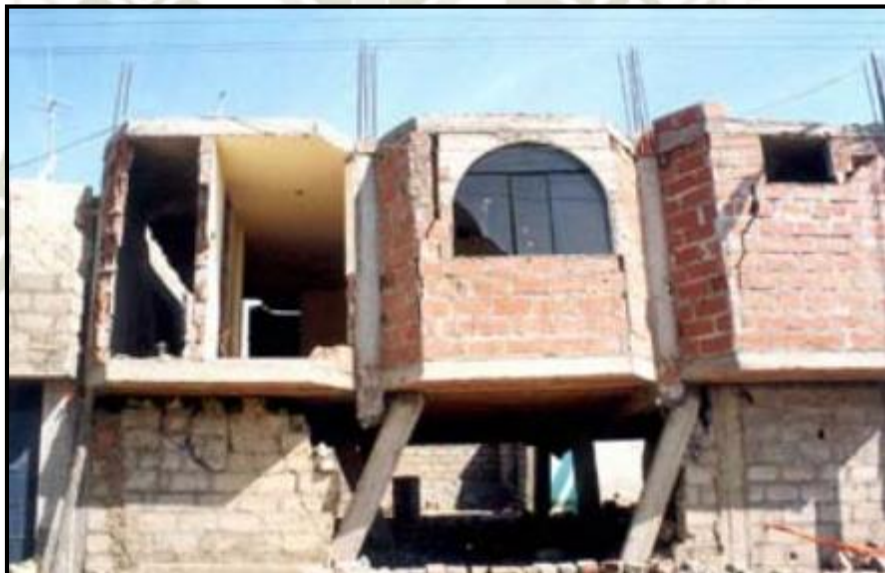
En Arequipa las viviendas de sillar también sufrieron daños importantes durante el terremoto de junio del 2001, algunas colapsaron como se aprecia en la Figura N° 11.

Figura 11: Falla de muros de sillar por mecanismo de piso blando, terremoto de Arequipa, 2001.

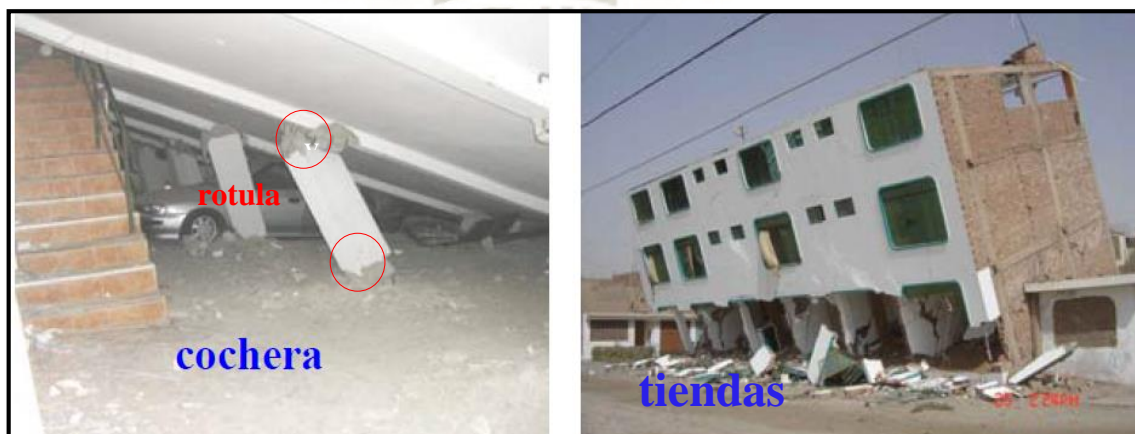
Consecuencias de piso blando se registraron en el sismo de Pisco, 2007 (figura N° 13). Así también en el terremoto de Ecuador se registraron casos de piso blando y el efecto de viga fuerte columna débil (figura N° 14).

Figura 13: Falla por mecanismo de piso blando, terremoto de Pisco, 2001

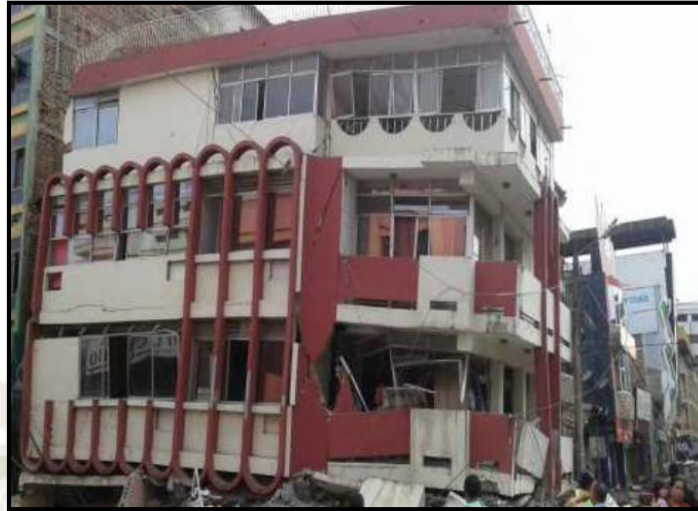
Figura 14: falla de columna del primer nivel por piso blando y falta de confinamiento, el edificio tenía columnas esbeltas en el primer nivel. Terremoto Ecuador, 2016.

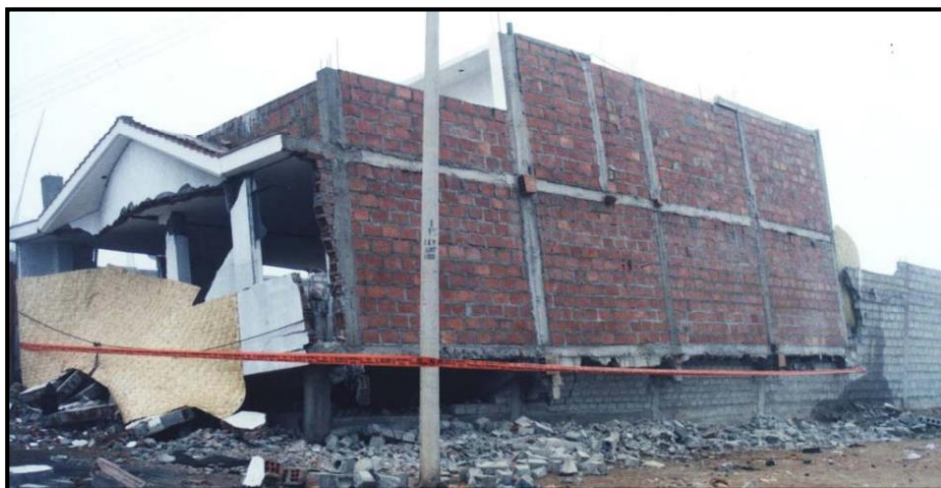
Figura 15: Escasa densidad de muros en la dirección de la fachada. Terremoto Pisco, 2007.

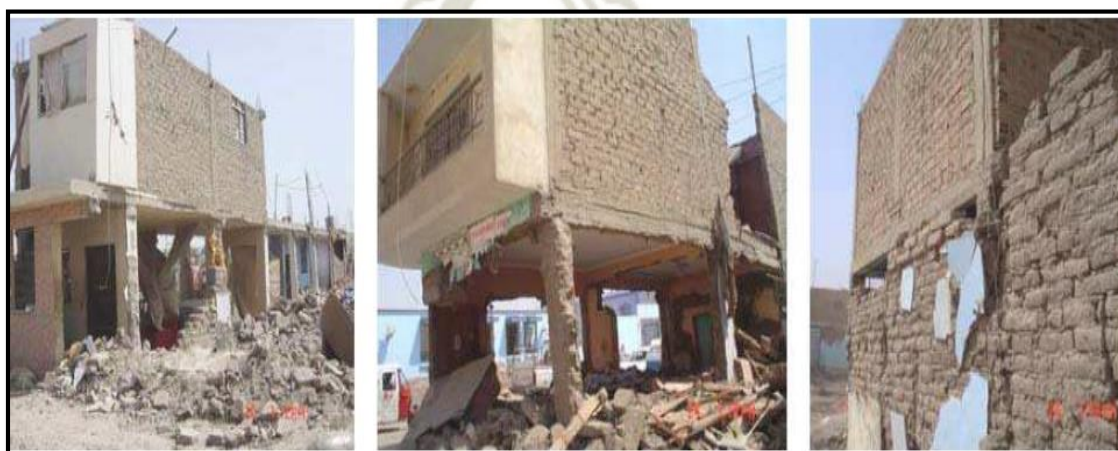
Figura 16: Primer piso de adobe y el segundo de albañilería, Pisco, 2007

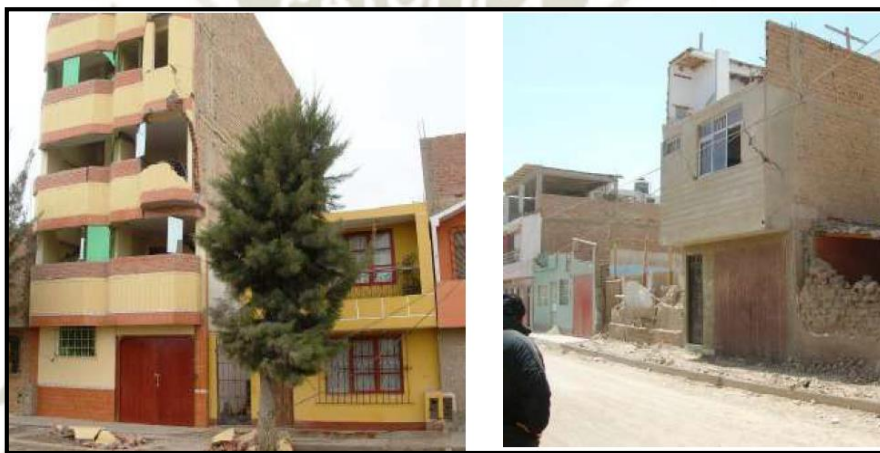
Figura 17: Daños en tabiques de fachada en voladizo, terremoto Pisco, 2007.

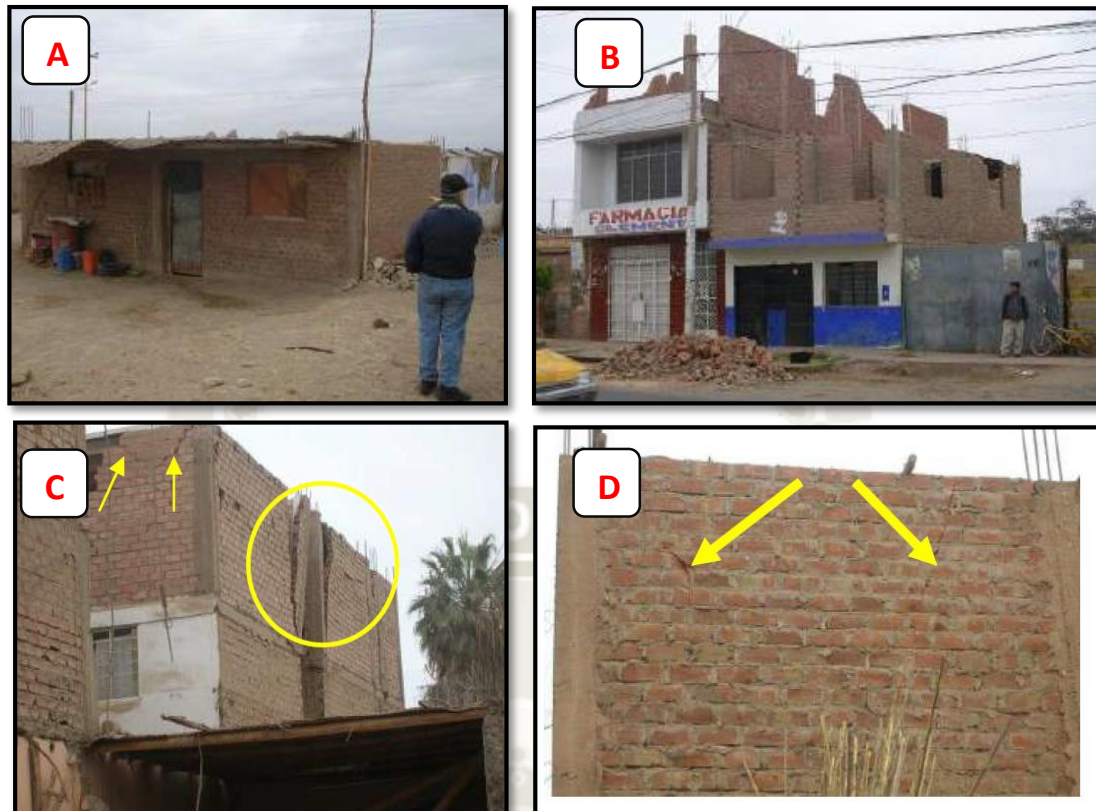
En la figura N°18 se muestran construcciones con muros no confinados con notables daños que fueron causados por el terremoto de Pisco del 2007.

Figura 18: a) ejemplo de construcción por etapas. Muros y columnas construidas, falta vigas soleras y techo. b) primer piso construido, falta techar, los muros no están confinados. c) daños producidos por falta de confinamiento de vigas soleras. d) muro confinado.

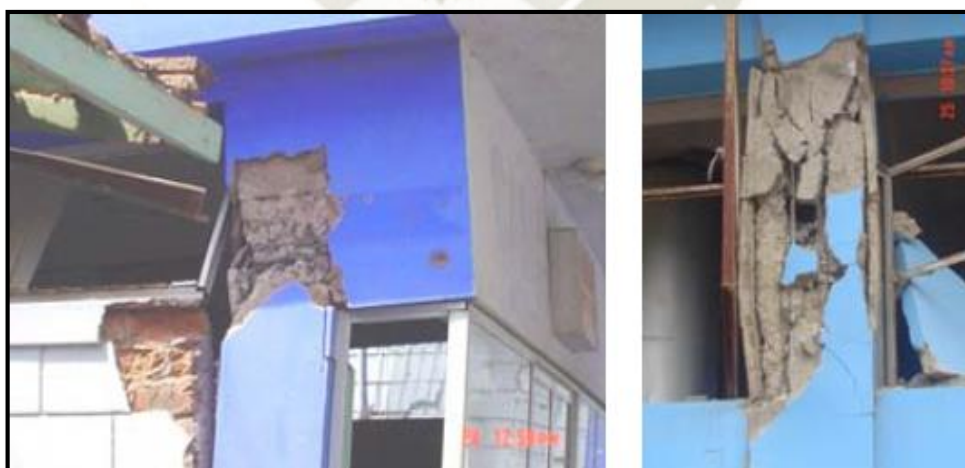
Figura 20: Efecto columna corta. Hospital de Ica

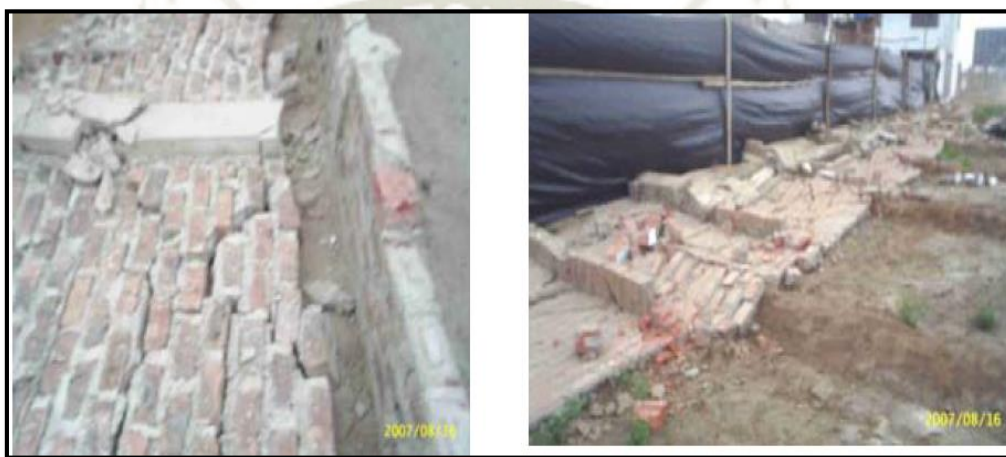
Figura 21: Cercos sin refuerzo que se voltearon. Terremoto Pisco, 2007.

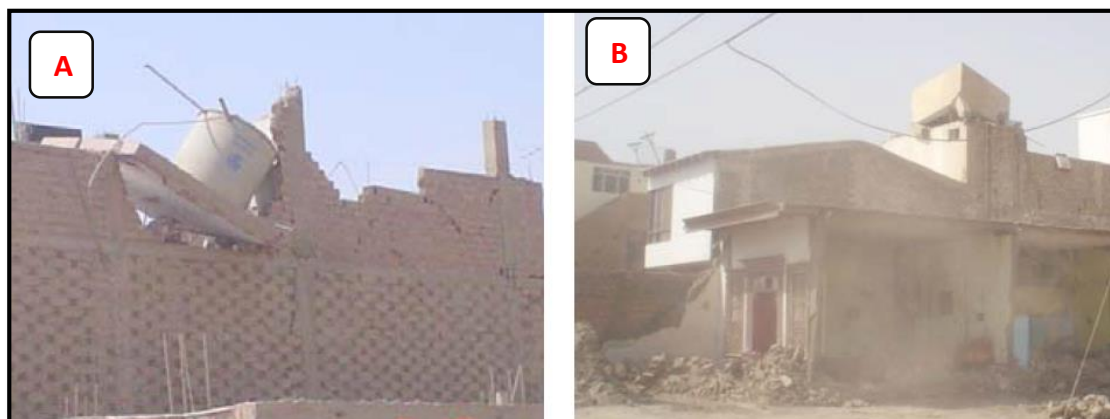
Figura 22: A) colapso de tanque de polipropileno. B) colapso de tanque de concreto, terremoto Pisco, 2007.

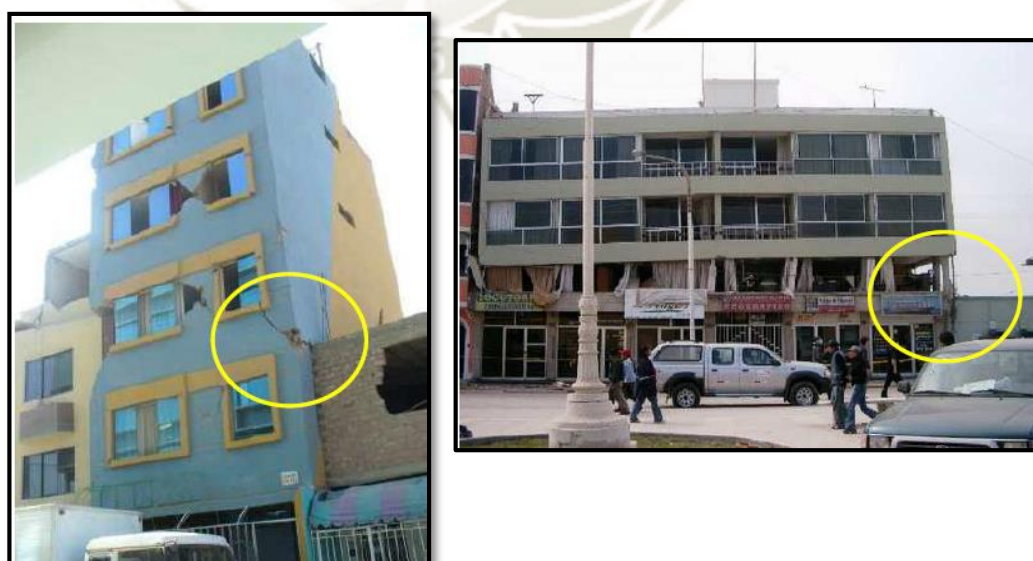
Figura 23: Choque de edificios (efecto golpeteo) terremoto Pisco, 2007.

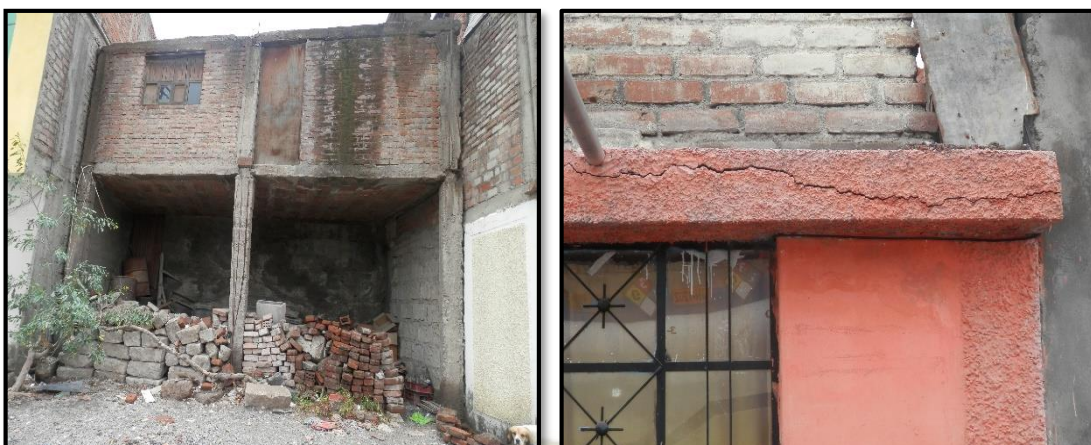
Figura 42: Evidente mal estado de conservación.

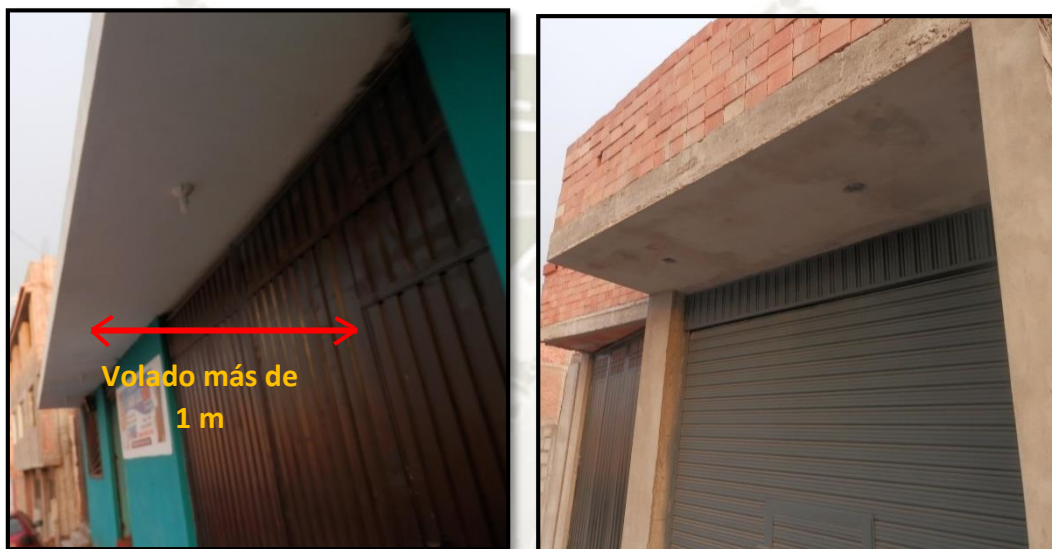
El voladizo por si solo es vulnerable, pero al colocar tabiquería encima de esta y sin columnetas de amarre, es altamente vulnerable. En sismos pasados se pudo apreciar que esta tabiquería se agrieta y puede caer encima de las personas que evacuan de la vivienda. Se penalizarán los voladizos mayores a 0.80 m. Según lo expuesto la vulnerabilidad se incrementa en +0.02. En las figuras se aprecian voladizos mayores a un metro, los cuales no cuenta ningún tipo de refuerzo adicional a parte de las viguetas.

Figura 44: Tabiquería no confinada en voladizos mayores a 80 cm.

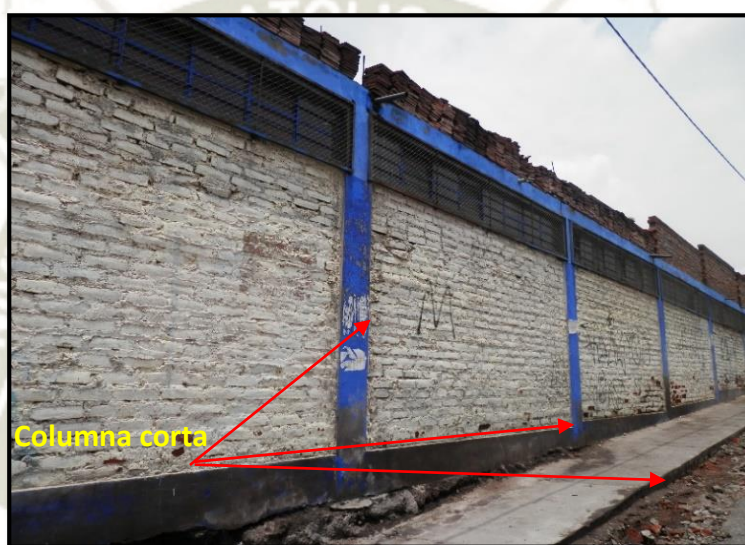
Figura 48: Colegio Julio C. Tello con columnas cortas.

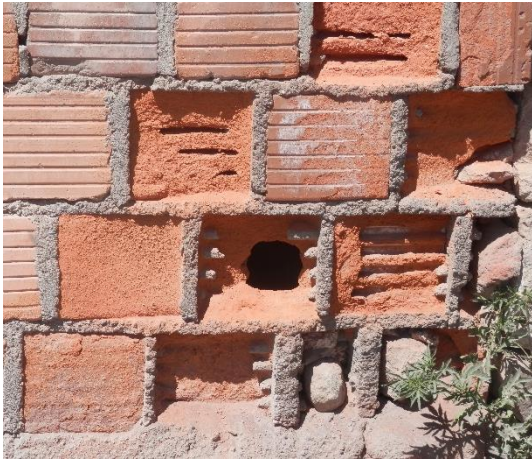
Fotografía 17: Muro de albañilería deteriorada.

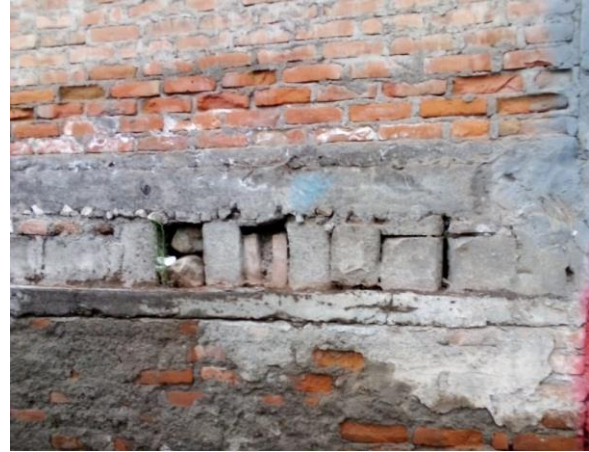
Fotografía 18: Unidades de albañilería mal colocados.

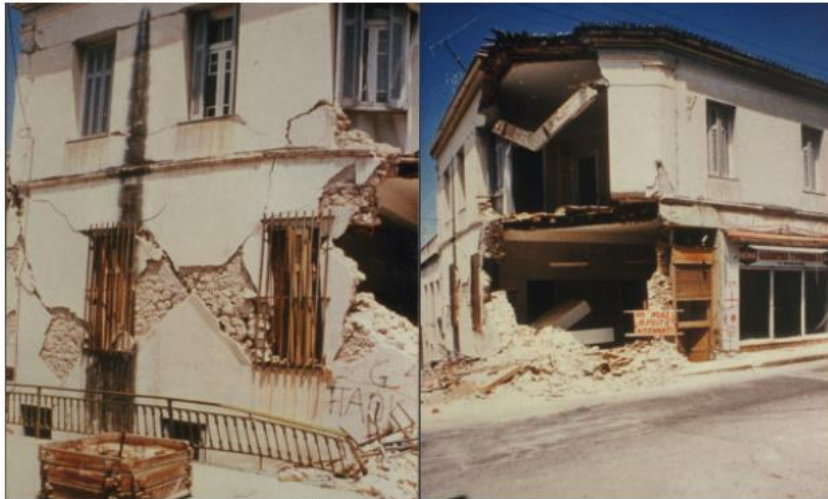
Comentario: Las grandes grietas en los muros de este ejemplo indican daños de grado 4. La vulnerabilidad se ve afectada por la mala calidad del mortero y la ineficacia de los elementos de hormigón en la construcción.

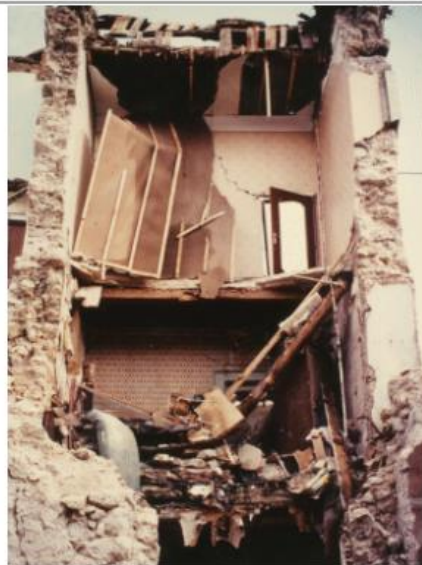
Comentario: Las losas o forjados de los pisos han colapsado y por lo tanto casi todos los muros. Este es un daño estructural muy grave y el grado de daño es 5.
