**“CRITERIOS DE INTERVENCIÓN EN ARQUITECTURA VERNÁCULA
CON VALOR PATRIMONIAL EN LOS ANEXOS DE TIABAYA – AREQUIPA”**

Centro de Turismo Rural en las casas Pastor y Córdoba en Alto Patasagua

Tesis elaborada por los Bachilleres:

Para Optar el Título Profesional de Arquitecto

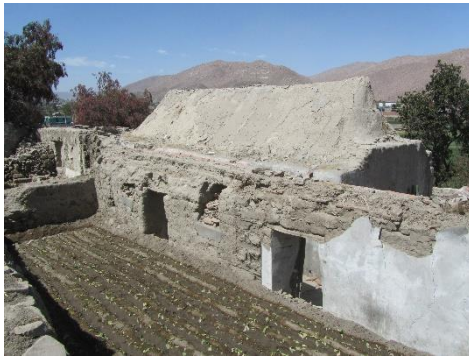
Ilustración 15b Salón de Casa Meneses utilizado para la agricultura. (Fuente: Fotografía Propia)

Hasta hace poco, normativamente se consideraba a su ubicación de uso agrícola, lo que provocó que muchas edificaciones se dismantelen y se utilicen como pequeñas áreas de cultivo; Sin embargo al mismo tiempo eso ha permitido que muchas de ellas mantengan su contexto intacto.

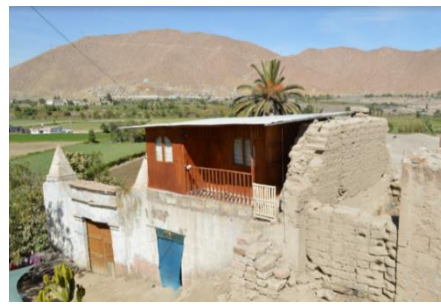
Ilustración 20 (Fuente: Fotografía Propia 2017)

En la casa-fundo de Patasagua, existía un ambiente de arquitectura vernácula en una segunda planta, que fue reemplazada por un módulo prefabricado de madera de vivienda, desaprovechando su potencial.

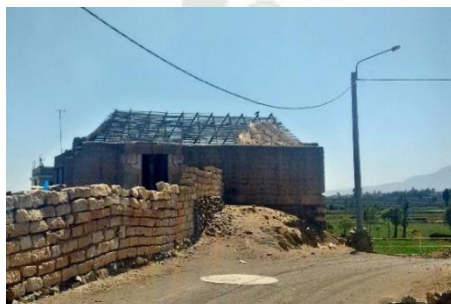
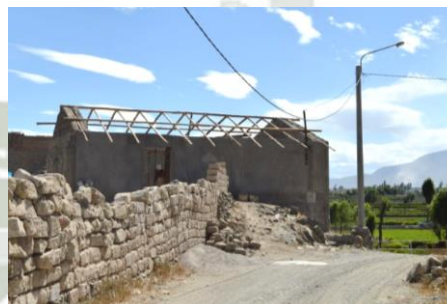
Ilustración 22 (Fotografía Propia Marzo 2017)

En uno los hechos arquitectónicos vernáculos con valor patrimonial referencial, se intervino para restituir su uso, sin embargo utilizan materiales inapropiados como el recubrimiento de mezcla de cemento.

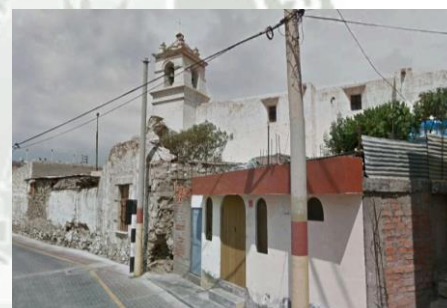
Ilustración 24 (Fuente: Google Street View 2017)

El caso de Sachaca es dramático, se ha intervenido de modo violento el patrimonio vernáculo.

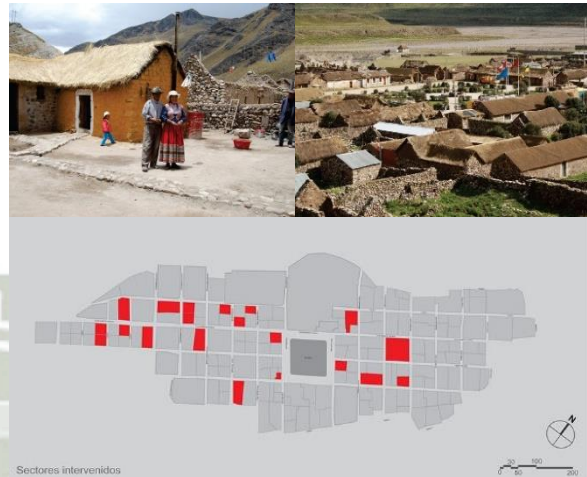
Sin embargo para el patrimonio vernáculo, existen posturas más conservadoras, basadas en modelos sociológicos como la de “legitimidad reconstructiva”, cuyo fin es la restitución de la imagen tradicional del lugar, cuya aplicación se viene dando en nuestro medio, en el caso de Sibayo, el Arq. José Carrión Carrillo en su proyecto de “Vivienda

Ilustración 37 Proyecto de “vivienda rural y desarrollo social del Valle del Colca” Fuente: <http://www.archdaily.pe>

rural y desarrollo social del Valle del Colca” que se aplica en poblados cuyo paisaje venía siendo agredido y depredado por arquitectura sin criterio ni sentido, en desmedro de su imagen tradicional.

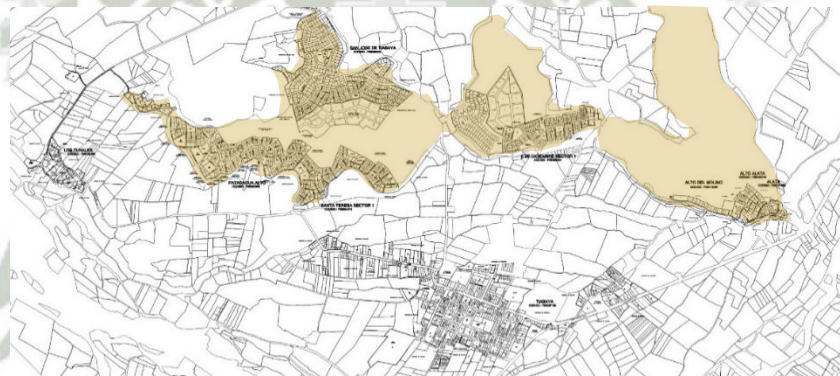
Si bien este patrón se enfoca en el tejido urbano generalmente de centros históricos, en este caso se puede interpretar también en el tejido rural, conformado por sólidos y vacíos que reordenados de determinadas maneras, presentan nuevas formas de vivir el espacio rural abierto. En el medio estudiado, la relación de los volúmenes aislados con la topografía anexa y la amplitud del espacio macro, presentan posibilidades de operaciones que completen y sistematicen el eje, a esto se le agregan las suturas de lo disgregado, a partir de estrategias de integración de fragmentos y recomendaciones dirigidas a completar el ritmo de estas construcciones (llenos) en relación a los campos agrícolas (vacíos).

Ilustración 38 Catastro Tiabaya 2008 (Fuente: Autoría Propia, a partir de Catastro Urbano)

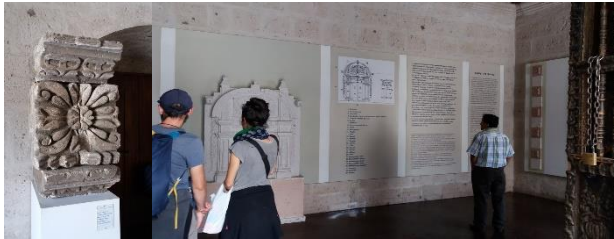
En la restauración de la llamada casa Tristán del Pozo, se han aplicado los criterios de exposición y explicación pública del proceso de restauración, y de piezas originales.

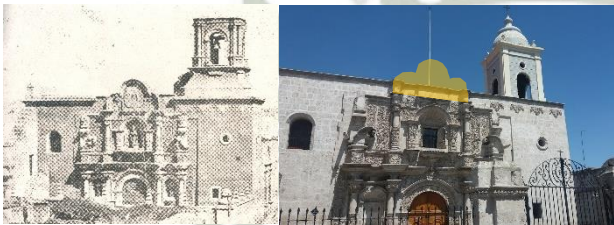
En el templo de San Agustín, la torre actual corresponde a otro estilo y responde a su época, por lo que es debatible su pertinencia, sin embargo el frontón circular compuesto si se debió restituir al menos volumétricamente.

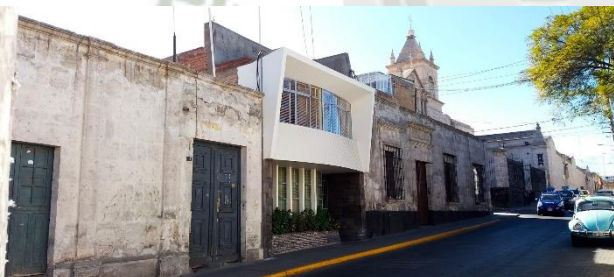
Para Dietmar Grötzebach el contraste confirma el orden existente, lo cual se puede confirmar en la casa de estilo moderno en la calle Melgar, que contrasta en forma, materialidad y volumen de las presentes en su contexto, pero su resalte confirma que existe un orden previo.

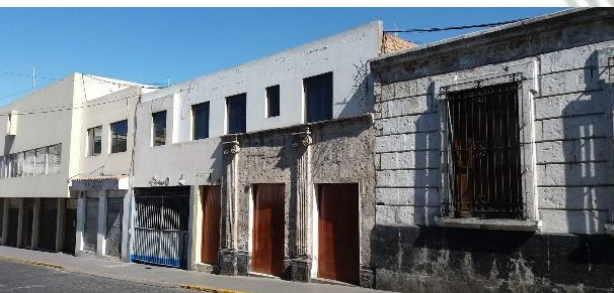
Ante una destrucción causada por agentes naturales, como es el caso de los sismos, es entendible la necesidad de uso del terreno disponible, pero al mismo tiempo es loable mantener y consolidar lo remanente. En este caso, se interviene conservando ciertos ejes de la fachada previa, pero faltó estudiar la materialidad.

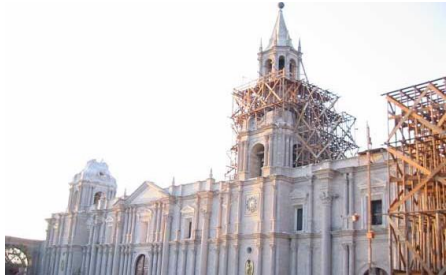
<p>Restitución de torre de Catedral de Arequipa, luego de terremoto de 2001</p>
<ul style="list-style-type: none"> • Las eliminaciones

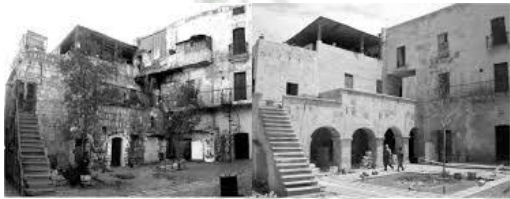
<p>Intervención en el tambo de “La Cabezona” en el que se recupera limpieza de volúmenes originales, eliminando adiciones.</p>	<ul style="list-style-type: none"> • Las adiciones

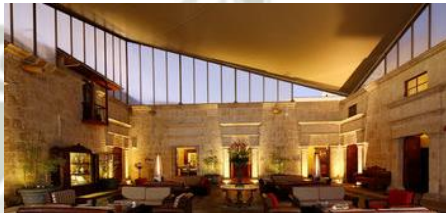
<p>Intervención en Casa Quiroz o de La Moneda, en que se adecúa el patio otorgándole una cubierta, y una ampliación posterior.</p>
<ul style="list-style-type: none"> • La reversibilidad

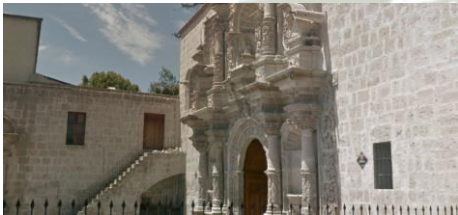
<p>Visible restitución de cornisa en templo de San Agustín, caída por la colocación de telares por fiesta del Señor de los Milagros.</p>	<ul style="list-style-type: none"> • La intervención mínima

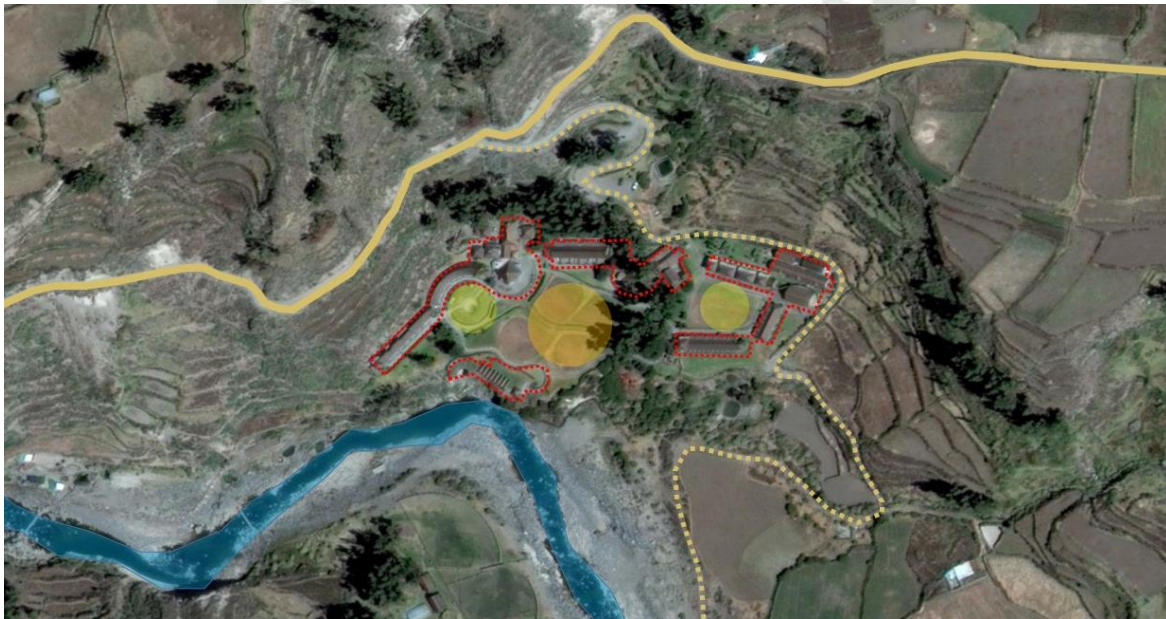
Ilustración 49 Distribución y Ubicación del Colca Lodge (Autoría Propia a partir de Google Earth Pro)

El programa arquitectónico del complejo consta de tres paquetes, siendo el primero el Hotel en el cual están incluidas 45 habitaciones: 19 habitaciones dobles; 17 triples o cuádruples; 1 suite familiar; 1 suite matrimonial y 1 suite panorámica; 6 suites junior. El segundo paquete corresponde al spa, que cuenta con zonas de reposo, jacuzzi, área de masaje, sauna y aguas termales en el exterior. Y como último paquete se encuentra la capilla-salón con un aforo de 100 personas. Todos estos grandes grupos están abastecidos y organizados por la zona administrativa y de servicio que se encuentra centralizada con respecto a los demás espacios.

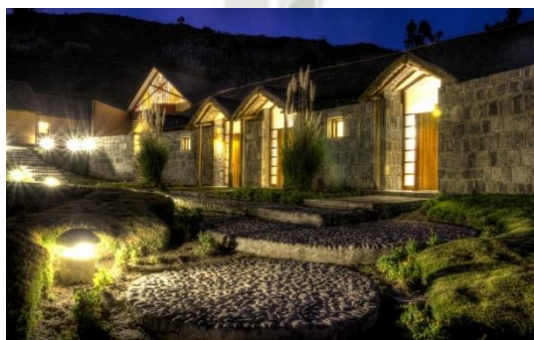
Ilustración 52 Materialidad de la Arquitectura en el Colca Lodge (Fuente: colca-lodge.com)

El proyecto del Colca Lodge se construyó a base de materiales de la zona que a su vez son eco-amigables en su mayoría, en cuanto a muros, mayormente se encuentran el adobe y la piedra y en un porcentaje menor los muros de albañilería con estructuras de concreto que en muchos casos es caravista y “martelinado”. Para las coberturas se optó por el de techos de paja a dos aguas y en algunos casos a cuatro, con estructuras de rollizos de eucalipto y aleros. En el revestimiento de pisos predomina la piedra de canto rodado en exteriores y madera en interiores, para mayor confort térmico.

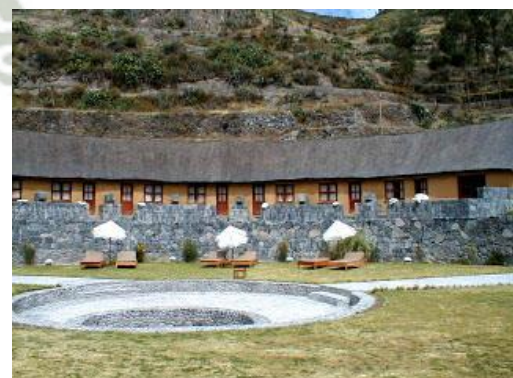
Ilustración 55 Pabellón con habitaciones y Plaza de la Luna Fuente: Carlos Zeballos

Próximo al comedor en la parte sur se encuentra la plaza de la Luna que cuenta con un espejo de agua, y dada la forma circular que posee organiza y dirige el emplazamiento de uno de los pabellones de habitaciones, además de conectar con otro pabellón lineal de recintos techados con cubierta a dos aguas de paja; frente a estos edificios, cerca al río Colca, se encuentra el spa, semi-enterrado y con visuales al río, resultando casi mimetizado a la plaza.

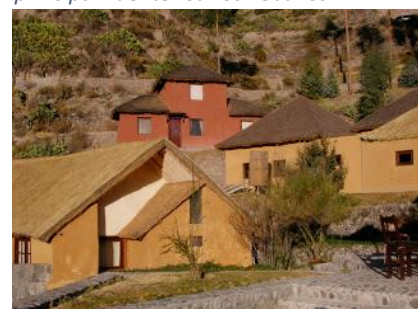
Ilustración 63 Materialidad y Arquitectura vernácula Fuente: Carlos Zeballos

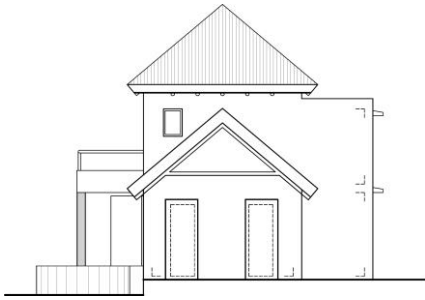
Ilustración 64 Elevación Pabellón de dos pisos Fuente: Berollati Arquitectos

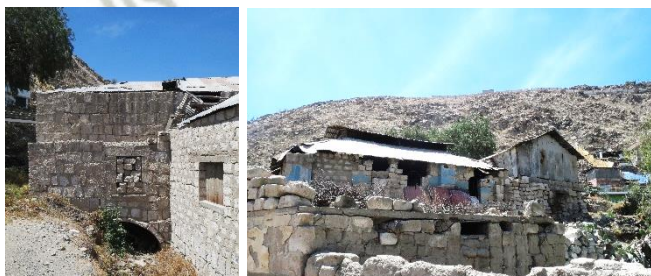
Ilustración 72 Ruinas del Molino de Trigo en Alata, Fuente: (Fotografías Propia)

En la misma ronda de los Perales, Don Francisco Pinto construyó un molino de trigo en 1591, el mismo que a pesar de múltiples intervenciones, continúa en pie y mantiene sus ingresos de agua; no sucedió lo mismo con el obraje textil fundado por Fabián Gómez de Tapia en el siglo XVI, hoy desaparecido por completo.

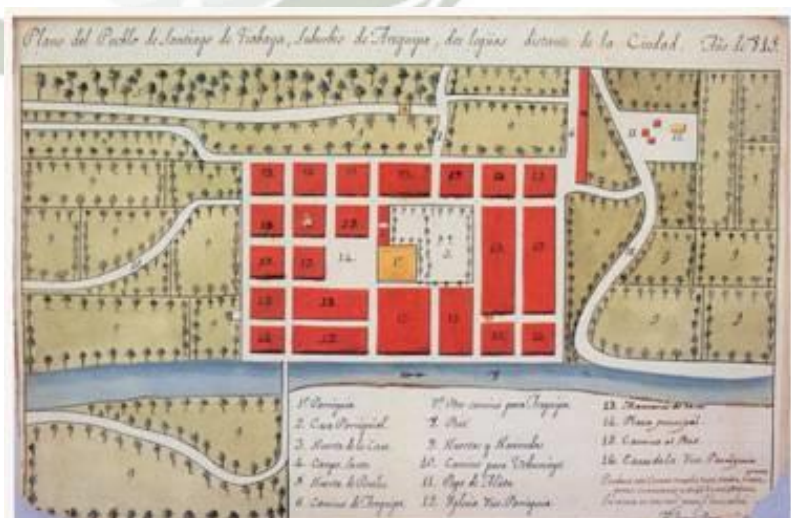
Ilustración 74 Fuente: Revista electrónica de geografía y ciencias sociales, el imaginario americano en las letras canarias, Cortesía: Luis Calatayud

1. Parroquia.
2. Casa Parroquial
3. Huerta de la Casa.
4. Campo-Santo
5. **Huerta de Perales**
6. Camino de Arequipa
7. Otro camino para Arequipa
8. Río
9. Huertas y Haciendas
10. Camino para Uchumayo
11. Pago de Alata
12. Iglesia Vice-Parroquia Alata
13. Manzanas de casas
14. Plaza Principal
15. Camino al Río.
16. Casas de la Vice Parroquia

Tiabaya; en él, especifica a grandes rasgos las características urbanas del entonces llamado pueblo de “Santiago de Tiabaya” y de su pago de Alata, sus caminos y distribución agrícola:

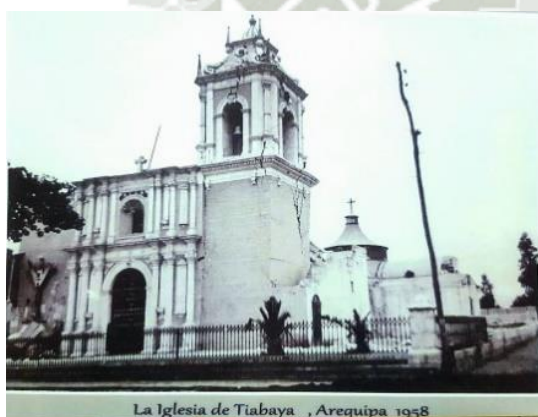
Ilustración 76 Templo de Tiabaya, de corte neoclásico, luego del terremoto de 1958

A causa del terremoto de 1784 se arruinó el templo que volvió a ser reedificado por el Pbro. Juan Felipe Portu con ayuda del vecindario, se levantó otra iglesia suntuosa de sillar rosado con bóvedas de ladrillo y con su respectivo crucero teniendo 63 varas de largo y 9.5 de ancho, extendiéndose el crucero a 18.5 varas, con dos sacristías, dos galpones, un bautisterio y otra pieza con remate de dos torres laterales que le estribaban y adornaban.

Esa iglesia perdió totalmente su techo a causa del terremoto del 13 de agosto 1868, así como sus torres. La bóveda fue reemplazada con un arqueado cuerpo de calamina y se reconstruyó sólo una de sus torres, hasta enero de 1958 y 1960 en que los sendos sismos, fue preciso demoler por completo el edificio.⁴⁰

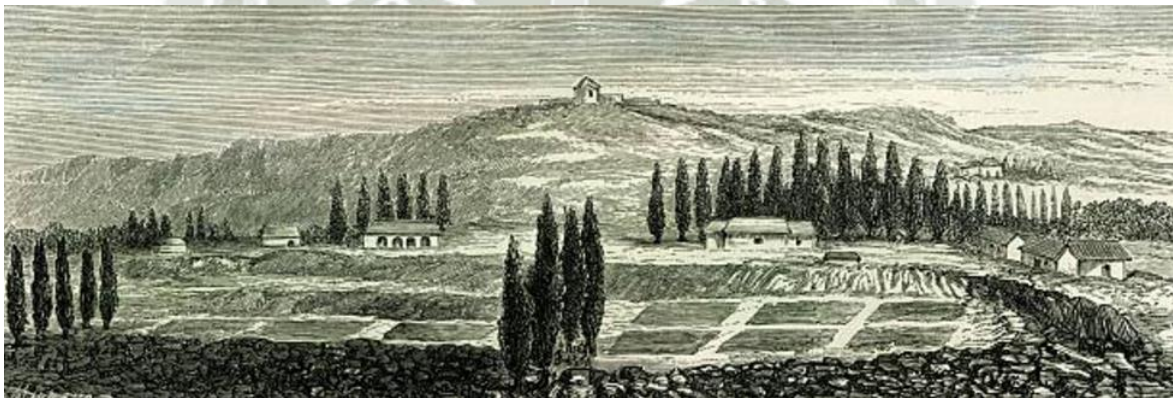
Ilustración 79 Cerros de Tiabaya y Congata por Paul Macoy 1869

La ilustración de Paul Macoy realizada en 1869 revela el carácter del sector, graficando el contraste de la interfaz arborizada, entre lo fértil de las planicies y lo agreste de los cerros infértiles. Grafica también la disposición rítmica de casas de carácter vernáculo, algunas de ellas con arquería.

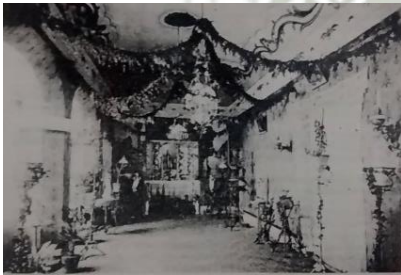
Casa de la Familia Novoa:

Juan Guillermo Carpio Muñoz, recoge ésta fotografía en el “Texao” que grafica la utilización del corredor con arquería, que remata en un oratorio en día de fiesta, con guirnaldas de sauce, nótese la pintura mural.

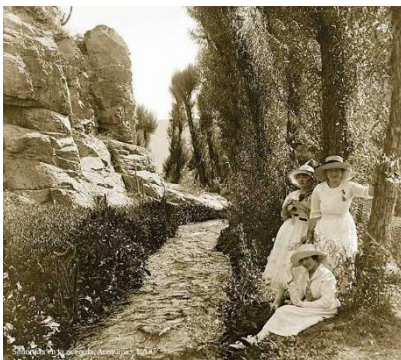
Señoritas en la acequia:

Señoritas disfrutando del paisaje y del microclima del lugar en 1918, se nota la vocación natural de la acequia antes de su canalización con cemento, la roca maciza acentúa una atmósfera única y especial.

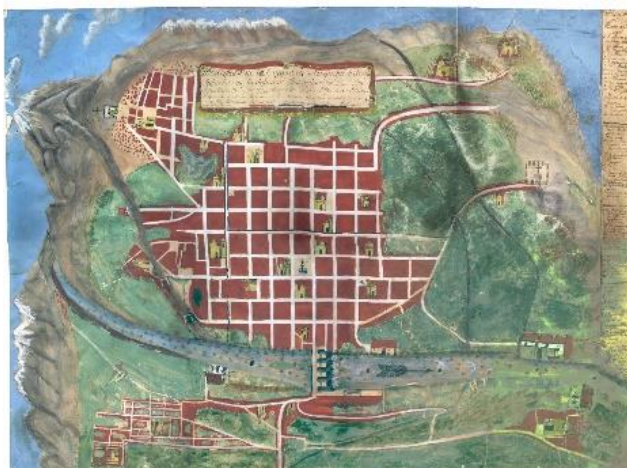
Ilustración 91 "Descripción de la ciudad de Arequipa y de sus suburbios" 1834 (Fuente: CEDIP - UCSM)

Consultando el conocido plano hecho en Arequipa en 1834, aparece como único camino resaltado el que conduce hacia Sachaca, estando graficada la casa de Campo de Mons. Goyeneche.

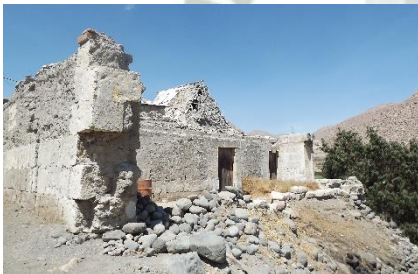
Ilustración 98 Molino de Huayrondo (Fuente: Autoría Propia)

Otro aspecto interesante es la utilización de éstos métodos vernáculos para edificios civiles de mayor importancia como es el caso de los edificios anexos al molino de la quebrada de Huayrondo, que se emplaza cerca al río, aprovechando las caídas de agua para su funcionamiento.

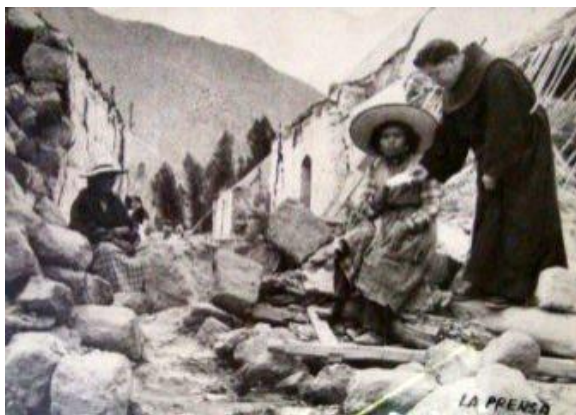
Ilustración 107 Padre Mujica asistiendo a damnificados del sismo en Tiabaya en 1960, nótense los bloques de adobe y las calles estrechas Fuente: Museo Histórico Municipal.

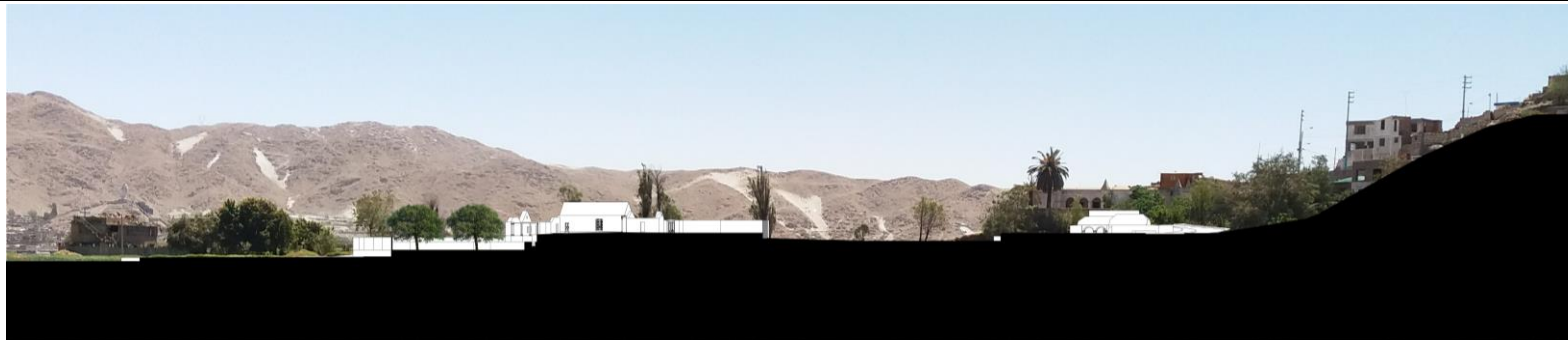
a. Casas Pastor-Cordoba: Se puede apreciar que el cambio de nivel desde las chacras hasta el cerro es mínimo, y también la presencia de edificaciones en éste último.

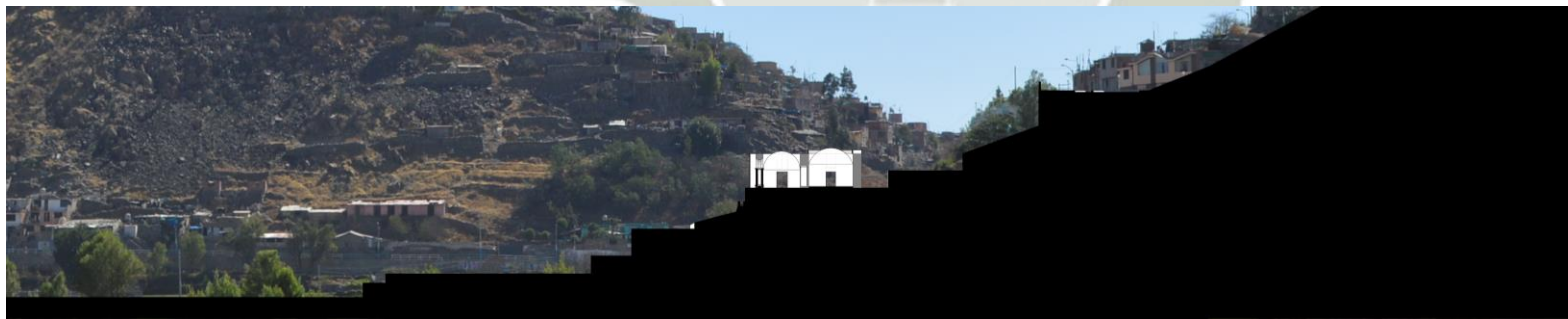
b. Casa Paz Manrique: Sección en la que se puede observar un escaso nivel de degradación ambiental, además de tener una diferencia de nivel considerable.

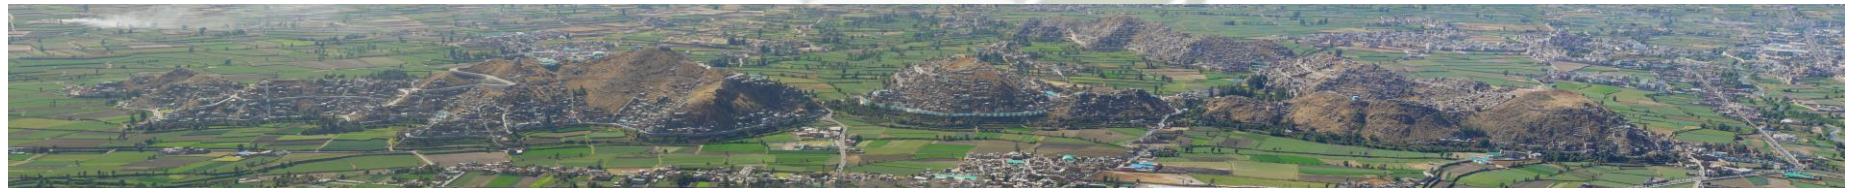
Paisaje panorámico y perfil topográfico a manera de elevación del sector de estudio, detectándose diferentes grados de ocupación urbana en relación a las pendientes.

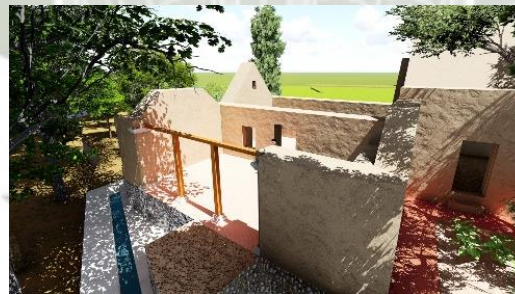
Corredor Casa Pastor

El modo más recurrente y común es el reemplazo de uno o dos muros por arquerías de sillar, que asegura la transmisión de cargas con más resistencia estructural que una estructura de madera simple. Las hay de todos los estilos y con diversos grados de ornamentación.

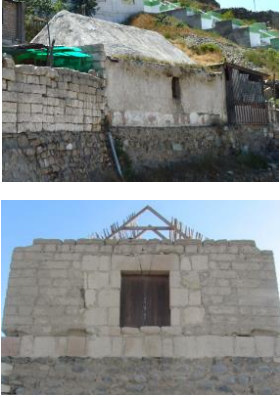
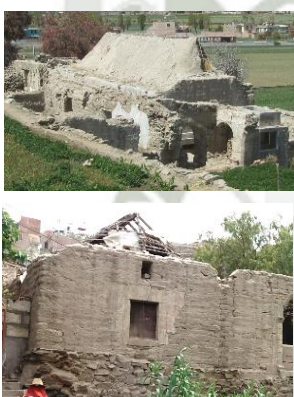
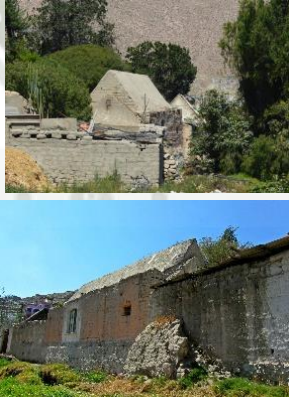
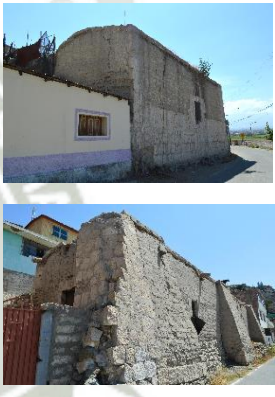
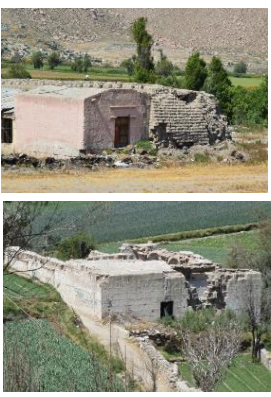
Cuadro Nro. 45 Estudio Tipológico - Escala Meso

Básico	Mojinete	Tímpano	Bóveda Mixta	Bóveda Sillar
<p>Son numerosos en Bajo y Alto Patasagua, de factura más sencilla, carecen de ornamentación.</p>	<p>Más abundante en el sector estudiado, se considera mojinete por tímpano trunco con vano superior para acondicionamiento ambiental.</p>	<p>Son escasos, debido a la complejidad y gran altura del hastial*, llegan hasta de 5 metros y medio de alto. Una canaleta superior con chorreras, reemplaza a la albardilla.</p>	<p>Tipo peculiar, puesto que presenta un gran porcentaje de adobe en sus muros. En algunos casos presenta contrafuertes de gran dimensión,</p>	<p>En el sector de estudio son de sillar rosado íntegramente dada la relativa cercanía de las canteras de este material en Uchumayo.</p>

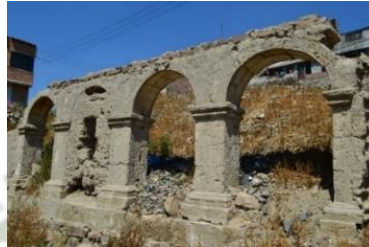
Ruinas de casa en sector de Pasos del Señor, presenta arquería de sillar blanco.

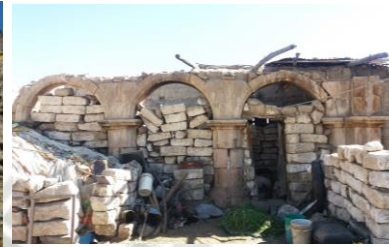
Casa en sector de Pampa de Camarones, propiedad de Fam. Manrique Pinto.

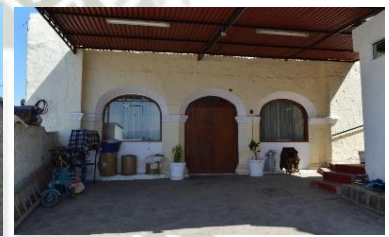
Casa en sector de Sachaca, fina arquería convertida en la sala de una vivienda.

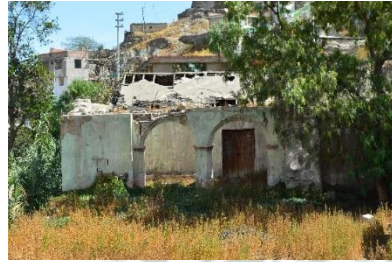
Casa Córdoba en Patasagua presenta un corredor con hornacina con dos arcos hacia una tablada y uno hacia las visuales

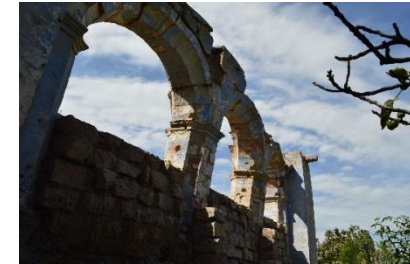
Casa Vizcarra en los Perales presenta un corredor tipo loggia con tres arcos hacia las visuales, el ambiente estuvo techado con bóvedas de crucería, siendo uno de las más complejas coberturas del sector.

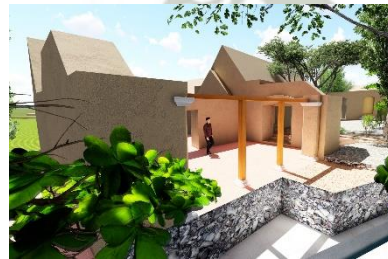
Casa Pastor en Patasagua presenta un corredor más sencillo, con soportes de madera, techado con cobertura tipo mojinete, presenta una hornacina.

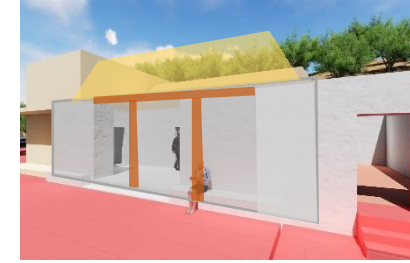
Casa Ventura Manrique en los Perales presenta un corredor muy básico, siendo angosto, pero también con hornacina y se abra hacia una de las mejores visuales del bosque de Perales, con una sillería muy elaborada.

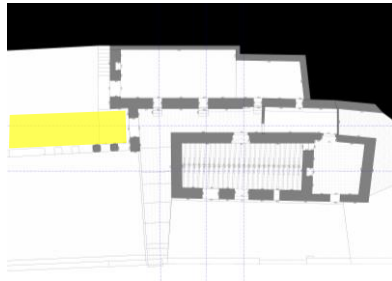
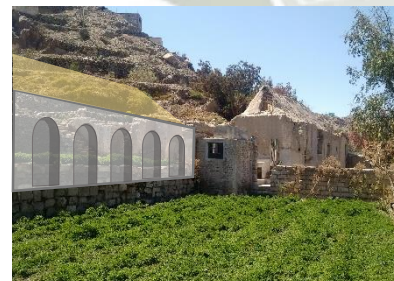
Casa Meneses, contó con una amplia arquería, cuyas bases todavía existen, abren hacia las visuales y también a un desaparecido pozo de aguas de manantial que existía en esa casa.

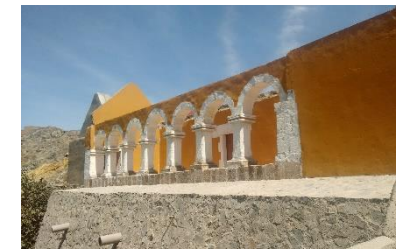
Casa Juárez cuenta con un largo pero angosto corredor con arquería, la casa se encuentra en pleno proceso de restauración, es la única que presenta un patio regular, dado que la topografía lo permitió.

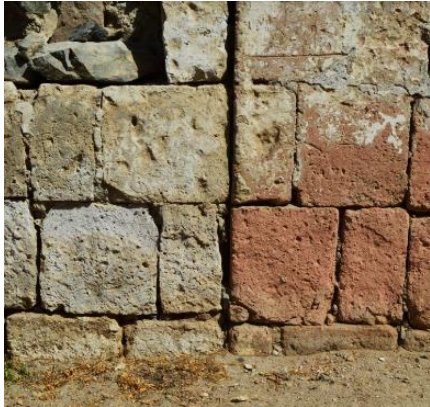
Encuentro de muro tipo cajón de sillar rosado y sillar blanco, ambos con medidas de 0.40 x 0.40 cm. con 0.21cm. de profundidad, típico en las construcciones patrimoniales de la ciudad.

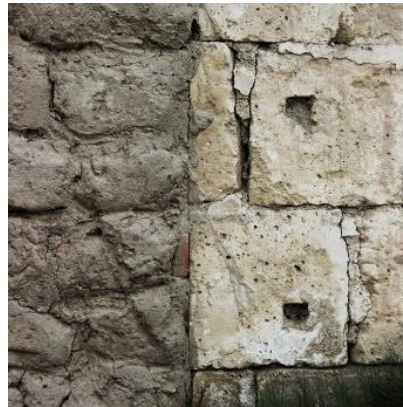
Encuentro de muro tipo cajón de sillar blanco con muro de adobe sin estuque, el adobe mide 0.20 cm. de alto. No presenta dentado por ser nuevo el muro de adobe

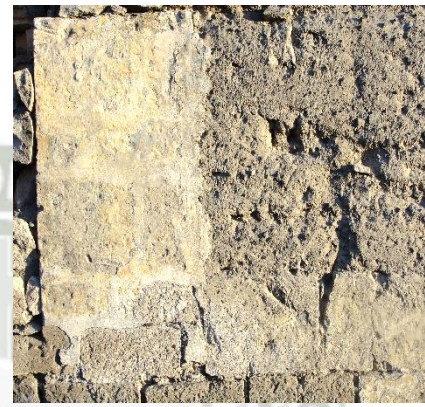
Encuentro de muro de adobe con esquina reforzada con sillar, nótese la textura que resulta del estuque uniforme de ambos materiales, y cómo el adobe pierde el color más rápidamente.

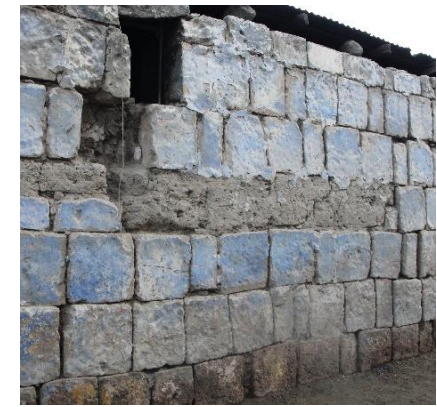
Cara externa de un muro de cajón casi íntegramente de sillar rosado, pintado del célebre color azul añil. Nótese la presencia del adobe que completa la ausencia de las piezas.

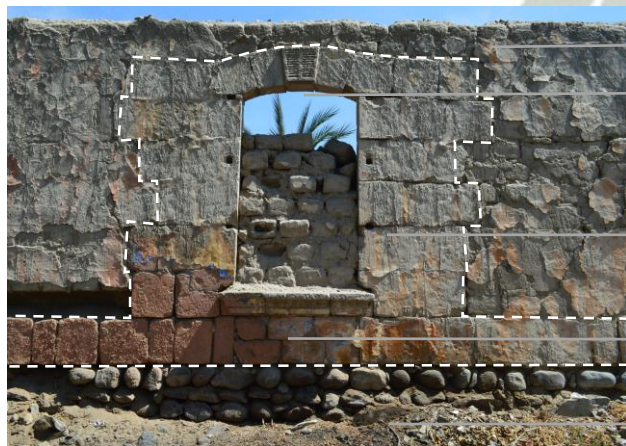
- El adobe completa la masa del muro.
- Arco achatado es constante.
- Sillar dentado para lograr integridad, al igual que en las esquinas y es constante una hilada al inicio y al final del muro, conteniendo al adobe.
- Ornamentación reservada a vanos.
- Cimiento y sobre-cimiento de piedra. En este caso de río y angular.

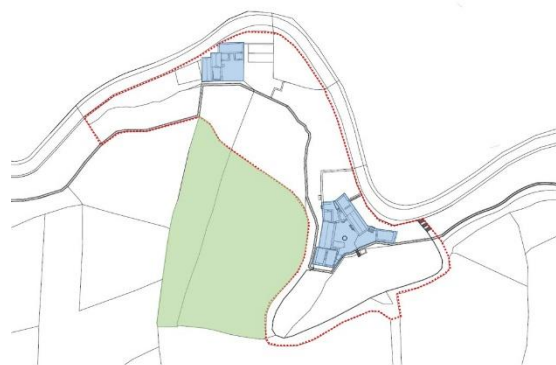
Área de Intervención 10094m2 (10 Ha)
264m2 casa Córdoba
813m2 casa Pastor

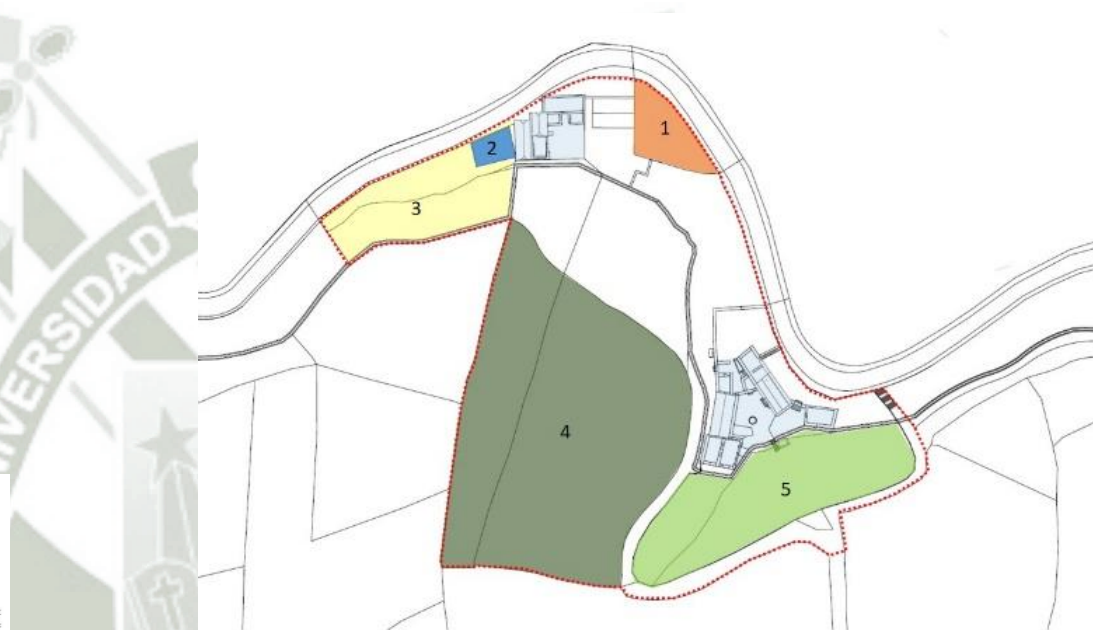
1. Espacio Público a replantear 427m2
2. Vivienda familia Álvarez a reubicar, dado que afecta al lenguaje del complejo patrimonial 111m2
3. Área de Huerta, propiedad de familia Córdoba, intangible. 1257 m2
4. Área reservada para agroturismo, intangible 5990 m2
5. Huerta de la Familia Pastor, intangible. 2125.5 m2

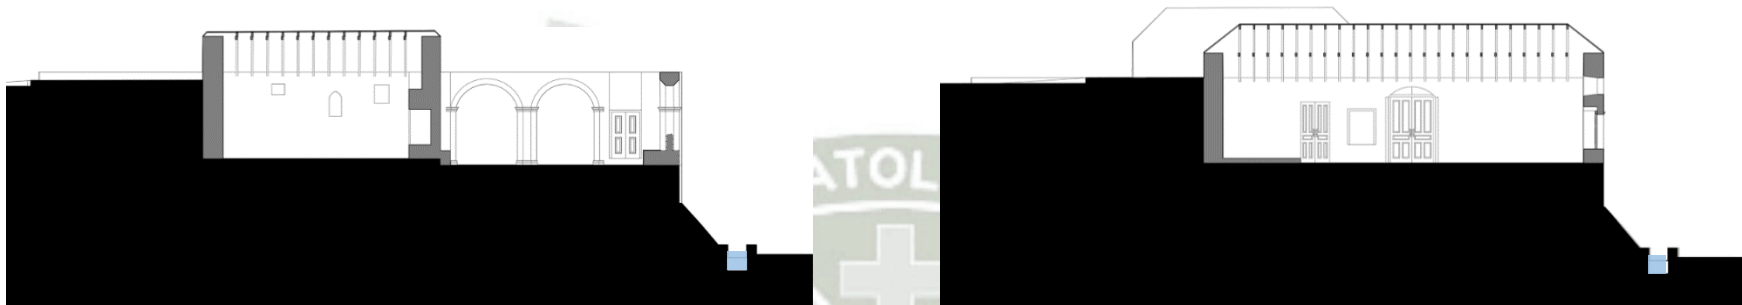
El emplazamiento de la arquitectura entre el cerro macizo y una ronda o canal de regadío, mediante un tajo en la pendiente natural, de modo que queda ubicado en un promontorio con buenas visuales, con fácil disponibilidad del agua y dominando mayor cantidad de territorio agrícola.

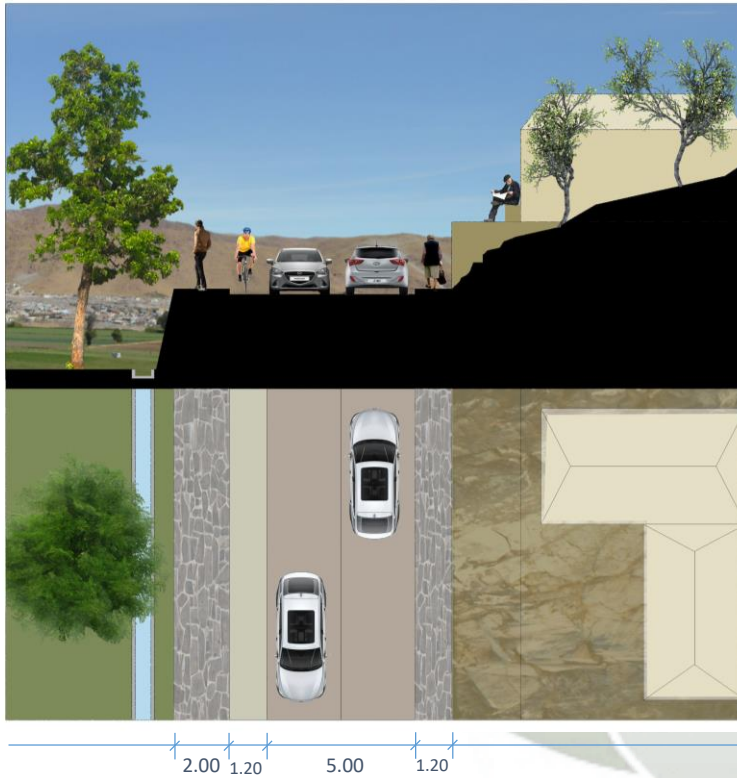
Doble sentido, ciclo-vía, y re-arborización de perales, sauces a ambos lados del camino y huertas frutales que acompañen los andenes del canal de regadío.

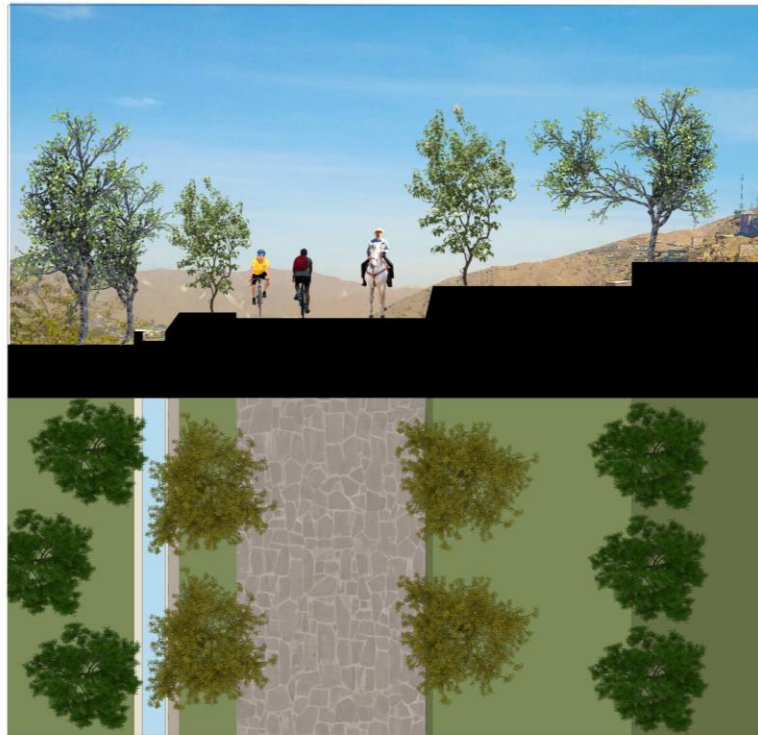
Peatonal, ciclo-vía libre con vía de cabalgata y re-arborización de perales, sauces a ambos lados del camino y huertos frutales que acompañen los andenes del canal de regadío.

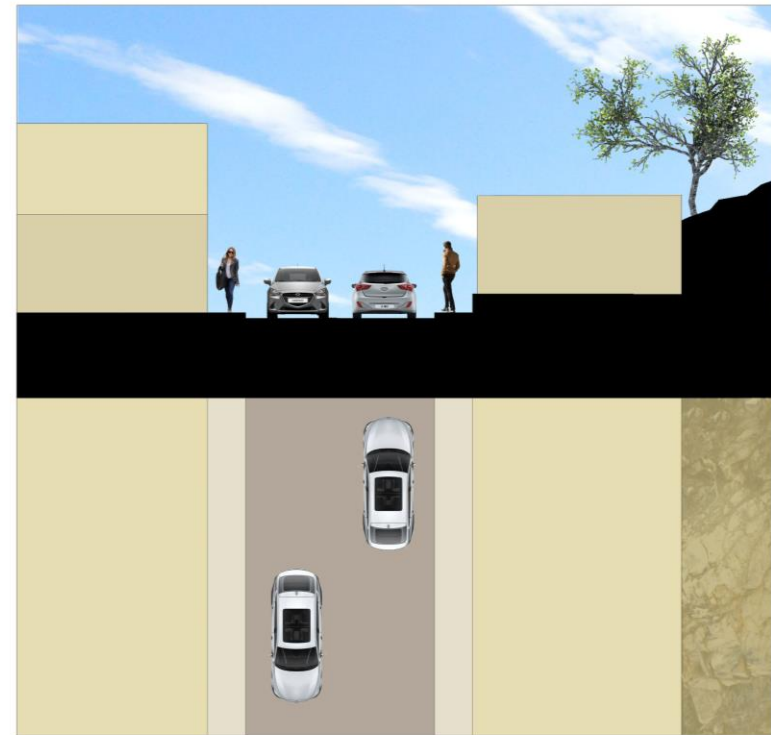
En zonas estrechas de doble sentido, consolidación de veredas peatonales, y arborización en áreas libres y abiertas.

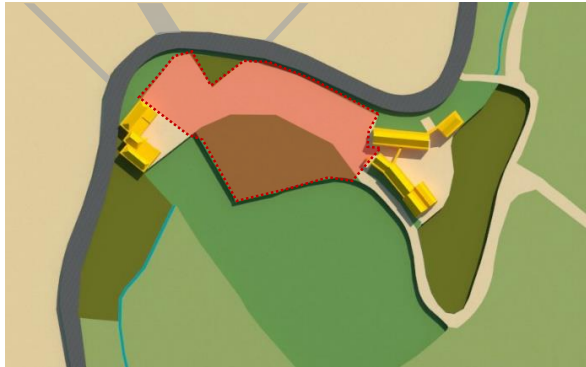
Detección del área vacante para intervención del lugar con nueva arquitectura, resulta aparente y se delimita por la vía que bordea el cerro, tomando en cuenta el amplio terreno baldío y las diferencias topográficas, respecto a las grandes áreas de cultivo inferiores.

Se toma en cuenta el recorrido de los diferentes canales de regadío, que constituyen la morfología del terreno, y de su vocación agrícola.

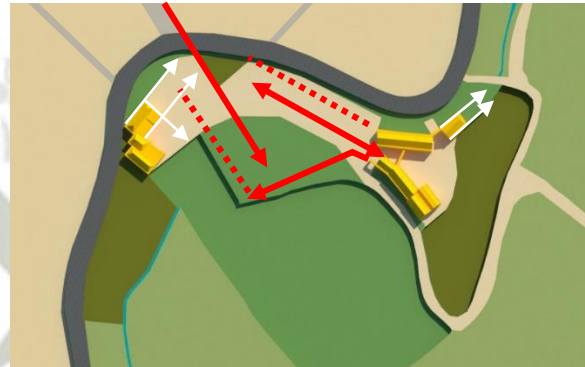
Se plantea una traza no ortogonal, al igual que las preexistencias, buscando una continuidad casi de crecimiento orgánico, materializando ejes que se adaptan naturalmente tanto a la configuración topomorfológica del terreno y derivan de la orientación de las arquitecturas preexistentes.

Hay preexistencias topográficas naturales, que han sido aprovechadas por los pobladores para trazar ejes en el cerro, los cuales aprovechan las menores pendientes, estableciendo ejes de crecimiento interesantes.

Los ejes generadores del proyecto, son un sumidero de lo previamente expuesto, emplazando la intervención, para buscar la unidad del conjunto.

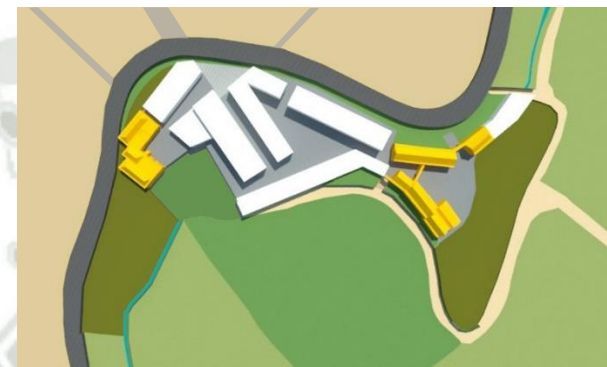
Si bien la lectura del conjunto es de una sola gran unidad, es necesario dejar implícito el contraste con las arquitecturas preexistentes, en éste caso mediante la recuperación del color tanto de la Casa Pastor como de la Córdoba, consolidándose como los dos polos de una tensión.

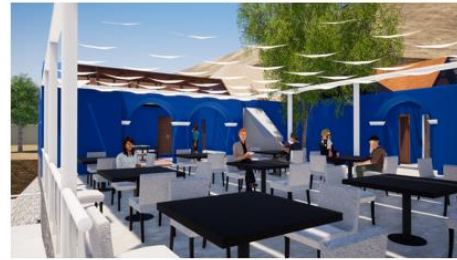
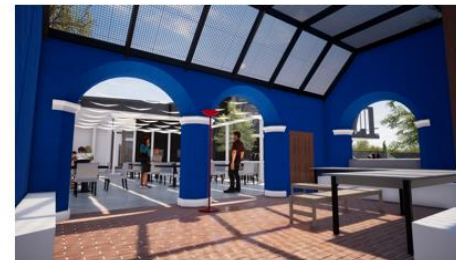
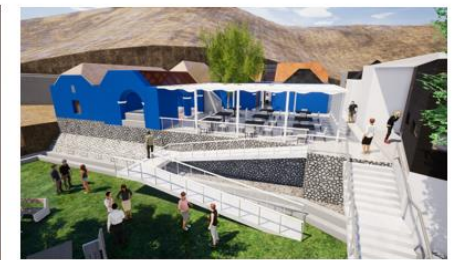
La picantería-chichería siempre se caracterizó por ser contar con un espacio virtual relacionado a la masa arquitectónica, por lo que se plantea una cubierta efímera en el área de expansión de la edificación, conformando un área de comida.

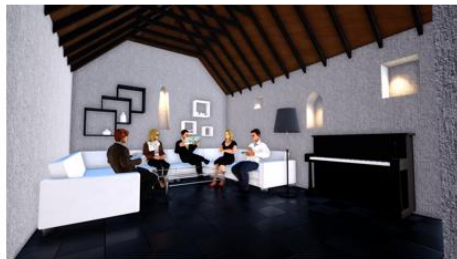
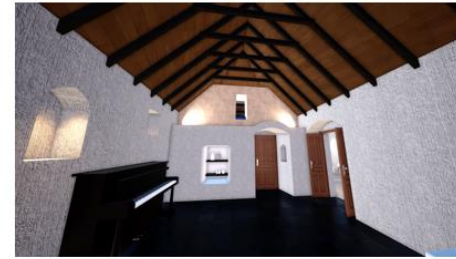
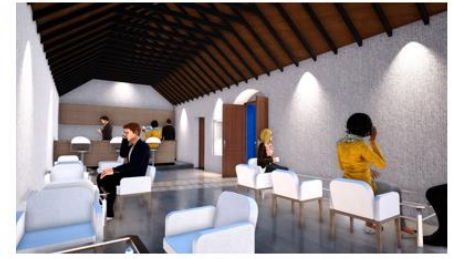
Se recuperan los espacios interiores para chichería, implementando un pequeño bar, con un salón para pequeños eventos o reuniones.

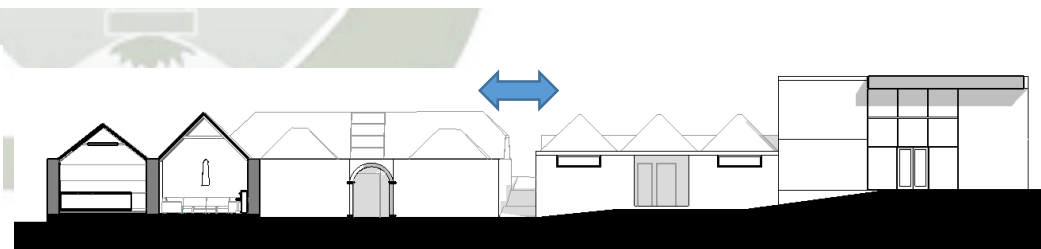
Las cubiertas se presentan como parte esencial de la composición

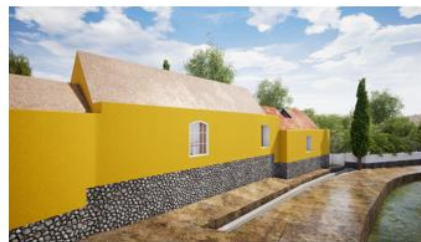
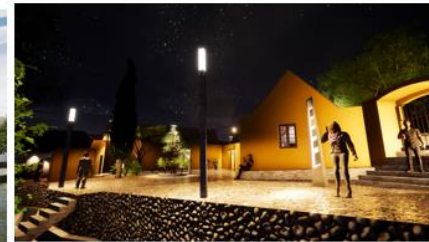
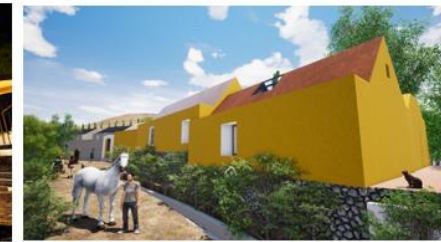
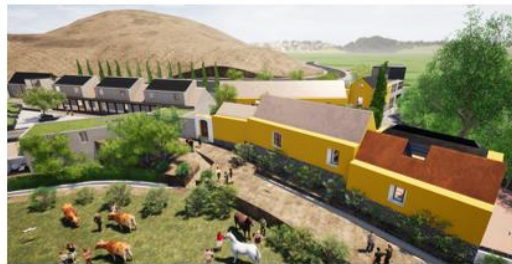
Se recupera la imagen exterior original de la casa Pastor, enfatizando las nuevas intervenciones, tanto en las nuevas cubiertas de los espacios recuperados, como en las aberturas puntuales de nuevos vanos.

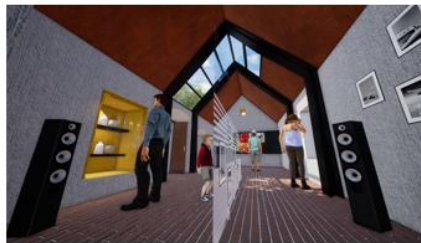
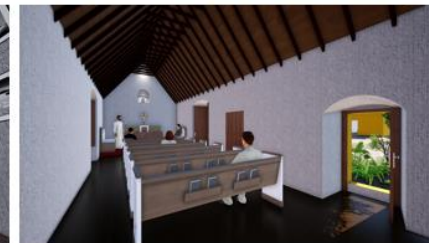
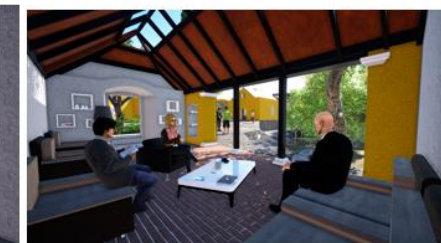
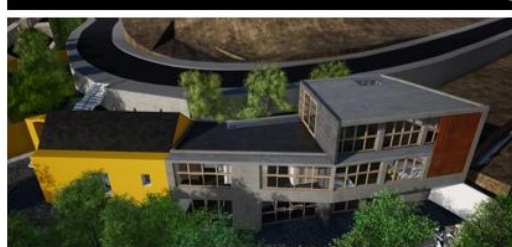
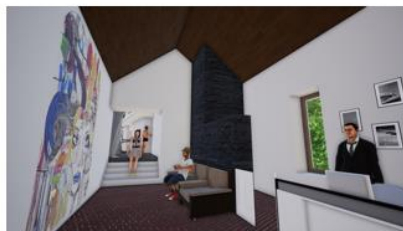
Se recuperan los espacios interiores, contrastando las nuevas coberturas con sus respectivas estructuras, planteando mobiliario y materiales contemporáneos, compatibles con los originales.

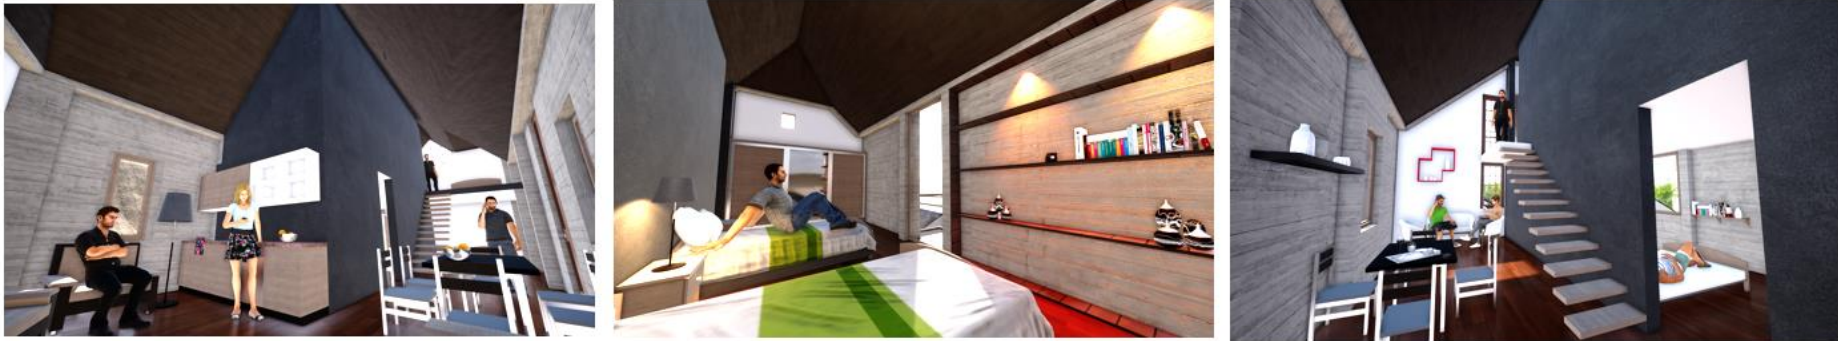
5.1.2.6 Nueva Espacialidad

Las nuevas tipologías de hospedaje, se plantean a través de la reinterpretación de la arquitectura vernácula estudiada, dotándola de segundas plantas y un planteamiento estructural contemporáneo, utilizando materiales y acabados de máximo confort, sin olvidar el carácter rústico del sitio.

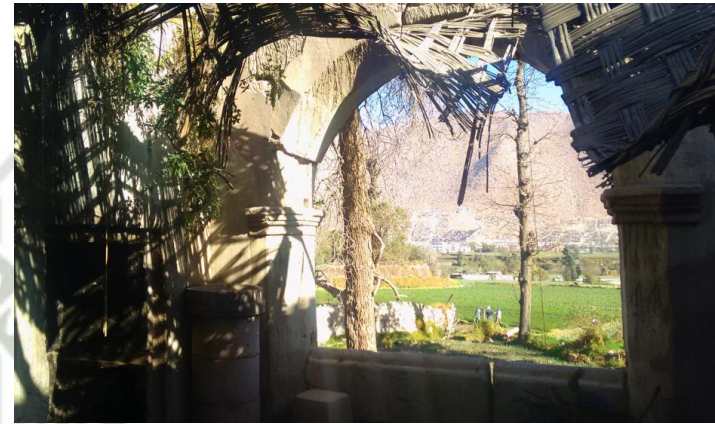
Ilustración 117 Estado actual del hecho arquitectónico patrimonial

Ilustración 115 Ejemplo de Relevamiento Geomorfológico con “3D LIDAR”	163
Ilustración 116 Área de Trabajo del Proyecto de Intervención en “ArchiCad 20” de “GRAPHISOFT”	163
Ilustración 117 Estado actual del hecho arquitectónico patrimonial	164
Ilustración 118 Propuesta de inserción de nueva arquitectura con tecnología de realidad virtual	164

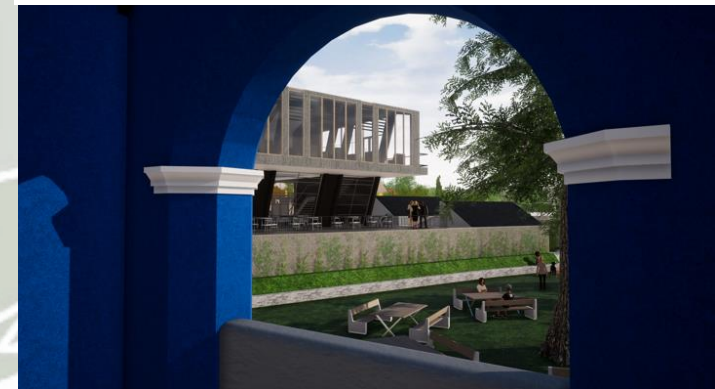
Ilustración 118 Propuesta de inserción de nueva arquitectura con tecnología de realidad virtual
