**“CRITERIOS DE INTERVENCIÓN EN ARQUITECTURA VERNÁCULA
CON VALOR PATRIMONIAL EN LOS ANEXOS DE TIABAYA – AREQUIPA”**

Centro de Turismo Rural en las casas Pastor y Córdoba en Alto Patasagua

Tesis elaborada por los Bachilleres:

Para Optar el Título Profesional de Arquitecto

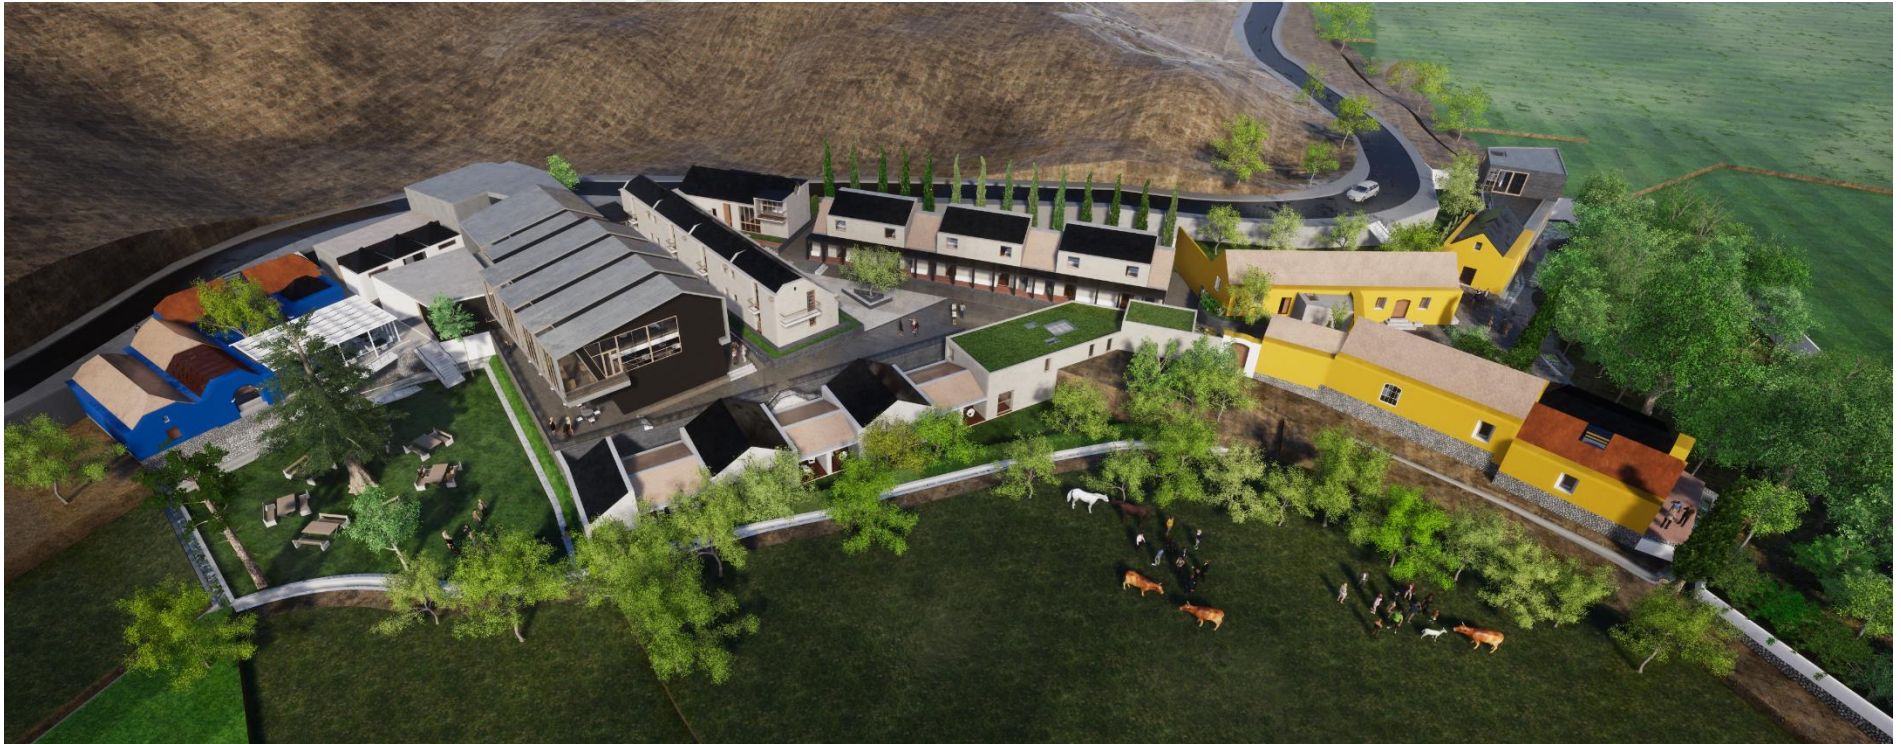
ANEXO 1

Vista Aérea del Centro de Turismo Rural

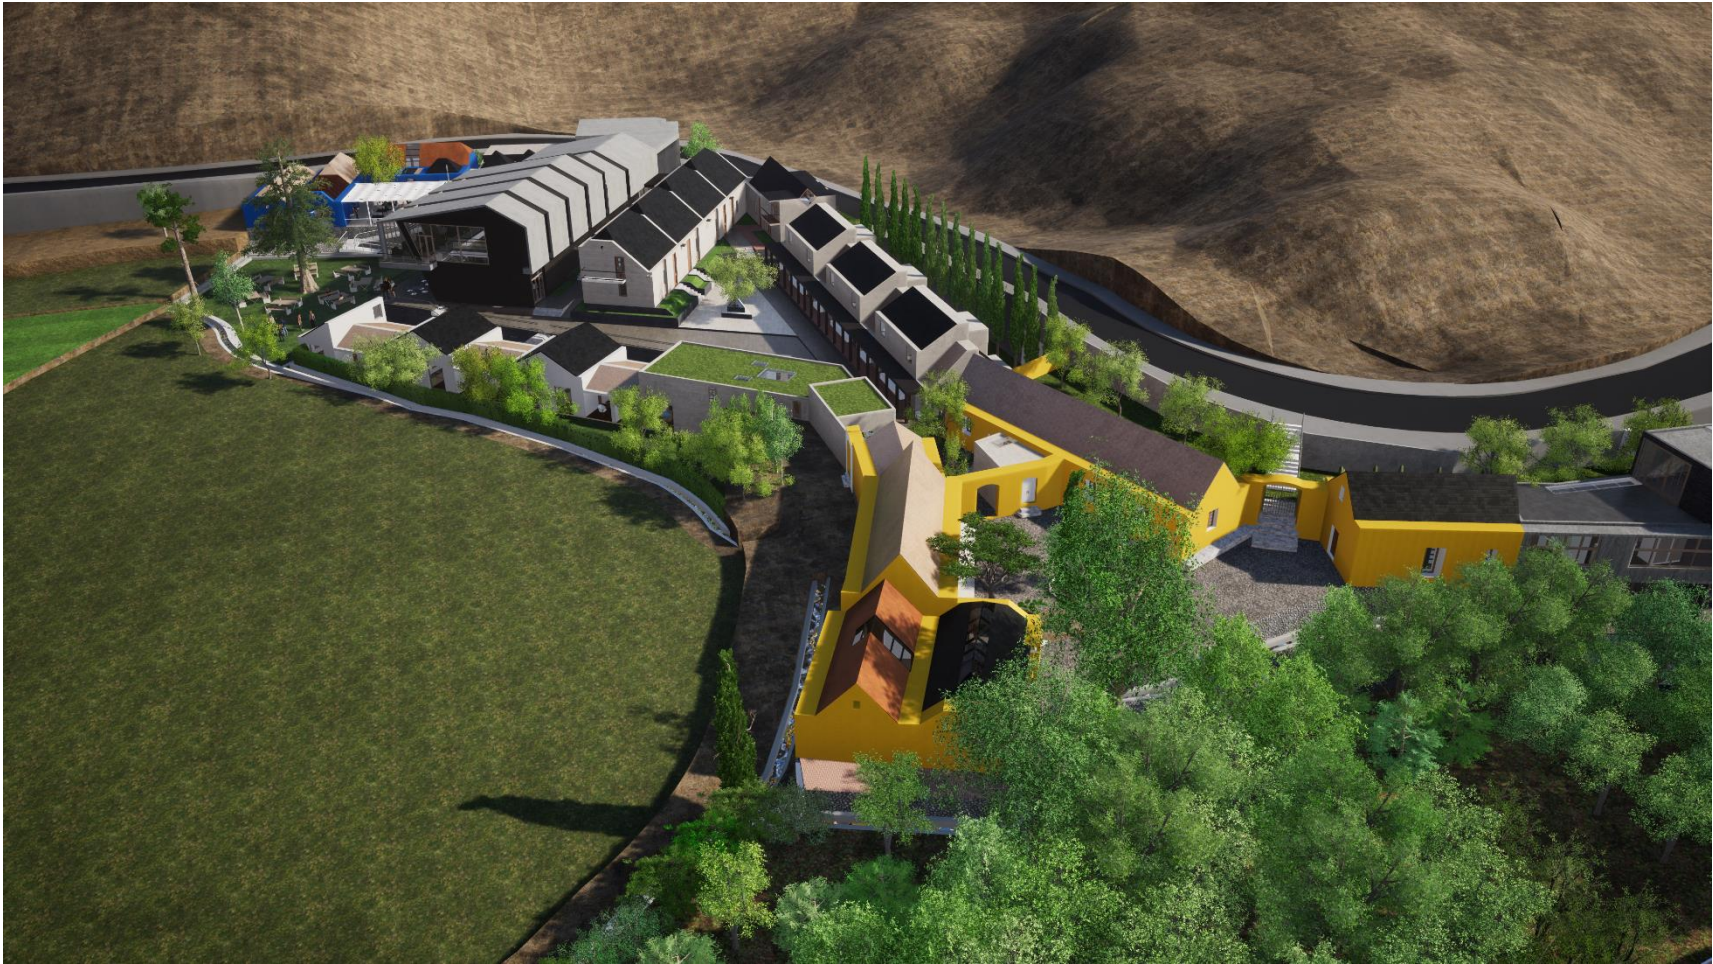
ANEXO 2

Vista aérea del Centro de Turismo Rural desde la Huerta de la casa Pastor

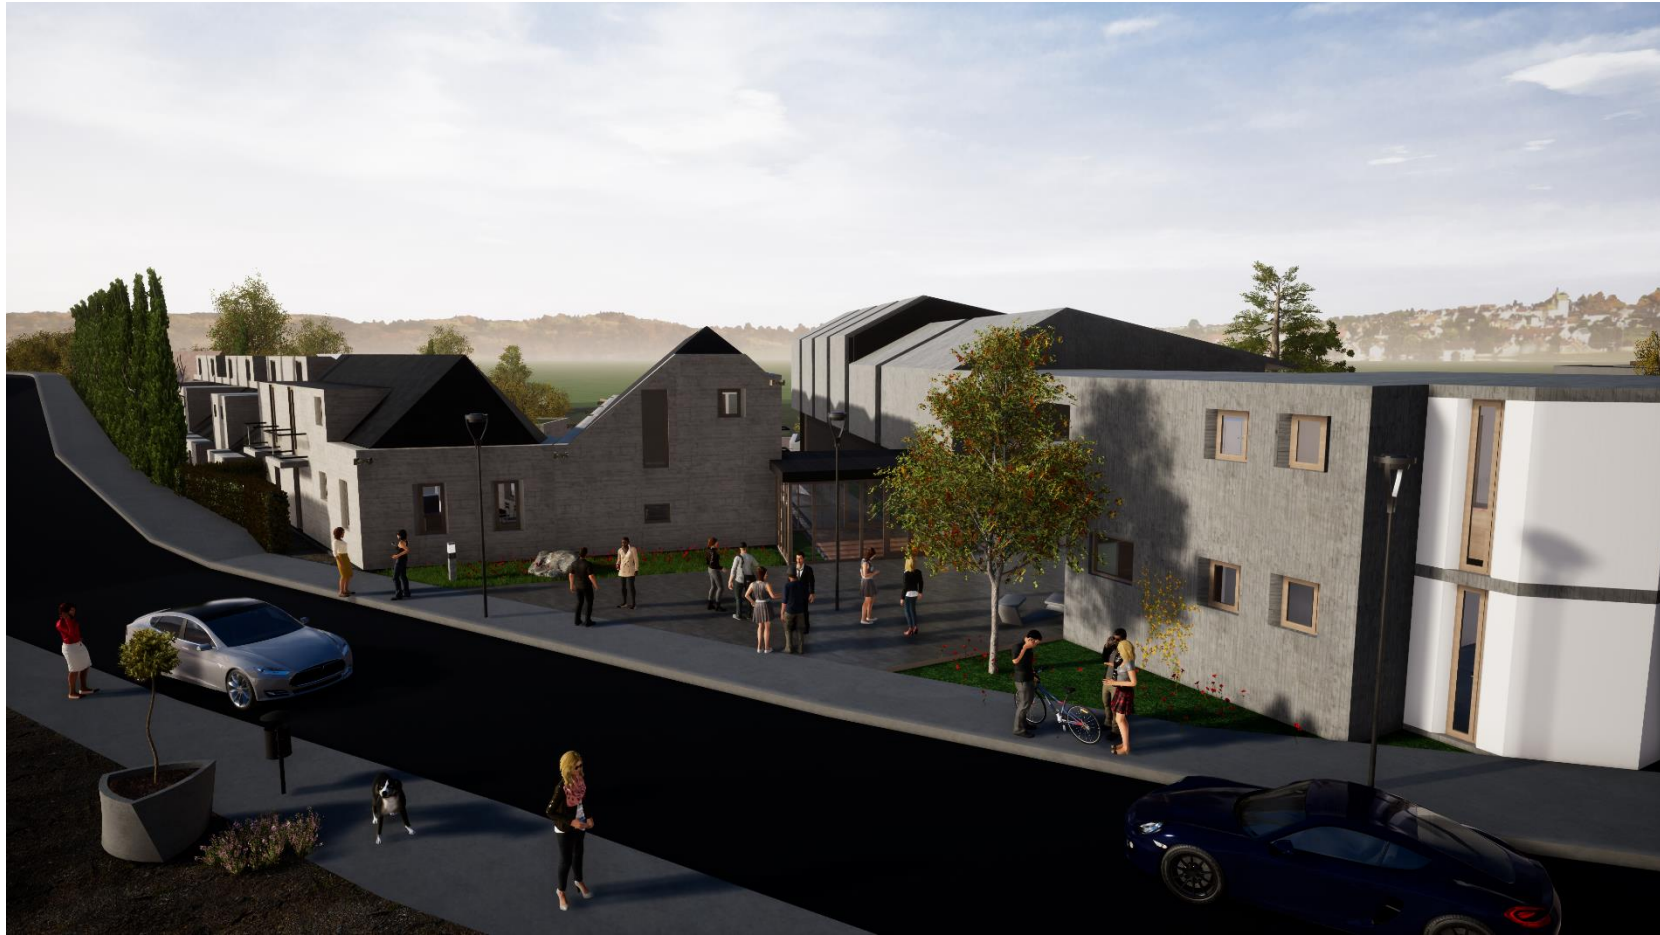
ANEXO 4

Vista externa del ingreso principal del complejo

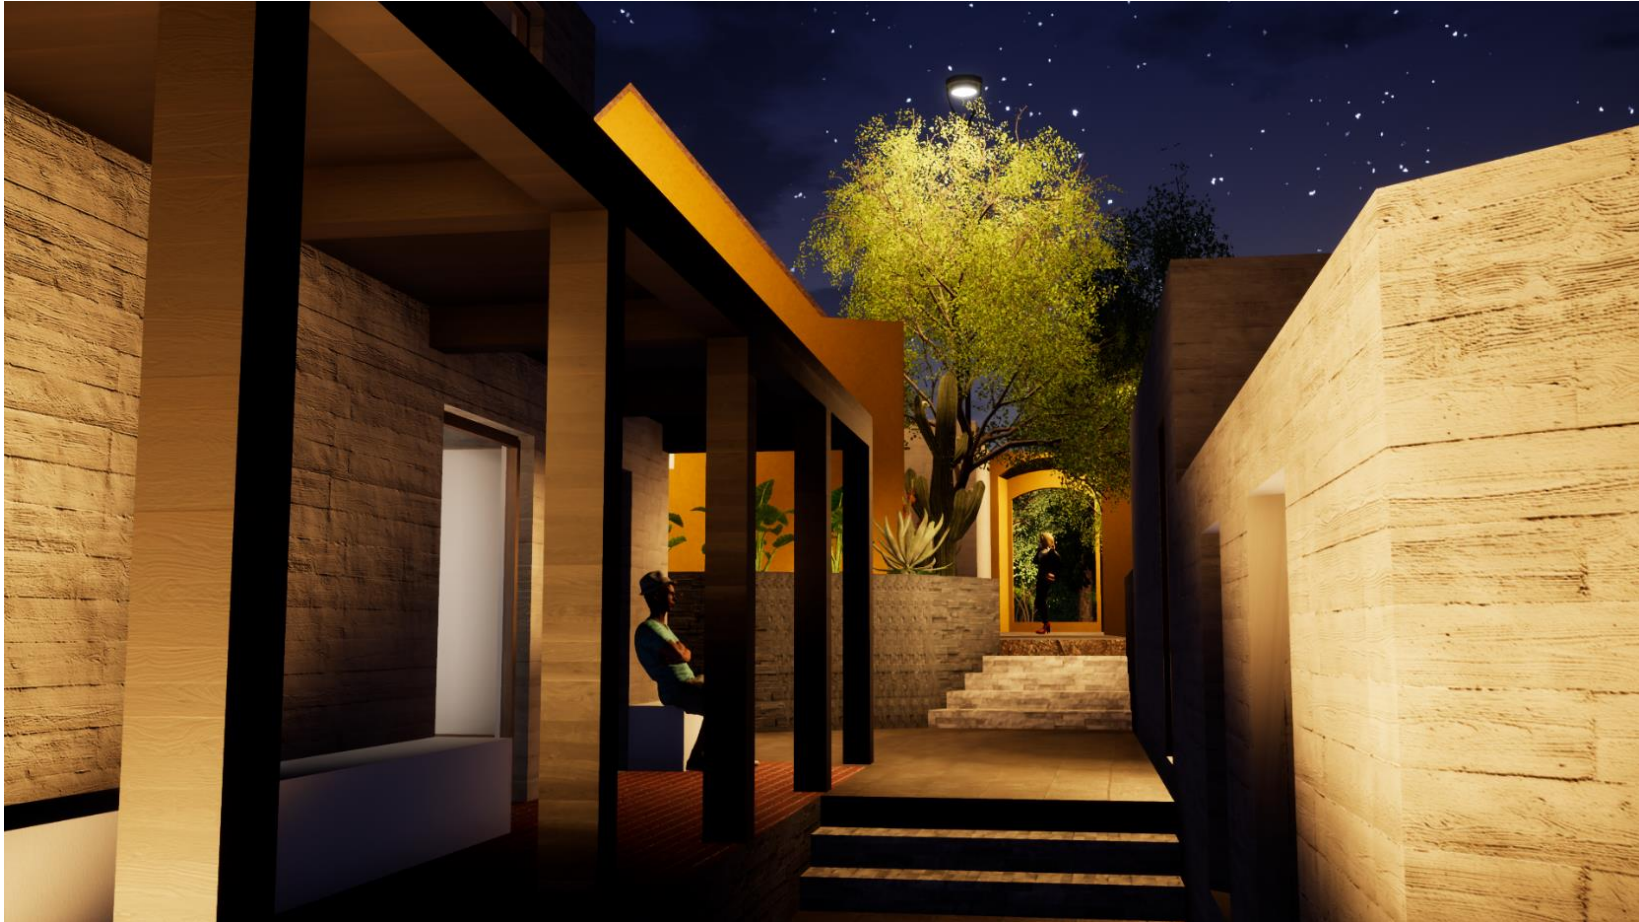
ANEXO 5

Vista nocturna del sector de hospedaje

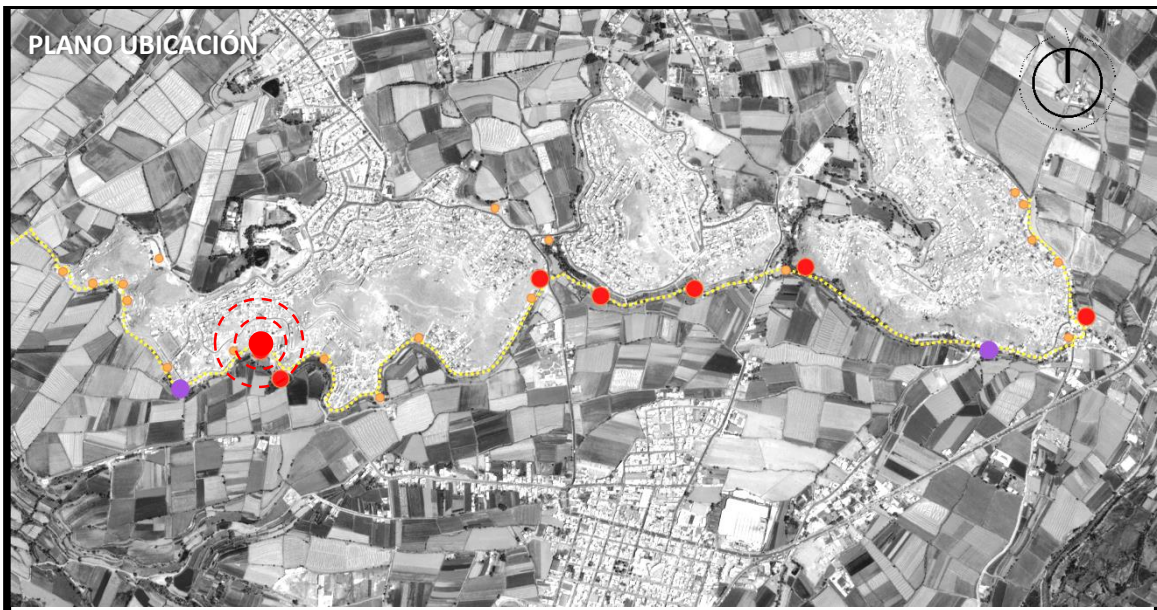
Casa Córdoba
 Vivienda en estado de abandono de medianas proporciones, presenta una distribución nuclearizada con un patio abierto hacia la campiña, está compuesta por edificaciones de tipo mojinete. A pesar de su proximidad a la vía y a un parque esta desvinculada estos.

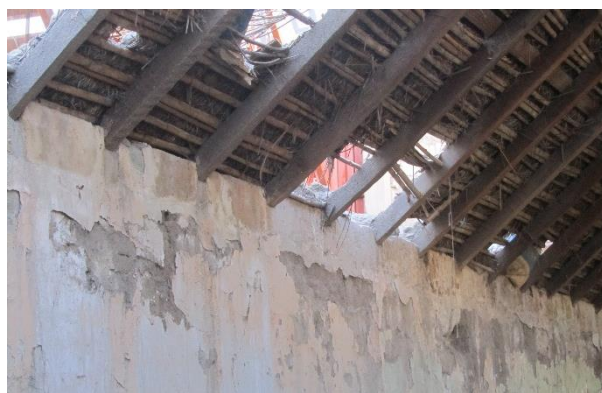
D1 (FOTO)

ANCLAJE de la estructura de la cubierta, nótese que al terminar el muro existe una hilada de sillar calado para que las maderas encajen.

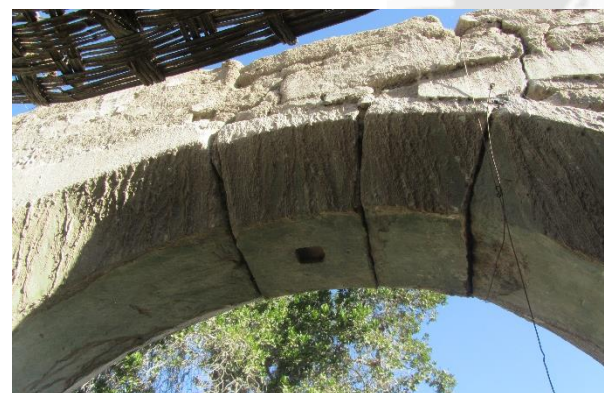
D2 (FOTO)

DOVELAS de sillar ubicadas en los vanos del corredor, cabe mencionar la forma trapezoidal de cada pieza, además del orificio para la estructura de la ventana.

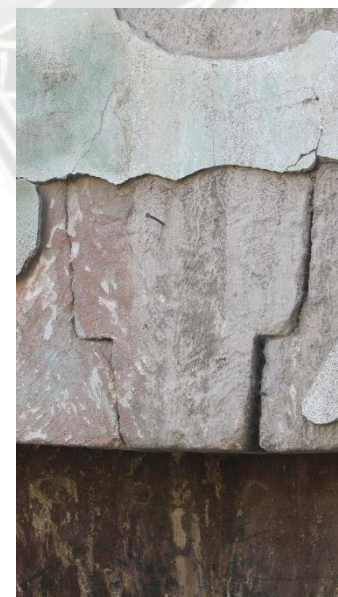
D3 (FOTO)

CLAVE de sillar ubicada encima de una puerta de las habitaciones.

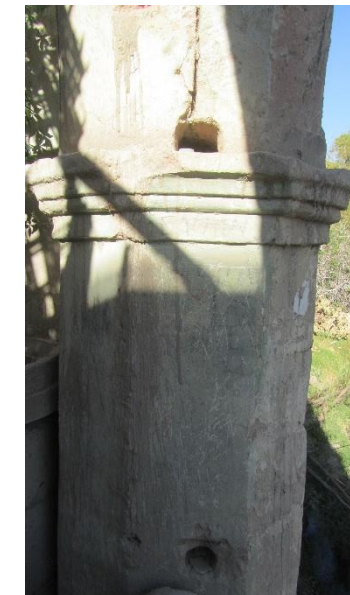
D4 (FOTO)

IMPOSTA y COLUMNA de sillar de uno de los vanos del corredor, cabe resaltar la forma en la que el sillar está calado para simular la forma de las dovelas del arco de sillar encima de estas.

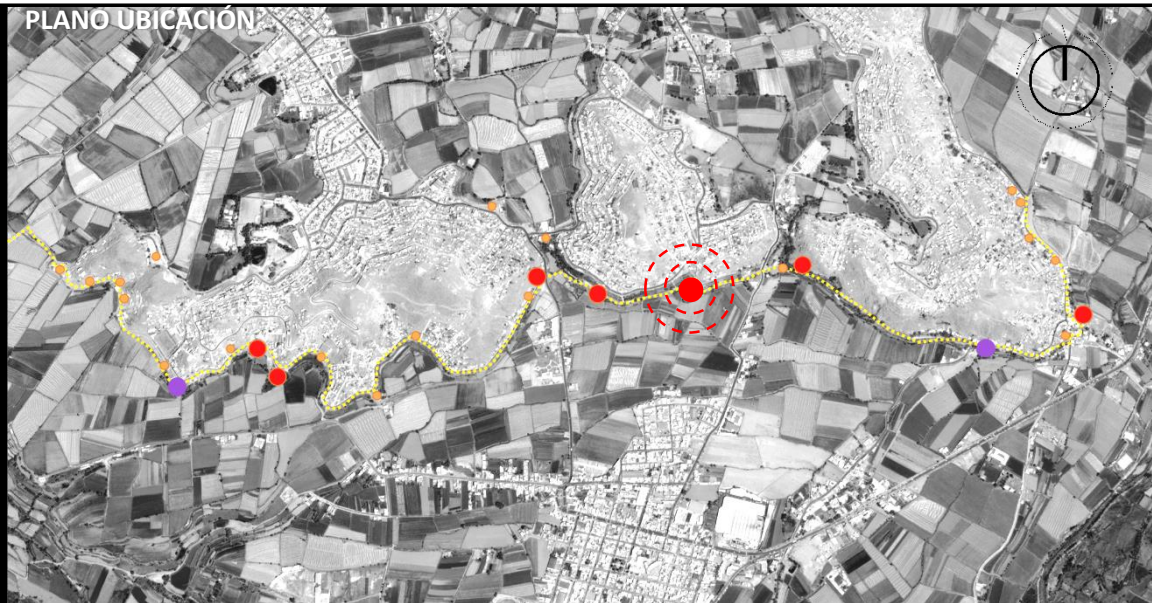
Casa Menezes
 Vivienda adaptada a uso agrícola como depósito dado su régimen de propiedad, sus ambientes fueron intencionalmente desmontados para habilitar su uso agrícola solo se conserva un ambiente techado tipo mojinete. Es la única que presenta una infraestructura de un antiguo balneario.

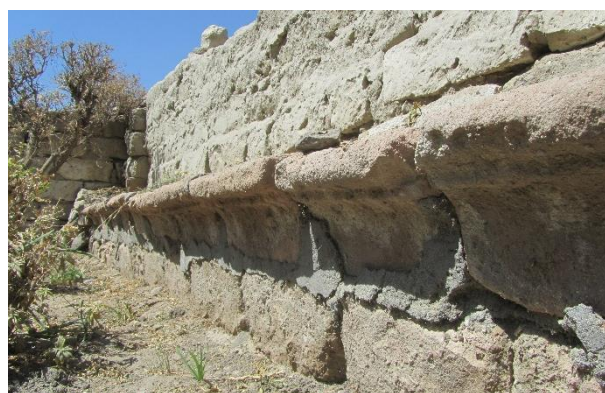
D1 (FOTO)

SILLAR TORNEADO a modo de piezas ubicado en una banca pegada al muro perimetral.

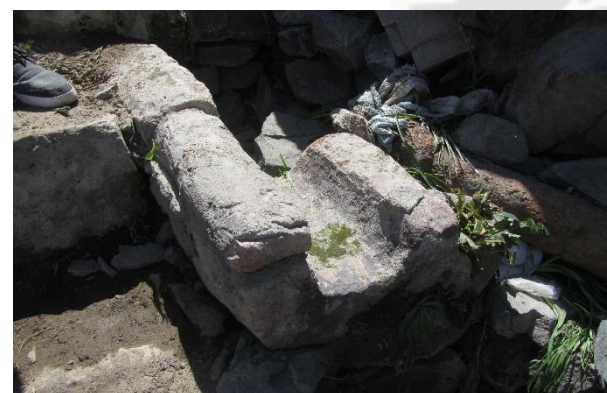
D2 (FOTO)

PIEZA DE ACUEDUCTO tallada en sillar, ubicada cerca a los cultivos para transportar el agua a estos.

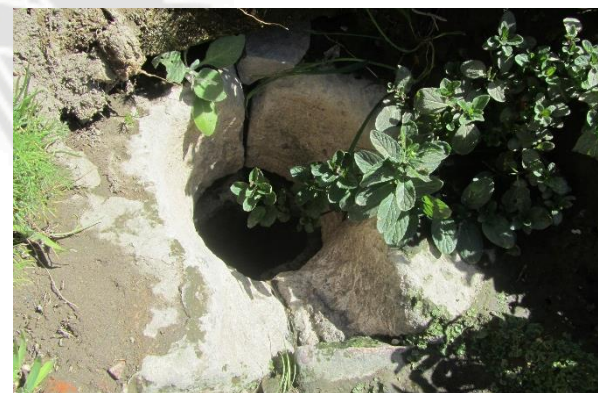
D3 (FOTO)

DRENAJE con piezas de sillar ubicado en una de esquina de los cultivos, nótese la peculiar forma que tienen dichas piezas.

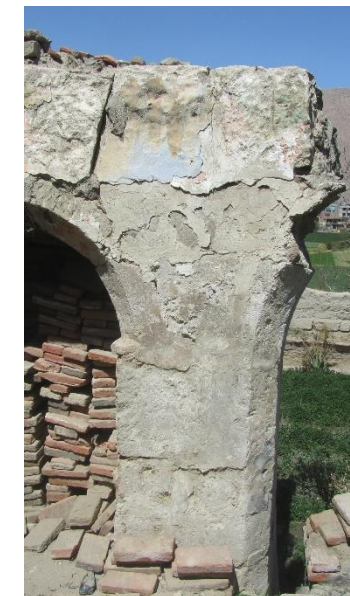
D4 (FOTO)

COLUMNA de sillar de forma octogonal ubicada en la salida del pasillo de las habitaciones, en lo que pudo haber sido el corredor de la casa. Cabe resaltar que terminada, formalmente, la columna luego de la imposta el tallado del sillar continúa en el arco.

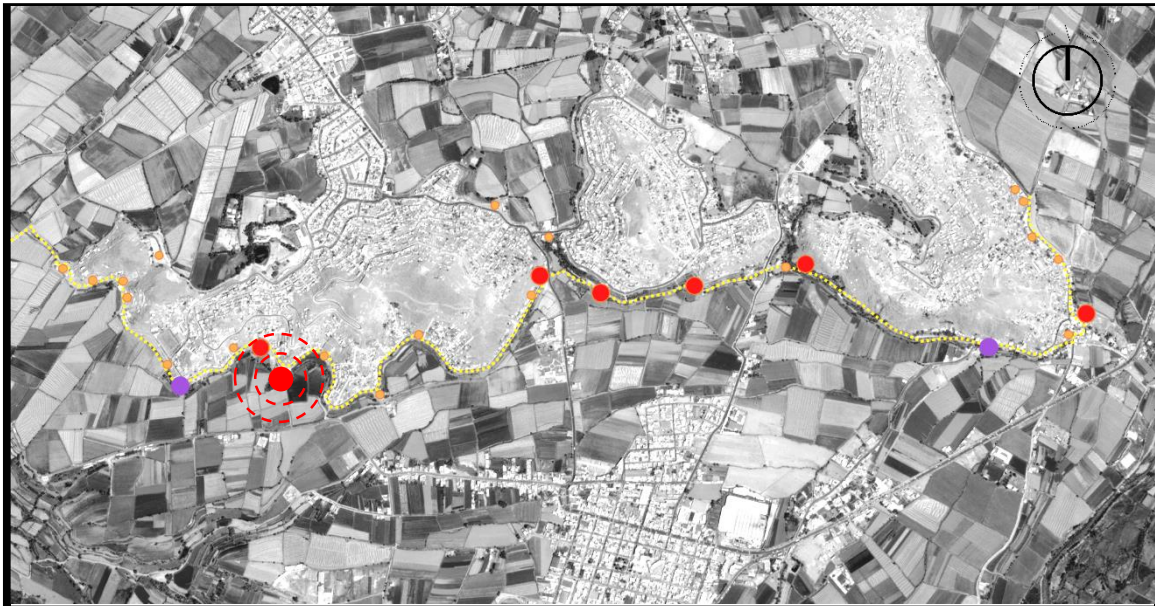
Casa Pastor

Vivienda vigente de grandes proporciones, predominan las edificaciones de material mixto (sillar-adobe) con tímpanos altos. Existe un patio que se abre hacia las visuales y conserva una huerta enorme. Cuenta con una importante área disponible urbana y rural.

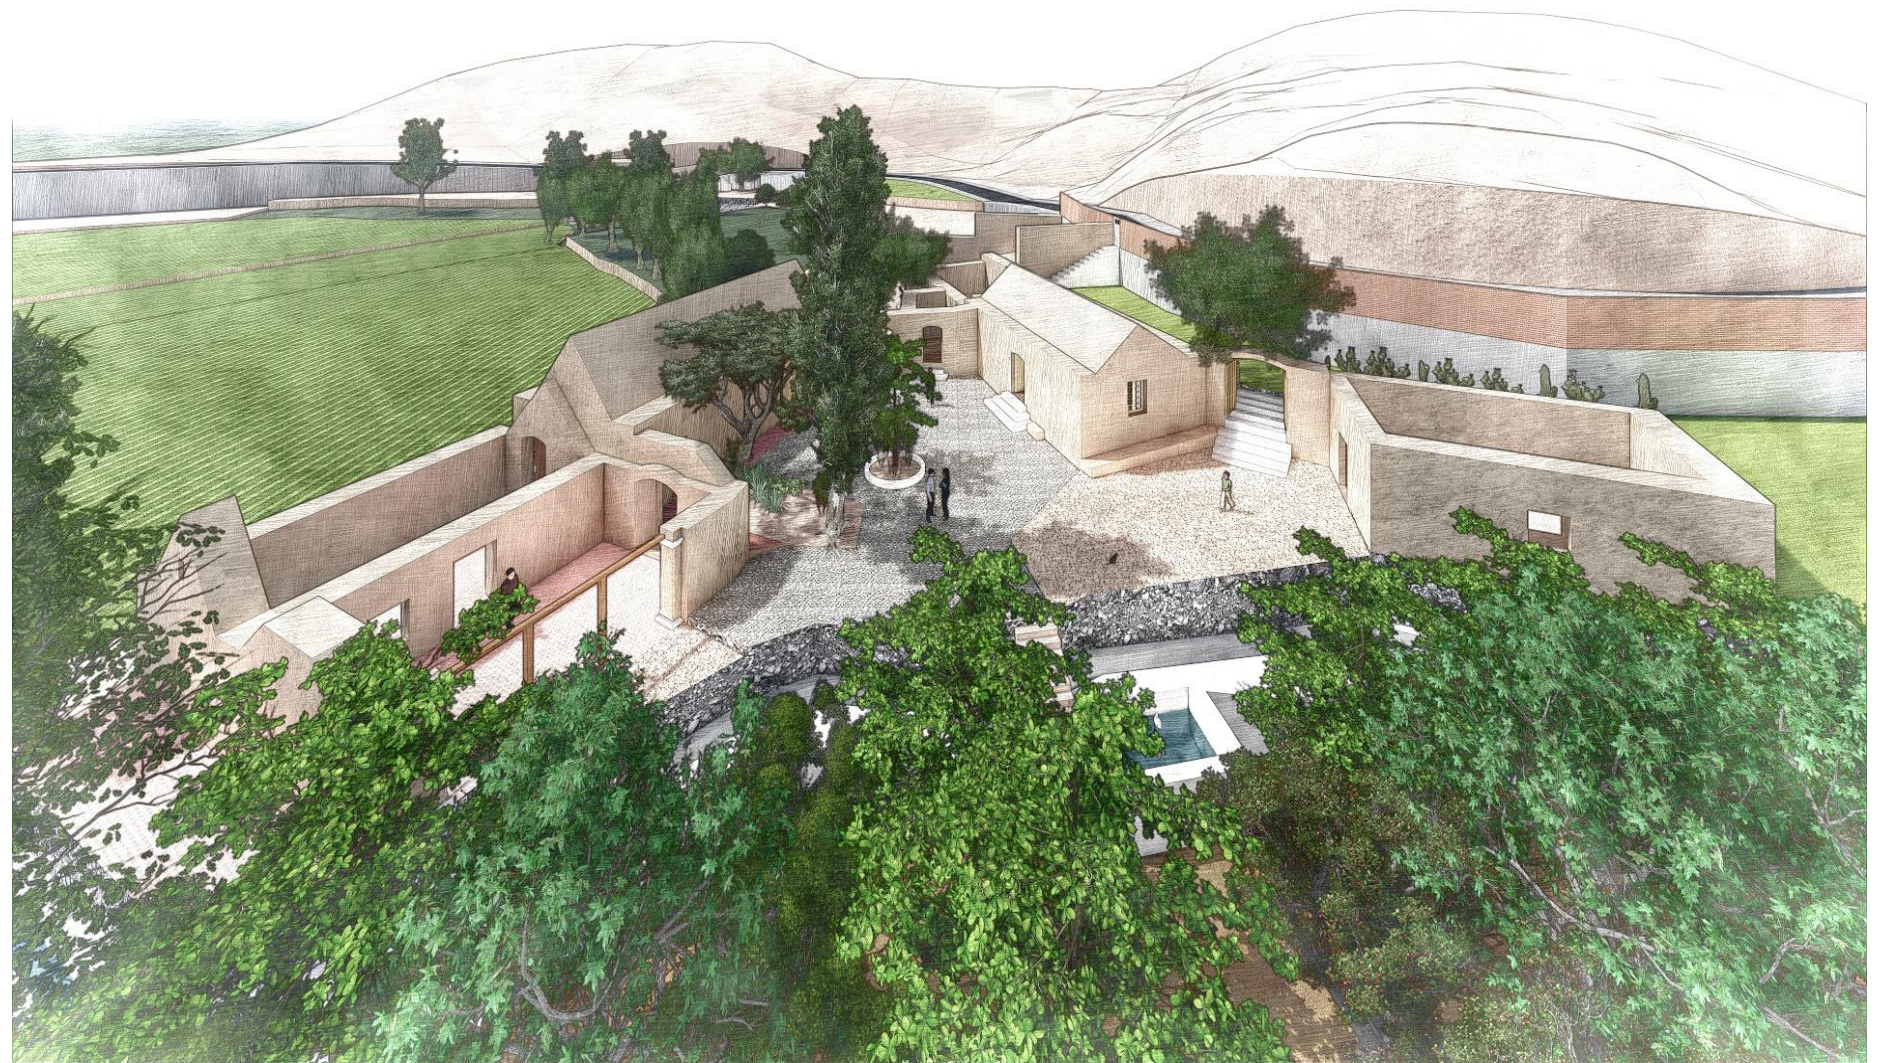
D1 (FOTO)

QUICIO ubicado en una de las puertas de ingreso que dan al gran patio, en la que también se encuentra la escalinata de sillar.

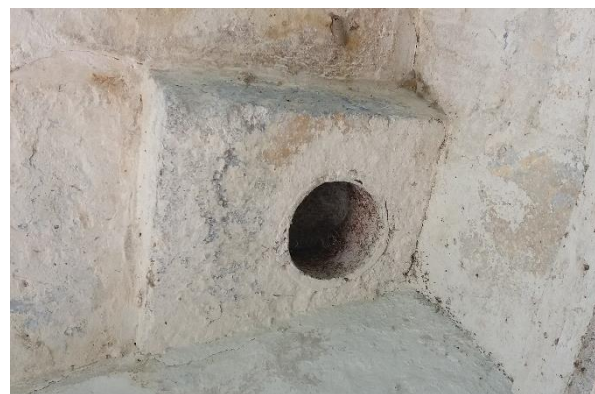
D2(FOTO)

BASA ubicada en el que sería el corredor en la que se encontraría una columna de madera que en conjunto con otras formarían el pórtico de madera.

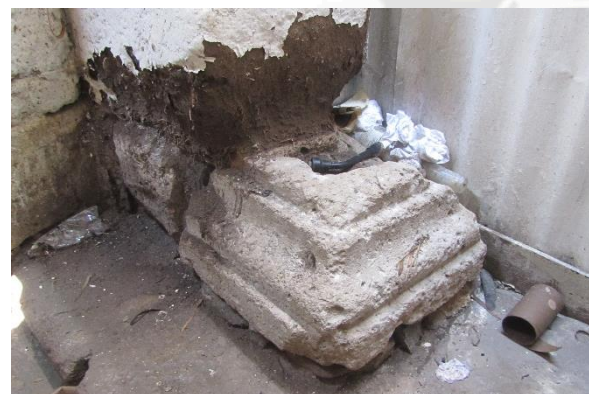
D3 (FOTO)

HORNACINA ubicada en una de las habitaciones, en la que se encuentra la imagen de la Virgen de la Soledad y en la parte inferior un retrato en lienzo de Pastor, alcalde de Tiabaya en el régimen de

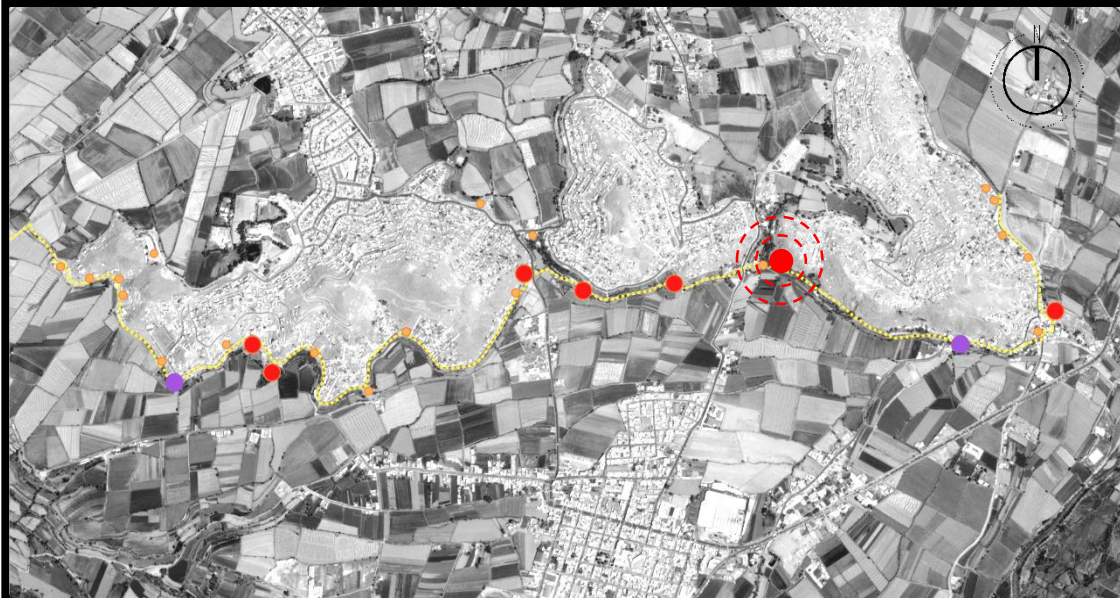
Casa Paz Manrique
 Vivienda representativa de hechos vernáculos de valor referencial sin mayores cualidades espaciales pero de difícil acceso. Su peculiaridad es la presencia de una portada cuadrada barroca. Carece de coberturas originales, y ha perdido uno de sus muros que da hacia la campiña.

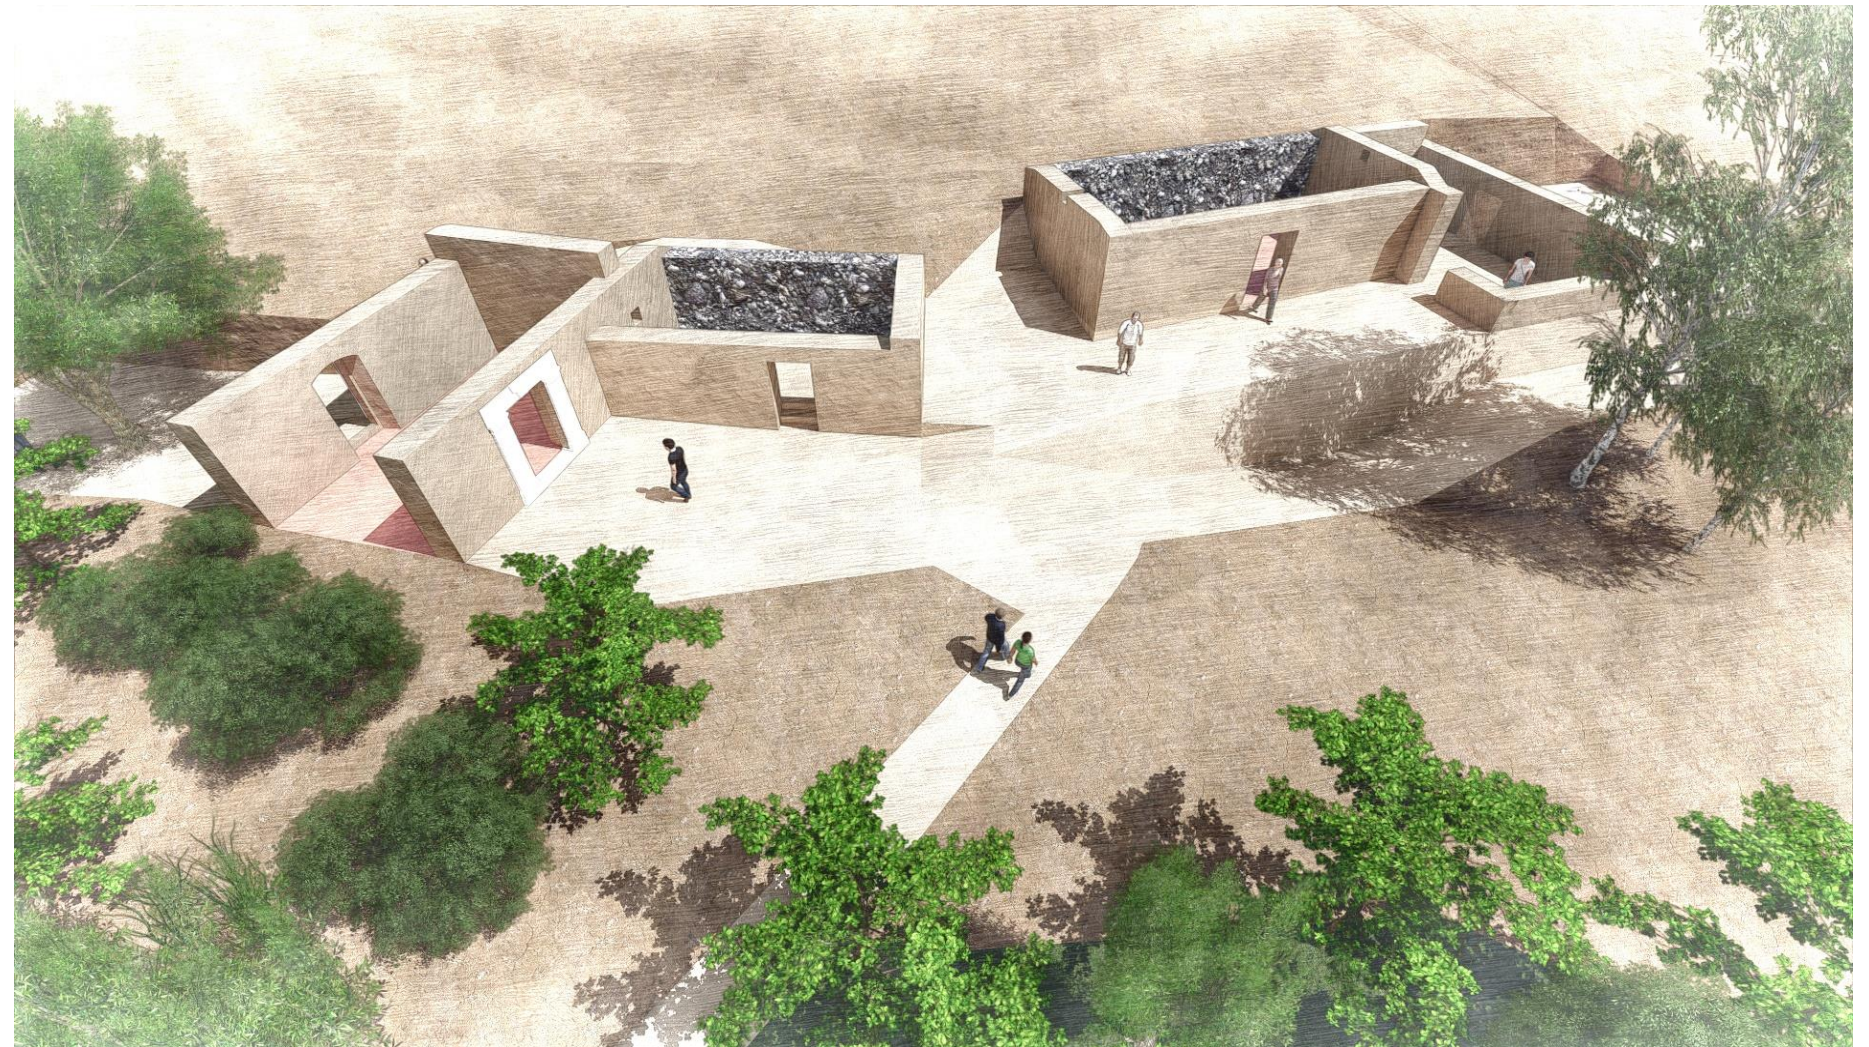
D1 (FOTO)

CLAVE de sillar en fachada de ingreso a una habitación, cabe resaltar su peculiar forma tranqueada.

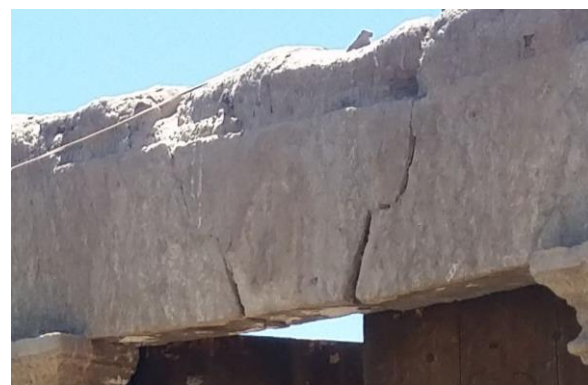
D2 (FOTO)

PORTADA de sillar con disposición de piezas a razón de 1 a 1/2 y 1/8 por cada fila intercaladamente.

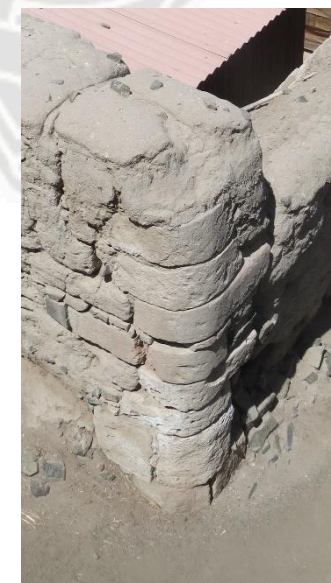
D3 (FOTO)

PIEZAS de sillar localizadas en la esquina externa de una de las habitaciones, nótese la forma curva de cada elemento apilado.

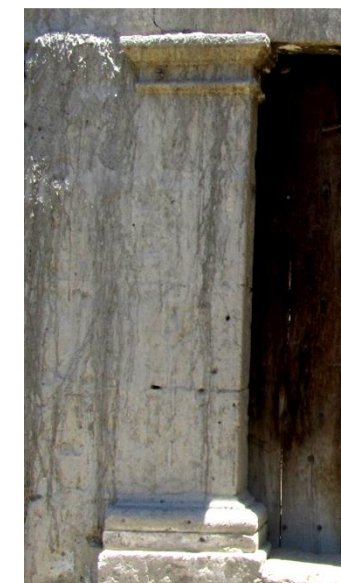
D4 (FOTO)

COLUMNA de sillar con su respectivo capitel y basa ubicada en una de las portadas de la casa, su función es ornamental más no estructural

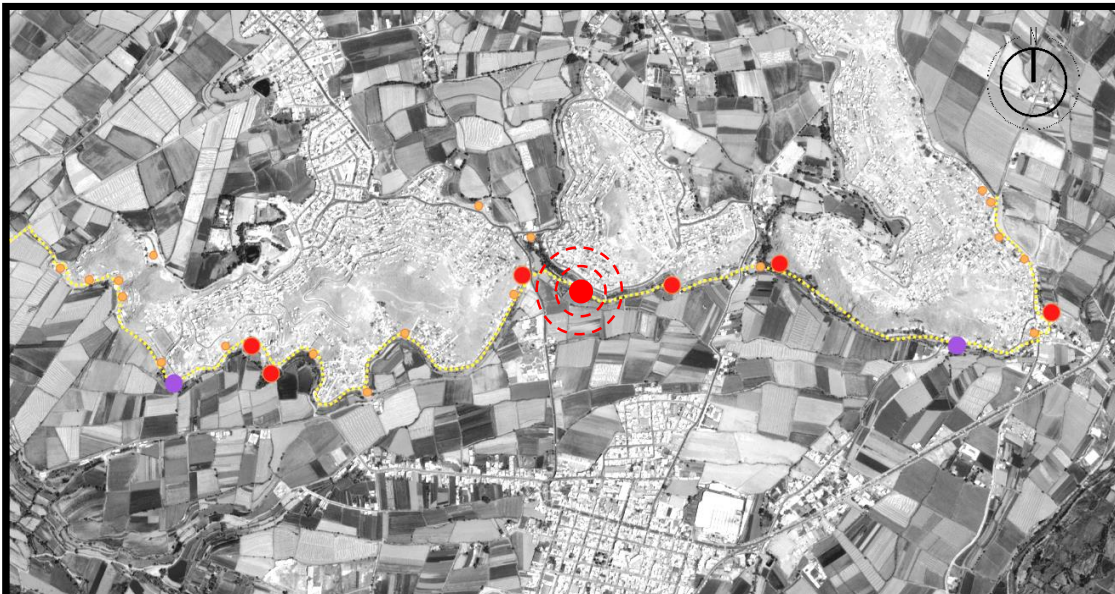
Casa Vizcarra
 Vivienda compacta de sillar rosado con bóvedas de cañón y vestigios de una logia con bóvedas de arista. Solo conserva un ambiente techado. Presenta vanos ornamentados hacia el camino rural. Se infiere de la ubicación de la portada principal.

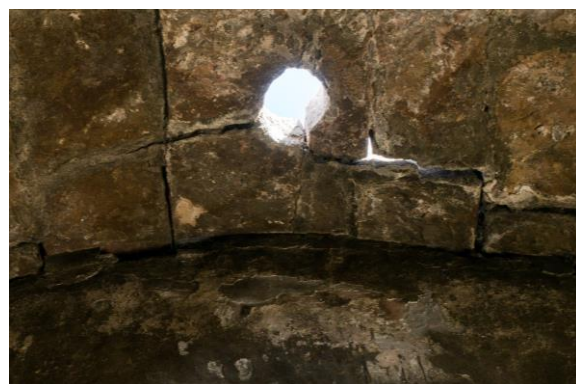
D1 (FOTO)

ÓCULO ubicado en la bóveda de sillar, de la única habitación techada, de pequeña dimensión.

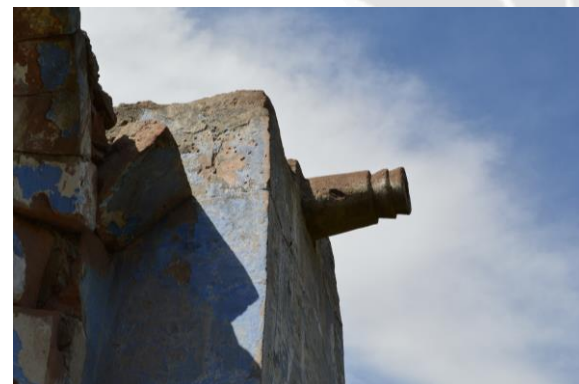
D2 (FOTO)

CHORRERA de sillar ubicada en el exterior al costado de la arquería, nótese la antigüedad de dicha pieza.

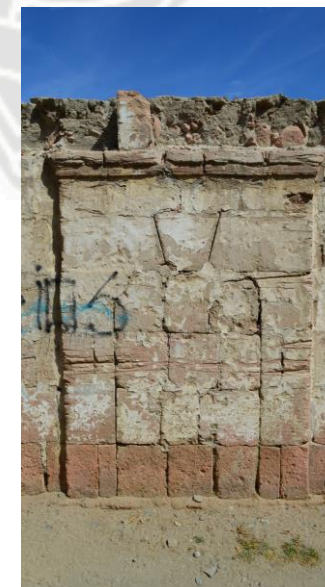
D3 (FOTO)

VANO ORNAMENTADO, el cual se encuentra tapeado, ubicado cerca de la ronda, cabe destacar la presencia del pórtico de sillar que ornamenta lo que fue una ventana.

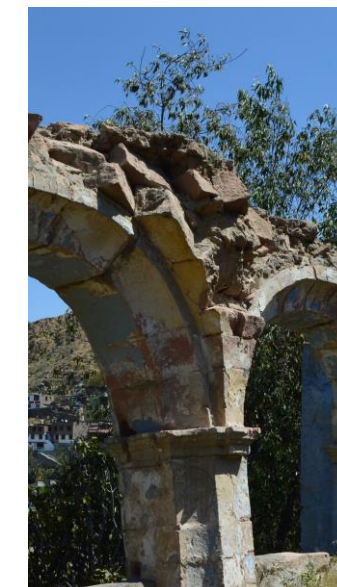
D4 (FOTO)

ARQUERÍA de sillar ubicada en el corredor, resalta la manera en la que, desde la columna octogonal, pasando por la imposta y llegando al arco, el sillar en cada esquina está calado de forma curva.

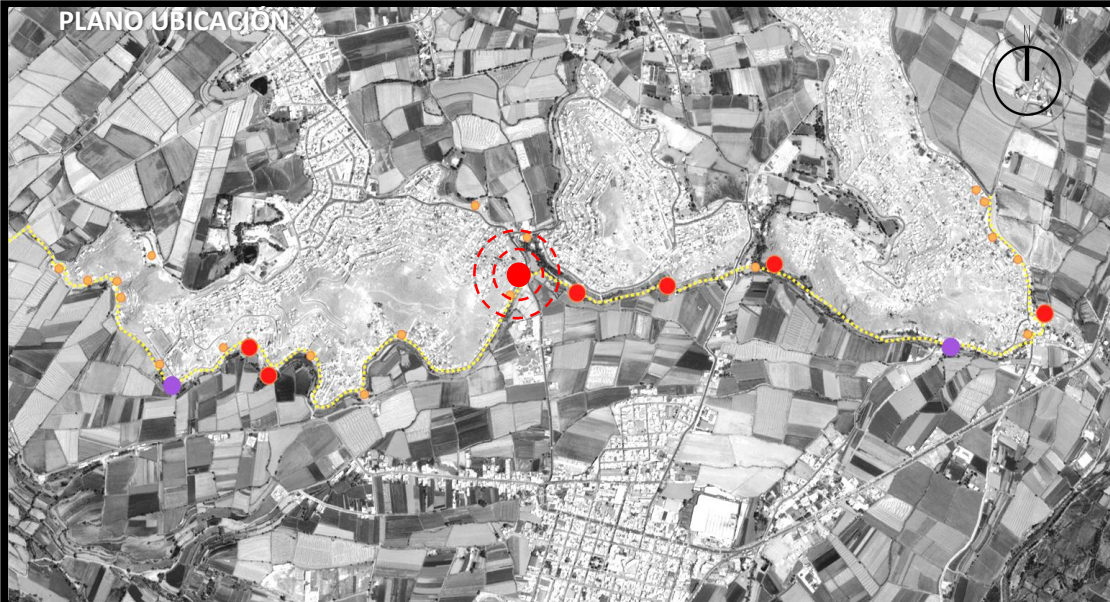
Casa Ventura Manrique
 Vivienda parcialmente intervenida para un uso semidoméstico que va entre corrales y depósitos. Su distribución es compacta con construcciones tipo tímpano y mojinete. Presenta una plaza elevada sobre la vía con una sillería a manera de mirador hacia el bosque de los perales.

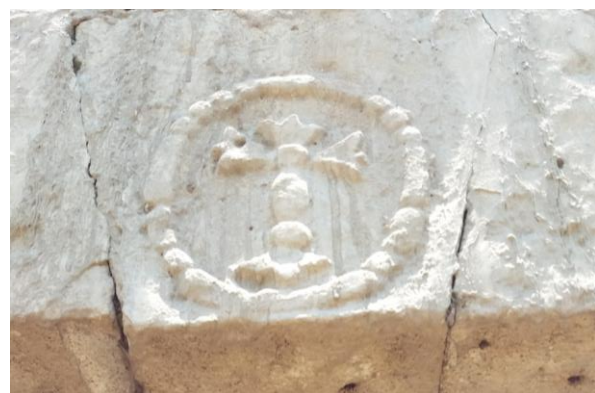
D1 (FOTO)

CLAVE de sillar ornamentada con motivo religioso a modo de rosario con cruz central.

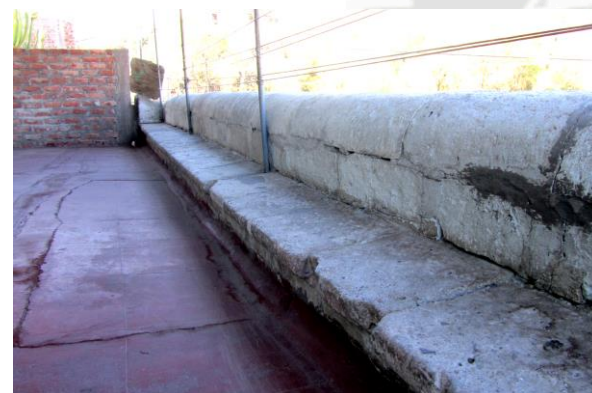
D2(FOTO)

BANCA de sillar ubicada en lo que fue el corredor, nótese la forma curva de las piezas del espaldar.

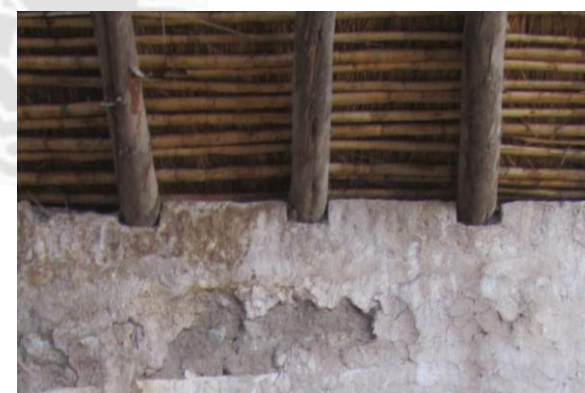
D3(FOTO)

HILADA de sillar al final de muro de adobe calada para que los travesaños de madera reposen en los orificios.

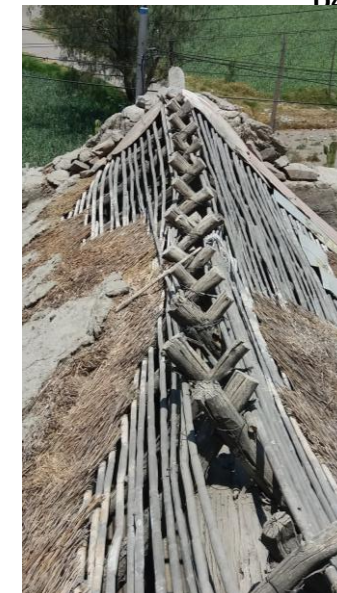
D4 (FOTO)

CUBIERTA expuesta de los techos a dos aguas, cabe resaltar el encuentro de los travesaños que provienen de los muros con el tronco que pasa por todo lo largo de la habitación.

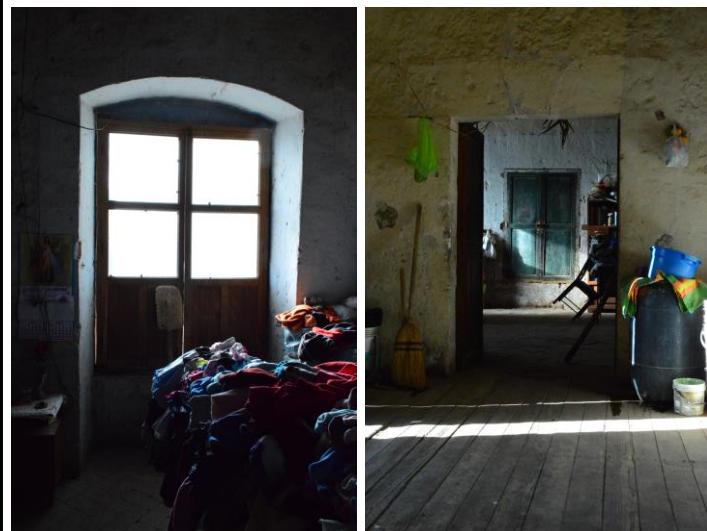
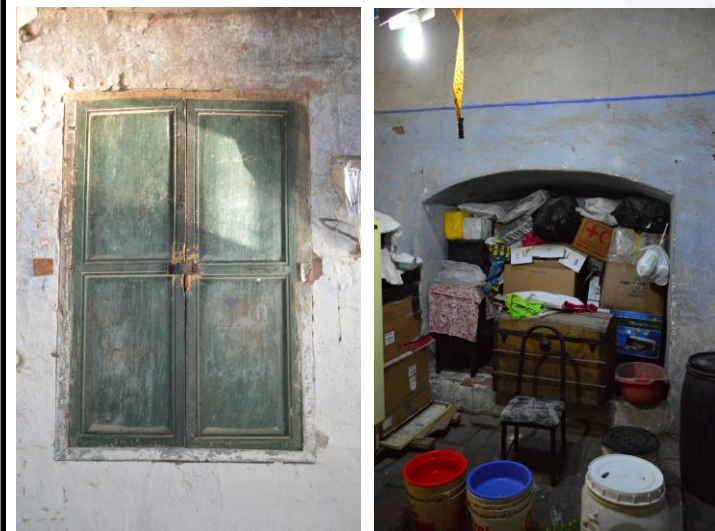
5

Detalle Hornacina y Arco Cobijo
