**Universidad Católica de Santa María**

**Evaluación de la calidad ecológica del monte ribereño del río Majes,  
mediante la aplicación del índice QBR, Arequipa 2023**

para optar el Título Profesional de Ingeniero Ambiental

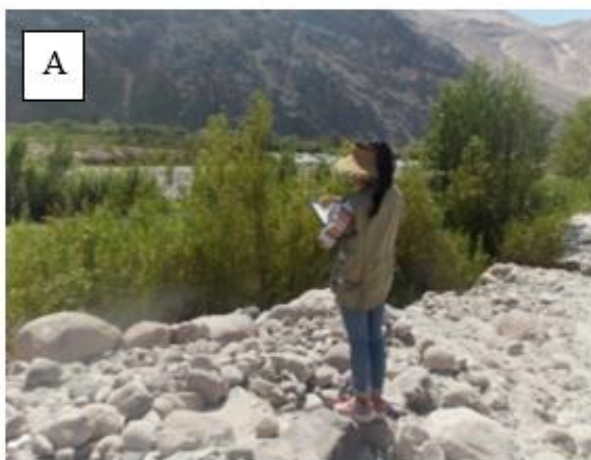
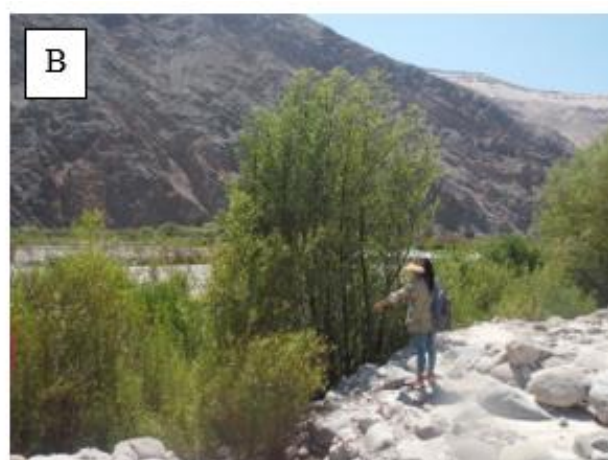
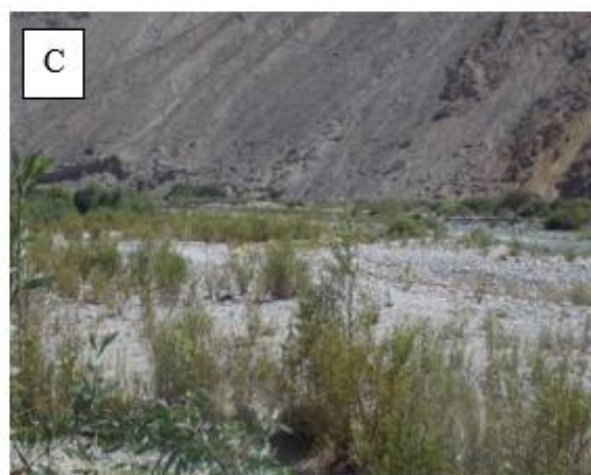
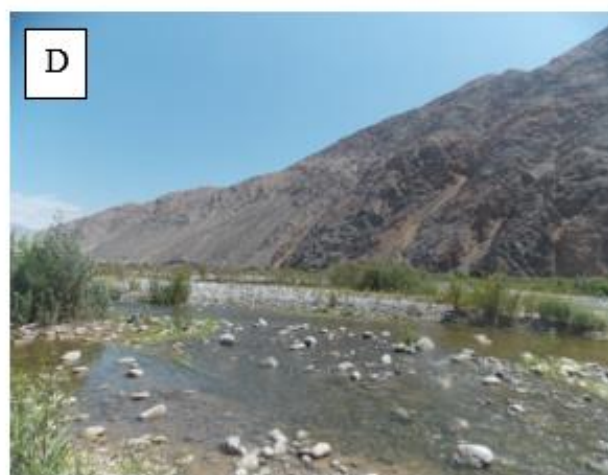
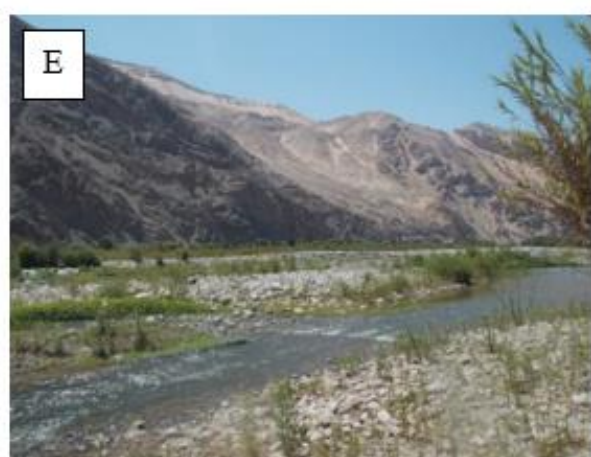
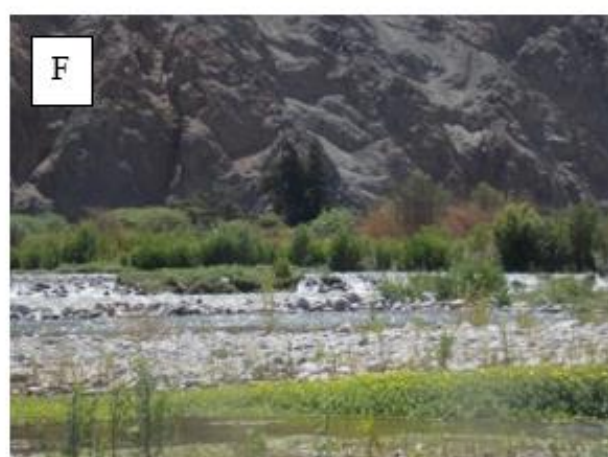
**Figura 16.** Descripción de puntos de muestreo

En las imágenes se observa los puntos muestreados durante la investigación, los cuales se dieron en el mes de Setiembre del 2023, los cuales están entre los 130117E- 8242674N,
