# UNIVERSIDAD CATÓLICA DE SANTA MARÍA

## ANÁLISIS Y EVALUACIÓN DE LA VULNERABILIDAD SÍSMICA Y ESTADOS DE DAÑO EN MONUMENTOS HISTÓRICOS DE SILLAR EN EL BARRIO DE SAN LÁZARO – AREQUIPA

Tesis para optar el Título de Ingeniero Civil, que presentan los bachilleres:

Arequipa - Perú

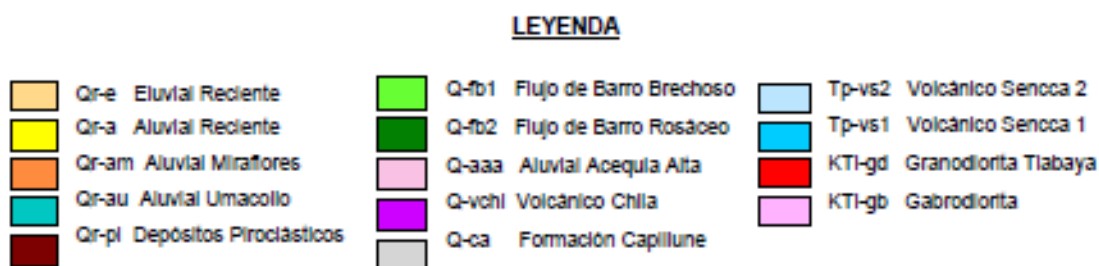
Figura 2: Mapa geológico – Barrio de San Lázaro – Arequipa

Materiales Aluviales: Conformados por el Aluvial de Acequia Alta, Aluvial de Umacollo y Aluvial de Miraflores, constituidos por gravas y arenas de distinta formación; además del Aluvial reciente, constituido por materiales que rellenan los cauces de los ríos y quebradas.

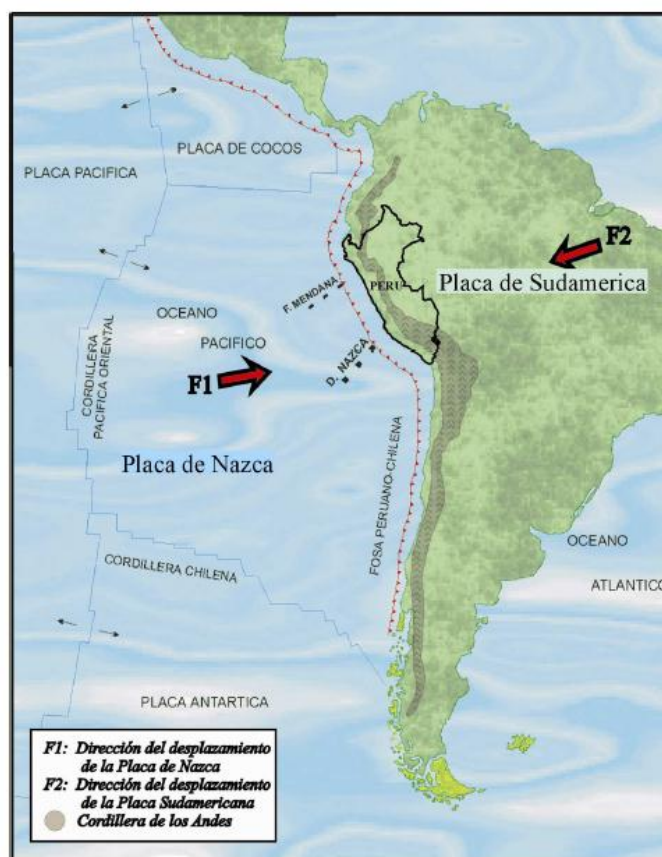
Figura 9: Esquema del procesos de convergencia de la placa de Nazca (Oceánica) y la Sudamericana (Continental). F1 y F2 indican la dirección de desplazamiento de las placas según DeMetz et al (1990). Las líneas discontinuas indican la ubicación y orientación de la fractura de Mendaña y la Dorsal de Nazca.

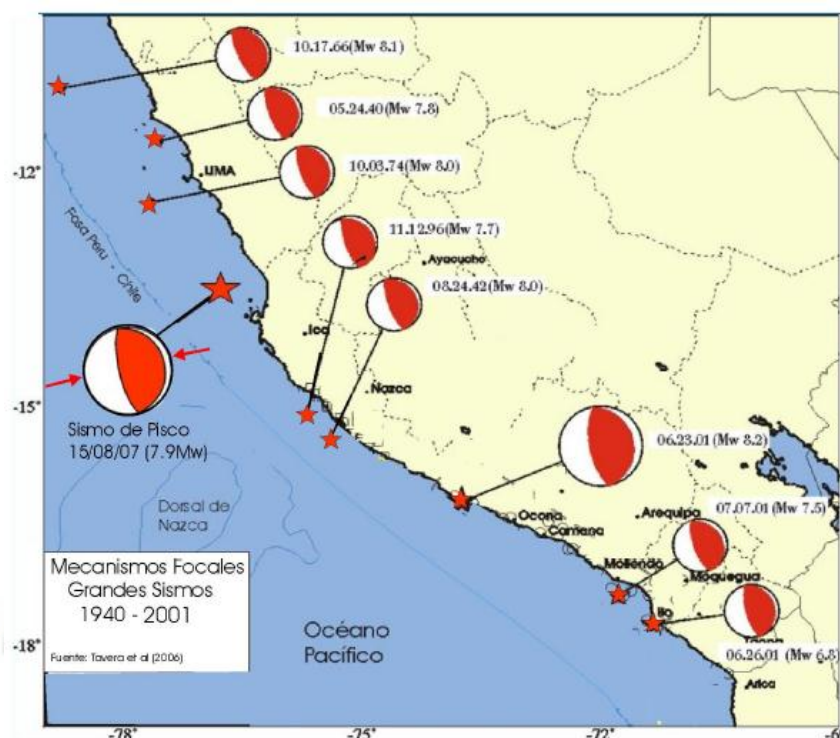
Figura 12: Mecanismos focales para sismos de gran magnitud ocurridos en las regiones centro y sur de Perú entre los años 1940 y 2007

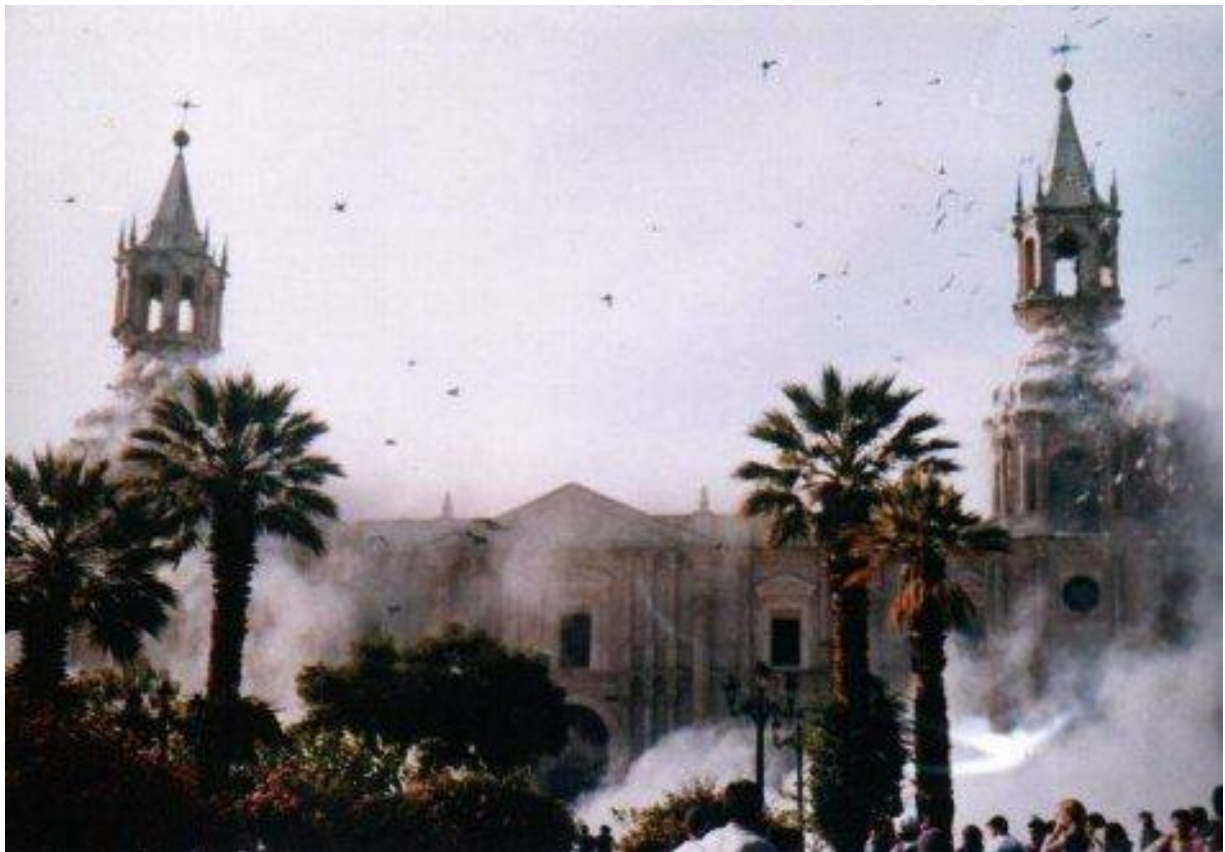
Figura 14: Vista del preciso momento del derrumbe de la Basílica Catedral de Arequipa en el terremoto del 23 de Junio del 2001
