**Estrategias urbanas y arquitectónicas en base a la relación de los
Principios de la Acupuntura Urbana con los Valores Urbano
Arquitectónicos de las calles Villalba y Cruz Verde aplicados a un
proyecto urbano, Arequipa 2022**

para optar el Título Profesional de Arquitecta

Arequipa - Perú

2024

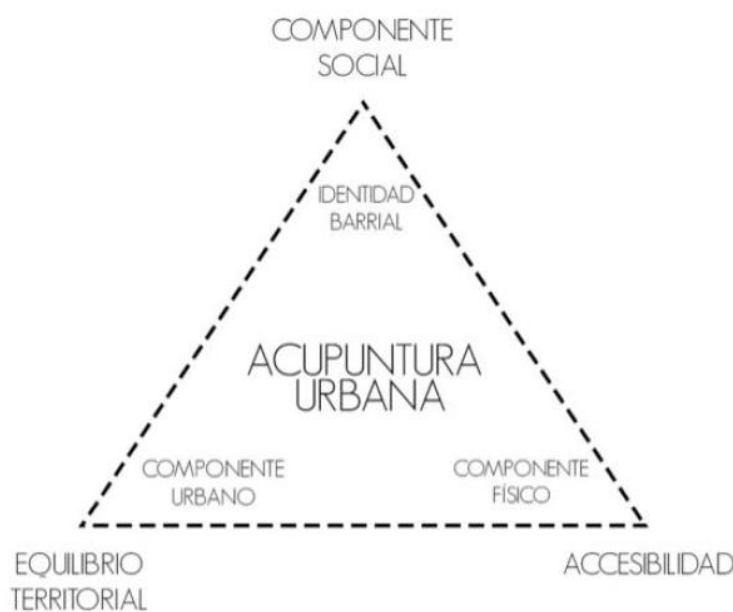
Figura 11

Componentes de la Acupuntura Urbana

Se consideran tres componentes de la acupuntura urbana, que abordan los dominios social, urbano y físico; asimismo, la vulnerabilidad es entendida como una condición grave resultante de problemas en el ámbito social, físico y urbano de una ciudad, caracterizada por su complejidad, dada su complejidad, emerge en una superposición de eventos vinculados: desigualdad social, degradación del medio físico, y fragmentación, de acuerdo con esta definición, la acupuntura puede asociarse conceptualmente con la vulnerabilidad en las zonas urbanas (Ramírez y Kapstein, 2016).

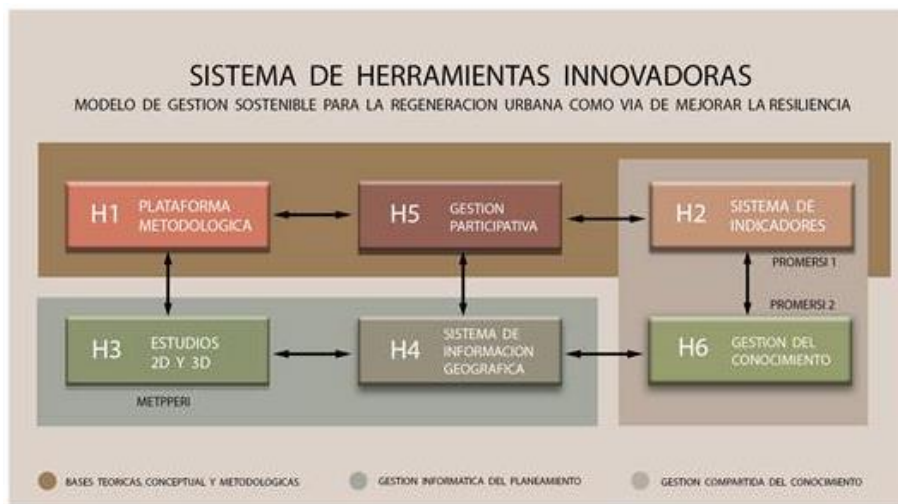
Figura 30

Procedimiento Metodológico. Modelo de gestión sostenible para la regeneración como vía de mejorar la resiliencia en el patrimonio urbano

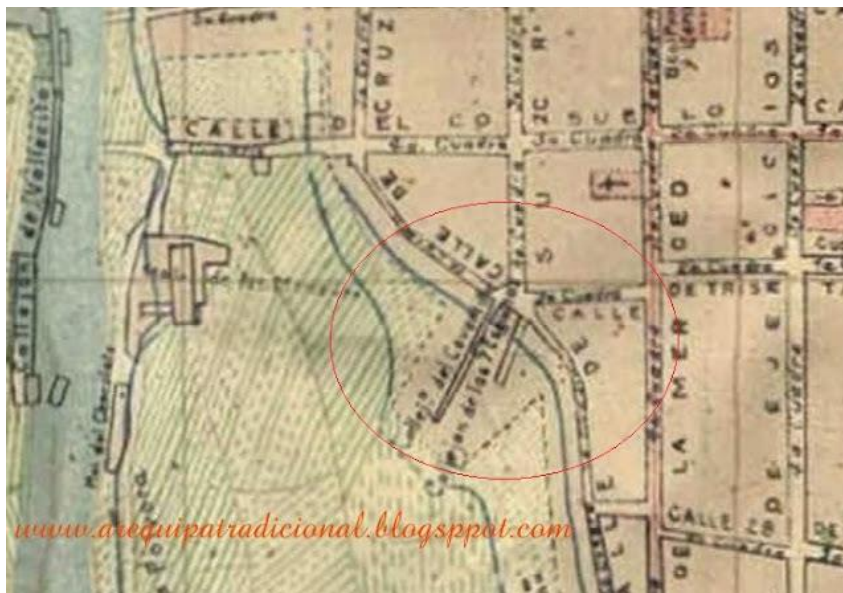
Figura 40

Recorte del Plano de 1917 donde se muestran las 7 esquinas

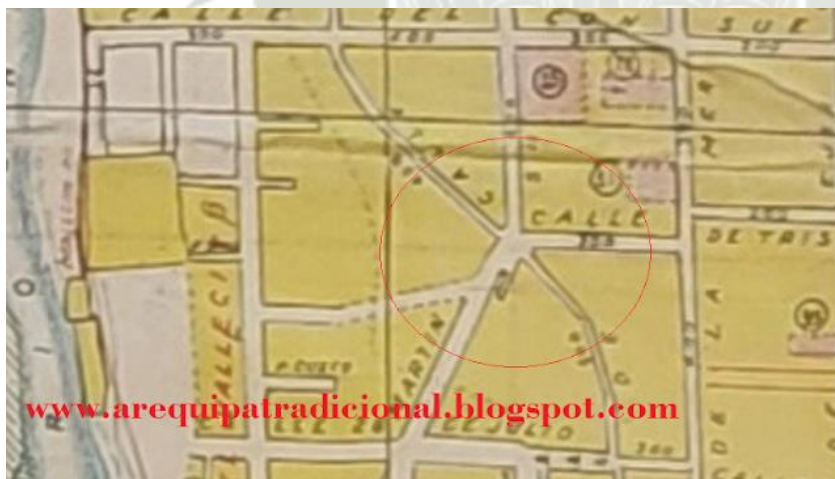
Figura 41

Recorte del Plano de 1940 donde se muestran las 7 esquinas

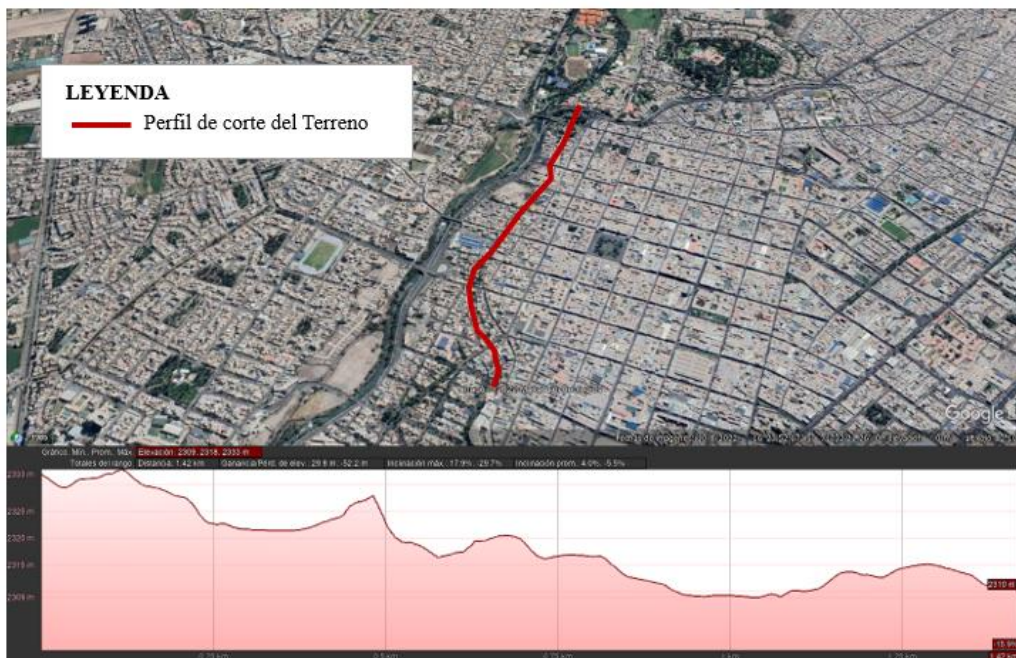
Figura 50

Perfil de elevación del terreno de estudio

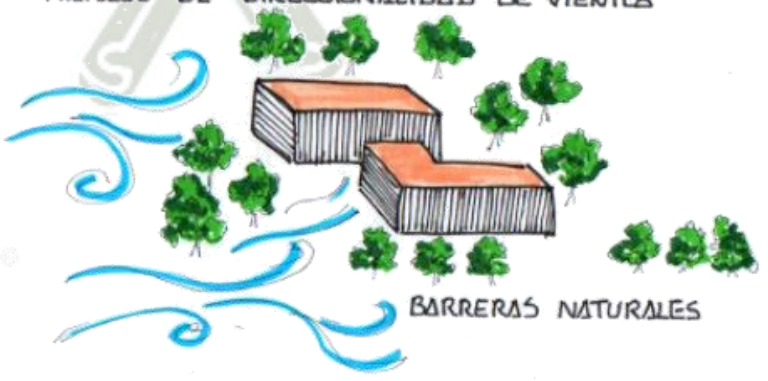
<ul style="list-style-type: none"> - Ventilación natural: Control de las corrientes de aire <ul style="list-style-type: none"> • Barreras naturales • Manejar la direccionalidad del viento mediante el diseño y mediante elementos naturales <p>MANEJO DE DIRECCIONALIDAD DE VIENTOS</p>

<p>BARRERAS NATURALES</p> <ul style="list-style-type: none"> - Vegetación: Los árboles pueden ser usados como

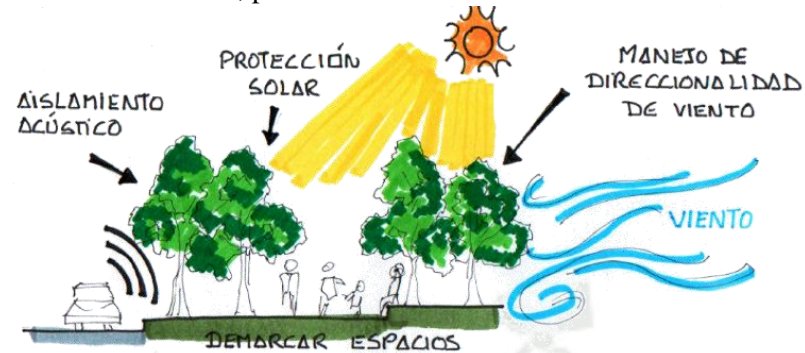
- Protección solar con árboles de copa frondosa y hoja perene para producir sombra y especies coníferas para proteger y desviar los vientos dominantes, permitiendo así brindar confort

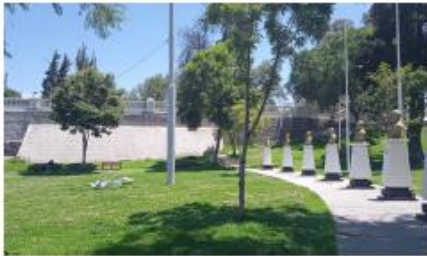
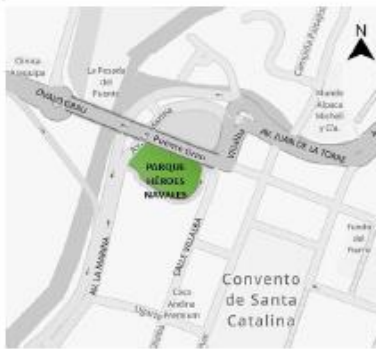
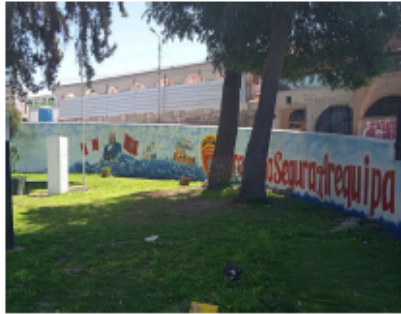
Aplicación de ficha 002 de Aspectos Urbanos

ASPECTOS URBANOS		N° DE FICHA 002		
TÍTULO		PLAZA DE LOS HÉROES NAVALES - AREQUIPA		
Ficha de observación para recolectar datos acerca del estado actual de los espacios públicos y determinar si la acupuntura urbana influye en la revitalización de estos.				
LOCALIZACIÓN:		PLAZA DE LOS HÉROES NAVALES - CENTRO HISTÓRICO DE AREQUIPA		
AUTOR(A):		NATALI MADELI HURTADO ORDOÑEZ		
FOTOGRAFÍAS DEL ÁREA		UBICACIÓN:

SITUADO ENTRE LA AV. LA MARINA Y EL PUENTE GRAU. CUENTA CON UN ÁREA APROXIMADA DE 5977.00 M2 Y UN PERÍMETRO DE 295.00ML				
INFRAESTRUCTURA - ESTRUCTURA URBANA				
TIPO DE INFRAESTRUCTUA				
ESTADO DE PISO		BUENO	REGULAR	MALO
		X		
TIPO DE PISO		VÍA PEATONAL: PISO DE CEMENTO		
INFRAESTRUCTURA BÁSICA		SI	NO	
VEGETACIÓN				
TIPO				
ÁRBOLES	CÉSPED	ARBUSTOS	FLORES	PINO, FICUS, FLORES, HIERBAS
X	X	X	X	
ESTRUCTURA URBANA				
USOS DE SUELO		ESPACIO PÚBLICO RECREATIVO		
EQUIPAMIENTO		NINGUNO		
SEGÚN SU ACTIVIDAD - USO		SEGÚN SU DOMINIO

IDENTIDAD LOCAL					
FORMA EN EL QUE ES UTILIZADO EL ESPACIO PÚBLICO	ACTIVIDADES DE OCIO, DE ESTANCIA, CONTEMPLACIÓN; OTRAS ACTIVIDADES DINÁMICA SON: RAP URBANO, BAILE, DEPORTE PASIVO Y PASEO DE ANIMALES DOMESTICO. UNA DE LAS ACTIVIDADES INAPROPIADAS ESAR UNA DETERMINADA ÁREA DEL PARQUE COMO BASURERO

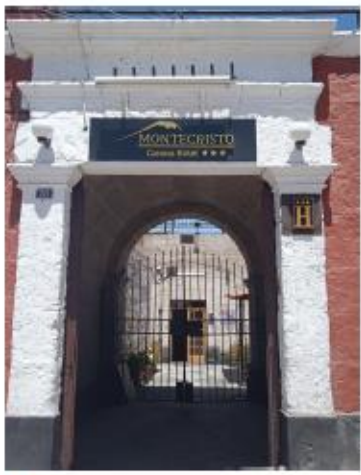
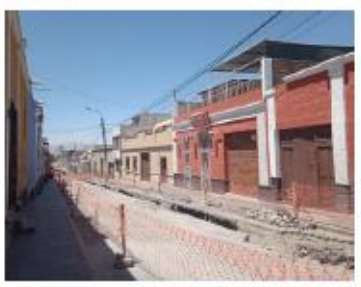
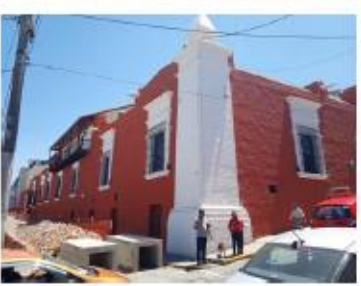
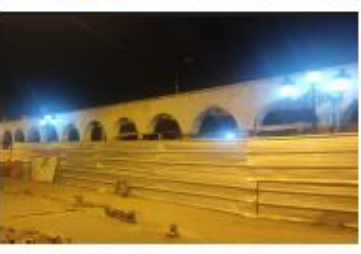
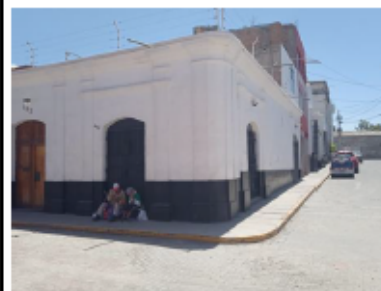
Aplicación de ficha 004 de Aspectos Urbanos

NOCHE	7 - 11 PM	ALTO	MEDIO	BAJO
QUE ACTIVIDADES GENERAN ESTE TIPO DE FLUJO?			NINGUNO, DEBIDO A QUE SE EN CUENTRA EN MANTENIMINETO LAS VÍAS PÚBLICAS. SIN EM BARGO CUANDO LA VÍA ESTABA EN FUNCIONAMIENTO EL COMERCIO AMBULATORIO ESTÁ PRESENTE EN LAS ESQUINAS, QUE FUNCIONAN COMO PRADERO

DEBIDO A QUE LAS CALLES SE ENCUENTRAN EN MANTENIMIENTO, LOS VEHÍCULOS HAN GENERADO UNA NUEVA RUTA. PREVIO AL MANTENIMIENTO, POR ESTAS CALLES CIRCULABA EL TRANSPORTE PÚBLICO Y PRIVADO, VÍA IMPORTANTE CONECTORA QUE ERA PARTE DEL CIRCUITO VIAL DE VARIAS LINEAS DE TRANSPORTE PÚBLICO

ÁREA DEL ESPACIO PÚBLICO					
PORCENTAJE DE ÁREA VERDE	2%		 		
FRECUENCIA DE USO DEL ESPACIO	MUY BAJO				
TIPO DE RESIDUOS	MATERIALES DE CONSTRUCCIÓN, DESECHOS INORGÁNICOS Y FISIOLÓGICOS				
TIPO DE FLORA	NINGUNO				
TIPO DE FAUNA	PALOMAS				
IDENTIDAD LOCAL					
FORMA EN EL QUE ES UTILIZADO EL ESPACIO PÚBLICO	LUGAR DE PASO , DEBIDO A QUE NO HAY ACTIVIDADES DINAMICAS, LAS PERSONAS SOLO TRANSITAN PARA LLEGAR A SU DESTINO		 		
POSEE EXPRESIONES PROPIAS DE LA SOCIEDAD	SI , GRAFITYS				
HORARIO DE PARTICIOACIÓN EN EL ESPACIO PÚBLICO	FLUJO PEATONAL				
	HORARIO		30 A MAS PERSONAS	10 - 29 PERSONAS	1-10 PERSONAS
	NAÑANA	7 - 11 AM	ALTO	MEDIO	BAJO
	TARDE	12 - 6 PM	ALTO	MEDIO	BAJO
	NOCHE	7 - 11 PM	ALTO	MEDIO	BAJO

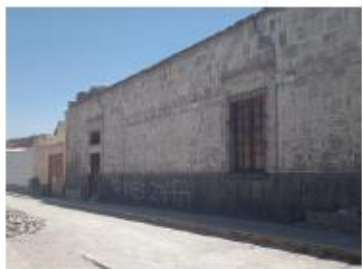
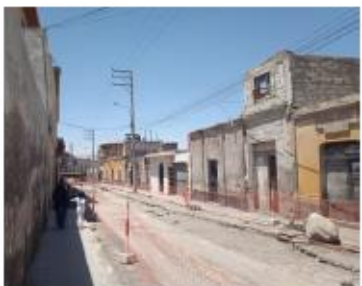
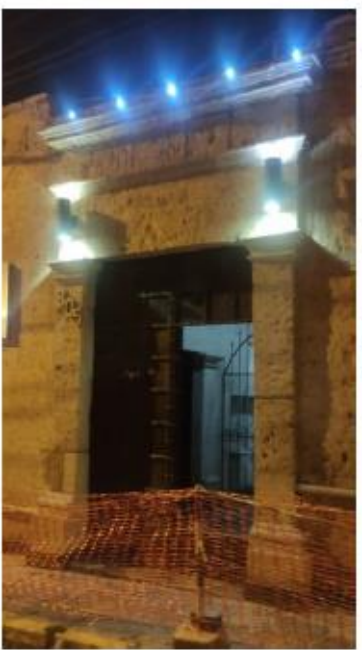
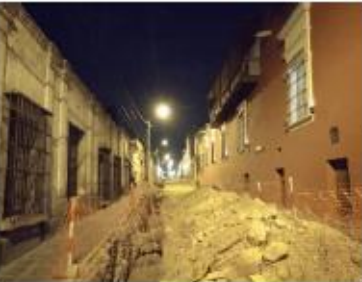
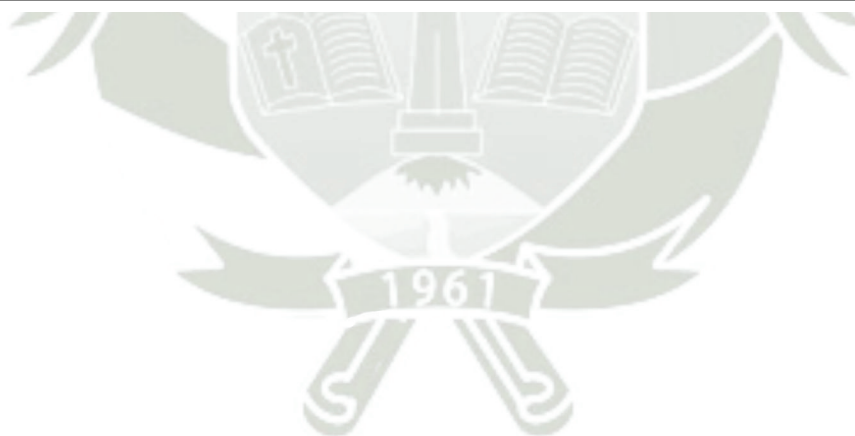
Aplicación de ficha 005 de Aspectos Urbanos

FLUJOS URBANOS				
FLUJO PEATONAL				
HORARIO		30 A MAS PERSONAS	10 - 29 PERSONAS	1-10 PERSONAS
NAÑANA	7 - 11 AM	ALTO	MEDIO	BAJO
TARDE	12 - 6 PM	ALTO	MEDIO	BAJO
NOCHE	7 - 11 PM	ALTO	MEDIO	BAJO
EXISTE SEGURIDAD EN EL ÁREA?			SI	NO
TIPO(S) DE SEGURIDAD			NINGUNA	
EXISTE CONCENTRACIÓN DE DELINCUENCIA			SI	NO
PUNTOS CRÍTICOS EXISTENTES			NO PRESENTA ESPACIOS DE ESTANCIA CONFORTABLES PAR EL PEATON, NO HAY PARADEEROS Y NO HAY VEGETACIÓN EN EL EJE PEATONAL	
LAS VEREDAS SON UTILIZADAS PARA OTRAS ACTIVIDADES / DESCRIBA				
SI				
NO				
EXISTE PRESENCIA DE ÁRBOLES A LO LARGO DEL EJE?			SI	NO
EXISTE CONTINUIDAD DE ACCESOS PARA EL PEATÓN?			SI	NO
FLUJO VEHICULAR				
HORARIO		40 A MAS VEHÍCULOS	20 A 39 VEHÍCULOS	1 A 20 VEHÍCULOS
NAÑANA	7 - 11 AM	ALTO	MEDIO	BAJO
TARDE	12 - 6 PM	ALTO	MEDIO	BAJO
NOCHE	7 - 11 PM	ALTO	MEDIO	BAJO
QUE ACTIVIDADES GENERAN ESTE TIPO DE FLUJO?			NINGUNO, DEBIDO A QUE SE EN CUENTRA EN MANTENIMINETO LAS VÍAS PÚBLICAS. SIN EMBARGO CUANDO LA VÍA ESTABA EN FUNCIONAMIENTO HABIA PRESENCIA DE COMERCIO AMBULATORIO, LAS ESQUINAS FUNCIONABAN COMO PARADERO

TIPOLOGÍA DE USUARIO			CARACTERÍSTICAS DE USUARIOS		
NIÑOS	SI	NO	1 A 17 AÑOS	18 A 26 AÑOS	27 A MAS
JÓVENES	SI	NO	X	X	X
ADULTOS	SI	NO	GÉNERO	MASCULINO	X
ADULTO MAYOR	SI	NO		FEMENINO	X
OBSERVACIONES					
<p>DEBIDO A QUE LAS CALLES SE ENCUENTRAN EN MANTENIMIENTO, LOS VEHÍCULOS HAN GENERADO UNA NUEVA RUTA. PREVIO AL MANTENIMIENTO, POR ESTAS CALLES CIRCULABA EL TRANSPORTE PÚBLICO Y PRIVADO, VÍA IMPORTANTE CONECTORA QUE ERA PARTE DEL CIRCUITO VIAL DE VARIAS LINEAS DE TRANSPORTE PÚBLICO</p>					
ÁREA DEL ESPACIO PÚBLICO					
PORCENTAJE DE ÁREA VERDE	NINGUNO

FRECUENCIA DE USO DEL ESPACIO	MUY BAJO				
TIPO DE RESIDUOS	MATERIALES DE CONSTRUCCIÓN, DESECHOS INORGÁNICOS Y FISIOLÓGICOS				
TIPO DE FLORA	NINGUNO				
TIPO DE FAUNA	PALOMAS				
IDENTIDAD LOCAL					
FORMA EN EL QUE ES UTILIZADO EL ESPACIO PÚBLICO	LUGAR DE PASO , DEBIDO A QUE NO HAY ACTIVIDADES DINAMICAS, LAS PERSONAS SOLO TRANSITAN PARA LLEGAR A SU DESTINO				
POSEE EXPRESIONES PROPIAS DE LA SOCIEDAD	SI , GRAFITYS .VIVIENDAS ABANDONADAS				
HORARIO DE PARTICIOACIÓN EN EL ESPACIO PÚBLICO	FLUJO PEATONAL				
	HORARIO		30 A MAS PERSONAS	10 - 29 PERSONAS	1-10 PERSONAS
	NAÑANA	7 - 11 AM	ALTO	MEDIO	BAJO
	TARDE	12 - 6 PM	ALTO	MEDIO	BAJO
	NOCHE	7 - 11 PM	ALTO	MEDIO	BAJO

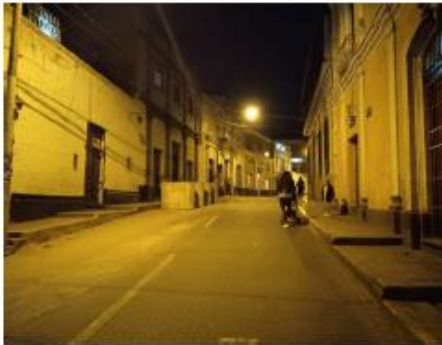
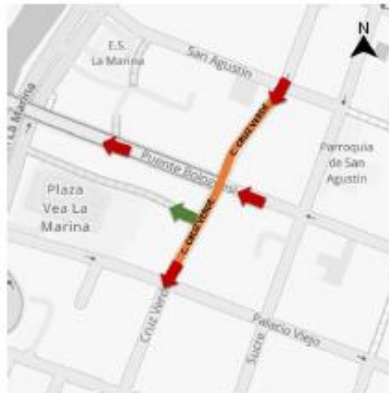
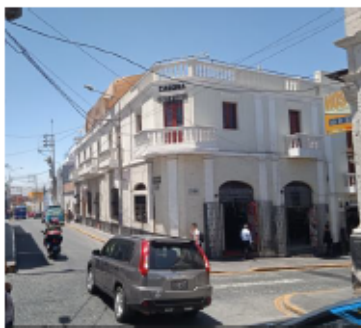
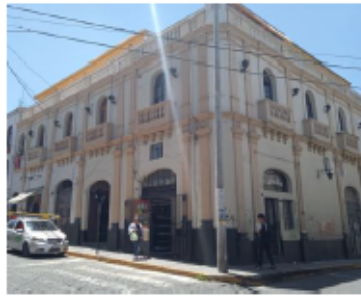
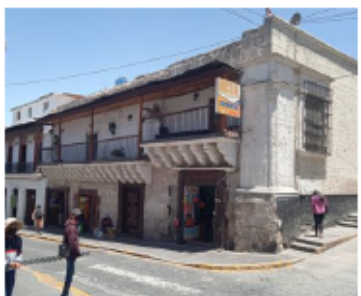
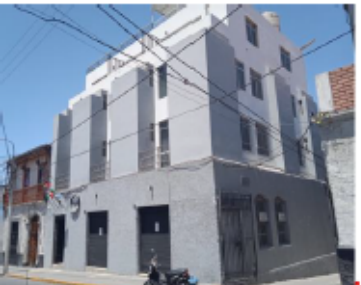
Aplicación de ficha 006 de Aspectos Urbanos

ASPECTOS URBANÍSTICOS		N° DE FICHA 006	
TÍTULO	CALLE CRUZ VERDE - CENTRO HISTÓRICO		
Ficha de observación para recolectar datos acerca del estado actual de los espacios públicos y determinar si la acupuntura urbana influye en la revitalización de estos.			
LOCALIZACIÓN:	CALLE CRUZ VERDE - CENTRO HISTÓRICO		
AUTOR(A):	NATALI MADELI HURTADO ORDOÑEZ		
FOTOGRAFÍAS DEL ÁREA		UBICACIÓN:

LA CALLE CRUZ VERDE, CUENTA CON UNA LONGITUD APROXIMADA DE 240 M2			
INFRAESTRUCTURA - ESTRUCTURA URBANA			
TIPO DE INFRAESTRUCTUA			
ESTADO DE PISO		BUENO	REGULAR
			X
TIPO DE PISO		VÍA VEHICULAR ES ADOQUINADO Y LA VÍA PEATONAL DE CONCRETO	
INFRAESTRUCTURA BÁSICA		SI	NO
VEGETACIÓN		TIPO	
ÁRBOLES	CÉSPED	ARBUSTOS	FLORES
ESTRUCTURA URBANA			
USOS DE SUELO		VIVIENDA - COMERCIO	
EQUIPAMIENTO		HOTELES / HOSPEDAJE - COMERCIO - INSTITUTO - LIBRERÍA - CASONA EJECUTIVA	
SEGÚN SU ACTIVIDAD - USO		SEGÚN SU DOMINIO	
DOMINANTE	X	PÚBLICO	X

<p>LAS VÍAS VEHICULARES SE ENCUENTRAN EN BUEN ESTADO, LAS VIAS PEATONALES TAMBIEN, CON LA CONTAMINACION VEHICULAR AMBIENTAL COMO SONORO , EL DETERIORO DE LAS CASONAS SON MAS VISTODOS</p>					
ÁREA DEL ESPACIO PÚBLICO					
PORCENTAJE DE ÁREA VERDE	NINGUNO				
FRECUENCIA DE USO DEL ESPACIO	CON MUCHA FRECUENCIA				
TIPO DE RESIDUOS	DESECHOS INORGÁNICOS Y FISIOLÓGICOS				
TIPO DE FLORA	NINGUNO				
TIPO DE FAUNA	PALOMAS				
IDENTIDAD LOCAL					
FORMA EN EL QUE ES UTILIZADO EL ESPACIO PÚBLICO	<p>YA QUE EN MEDIO DE ETAS DOS CUADRAS SE ENCUENTRA LA CALLE PUENTE BOLOGNESI, QUE PERMITE CONECTAR CON EL OTRO EXTREMO DEL RÍO Y DONDE LA C. PUENTE BOLOGNESI PRESENTA UNO DE LOS SECTORES CON MAYOR COMERCIO, ESTAS VIAS SE VUELVEN BASTANTES TRANSITADAS , TANTO EL TRANSPORTE PEATONAL COMO VEHICULAR</p>				
POSEE EXPRESIONES PROPIAS DE LA SOCIEDAD	SI , GRAFITYS				
HORARIO DE PARTICIOACIÓN EN EL ESPACIO PÚBLICO	FLUJO PEATONAL

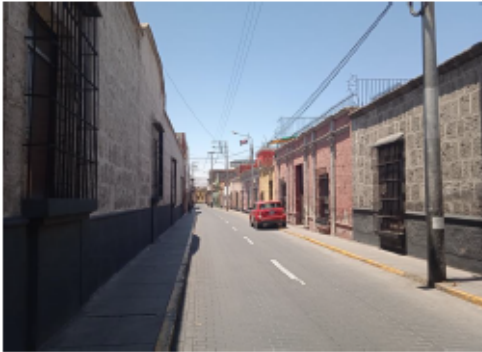
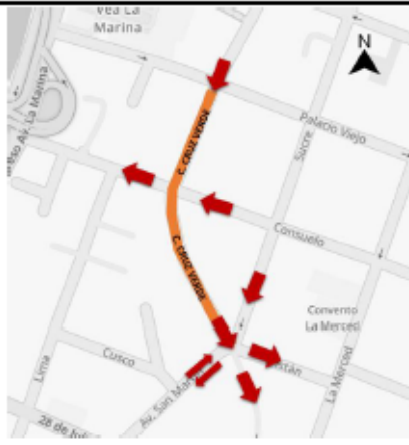
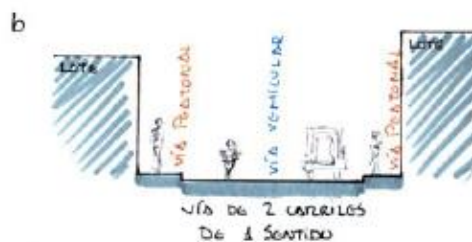
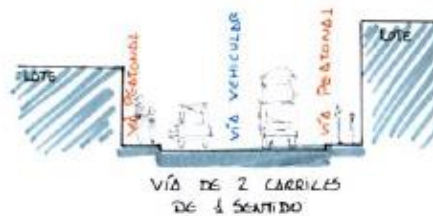
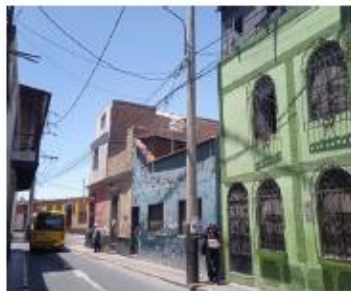
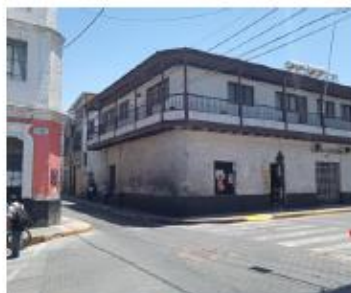
Aplicación de ficha 007 de Aspectos Urbanos

ASPECTOS URBANISTICOS		N° DE FICHA 007	
TÍTULO	CALLE CRUZ VERDE - CENTRO HISTÓRICO		
Ficha de observación para recolectar datos acerca del estado actual de los espacios públicos y determinar si la acupuntura urbana influye en la revitalización de estos.			
LOCALIZACIÓN:	CALLE CRUZ VERDE Y SIETE ESQUINAS		
AUTOR(A):	NATALI MADELI HURTADO ORDÓNEZ		
FOTOGRAFÍAS DEL ÁREA		UBICACIÓN:

LA CALLE CRUZ VERDE, HASTA SIETE ESQUINAS CUENTA CON UNA LONGITUD APROXIMADA DE 240 M2			
INFRAESTRUCTURA - ESTRUCTURA URBANA			
TIPO DE INFRAESTRUCTUA			
ESTADO DE PISO		BUENO	REGULAR
			MALO
			X
TIPO DE PISO		VÍA VEHICULAR ES ADOQUINADO Y LA VÍA PEATONAL DE CONCRETO	
INFRAESTRUCTURA BÁSICA		SI	NO
VEGETACIÓN		TIPO	
ÁRBOLES	CÉSPED	ARBUSTOS	FLORES
ESTRUCTURA URBANA			
USOS DE SUELO		VIVIENDA - COMERCIO	
EQUIPAMIENTO		HOTELES / HOSPEDAJE - COMERCIO	
SEGÚN SU ACTIVIDAD - USO		SEGÚN SU DOMINIO	
DOMINANTE		X	PÚBLICO
COMPLEMENTARIO		X	SEMIPÚBLICO

LAS VÍAS VEHICULARES SE ENCUENTRAN EN BUEN ESTADO, LAS VIAS PEATONALES TAMBIEN, CON LA CONTAMINACION VEHICULAR AMBIENTAL Y SONORO , SE PUEDE APRECIAR EL DETERIORO DE LAS CASONAS

FORMA EN EL QUE ES UTILIZADO EL ESPACIO PÚBLICO	VIAS DE PASO , DEBIDO A QUE EL CRUCE DE SIETE ESQUINAS , LA MOBILIDAD VEHICULAR ES MAS FUERTE AL IGUAL QUE LA PEATONAL

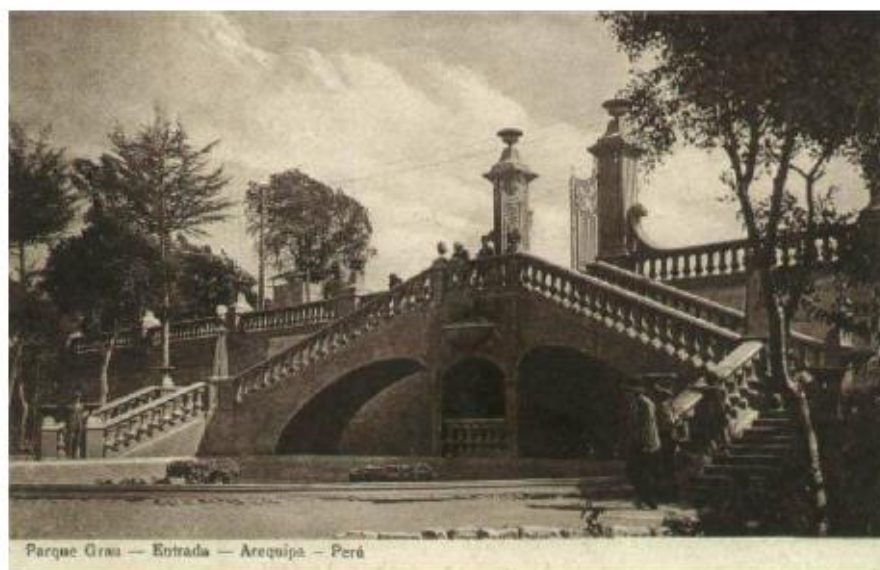
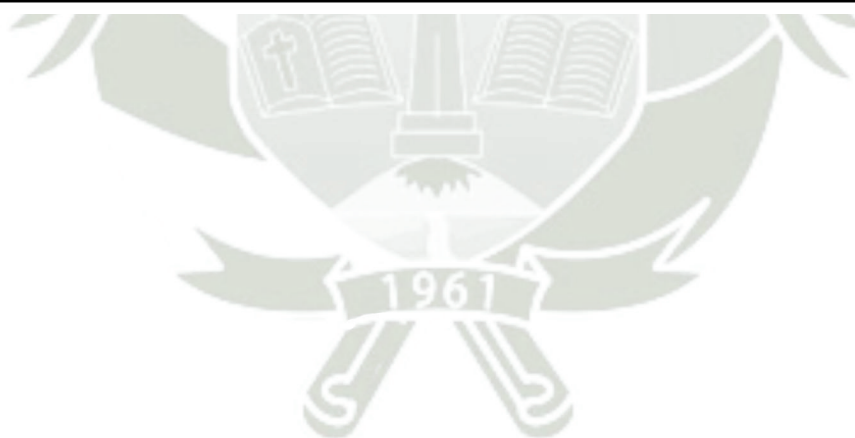
ASPECTOS PATRIMONIALES		N° DE FICHA 001	
TÍTULO		PARQUE GRAU - AREQUIPA	
Ficha de observación para recolectar datos acerca del estado actual del patrimonio cultural e histórico en el sector de trabajo perteneciente al Centro Histórico de Arequipa			
LOCALIZACIÓN:		PARQUE GRAU - CENTRO HISTÓRICO DE AREQUIPA	
AUTOR(A):		NATALI MADELI HURTADO ORDOÑEZ	
PLANO DE UBICACIÓN		IMAGEN URBANA	
		EN LA IMAGEN SE PUEDE APRECIAR EL INGRESO PRINCIPAL AL PARQUE GRAU Y LA PILETA	
ESTADO DE CONSERVACIÓN	BUENO	REGULAR	DEFICIENTE
CARCAZA		X	
ORNAMENTOS		X	
TRATAMIENTOS ESPECIALES		X	
CERRAMIENTOS Y ABERTURAS		X	
TERMINACIONES		X	
ESTRUCTURA DEL PATRIMONIO	REMODELADO	MODIFICADO	DESTRUIDO
			X
	OBSERVACIÓN		
CON EL PASO DE LOS AÑOS Y LA CARENCIA DE CULTURA SOCIAL , EL PARQUE GRAU, PERTENECIENTE AL PATRIMONIO HISTÓRICO A SUFRIDO DIVERSOS CAMBIOS VISUALES POR EL BANDALISMO EXISTENTE, PRESENCIA DE GRAFITY, PRESENCIA DE DESECHOS ORGÁNICOS Y FISIOLÓGICOS.

EN 1905 SE CREÓ EL LLAMADO PARQUE GRAU SOBRE LA DENOMINADA QUITA VARGAS, QUE INCLUYÓ EL PRIMER ZOOLOGICO DE LA CIUDAD, ESTE ESPACIO INCLUÍA ÁREAS DE RECREACIÓN, SIENDO EL PRIMER PARQUE CON CONTAR CON ENTRETENIMIENTOS INFANTILES, TAMBIÉN PRESENTABA MONUMENTOS Y EL LLAMADO KIOSCO CHINO, SIENDO UN ÁREA PREDILECTA DE LA ARISTOCRACIA AREQUIPEÑA, QUE ANTIGUAMENTE SIEMPRE HABÍA VIVIDO EN EL ÁREA CENTRAL. ACTUALMENTE EL PARQUE SE ENCUENTRA CERRADO PERO NO EN DESUSO YA QUE VARIAS PERSONAS INGRESAN POR SUS PROPIOS MEDIOS PARA PODER DISFRUTAR DE LA ESTANCIA EN ESTE LUGAR, CABE RESALTAR QUE LA FALTA DE CULTURA SOCIAL A CAUSADO EL DETERIORO Y CIERRE DE ESTE.

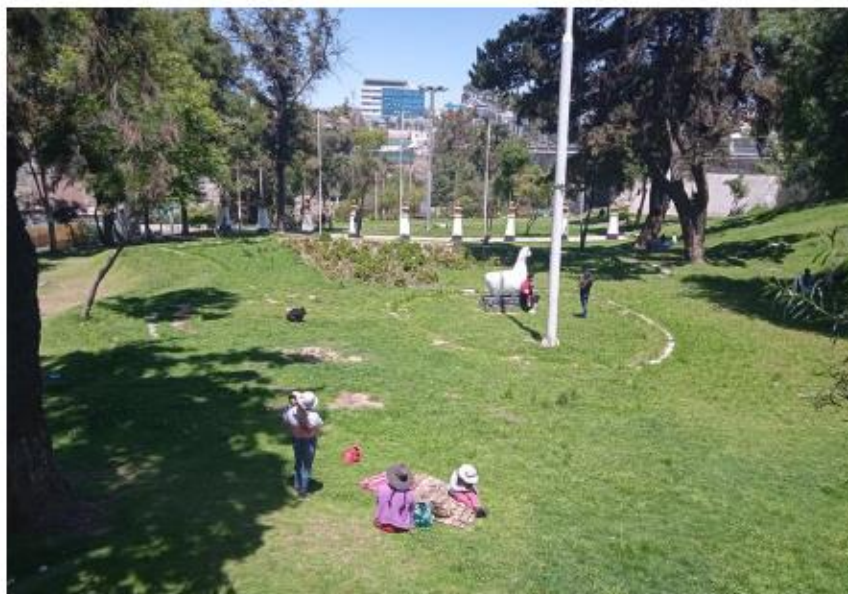
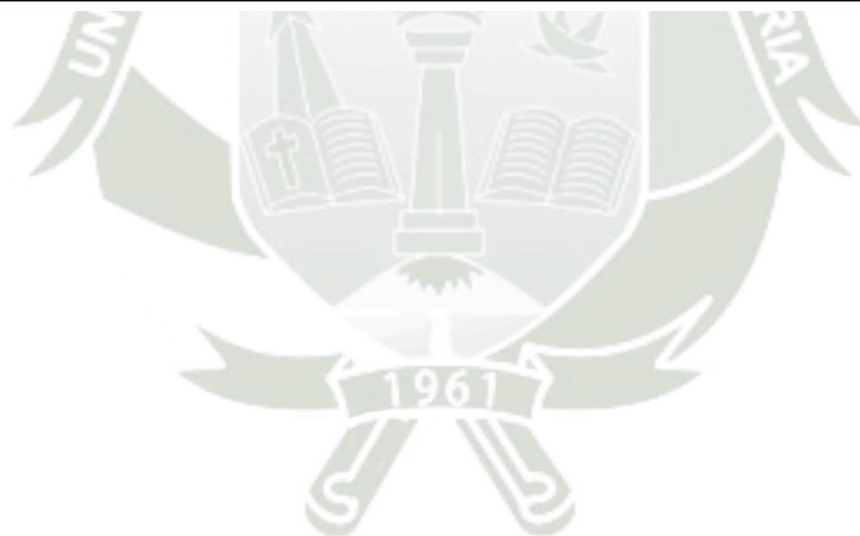
Aplicación de ficha 002 de Aspectos Patrimoniales

ASPECTOS PATRIMONIALES		N° DE FICHA 002	
TÍTULO		PLAZA DE LOS HÉROES NAVALES - AREQUIPA	
Ficha de observación para recolectar datos acerca del estado actual del patrimonio cultural e histórico en el sector de trabajo perteneciente al Centro Histórico de Arequipa			
LOCALIZACIÓN:		PLAZA DE LOS HÉROES NAVALES - CENTRO HISTÓRICO DE AREQUIPA	
AUTOR(A):		NATALI MADELI HURTADO ORDOÑEZ	
PLANO DE UBICACIÓN		IMAGEN URBANA	
ESTADO DE CONSERVACIÓN		BUENO	REGULAR
		DEFICIENTE	
CARCAZA	X		
ORNAMENTOS	X		
TRATAMIENTOS ESPECIALES	X		
CERRAMIENTOS Y ABERTURAS	X		
TERMINACIONES	X		
ESTRUCTURA DEL PATRIMONIO	REMODELADO	MODIFICADO	DESTRUIDO
	X		
	OBSERVACIÓN		
CON EL PASO DE LOS AÑOS LAS PERSONAS HAN ADQUIRIDO UN SENTIDO DE IDENTIDAD Y APROPIACIÓN, LO QUE A PERMITIDO QUE ESTE PARQUE SE CONVIERTA EN UN LUGAR DE ENCUENTRO Y ESTANCIA PARA VARIAS PERSONAS DE DIVERSAS EDADES, ESTO CONLLEVA A QUE ACTIVIDADES INAPROPIADAS COMO EL BANDALISMO, GRAFITY Y CONSUMO DE BEBIDAS ALCOHOLICAS ENTRE OTRAS , YA NO SEA UNA AMENAZA PARA ESTE LUGAR

LA PLAZA O PARQUE DE LOS HÉROES NAVALES, ES UN ESPACIO PÚBLICO EN AREQUIPA QUE RINDE HOMENAJE A HÉROES DE LA MARINA DE GUERRA DEL PERÚ. EN EL LUGAR, DESTACAN LOS BUSTOS DE NUEVE MARINOS QUE ACOMPAÑARON AL ALMIRANTE MIGUEL GRAU EN EL COMBATE DE ANGAMOS.

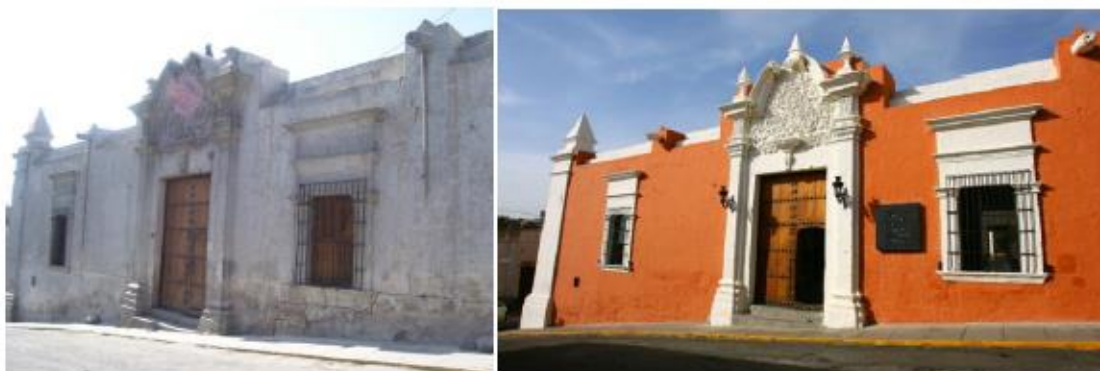
LA **CASA QUIROZ** O **CASA DE MONEDA** ES UNA EDIFICACIÓN COLONIAL UBICADA EN EL CENTRO HISTÓRICO DE AREQUIPA, PERÚ. CONSTRUIDA DURANTE LA ÉPOCA COLONIAL, SIRVIÓ COMO CECA EN EL SIGLO XVII. DURANTE LOS SIGUIENTES AÑOS, LA CASA FUE PROPIEDAD DE DIVERSOS POBLADORES AREQUIPEÑOS QUIENES LA ARRENDARON TOTAL O PARCIALMENTE PARA DISTINTOS USOS COMERCIALES. EN EL AÑO 2007, FUE ADQUIRIDA POR EL CIUDADANO FRANCÉS PERRY PILLON Y ARRENDADA POR LA CADENA HOTELERA CASA ANDINA QUIEN LA RENOVÓ Y LA INCLUYÓ COMO UNO DE SUS ESTABLECIMIENTOS EN LA CIUDAD DE AREQUIPA. ACTUALMENTE SE ENCUENTRA, MODIFICADA Y REFACCIONADA, COMO UNO DE LOS LOCALES DE LA CADENA HOTELERA PERUANA CASA ANDINA.

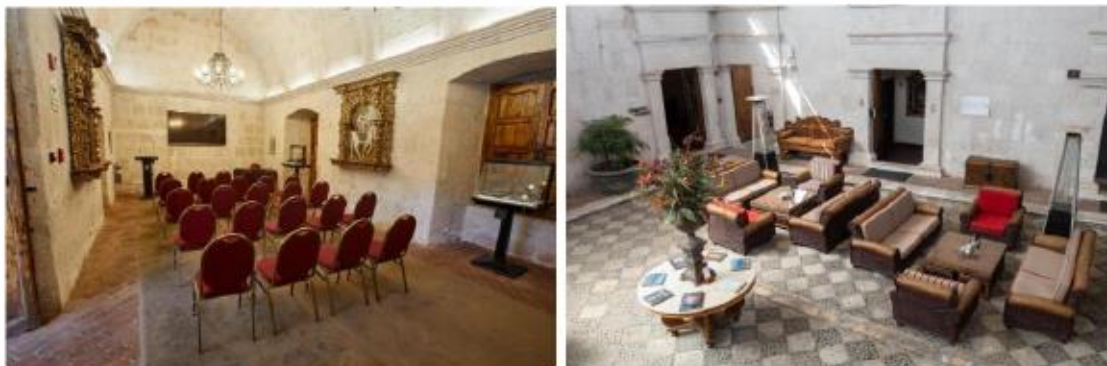
Figura 74

Aplicación de ficha 005 de Aspectos Patrimoniales

ASPECTOS PATRIMONIALES		N° DE FICHA 005	
TÍTULO		INSTITUTO SAN JOSÉ ORIOL	
Ficha de observación para recolectar datos acerca del estado actual del patrimonio cultural e histórico en el sector de trabajo perteneciente al Centro Histórico de Arequipa			
LOCALIZACIÓN:		VILLALBA 310, AREQUIPA	
AUTOR(A):		NATALI MADELI HURTADO ORDOÑEZ	
PLANO DE UBICACIÓN		IMAGEN URBANA	
ESTADO DE CONSERVACIÓN	BUENO	REGULAR	DEFICIENTE
CARCAZA	X		
ORNAMENTOS	X		
TRATAMIENTOS ESPECIALES	X		
CERRAMIENTOS Y ABERTURAS	X		
TERMINACIONES	X		
ESTRUCTURA DEL PATRIMONIO	REMODELADO	MODIFICADO	DESTRUIDO
	X	X	
	OBSERVACIÓN		
ESTA CASONA SE ENCUENTRA UBICADA EN LA CALLE VILLALBA, ACTUALMENTE BRINDA UN SERVICIO DE INSTITUCIÓN EDUCATIVA, GRACIAS A LA ACTIVIDAD QUE SE DESARROLLA EN ESTE LUGAR, SU ESTRUCTURA ARQUITECTÓNICA SE CONSERVA, PRESENTA UN MANTENIMIENTO Y DINAMIZA SU ENTORNO			
EXISTENCIA DEL PATRIMONIO		UTILIZACIÓN DEL PATRIMONIO	
SI EXISTE	X	SE UTILIZA	X

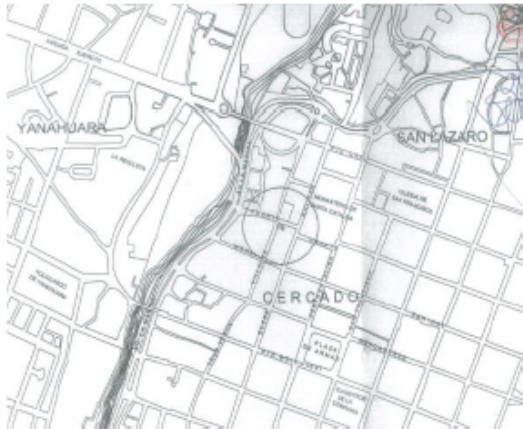
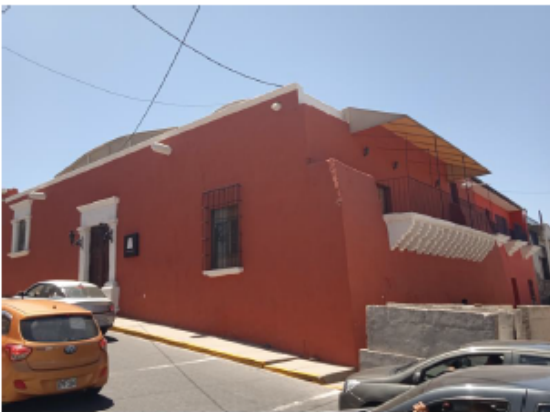
Aplicación de ficha 006 de Aspectos Patrimoniales

ASPECTOS PATRIMONIALES		N° DE FICHA 006	
TÍTULO	CALLE UGARTE N°400, ESQUINA CON VILLALBA		
Ficha de observación para recolectar datos acerca del estado actual del patrimonio cultural e histórico en el sector de trabajo perteneciente al Centro Histórico de Arequipa			
LOCALIZACIÓN:	CALLE UGARTE N°400, ESQUINA CON VILLALBA		
AUTOR(A):	NATALI MADELI HURTADO ORDOÑEZ		
PLANO DE UBICACIÓN		IMAGEN URBANA

ESTADO DE CONSERVACIÓN	BUENO	REGULAR	DEFICIENTE
CARCAZA	X		
ORNAMENTOS	X		
TRATAMIENTOS ESPECIALES	X		
CERRAMIENTOS Y ABERTURAS	X		
TERMINACIONES	X		
ESTRUCTURA DEL PATRIMONIO	REMODELADO	MODIFICADO	DESTRUIDO
	X	X	
	OBSERVACIÓN		
CASA ANDINA, LA CADENA HOTELERA PERUANA, ES EL ENCARGADO DE GESTIONAR EL INMUEBLE			
EXISTENCIA DEL PATRIMONIO		UTILIZACIÓN DEL PATRIMONIO	
SI EXISTE	X	SE UTILIZA	X
NO EXISTE		NO SE UTILIZA

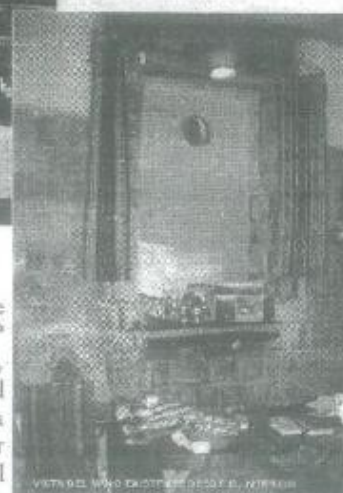
Sotomayor, así como del Colegio de Ingenieros Rita Margarita Masco, Edgar Felipe Bárcena y Luis Galdos Tejada; se trata de la apertura de vano así como la restitución de elementos faltantes del muro tapiado. El proyecto considera en efecto adecuar una puerta con acceso directo desde la calle, restituir las piezas líticas, así como mejorar la imagen del lugar, según precisan los documentos alcanzados.

VISTA DEL VANO EXISTENTE DESDE EL INTERIOR

Zona donde se trabaja formaba antes un nicho

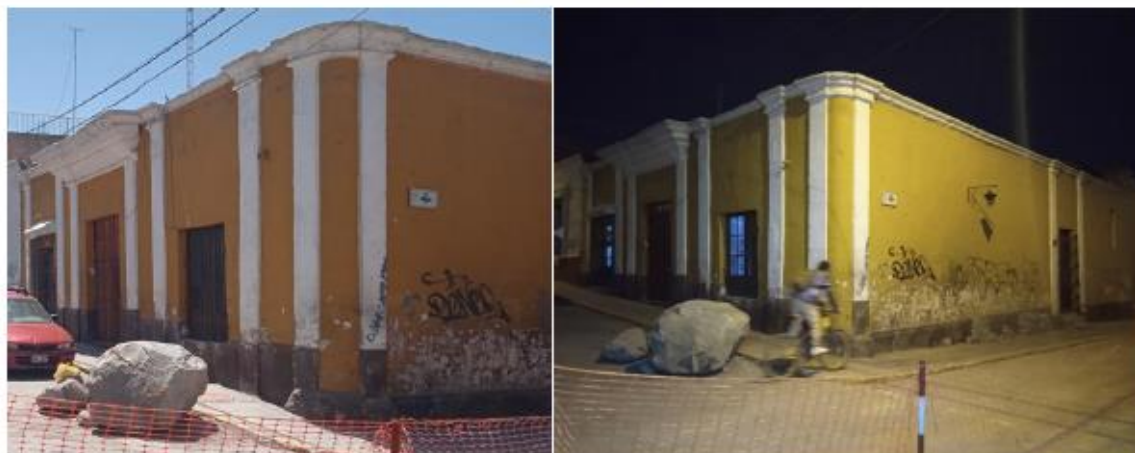
ACTUALMENTE SE PUEDE APRECIAR LA FALTA DE CULTURA Y RESPETO POR ALGUNOS CIUDADANOS QUE COMETEN ACTOS DE VANDALISMO, LA CASONA DECLARADA COMO MONUMENTO HISTÓRICO, PRESENTA GRAFFITIS

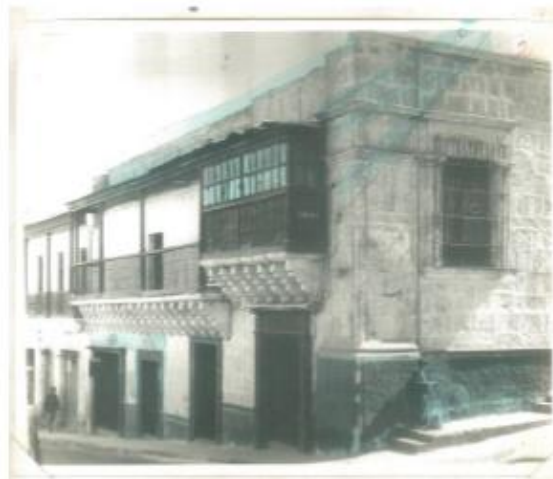
01. OBSERVACIÓN DE LA CARA EXTERIOR DE LA TORRE NOROCCIDENTAL.

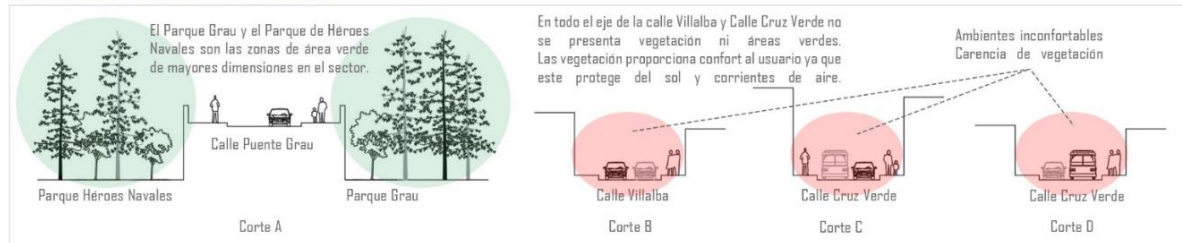
SECCIONES - SISTEMA AMBIENTAL

- Carencia de calidad ambiental
Las plantas son importantes para la mejora de calidad del aire.
- Carencia de confort para las personas que transitan por el sector ya que en el sector no hay presencia de sombra ni un control del flujo de viento
- No hay presencia de bancas u otros mobiliarios urbanos.

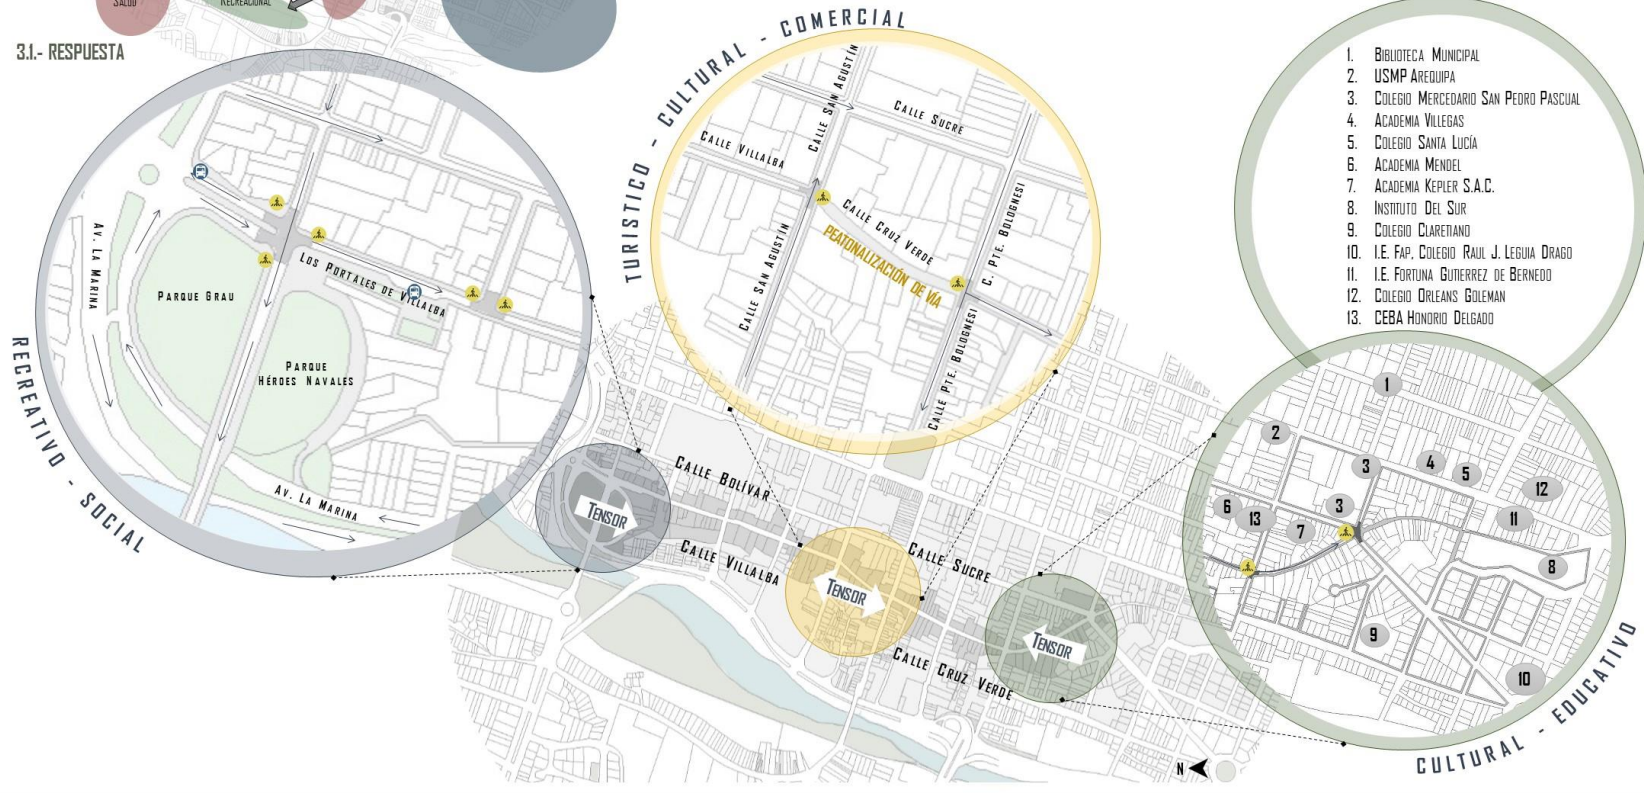
Figura 126

Propuesta

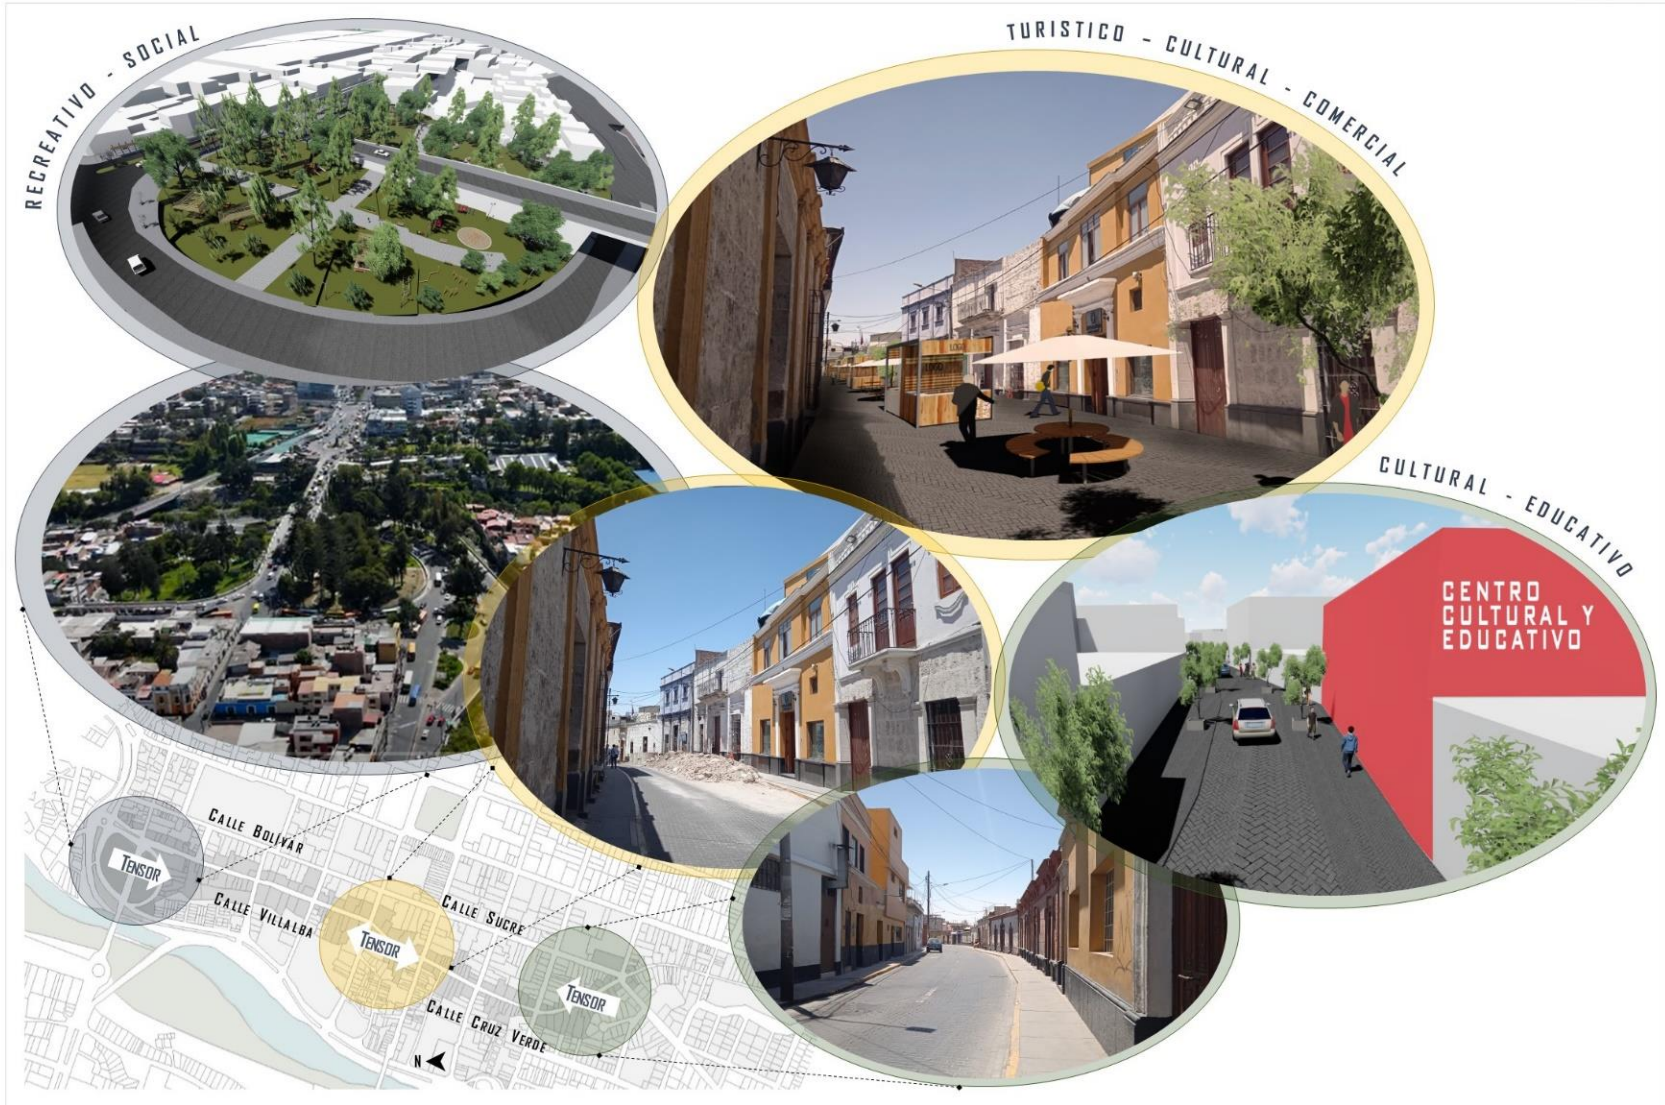
Figura 127

NIVEL MESO

Propuesta

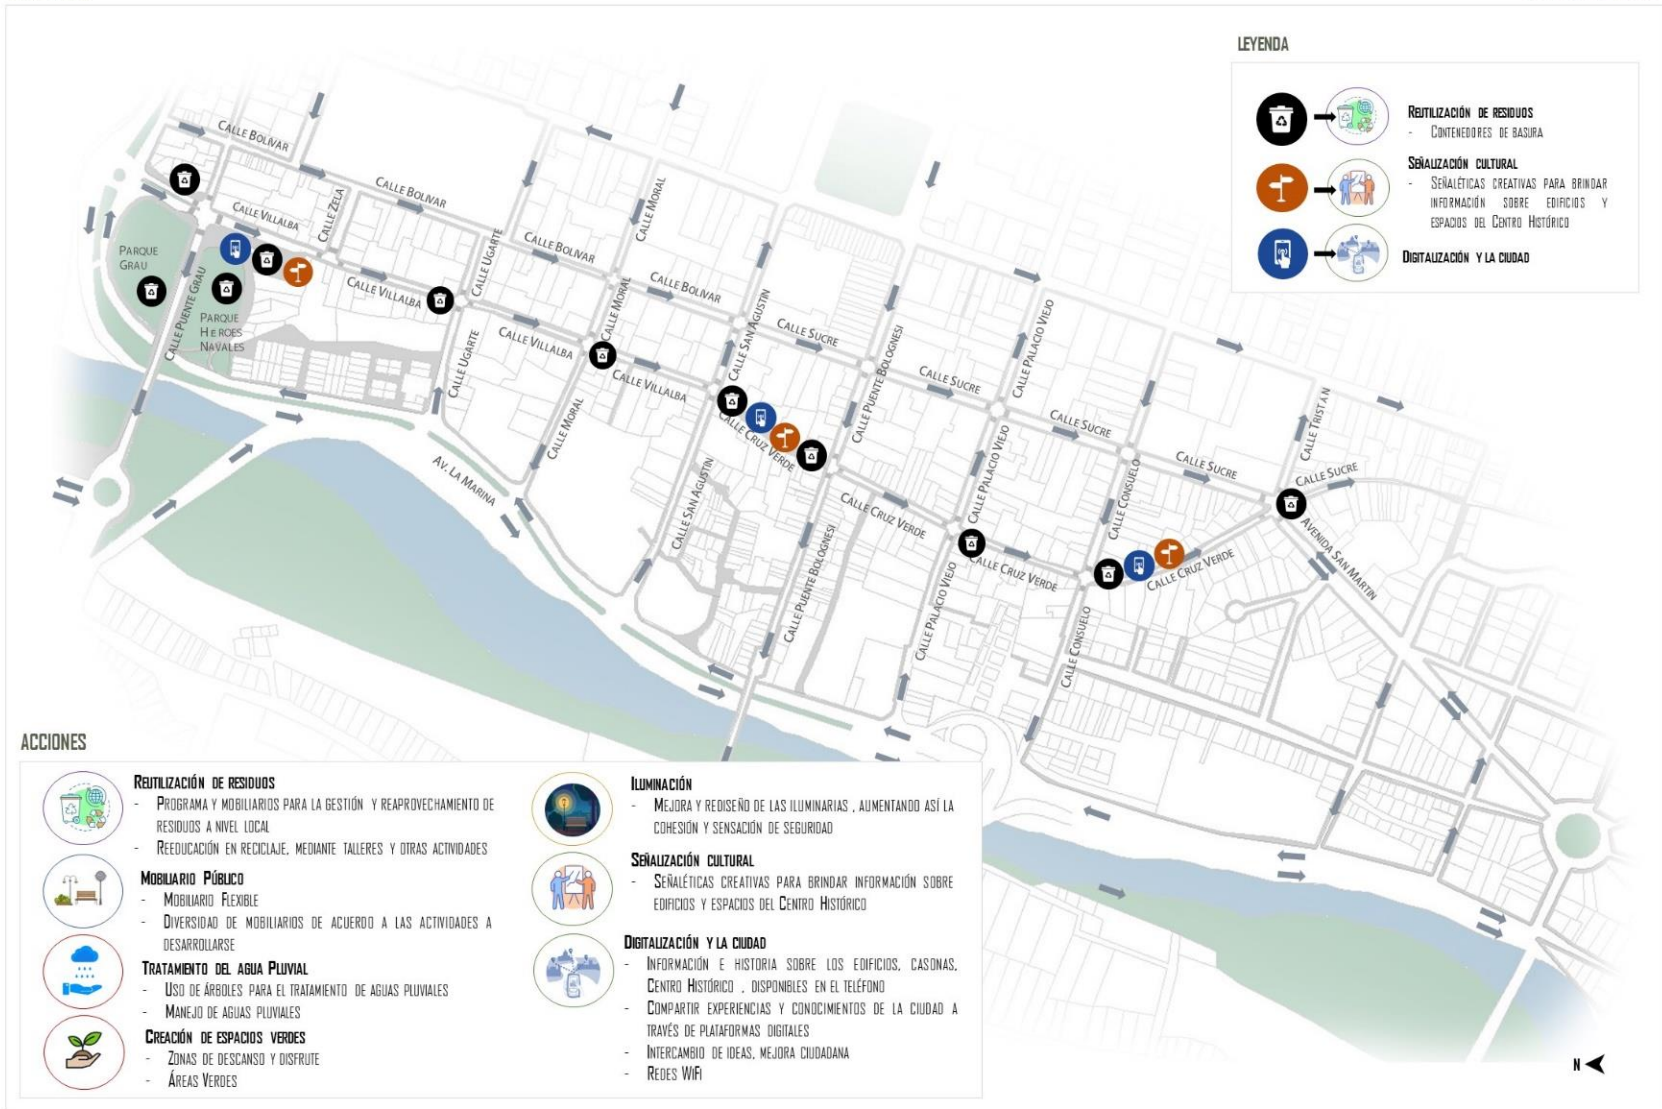
Figura 132

NIVEL MESO - MICRO

Propuesta

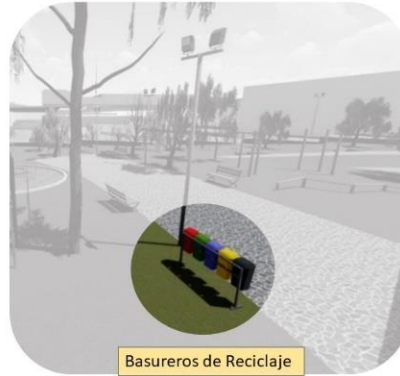
Basureros de Reciclaje

- PROGRAMA Y MOBILIARIOS PARA LA GESTIÓN Y REAPROVECHAMIENTO DE RESIDUOS A NIVEL LOCAL
- REEDUCACIÓN EN RECICLAJE, MEDIANTE TALLERES Y OTRAS ACTIVIDADES

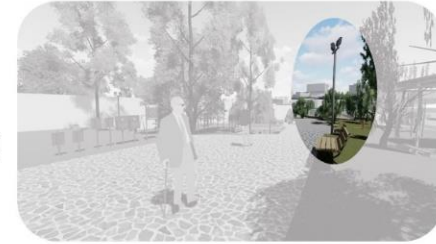
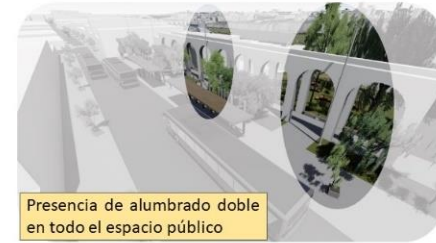
Presencia de alumbrado doble en todo el espacio público

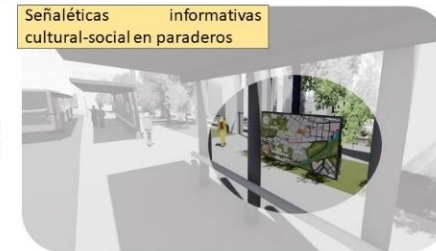
Señaléticas informativas cultural-social en paraderos

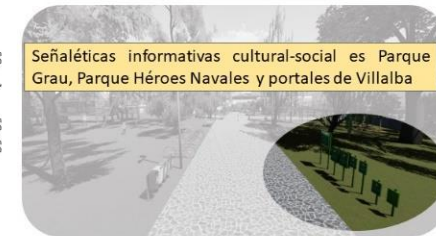
Figura 134

Señaléticas informativas cultural-social es Parque Grau, Parque Héroes Navales y portales de Villaiba

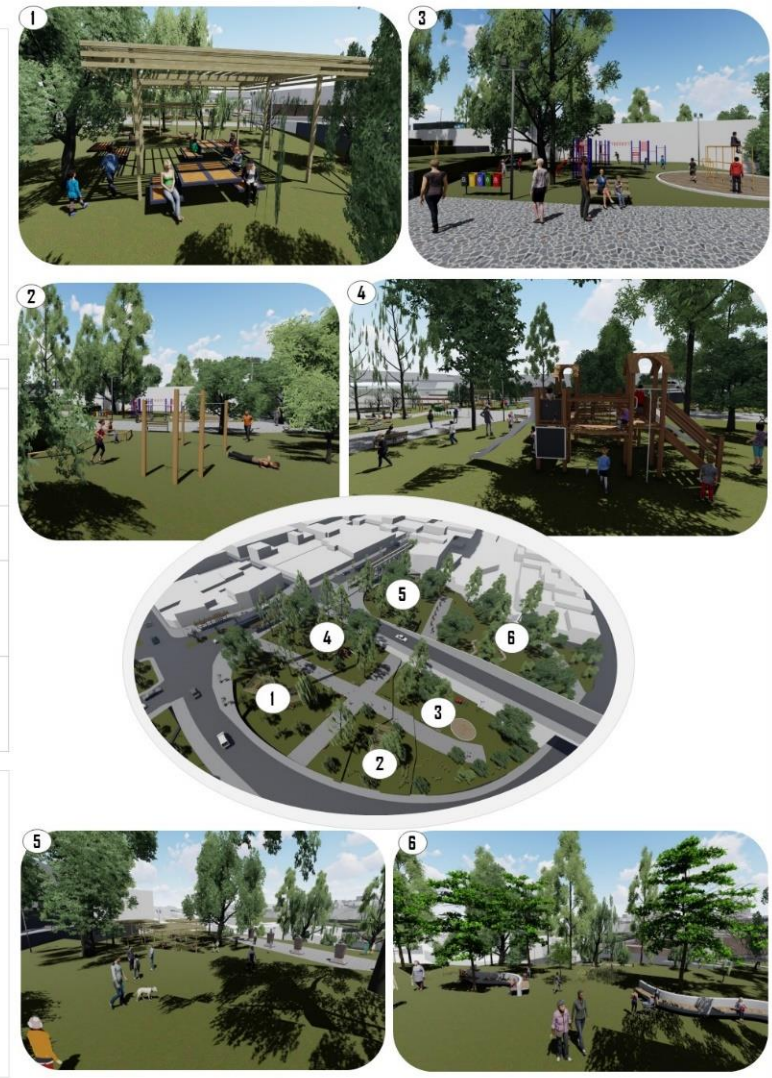
Figura 135

BENEFICIOS	USUARIOS
JARDÍN DE DESCANSO  	- ESPACIO SEGURO DE JUEGOS - COMUNICACIÓN FÍSICA Y VERBAL - DESARROLLO CUALIDADES FÍSICAS Y SOCIALES - DESARROLLO DE EMOCIONES SALUDABLES	- TODOS
ESPACIO DE LECTURA Y APRENDIZAJE  	- ESPACIO SEGURO PARA EJERCITARSE - MEJORA DE SALUD FÍSICA Y MENTAL - SOCIALIZAR CON OTRAS PERSONAS	- TODOS
BIBLIOTECA POP-UP  	- ESPACIO SEGURO PARA DIVERTIRSE - MEJORA DE SALUD FÍSICA Y MENTAL - SOCIALIZAR CON OTRAS PERSONAS	- TODOS
ESPACIO RECREATIVO PASIVO  	- CONTEMPLAR - INTERCAMBIO DE IDEAS - CONVERSAR - COMODIDAD	- TODOS

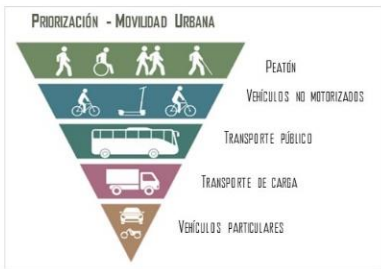
CULTURA VIAL
+
RECUPERACIÓN DEL ESPACIO PÚBLICO PARA EL PEATÓN

- ➔ DIRECCIONALIDAD DEL SENTIDO DE TRÁNSITO DE LAS VÍAS
- SE CONSERVA Y RESPETA LA DIRECCIONALIDAD DE VÍAS QUE SE DAN EN EL CENTRO HISTÓRICO Y PROXIMIDADES
- ➔ CALLE CRUZ VERDE
- FILTRO DEL TRANSPORTE PÚBLICO
- DEBIDO A QUE EL TRANSPORTE PÚBLICO COLECTIVO SE REDIRIGIÓ, SE REDUCIRÁ EL FLUJO VEHICULAR DE ESTA VÍA, FAVORECIENDO A QUE LAS ACTIVIDADES QUE SE DESARROLLEN A LO LARGO DE ESTA CALLE, NO SE VEAN ABRUPTAMENTE AFECTADA POR EL FLUJO VEHICULAR MASIVO
- ➔ CALLE VILALBA Y CALLE SUCRE

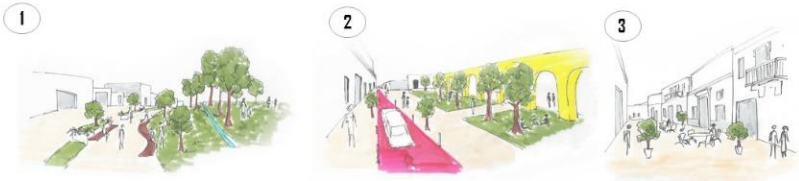
Figura 141

- PEATONALIZACIÓN DE LA VÍA PÚBLICA**
- HERRAMIENTA QUE AYUDA A QUE LOS CIUDADANOS PUEDAN ADQUIRIR UN MAYOR CONTROL SOBRE EL ESPACIO PÚBLICO
 - LA GENERACIÓN DE UN BULEVAR NOS PERMITE UNA NUEVA GENERACIÓN DE LA ESTRUCTURACIÓN URBANA, DONDE LOS PEATONES PUEDAN APROPIARSE DEL ESPACIO PÚBLICO, DAR OPORTUNIDAD AL CRECIMIENTO ECONÓMICO Y EL DESARROLLO DE NUEVAS ACTIVIDADES
 - GENERACIÓN DE ATMÓSFERAS IDEALES PARA GENERAR UNA APROPIACIÓN Y VIVENCIA DEL ESPACIO URBANO
 - INCORPORACIÓN DE MOBILIARIO URBANO
 - INCORPORACIÓN DE VEGETACIÓN

EL ESPACIO PÚBLICO ES UNA TRAMA CONECTORA DE LA CIUDAD CON EL USUARIO DONDE SE DESARROLLAN DIFERENTES DINÁMICAS SOCIALES:

- COMERCIO Y GASTRONOMÍA
- RECREATIVO
- EMPRENDIMIENTO Y TURISMO
- CULTURA Y PATRIMONIO
- EDUCACIÓN
- NUEVAS TECNOLOGÍAS
