**Universidad Católica de Santa María**  
**Facultad de Arquitectura e Ingenierías Civil y del Ambiente**  
**Escuela Profesional de Arquitectura**

**Conservación del patrimonio histórico y arquitectónico en el pueblo  
tradicional de Calca: Propuesta de un hotel boutique como estrategia  
sostenible para la revalorización cultural**

Para optar el Título Profesional de Arquitecto

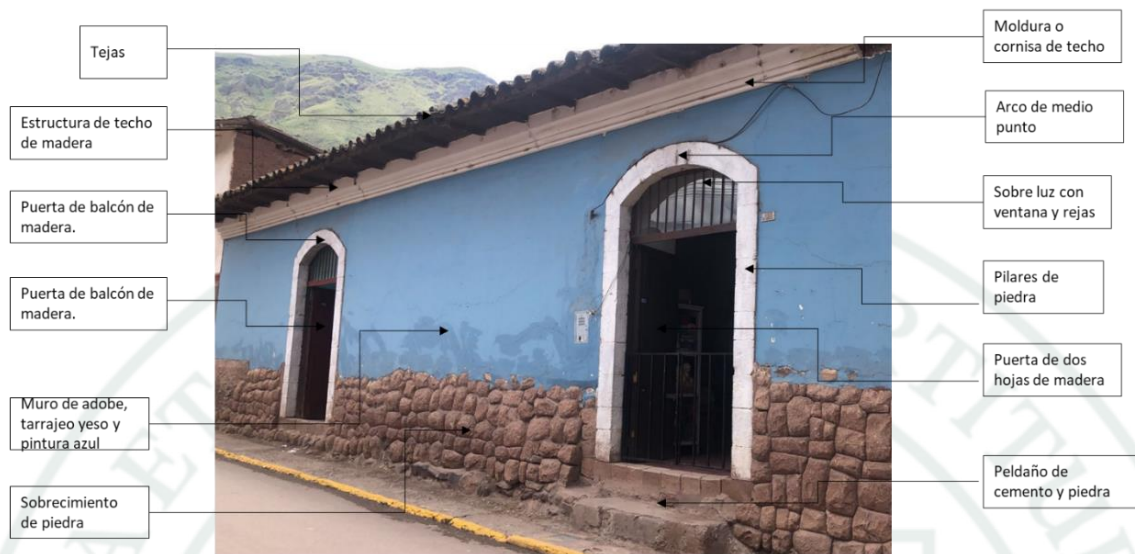
*Características de vivienda con vestigios prehispánicos*

*Nota.* Descripción de los materiales de una vivienda de la época prehispánica que fue tomada el año 2024. Elaboración propia.

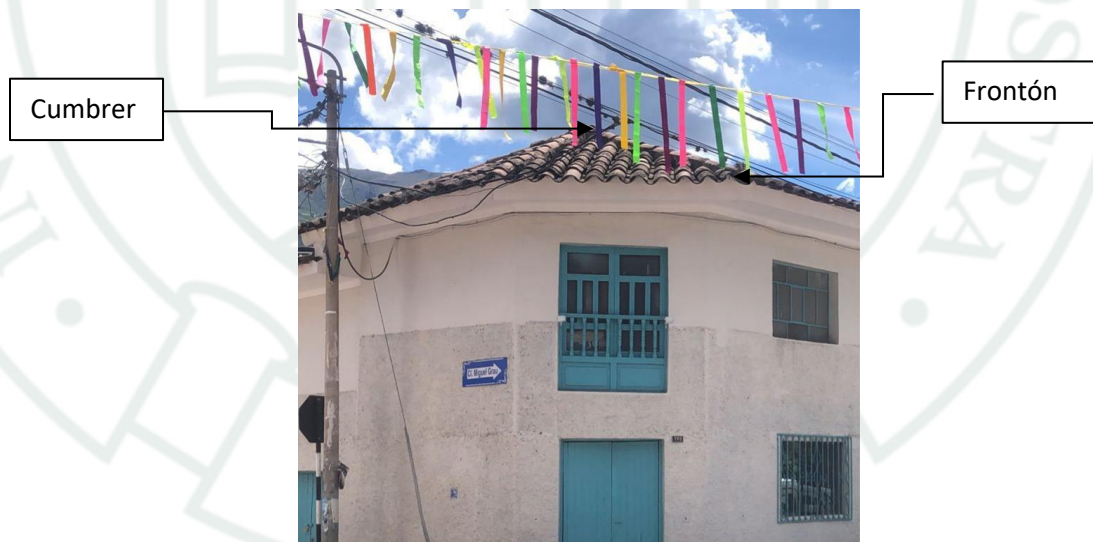
*Cumbrera y frontón de una edificación en esquina*

*Nota.* Estructura de una cubierta en esquina. Fotografía tomada el año 2024.  
Elaboración propia.

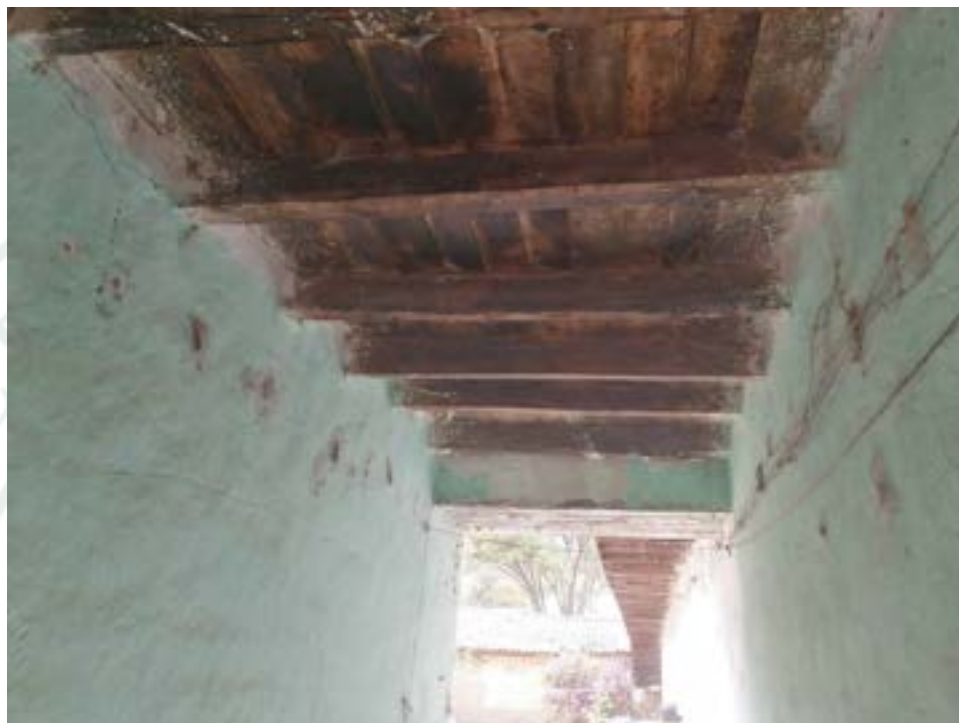
*Entramado de entrepiso con unión de dos ambientes por medio de un pasaje*

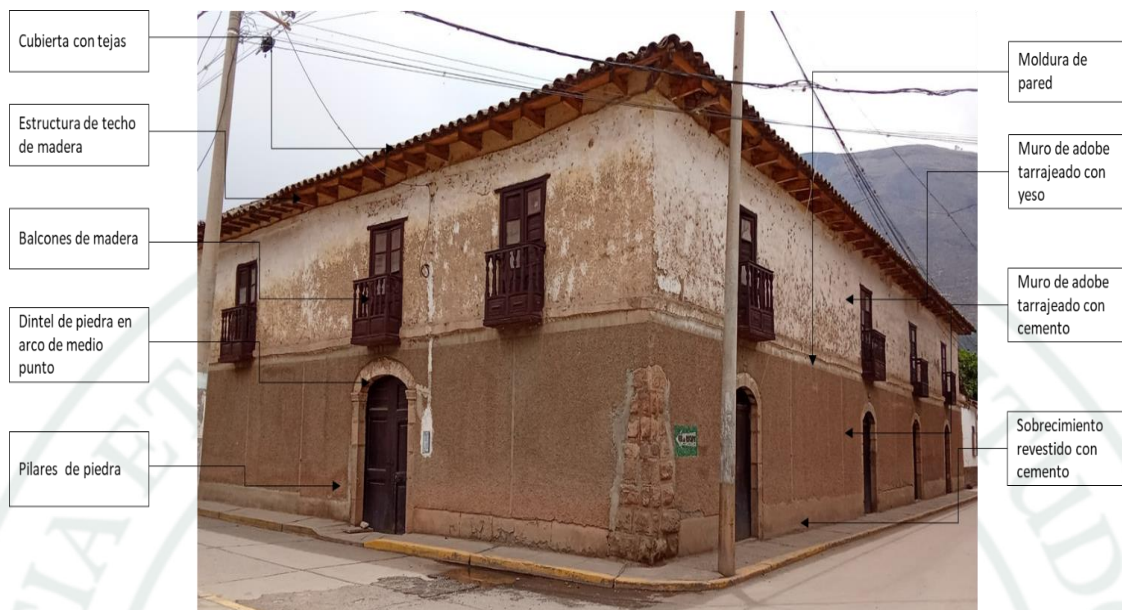
*Características arquitectónicas de una edificación republicana*

*Nota.* Descripción de las características arquitectónicas republicanas. Elaboración propia.

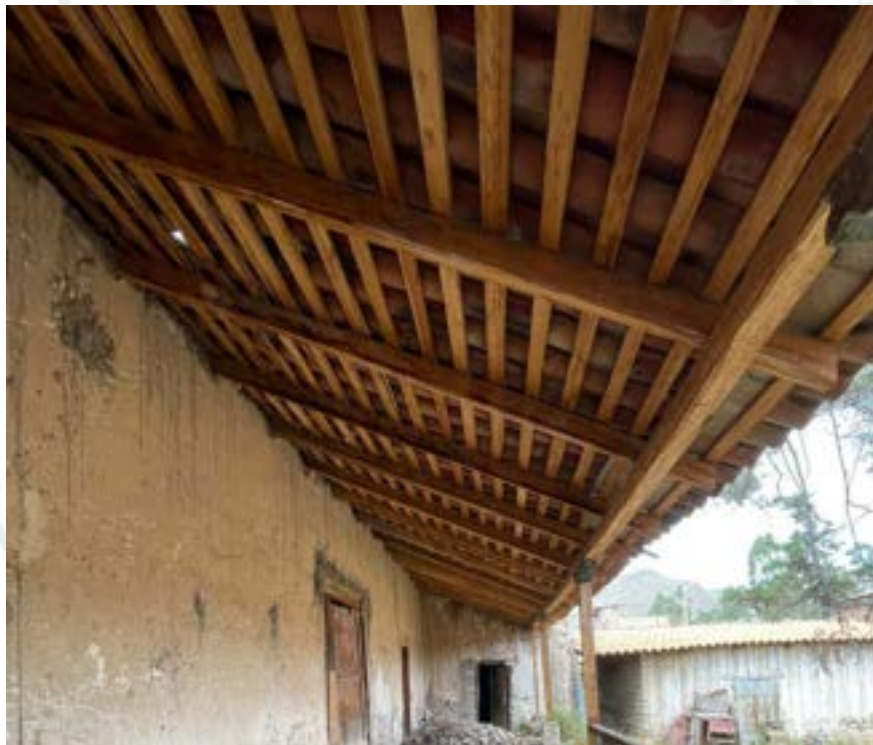
*Techo interior de madera y tejas*

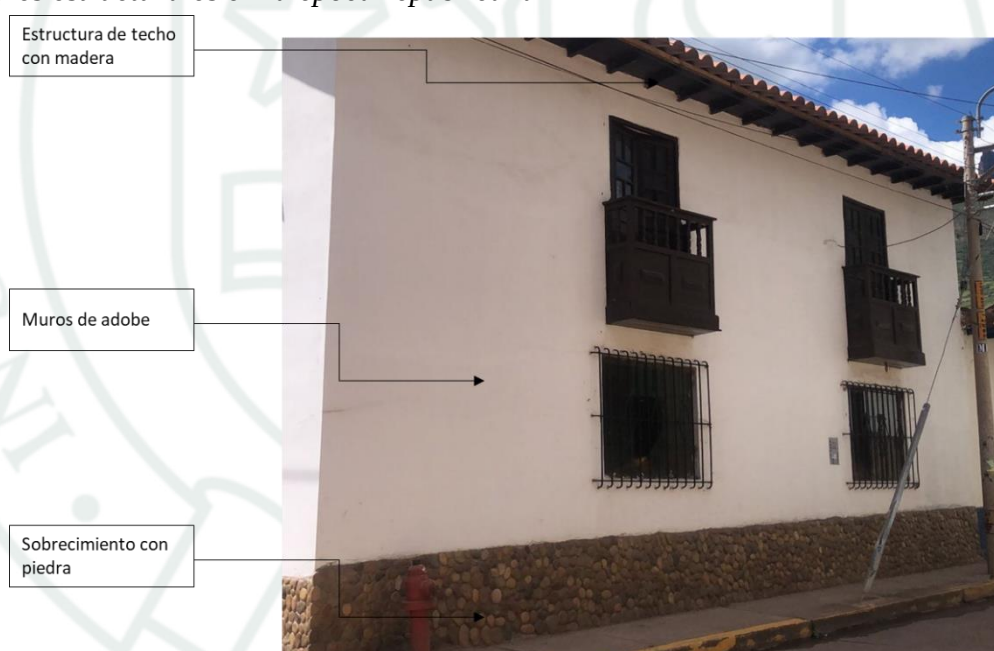
*Materiales estructurales en la época republicana*

*Nota.* Descripción de los materiales estructurales. Elaboración propia.

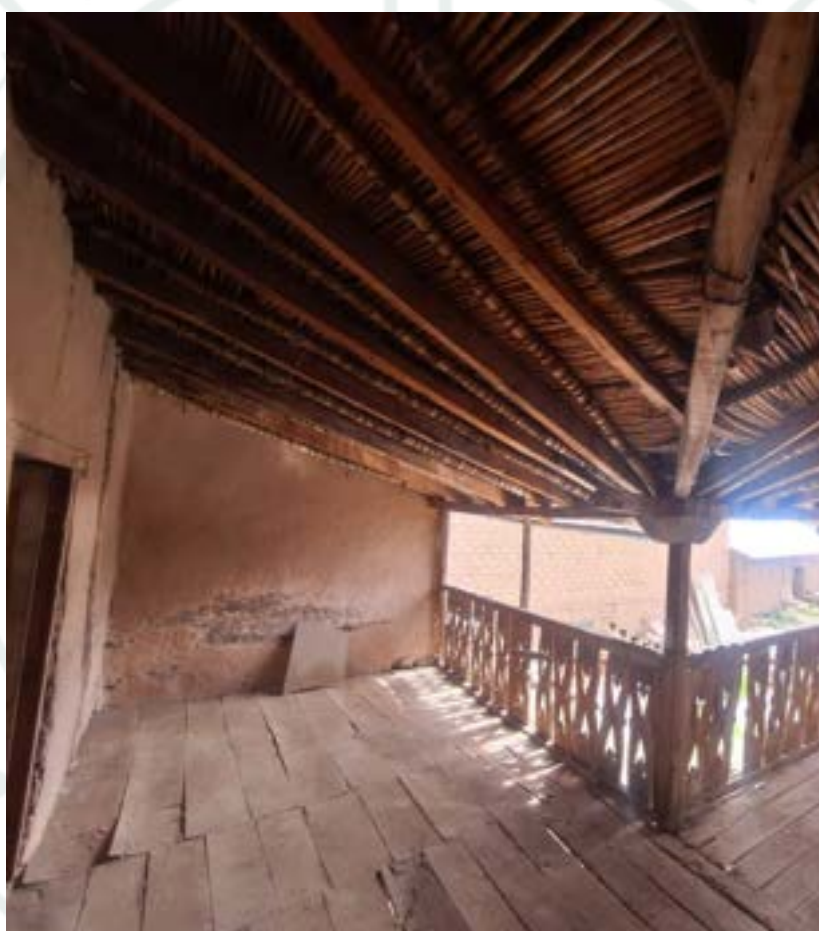
*Techos con madera y carrizo*

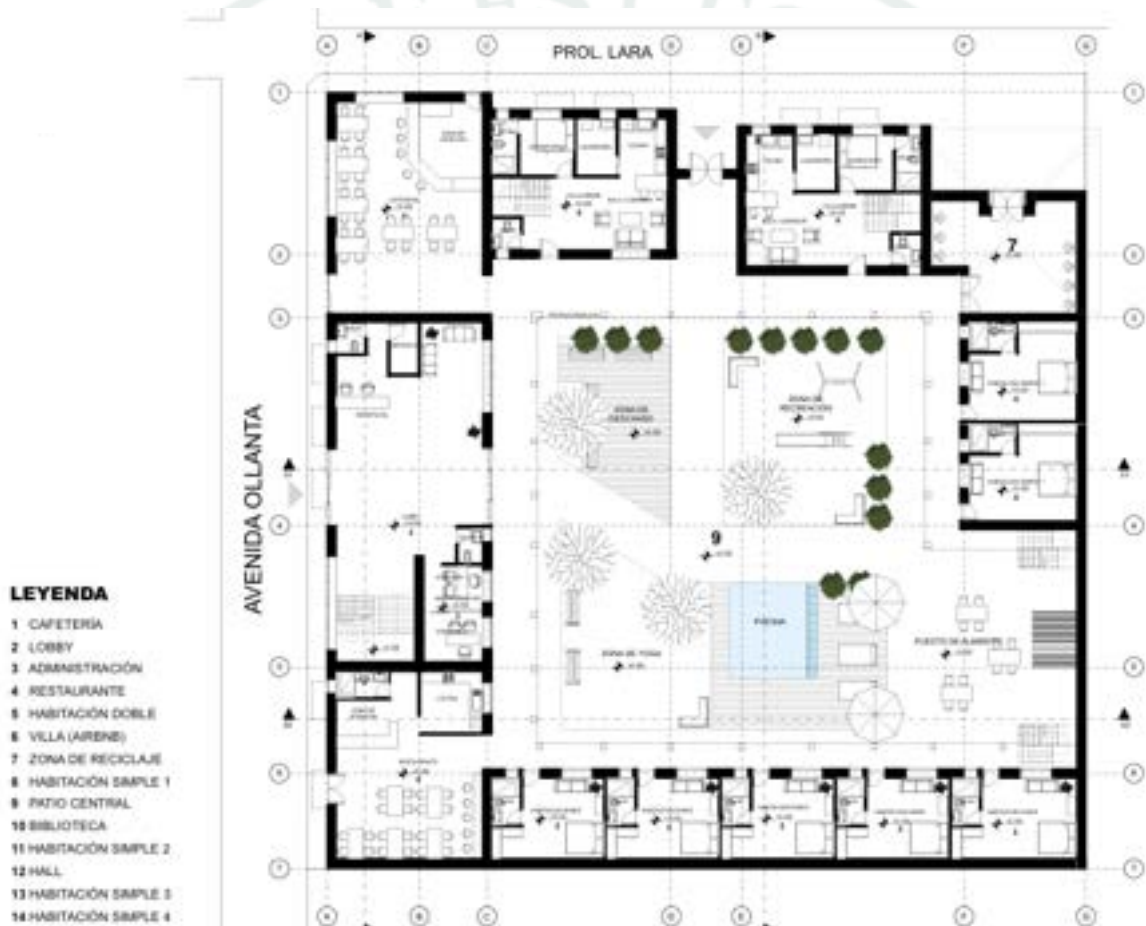
Planta Primer Nivel

Nota. Planta de anteproyecto del primer nivel del hotel boutique. Elaboración propia

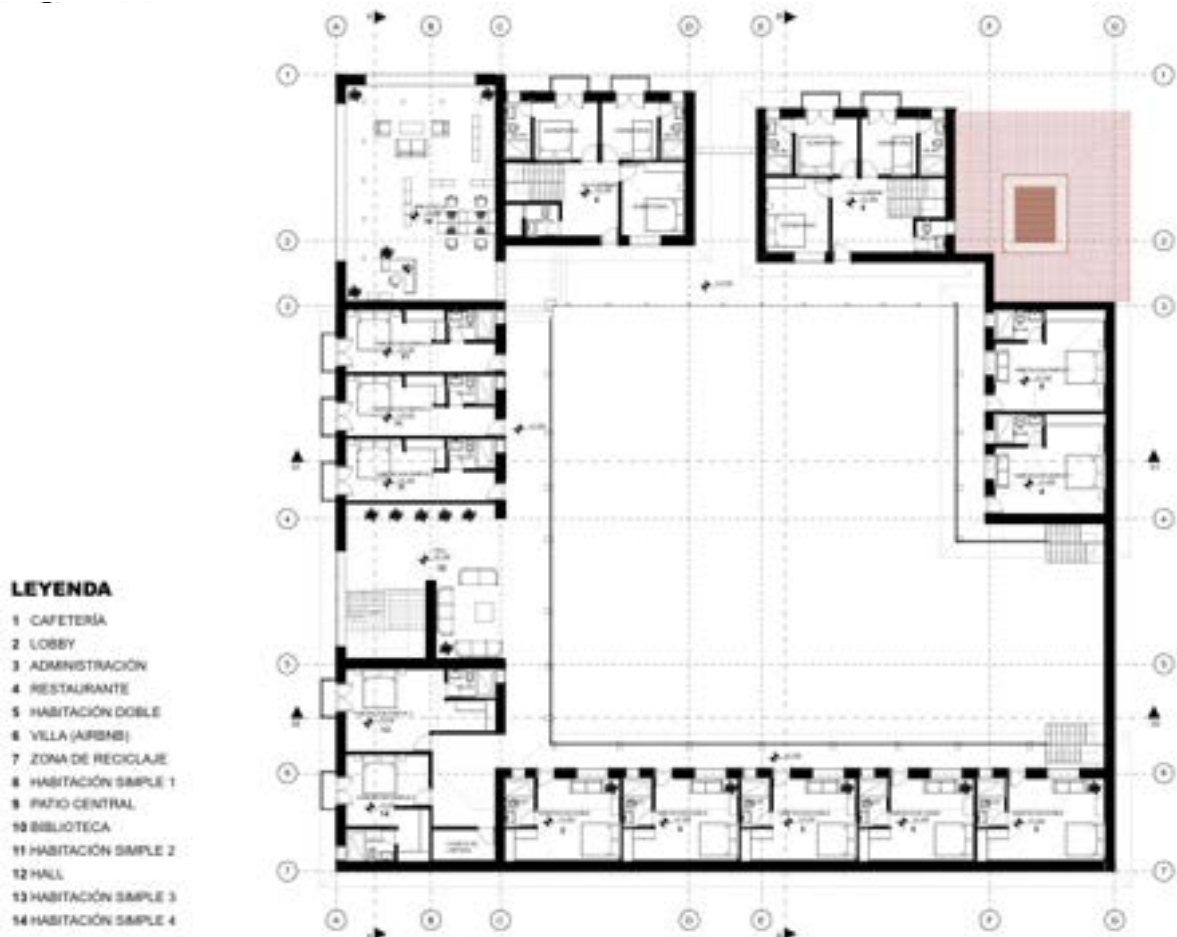
*Planta Segundo Nivel*

*Nota.* Planta de anteproyecto del segundo nivel del hotel boutique. Elaboración propia

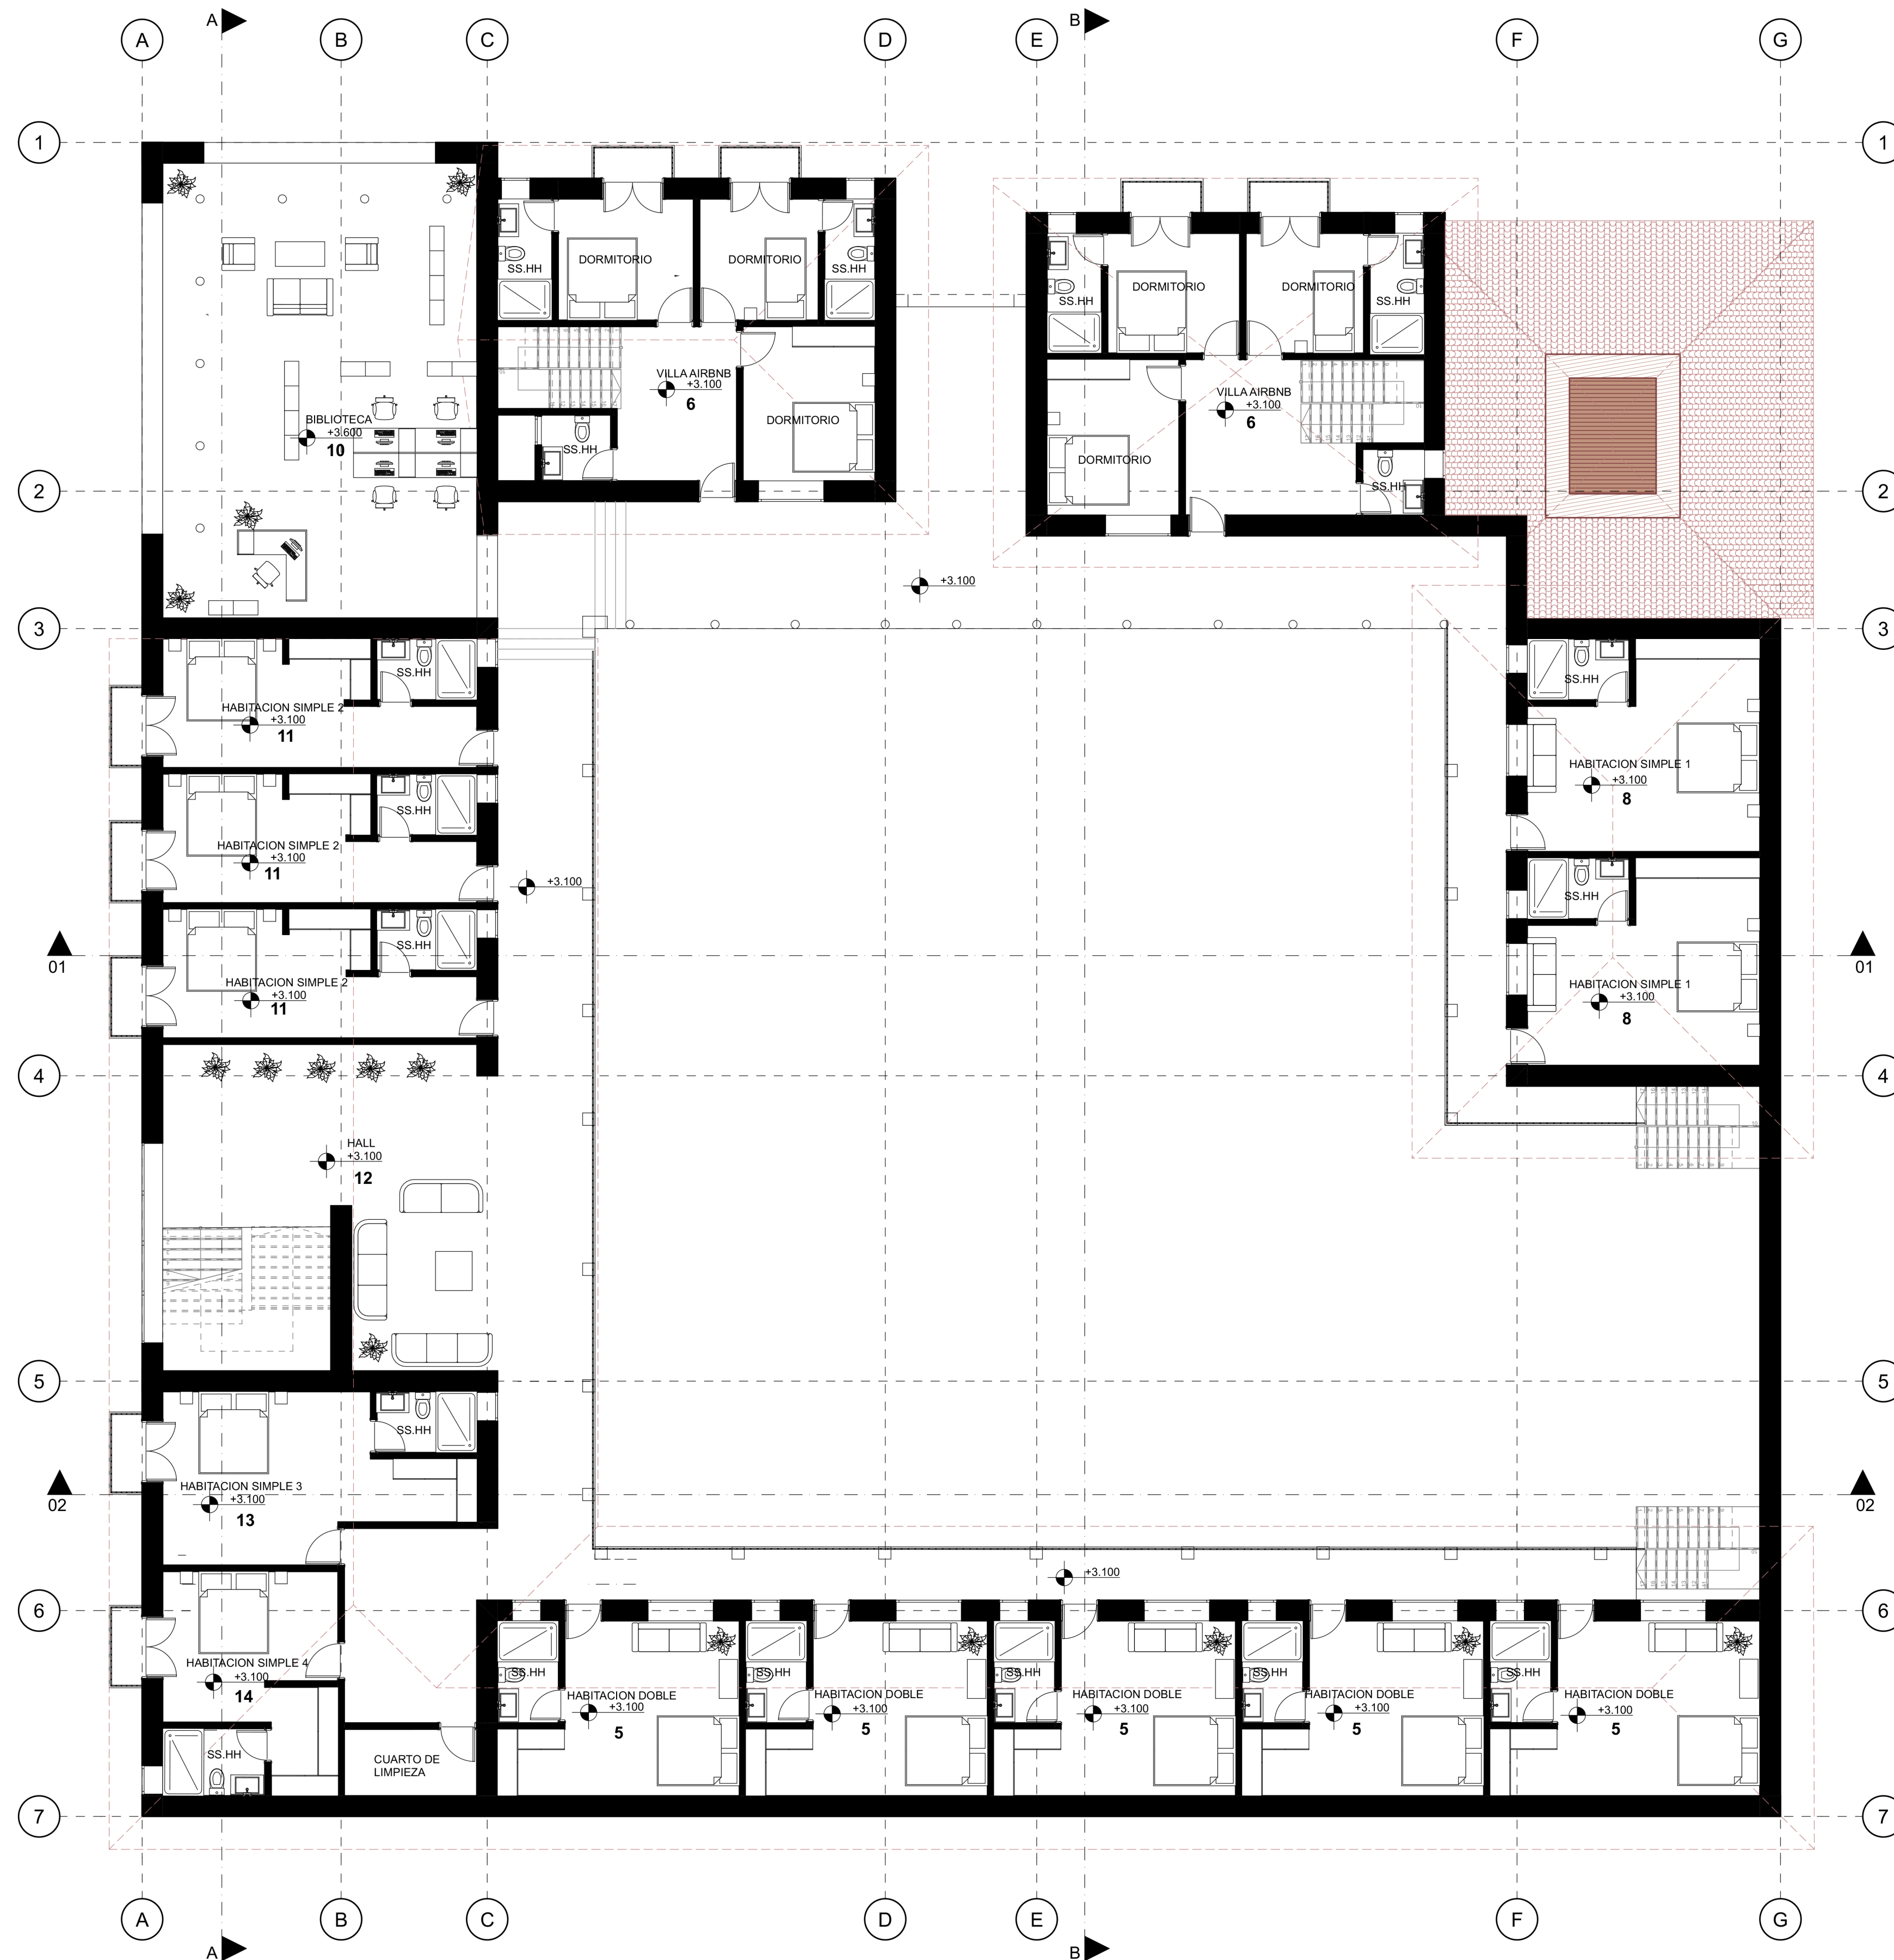
PLANTA SEGUNDO NIVEL

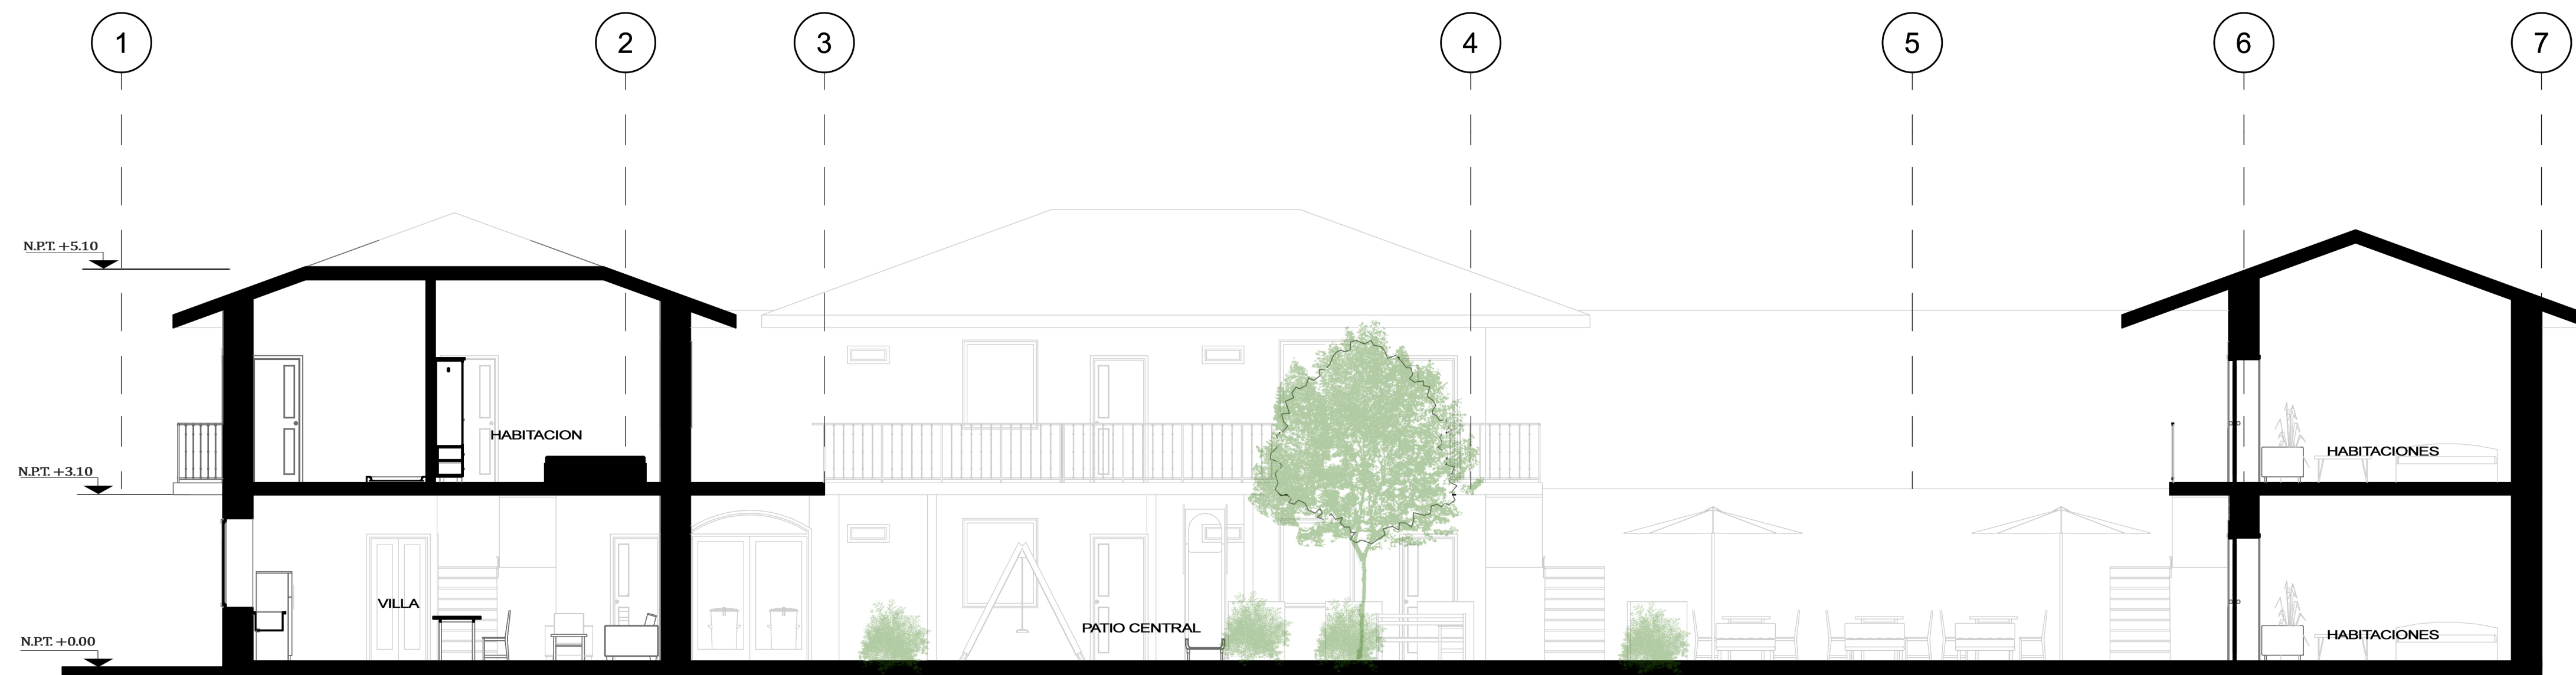
CORTE B-B  
ESC 1:75

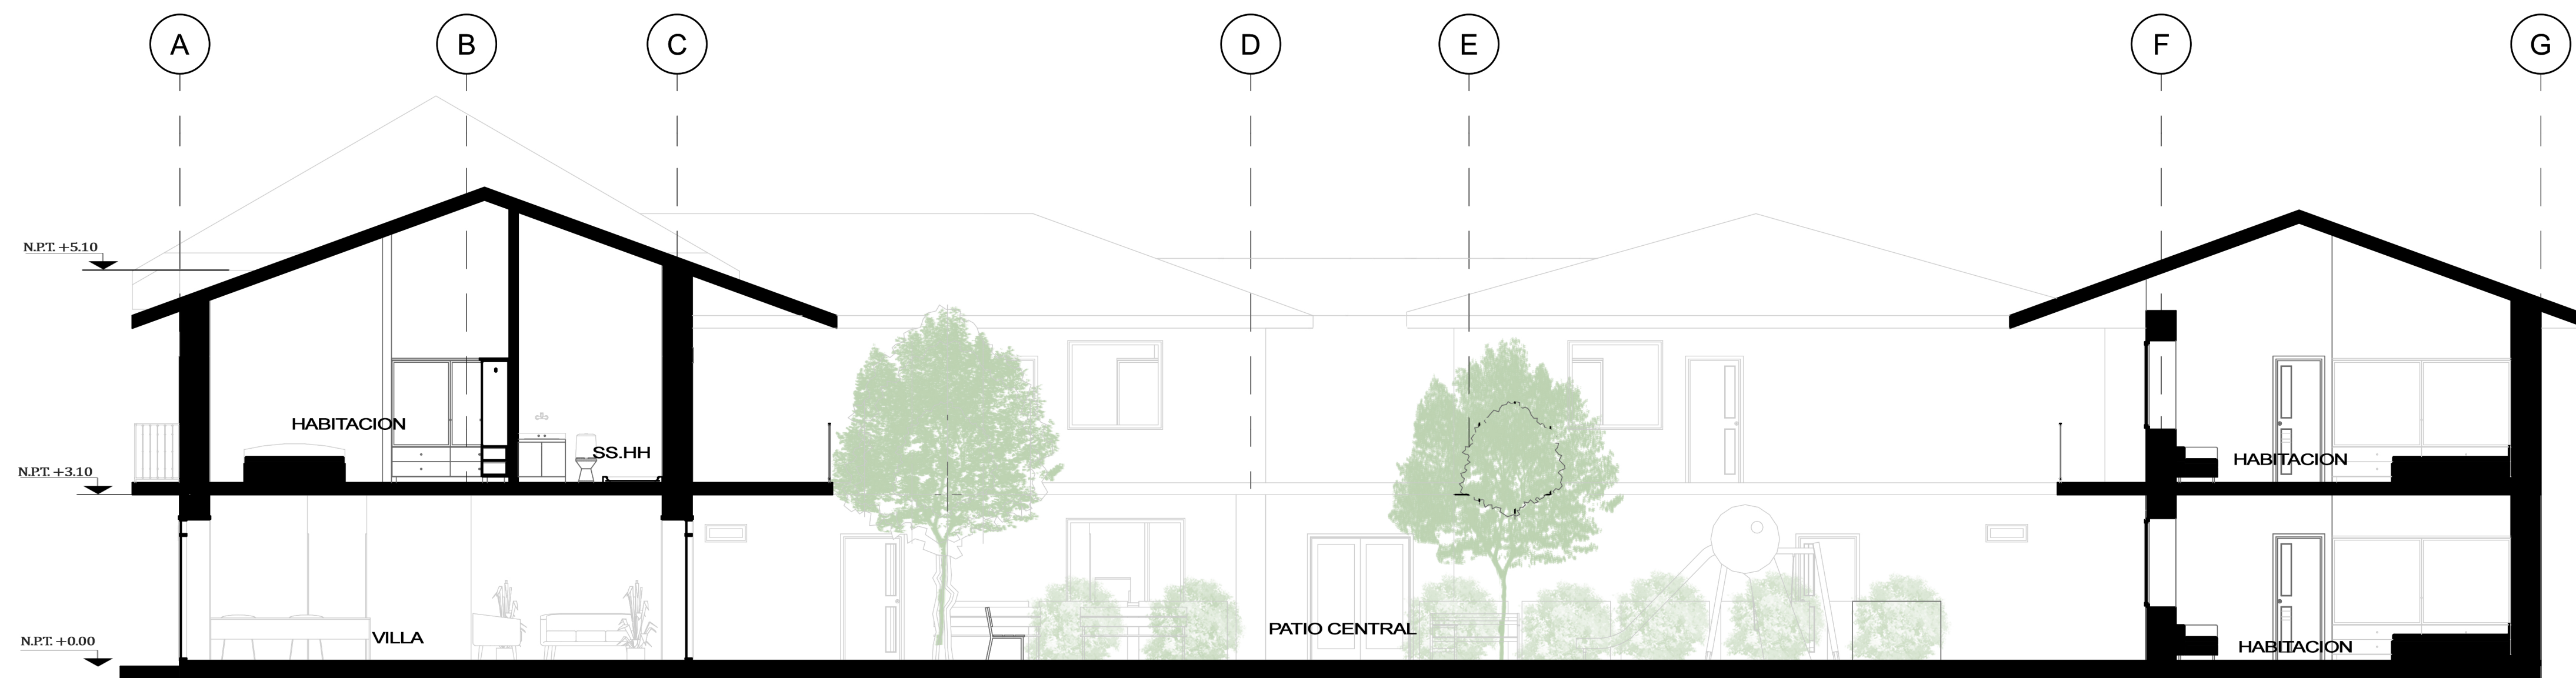
CORTE 01-01  
ESC 1:75

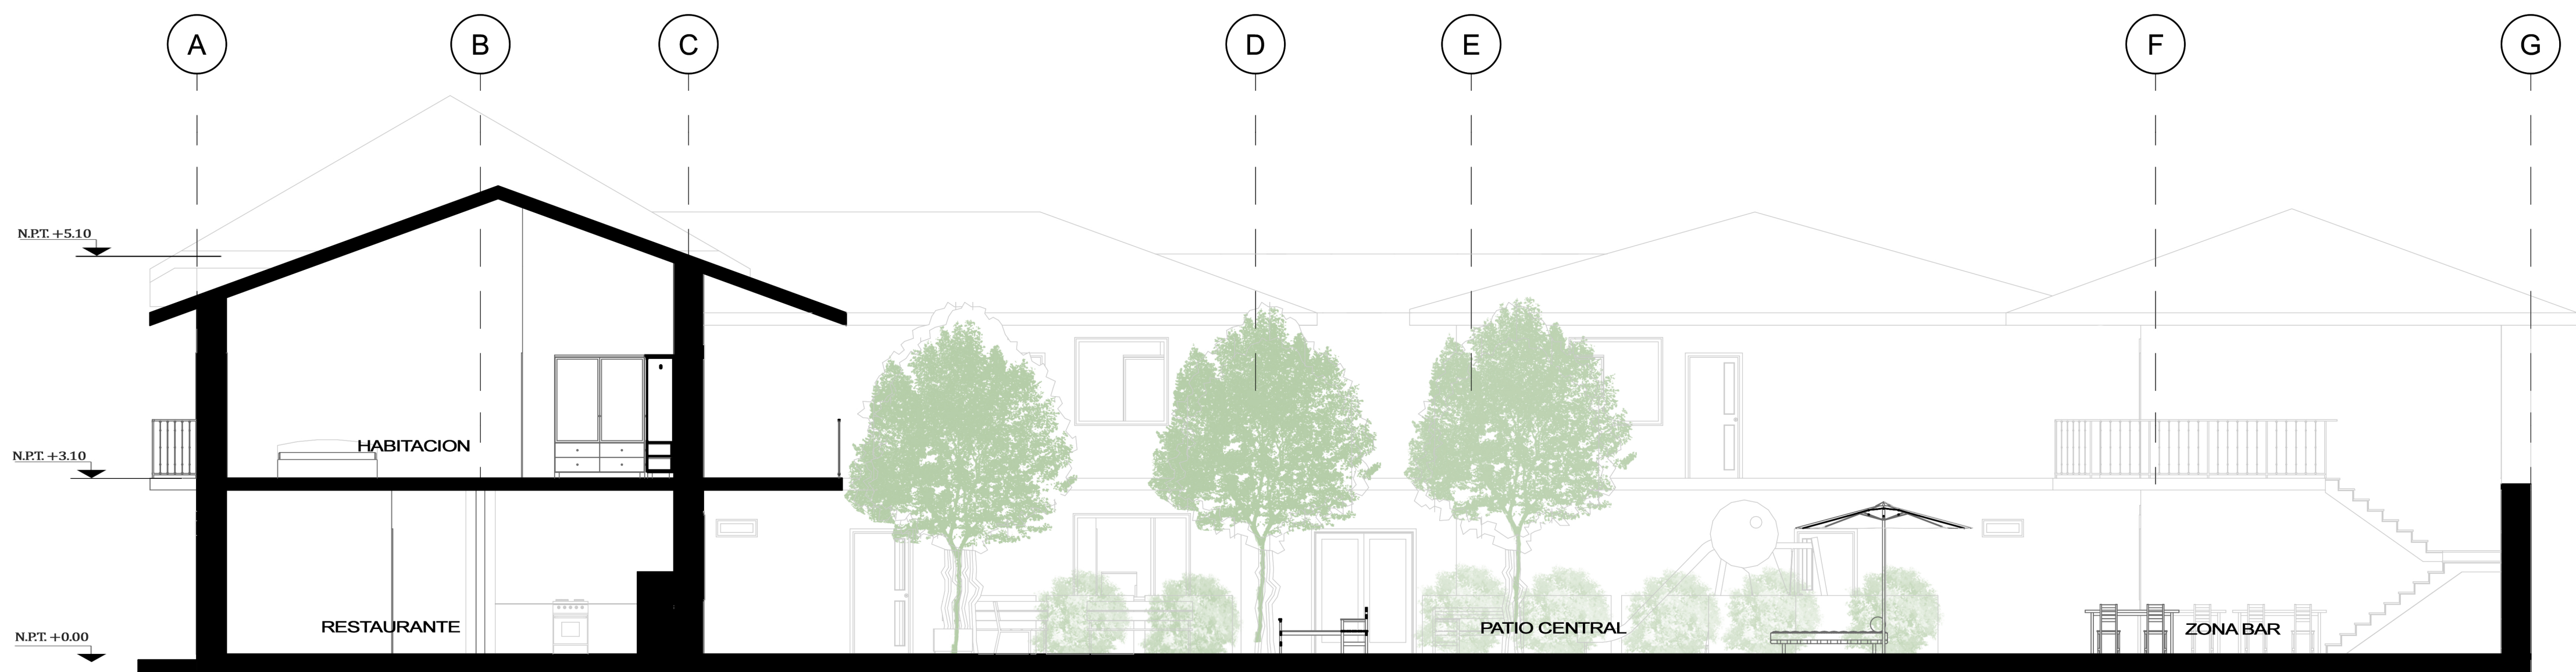
CORTE 02-02  
ESC 1:75

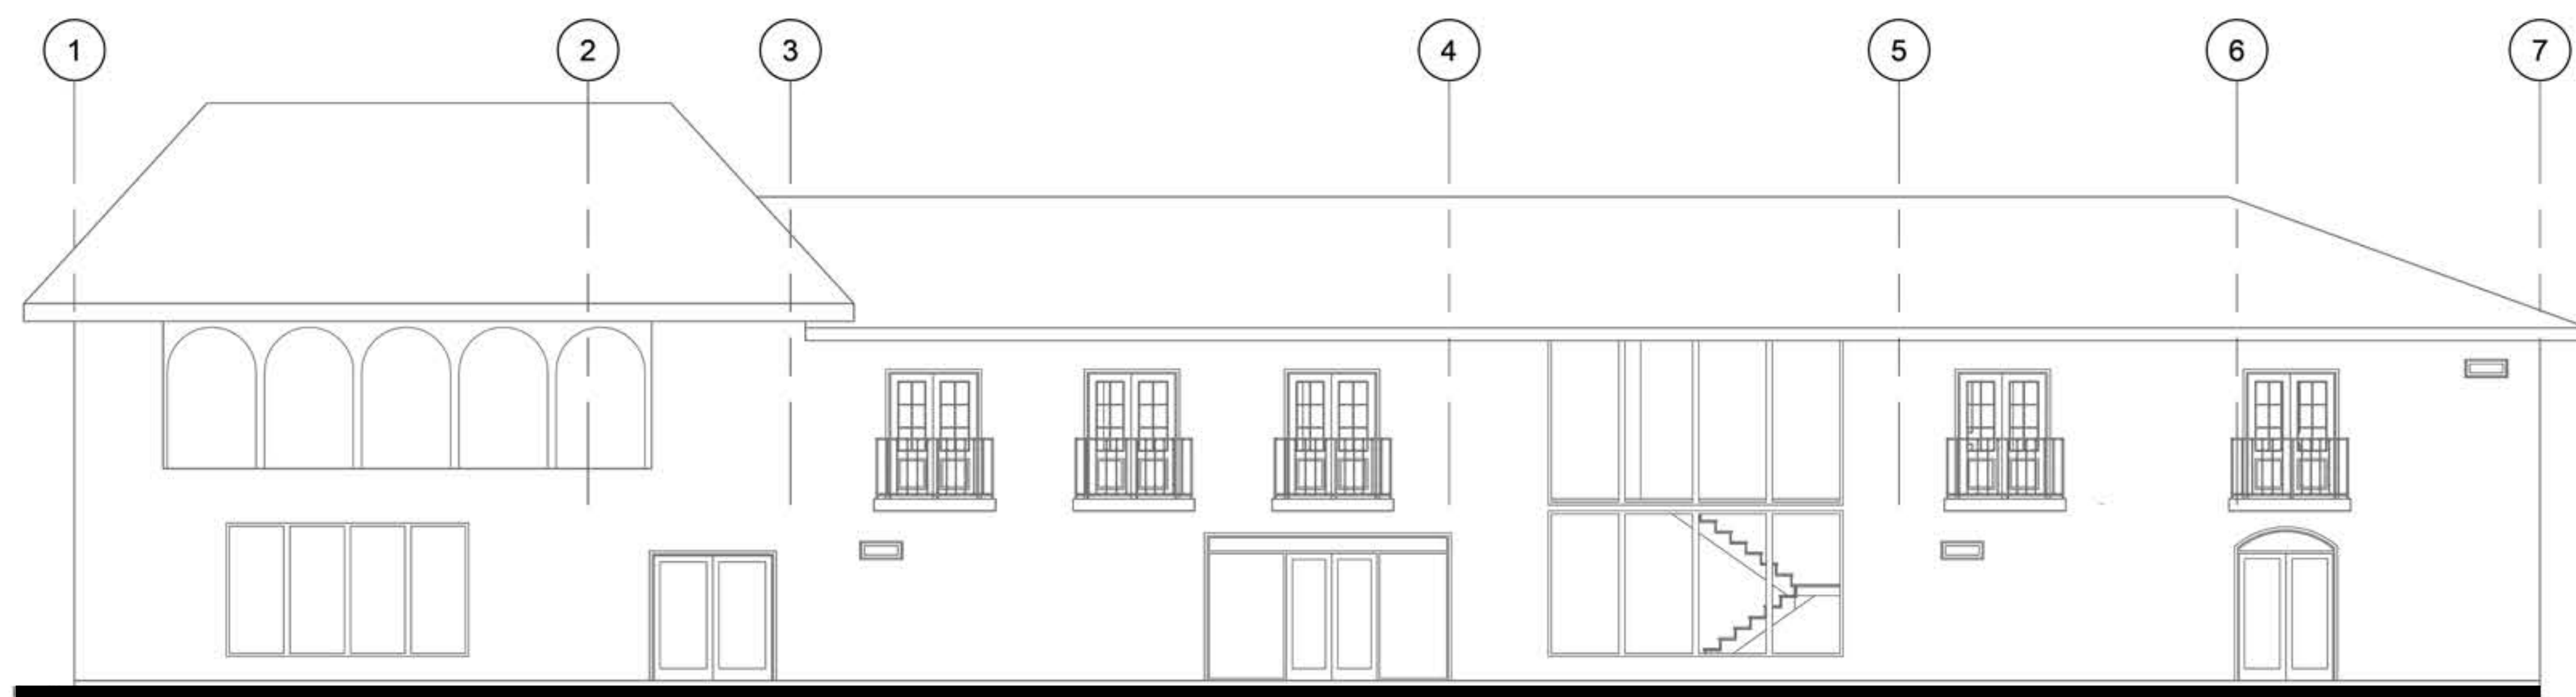
**ELEVACIÓN OESTE**  
ESC 1:75

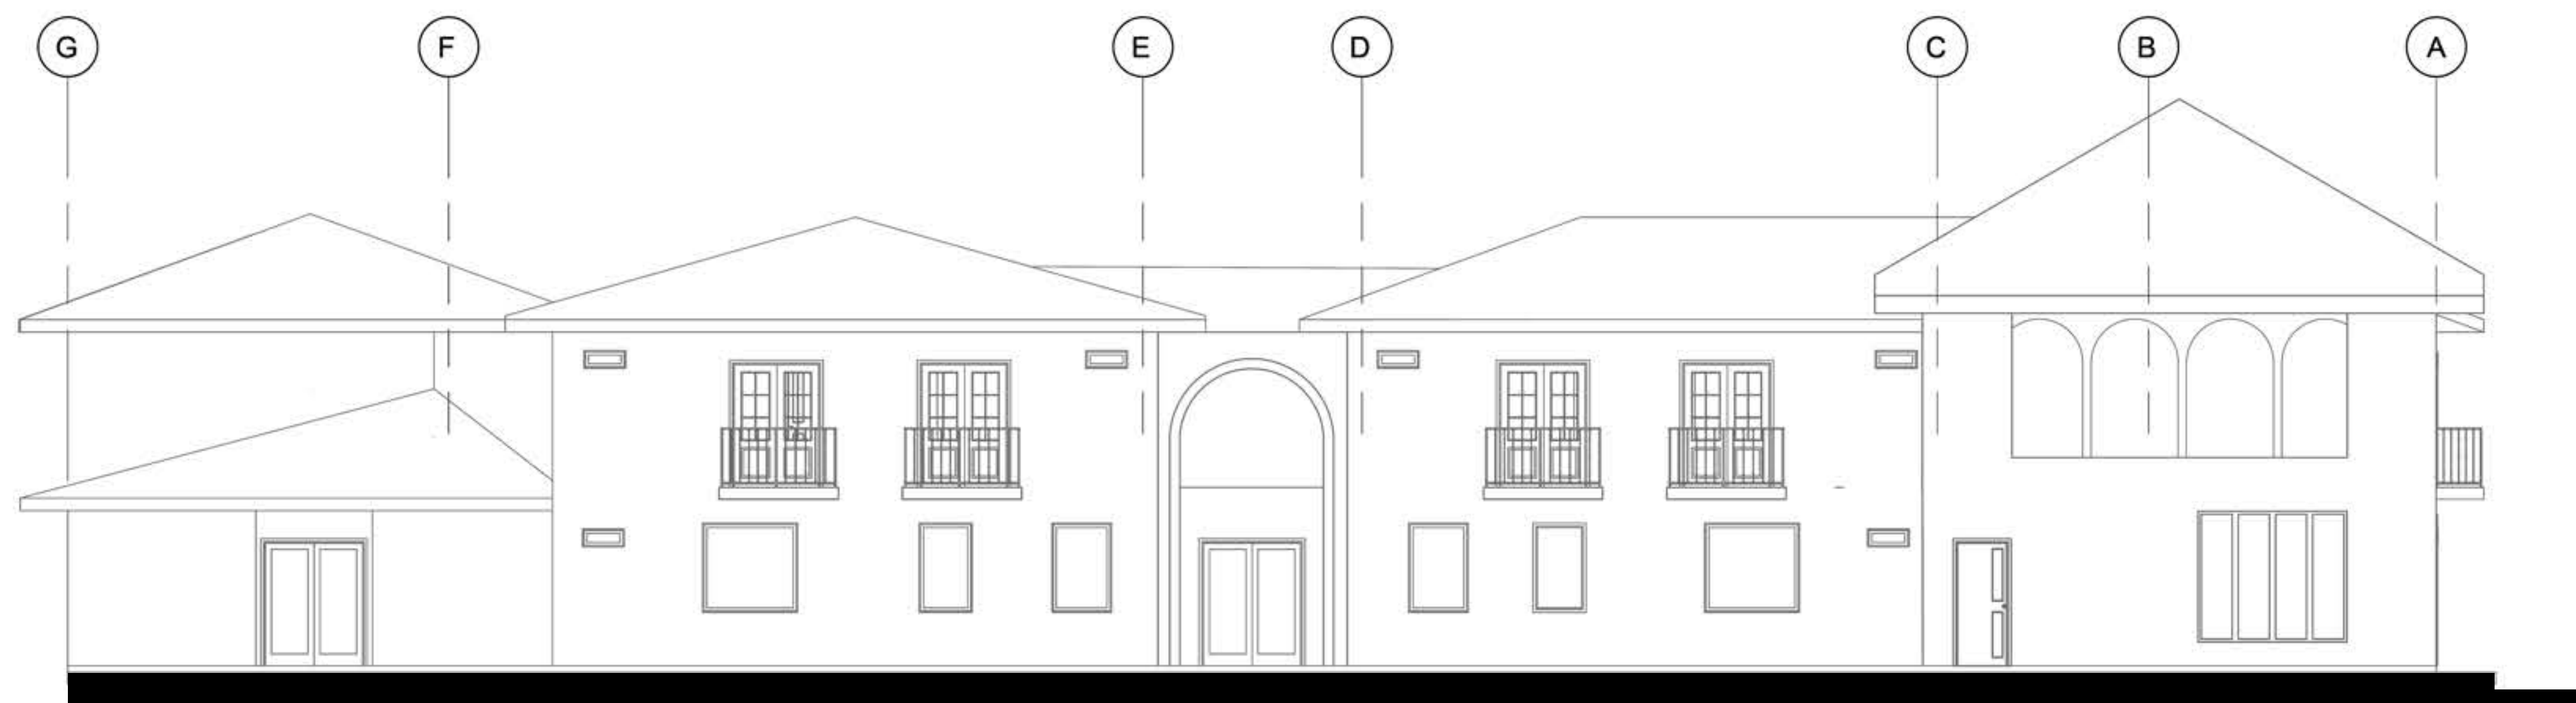
**ELEVACIÓN NORTE**  
ESC 1:75
