**“PROPUESTA DE PLAN DE REVEGETACIÓN PARA EL PASIVO AMBIENTAL
MINERO N° 14582 EN LA PROVINCIA DE CAYLLOMA, AREQUIPA 2020”**

PROPUESTA DE PLAN DE REVEGETACIÓN PARA EL PASIVO AMBIENTAL MINERO N° 14582 EN
LA PROVINCIA DE CAYLLOMA, AREQUIPA 2020

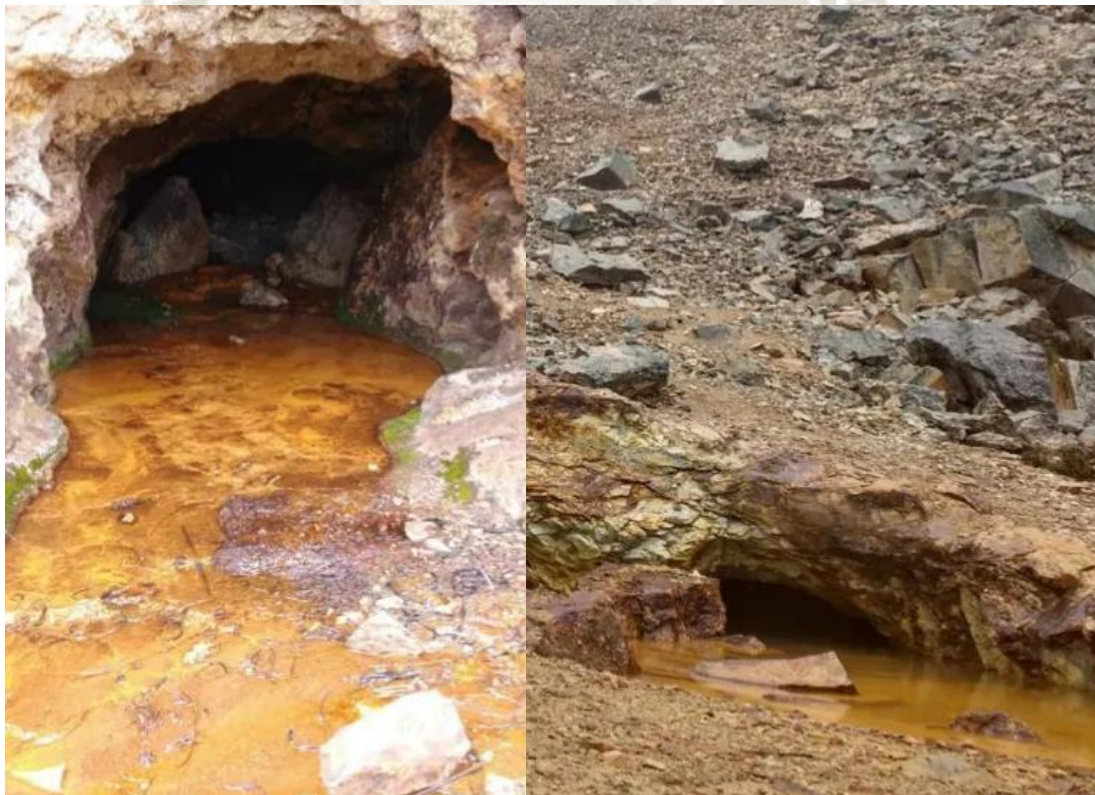
Figura 2. Pasivo ambiental minero abandonado

Nota: A la izquierda la bocamina abandonada de la ex unidad minera Halcón y a la derecha la bocamina abandonada de la ex unidad minera Santón.

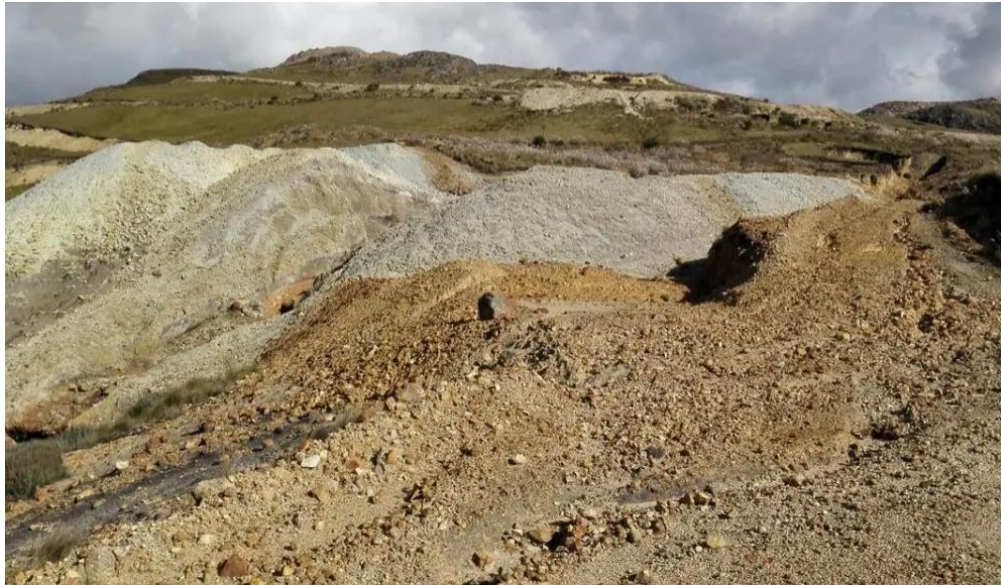
Figura 3 Pasivo desmonte en Proyecto Chugur

Nota: Evidente alteración del paisaje.

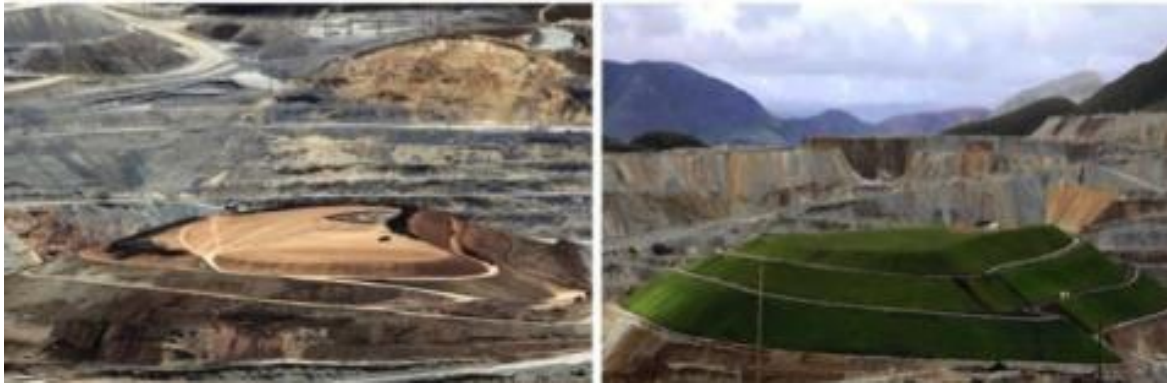
Figura 4. Botadero central de Tintaya

Nota: El antes y el después luego de la aplicación del plan de cierre de mina de la empresa Tintaya.

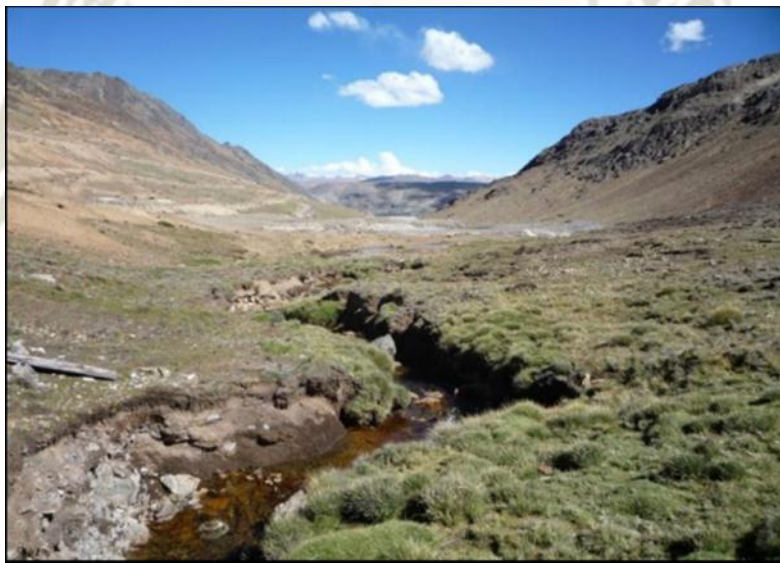
Figura 10. Bofedal

La vegetación que conforma los bofedales está conformada básicamente por la champa (*Distichia muscoides*), el sillu – sillu (*Alchemilla pinnata*), el libro – libro (*Alchemilla diplophylla*), la chillihua (*Festuca dolichophylla*), y los crespillos (*Calamagrostis curvula*, *Calamagrostis ovata*, entre otras), que son especies vegetales de tamaño pequeño (Minera Bateas SAC, 2011)

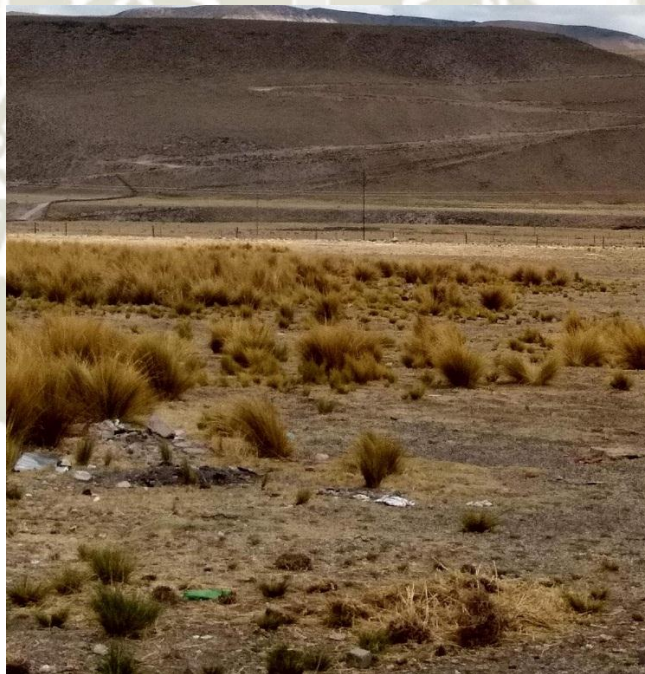
Figura 11. Pajonal de Puna

La tola (*Parastrephia* y *Baccharis*) se encuentra de forma muy dispersa en esta comunidad. Fisonómicamente se constituye en un pajonal con escasos arbustos. (Minera Bateas SAC, 2011)

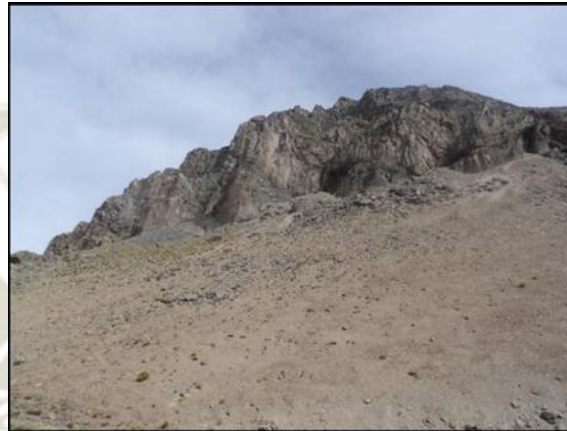
Figura 12. Roquedal

permanecen principalmente solo como manchas residuales en las laderas rocosas empinadas.
(Minera Bateas SAC, 2011)

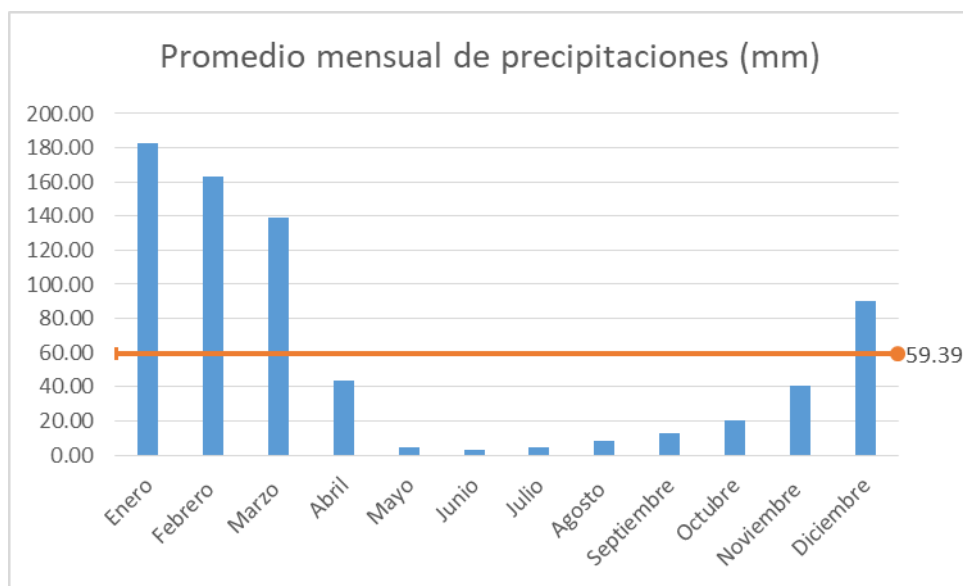
Figura 17. Precipitación mensual y anual del distrito de Caylloma

La menor cantidad de lluvia se produce en junio, el promedio de este mes es de 3.00 mm. Con un promedio de 182.40 mm, la mayor precipitación cae en enero.

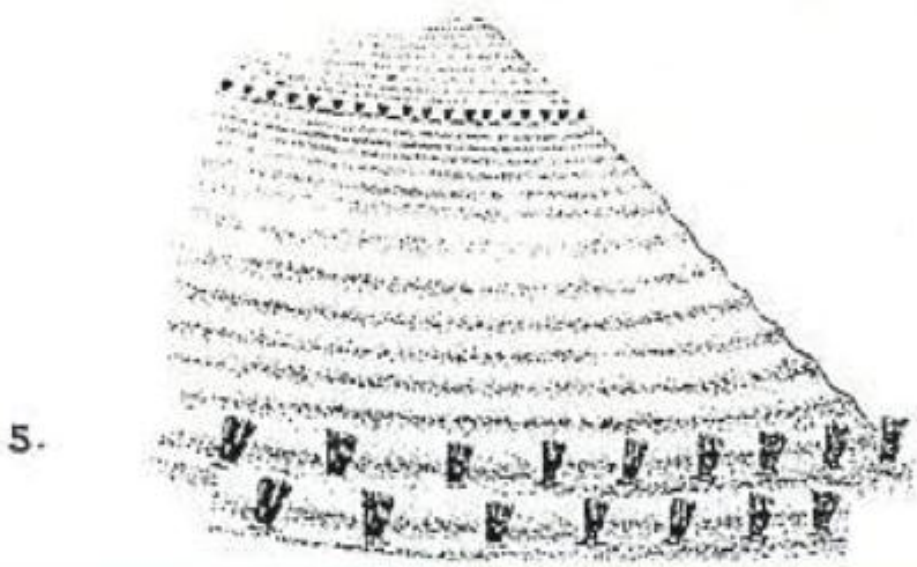
Figura 19. Sembrado en hileras

Nota: Este tipo de siembra se realiza en contra de la pendiente para ir progresivamente logrando la cobertura total en un periodo de 3 a 5 años, además es necesario evitar el ingreso de ganado sin control.

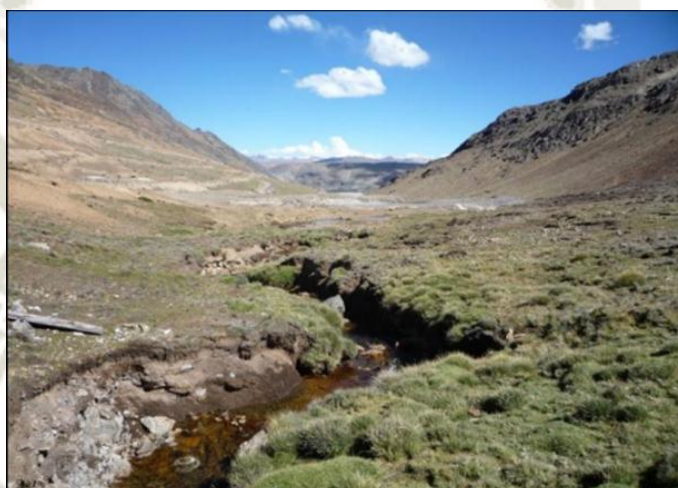
Bofedales:

Se encuentran en la zona sur del relave, por la cercanía del río Chonta, a una distancia aproximada de 252.6 m.

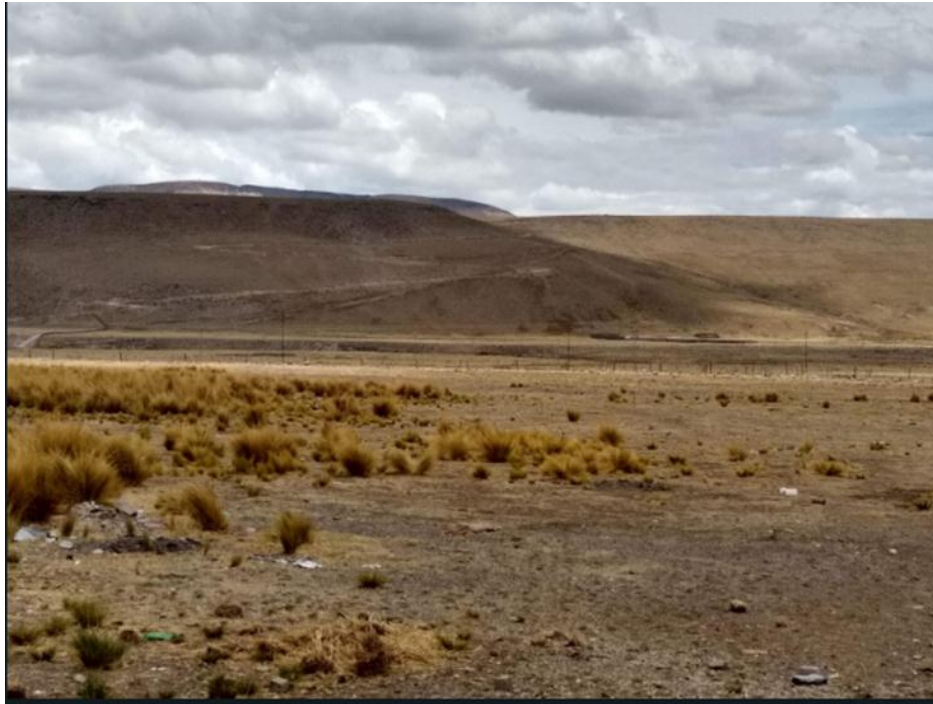
Pajonal de Puna:

Se encuentra en las periferias de la zona impactada, con presencia muy escasa en el relave, ya que el suelo es totalmente eriazo en algunas partes del PAM.

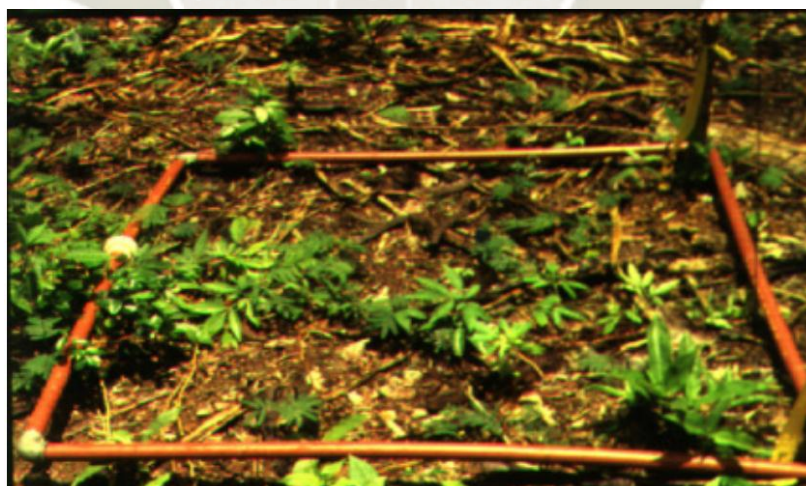
Consiste en colocar un cuadrado sobre la vegetación, para determinar la densidad, cobertura y frecuencia, el tamaño de cuadrado, dado que las especies vegetales son pastos altoandinos, será de 1 m x 1 m.
