UNIVERSIDAD CATÓLICA DE SANTA MARÍA

“Identificación ecográfica de quistes en *rete testis* de alpacas en edad reproductiva en la Asociación de Criadores de Alpacas Sector Phacco, Distrito de Pitumarca, Provincia de Canchis, Cusco 2013”

Tesis presentada por la Bachiller:

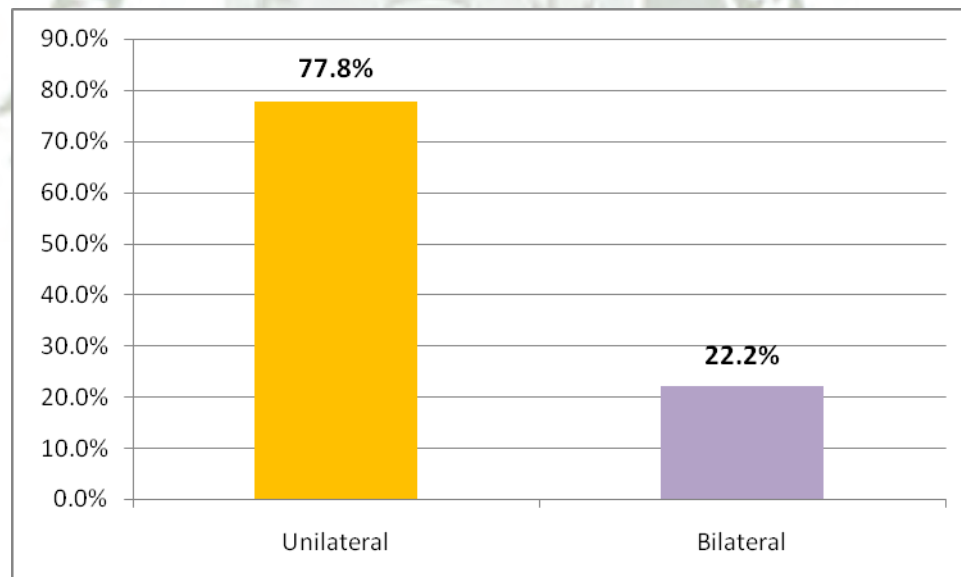
GRAFICO N°.6. PREVALENCIA DE QUISTES EN RETE TESTIS EN ALPACAS MACHOS UNILATERAL O BILATERAL, EN LA ASOCIACION DE CRIADORES DE ALPACAS SECTOR PHACCO, DISTRITO DE PITUMARCA, PROVINCIA DE CANCHIS, CUSCO 2013

En el cuadro y gráfico N°6 se observa que de 18 alpacas machos del sector Phacco en Cusco que presentaron quistes en rete testis, la prevalencia para los quistes unilaterales fue de 14 animales positivos representando un 77.8%, mientras que la prevalencia para quistes bilaterales es de 4 alpacas machos, representando un 22.2%.

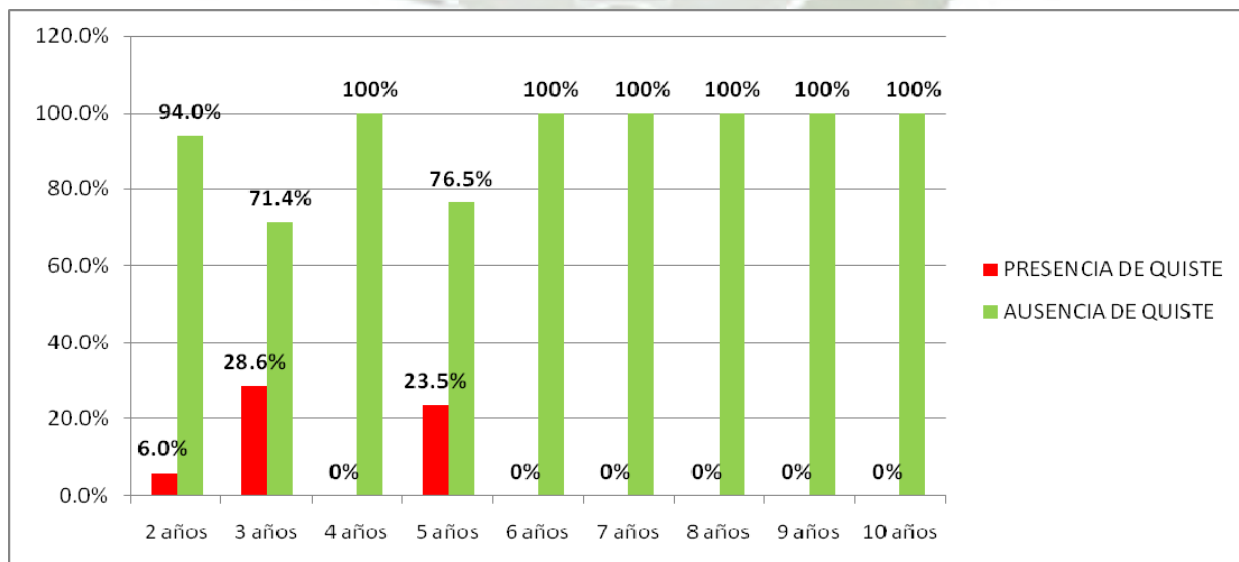
GRAFICO N°.7. PREVALENCIA DE QUISTES EN RETE TESTIS EN ALPACAS MACHO EN RELACION A LA EDAD, EN ASOCIACION DE CRIADORES DE ALPACAS SECTOR PHACCO, DISTRITO DE PITUMARCA, PROVINCIA DE CANCHIS, CUSCO 2013

En el cuadro y gráfico N°7 se observa que la prevalencia de quistes en rete testis en alpacas machos a la edad de 2 años es de 6%, presentándose en 4 animales; para machos de 3 años es de 28.6%, observándose en 10 machos; cabe señalar que esta es la edad donde se encontró mayor presencia de quistes testiculares. Para el caso de los machos de 4 años no se encontró la presencia de quistes, siendo la prevalencia es de 0%; a la edad de 5 años se encontró una prevalencia de 23.5%, presentándose quistes en 4 machos.

Mediante un análisis estadístico de Chi Cuadrado se determinó que si existe dependencia estadísticamente significativa entre el la presencia de quiste en rete testis y la edad de la alpaca macho. ($p > 0.05$)

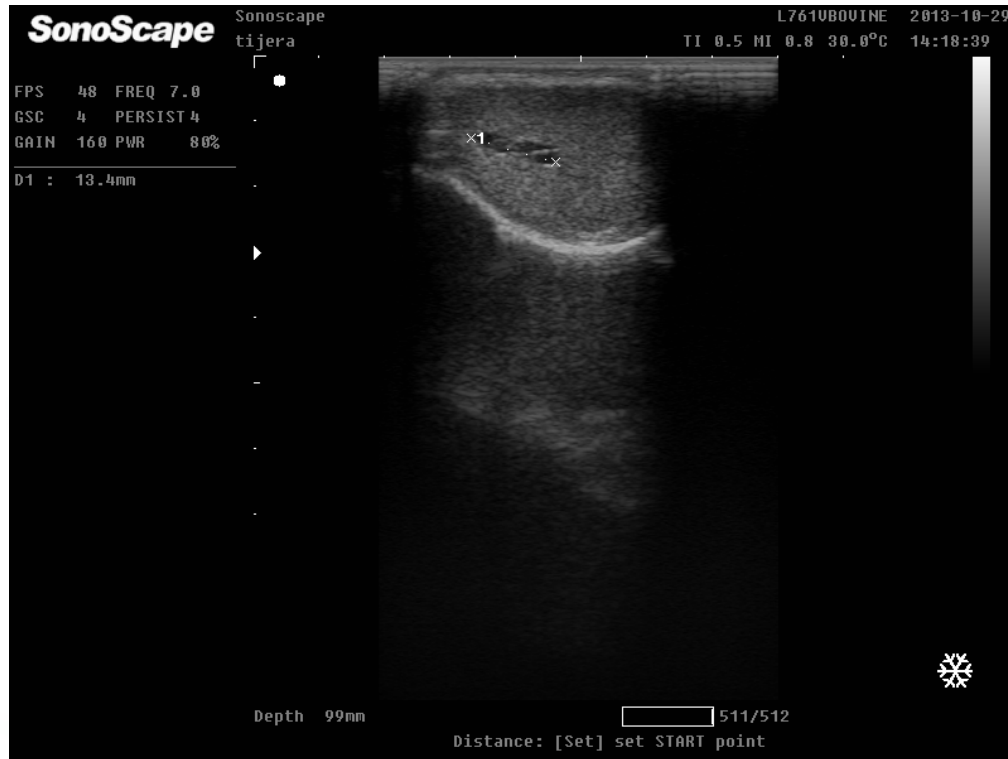
Imagen Ecográfica del testículo izquierdo de alpaca macho N° 71, con identificación: 2916 de 3 años de edad, que a la palpación tuvimos como resultado una textura homogénea uniforme y mediante medición a través del vernier obtuvimos la medida de 4 cm, pero a la evaluación ecográfica se mostró una ecotextura testicular anecogénica lo cual representa un quiste de 13.4 mm, localizado en la zona craneal izquierda del testículo.

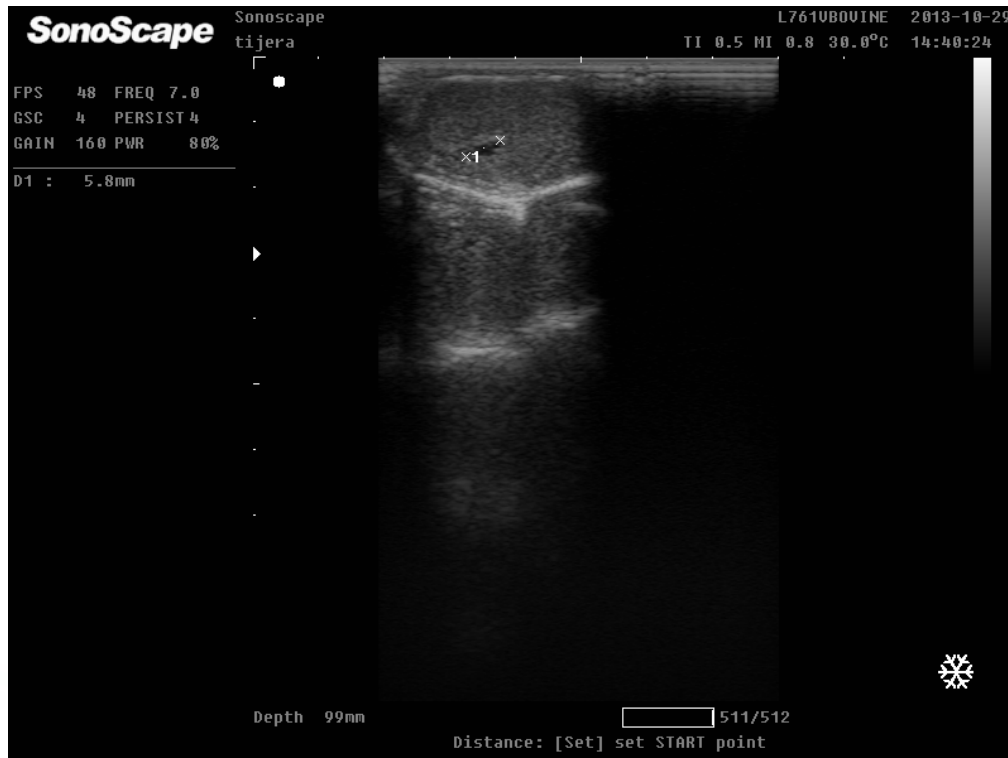
Imagen Ecográfica del testículo izquierdo de alpaca macho N° 75, con identificación: 9239 de 3 años de edad, que a la palpación tuvimos como resultado una textura homogénea uniforme y mediante medición a través del vernier obtuvimos la medida de 3.3 cm, pero a la evaluación ecográfica se mostró una ecotextura testicular anecogénica lo cual representa un quiste de 5.8 mm, localizado en la zona craneal izquierda del testículo.

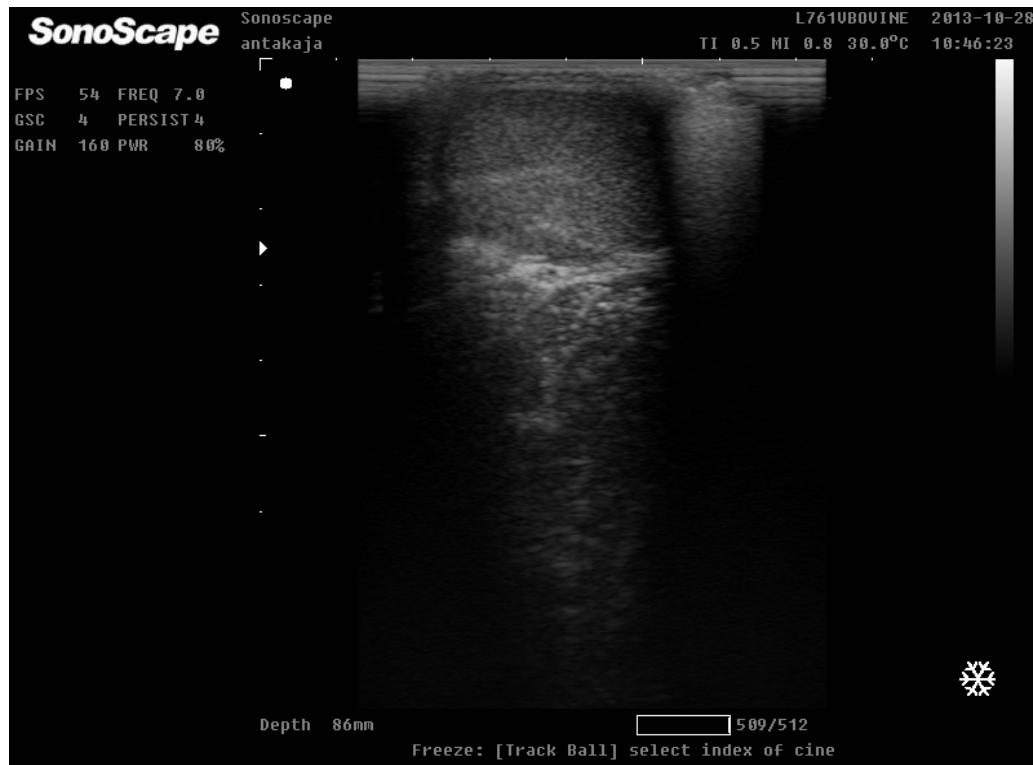
Imagen Ecográfica del testículo izquierdo de alpaca macho N° 54, con identificación: 2909 de 2 años de edad, que a la palpación tuvimos como resultado una textura homogénea uniforme y mediante medición a través del vernier obtuvimos la medida de 3.9 cm y a la evaluación ecográfica se observó una ecotextura homogénea lo cual representa que no existe quiste.

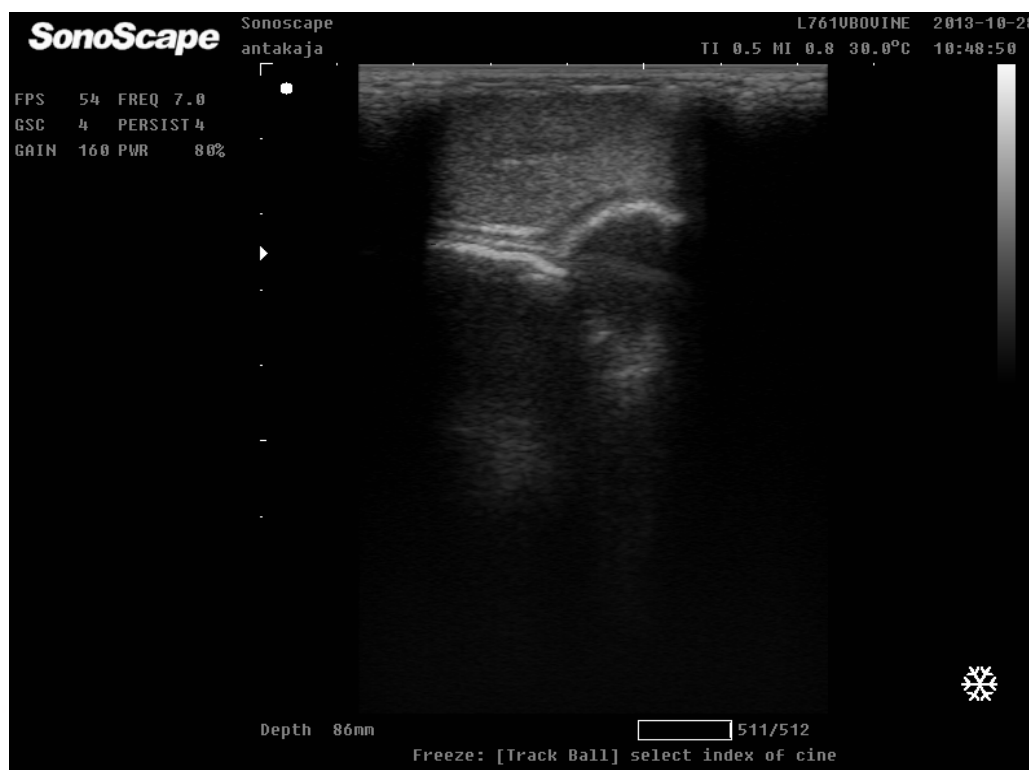
Imagen Ecográfica del testículo derecho de alpaca macho N° 62, con identificación: 6999 de 2 años de edad, que a la palpación tuvimos como resultado una textura homogénea uniforme y mediante medición a través del vernier obtuvimos la medida de 2.9 cm y a la evaluación ecográfica se observó una ecotextura homogénea lo cual representa que no existe quiste.

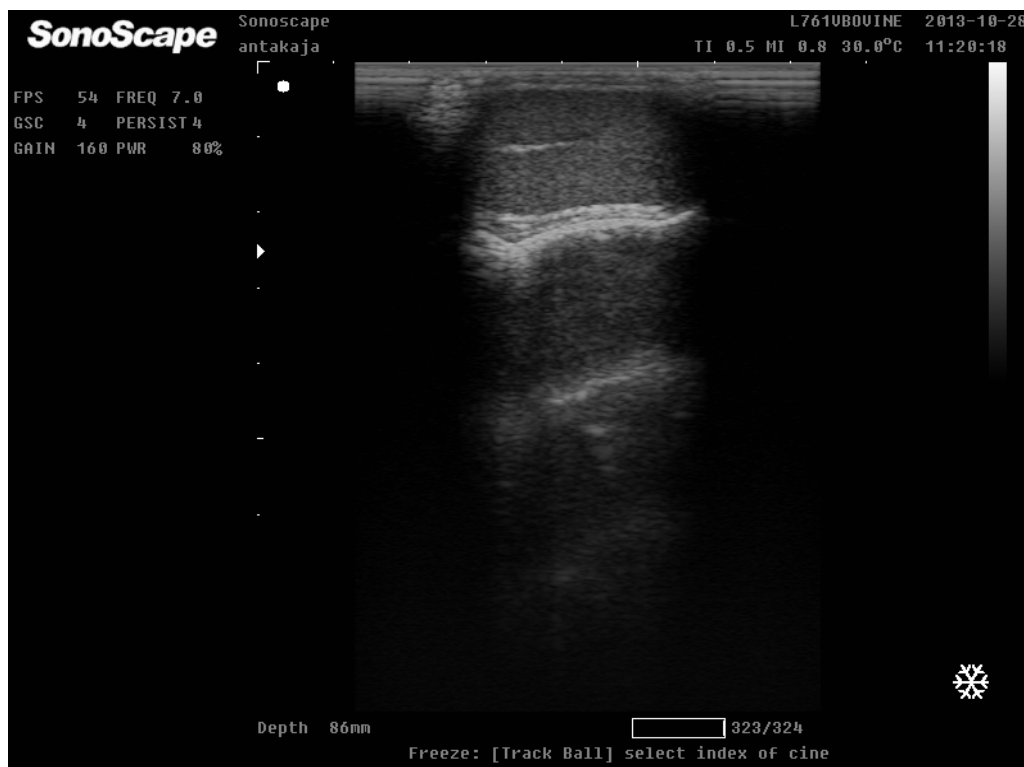
Imagen Ecográfica del testículo derecho de alpaca macho N° 27, con identificación: 6955 de 2 años de edad, que a la palpación tuvimos como resultado una textura homogénea uniforme y mediante medición a través del vernier obtuvimos la medida de 2.9 cm y a la evaluación ecográfica se observó una ecotextura homogénea lo cual representa que no existe quiste.

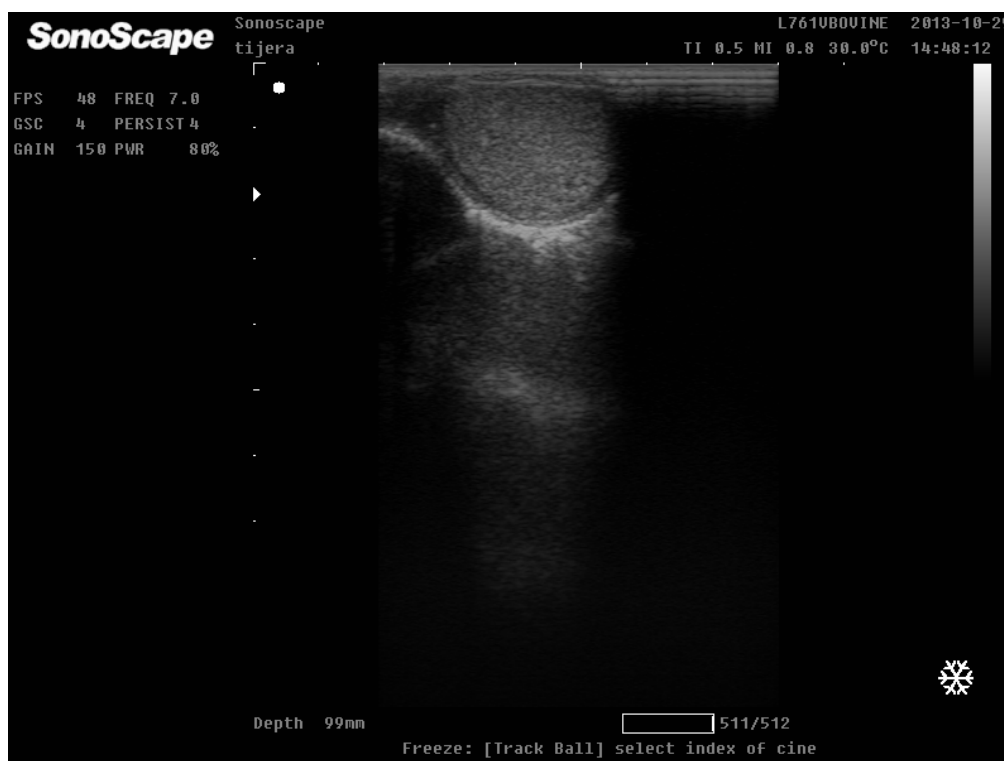
Imagen Ecográfica del testículo izquierdo de alpaca macho N° 16, con identificación: SN de 4 años de edad, que a la palpación tuvimos como resultado una textura homogénea uniforme y mediante medición a través del vernier obtuvimos la medida de 2 cm y a la evaluación ecográfica se observó una ecotextura homogénea lo cual representa que no existe quiste.

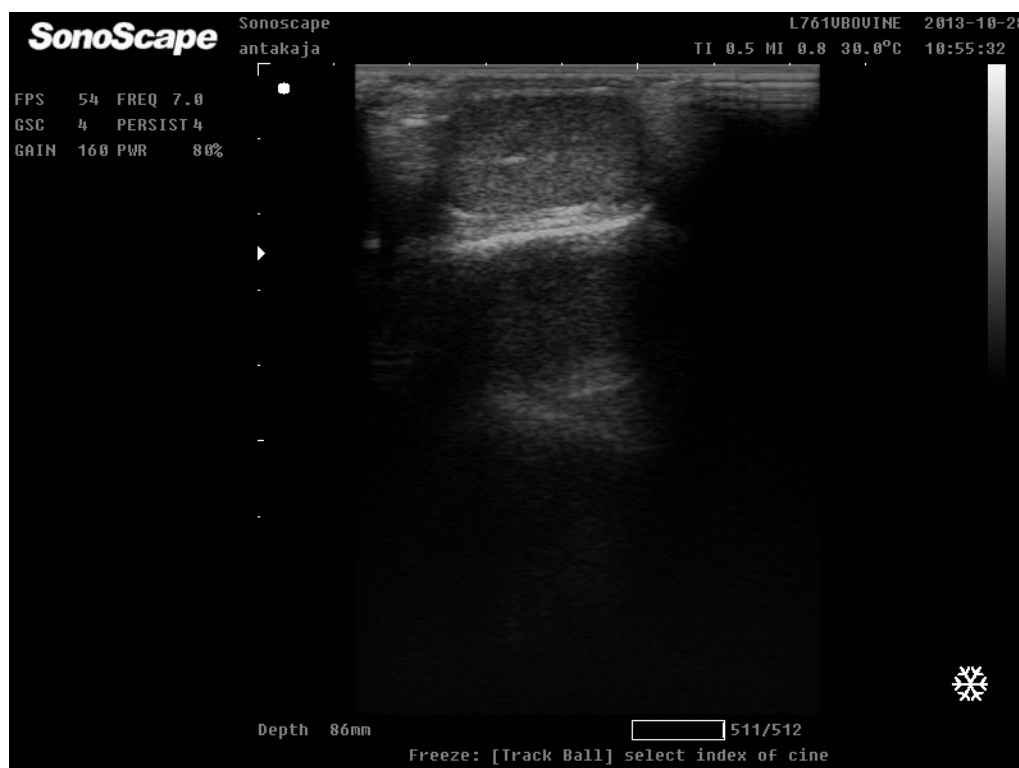
Imagen Ecográfica del testículo izquierdo de alpaca macho N° 73, con identificación: SN de 3 años de edad, que a la palpación tuvimos como resultado una textura homogénea uniforme y mediante medición a través del vernier obtuvimos la medida de 3 cm y a la evaluación ecográfica se observó una ecotextura homogénea lo cual representa que no existe quiste.

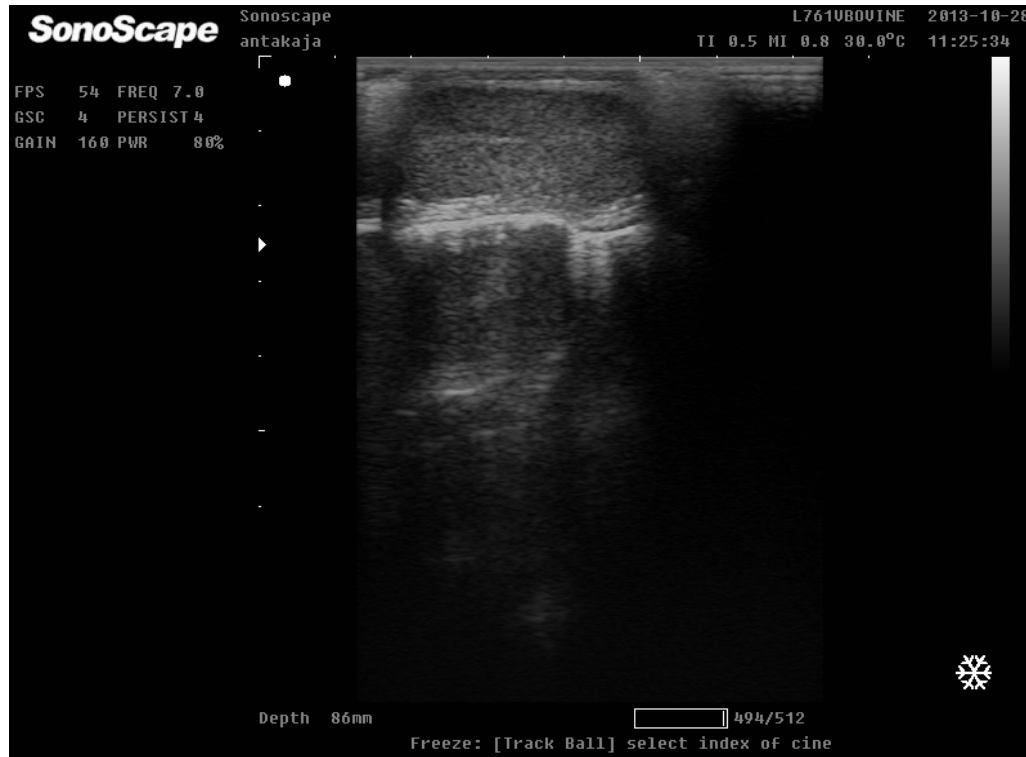
Imagen Ecográfica del testículo derecho de alpaca macho N° 136, con identificación: 3367 de 5 años de edad, que a la palpación tuvimos como resultado una textura homogénea uniforme y mediante medición a través del vernier obtuvimos la medida de 3.6 cm y a la evaluación ecográfica se observó una ecotextura homogénea lo cual representa que no existe quiste.

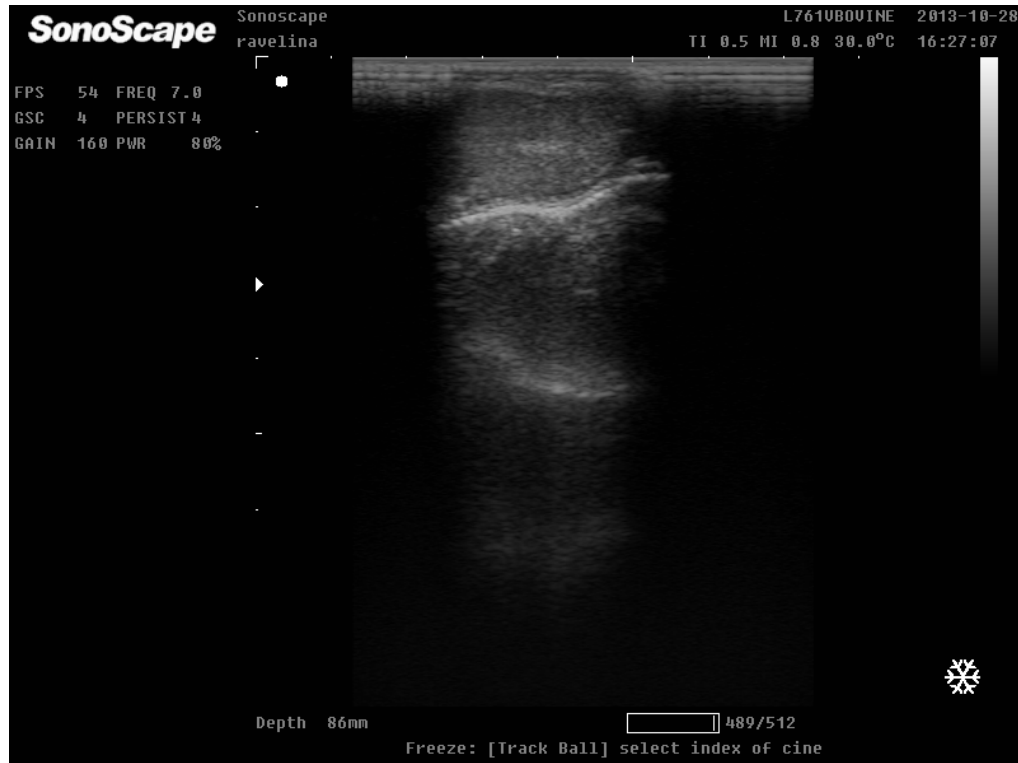
Imagen Ecográfica del testículo izquierdo de alpaca macho N° 155, con identificación: 6966 de 6 años de edad, que a la palpación tuvimos como resultado una textura homogénea uniforme y mediante medición a través del vernier obtuvimos la medida de 3.6 cm y a la evaluación ecográfica se observó una ecotextura homogénea lo cual representa que no existe quiste.

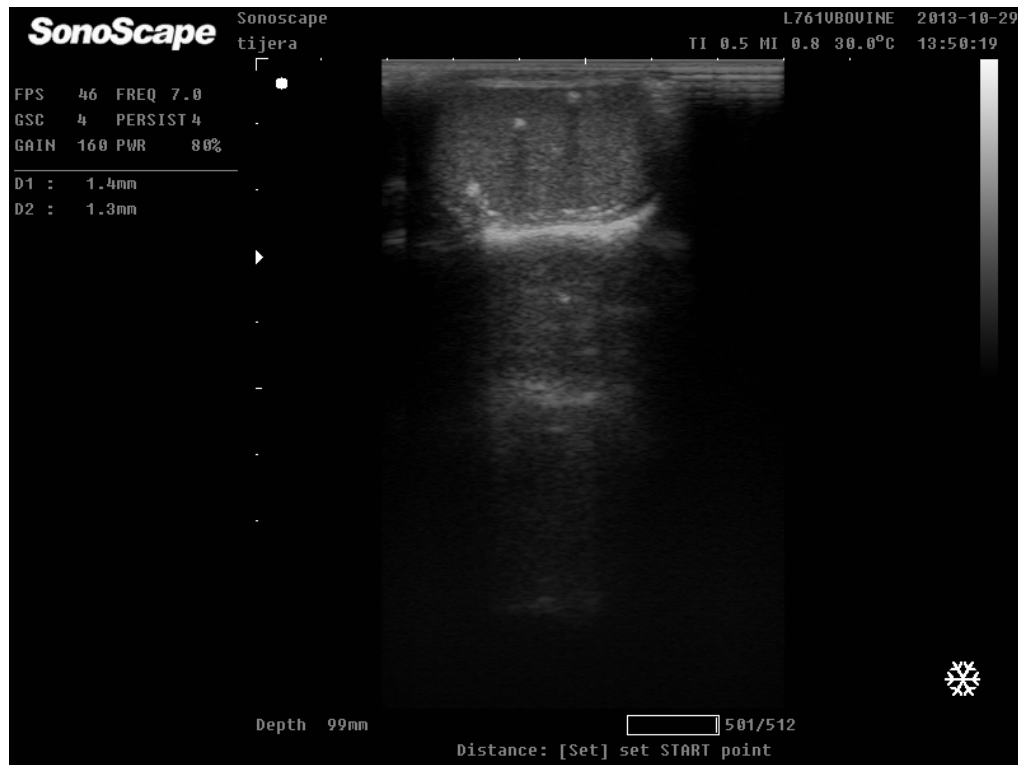
Imagen Ecográfica del testículo derecho de alpaca macho N° 184, con identificación: 1820 de 8 años de edad, que a la palpación tuvimos como resultado una textura homogénea uniforme y mediante medición a través del vernier obtuvimos la medida de 3.9 cm y a la evaluación ecográfica se observó una ecotextura homogénea lo cual representa que no existe quiste.

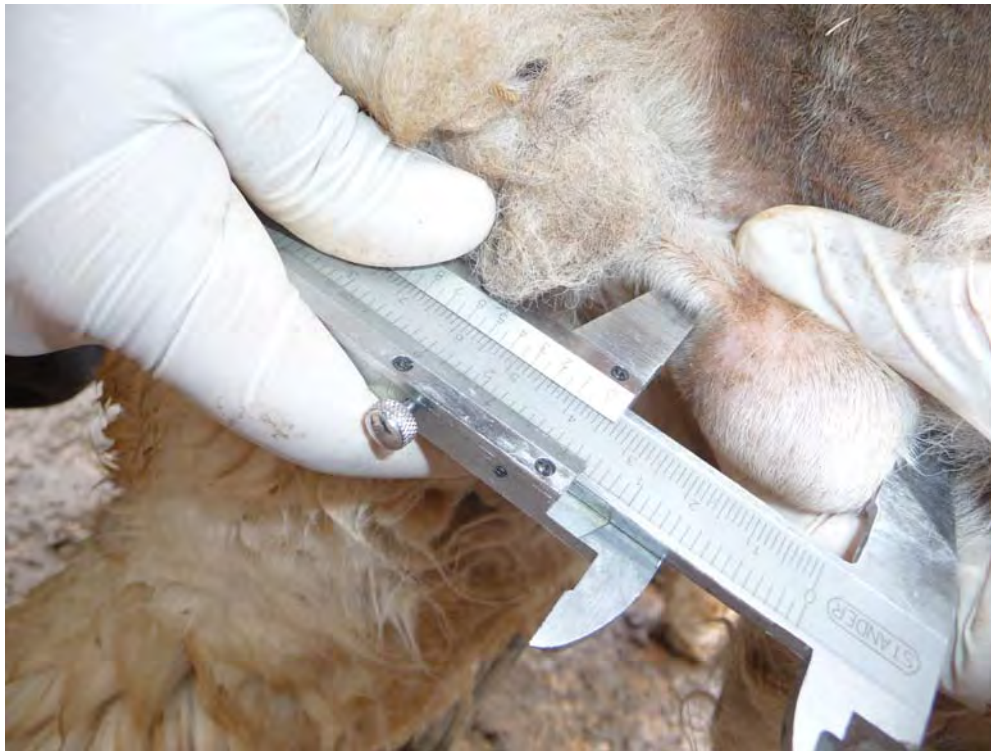
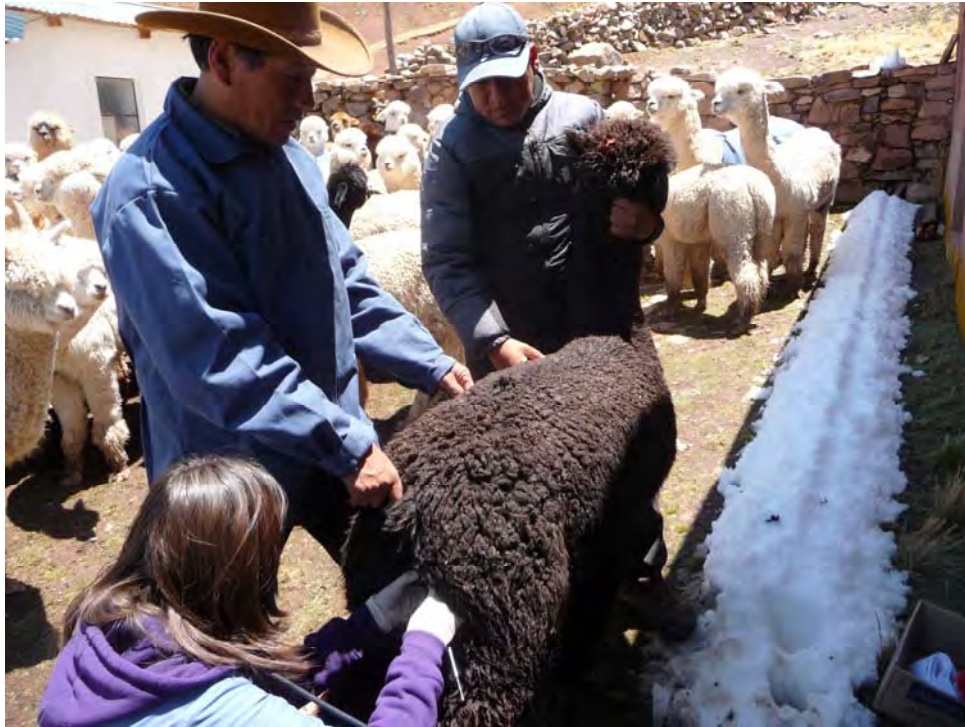
Medida Testicular (Vernier)

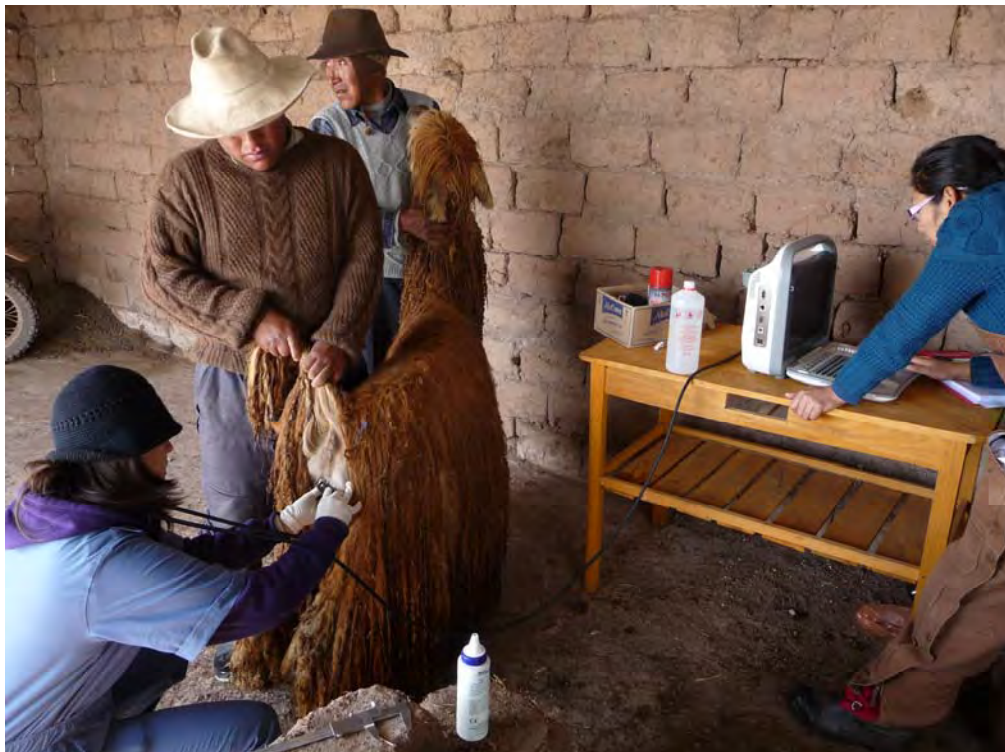
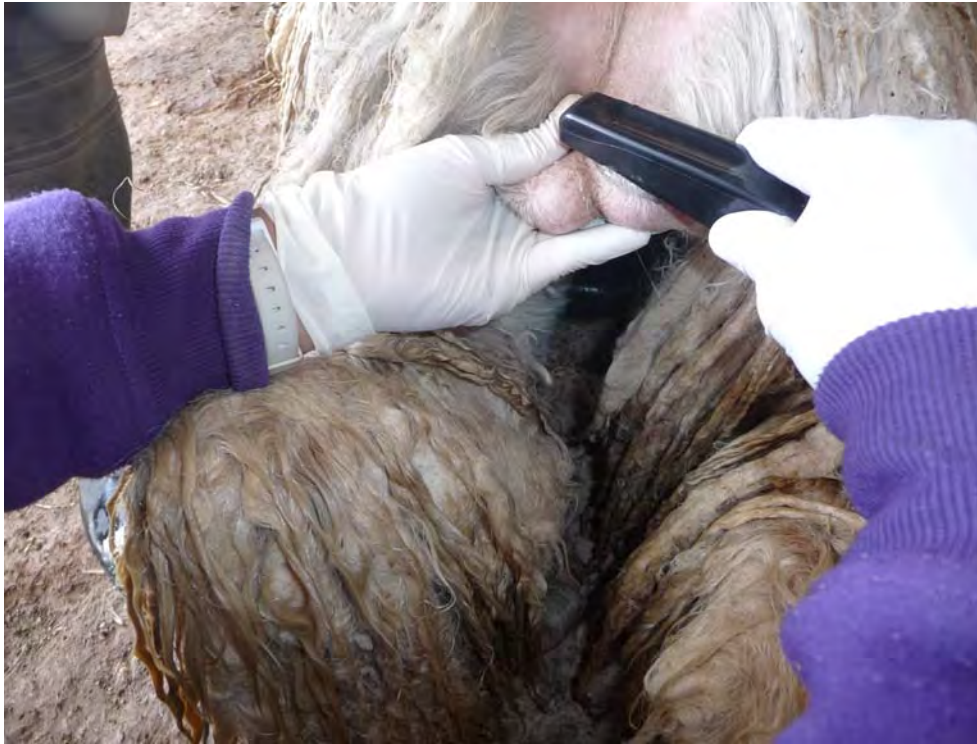
Ultrasonografía Testicular
