UNIVERSIDAD CATOLICA SANTA MARIA

ANÁLISIS VIBRACIONAL DE LA ESTRUCTURA DE UN TALADRO INDUCIDO POR FUERZAS DE CORTE

Para optar el Grado Académico de:
INGENIERO MECÁNICO - ELECTRICISTA

2015

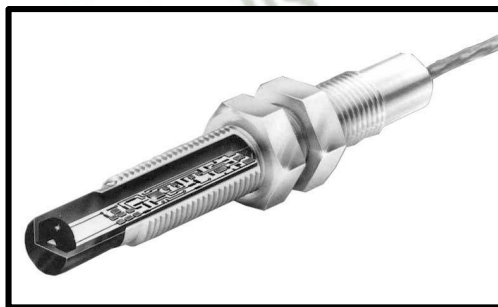
FIGURA # 017.- Transductor de desplazamiento sin contacto

El principio de funcionamiento de estos transductores se basa en el encapsulamiento de un enrollado en su extremo libre, que al ser conectado a la unidad de alimentación del propio sensor y con la intervención de un oscilador, genera una señal de alta frecuencia (aproximadamente 1.5 MHz) creando un campo magnético que rodea a la punta del transductor. Cuando una superficie conductora se acerca a la punta del transductor, se inducen corrientes parásitas que extraen energía de la excitación del propio transductor, lo cual provoca una caída en la amplitud de la señal excitadora. Las variaciones en la distancia que media entre la punta del transductor y la superficie conductora que no es más que la propia superficie vibratoria generan también variaciones en la extracción de energía del transductor, modulando la amplitud de la señal de excitación. Un circuito electrónico se encarga de extraer esta modulación en amplitud que lógicamente será proporcional a las variaciones en la distancia transductor – superficie vibratoria. Tal efecto genera también una componente de alterna (AC) que revela las irregularidades de la superficie rotatoria. La sensibilidad de estos transductores puede variar desde $2\text{mV}/\mu\text{m}$ hasta $8\text{mV}/\mu\text{m}$ pudiéndose medir desplazamientos dinámicos de hasta 8mm aproximadamente.

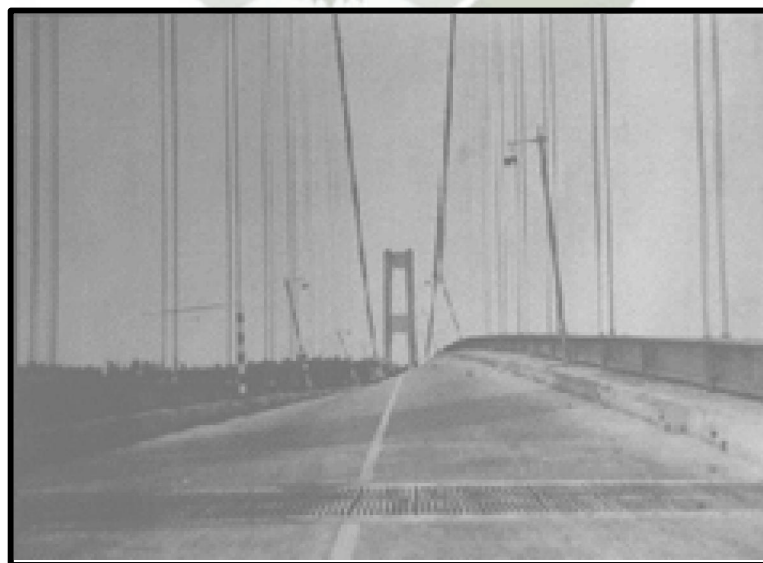
FIGURA # 032.- Puente de Tacoma en vibración
Fuente: Web

El 7 de noviembre, de 1940, en plena madrugada, los vientos alcanzaron una velocidad de 70 km/h (la máxima desde su apertura) haciendo oscilar el puente de manera importante y obligando a la policía a cortar el tráfico. A las 9:30 AM el puente oscilaba con una amplitud de 0.9m y una frecuencia de 0.6 Hz. A las 10:00 AM una rotura de uno de los amarres del cable de suspensión del tablero en la cara norte del puente introdujo en el sistema un modo de vibración a torsión a 0.23 Hz cuyos nodos estaban situados en la mitad del puente y en los pilares. Este fue el primer (y último) caso de un modo a torsión en el puente. En unos instantes, la oscilación angular alcanzaba los 35° (Fig. 27.b) y los pilares sufrían deflexiones de cerca de 3.6 m en su extremo superior, 12 veces los parámetros utilizados en su dimensionamiento.

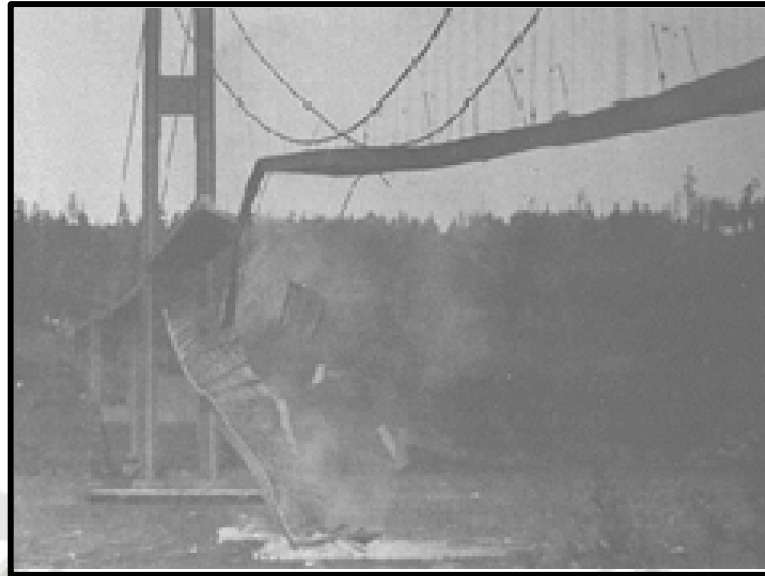
FIGURA # 033.- Puente de Tacoma en resonancia

A partir de aquí, la situación se mantuvo inalterable durante cerca de una hora hasta que a las 11:00 AM se desprendió en primer pedazo de pavimento. Finalmente, el puente terminó rompiéndose por completo a las 11:10 AM cayendo al río.

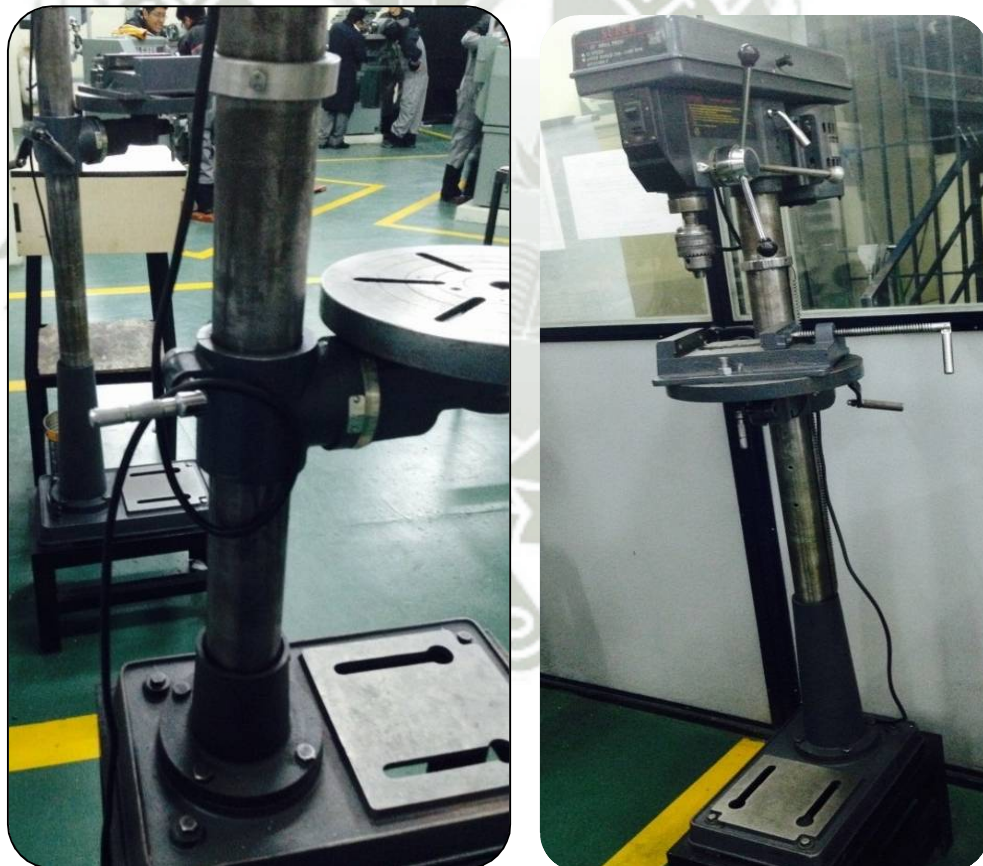
FIGURA # 040.- Taladro de columna 1316B

El taladro en estudio para la presente tesis es el tipo taladro de columna, con las siguientes características:

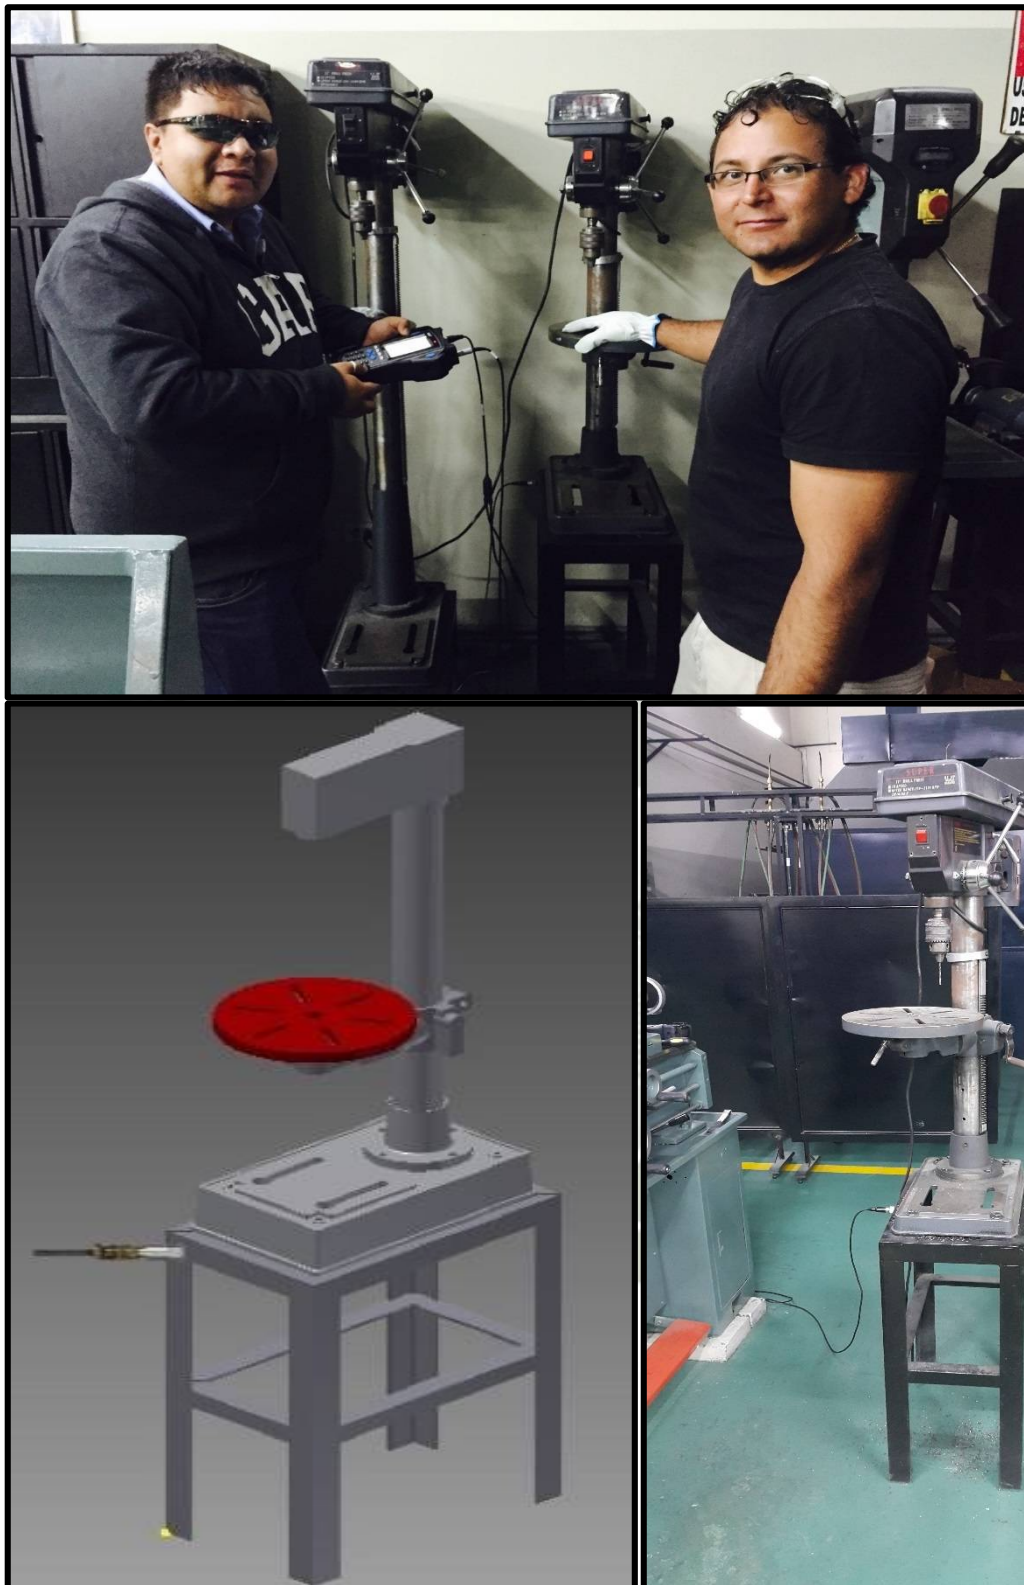
FIGURA # 044.- mediciones del taladro

Tomamos datos de vibraciones

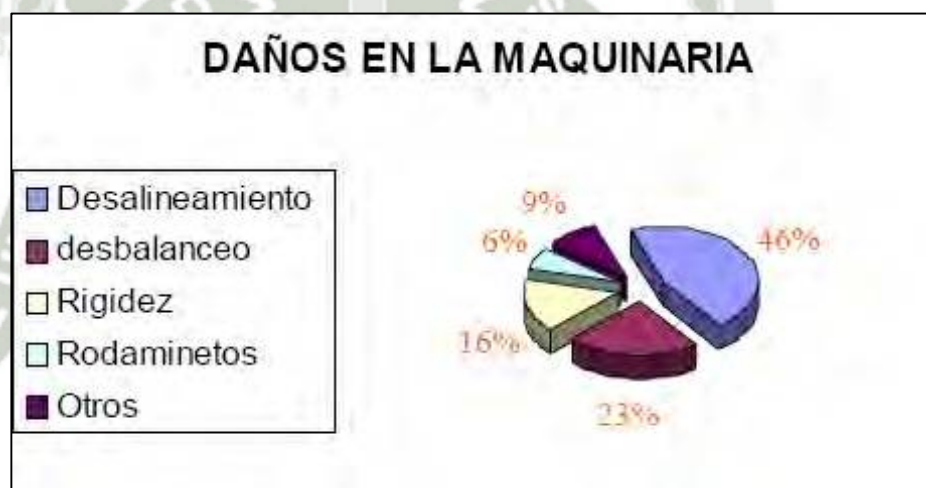
FIGURA # 051.- Datos estadísticos de daños en la maquinaria

En diversos estudios realizados por usuarios y fabricantes de maquinaria rotativa acoplada por flechas, se ha demostrado que el desalineamiento es la principal causa de por lo menos el 46% de las fallas en maquinaria rotativa. Se ha encontrado que la desalineación ocurre más frecuentemente que el desbalance.

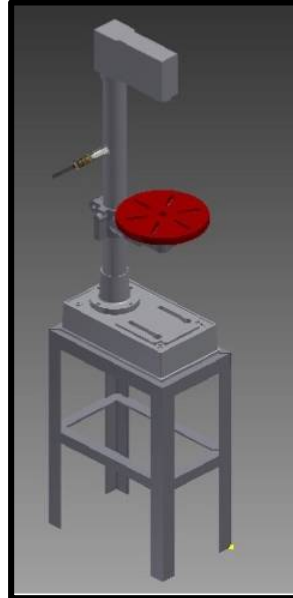
FIGURA # 065.-: Medición Tomada en Columna de Soporte de Trabajo

En las mediciones realizadas en la Mesa de trabajo de la estructura del taladro se tiene como resultados vibraciones del grado de alerta en la frecuencia de 4x del motor.

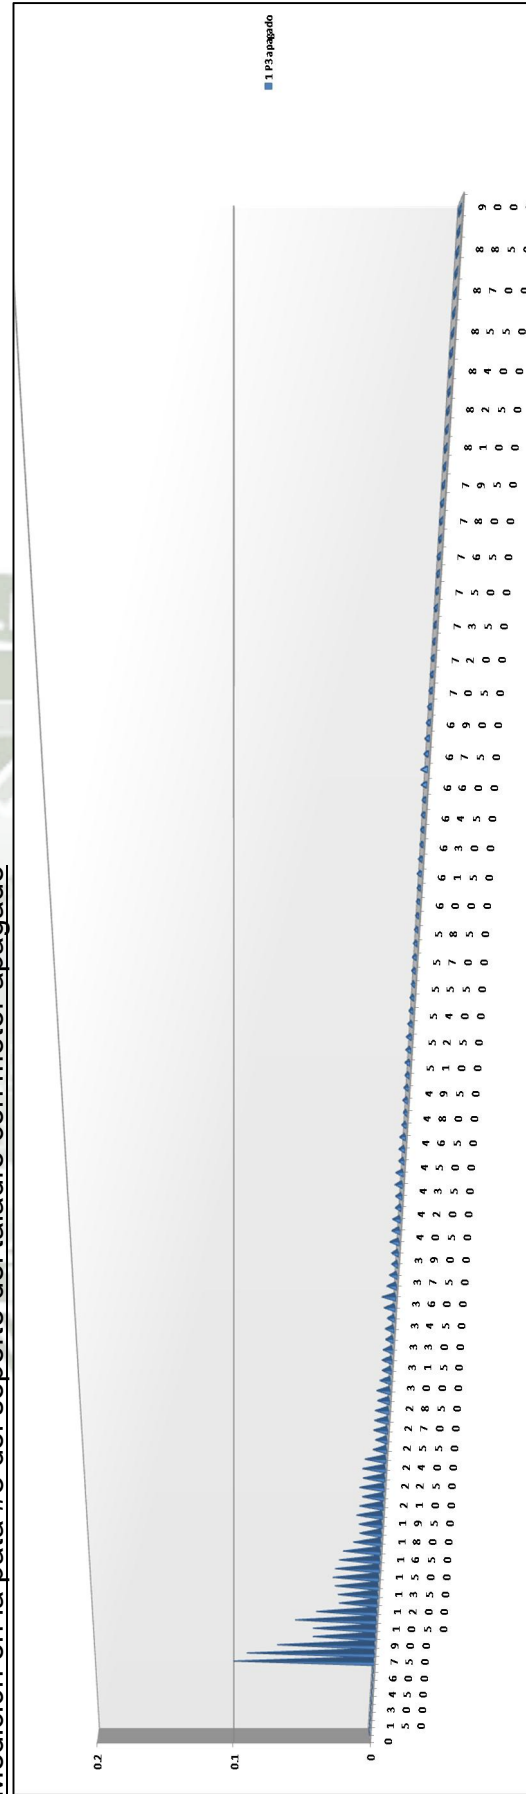
Figura # 162.- Vibración tomada en el P3 con motor apagado

Medición en la pata #3 del soporte del taladro con motor apagado

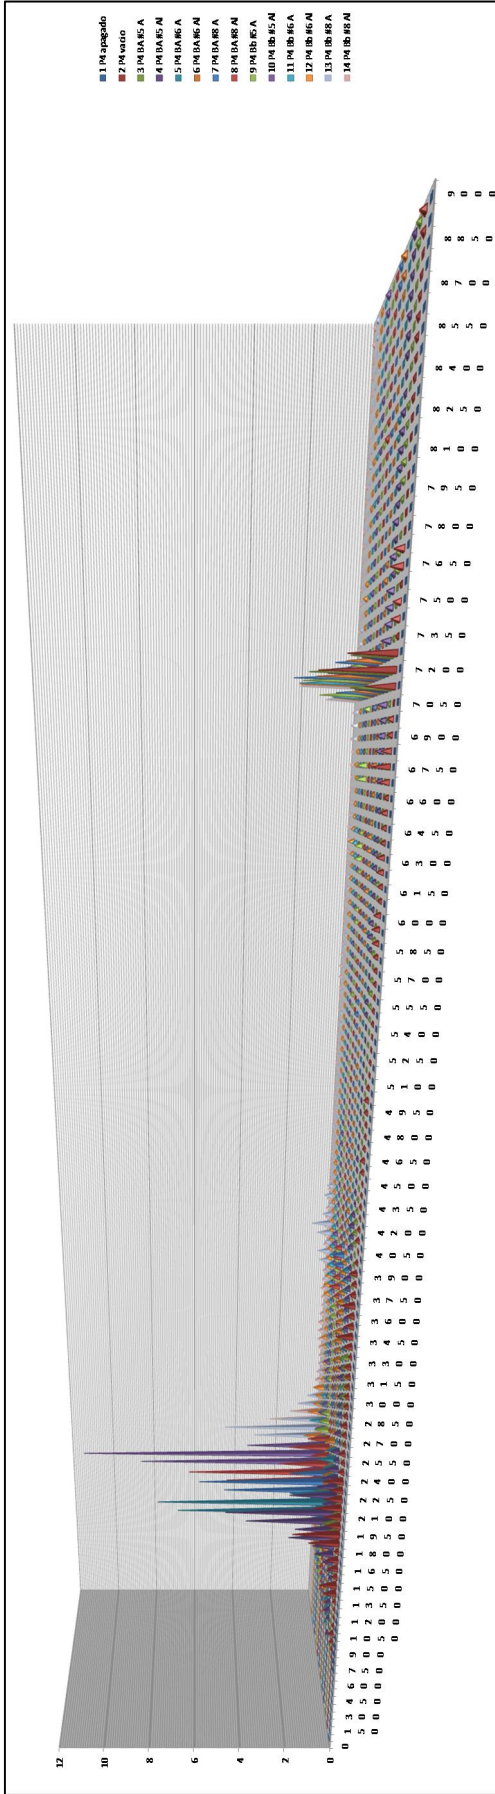
Figura # 182.- Vibración tomada en el P4 del taladro con diferentes materiales y brocas de corte

Medición en la pata #4 del taladro con diferentes materiales y brocas de corte

<p>En esta medición se realiza en el punto de medición de la Pata #3 taladrando con una broca de cobalto de 8mm</p> <p>Se presenta un Mayor valor en la 4x de la polea Conducida cuando se corta con Acero</p> <p>Se presenta un Mayor valor de vibración por corte de Acero en las RPM del motor.</p> <p>Se presenta un Mayor valor de vibración en las 4x de la RPM del motor taladrando en el Aluminio.</p>
