# **Universidad Católica de Santa María**

**Evaluación ecológica de bofedales mediante monitoreo *in situ* y  
teledetección para la elaboración de estrategias de conservación en la  
Comunidad Campesina de Choqñihuaqui, Condesuyos - Arequipa 2023**

para optar el Título Profesional de Ingeniero Ambiental

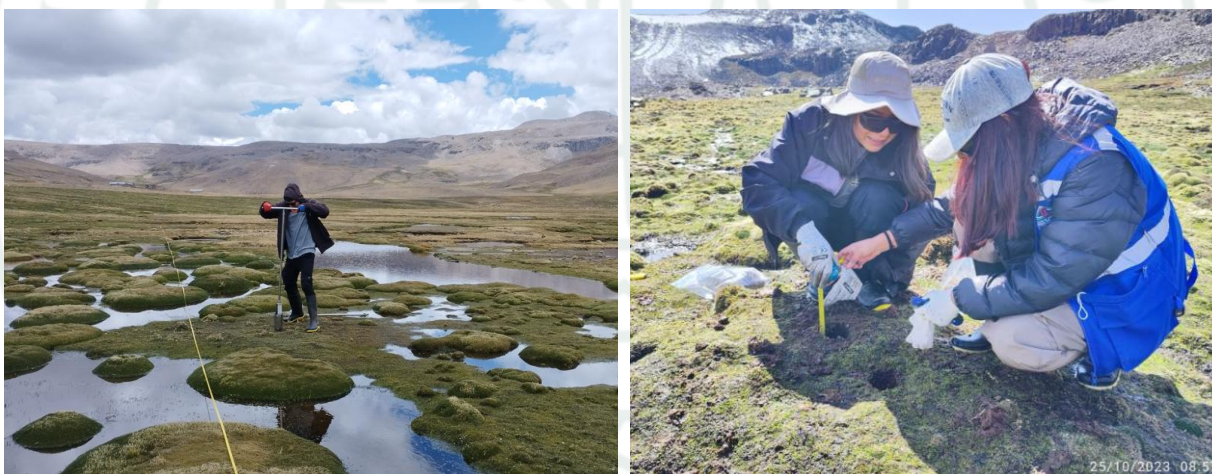
*Uso de barreno para elaboración de hoyos y medición del nivel de la napa freática*

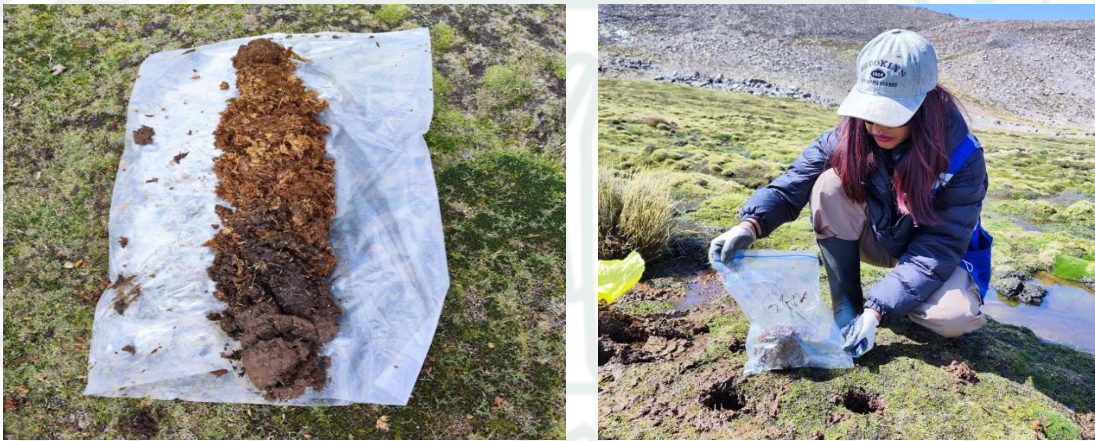
*Identificación de la profundidad de la turba y toma de muestra de materia orgánica*

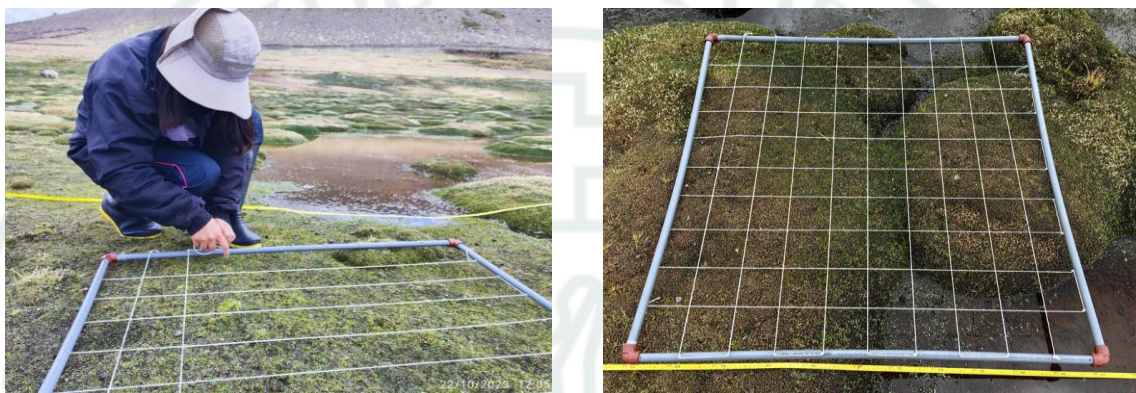
**Figura 9**

- **Determinación de la cobertura vegetal:** Se ubicó los siguientes puntos en el transecto colocado en la superficie del bofedal: 12.5 m, 25 m y 37.5 m en los cuales se estimó de forma visual la cobertura de vegetación en un cuadrante de 1m x 1 m.

*Determinación de la cobertura vegetal utilizando cuadrante de 1m x 1m*

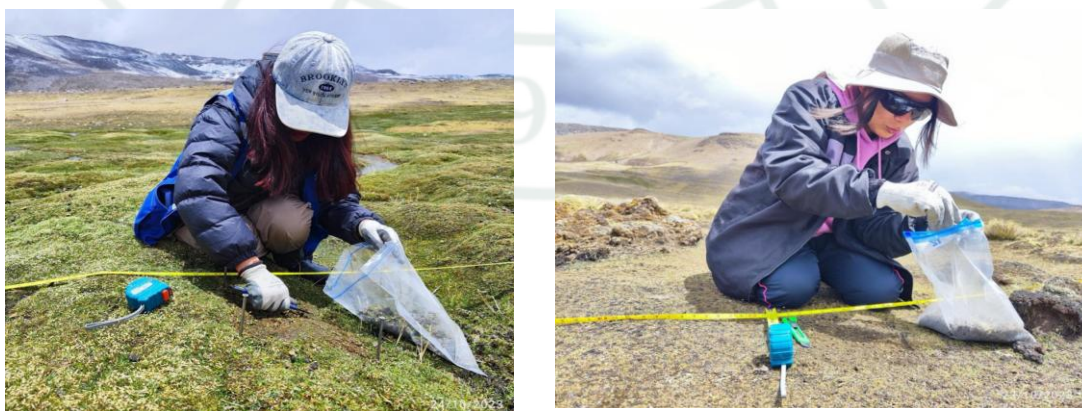
**Figura 10**

- **Determinación de Biomasa aérea:** Se empleó el método de corte en un área de 25 x 25 cm en los puntos donde se evaluó la cobertura vegetal. Se retiró toda cobertura vegetal al ras del suelo empleando cutters, para posteriormente recolectar en bolsas codificadas y llevarlas a laboratorio, donde se secaron durante 48h, para luego ser pesadas en seco.

*Recolección de biomasa área durante la evaluación*

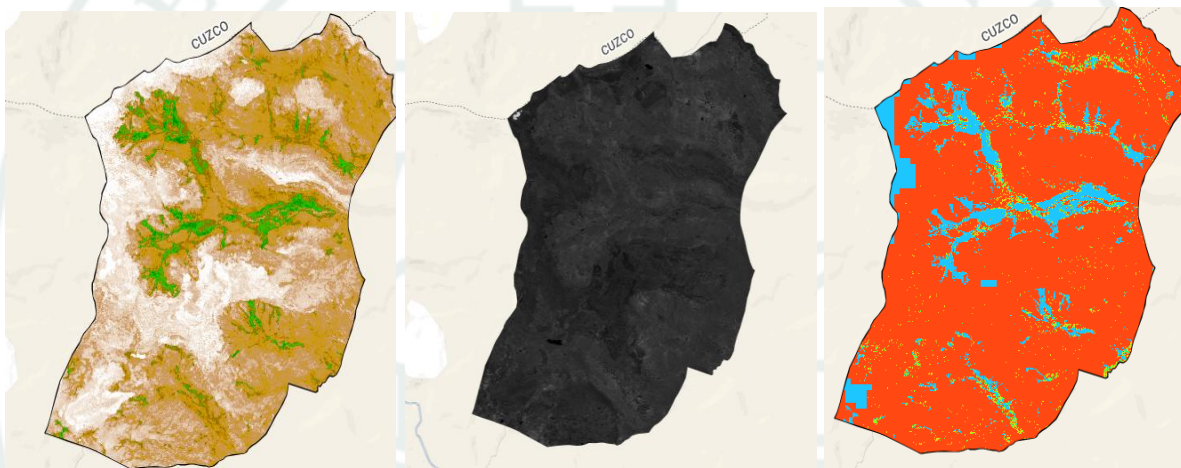
*Capas NDVI, SMMI y erosión en la Comunidad Campesina de Choqñihuaqui*

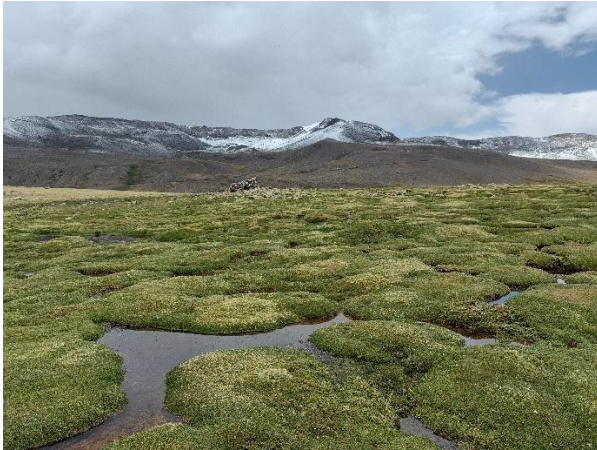
*BOF-01 (7) – Ponderación “A”*

Como se puede observar en las fotografías 30 y 31 las unidades muestrales BOF-01(7) y BOF-02(3) fueron evaluadas con la ponderación “A” ya que no se observaron alteraciones visibles que puedan impactar la conectividad hidrológica en dichas áreas, sin embargo, las unidades muestrales BOF-01(3) y BOF-01(5) fueron ponderadas con la categoría “B” ya que se identificó infraestructura cercana que pudo cambiar la permeabilidad de los bofedales como lo son: Presencia

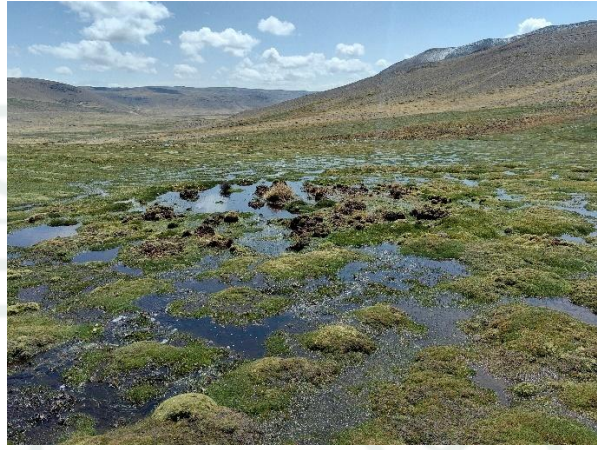
**Figura 31**

*BOF-02 (3) - Ponderación “A”*

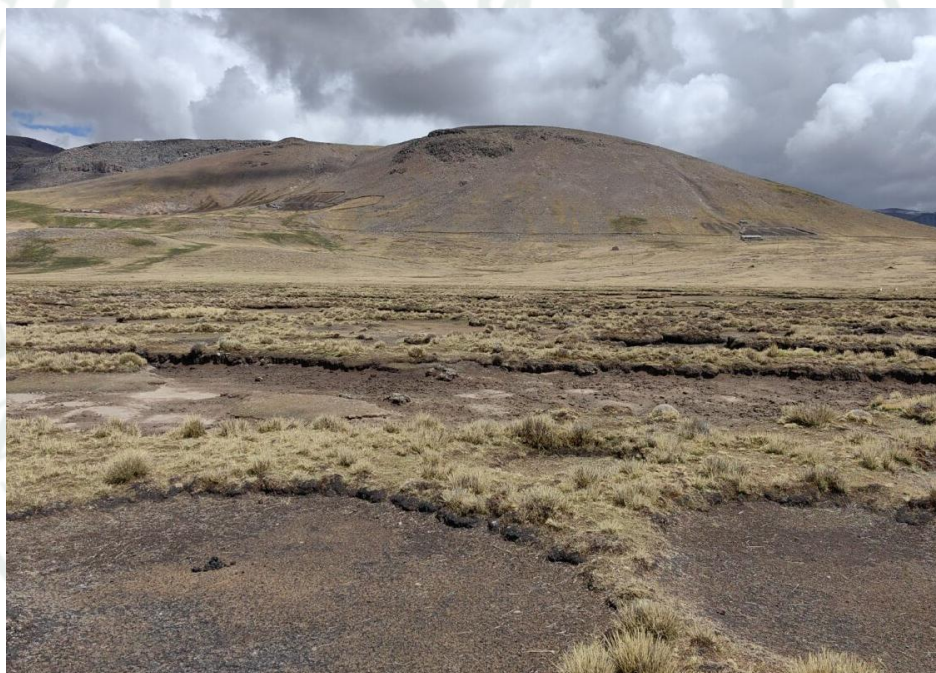
Fotografía 2: Identificación de zonas erosionadas y con vegetación seca.

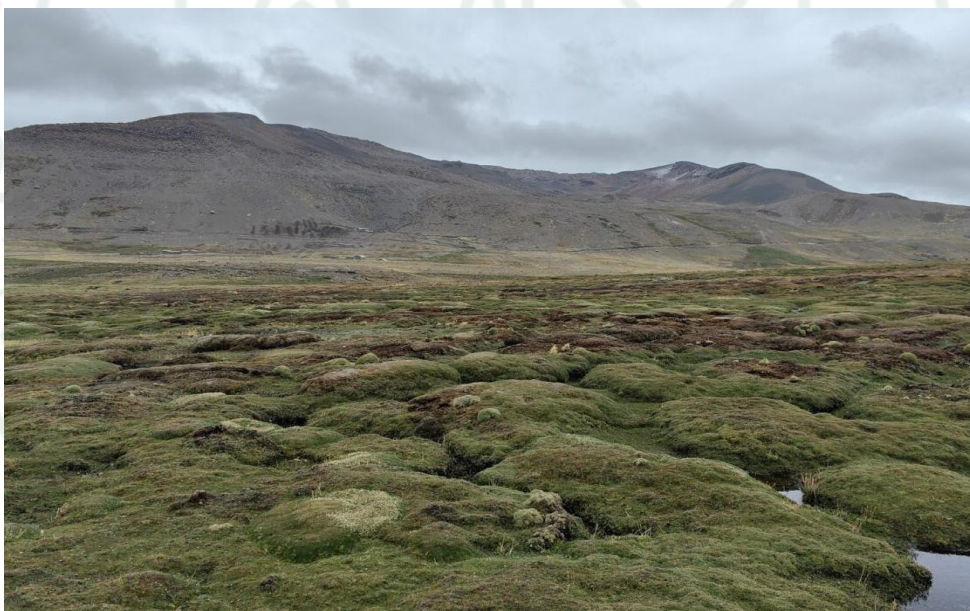
Fotografía 2: Identificación de zonas con presencia de signos de erosión moderados.

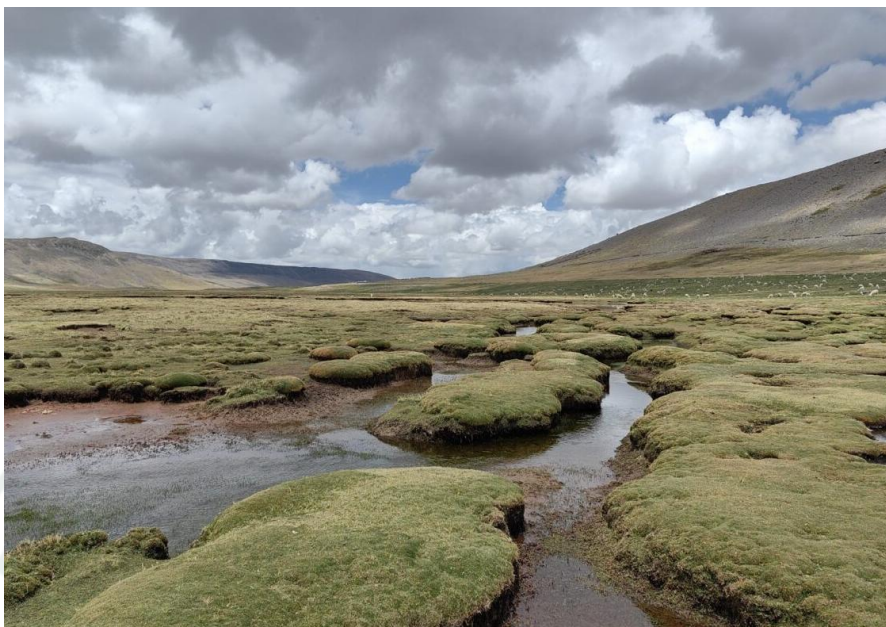
Fotografía 2: Identificación de surcos y empozamientos de agua en la unidad muestral.

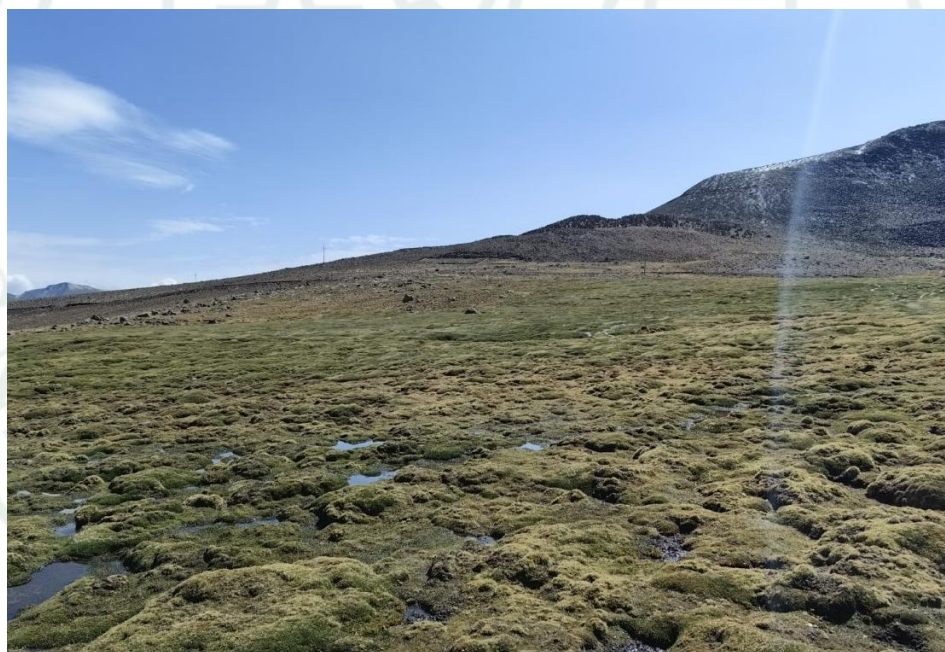
Fotografía 2: Identificación de zonas levemente erosionadas (menores al 10%) y surcos de agua en la unidad muestral.

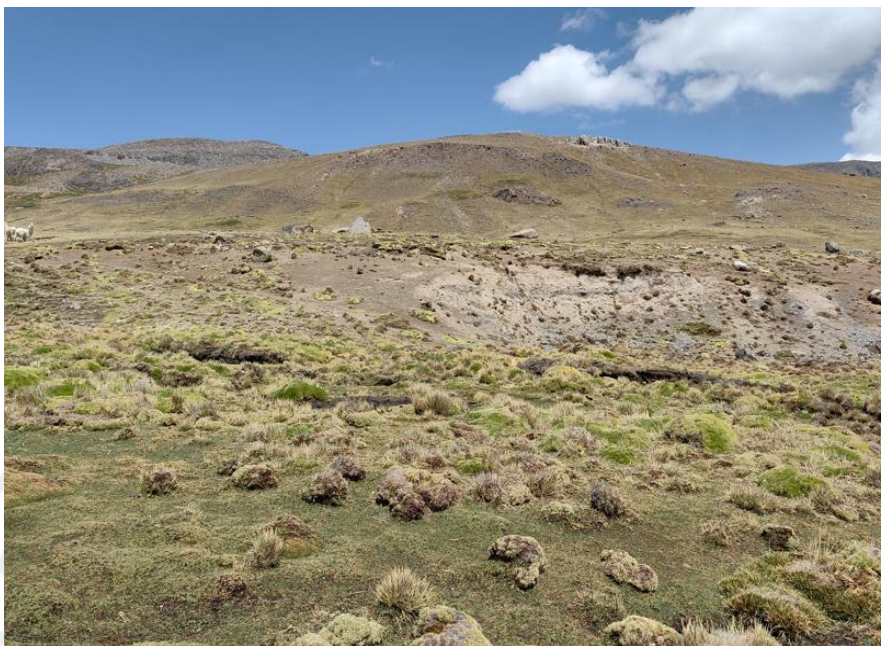
Fotografía 2: Vista de zona con evidentes signos de erosión ubicada adyacente a la unidad muestral
