**“EVALUACIÓN DE LA CAPACIDAD DEGRADATIVA DE CAUCHO DE  
UN CONSORCIO MICROBIANO NATIVO BAJO CONDICIONES DE  
LABORATORIO, AREQUIPA, 2019”**

Tesis presentada por los Bachilleres

**Ingeniero Ambiental**

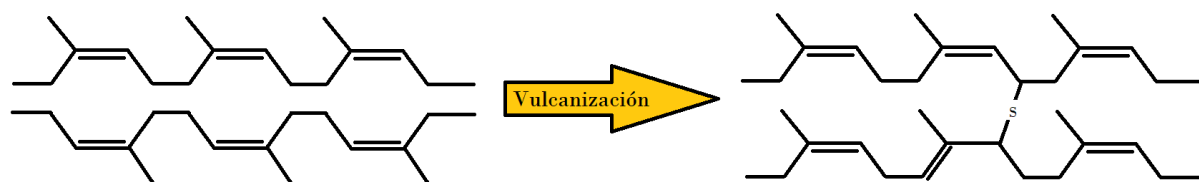
Figura 2. Vulcanización del caucho (Kumar & Nijasure, 1997)

Para el año 1839, Charles Goodyear realizaba un experimento cuando accidentalmente mezcló goma (caucho) con sulfuro y otros ingredientes en una olla caliente, lo que convirtió al caucho en un material firme y resistente, la clave para estas características está en la formación de los puentes de azufre (Figura 2) descubriendo el proceso de vulcanización (Kumar & Nijasure, 1997), dando así un nuevo uso para el caucho extraído, revolucionando la industria (García Morcillo, 1982)

El proceso de vulcanización consiste en la mezcla en caliente de caucho natural con azufre (Gonzáles, Rodríguez, Valentín, Marcos-Fernandez, & Posadas, 2006), las características finales del caucho vulcanizado depende de la materia prima (Velásquez & Giraldo, 2014), el tiempo de contacto con los reactantes, la temperatura, etc. (Gong, Yang, Ke, Wang, & Yao, 2019; Rafei, Ghoreishy, & Naderi, 2009).

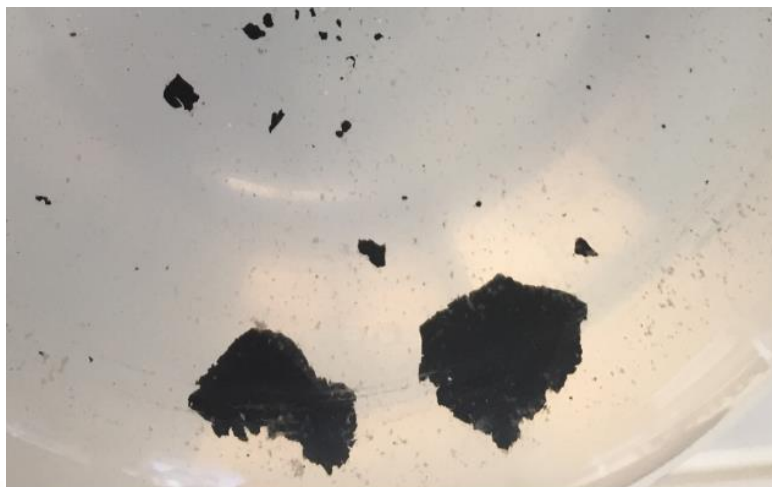
*Figura 15. Fragmentos de caucho recolectado*

Se recolectaron satisfactoriamente dos muestras de caucho, usando una navaja y frascos de plástico estériles. Posteriormente se colocaron en un Cooler con gel packs para conservar en cadena de frío y fueron trasladadas al laboratorio. Las muestras recolectadas fueron sembradas en medio de sales minerales (MSM), durante un periodo de 7 meses, en un agitador magnético (Figura 15).

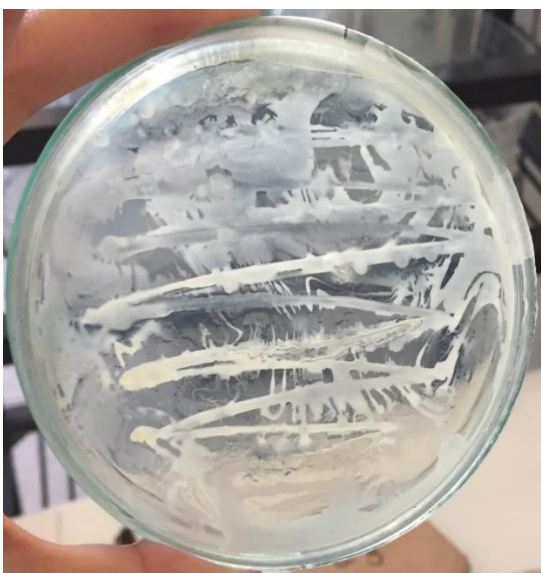
*Figura 17. Cultivo de la Colonia N°1*

Pasado el tiempo de incubación, se comprobó la presencia microbiana, mediante el frotis de una alícuota de MSM en medio nutritivo, observando un crecimiento positivo tal y como se evidencia en la Figura 16, reconociendo 5 tipos de colonias microbianas con patrones de crecimiento diferentes, las colonias 1 y 2 tenían una forma de crecimiento circular, las colonias 3, 4 y 5 tenían una forma de crecimiento plano, de consistencia viscosa. Cada colonia fue luego cultivada por separado (Figura 17 a Figura 21), del análisis del crecimiento y de las diversas tinciones de Gram, se pudo encontrar similitud entre las formas de desarrollo de las colonias, siendo en mayoría bacterias con formas de bacilos gram positivos con la capacidad de formar cadenas y bacilos gran negativos con una ligera forma de coma (Figura 22 y Figura 23). Según Birke, y otros (2017) la mayoría de las bacterias capaces de degradar caucho y producir las enzimas oxigenasas de caucho son gram negativas, sin embargo, se ha evidenciado degradación tanto de bacterias gram positivas (Shah A. A., Hasan, Shah, Kanwal, & Zeb, 2013). Se distinguen dos tipos de bacterias degradadoras dependiendo de la estrategia de colonización aplicada; el primer grupo comprendido por bacterias que pueden degradar caucho mediante la excreción de enzimas extracelulares y que no necesitan de un contacto directo obligatorio para poder desarrollarse, y el segundo grupo comprendido por bacterias que necesitan un contacto estricto con el polímero a degradarse para tener un crecimiento efectivo y que además no son capaces de expresar crecimiento en placa, siendo estas últimas las que poseen mayor capacidad de degradar caucho (Jendrosseck & Birke, Rubber oxygenases, 2019). Sin importar la estrategia de colonización de las diferentes bacterias los metabolitos finales de degradación son siempre muy similares (Roy, Das, Banerjee, & Bhowmick, Comparative studies on rubber biodegradation through solid-state and submerged fermentation, 2006) constituyendo en su mayoría aldehídos y cetonas con diferentes tamaños de cadena (Chengalroyen & Dabbs, 2013).

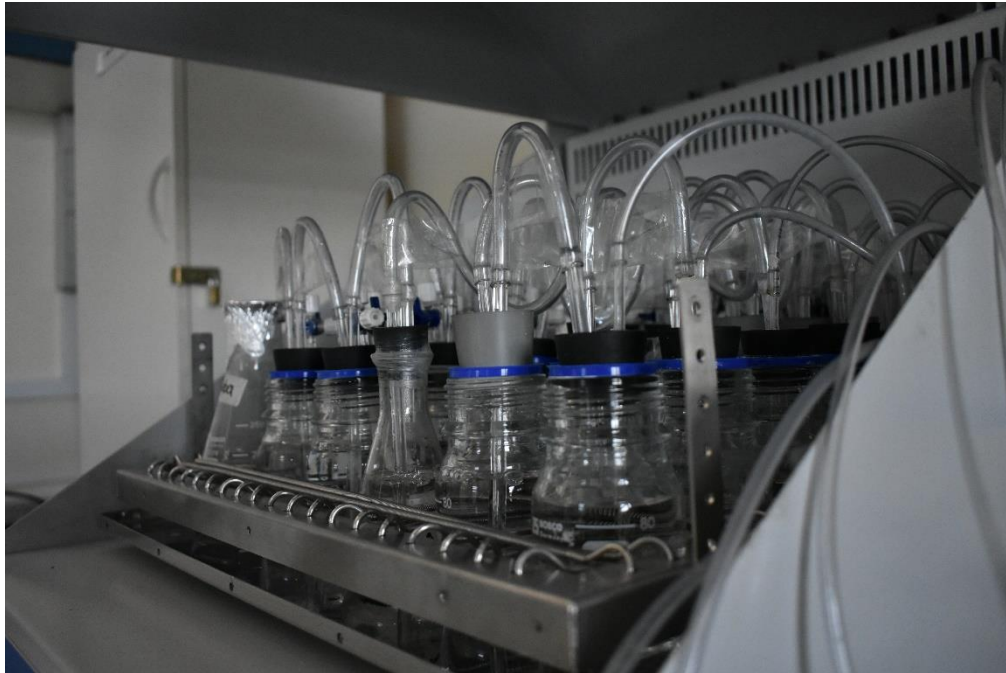
En la Figura 29 podemos observar las conexiones realizadas con mangueras hidráulicas y el sistema dentro del shaker orbital. La cantidad de caucho introducido fue de 0.5% p/v, por lo que el  $\text{CO}_2$  teórico (Ecuación 1) en el sistema fue de 183,33 mg de  $\text{CO}_2$ . En el Anexo 3 se

*Figura 29. Sistema de degradación*

pueden observar más fotografías del sistema de degradación de caucho completo y funcionando.

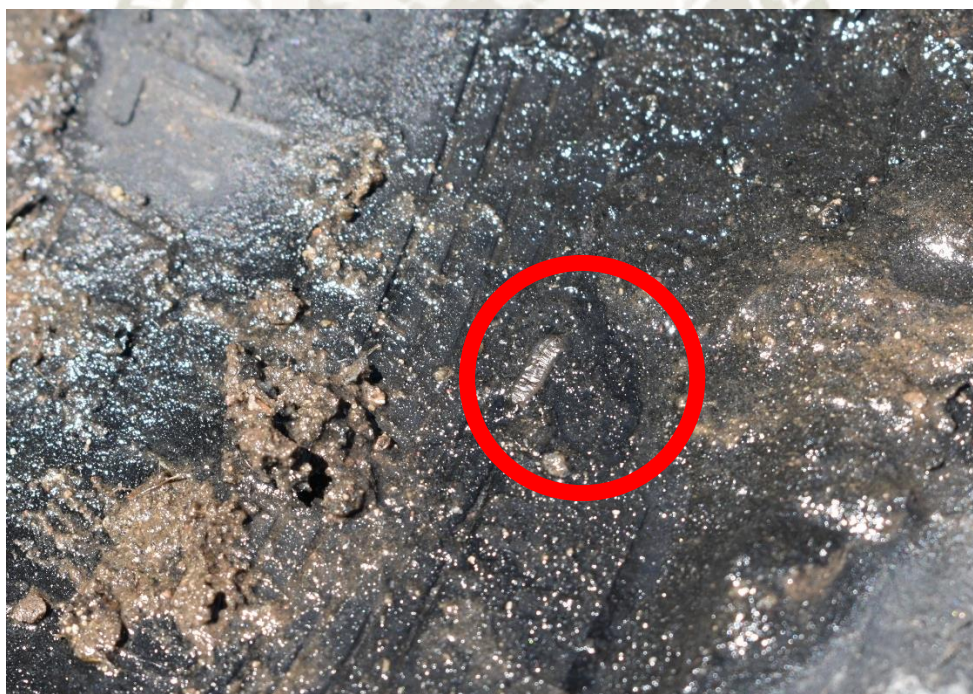
*Figura 38. Presencia de larvas en la superficie y grietas de la llanta*

Se recolectó muestras en las áreas cercanas al río Socabaya, debido a que la zona cumplía con los parámetros descritos por Linos y otros, (2000) donde mencionan que se puede aislar organismos degradadores de caucho de agua que se encuentre en contacto con llantas por largos periodos de tiempo. Estudios adicionales demostraron la presencia de organismos en tierra contaminada con caucho (botaderos con llantas, botaderos mixtos con residuos sólidos y llantas) (Nawong, y otros, 2018; Srivastva, y otros, 2015). Todos los estudios observados poseen características similares, la presencia de llantas antiguas abandonadas y que poseen algún tipo de contacto con suelo o agua en sus alrededores, y adicionalmente la interacción con residuos o sustratos adicionales por períodos de tiempo prolongado. En la Figura 13 se puede observar la localización del punto de muestreo, al que le corresponden las siguientes coordenadas: latitud  $16^{\circ}28'46''$  S y longitud  $71^{\circ}32'24''$  O, a 2250 m.s.n.m. El neumático muestreado corresponde a una llanta de bicicleta (Figura 14), donde se evidenció la presencia de fracturas superficiales, las mismas que fueron colonizadas por larvas de insectos, signos de haber estado a la intemperie por un periodo de tiempo prolongado (Figura 38 y Figura 39).

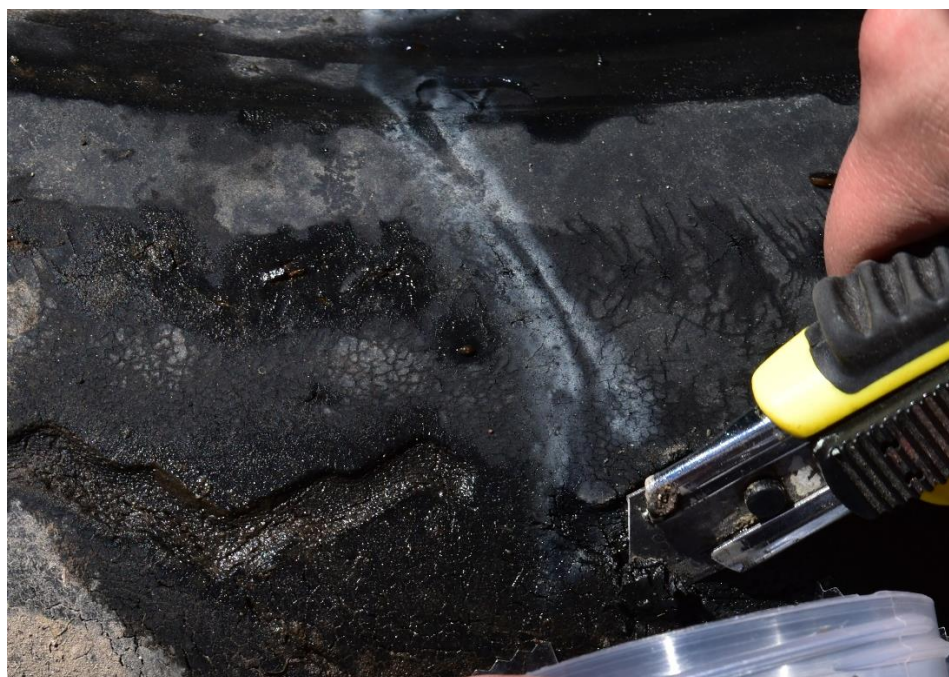
*Figura 39. Pequeñas fracturas en la superficie de la llanta*

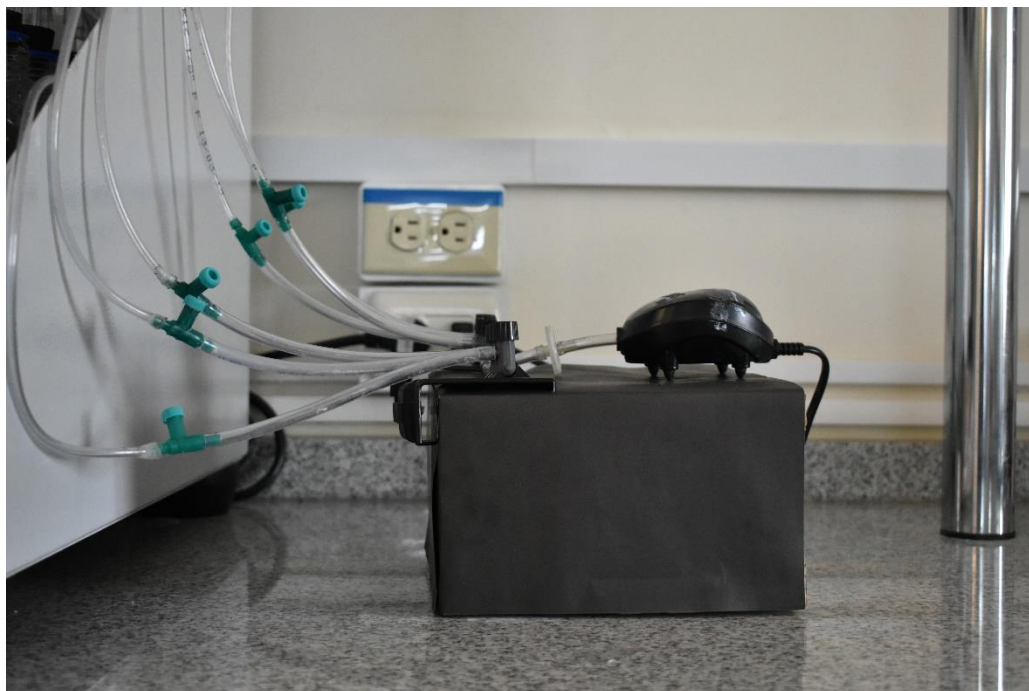
*Figura 40. Perfil del sistema de aireación*

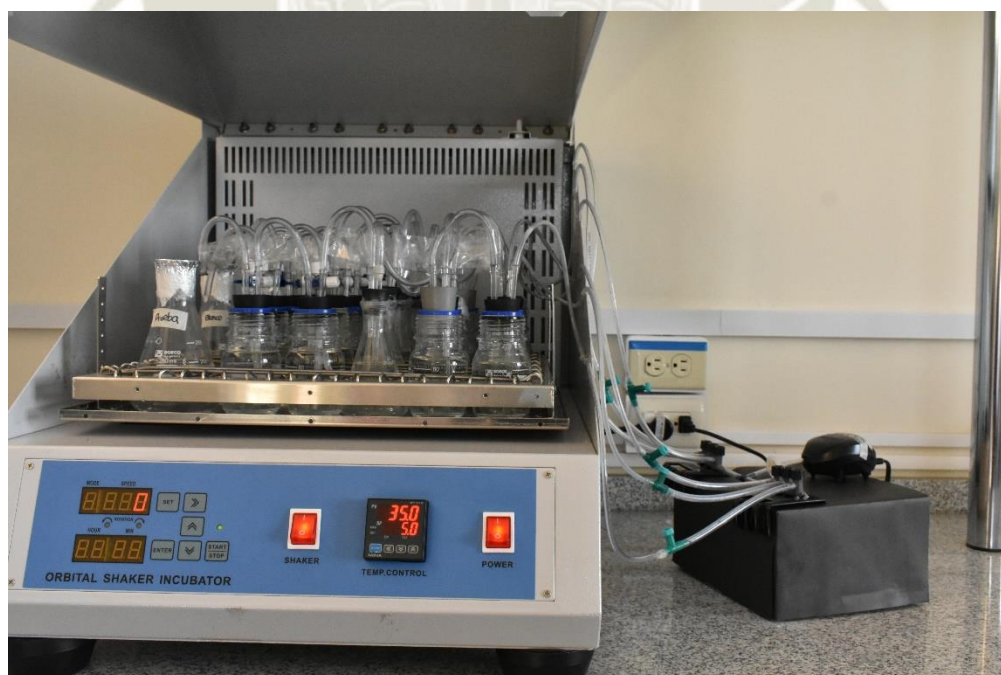
*Figura 41. Sistema completo para evolución de CO<sub>2</sub>*

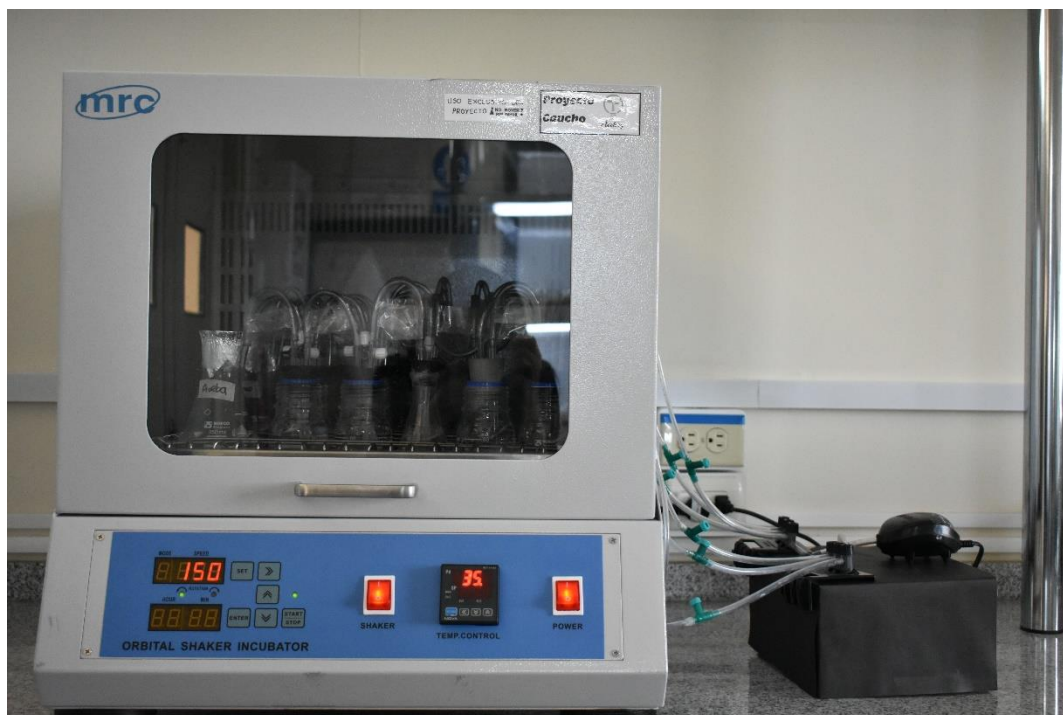
*Figura 42. Sistema de evolución de CO<sub>2</sub> funcionando*
