Universidad Católica de Santa María
Facultad de Arquitectura e Ingeniería Civil y del
Ambiente
Escuela Profesional de Ingeniería Civil

**VULNERABILIDAD SÍSMICA DE LAS VIVIENDAS DE
ALBAÑILERÍA CONFINADA CON LADRILLOS DE ARCILLA EN LA
ASOCIACIÓN DE VIVIENDA SAN JERÓNIMO, DISTRITO DE
MARIANO MELGAR, AREQUIPA**

para optar el Título Profesional de
Ingeniero Civil

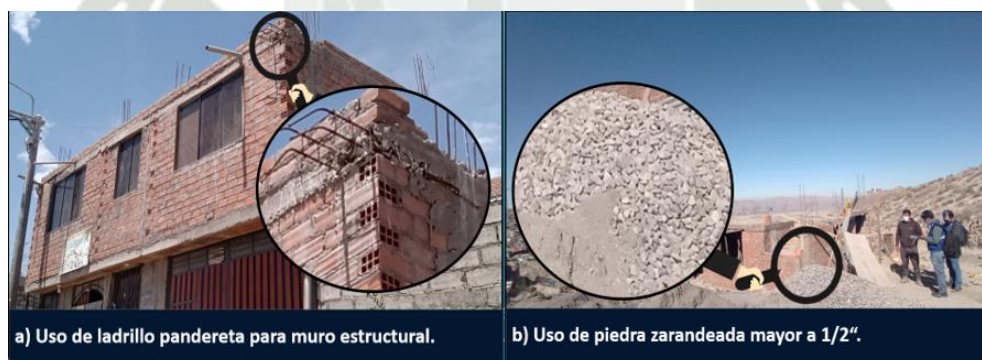
Figura N°14

Problemas en la calidad de los materiales

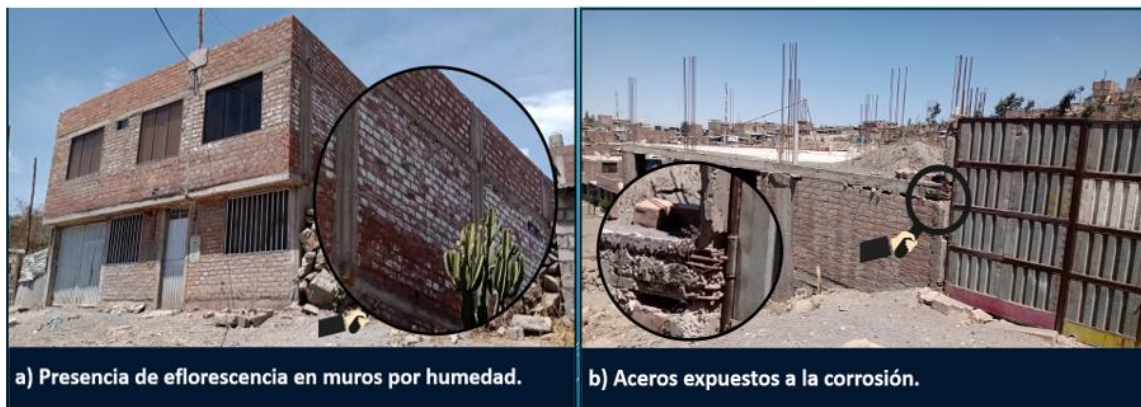
Presencia de factores degradantes.

Se observó presencia de humedad en muros, lo que trae como consecuencia aparición de eflorescencia, también se observó que los arranques de acero se encuentran expuestos a la intemperie corroidos. (Ver figura N°16)

Nota: Fotografías tomadas durante la visita a la zona de estudio.

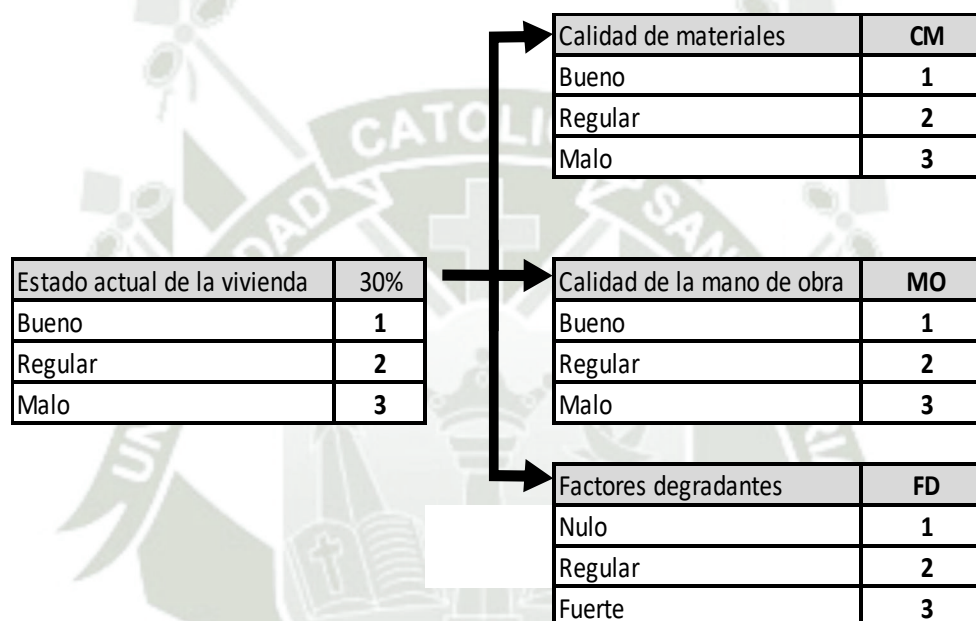
Figura N°25:

Esquema general de la vulnerabilidad sísmica.

La sumatoria obtenida de la calidad de los materiales (CM), calidad de mano de obra (MO) y la presencia de factores degradantes (FD), determinarán el estado actual de la vivienda (EA), posteriormente la condición obtenida nos ayudará a determinar la vulnerabilidad sísmica de la vivienda. (Ver tabla N°27)

El estado actual de la vivienda depende de la valoración otorgada en la ficha de encuesta de acuerdo al ítem “3.7.1.4 Información del Estado Actual de la Vivienda”, como se muestra a continuación. (Ver figura N°25)

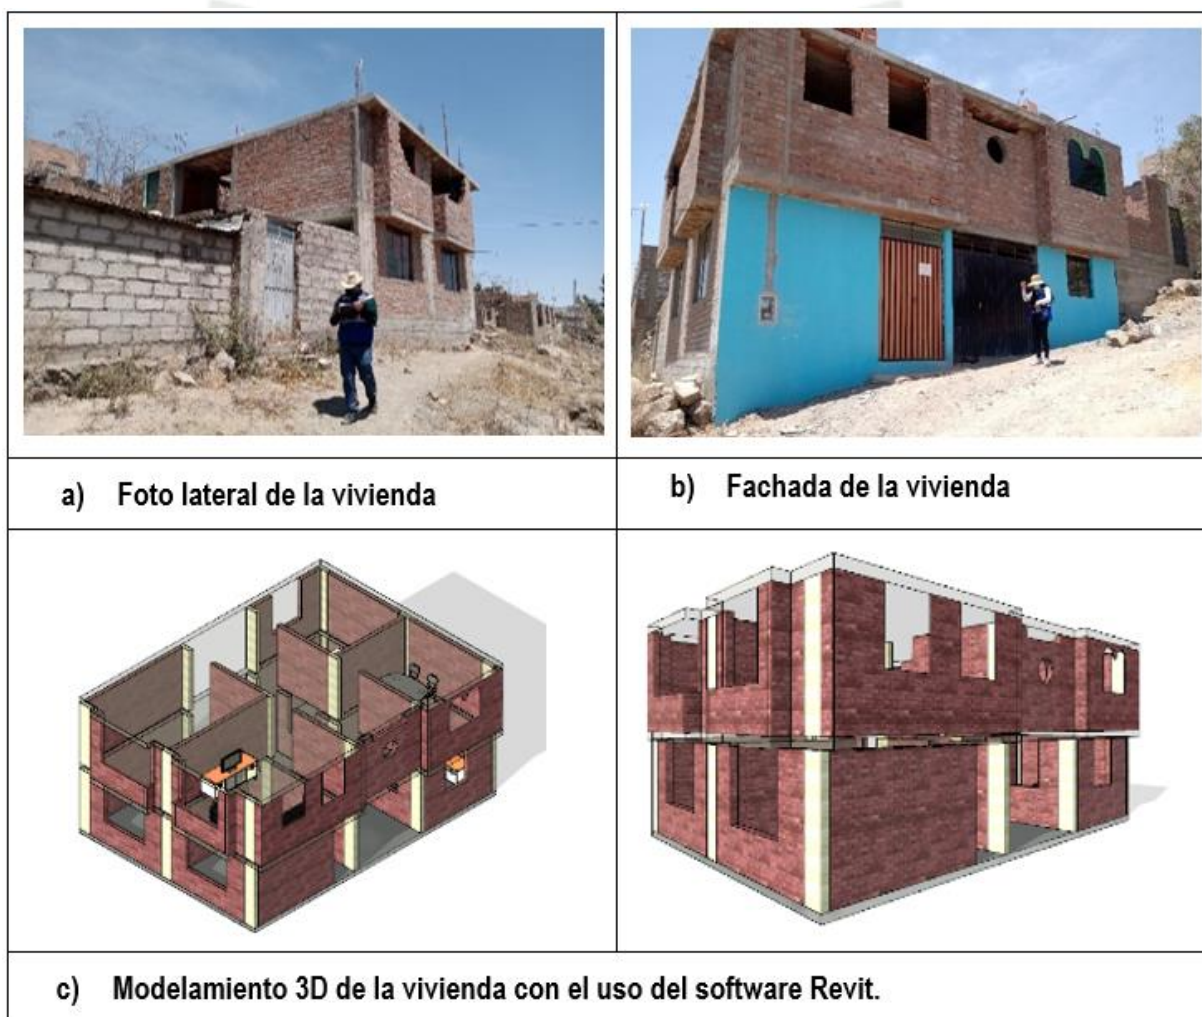
Figura N°41

Modelamiento esquemático de la vivienda.

Nota: Modelado realizado con la ayuda del Software Revit 2022.

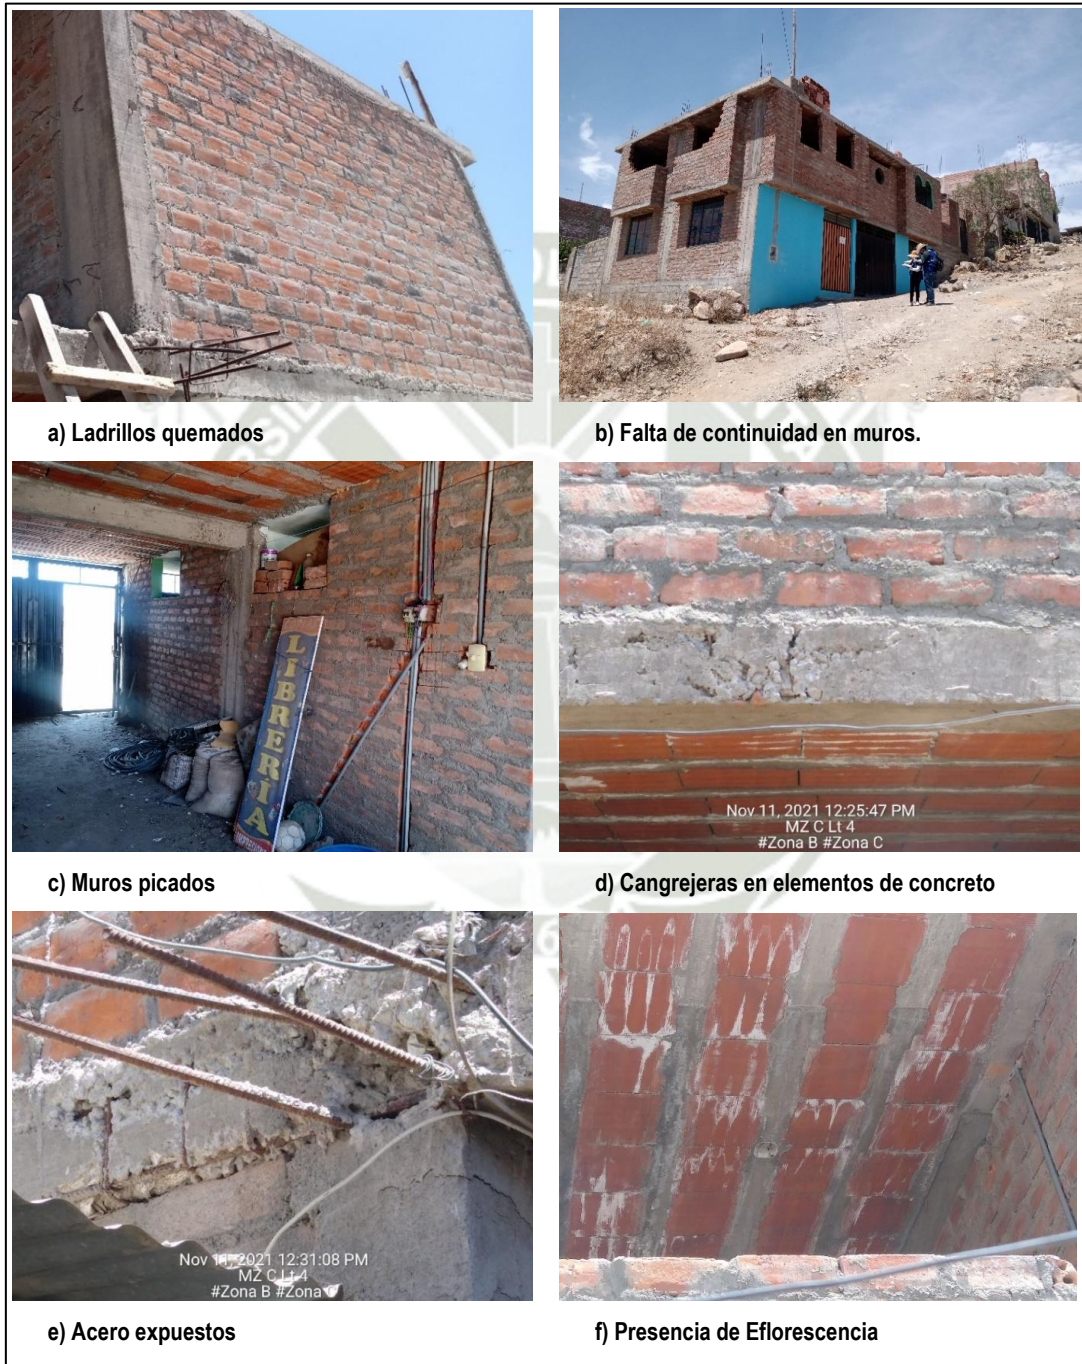
Problemas encontrados en la vivienda (V-018)

Nota: Problemas encontrados en la vivienda (V-018),

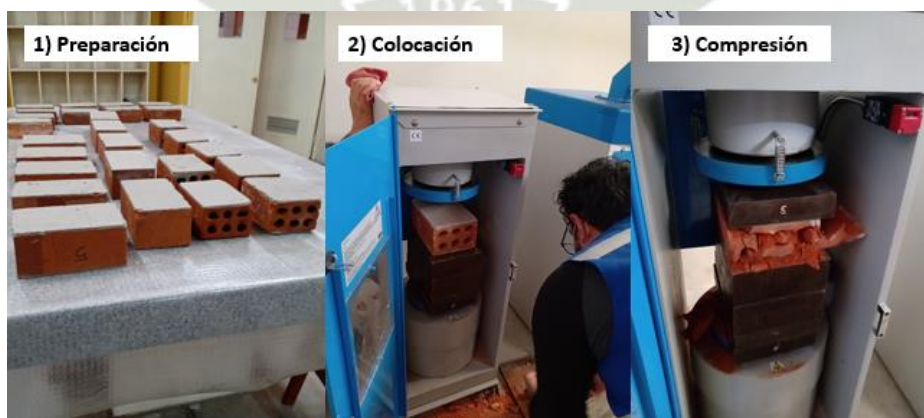
Figura N°55:

Este ensayo se realiza según lo establecido en la NTP 399.613 y 339.604, es una de la propiedad más importante de la unidad de albañilería. Las unidades de albañilería son sometidas a compresión axial, la muestra consiste en 5 unidades por tipo de ladrillo. **(Ver Figura N°55)**

Resistencia a la compresión de las unidades de albañilería.

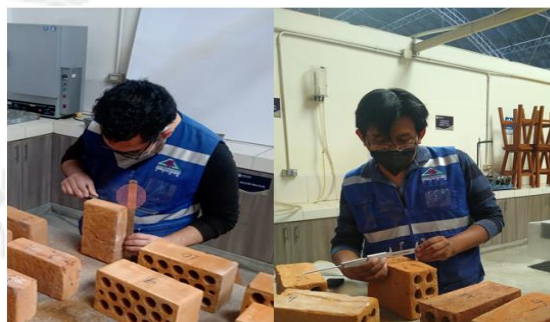
Figura N°57

Realización del ensayo de Variación Dimensional

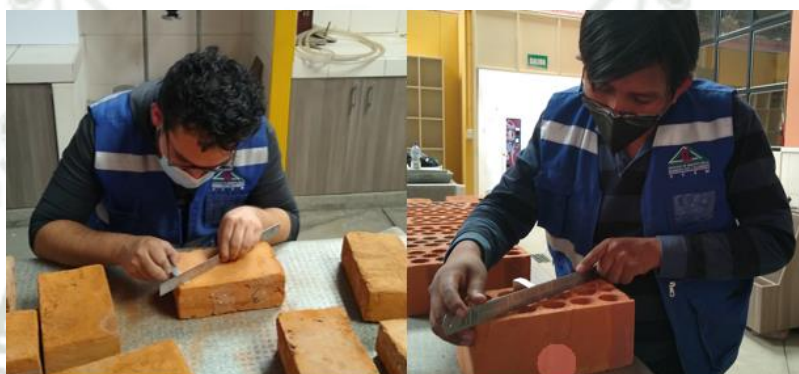
Figura N°58

Realización del ensayo de Alabeo

El valor promedio de las medidas tomadas se clasifica según lo dispuesto en la norma E-070 (Ver tabla N°39) y los cálculos detallados se adjuntan en los anexos (Ver Anexo 03). Los resultados obtenidos se muestran a continuación. (Ver tabla N°42)

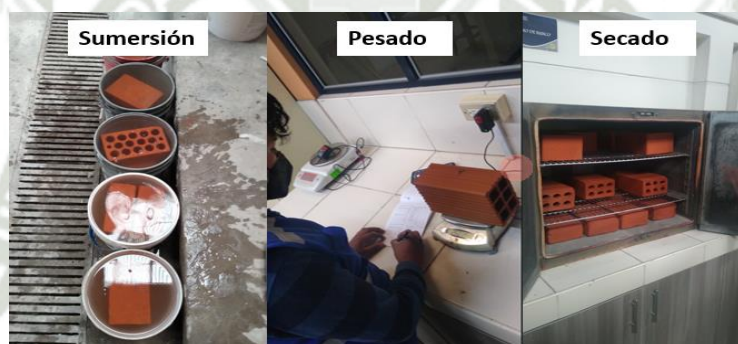
Figura N°59

Realización del ensayo de Absorción

El valor promedio de absorción se clasifica según lo dispuesto en la norma E-070, este debe ser menor que 22%, para que esta unidad pueda ser usada con fines estructurales según la norma E-70. Los cálculos detallados se adjuntan en los anexos (Ver Anexo 04) y los resultados obtenidos se muestran a continuación (Ver tabla N°43 y 44)

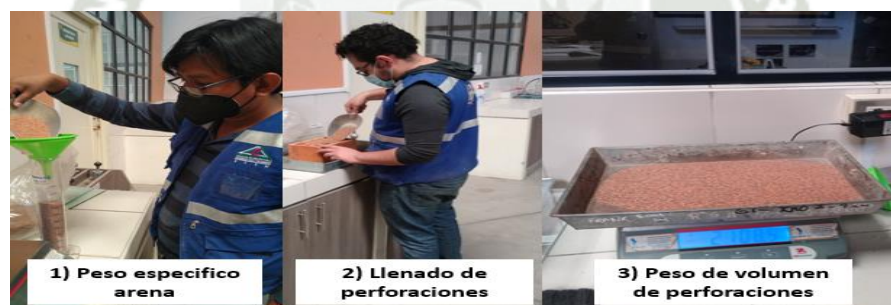
Figura N°60

Realización del ensayo de Porcentaje de Vacíos

El valor promedio de las medidas tomadas se clasifica según lo dispuesto en la norma E-070 Para clasificarse como “unidad sólida” el área neta de asiento debe ser mayor o igual al 70% del área bruta. Los cálculos detallados se adjuntan en los anexos (Ver Anexo 05) y los resultados obtenidos se muestran a continuación. (Ver tabla N 45)

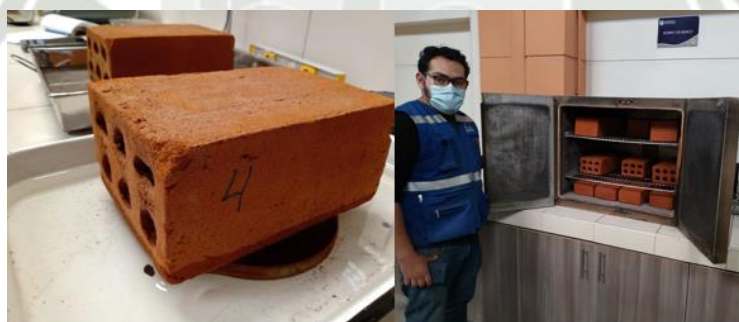
Figura N°61

Realización del ensayo de Succión

Los valores obtenidos son igual o mayores a 0.20 gr/cm², indica que estas unidades deben ser humedecidas por media hora entre 10 y 15 horas antes de su uso. (**Ver tabla N 47**)

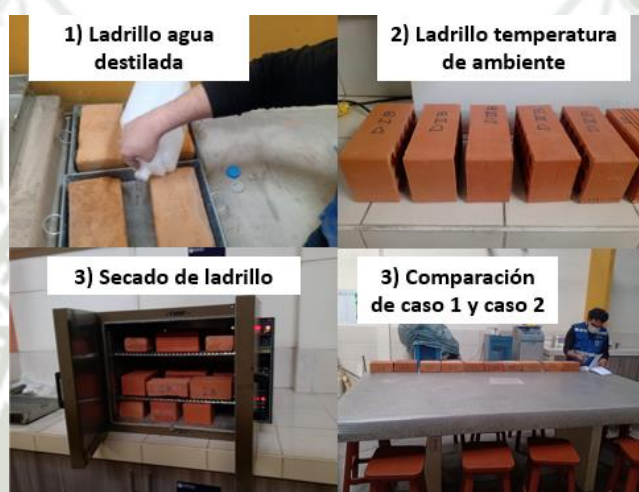
Figura N°62

Por cada tipo de unidad de albañilería se selecciona 5 pares que tengan apariencias similares, de las cuales unas son almacenadas secas y su par semejante es sumergida en agua destilada bajo un nivel constante, al final comparar las muestras totalmente secas. **(Ver figura N°62)**

Realización del ensayo de eflorescencia

De acuerdo con la norma NTP 399.613 de eflorescencia, el ladrillo observado a una distancia de 3 m, con adecuada iluminación y con manchas perceptibles de sales, se clasificará como eflorescente o no eflorescente si las manchas no son perceptibles.

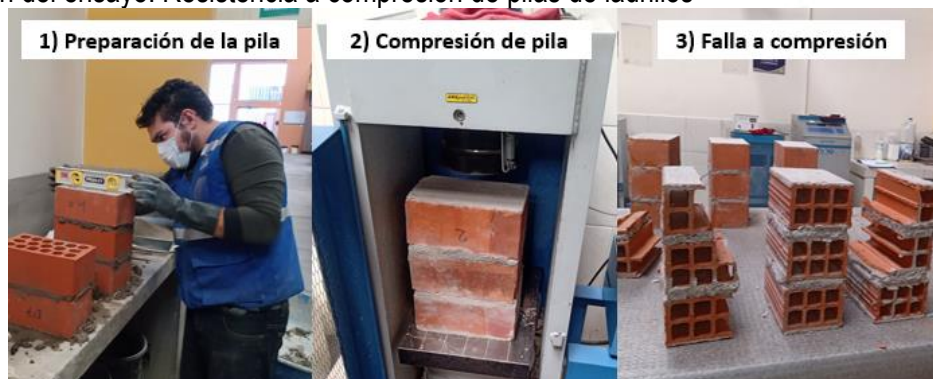
Figura N°63

El ensayo indicara el valor de resistencia a compresión axial de la albañilería. Para este ensayo según la norma NTP 399.605, por cada tipo diferente de albañilería se armó tres pilas de ladrillo compuesta por 3 unidades de ladrillo unidas con mortero relación 1:4 (cemento - arena), las cuales se ensayaron a compresión a los 28 días. **(Ver figura N°63)**

Realización del ensayo: Resistencia a compresión de pilas de ladrillos

El valor promedio obtenidos por pila de ladrillo fue corregido por el factor de corrección de esbeltez de acuerdo con la norma E-070. **(Ver Tabla N 49).**

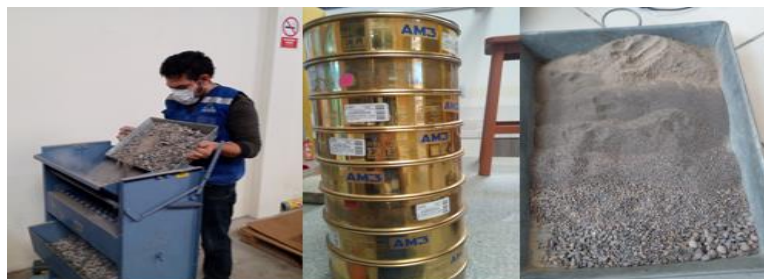
Figura N°64

Realización del ensayo: Análisis granulométrico del agregado fino

Las normas peruanas establecen unos límites granulométricos que deben cumplir los agregados finos para su uso en la elaboración del concreto y mortero. (Ver tabla N°53 y N°54)

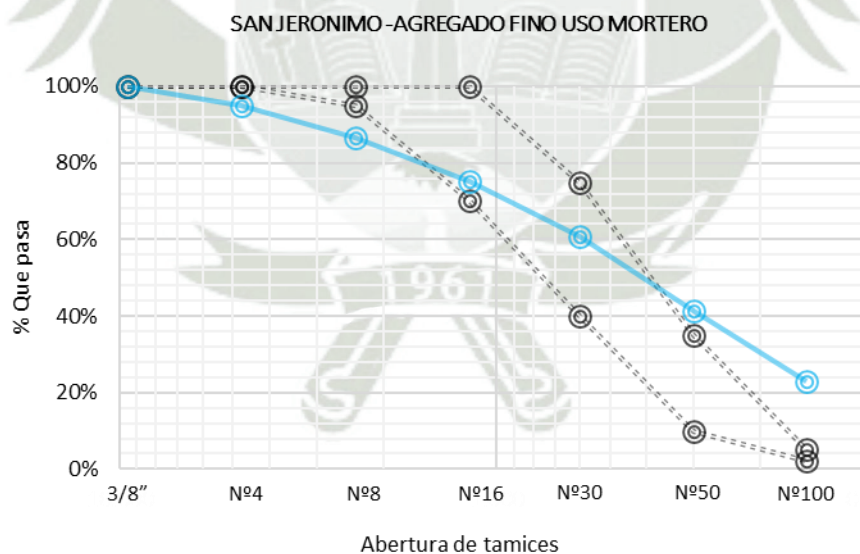
Figura N°66

Granulométrica del Agregado fino de San Jerónimo para mortero

Nota: Grafica realizada en base a los ensayos de laboratorio.

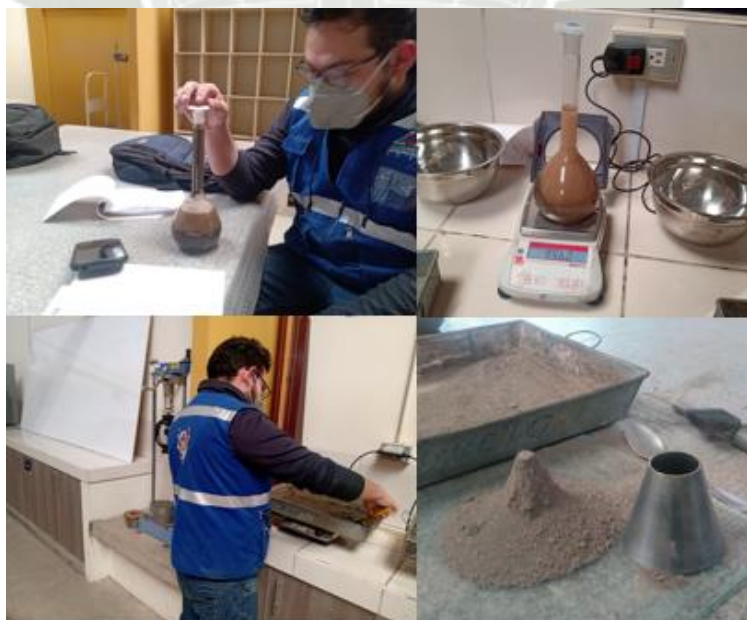
Figura N°69

El ensayo consiste en llenar completamente los vacíos de la muestra y así determinar el peso específico y la absorción del agregado de acuerdo con la norma NTP 400. 022. **(Ver figura N°69)**

Realización de Peso específico y absorción del agregado fino

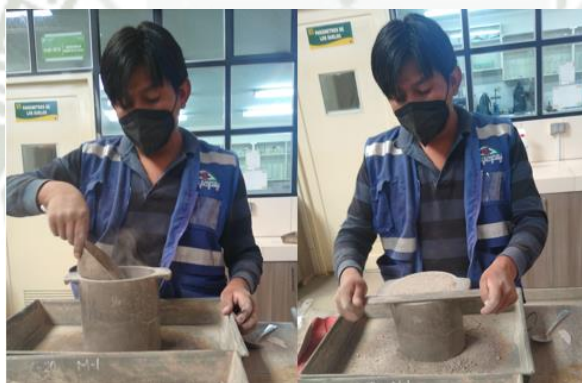
Figura N°70

El ensayo consiste en determinar la mayor y menor masa que puede ingresar en un recipiente de acuerdo a la norma NTP 400.017. (**Ver figura N°70**)

Realización de Peso unitario suelto y compactado del agregado fino

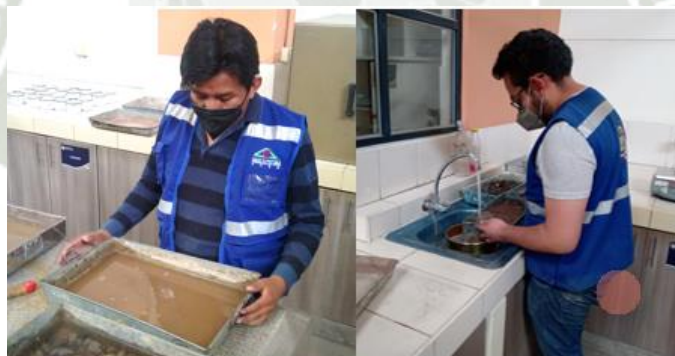
Figura N°71

Estos ensayos se realizaron de acuerdo con la norma NTP 400.018. El ensayo consiste determinar la cantidad de polvo superficial que posee el agregado. (**Ver figura N°71**)

Realización de Materiales pasantes por malla N 200 del agregado fino

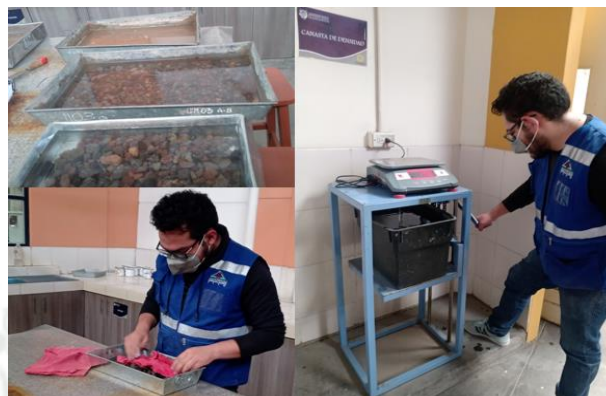
Figura N°74

El ensayo consiste en llenar completamente los vacíos de la muestra con agua y determinar la densidad saturada y la absorción del agregado según la norma NTP 400.021. (**Ver figura N°74**)

Realización del ensayo de Peso específico y absorción del Ag. grueso

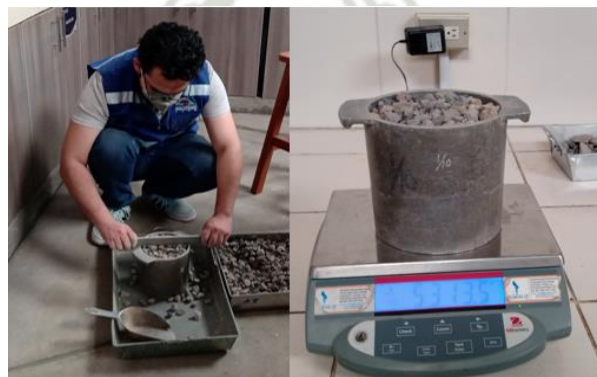
Figura N°75

Realización de Peso unitario suelto y compactado del Ag. grueso

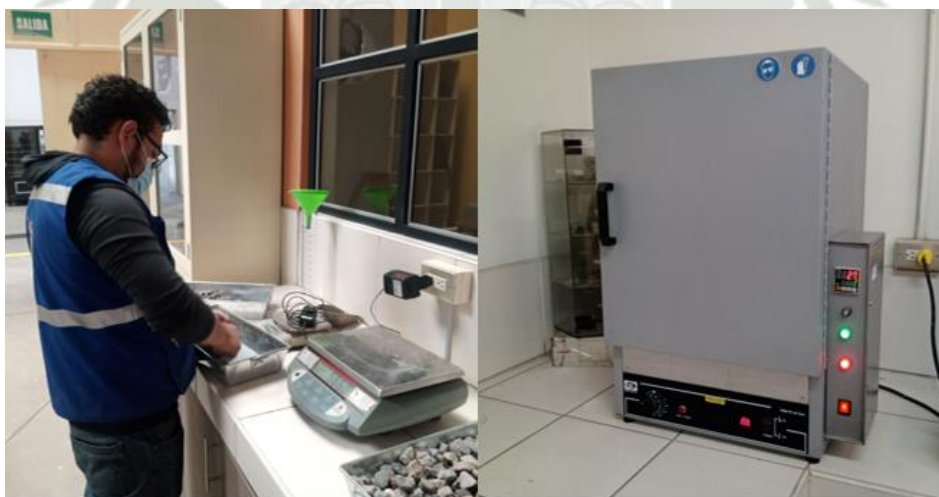
Figura N°76

El ensayo consiste en determinar el porcentaje de humedad natural del agregado según la norma NTP 400.017, pesando la muestra antes y después de ingresarlo en un horno. (**Ver figura N°76**)

Realización del ensayo de Contenido de humedad del Ag. grueso

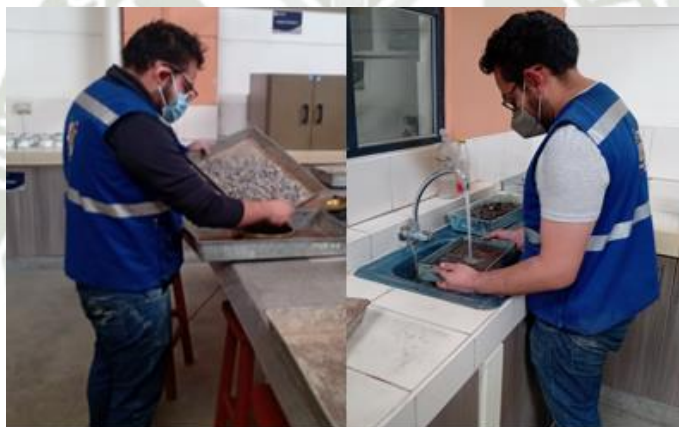
Figura N°77

Realización de Materiales pasantes de la malla N 200 del Ag. grueso

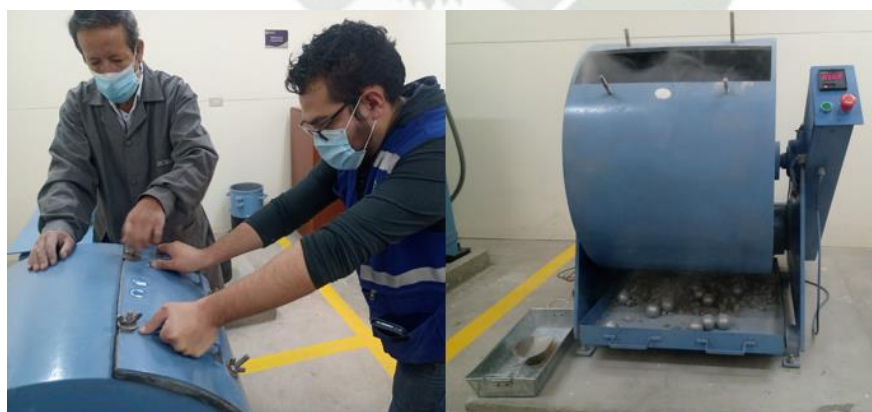
Figura N°78

Resultados del ensayo de Abrasión de los Ángeles

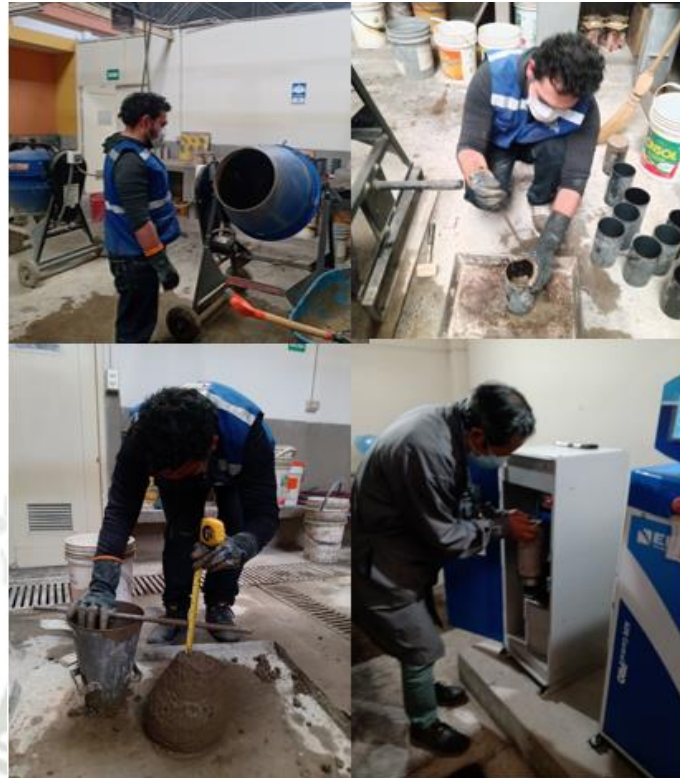
Figura N°84

Los resultados observados con los agregados de las canteras de San Jerónimo y Chiguata muestran que el diseño de mezcla por el método de módulo de fineza obtiene ligeramente mejores resultados que el método ACI. Ambos asegurando a los 28 días una resistencia superior a la requerida por la norma. **(Ver figura N°84)**

Realización de los diseños de mezclas en laboratorio

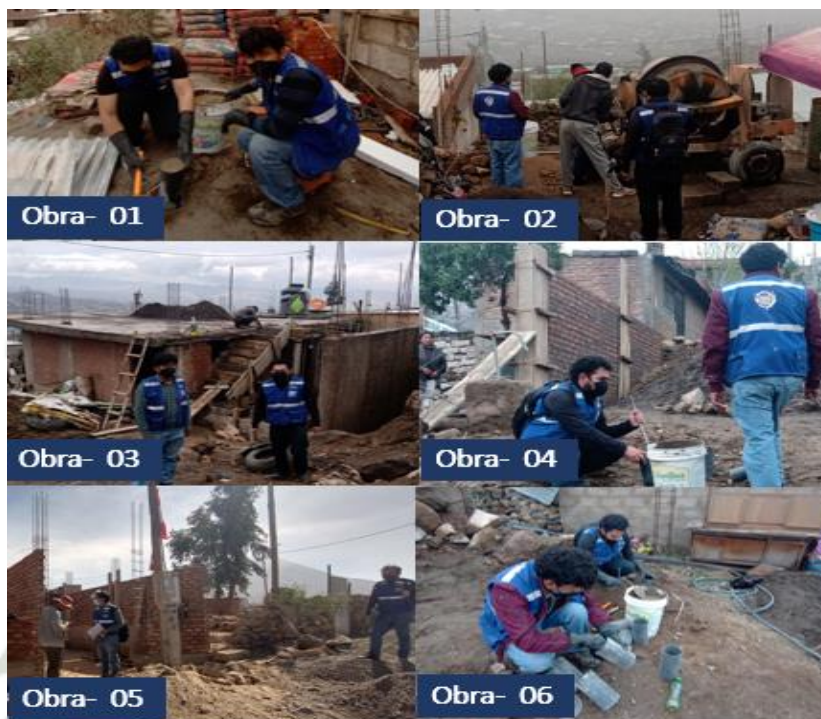
Extracción de muestras de concreto de campo.

Nota: Fotografías tomadas durante la extracción de muestras de concreto en la Asociación de viviendas San Jerónimo (2022).

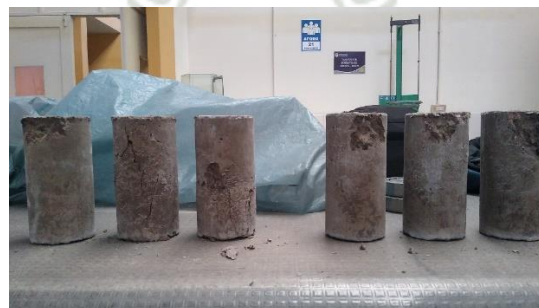
Figura N°87

Ensayo de compresión en las muestras obtenidas de campo

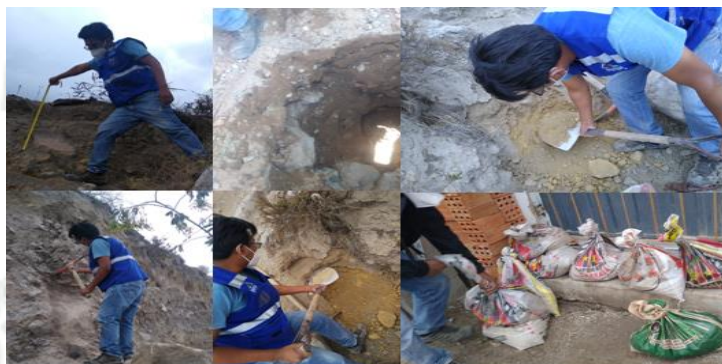
Figura N°91

Se pudo visualizar que esta zona presenta zona alta media y baja con suelos diferenciados por lo que se optó realizar 4 calicatas, las que se encuentran ubicadas como se muestra a continuación. (Ver figura N°91)

Extracción de muestras de suelos.

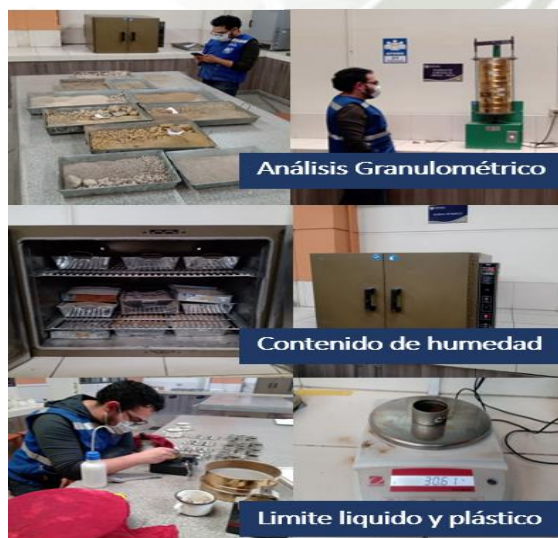
Figura N°92

Realización de los ensayos de clasificación SUCS

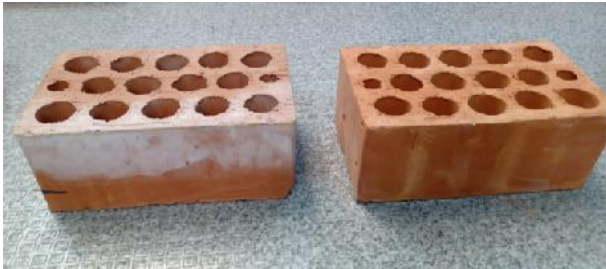
Tipo de ladrillo : KK YANQUI
Código : I-KK-Y
Calificación : Eflorescente

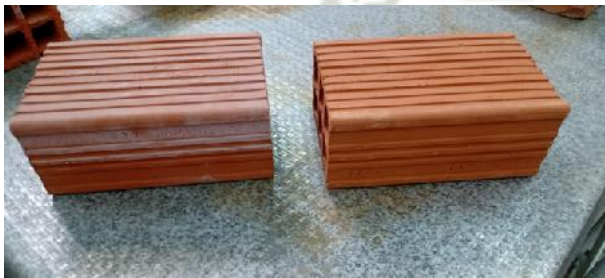
Tipo de ladrillo : Pandereta Diamante
Código : I-P-D
Calificación : Eflorescente

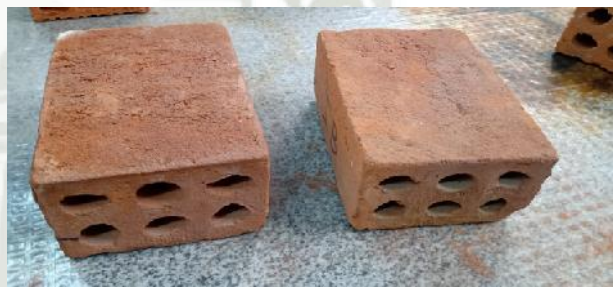
Tipo de ladrillo : Pandereta Artesanal
Código : A-P
Calificación : No Eflorescente

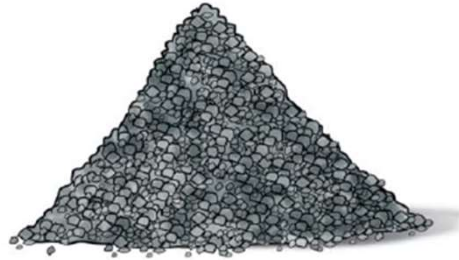
Tamaño nominal recomendado para una vivienda : $\frac{1}{2}$ " . (media pulgada).

*Tamaño recomendado
para una casa: $\frac{1}{2}$ "*

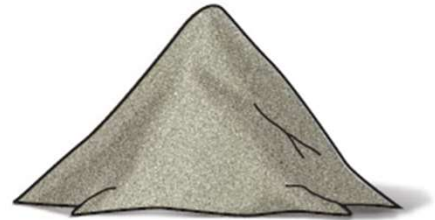
De la cantera de San Jerónimo o de Chiguata.

Tamaño máximo 5 mm

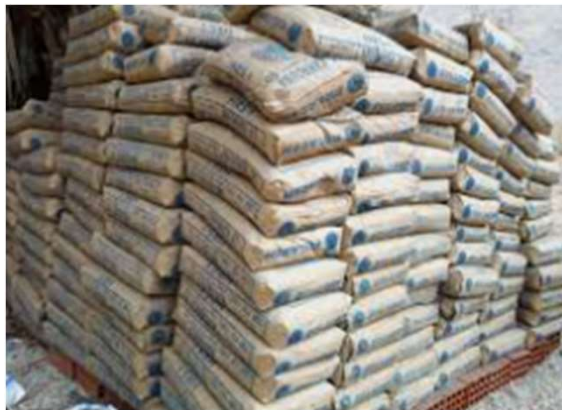
Usar un cemento puzolánico como el YURA 1P o de similares características

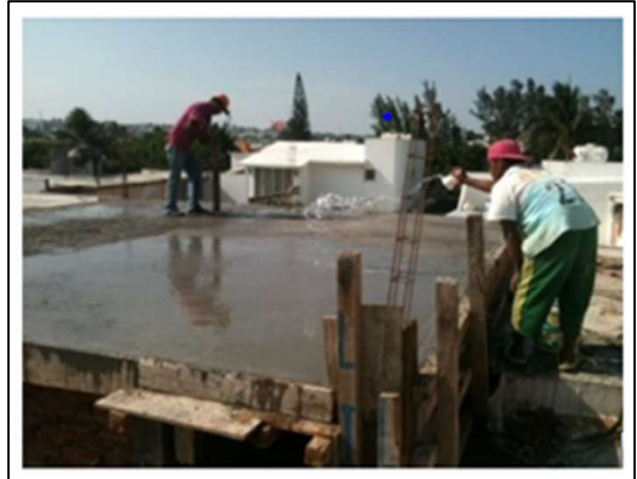
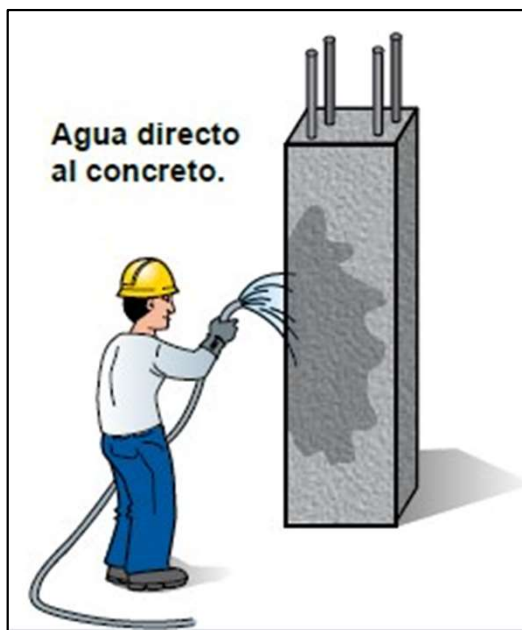
FORMA CORRECTA

Mantener la humedad en elementos de concreto por mínimo 14 días. Para Losas usar "arroceras" y mantener regada la superficie. Se puede usar aditivos químicos curadores de ser posible. Haciendo esto obtendremos concretos de mejor calidad y mayor resistencia.

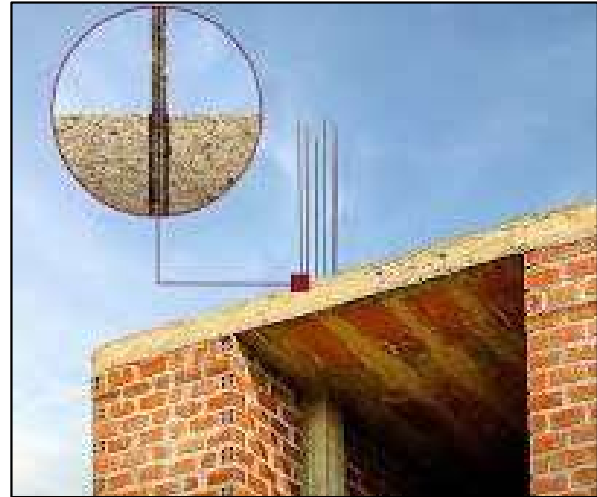
Las mechas de aceros expuestos a la humedad natural pueden ocasionar que el acero se oxide y con el tiempo empiece a corroerse, lo cual es un grave peligro para toda la vivienda porque la corrosión puede avanzar y extenderse a todos los aceros de la vivienda. Es por ello que debemos evitar que esto ocurra protegiendo los arranques o mechas de acero en los techos

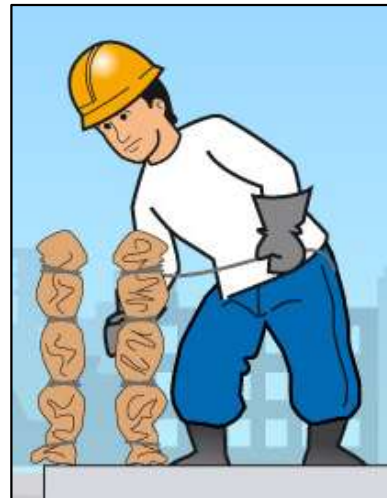
FORMAS DE PROTECCIÓN

1. Cubrir los arranques de acero con bolsas de cemento limpias.
2. Sujetarlas con alambre.
3. Vaciar las columnas con concreto pobre para que en un futuro, este concreto pueda ser retirado y los aceros se conserven en buen estado

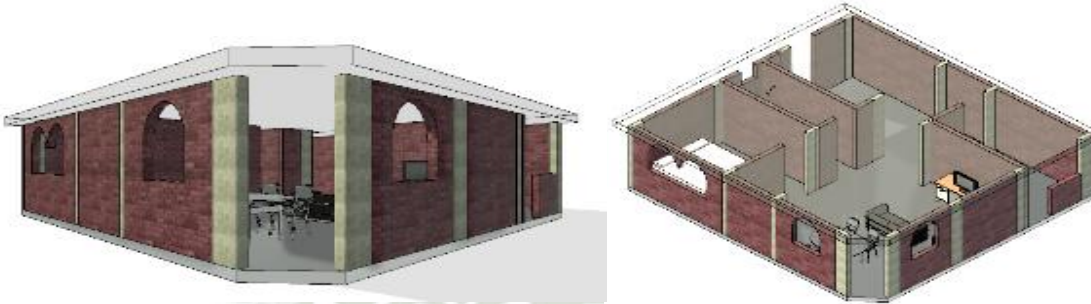
LEVANTAMIENTO 3D

VISTA EN PLANTA

PRIMER NIVEL

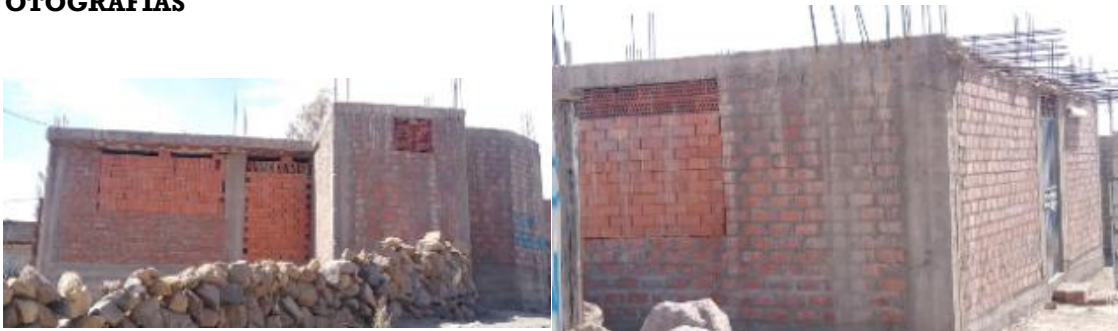
FOTOGRAFÍAS

VISTA FRONTAL

VISTA LATERAL

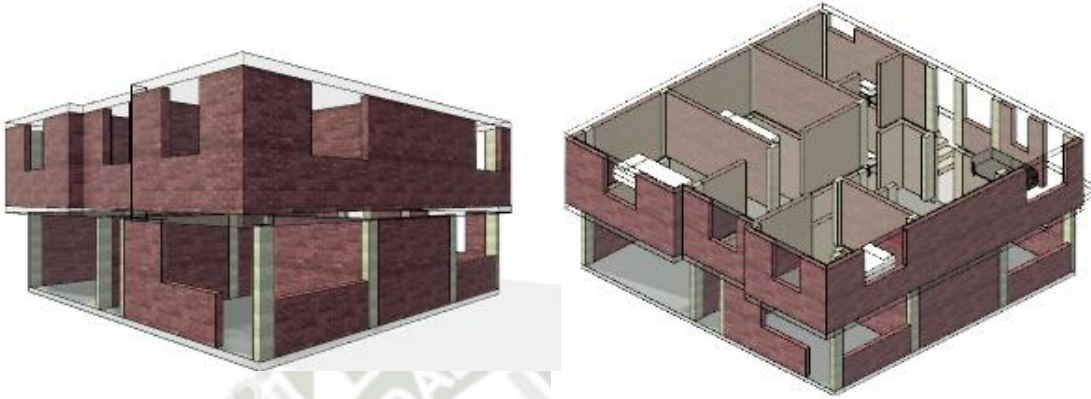
LEVANTAMIENTO 3D

VISTA EN PLANTA

PRIMER NIVEL

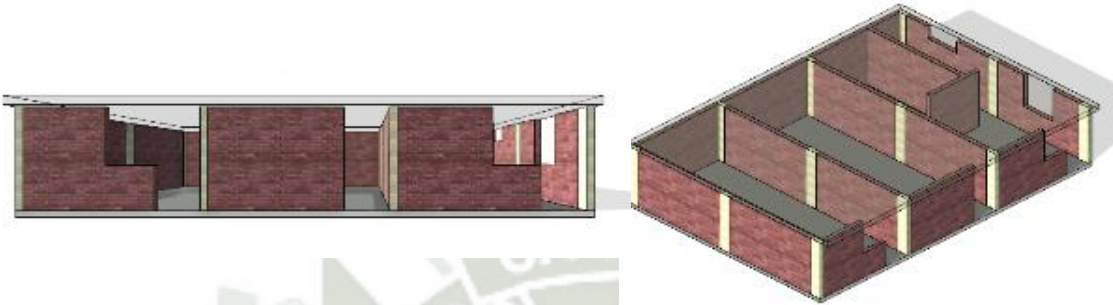
LEVANTAMIENTO 3D

VISTA EN PLANTA

PRIMER NIVEL

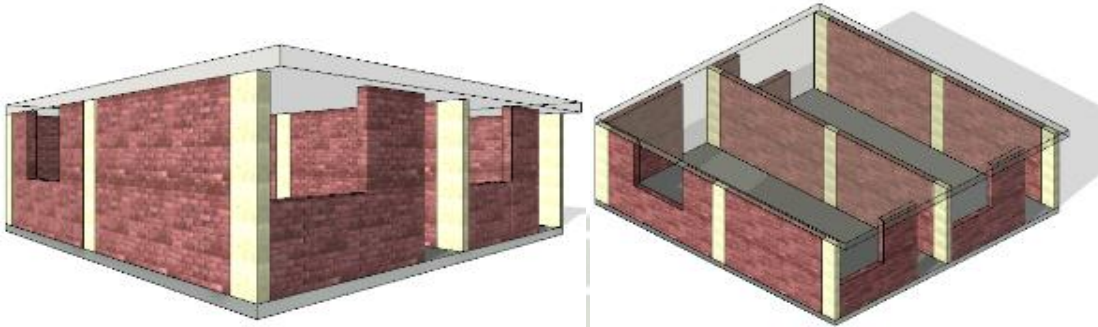
LEVANTAMIENTO 3D

VISTA EN PLANTA

PRIMER NIVEL
