Universidad Católica de Santa María
Facultad de Ciencias e Ingenierías Físicas y Formales
Escuela Profesional de Ingeniería Mecánica,
Mecánica-Eléctrica y Mecatrónica

**“APLICACIÓN DE JACK KNIFE Y ANÁLISIS DE CAUSA RAÍZ DE UNA FLOTA
DE PALAS ELECTROMECAÓNICAS MODELO CATERPILLAR 7495HR DE
CAPACIDAD 120 TON”**

Tesis presentada por el Bachiller:

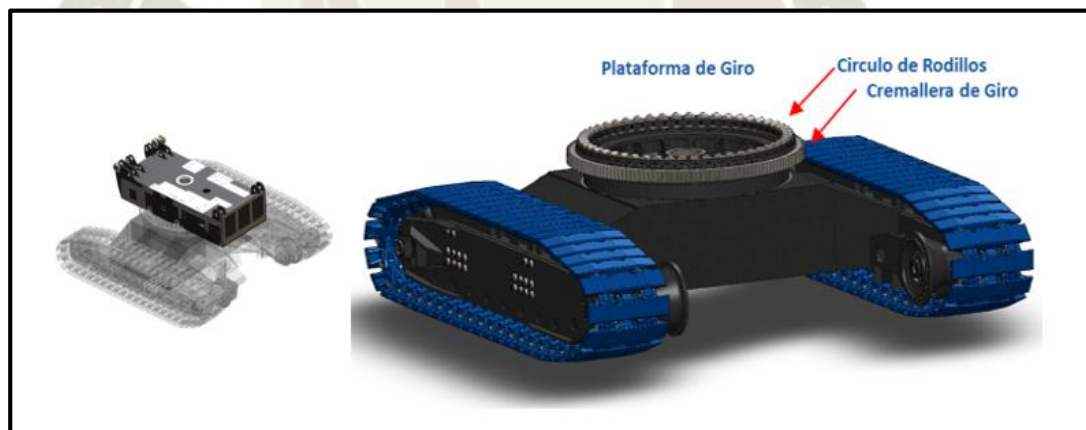
FIGURA 15. Plataforma de giro

La plataforma rotativa, permite darle los giros a la pala para poder recoger o echar material, tiene un giro de 360° y se puede apreciar en la figura a continuación.

La plataforma rotativa comprende de: Revolving Frame cremallera de giro y círculo de rodillos. La función que cumple aparte de permitir el giro de la pala, es transmitir la carga de peso de la pala y el material levantado al chasis. Revolving Frame, es un acero de alta resistencia y baja aleación, tiene un peso de 77.8ton, es el soporte de la sala de máquinas, y está apoyada en los círculos de rodillos.

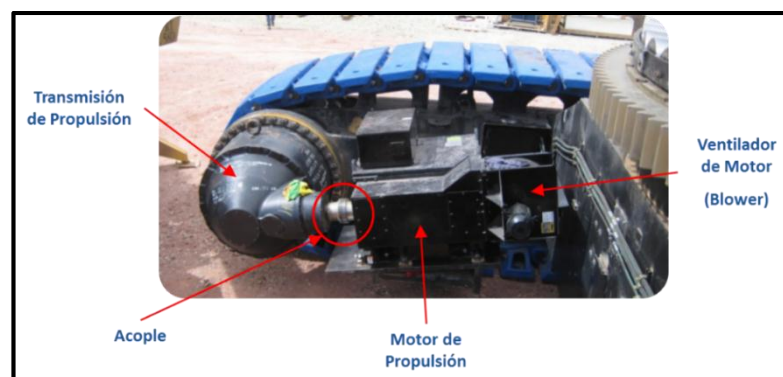
FIGURA 16. Sistema de propulsión

El sistema de propulsión es el encargado de dar el movimiento lineal a la pala, este sistema está colocado en cada bastidor, sus componentes principales son: Motor de Propulsión, acople, transmisión de propulsión, freno del motor y el ventilador de motor. En la figura 11 se presentan las partes principales del sistema de propulsión.

El motor de Propulsión está colocado de manera horizontal y en ángulo recto con la transmisión de propulsión, por motivos de protección contra rocas u objetos que pueden estar en el suelo, es un motor AC que tiene una potencia de 700 HP y revoluciones de 987 RPM.

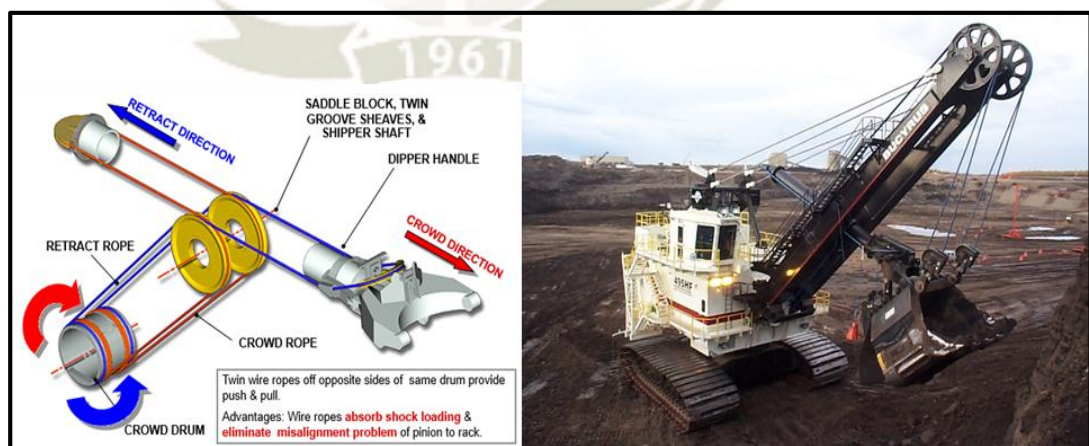
FIGURA 22. Sistema de cables

El sistema de cables utiliza dos cables los cuales son los de empuje y los de retracción, este sistema trabaja con un motor, un tambor, poleas y arcos. Entre las ventajas que brinda este sistema respecto al de cremalleras es que te permite tener un mango circular el cual evita cargas tensionales permitiendo tener ciertas tolerancias al desalineamiento. La desventaja es que se tiene que cambiar luego de 600 a 900 horas de trabajo y tiene alta posibilidad de rupturas de cables por el material ya que estos restos pueden cortar el cable.

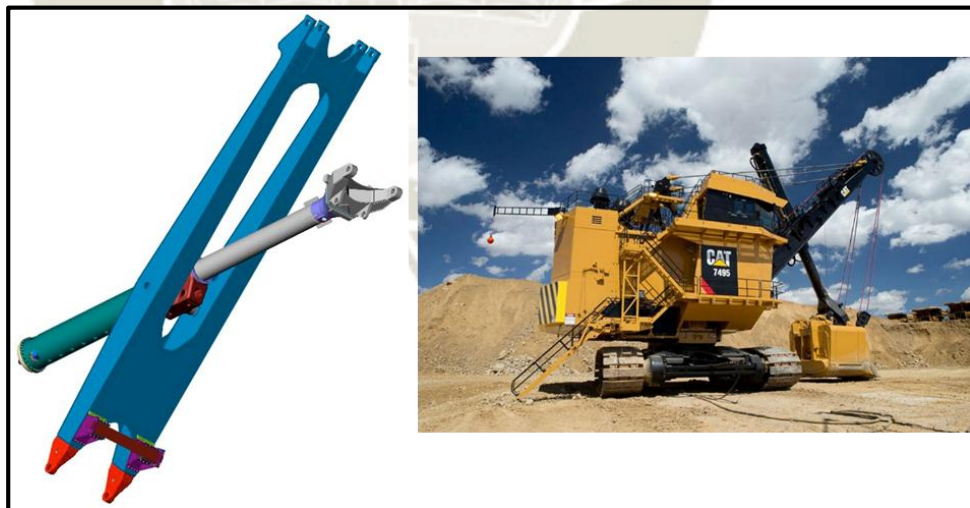
FIGURA 23. Transmisión de levante

El sistema con cilindro hidráulico (Hydracrowd) tiene una longitud de 34ft retraído y 54ft extendido con un peso de 21000 lbs, este cilindro se encuentra dentro de una camisa

(sleeve) el cual cumple las funciones de proteger al cilindro y permite sujetar este al saddle block dándole un punto de fijación para evitar vibraciones; en el cilindro se encuentra montado en la parte trasera un múltiple de control o manifold el cual manda los movimientos de trabajo de este cilindro. Entre las ventajas que brinda se tiene a su velocidad y fuerza como las principales debido a la energía hidráulica, el cambio de cilindro es cada 14000 horas, incrementando la productividad y reduciendo las paradas de mantenimiento por cambio de cables y al ser un sistema hidráulico tiene movimientos controlados y exactos. Entre las desventajas se encuentra el monitoreo constante que se debe realizar al aceite, ya que un contaminante dentro de este puede causar una falla en todo el sistema. Se necesita de personal técnico calificado al tratarse de un componente nuevo y complejo, la solución de fallas demora sin buen análisis de fallas o troubleshooting.

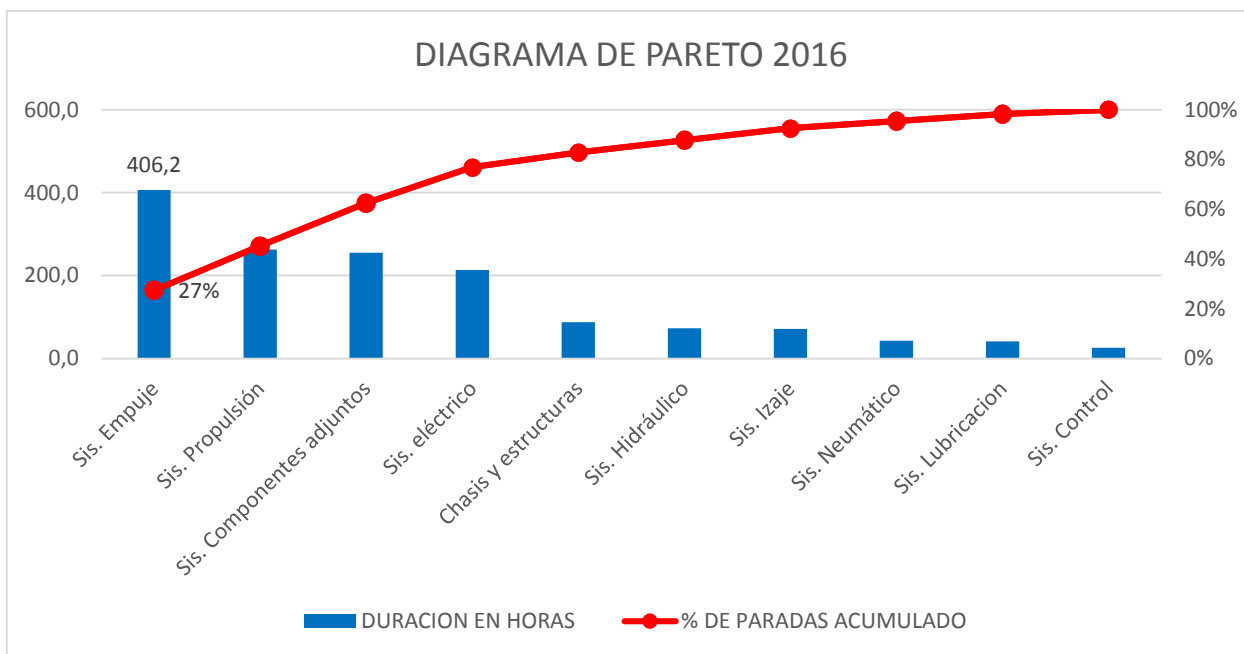
FIGURA 40. Análisis de Pareto Flota CAT 7495HR 2016

En el año 2016 se tienen 406.2 horas de paradas que corresponden al 27% de tiempo perdido que se tuvieron para este año, el cual corresponde en disponibilidad al 1.5%, estas paradas fueron mayormente por roturas de abrazaderas de los covers de los cilindros de hydracrowd, regulaciones de presiones en el manifold del cilindro y cambio de cilindro de hydracrowd por rayaduras y contaminación de Cr en sistema hidráulico. Cada uno de los componentes descritos pertenece a un sistema mostrado en la taxonomía del capítulo 2. Estos componentes serán analizados posteriormente en el Análisis de Causa Raíz a través del árbol de fallos.

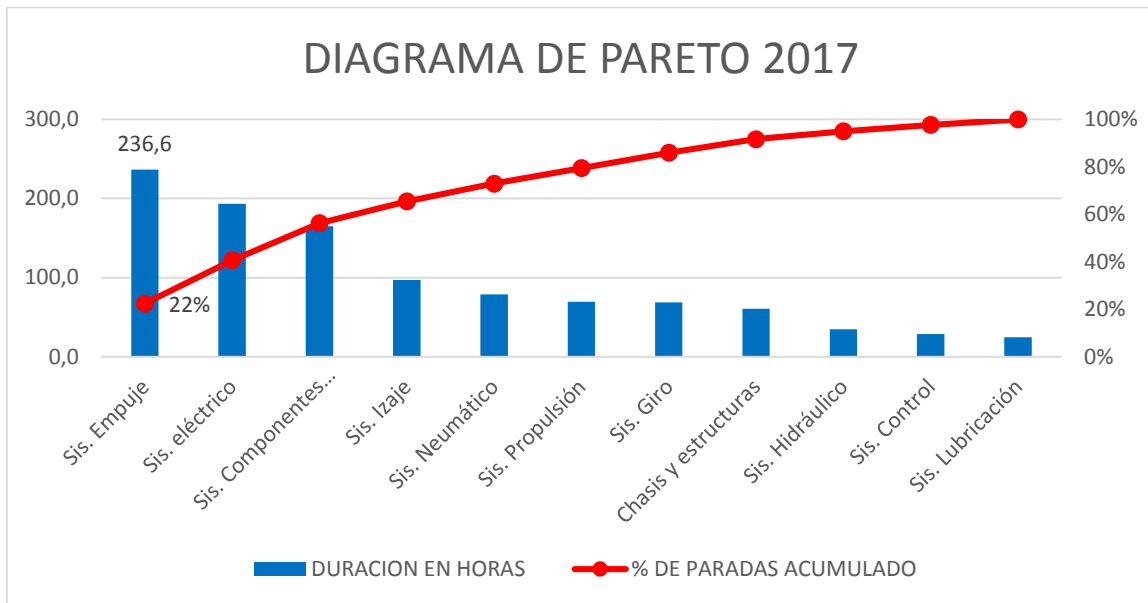
FIGURA 41. Análisis de Pareto Flota CAT 7495HR 2017

En el año 2017 se tienen 236.6 hrs de paradas que corresponden al 22% de tiempo perdido que se tuvieron para este año, el cual corresponde en disponibilidad al 0.9%, estas paradas fueron mayormente por roturas de abrazaderas de los covers de los cilindros de hydracrowd, regulaciones de presiones en el manifold del cilindro.

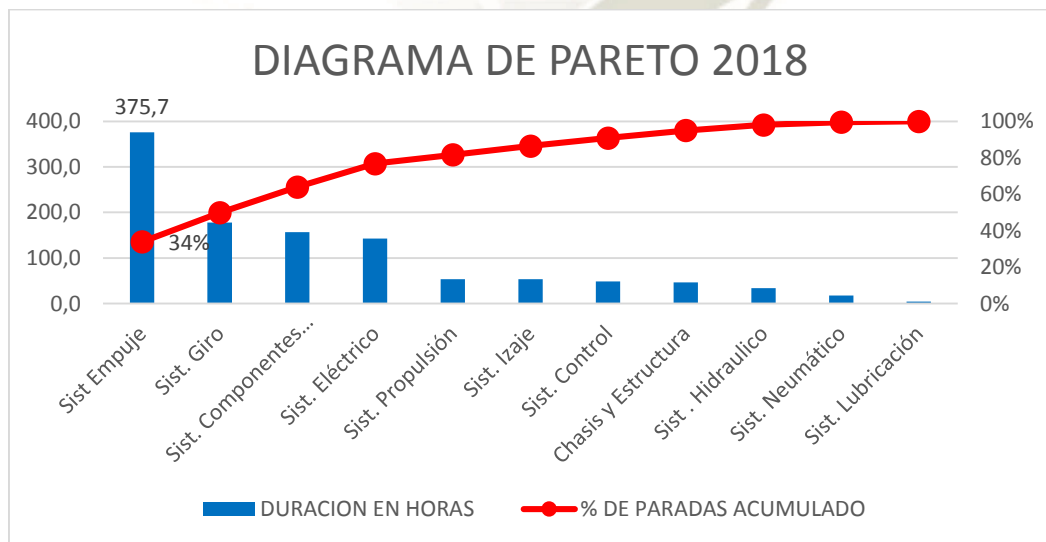
FIGURA 42. Análisis de Pareto Flota CAT 7495HR 2018

En el año 2018 se tienen 456.3 hrs de paradas que corresponden al 48% de tiempo perdido que se tuvieron para este año, el cual corresponde en disponibilidad al 2.3%, estas paradas fueron mayormente por roturas de abrazaderas de los covers de los cilindros de hydracrowd, regulaciones de presiones en el manifold del cilindro, fugas de aceite y cambio de cilindro Hydracrowd.

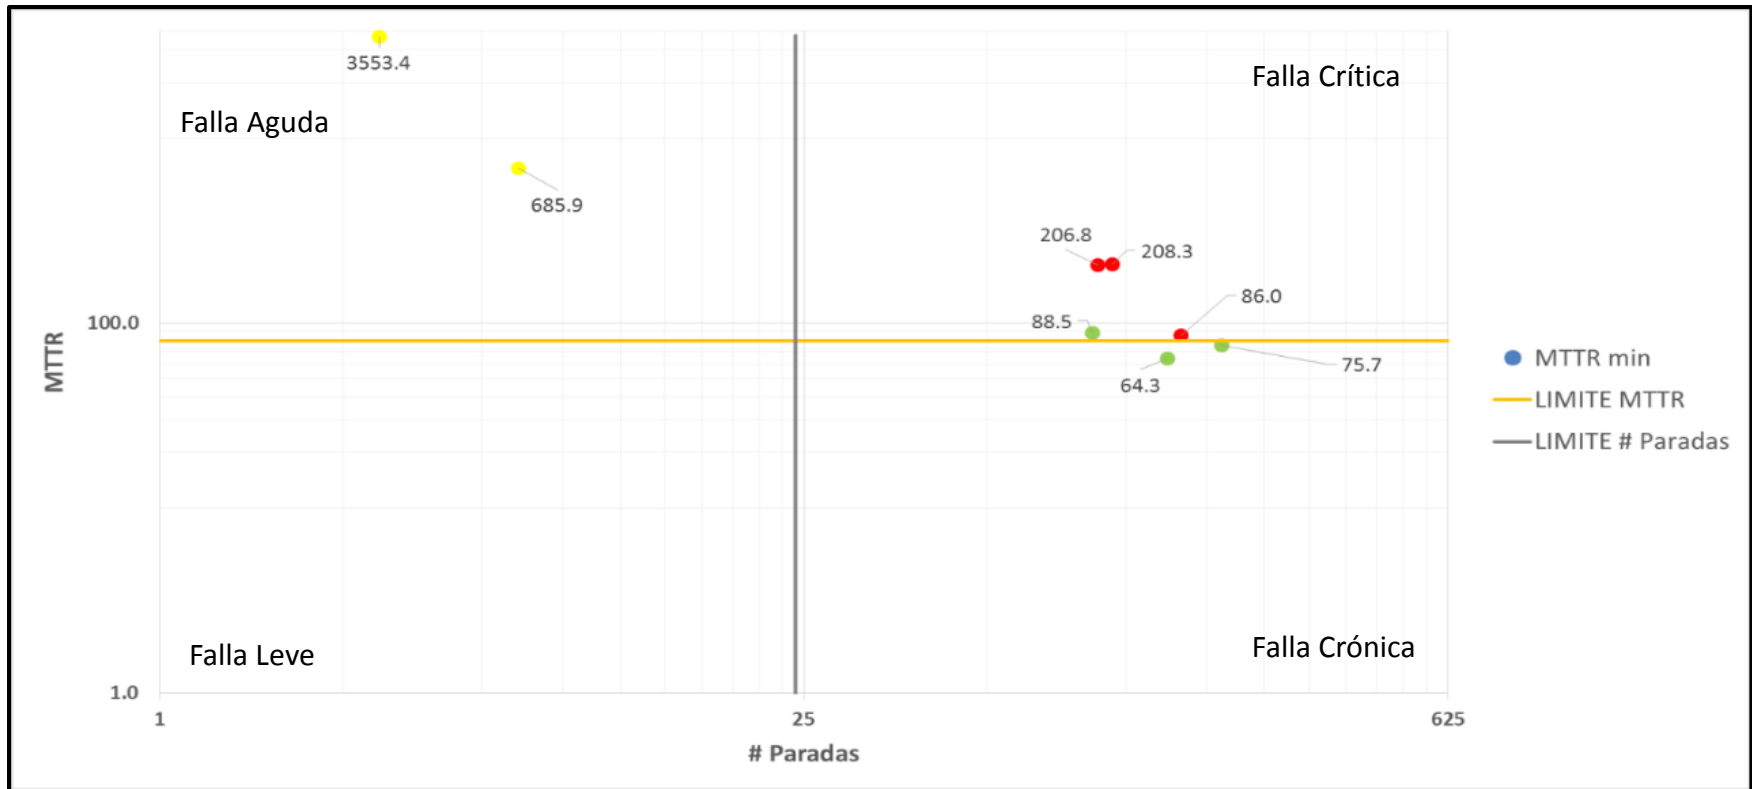
FIGURA 46. Análisis Jack Knife Flota CAT 7495HR 2016, 2017 y 2018

A continuación se hará una línea de tiempo en base a los años de los componentes que tuvieron más fallas en los últimos 3 años de los diferentes cuadrantes del Jack Knife, los cuales son el sistema de Empuje, componentes adjuntos y giro

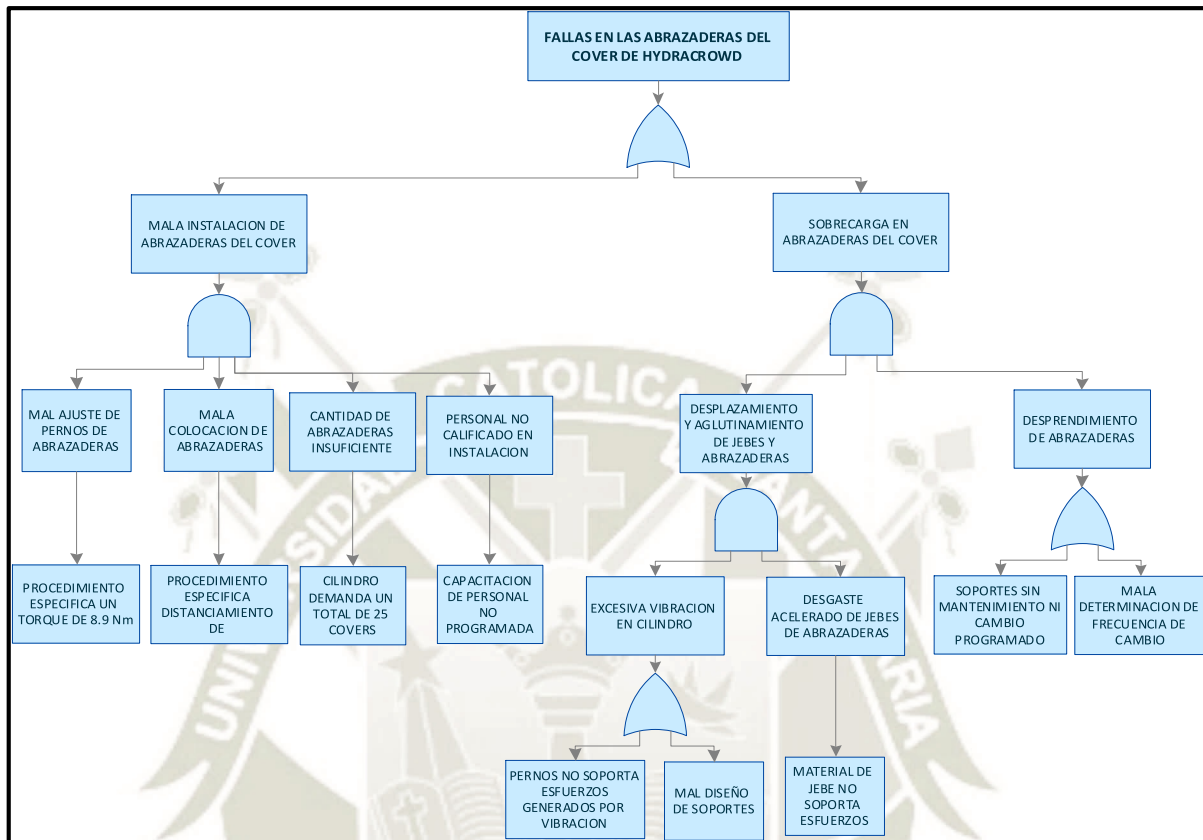
FIGURA 48. Árbol de Fallas de abrazadera del cover

La causa probable de la falla se debe al uso de abrazaderas que no cuentan con la mejora de fábrica y vinieron instaladas con el cilindro nuevo cambiado el 27/07/2016. Las gomas protectoras de las abrazaderas no soportan los esfuerzos y vibraciones de trabajo; las cuales al romperse generan la soltura de la abrazadera evidenciado por las huellas de rozamiento encontradas en la zona de contacto del cover con la abrazadera. La rotura de las abrazaderas ocasionó la caída del cover central dañando parte del cableado del múltiple de control del cilindro durante la retracción del mismo. A continuación se presentaran algunas imágenes que muestran los eventos descritos.

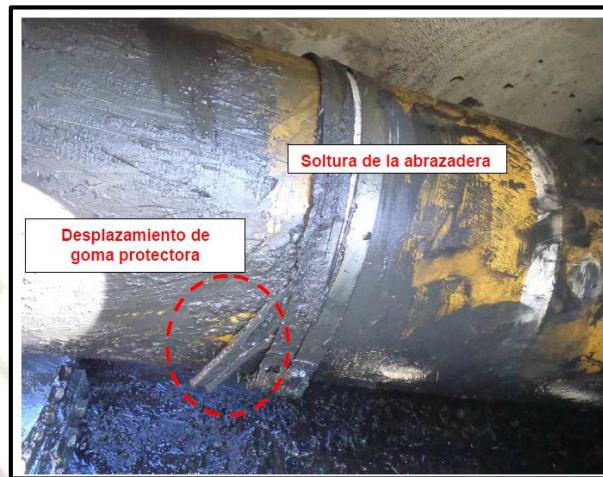
FIGURA 52. Inspección de goma y soltura de abrazadera de pala 2160

El cilindro también se veía afectado debido a que la soltura del cover le restaba soporte estructural al cilindro del Hydracrowd, elevando el nivel de vibración y generando desgaste en su superficie, tal como se muestra en las imágenes:

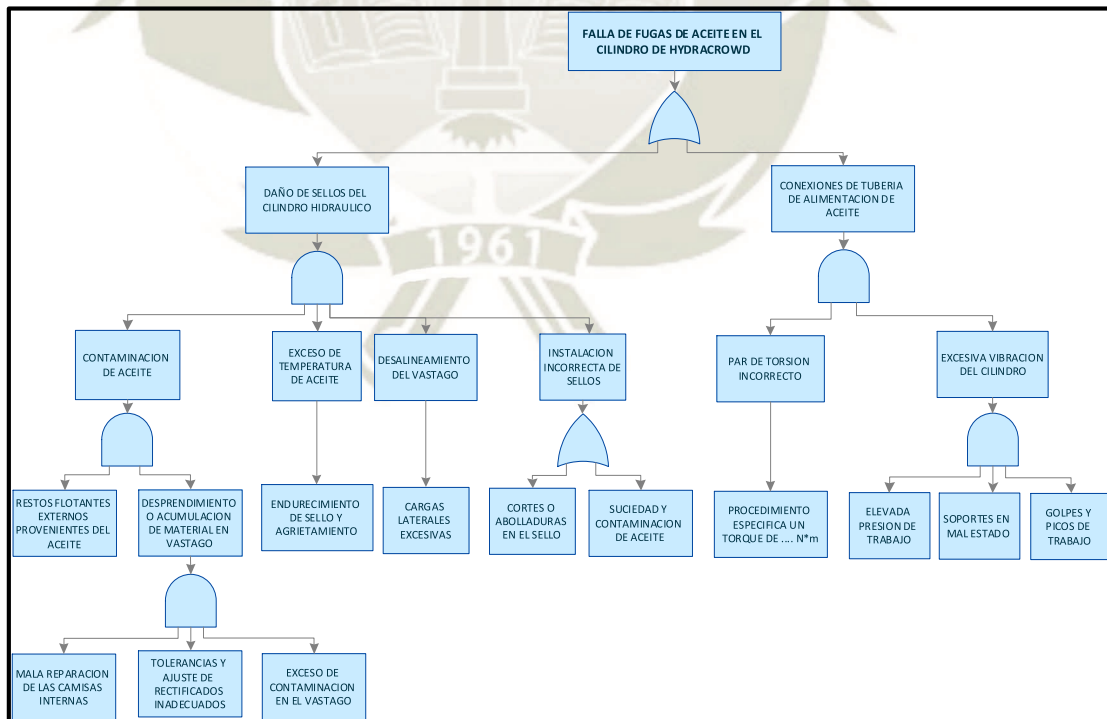
FIGURA 56. Árbol de Fallas de fugas de aceite en Hydracrowd

Uno de los eventos encontrados en el cilindro Hydracrowd de la pala 2162, fue el desgaste del vástago con rayaduras longitudinales y desprendimientos de material del cromado.

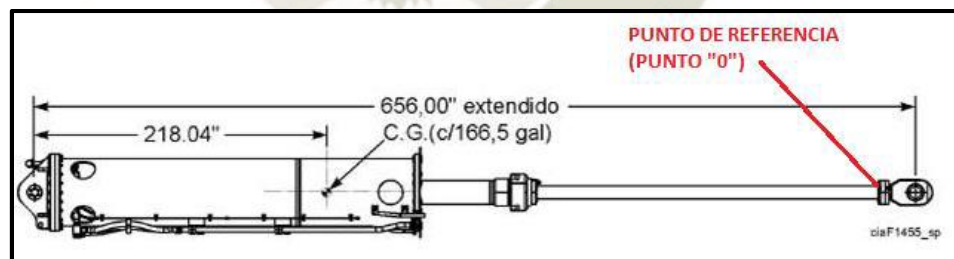
FIGURA 61. Punto de referencia pala 2162

Se decidió realizar el cambio del cilindro por uno reparado por Ferreyros, el cual se revisó antes del montaje encontrándose en el cilindro 25 hendiduras circunferenciales, 1 rayadura circunferencial y 2 rayaduras circunferenciales. Como punto de referencia para definir la ubicación de estos defectos se tomó la cara lateral del Spare Seal Pack (Pack de Reserva de Sellos), este punto de referencia se muestra en la siguiente figura.

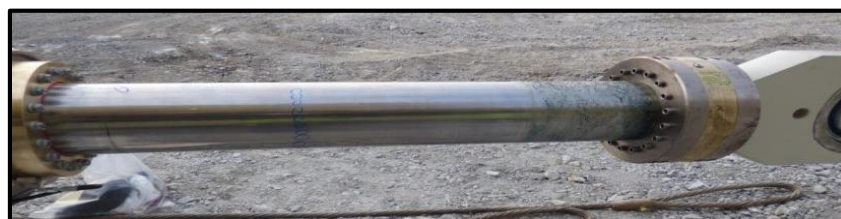
FIGURA 62. Vástago con defectos pala 2162

Se procedió a realizar un análisis y descripción de todas las fallas presentadas para determinar si es reutilizable o no reutilizable por el área de confiabilidad. El primer defecto mostrado corresponde a una rayadura longitudinal de 199cm sensible al paso de la uña cuya condición es no reutilizable, siendo esta condición pre determinada por el área de confiabilidad.

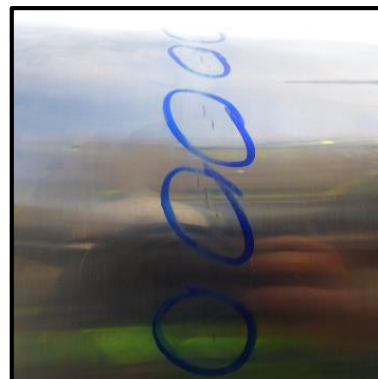
FIGURA 64. Hendiduras de pala 2162

El segundo defecto corresponde a 25 hendiduras circunferenciales sensibles al paso de la uña, estas hendiduras pueden desencadenar en despotillamientos de la superficie generando desgaste adhesivo en el vástago, el defecto se presentó a 84.5cm del punto 0 y la condición es no reutilizable debido a que lo máximo permitido es de 01 hendidura circunferencial.

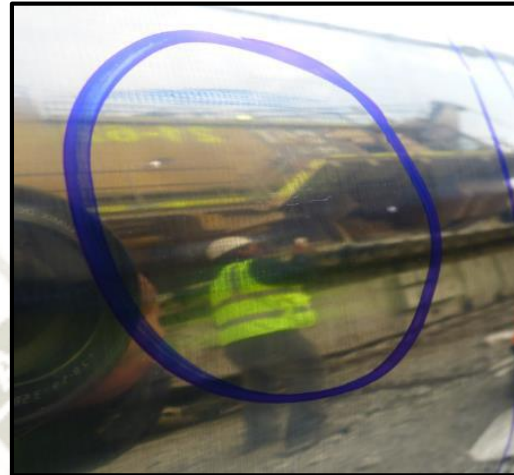
FIGURA 65. Rayaduras agrupadas pala 2162

El tercer y el cuarto defecto presentan ralladuras agrupadas y circunferenciales sensibles al paso de la uña. Su condición es de no reutilizable.

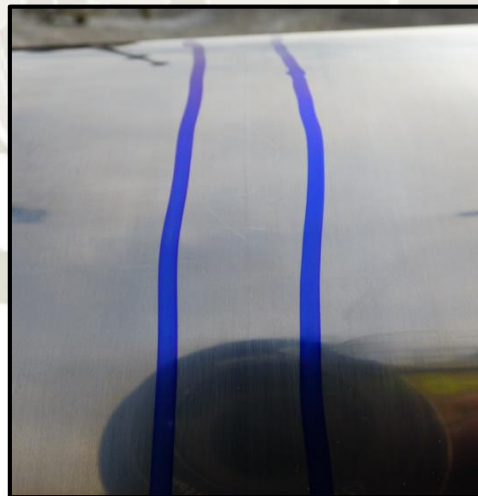
FIGURA 66. Rayaduras circunferenciales pala 2162

Los efectos originados por las hendiduras y rayaduras superficiales son los desprendimientos de la superficie, desgastando el metal, contaminando el aceite según el código ISO de limpieza y generando daños catastróficos en otros componentes como los sellos del vástago.

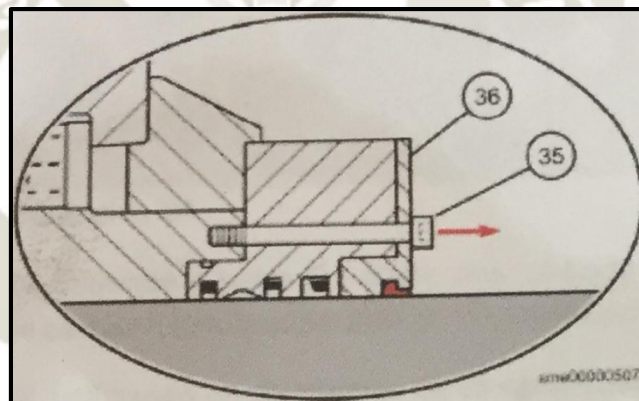
FIGURA 68. Sellos del vástago

Estos defectos van a causar el desgaste de los sellos del cilindro lo cual desencadenaría las fugas de aceite. Se realizó un análisis de aceite luego de presentadas las fallas en los sellos y se llegaron a obtener los resultados mostrados en las figuras 64 y 65. En ellos se puede observar un alto contenido de cromo y fierro los cuales son provenientes del vástago debido a las rayaduras contaminando el aceite y generando el desgaste.

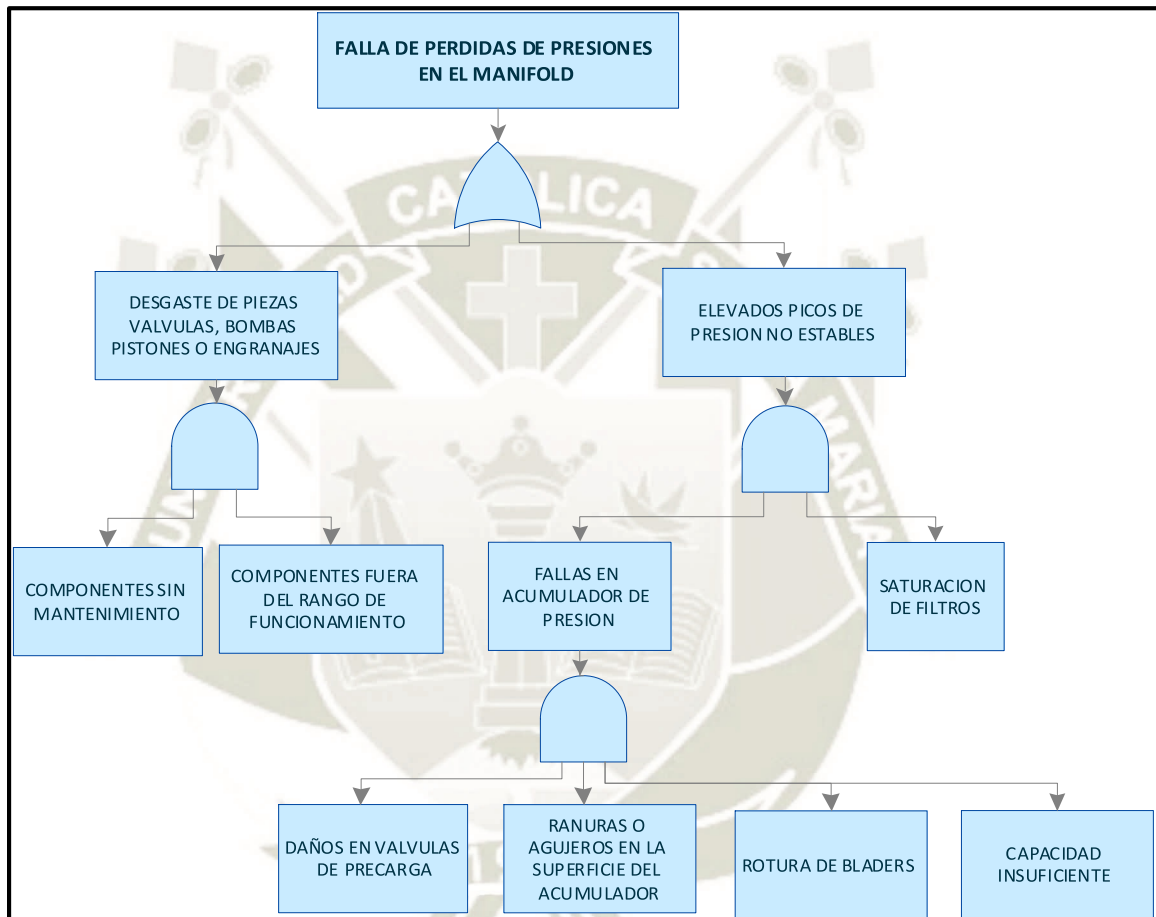
FIGURA 71. Árbol de fallas de pérdidas de presión del manifold en Flota CAT 7495HR

No se tiene un formato de control de presiones en el sistema, para lo cual se trabaja a la falla. El operador llama a los mecánicos cuando siente la velocidad lenta o no están respondiendo adecuadamente los controles.

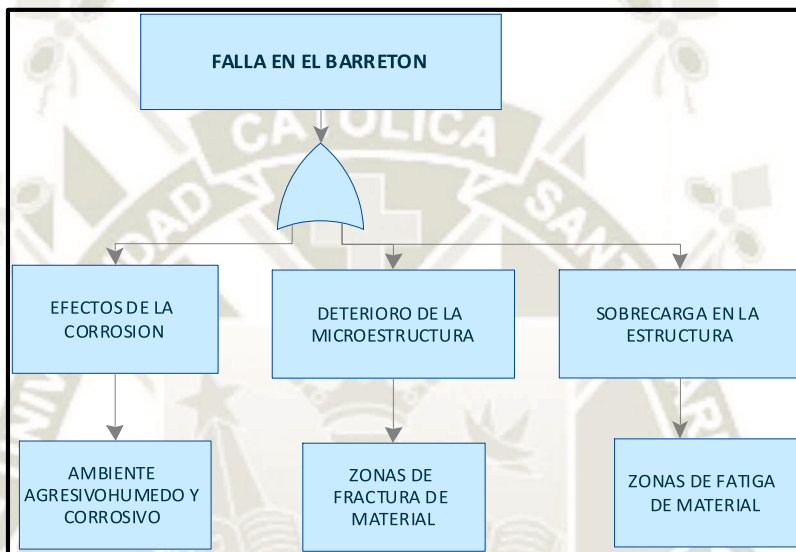
FIGURA 73. Árbol de fallas del barretón CAT 7495HR

El dipper o balde es un componente muy pesado y sujetado por los cables de levante, este elemento junto con la compuerta permiten la carga y descarga del material extraído. Debido al desgaste producido durante la operación los problemas usualmente se dan en el cierre de la compuerta, elementos como el barretón suelen estar expuesto a impactos originando fisuras que no soportan los esfuerzos normales de trabajo causando fracturas en la estructura.

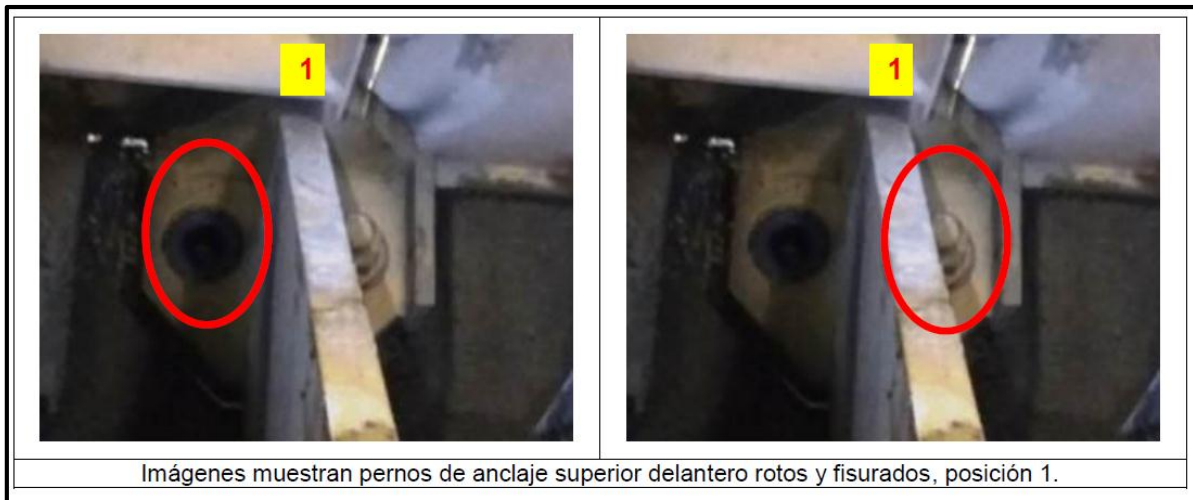
FIGURA 78. Pernos de anclaje superiores de la caja de giro

Imágenes muestran pernos de anclaje superior delantero rotos y fisurados, posición 1.

Estos Superbolts y pernos están sometidos a esfuerzos y vibración ya que transmiten la fuerza ejercida al momento de girar los piñones a la estructura de la pala, según manual de mantenimiento se tienen que inspeccionar no indicando frecuencia definida. Se está poniendo una frecuencia de 2000 hrs o cada PM3 a la vez el tiempo de reparación que tomaron los 2

eventos de 220 hrs se debió a que estos pernos no eran considerados ítem's críticos por lo cual no se tenía stock de protección en la minera y era solicitado a pedido de usuario, por lo cual al momentos del mantenimiento correctivo se tuvo que esperar horas de traslado de los pernos desde Lima. Se cambiaron de pedido de usuario a ítem críticos teniendo 2 juegos para la caja de giro como protección mínima.

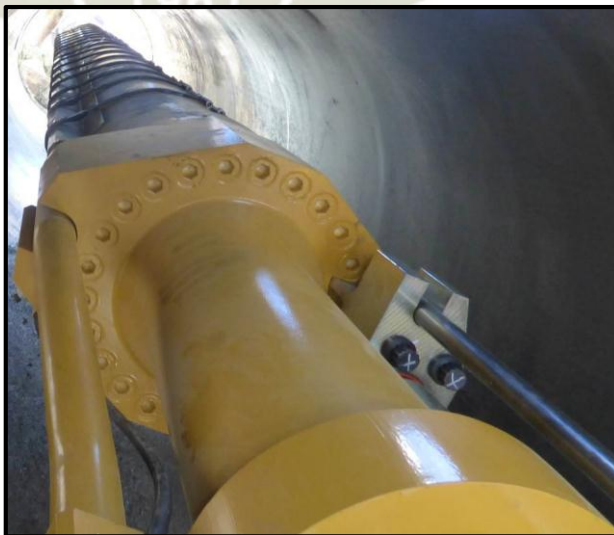
FIGURA 88. Abrazaderas instaladas en cilindro de Hydracrowd

- Debido a que el nuevo cilindro no llevo con abrazaderas con número de parte mejorado es posible gestionar el reclamo por garantía.

Finalmente se programa la inspección de las abrazaderas instaladas verificando el número de parte instalado, condición y cambio de ser necesario. A continuación se puede ver el cilindro de Hydracrowd con las abrazaderas mejoradas.
