**Universidad  
Católica de  
Santa María**

**Facultad de Arquitectura e Ingenierías Civil y del Ambiente  
Escuela Profesional de Ingeniería Civil**

**Principales factores que afectan la operación del Sistema Integral  
de Transporte - SIT, en la cuenca C3-Cayma de la ciudad de  
Arequipa, 2025**

para optar el Título Profesional de Ingeniero Civil

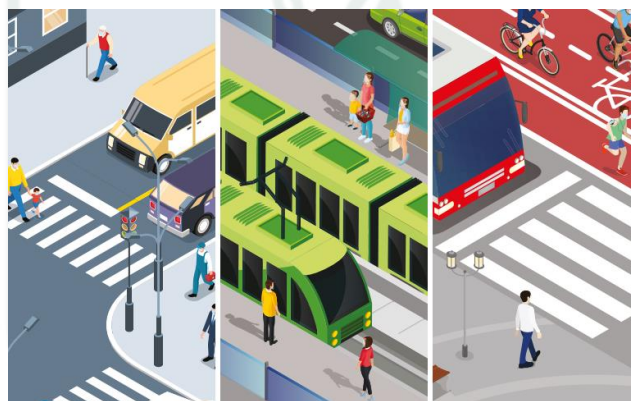
**Figura 1**

*Transporte Público*

*Nota.* La figura ilustra la tipología del transporte público urbano y sus principales condiciones operativas asociadas a la movilidad en ciudades. Fuente: Obtenido de (Ministerio de Transportes y Comunicaciones, 2020).

Para el Ministerio de Transportes y Comunicaciones (2020) esta tipología de transporte urbano en muchas ciudades enfrenta serios desafíos que impactan negativamente en la calidad del servicio. Entre sus principales características destacan las bajas velocidades de circulación, que en promedio no superan los 15 km/h y varían según la ciudad (en Arequipa entre 11 y 19 km/h, y en Piura alrededor de 16 km/h). A esto se suma la poca confiabilidad del servicio, el uso de flotas antiguas y en mal estado, y la predominancia de vehículos de baja capacidad. Estas condiciones no solo dificultan la eficiencia del sistema, sino que también limitan su capacidad de contribuir plenamente al

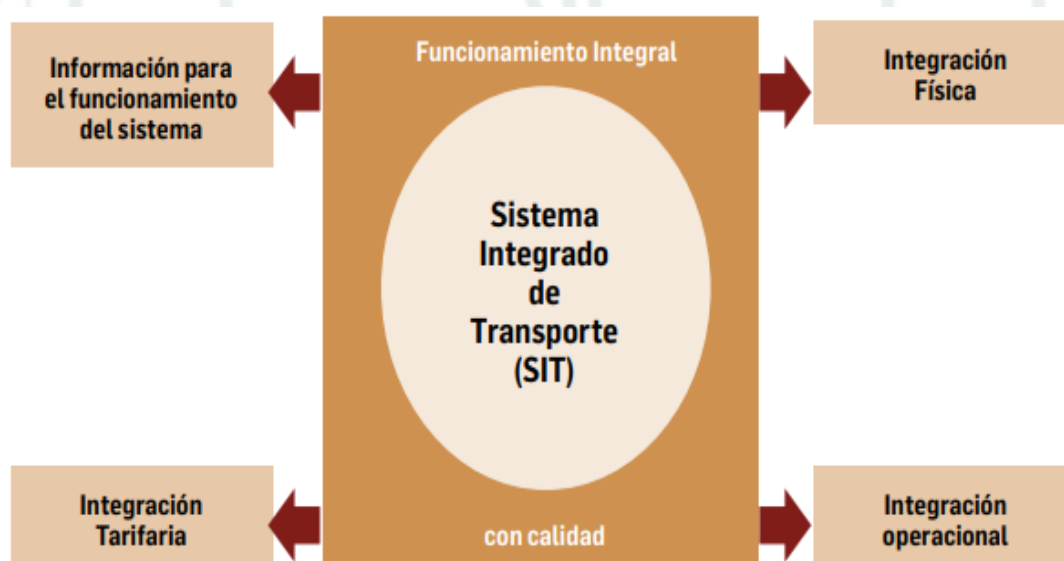
**Figura 2**

*Diagrama para entender los SIT*

*Nota.* Se observa el esquema del Sistema Integrado de Transporte (SIT), que representa sus principales componentes de integración. Fuente: Obtenido de (Guerra, Gobernanza para la implementación del Sistema Integrado de Transportes (SIT) de Arequipa, 2021).

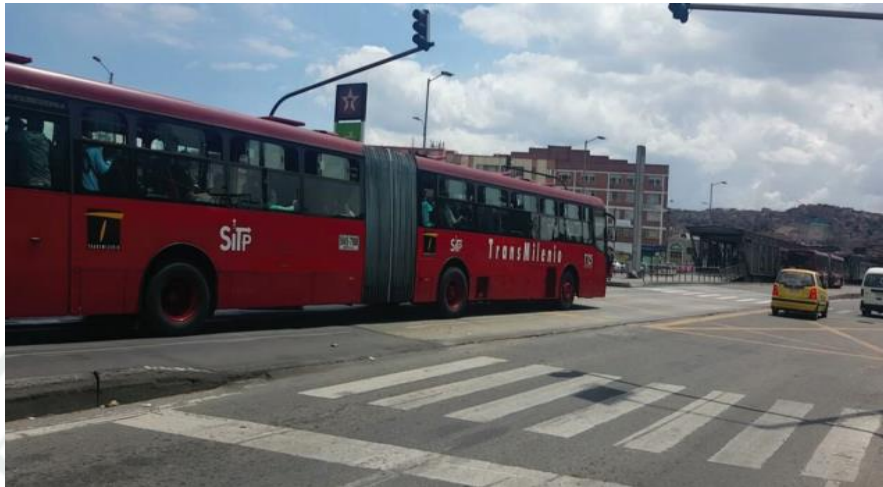
**Figura 3**

*Bus en Corredor Troncal*

*Nota.* Se observa un bus circulando en un corredor troncal de transporte urbano. Fuente: Obtenido de (Asprilla y otros, 2017).

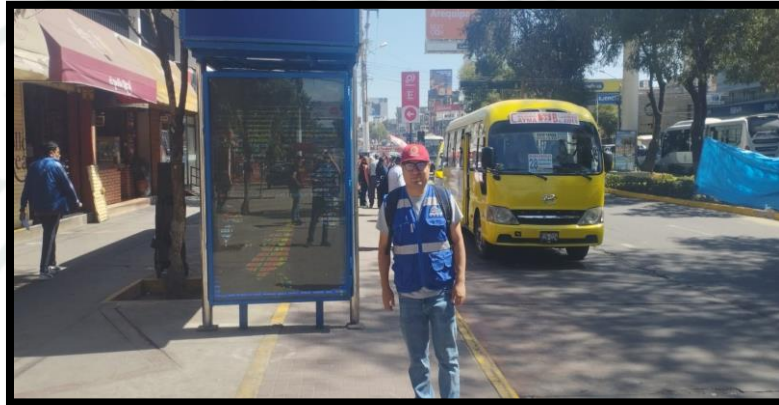
**Figura 10**

*Fotografía de paradero dual*

*Nota.* La fotografía muestra un paradero dual existente en la ruta de estudio.

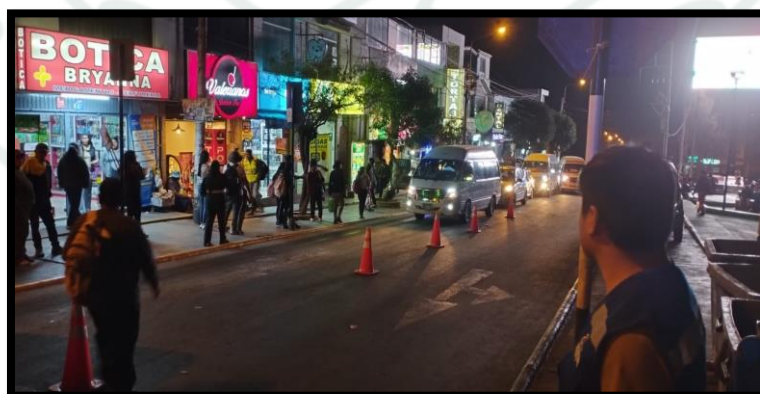
### Figura 13

*Ubicación del cruce Bolognesi con Av. Amazonas*

*Nota.* La fotografía muestra el cruce Bolognesi con la avenida Amazonas, correspondiente a un punto de la ruta de estudio.

En la figura 13 se observa el cruce Bolognesi, donde los usuarios lo usan como paradero y los trabajadores de la MDC se colocan para aligerar el tránsito en la zona, ya que en este cruce no se cuenta con ningún paradero.

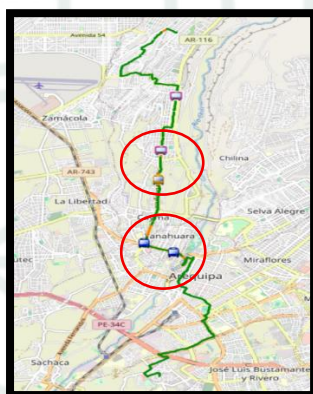
#### **Figura 21**

*Captura de pantalla de ruta de buses C3-Cayma por la aplicación web Abexa*

*Nota.* La figura presenta una captura de pantalla de la ruta C3-Cayma en la aplicación web Abexa, donde se visualiza el recorrido de las unidades y los principales puntos de monitoreo de la operación. Fuente: Abexa Cloud Company Sac, 2025.

Se aprecia en la figura 21 unos círculos rojos donde mayormente se dan los puntos de quiebre en el análisis de sensibilidad mostrada en la figura 18. A continuación, se presenta una comparativa sobre el análisis de sensibilidad de la frecuencia en la ruta 241B entre los meses de diciembre 2024 y abril 2025.

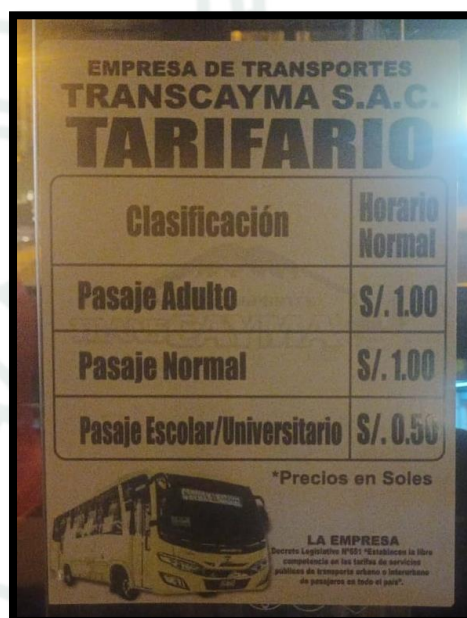
**Figura 24**

*Fotografía de Tarifario*

En la figura 24 presenta el tarifario del transporte público de la empresa transcayma, el cual diferencia el precio del pasaje de acuerdo al tipo de usuario: pasajero normal, escolares/universitarios y adultos mayores.

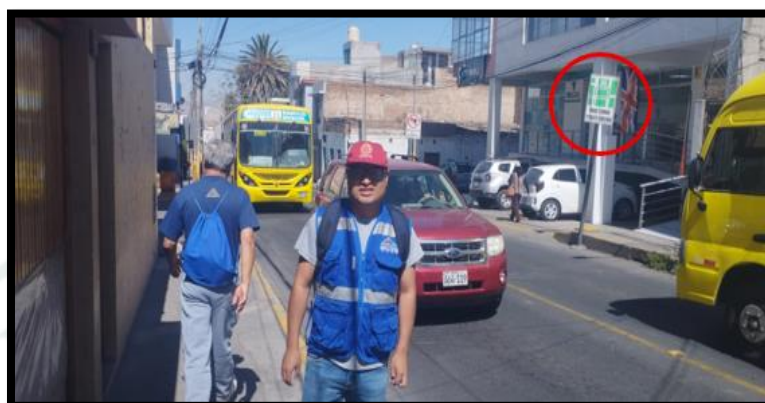
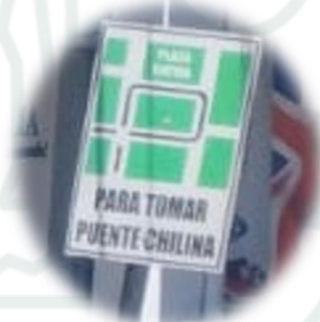
**Figura 57**

*Evaluación de la Infraestructura Vial y su ubicación geográfica*

*Nota.* La figura presenta una vista del entorno vial evaluado mediante registro fotográfico de campo y su ubicación georreferenciada en Google Maps, permitiendo su localización dentro del sector analizado en el distrito de Cayma. Fuente: Adaptado de Google Maps (2025).

En la figura 57 se aprecia mediante la evaluación que en una cuadra más arriba de la plaza de Cayma, se ve una señal de tránsito donde indica cómo deben de circular los carros, por lo cual no se hace y generan congestión vehicular debido a que esa calle ayuda a los vehículos a llegar al puente Chilina para descongestionar y las calles en el lugar de Cayma son muy angostas.

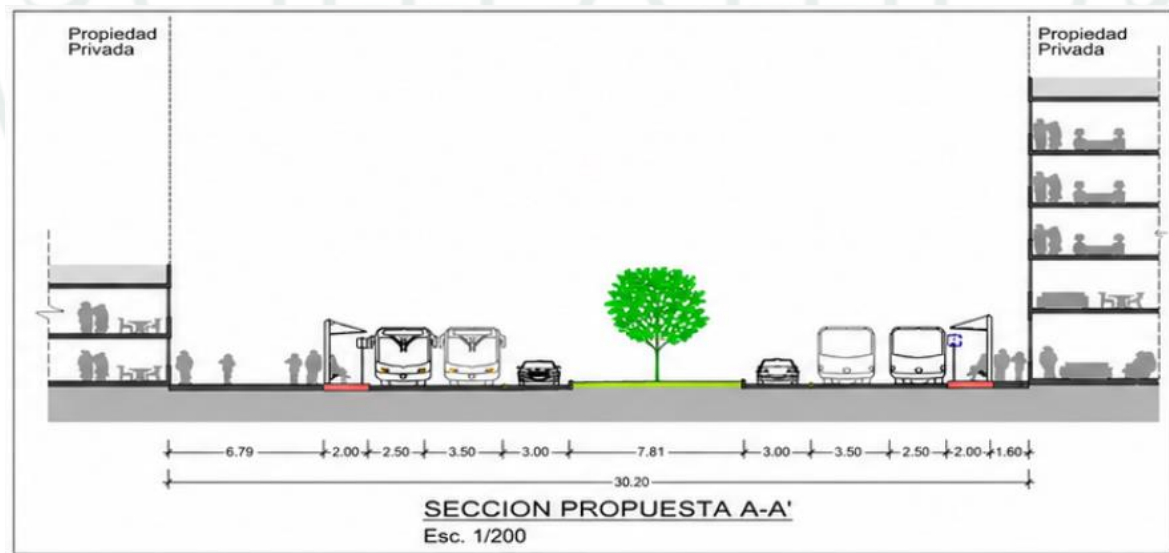
**Figura 104**

*Captura corte transversal Av. Ejército*

*Nota.* La figura representa la sección transversal de la Av. Ejército, conformada por tres carriles por sentido y paraderos laterales. Fuente: Adaptado del plano P-13 emitido por MPA (2025).

En la figura 104 se muestra el corte transversal correspondiente a la avenida Ejercito, donde se observa una calzada conformada por tres carriles de circulación en cada sentido, diseñada para permitir un flujo vehicular continuo y fluido. A ambos lados se ubican paraderos destinados al transporte público, los cuales facilitan el ascenso y descenso de pasajeros sin interferir de manera directa con la vía principal.

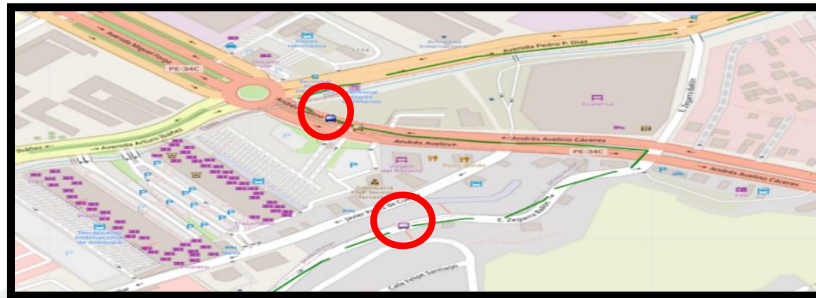
### Figura 122

*Captura del recorrido por el ovalo del Terminal Terrestre*

*Nota:* Nota. Se identifica concentración de unidades de la ruta 241 en el Terminal Terrestre, evidenciando una reducción del intervalo operacional entre vehículos. Fuente: Abexa Cloud Company S.A.C. (2025).

En la figura 122 se aprecia las flotas se juntan mayormente cerca al Terminal Terrestre debido a que es una hr-pico; debido a que la ruta real de la flota 241 tiene problemas, por donde circulaban principalmente es el puente Ernesto Gunther el cual fue cerrado por problemas, se tomó otra ruta ahora es donde se genera tráfico y llegan a juntarse las unidades, ovalo del terminal es el más congestionado como se aprecia en la imagen.

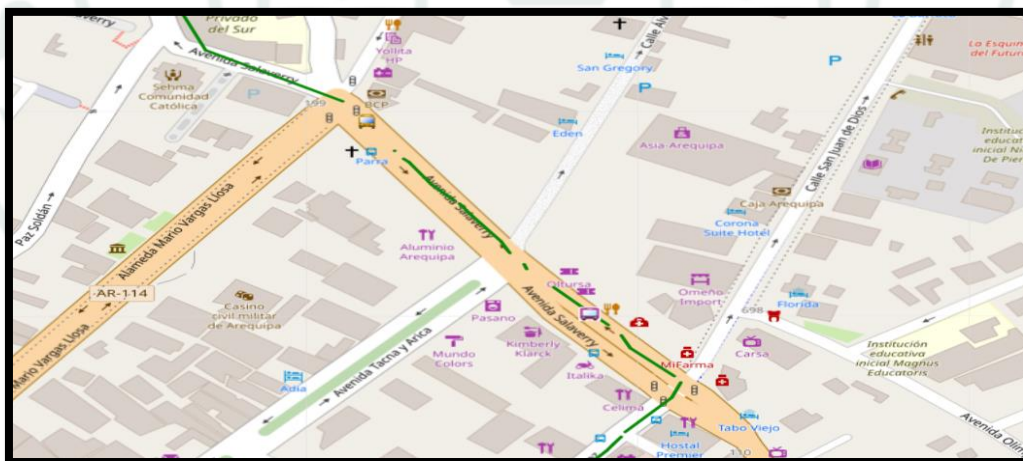
**Figura 138**

*Captura del recorrido por la Av. Salaverry*

*Nota.* Se identifica concentración de unidades de la ruta 700 en el Avenida Salaverry, evidenciando una reducción del intervalo operacional entre vehículos. Fuente: Abexa Cloud Company S.A.C. (2025).

En la figura 138 se aprecia que en la ruta 700B, en las avenidas como la Av. Salaverry debido al congestionamiento de los vehículos particulares, vehículos de servicio público y vehículos menores que les generan retrasos en la llegada a sus puntos de control.

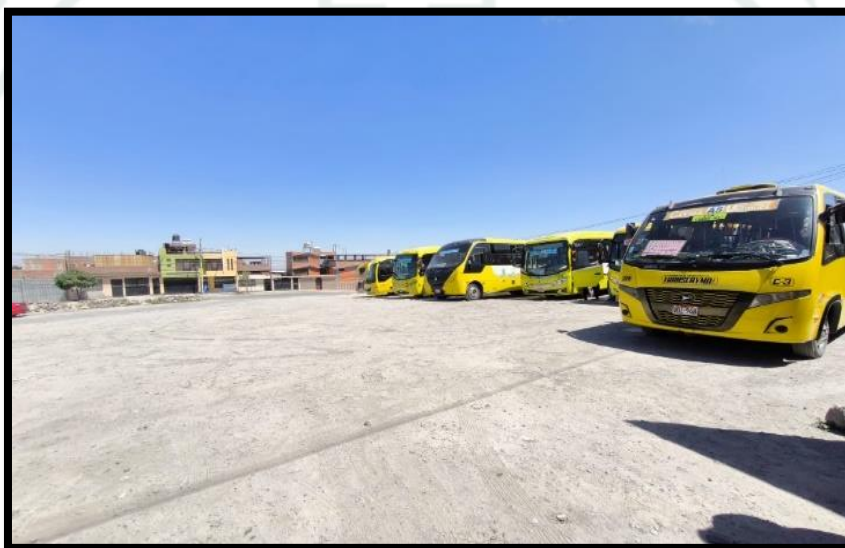
**Figura 139**

*Nota.* La figura presenta el paradero de la ruta 241 de Transcayma, el cual es atendido por una flota conformada por unidades vehiculares de categoría M3.

Son vehículos contruidos principalmente para el transporte de pasajeros sentados y tambien diseñados para permitir el transp. de pasaj. de pie en el pasadizo y/o en un area que no excede el espacio provisto para 2 asientos dobles vehi.de mas de 8 asientos sin contar el asiento del conductor, peso bruto veh.> 5 tn.

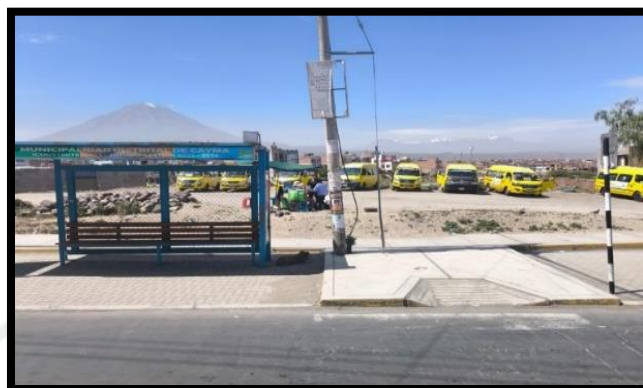
**Figura 140**

*Nota.* La figura presenta el paradero de la ruta 100 de Transcayma, el cual es atendido por una flota conformada por unidades vehiculares de categoría M2.

Son vehículos construidos principalmente para el transporte de pasajeros sentados y también diseñados para permitir el transporte de pasajeros de pie en el pasadizo y/o en un área que no excede el espacio provisto para 2 asientos dobles, de más de 8 asientos sin contar el asiento del conductor, peso bruto veh.  $\leq 5$  tn

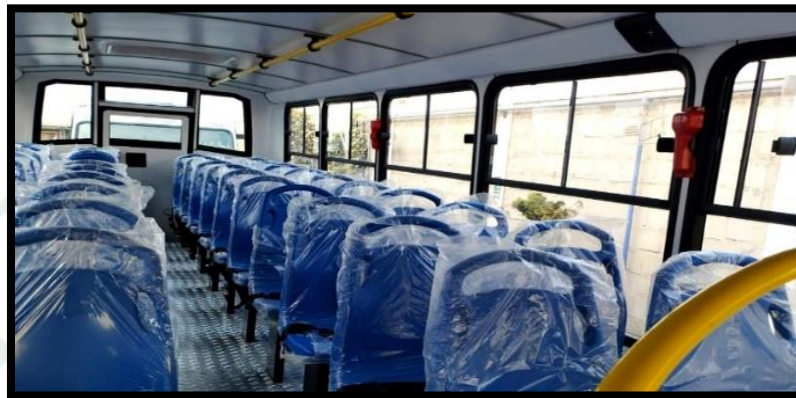
#### **Figura 141**

*Relación entre la longitud del vehículo y la capacidad de pasajeros*

*Nota.* Se muestran ejemplos de la capacidad de asientos disponibles según las dimensiones y características de las unidades de transporte.

En la imagen 141 se muestra que es un vehículo M3 de clasificación C3 debido a la cantidad de asientos, contribuyendo principalmente para el traslado de pasajeros hacia su destino.

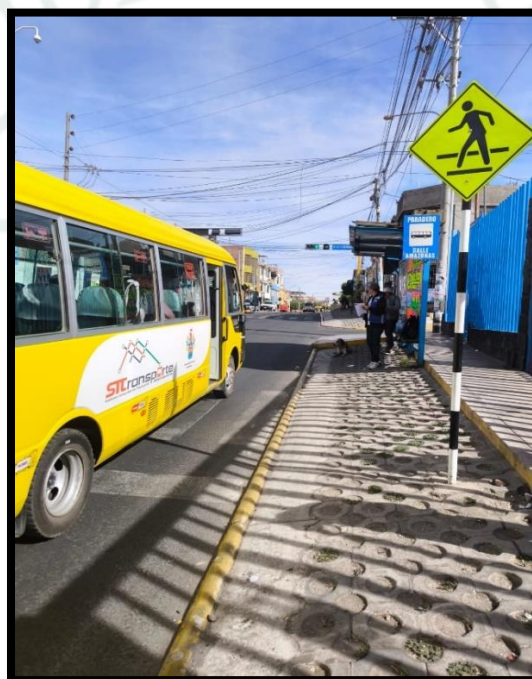
**Figura 145**

*Área de operación de vehículos formales de categoría M3*

*Nota.* La figura presenta el área destinada para las operaciones de embarque, desembarque y concentración de vehículos formales de categoría M3.

En la figura 145 se observa cómo se realizó el conteo vehicular de transporte formal e informal para poder realizar el cuadro comparativo y determinar cuántos vehículos informales afectan a los transportistas formales.

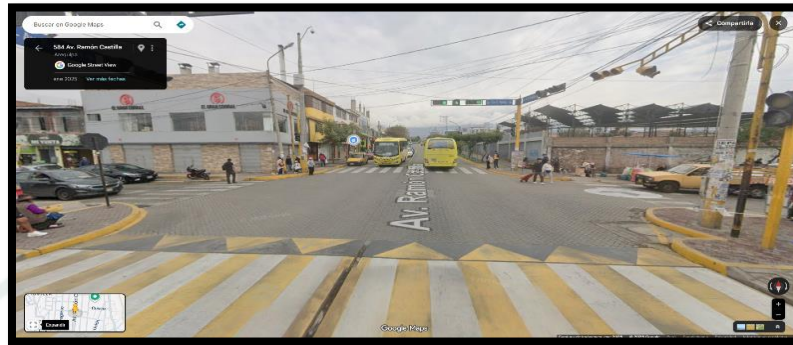
**Figura 208**

*Ubicación de semaforización*

*Nota.* Ubicación de los semáforos en las Avenida principales según Google maps. Fuente: Google maps.

Se colocará el tiempo establecido en este caso que tiene dicha avenida, pero en la tabla de la izquierda donde dice EXPANDIR ahí nos indica números y también duración del semáforo cuando este en rojo, ámbar y verde.

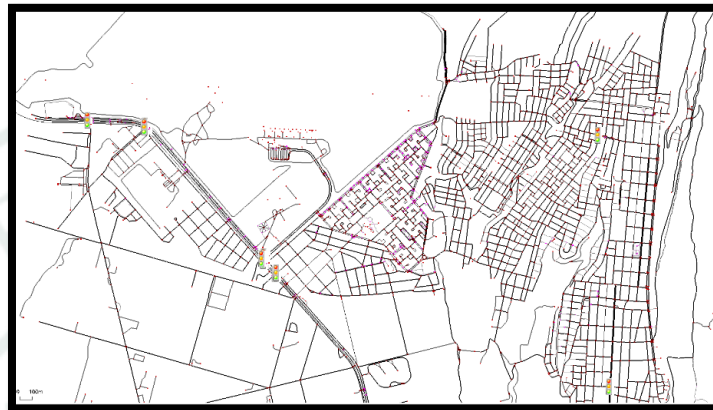
**Figura 210**

*Verificación de ubicación de todos los semáforos*

*Nota.* Ubicar todos los semáforos

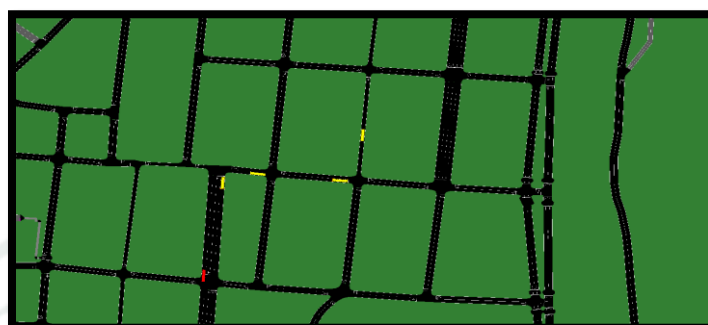
**Figura 229**

*Simulación de las unidades*

*Nota.* Hacer zoom y visualizar las unidades que circulan por las vías.

Y es así como se termina la simulación de nuestras unidades de transporte para el primer paso después tenemos otra simulación, también podemos colocar que siga a un carro y dividir la pantalla.

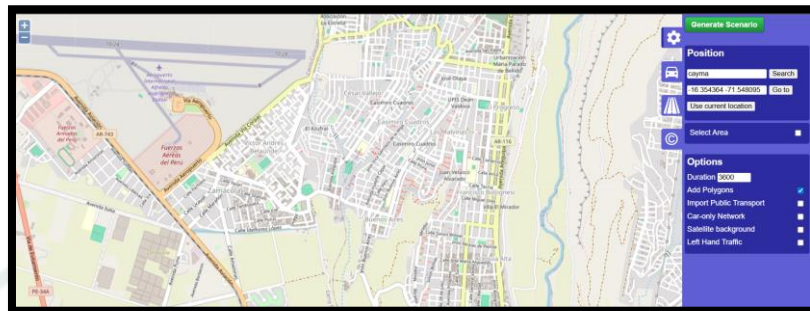
**Figura 235**

*Colocar la ubicación de la ciudad*

*Nota.* Ubicamos mediante zoom las calles principales

Colocaremos donde dice select área y pondremos un área seleccionada y colocaremos el cjeck en import Public Transport, car-only network, left hand traffic

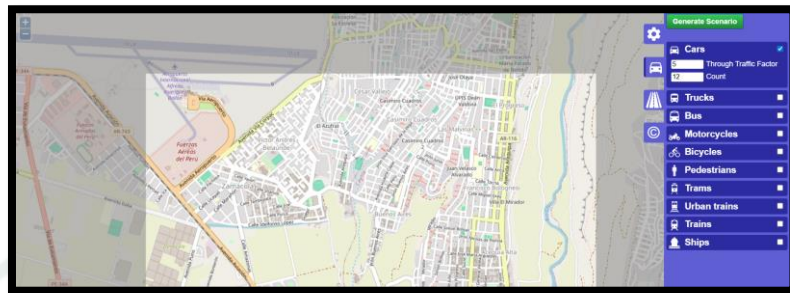
### Figura 237

*Colocar el flujo y la cantidad de vehículos*

*Nota.* Colocar el flujo y la cantidad de vehículos

Los siguientes nombres Through Traffic Factor (pondera el flujo vehicular en las calles) y count (cantidad de vehículos en la ruta)

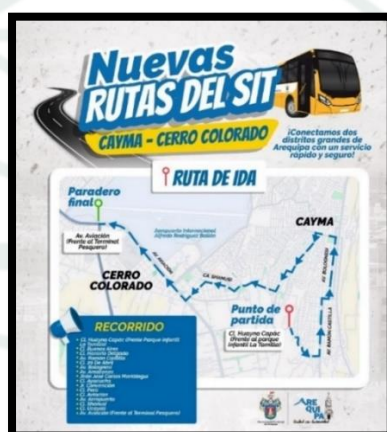
**Figura 242**

*Ruta PE-15*

*Nota.* Diseño de la nueva ruta PE-15 de transcayma. Fuente: Municipalidad Provincial de Arequipa

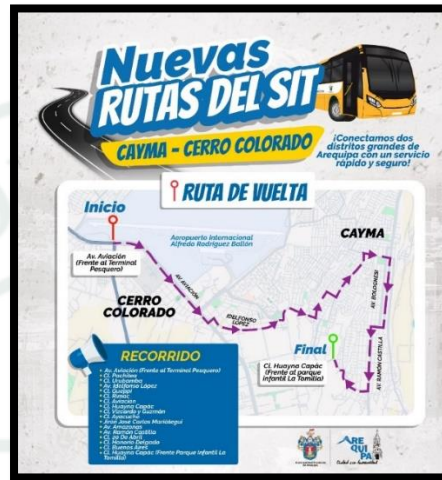
Figura 245

Ruta PE-15

Nota. Diseño de la nueva ruta PE-15 de transcayma. Fuente: Municipalidad Provincial de Arequipa

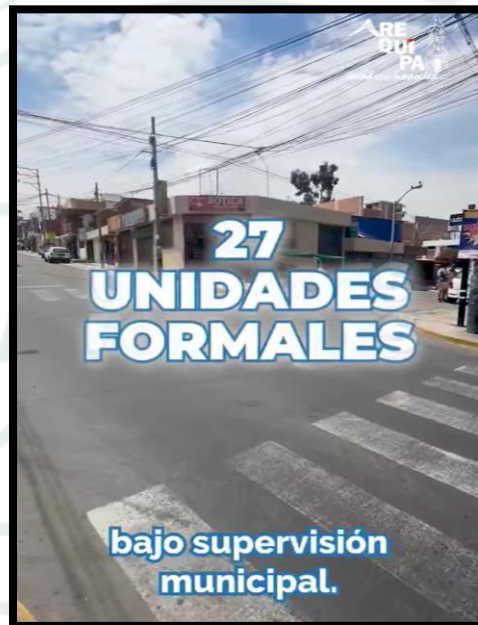
#### Figura 248

Rutas existentes antes del SIT

Nota. Ruta PE-15 ya consolidada en Transcayma con 27 unidades formales. Fuente: la Municipalidad Provincial de Arequipa, 2024.

De las 27 unidades se usarán 24 ya que 2 de ellas se usan como reten y una debería estar en despacho
