**Universidad  
Católica de  
Santa María**

**Escuela de Postgrado**  
**Maestría en Ingeniería de Mantenimiento**

**Mejora del Procedimiento de Cambio de Cóncavos de la Chancadora  
Primaria Traylor NT de 60 x 113 pulgadas en base al Mantenimiento  
Proactivo en una Unidad del Centro del Perú**

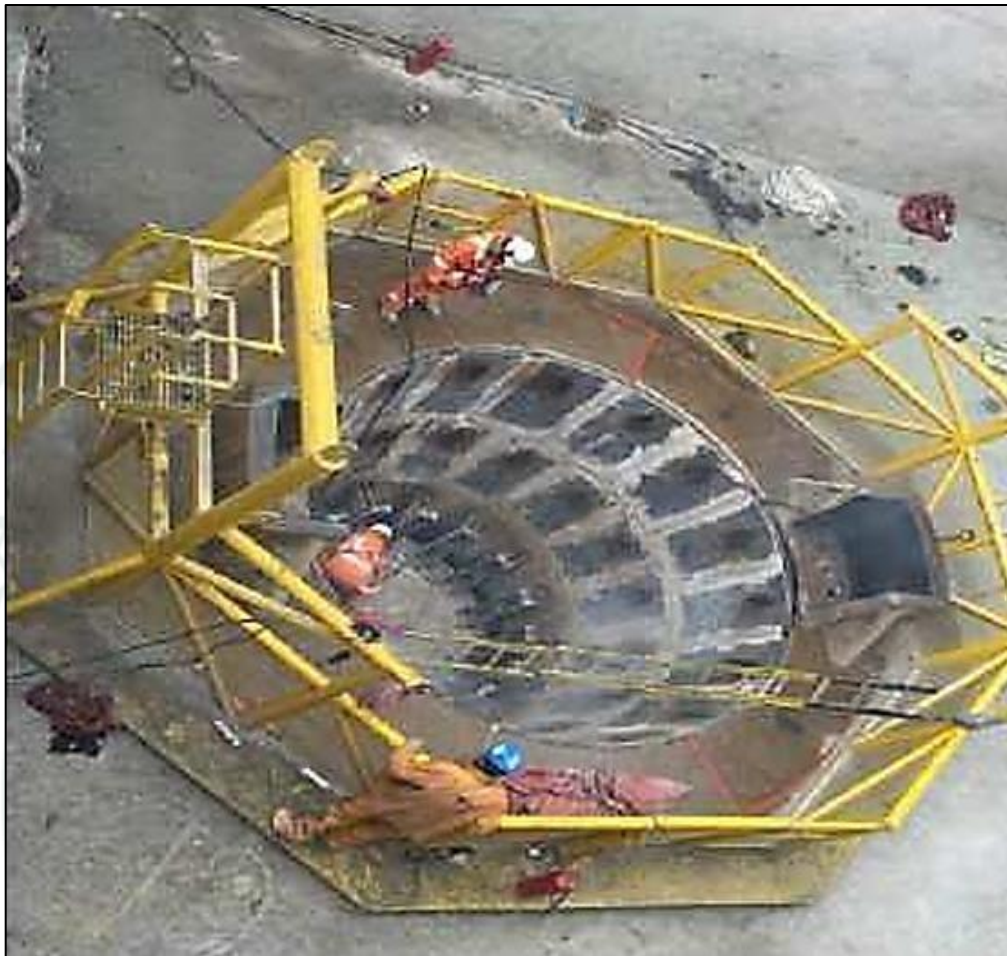
*Sellado de uniones con yeso y cemento (diablo)*

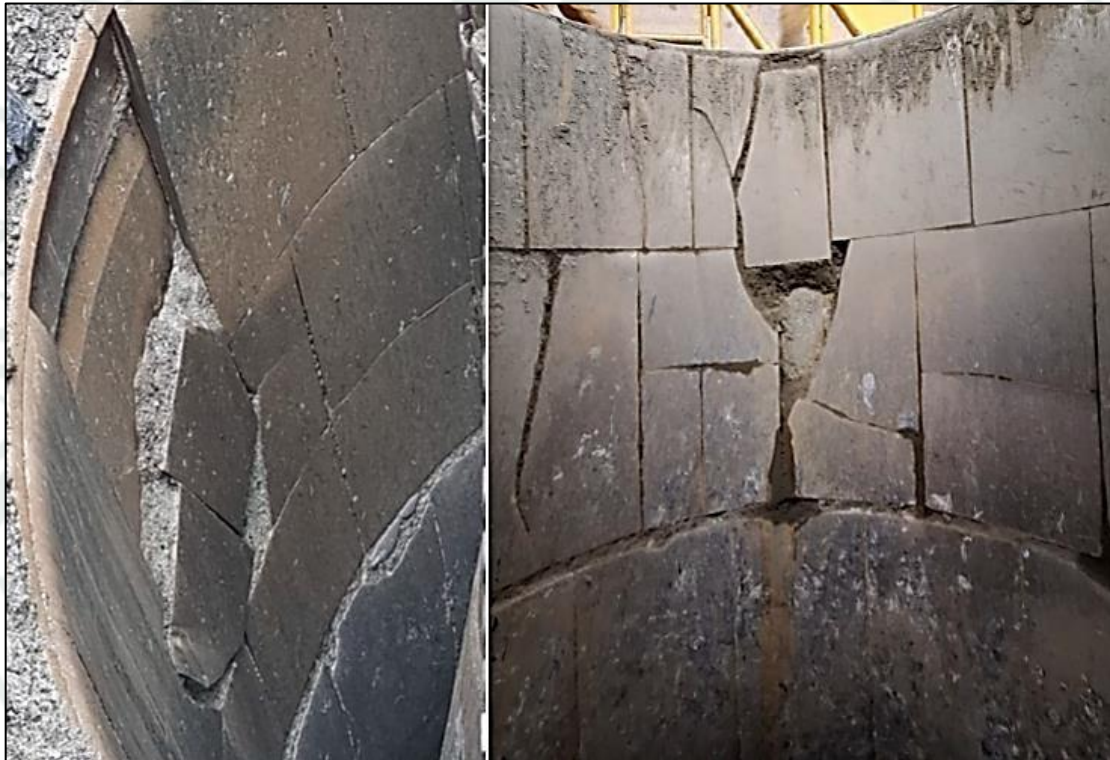
*Fractura de cóncavos*

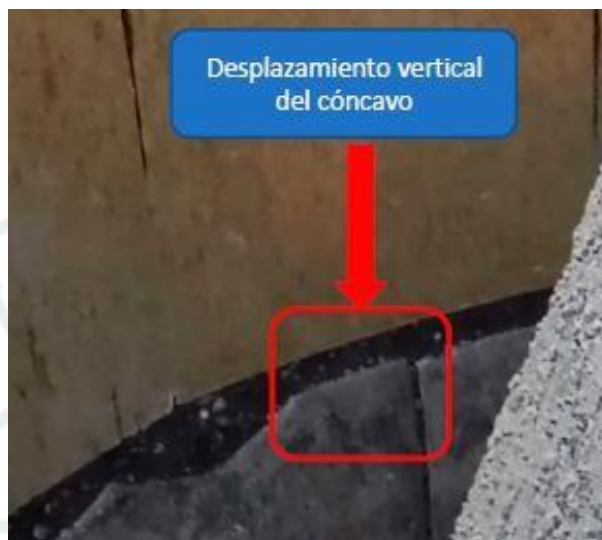
*Desplazamiento vertical de un cóncavo intermedio*

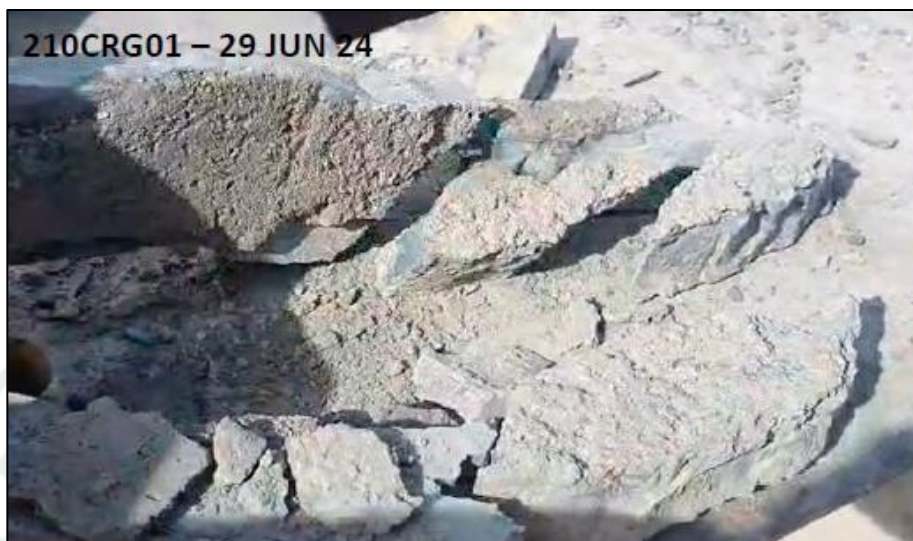
*Backing epóxico con textura quebradiza y coloración atípica*

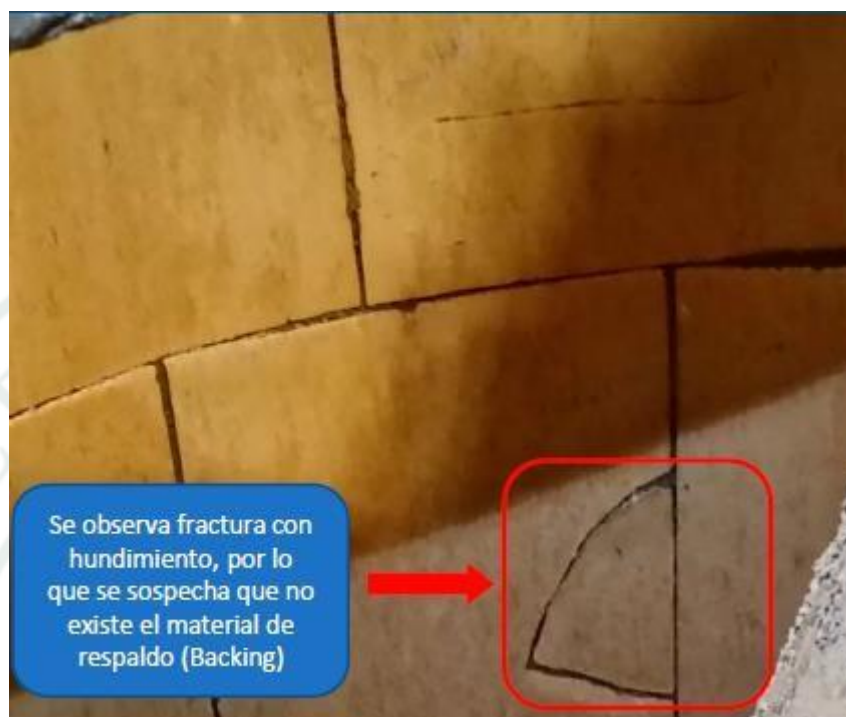
*Hundimiento y fractura en cóncavo sin respaldo estructural*

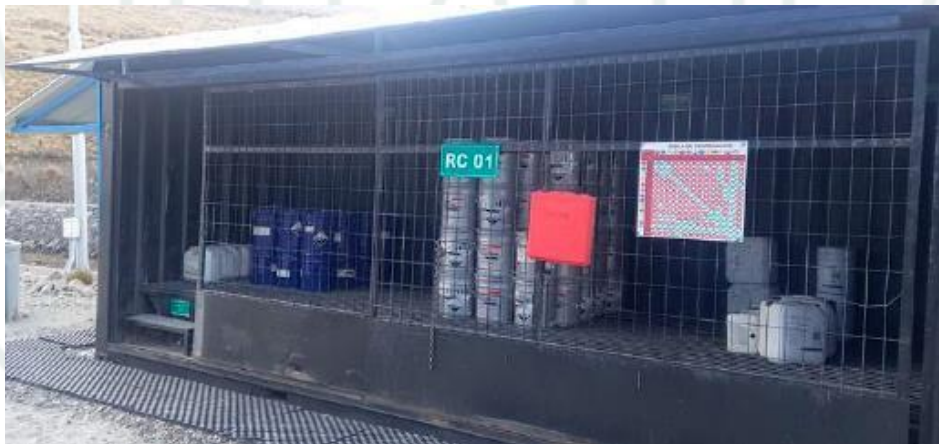
envases de backing almacenados en depósitos sin control de temperatura ni humedad,

algunos directamente sobre el suelo, lo que aumenta el riesgo de absorción de humedad por condensación. También se evidenció material vencido y recipientes con tapas parcialmente abiertas, lo que permite el ingreso de polvo y contaminantes. Estas condiciones pueden producir reacciones de polimerización no controladas, que afectan la homogeneidad de la mezcla durante la instalación.

*Almacenamiento de envases de backing*

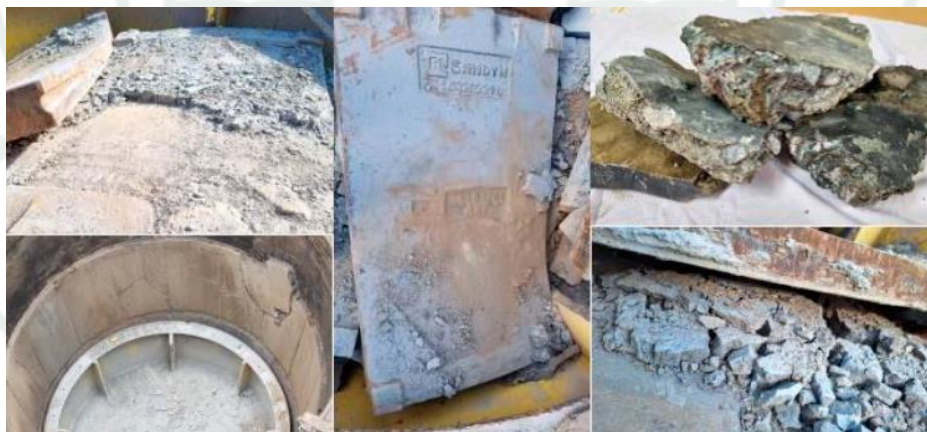
*Fractura de backing y desprendimiento de cóncavos*

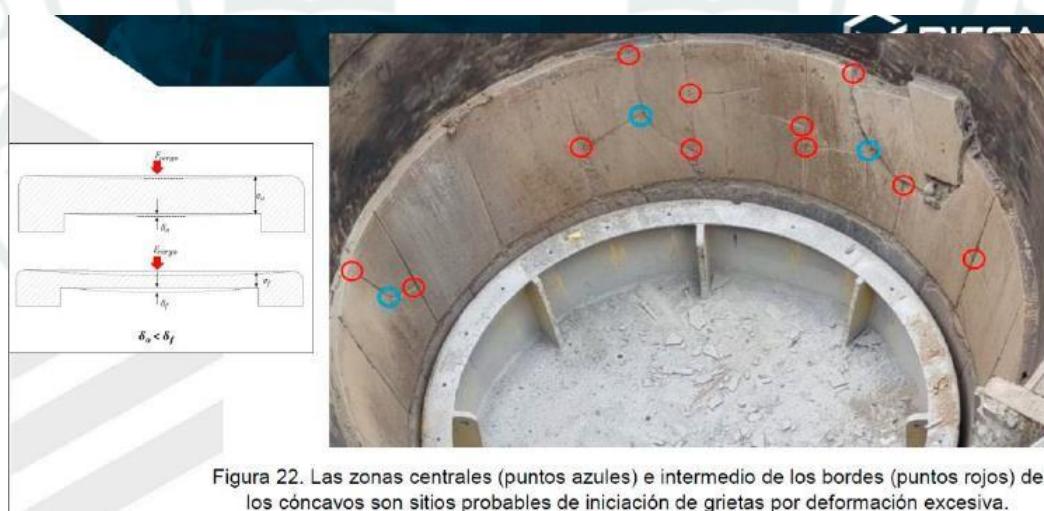
*Áreas críticas de inicio de grietas en cóncavos intermedios*

Figura 22. Las zonas centrales (puntos azules) e intermedio de los bordes (puntos rojos) de los cóncavos son sitios probables de iniciación de grietas por deformación excesiva.
