UNIVERSIDAD CATÓLICA DE SANTA MARÍA

TESIS PARA OPTAR EL TÍTULO DE INGENIERO CIVIL

“EVALUACIÓN Y REFORZAMIENTO ESTRUCTURAL DEL EDIFICIO EX HOTEL PRESIDENTE”

2013

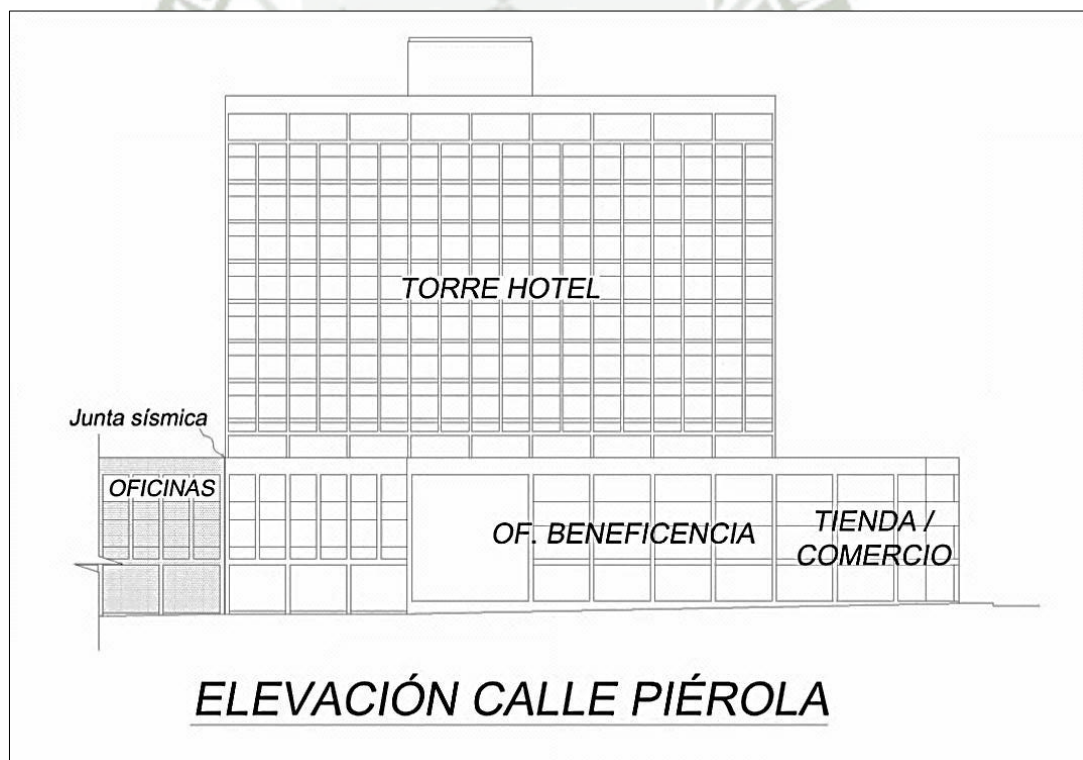
FIGURA 2.3 – ELEVACIÓN EDIFICIO

Presenta reducción en el área construida a partir del cuarto nivel en donde existe un salón con acceso a una amplia terraza. Del piso 5 al 11, se mantiene el área construida del piso 4; pero con una distribución diferente generando las habitaciones del hotel y finalmente en el piso 12, con la misma área anterior, se encuentra una elegante sala de eventos denominada "Sky Room", privilegiada con una dominante vista de la ciudad.

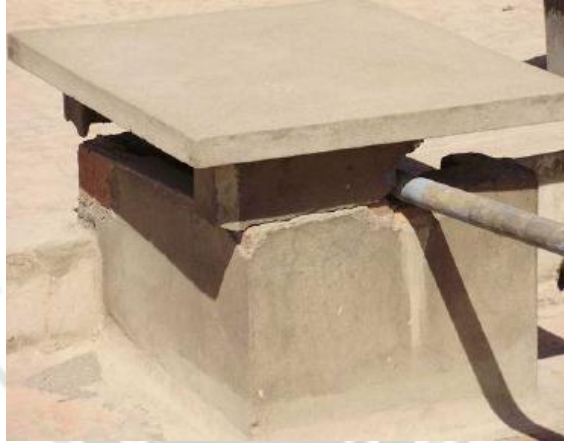
En la azotea, piso 13, no existen fisuras en la losa, se aprecia fisuras de tarrajeo en las conexiones de las vigas invertidas, deterioro considerable en las tapas de los ductos, elementos no estructurales. Las vigas no presentan fisuras a esfuerzos como flexión o corte, parapetos de la azotea sin daño.

FOTOGRAFÍA 3.1-TAPA DE DUCTO DAÑADA

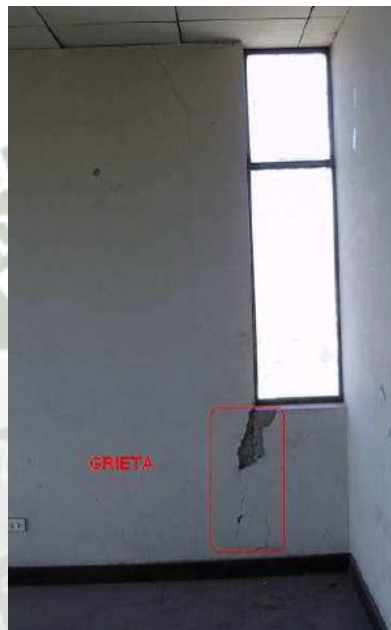
Comprende el salón “Sky Room”, que ocupa casi todo el nivel junto con baños y una cocina. No existen daños críticos, se presentaron desprendimiento de baldosas o cobertura de falso techo por movimientos sísmicos, una grieta vertical con desprendimiento de tarrajeo en la parte inferior de una ventana dispuesta en la placa lateral izquierda del edificio y rajaduras en tabiquería de la cocina.

FOTOGRAFÍA 3.4-GRIETA VENTANA

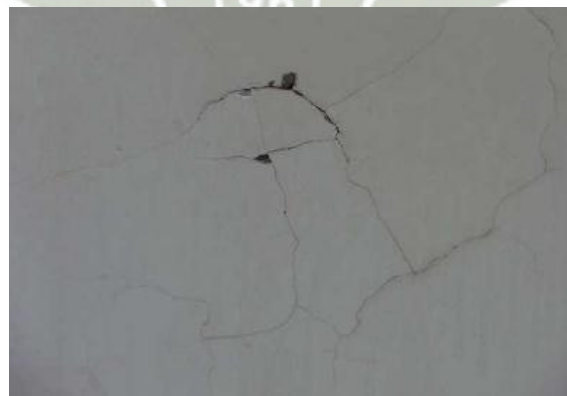
FOTOGRAFÍA 3.5-FISURA TABIQUE COCINA

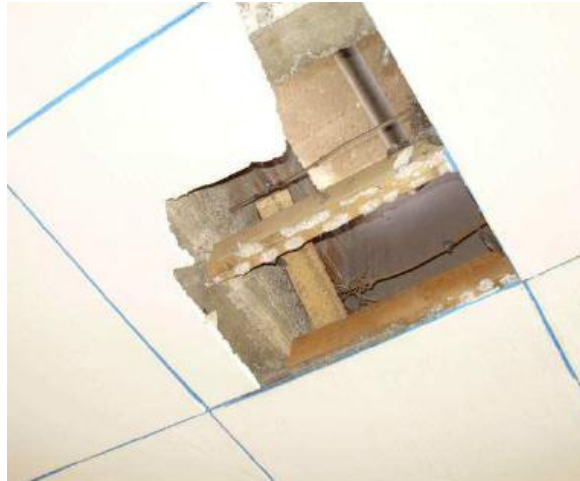
FOTOGRAFÍA 3.6 - DESPRENDIMIENTO COBERTURA TECHO

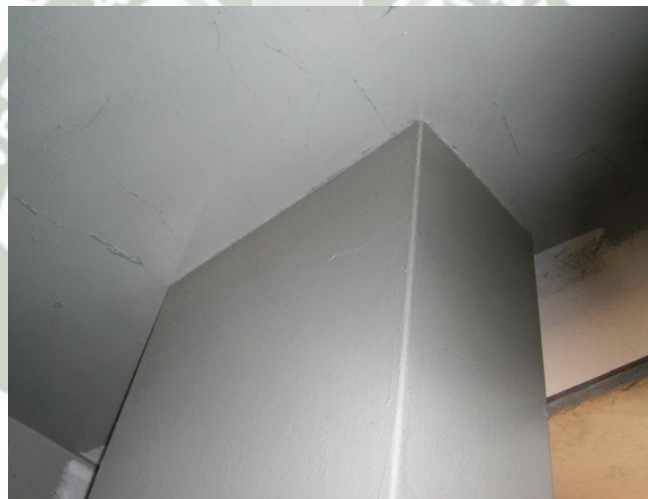
Las columnas en el piso 12 no presentan daños ni fisuras por desplazamiento o por esfuerzos superiores a los de su diseño.

FOTOGRAFÍA 3.7 - COLUMNA "L-6" PISO 12 SIN DAÑOS

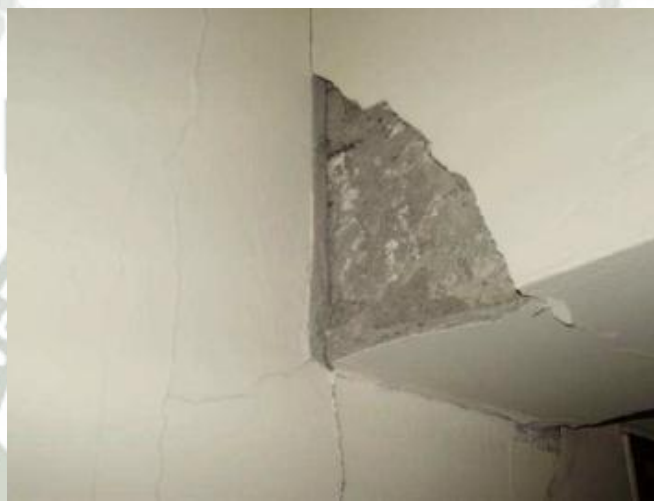
Se agrupan los niveles del piso 7 al 11 por ser plantas típicas de habitaciones y presentar similares características y magnitud en el deterioro. El principal problema asociado a los daños en estos niveles es la interacción entre los elementos estructurales y los muros de tabique, la conexión entre la tabiquería y la estructura no posee junta sísmicas, consideración que probablemente no se tenía en la época de diseño original, pero que en la actualidad, tras experiencias en eventos sísmicos se recomienda y la norma peruana E-030 contempla su diseño.

Debido a los desplazamientos por sismos, los tabiques han sufrido daños marcando mediante fisuras y rajaduras, la posición de las juntas sísmicas que carecen. Junto a los daños de tabiquería, los elementos estructurales se han visto afectados con desprendimiento del estuco o tarrajeo en la mayoría de casos.

FOTOGRAFÍA 3.8-DAÑO REPETITIVO TABIQUE/VIGA

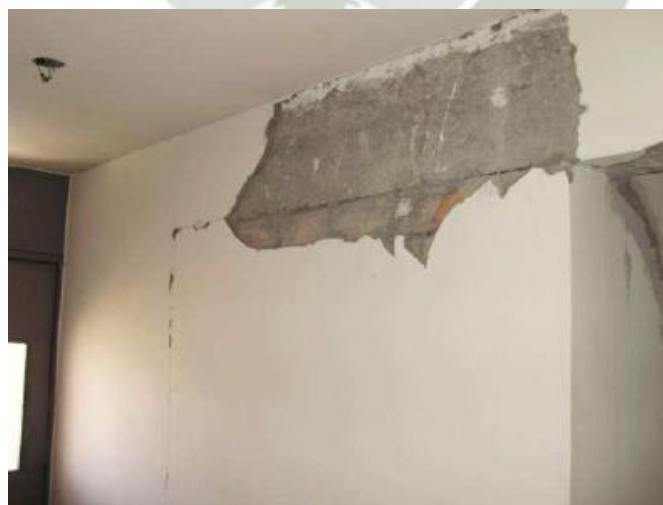
FOTOGRAFÍA 3.9 - PISO 10 DAÑO TABIQUE VIGA EJE "P"

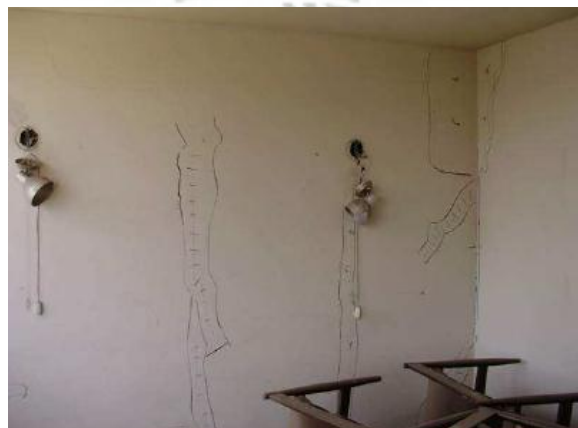
La tabiquería tiene mayor cantidad de fisuras y grietas por el motivo explicado en el punto anterior, la conexión con vigas y columnas estructurales.

FOTOGRAFÍA 3.11-TABIQUE EN HABITACIÓN DAÑADO

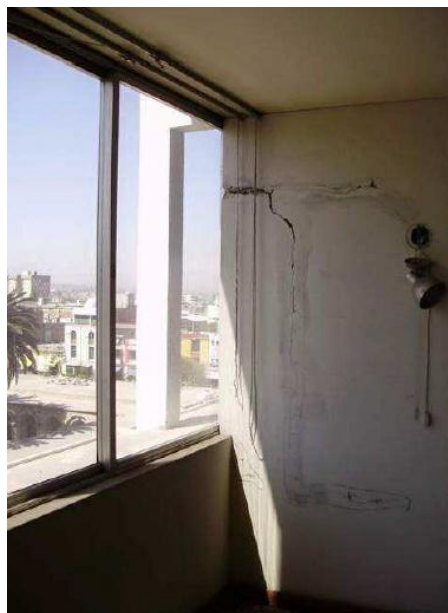
FOTOGRAFÍA 3.12 - TABIQUE TRANSVERSAL AGRIETADO

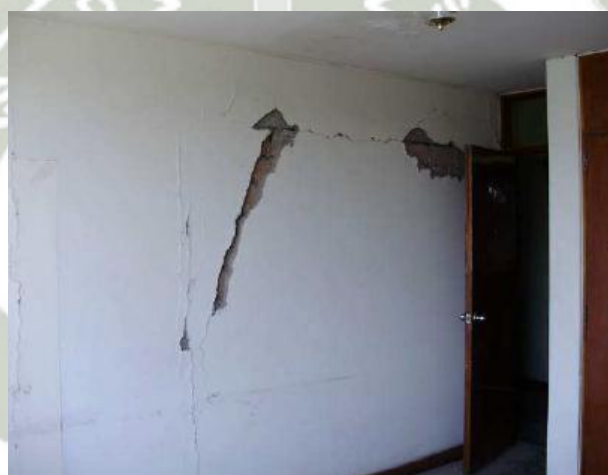
FOTOGRAFÍA 3.13 - TABIQUE TRANSVERSAL AGRIETADO

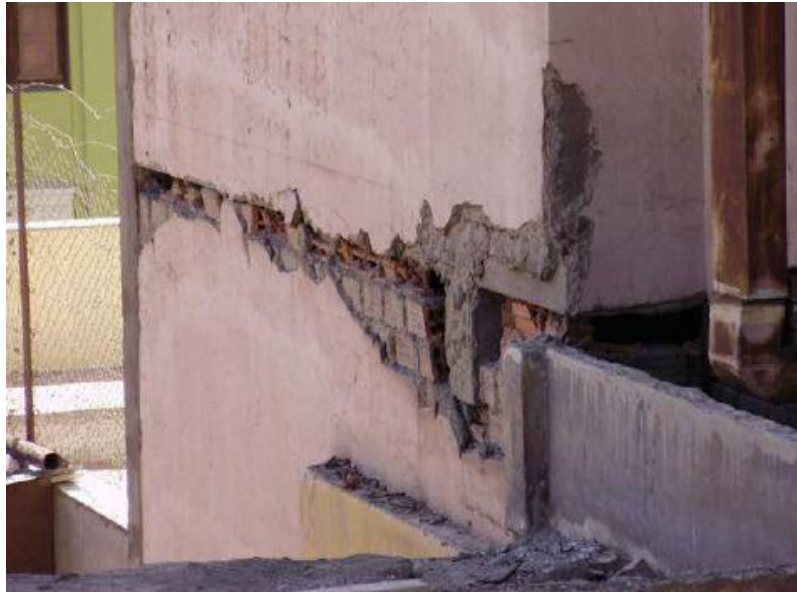
El muro de tabique perimetral del comedor cercano al ducto de instalaciones adyacente al eje "R" presenta daño considerable en el encuentro con la losa del techo, el ladrillo tubular que conforma el muro se encuentra muy dañado. La estructura en esta parte corresponde a un volado.

FOTOGRAFÍA 3.14 - TABIQUE CON DAÑO 4 PISO

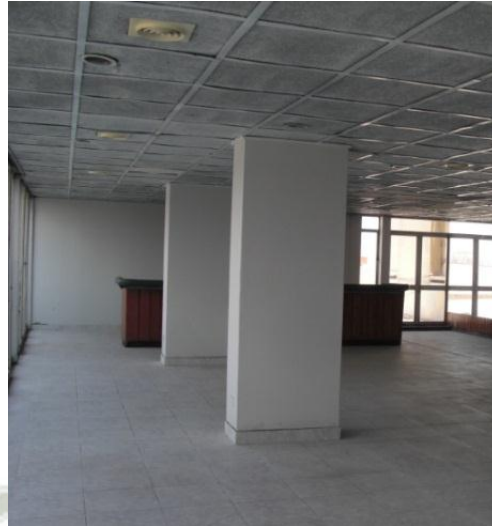
Este nivel comprende el salón de comedor o eventos, cocina y la terraza sobre el piso 3. En el área del comedor no existen tabiques intermedios, se observan las columnas estructurales aisladas, éstas no presentan daño alguno.

FOTOGRAFÍA 3.15 - COLUMNAS PISO 4 SIN DAÑOS

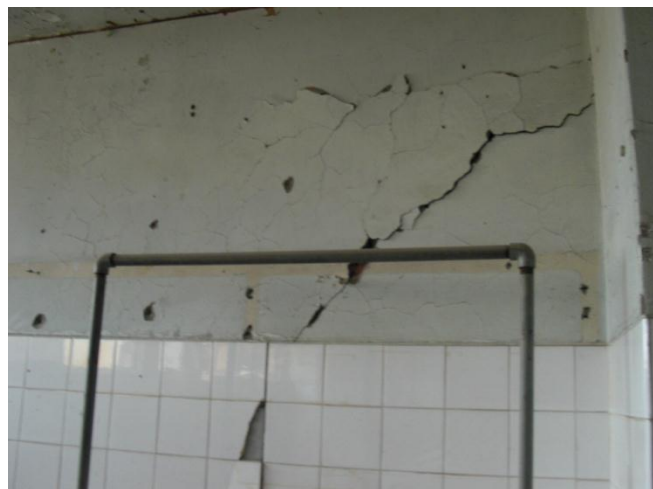
El área de oficinas no presenta daños. La lavandería contiene su tabiquería dañada con fisuras y grietas por un problema similar al de los pisos superiores, la conexión con los elementos estructurales.

FOTOGRAFÍA 3.16 - TABIQUE LAVANDERIA AGRIETADO

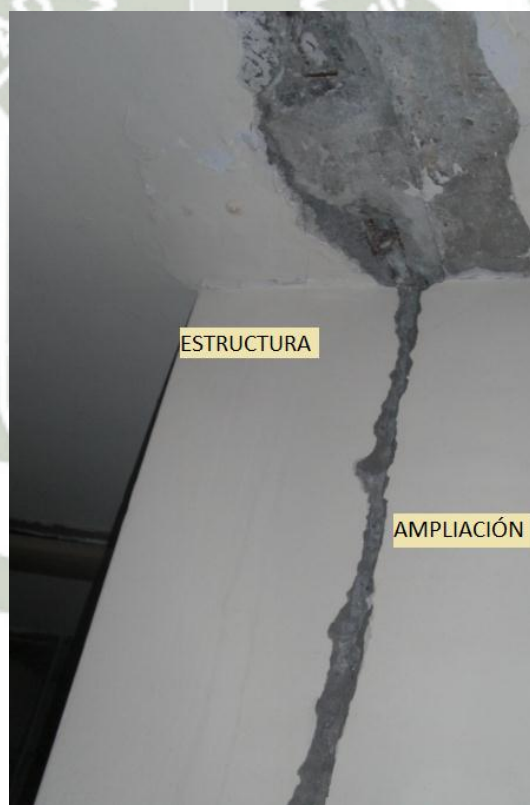
El ambiente que se ha ampliado, sobre el techo del primer nivel, presenta daños considerables, probablemente por un mal proceso constructivo y por la incompatibilidad con el desempeño de la estructura original. Existen grietas en la losa de techo y columnas que marcan y distinguen esta ampliación que fue conectada a los elementos de la estructura.

FOTOGRAFÍA 3.17 - MUESTRA GRIETA EN AMPLIACIÓN

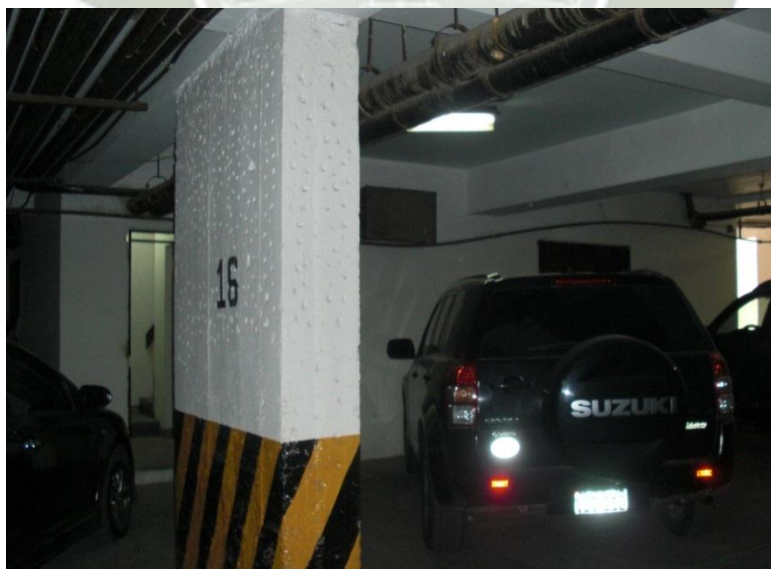
El primer nivel aloja a la recepción del hotel, oficinas de la beneficencia y ambientes del banco, en el sótano se encuentra el estacionamiento y bóveda del banco. Ambos niveles no presentan daños, la integridad de vigas, columnas, losas de techo y tabiquería no se ha visto afectada seguramente por los desplazamientos laterales mínimos al ser los niveles más bajos del edificio.

FOTOGRAFÍA 3.18 - SÓTANO SIN DAÑOS

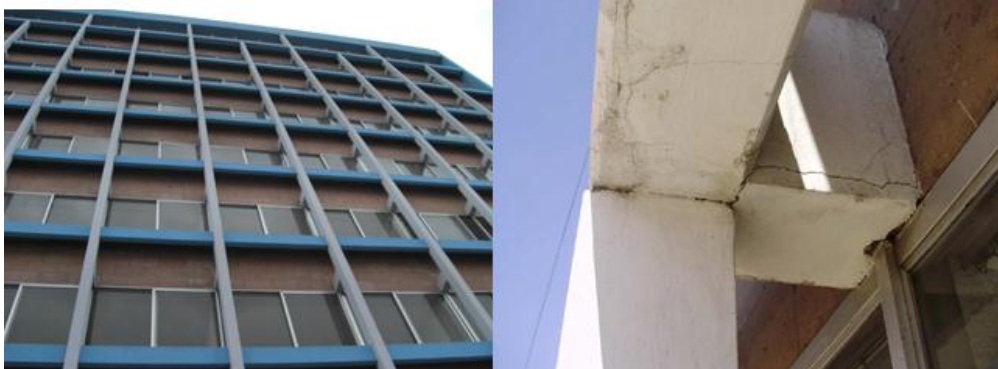
La estructura de estos para soles forma un pórtico exterior al edificio, que si bien no cumple una función resistente presenta daños. Algunas de las conexiones entre columnetas y vigas están fisuradas y presentan desprendimiento de tarrjeo.

FOTOGRAFÍA 3.19 - FACHADA PARA SOLES

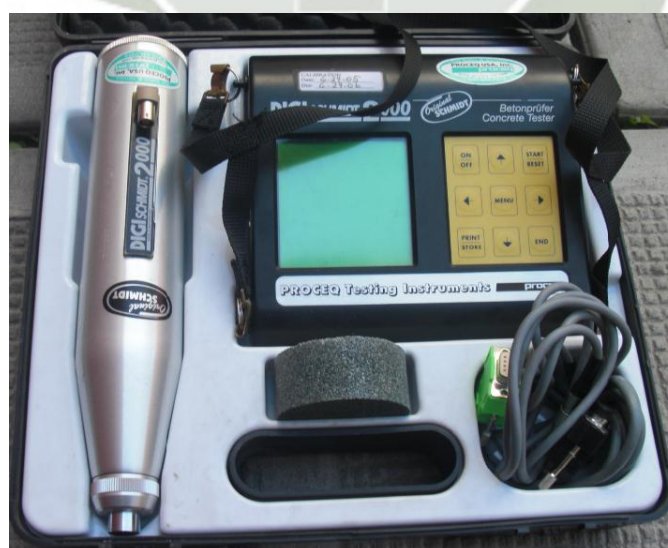
FOTOGRAFÍA 3.20 - ESCLERÓMETRO

ENSAYO: ESCLEROMETRÍA SCHMIDT, determinación de la resistencia asociada al golpe de un martillo.

EQUIPO: "DIGI SCHMIDT 2000, PROCEQ Testing Instruments", propiedad del laboratorio de concreto de ingeniería civil de la UCSM.

El ensayo está normalizado internacionalmente por **ASTM INTERNATIONAL C805/C805M-08** en donde resume el método como un martillo de acero que golpea con una predeterminada cantidad de energía a un émbolo de acero en contacto con la superficie del concreto y se mide la distancia de rebote del martillo.

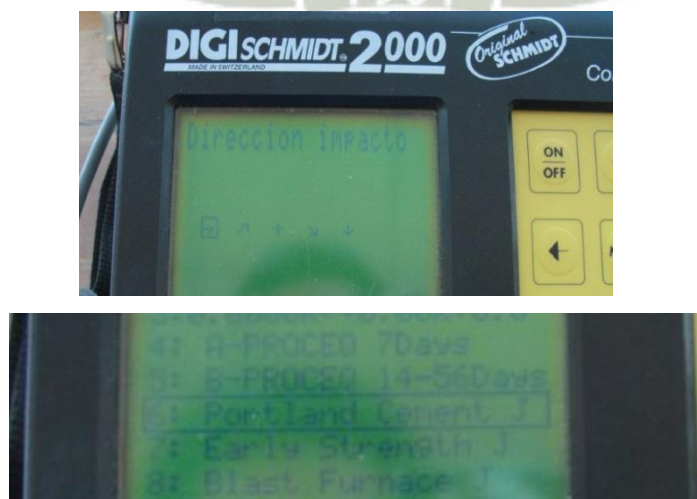
El ensayo fue realizado por el autor de esta tesis, siguiendo el procedimiento correcto y tomando en cuenta las recomendaciones para su ejecución.

FOTOGRAFÍA 3.21 – CONFIGURACIÓN ESCLERÓMETRO

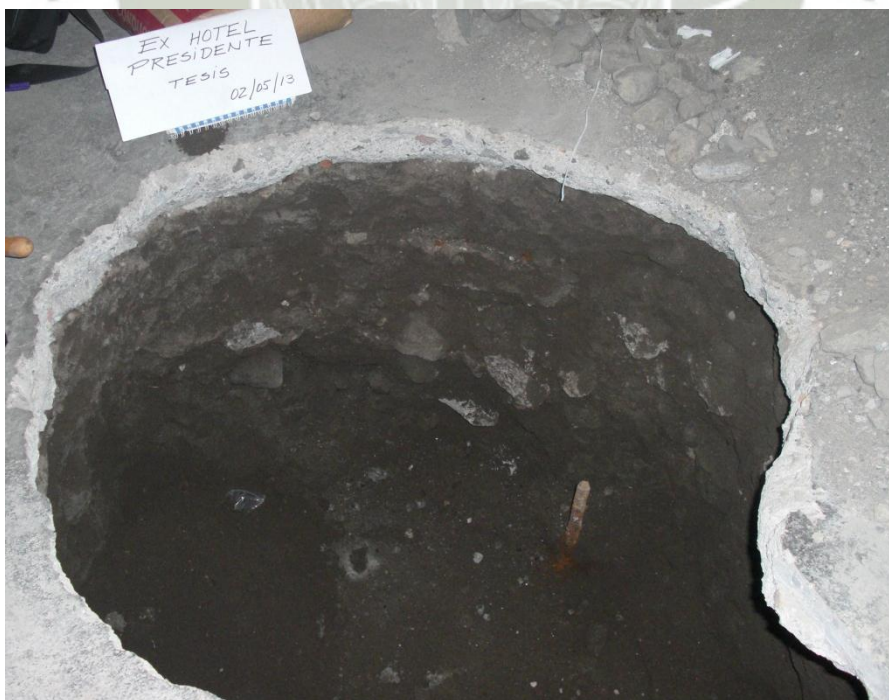
FIGURA 4.84 – ENSAYO DE SUELOS

Se realizaron las siguientes pruebas:

- Análisis Granulométrico
- Peso específico
- Corte Directo
- Densidad Máxima y Mínima

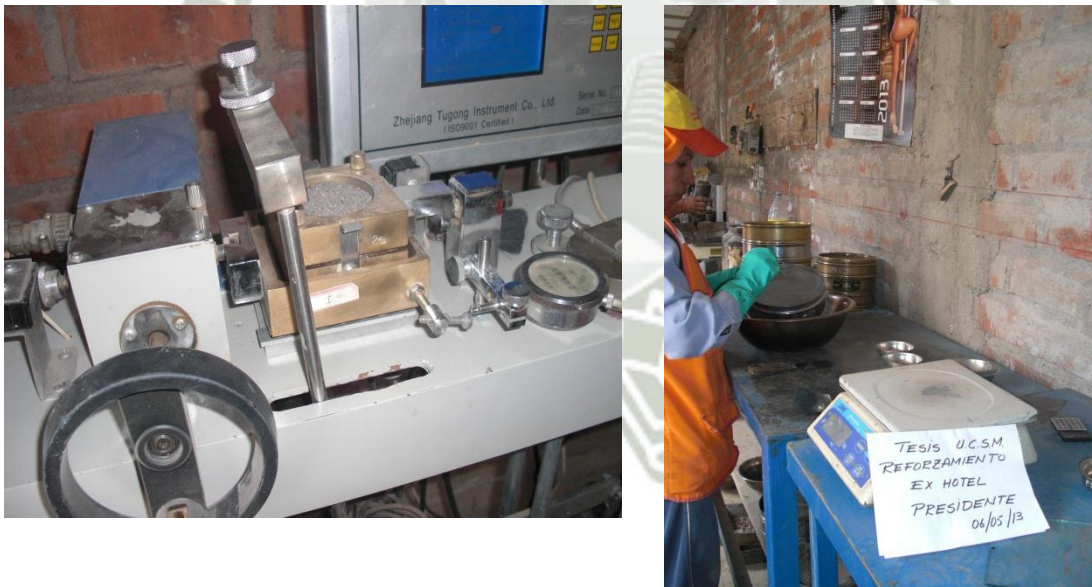
FIGURA 4.86 – CORTE DIRECTO Y GRANULOMETRÍA

Los datos fueron procesados en el laboratorio, obteniendo así los resultados que se muestran a continuación:
