ESCUELA PROFESIONAL DE INGENIERÍA CIVIL

“Determinación del Nivel de Servicio Peatonal en las intersecciones de la Avenida Ejército con La Recoleta, Emmel y Tronchadero en la ciudad de Arequipa en el periodo 2015”

**Para optar el Título Profesional de
Ingeniero Civil**

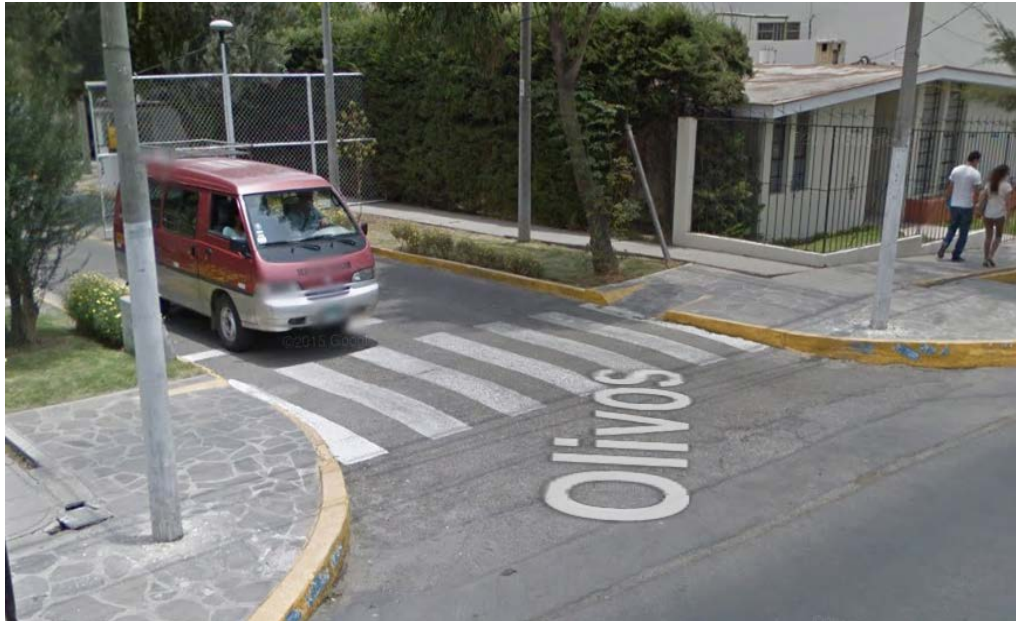
Esquinas redondeadas con terminaciones en rampa para peatones con movilidad reducida en la Av. Cayma-Arequipa

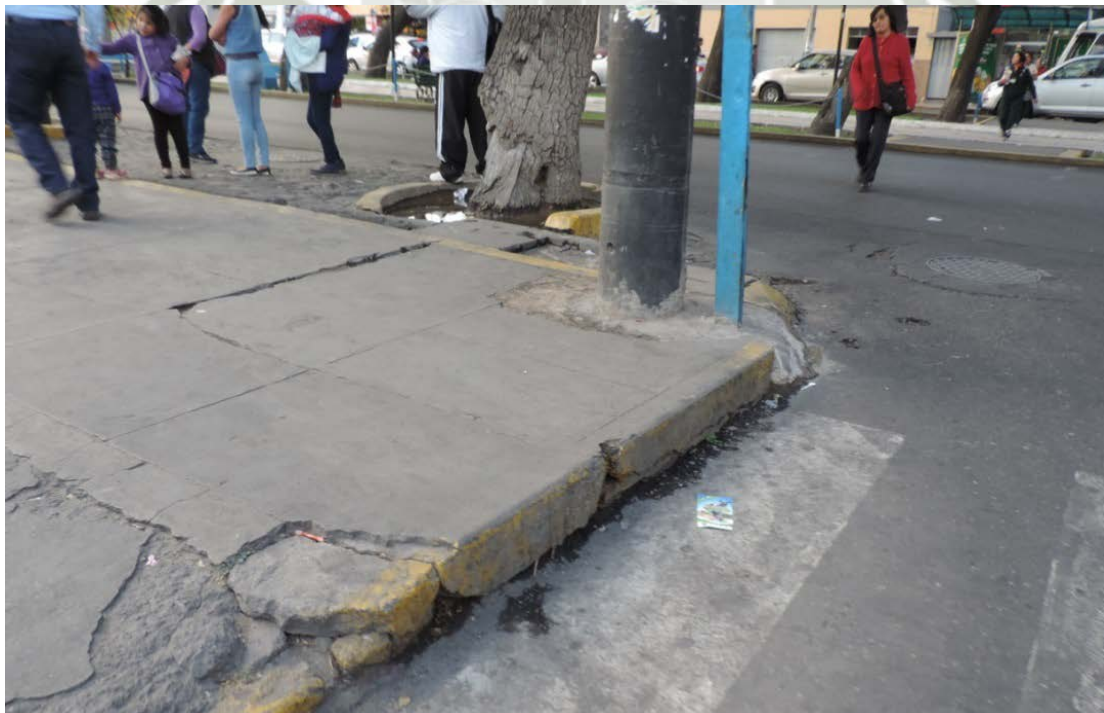
FIGURA 2.6

Esquina de la Avenida Ejército en Arequipa, luce deteriorada y no cuenta con rampa para peatones con movilidad reducida

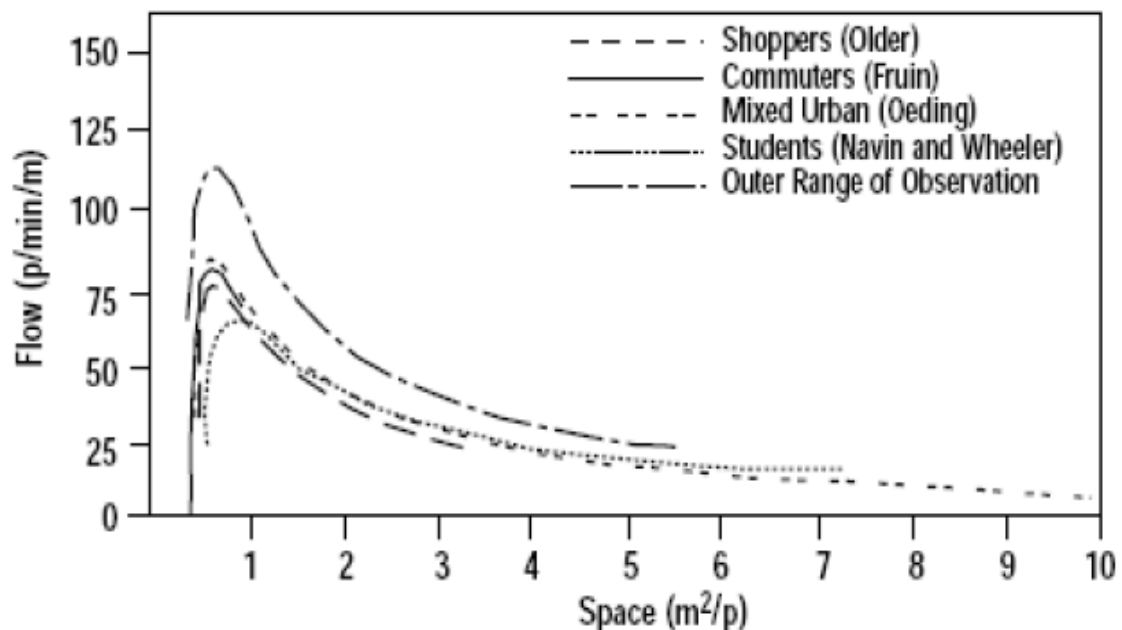
FIGURA 2.13
Relaciones entre flujo y espacio peatonal

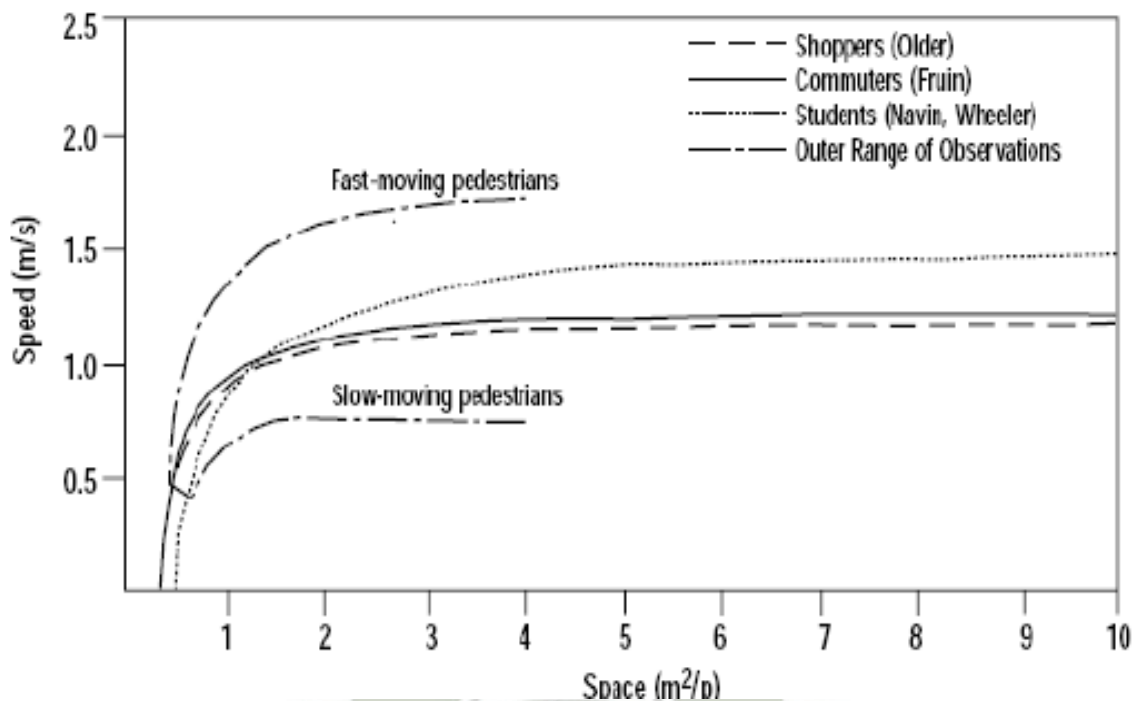
FIGURA 2.15
Relaciones entre velocidad y espacio peatonal

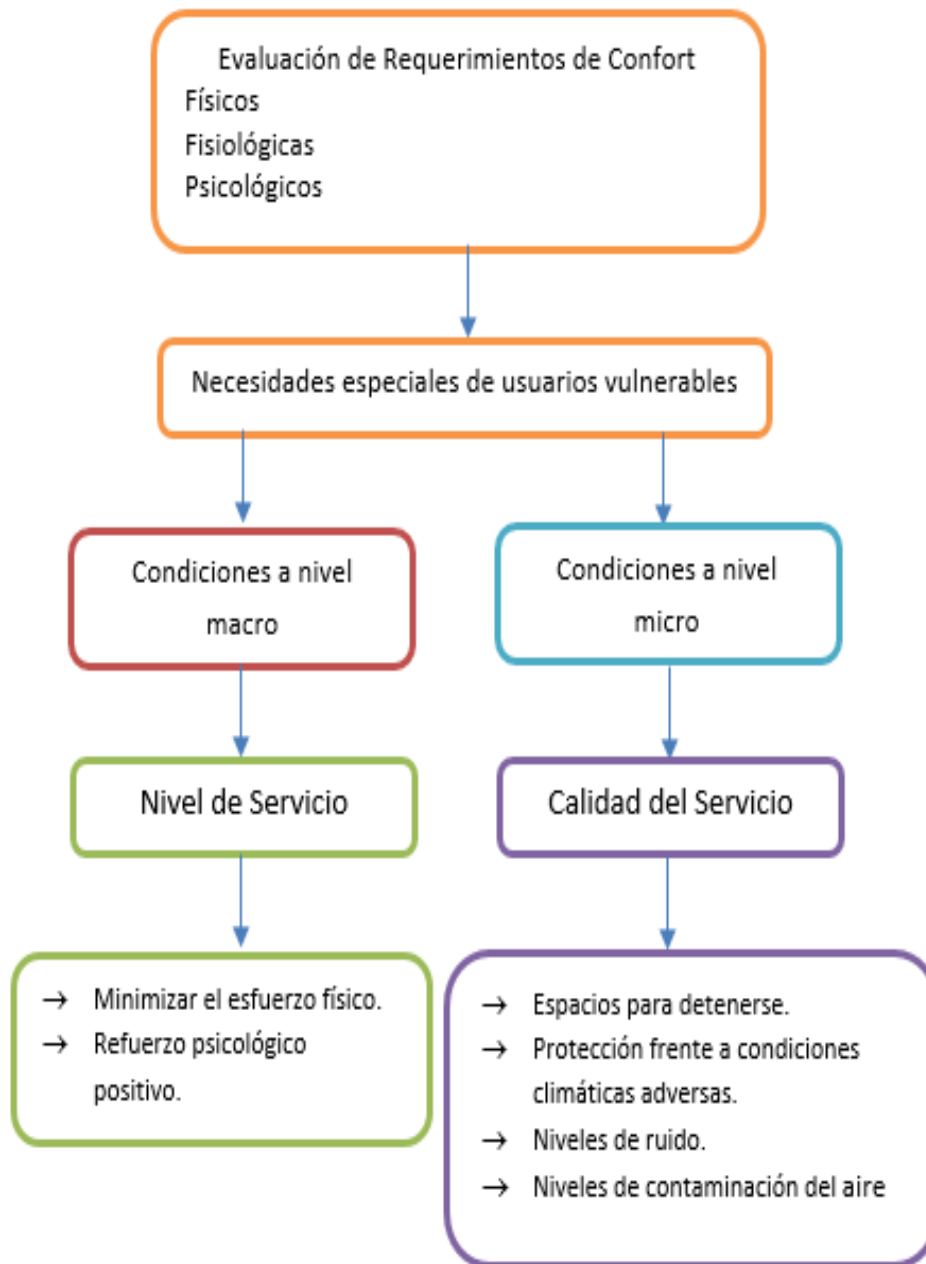
FIGURA 2.18
Esquema del Análisis basado en el Confort

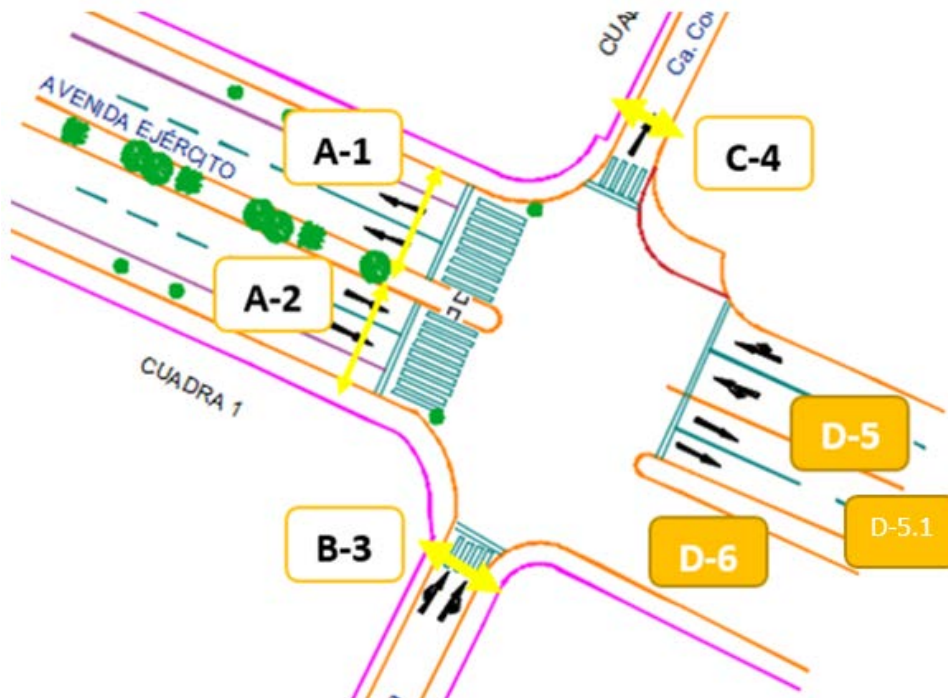
FIGURA 3.7
Cruces peatonales de la intersección Av. Ejército y La Recoleta

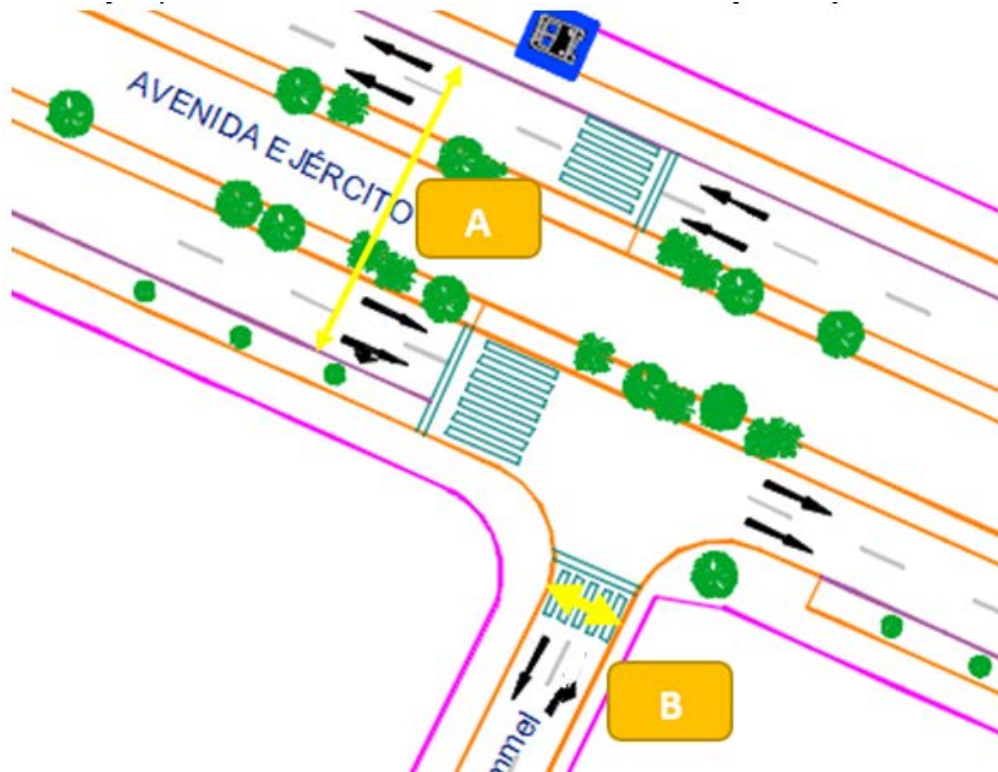
FIGURA 3.11
Flujos peatonales de la intersección Avenida Ejército y Emmel

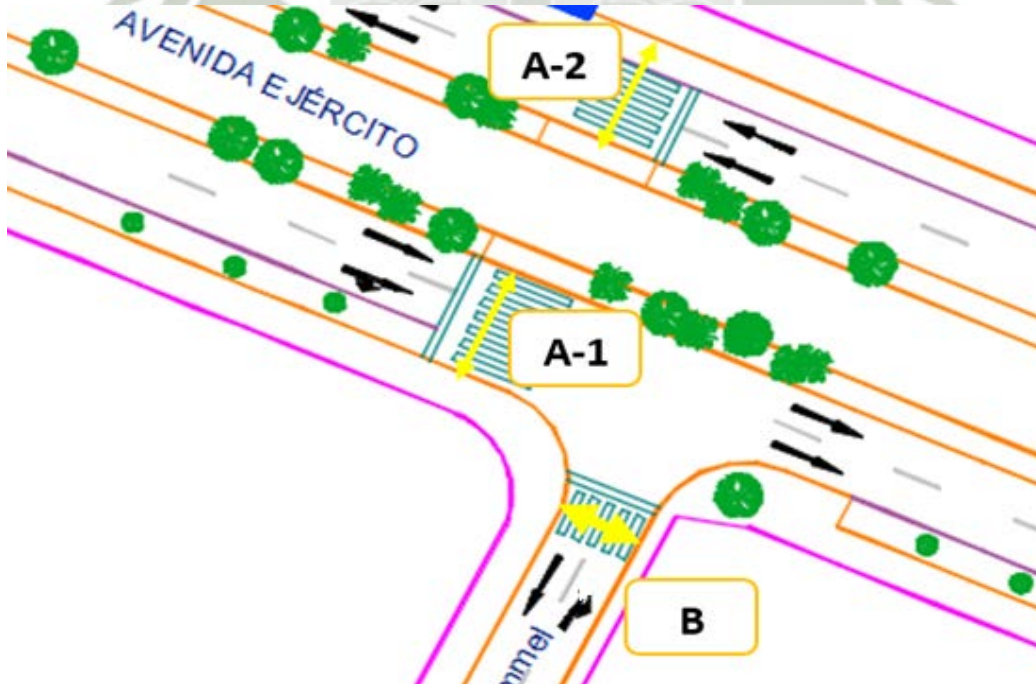
FIGURA 3.12
Cruces peatonales de la intersección Avenida Ejército y Emmel

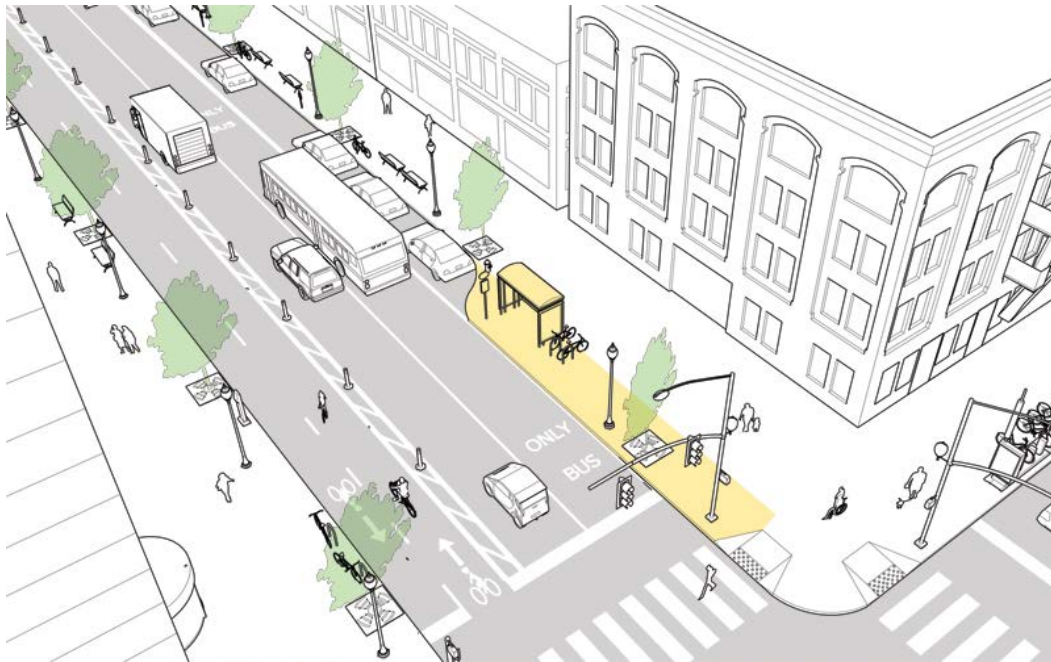
Ejemplo gráfico de una extensión de vereda tipo “Bus Bulb”

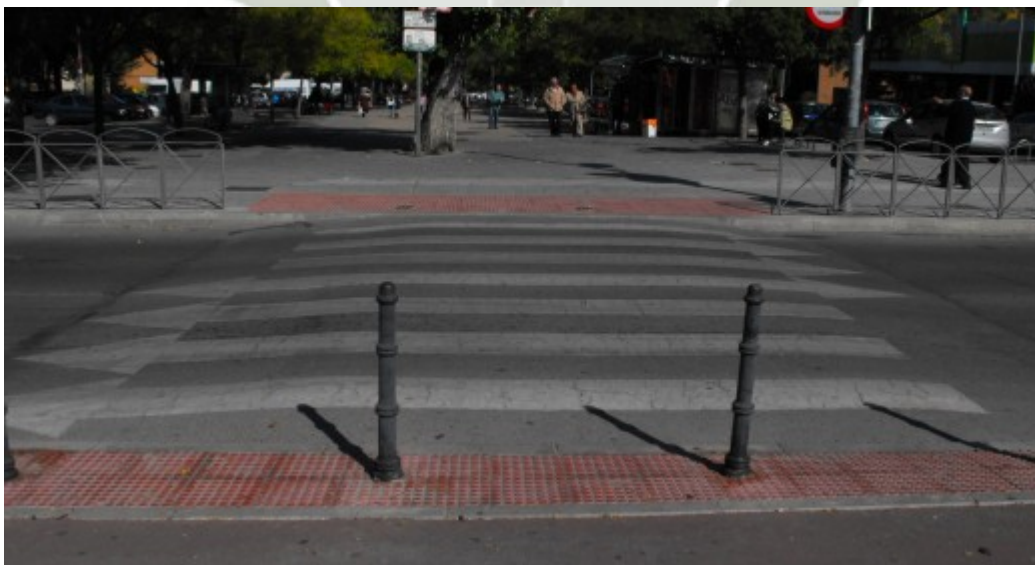
*FIGURA 4.6
Adaptación de Paso Peatonal elevado*

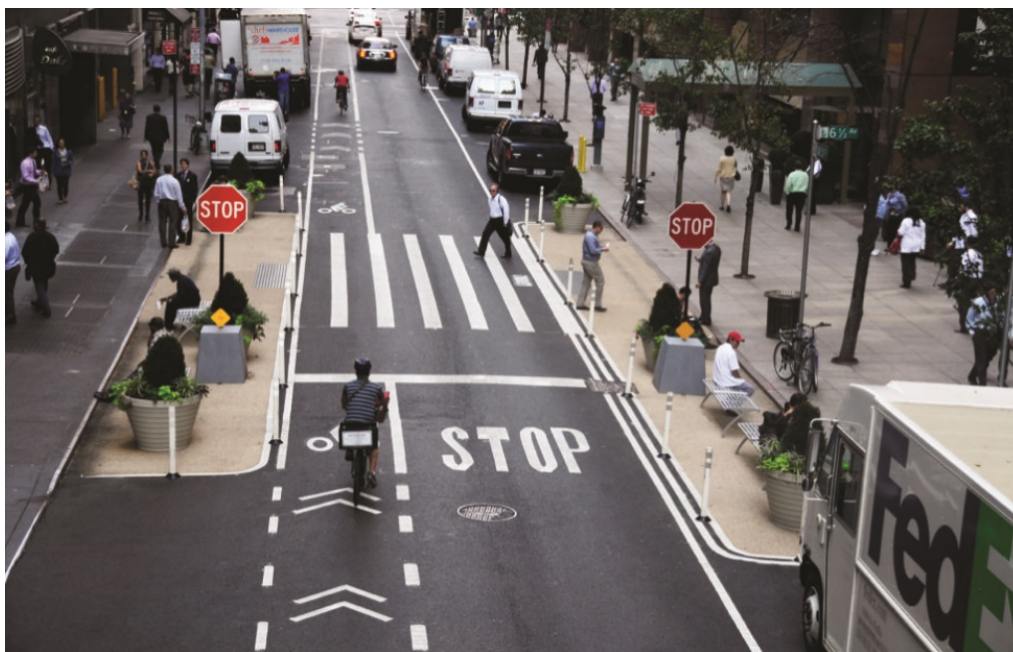
Ejemplo de aplicación de una extensión de vereda tipo "Pinchpoint" en Estados Unidos

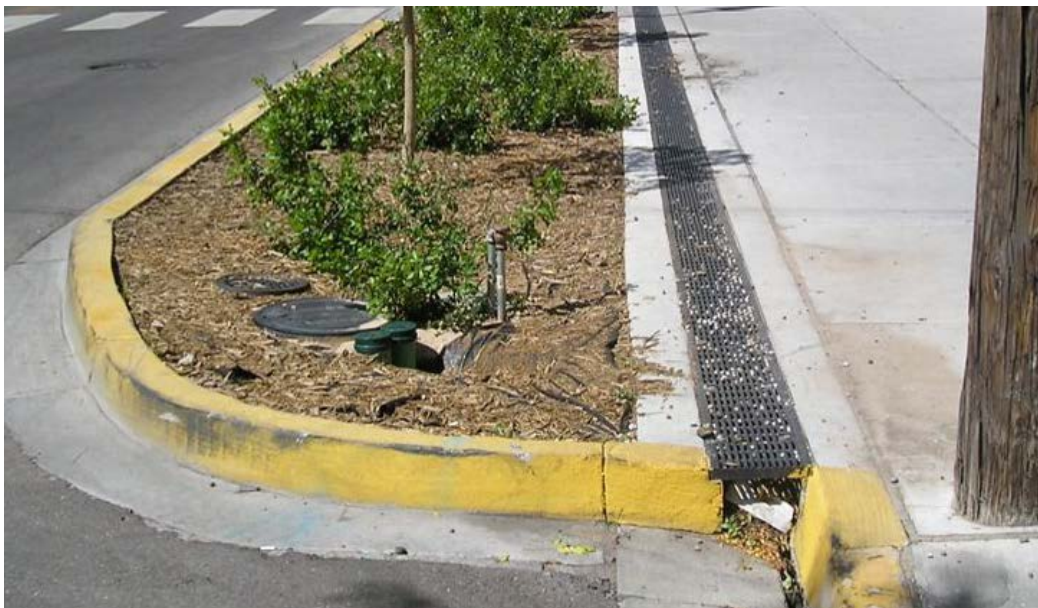
FIGURA 4.9
Ejemplo de aplicación rejilla para tapar drenaje

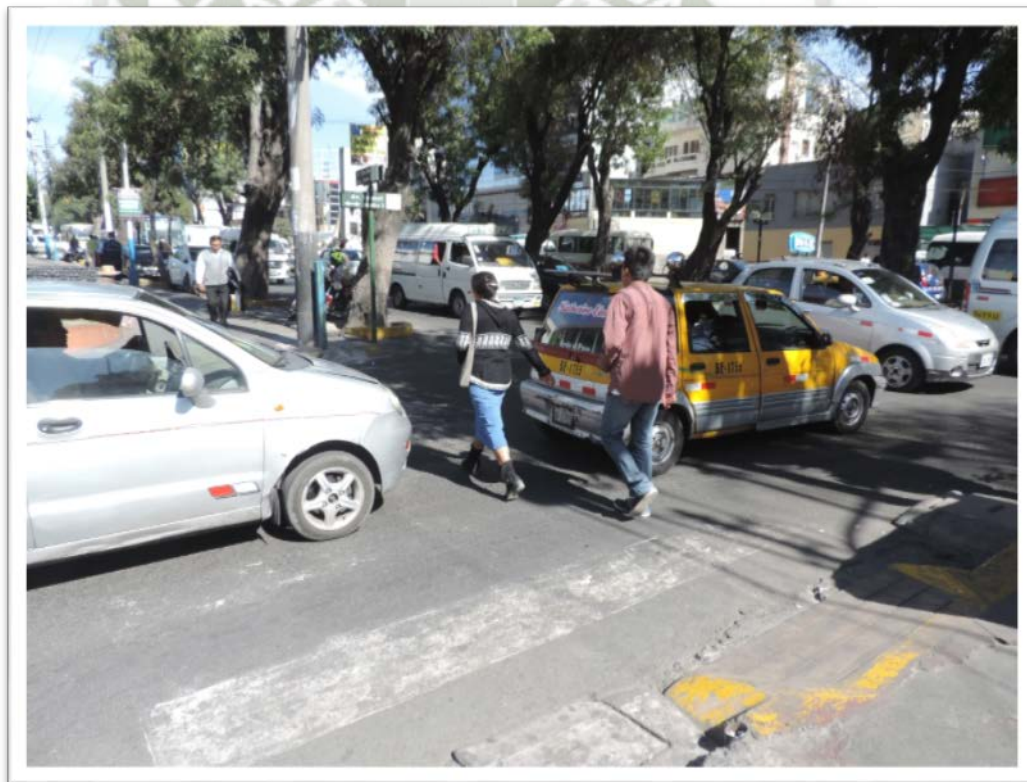
- **A- Vehículos invadiendo cruceo peatonal mientras peatones están haciendo uso de ellos**

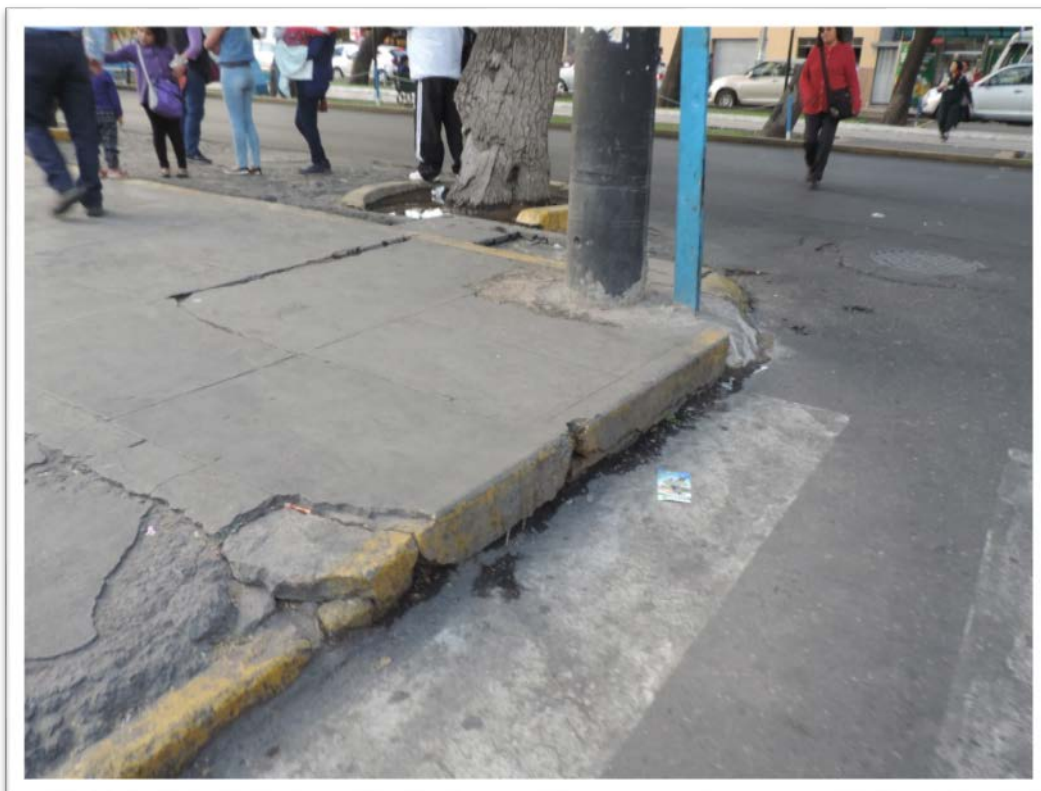
- *A-Esquinas sin rampas para discapacitados*
