**ANÁLISIS Y PROPUESTA DE MEJORA DE RENDIMIENTO DE NEUMÁTICOS DE DIMENSIÓN 59/80R63 EN VOLQUETES CATERPILLAR 797F Y KOMATSU 980E-4 EN UNA MINA DEL SUR DEL PERÚ.**

Tesis presentada por el Bachiller:

**Ingeniero de minas**

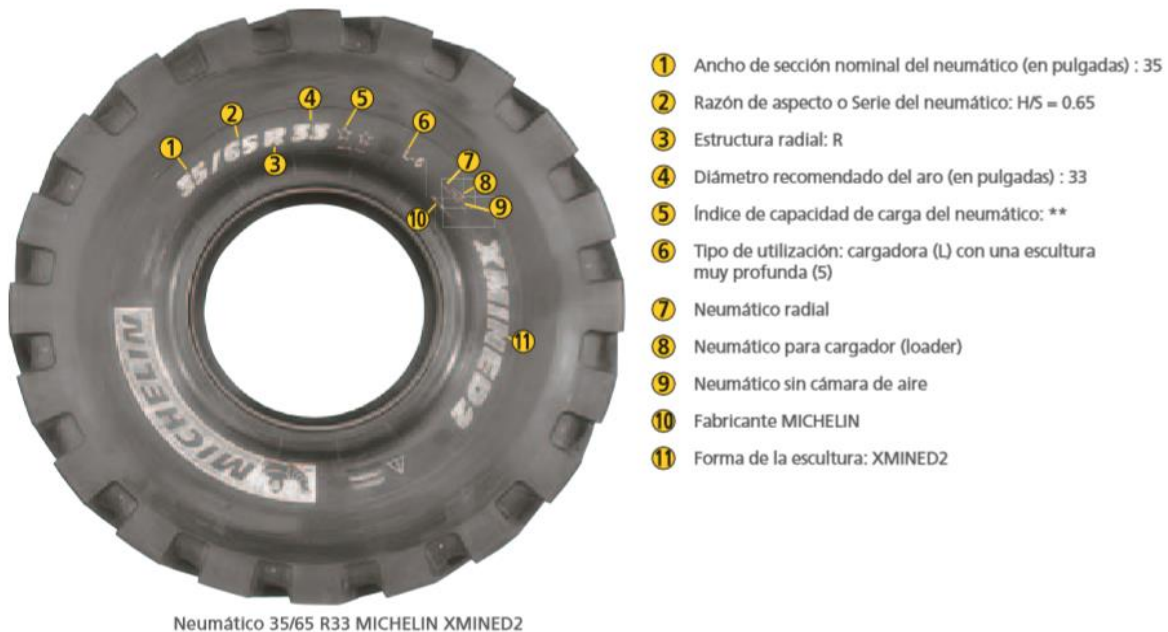
Figura 5 Lectura del flanco de un neumático. En la figura podemos encontrar la lectura de los diferentes códigos que presentan los neumáticos en su flanco, los cuales brindan toda la información técnica del mismo. Fuente: Michelin, (2012).

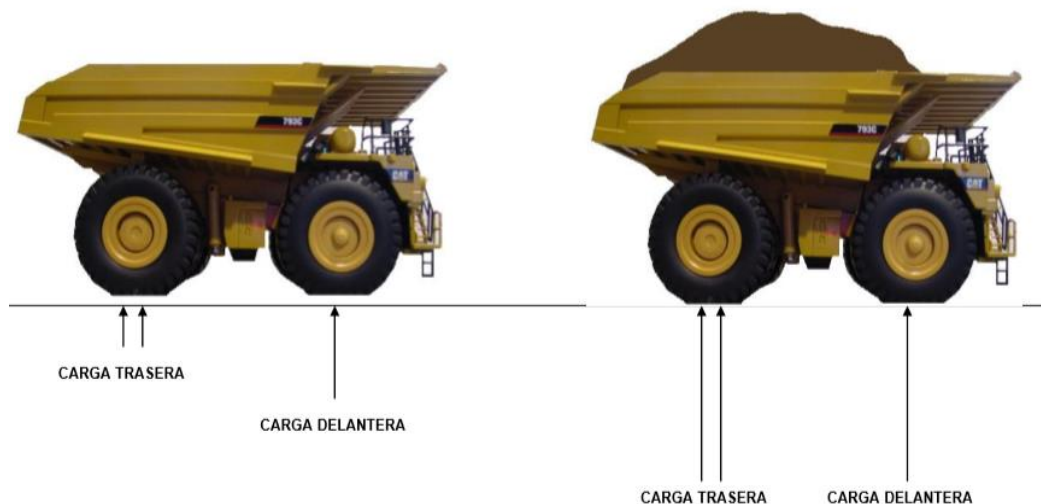
Figura 6 Distribución de la carga con el volquete vacío y cargado. Cuando el volquete se encuentra vacío, los neumáticos delanteros reciben el doble de carga que los neumáticos traseros; sin embargo, cuando está cargado, el peso recae en el eje posterior y genera una carga igual para todos los neumáticos, teóricamente Fuente: Pro-Activos,( 2012).

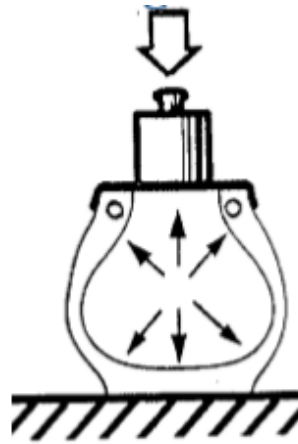
Figura 7 Soporte de carga. El neumático cumple la función de soporte de la carga. Fuente: Pro-Activos, (2012).

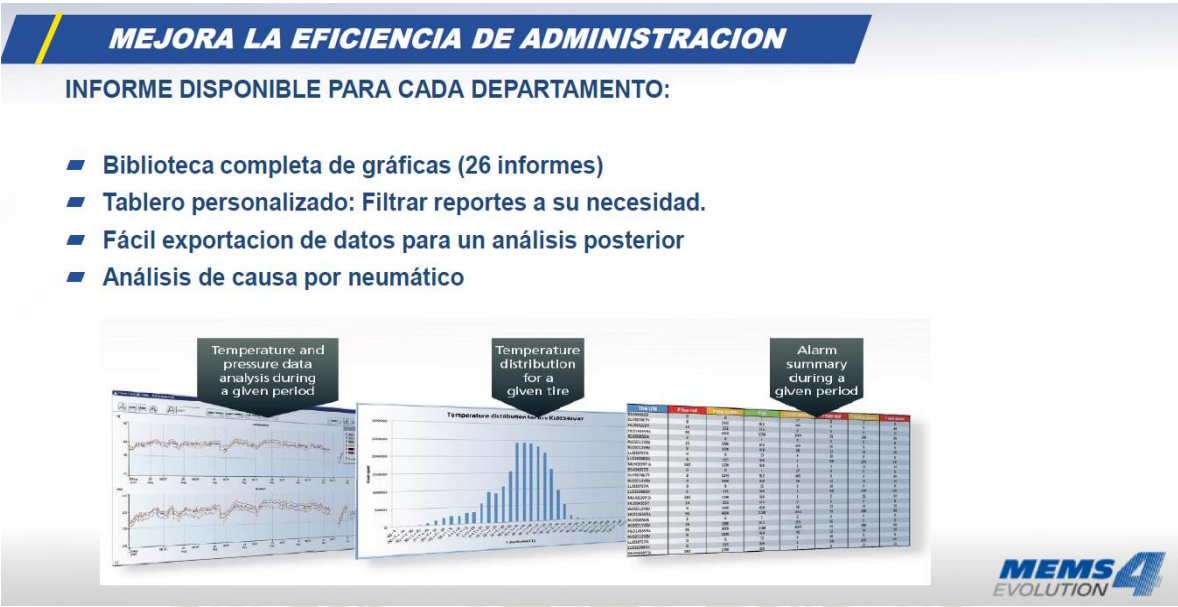
Figura 17 Facilidades administrativas de MEMS 4. MEMS 4 otorga facilidades administrativas y gestión de datos para mejorar el performance de los neumáticos. Fuente: Michelin, (2019).

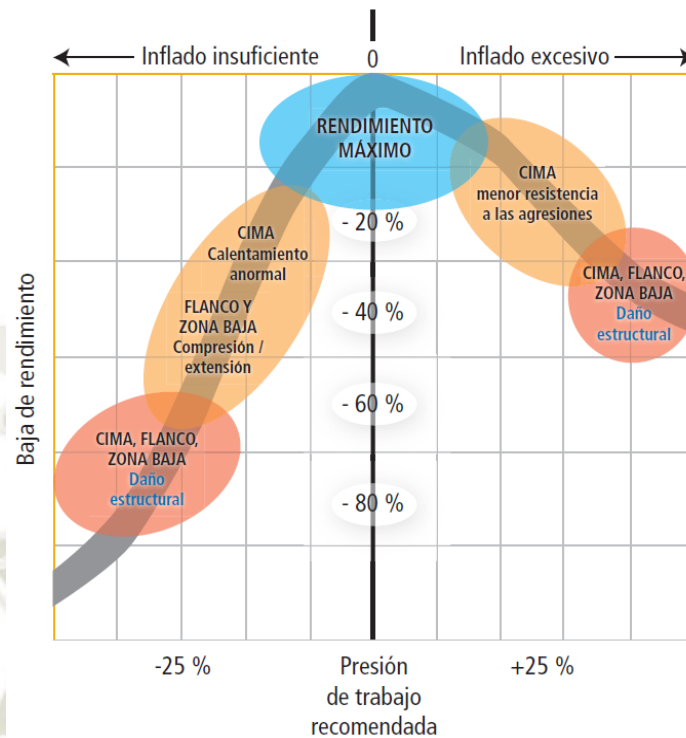
Figura 18 Degradación del rendimiento del neumático en función a la presión. Baja de rendimiento debido a un inflado insuficiente o excesivo y sus riesgos potenciales asociados. Fuente: Michelin, (2012).

La presión es un factor crítico para cualquier tipo de neumático tanto por un inflado excesivo o uno insuficiente. Según Michelin: la presión excesiva produce, además de un desgaste irregular del neumático, también un desgaste precoz de la banda de rodadura, así como, mayor sensibilidad a golpes y cortes; por otro lado, una presión insuficiente produce mayor flexión de los flancos del neumático, lo cual produce el incremento de temperatura y por ende una falla estructural del neumático. (Michelin, 2012)

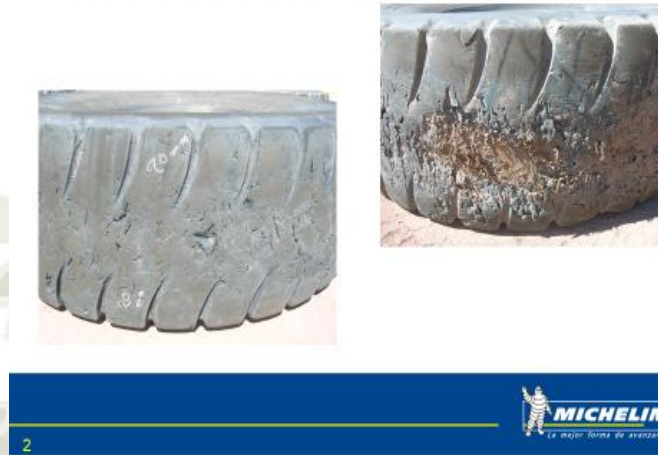
Figura 19 Diferencia entre neumáticos con y sin patinaje. Diferencia entre un neumático sin patinaje y con patinaje. Adaptado de "Formación de operadores - neumáticos" por Michelin, 2005, p. 26.

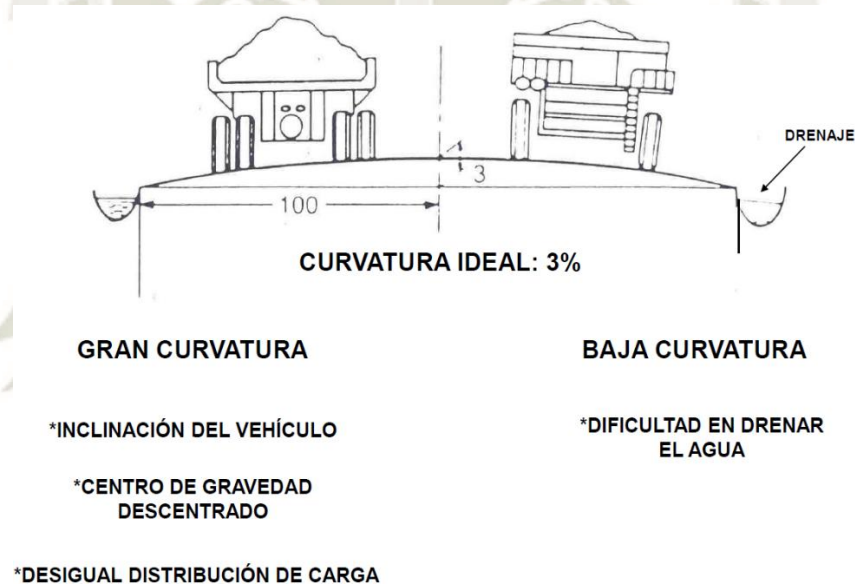
Figura 25 Inclinación de la vía. Inclinación de la vía para drenaje; también llamado "lomo de corvina". Fuente: Pro-Activos, (2012).

Por otro lado, la inclinación de la vía en teoría no debe superar el 3%, debido a que si el ángulo de inclinación es mayor puede generar daños a los neumáticos y a la suspensión del vehículo de acarreo. Por el contrario, si la inclinación es muy baja, se acumulará el agua de las precipitaciones.

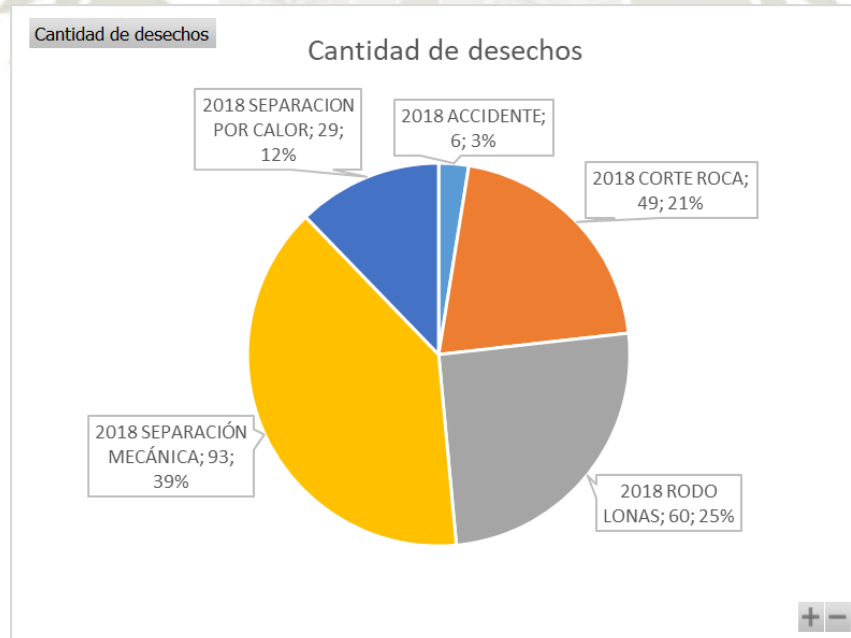
Figura 34 Gráfico de distribución de tipos de desecho año 2018. Gráfico circular que muestra la razón de desecho de los neumáticos 59/80R63 del año 2018, la cantidad por cada tipo de desecho y el porcentaje que representan. Fuente: adaptación propia en base a la investigación realizada, 2020

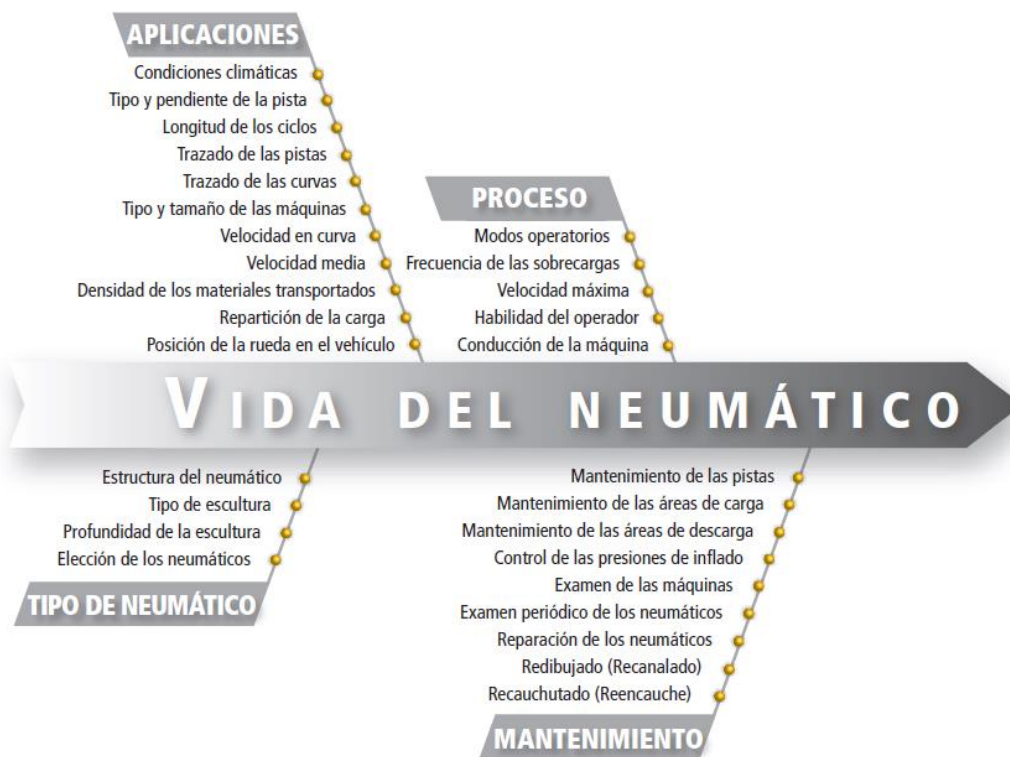
Figura 35 Factores que afectan el rendimiento de neumáticos. Listado de factores que afectan la vida útil de un neumático según Michelin. Fuente: Michelin, (2012).

Tomando en consideración la Figura anterior, y para los fines de la presente investigación, los factores mencionados en dicha Figura, fueron agrupados de la siguiente manera:

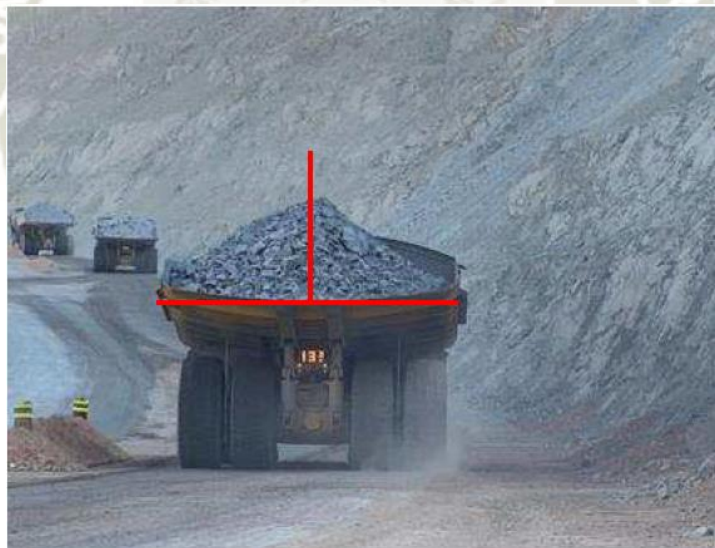
Figura 37 Carga descentrada. Fotografía de volquete con carga descentrada dentro de la unidad minera de estudio. Fuente: Michelin, (2018).

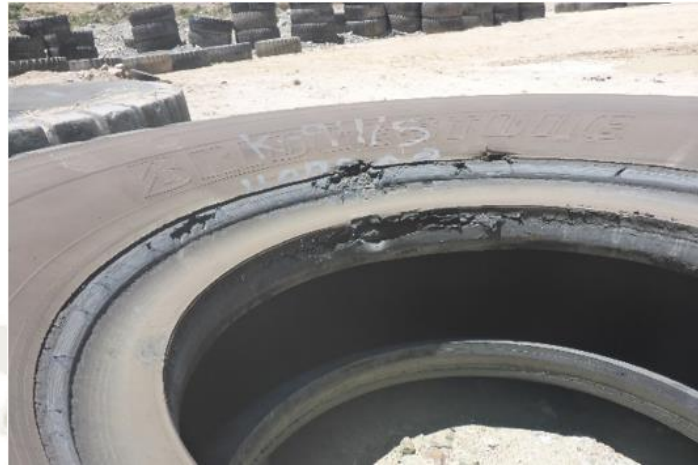
Figura 38 Daños en neumático por sobrecarga. Daños en talón y flanco del neumático producto de sobrecarga del volquete. Fuente: Michelin, (2018).

Una señal típica observable en un neumático de que ha sido sobrecargado son daños en el talón, ocasionados por el exceso de flexión del flanco, haciendo que el neumático se “muerda” con el aro. (Taquima, 2017)

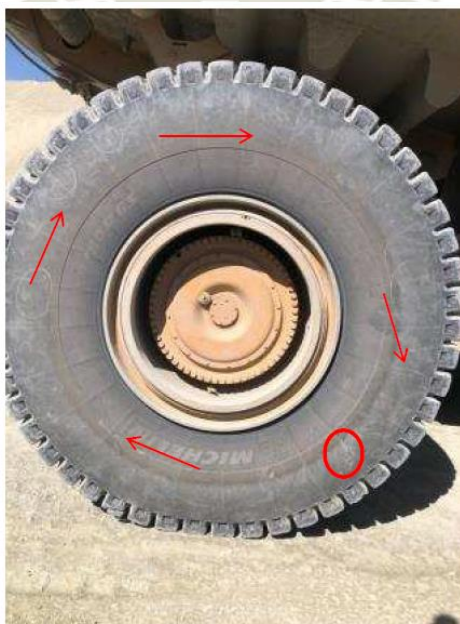
Volq.	Pos.	Observación
72	6	Evidencia de roce de neumático con la berma y daños en flanco.

Figura 41 Neumático con daños en flanco. Neumático del volquete 72 posición 6 con indicios de roce con las bermas de seguridad, presentando daños en el flanco debido al poco ancho de las vías de acarreo. Fuente: Michelin, (2018).

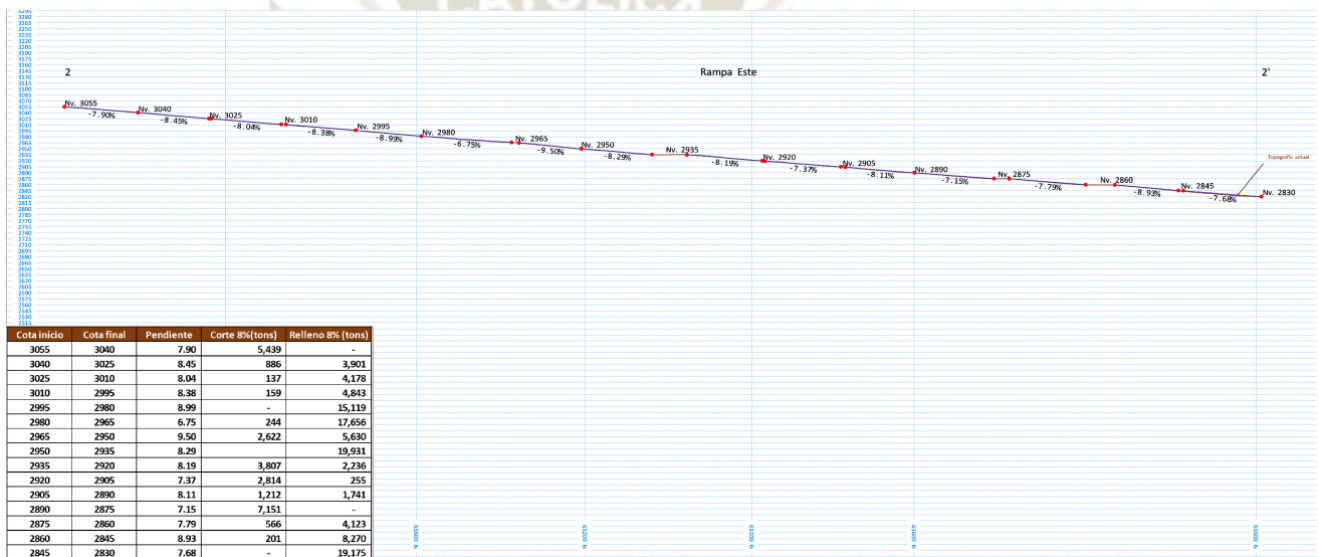
Figura 44 Pendiente de la Rampa Este entre cotas 2845 - 3055. Se puede observar la pendiente que tiene la Rampa Este cada 15 metros de cota. Fuente: adaptación propia en base a la investigación realizada, 2019.

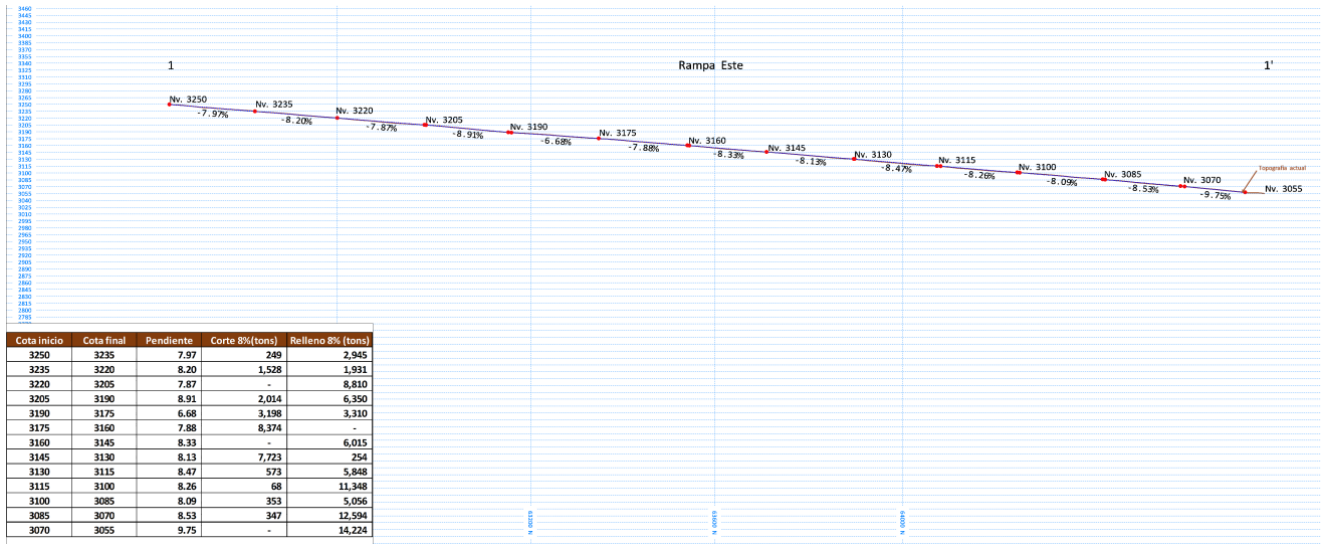
Figura 45 Pendiente de la Rampa Este entre cotas 3070 - 3250. Se puede observar la pendiente que tiene la Rampa Este cada 15 metros de cota. Fuente: adaptación propia en base a la investigación realizada, 2019.

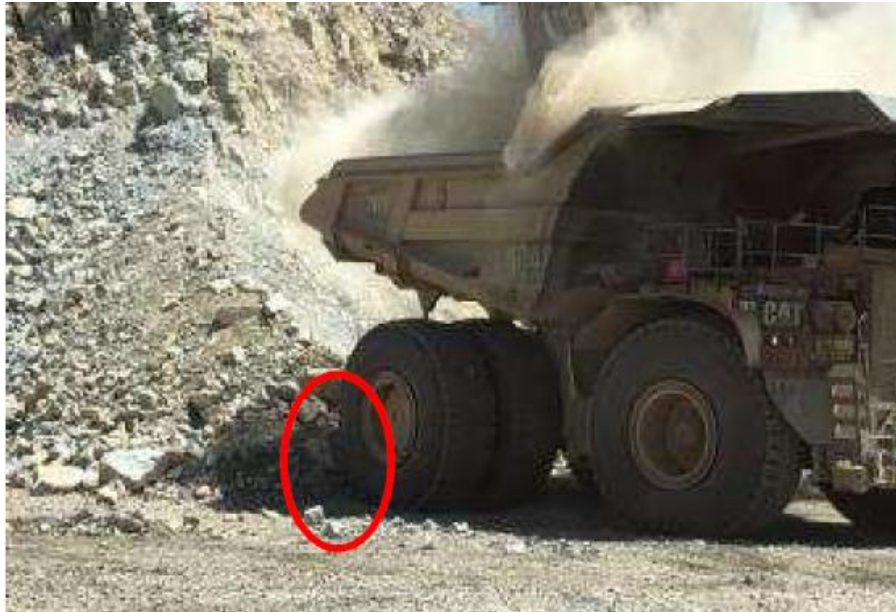
Figura 47 Neumáticos en contacto con rocas. Neumáticos en posición 5 y 6 en contacto con rocas en el frente de minado, las cuales pueden ocasionar daños al mismo. Fuente: Michelin, (2018).

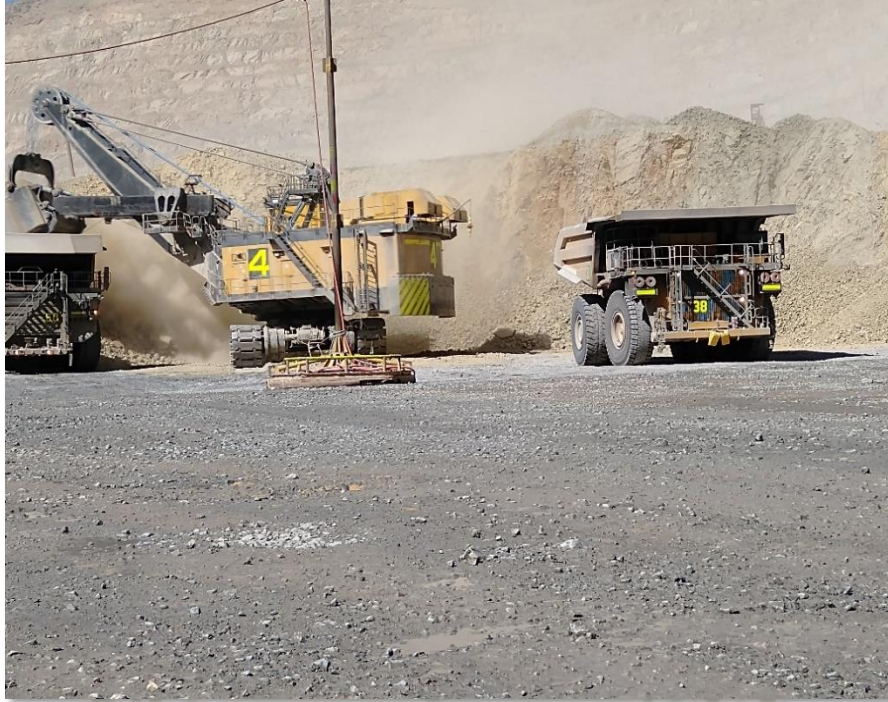
Figura 48 Condición del Piso de Pala 04. Fotografía del Piso de Pala 04 en condiciones no aptas para el cuidado de neumáticos, presentando rocas de gran tamaño. Fuente: Michelin, (2018).

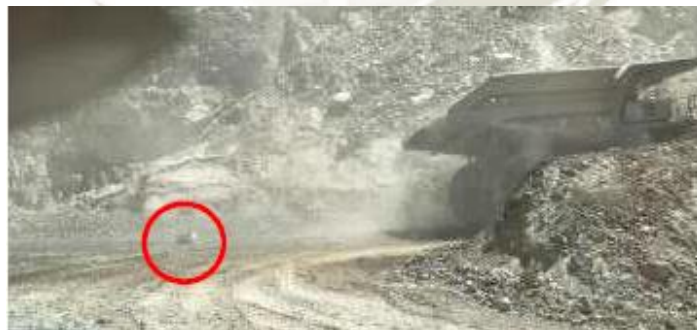
Figura 49 Presencia de rocas en la vía. Presencia de rocas en la vía de acarreo, perjudiciales para los neumáticos. Fuente: Michelin, (2018).

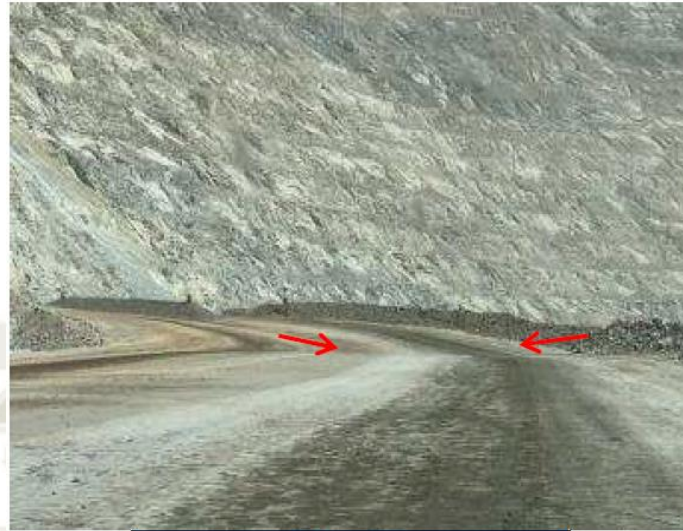
Ondulación en la curva a la salida de Pala 7

Figura 50 Ondulaciones en la vía. Fotografía que muestra ondulaciones en la salida de Pala 07.  
Fuente: Michelin, (2018).

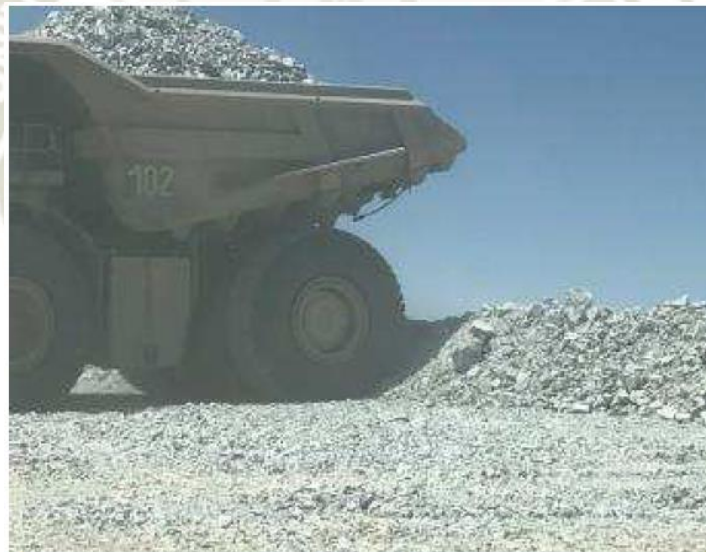
Piso Botadero QH con material abrasivo y sin compactación

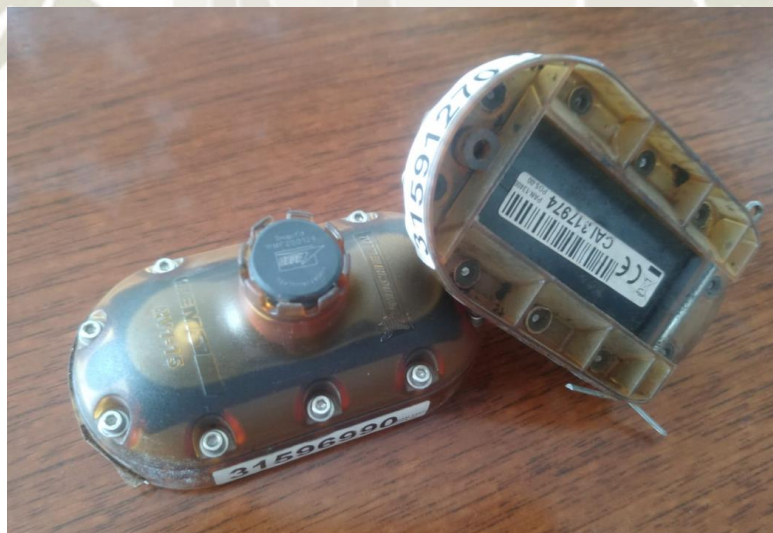
Figura 52 Sensores de Sistema MEMS. Sensores correspondientes al sistema MEMS que son insertados al interior de los neumáticos 59/80R63 para el seguimiento de presión y temperatura. Fuente: adaptación propia en base a la investigación realizada, 2019.

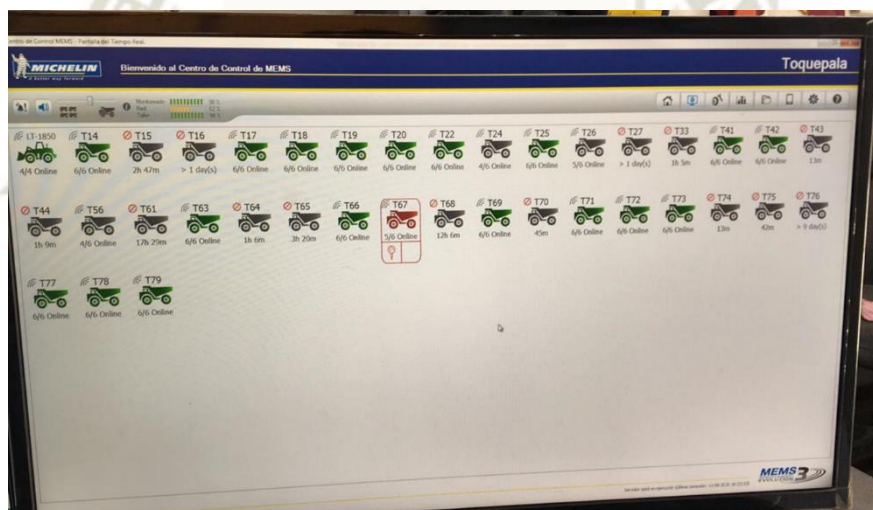
Figura 53 Interfaz MEMS 3. Pantalla principal del sistema MEMS 3, donde se pueden observar los volquetes que cuentan con el sistema y su estado en tiempo real. Fuente: adaptación propia en base a la investigación realizada, 2019

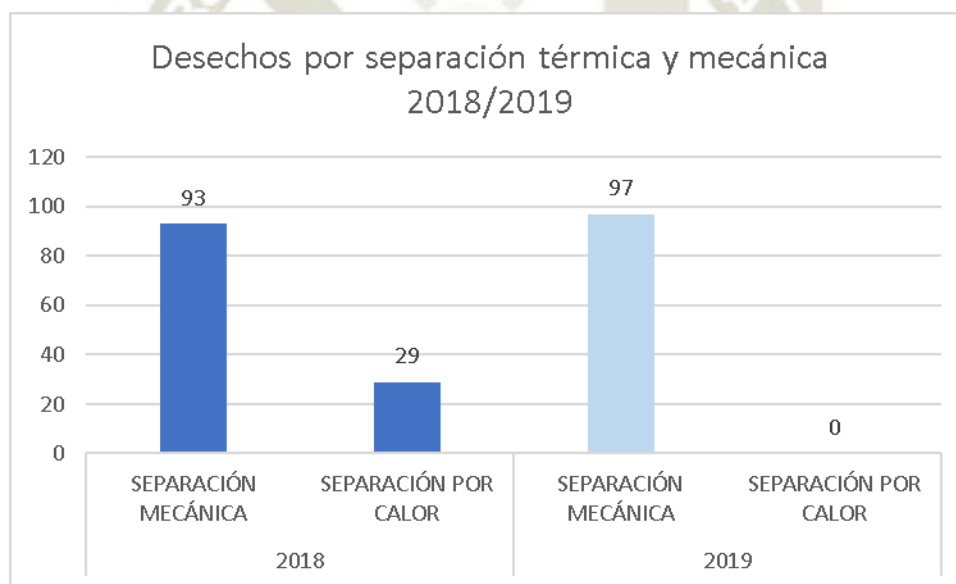
Figura 55 Gráfico comparativo desechos por separación. Comparación de desechos por separación térmica y mecánica entre los años 2018 y 2019 después de implementado parcialmente los dispositivos TPMS. Fuente: adaptación propia en base a la investigación realizada, 2019.

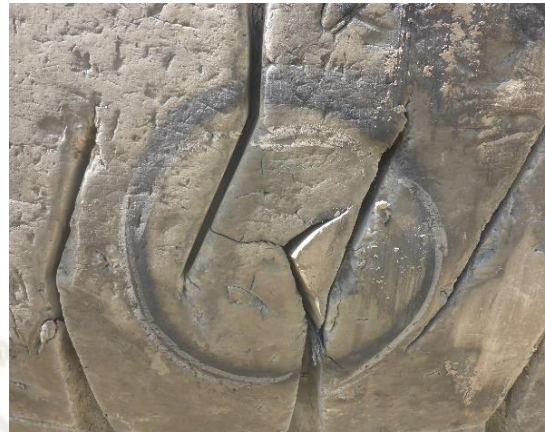
Figura 58 Fotografía de corte roca. Fotografía de neumático desechado por corte de roca. Fuente: adaptación propia en base a la investigación realizada, 2019.

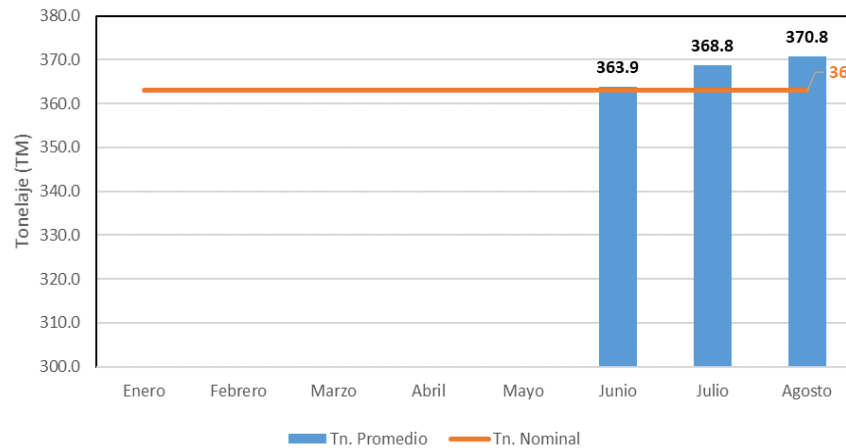
Figura 60 Tonelaje promedio Vs. Tonelaje nominal flota Komatsu 980E-4. Gráfico que compara las cargas promedio de los meses de enero a agosto del año 2019 con la carga nominal de los volquetes Komatsu 980E-4. Fuente: adaptación propia en base a la investigación realizada, 2019

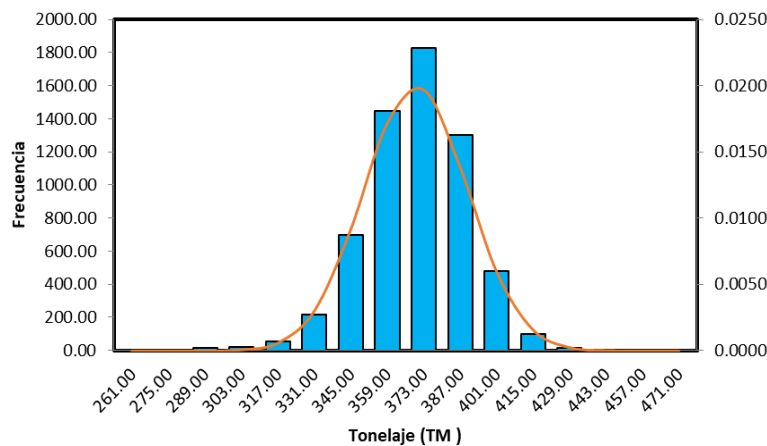
Figura 62 Distribución normal de cargas en flota Komatsu 980E-4. Campana de Gauss mostrando la distribución de las cargas de la flota Komatsu 980E-4 entre los meses de enero a agosto del 2019. Fuente: adaptación propia en base a la investigación realizada, 2019

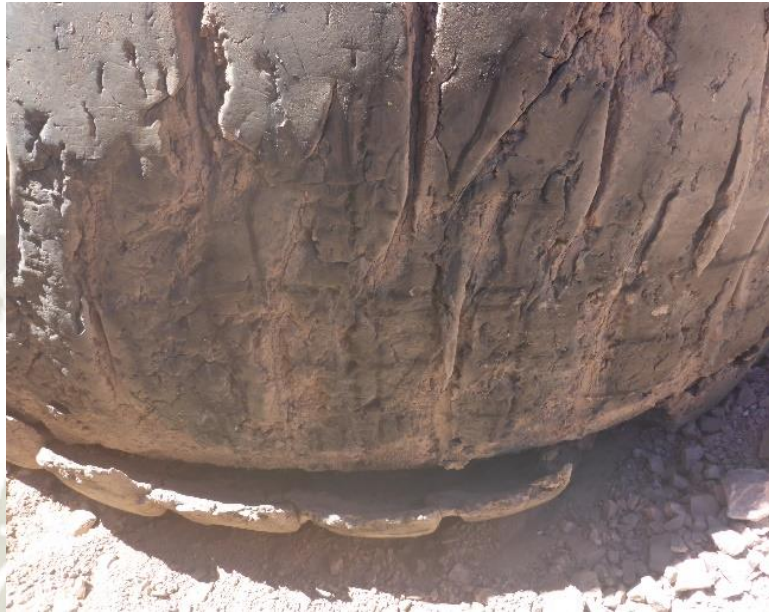
Figura 63 Fotografía de separación mecánica. Fotografía de neumático desechado por separación mecánica. Fuente: Bridgestone, (2019).

Una vez detectada una separación mecánica, el daño es irremediable y el neumático debe ir a desecho; de lo contrario, puede ocasionar una pérdida de presión rápida o “reventón”, poniendo en riesgo al equipo y al personal.

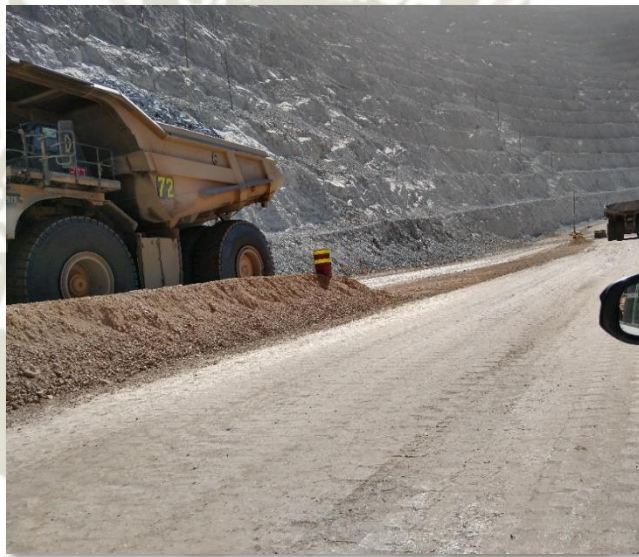
Figura 64 Fotografía de ruta de acarreo. Fotografía de bermas hechas con lastre para el cuidado de neumáticos en la Rampa Oeste para el cuidado de neumáticos. Fuente: adaptación propia en base a la investigación realizada, 2019

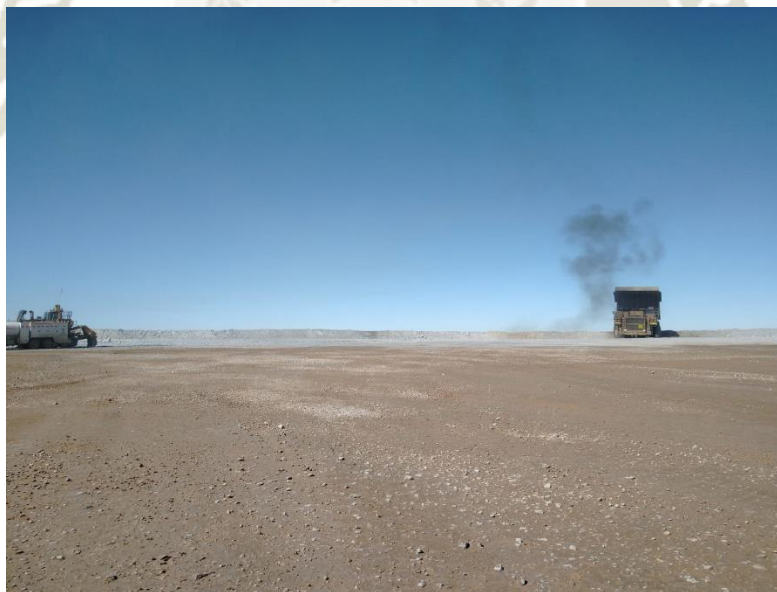
Figura 66 Fotografía Botadero QH lastrado. Botadero QH con el piso lastrado para un mejor cuidado de neumáticos. Fuente: adaptación propia en base a la investigación realizada, 2019

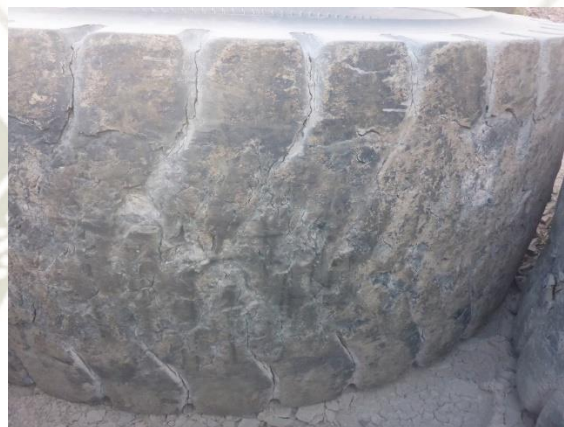
Por otro lado, el haber mejorado las pistas y haberlas hecho menos abrasivas para con los neumáticos, se pudo observar una mejora sustancial en cuanto al rendimiento que tuvieron los neumáticos que llegaron al desgaste final. Dada la abrasividad que tenían las carreteras, los neumáticos eran desgastados prematuramente, llegando al desgaste final con menor cantidad de horas rodadas, produciéndose un desgaste de tipo Chunking, el cual se caracteriza por arrancamientos del caucho de la banda de rodamiento.

Figura 67 Neumático con desgaste final de tipo Chunking. Neumático con desgaste final de tipo Chunking con arrancamientos de trozos de la banda de rodamiento. Fuente: adaptación propia en base a la investigación realizada, 2019

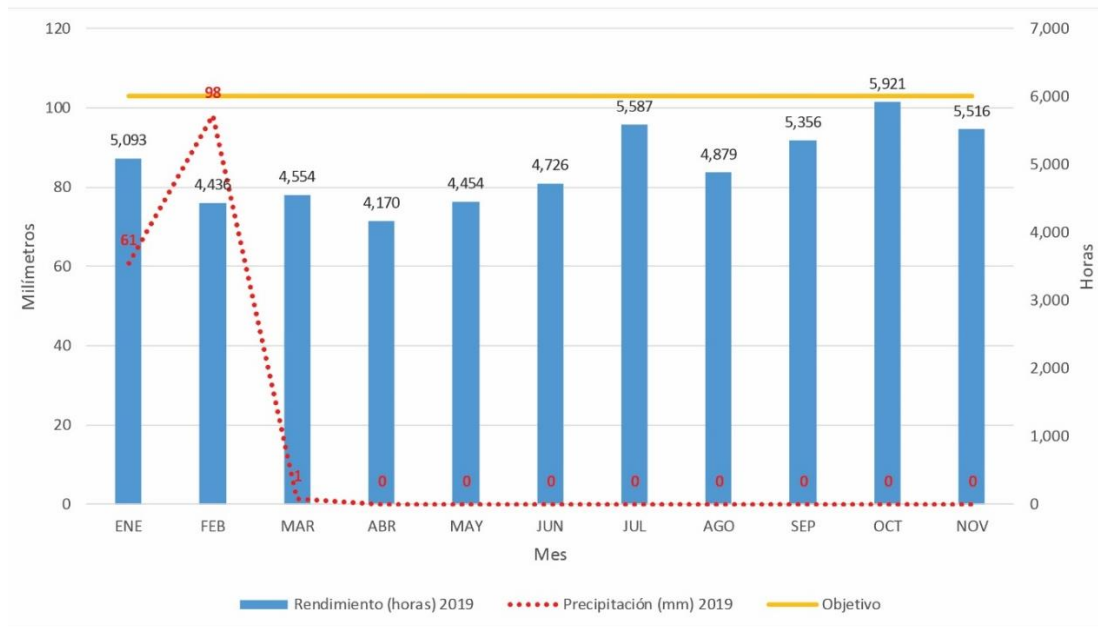
Figura 68 Gráfico de precipitaciones vs rendimiento mensual de neumáticos 59/80R63. Precipitaciones mensuales y rendimiento de neumáticos 59/80R83 - 2019 Gráfico que representa la cantidad de precipitaciones por cada mes del año junto con los rendimientos mensuales de los neumáticos 59/80R83 del año 2019. Fuente: adaptación propia en base a la investigación realizada, 2019

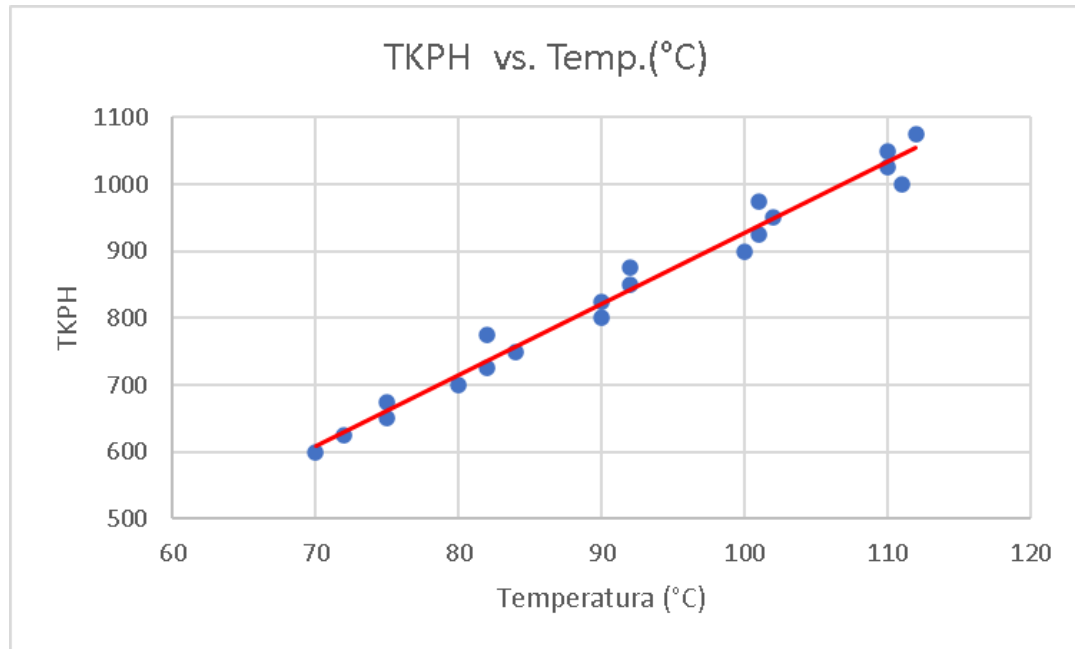
Figura 744 Gráfico de dispersión TKPH vs. Temp. °C. Gráfico que muestra la relación lineal entre el incremento del TKPH respecto a la temperatura del neumático. Fuente: adaptación propia en base a la investigación realizada, 2020.

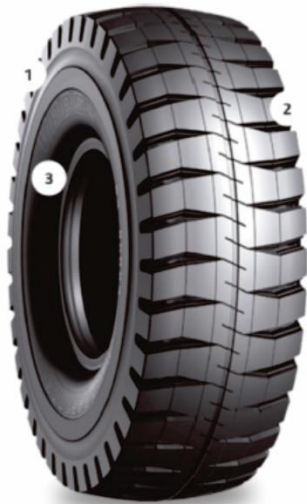
- 1 Poca generación de calor
- 2 Gran resistencia al desgaste y los cortes para lograr un rendimiento extrarresistente en minería
- 3 Cubierta ultraduradera

TIPO DE MÁQUINA	Camión de transporte rígido, Camión de transporte
NÚMERO DE ARTÍCULO	430892
TAMAÑO DE NEUMÁTICO	59/80R63
COMPUESTO	E1A
CLASIFICACIÓN DE CAPA/ESTRELLAS	CLASIFICACIÓN 2*
TRA	E-4 EARTHMOVER
PROFUNDIDAD DE LA BANDA DE RODAMIENTO (MM)	115.9
PESO BRUTO (KG)	5747

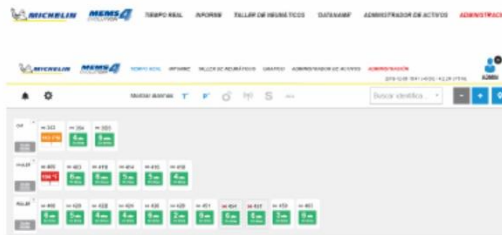
- 1) Haga clic en el botón TIEMPO REAL en la barra superior del menú principal.
- 2) Es posible mostrar vehículos en una tabla o en un mapa de la mina.

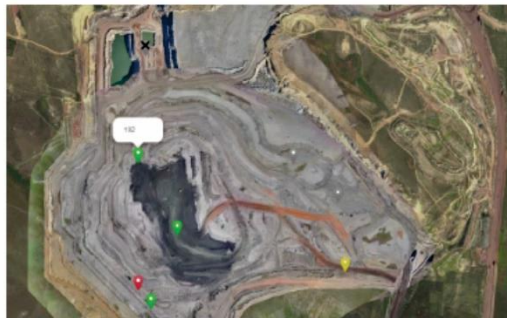
- 4) Ubicar el cursor del ratón en un vehículo específico para mostrar su número.

- 5) Use la lista desplegable para buscar un vehículo específico
- 6) Haga clic aquí incrementar el zoom y disminuir el zoom

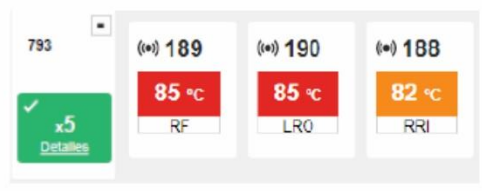
- 9) En este ejemplo vehículo;
  - a. 184 tiene una alarma roja en posición de rueda LF
  - b. 190 tiene una alarma roja en posición de rueda LRO
  - c. 189 tiene una alarma amarilla en posición de rueda RRI

- 10) La etiqueta de flota muestra que hay 5 vehículos en la flota que no tienen una alarma de presión.

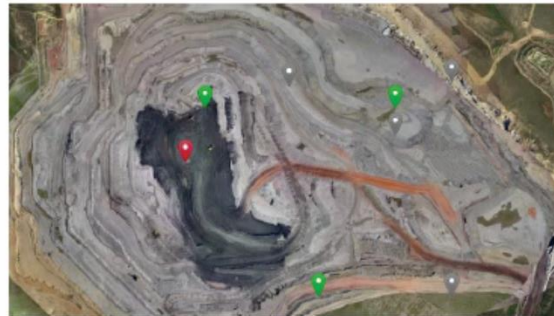
para ir a la vista de mapa. Si algún vehículo tiene una o más de las alarmas seleccionadas, su símbolo ser del color apropiado
- 24) Un símbolo de vehículo que no tiene una alarma es colorado verde.
- 25) Ubicar el cursor del ratón en el simbolo para mostrar el número del vehículo.

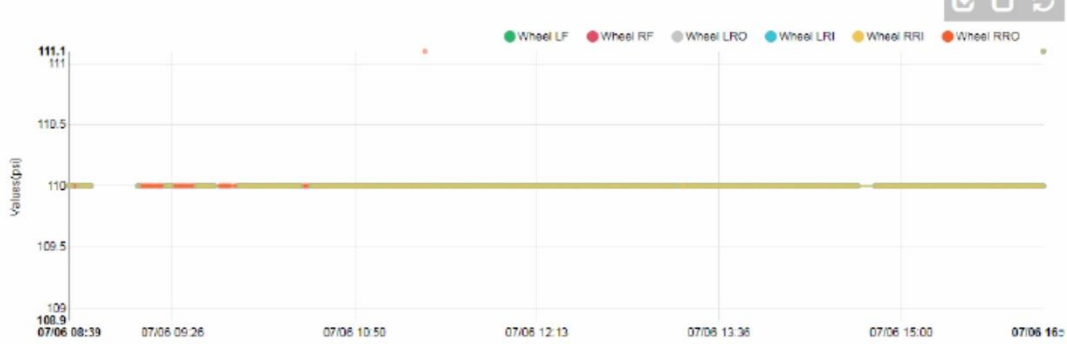
para mostrar los datos de todas las posiciones ruedas en uno gráfico.

10) Ubicar el cursor del ratón en cualquier sitio del gráfico para mostrar los detalles específicos.

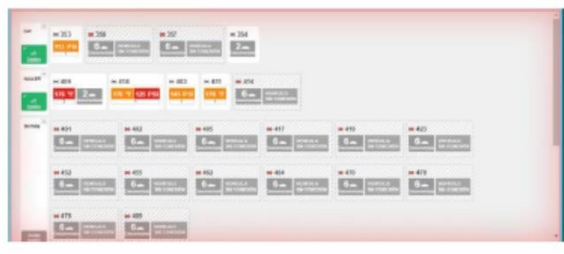
2) Seleccione esto para mostrar un aureola en la pantalla TIEMPO REAL cuando hay una nueva alarma.

3) Seleccione esto para mostrar las flotas Mantenimiento y Estacionamiento en la pantalla TIEMPO REAL
