Universidad Católica de Santa María

“EVALUACIÓN DEL PELIGRO SISMICO Y SU APLICACIÓN PARA DETERMINAR EL RIESGO SISMICO EN LAS VIVIENDAS DE ALBAÑILERIA AUTOCONSTRUIDAS EN EL A.H JUAN PABLO VIZCARDO Y GUZMÁN DEL DISTRITO DE SAMUEL PASTOR-CAMANÁ-AREQUIPA, EN EL 2021”

Tesis presentada por el Bachiller:

Ingeniero Civil

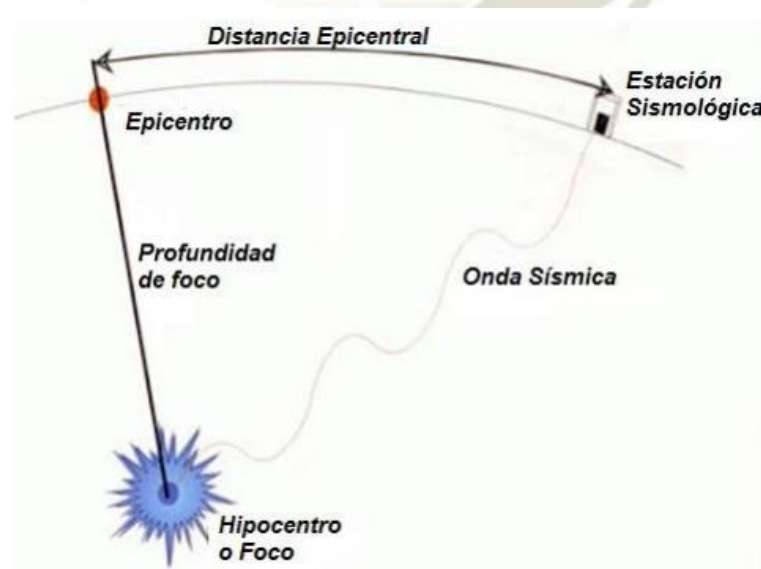
Figura 3

Notación para la Descripción de la Ubicación de un Evento Sísmico

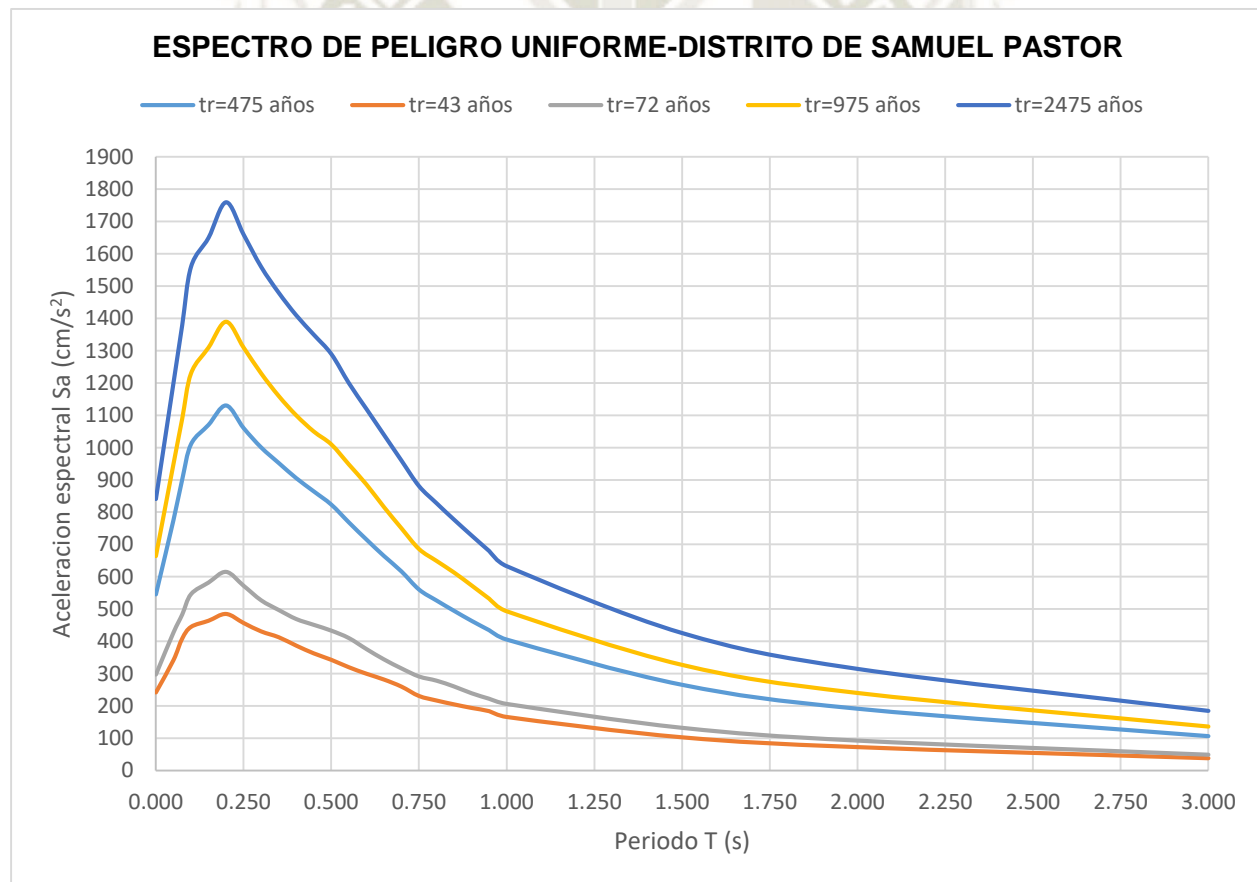
Espectro de Peligro uniforme para el distrito de Samuel Pastor para periodos de retorno $Tr= 43, 72, 475, 975$ y 2475 años

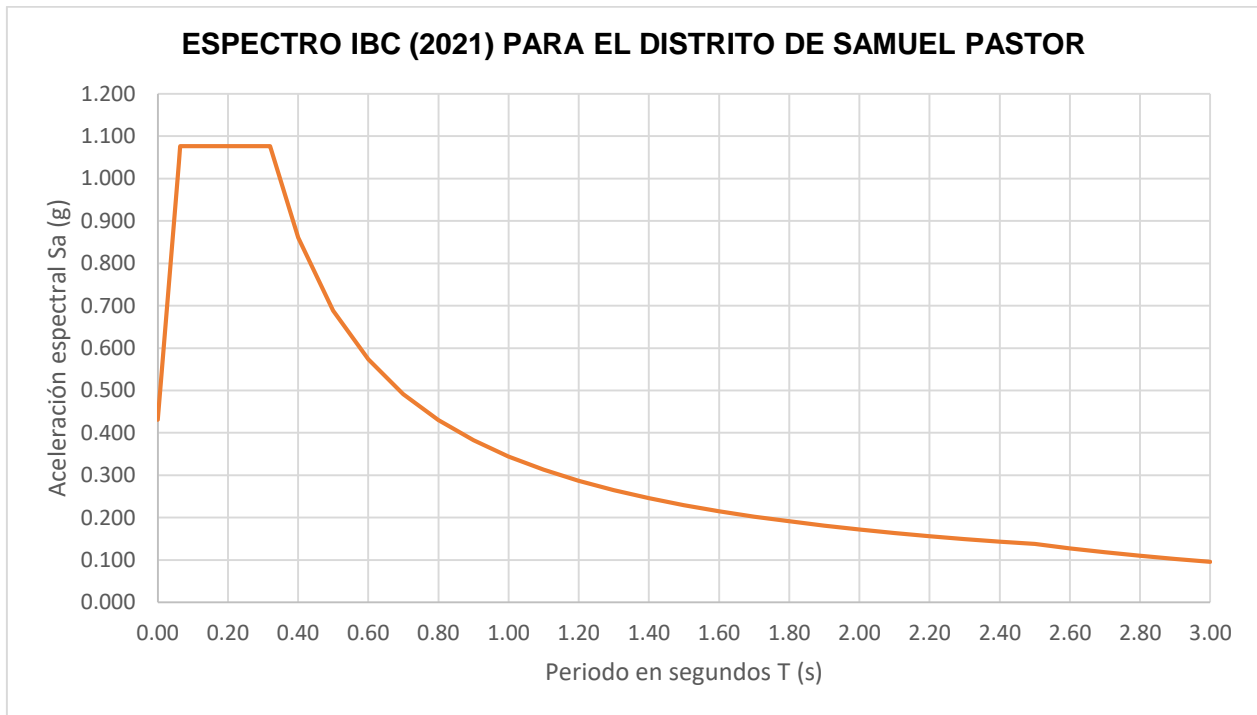
Espectro según Parámetros de la IBC para Suelo Tipo Roca, para el Distrito de Samuel Pastor

El espectro mostrado en la figura N° 38, tiene un valor máximo de aceleración espectral de 1.076g el cual se encuentra ubicado en la meseta del espectro.

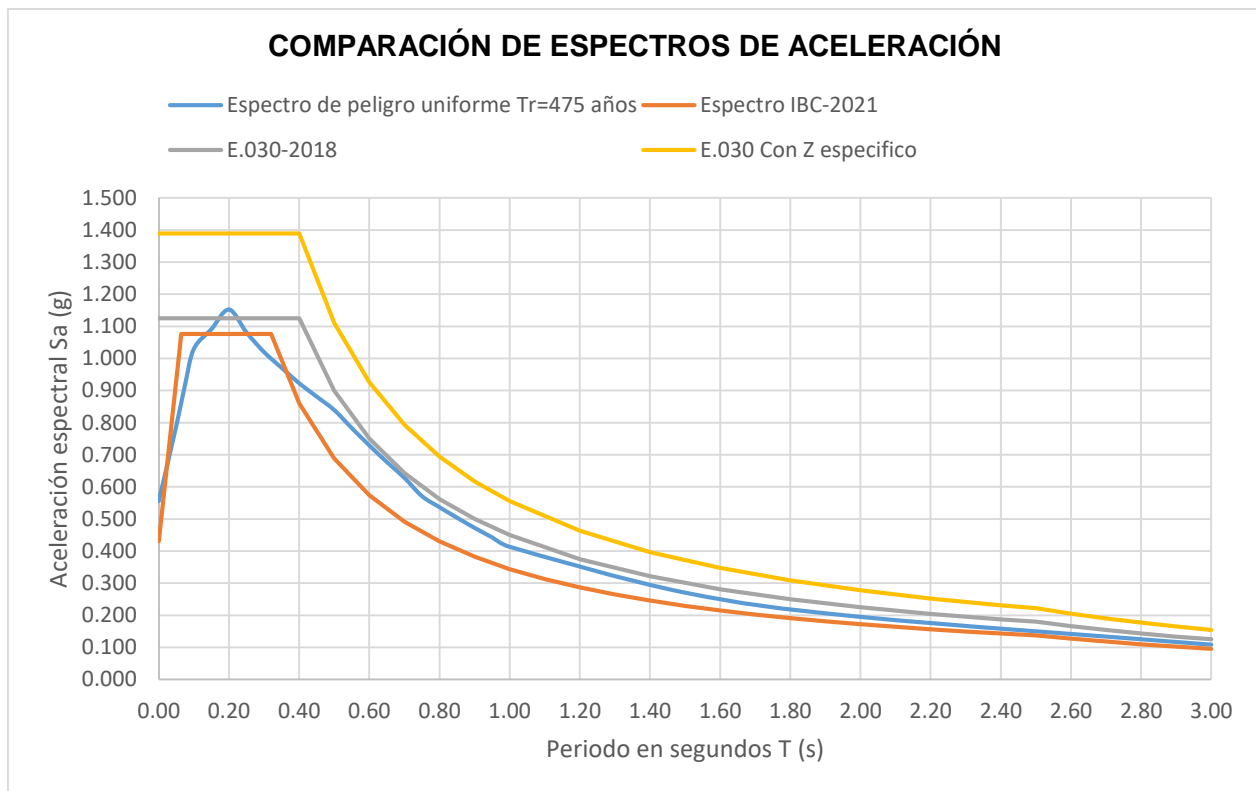
Comparación de espectro de aceleración, para un suelo tipo roca y un $T_r=475$ años.

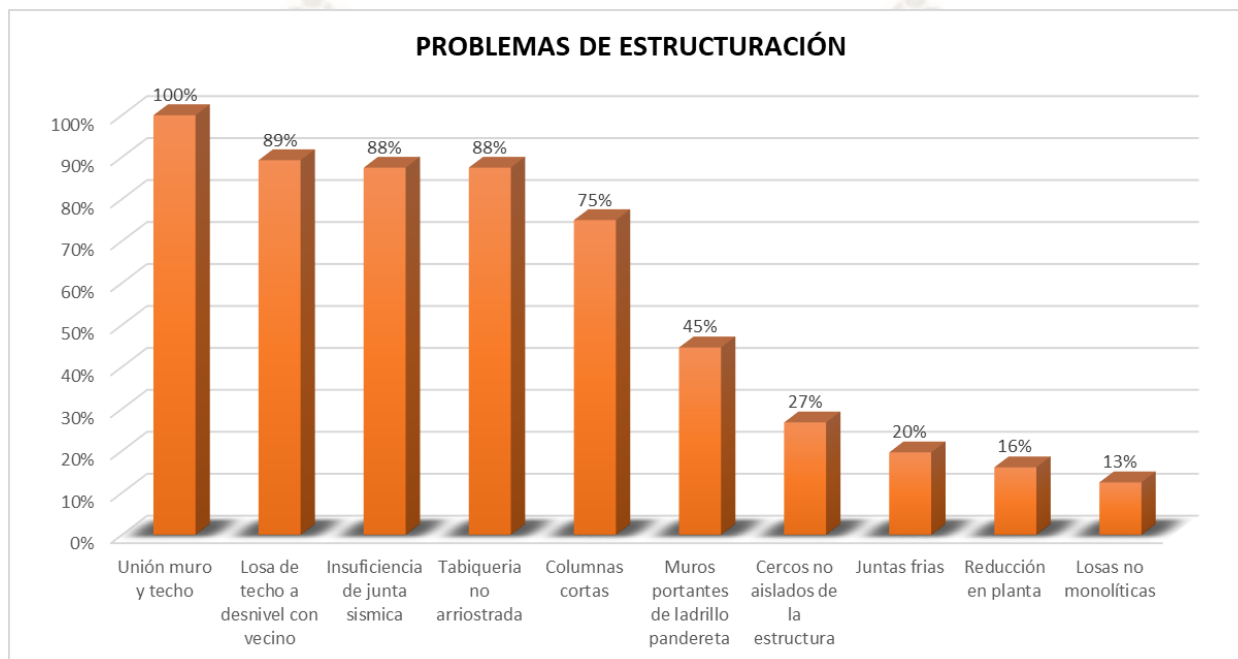
Figura 47

Problemas de Estructuración en las Viviendas

Del análisis de la muestra tenemos: el 100% de las viviendas encuestadas presentan unión de muro y techo, el 89% de las viviendas encuestadas presentan la losa de techo a desnivel con vecino, el 88% de las viviendas encuestadas presentan insuficiencia de junta sísmica, el 88% de las viviendas encuestadas presentan tabiquería no arriostrada, el 75% de las viviendas encuestadas presentan columnas cortas, el 45% de las viviendas encuestadas presentan muros portantes de ladrillo pandereta, el 27% de las viviendas presentan cercos no aislados de la estructura, el 20% de las viviendas encuestadas presentan juntas frías, el 16% de las vivienda encuestadas presentan

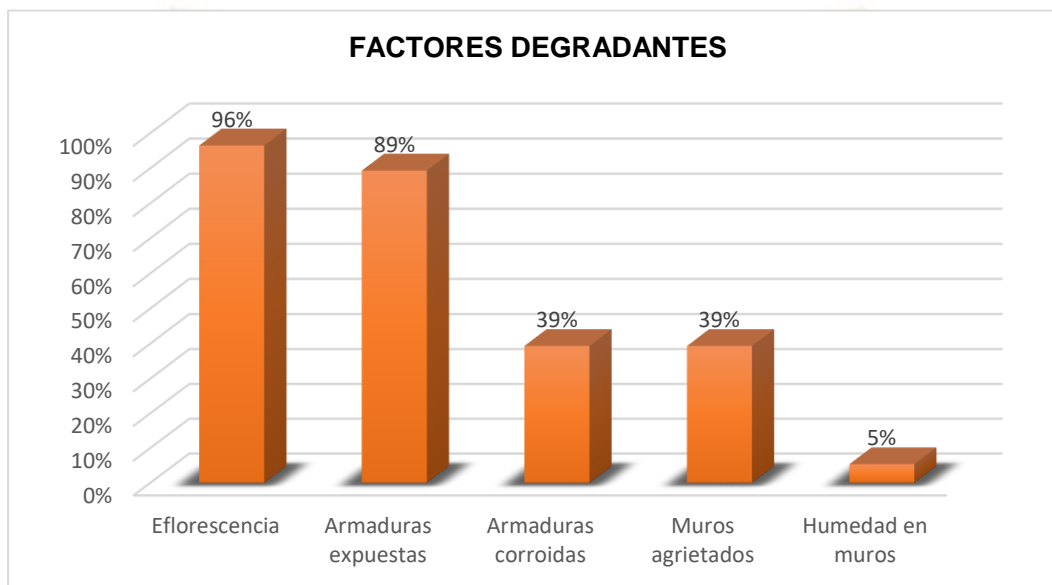
Factores Degradantes en las Viviendas

Del análisis de la muestra tenemos: el 96.4% de las viviendas encuestadas presentan eflorescencia, el 89.3% de las viviendas encuestadas presentan armaduras expuestas, el 39.3% de las viviendas encuestadas presentan armaduras corroídas, el 39.3% de las viviendas encuestadas presentan muros agrietados y el 5.4% de las viviendas encuestadas presentan humedad en muros.

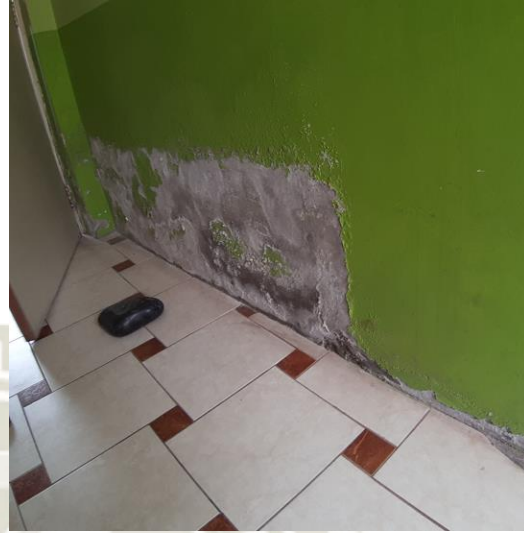
Se observa presencia de salitre en el muro

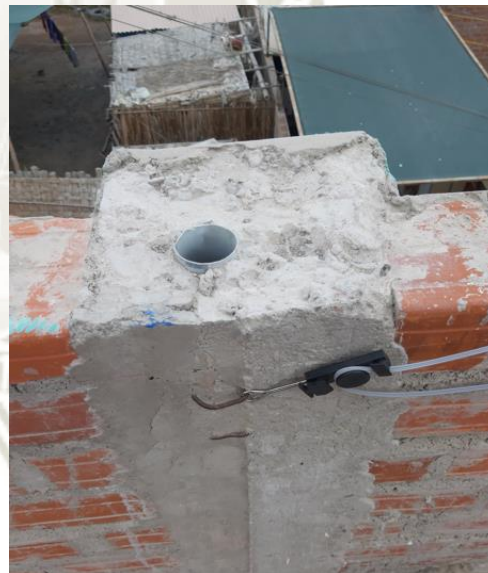
Se observa el acero corroído de la columna, lo cual ha traído como consecuencia el desprendimiento del recubrimiento del elemento.

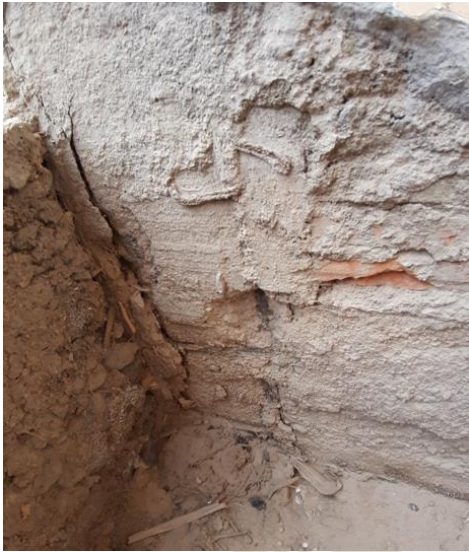
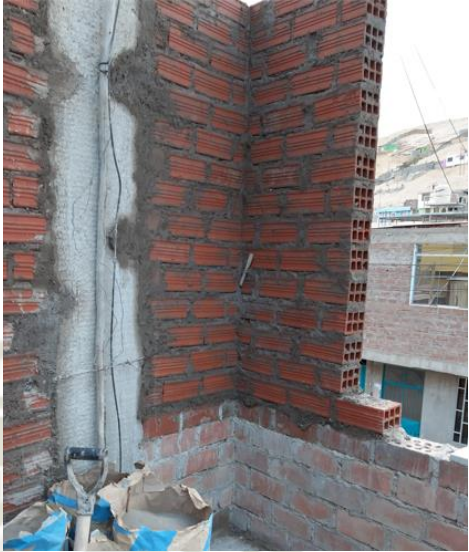
Se observa que la columna es atravesada por una tubería.

<p>Se observa el acero expuesto y corroído de la columna, tanto longitudinal como transversal (estribos).</p>	<p>Se puede observar la junta fría generada en el muro</p>

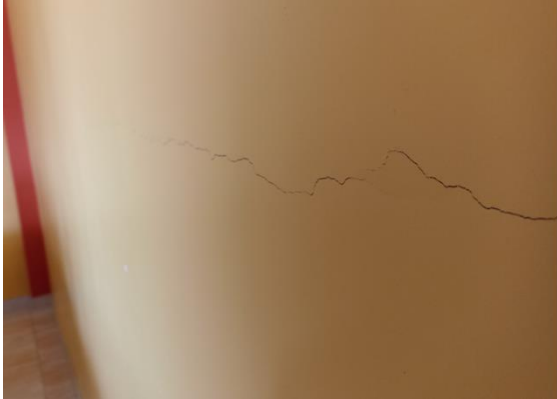
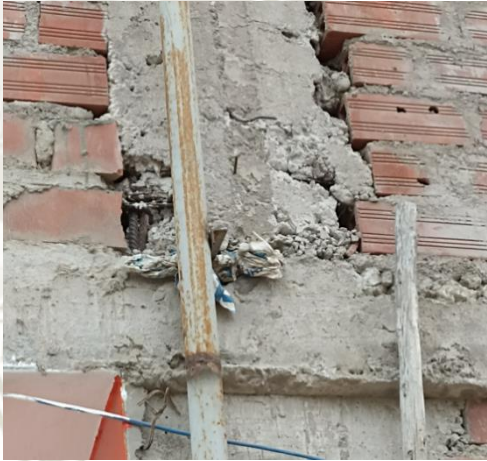
<p>Se observa una grieta horizontal en el muro.</p>	<p>Se observa cangrejas en la columna, lo cual trae como consecuencia que el acero de refuerzo este expuesto.</p>

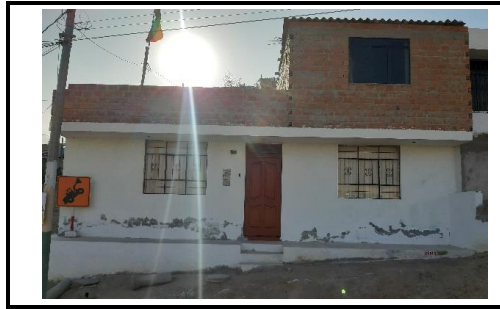
Se puede observar los aceros
expuestos de la viga de arrioste.
Así como también la desalineación
de la hilera de los ladrillos, y el
espesor de la junta de las mismas.

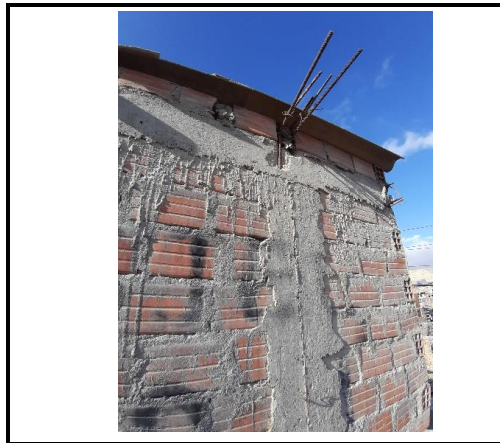
El parapeto mostrado, carece de
arriostamiento alguno.
También se puede observar los aceros
expuesto de la columna del primer
nivel.

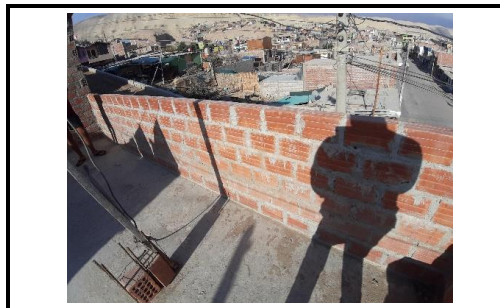
Se puede observar la presencia
de salitre en los muros.

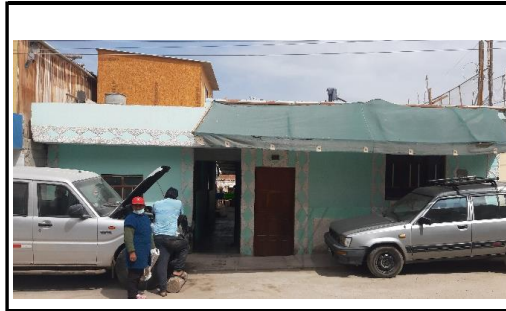
Se puede observar en la imagen
que los aceros expuestos de la
columna, presenta corrosion.

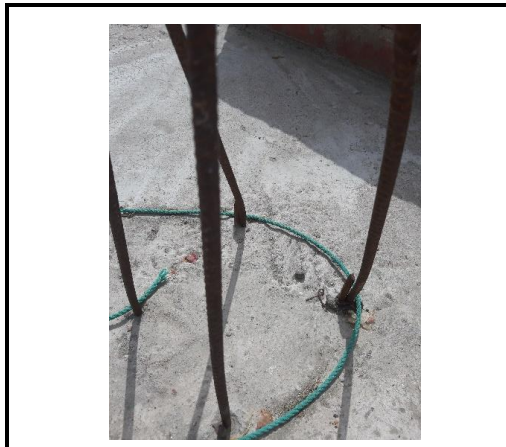
Se puede observar en la imagen
que el parapeto carece de
arriostamiento alguno.

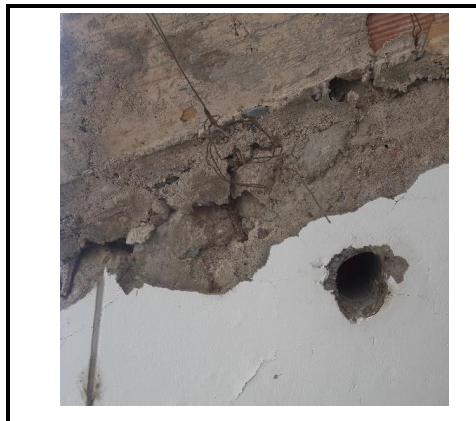
Se puede observar en la imagen
.....
los aceros expuesto de la viga.
.....
Las cuales son notorias, por la
.....
cangrejeras que hay en el elemento.
.....
.....

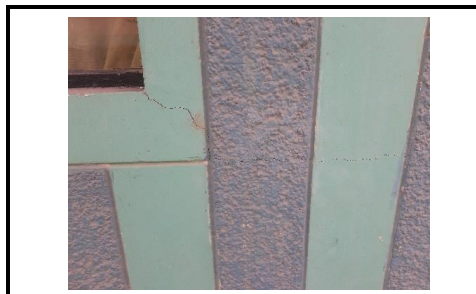
Se puede observar en la imagen
.....
una grieta entre el alfeizar y el muro
.....
provocado por la fuerza cortante del
.....
sismo.
.....
.....

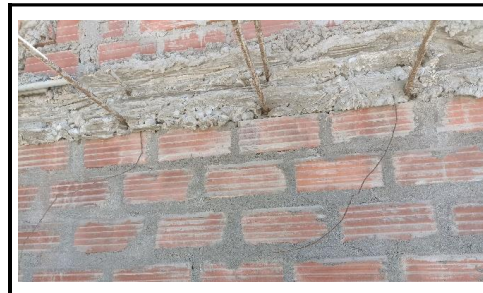
En la imagen se puede observar las
.....
cangrejeras existentes en la viga, así
.....
como también los aceros expuestos
.....
del elemento. El muro portante es
.....
de ladrillo pandereta.
.....

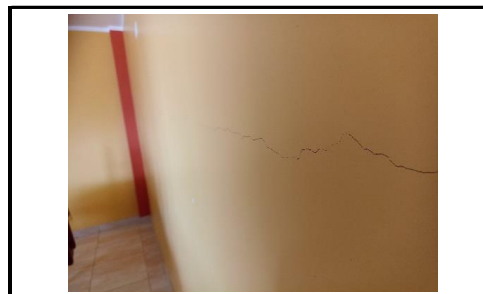
Se puede observar una grieta
.....
horizontal en el muro, producto del
.....
empuje del suelo.
.....
.....

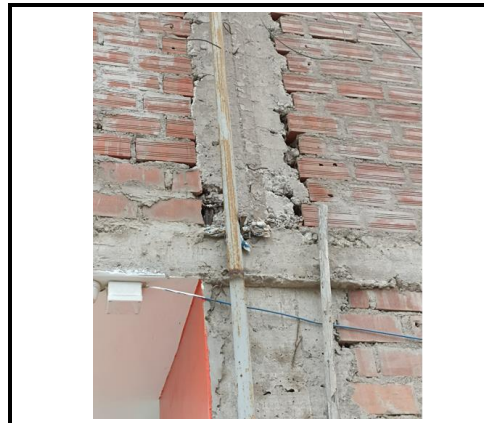
Se puede observar en la
.....
imagen, cangrejas en la parte
.....
inferior de la columna.
.....
.....

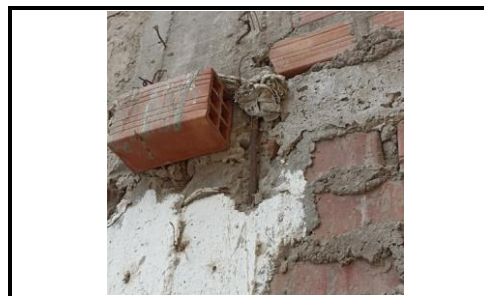
En la imagen se puede observar los
.....
aceros expuestos de la columna
.....
por un mal recubrimiento en la
.....
columna, estas presentan corrosión.
.....
.....

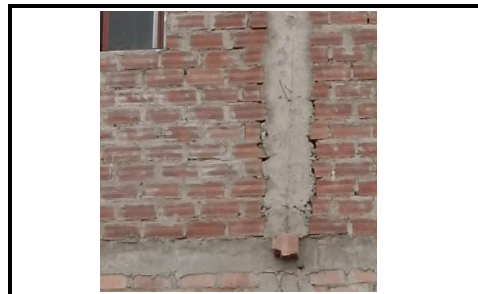
El muro del segundo nivel esta
.....
construido con ladrillo pandereta, asi
.....
como tambien se observa la tubería
.....
de desagüe que pasa por la union
.....
entre columna y muro.
.....

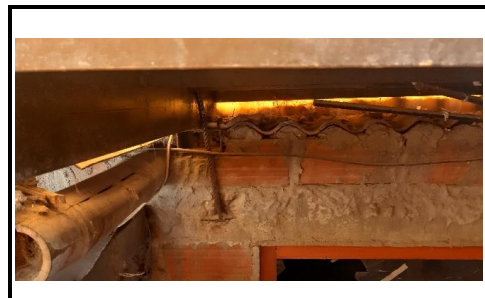
Se puede observar que la tubería
.....
de las instalaciones, pasan por los
.....
muros de la vivienda.
.....
.....
.....

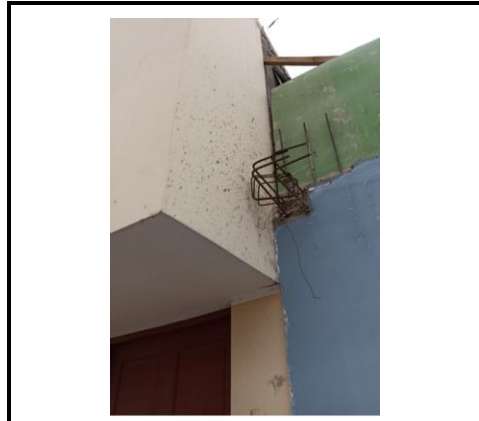
Se puede observar en la
.....
imagen, que no hay presencia de
.....
junta sismica entre las viviendas
.....
colindantes.
.....
.....

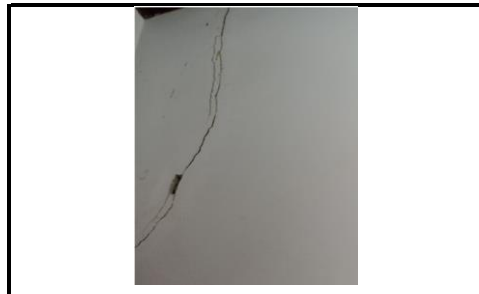
En la imagen se puede observar
.....
una grieta diagonal en el muro.
.....
.....
.....

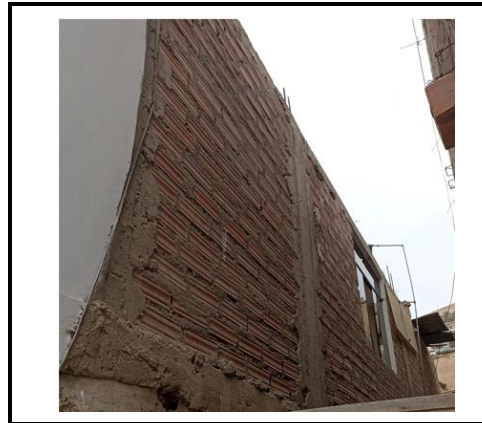
Se puede observar que el acero
.....
longitudinal, ha servido de soporte
.....
para la soldadura, y exponiendo
.....
este acero.
.....
.....

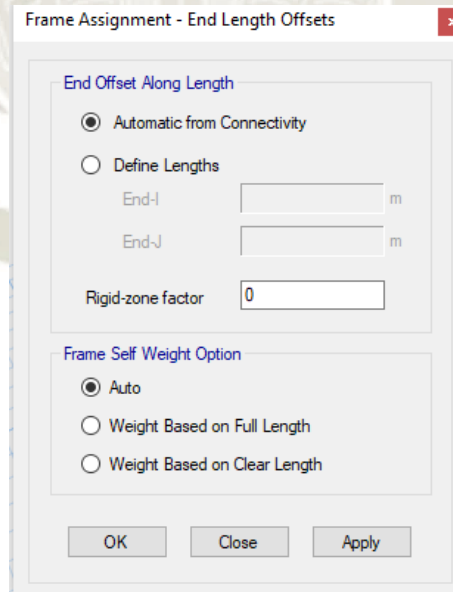
-Para la determinación de brazos rígidos se tomó la opción automática
