**Universidad Católica de Santa María**  
**Escuela de Posgrado**  
**Maestría en Ingeniería de Mantenimiento**

**Análisis y propuesta de mejora del desempeño de las fajas transportadoras  
de molienda en una unidad minera de Moquegua, 2024**

Para optar el Grado Académico de Maestro en Ingeniería de Mantenimiento

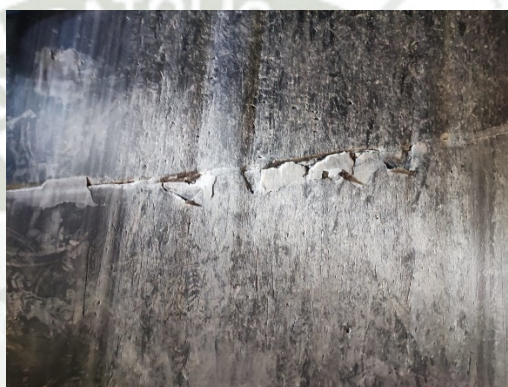
**Figura 4**

*Daño encontrados por desgarre*

La figura muestra un daño en la faja transportadora causado por desgarre. Este tipo de daño es común cuando la faja experimenta tensiones excesivas, lo que puede ocurrir debido a una sobrecarga de material, un mal alineamiento o el impacto repetido de objetos duros durante el transporte. La grieta y el desgarro visible en la imagen evidencian un deterioro significativo que compromete la integridad de la faja, reduciendo su capacidad de transporte y aumentando el riesgo de fallos. Este tipo de daño requiere reparaciones inmediatas y una revisión detallada para evitar una interrupción en las operaciones. La identificación temprana de estos daños es crucial para evitar paradas no planificadas y prolongar la vida útil de las fajas transportadoras.

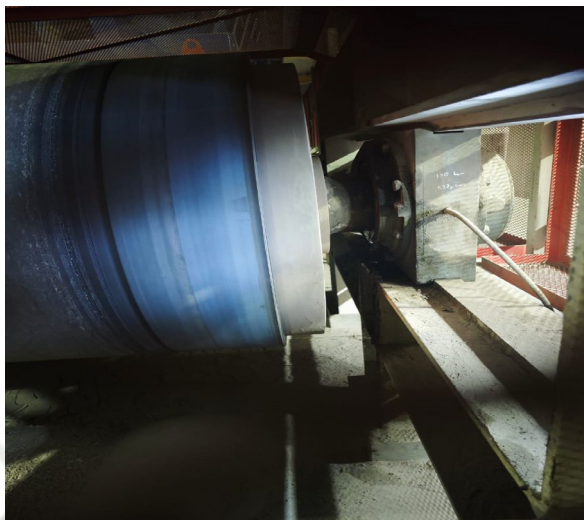
**Figura 5**

*Mala alineación*

La Figura muestra una mala alineación en la faja transportadora. Este tipo de falla ocurre cuando la faja no está correctamente alineada con los rodillos o las poleas, lo que provoca un desplazamiento inadecuado de la correa y aumenta la fricción en las partes móviles. La mala alineación no solo genera desgaste prematuro de la faja, sino que también puede ocasionar daños en otros componentes del sistema, como los rodillos y las poleas. La fricción adicional genera un aumento en la temperatura, lo que puede afectar aún más la estructura de la faja. Detectar y corregir estas malas alineaciones de manera temprana es crucial para mantener la eficiencia operativa y prevenir fallos costosos que podrían resultar en paradas imprevistas en las operaciones mineras.

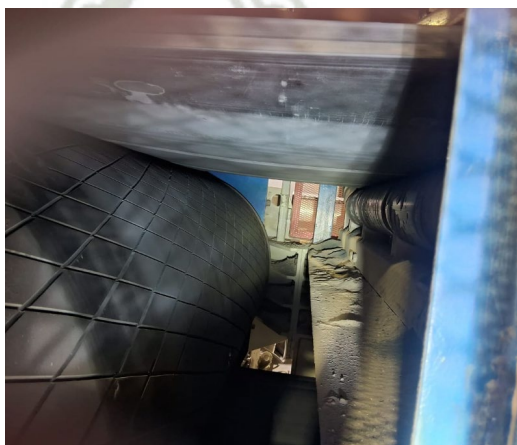
**Figura 6**

*Faja Tensionada*

La figura muestra una faja transportadora que parece estar excesivamente tensionada. La tensión inapropiada puede generar varios problemas operativos, como el desgaste prematuro de la correa, el daño en los componentes de la estructura y la afectación en la eficiencia del sistema de transporte. Una faja excesivamente tensada puede ejercer una presión extra sobre los rodillos y las poleas, lo que aumenta la fricción y el calor, provocando una mayor fatiga en la faja y otros elementos del sistema. Además, una tensión incorrecta puede generar un mayor riesgo de ruptura o deslizamiento de la correa. Es importante realizar ajustes regulares en la tensión de las fajas para optimizar su rendimiento, asegurar una mayor vida útil y reducir los costos operativos relacionados con fallos o mantenimientos no planificados.

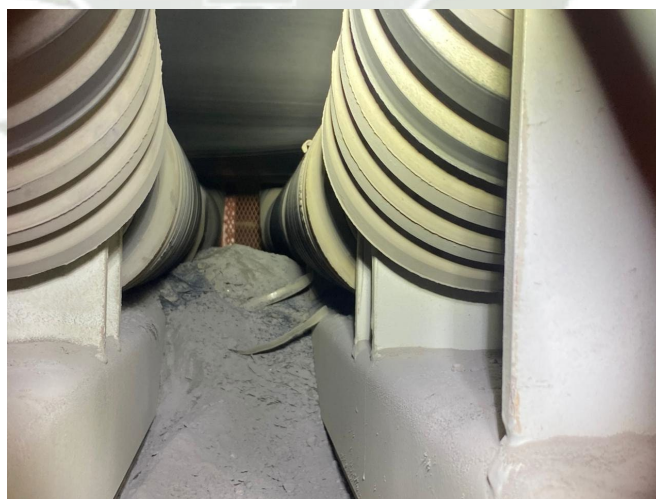
**Figura 7**

*Acumulación de material.*

La figura muestra una acumulación de material en la faja transportadora. Esta acumulación puede generar varios problemas operativos, como el aumento del desgaste en los componentes de la faja y la obstrucción del flujo de material. El material acumulado no solo

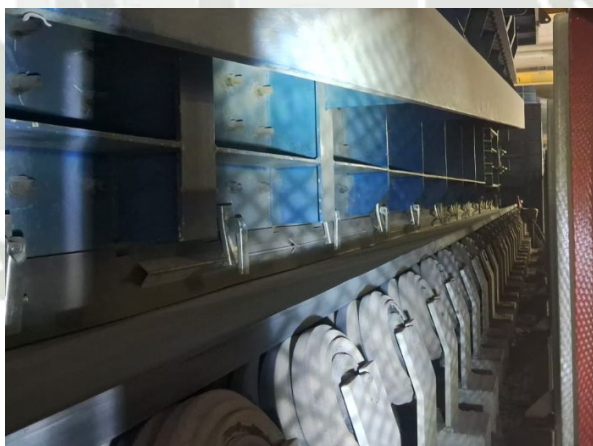
**Figura 8**

*Faldera desgastada*

La figura muestra una faldera desgastada en la faja transportadora. Las falderas son componentes clave que ayudan a contener el material transportado y evitar que se derrame fuera de la faja. El desgaste de estas partes puede ser un indicativo de la fricción constante contra el material y la faja, lo que puede llevar a una disminución de su efectividad. Este desgaste aumenta el riesgo de pérdida de material, lo que afecta la eficiencia del proceso de transporte y puede contribuir a la acumulación de material fuera del área deseada. Además, las falderas desgastadas pueden generar un mayor esfuerzo en los componentes de la faja, como los rodillos

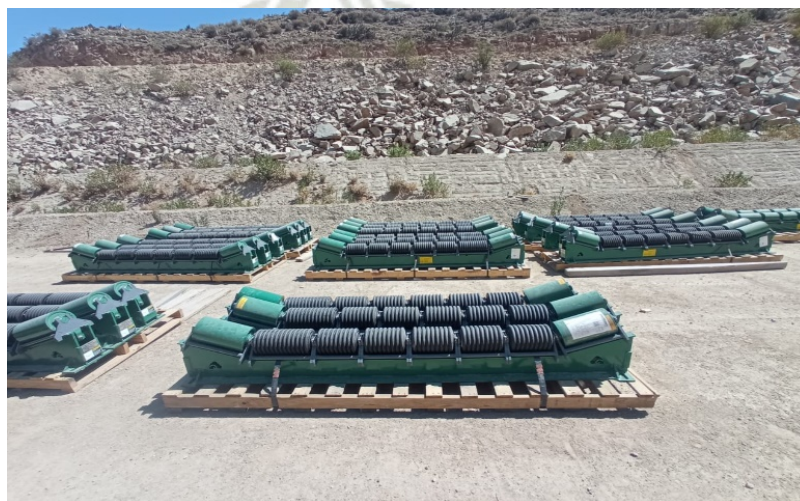
**Figura 10**

*Cama de impacto*

La figura muestra varias camas de impacto dispuestas en una zona de almacenamiento, las cuales están preparadas para ser utilizadas en el sistema de transporte por fajas.

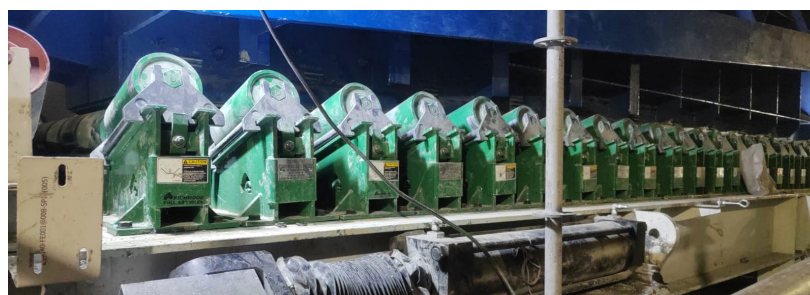
**Figura 12**

*Cama de impacto operativa*

En la figura se observa una serie de camas de impacto instaladas y en funcionamiento dentro de un sistema de faja transportadora. Estas camas de impacto están dispuestas correctamente para absorber los impactos del mineral que cae sobre la faja, protegiéndola del desgaste y ayudando a mantener la integridad del sistema de transporte. La alineación y el estado de las camas indican que están operando correctamente, contribuyendo a la eficiencia del proceso de transporte al minimizar el daño por impactos y alargar la vida útil de la faja transportadora.
