Universidad Católica de Santa María
Facultad de Arquitectura e Ingenierías Civil y del Ambiente
Escuela Profesional de Arquitectura

**ELABORACIÓN DE CRITERIOS DE INTERVENCIÓN SEGÚN LA
CATALOGACIÓN DE BIENES CULTURALES INMUEBLES DEL
PERIODO INDUSTRIAL EN LA CENTRAL AZUCARERA
CHUCARAPI PAMPA BLANCA S.A., EL FISCAL - AREQUIPA 2021**

Para optar por el Título Profesional de
Arquitecta

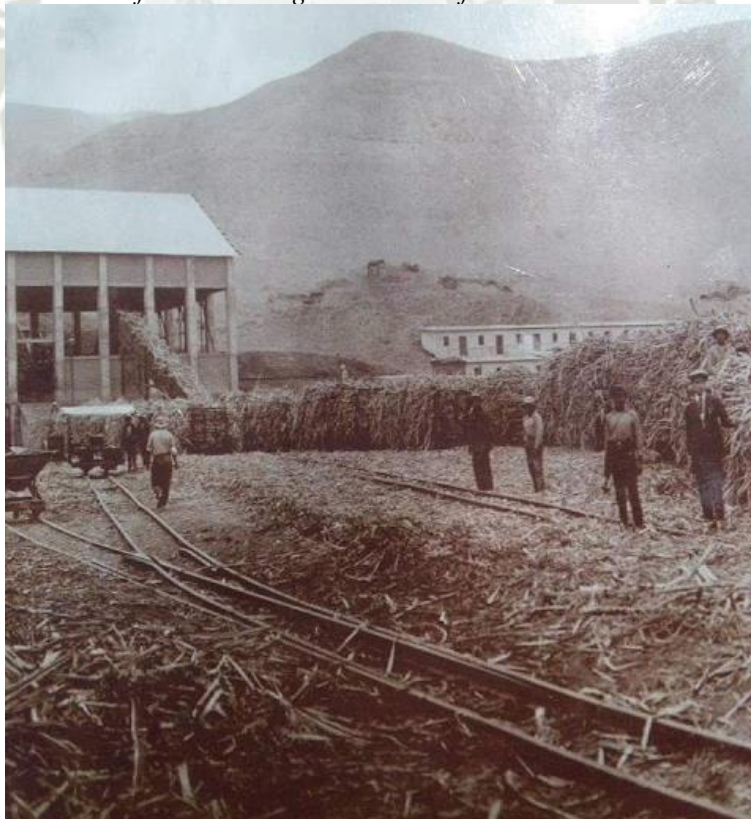
Figura 15
Líneas del ferrocarril ingresando a la fabrica

Nota. Líneas del ferrocarril ingresando a la fábrica. Adaptación en base a la investigación de “Los Ferrocarriles de Trocha Angosta de las Haciendas Pampa Blanca y Chucarapi” por P. Eguiluz, 2021.

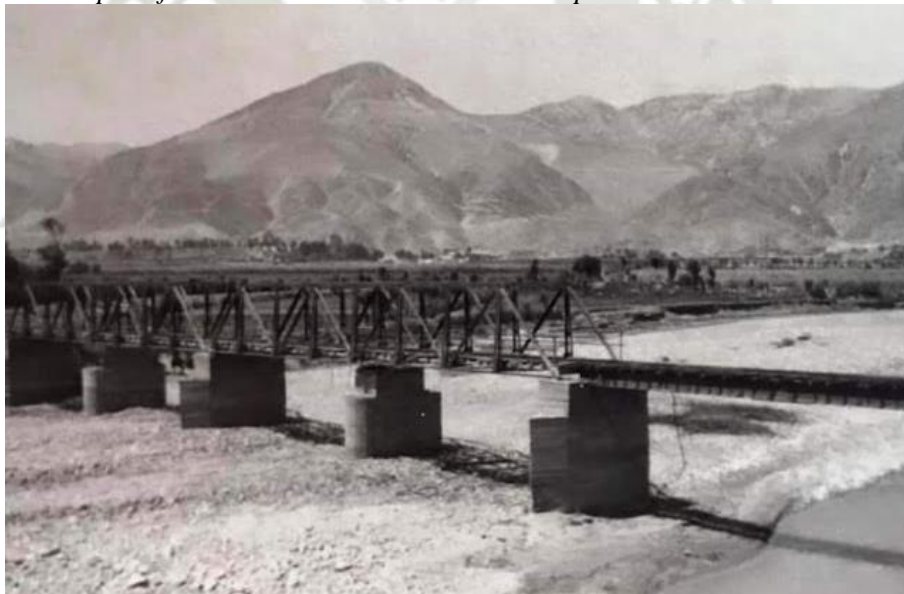
Figura 23

Puente para ferrocarril de la hacienda Chucarapi.

Nota. En la figura se muestra el Puente sobre el Río Tambo para el ferrocarril de trocha angosta de la hacienda Chucarapi. Año alrededor de 1922. Adaptado de Fotografía Revista Cocachacra.

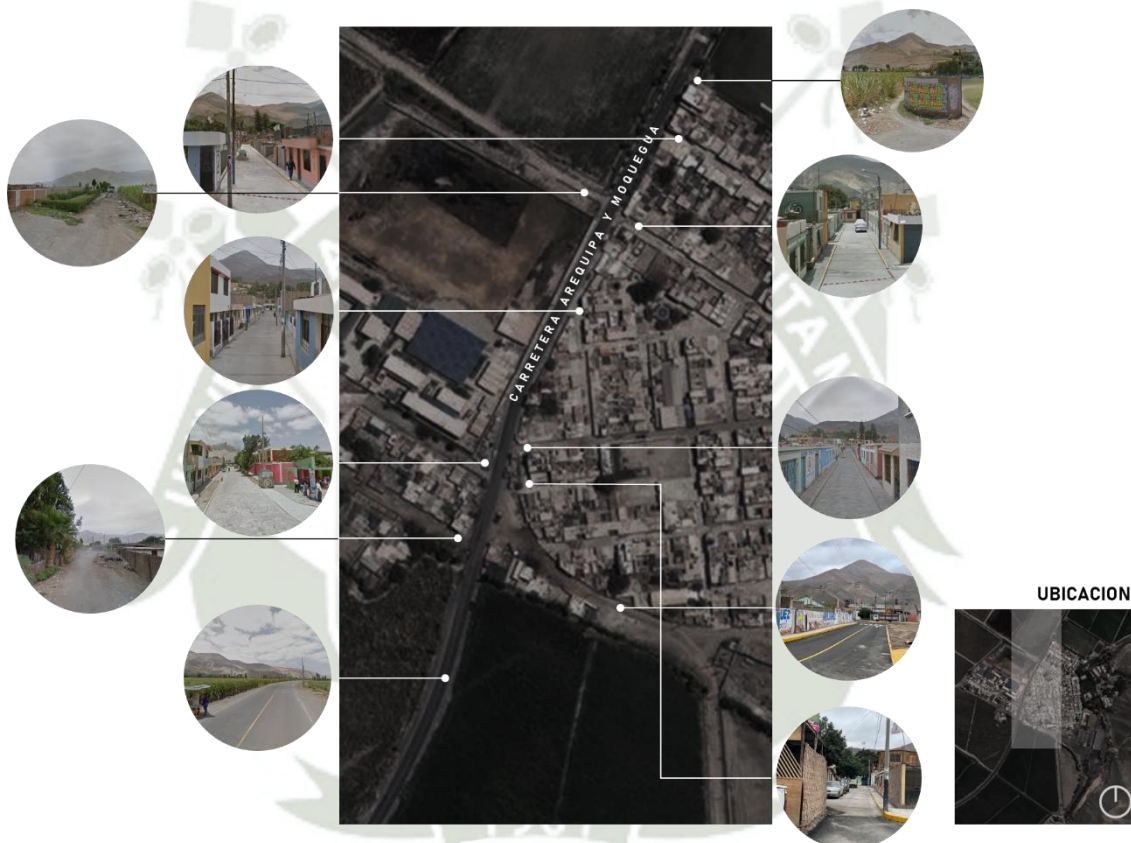
Figura 36

Levantamiento fotográfico de vías en la calle principal

Nota. Perfil urbano con distintos tratamientos de las vías de transporte. Elaboración propia

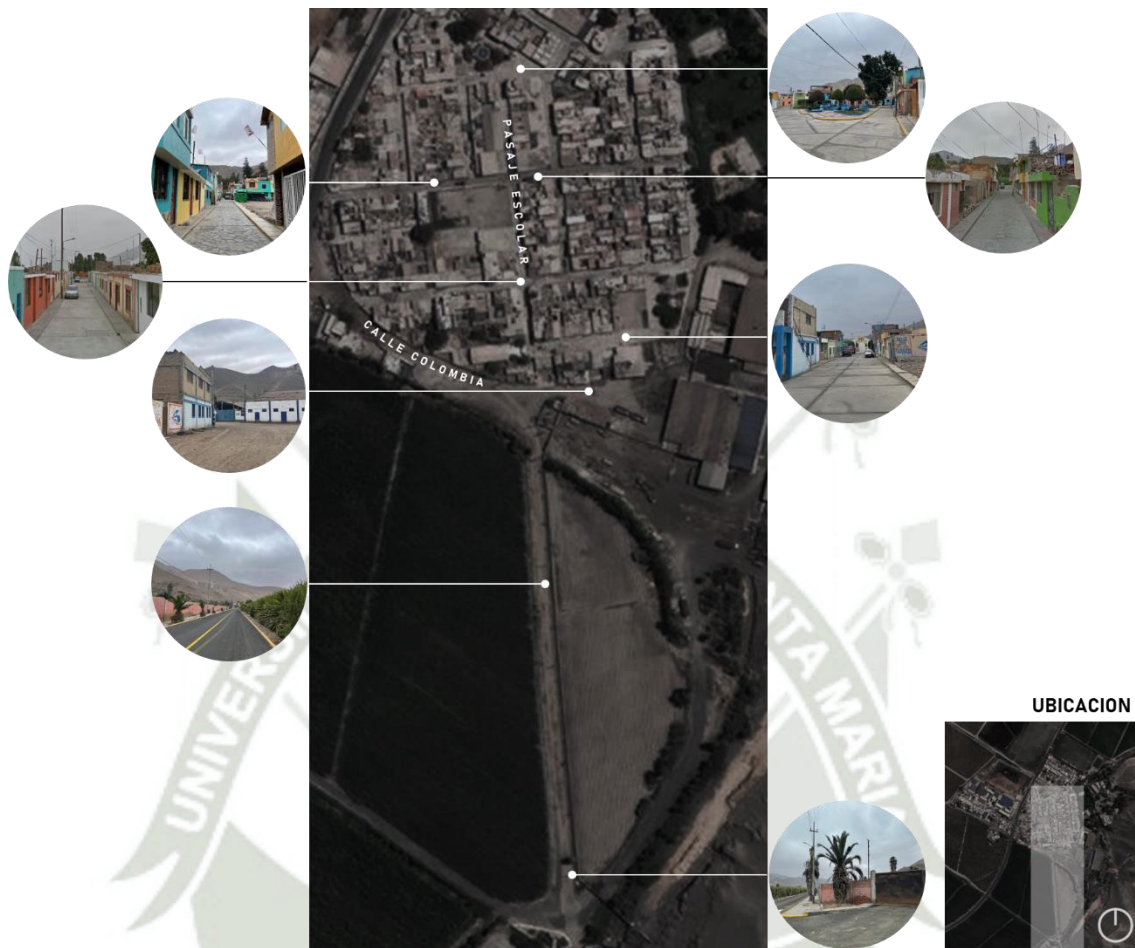
Figura 37
Levantamiento fotográfico de vías en calles secundarias

Nota. Perfil urbano de calles secundarias del Centro Poblado. Elaboración propia.

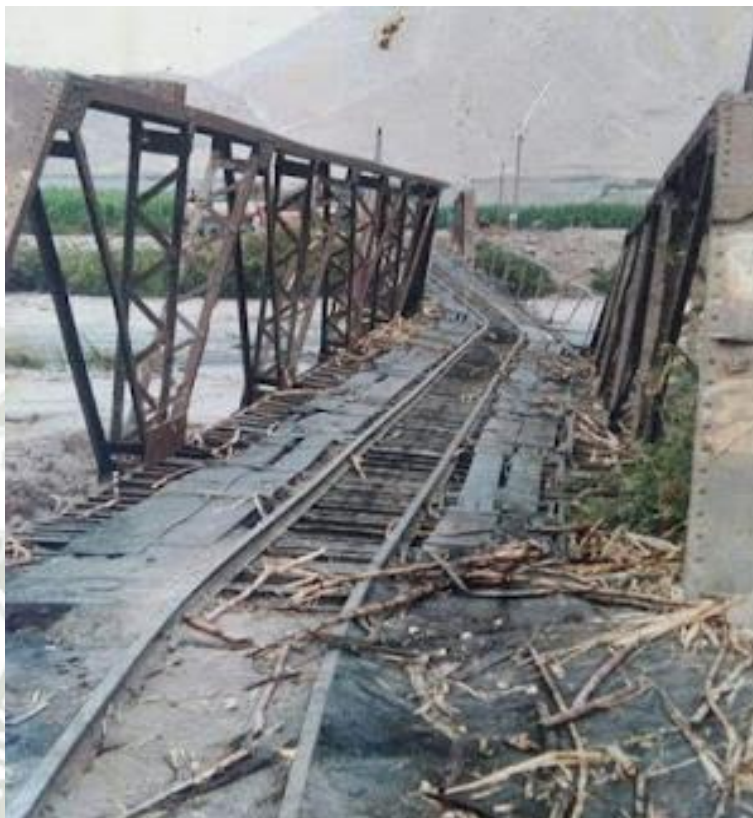
Figura 40

Fotografía de puente antiguo de Chucarapi

Nota. Antigua fotografía de puente del ferrocarril de trocha angosta de la hacienda Pampa Blanca. Adaptación en base a la investigación de “Los Ferrocarriles de Trocha Angosta de las Haciendas Pampa Blanca y Chucarapi” por P. Eguiluz, 2021.

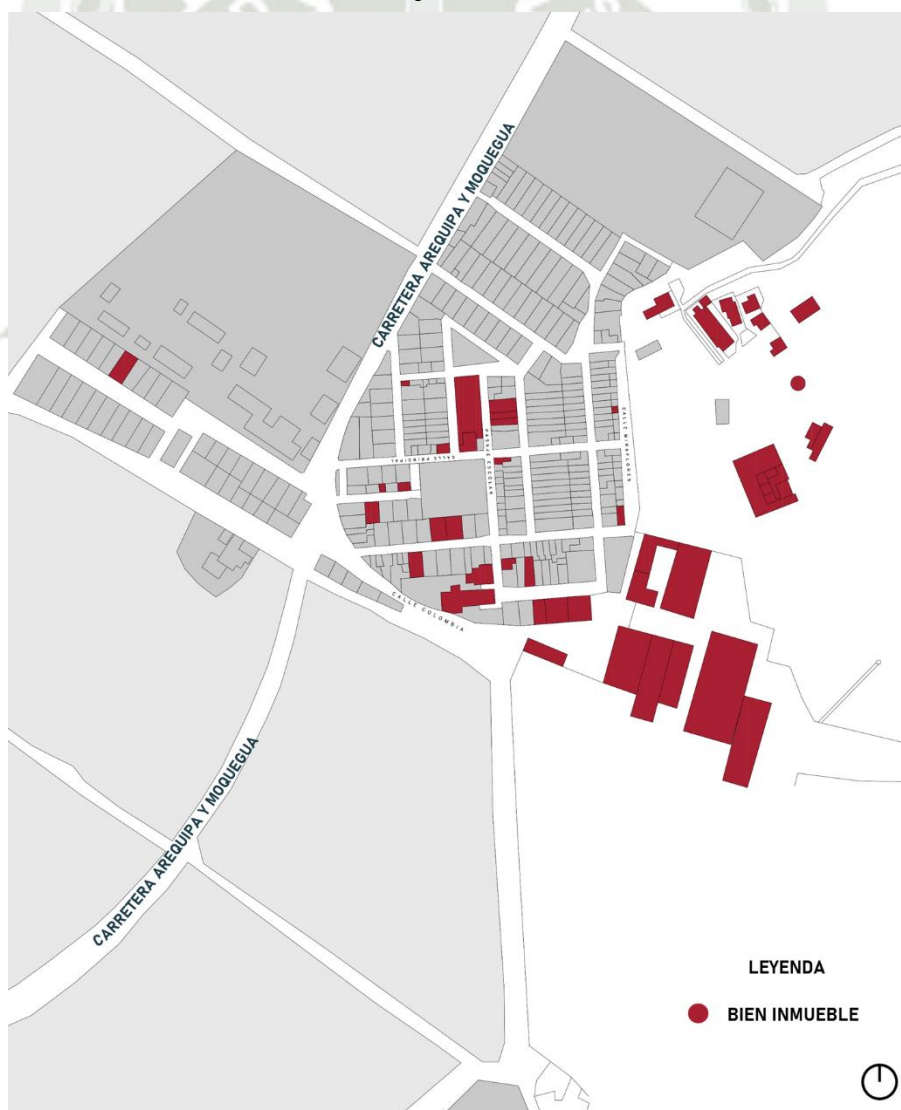
Figura 50
Plano de los bienes inmuebles del periodo industrial

Nota. Ubicación de los 42 Bienes Inmuebles del Periodo Industrial en el Centro Población. Elaboración propia.

Consiguiendo así el inventario donde figuran 42 bienes inmuebles, a las cuales se les asignó un código correspondiente para su posterior manejo de información (Tabla 14). Para una mejor visión de localización de estos bienes, se realizó un mapeo de estos basándose en el Plano Catastral de la Municipal de Cocachacra.

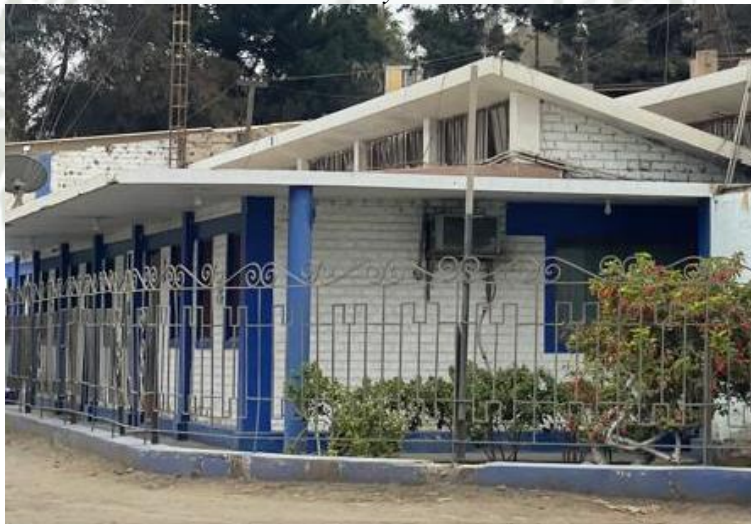
Figura 57

Área administrativa con techos y columnas de concreto

Nota. Código del bien inmueble BI-000-000025A. Elaboración propia.

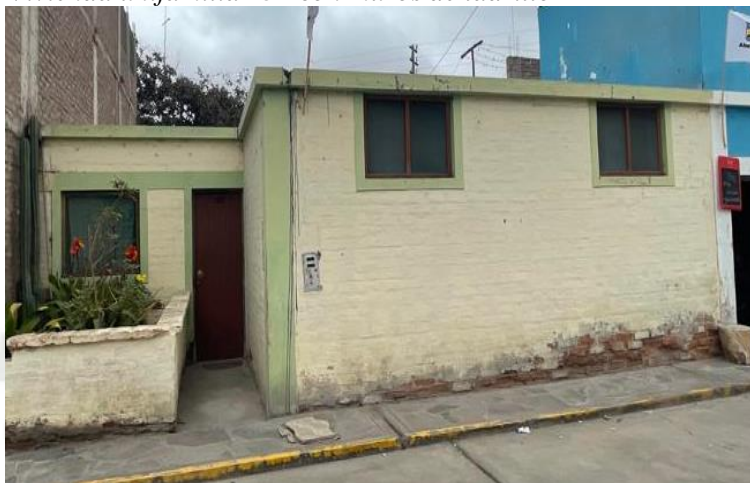
Figura 58

- **Ladrillo:** Material que incremento su demanda gracias a la revolución industrial por el boom de demanda constructiva, representando así en la arquitectura una estética tradicional. Material versátil y duradero utilizado en estos bienes inmuebles de manera expuesta a la vista principalmente en sus muros.

Vivienda unifamiliar 8P con muros de ladrillo

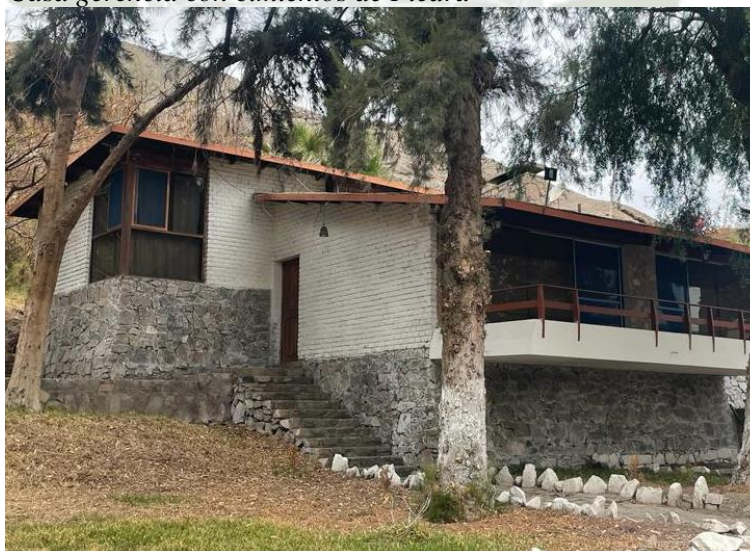
Figura 59

- Piedra: Material usado como material base para la construcción, buen elemento de ingeniería, usado en estas edificaciones principalmente como cimientos debido a las características geológicas en las cuales están implantadas, además de ser usado como piso exterior en algunos casos. Material usado de manera expuesto.

Casa gerencia con cimientos de Piedra

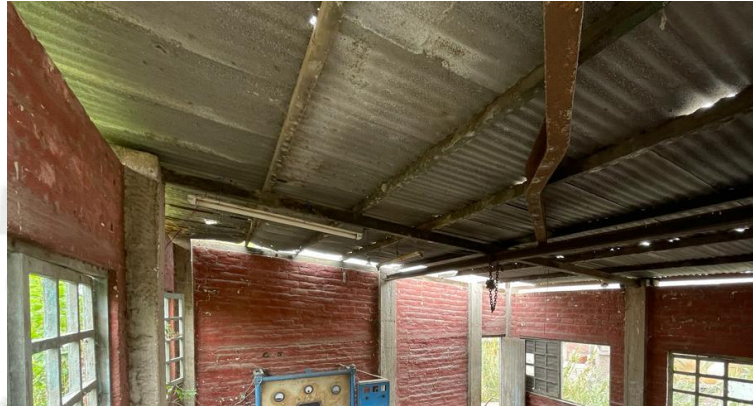
Figura 60

Área de turbinas con techo de calamina

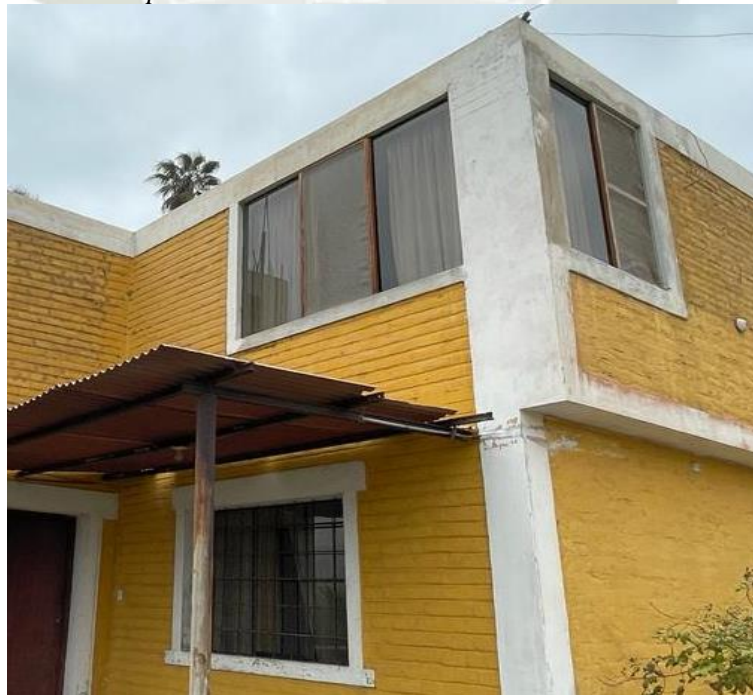
Figura 61

- Vidrio: Al igual que el concreto, este material, forma parte de la etapa modernista, usado en ventanas y algunos casos en puertas, indispensable actualmente como material arquitectónico, permitiendo iluminación natural solamente en las viviendas y en el área administrativa de la zona industrial.

Casa de empleados 2 con ventanas de vidrio

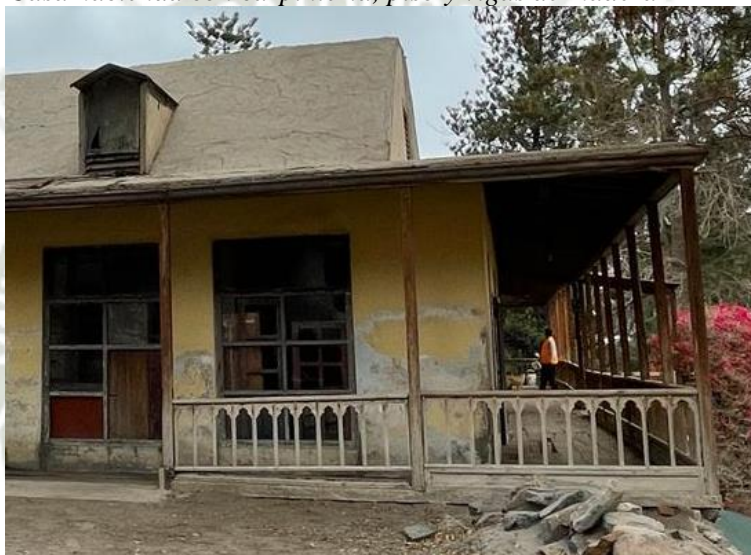
Figura 62

- Madera: Material representativo de lo clásico y puro gracias a sus ventajas físico-mecánicas y disponibilidad como producto renovable, siendo muy usado y de fácil manipulación en las edificaciones estudiadas representante de la propia época. Si bien es muy común su uso en las viviendas para su carpintería (puertas y ventanas) y parte de la estructura de las áreas de la fábrica (cubiertas, puertas, ventanas, piso, vigas), su cuidado conlleva un gran esfuerzo al estar expuesta al paso del tiempo, al clima, agentes bióticos, la frecuencia de uso entre otros.

Casa hacienda con carpintería, piso y vigas de madera

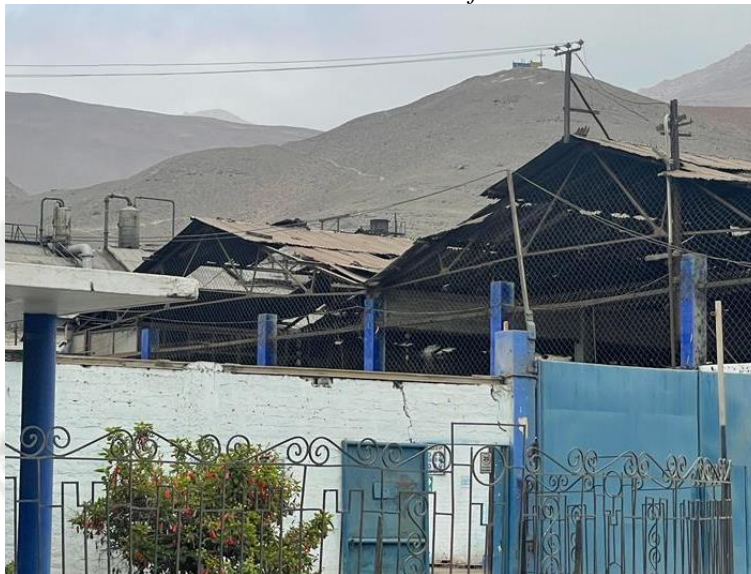
Figura 63

- Hierro: A partir del siglo XIX se generó la arquitectura de hierro, como parte de una nueva técnica constructiva y un estilo arquitectónico muy de moda, apareciendo muy común tras la revolución industrial siendo representante de ese mismo siglo. Es así que en la arquitectura industrial como material resistente y manejable se introdujo el uso del hierro como elemento constructivo primordial, complementando los muros y bóvedas de ladrillo. El hierro se encuentra presente principalmente en las coberturas de estos bienes inmuebles de estudio, estando su composición a la vista y dando estilo, forma e identidad a cada edificio con su tipología de cobertura; además de ser incluido en el sistema constructivo levantando columnas y vigas en techos de viviendas. También observamos el hierro como material

Almacén con estructura de cubierta de fierro

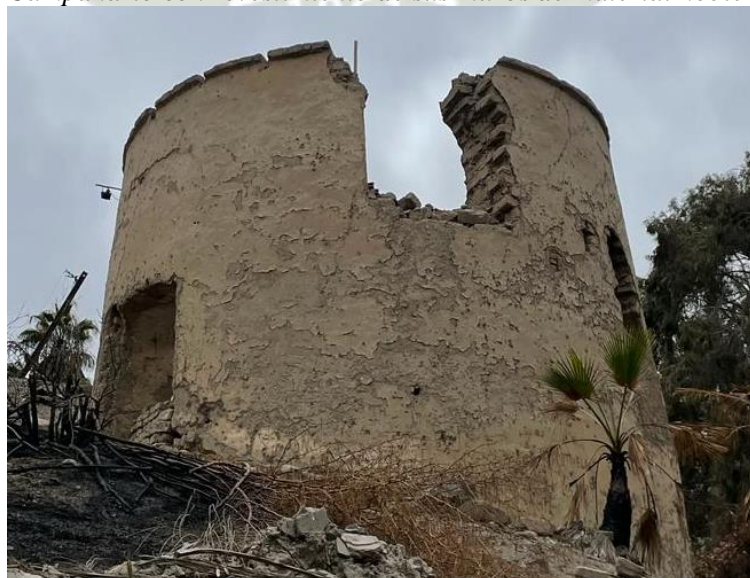
Figura 64

- Material noble: Como complemento del ladrillo en las edificaciones, tenemos los revestimientos de material noble, siendo este de procedencia natural y sin ningún proceso industrial que es usado como protector del ladrillo en la estructura de estos inmuebles.

Campanario con revestimiento de sus muros de material noble

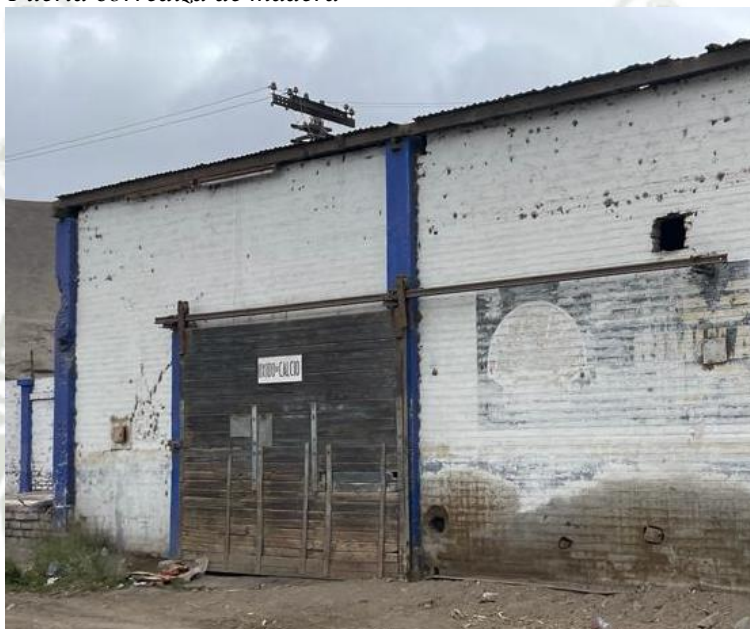
Figura 65

Puerta corrediza de madera

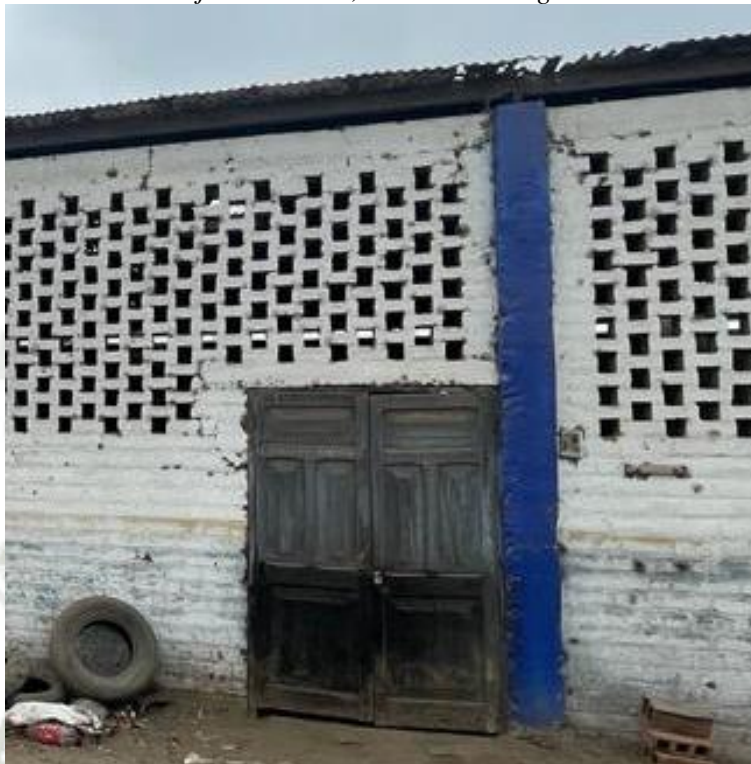
Figura 66

Tipo 2. Puerta doble hoja: Puerta con características variables, en cuanto a dimensiones, materialidad y tipos de ingresos. Usadas en ingresos principales y secundarios, de madera y fierro.

Puerta doble hoja de madera, usada como ingreso secundario

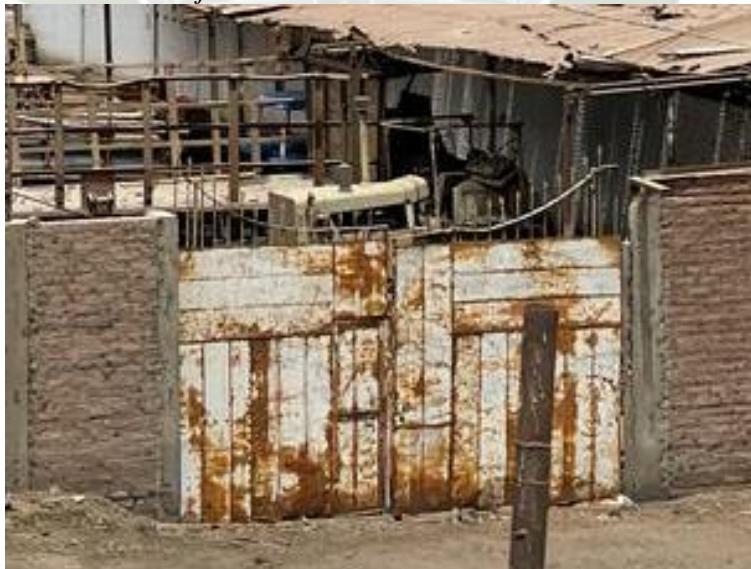
Figura 67

Puerta doble hoja metálica

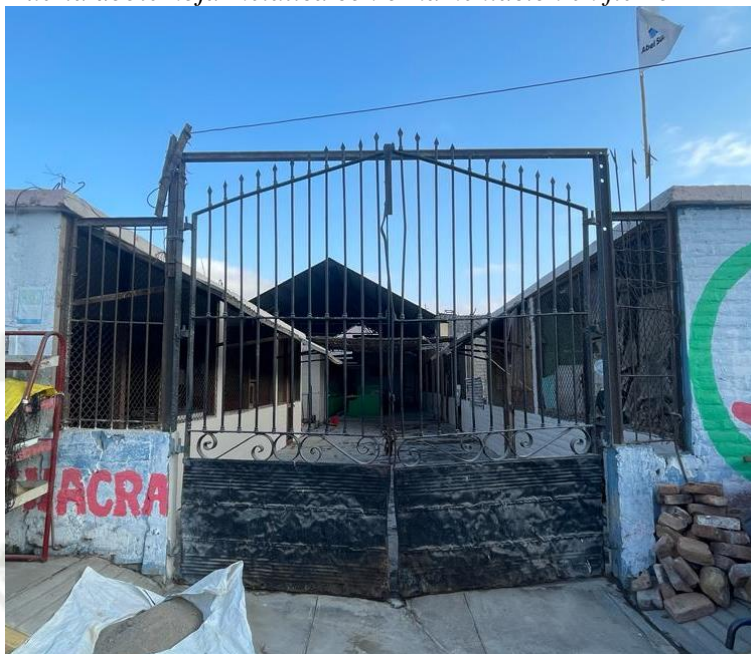
Figura 68

Puerta doble hoja metálica con ornamentación en fierro

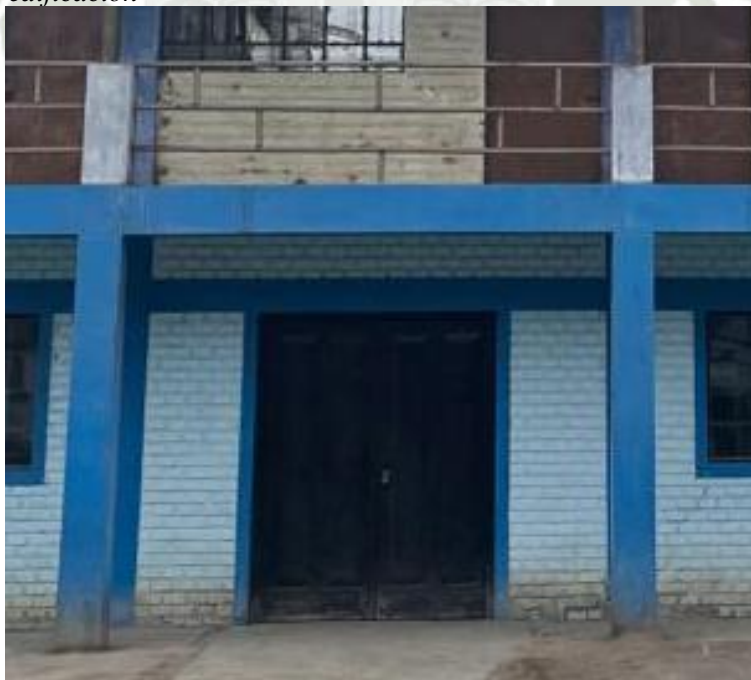
Figura 69

Puerta doble hoja de madera. Ingreso principal de la edificación

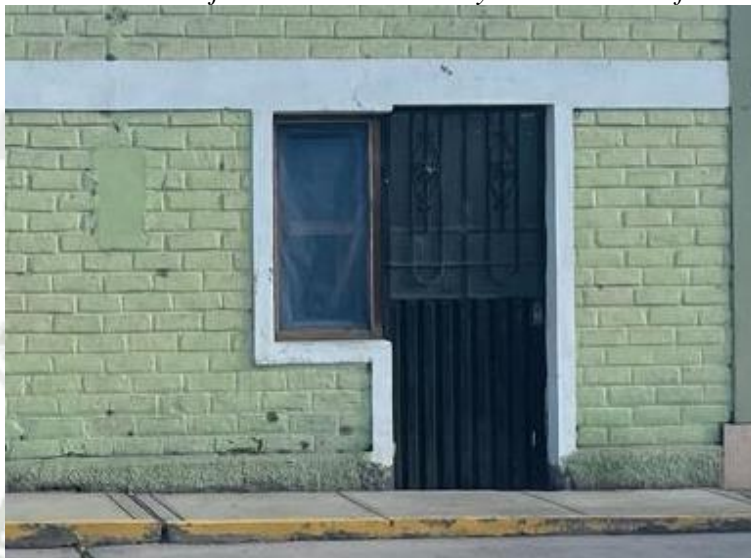
Figura 70

Tipo 3. Puerta de una hoja: Puerta de materialidad originalmente de madera presente en cada bien inmueble industrial, pero debido al desgaste que tuvieron algunas, su variación y reemplazo a puertas de metal algunas de estilo macizas y otras huecas con vidrio, vario la tipología de estas.

Puerta de una hoja metálica con vidrio y ornamentos de fierro

Nota. Ingreso de vivienda. Código de bien inmueble BI-000-000002. Elaboración propia.

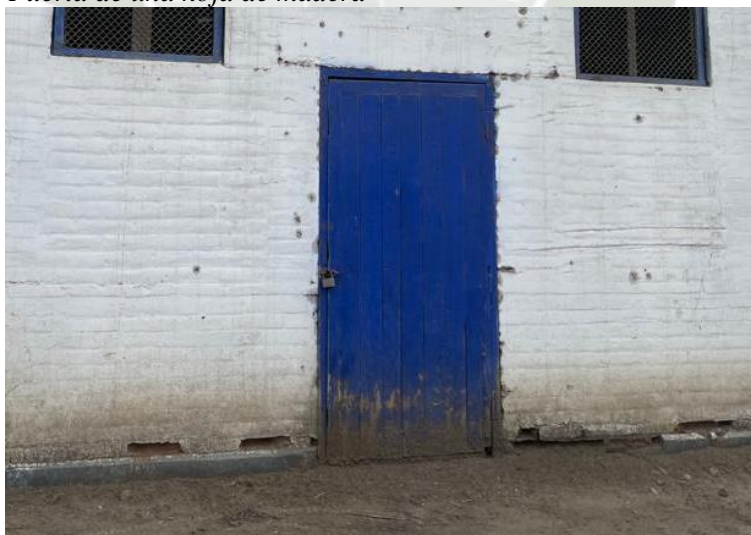
Figura 71

Puerta de una hoja de madera

Nota. Puerta de ingreso en edificio de depósito de fábrica. Código de bien inmueble BI-000-000025C. Elaboración propia.

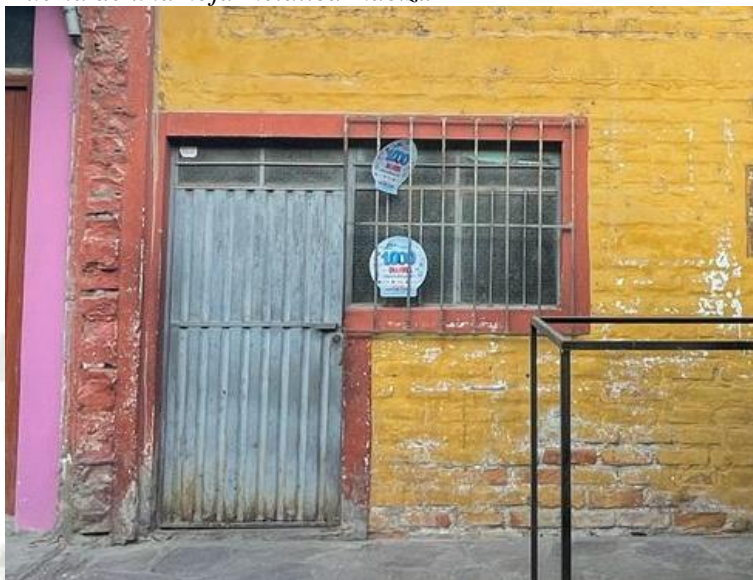
Figura 72

Puerta de una hoja metálica maciza

Nota. Puerta de vivienda con luz rectangular de vidrio en la parte superior. Código de bien inmueble BI-000-000009. Elaboración propia.

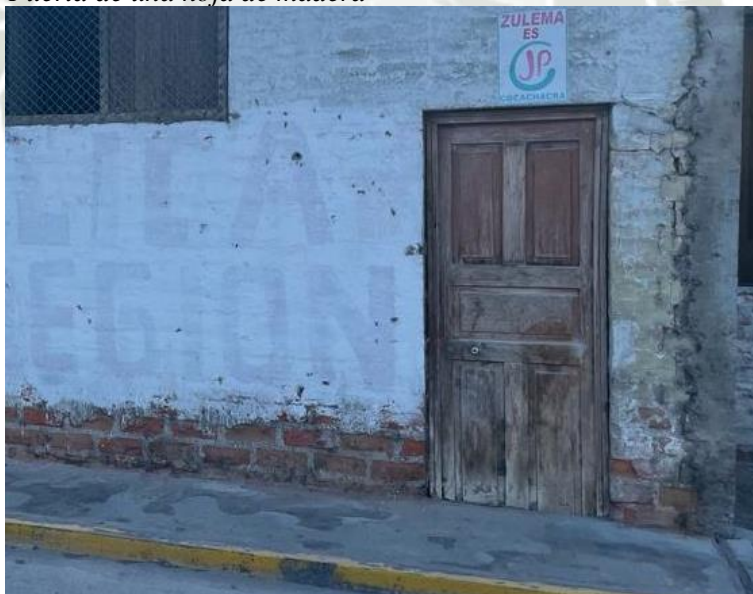
Figura 73

Puerta de una hoja de madera

Nota. Puerta en mal estado usado en vivienda. Código de bien inmueble BI-000-000016. Elaboración propia.

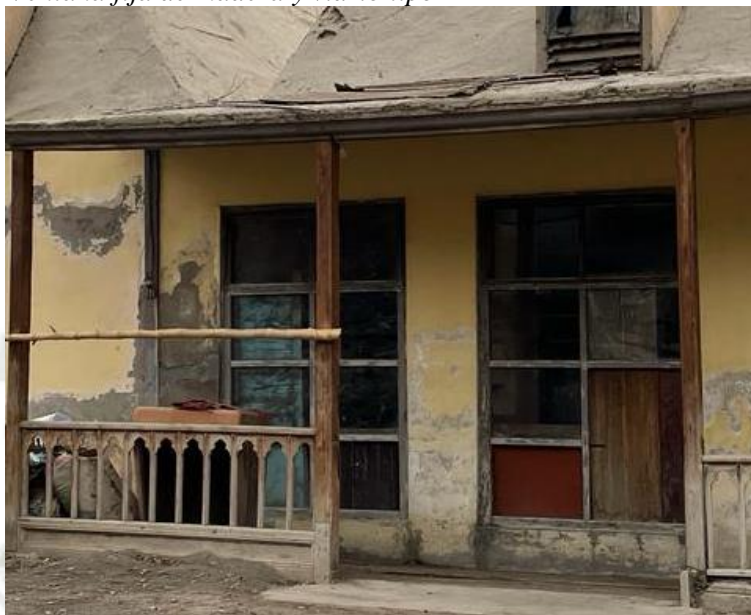
Figura 74

Ventana fija de madera y vidrio tipo A

Nota. Ventana con originalmente 8 divisiones. Código del bien inmueble BI-000-000026A. Elaboración propia.

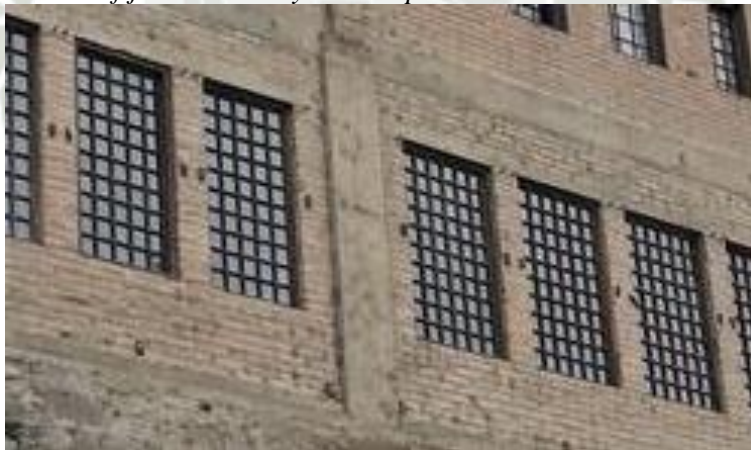
Figura 75

Ventana fija de madera y vidrio tipo B

Nota. Ventana con 50 pequeñas divisiones. Código del bien inmueble BI-000-000026A. Elaboración propia.

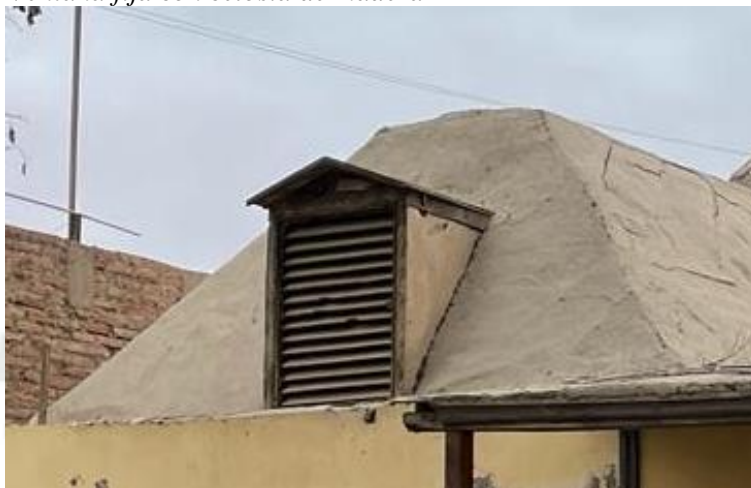
Figura 76

Ventana fija con celosía de madera

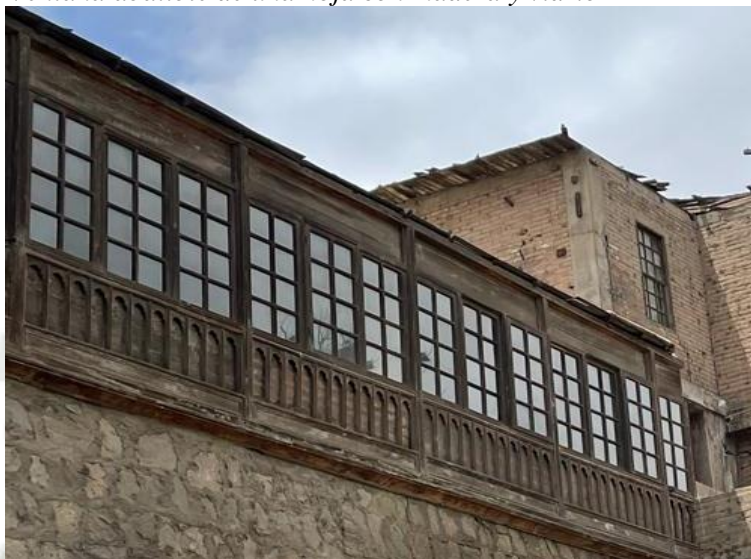
Figura 78

Tipo 2. Ventana abatible de una hoja: Tipología de ventana compuesta por un eje lateral permitiendo la abertura total de la ventana a través de su rotación. Se presenta principalmente con dos distintos materiales siendo la madera y el fierro, ambas con vidrio.

Ventana abatible de una hoja con madera y vidrio

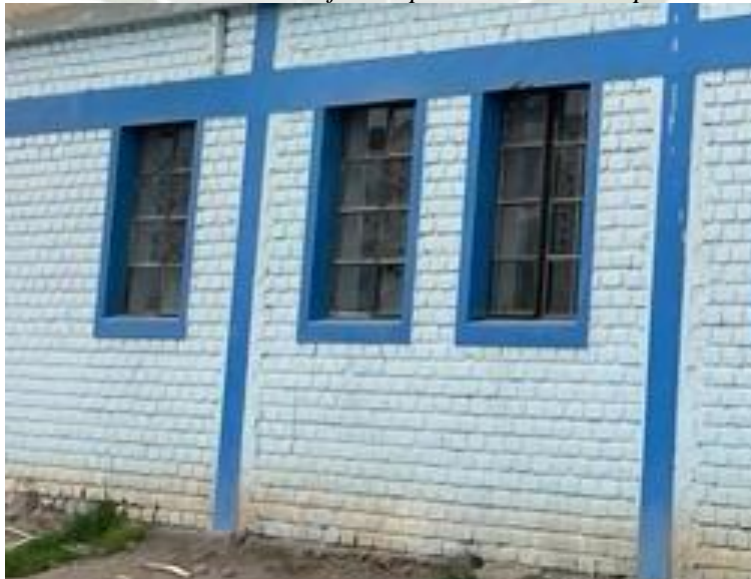
Figura 79

Tipo 3. Ventana abatible de dos hojas: Tipología de ventana con dos hojas y dos ejes laterales, a través de su rotación permite la abertura total de la ventana. Presentándose con cuatro tipos de materiales: madera, fierro, vidrio y malla metálica, en donde la materialidad original era madera y vidrio.

Ventana abatible de dos hojas carpintería metálica tipo A

Nota. Ventana de carpintería metálica con vidrio. Código de bien inmueble BI-000-000021. Elaboración propia.

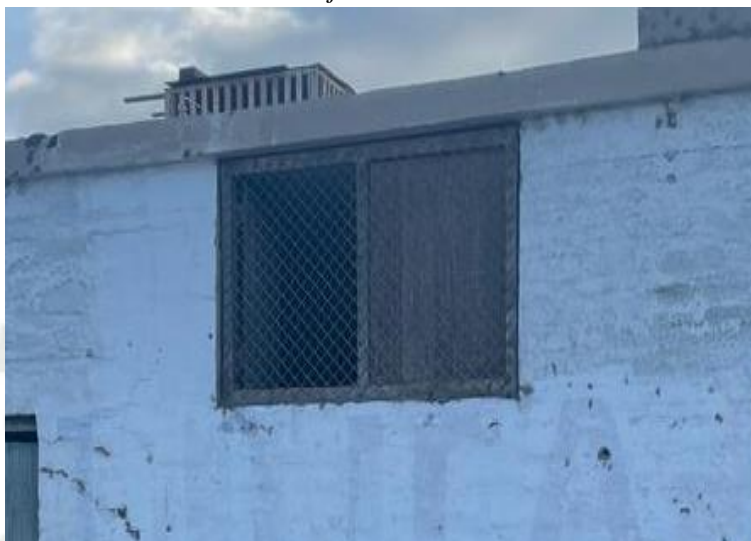
Figura 80

Ventana abatible de dos hojas de madera

Nota. Ventana con carpintería de madera y malla metálica.
Código del bien inmueble BI-000-000016. Elaboración propia.

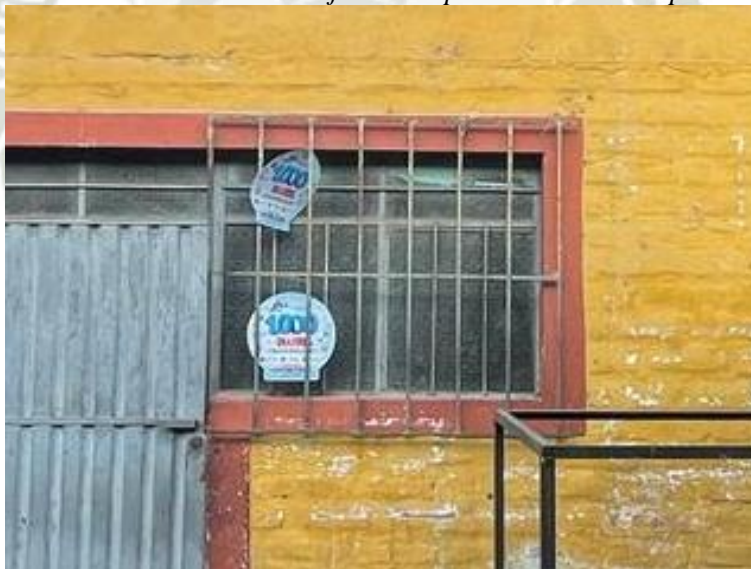
Figura 81

Ventana abatible de dos hojas de carpintería metálica tipo B

Nota. Ventana con una ornamentación agregada de reja exterior.
Código de bien inmueble BI-000-000009. Elaboración propia.

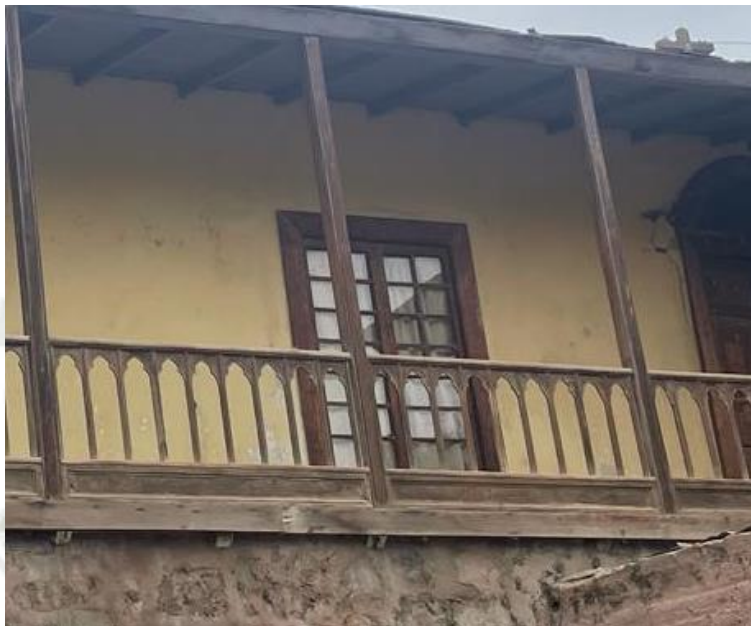
Figura 82

Ventana abatible de dos hojas con carpintería de madera y vidrio

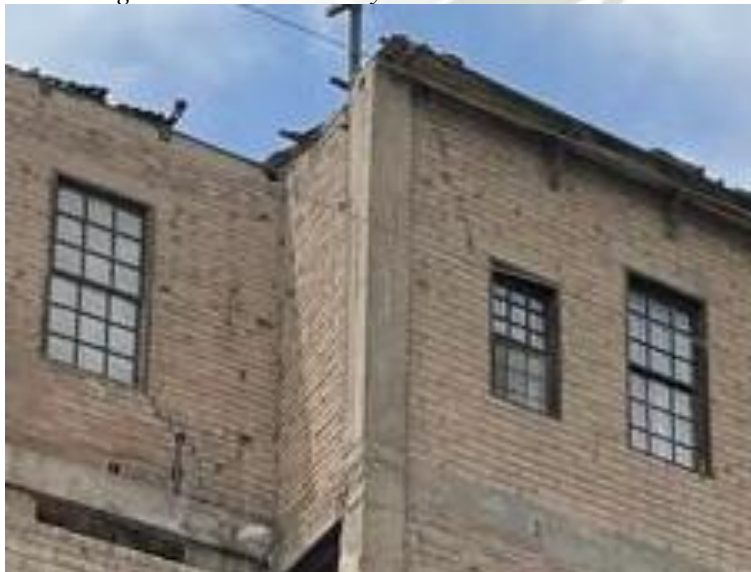
Figura 83

Tipo 4. Ventana guillotina: Ventana de apertura vertical de abajo a arriba, a través de dos guías instaladas a los extremos del marco, logrando la apertura de la hoja inferior hacia arriba. Tipología presente en un bien inmueble del inventariado.

Ventana guillotina de madera y vidrio

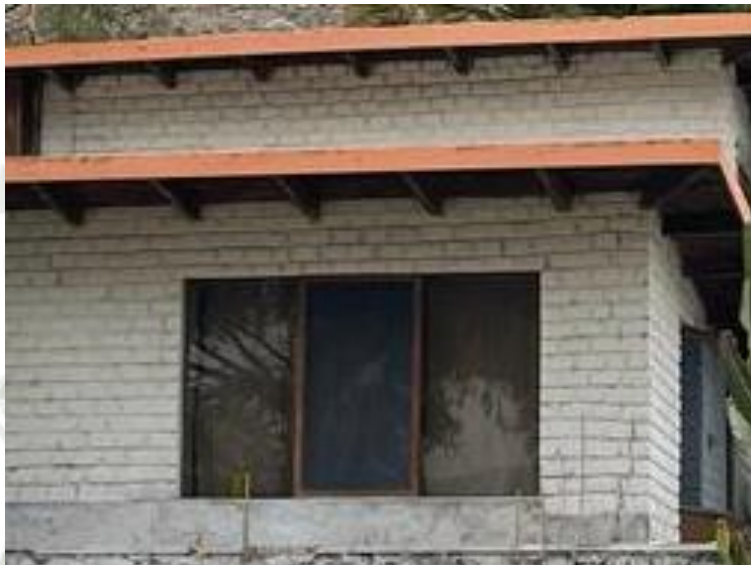
Figura 84

Tipo 5. Ventana corrediza: Ventana de tres cuerpos, en donde solo una hoja se desliza sobre su propio riel, obteniendo una combinación de hojas fijas y una móvil, usadas regularmente en las viviendas, como tipología arquitectónica moderna.

Ventana corredera de vidrio

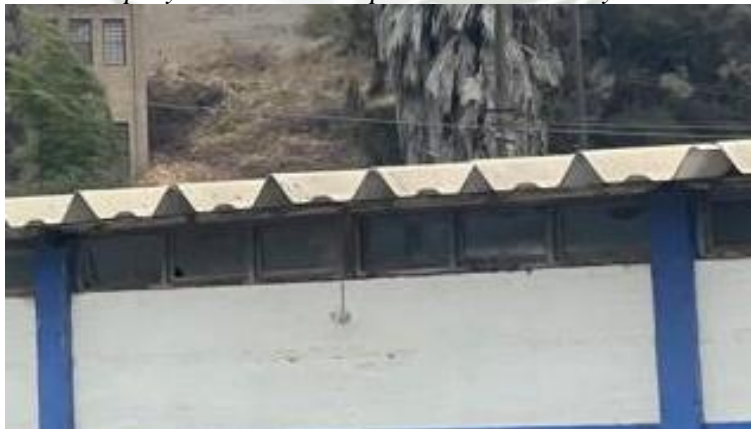
Figura 85

Tipo 6. Ventana proyectante: Ventana de estilo europeo donde la hoja se abre hacia el exterior desde la base, teniendo la fijación de esta en la parte superior, logrando circular el aire al interior del ambiente. Usado en el área administrativa con doble altura de la fábrica.

Ventanas proyectantes con carpintería de madera y vidrio

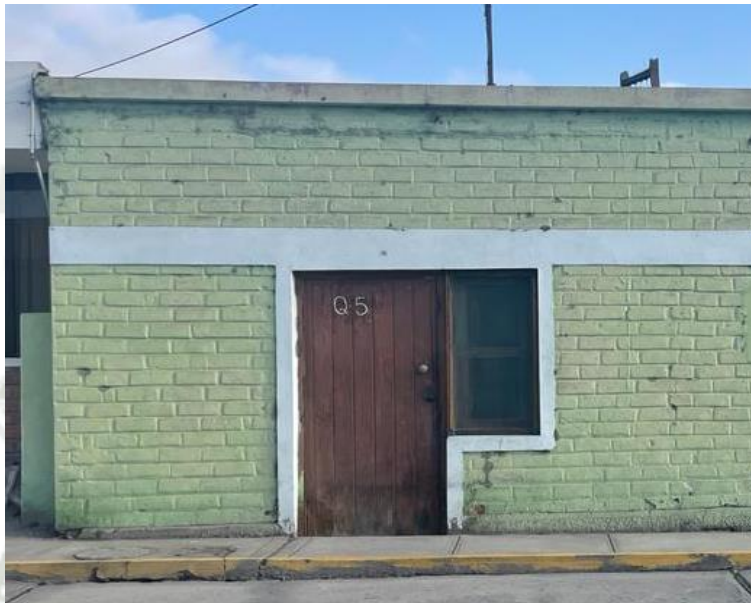
Figura 86
Muro de ladrillo caravista

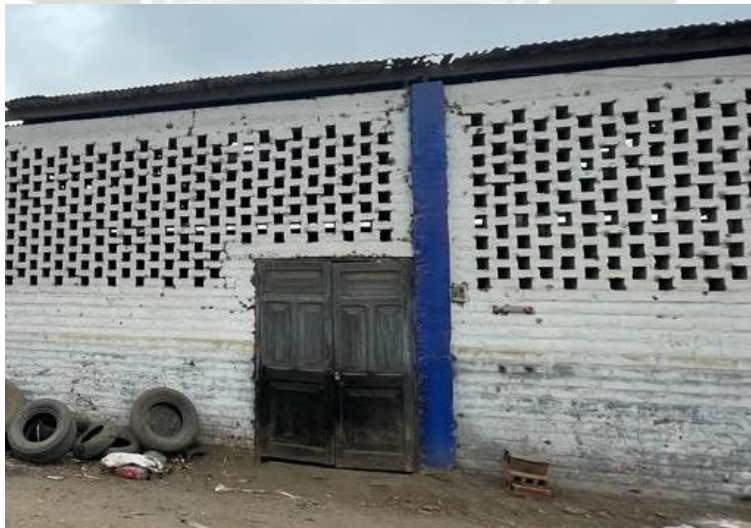
Figura 87
Muro de ladrillo caravista con trama de vacíos

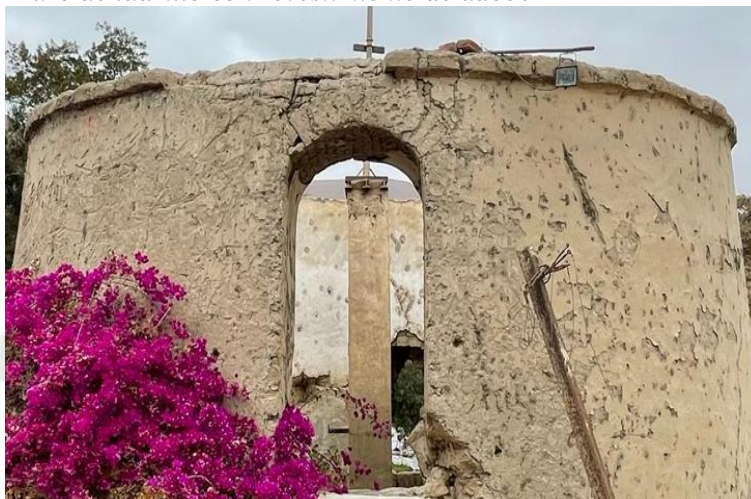
Figura 88

Muro de ladrillo con revestimiento de adobe

Nota. Muro de adobe con ladrillos presentes en la edificación que se encuentra en mal estado, dejándose ver así su materialidad. Código del bien inmueble BI-000-000026C Elaboración propia.

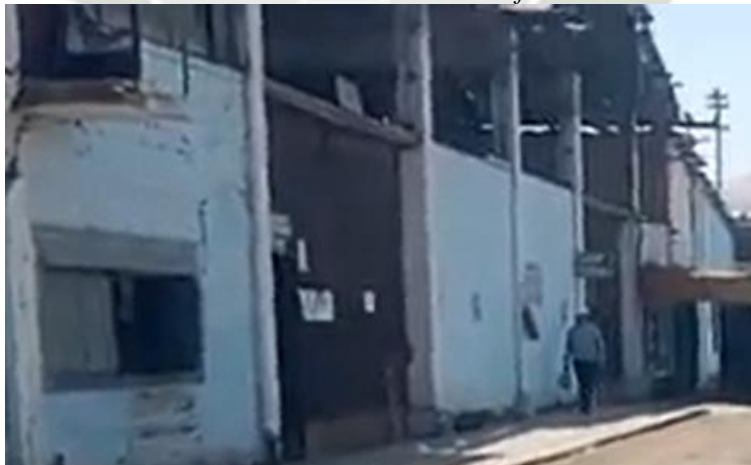
Figura 89

Columnas como estructura visible en la edificación

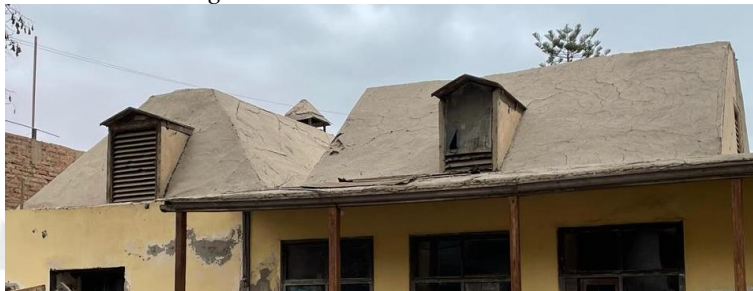
Figura 90

Techo a cuatro aguas con buhardillas

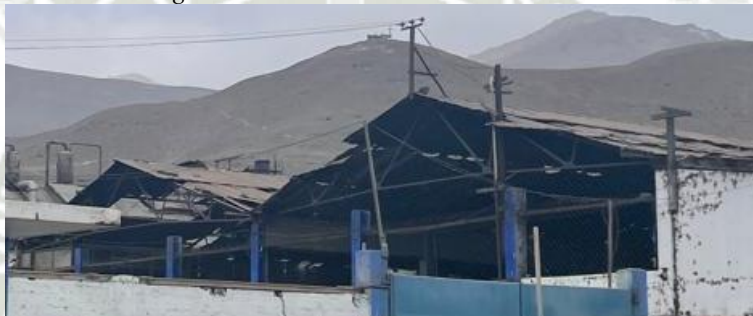
Figura 91

Techo a dos aguas

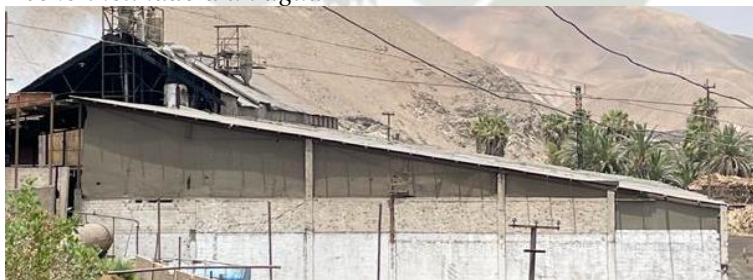
Figura 92

Techo inclinado a un agua

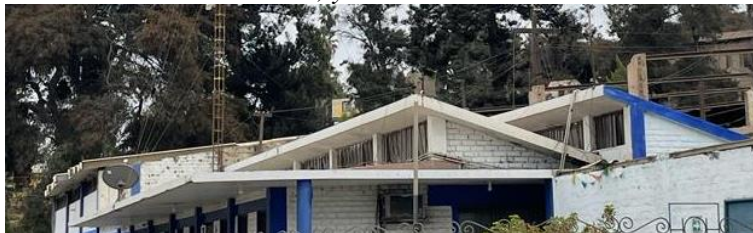
Figura 93

Techo de dientes de sierra, y recto

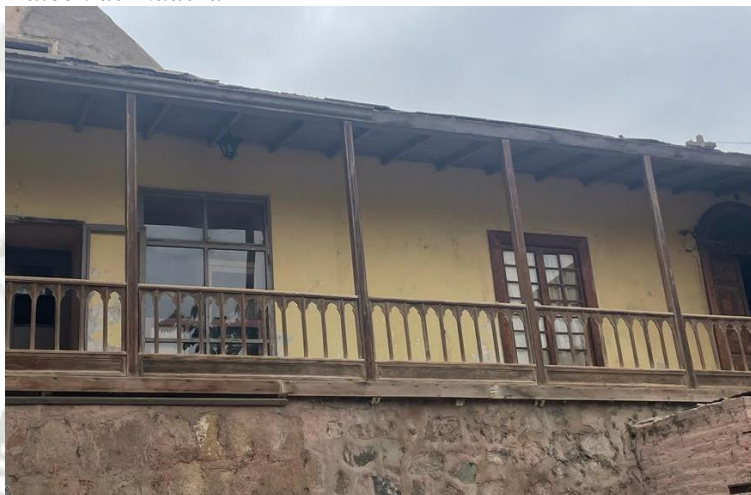
Figura 94

Balcón de madera

Nota. Balcón con ornamentación de pequeños arcos y columnas de madera. Código de bien inmueble BI-000-000026A. Elaboración propia.

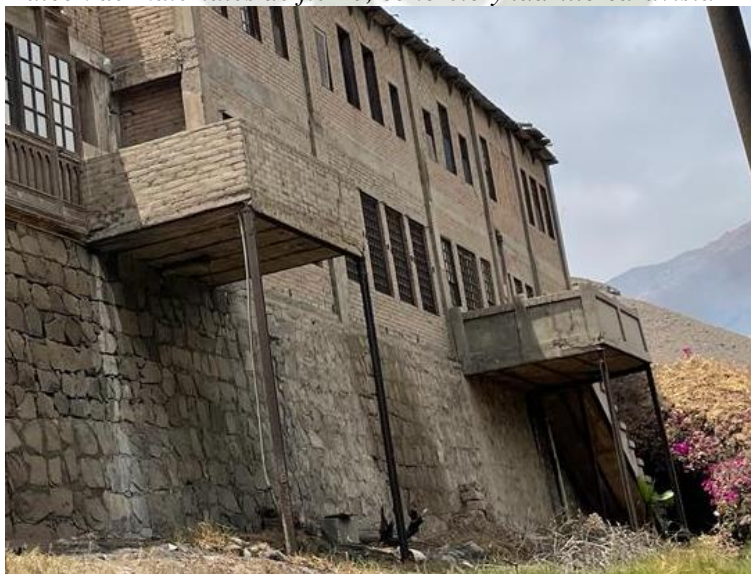
Figura 95

Balcón de materiales de fierro, concreto y ladrillo caravista

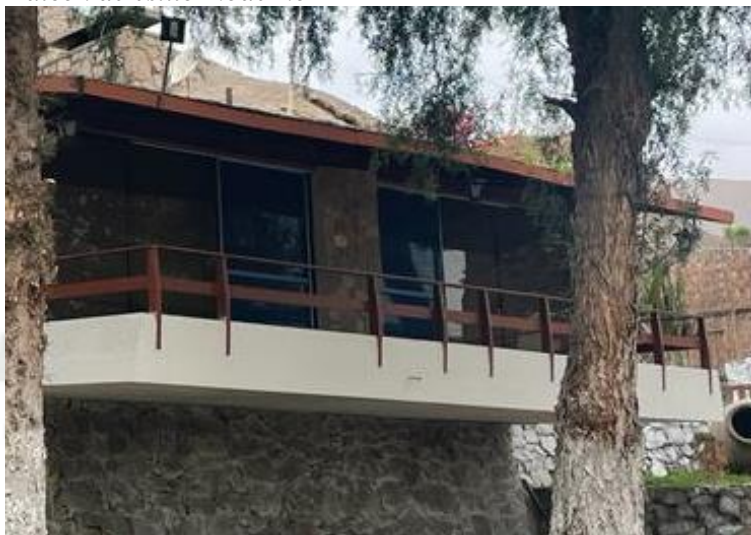
Figura 96
Balcón de estilo moderno

Nota. Balcón con presencia de madera y concreto. Código de bien inmueble BI-000-000026B Elaboración propia.
