Universidad Católica de Santa María
Facultad de Arquitectura e Ingenierías Civil y del Ambiente
Escuela Profesional de Arquitectura

**ELABORACIÓN DE CRITERIOS DE INTERVENCIÓN SEGÚN LA
CATALOGACIÓN DE BIENES CULTURALES INMUEBLES DEL
PERIODO INDUSTRIAL EN LA CENTRAL AZUCARERA
CHUCARAPI PAMPA BLANCA S.A., EL FISCAL - AREQUIPA 2021**

Para optar por el Título Profesional de
Arquitecta

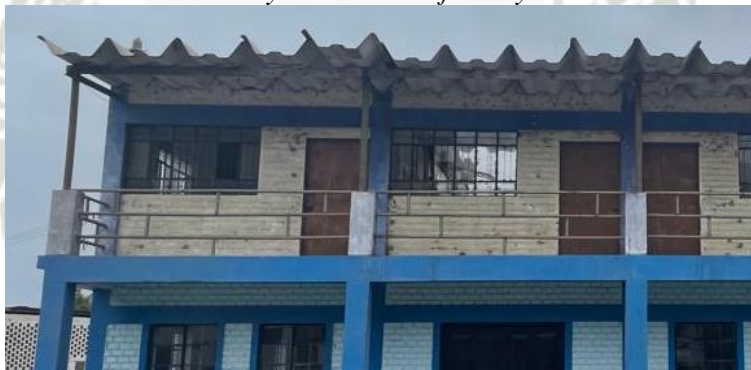
Figura 97
Balcón con barandas y columnas de fierro y concreto

Nota. Código de bien inmueble BI-000-000021. Elaboración propia.

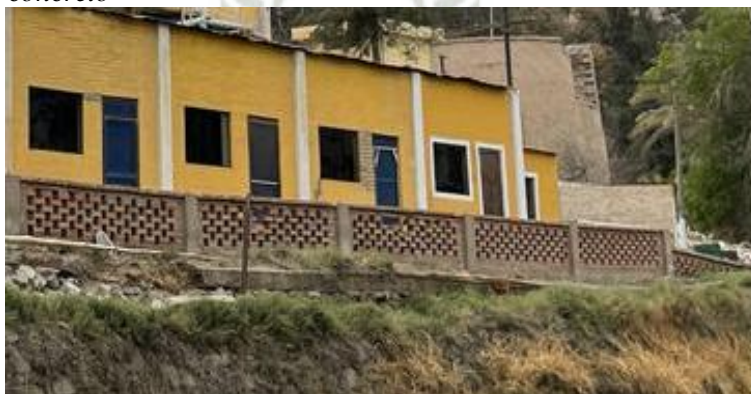
Figura 98
Balcón exterior de trama de lleno y vacío de ladrillos y concreto

Nota. Código de bien inmueble BI-000-000026E. Elaboración propia.

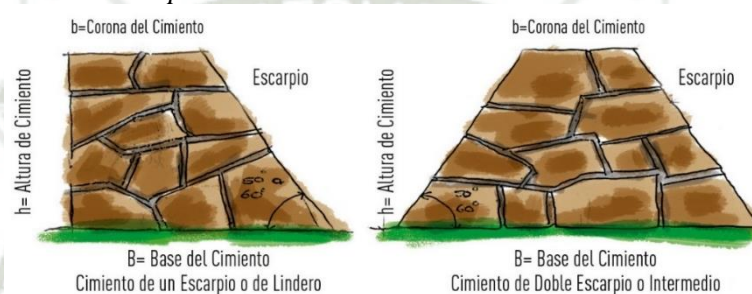
Figura 99
Cimientos de piedra

Cimientos y sobrecimientos: partes de la construcción que se apoyan sobre el terreno, las cuales son base para soportar el peso de la estructura de la edificación. Debido al terreno accidentado las cimentaciones fueron de piedra, logrando contener y dejando en alto las viviendas construidas a las faldas del cerro. Además de los sobrecimientos que fueron implementados en los últimos años a través del concreto como un revestimiento y protector del ladrillo el material original de los muros construidos.

Nota. En la figura se muestra los cimientos de piedra. Adaptado de Construyendo mi Casa.

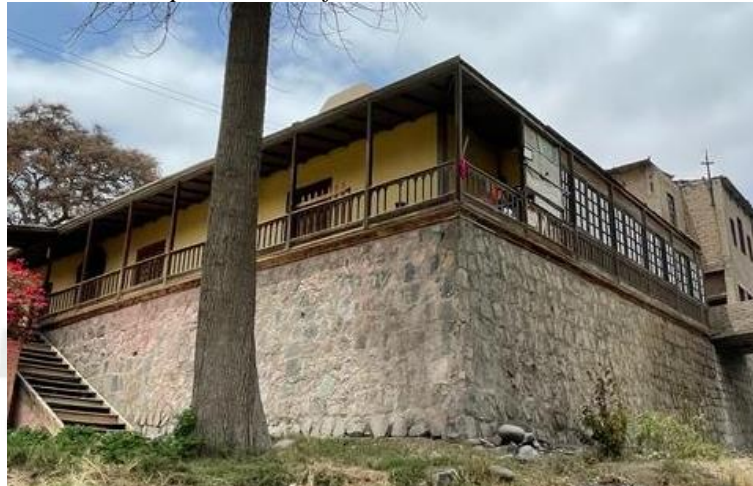
Figura 101

Cimientos de piedra en edificación

Nota. Código de bien inmueble BI-000-000026A. Elaboración propia.

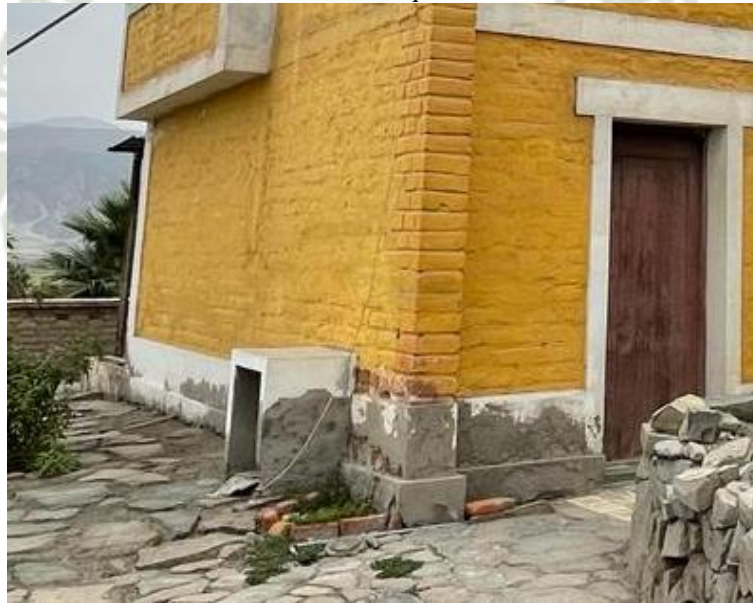
Figura 102

Sobrecimientos de concreto como protector del ladrillo

Nota. Código de bien inmueble BI-000-000026H. Elaboración propia.

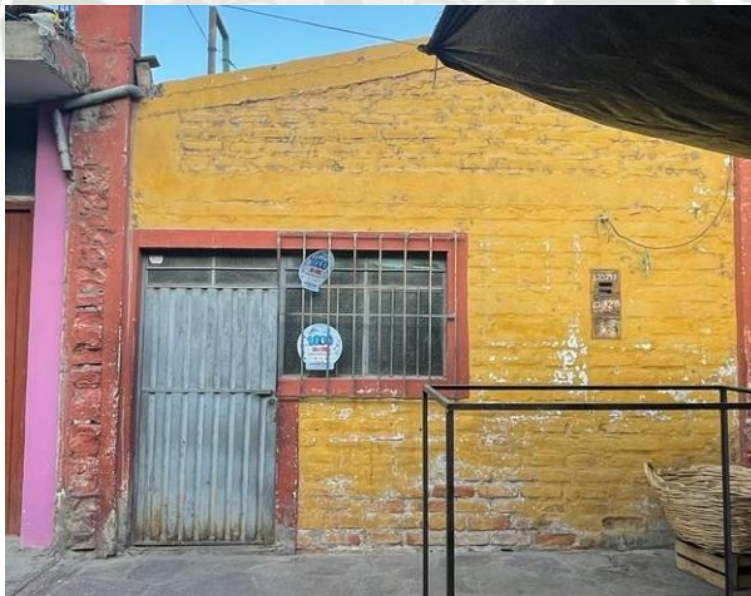
Figura 104

Muro de ladrillo de vivienda

Nota. Código de bien inmueble BI-000-000009. Elaboración propia.

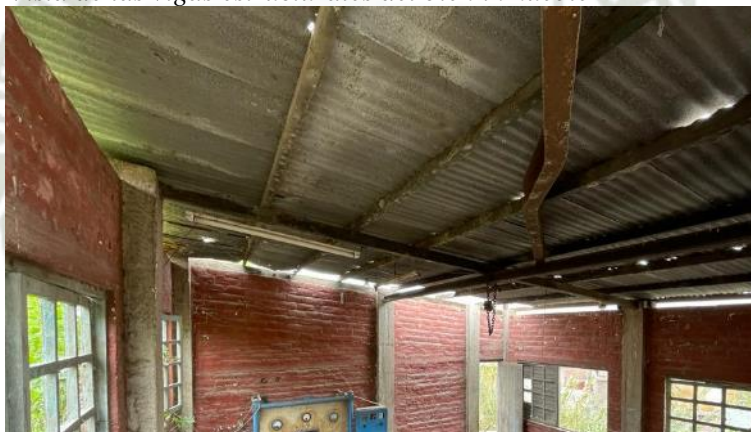
Figura 106

Vista de las vigas estructurales del bien inmueble

Nota. Código de bien inmueble BI-000-000026G. Elaboración propia.

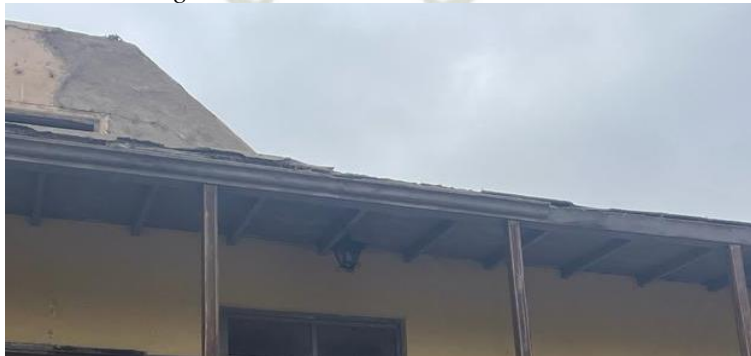
Figura 107

Vista de las vigas de madera en balcón del bien inmueble

Nota. Código de bien inmueble BI-000-000026A. Elaboración propia.

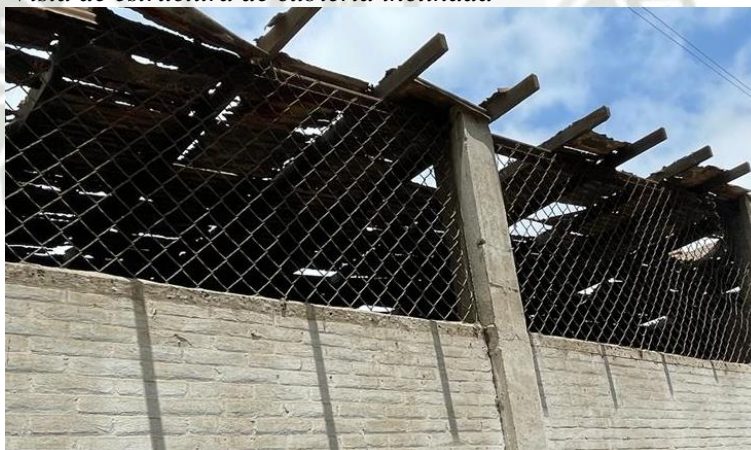
Figura 111

Vista de estructura de cubierta inclinada

Nota. Estructura con vigas de madera. Código de bien inmueble BI-000-000025B. Elaboración propia.

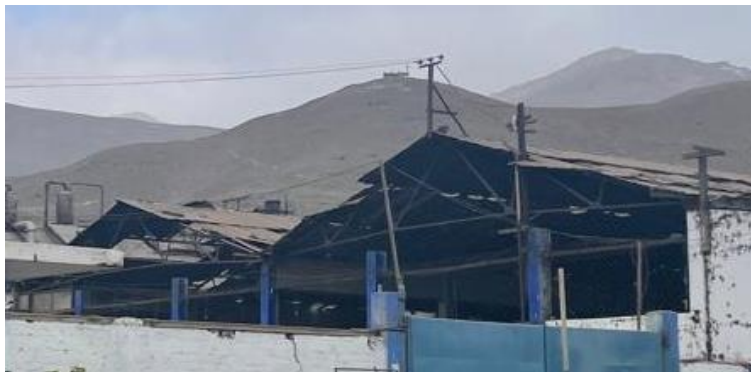
Figura 112

Cercha Howe usada en estructura de cubierta

Nota. Código de bien inmueble BI-000-000025C. Elaboración propia.

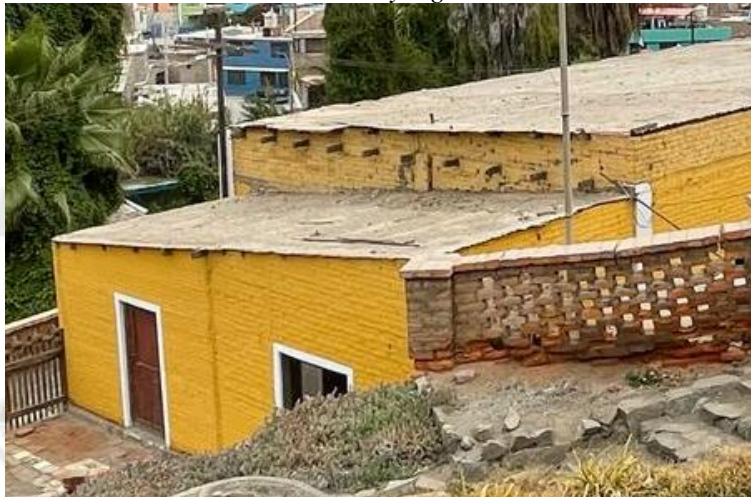
Figura 113

Cubierta inclinada de calamina y viguetas de madera

Nota. Estructura de madera atraviesan los muros de ladrillo. Código de bien inmueble BI-000-000026E. Elaboración propia

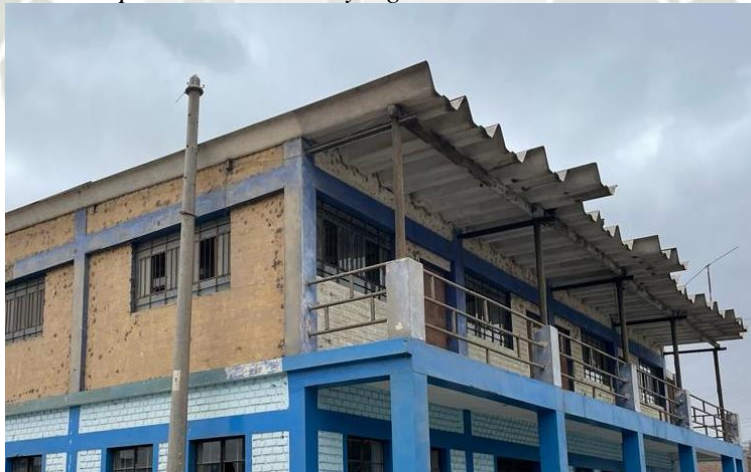
Figura 114

Cubierta plana de calamina y viguetas de madera

Nota. Vigas de madera de la estructura del techo atraviesan los muros de ladrillo. Código de bien inmueble BI-000-000021. Elaboración propia.

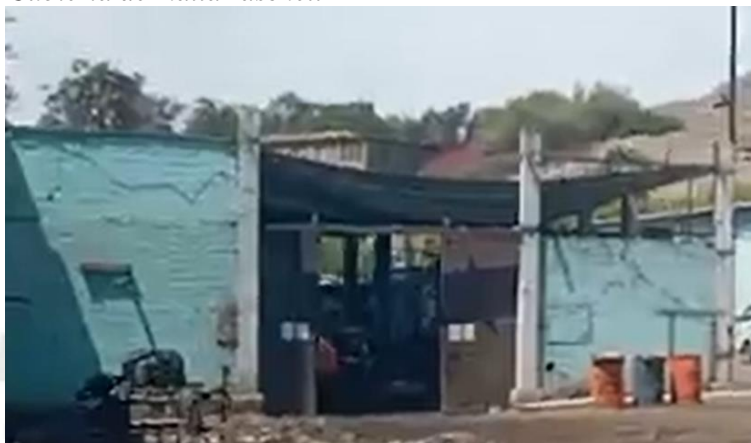
Figura 115
Cubierta de malla raschell

Nota. Cubierta provisional de malla raschell en reemplazo de la original de fierro, madera y calamina estilo dos aguas. Código de bien inmueble BI-000-000025E. Elaboración propia.

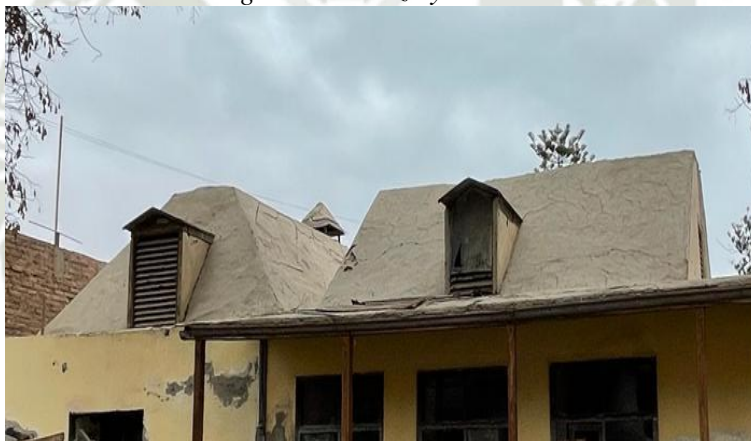
Figura 116
Cubierta a cuatro aguas de carrizo y material noble

Nota. Estructura de cubierta con vigas de madera. Código de bien inmueble BI-000-000026A. Elaboración propia.

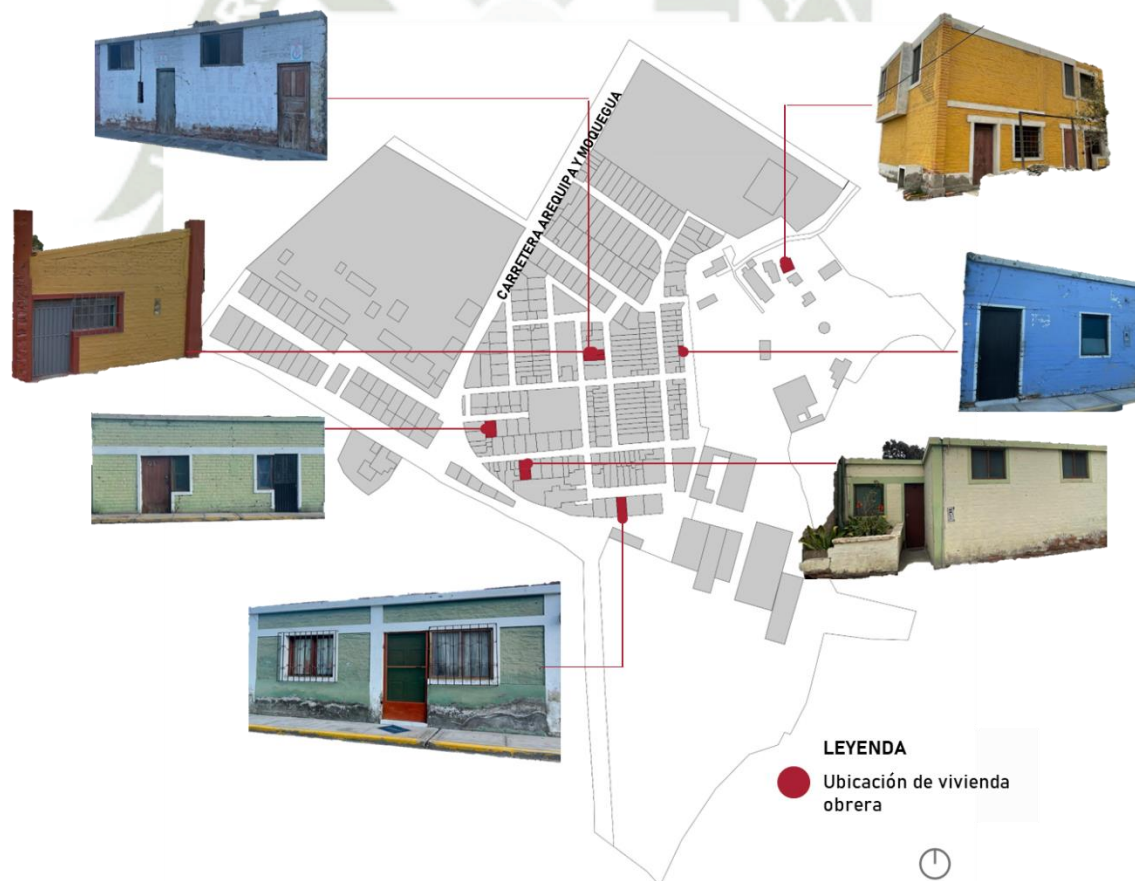
Mapeo de viviendas obreras

Desprendimiento en las paredes, oxidación y corrosión en los elementos de fierro como puertas, eflorescencia en los muros de ladrillo y concreto y suciedad en las coberturas, muros y carpintería.

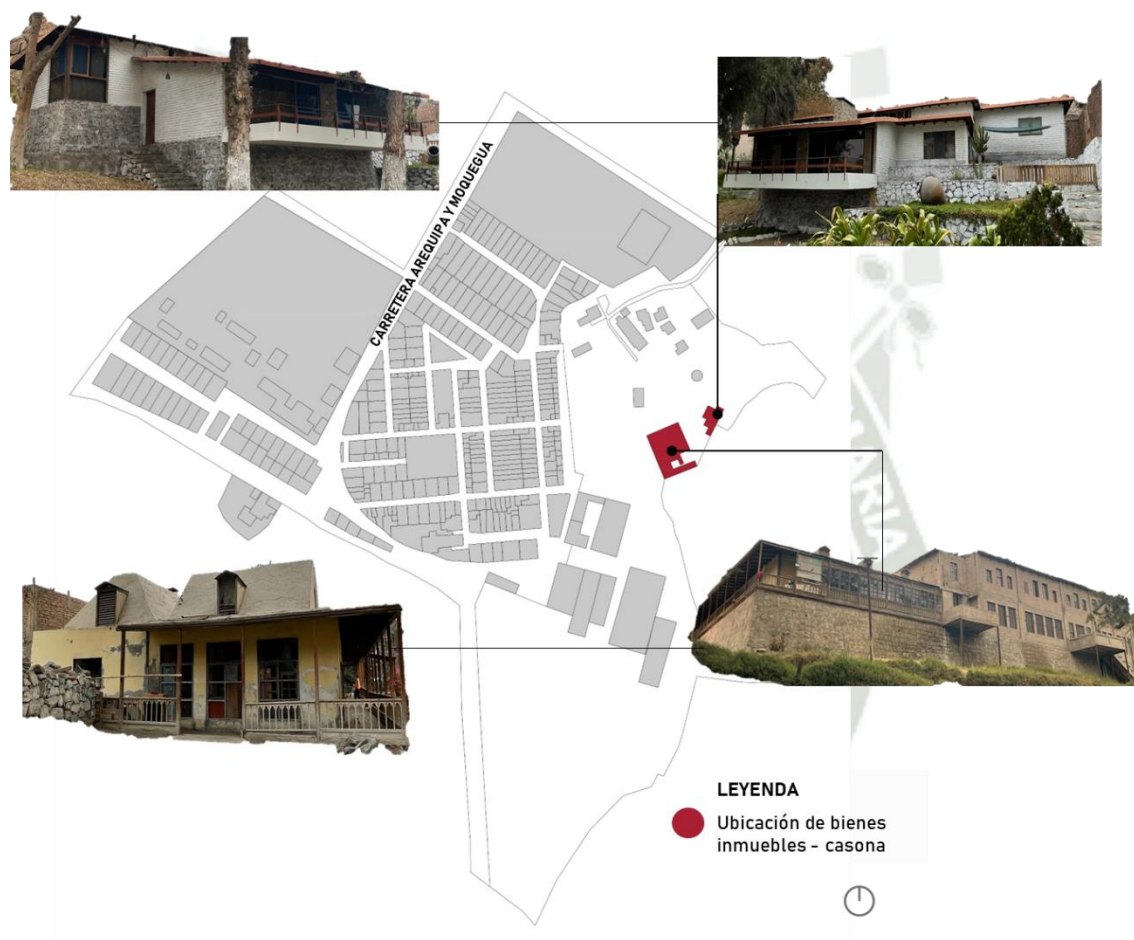
Mapeo de tipología de casona

Desprendimiento de las coberturas, grietas y fisuras en los muros y techos, oxidación y corrosión en los elementos de fierro como puertas y ventanas, eflorescencia en los muros de piedra y ladrillo, y suciedad en las coberturas, muros y carpintería.

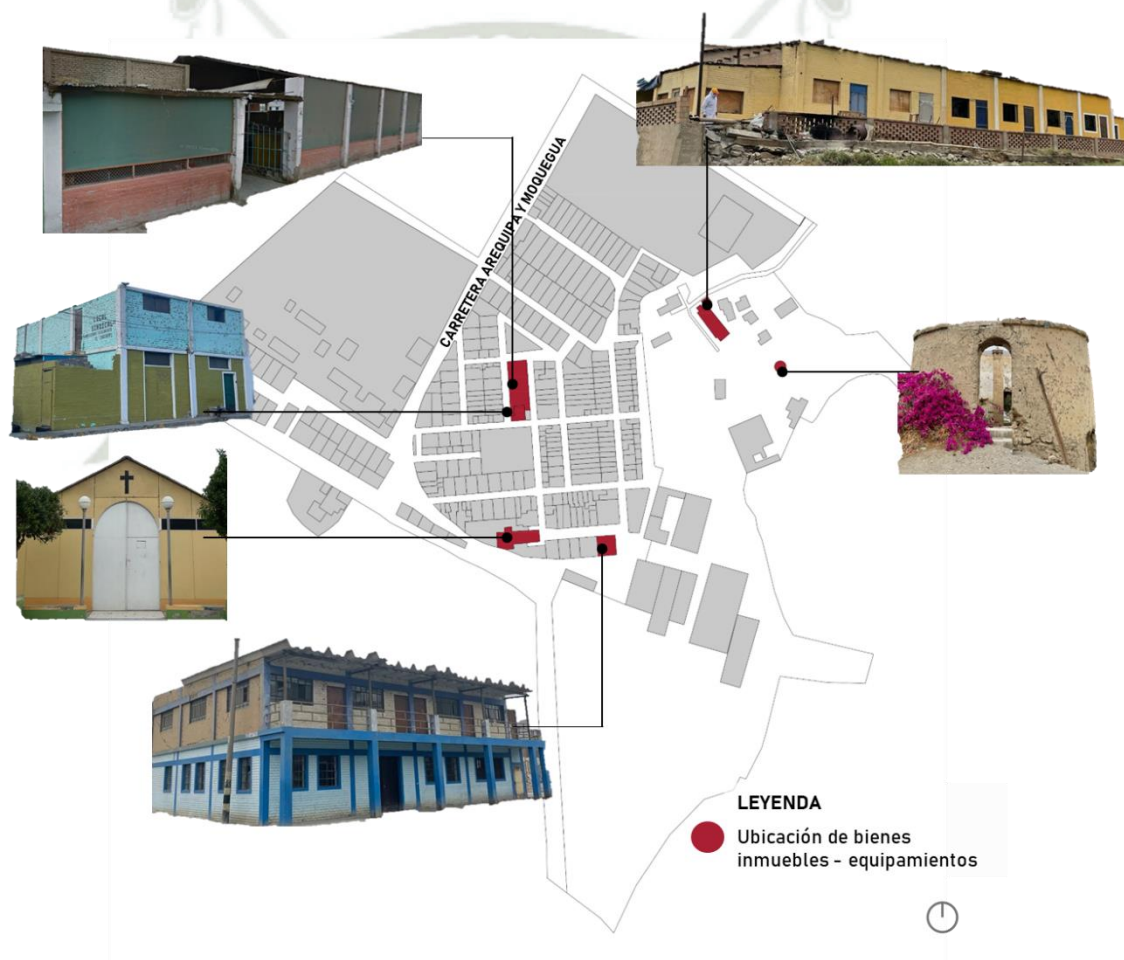
Figura 134
Mapeo de tipología equipamiento

Desprendimiento leve de las coberturas, deformaciones de la estructura, oxidación y corrosión en los elementos de fierro como puertas, ventanas y estructura de cobertura, eflorescencia en los muros de ladrillo y columnas de concreto, y suciedad en las coberturas, muros y carpintería. Además de un bien inmueble que presenta desmantelación por inactividad.

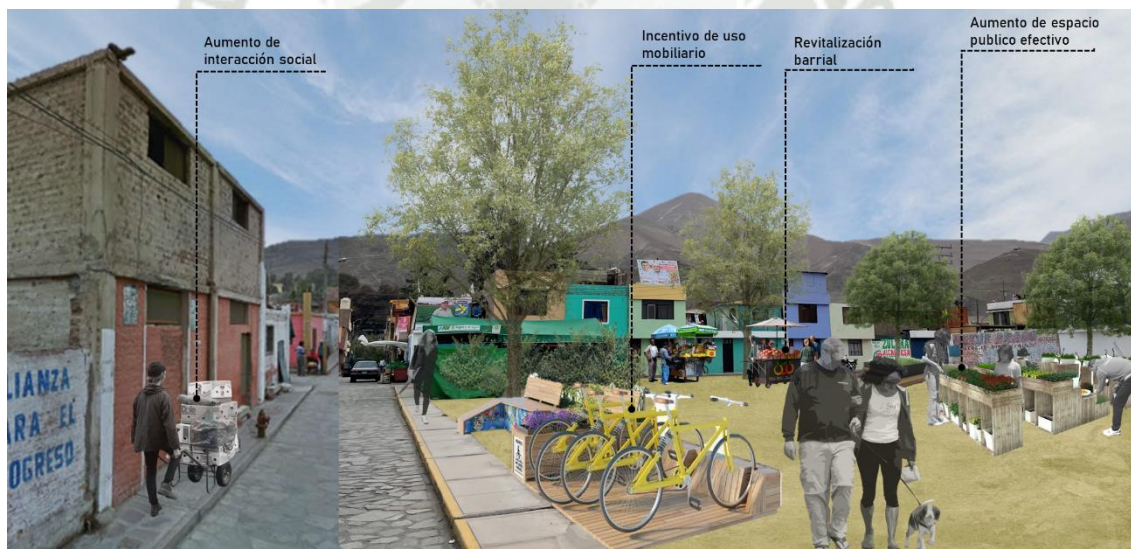
Figura 147

Perfil adaptado del contexto equipamientos. Reintegración de elementos existentes. DESPUÉS

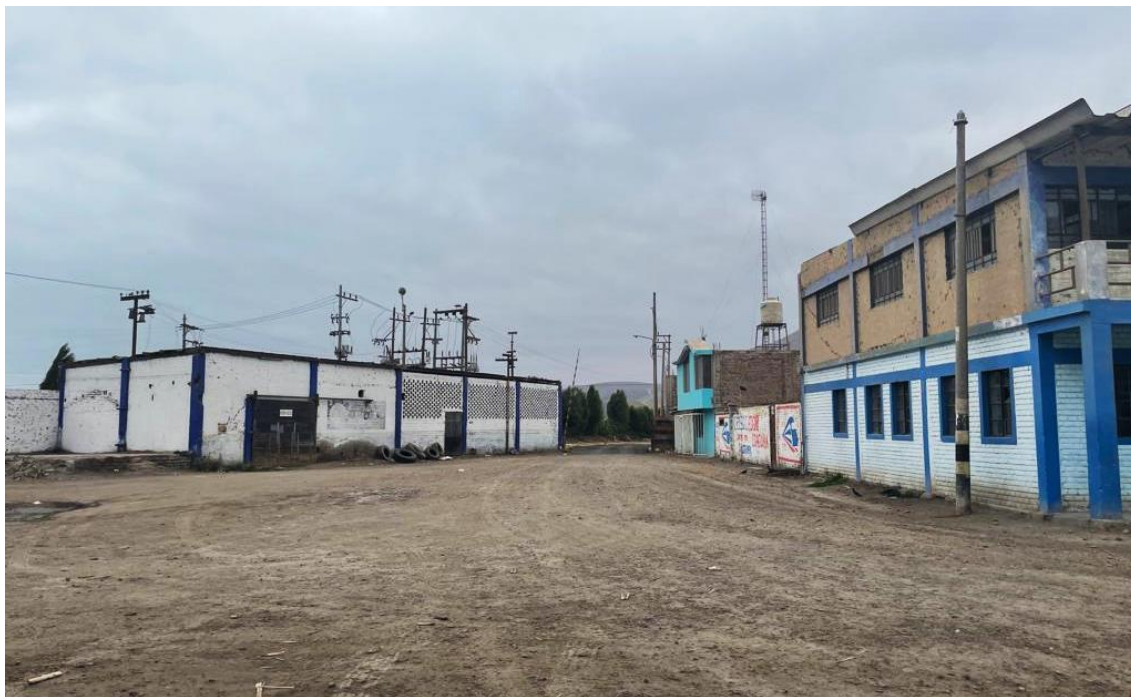
Figura 155

Perfil de contexto de fábrica. Compatibilidad y dialogo entre edificios. ANTES

Nota. Vista de salida a Calle Colombia, se observa la llantería de fábrica y parte del Local Comunal. Elaboración propia

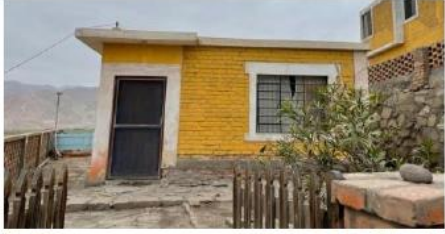
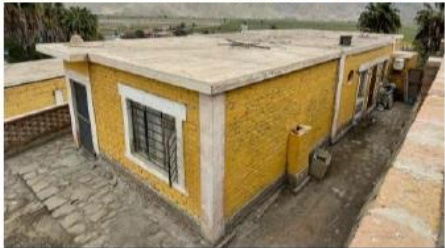
Obra de ingenieria				Otros													
LUGAR/PAISAJE		Conjunto arquitectonico																	
		Espacio publico																	
		Sitio natural																	
DISPOSICION ESPACIAL						DESCRIPCION GENERAL DEL INMUEBLE													
Zona industrial						Inmueble de un solo nivel, con muros de ladrillo carevista. Con carpintera de madera en puertas y metalica en ventanas. Piso exterior de piedra laja e interior de concreto. Presenta una distribucion central al nivel de construccion a comparacion de sus edificaciones contiguas, contando con un pequeño patio en su ingreso y delimitado por un muro bajo de ladrillo en trama de lleno y vacio.													
Zona constructiva no industrial																			
Zona reservada a viviendas						X vivienda													
Zona de almacenes y depositos																			
Zonas de infraestructuras varias e hidraulicas																			
Vacios en la fabrica

<p>Descripcion de la imagen: Primera fotografia del ingreso a la vivienda. Segunda de una vista superior del inmueble.</p>

LESIONES PATOLOGICAS							
Humedad		Grietas y fisuras					
Suciedad		Deformaciones					
Eflorescencia		Desprendimientos		X		X	
Oxidacion y corrosion		TOTAL DE LESIONES				2

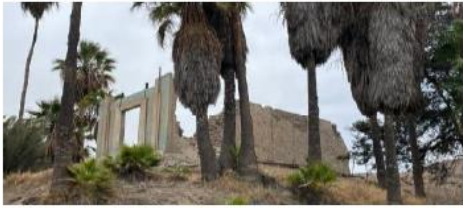
Arquitectura de comercio								Acabados		Madera		Fierro Vidrio		X					
		Arquitectura Industrial								Pisos		Madera Concreto		M. Noble		X					
		Arquitectura Religiosa				X capilla				Cubierta		Madera		Teja Calamina		X					
LUGAR/PAISAJE		Obra de ingenieria								Otros											
		Conjunto arquitectonico																			
		Espacio publico																			
		Sitio natural																			
DISPOSICION ESPACIAL																					
Zona industrial																					
Zona constructiva no industrial						X capilla															
Zona reservada a viviendas																					
Zona de almacenes y depositos																					
Zonas de infraestructuras varias e hidraulicas																					
Vacios en la fabrica																					
DESCRIPCION GENERAL DEL INMUEBLE																					
Edificacion en completa ruina, hecha de ladrillo y adobe, con una entrada principal enmarcada de dos columnas sobresalientes a los extremos, con carpinteria de madera destruida

Descripcion de la imagen: Fotografias de vista frontal y lateral de la edificacion en ruinas

Columnas enmarcando la							
Escaleras resaltando el ingreso principal							
LESIONES PATOLOGICAS							
Humedad		Grietas y fisuras		X			
Suciedad		X		Deformaciones		X	
Eflorescencia				Desprendimientos		X	
Oxidacion y corrosion				TOTAL DE LESIONES		4

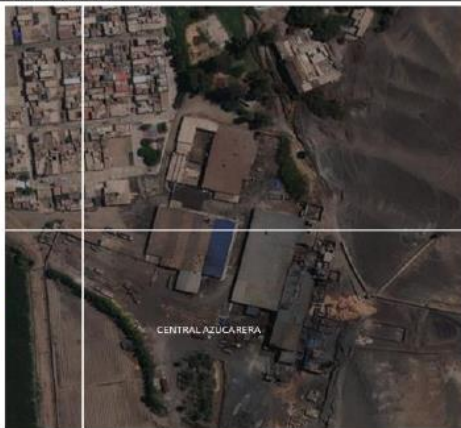
Arquitectura Religiosa						Cubierta		Madera		Teja		Calamina		X	
LUGAR/PAISAJE		Conjunto arquitectonico				Otros											
		Espacio publico															
		Sitio natural															
DISPOSICION ESPACIAL																	
Zona industrial																	
Zona constructiva no industrial																	
Zona reservada a viviendas																	
Zona de almacenes y depositos																	
Zonas de infraestructuras varias e hidraulicas																	
Vacios en la fabrica				X		Llanteria											
DESCRIPCION GENERAL DEL INMUEBLE																	
<p>Edificacion de una sola planta con una cobertura que presenta un ligera inclinacion con calamina y rieles de madera. Muros de ladrillos caravista, donde la fachada presenta vacios del mismo ladrillo como parte del diseño. Tiene puertas de madera corredizas</p>																	
OBSERVACIONES

<p>Descripcion de la imagen: Imagenes de la fachada de la edificacion</p>

GUIA DE OBSERVACION - 002					
CODIGO			BI-000-000025H		
PROCESO PRODUCTIVO AL QUE PERTENECE					
Llanteria					
ELEMENTOS SIGNIFICATIVOS					
Descripcion:					
<p>Aberturas en la fachada como trama de lienzo y</p>		 			
<p>Puerta de madera corrediza con riel de fierro</p>					
LESIONES PATOLOGICAS					
Humedad		Grietas y fisuras		X	
Suciedad		X		Deformaciones	
Eflorasencia		X		Desprendimientos	
Oxidacion y corrosion		X		TOTAL DE LESIONES	
				5

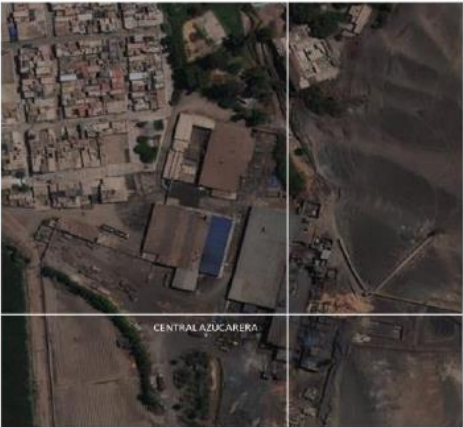
OBSERVACIONES																	
<p>Su cobertura presenta desprendimientos de calamina y algunos rieles de madera en mal estado</p>																	
<p>Descripcion de la imagen: Primera imagen muestra vista exterior de la edificacion mostrandose su cubierta a dos aguas. La segunda es de una vista lejana mostrando todo el conjunto y su cubierta</p>

GUIA DE OBSERVACION - 002			
CODIGO		BI-000-000025G	
PROCESO PRODUCTIVO AL QUE PERTENECE			
Planta de operaciones trapiche, paila			
ELEMENTOS SIGNIFICATIVOS			
Descripcion:			
Cobertura ligera a dos aguas de madera y calamina		 	
Muros con ladrillo caravista y columnas de la estructura visibles			
LESIONES PATOLOGICAS			
Humedad		Grietas y fisuras	X
Suciedad	X	Deformaciones	
Eflorescencia	X	Desprendimientos	X
Oxidacion y corrosion	X	TOTAL DE LESIONES	4

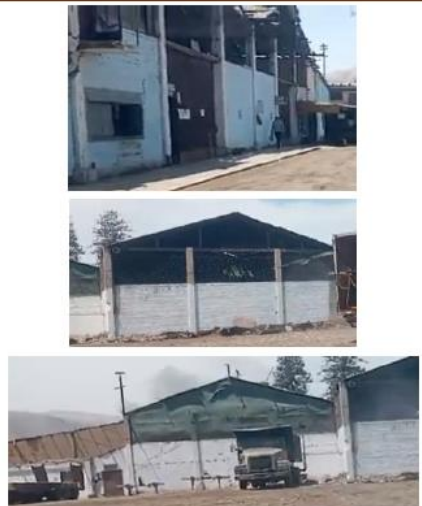
Sitio natural								
DISPOSICION ESPACIAL									
Zona industrial									
Zona constructiva no industrial									
Zona reservada a viviendas									
Zona de almacenes y depositos		X	almacen						
Zonas de infraestructuras varias e hidráulicas									
Vacios en la fabrica									
DESCRIPCION GENERAL DEL INMUEBLE									
Edificacion con techo a dos aguas de cobertura ligera con estructura metalica tijerales y calamina. Tiene fachada con ladrillo caravista y estructura de muros visibles.									
OBSERVACIONES

GUIA DE OBSERVACION - 002				
CODIGO		BI-000-000025D		
PROCESO PRODUCTIVO AL QUE PERTENECE				
Zona de almacen de materiales				
ELEMENTOS SIGNIFICATIVOS				
Descripcion:				
Cobertura en dientes de sierra con estructura ligera y malla metalica como parte de fachada		 		
Puerta original de madera corrediza		 		
LESIONES PATOLOGICAS				
Humedad	X	Grietas y fisuras		X
Suciedad	X	Deformaciones		
Eflorescencia	X	Desprendimientos		X
Oxidacion y corrosion	X	TOTAL DE LESIONES		6

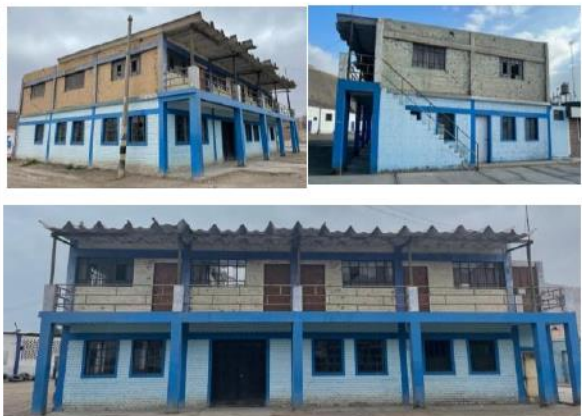
TIPOS DE USOS			REGIMEN DE PROPIEDAD											
Uso original	local comunal		Privado											
Uso actual	local comunal		Publico		X									
ALTERACIONES														
GRADO	Alta		Media		Baja									
Tipologicas					X									
Morfologicas					X									
Tecnico-construccion					X									
Añadidos			X											
Faltantes			X											
DESCRIPCION GENERAL DEL INMUEBLE														
bien inmueble de uso comunal con dos niveles, con estructura visible como columnas interiores y exteriores y vigas, presentando ladrillo caravista y carpinteria de madera, fierro y vidrio. Su cubierta es plana de calamina y pisos de concreto con acabados en ceramico en mal estado, ademas de presentar oxidacion en sus barandas y carpinteria, en sus muros se observan signos de efluorescencia y suciedad

Descripcion de la imagen: vista de fachadas laterales y frontal del bien inmueble														
OBSERVACIONES

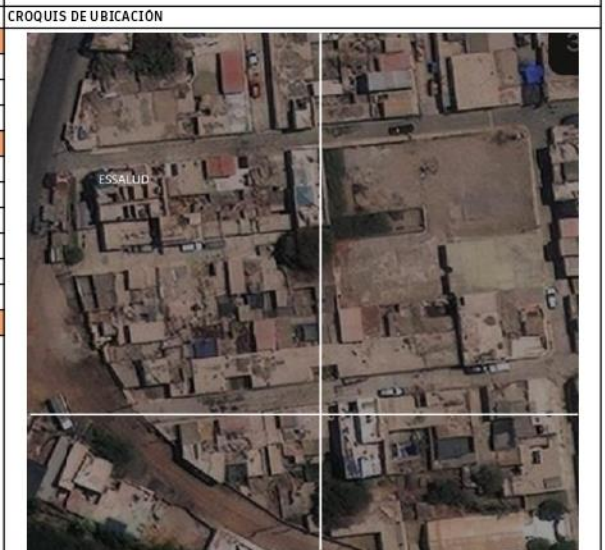
bien inmueble de uso habitacional de un solo nivel, con ladrillo caravista y carpinteria de madera, presenta en sus muros signos de eflorescencia, grietas y desprendimientos

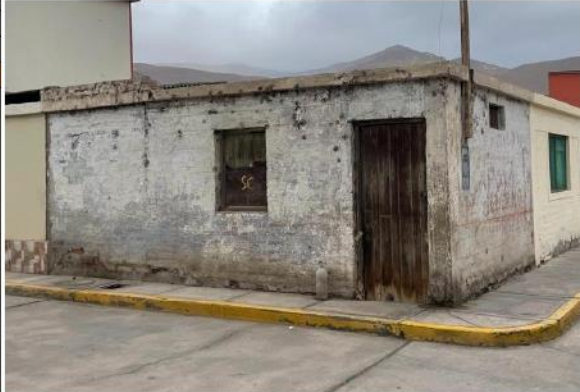
USOS															
TIPOS DE USOS			REGIMEN DE PROPIEDAD												
Uso original	vivienda		Privado	X	persona natural										
Uso actual	vivienda		Publico												
ALTERACIONES															
GRADO	Alta		Media		Baja										
Tipologicas					X										
Morfologicas			X												
Tecnico-constructivas	X														
Añadidos					X										
Faltantes			X												
DESCRIPCION GENERAL DEL INMUEBLE															
bien inmueble de uso habitacional de un solo nivel, con ladrillo caravista y carpinteria de madera, presenta en sus muros signos de eflorescencia y desgaste en su carpinteria por antigüedad

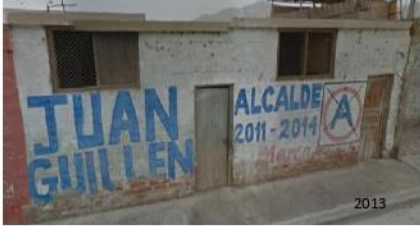
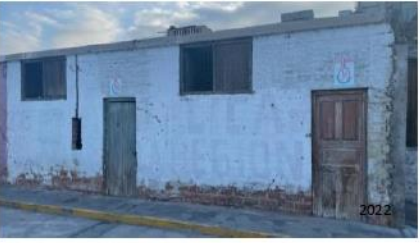
USOS															
TIPOS DE USOS			REGIMEN DE PROPIEDAD												
Uso original	vivienda		Privado	X	persona natural										
Uso actual	vivienda		Publico												
ALTERACIONES															
GRADO	Alta		Media		Baja										
Tipologicas					X										
Morfologicas					X										
Tecnico-constructivas			X												
Añadidos					X										
Faltantes			X												
DESCRIPCION GENERAL DEL INMUEBLE															
bien inmueble de uso habitacional de un solo nivel, con ladrillo caravista y carpinteria de madera, presenta en sus muros signos de eflorescencia y desgaste en su carpinteria

CARPINTERIA						Descripción de la imagen: fachada de vivienda de un solo nivel									
OBSERVACIONES

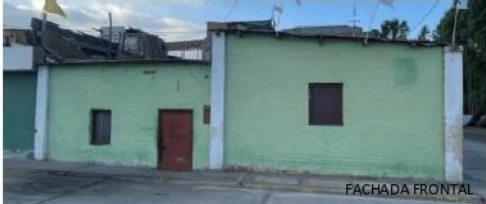
<p>FACHADA FRONTAL</p>

GUIA DE OBSERVACION - 003							CODIGO								
DENOMINACION DEL INMUEBLE						vivienda unifamiliar 93		BI-000-000015							
CONTEXTO/ENTORNO						LOCALIZACION									
Relacion urbana	Insuficiente		Suficiente	X	Optima	DIRECCION					calle el sol #9-J				
Paisaje industrial	Insuficiente		Suficiente	X	Optima	CROQUIS DE UBICACION									
Hito urbano	Arquitectonico	X	Funcional		Mediatico										
USOS															
TIPOS DE USOS				REGIMEN DE PROPIEDAD											
Uso original	vivienda		Privado	X	persona natural										
Uso actual	vivienda		Publico												
ALTERACIONES															
GRADO	Alta		Media		Baja										
Tipologicas					X										
Morfologicas					X										
Tecnico-constructivas					X										
Añadidos					X										
Faltantes					X										
DESCRIPCION GENERAL DEL INMUEBLE															
bien inmueble de uso habitacional de un solo nivel, con ladrillo caravista y carpinteria de madera, su cubierta es de calamina con ligera inclinacion, presenta en sus muros signos de eflorescencia y desgaste en la carpinteria

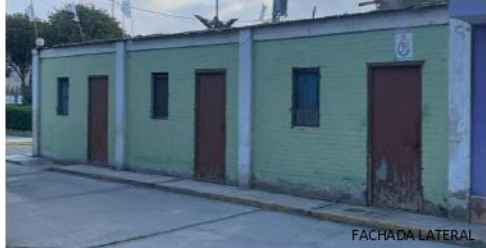
<p>FACHADA LATERAL</p>															
Descripcion de la imagen: fachada de vivienda de un solo nivel															
OBSERVACIONES

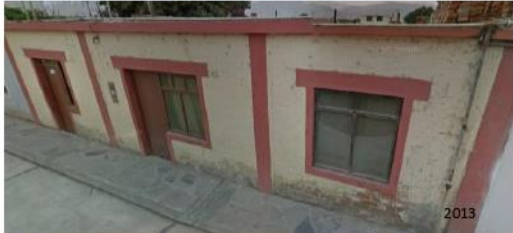
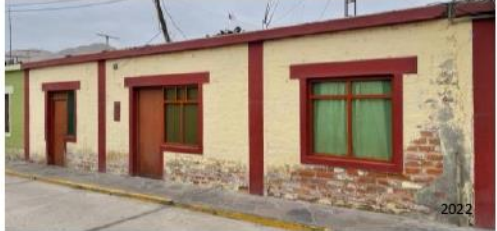
GUIA DE OBSERVACION - 003						CODIGO											
DENOMINACION DEL INMUEBLE						vivienda unifamiliar 3M				BI-000-000014							
CONTEXTO/ENTORNO						LOCALIZACION											
Relacion urbana	Insuficiente		Suficiente	X	Optima	DIRECCION								calle el sol #3-M			
Paisaje industrial	Insuficiente		Suficiente	X	Optima	CROQUIS DE UBICACION											
Hito urbano	Arquitectonico	X	Funcional		Mediatico												
USOS																	
TIPOS DE USOS						REGIMEN DE PROPIEDAD											
Uso original	vivienda		Privado	X	persona natural												
Uso actual	vivienda		Publico														
ALTERACIONES																	
GRADO		Alta	Media	Baja													
Tipologicas				X													
Morfologicas			X														
Tecnico-constructivas				X													
Añadidos				X													
Faltantes				X													
DESCRIPCION GENERAL DEL INMUEBLE																	
bien inmueble de uso habitacional de un solo nivel, con ladrillo caravista y carpinteria de madera, presenta en sus muros signos de eflorescencia

Descripcion de la imagen: fachada de vivienda de un solo nivel																	
OBSERVACIONES

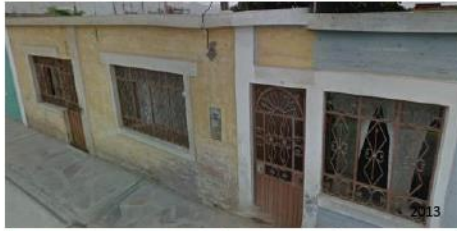
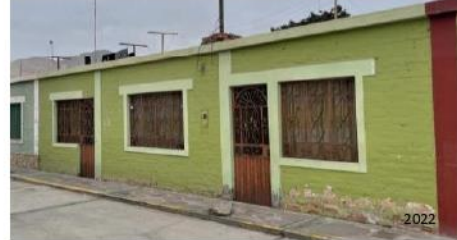
TIPOS DE USOS		REGIMEN DE PROPIEDAD											
Uso original	vivienda	Privado	X	persona natural									
Uso actual	vivienda	Publico											
ALTERACIONES													
GRADO	Alta	Media	Baja										
Tipologicas			X										
Morfologicas			X										
Tecnico-constructivas			X										
Añadidos		X											
Faltantes			X										
DESCRIPCION GENERAL DEL INMUEBLE													
bien inmueble de uso habitacional de un solo nivel, con ladrillo caravista y carpinteria metalica y vidrio, presenta en sus muros signos de eflorescencia y oxidacion en su carpinteria

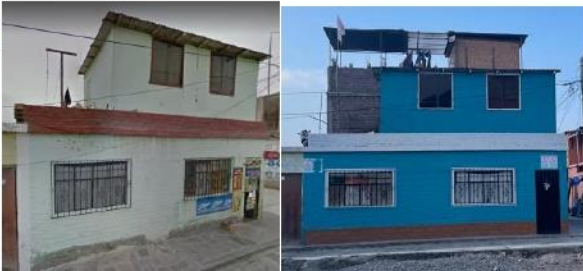
USOS														
TIPOS DE USOS			REGIMEN DE PROPIEDAD											
Uso original	vivienda		Privado	X	persona natural									
Uso actual	vivienda		Publico											
ALTERACIONES														
GRADO	Alta		Media		Baja									
Tipologicas					X									
Morfologicas			X											
Tecnico-constructivas	X													
Añadidos					X									
Faltantes			X											
DESCRIPCION GENERAL DEL INMUEBLE														
<p>bien inmueble de uso habitacional de un solo nivel, presenta dos fachadas con ladrillo caravista, con puertas de madera y ventanas de madera y vidrio, presenta en sus muros signos de eflorescencia y humedad y suciedad en la puerta. La fachada lateral presenta dos niveles</p>

<p>Descripcion de la imagen: fachada de vivienda de dos niveles ubicado en una esquina</p>														
OBSERVACIONES

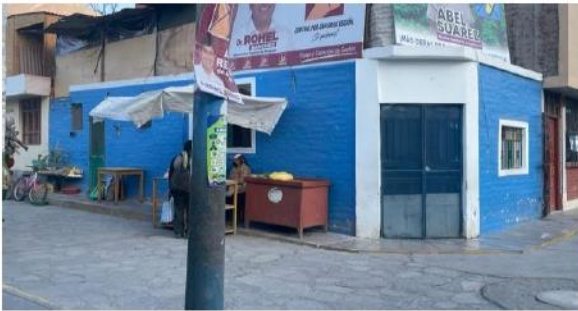
Faltantes								X																	
DESCRIPCION GENERAL DEL INMUEBLE																									
<p>bien inmueble de uso habitacional de dos niveles, primer piso con ladrillo caravista y carpinteria de madera ,fierro y vidrio; el segundo nivel es un añadido de material prefabricado. Presenta desgaste en los muros del primer nivel.</p>																									
CLASIFICACION TIPOLOGICA																									
PATRON TIPOLOGICO						TIPOLOGIA CONSTRUCTIVA				ESTADO DE CONSERVACION															
ANTIGÜEDAD		Preexistente		X		Contemporaneo		X		Nº DE PISOS		2		ELEMENTOS		MATERIALES		1		2		3		4	
TIPO DE FACHADA		Fachada ligera				Fachada pesada				F. tradicional		X		Estructura		Ladrillo		Concreto		M. Noble				X	
ORNAMENTACION		Adornos geometricos		X		Adornos organicos				Molduras				Fachadas		Ladrillo		Concreto		M. Noble				X	
		Otros								Inscripciones				Acabados		Madera		Fierro		Vidrio				X	
														Pisos		Madera		Concreto		M. Noble				X

<p>Descripcion de la imagen: fachada de vivienda de un solo nivel en una esquina</p>																									
OBSERVACIONES

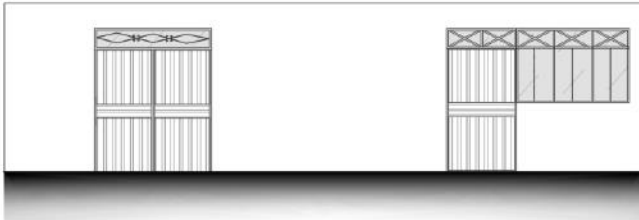
DESCRIPCION GENERAL DEL INMUEBLE																							
bien inmueble de uso habitacional de un solo nivel, con vanos de estilo contemporaneo reemplazados de carpinteria metalica, presenta en sus muros signos de eflorescencia y suciedad																							
CLASIFICACION TIPOLOGICA																							
PATRON TIPOLOGICO					TIPOLOGIA CONSTRUCTIVA				ESTADO DE CONSERVACION														
ANTIGÜEDAD		Preexistente		X		Contemporaneo		Nº DE PISOS		1		ELEMENTOS		MATERIALES		1		2		3		4	
TIPO DE FACHADA		Fachada ligera		X		Fachada pesada		F. tradicional		Estructura		Ladrillo		Concreto		M. Noble				X			
ORNAMENTACION		Adornos		X		Adornos		Molduras		Fachadas		Ladrillo		Concreto		M. Noble						X	
		geometricos				organicos		Inscripciones		Acabados		Madera		Fierro		Vidrio						X	
		Otros								Pisos		Madera		Concreto		M. Noble						X	
DISPOSICION ESPACIAL					Cubierta				Madera		Concreto		Calamina								X

CARPINTERIA										Descripcion de la imagen: fachada de vivienda de un solo nivel

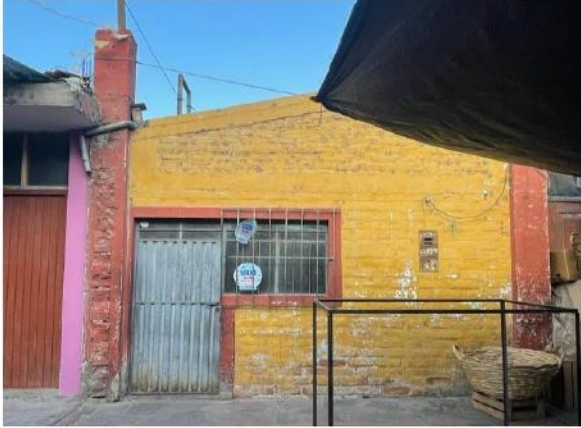
Hito urbano	Arquitectonico	X	Funcional		Mediatico										
USOS															
TIPOS DE USOS			REGIMEN DE PROPIEDAD												
Uso original	vivienda		Privado	X	persona natural										
Uso actual	vivienda		Publico												
ALTERACIONES															
GRADO	Alta		Media		Baja										
Tipologicas					X										
Morfologicas					X										
Tecnico-constructivas					X										
Añadidos			X												
Faltantes			X												
DESCRIPCION GENERAL DEL INMUEBLE															
bien inmueble de uso habitacional de un solo nivel que presenta techo inclinado, con fachada de ladrillo caravista y carpinteria de metal y vidrio, presenta en sus muros signos de suciedad y oxidacion en sus vanos

Descripcion de la imagen: fachada de vivienda de un solo nivel															
OBSERVACIONES

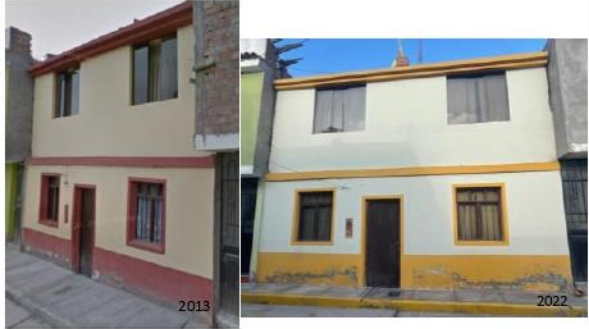
GUIA DE OBSERVACION - 003							CODIGO							
DENOMINACION DEL INMUEBLE						vivienda unifamiliar 100		BI-000-000008						
CONTEXTO/ENTORNO						LOCALIZACION								
Relacion urbana	Insuficiente		Suficiente	X	Optima	DIRECCION					pasaje escolar #10-0			
Paisaje industrial	Insuficiente		Suficiente	X	Optima	CROQUIS DE UBICACION								
Hito urbano	Arquitectonico	X	Funcional		Mediatico									
USOS														
TIPOS DE USOS			REGIMEN DE PROPIEDAD											
Uso original	vivienda		Privado	X	persona natural									
Uso actual	vivienda		Publico											
ALTERACIONES														
GRADO	Alta		Media		Baja									
Tipologicas					X									
Morfologicas			X											
Tecnico-constructivas	X													
Añadidos					X									
Faltantes			X											
DESCRIPCION GENERAL DEL INMUEBLE														
bien inmueble de uso habitacional de dos niveles, donde el primer nivel es de fachada tradicional con vanos de madera y el segundo nivel es un añadido de estilo contemporaneo. Presenta demas en sus muros del primer nivel signos de eflorescencia y humedad en la puerta.

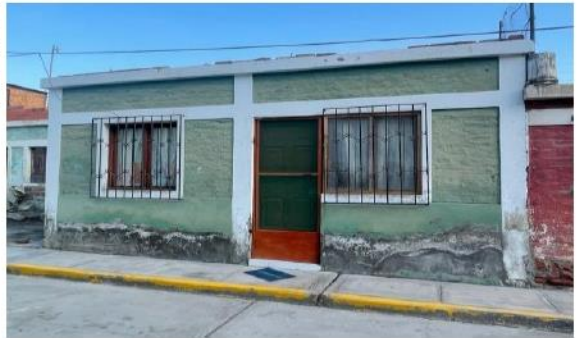
TIPOS DE USOS						REGIMEN DE PROPIEDAD											
Uso original	vivienda		Privado	X	persona natural												
Uso actual	vivienda		Publico														
ALTERACIONES																	
GRADO		Alta	Media	Baja													
Tipologicas				X													
Morfologicas				X													
Tecnico-constructivas			X														
Añadidos		X															
Faltantes				X													
DESCRIPCION GENERAL DEL INMUEBLE																	
bien inmueble de uso habitacional de un solo nivel, con ladrillo caravista y carpinteria de madera y vidrio, presenta en sus muros signos de eflorescencia

Descripcion de la imagen: fachada de vivienda de un solo nivel																	
OBSERVACIONES

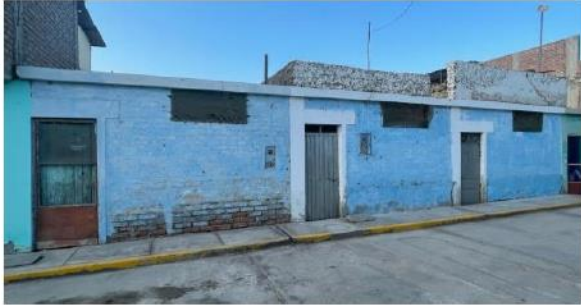
DESCRIPCION GENERAL DEL INMUEBLE						<p>bienes inmuebles de uso habitacional de un solo nivel, con ladrillo caravista, con puertas de madera original y dos reemplazadas por puertas de hierro, con ventanas de madera con malla, presenta en sus muros signos de eflorescencia, humedad y suciedad en vanos y muros</p>																	
CLASIFICACION TIPOLOGICA																							
PATRON TIPOLÓGICO						TIPOLOGIA CONSTRUCTIVA				ESTADO DE CONSERVACION													
ANTIGÜEDAD		Preexistente		X		Contemporaneo		Nº DE PISOS		1		ELEMENTOS		MATERIALES		1		2		3		4	
TIPO DE FACHADA		Fachada ligera				Fachada pesada		F. tradicional		X		Estructura		Ladrillo		Concreto		M. Noble				X	
ORNAMENTACION		Adornos		X		Adornos		Molduras				Fachadas		Ladrillo		Concreto		M. Noble				X	
		geometricos				organicos		Inscripciones				Acabados		Madera		Fierro		Vidrio				X	
		Otros										Pisos		Madera		Concreto		M. Noble				X

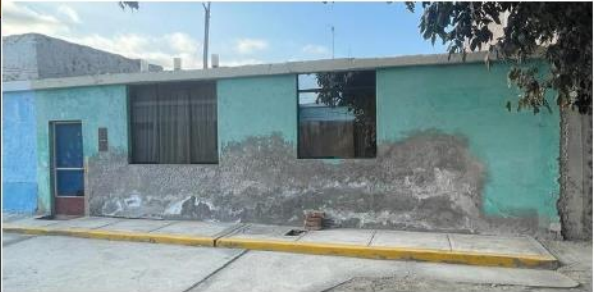
USOS															
TIPOS DE USOS			REGIMEN DE PROPIEDAD												
Uso original	vivienda		Privado	X	persona natural										
Uso actual	vivienda		Publico												
ALTERACIONES															
GRADO	Alta		Media		Baja										
Tipologicas					X										
Morfologicas			X												
Tecnico-constructivas	X														
Añadidos	X														
Faltantes	X														
DESCRIPCION GENERAL DEL INMUEBLE						<p>bien inmueble de uso habitacional de un solo nivel, con carpinteria de madera y vidrio, presenta en sus muros signos de eflorescencia</p>

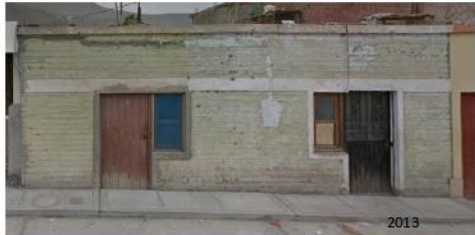
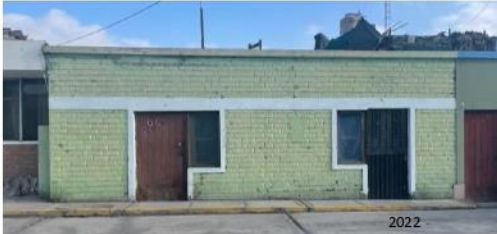
<p>bien inmueble de uso habitacional de un solo nivel, con ladrillo caravista, con puertas de madera y otra reemplazada por una de fierro y ventanas de madera y vidrio, presenta en sus muros signos de eflorescencia y humedad y suciedad en la puerta</p>																					
CLASIFICACION TIPOLOGICA																					
PATRON TIPOLOGICO					TIPOLOGIA CONSTRUCTIVA				ESTADO DE CONSERVACION												
ANTIGÜEDAD	Preexistente	X	Contemporaneo		Nº DE PISOS	1	ELEMENTOS	MATERIALES			1	2	3	4							
TIPO DE FACHADA	Fachada ligera		Fachada pesada		F. tradicional	X	Estructura	Ladrillo	Concreto	M. Noble				X							
ORNAMENTACION	Adornos geometricos	X	Adornos organicos		Molduras		Fachadas	Ladrillo	Concreto	M. Noble				X							
	Otros				Inscripciones		Acabados	Madera	Fierro	Vidrio		X									
							Pisos	Madera	Concreto	M. Noble				X							
DISPOSICION ESPACIAL						Cubierta				Madera				Concreto				Calamina

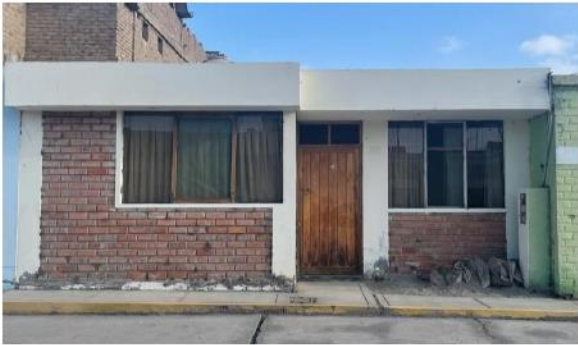
USOS																
TIPOS DE USOS			REGIMEN DE PROPIEDAD													
Uso original	vivienda		Privado	X	persona natural											
Uso actual	vivienda		Publico													
ALTERACIONES																
GRADO	Alta		Media		Baja											
Tipologicas					X											
Morfologicas			X													
Tecnico-constructivas	X															
Añadidos					X											
Faltantes			X													
DESCRIPCION GENERAL DEL INMUEBLE																
bien inmueble de uso habitacional de un solo nivel, con ladrillo caravista y carpinteria de madera y vidrio, presenta en sus muros signos de eflorescencia

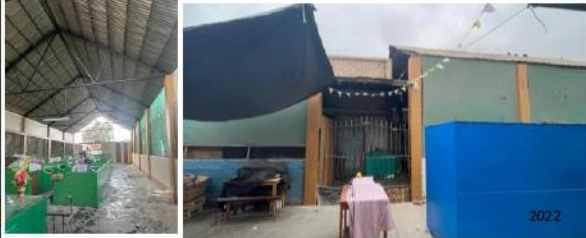
TIPOS DE USOS					REGIMEN DE PROPIEDAD									
Uso original	mercado		Privado											
Uso actual	mercado		Publico	X	municipalidad									
ALTERACIONES														
GRADO	Alta	Media	Baja											
Tipologicas				X										
Morfologicas				X										
Tecnico-construccion				X										
Añadidos		X												
Faltantes		X												
DESCRIPCION GENERAL DEL INMUEBLE														
<p>bien inmueble de uso comunal de un solo nivel, con estructura visible, presentando ladrillo caravista y carpinteria de madera y fierro, ademas de tener una cobertura a dos aguas de calamina con estructura metalica. En sus muros se muestran signos de eflorescencia con oxidacion en la carpinteria exterior e interior</p>

<p>Descripcion de la imagen: vista general del mercado en el año 2013 y dos vistas actuales del interior y exterior del bien inmueble respectivamente</p>			
OBSERVACIONES

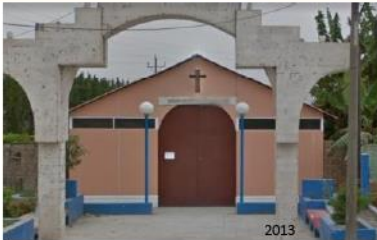
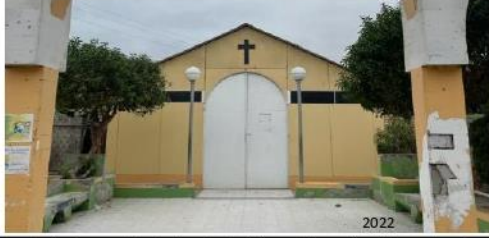
TIPOS DE USOS			REGIMEN DE PROPIEDAD												
Uso original	capilla		Privado												
Uso actual	capilla		Publico	X	municipalidad										
ALTERACIONES															
GRADO	Alta		Media		Baja										
Tipologicas						X									
Morfologicas						X									
Tecnico-constructiva						X									
Añadidos	X														
Faltantes						X									
DESCRIPCION GENERAL DEL INMUEBLE															
bien inmueble de uso comunal hecho de materiales prefabricados de un solo nivel, con carpinteria de madera y vidrio, presenta una cobertura de dos aguas

Vacios en la fabrica											<p>Descripcion de la imagen: fachada principal de capilla en dos diferentes años mostrando sus mejoras</p>

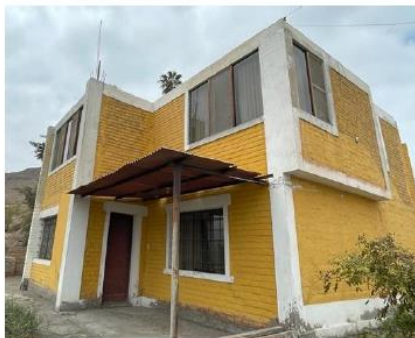
Presenta un buen nivel de conservacion y se encuentra en mantencion por el uso que tiene. Los muros de ladrillo presentan signos de fluorescencia y suciedad.

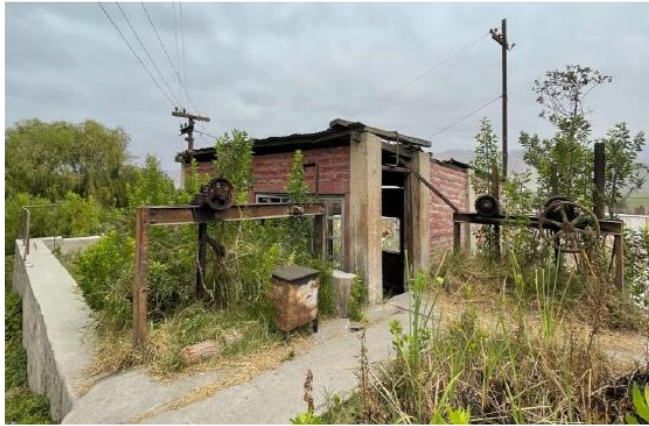
USO EDIFICACION: Original: central hidroelectrica
Actual: abandono
ESTADO DE CONSERVACION: Muy mala
DISPOSICION ESPACIAL: infra. varias

LESIONES DETECTADAS: Presenta graves patologias, caida de muros y parte de la cubierta, desprendimiento de ventanas y puertas faltantes.

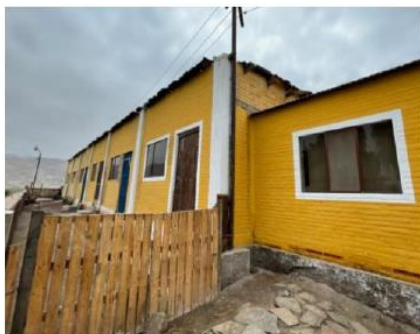
Tiene algunas zonas del muro bajo de ladrillo en mal estado, y zonas del piso de piedra sin material. Ademas de tener la cobertura en mal estado y puertas con signos de humedad.

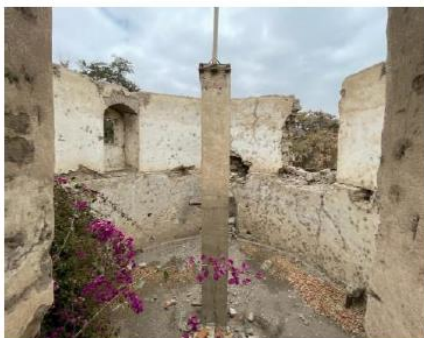
Edificacion sin mantenimiento en mal estado, donde sus desprendimientos dejan ver el material del que fue hecho. Quedan vestigios de su morfologia original

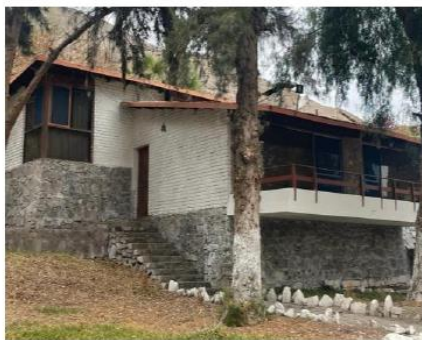
En general se observa en buen estado y con buena mantencion debido a su funcion. Solo se presentan signos de suciedad en la cobertura. El inmueble conserva su autenticidad e integridad.

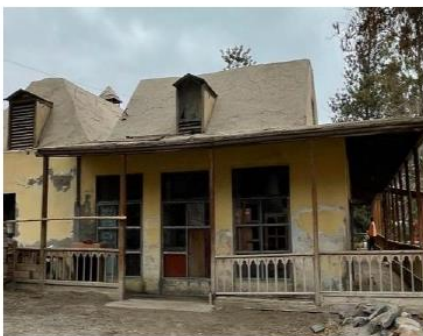
Existen elementos que por el paso de tiempo y la falta de mantenimiento desaparecieron de la fachada, y otros elementos que se requerian adicionar, modificaron de manera minima la fachada.
