Universidad Católica de Santa María
Facultad de Arquitectura e Ingenierías Civil y del Ambiente
Escuela Profesional de Arquitectura

**ELABORACIÓN DE CRITERIOS DE INTERVENCIÓN SEGÚN LA
CATALOGACIÓN DE BIENES CULTURALES INMUEBLES DEL
PERIODO INDUSTRIAL EN LA CENTRAL AZUCARERA
CHUCARAPI PAMPA BLANCA S.A., EL FISCAL - AREQUIPA 2021**

Para optar por el Título Profesional de
Arquitecta

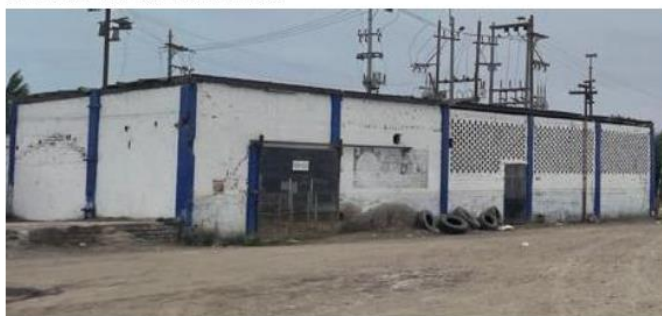
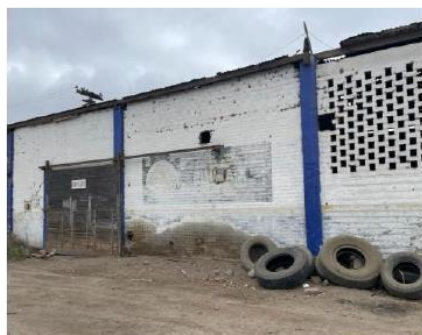
USO EDIFICACION:	Original	llanteria
	Actual	llanteria
ESTADO DE CONSERVACION:		Mala
DISPOSICION ESPACIAL:		vacios en fabrica

DESCRIPCION TIPOLOGICA:	Cubierta a dos aguas con planta libre. cobertura que presenta un ligera inclinacion con calamina y rieles de madera.
MATERIALIDAD:	Muros de ladrillos caravista, donde la fachada presenta vacios del mismo ladrillo como parte del diseño. Tiene puertas de madera corredizas
LESIONES DETECTADAS:	Se evidencian desprendimientos de cobertura, revestimientos irregulares, deformacion y humedad en sus muros. Tambien presenta oxidacion generalizada en cubierta metalica.

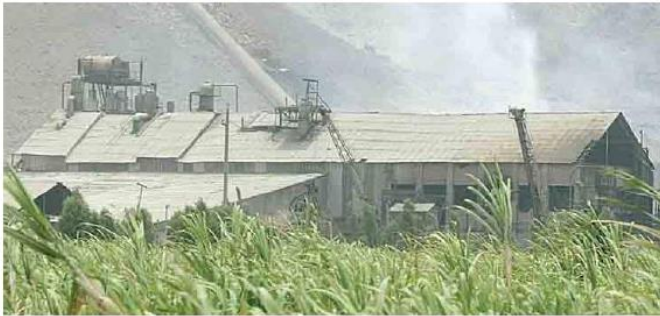
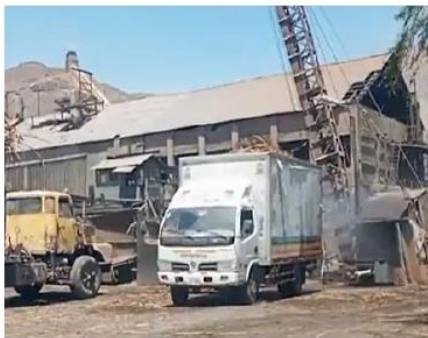
IMAGEN REPRESENTATIVA:

Su cobertura presenta desprendimientos de calamina y algunos rieles de madera en mal estado

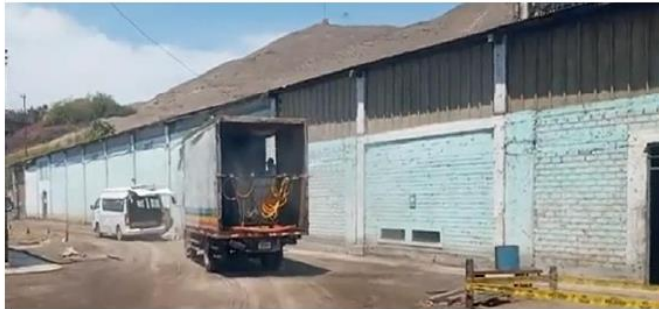
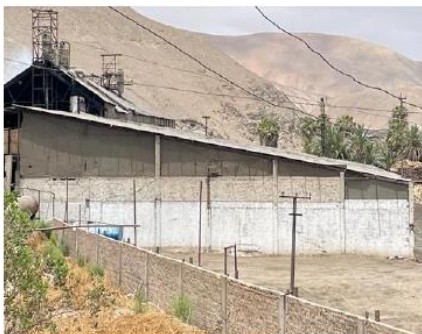
IMAGEN REPRESENTATIVA:

La cobertura presenta oxidacion y partes ausentes de material, ademas de los muros con eflorescencia.

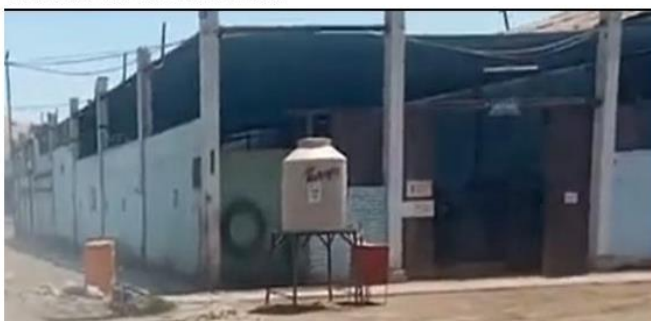
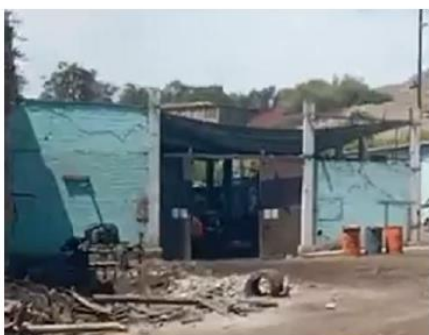
IMAGEN REPRESENTATIVA:

Muros de ladrillo presentan eflorescencia y puertas de madera desgaste.

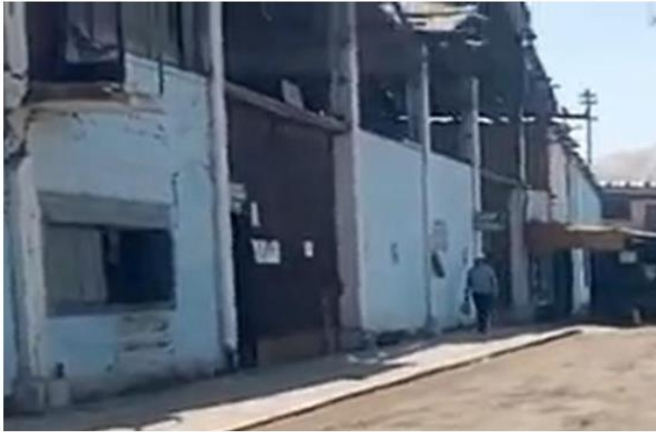
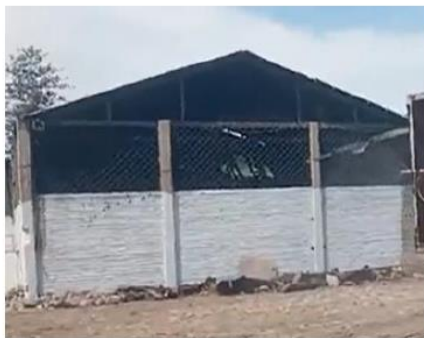
IMAGEN REPRESENTATIVA:

La cubierta se encuentra en mal estado, las puertas de madera presentan pudricion y deformaciones, y los muros exhiben fisuras menores, pinturas sueltas, algo de moho y efluorescencia.

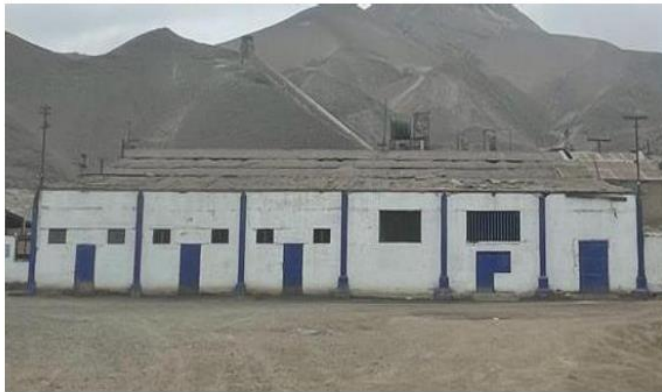
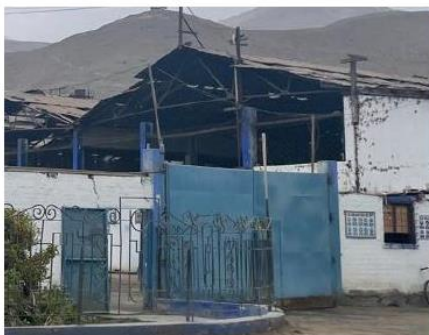
IMAGEN REPRESENTATIVA:

DESCRIPCION TIPOLOGICA: Cubierta a dos aguas con planta libre
MATERIALIDAD: Cobertura de calamina a dos aguas, con puertas y vanos de madera y malla metalica. Su cobertura es ligera con estructura metalica, con rieles de madera que sobresalen en la fachada.
LESIONES DETECTADAS: La cobertura necesita tratamiento al presentar agujeros por desprendimiento del material, y los muros externos de ladrillo divisan eflorescencia.

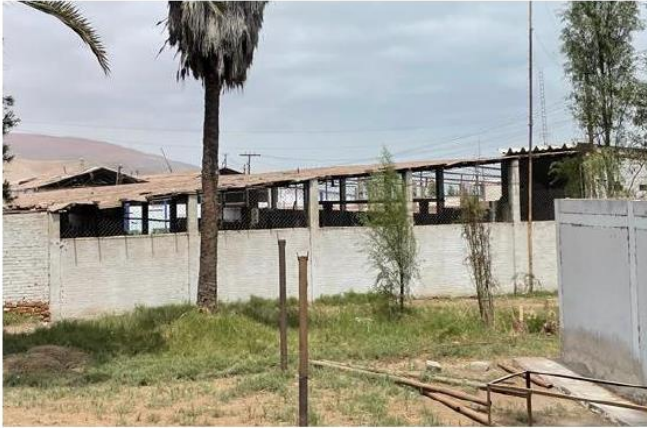
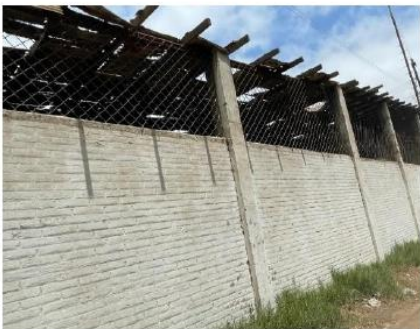
IMAGEN REPRESENTATIVA:

La cobertura presenta deterioro visible por falta de materiales, además de la demolición de algunas secciones de fachadas en el interior para alteración en el funcionamiento de algunos espacios.

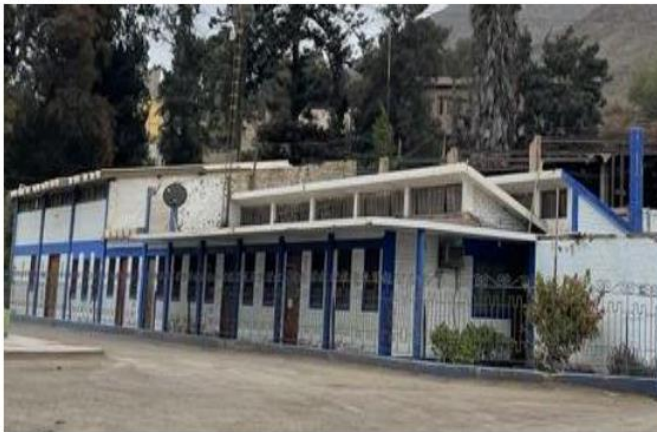
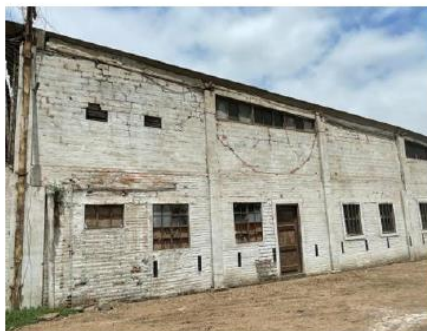
IMAGEN REPRESENTATIVA:

LESIONES DETECTADAS: En general se encuentra en buen estado estructural. Por por falta de mantencion y efectos sismicos, presenta fisuras en diversos muros. Algunas puertas y ventanas de madera presentan pudricion

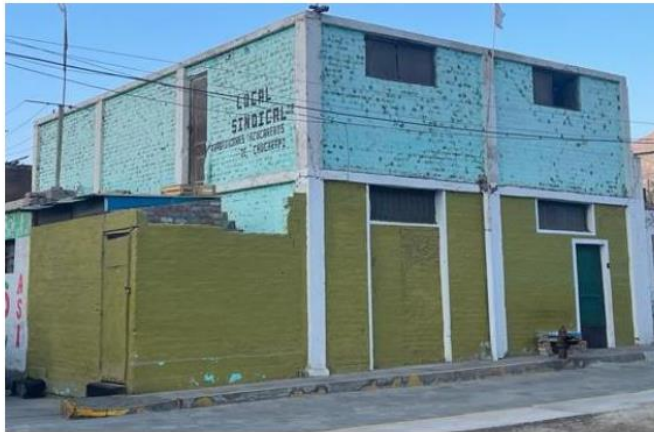
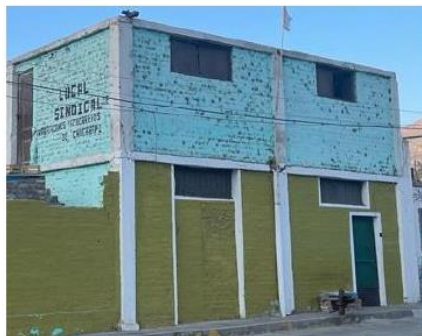
IMAGEN REPRESENTATIVA:

Los muros presentan diversas fisuras en los estucos de las columnas. Por otro lado, su carpinteria de madera se encuentra en mal estado

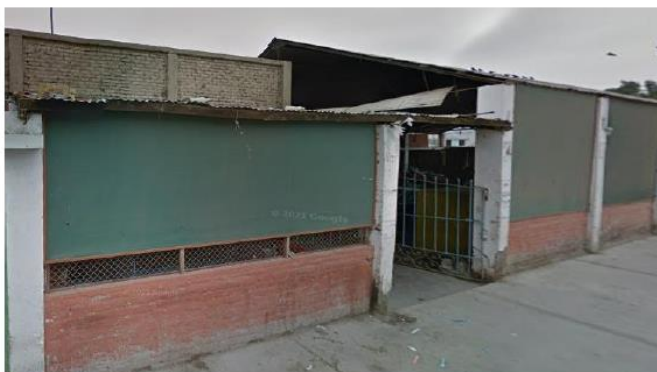
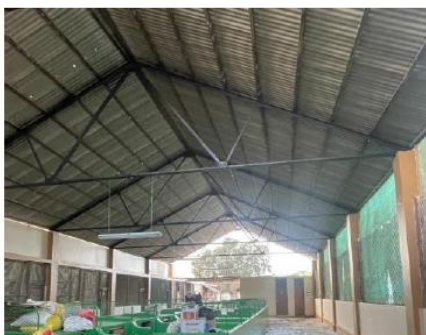
IMAGEN REPRESENTATIVA:

Los muros presentan diversas fisuras en los estucos y signos de efluorescencia en la parte inferior. La cubierta presenta notorias deformaciones. Y su carpintería de madera se encuentra en mal estado

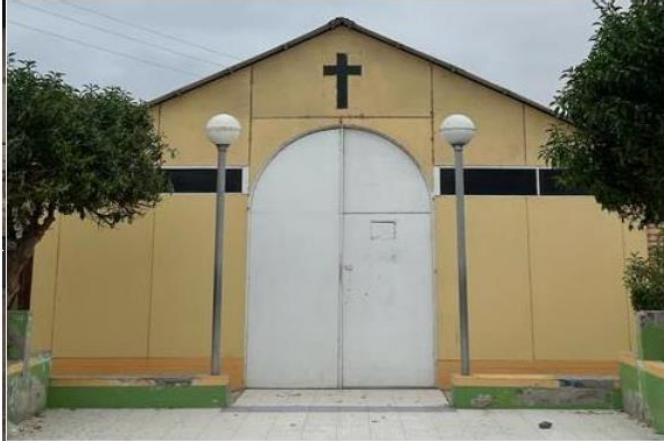
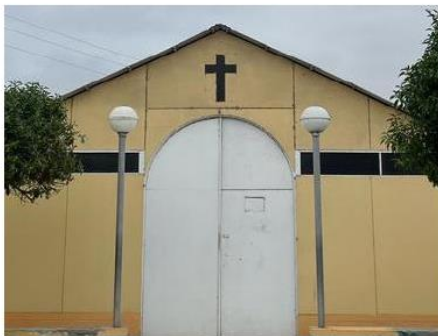
IMAGEN REPRESENTATIVA:

Se observa unicamente falta de mantencion en las pinturas de la fachada principal y planchas de cubierta.

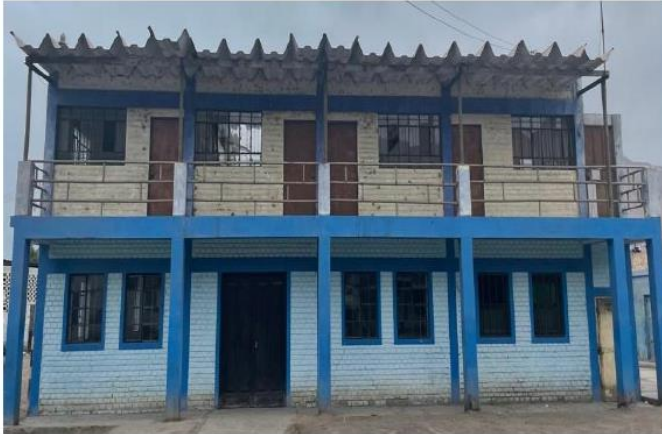
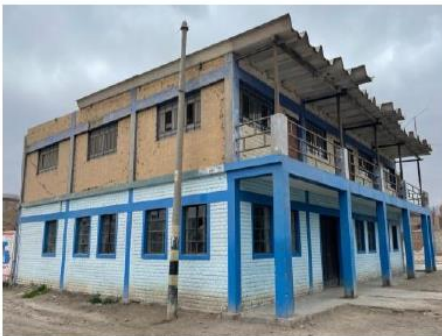
IMAGEN REPRESENTATIVA:

LESIONES DETECTADAS: Los muros de ladrillo presentan signos de efluencia, las columns perdidas de estuvo en la apte inferior. La cubierta presenta notorios desgaste y areas sin material.

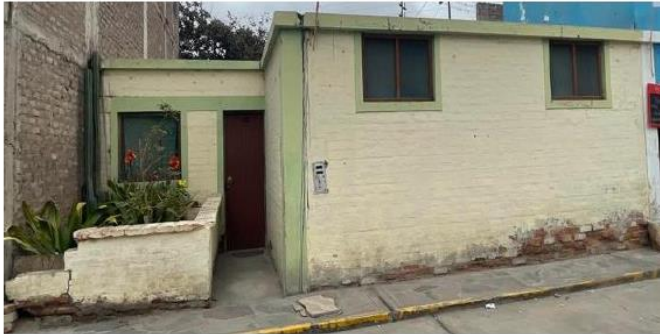
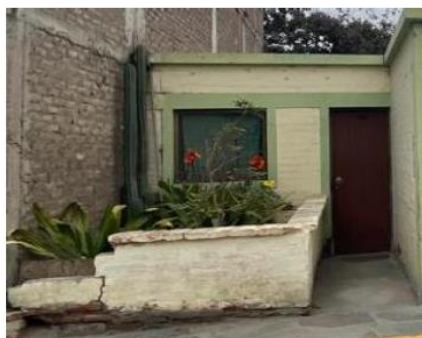
IMAGEN REPRESENTATIVA:

Los muros de ladrillo presentan signos de efluorescencia y desprendimiento de materiales en el muro bajo de la fachada. Ademas de desgaste de la pintura.

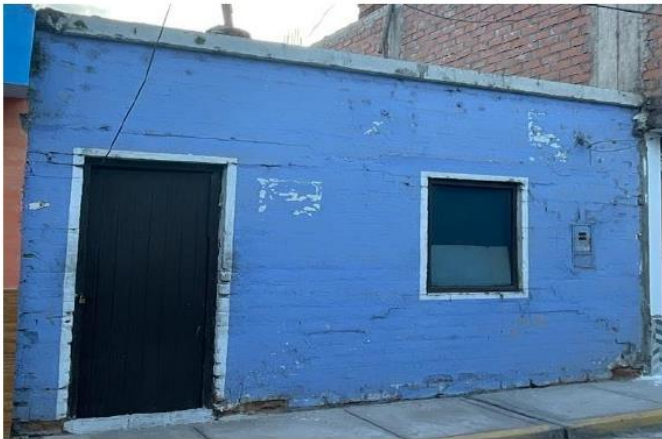
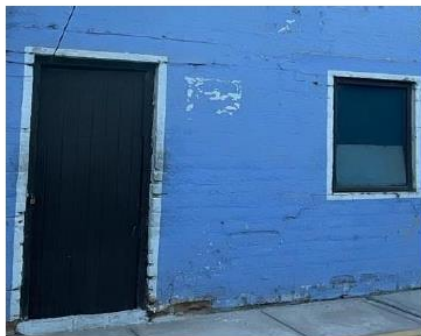
IMAGEN REPRESENTATIVA:

Los muros de ladrillo presentan signos de efluorescencia y desgaste leve en la pintura y la estructura.

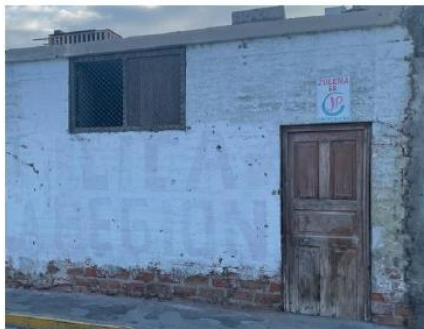
LESIONES DETECTADAS:

Desde el exterior se evidencia deformaciones leves en la cubierta. La carpinteria de ventanas y puertas de madera presentan decoloracion y deformaciones menores. Ademas la pintura de fachada con desgaste

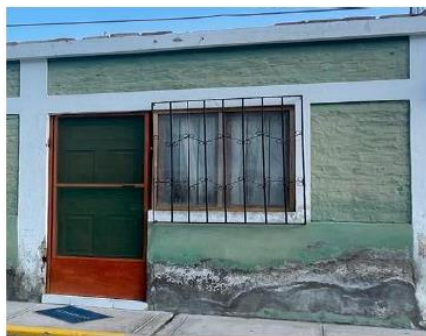
LESIONES DETECTADAS:

Se mantiene en buen estado estructural, se usaron sobrecimientos de concreto resguardando el original (ladrillo caravista) que presenta signos de eflorescencia.

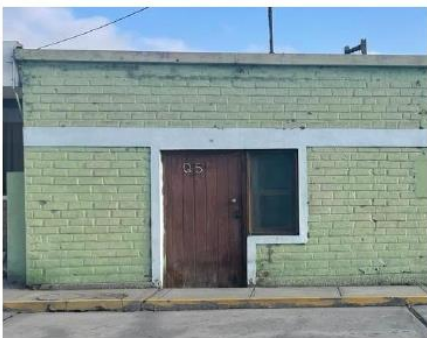
LESIONES DETECTADAS:

Se mantiene en buen estado estructural, reconociendo un material permanente donde el ladrillo y la madera en puertas presentan signos de eflorescencia.
