**Universidad  
Católica de  
Santa María**

**Comparación de la metodología PCI de la forma convencional y asistido  
con un RPAS para la evaluación superficial de las fallas del pavimento  
flexible de la avenida Perú en el distrito de Cerro Colorado, Arequipa 2025**

para optar el Título Profesional de Ingeniero Civil

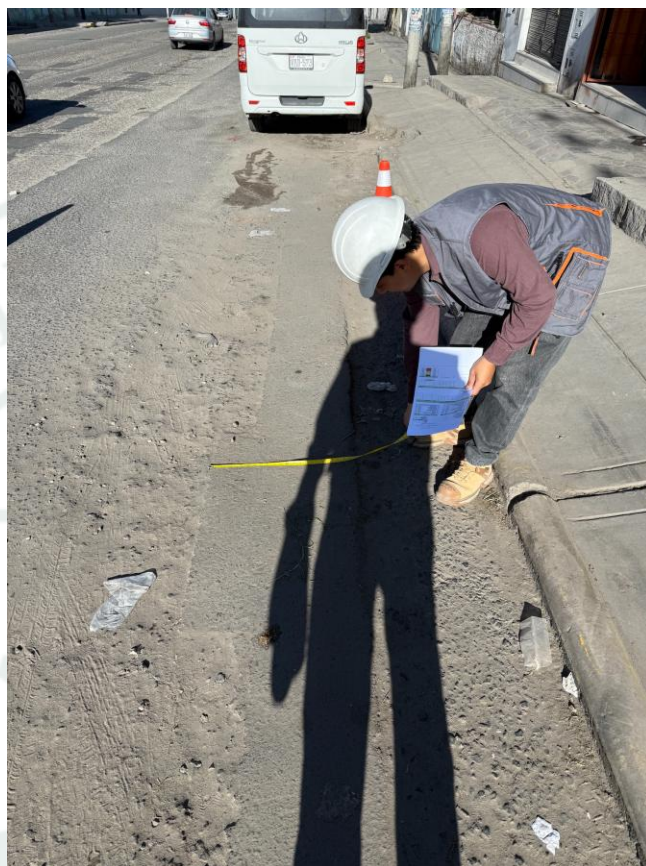
**Figura 33.**

Inspección en campo

*Nota.* Elaboración propia. Registro fotográfico de la inspección superficial del pavimento flexible de la Av. Perú, distrito de Cerro Colorado, Arequipa 2025, realizada conforme a la norma ASTM D6433-20.

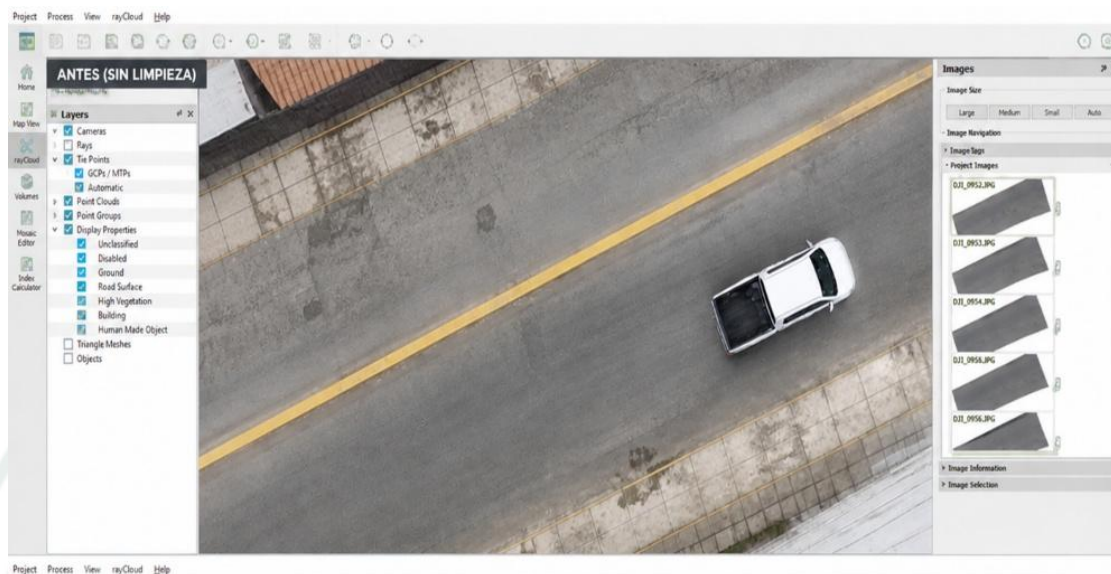
**Figura 51.**

*Nota.* Elaboración propia. Captura del ortomosaico antes del proceso de limpieza de interferencias, mostrando la presencia de un vehículo estacionado que genera oclusión parcial de las fallas superficiales del pavimento. Procesado en Pix4Dmapper. Av. Perú, Cerro Colorado, Arequipa 2025.

En los sectores donde la limpieza fotogramétrica no fue suficiente para eliminar completamente la oclusión —principalmente en zonas con vehículos de gran tonelaje estacionados durante el vuelo— se procedió a la exclusión de esas áreas del metrado de fallas durante la digitalización en AutoCAD. Estas zonas fueron delimitadas como áreas no evaluadas y registradas en la hoja de campo como observaciones, señalando que la evaluación de ese sector específico se realizó mediante inspección convencional para complementar los datos del método RPAS.

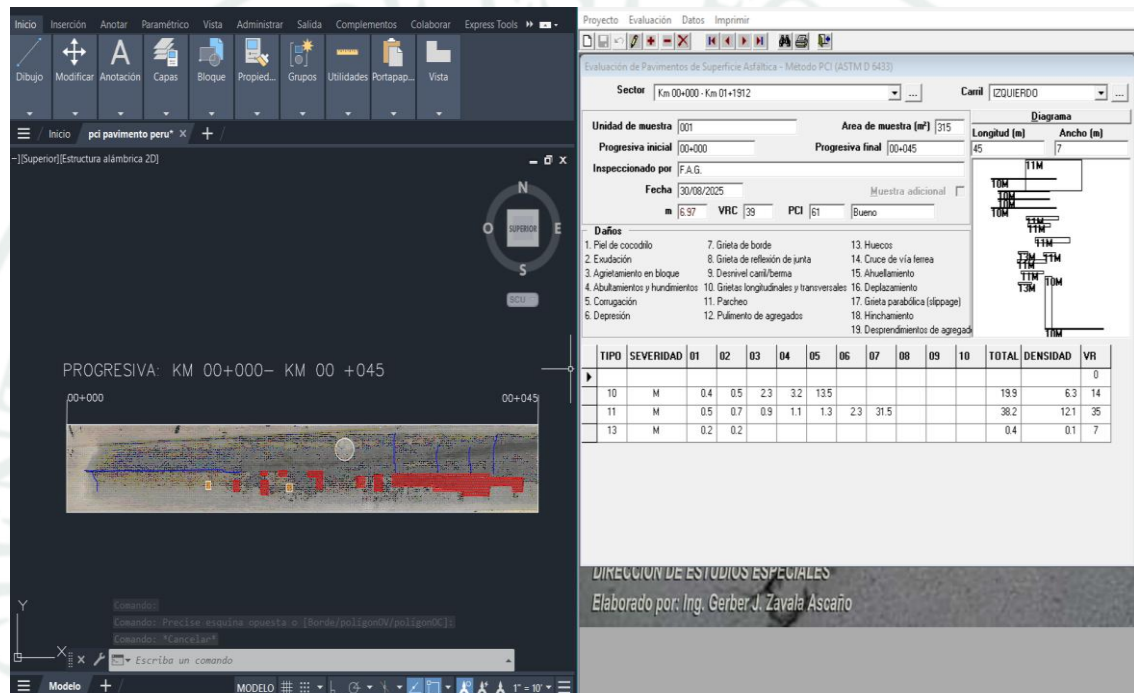
**Figura 53.**

*Nota.* Elaboración propia. Captura de pantalla del entorno de trabajo en AutoCAD 2024 durante la digitalización y metrado de fallas sobre la ortofoto georreferenciada del carril izquierdo, unidad de muestra N° 01 (KM 0+000–KM 0+045), Av. Perú, Cerro Colorado, Arequipa 2025.

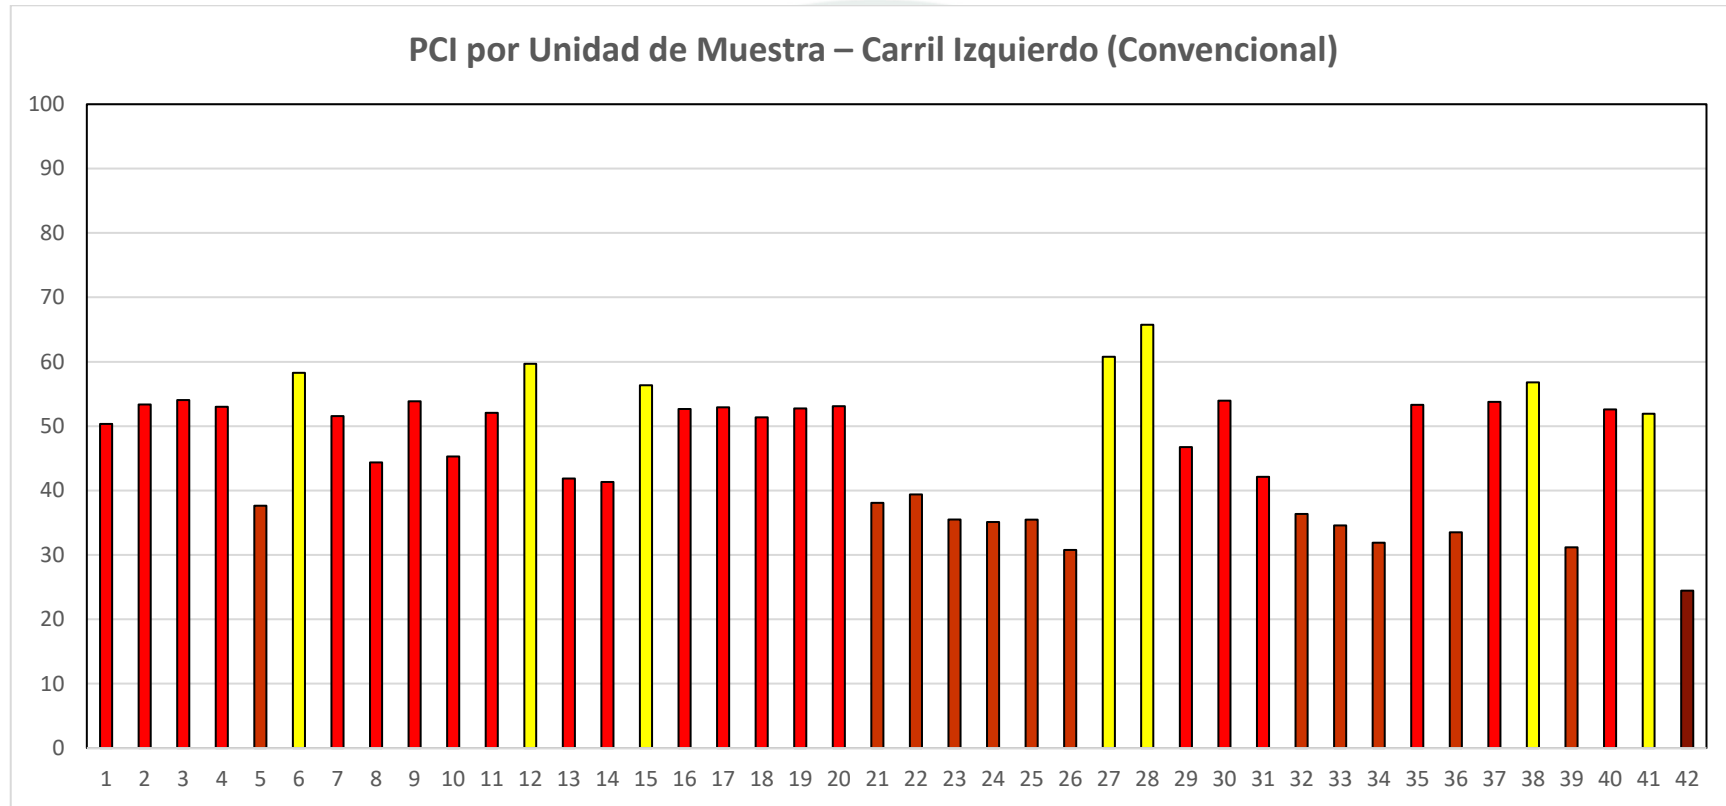
**Figura 55.**

*Nota.* Elaboración propia. Gráfico de barras del Índice de Condición del Pavimento (PCI) por unidad de muestra del carril izquierdo, método convencional, Av. Perú, Cerro Colorado, Arequipa 2025. PCI promedio 47 – Condición Regular según ASTM D6433-20.

El carril izquierdo obtuvo un PCI promedio de 47, correspondiente a la categoría Regular según la escala de clasificación de la norma ASTM D6433-20, los valores de PCI por unidad de muestra oscilaron entre 24 y 66.

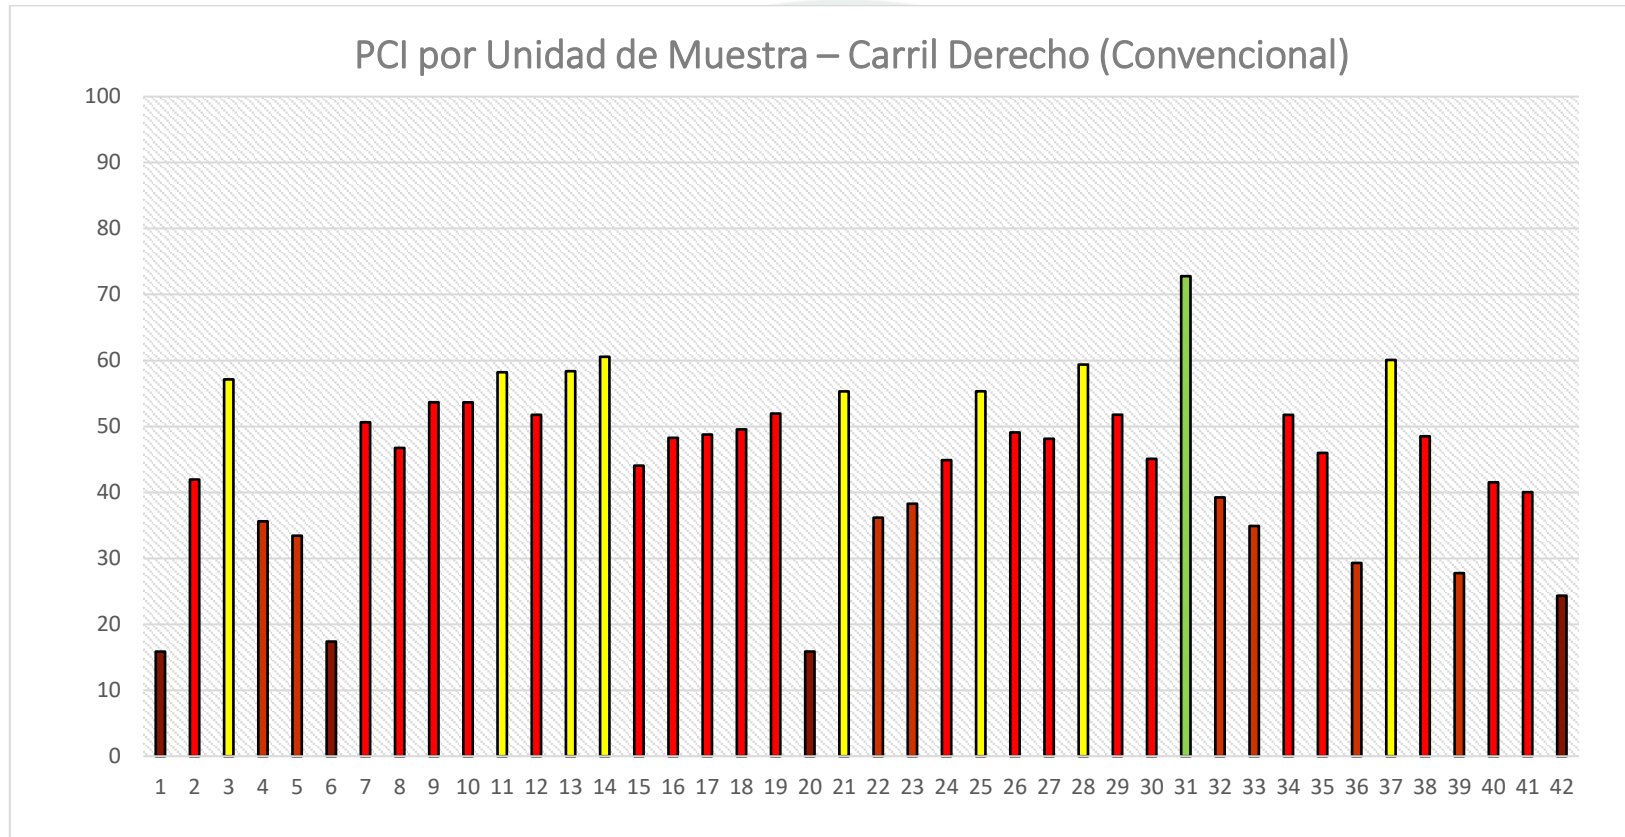
**Figura 57.**

*Nota.* Elaboración propia. Gráfico de barras del PCI por unidad de muestra del carril derecho, método convencional, Av. Perú, Cerro Colorado, Arequipa 2025. PCI promedio: 45 (condición Muy Malo). Calculado conforme a ASTM D6433-20.

El carril derecho presentó un PCI promedio de 45, correspondiente a la categoría Regular, evidenciando un estado de deterioro significativamente más avanzado que el carril izquierdo. Los valores de PCI oscilaron entre 16 y 73.

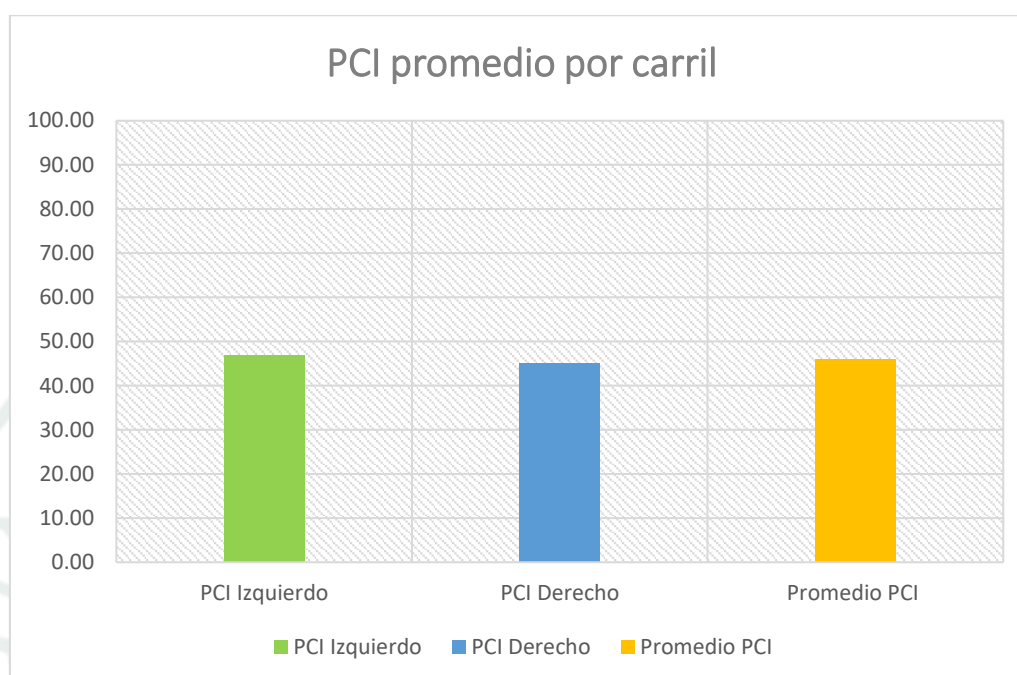
**Figura 60.**

*Nota.* Elaboración propia. Gráfico de barras del PCI promedio por carril y PCI global de la Av. Perú, método convencional, Cerro Colorado, Arequipa 2025. PCI global: 46.0 condición Regular. Calculado conforme a ASTM D6433-20.

Considerando ambos carriles en conjunto, la Avenida Perú registró un PCI global de 46.0 mediante el método convencional.

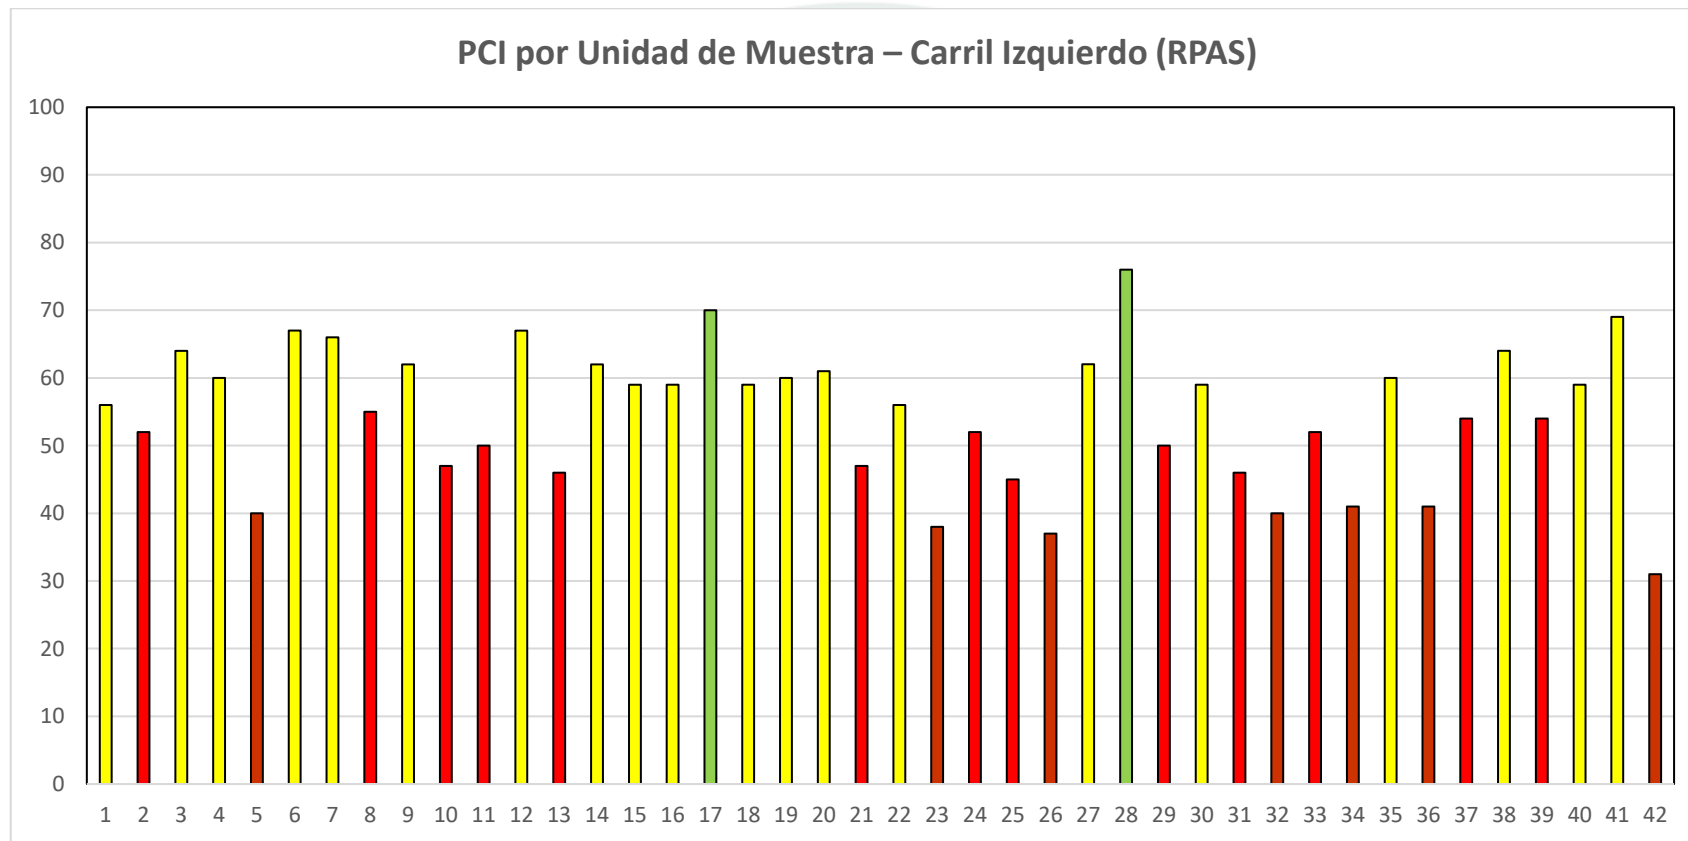
**Figura 61.**

*Nota.* Elaboración propia. Gráfico de barras del PCI por unidad de muestra del carril izquierdo, método asistido con RPAS (Pix4Dmapper + AutoCAD), Av. Perú, Cerro Colorado, Arequipa 2025. PCI promedio: 55 condición Regular.

El carril izquierdo de la Avenida Perú presentó un PCI promedio de 55 mediante el método asistido con RPAS, correspondiente a la categoría Regular según la escala de clasificación de la norma ASTM D6433-20. Los valores de PCI oscilaron entre 31 y 76, con una desviación estándar de 10.2 puntos, lo que evidencia heterogeneidad en el estado superficial del pavimento a lo largo del tramo evaluado.

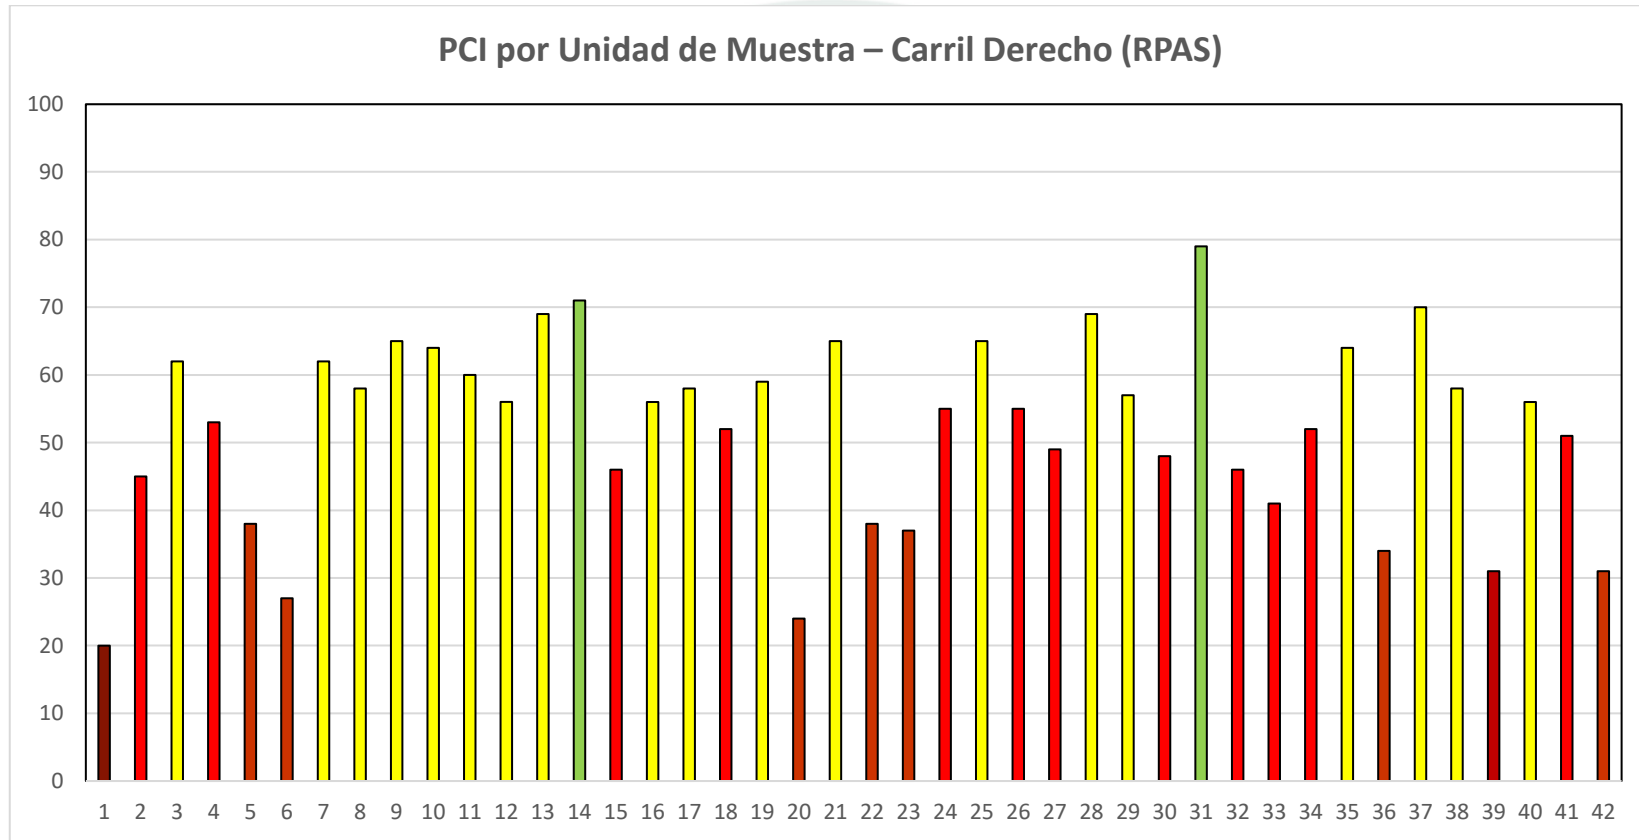
**Figura 62.**

El carril derecho presentó un PCI promedio de 52 mediante el método asistido con RPAS, correspondiente a la categoría Regular según la escala de clasificación de la norma ASTM D6433-20; los valores de PCI oscilaron entre 20 (Muy Malo) y 79 (Muy Bueno), con una desviación estándar de 13.8 puntos. Este resultado evidencia una condición superficial promedio similar a la del carril izquierdo, aunque con una mayor variabilidad y la presencia de unidades puntuales en estado de deterioro avanzado a lo largo del tramo evaluado.

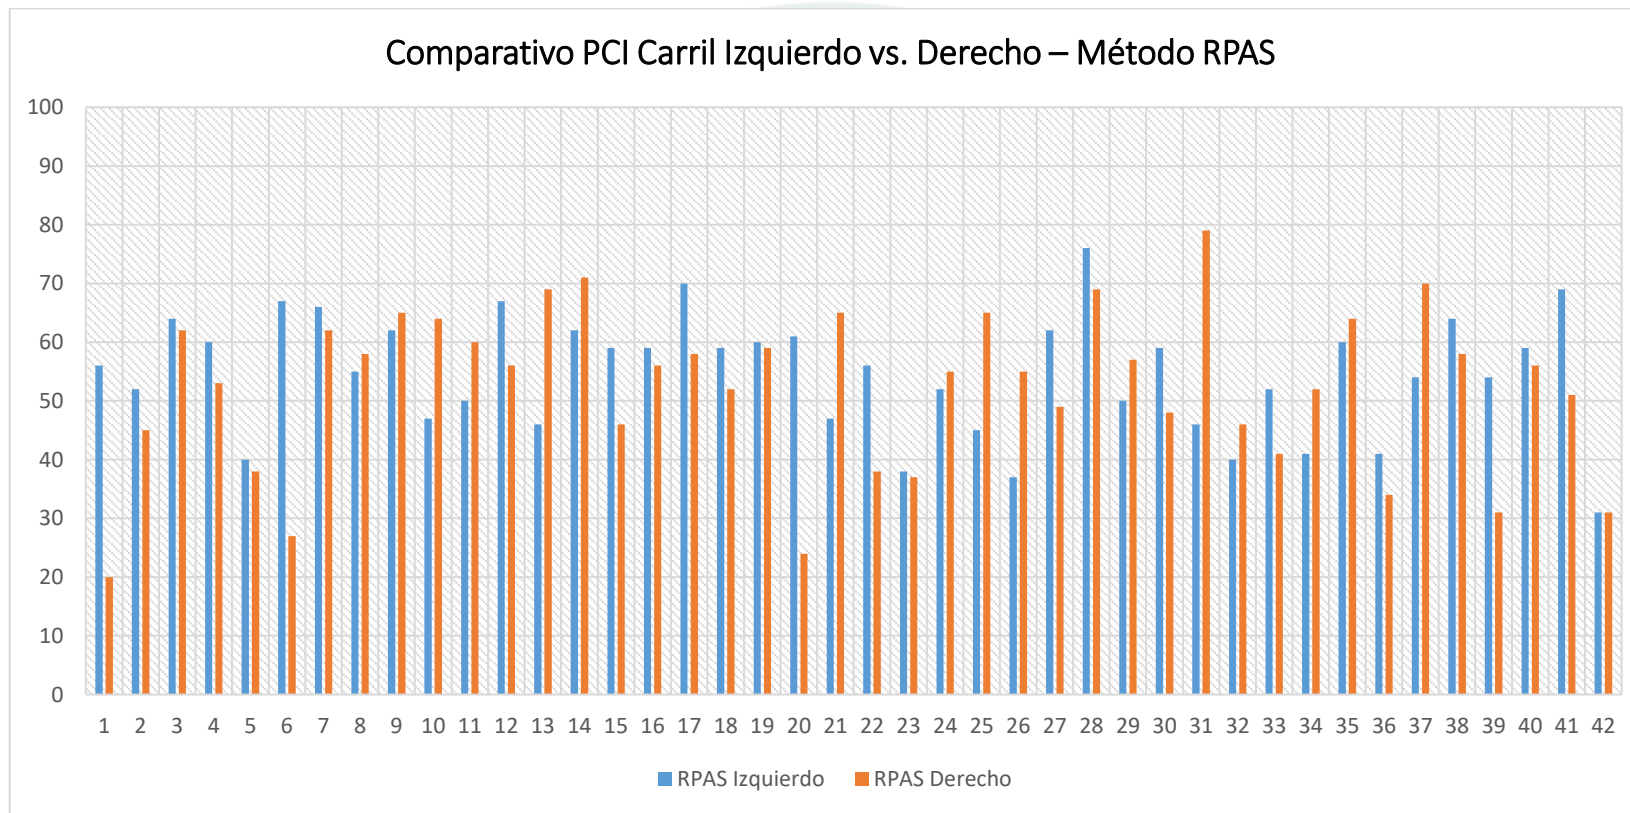
**Figura 64.**

*Nota.* Elaboración propia. Gráfico comparativo del PCI por unidad de muestra entre carril izquierdo y derecho, método asistido con RPAS, Av.

Perú, Cerro Colorado, Arequipa 2025. PCI global RPAS: 54 condición Regular. Calculado conforme a ASTM D6433-20.
