Universidad Católica de Santa María

**“ANÁLISIS DEL ESTADO Y RIESGO DE LOS COMPONENTES DE
UN MOTOR DE COMBUSTIÓN INTERNA DURANTE EL
PERIODO DE OVERHAUL”**

Ingeniero Mecánico Eléctrico

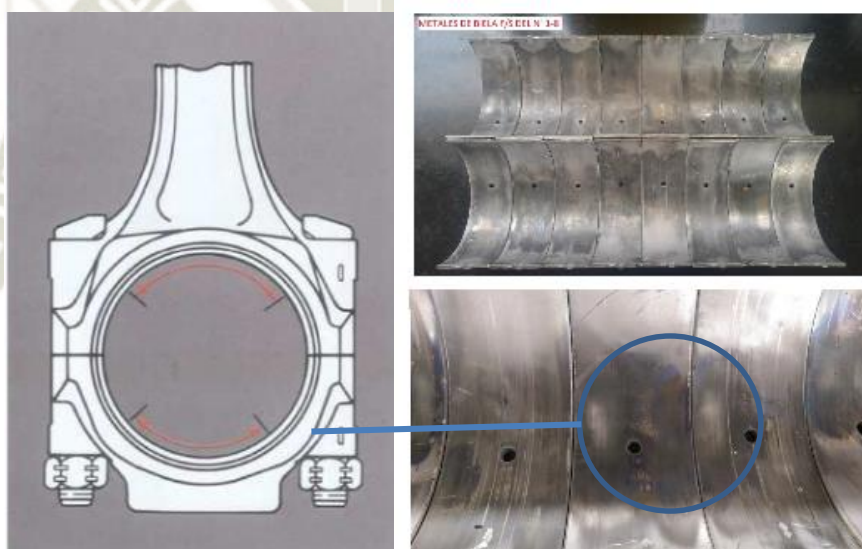
Imagen N° 49: Desgaste en la zona de carga

Los cojinetes de biela de todos los motores analizados se encontraron en general con desgaste en la zona de carga, pero en buenas condiciones, ya que no se encontró desgaste adhesivo, puntos calientes, scuffing, fretting, signos de temperatura alta y/o desgaste no uniforme.²⁷ Aunque en algunos casos muy puntuales se vio pequeña presencia de smearing. Este desgaste sucede por el movimiento del cigüeñal con una película pequeña de lubricación.

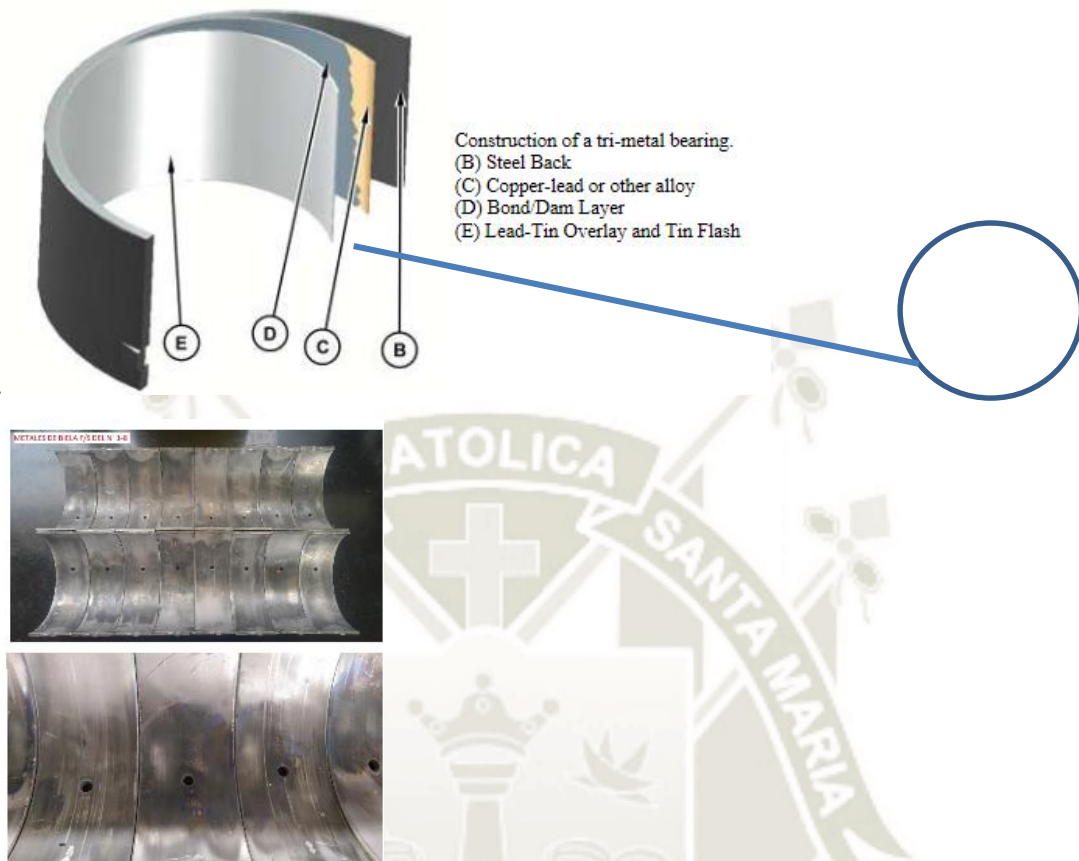
Imagen N° 50: Desgaste en cojinetes donde no se aprecia desgaste hasta la capa de bronce

Se mostró pérdida de la capa superficial, lo cual es normal para las horas de operación y es menor a los 2/3 de la superficie, por lo que es aceptable. Todos los metales de biela y bancada mostraron desgaste abrasivo superficial que no llegó a la capa de bronce, es decir que se encontraron todos los desgastes en la capa de desgaste y no alcanzaron las capas estructurales.

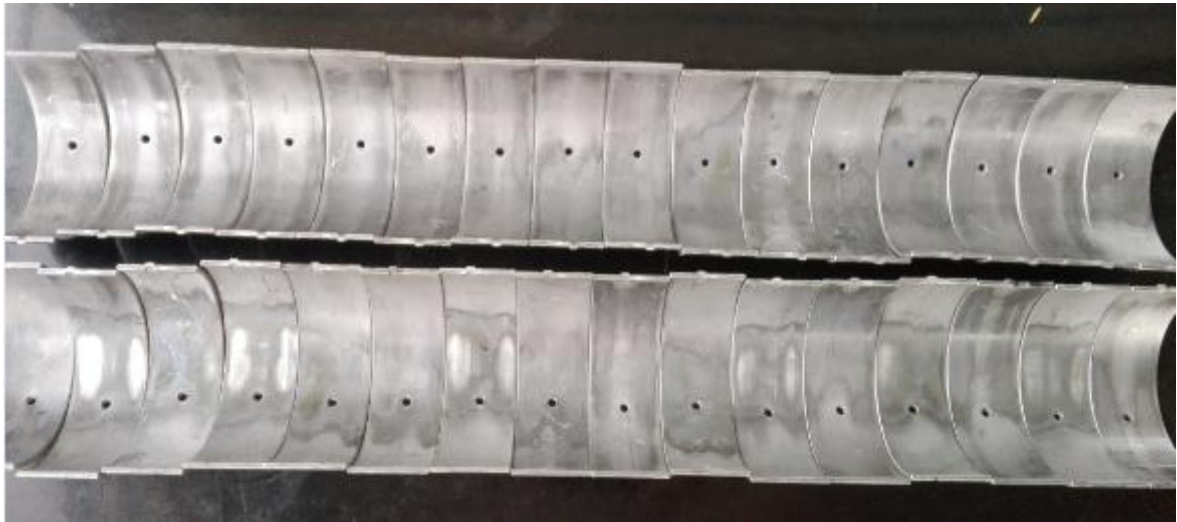
Imagen N° 51 Condición típica de los metales biela

Todos los metales de biela mostraron ligera cavitación. Por los desgastes encontrados se puede apreciar que están en buenas condiciones.

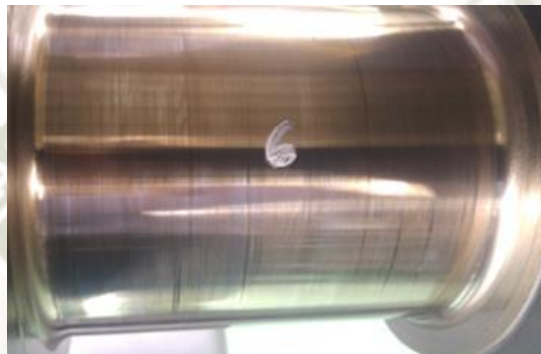
Imagen N° 54: Desgaste abrasivo típico encontrado en los 10 motores

Todos los muñones de los cigüeñales mostraron desgaste abrasivo muy ligero que pudo ser removido solamente por pulido, sin necesidad del rectificado. Lo cual demuestra que es muy superficial. Los diámetros puños de biela y bancada se encontraron dentro de las tolerancias, así como la deflexión (total runout indicator). Las juntas con el contrapeso no mostraron fretting severo. Por los desgastes encontrados, los cigüeñales estuvieron en buen estado.

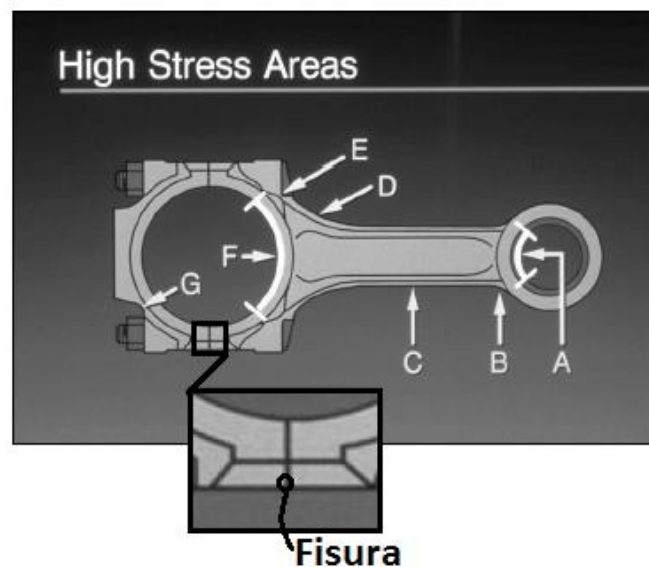
Imagen N° 56: Zonas de alta carga en la biela A, B,C, D, E, F, G vs el lugar de las fisuras

- Canal guía: Se encontraron muy pequeñas fisuras en los motores de los camiones 123, 117, 109 y 130. Las fisuras no fueron críticas ya que no están en zonas de alta carga, como para provocar una falla sin embargo impiden la reusabilidad.

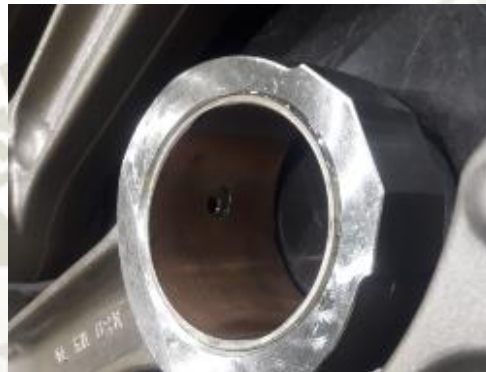
Imagen N° 57: Bocina del pin del pistón

- Pernos: Los pernos estuvieron en buenas condiciones, sin embargo, no se reutilizan según el manual del fabricante.
- Paralelismo: A pesar de eso las bocinas se mostraron visualmente en buenas condiciones, se apreciaron que las bielas estaban fuera de tolerancia en el paralelismo en los motores de los camiones 117, 159, 156, 144, 109, 108 y 130. Esto es atribuible al desgaste (perdida de material no uniforme) de la bocina de la biela para el pin del pistón.

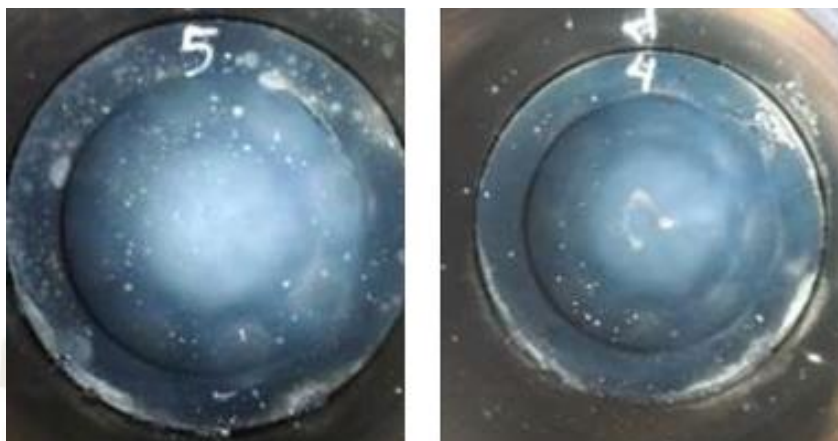
Imagen N° 58: Carbonilla en la parte superior de la cabeza de los pistones

- Los pistones se encontraron en general en buenas condiciones. Los depósitos de carbonilla en las sus cabezas mostraron patrones de combustión y acumulación normales para las horas de trabajo.

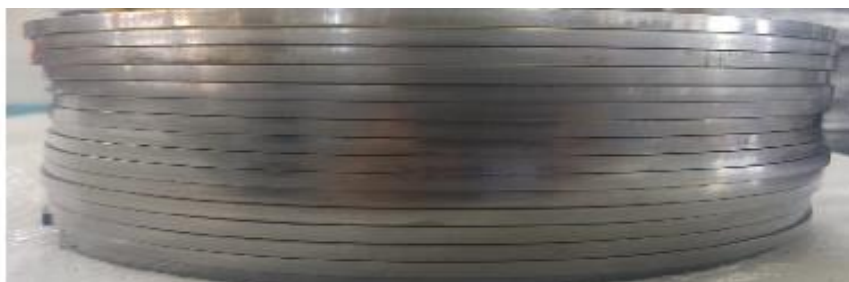
Imagen N° 60: Cara lateral de los anillos

- Los anillos presentaron desgaste normal de trabajo y no se encontraron anillos rotos.

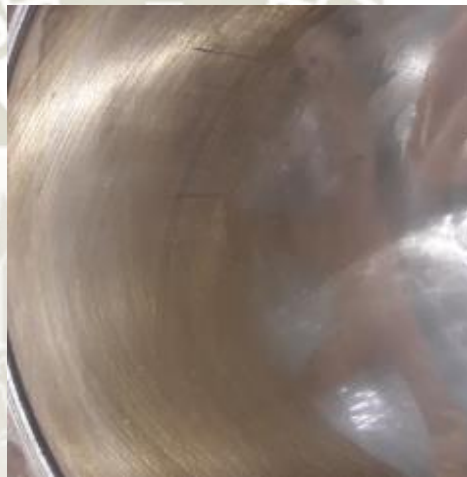
Imagen N° 66: Bruñido de camisa

- Las medidas del diámetro interno se encontraron dentro de las especificaciones, el bruñido en general en buenas condiciones y la superficie interior con desgaste abrasivo ligero y algunas de ellas mostraron manchas de agua.
- Los sellos de las camisas se encontraron resacos en su mayoría, algunos se estuvieron rotos permitiendo fugas de agua que corroyeron el monoblock, aunque algunos se cortaron durante la remoción de las camisas, demostrando que habían perdido flexibilidad.

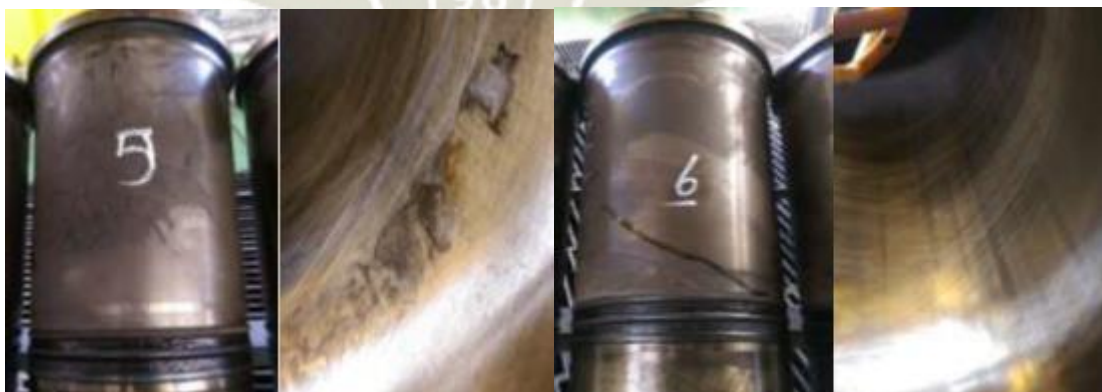
Imagen N° 67: Manchas de agua y desgaste abrasivo en camisas

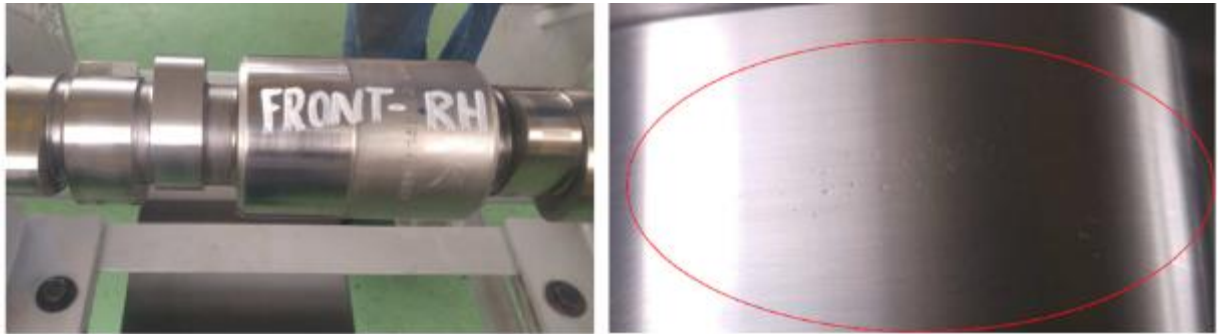
Se mostró picaduras por fatiga de contacto en los ejes de levas de los motores de los camiones 117, 159, 156 y 144. El resto de ejes de levas se encontraron en buenas condiciones.

Imagen N° 68: Picaduras en ejes de levas

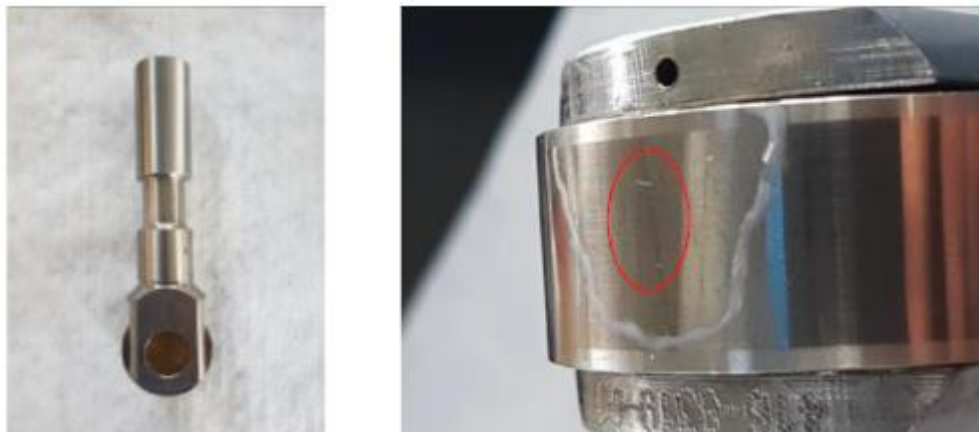
- Se encontraron de una a dos varillas con deflexión en los motores de los camiones 117, 159, 144, 108.
- Algunos rollers evidenciaron desgaste abrasivo

Imagen N° 69: Desgaste abrasivo en lifters

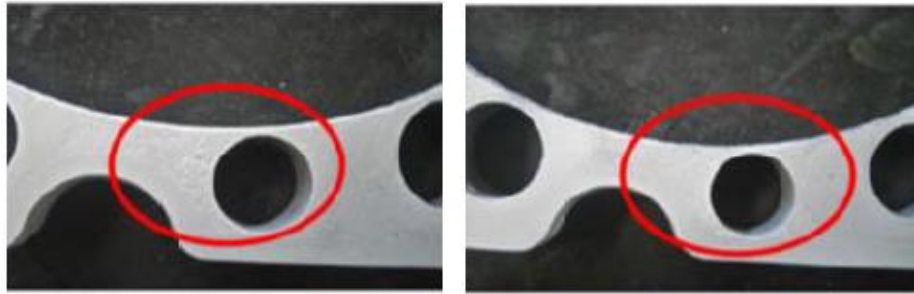
- El apoyo horizontal y vertical de tapa bancada se encontró en buen estado en todos los motores.
- La cara al housing frontal/posterior y alojamientos de cojinetes, se evidenciaron en buenas condiciones en todos los motores.
- Algunas placas espaciadoras mostraron picaduras por fretting, otras presentaron picaduras por corrosión en el alojamiento de los pernos.

Imagen N° 76: deformaciones en las placas espaciadores en alojamiento de los pernos

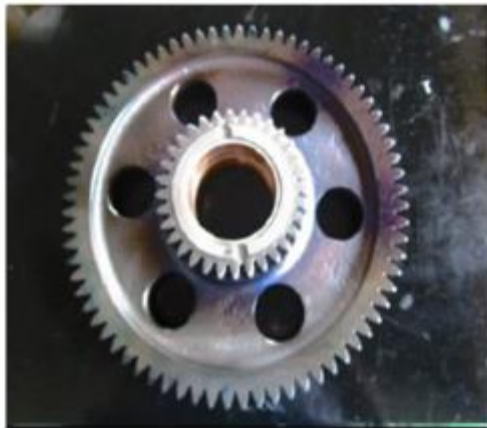
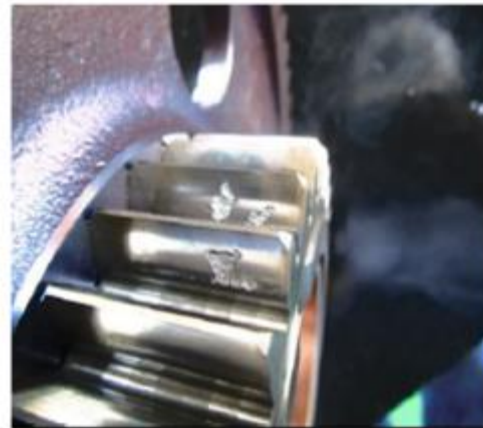
Imagen N° 81: Engranaje loco

- Los engranajes se encontraron generalmente en buenas condiciones. Algunos de los engranajes tuvieron picaduras ligeras por fatiga de contacto en los dientes, que no fueron graves. El engranaje loco del eje de levas mostró fatiga de contacto del tipo de desconchamiento (spalling).

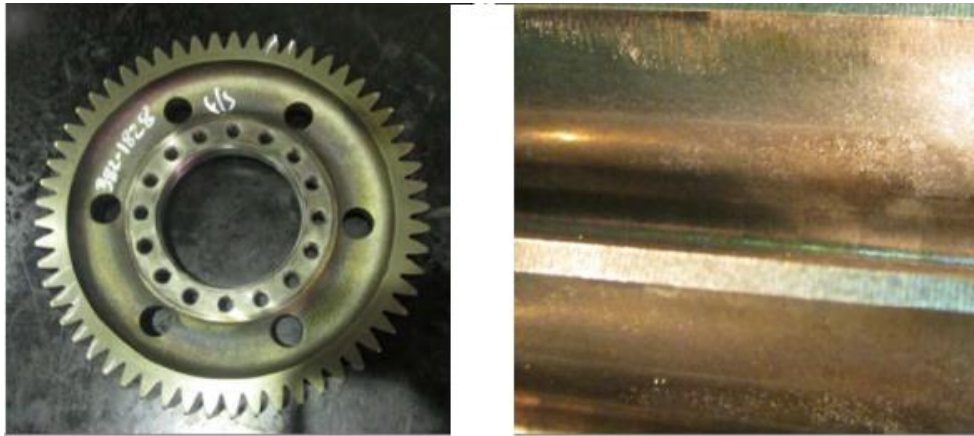
Imagen N° 82 Picaduras en los dientes de los otros engranajes

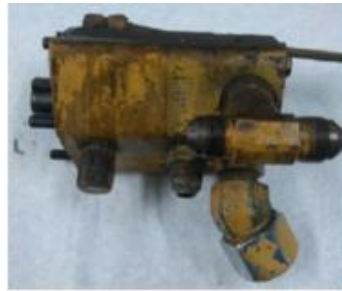
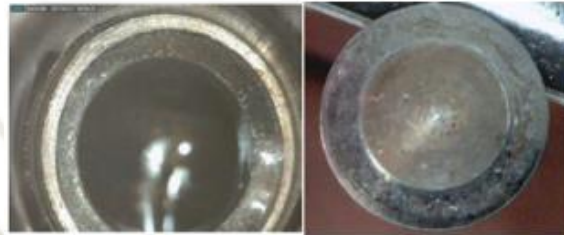
Imagen N° 84: Bomba de transferencia

- La bomba de transferencia mostró picaduras en la zona de sellado de la válvula. Estas picaduras son producidas por fretting. Esta válvula está normalmente cerrada a alta presión y solo se abre en el caso de una restricción en el sistema. Las picaduras encontradas no son tan severas como para ocasionar una fuga interna.

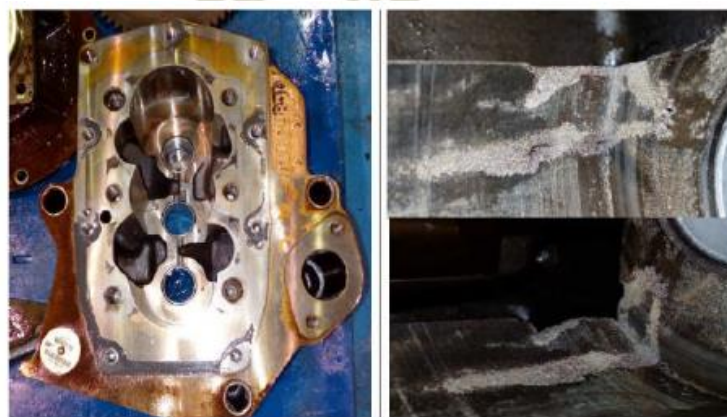
- La bomba de lubricación mostró erosión por cavitación ligera en el cover, cuerpo de la bomba y engranajes. Este desgaste es normal para las horas de trabajo de la bomba y no afectaría significativamente a la eficiencia de la misma, lo cual se puede apreciar en las tendencias de presión de aceite de los motores, donde no se ve una caída. También se encontró desgaste en la válvula de alivio, el cual no es muy severo como para afectar su funcionamiento, ya que se tendría bajas presiones de aceite.

Imagen N° 85: Erosión por cavitación en cuerpo de la bomba

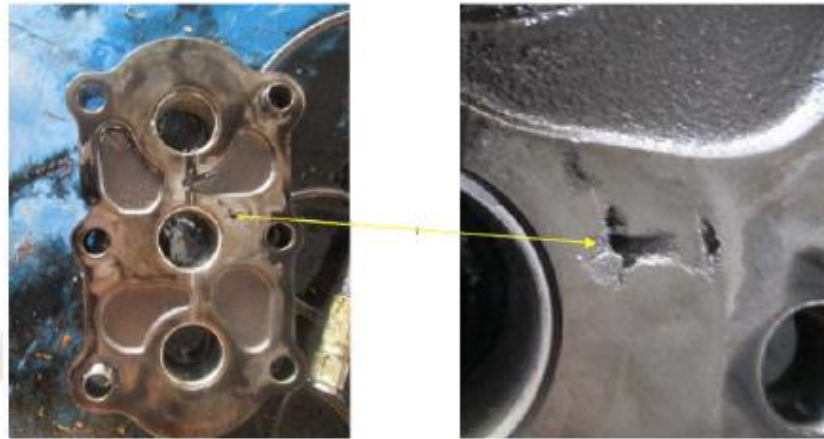
Imagen N° 86: Erosión por cavitación en cover de la bomba

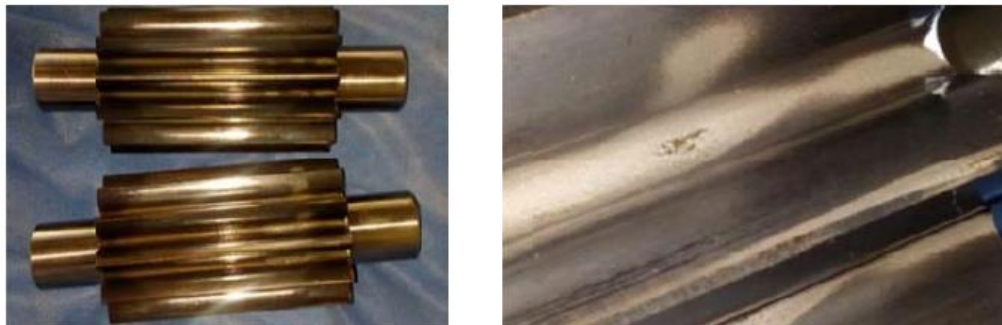
Imagen N° 87: Erosión por cavitación en eje

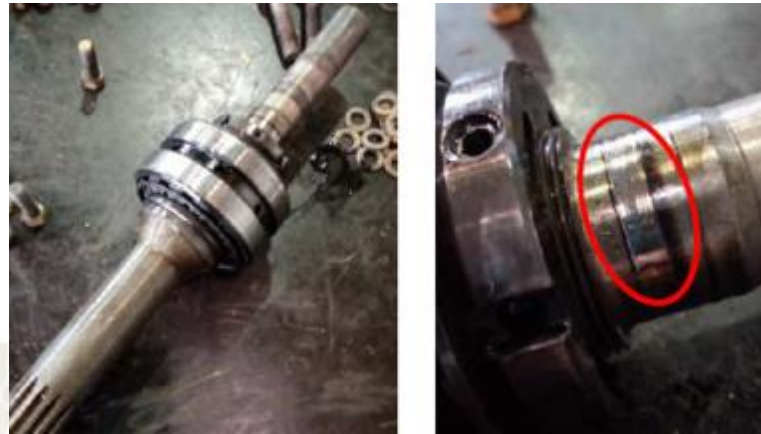
- La bomba de agua principal mostró desgaste en el eje, específicamente donde se encuentran los sellos. Si progresara este desgaste podría permitir una contaminación del aceite con refrigerante y viceversa.

Imagen N° 89: Desgaste en el eje de bomba de agua principal

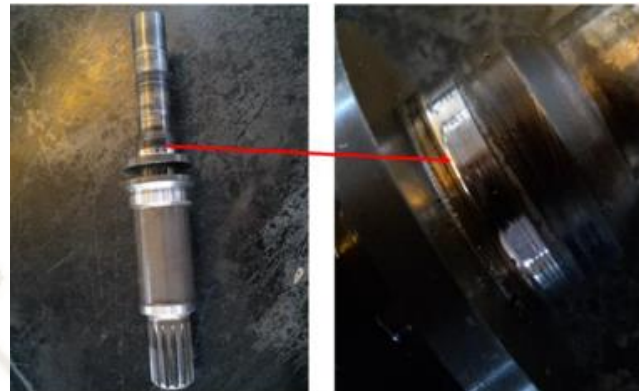
- La bomba de agua auxiliar mostró el mismo desgaste en el eje que la bomba de agua principal, específicamente donde se encuentran los sellos. Si progresara este desgaste podría permitir una contaminación del aceite con refrigerante y viceversa.

Imagen N° 90: Desgaste en el eje de bomba de agua auxiliar

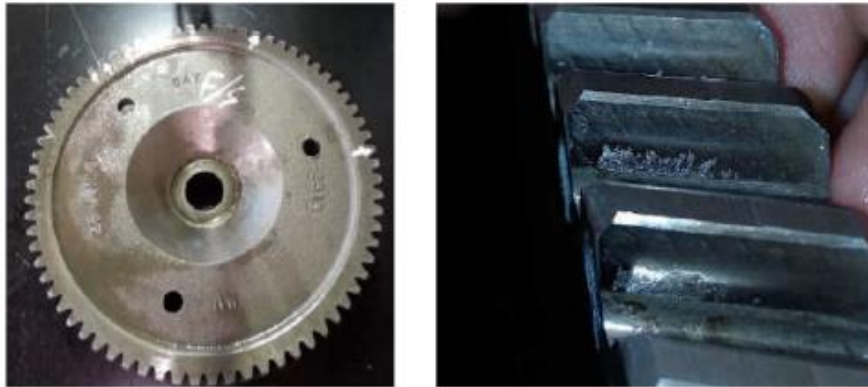
- La bomba de barrido es una bomba de engranajes. En los engranajes que bombean el flujo se encontró erosión por cavitación bastante ligera.
- En el engranaje de accionamiento se encontró desgaste adhesivo del tipo scoring. El scoring puede ser el resultado del contacto de un metal con metal. Son arañazos verticales que son perpendiculares a la línea de pitch. El Scoring comienza encima de la línea de pitch y debajo de la misma, pero no ocurre en la línea de pitch porque en esta parte solo hay rodadura. Este desgaste se desarrolla cuando se produce una acción de deslizamiento entre dos dientes. La puntuación puede ocurrir con aceite inadecuado, períodos de carga excesiva, velocidad y desalineación. A pesar de este tipo de desgaste, el estado de los engranajes no es severo, sin embargo, no se pueden reutilizar.

Imagen N° 91: Desgaste en engranaje de accionamiento de bomba de barrido

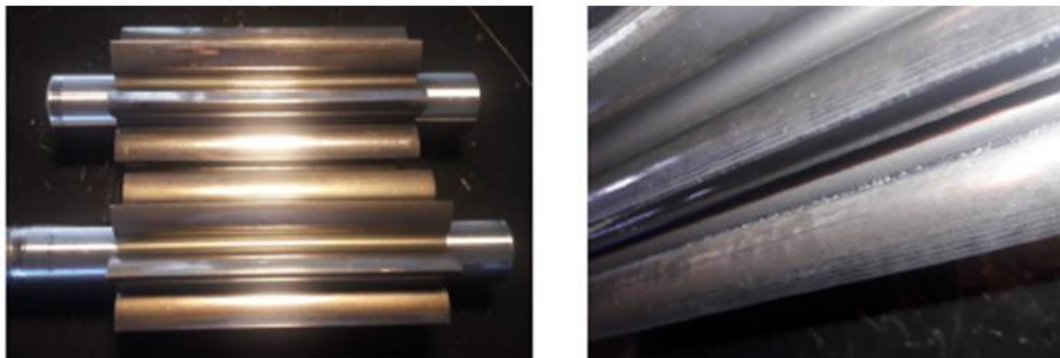
Imagen N° 92: Erosión en engranajes de bomba de barrido

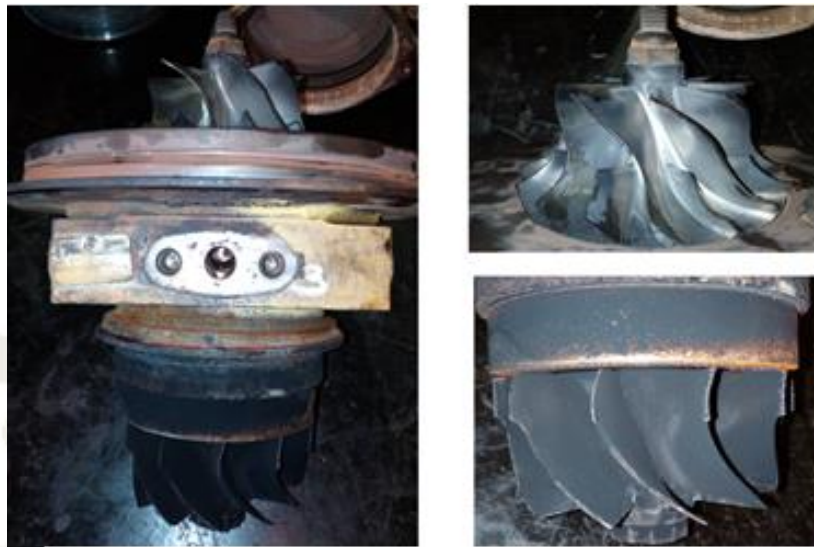
- Los turbocargadores mostraron desgaste por rozamiento en álabe de turbina. Este desgaste se debe por desgaste en las bocinas que incrementan los juegos axiales/radiales.

Imagen N° 93: Rozamiento en álabe de turbina

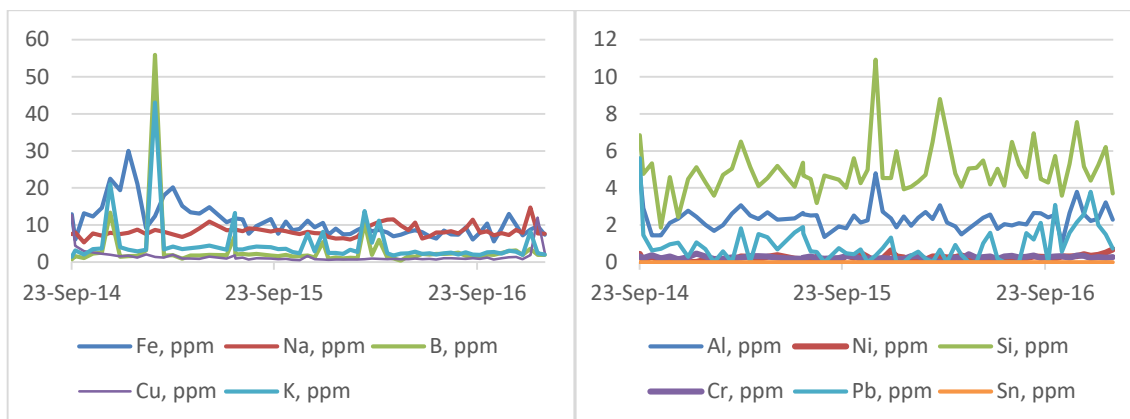
Imagen N° 94: Análisis de elementos del motor del camión 123

Se encontraron valores de hierro elevado durante su periodo de asentamiento, lo cual es normal. Tuvo incremento de sodio y potasio en forma de picos durante la vida del motor y al final de la misma. Mostró incremento de plomo y cobre al final de su vida, lo cual puede estar relacionado al desgaste de alguna(s) bocinas. Se puede apreciar que durante la vida del motor se presentaron picos de silicio y aluminio, lo cual está relacionado a contaminación externa (polvo).

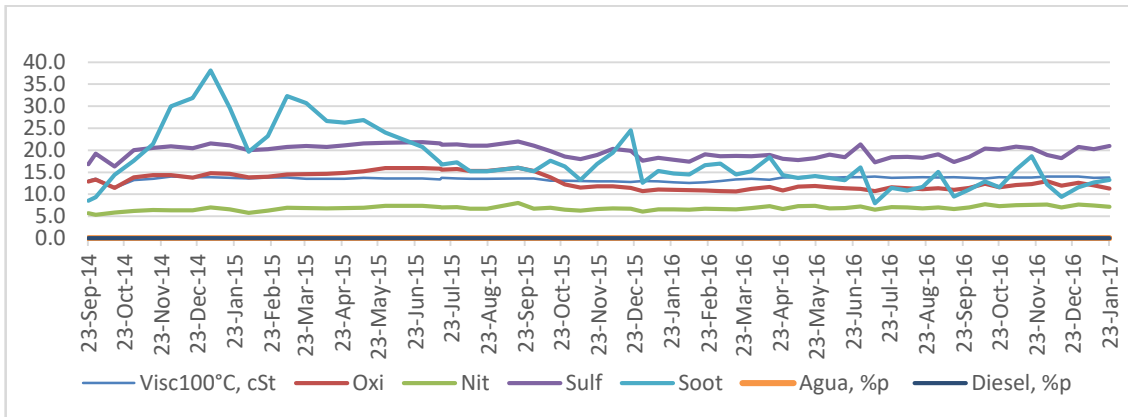
Imagen N° 95: Análisis de condición del aceite del motor del camión 123

La condición del aceite estuvo buena durante la vida del motor salvo el periodo comprendido desde el 23 de noviembre del 2014 hasta el 23 de Julio del 2015, donde el hollín (soot) se encontró elevado debido algún problema en el sistema de admisión y escape o en el sistema de combustible, el cual fue solucionado. Este incremento del soot incrementa la oxidación y sulfatación del aceite.

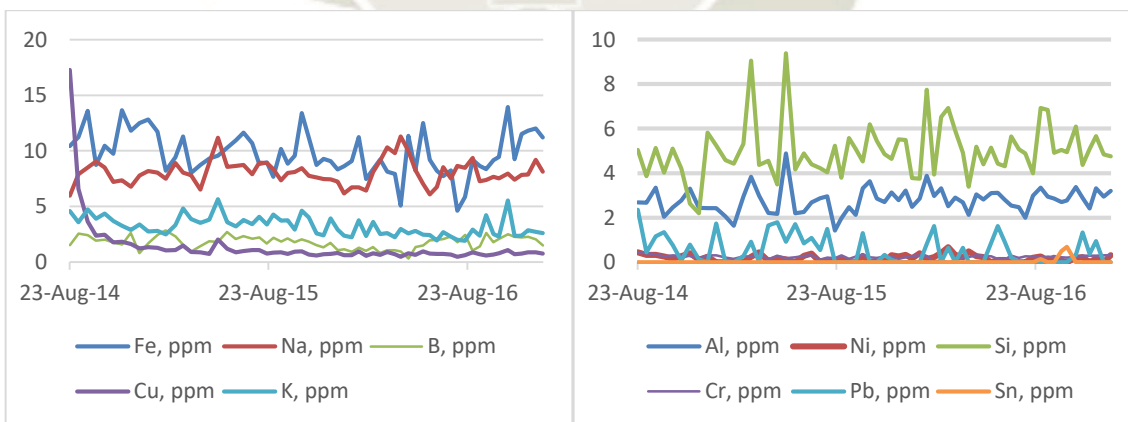
Imagen N° 96: Análisis de elementos del motor del camión 123

Se aprecia un pico de cobre alto durante su asentamiento, el sodio se mantuvo estable durante la vida de este motor. Se puede apreciar también picos de silicio, que está

relacionado a contaminación externa. El hierro y el plomo se mantienen dentro de los rangos aceptables durante todo el periodo.

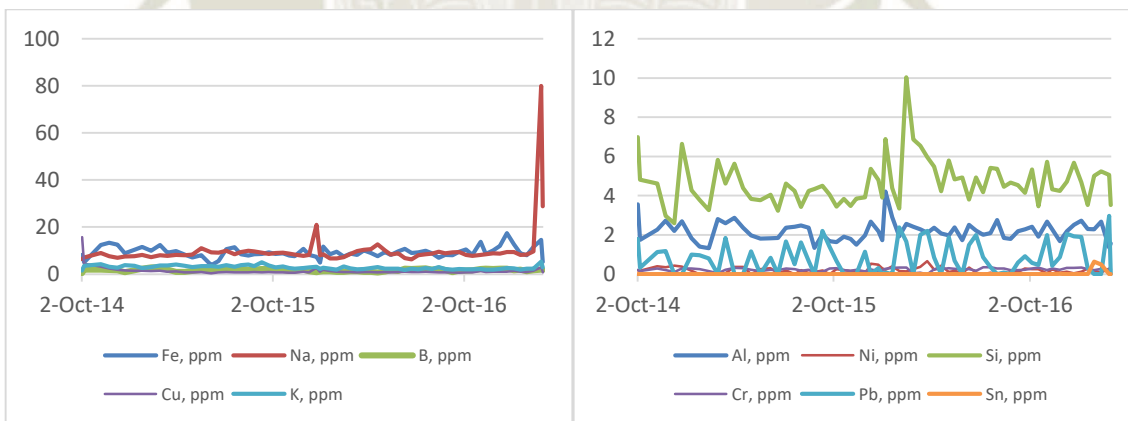
Imagen N° 98: Análisis de elementos del motor del camión 136

Se ve un incremento del sodio y del potasio elevado al final de su vida, lo cual evidencia una contaminación del aceite con refrigerante. Se aprecia también incrementos en el silicio durante la vida del motor. Los otros elementos se encontraron normales durante la vida del motor.

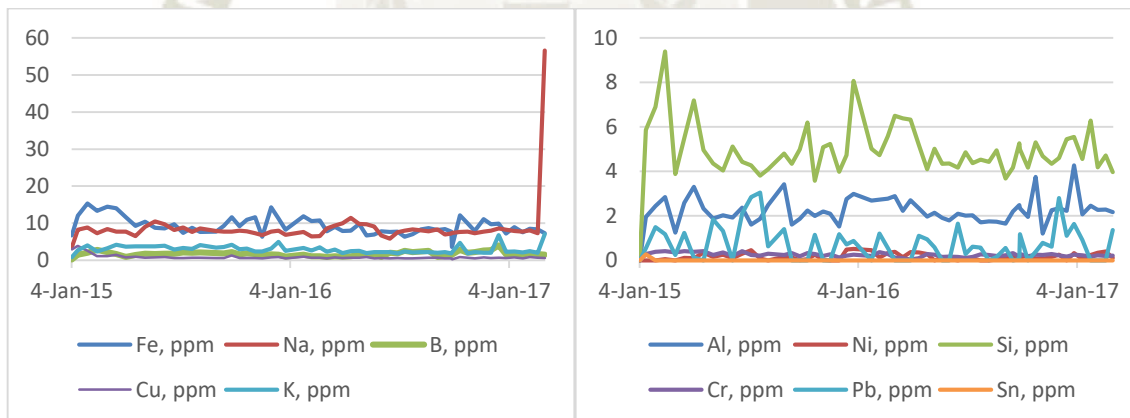
Imagen N° 100: Análisis de elementos del motor del camión 117

Se ve un incremento del sodio y del potasio elevado al final de su vida, mostrando contaminación de aceite con refrigerante. Se aprecia también incrementos en el silicio en forma de picos durante la vida del motor. Los otros elementos se encontraron normales durante la vida del motor.

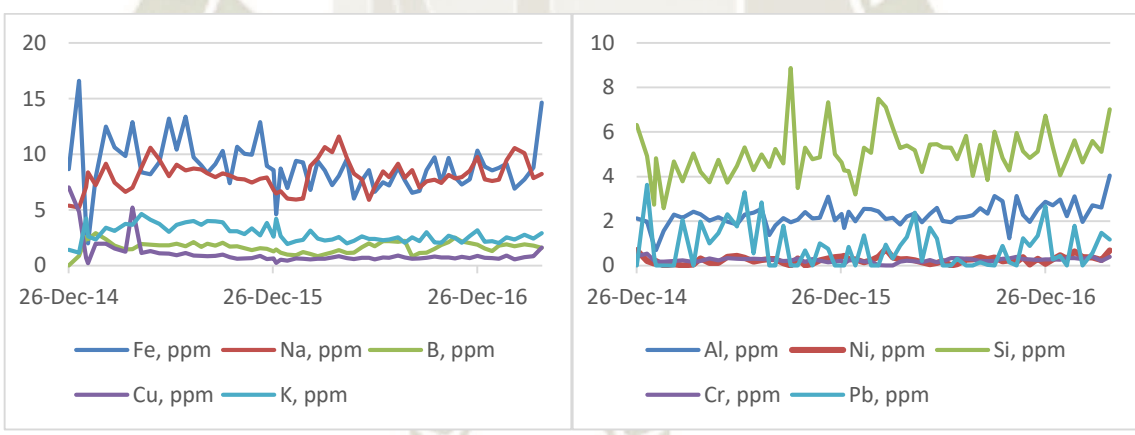
Imagen N° 104: Análisis de elementos del motor del camión 156

Se aprecia un pequeño pico de cobre durante su asentamiento, el sodio se mantuvo estable durante la vida de este motor. Se puede apreciar también picos de silicio, que está relacionado a contaminación externa. El hierro y el plomo se mantienen dentro de los rangos aceptables.

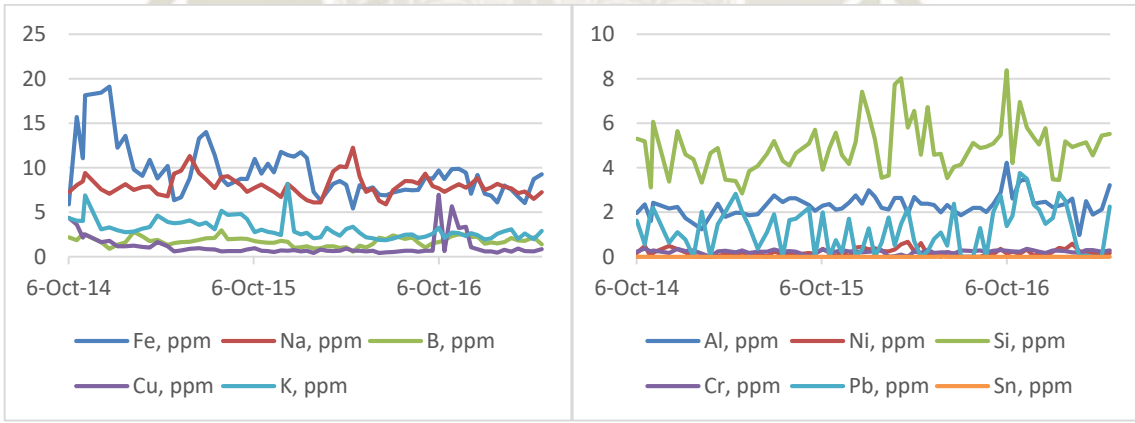
Imagen N° 106: Análisis de elementos del motor del camión 109

Se encontraron valores de hierro un ligeramente alto durante su periodo de asentamiento, lo cual puede ser normal para ese periodo. Los otros elementos se mostraron normal. Se puede apreciar que durante la vida del motor se presentaron picos de silicio y aluminio, lo cual está relacionado a contaminación externa (polvo).

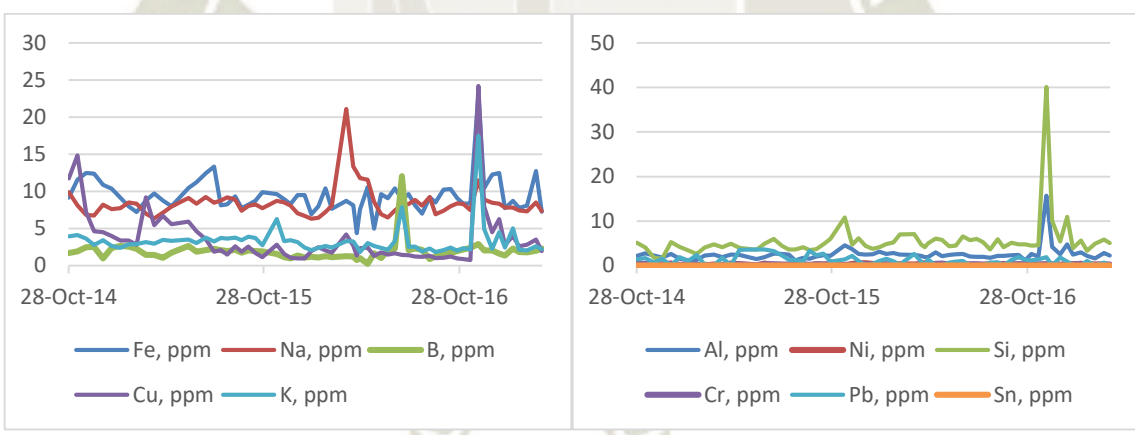
Imagen N° 108: Análisis de elementos del motor del camión 144

Se aprecia en octubre un pico de cobre potasio, y silicio en octubre del 2016, también se aprecian incrementos en el silicio durante la vida del motor. Los otros elementos se encontraron normales durante la vida del motor.

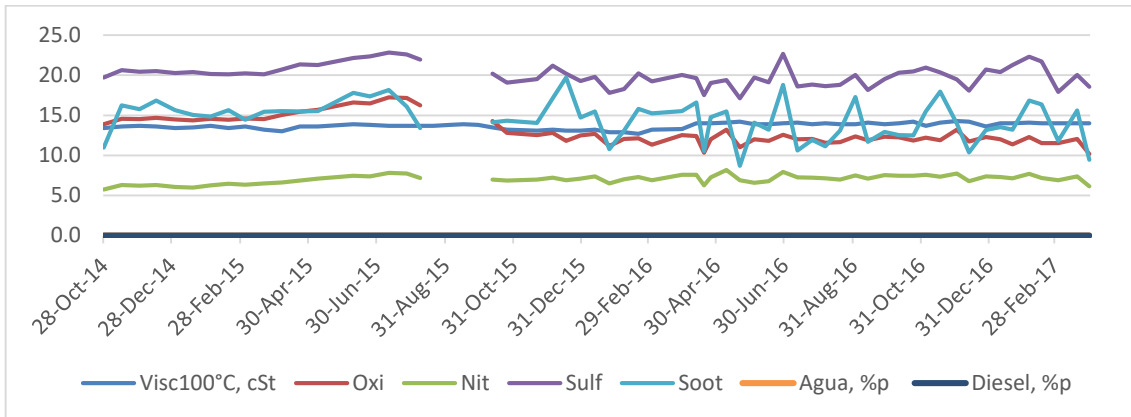
Imagen N° 109: Análisis de condición del aceite del motor del camión 144

La condición del aceite se encontró buena durante la vida del motor

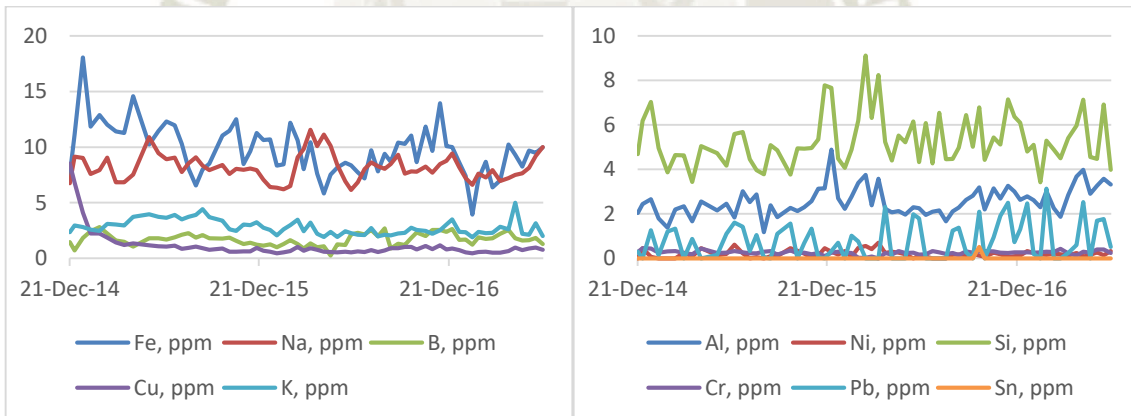
Imagen N° 110 Análisis de elementos del motor del camión 108

Se encontraron valores de hierro un ligeramente alto durante su periodo de asentamiento, lo cual puede ser normal para ese periodo. Los otros elementos se mostraron normal. Se puede apreciar que durante la vida del motor se presentaron picos de silicio y aluminio, lo cual muy probablemente está relacionado a contaminación externa (polvo).

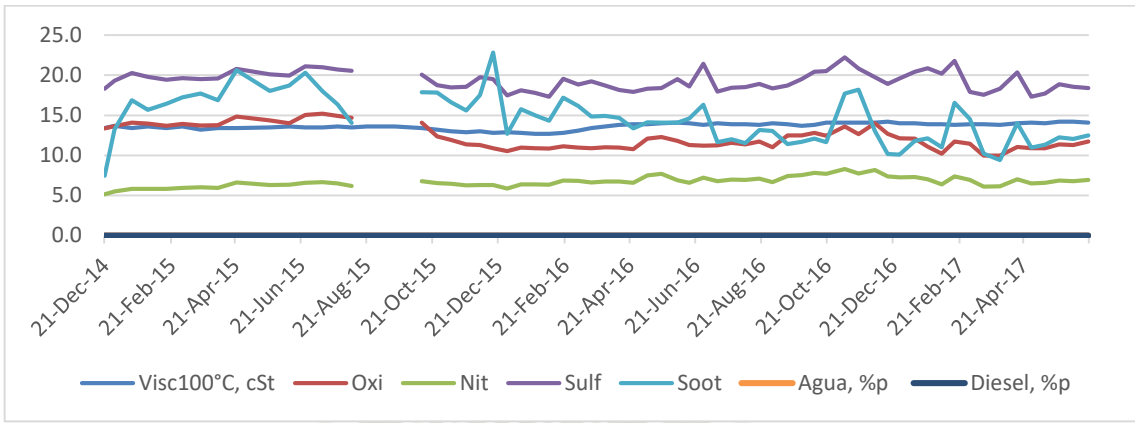
Imagen N° 111: Análisis de condición del aceite del motor del camión 108

La condición del aceite se encontró buena durante la vida del motor

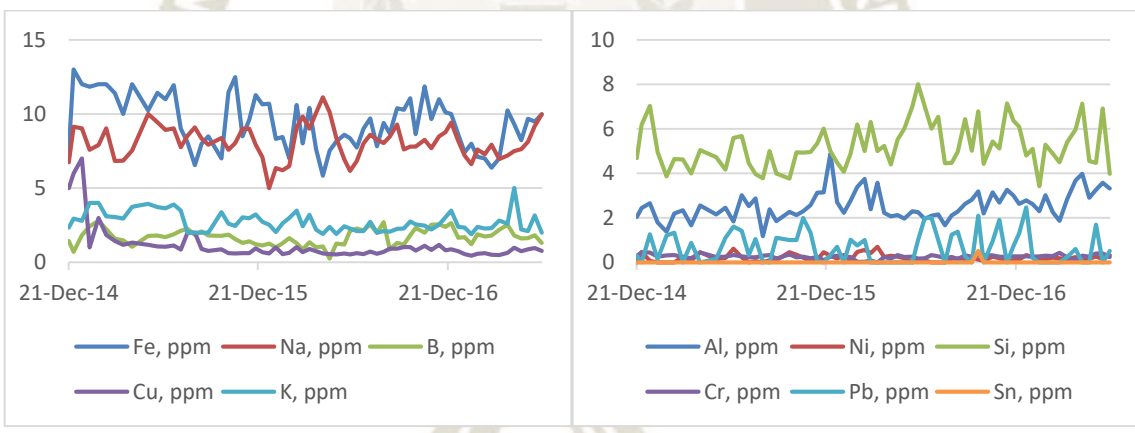
Imagen N° 112: Análisis de elementos del motor del camión 130

Se encontraron valores de hierro y cobre ligeramente alto durante su periodo de asentamiento, lo cual puede ser normal para ese periodo. Los otros elementos se mostraron normal. Se puede apreciar que durante la vida del motor se presentaron picos de silicio y aluminio, lo cual está relacionado a contaminación externa (polvo). Se aprecia también algunos picos de plomo.

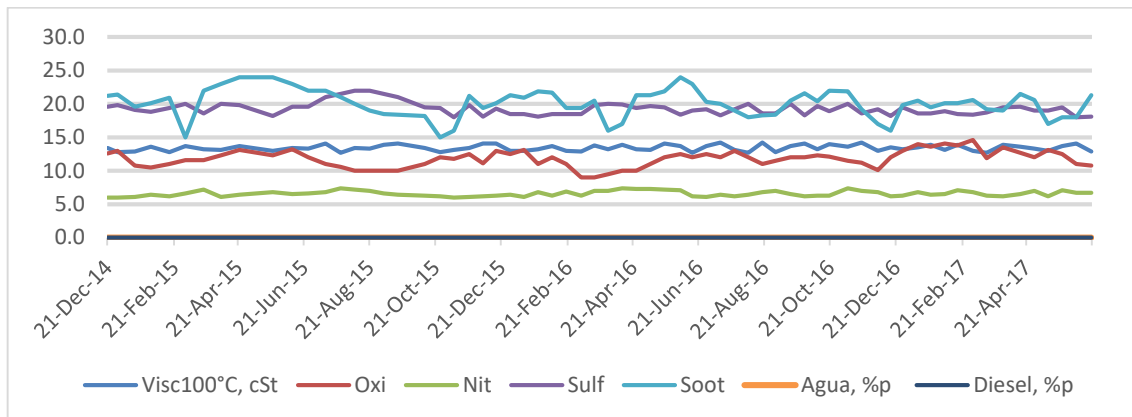
Imagen N° 113: Análisis de condición del aceite del motor del camión 120

La condición del aceite se encontró buena durante la vida del motor

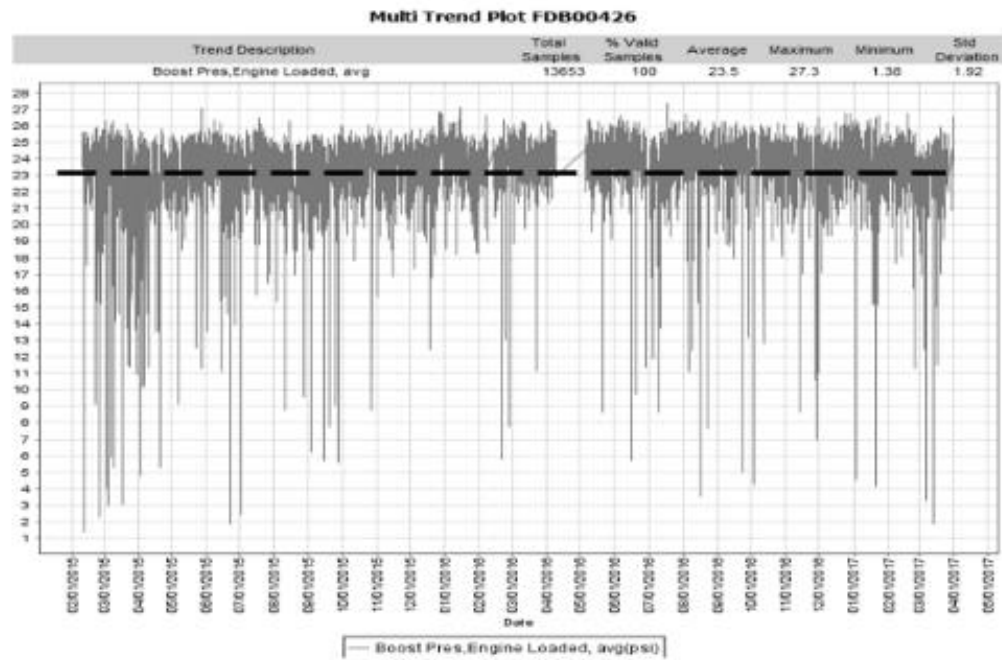
Imagen N° 114: Típica tendencia de presión de boost

En las tendencias mostradas en el “anexo 3: Tendencias de parámetros del motor” se puede apreciar, en general, que no se presenta una tendencia de reducción de la presión de boost y temperaturas de escape durante la vida del motor. Esto sería un reflejo de que no hay una pérdida de rendimiento aparente.

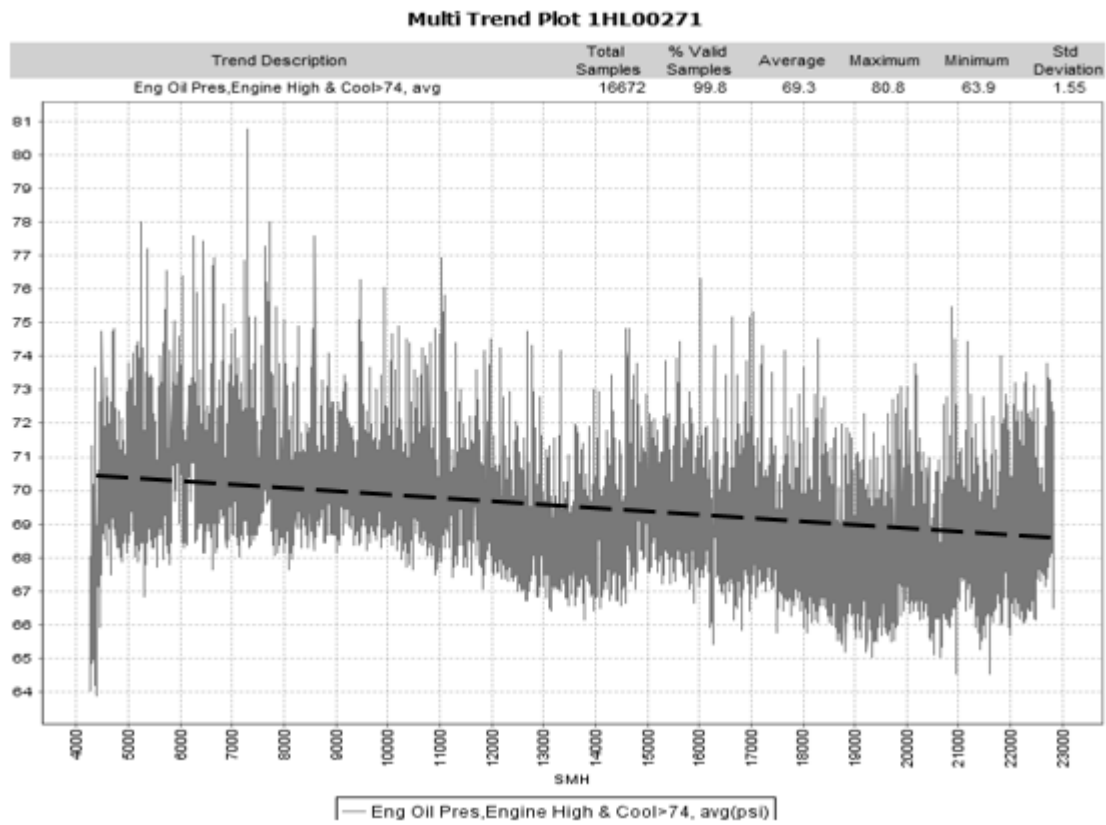
Imagen N° 116: Presión de aceite camión 144

En los motores de los camiones 144, 136 ,130 y 117 se pudo apreciar una reducción de presión de aceite de 2 a 3 PSI, pero aún dentro de los rangos aceptables de trabajo. Esto debe ser debido a los desgastes y es aceptable. (10 PSI es la máxima caída de presión admisible)²⁸.

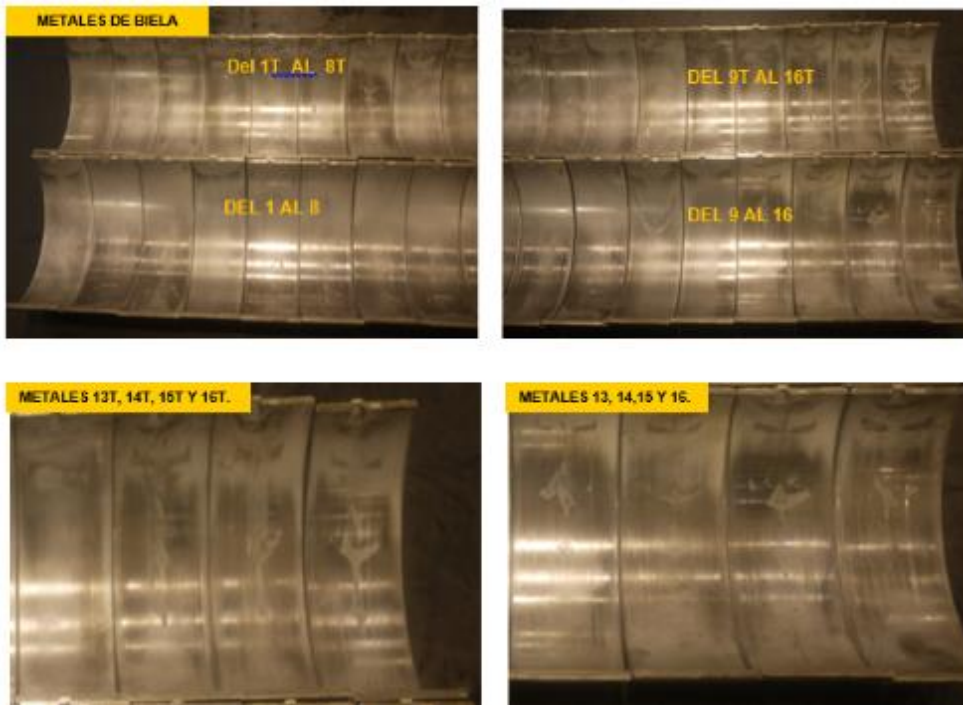
Imagen N° 175: Cojinetes de biela camión 123

Todos los metales de biela presentaron desgaste abrasivo y erosión por cavitación.

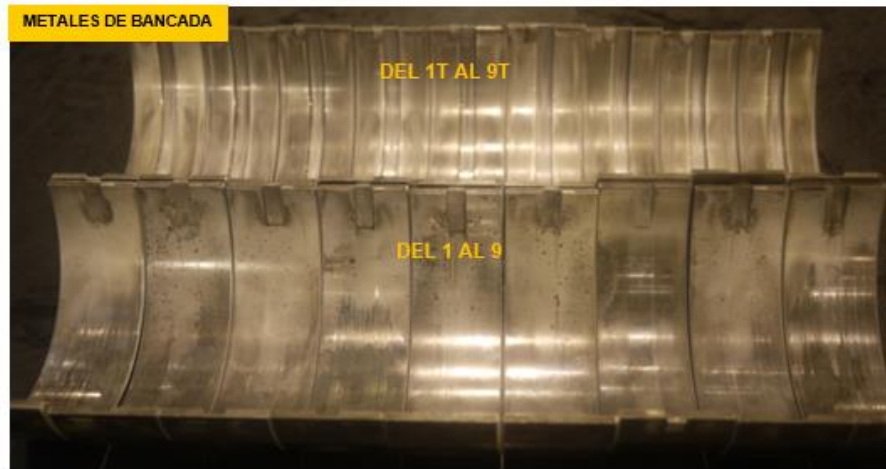
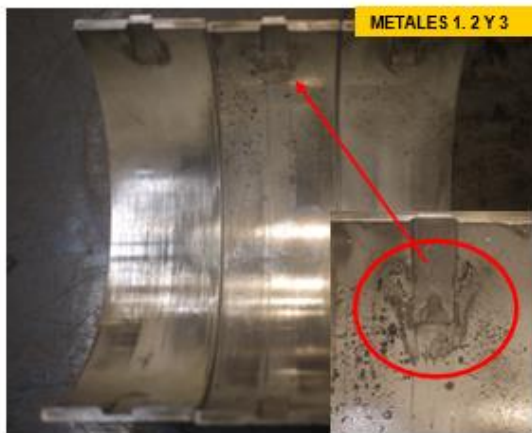
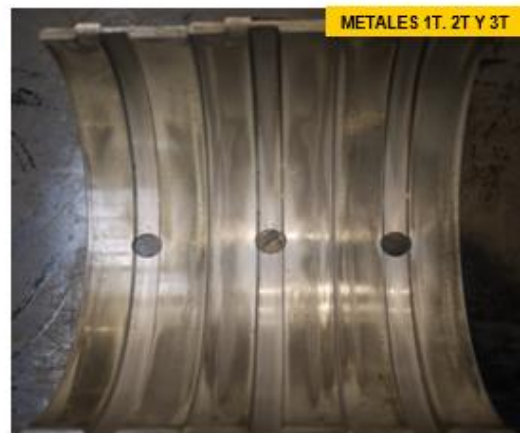
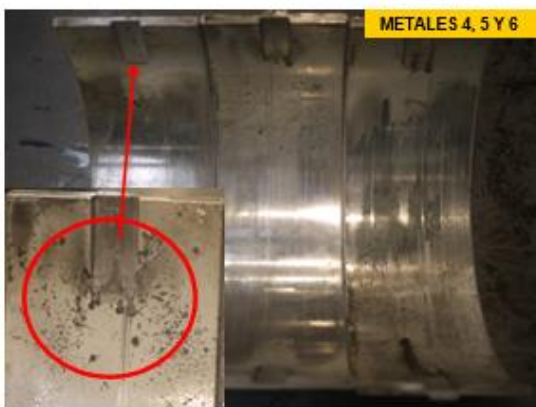
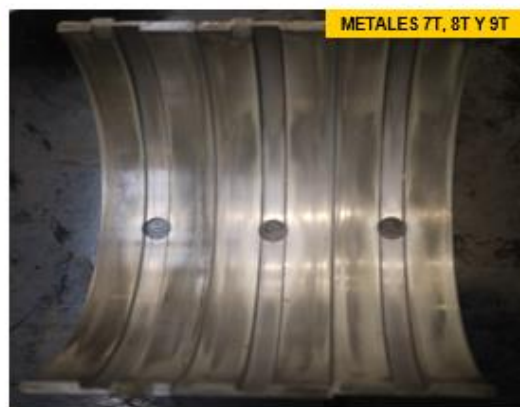
Imagen N° 176: Cojinetes de bancada camión 123

Todos los metales de bancada presentaron desgaste abrasivo normal de operación. Los metales 2, 4, 5, 6, 8 y 9, presentaron desprendimiento de material por cavitación
