Universidad Católica de Santa María

**“ANÁLISIS DEL ESTADO Y RIESGO DE LOS COMPONENTES DE
UN MOTOR DE COMBUSTIÓN INTERNA DURANTE EL
PERIODO DE OVERHAUL”**

Ingeniero Mecánico Eléctrico

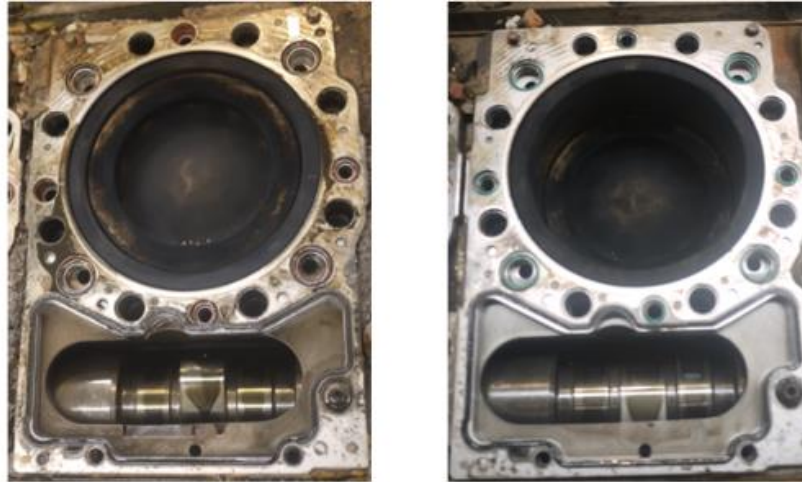
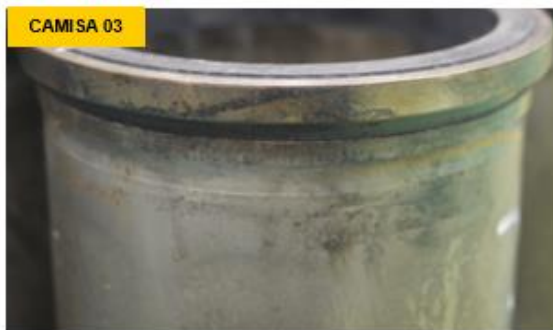
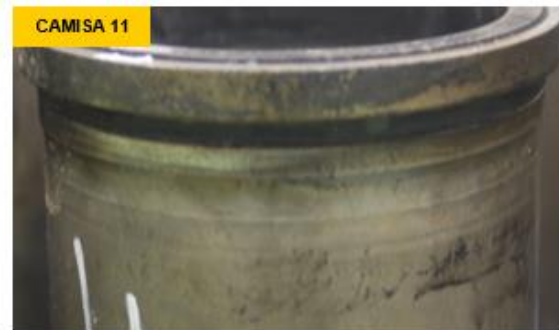
Imagen N° 177: Empaques de culata del camión 123

Todos los empaques se encontraron en condiciones normales de operación.

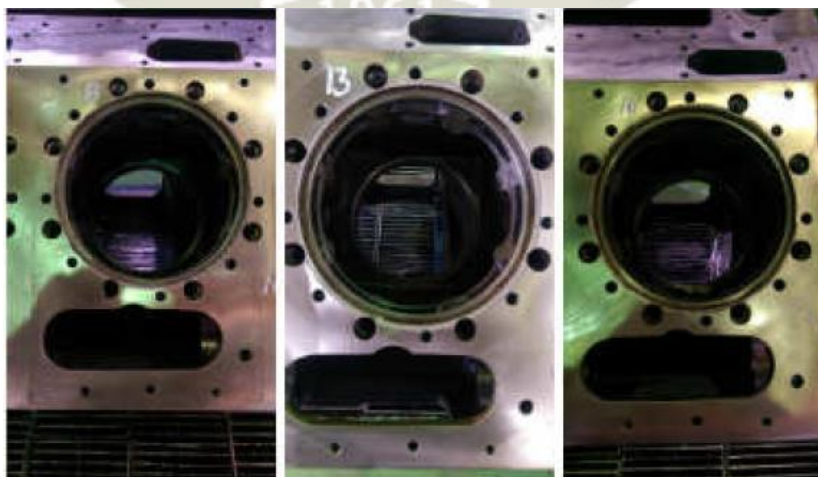
Imagen N° 178: Carpeta del camión 123

El monoblock tiene 55,191 horas acumuladas. No presenta fisuras. Presenta ambas carpetas metalizadas y tienen colocados insertos upper. Insertos de los cilindros N° 8, 13 y 16 se salieron durante la extracción de las camisas. Se realizó prueba de hermeticidad a los 13 insertos restantes los cuales presentaron fugas. Los asientos del sello de camisa de los cilindros N° 9 y 16 presentan picaduras. El diámetro de túnel de bancada (medida STD), juego lateral de las tapas y alineamiento de túnel se encuentran en buenas condiciones.

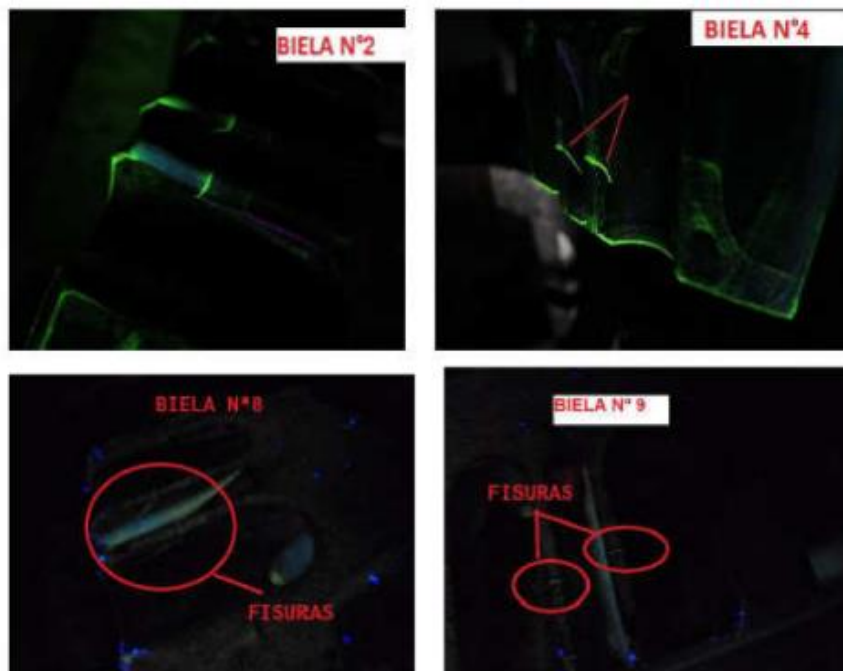
Imagen N° 183: Fisuras en bielas del camión 123

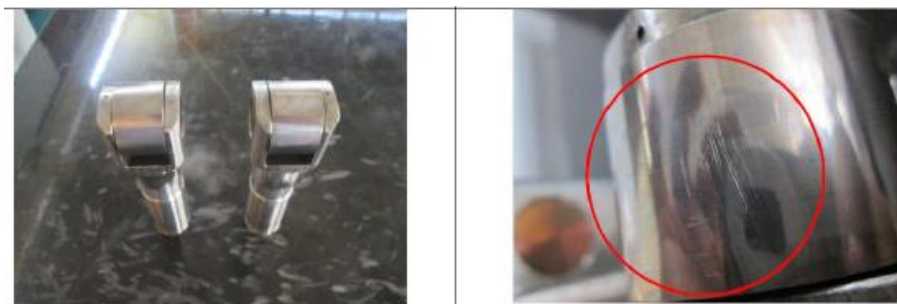
Imagen N° 184: Desgaste abarsivo en lifter del camión 123

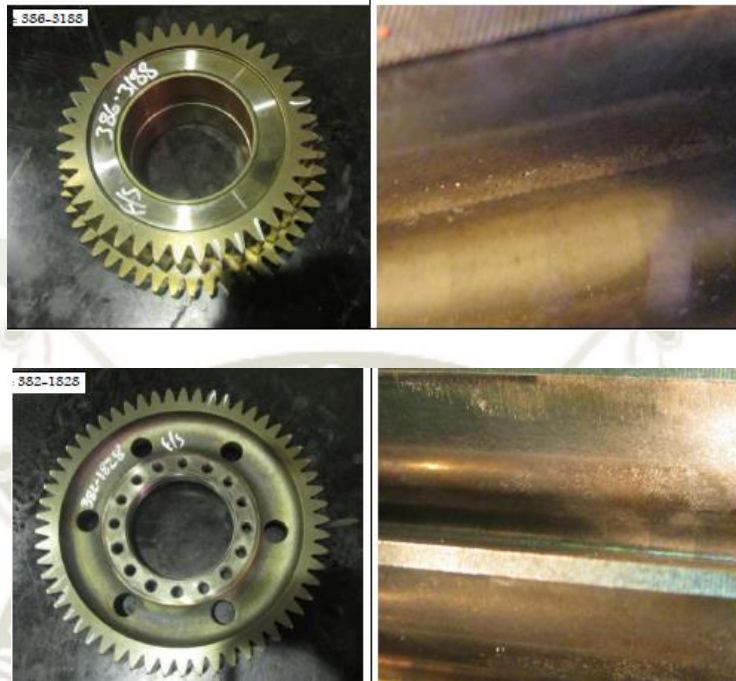
Imagen N° 188: Desgaste en engranajes del camión 123

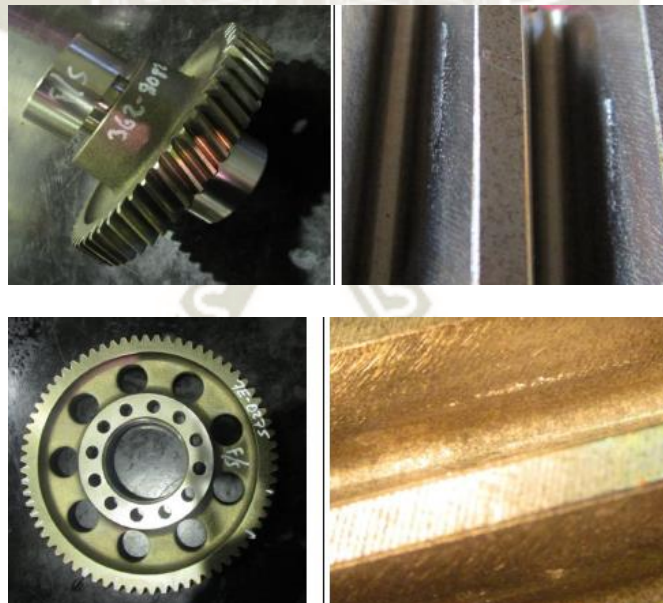
Imagen N° 189: Desgaste en engranajes del camión 123

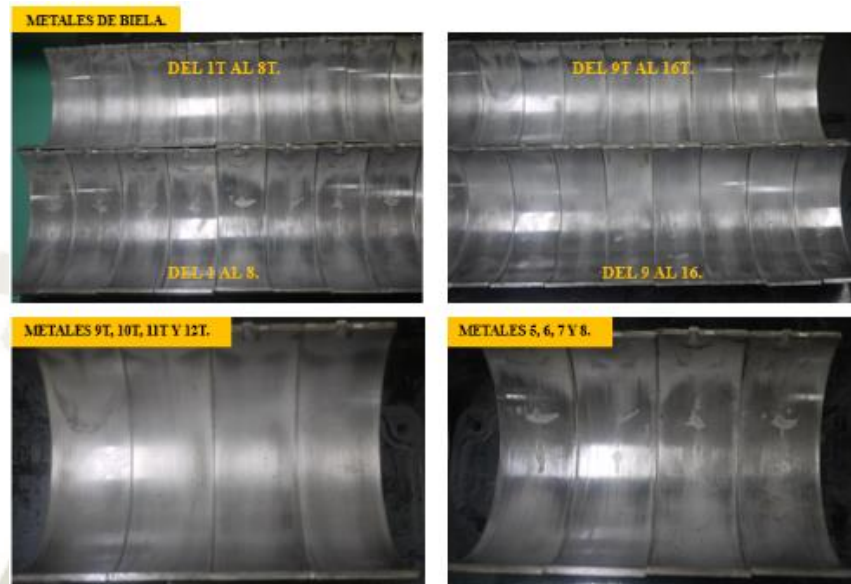
Todos los metales de biela presentaron desgaste abrasivo, erosión y cavitación

Imagen N° 190: Desgaste en cojinetes de biela del camión 109

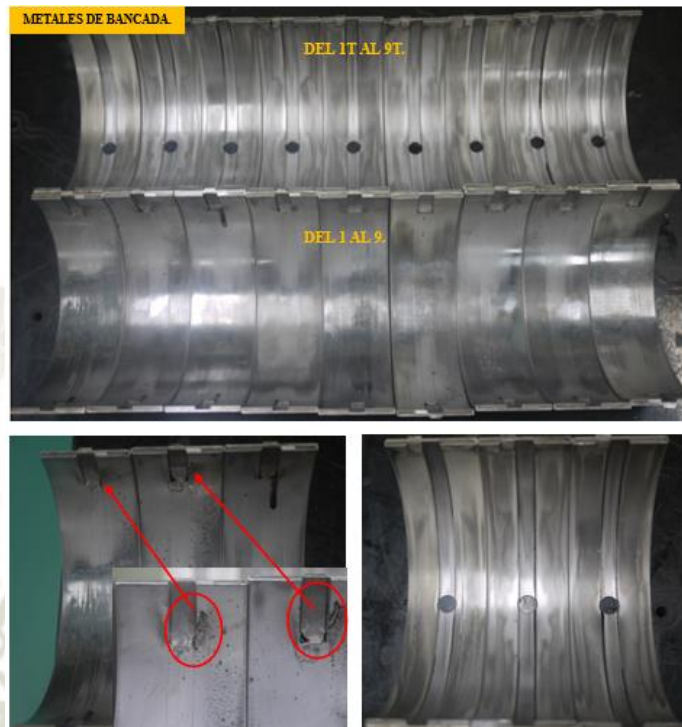
Todos los metales de bancada presentaron desgaste abrasivo; condición normal producto de las horas en operación. Todos los metales de bancada presentaron erosión por cavitación, presentándose este con mayor severidad en los metales N° 2, 4, 5, 6, 8 y 9.

Imagen N° 191: Desgaste en cojinetes de bancada del camión 109

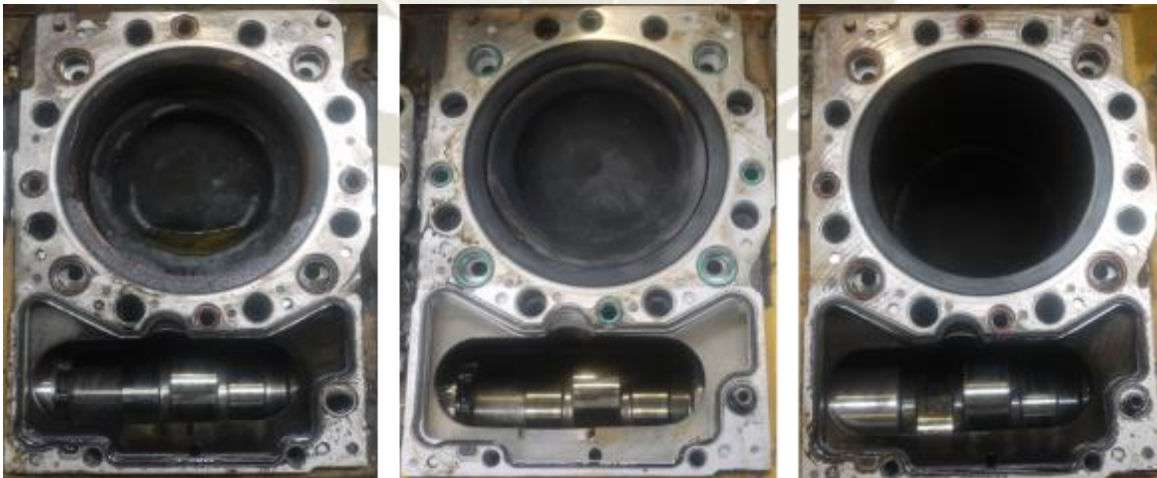
Imagen N° 192: Empaques de culata del camión 109

Los empaques y ferrules se encontraron visualmente en buenas condiciones

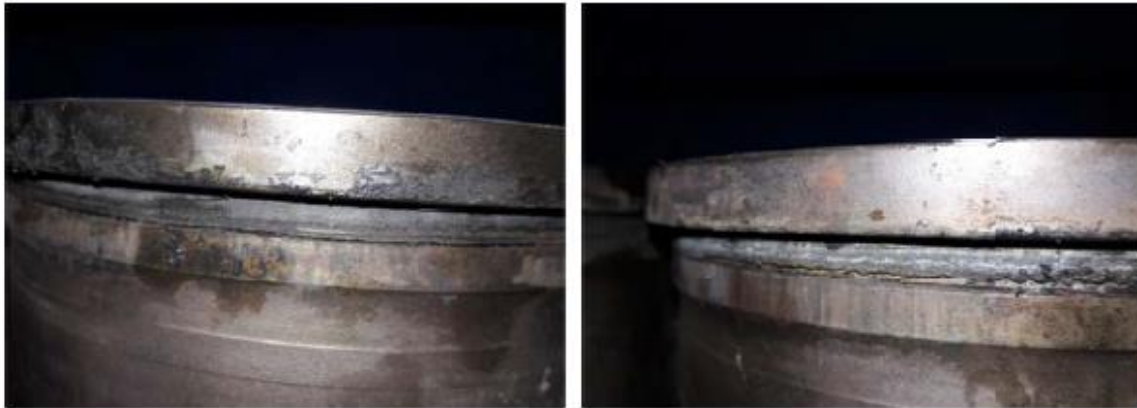
Imagen N° 193: Sellos de camisa del camión 109

Los bandfiller se mostraron resecos

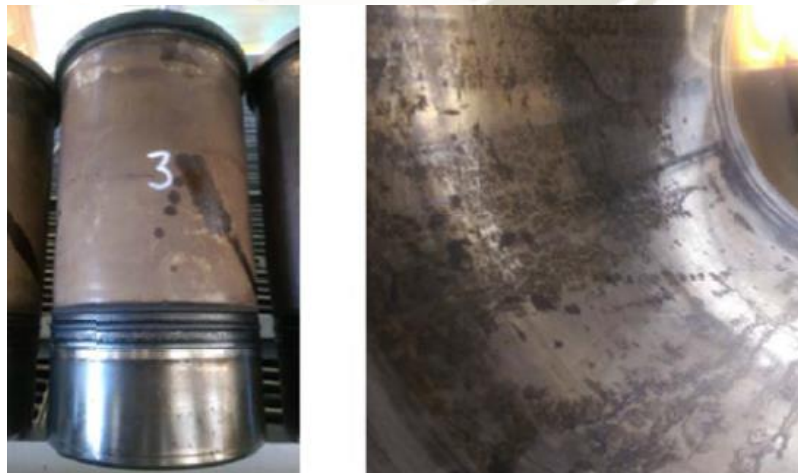
Imagen N° 194: Camisa de camisa del camión 109

Las 16 camisas cuentan con las medidas dentro de las especificaciones, pero están siendo reemplazadas por tener picaduras por corrosión y manchas de agua, aparentemente por un mal almacenaje del motor.

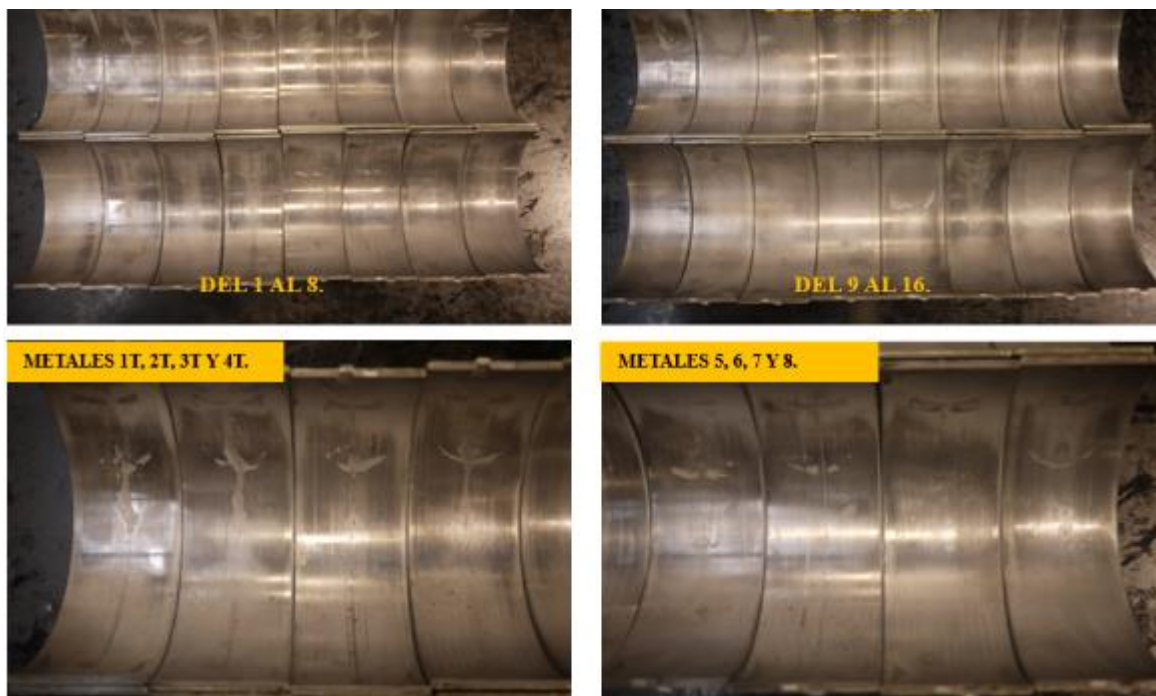
Imagen N° 195: Cojinetes de biela del camión 144

Todos los metales de biela presentaron desgaste abrasivo y erosión por cavitación.

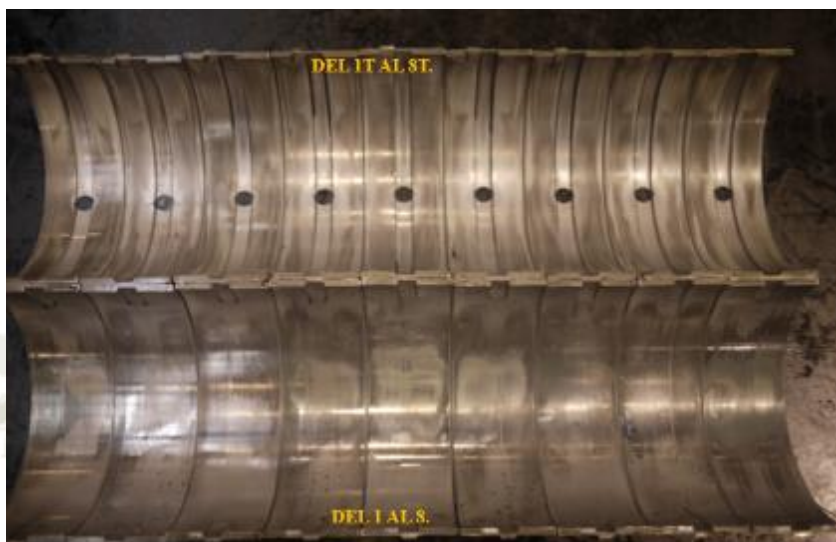
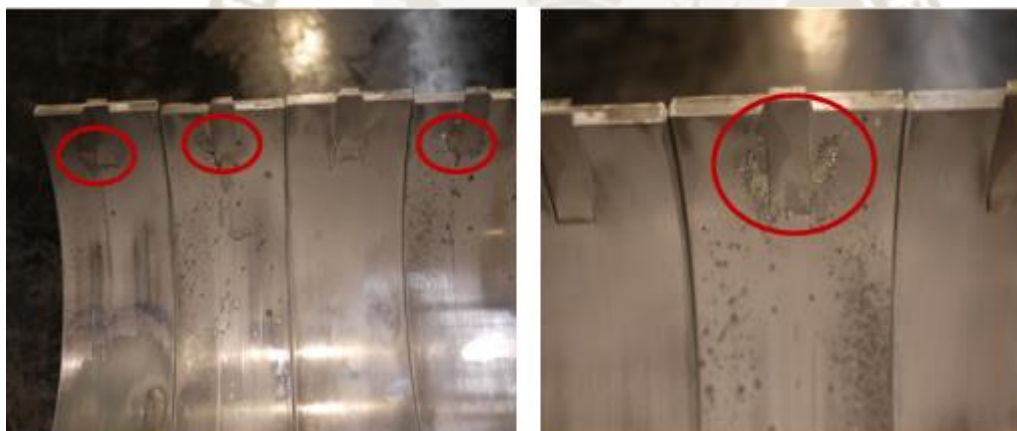
Imagen N° 196: Cojinetes de bancada del camión 144

Todos los metales de bancada presentaron desgaste abrasivo y erosión por cavitación.

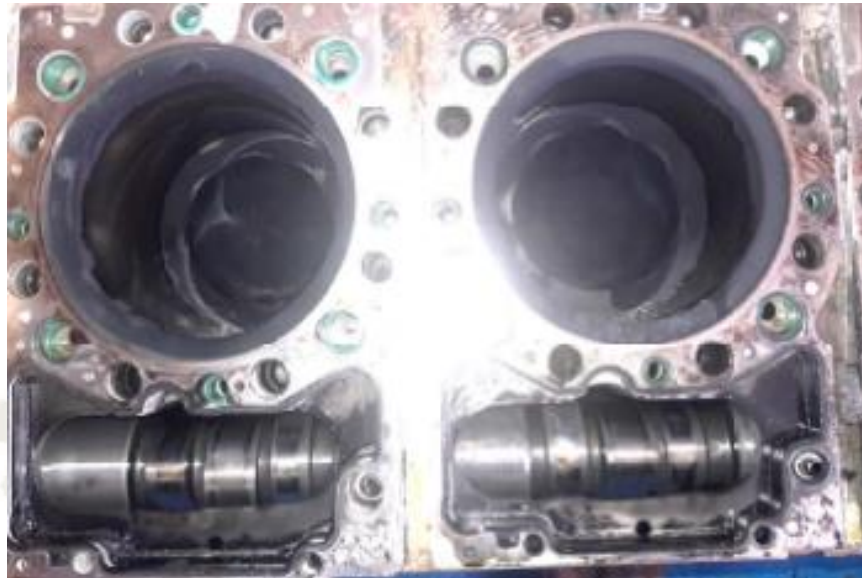
Imagen N° 197: Empaques de culata del camión 144

Los empaques y ferrules se encontraron visualmente en buenas condiciones

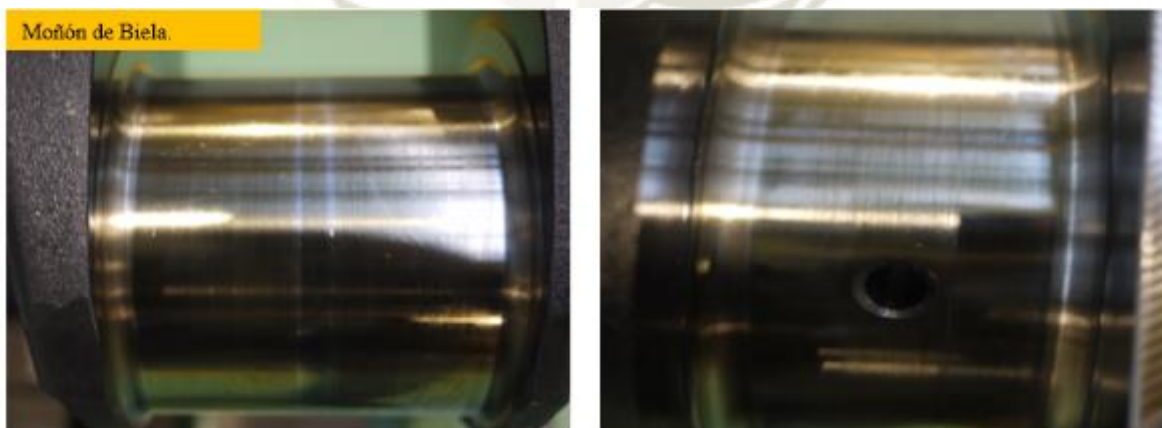
Imagen N° 198: Muñones del cigüeñal del camión 144

Cigüeñal Reman 10R-0576 ingresó a reparación con 27 000 horas de trabajo. Los muñones de biela se encuentran rectificando en el primer undersize en 0.63. Las medias de los muñones de biela y bancada se encontraron dentro de las especificaciones técnicas, pero presentan rayaduras. Por lo que requieren pulido.

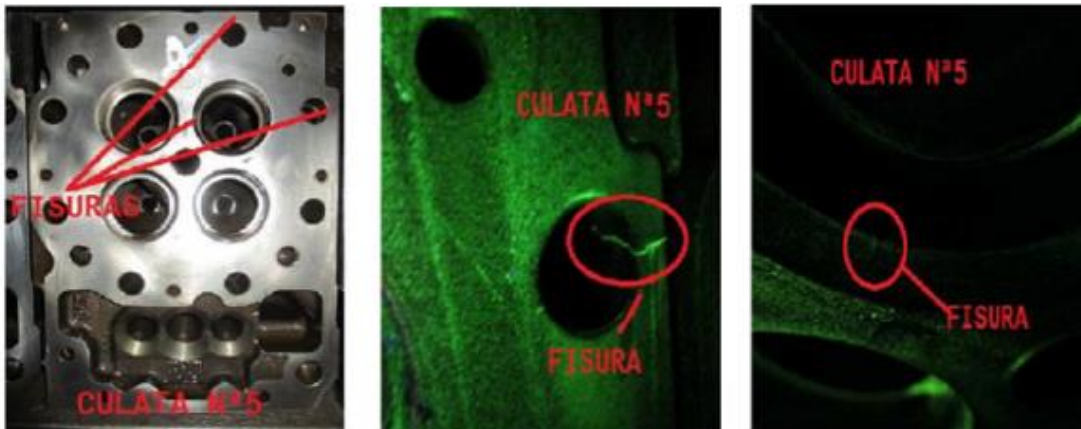
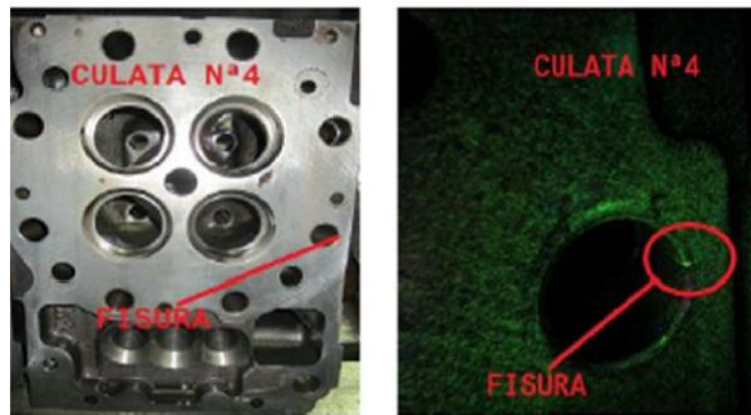
Imagen N° 201: Culatas del camión 144

CULATAS CON FISURAS LEVES # 4, 8, 10, 12, 13, 14 y 16

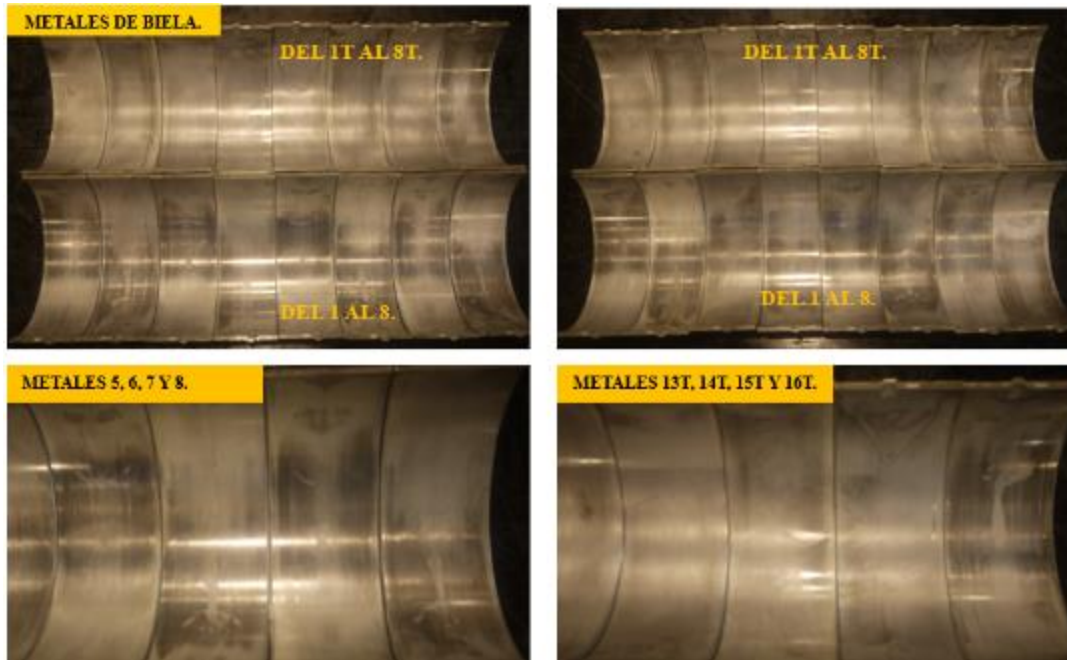
Imagen N° 202: Cojinetes de biela del camión 136

Todos los metales de biela presentaron desgaste abrasivo y erosión por cavitación.

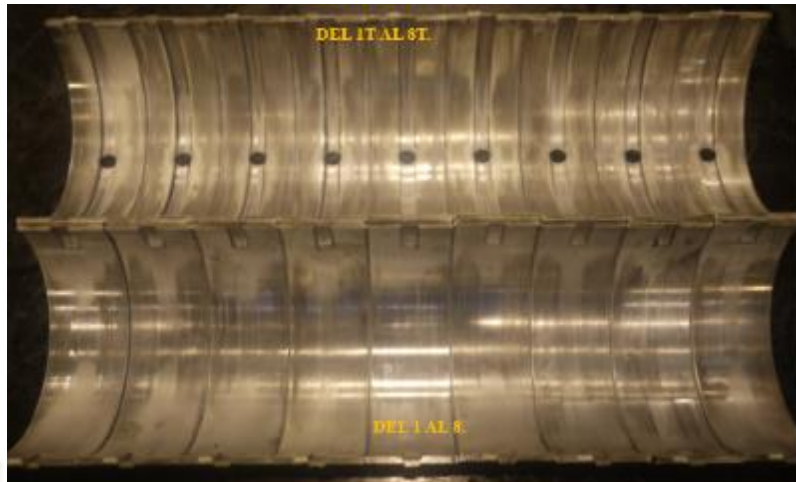
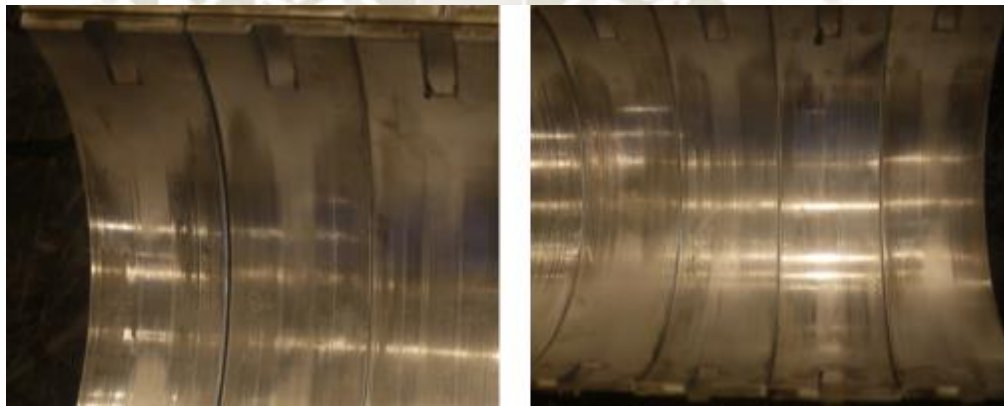
Imagen N° 203: Cojinetes de bancada del camión 136

Todos los metales de bancada presentaron desgaste abrasivo y erosión por cavitación.

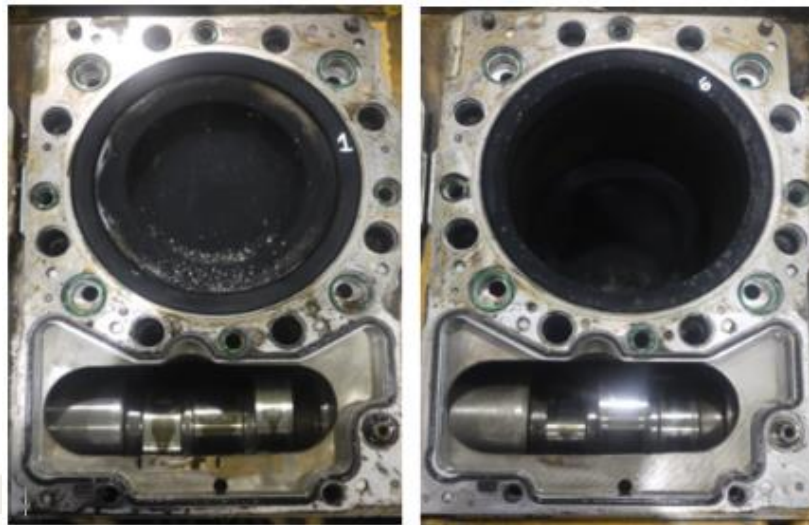
Imagen N° 204: Empaques de culata del camión 136

Los empaques y ferrules se encuentran visualmente en buenas condiciones.

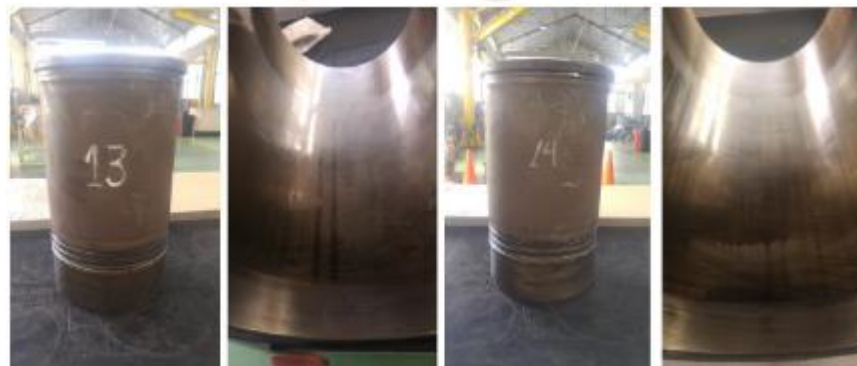
Imagen N° 208: Camisas del camión 136

Las camisas N° 1,5,7,8,10,11,15 (7 camisas) presentan picaduras en la superficie interna. Las 09 camisas restantes presentan rayaduras.

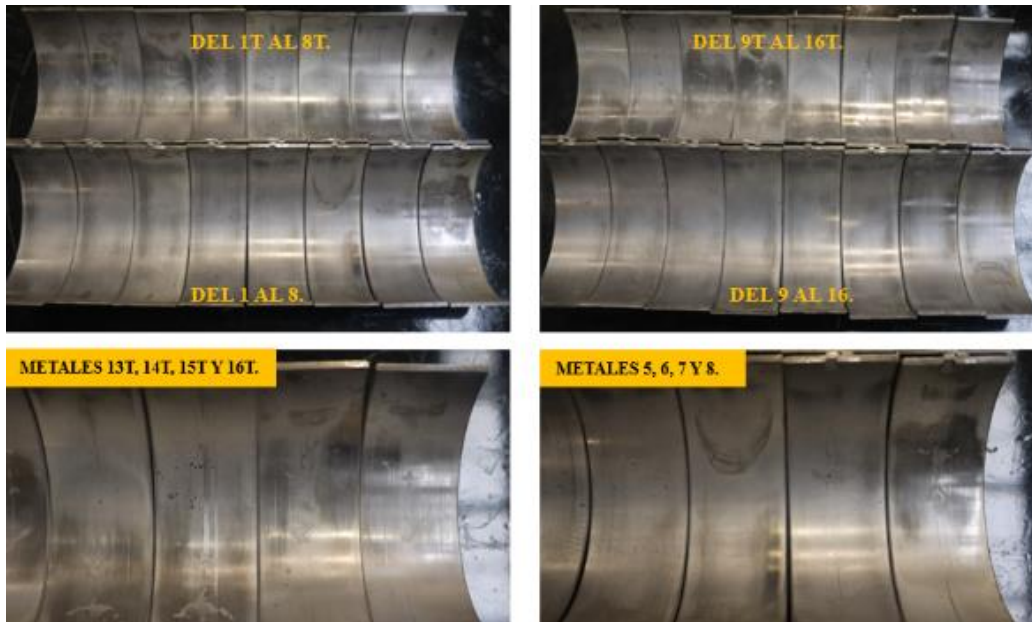
Imagen N° 210: Cojinetes del camión 107

Los cojinetes de biela presentaron desgaste abrasivo y cavitación leve.

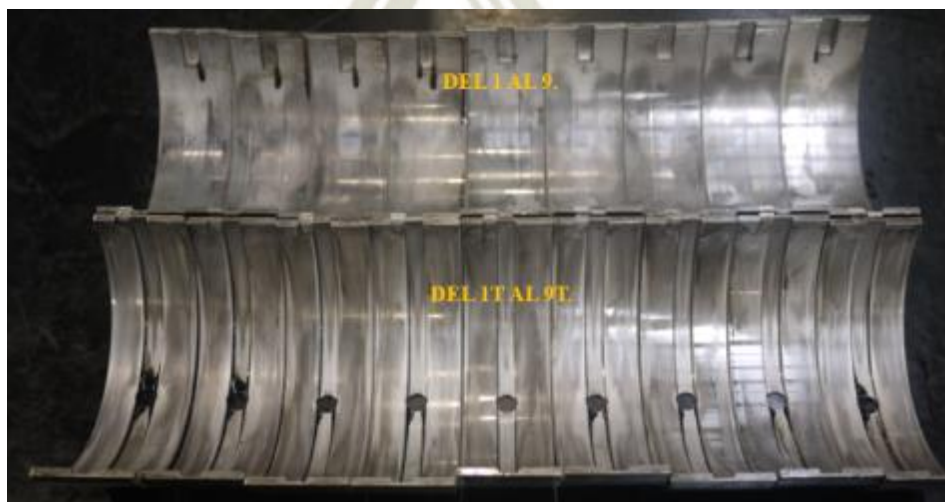
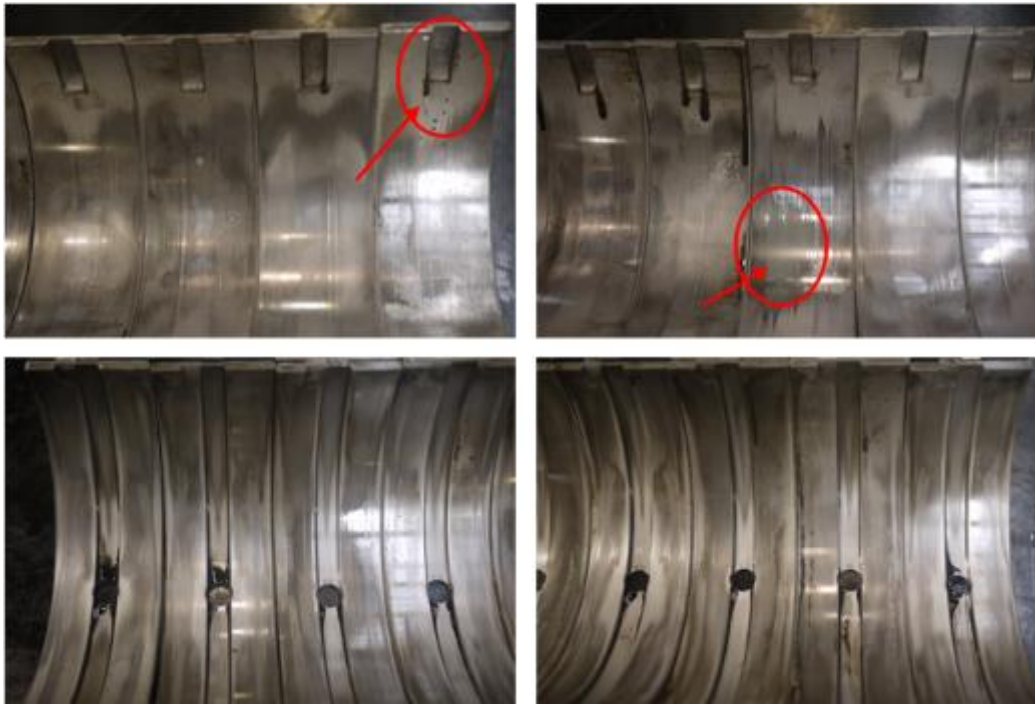
Imagen N° 211: Cojinetes del bancada del camión 107

Los cojinetes presentaron desgaste abrasivo y cavitación leve.

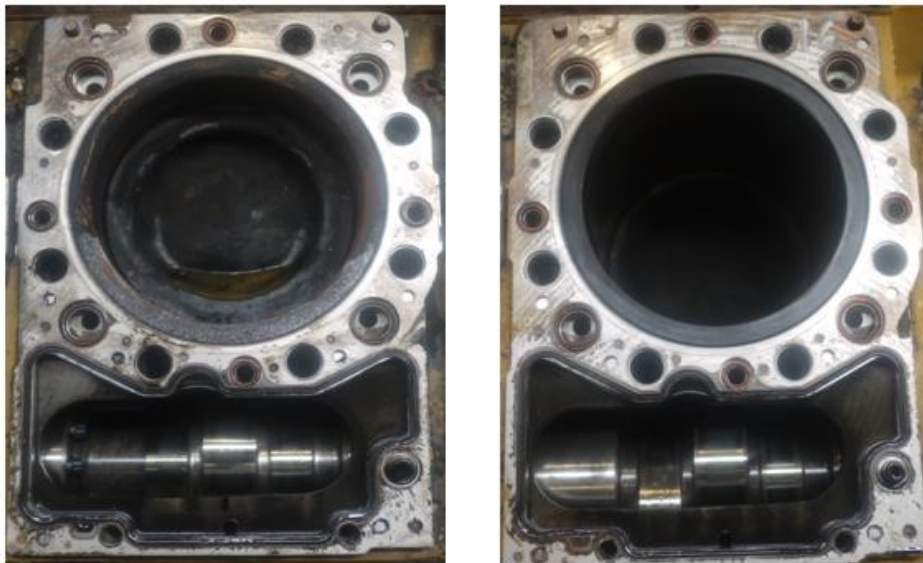
Imagen N° 212: Empaques de culata del camión 107

Todos los empaques y ferrules se encontraron en condiciones normales de operación

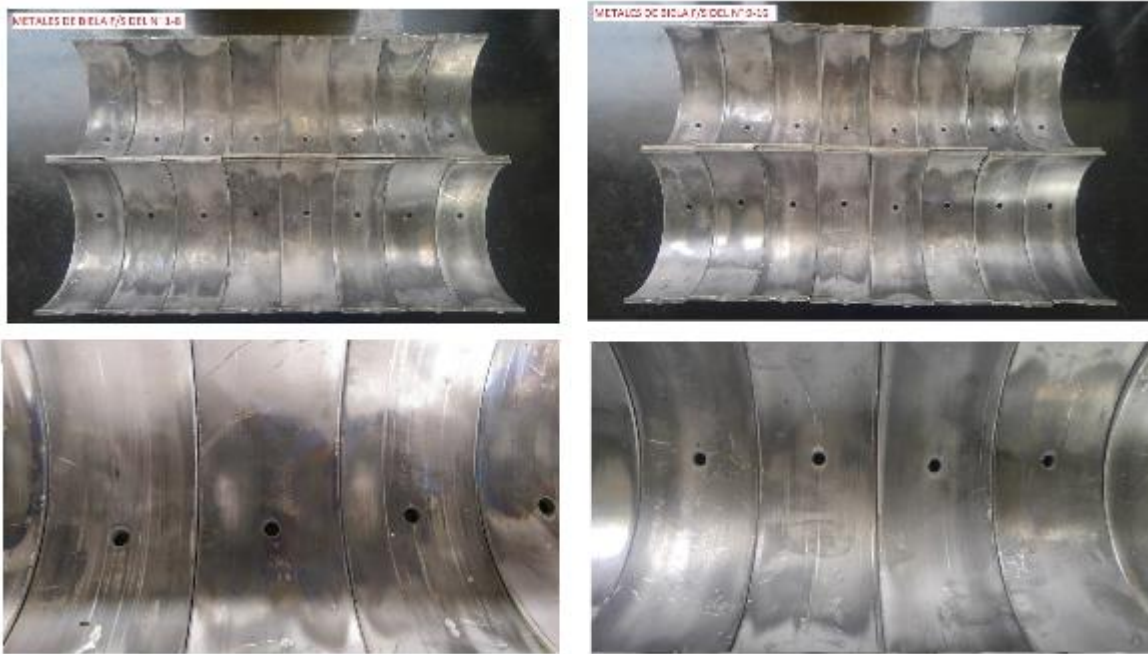
Imagen N° 216: Cojinetes de biela del camión 117

Los cojinetes de biela mostraron desgaste abrasivo, cavitación y pérdida de la capa superficial normal de operación.

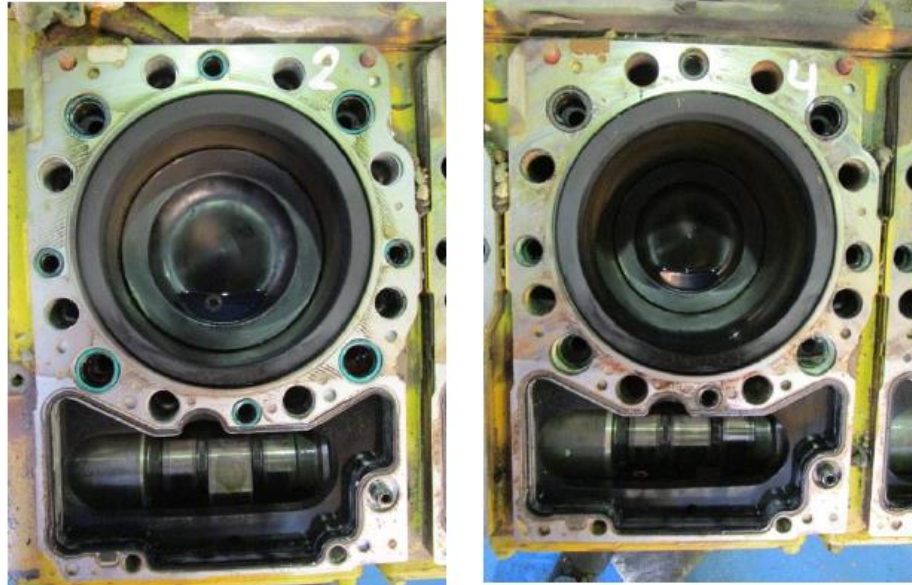
Imagen N° 218: Empaques de culata del camión 117

Los empaques se encontraron visualmente en buenas condiciones.

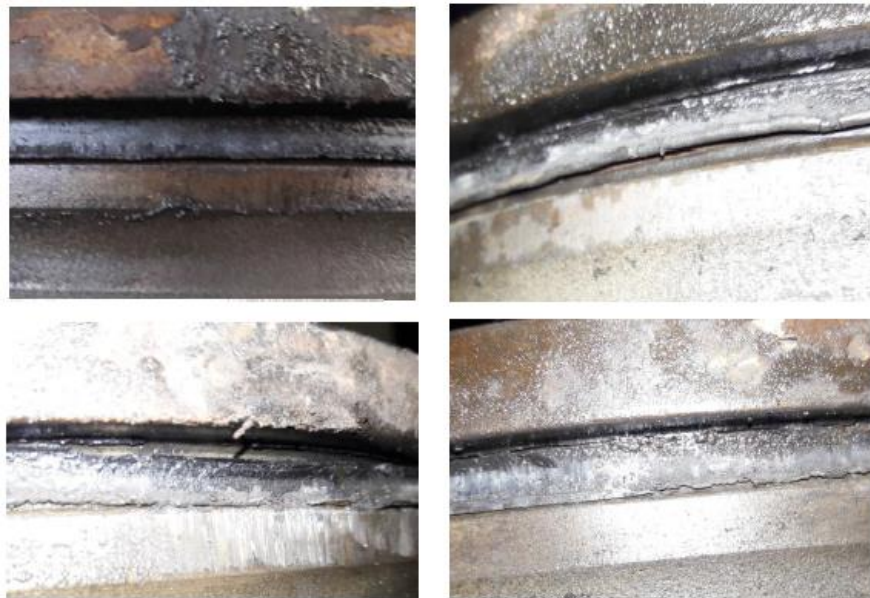
Imagen N° 219: Sellos de camisa camión 117

Los ferrules se encontraron resecos y dañados

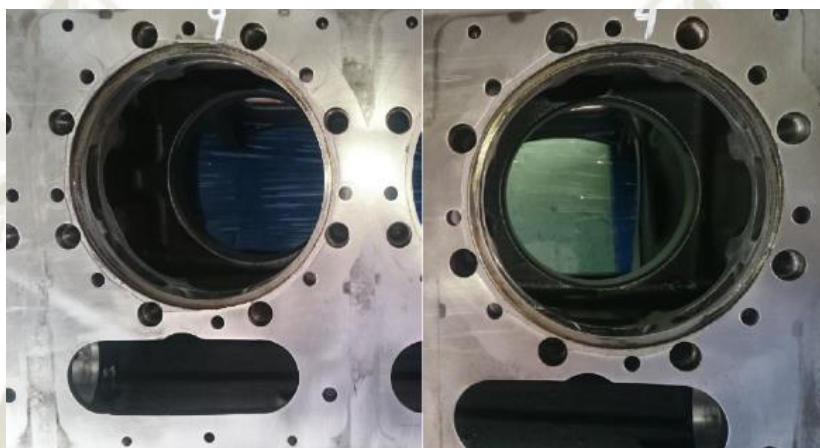
Imagen N° 220: Carpeta del camión 117

El block ingresó con 49,287 horas acumuladas, Tiene instalado insertos upper en los asientos de camisa, de los cuales, tres (N°4 ,9 y 10) se salieron durante la extracción de las camisas. Los demás insertos upper y presentaron fugas. La superficie de carpeta tuvo desgastes por lo que requiere de rectificaco. Superficies de sellado de sellos de camisas se encuentran en buen estado. El block no tiene fisuras. Las medidas de altura de carpeta y desviación del diámetro del tunel de bancada se encuentran dentro de las especificaciones técnicas.

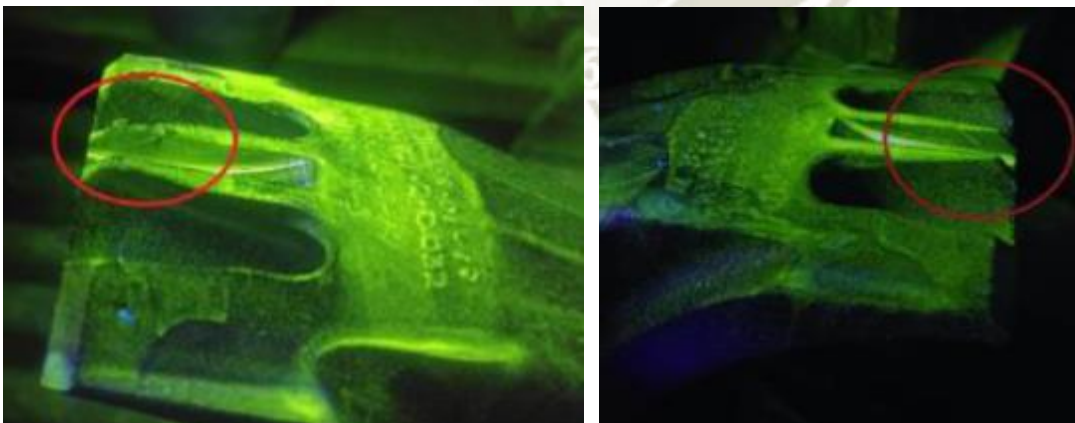
Imagen N° 222: Fisuras en bielas del camión 117

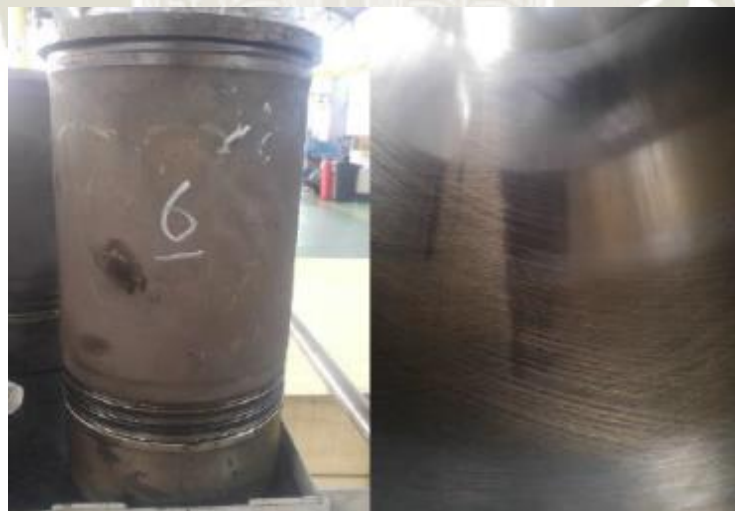
Imagen N° 224: Camisas del camión 117

Las camisas N° 1,3,5,7,8,9,10,11,12,16 (10 camisas) presentan picaduras en el diámetro interno. Las 06 camisas restantes presentan rayaduras y zonas pulidas, por lo que también están fuera de servicio. Las medidas se encuentran dentro de las especificaciones.

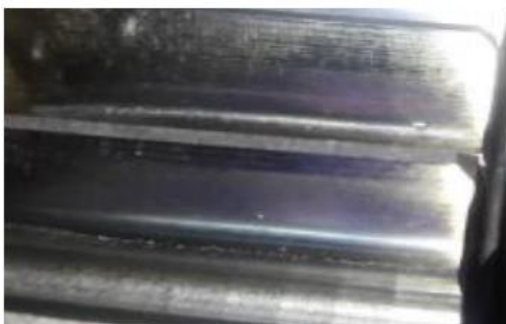
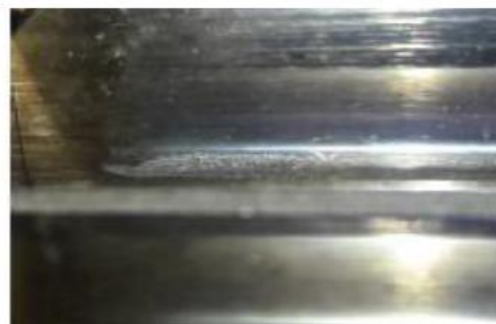
Imagen N° 226: Picaduras en engranajes del camión 117

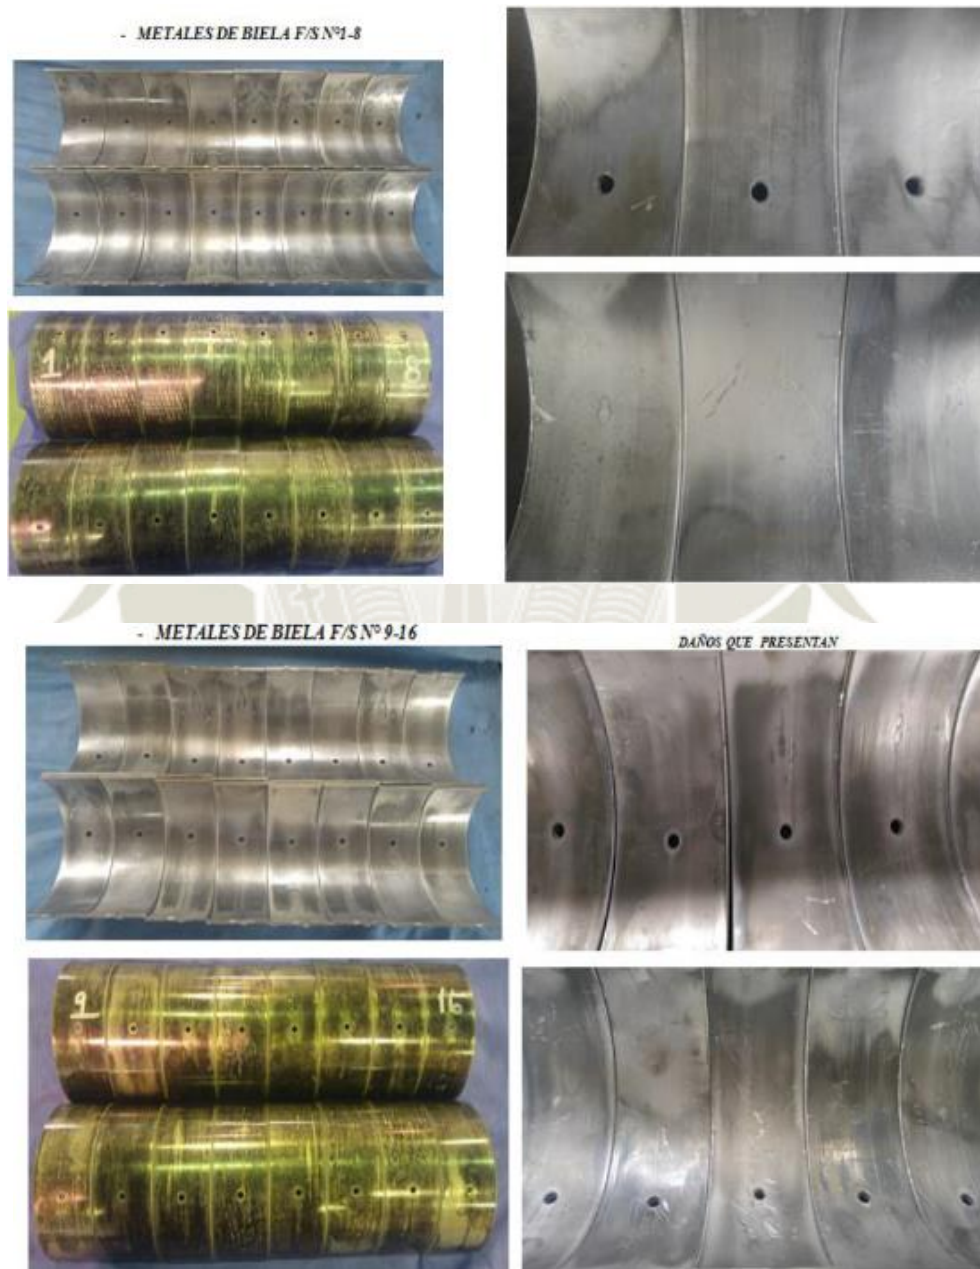
Imagen N° 227: Cojinetes de biela del camión 159

Los cojinetes de biela mostraron desgaste abrasivo, cavitación y pérdida de la capa superficial normal de operación.

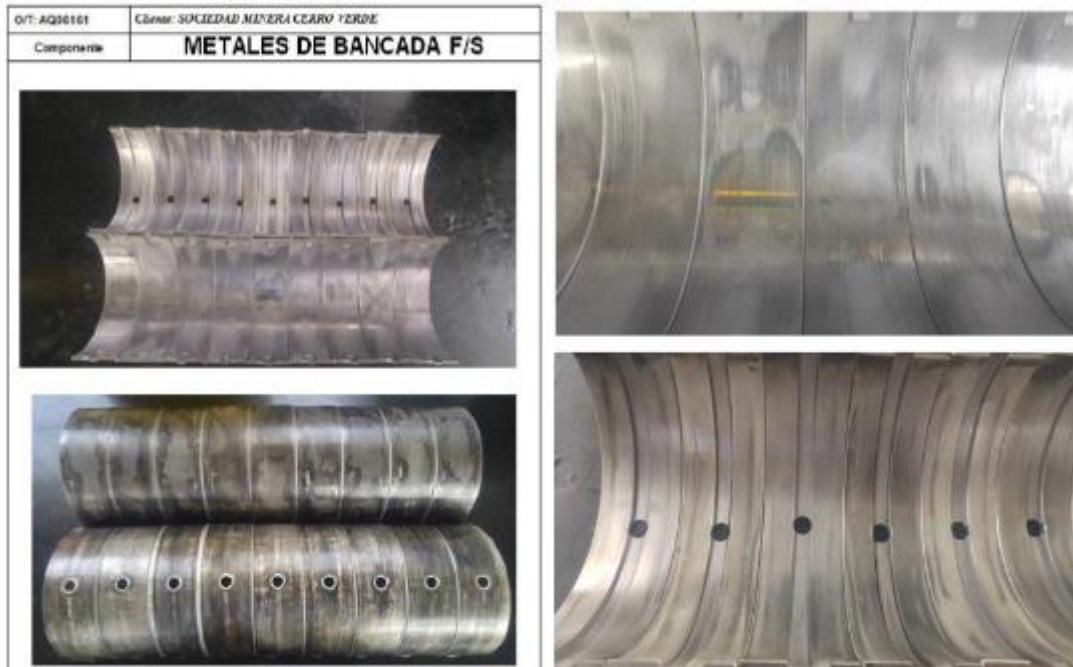
Imagen N° 228: Cojinetes de bancada del camión 159

Los metales de bancada mostraron desgaste abrasivo, cavitación y pérdida de la capa superficial normal de operación.

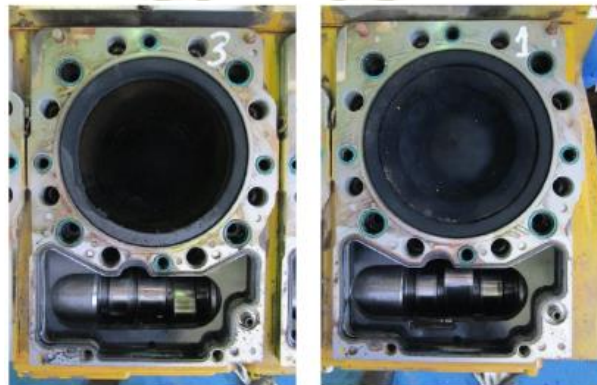
Imagen N° 229: Empaques de culata del camión 159

Los empaques y ferrules se encontraron visualmente en buenas condiciones

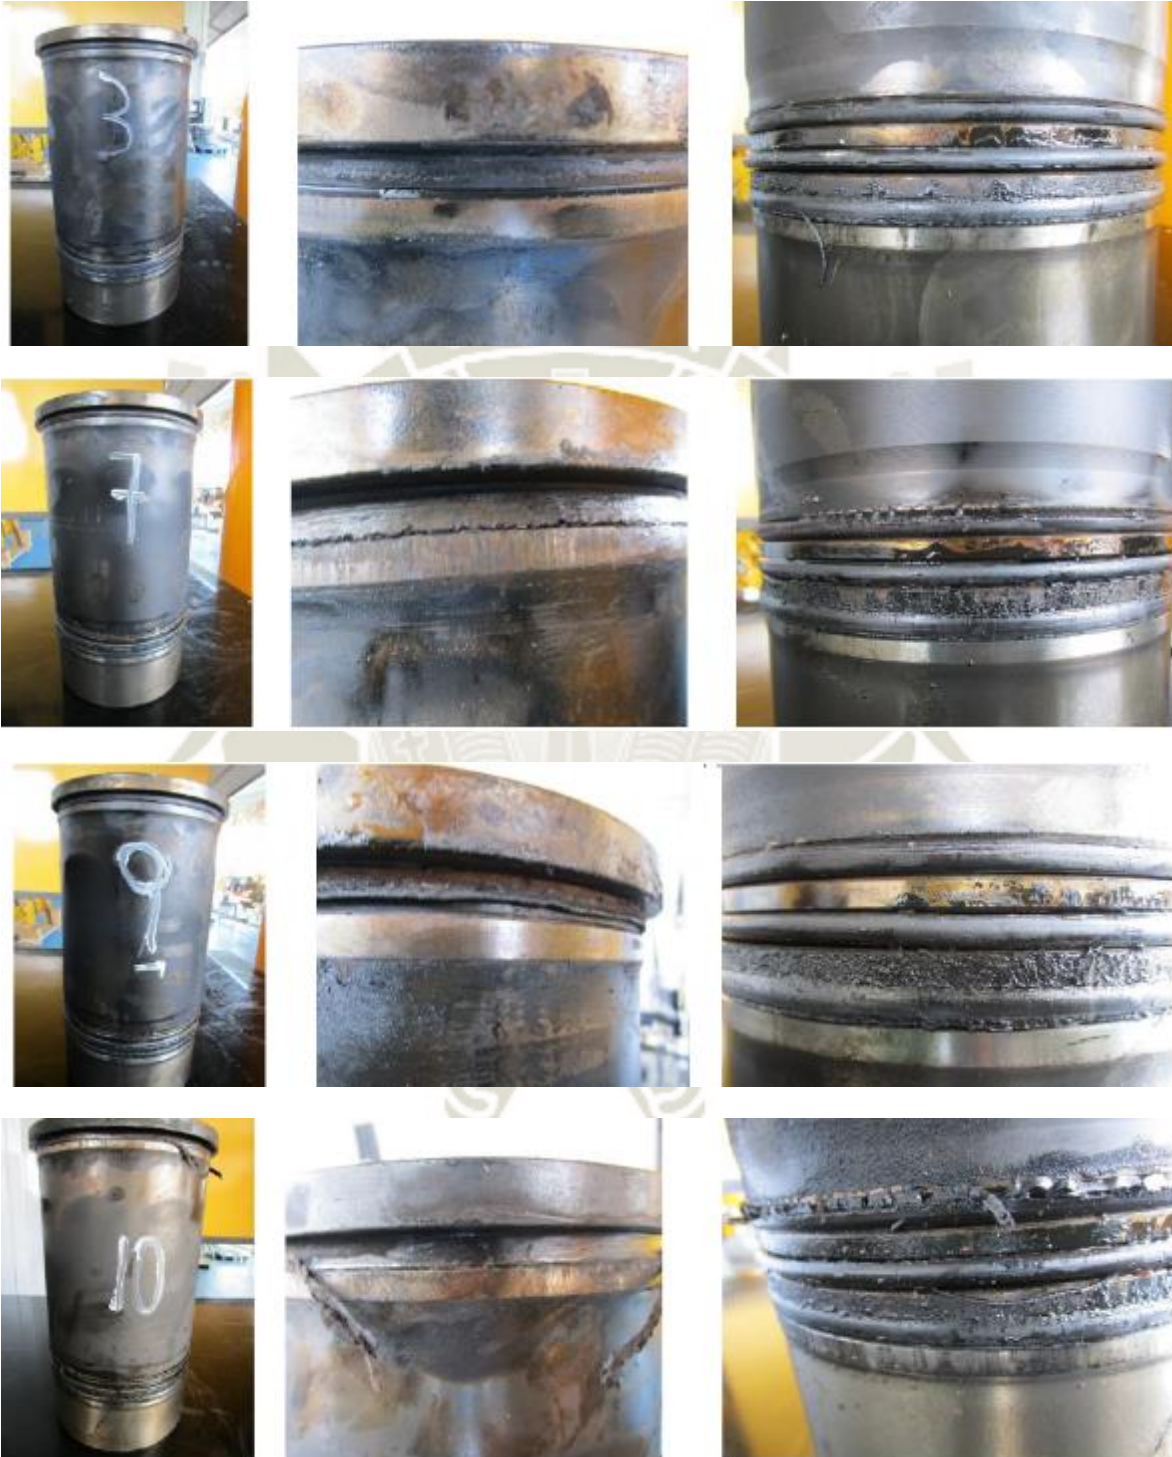
Imagen N° 230: sellos de camisas del camión 159

Los band filler se encontraron resecos. El empaque 7 y 9 se encontraron bien deteriorados. El empaque del cilindro 10 se encontró cortado.

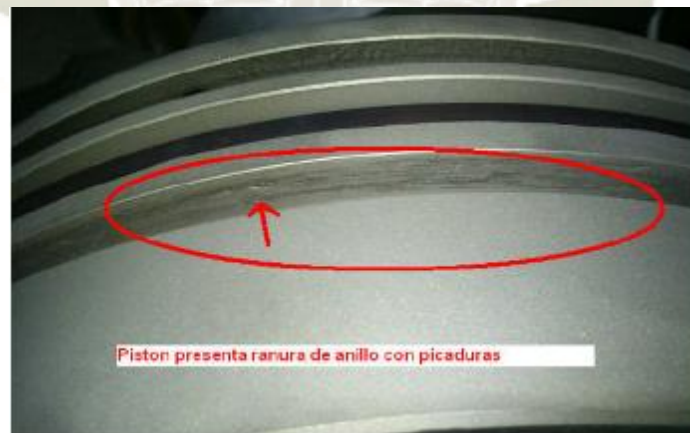
N° Pistón	Rayadura de Anillo		Daños en el Pistón					PIN	
	Superior	Intermedio	Rayaduras	Picaduras	Incrustac.	Otros	Fuera de Servicio	Diámetro(")	Daños
1	No	No	No	No	No	OK	No	2.7530	No
2	Sí	No	No	No	No	Picaduras en aloj. anillo y bocina.	Sí	2.7530	No
3	No	No	No	No	No	OK	No	2.7530	No
4	No	No	No	No	No	OK	No	2.7531	No
5	No	No	No	No	No	OK	No	2.7530	No
6	No	No	No	No	No	OK	No	2.7531	No
7	No	No	No	No	No	OK	No	2.7531	No
8	No	No	No	No	No	OK	No	2.7531	No
9	No	No	No	No	No	OK	No	2.7531	No
10						OK	No	2.7531	No
11	Sí	No	No	No	No	Picaduras en aloj. anillo y bocina.	Sí	2.7531	No
12	No	No	No	No	No	OK	No	2.7531	No
13	No	No	No	No	No	OK	No	2.7531	No
14	No	No	No	No	No	OK	No	2.7531	No
15	Sí	No	No	No	No	Picaduras en aloj. anillo y bocina.	Sí	2.7531	No
16	Sí	No	No	No	No	Picaduras en aloj. anillo y bocina.	Sí	2.7531	No

Imagen N° 233: Picaduras en anillo del pistón del camión 159

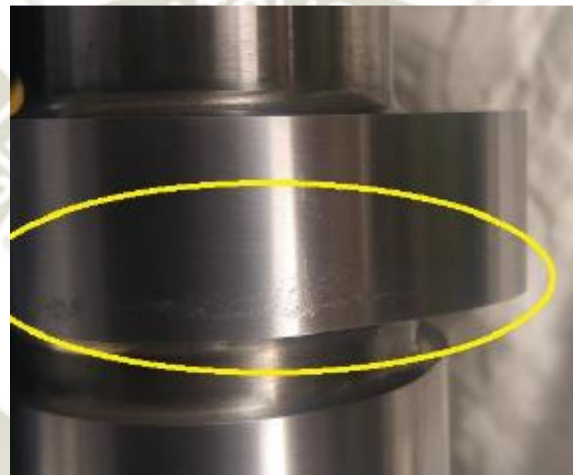
Imagen N° 234: Camones del eje del levas del camión 159

N°	Número de Parte	Nombre de Parte	Cantidad	Descripción del Desgaste	¿Fuera de Servicio?	Requiere Trabajo Exterior?
1	282-7944	Lifter de inyector	16	12 ok y 4 salen F/S por daños en el eje de levas (segmento RH - FRONT).	Sí	
2	416-8319	Lifter de válvula	24	En buenas condiciones.	No	No
3	263-6674	Lifter de válvula	8	8 salen F/S por daños en el eje de levas (segmento RH - FRONT).	Sí	
4	7N-4782	Seguro de lifter	32	En buenas condiciones.	No	No
