Universidad Católica de Santa María

**“ANÁLISIS DEL ESTADO Y RIESGO DE LOS COMPONENTES DE
UN MOTOR DE COMBUSTIÓN INTERNA DURANTE EL
PERIODO DE OVERHAUL”**

Ingeniero Mecánico Eléctrico

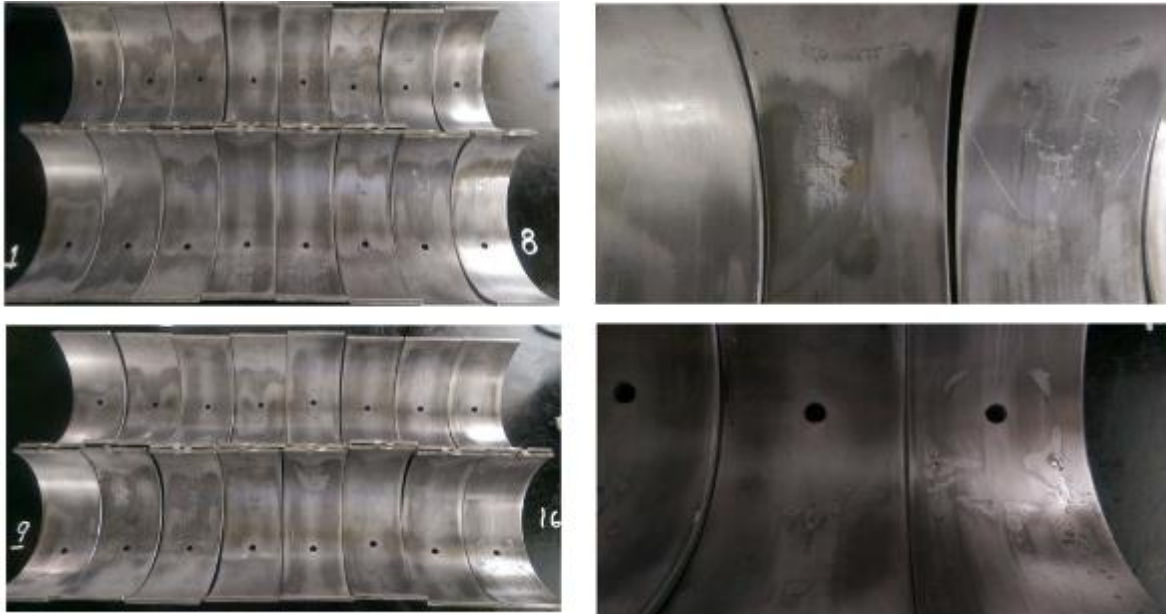
Imagen N° 237: Cojinetes del biela del camión 156

Los cojinetes de biela tienen desgaste abrasivo y cavitación leve.

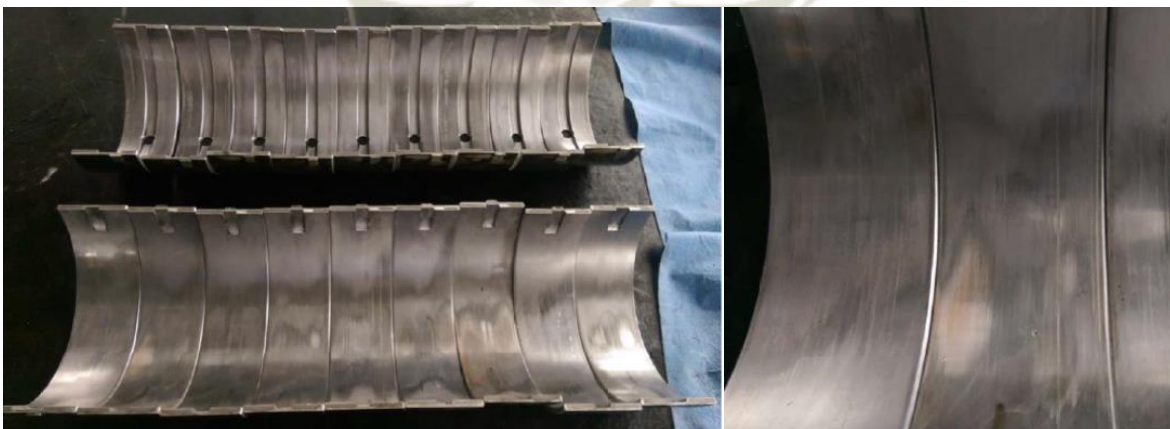
Imagen N° 238: Cojinetes del bancada del camión 156

Los cojinetes de bancada tienen desgaste abrasivo y cavitación leve

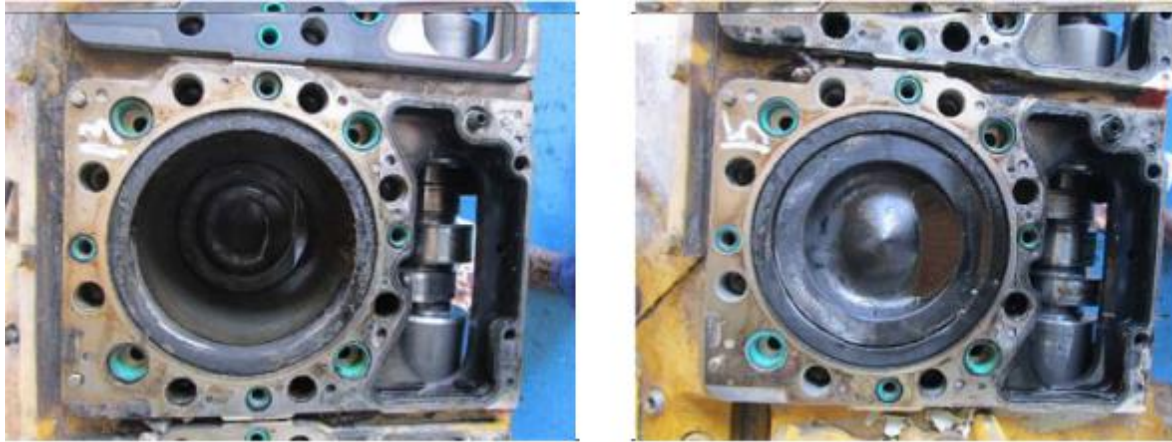
Imagen N° 239: Empaques de culata del camión 156

Los empaques de culatas y ferrules se encontraron visualmente en buenas condiciones.

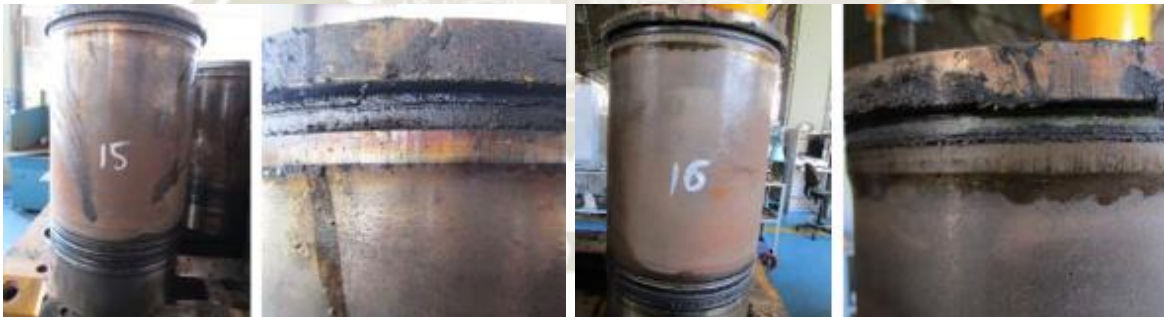
Imagen N° 240: Sellos de camisas del camión 156

Los sellos de camisas se encontraron resecos en todos los cilindros, siendo de estado más severo las camisas 15 y 16.

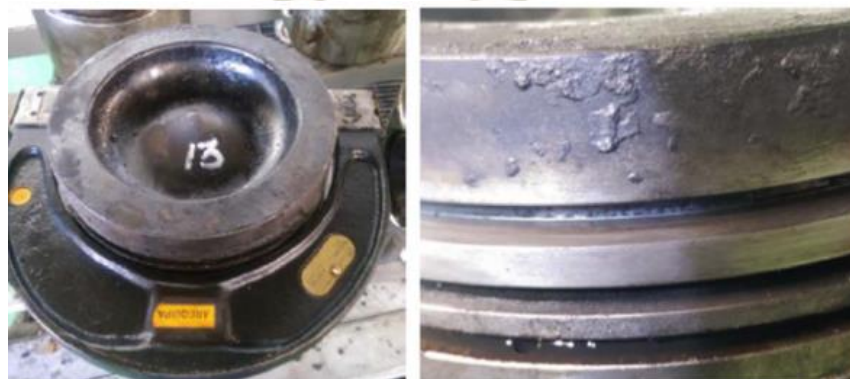
Imagen N° 243: Alojamiento del anillo con desgaste del camión 156

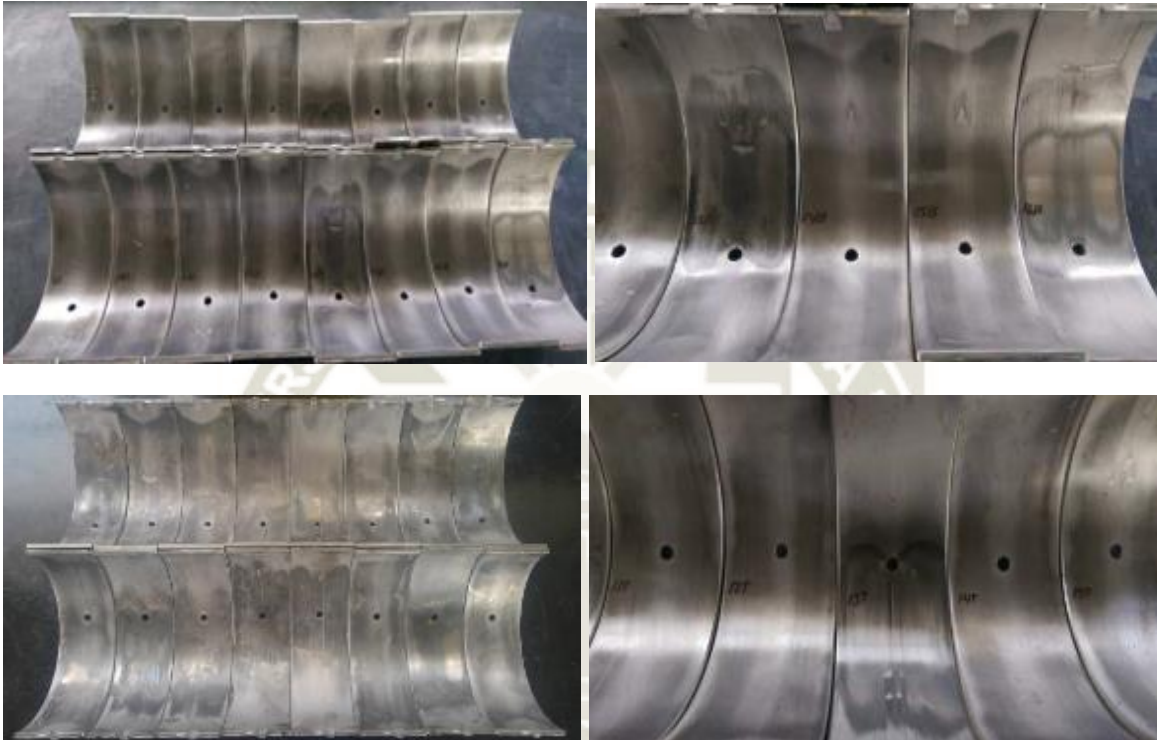
Imagen N° 245: Cojinetes de biela del camión 108

Los cojinetes de biela tienen desgaste abrasivo y cavitación leve

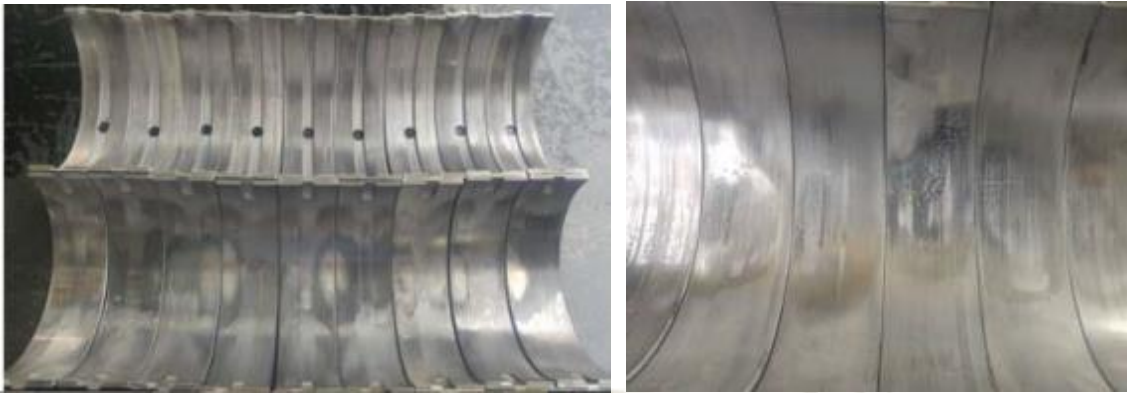
Imagen N° 246: Cojinetes de bancada del camión 108

Los cojinetes de bancada tienen desgaste abrasivo y cavitación leve.

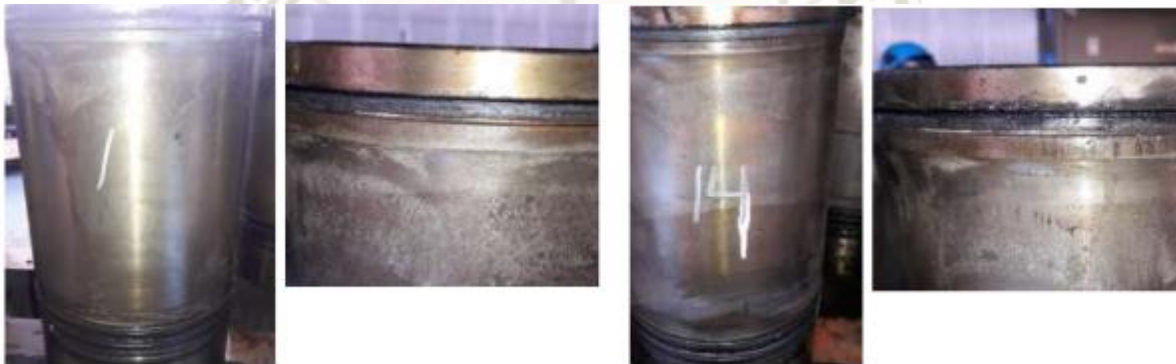
Imagen N° 247 Sellos de camisas del camión 108

Los sellos de camisas se encontraron resecos en todos los cilindros, siendo de estado más severo las camisas 2, 5, 10, 11 y 13.

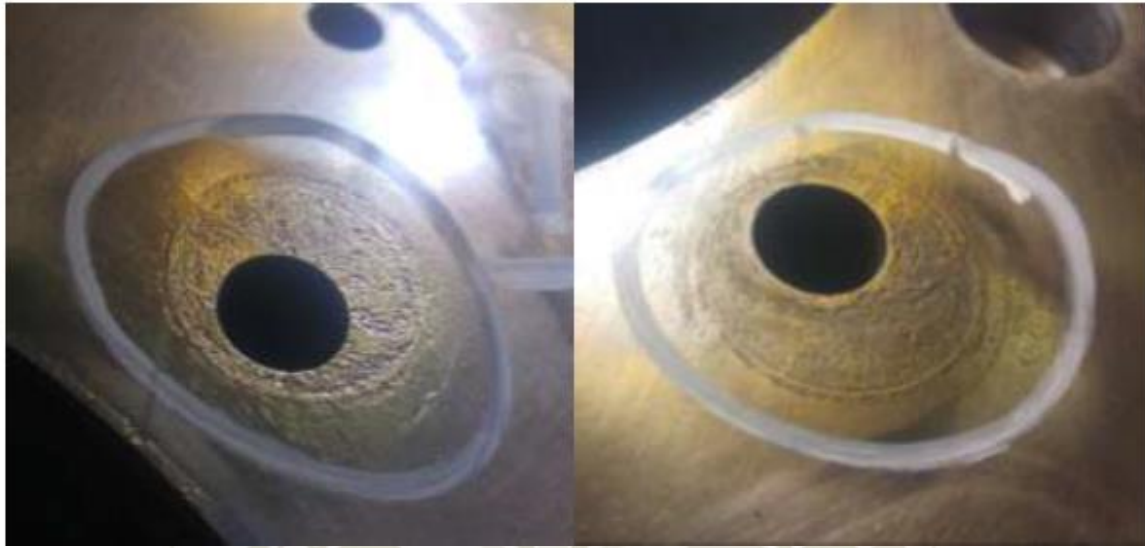
Imagen N° 248 Desgaste en bloque del camión 108

CILINDROS N° 8 Y 10

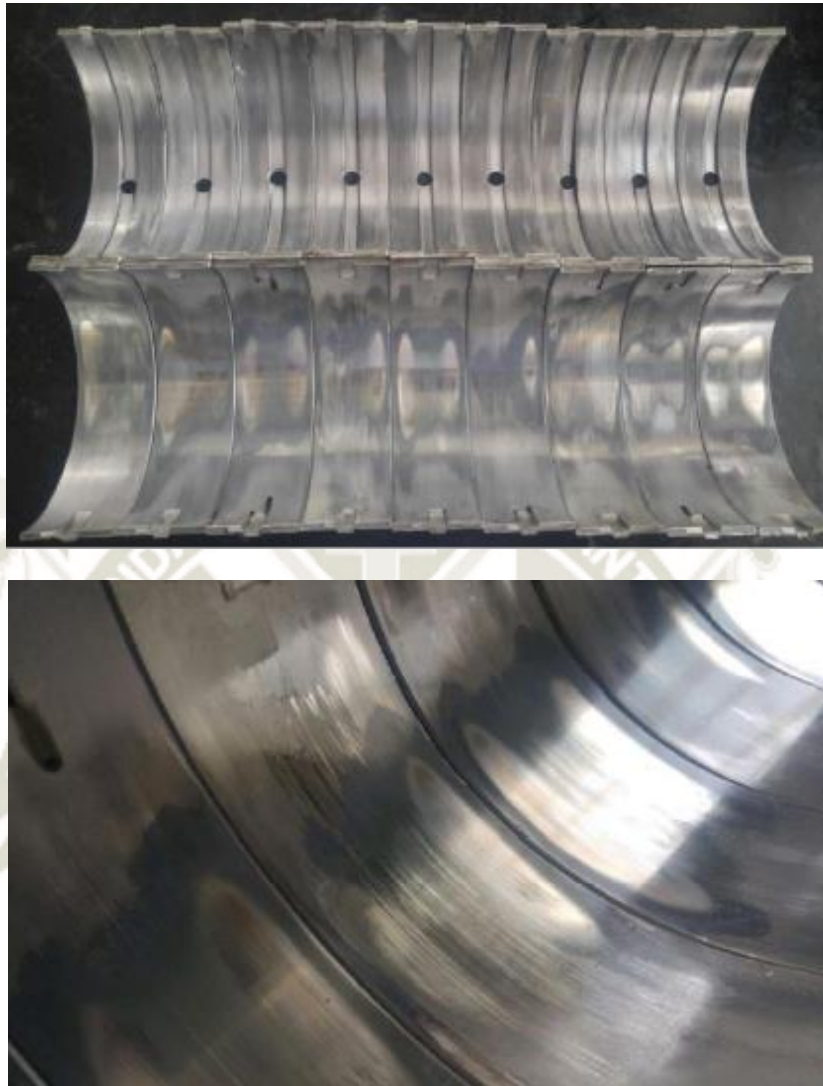
Imagen N° 255: Cojinetes de bancada del camión 130

Los cojinetes de bancada tienen desgaste abrasivo y cavitación leve.

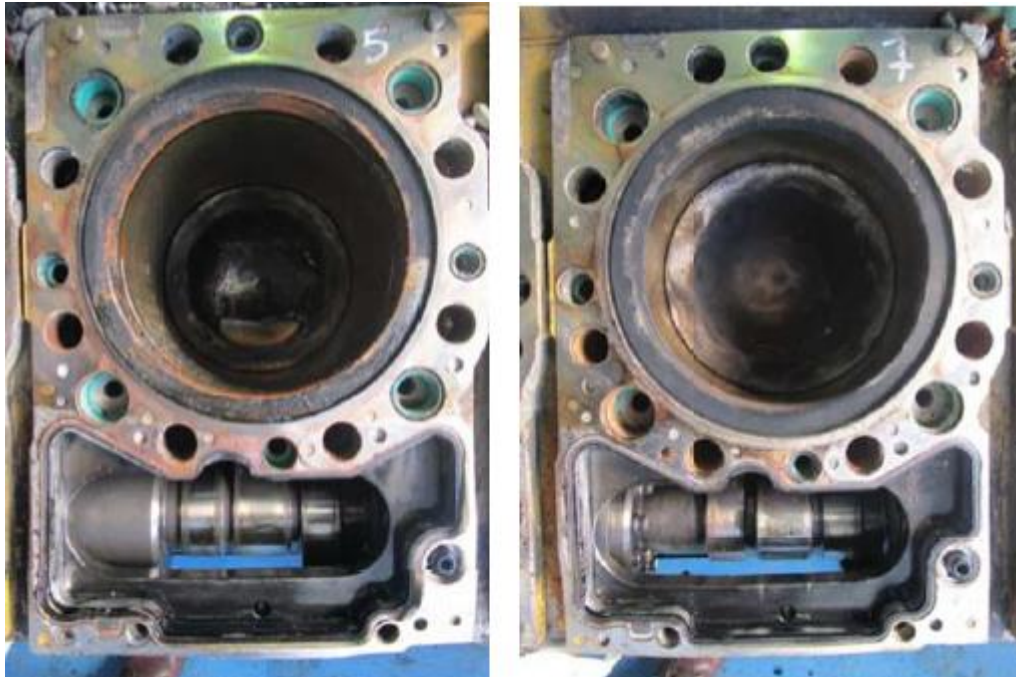
Imagen N° 256: Empaques de culata del camión 130

Los empaques de culatas y ferrules se encontraron visualmente en buenas condiciones, salvo en las culatas 5 y 7, donde aparentemente se aprecia fuga.

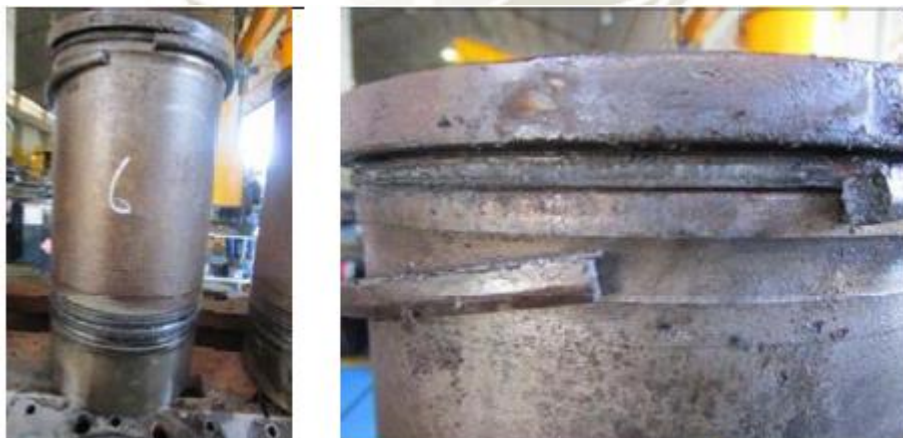
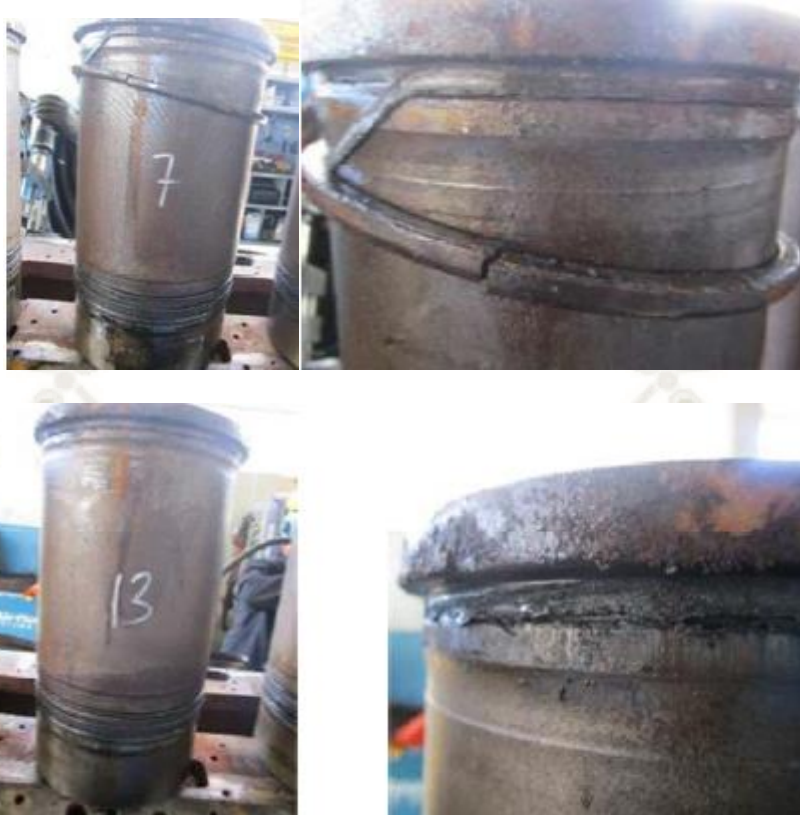
Imagen N° 257: Camisas del camión 130

Los sellos de camisas se encontraron resecos en todos los cilindros, siendo de estado más severo las camisas 2, 6, 7, 13 y 16. Los insertos de los cilindros 2, 6, 7, y 16 se salieron durante la remoción de las camisas
