**Bach. ALEX ENRIQUE ESPINOZA MAMANI**

**Bach. MILTON EDUARDO CHAMBI ROQUE**

#### **“EVALUACION Y RECOMENDACIONES DE LA CALIDAD CONSTRUCTIVA EN VIVIENDAS EDIFICADAS SIN ASESORAMIENTO TECNICO CASO CENTRO POBLADO DE ALTO PUNO-PUNO”**

#### **TESIS PROFESIONAL**

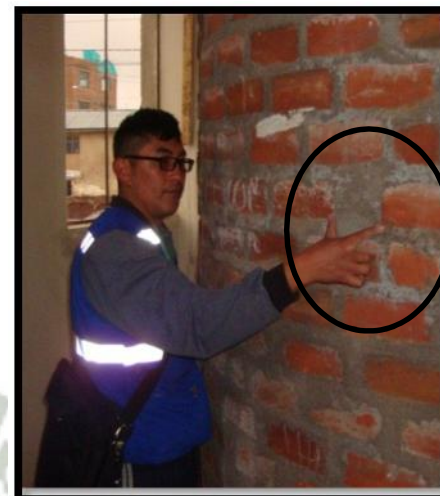
Figura 35. Junta mayor a 2.5mm

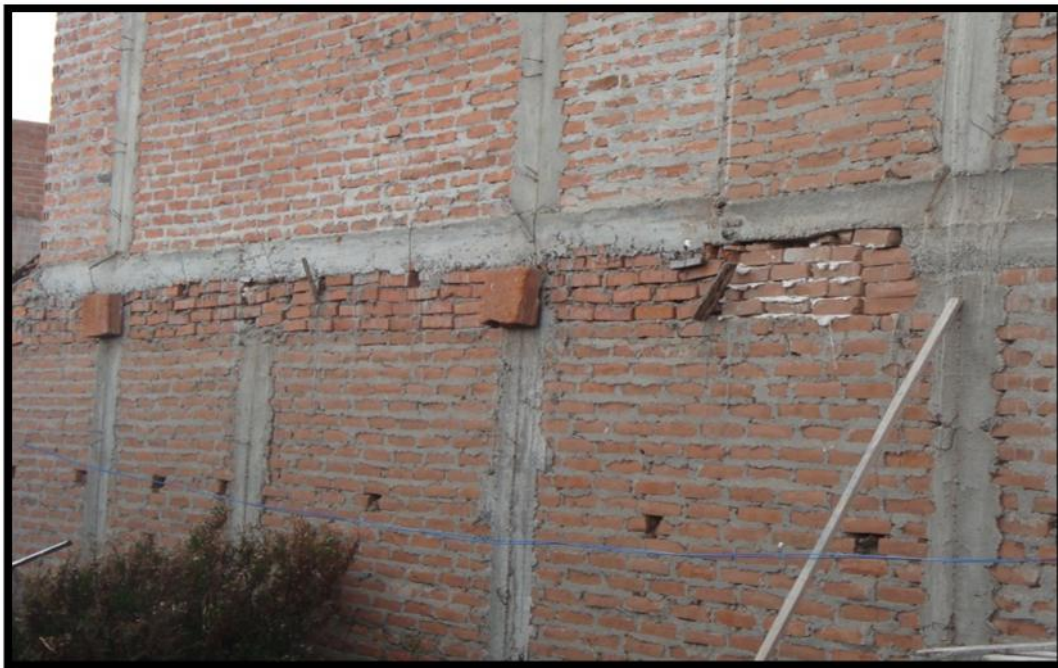
*Figura 36. Ladrillos que se encuentran mal aparejados y colocados sin uniformidad*

Del siguiente cuadro estadístico se observa los ladrillos correctamente traslapados y aparejados cumple el 3% de las viviendas, 91% presenta una realización aceptable, y el 6% restante presenta ladrillos No emparejados ni traslapados en cada hilada. En la colocación de unidades de albañilería, 7% colocados de manera uniforme y continua en cada hilada, 76% son aceptables (algunos ladrillos no están bien colocados), 17% presentan una mala colocación en cada hilada.

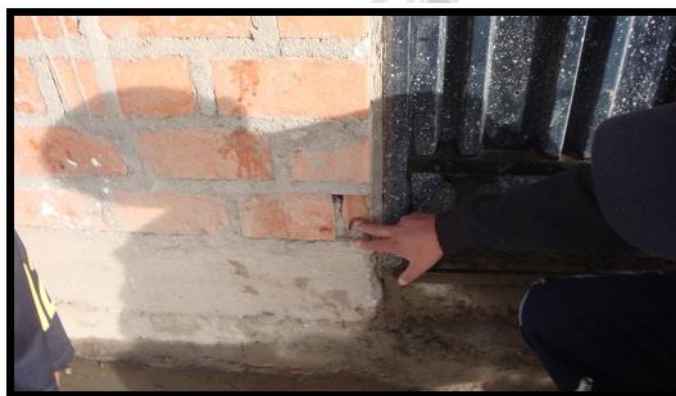
Figura 38. Calidad del mortero fácil desmoronamiento al raspado

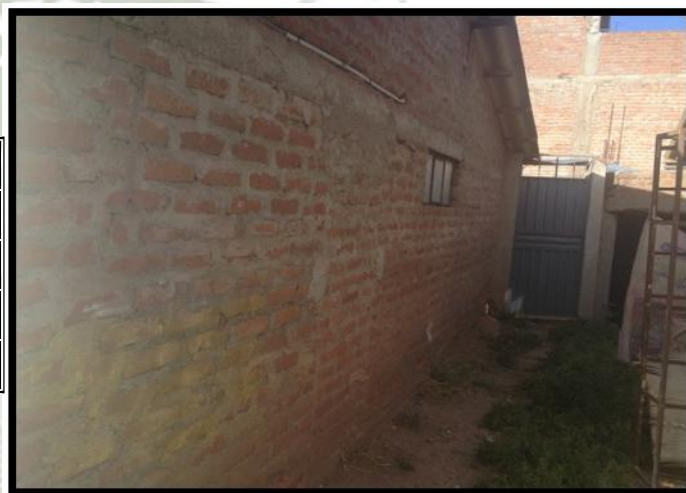
Figura 39. Vivienda modular que no presenta columnas para confinamiento.

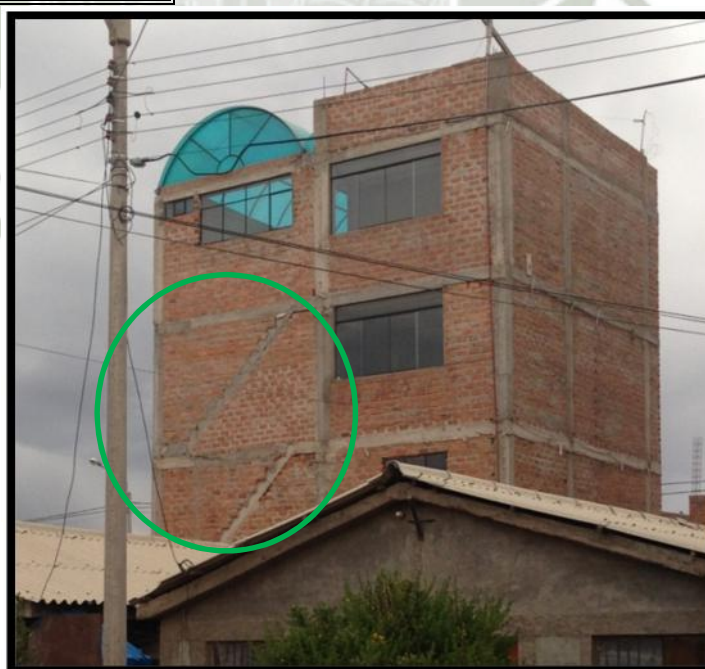
Figura N° 40. . Discontinuidad de muros como se observa en la imagen, muros invadidos por la escalera.

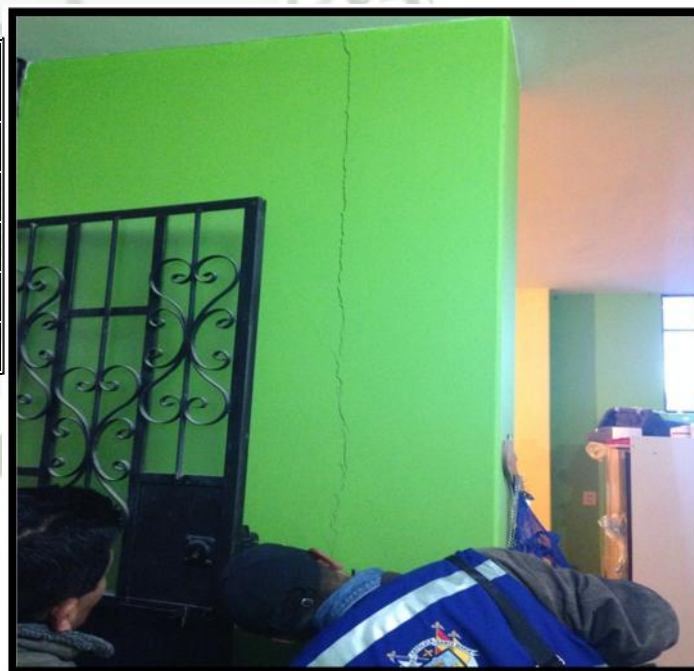
Figura 42. Presencia de fisuras debido al peso de los pisos superiores.

Se observa que el 52% de las viviendas presenta fisuras en muros portantes, donde el 16% son de forma diagonal, el 65% de forma vertical (debido al peso de la estructura, el mal arriostramiento y a la mala calidad de los materiales en el piso primero), el 14% corresponde a fisura de forma horizontal, y el 5% de forma mixta. Todas estas fallas se deben a la mala calidad de la cimentación, asentamiento por la baja calidad del suelo, procedimiento constructivo inadecuado y diseño mal ejecutado.

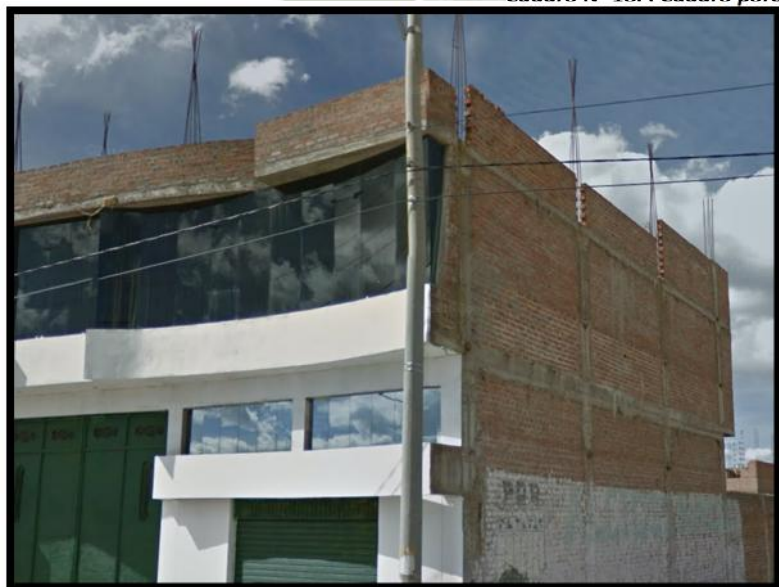
Figura 43. Vivienda invadida con alto grado de eflorescencia

La eflorescencia es un depósito de sales solubles generalmente de color blanco, que se forma en la superficie de la albañilería al evaporarse la humedad.<sup>22</sup> En el lugar de estudio se observó que el 88% de las viviendas evaluadas poseen eflorescencia en los muros.

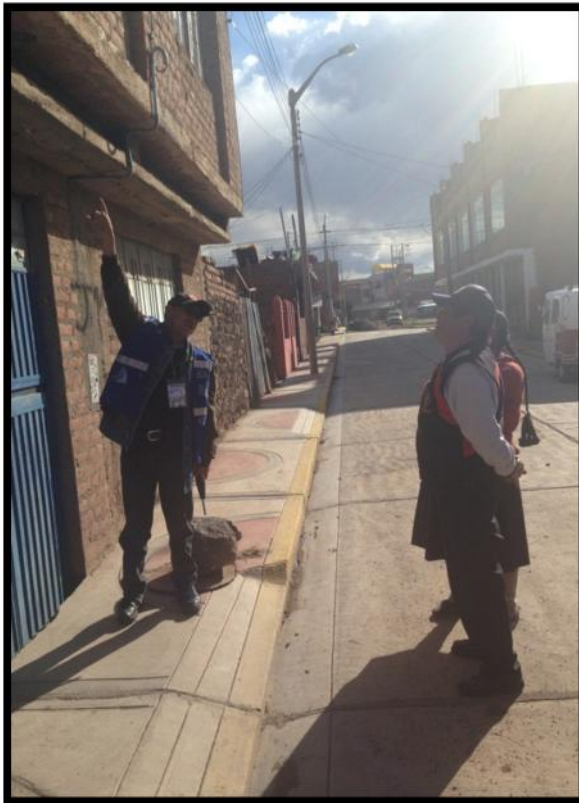
*Figura 44. Presencia de columna corta en viviendas*

De las viviendas evaluadas se observó que el 27% de viviendas tiene el problema de columna corta.

Dicho efecto se produce cuando las columnas están lateralmente confinadas hasta cierta altura por elementos no estructurales como paredes de mampostería, las cuales disminuyen su longitud efectiva y como consecuencia, la razón de fuerza cortante a momento aplicado aumenta significativamente.<sup>23</sup>

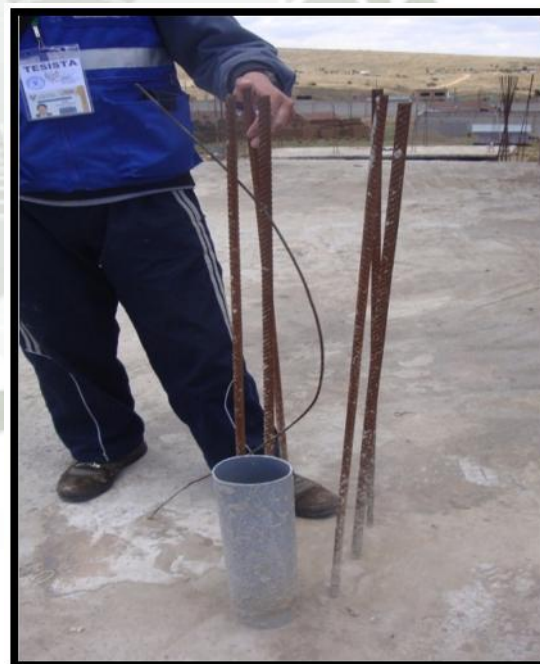
Figura 46. Estado de acero deplorable en losa de techo

El 48% de las viviendas evaluadas poseen barras de acero que exceden de la losa aligerada medianamente oxidada, 51% con presencia de óxido avanzado y 1% se encuentran en buen estado.

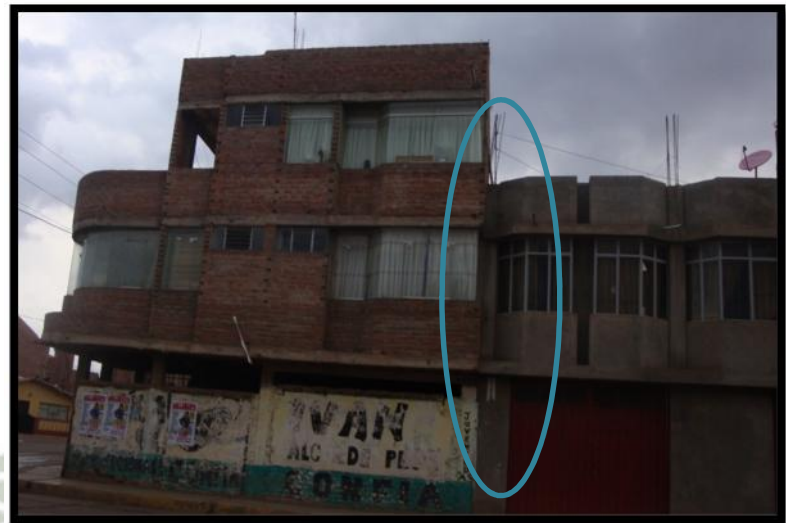
Figura 48. El 100% de las viviendas evaluadas no presentan junta de separación sísmica

Una edificación necesita estar separada de las estructuras vecinas a cierta distancia mínima para impedir el contacto durante un evento sísmico. Pero podemos observar que el 100% de las viviendas en estudio no presentan junta de separación sísmica debido a que no consideran necesario o falta de conomiento.

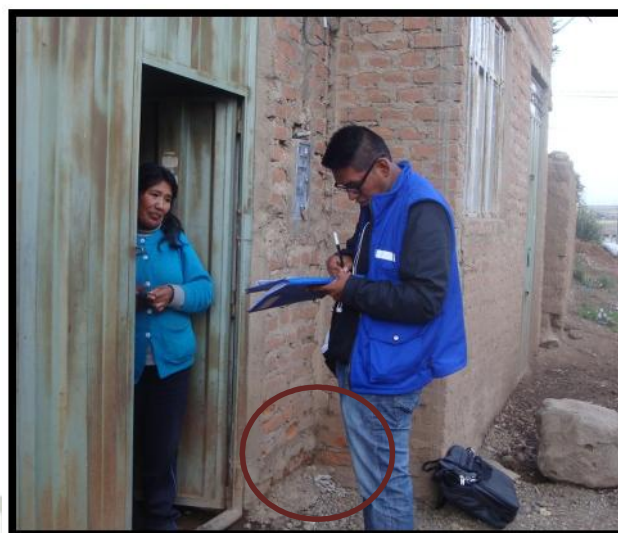
*Figura 49. Vivienda que no presenta altura de  
sobrecimiento, por tal motivo se observa ladrillos dañados  
por la humedad*

En la zona de estudio se observó que respecto a la altura de sobrecimiento, solo el 7% de las viviendas evaluadas tienen altura de sobrecimiento mayor a 20 cm, el 26% tiene altura de sobrecimiento igual a 20 cm, y la mayor parte 68% de las

viviendas evaluadas tiene altura de sobrecimiento menor a 20 cm o no posee sobrecimiento, esto afecta en el deterioro de ladrillos por humedad.

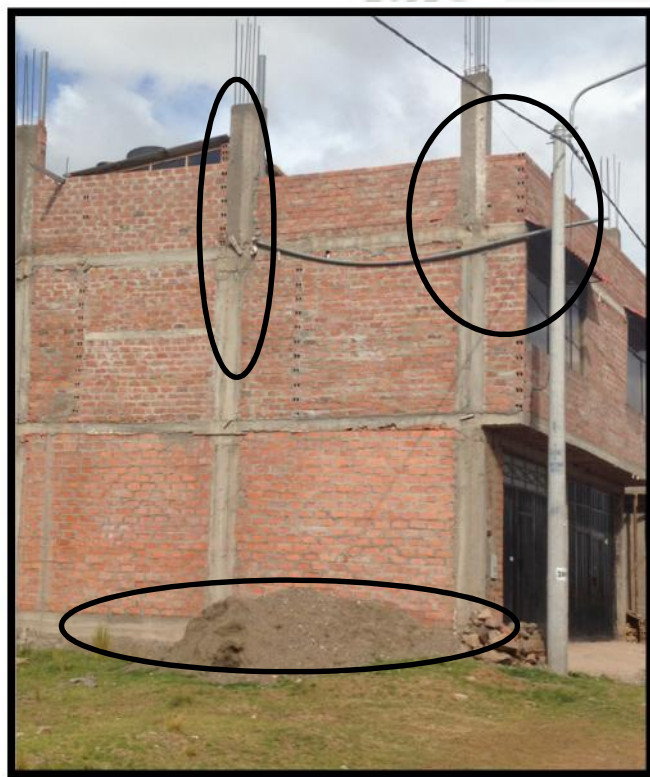
En el lugar de estudió su pudo observar que el 84% de viviendas evaluadas presentan problemas constructivos en menor y mayor grado, mientras que el 16% de alguna manera se hizo criterios básicos de construcción y no se encuentran estos problemas.

*Figura 50. Vivienda que presenta problemas constructivos: a) Se observa arena al lado de la vivienda (debilita la estructura). b) Discontinuidad en los elementos estructurales. c) Acero descubierto que sobresale en el último piso.*

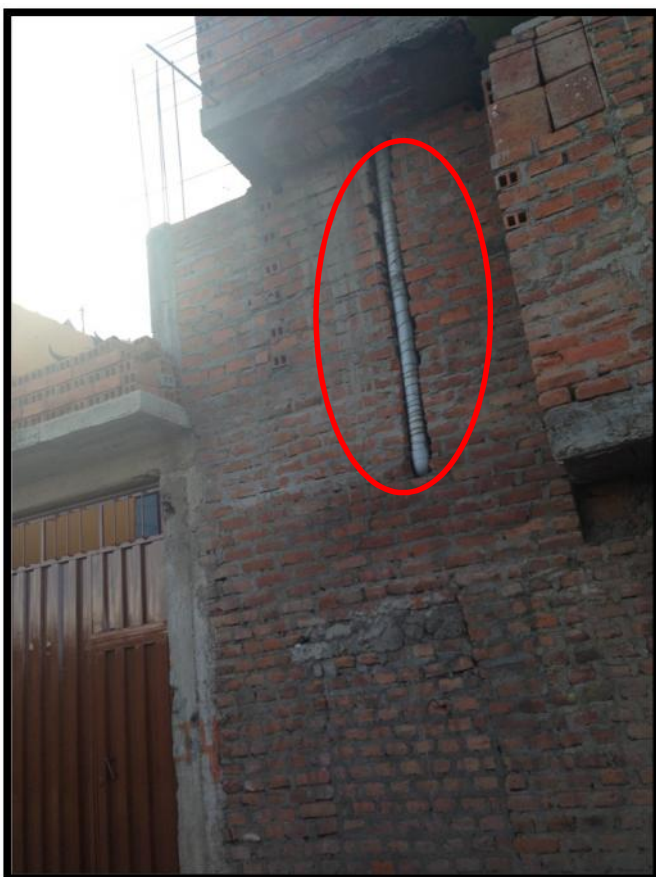
**Figura 52.** Vivienda que presenta discontinuidad en los elementos estructurales.

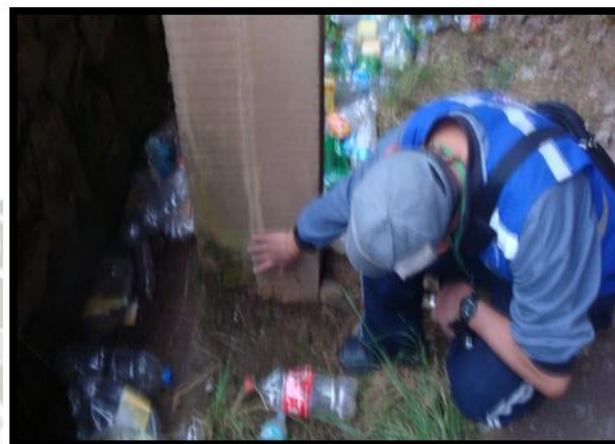
*Figura 54. Columna que se encuentra debilitada por la humedad del muro contiguo.*

Podemos observar en cuanto a fuentes de humedad junto al muro exterior, el 20% existencia nula de fuentes de humedad, 71% presentan una sola fuente de humedad junto al muro exterior, y el 9% tiene muchas fuentes de humedad (ojos de agua, jardines, charcos productos de las lluvias, arena al costado de la vivienda y otros. Estas fuentes de humedad causan daño y deterioro en las unidades de albañilería.

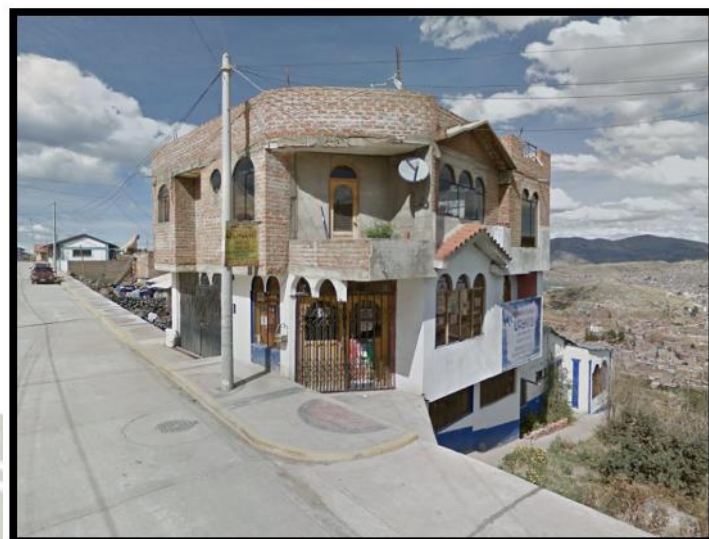
Figura 55. Vivienda de forma irregular en elevación

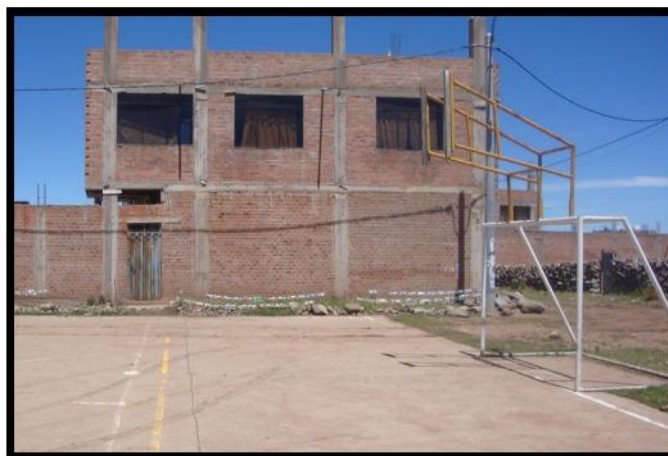
**Figura 56. Discontinuidad en ventanas.**

En el caso a la continuidad de vanos de puertas y ventanas, el 41% de las viviendas evaluadas tienen continuidad de los vanos en todos sus niveles, el 40% es aceptable, y el 19% tienen discontinuidad de vanos en todos sus niveles. Se recomienda que los vanos sean coincidentes en ubicación piso a piso para minimizar los cambios bruscos de resistencia y rigidez.

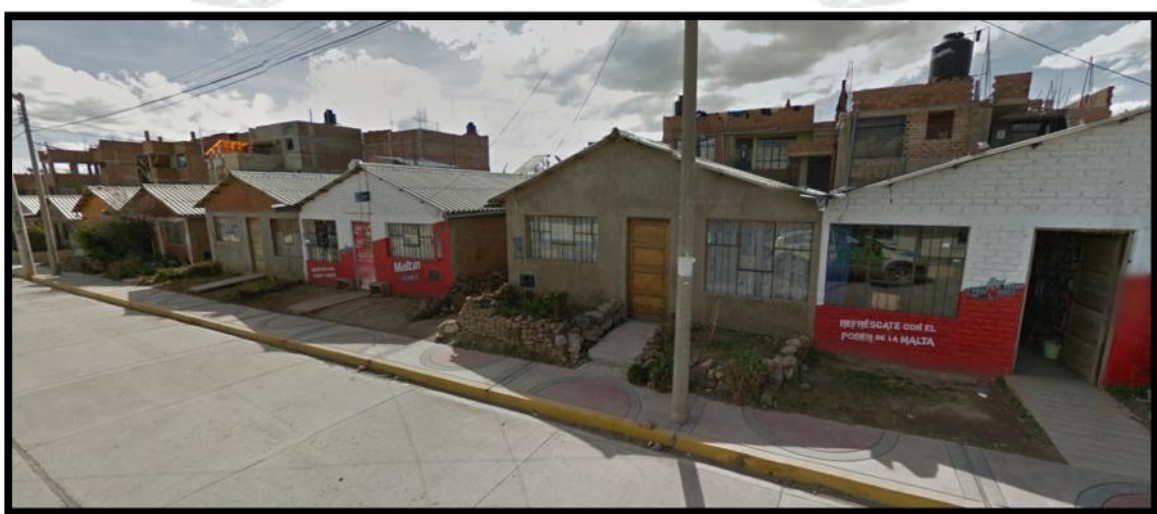
**Figura 57. Viviendas modulares ubicadas en barrio El Mirador .**

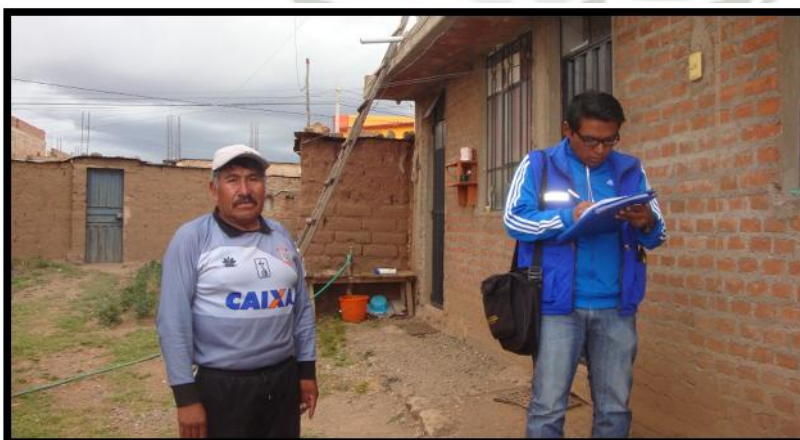
Luego tenemos en cuanto a aberturas para circulación de escaleras se observa que, el 22% de las viviendas evaluadas tiene la ubicación de escalera en forma correcta que esta fuera de la losa, el 31% de las viviendas evaluadas tienen la escalera en el centro de la estructura, de esta manera no desmejoran los atributos básicos de simetría, y el 47% restante tienen la escalera ubicada al costado de la losa, esto perjudica en la simetría, continuidad y robustez de la losa y también disminuye la capacidad torsional.

Figura 58. Posición del lugar destinado a la escalera, cerca a la puerta principal. No existe simetría ni continuidad

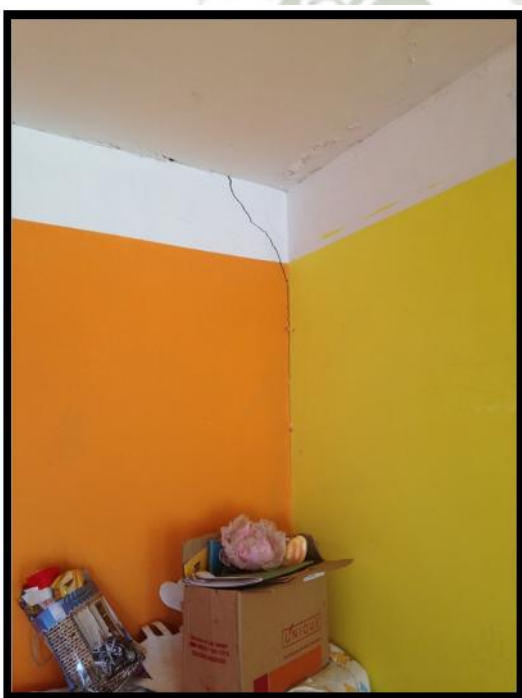
Los rangos de las fisuras de los anchos de acuerdo con el A. C. I. son fina (menos de 1mm), media (entre 1mm y 2mm) y ancha (más de 2mm).

De las viviendas evaluadas, el 27% presenta fisuras menores a 1mm, el 21% son de tamaño medio entre 1mm y 2mm, y el 52% son fisuras anchas mayores a 2mm.

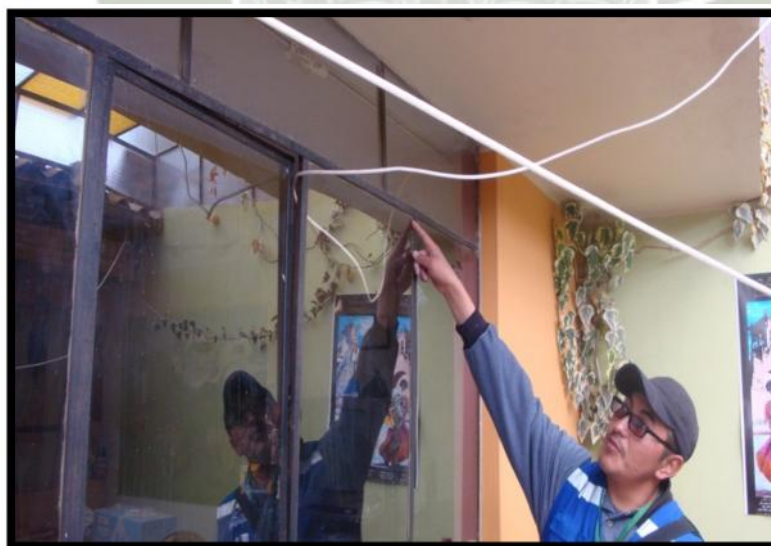
Del siguiente cuadro estadístico, el 50% de las viviendas evaluadas presentan hundimientos debido a un suelo de calidad mal, y el otro 50% de viviendas no presentan hundimientos, mayormente porque estas viviendas poseen 2 pisos.

**Figura 61. Vivienda que presenta hundimiento debido a los pisos superiores.**

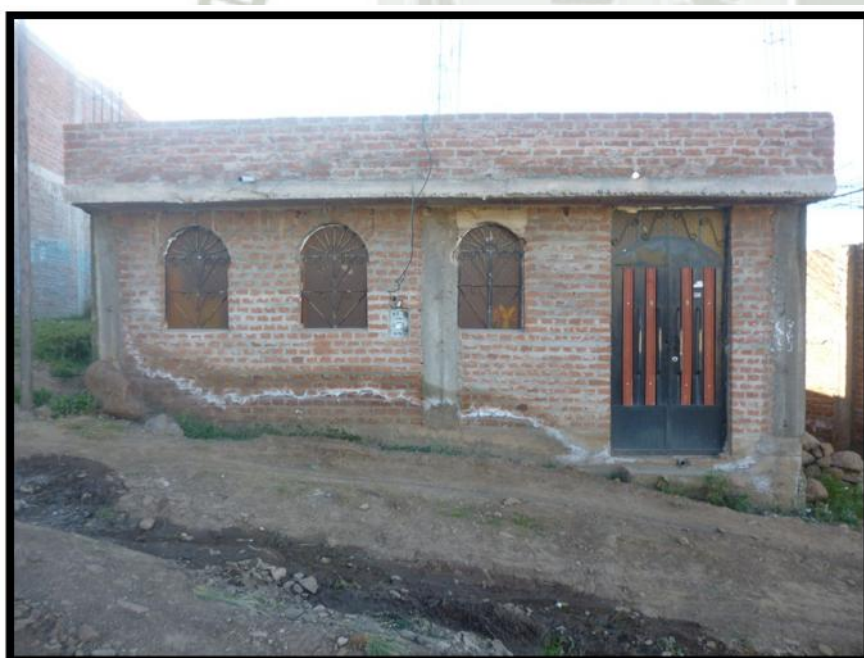
El 77% de las viviendas evaluadas poseen filtraciones de agua, esto es por el mal proceso constructivo, el mal diseño de la estructura y por las constantes lluvias. Y el 23% no presentan filtraciones de agua en sus viviendas.

*Figura 62. Vivienda que presenta problemas de filtración de agua y desnivel en el terreno.*

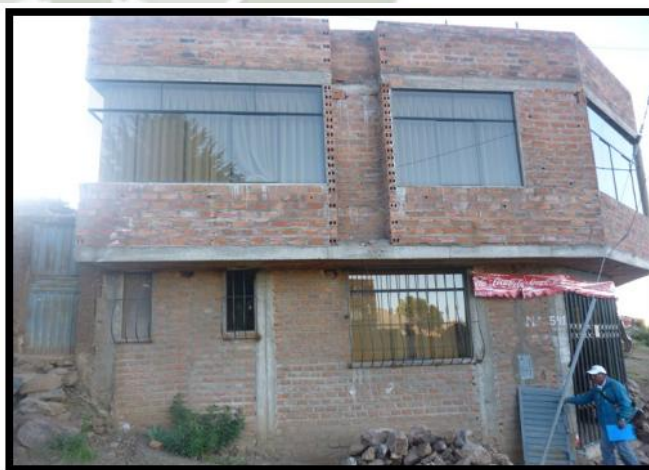
Podemos observar que las viviendas presentan picaduras después de construidas, el 15% se realizó picaduras en losas, el 27% picaduras en vigas, el 35% picaduras en columnas, y el 24% restante corresponde a picaduras en muros. En el caso de vigas y columnas son picadas para carpintería metálica soldada, sin reparos ni anclajes obviamente.

*Figura 63. Vivienda que presenta picaduras después de construida. Picaduras al costado de columna para ubicar ventanas.*

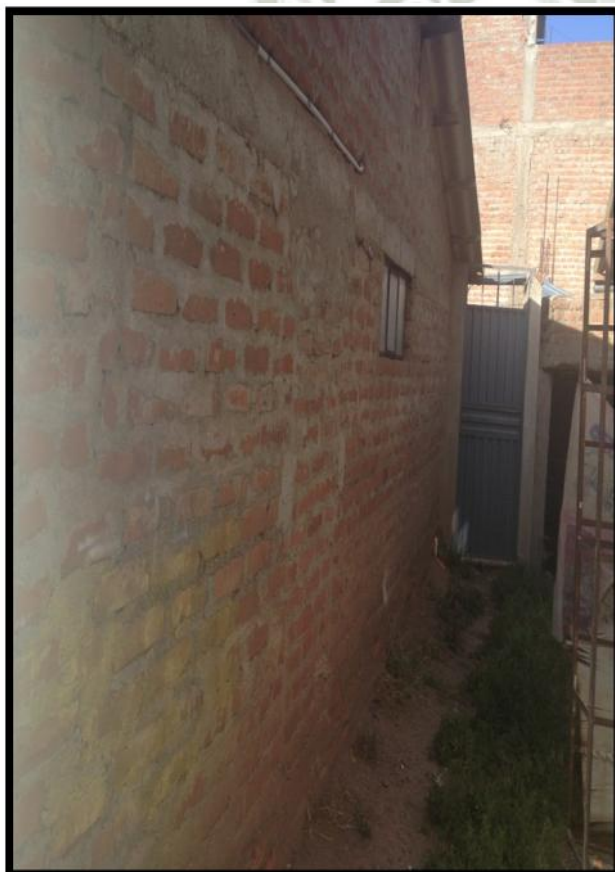
*Figura 65. Vivienda modular que no tiene elemento de cimentación.*

Podemos observar del histograma, que de las viviendas evaluadas solo el 4% presenta elementos de cimentación ideal (Zapata + C.C. + Viga de cimentación), el 30% cuenta con tipo de cimentación aceptable (Zapata + C.C.), el 53% de las viviendas cuenta con elemento de cimentación solo zapatas, y el 13% de viviendas evaluadas no cuenta con elemento de cimentación.

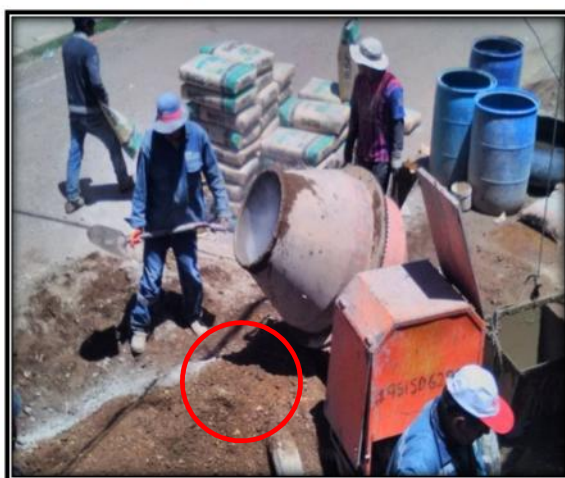
Fig. 70. Presencia de Tierra en el Agregado

Esta imagen también muestra una pila de hormigón que será destinado al vaciado de una losa aligerada pero como se puede ver también existen terrones de tierra, además presenta un color oscuro es decir presencia de terrones de tierra.

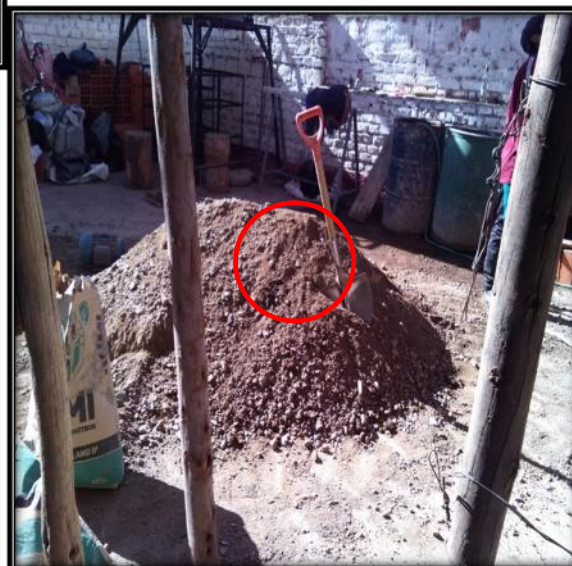
La imagen adjunta muestra terrones de tierra y polvo en el agregado, sin embargo la preparación del concreto sigue con total normalidad, estos terrones de tierra son perjudiciales para la estructura a la cual se va a colocar la mezcla de concreto.

Fig. 71. Presencia de polvo y tierra en los Agregados

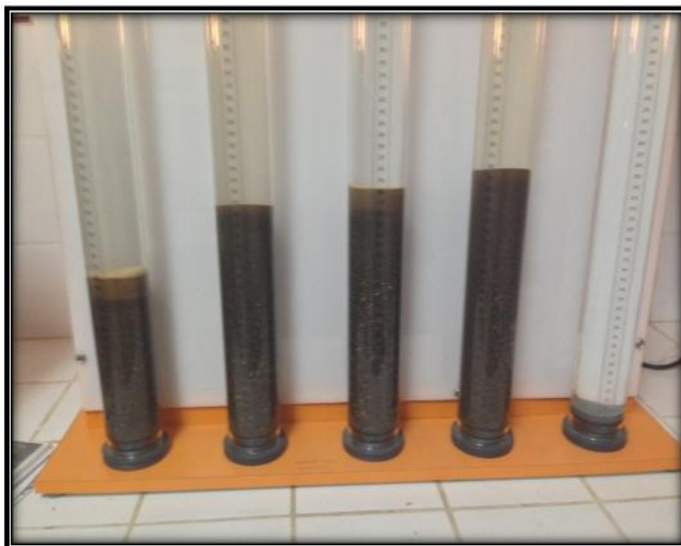
Fig. 72. Imagen que muestra la cantidad de polvo en los agregados

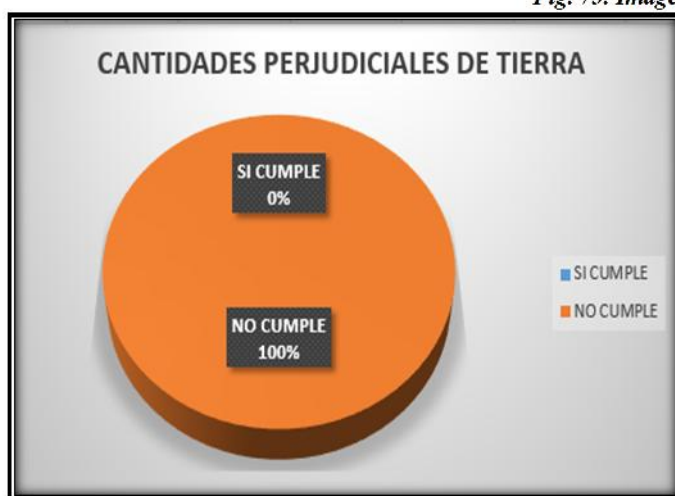
Al revisar los agregados de cada vivienda se encontró que todos los agregados presentan terrones de tierra y polvo presente en su composición y que no se toma en cuenta un lavado previo para su uso sino que más al contrario son usados para preparar concreto.

Fig. 74. Cantidades perjudiciales de polvo

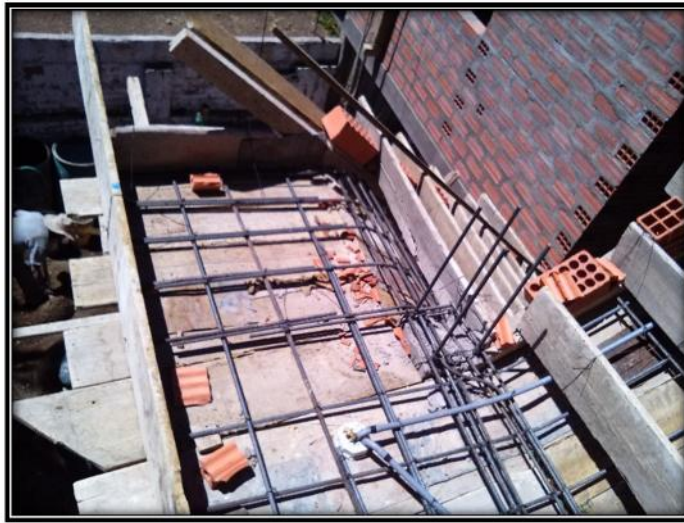
*Fig. 76. Ganchos estándar en una grada.*

Como se puede observar en las imágenes referentes a este requisito pedido por el RNE en la mayoría de casos en el C.P. de Alto Puno la mayoría de viviendas en construcción cumplen con los ganchos estándar, pero como no cuentan con un plano de la vivienda y por qué además son autoconstruidas, los maestros constructores en la mayoría de casos dejan estos ganchos estándar a su criterio sin ningún sustento técnico, en algunos caso o muy cortos o muy largos en otros.

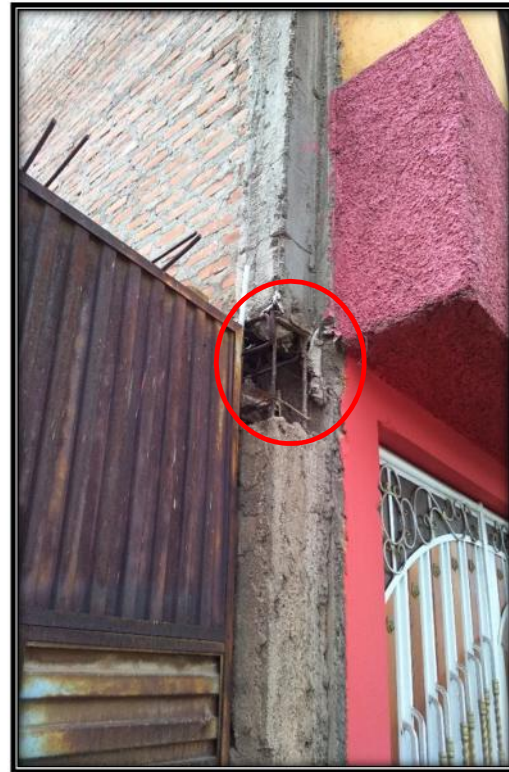
*Fig. 77. Ganchos conexión viga-columna*

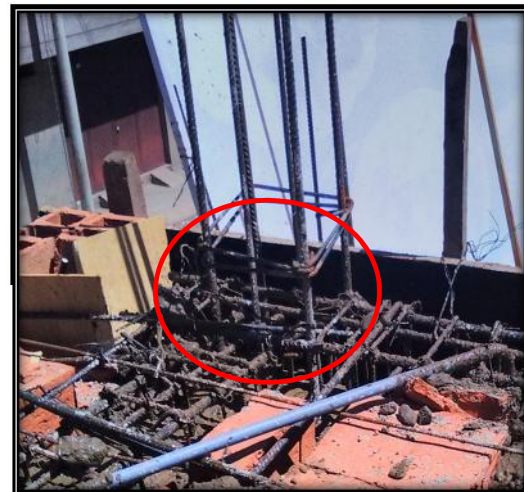
*Fig. 78. Ganchos estándar en viga*

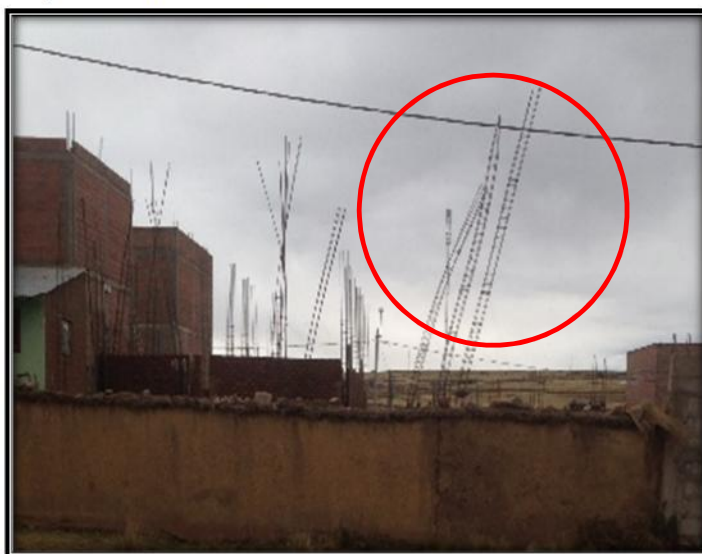
*Fig. 80. Aceros deformados y doblados*

Al revisar este requisito que la norma exige, son muy pocos propietarios los cuales arriostan o ponen vientos a los aceros en la mayoría de casos los aceros están expuestos a la intemperie sin ningún tipo de cuidado, y se encuentran en pésimas condiciones de uso, esto se comete generalmente por falta de conocimiento en la autoconstrucción

Como se puede apreciar en la imagen los aceros de refuerzo para la vivienda están completamente deformados y doblados y en condiciones que no aseguran en adecuado desempeño cuando sean sometidos a esfuerzo, esto se presentó en varias viviendas del sector a causa del desconocimiento por parte de los propietarios

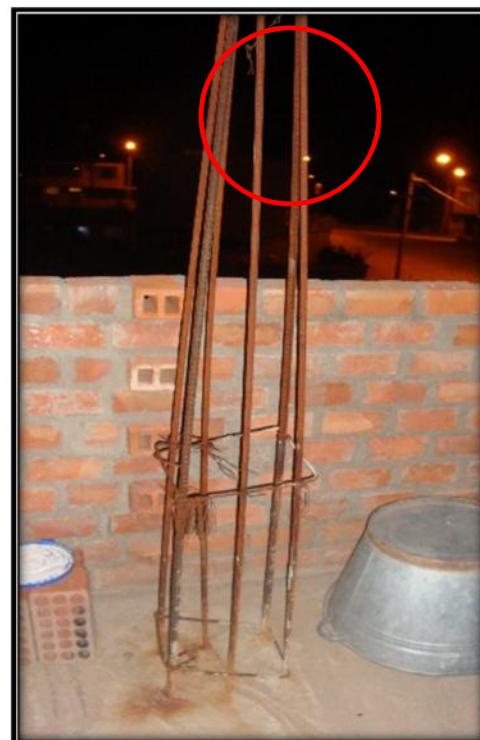
*Fig. 81. Aceros expuestos y doblados*

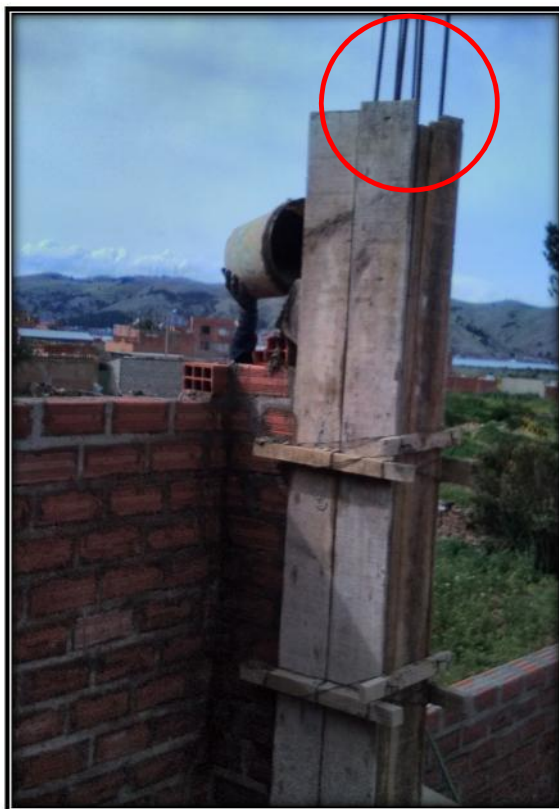
*Dentro de la evaluación que se realizó a las viviendas se pudo notar que al momento del colocado de acero la mayoría de los maestros albañiles si toman en cuenta la limpieza del acero de refuerzo para posteriormente realizar el vaciado de concreto para un elemento estructural como en el caso de la columna que se muestra en la imagen, se puede ver los aceros limpios y libres de cualquier sustancia que pudiera atentar contra la estructura.*

*Fig. 83. Aceros limpios de polvo y aceites*

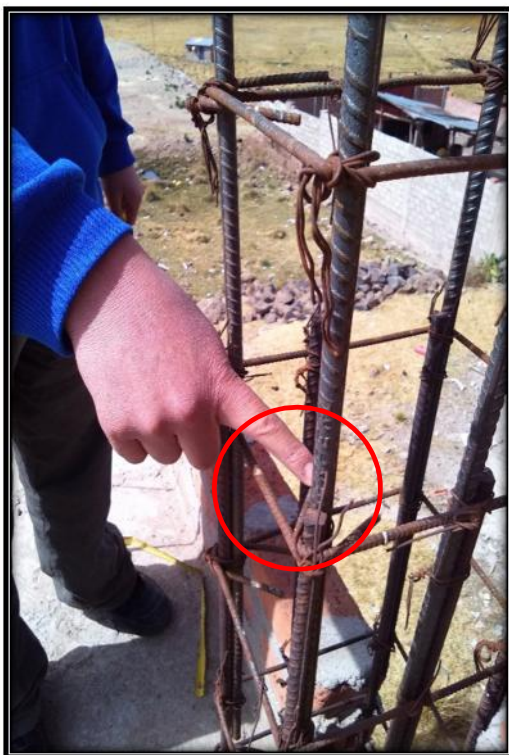
Se observa en la imagen adjunta que el estribo de la columna está totalmente oxidado y que el gancho de confinamiento para el estribo no es adecuado, se nota también que el amarre para el estribo no es adecuado siendo un amarre débil estando justo en la longitud de empalme de acero, esto sucede por falta de conocimiento técnico en los pobladores del Centro Poblado de Alto Puno se pudo además notar que a la hora del vaciado de la columna no se toman medidas correctivas en el sentido de la limpieza del acero siendo este proceso constructivo perjudicial para los propietarios de la vivienda.

Fig. 92. Estribos en mal estado para la construcción

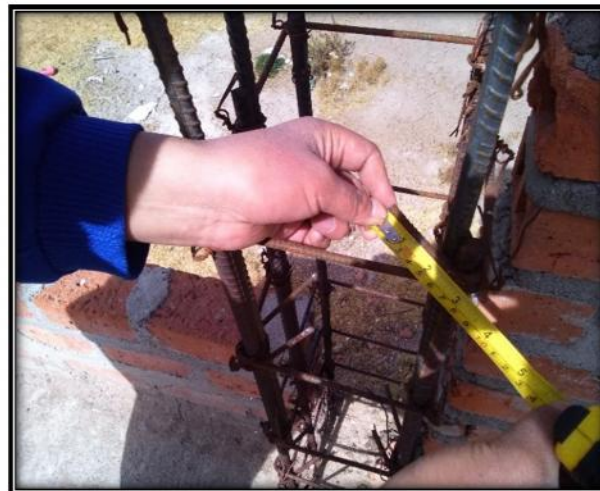
*Fig. 93. Longitudes de gancho menores a 5cm*

En la imagen adjunta a la derecha al medir el gancho del estribo se pudo notar la falta de criterio técnico y de asesoría por un profesional de la construcción puesto que el gancho tiene una longitud de 2 cm.

También es necesario aclarar que por falta de conocimientos técnicos los ganchos de los estribos no están con un doble de  $135^\circ$  ni cumplen la longitud requerida, es decir en la mayoría de los estribos analizados los ganchos del estribo tienen una longitud muy inferior a 5cm, esto sucede muchas veces por el “ahorro” de material que exigen los propietarios

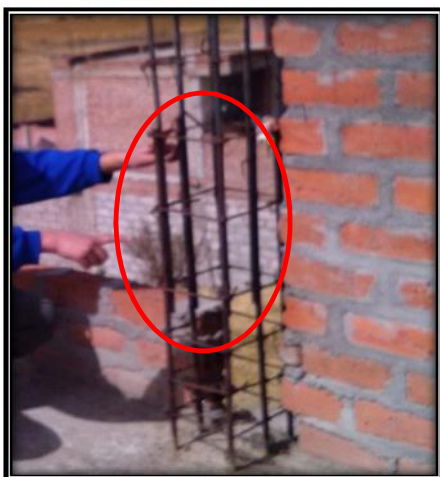
Fig. 97. Detalle de refuerzo y conexión de aceros.

En la imagen adjunta se puede notar como el empalme del acero longitudinal de refuerzo de acero se coloca de manera incorrecta además el amarre con el acero que sobre sale de la losa está totalmente oxidado y no se le dio ningún tipo de mantenimiento ni tampoco limpieza para la posterior colocación de concreto.

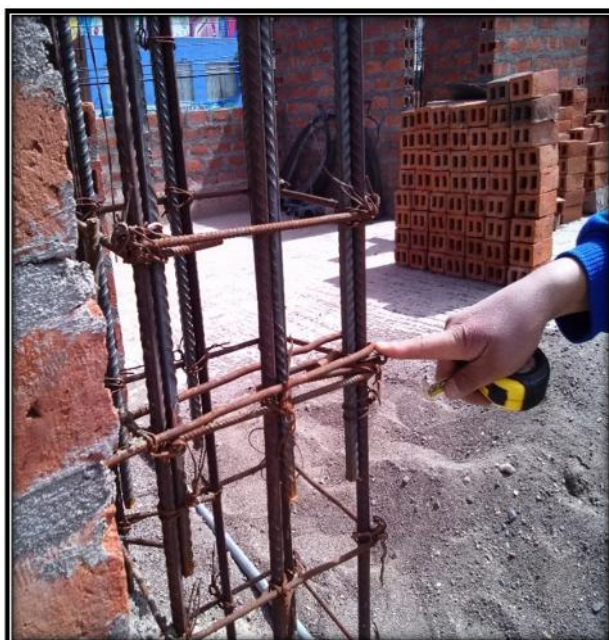
Fig. 98. Refuerzos de aceros y empalmes

En esta imagen como se puede ver si bien los aceros longitudinales no presentan oxido no pasa lo mismo con los estribos de confinamiento tampoco sucede los mismo con los amarres, los propietarios de esta vivienda refieren que no cuentan con planos de construcción y que toda la construcción de su vivienda fue hecha por un maestro de la construcción asumiendo este las medidas de los empalmes y el detallado de los refuerzos durante todo el transcurso dela construcción.

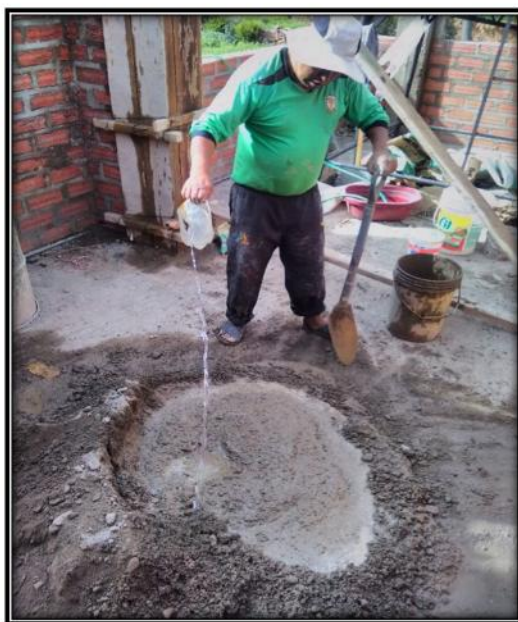
**Fig. 100. Preparación del concreto**

Para cumplir con este requerimiento del RNE, se debería acudir a la ayuda de aditivos incorporadores de aire ya que en el Centro Poblado de Alto Puno por los meses de mayo hasta agosto se presentan heladas en la zona, pero como se puede observar no se utilizan ningún tipo de aditivos para la preparación del concreto sino que está a su vez es hecha de manera convencional y sin sustento técnico.

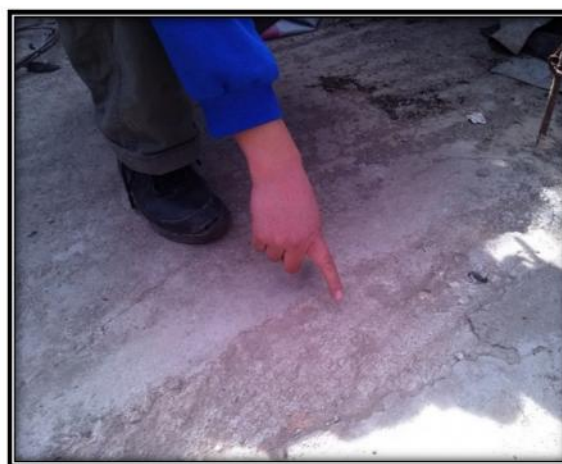
**Fig. 101. Losa dañada por efectos de la helada**

Como se puede observar en la imagen de la derecha producto de los ciclos de hielo y deshielo que se presentan en la zona el concreto usado en la losa se ve seriamente afectado con descascaramientos de la losa aligerada.

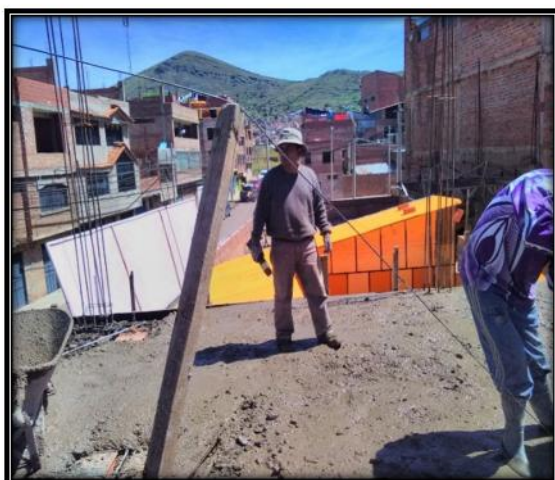
Fig. 102. Losa aligerada y concreto sin aditivos

En todas la viviendas evaluadas ninguna uso aditivos para la preparación del concreto en especial para el tipo de clima que se tiene en esta zona de la región Puno.

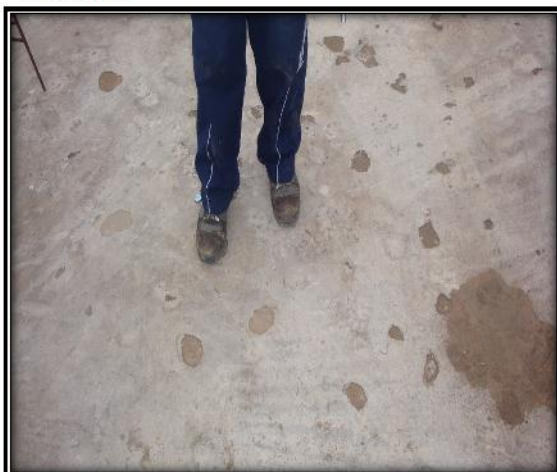
Fig. 104. Losa descascarada por acción del congelamiento

Como se puede ver en la figura adjunta, se presenta una losa con partes de la misma que están separadas (descascaradas), esto hace notar que no se protegió mencionado elemento estructural durante el ciclo de hielo o helada produciendo serias erosiones en la losa aligerada, esta falencia generalmente es solucionada con una lechada de cemento al día siguiente del vaciado de la losa, lo cual es en un error.

Cabe mencionar que este tipo de omisión de la norma del ACI 306 R-88 se dio más que todo en viviendas en las cuales la losa aligerada fue vaciada en los meses de mayo-agosto donde se presentan los ciclos de helada ms fuerte en la ciudad de Puno y por tal motivo todos los elementos estructurales estuvieron afectados en mayor o menor grado, pero ningún propietario realizo la protección de los elementos estructurales de su vivienda.

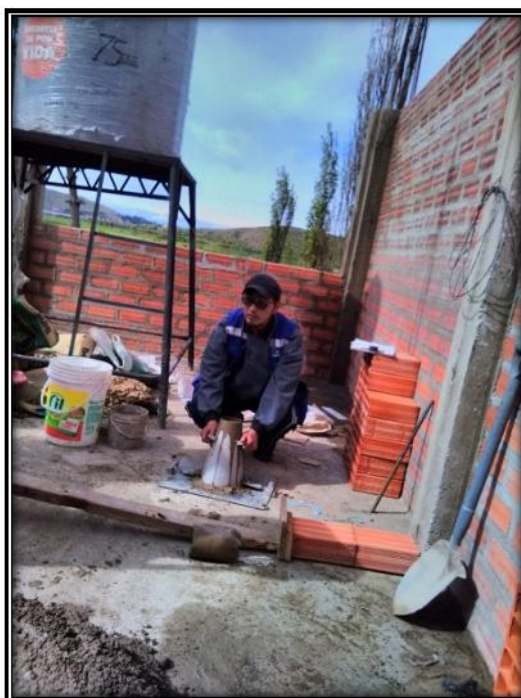
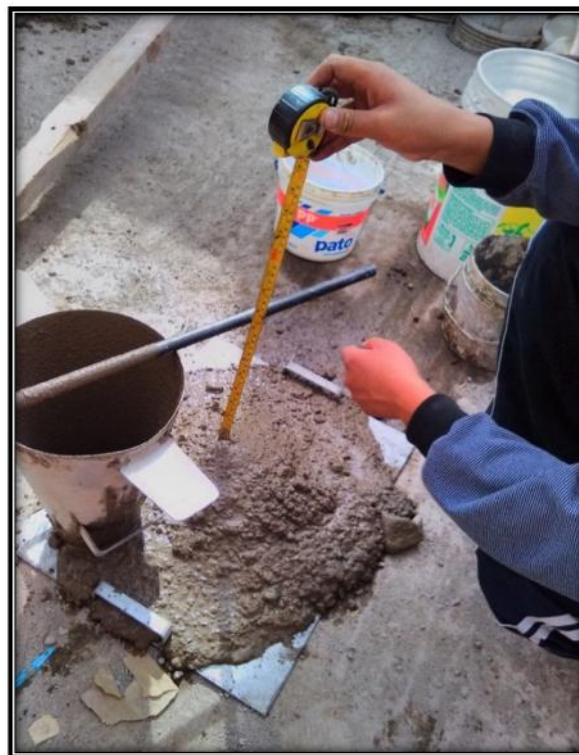
Fig. 106. Prueba de Revenimiento del concreto

En la imagen derecha se puede apreciar como el concreto de esta vivienda destinada a la ejecución de columnas responde a la prueba del cono de Abrahams, se realizó la prueba con todos los pasos que se detallan en la bibliografía especializada y se pudo comprobar que el slump no llega ni al mínimo exigido, en la imagen el revenimiento fue de 22cm que son equivalentes a 8.661417in, lo cual indica que no es un concreto apto para climas fríos ni mucho menos para ser usados en elementos estructurales tan importantes como una columna.

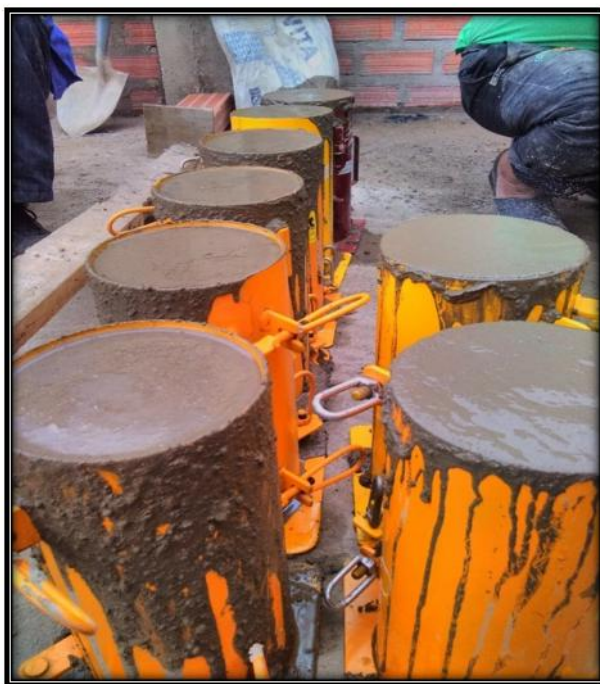
**Fig. 110. Fenómeno de exudación en los testigos**

*Como se indicó anteriormente en las viviendas edificadas en la zona denominada Centro Poblado de Alto Puno-Puno, son los maestros constructores los que determinan la cantidades de agua a usar en cualquier elemento estructural entre estos las losas de concreto, y como se comprobó anteriormente el slump es muy alto en comparación a los que dice la norma del ACI, esto indica el exceso de contenido de agua en la mezcla además la preparación del concreto es de manera rápida sin tomar en cuenta los tiempos de batido ni las cantidades de material especificado, todo esto contribuye a la exudación del concreto.*

*Por otra parte como se puede apreciar en la imagen adjunta, se realizó la toma de muestras de testigos de concreto de diferentes elementos estructurales como losas y columnas para ver la resistencia a compresión que estas ofrecen, sin embargo al realizar la toma de muestras se pudo comprobar que el concreto está en la fase de exudación es decir las partículas más grandes o gruesas se sedimentaron y el agua se encuentra en la parte superior de la mezcla de concreto tal como se puede ver, esto es perjudicial en los elementos de concreto y más aún si es que está expuesto a gradientes de temperatura o heladas.*

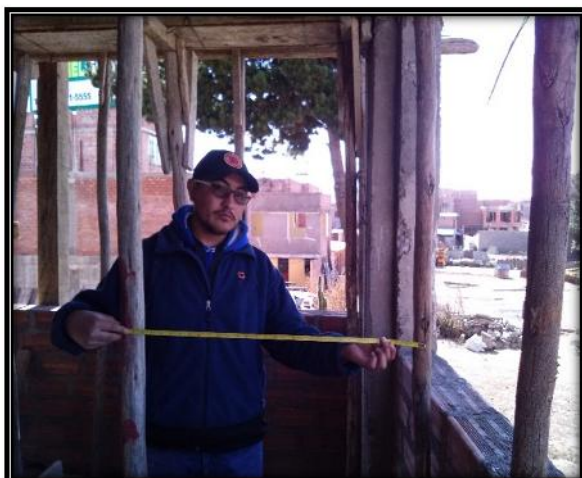
Fig. 112. Puntales colocados indistintamente

La respuesta a este requerimiento que el R.N.E exige, no es cumplido por ninguno de los propietarios de las viviendas autoconstruidas, pues como se puede observar en las imágenes los puntales están dispuestos en forma indistinta y con separaciones muy largas entre ellas, en ningún caso fue consultado a un ingeniero de campo ni mucho menos se realizó cálculo alguno para la disposición de los mismos

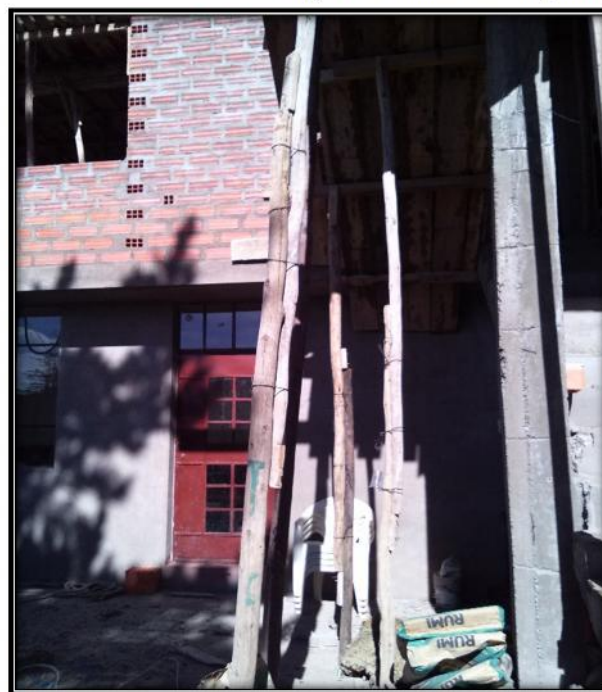
*Fig. 115. Empalmes centrales inadecuados*

En la visita técnica las viviendas que se encontraban en pleno proceso constructivo específicamente en viviendas autoconstruidas se pudo notar que en la totalidad de encofrado de losas aligeradas, vigas y gradas ocurre la existencia de empalmes que se encuentran en el tercio central de los pies derechos, en este caso se incurre en un error pues los empalmes en esta zona tienen al pandeo de los elementos de sostenimiento, como se indica si existiera empalme serán fuera de la zona central, siendo la superficie entre ambos plana y normal al eje común del puntal.
