**Bach. ALEX ENRIQUE ESPINOZA MAMANI**

**Bach. MILTON EDUARDO CHAMBI ROQUE**

#### **“EVALUACION Y RECOMENDACIONES DE LA CALIDAD CONSTRUCTIVA EN VIVIENDAS EDIFICADAS SIN ASESORAMIENTO TECNICO CASO CENTRO POBLADO DE ALTO PUNO-PUNO”**

#### **TESIS PROFESIONAL**

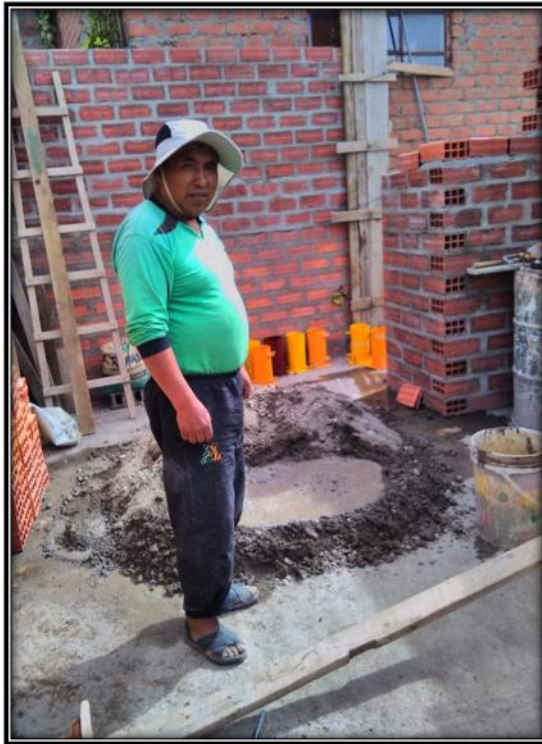
*Fig. 118. Preparación del concreto*

Como se señaló el hormigón según la norma solo está especificado par resistencias menores (10Mpa) siendo esto desfavorable para la mezcla, para comprobar todo lo mencionado se realizó la toma de muestras mediante testigos de concreto que luego serán llevados a los Laboratorios de Ensayo de Materiales de la Universidad Nacional del Altiplano-Puno.

Para este ítem que en la norma se especifica, se analizó primero los procesos de selección del agregado, el tipo de cemento y la forma de preparación del concreto, para empezar el agregado fue traído de la cantera Cabanillas que como se vio anteriormente tenía 2.2cm de altura de tierra o polvo en sus contenido el más alto de todos los agregados, el cemento fue RUMI tipo IP, pero como se puede apreciar el batido de la mezcla es de la manera convencional lo cual no garantiza un mezclado adecuado ni un concreto de garantía, también se debe mencionar que el agregado es hormigón.

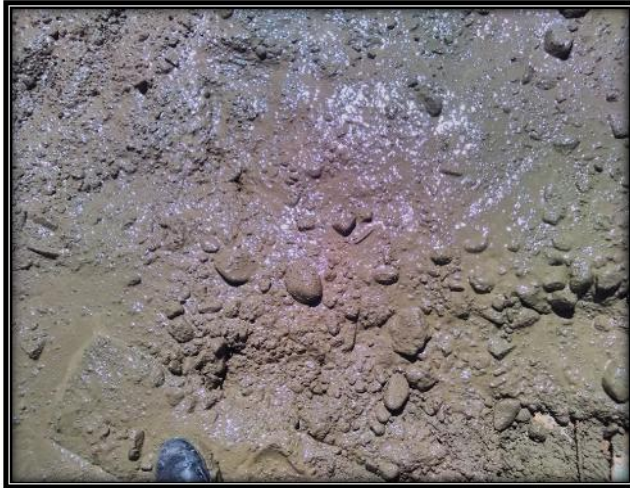
*Fig. 122. Concreto en losa aligerada*

Se observó que en muchas edificaciones o viviendas que estaban en pleno proceso de vaciado del concreto este requerimiento de la norma es totalmente omitido, pues para empezar ninguna vivienda contaba con un diseño de mezcla de concreto para los diversos elementos estructurales

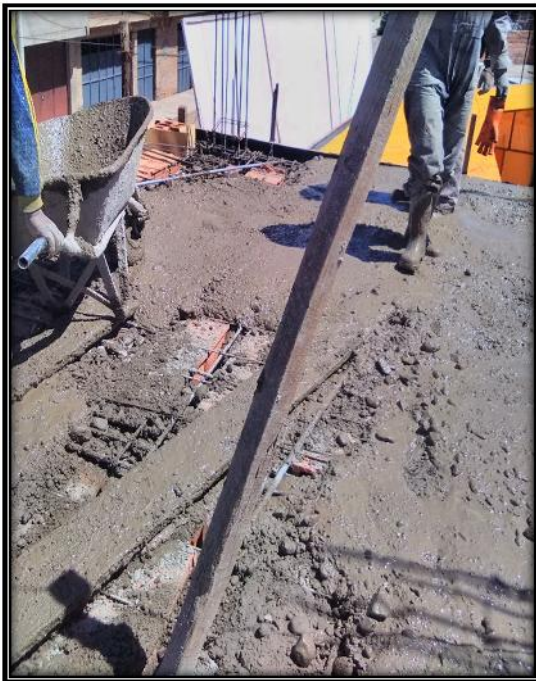
*Fig. 123. Concreto de baja trabajabilidad*

Como se puede apreciar en la imagen de la izquierda el concreto es echado a la losa aligerada de manera violenta y sin el menor cuidado, además no se toma en cuenta las recomendaciones de la norma por falta de conocimiento por parte de los propietarios y de los maestros constructores, se está llenando la losa por partes y no de manera uniforme, claramente existe segregación pues las partículas de mayor diámetro se están precipitando a la parte baja de la losa lo que conllevará a cangrejas de gran tamaño

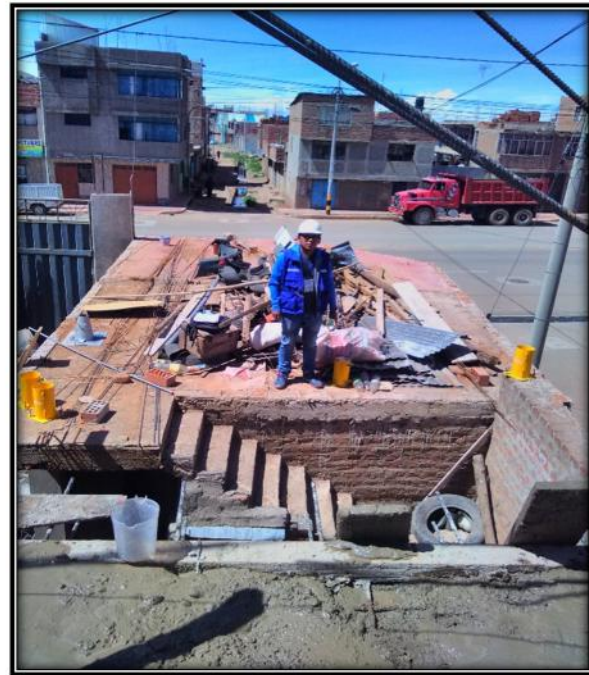
**Fig. 124. Dificultad de colocación en losa**

*Se comprobó también que cuando se realiza el proceso de autoconstrucción no existe la presencia de un profesional de la construcción, sin embargo este rol es asumido por el propietario de la vivienda o el maestro constructor que también tiene control sobre la mezcla de concreto determinando la cantidad de agua a echar a la mezcla de concreto.*

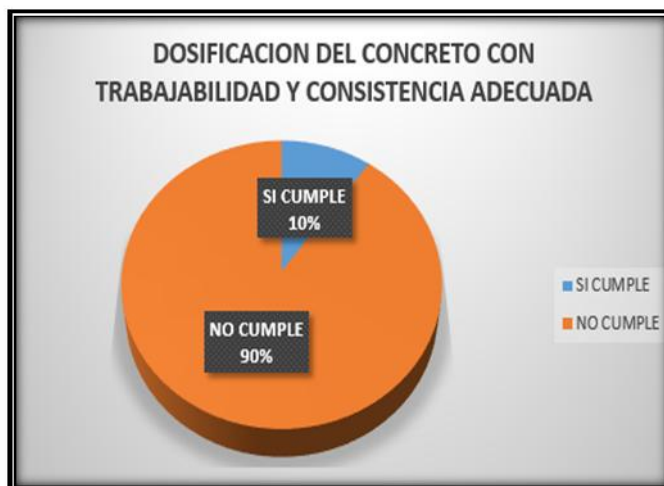
**Fig. 125. Concreto de buena trabajabilidad y consistencia**

*La cantidad de agua influye directamente en la trabajabilidad y la resistencia final del concreto, en este caso al agregar más agua la mezcla se vuelve más trabajable pero menos resistente y con ello se produce segregación, por tal motivo no cumple con el R.N.E*

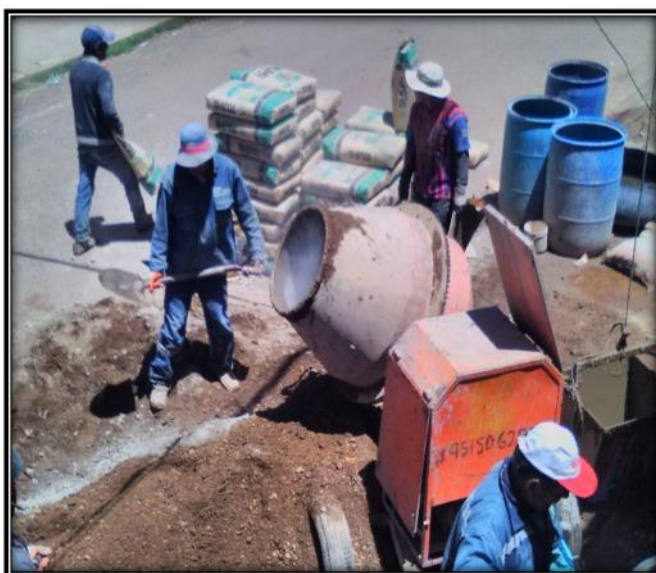
*Fig. 126. Preparación de Concreto para losa*

*Las cantidades de material como se puede apreciar en la imagen son indistintas y no están colocadas de la manera que se debería realizar, generalmente cuando se autoconstruye una vivienda esta no obedece a diseños de mezcla de concreto y tampoco a un diseño estructural, se realizó la contabilidad en paladas de hormigón siendo de la siguiente manera: para 1 bolsa de cemento se utiliza 2 baldes de agua y de 53 hasta 60 palas de hormigón para preparar un concreto de resistencia 210 kgf/cm<sup>2</sup>*

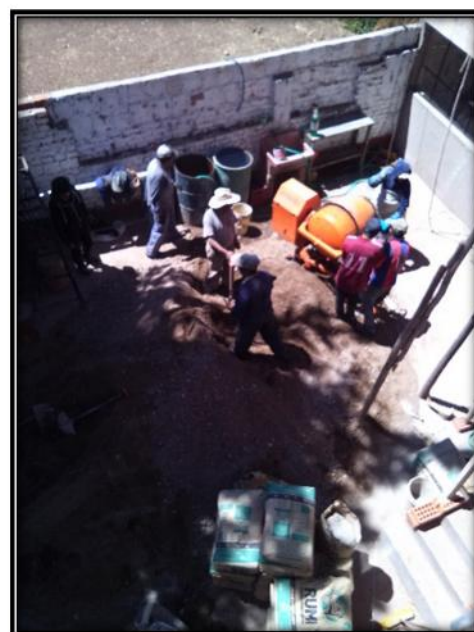
*Fig. 127. Materiales desparramados*

*La colocación de los materiales como señala la bibliografía de debe ser de manera tal que no genere polvo en los materiales sólidos y que logre humedecerse completamente todos los materiales componentes con el fin de llegar a una trabajabilidad adecuada, sin embargo nada de ello se lleva a la realidad por que como se puede ver los materiales son vertidos de manera desordenada.*

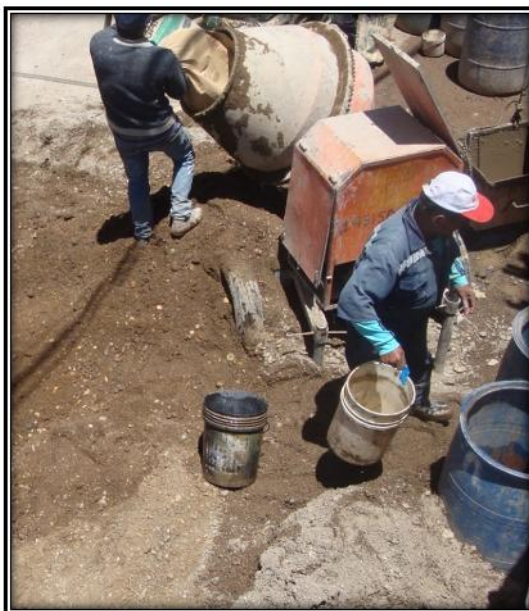
Fig. 129. Ingreso de material al tambor

En la figura de la izquierda se puede inspeccionar que los materiales son puestos de manera violenta al tambor de la mezcladora, y como se mencionó líneas atrás se usan de 53-60 paladas de hormigón y agua sin embargo se pudo calcular el tiempo aproximado de batido del concreto que es de aproximadamente de 12, 15, 17 segundos, es decir de 5 a 6 vueltas en el tambor de la mezcladora

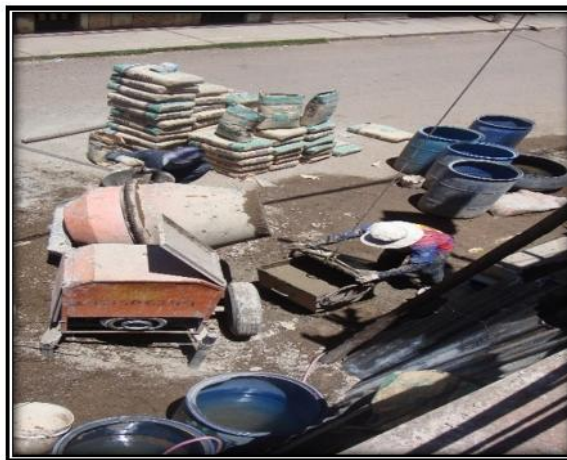
Fig. 130. Salida de concreto del tambor

En la figura del margen derecho se ve como el concreto es vaciado hacia el winche para colocarlo a su disposición final después del batido.

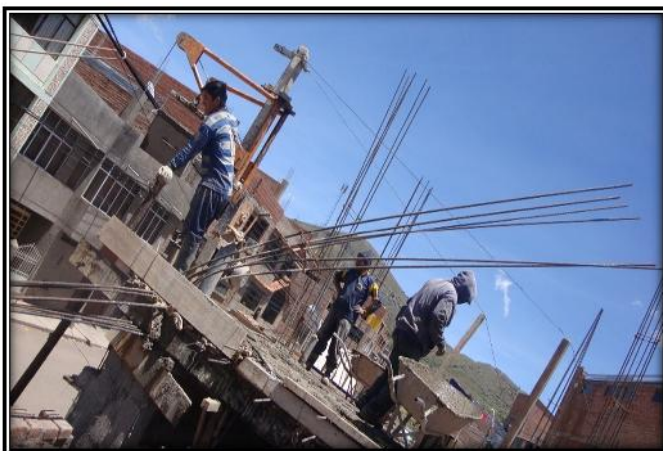
Fig. 132. Elevador de mezcla de concreto

Se puede constatar que en la mayoría de construcciones es usual el uso de winches o elevadores para el transporte del concreto, sin embargo el problema no está en el transporte del concreto sino más bien el batido del mismo pues el batido es muy rápido y sin ningún control sobre el agua que se adiciona a la mezcla.

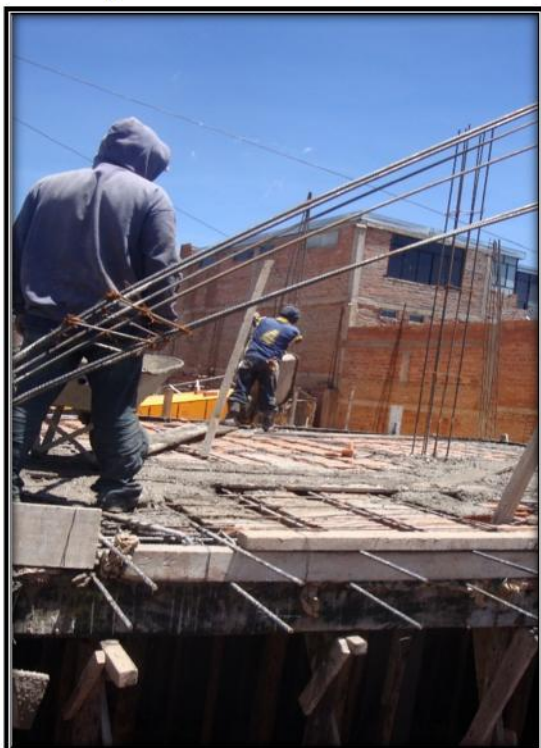
Fig. 134. Vaciado de la losa aligerada

*Se puede inspeccionar justamente en la imagen de la izquierda que si ocurre segregación en el traqueteo de la carretilla, además como se puede verificar el concreto recién mezclado se lanza con violencia a la losa aligerada aumentando más la posibilidad de segregación de material, se tienen tabloncillos extendidos para minimizar la vibración de las carretillas cuando se transporta concreto pero aun así esta medida no ayuda a mantener el concreto en buenas condiciones justamente porque al no existir un control en la mezcladora muchas veces se excede en la cantidad de agua por tal motivo el concreto es muy fluido propiciando que las partículas las pesadas desciendan rápidamente.*

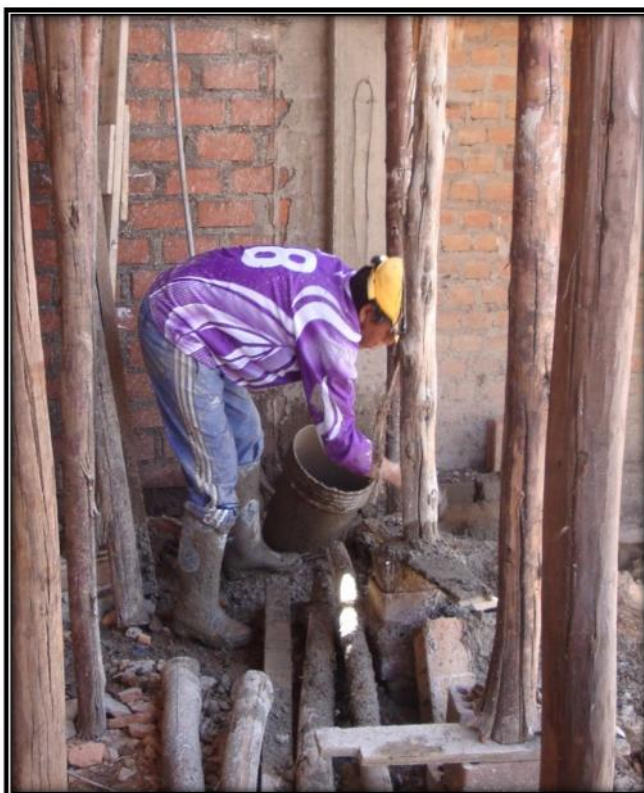
**Fia. 136. Material Reciclado para ser nuevamente usado**

En las construcciones que se evaluaron se pudo notar que la preparación del concreto es una operación rutinaria y sin mayor cuidado, los maestros constructores saben empíricamente la cantidad de materiales a utilizar: cemento agregado (hormigón), agua y el batido correspondiente sin embargo, justamente al momento del batido en el tambor es que se producen las mayores pérdidas de material pues como el trabajo es rápido existe pérdida de concreto al momento de vaciar al winche.

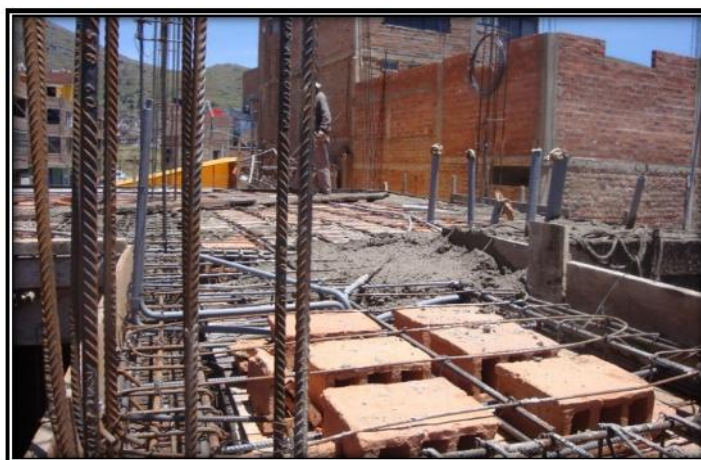
Fig. 143. Mezcla de concreto en distintos lugares

En la imagen del margen izquierdo el concreto es colocado de manera indistinta por distintos lugares muy lejos de sus disposición final relleno primero las viguetas para luego continuar con la losa de 5cm de espesor, sin embargo esto genera problemas constructivos como segregación y la presencia de juntas frías en la misma losa aligerada.

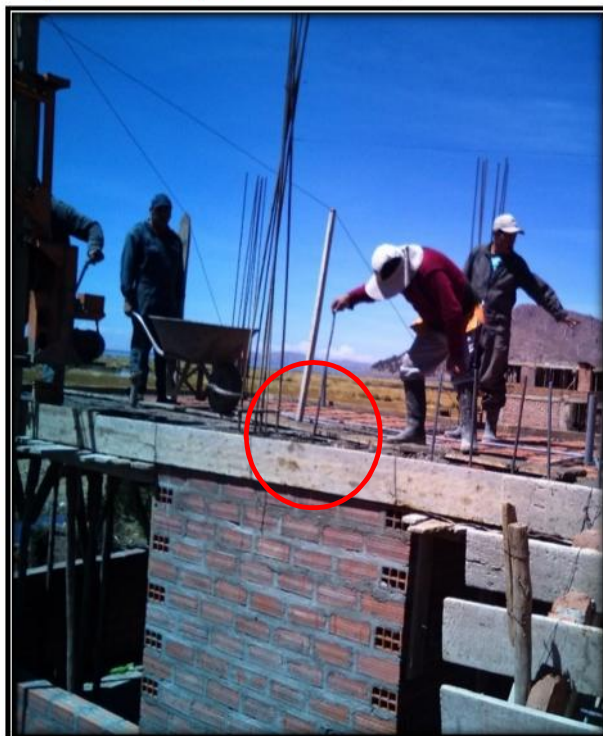
Fig. 145. Varillado o “Chuseo” en una losa aligerada

*Como se puede constatar en la imagen de la izquierda el uso de la maquina vibradora es totalmente obviado en las autoconstrucciones. Lo que comúnmente se suele hacer para consolidar el concreto o vibrarlo es cortar un pedazo de fierro sobrante de ½ “ generalmente y luego usarlo como “punzón” para acomodar las partículas de agregado conformantes del concreto usado en las losas aligeradas, este proceso descrito es llamado “chuseado” y se realiza en zonas donde se cree que el concreto está formando bolsas de aire o donde no se ha consolidado bien.*

Este proceso de “chuseado” también es realizado donde existen cruces de tuberías en las losas aligeradas corriéndose el riesgo de que se dañe accidentalmente las tuberías que cruzan por la losa, el daño puede ser también a las instalaciones eléctricas, se puede notar que en la encuesta nadie uso vibrador para su vivienda, tanto por razones económicas y por desconocimiento de los mismos propietarios de las viviendas.

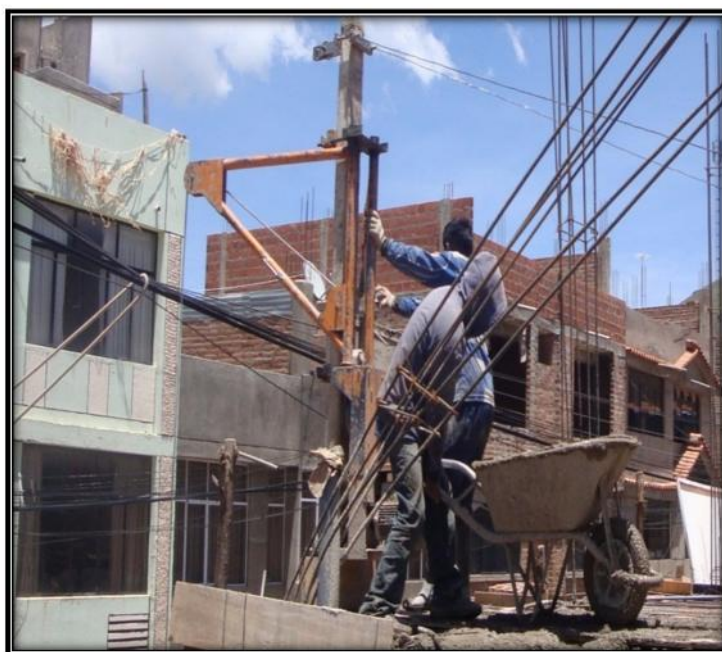
Fig. 148. Colocación de concreto y traqueteo de la carretilla.

Este error constructivo es ampliamente repetido en todas la viviendas visitadas, cada vez que se vacía una losa aligerada lo común es que se reciba el concreto del winche a la carreterilla y esta a su vez la lleve hacia el lugar de descarga, sin embargo este trabajo no es en forma ordenada sino el concreto es desparramado por todo sitio según el esfuerzo de quien maneja la carretilla.

Al realizar la descarga de concreto la carretilla tiende a traquetear en el camino lo que ocasiona segregación, luego en el momento de la descarga la mezcla tiende a rebotar contra el refuerzo de acero, esto ocasiona que se generen grandes bolsas de vacíos en la losa o cangrejas muy notorias, generalmente esto no se nota al momento del vaciado sino más bien después del desencofrado de la losa.

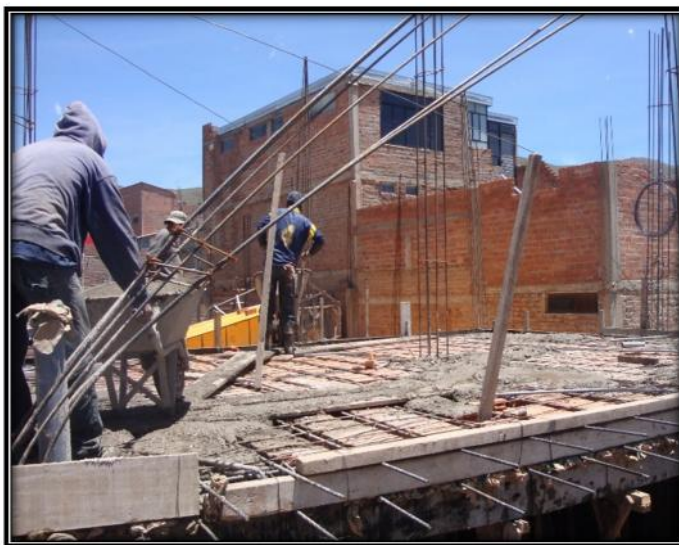
Fig. 150. Descarga del concreto de manera desordenada.

Como se puede apreciar en la imagen de la izquierda el concreto es descargado de manera indiferente al lugar previo al que se colocó, esta acción provoca que el concreto antes colocado empiece con el proceso de fraguado mientras se vacían otros paños de la losa lo que provoca fallas plantares en la losa y muy poca adhesión con el concreto que recién se va a vaciar en mencionada ubicación.

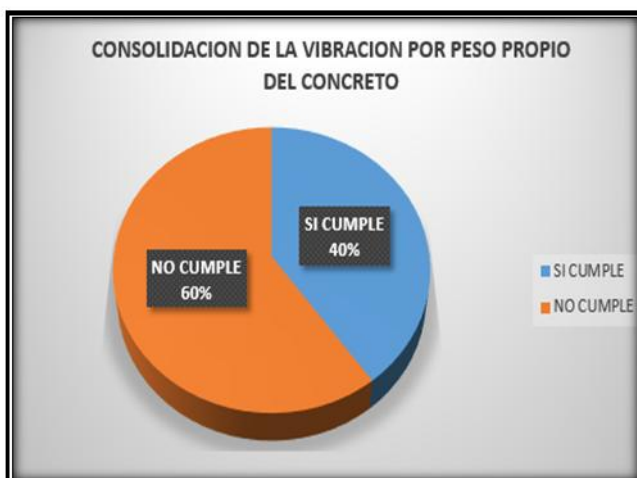
En las viviendas visitadas el cumplimiento del vibrado en forma sistemática por cada capa de concreto solo fue cumplido por el 40% de las viviendas es decir se trabajó en orden para el vaciado de sus losas, pero un 60% no cumplió con este requisito.

Fig. 154. Colocación de concreto de manera ordenada en viviendas

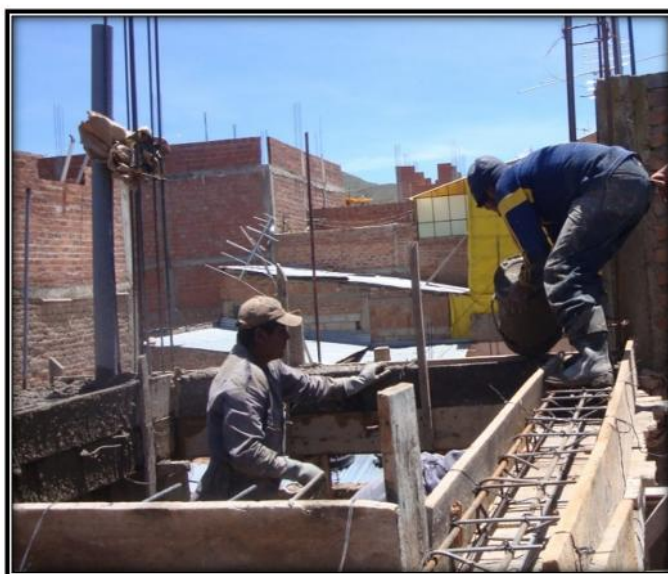
Fig. 155. Tratamiento incorrecto de una bolsa de piedra

El tratamiento de las bolsas de piedra es uno de los tipos de errores más clásicos en la construcción como se puede notar en la imagen se está llenando de mortero y concreto por medio de un balde en la zona donde se presentó este problema, sin embargo esto no es lo correcto, pues se debería pasar con una pala las gravas más grandes a otra zona con suficiente arena consolidar y vibrar.

Todas las viviendas presentan este tipo de problema, sin embargo en muchas ocasiones no es tomado con la debida importancia y tampoco se le hace ningún tipo de tratamiento inmediato ya que por falta de conocimiento la mayoría de los propietarios creen que es normal ver bolsas de piedra o grava y consecuentemente grandes cangrejas en la losa.

**TRATAMIENTO CORRECTO:** “Con una pala se pasa las gravas de las bolsas de piedras a otra zona con suficiente cantidad de arena se consolida y se vibra”

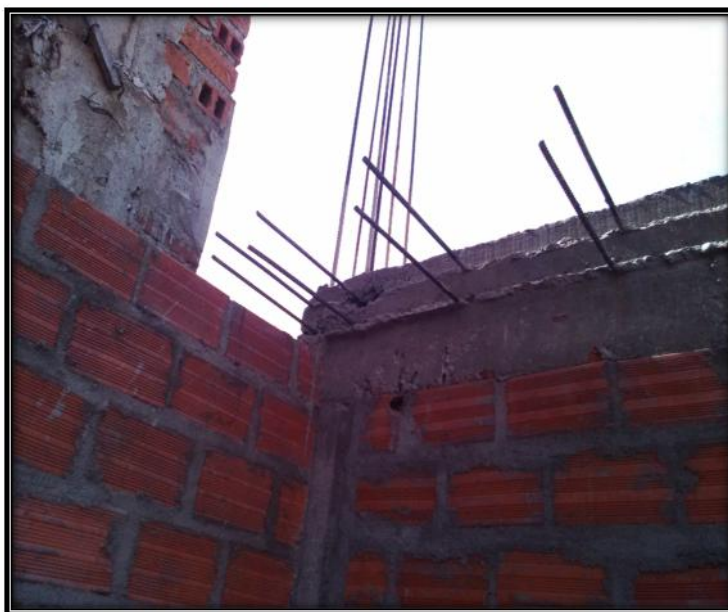
Fig. 157. Planos de vaciado en la losa aligerada

En las autoconstrucciones ya sea por razones económicas o por desconocimiento no se cumple con este requerimiento que la norma indica ya que como se vio en imágenes anteriores el concreto es vaciado de manera indistinta y en lugares distintos sin tomar en cuenta que a partir de su colocación el concreto empieza a fraguar es decir a ganar resistencia.

*Esta operación no solo es común en el vaciado de losas también lo es en los diferentes elementos estructurales como columnas o vigas que no reciben ningún tipo de tratamiento cuando se va a colocar un concreto nuevo sobre uno ya endurecido y colocado con anterioridad.*

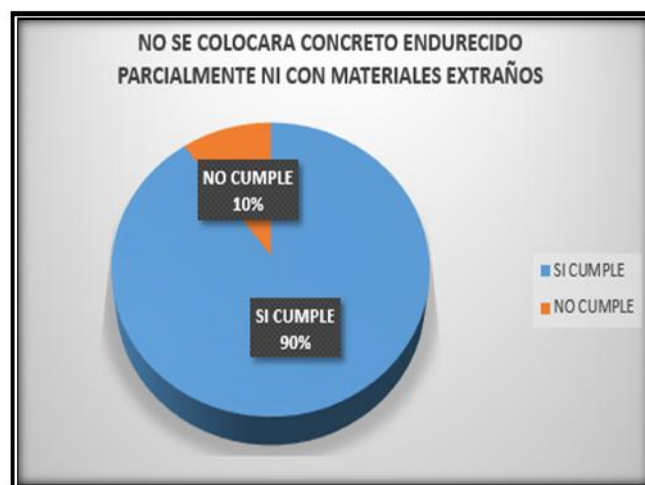
*Se pudo observar que el concreto si es preparado de manera adecuada con agua potable y de manera que no se endurezca en el transcurso de su preparación, en la mayoría de construcciones se pudo constatar que el concreto se vierte a la estructura sin materiales ajenos a este salvo por el polvo o terrones de tierra que pudieran existir en el hormigón, pero que en la preparación se cumple con lo establecido en el reglamento nacional de edificaciones, pero de la misma manera también se hace notar que los maestros constructores controlan este endurecimiento del concreto mediante la audición de agua a la mezcla que ciertamente tampoco es lo correcto por que debilita el concreto estructural.*

Fig. 160. Contaminación del concreto con materiales ajenos

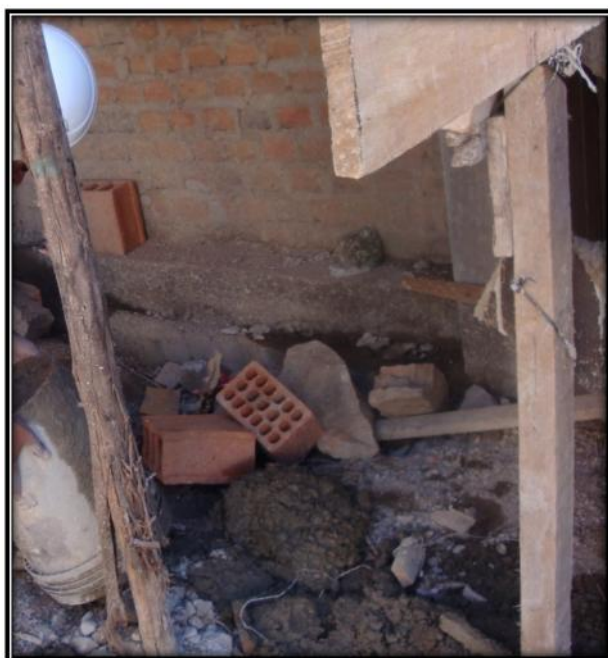
Fig. 161. Material destinado al rehúso para la vivienda

Las pérdidas de materiales son comunes en las construcciones ya sea de materiales de construcción como de materiales preparados como el concreto, sin embargo lo que no es correcto es el uso o rehúso de este último, en la autoconstrucción de viviendas se pudo notar que los restos de concreto perdido son llevados nuevamente a la mezcladora y son rehusados una y otra vez a fin de ahorrar material lo cual es un error.

Este error fue común en la mayoría de viviendas analizadas teniéndose finalmente que solo un 20% de las viviendas cumplen con este requerimiento y en un 80% el incumplimiento del misma, esto ocurrió por falta de información y conocimiento en los propietarios de las viviendas y por el ahorro en el material de construcción.

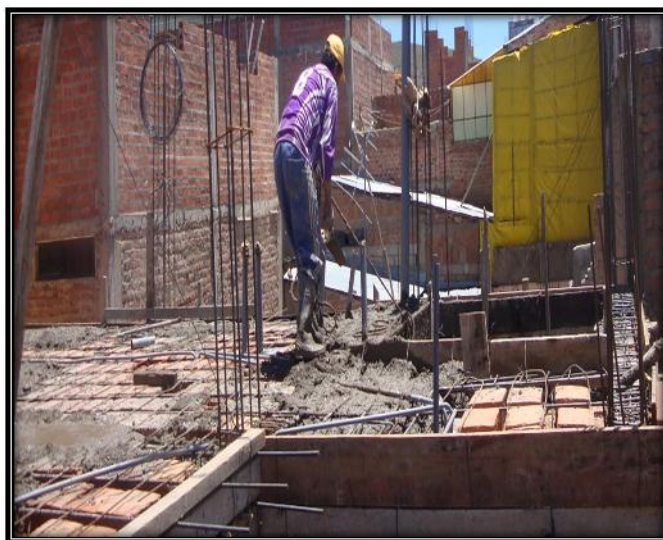
Fig. 163. Concreto ubicado en todo lugar

Este requerimiento normativo fue comentado y analizado durante la visita técnica y descrito líneas arriba, como se indica en la normativa el concreto debe ser colocado de manera continua sin pausas para evitar el prematuro fraguado de la mezcla, sin embargo este material es desparramado por todo lugar sin ningún control.

*Esto indica claramente que el concreto antes vaciado fraguara más rápido que el concreto vaciado recientemente lo que generara a largo plazo planos de falla o una adherencia baja entre ambos concretos, se puede observar que solo el 40% trabaja de manera correcta con este material mientras que un 60% trabaja de manera incorrecta*

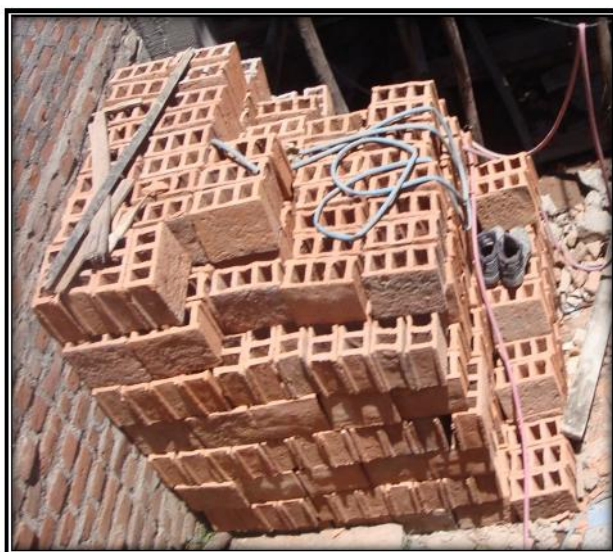
Fig. 165. Unidades de albañilería inadecuadas

*En esta imagen se presenta los ladrillos que serán usados más adelante para el vaciado de la losa aligerada, como se puede notar estas unidades de albañilería están a la intemperie, no están humedecidas para su colocación en la losa y están totalmente empolvadas, si bien es cierto son unidades tubulares sin compromiso estructural en una edificación no están aptas para su colocación en una*

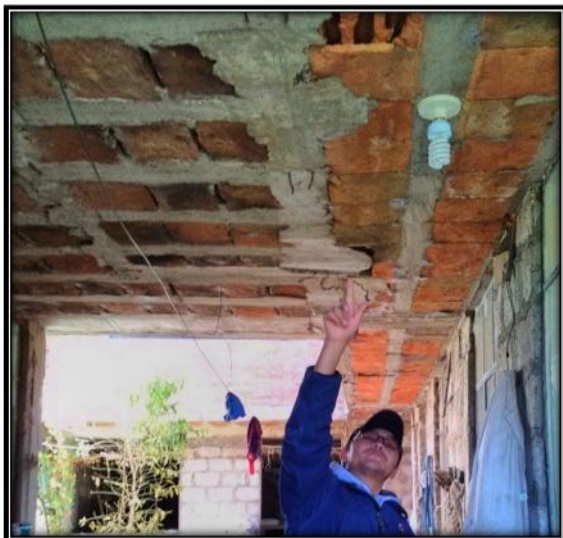
*Fig. 169. Viguetas interrumpidas en su paso*

Lo que comúnmente se observó en las edificaciones es que todas las viguetas de las losas aligeradas tienen un octogonal en medio camino con el fin de ahorrarse el trabajo de picar el ladrillo y otras muchas veces por el desconocimiento en los maestros constructores.

Las viguetas cumplen la función de sostenimiento de la losa es decir que en ella recae el peso vivo y el peso muerto en una vivienda o edificación y por tal motivo son los elementos más importantes de una losa aligerada, sin embargo en las imágenes mostradas se aprecia como las viguetas están interrumpidas en su paso perpendicularmente con otras que interponen en su camino.

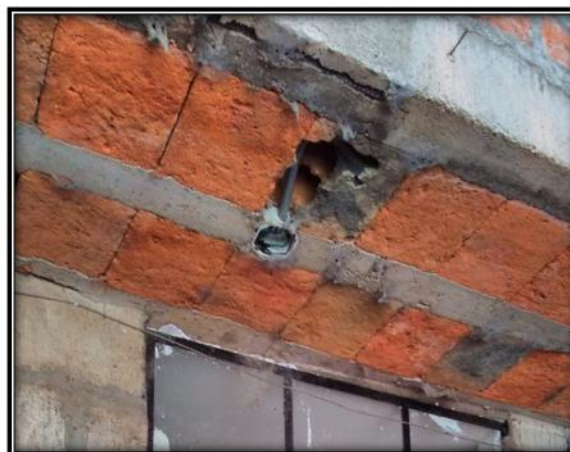
*Fig. 170. Octogonales en medio de las viguetas*

En esta imagen se refleja que el trabajo de llenado de la losa aligerada fue en completo desorden y sin planificación alguna ni dirección técnica de ningún profesional ligado a la construcción, pues no solamente se pueden observar interrupción en las viguetas sino también grandes vacíos o huecos en la losa lo que debilita enormemente la losa aligerada

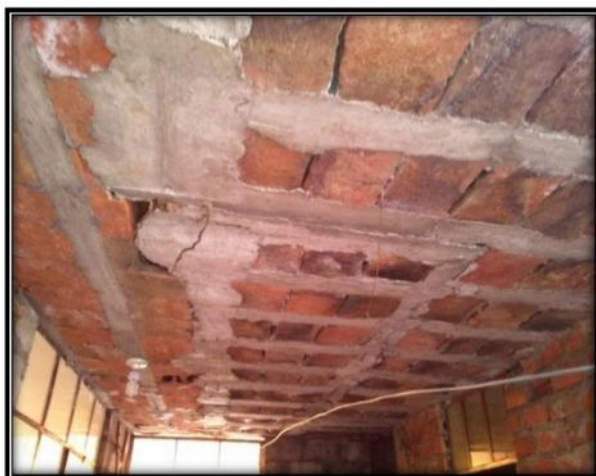
*Fig. 171. Viguetas cruzadas en la losa aligerada*

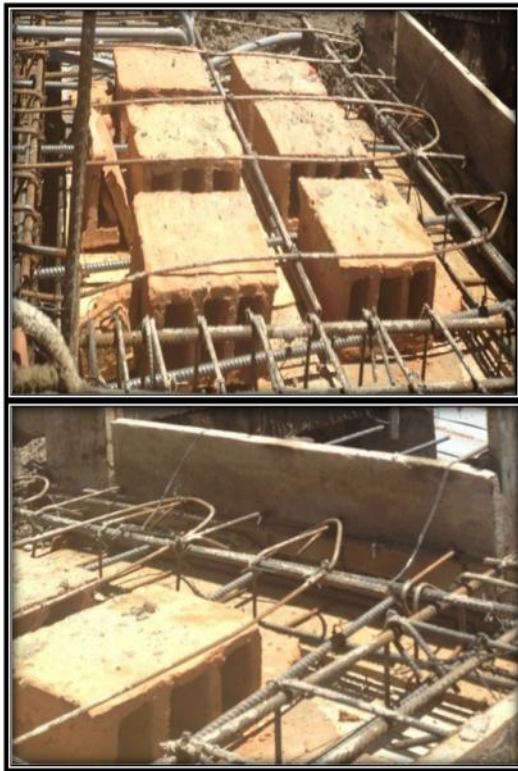
Fig. 173. Viguetas de la losa aligerda

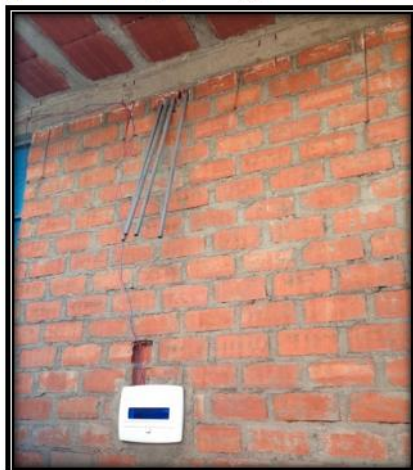
Fig. 174. Se pican los muros para colocar accesorios.

La normativa indica que solo las tuberías secas con diámetros menores a 55mm pueden ser alojadas en los muros de una edificación o vivienda pero sin atentar contra la integridad del muro es decir no picarla no rayarla, ni abrir canales pues estos deben ser dejados durante la construcción, sin embargo durante la inspección que se realizó en todo el ámbito de estudio de la presente tesis de investigación se encontró que este requisito no es cumplido por ningún propietario pues todos pican los muros de las viviendas para colocar recién la tubería por donde pasara el cableado para las instalaciones eléctricas

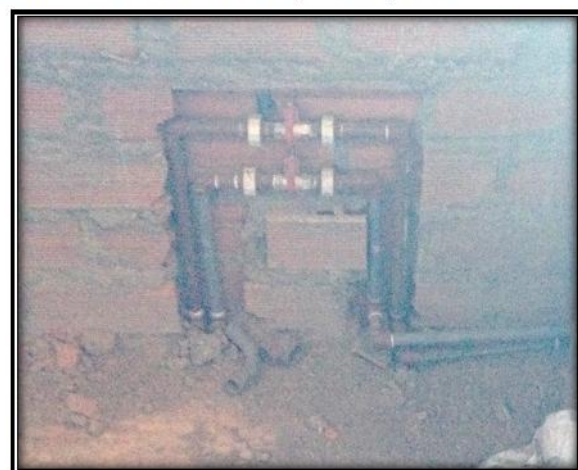
Fig. 175. Picado del muro para instaluciones sanitarias

Algo que también llama la atención es que se observó que los muros superiores de las viviendas del segundo, tercero o cuarto piso para arriba es que son de ladrillo tubular o pandereta, el cual al ser picado o abrir un canal para la tubería estos se fracturaron rápidamente entre tanto la instalación de la tubería se vuelve más tediosa todavía atentando contra la integridad del muro.

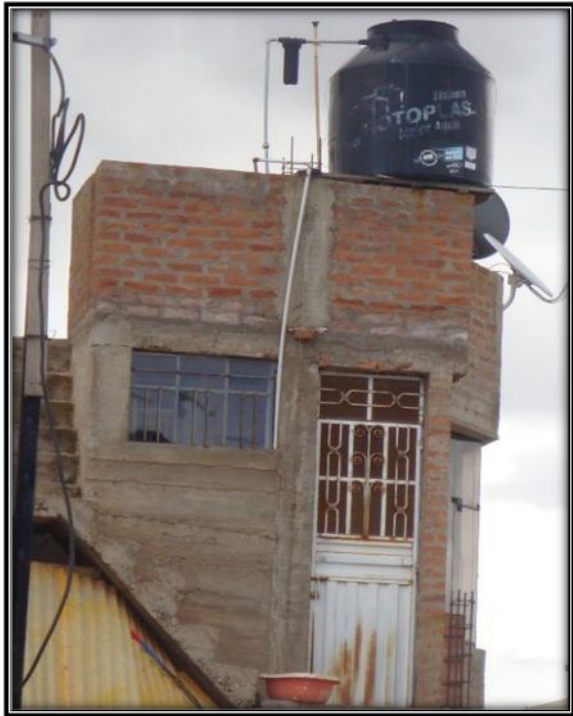
*Fig. 176. Tubería seca fuera de la vivienda*

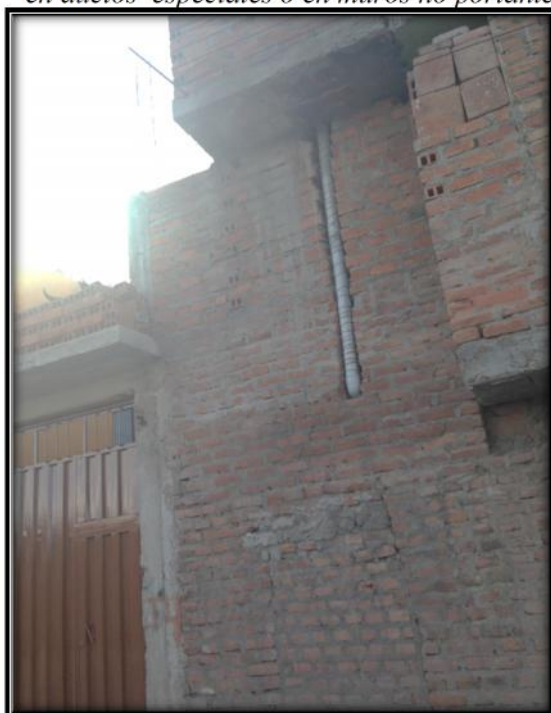
Fig. 179. Tubería de 2" en un muro portante

Las tuberías con diámetros mayores a 55mm que son generalmente destinados a la evacuación de aguas servidas de una edificación según la normativa vigente deberán tener ductos especiales y con recorridos fuera de los muros portantes, sin embargo este requisito es evadido ampliamente en todas la edificaciones incumpliendo la norma a tal grado de poner en riesgo la edificación ante un eventual movimiento sísmico además de este error las tuberías son dejadas sin ninguna protección atravesando muros columnas e incluso vigas que tienen compromiso estructural en la edificación

- Se recomienda evitar colocar tuberías mayores a 55mm dentro de la columna para evitar la disminución de desempeño estructural.
- Se recomienda colocar e instalar ductos especiales para tuberías o en su defecto la construcción de columnetas para el alojamiento de tuberías de mayor diámetro.

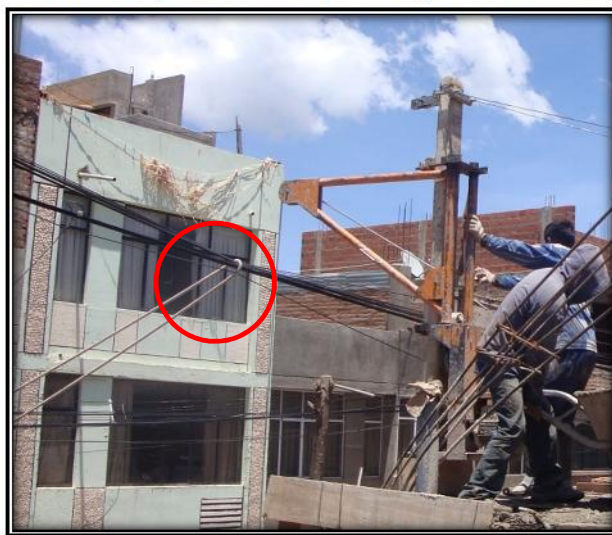
Fig. 183. Cables eléctricos sostenidos con una sog

El suministro eléctrico es un aspecto menos cumplido durante la seguridad en la construcción, se pudo observar que cada maestro constructor trae sus herramientas y consecuentemente su propio cable de extensión y en muchos casos en un estado inaceptable puesto que el cable está totalmente carcomido cubierto de plástico para “evitar” riesgos eléctricos

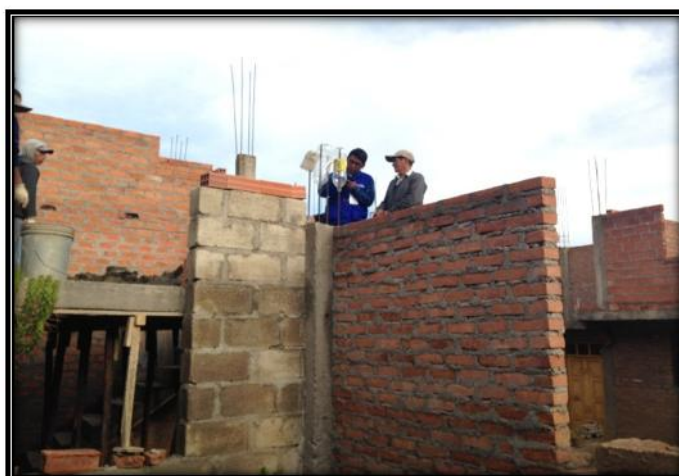
Por ser viviendas autoconstruidas ninguna vivienda tuvo cerco de perimetral ni puertas peatonales y mucho menos señalización en muchas ocasiones se construye de manera informal por que no cuentan con licencia de construcción, sin embargo la necesidad de vivienda hace que los propietarios sigan construyendo informalmente

Fig. 185. Vivienda con distintas unidades de albañilería.

Ante la necesidad de contar con cerco perimétrico la opción que la mayoría de propietarios toma es la de construir primeramente los muros perimetrales de la edificación de tal modo que hace las veces de cerco perimetral pero muchas veces sin criterio técnico pues como se pudo observar los muros son de distintas unidades de albañilería y con graves errores constructivos.

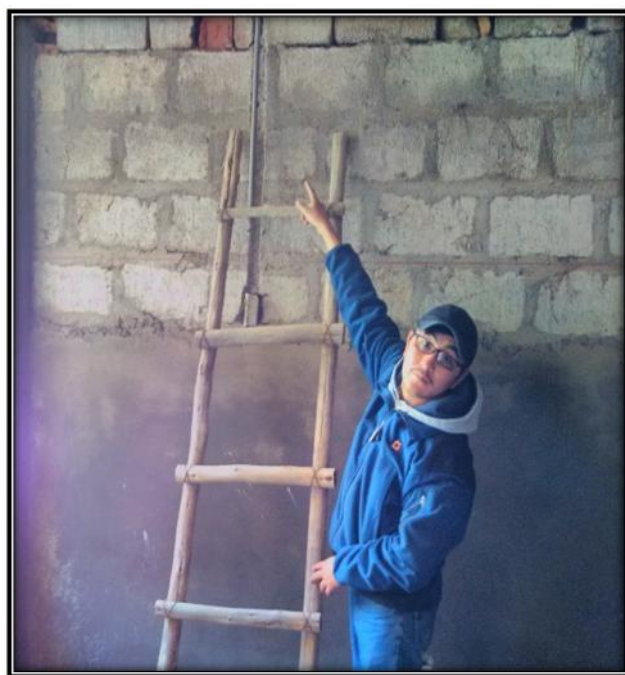
Fig. 187. Escalera fabricada en el mismo lugar de la vivienda

Siendo la seguridad tan importante en la construcción todos los elementos de circulación y transporte en una edificación deberían ser de fabricación reconocida y certificada sin embargo como se pudo constatar en las viviendas visitadas son los propios maestros constructores y sus ayudantes los que se fabrican sus propias herramientas cuando estas hacen falta como se pudo ver la en la imagen anexa, se ve una escalera construida en el mismo lugar de trabajo pero con materiales inseguros y provisionales, esta escalera no garantiza ni su estabilidad y tampoco la resistencia de peso.

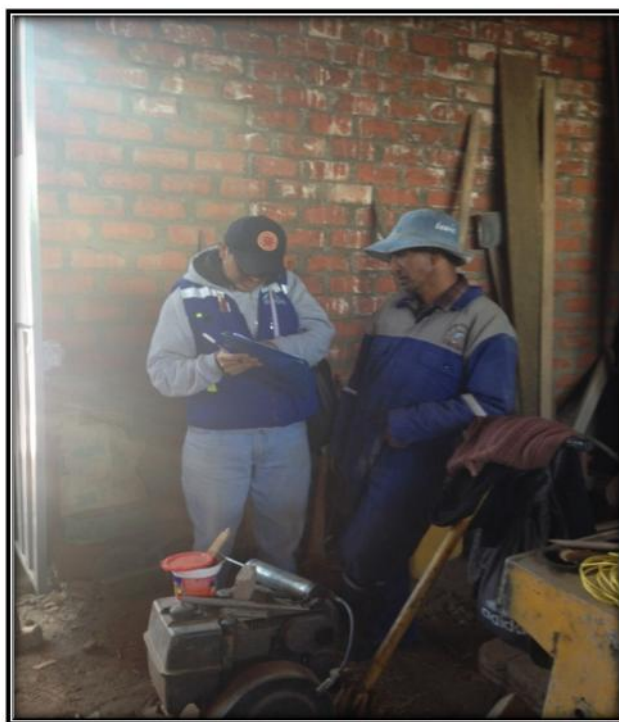
Fig. 189. Trabajador con ropa de trabajo inadecuada

En cuanto a la vestimenta para los trabajos realizados existe cierta desinformación por parte de los propietarios como de los maestros y trabajadores de la construcción pues se pudo notar que muchos de los trabajadores si saben que deben llevar ropa de trabajo, pero saben por qué trabajaron alguna vez en un proyecto alguna institución y no usan mencionada vestimenta y otros que saben realmente que se debe usar ropa de trabajo en la construcción de acuerdo al trabajo que se realizan, en tal sentido se tomó nota de todos los trabajadores que cumplían y de los que no llegándose a la conclusión de que la mitad cumple y la otra no.

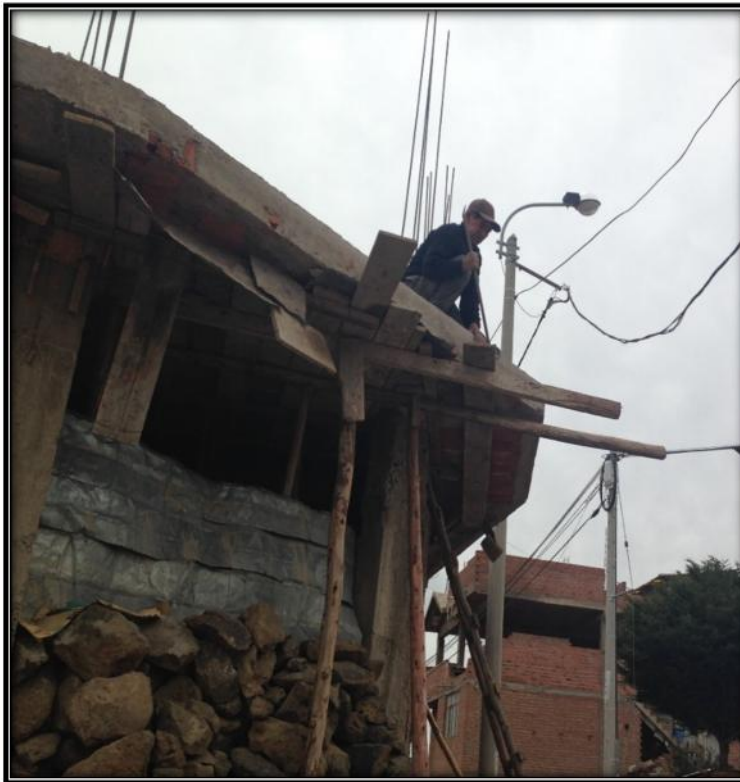
Como se describió anteriormente algunos trabajadores saben que deben llevar ropa de trabajo pero no ponen en práctica este requerimiento de seguridad y restan importancia a los implementos de seguridad siguiendo con sus actividades, un ejemplo claro se nota con este trabajador de la izquierda que trabaja en altura desencostrando la losa pero sin ropa de trabajo ni señalización visual en la misma.

Fig. 189. Trabajador sin ninguna ropa de trabajo en absoluto

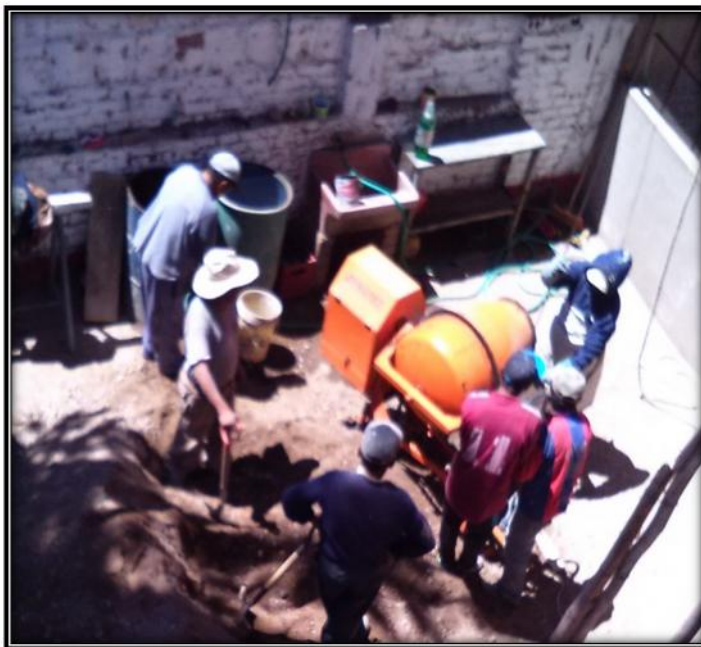
*Fig. 191. Trabajadores desprovistos de casos de seguridad*

El caso de seguridad protege a los trabajadores de la construcción de cualquier desprendimiento o un posible impacto de manera que su uso debería ser obligatorio por la misma seguridad de los trabajadores, sin embargo en la gran mayoría de viviendas inspeccionadas son muy escasos los trabajadores que llevan este implemento.

En la imagen superior izquierda se puede notar con claridad como es el trabajo para el vaciado de una losa aligerada y como es que los trabajadores en conjunto no portan este implemento de seguridad además se observa también que la ropa de trabajo es inadecuada para este requerimiento solo el 10% cumplieron con lo que exige la norma

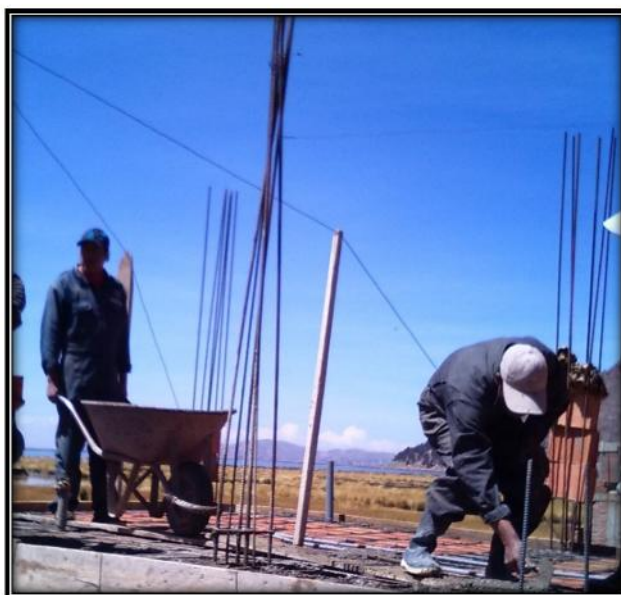
**Fig. 193. Trabajadores con botas de jebe en una losa**

Al respecto de esta exigencia en la norma de seguridad en la construcción en buen porcentaje se pudo verificar que si se cumple lo estipulado con respecto al calzado tal como se ve en la imagen para los trabajos donde interviene el agua se trabaja con botas de jebe para evitar el contacto con el concreto vertido en la losa aligerada

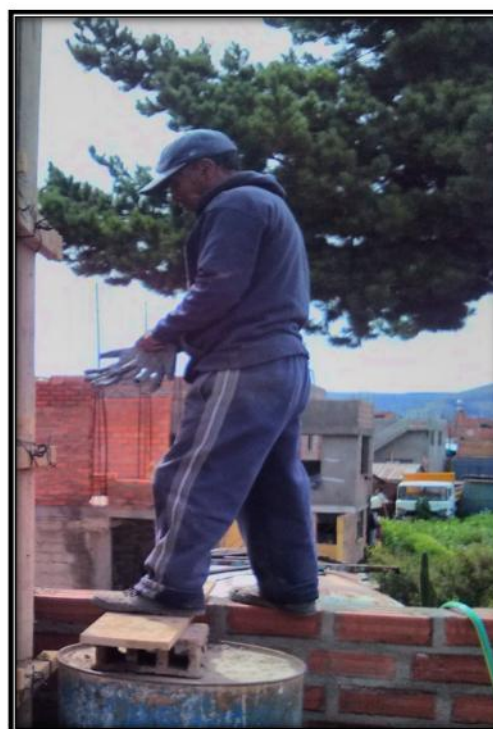
Como se comentó anteriormente si existe el cuidado y el cumplimiento de esta exigencia normativa pero también existió casos en los que fue incumplida por completo como es el caso de la imagen de la derecha en el que el trabajador esta trabajado sin calzado de seguridad ni botas de protección, además se encuentra a una altura considerable de distancia respecto del piso el calzado que usa es inadecuado en este caso son zapatillas que no brindan ningún tipo de protección contra accidentes, cortaduras o hincado de clavos que pudieran existir

**Fig. 194. Sin calzado de protección**

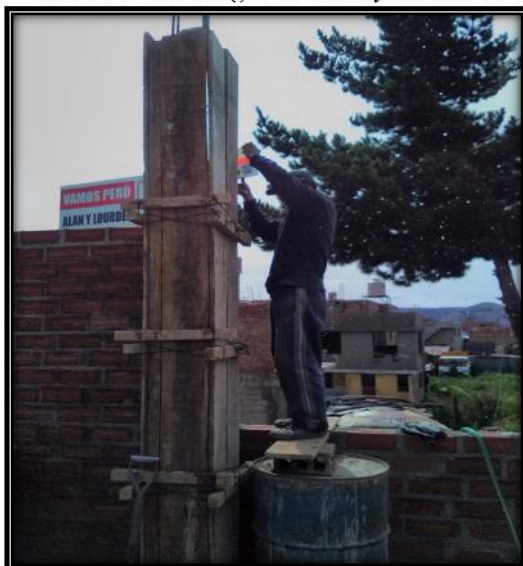
Fig. 198. Trabajo en altura para vaciado de columna

Lamentablemente estos dispositivos de seguridad están muy lejos de estar alcanzados y ser puestos en práctica en la autoconstrucción de viviendas ya que en muchos casos son un costo adicional para el propietario y en otros casos es considerado como incensario por los trabajadores para obtener el puesto de trabajo, como podemos visualizar en la imagen izquierda se está realizando un trabajo en altura, pero sin ningún implemento que pueda sostener la caída si posiblemente ocurriera en un accidente, en este caso se trabaja desordenadamente y a riesgo de perder la vida por parte de los trabajadores.

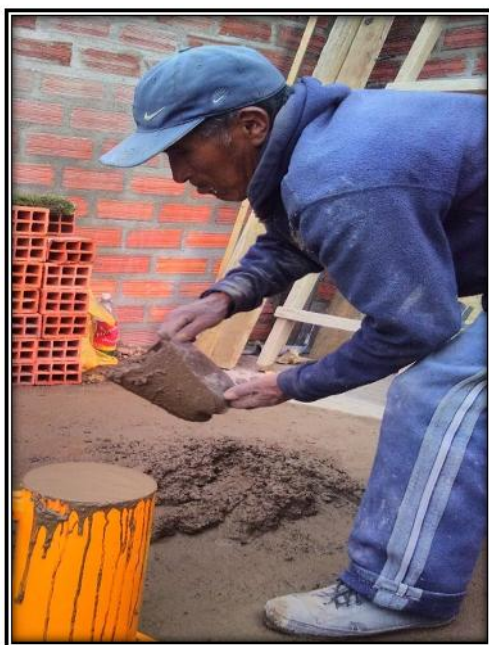
Fig. 200. Trabajador manipulando concreto

La utilización de guantes cuero es la práctica menos usual en la autoconstrucción, son poco los trabajadores que tiene la costumbre de usar guantes para cada tipo de trabajo que desempeña provocando un alto daño a la piel de los trabajadores sobre todo cuando se trabaja en concreto, ferrería inclusive cuando se trabaja con cables eléctricos como podemos constatar en la imagen de la izquierda se puede notar como se trabaja con el concreto sin guantes de protección, en la mayoría de los trabajos observados durante la construcción de viviendas los guantes de los trabajadores estaban totalmente deteriorados sin embargo seguían siendo usados.

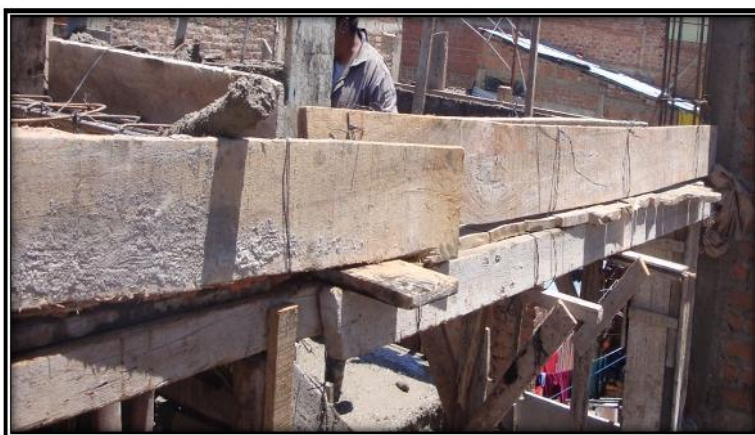
Fig. 204. Tablas trozadas usadas como encofrado

Los encofrados son usados en forma de rompecabezas es decir donde caigan mejor o donde mejor se amolden, son arriostrados muchas veces con fierros o alambres usados, además no se recubren con ningún tipo de desmoldaste idóneo para recibir concreto

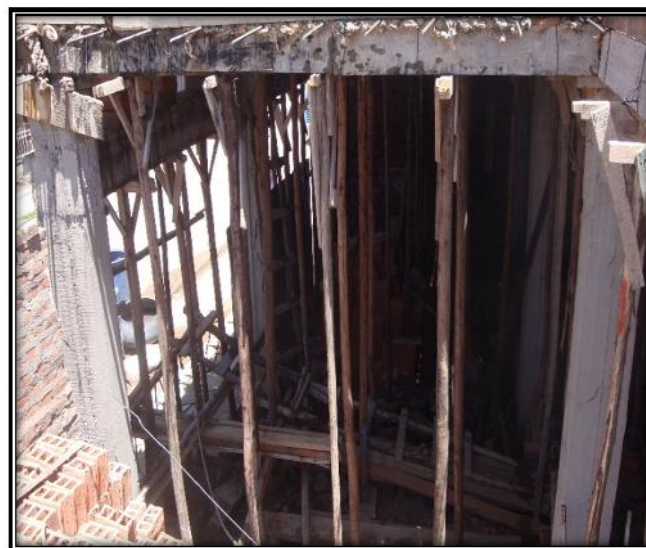
Una práctica común es que en los encofrados que va a recibir concreto se use a modo de desmoldante petróleo recubierto en las paredes de las tablas, tanto para las losas aligeradas como para vigas y columnas y cualquier elemento que tenga contacto directo con concreto, en imágenes se puede ver que los puntales no están aplomados correctamente y que solo están ubicados para recibir el peso de la losa.

Fig. 205. Puntos mal alineados y excesivo espaciado

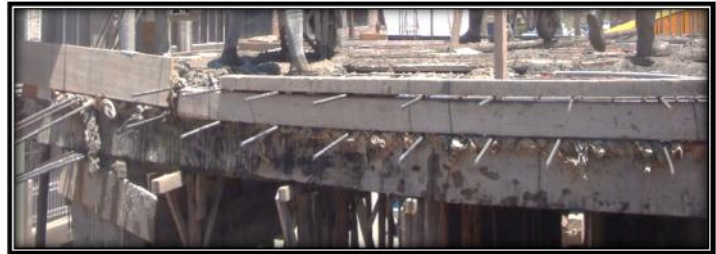
*En la práctica esto no se cumple pues como se dijo anteriormente al ser usado muchas veces la madera de encofrado estas quedan seriamente dañadas dejando aberturas en los materiales de encofrado y no queda más remedio que empezar a “tapar” estos vacíos con materiales sobrantes u otros materiales.*
