**Bach. ALEX ENRIQUE ESPINOZA MAMANI**

**Bach. MILTON EDUARDO CHAMBI ROQUE**

#### **“EVALUACION Y RECOMENDACIONES DE LA CALIDAD CONSTRUCTIVA EN VIVIENDAS EDIFICADAS SIN ASESORAMIENTO TECNICO CASO CENTRO POBLADO DE ALTO PUNO-PUNO”**

#### **TESIS PROFESIONAL**

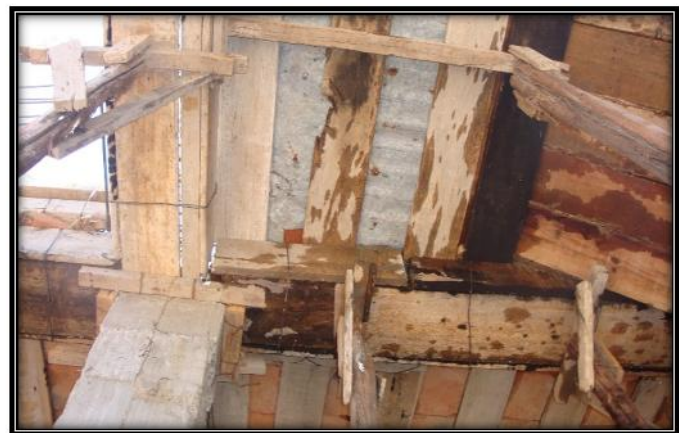
*En la práctica esto no se cumple pues como se dijo anteriormente al ser usado muchas veces la madera de encofrado estas quedan seriamente dañadas dejando aberturas en los materiales de encofrado y no queda más remedio que empezar a “tapar” estos vacíos con materiales sobrantes u otros materiales.*

*Fig. 208. Calamina usada a modo de encofrado*

*El encofrado debe ser en el encargado de recibir todo el concreto para un elemento estructural y este debe ser tal que cubra toda la superficie de trabajo, esto sugiere que no deberán existir espacios o cavidades por donde se filtren o se cole la mezcla de concreto.*

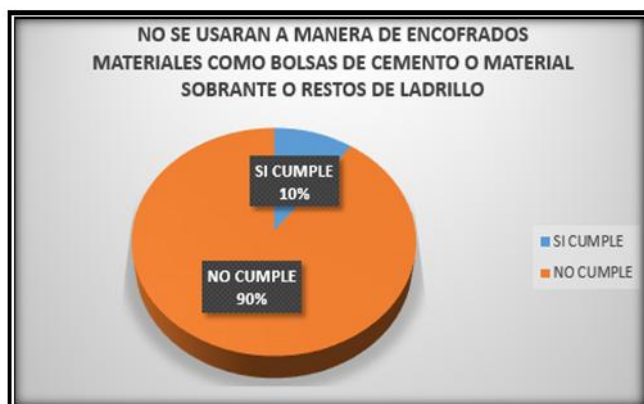
Como se pueden en las imágenes de la parte superior es práctica común en la autoconstrucción de viviendas usar materiales sobrantes o extraños como son bolsas de cemento ladrillos partidos y hasta calaminas muchas veces esto se torna inevitable, pero en edificaciones pequeñas es posible darle cierto control.

Fig. 209. No se usaran materiales extraños como encofrado

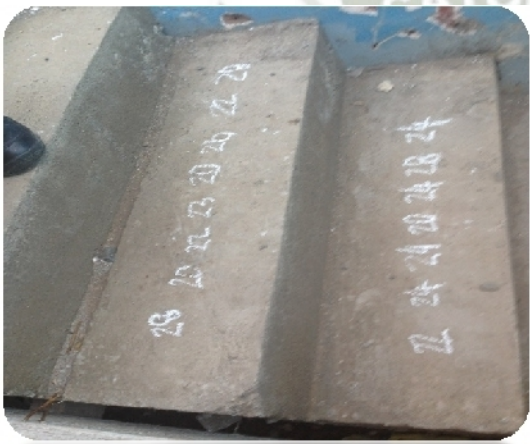
| <b>UNIVERSIDAD CATÓLICA DE SANTA MARÍA - AREQUIPA</b><br><b>FACULTAD DE ARQUITECTURA E INGENIERÍA CIVIL Y DEL AMBIENTE</b><br><b>PROGRAMA PROFESIONAL DE INGENIERÍA CIVIL</b> | | | | |
|---|---|---|---|---|
| <b>OBSERVACIONES:</b> | <i>La resistencia del elemento sometido al test de Esclerometro da una resistencia mucho menor a la cual trabaja una grada de C° A° sometida a carga, siendo esta:</i><br><b>133</b> <b>kgf/cm<sup>2</sup></b> <i>lo cual demuestra la baja calidad constructiva en elemento estructural para soporte de una vivienda y en especial de una grada de Concreto Armado .</i> | | | |
| a) En la Imagen se contempla una grada de concreto armado pero con resistencias muy variadas, pero en su mayoría bajas. | | | | |
| b) Al reconocer las estructura de la grada por la parte interior se notó aceros descubiertos en la parte posterior de la misma. | | | | |

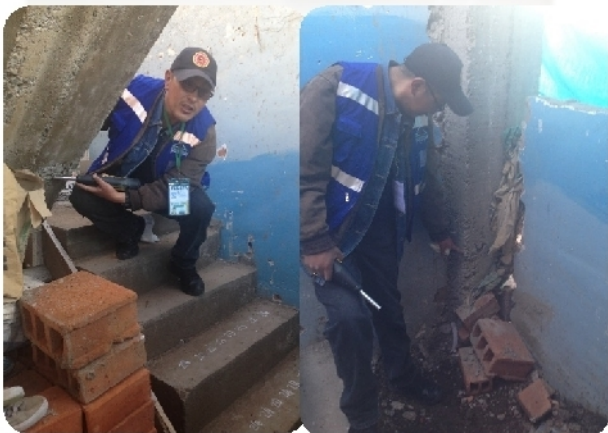
| <b>UNIVERSIDAD CATÓLICA DE SANTA MARÍA - AREQUIPA</b><br><b>FACULTAD DE ARQUITECTURA E INGENIERÍA CIVIL Y DEL AMBIENTE</b><br><b>PROGRAMA PROFESIONAL DE INGENIERÍA CIVIL</b> | | | | |
|---|---|---|---|---|
| a) Se notó un concreto ya endurecido pero con evidencias claras de un mal vibrado y ademas de segregación en sus elementos. | | | | |

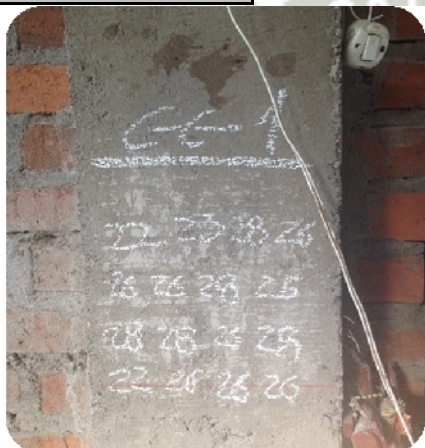
| 175 | kgf/cm <sup>2</sup> es una resistencia poco aceptable para un elemnto de esta naturaleza lo indica un mal proceso constructivo y el nulo asesoramiento tecnico por parte de un profesional. |
| Fig.01. Vista de columna ensayada con el Martillo Esclerometro | |

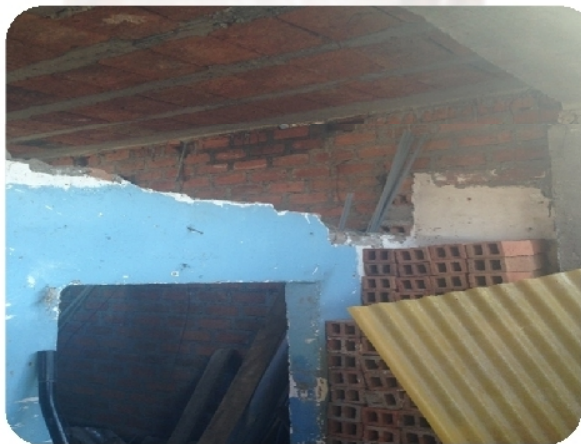
| Fig.02. Vista de la vivienda al interior con deficiencias constructivas | |

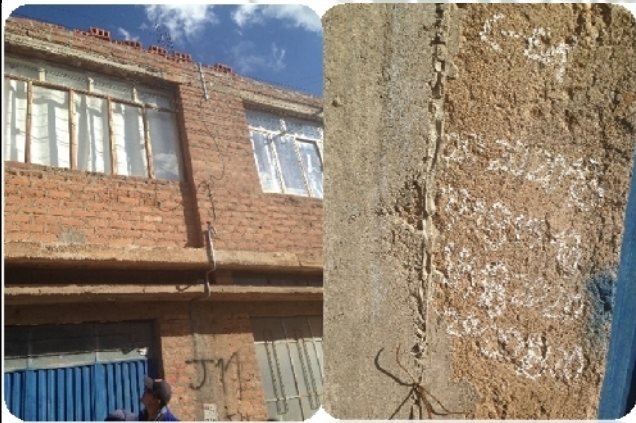
| <b>105</b> <b>kgf/cm<sup>2</sup></b> es una resistencia poco aceptable para un elemnto de esta naturaleza lo indica un mal proceso constructivo y el nulo asesoramiento tecnico por parte de un profesional. | | | |
| | | a) La imagen de la izquierda da una visión general de la vivienda la cual luce desmejorada por los agentes erosivos (clima). | |
| | | b) En la imagen de la derecha se observa los resultados del esclerómetro con resultados poco convenientes para una columna C° A°. | |

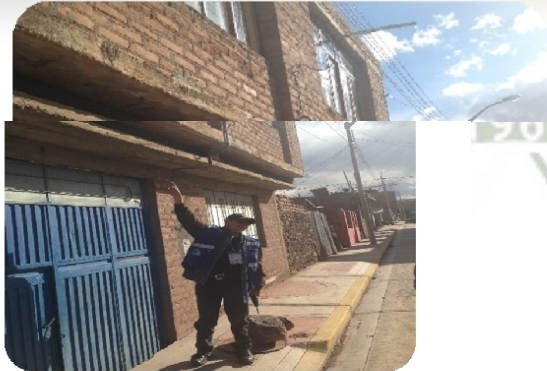
| | | a) Se da una imagen general de la vivienda con muros picados y desgastados por agentes climáticos como el viento y la lluvia. | |
| | | b) El problema en esta vivienda se centra en los bajos resultados de las columnas que son elementos principales en la estructura. | |

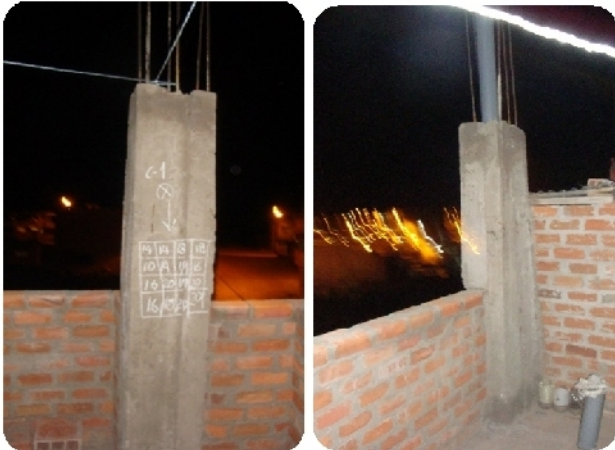
| RESISTENCIA PROMEDIO | |
|---|---|
| 95 | kgf/cm <sup>2</sup> lo cual demuestra la baja calidad constructiva en elementos de soporte para una vivienda, representando un serio riesgo y peligrosidad alta ante un sismo leve. |
| <p>Fig.01. Vista de columnas expuestas y de baja calidad constructiva</p> | |
| a) Se ve una columna debilitada, con aceros expuestos a la interperie con un concreto que se desintegraba al tacto sin esfuerzo alguno. | |
| b) El elemento es una columna esquinera se encuentra invadida por una tubería de 2in que atenta contra su desempeño a compresión. | |

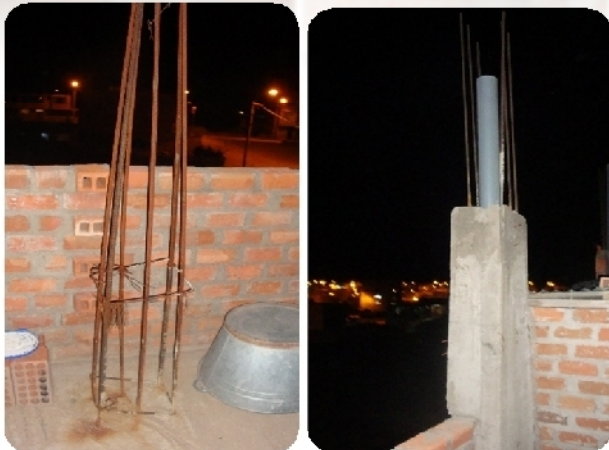
| RESISTENCIA PROMEDIO | |
|---|---|
| <p>Fig.02. Vista de aceros expuestos con un avanzado grado de oxido inasevibles para la construcción.</p> | |
| a) En la ilustración de la izquierda se muestran aceros descubiertos sin ninguna clase de protección, con un alto grado de oxidación. | |

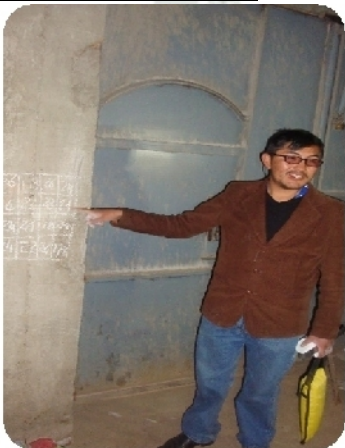
| RESISTENCIA PROMEDIO | |
|---|---|
| 159 | kgf/cm <sup>2</sup> lo cual demuestra la baja calidad constructiva en elementos de soporte para una vivienda, representando un peligro ante un evento sísmico y futuras ampliaciones |
| a) En la imagen mostrada se ve una columna que sostiene una puerta de garaje, pero que fue dañada (picada) para su colocación. | |
| b) El elemento es una columna, además presenta cangrejas, segregación y resanes en proceso constructivo deficiente. | |

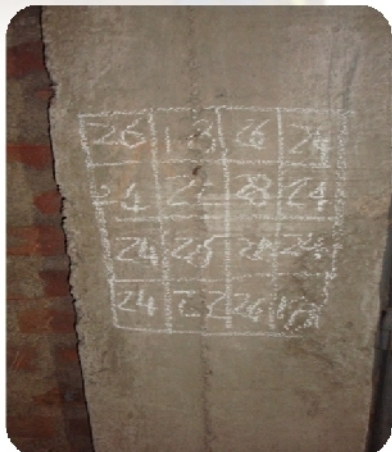
| RESISTENCIA PROMEDIO | |
|---|---|
| a) En la imagen se pudo notar que los rebotes indicados por el martillo esclerómetro son muy bajos siendo el máximo de 26. | |

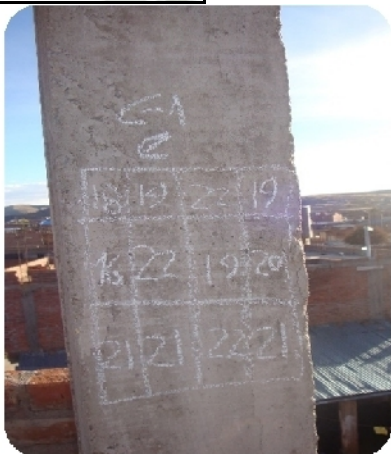
| RESISTENCIA PROMEDIO | |
|---|---|
| 105 | kgf/cm <sup>2</sup> lo cual demuestra la baja calidad constructiva en elementos de soporte para una vivienda, representando un peligro ante un evento sísmico. |
| <b>DESCRIPCION-OBSERVACIONES</b><br>a) En la Imagen adjunta se puede notar que la columna esta descubierta sin tarrajeo, con presencia de resanes por cangrejerías.<br>b) El elemento es una columna esquinera pero no presenta arriostramiento con las hiladas de ladrillo horizontal, lo cual representa un riesgo. | |

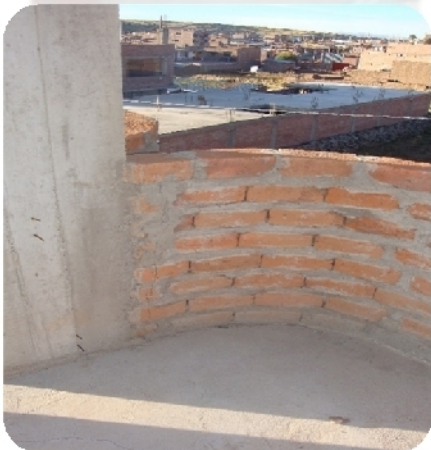
| RESISTENCIA PROMEDIO | |
|---|---|
| <b>DESCRIPCION-OBSERVACIONES</b><br>a) En la imagen adjunta la disposicion de las hiladas de ladrillo estan sumamente mal colocadas, en algunos casos sin mortero.<br>b) La colocacion del mortero en los ladrillos es de forma brusca sin respetar lo dispuesto por la norma de labañileria. | |

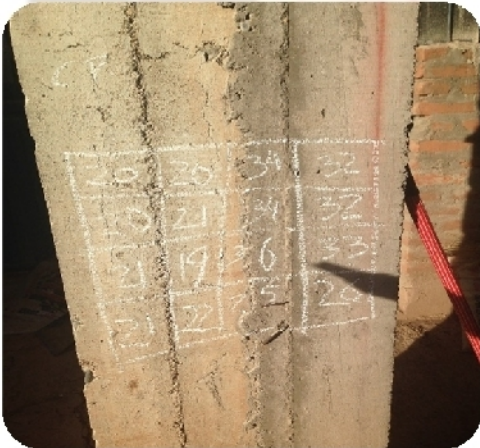
| RESISTENCIA PROMEDIO | |
|---|---|
| <b>DESCRIPCION-OBSERVACIONES</b><br>a) En la presente imagen se puede notar como son los resultados de los rebotes del esclerometro, bajos a la izq. Y altos a la der.<br>b) Se puede apreciar como es que un concreto en sus primeros dias tiene alta resistencia en contraste con la otra columna | |

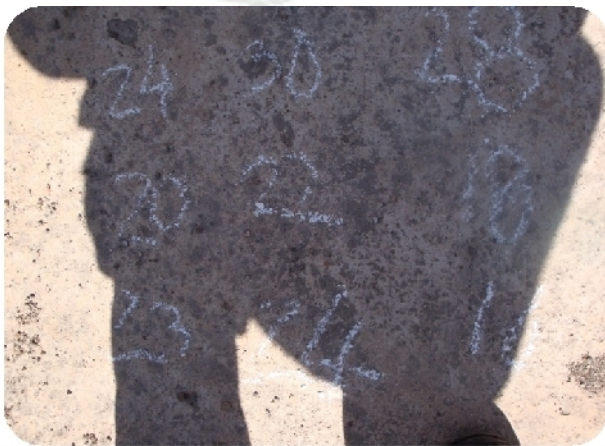
| RESISTENCIA PROMEDIO | |
|---|---|
| 197 Kgf/cm <sup>2</sup> | lo cual demuestra la baja calidad constructiva en elemento estructural para soporte de una vivienda. |
| <p>Fig.01. Vista de la losa aligerada ensayada para prueba del martillo esclerómetro</p> | <b>DESCRIPCION-OBSERVACIONES</b><br>a) En la Imagen adjunta se observa la lectura del rebote del esclerómetro dando lecturas relativamente bajas para la losa aligerada.<br>b) Se nota el desgaste en la losa aligerada a consecuencia de la acción erosiva del viento y otros factores climáticos. |

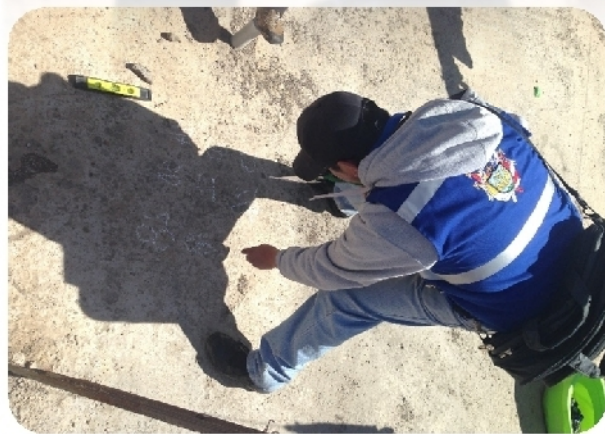
| RESISTENCIA PROMEDIO | |
|---|---|
| | <b>DESCRIPCION-OBSERVACIONES</b><br>a) El ladrillo usado en esta vivienda fue ladrillo tubular artesanal bien cocido, colocado de manera adecuada.<br>b) Se vió en la parte baja de la losa, presencia de tuberías que cruzaban la losa de manera inadecuada y no como lo exigía la norma. |
| <p>Fig.02. La losa presenta un alto grado de desgaste por la acción erosiva de agentes climáticos.</p> | |

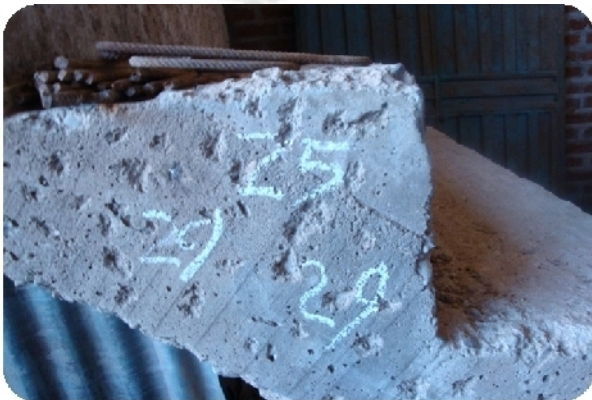
| <b>Región</b> | : Puno |

| RESISTENCIA PROMEDIO | |
|---|---|
| | <b>DESCRIPCION-OBSERVACIONES</b><br>a) En la Imagen se aprecia algunas fisuras pequeñas, pero también se pudo observar que los aceros longitudinales están expuestos.<br>b) Las resistencias del concreto en la grada arrojan valores por debajo del trabajo normal lo que indica mal procedimiento constructivo. |

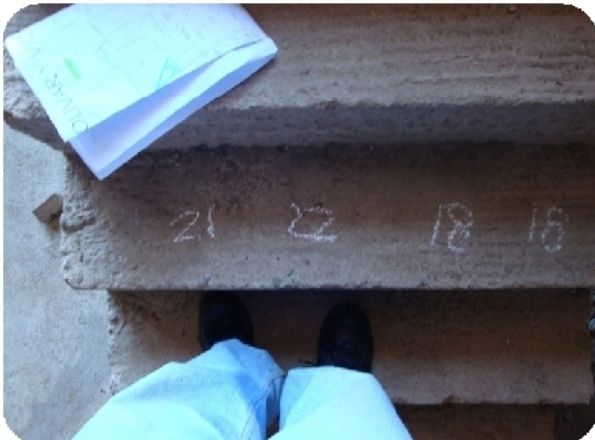
| RESISTENCIA PROMEDIO | |
|---|---|
| | <b>DESCRIPCION-OBSERVACIONES</b><br>a) Se puede apreciar una grada debilitada a causa de un concreto débil ya que las resistencias registradas son muy bajas.<br>b) Existe segregación del concreto en la grada a causa de un mal vibrado y un procedimiento constructivo incorrecto al colocarlo. |
| Fig.02. | La grada hace notar un mal proceso constructivo un mal vibrado y además de bajas resistencias |

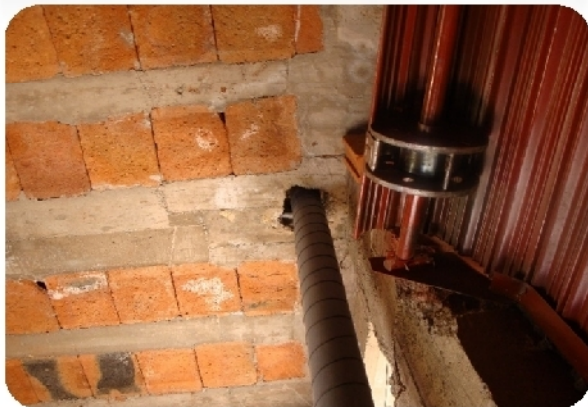
| RESISTENCIA PROMEDIO | |
|---|---|
| | <b>DESCRIPCION-OBSERVACIONES</b><br>a) En la vista es claro que la presencia de una tubería en la misma zona de acción de una viga esta mal dispuesta..¡error!<br>b) La viga ha sido invadida por completo con una tubería de 4", de modo que la viga ya no trabaja mas alla de lo que resiste..¡error! |
| Fig.02. Una tubería atraviesa la losa aligerada pasando por una viga estructural | |

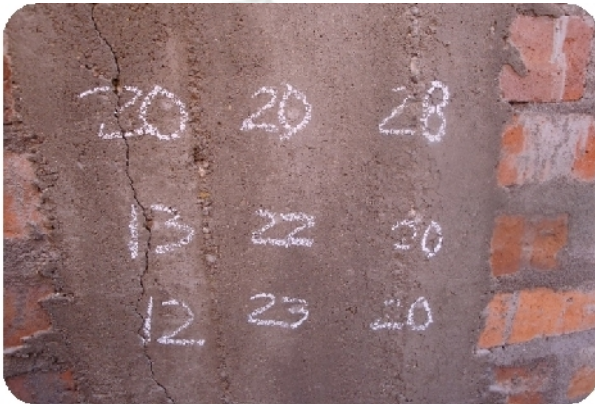
| RESISTENCIA PROMEDIO | |
|---|---|
| | <b>DESCRIPCION-OBSERVACIONES</b><br>a) La imagen demuestra como es que la presencia de un tubería montante puede influir en la resistencia a compresión del concreto.<br>b) La columna pierde sus propiedades mecánicas de resistencia por que ya no es más un elemento monolítico. |
| Fig.01. | Vista de la columna ensayada y se presenta los resultados de la misma instantaneamente |

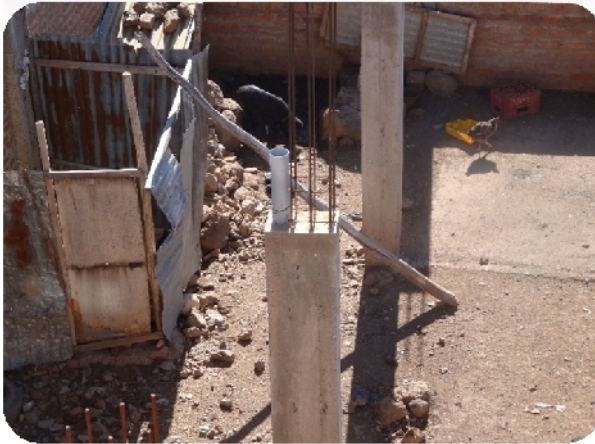
| RESISTENCIA PROMEDIO | |
|---|---|
| | <b>DESCRIPCION-OBSERVACIONES</b><br>a) En la vista es claro que la presencia de una tubería en la misma zona de acción de una columna esta mal colocada..error!<br>b) La columna es invadida desde el inicio de la construcción siendo un peligro ante un evento sísmico..error! |
| Fig.02. | La columna presenta aceros oxidados ademas la presencia de una tuberia |

- Se recomienda evitar colocar tuberías mayores a 55mm dentro de la columna para evitar la disminución de desempeño estructural.
- Se recomienda colocar e instalar ductos especiales para tuberías o en su defecto la construcción de columnetas para el alojamiento de tuberías de mayor diámetro.

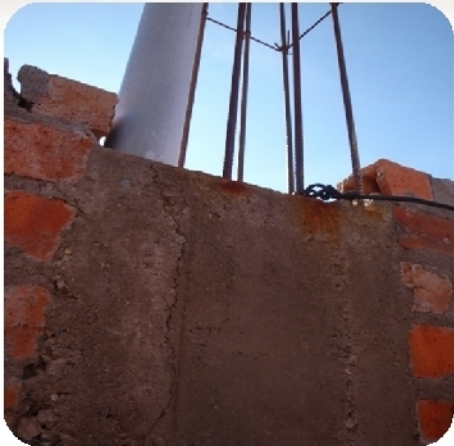
| RESISTENCIA PROMEDIO | |
|---|---|
| | <b>DESCRIPCION-OBSERVACIONES</b><br>a) En la vista es claro que la presencia de una tubería en la misma zona de acción de una columna esta mal dispuesta. ¡error!<br>b) La columna presenta una grieta por la presencia de una montante de tubería lo cual no está premitido en la norma. ¡error! |
| Fig.02. La columna presenta aceros oxidados ademas la presencia de una tubería | |

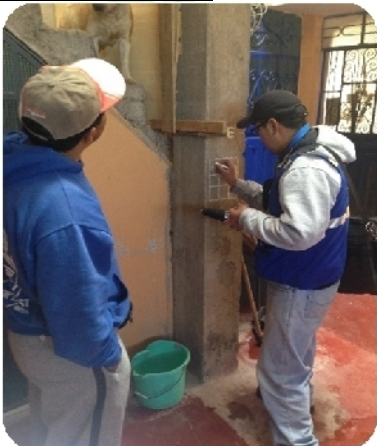
| RESISTENCIA PROMEDIO | |
|---|---|
| a) En la Imagen se notan todavía restos de encofrado en la columna, siendo esta columna portante se carga.<br>b) Se puede observar que el proceso constructivo fue llevado de manera poco aceptable pues existen cangrejeras. | |

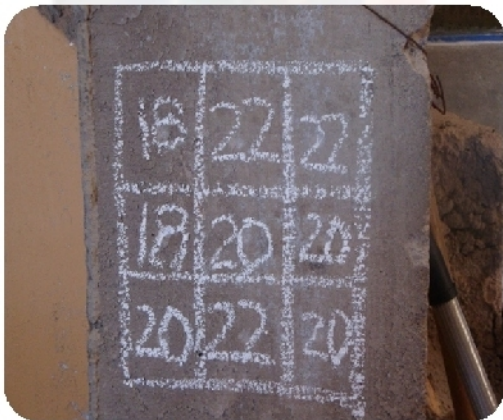
| RESISTENCIA PROMEDIO | |
|---|---|
| a) La columna de la vista mostrada soporta cargas de los pisos superiores y elementos estructurales como las gradas y losas.<br>b) El concreto denota un estado de resistencia baja ya que los rebotes en en la vista adjunta no son elevados. | |

Fig.02. La columna siendo un elemento importante en una vivienda presenta daños y bajas resistencias

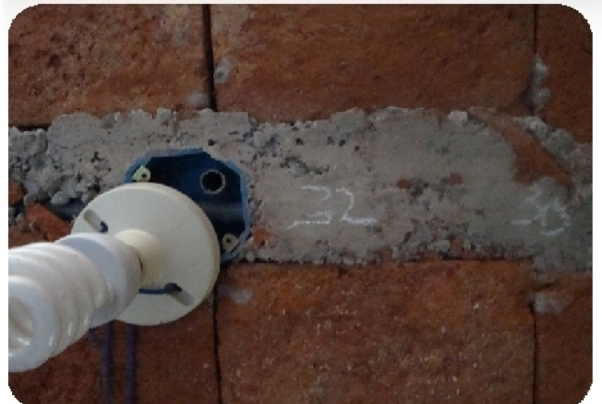
| RESISTENCIA PROMEDIO | |
|---|---|
| <div> <p>Fig.02. El octogonal está sumergido parcialmente en la vigueta lo cual está observado en el RNE.</p> </div> | |
| a) En la Imagen adjunta se observa un error, el cual es la colocación de un octogonal en medio de la vigueta de sostenimiento. | |

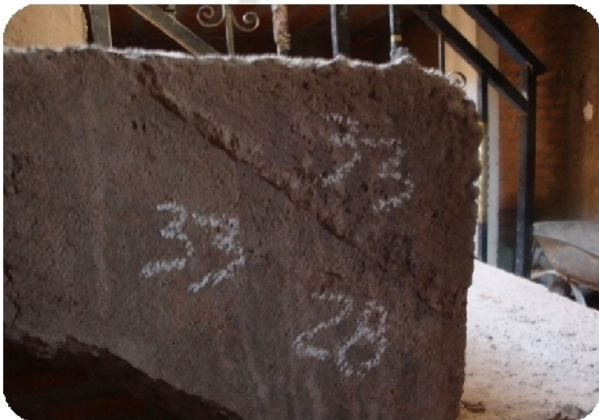
| RESISTENCIA PROMEDIO | |
|---|---|
| | <b>DESCRIPCION-OBSERVACIONES</b><br>a) En la Imagen adjunta se aprecia que a un inicio las resistencias son altas, sin embargo tienden a bajar.<br>b) A medida que se sigue ensayando los rebotes del martillo esclerómetro siguen bajando. |
| Fig.01. | Vista de la grada ensayada, descubierta y sin tarrajeo para prueba del martillo esclerómetro |

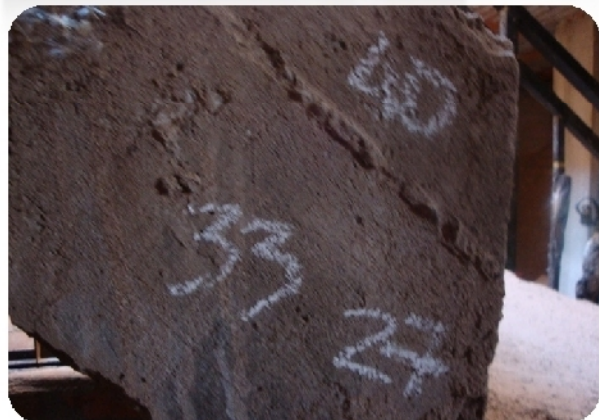
| RESISTENCIA PROMEDIO | |
|---|---|
| | <b>DESCRIPCION-OBSERVACIONES</b><br>a) Se encontró elementos no consentidos en una mezcla de C° .A° (basura, residuos, etc.)<br>b) Se notó que es practica comun "picar" el elemento estructural para poner y/o soldar las barandas en las gradass. |
| Fig.02. | Bajas resitencias en el concreto indican mala preparacion del concreto y procesos constructivos |

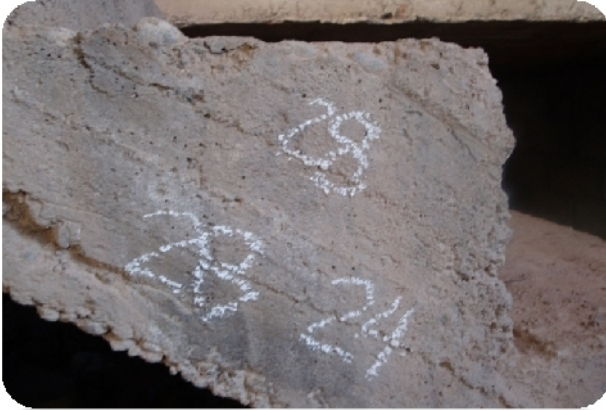
| RESISTENCIA PROMEDIO | |
|---|---|
| | <b>DESCRIPCION-OBSERVACIONES</b><br>a) En la imagen adjunta se puede notar que la grada está descubierta y sin tarrajeo, se ve también segregación de materiales.<br>b) Se pudo observar también la facilidad con que se desprenden terrones de concreto. |
| Fig.01. | Vista de la grada ensayada, descubierta y sin tarrajeo para prueba del martillo esclerometro |

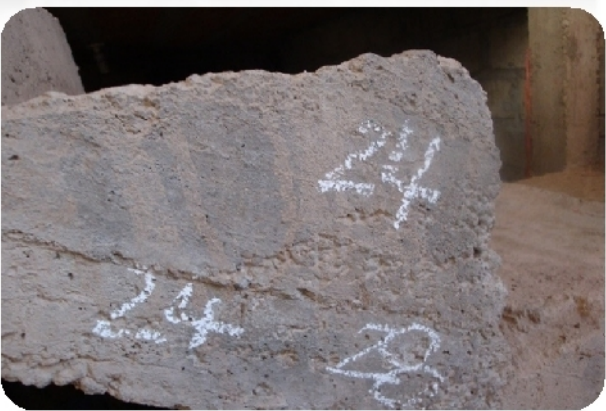
| RESISTENCIA PROMEDIO | |
|---|---|
| | <b>DESCRIPCION-OBSERVACIONES</b><br>a) En la imagen del elemento estructural se notó aceros descubiertos, oxidados y además de bajas resistencias de f'c.<br>b) Las bajas resistencias indican un mal procedimiento constructivo, puesto que no tuvo asesoría técnica. |
| Fig.02. | Bajas resitencias en el concreto indican mala preparacion del concreto y procesos constructivos |

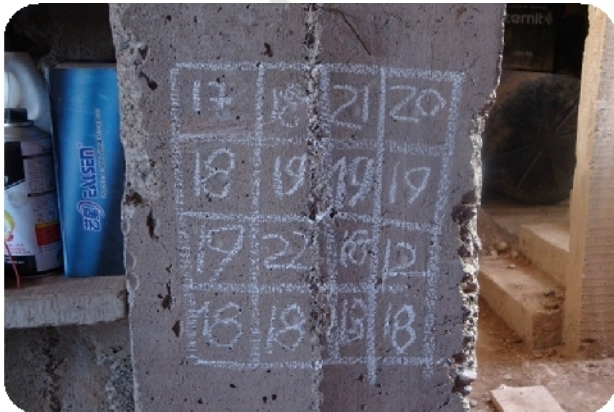
| RESISTENCIA PROMEDIO | | | | | | | |
|---|---|---|---|---|---|---|---|
| a) En la Imagen adjunta se puede notar que la columna esta descubierta y sin tarrajeo, se aprecia también grietas y fisuras en la columna | | | | | | | |
| b) Se pudo observar tambien que el encofrado aplicado a la columna no fue uniforme generando grietas y cangrejas . | | | | | | | |

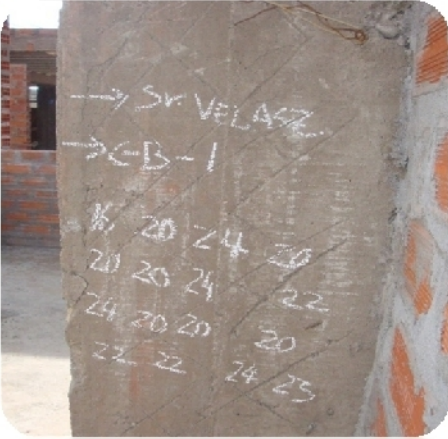
| <b>OBSERVACIONES:</b> | | La resistencia del elemento sometido al test de Esclerómetro da una resistencia que no llega al desempeño normal de un concreto estructural se puede apreciar que <b>111 kgf/cm<sup>2</sup></b> es una resistencia muy baja para una columna que debe soportar cargas como su peso propio, y las combinaciones de cargas que se especifican en el RNE. | |
| | | a) Columna de sostenimiento para una vivienda, con resultados excesivamente bajos en relacion a una columna de 210 Kgf/cm <sup>2</sup> | |
| | | b) Esta columna de borde se encuentra con valores por debajo de lo que exige el Reglamento Nacional de Edificaciones. | |

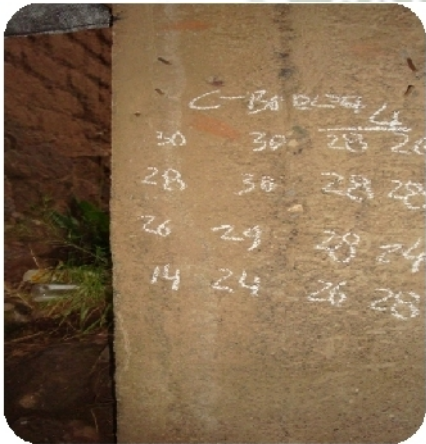
| <b>208</b> | | <b>Kgf/cm<sup>2</sup></b> es una resistencia muy baja con relación a las demás columnas analizadas cabe resaltar que mencionada columna esta totalmente descuidada y con zonas húmedas. | |
| | | a) Columna de borde de la iglesia con resistencias muy bajas en relación con las demás columnas de la misma estructura. | |
| | | b) Esta columna se encuentra al borde y a la esquina de la edificación presenta zonas de humedecimiento y desgaste con aceros expuestos y por tal motivo bajas resistencias. | |

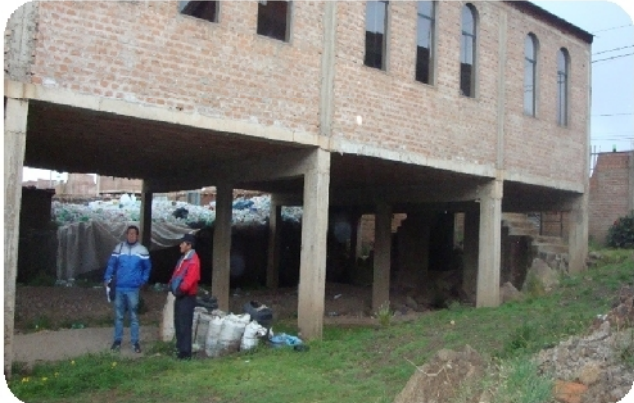
| | | a) Se presenta las columnas en la iglesia adventista, que estan dispuestas en forma de pórticos de 2 luces. | |
| | | b) Un error encontrado aquí es la de piso blando presto que todas las columnas estan dispuestas de manera que no existe arriostramiento con muros, y en la parte superior esta todo el peso de la edificación. | |

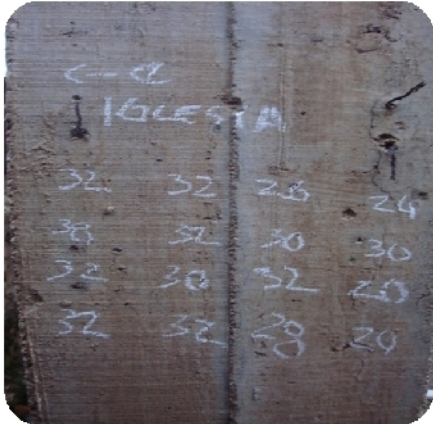
| | | a) La figura adjunta muestra los valores finales sometidos al test del martillo esclerómetro generando altas resistencias | |
| | | b) Columna esquinera que al igual que las anteriores presenta valores altos de resistencia, sin embargo presentan algunos errores constructivos. | |

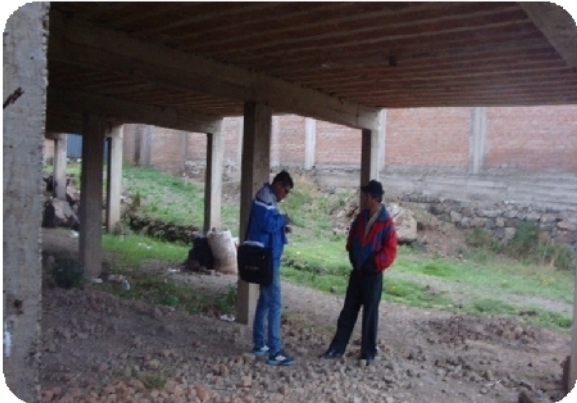
| | | a) Como se comento líneas arriba, todavía existe errores ya no del material sino por parte de la mano de obra en la construcción. | |

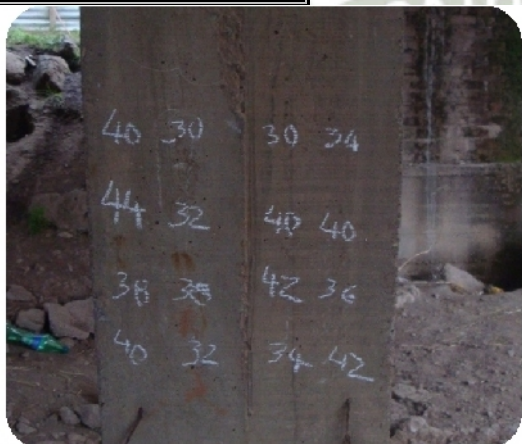
| <b>UNIVERSIDAD CATOLICA DE SANTA MARIA - AREQUIPA</b> | | | | |
|---|---|---|---|---|
| <p>Fig.01. Columna evaluada en la iglesia adventista.</p> | <table border="1" style="width: 100%; border-collapse: collapse;"> <tr> <th style="text-align: center;">DESCRIPCION-OBSERVACIONES</th> </tr> <tr> <td>a) La figura adjunta muestra los valores finales sometidos al test del martillo esclerómetro generando altas resistencias</td> </tr> <tr> <td>b) La columna analizada se encontro en un buen estado sin picaduras ni nada que pudiera afectar su resistencia final.</td> </tr> </table> | DESCRIPCION-OBSERVACIONES | a) La figura adjunta muestra los valores finales sometidos al test del martillo esclerómetro generando altas resistencias | b) La columna analizada se encontro en un buen estado sin picaduras ni nada que pudiera afectar su resistencia final. |

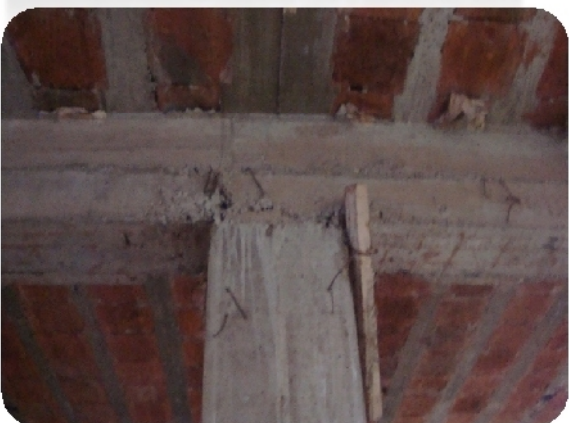
| <b>UNIVERSIDAD CATOLICA DE SANTA MARIA - AREQUIPA</b> | | | | |
|---|---|---|---|---|
| <p>Fig.02. Restos de encofrado sobrante en la conexión viga columna</p> | <table border="1" style="width: 100%; border-collapse: collapse;"> <tr> <th style="text-align: center;">DESCRIPCION-OBSERVACIONES</th> </tr> <tr> <td>a) Pese a que la resistencia a compresión de esta columna es bastante alta no es exonerada de errores constructivos.</td> </tr> <tr> <td>b) Podemos apreciar que la conexión viva columna es de manera inadecuada y con restos de encofrado sobrante.</td> </tr> </table> | DESCRIPCION-OBSERVACIONES | a) Pese a que la resistencia a compresión de esta columna es bastante alta no es exonerada de errores constructivos. | b) Podemos apreciar que la conexión viva columna es de manera inadecuada y con restos de encofrado sobrante. |

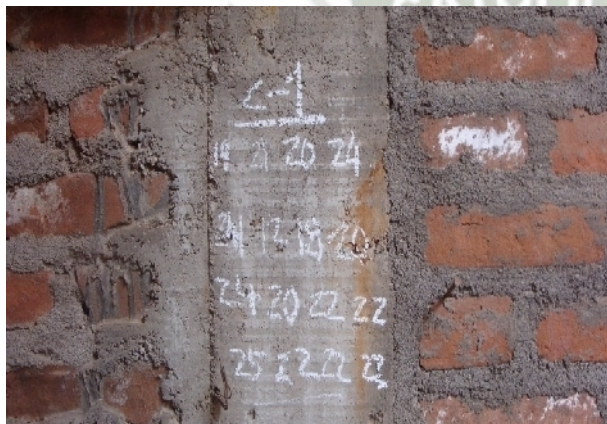
| | | a) La figura adjunta ilustra los resultados de los rebotes del martillo esclerómetro con resultados bajos para una columna. | |
| | | b) Además se hace una observación en cuanto al amostramiento de la columna en este caso no está endentado, sino al ras. | |

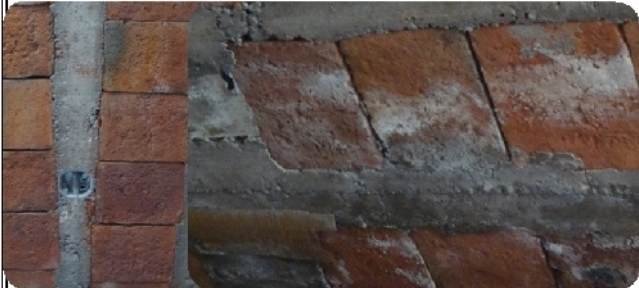
| | | a) Al observar la losa aligerada se nota también que el octogonal está en medio de la vigueta lo cual es un error. | |
| | | b) Existe también presencia de manchas blancas en la losa lo cual hace presumir de la existencia de elementos salinos en el ladrillo. | |

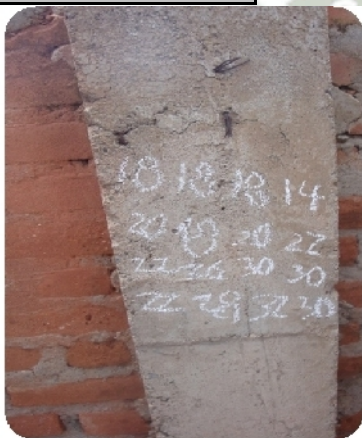
| | | a) En la figura adjunta se aprecia los valores de la prueba del esclerómetro, dando resultados bajos para este elemento estructural | |
| | | b) Claramente se observa como se encuentran los elementos del muro al lado de la columna por acción del tiempo. | |

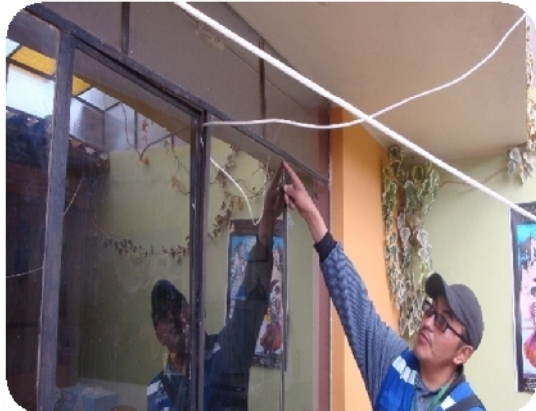
| | | a) Como se puede notar en la figura en la vivienda se produce un sobrepeso, y por lo tanto un pandeo en la ventana | |
| | | b) Este fenómeno ocurrido en la vivienda hace notar que el procedimiento constructivo no ha sido el adecuado. | |

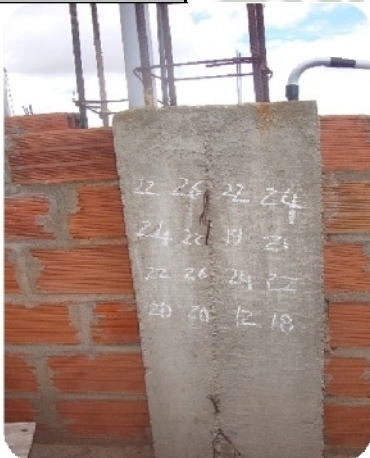
| | | a) Se observa en la figura los valores dados por el martillo esclerómetro y las líneas de resistencia mas adelante. | |
| | | b) Se puede notar que las resistencias son relativamente bajas en comparación con la resistencia que debería tener un concreto. | |

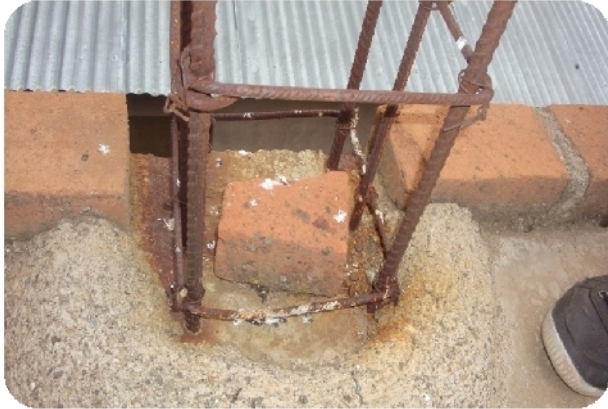
| | | a) El acero de la columna está en un total abandono por parte del propietario, que no debería ser utilizado mas adelante. | |
| | | b) Se observa también que los ladrillos son diferentes y que estan asentados de manera distinta en cada lugar de la vivienda. | |

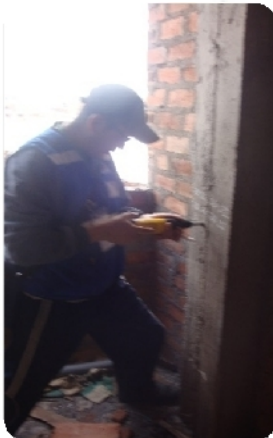
| <b>UNIVERSIDAD CATOLICA DE SANTA MARIA - AREQUIPA</b> | | | | |
|---|---|---|---|---|
| a) En la figura se puede notar como estan las resistencias sometidas a la prueba del esclerómetro. | | | | |
| b) Resistencias bajas conducen a un desempeño limitado de una columna de concreto armado. | | | | |

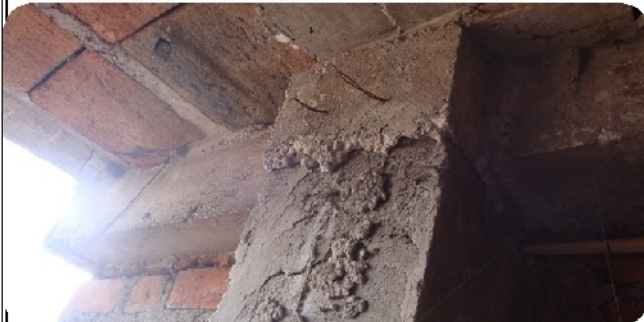
| <b>UNIVERSIDAD CATOLICA DE SANTA MARIA - AREQUIPA</b> | | | | |
|---|---|---|---|---|
| | <table border="1" style="width: 100%; border-collapse: collapse;"> <tr> <th style="background-color: #cccccc;">DESCRIPCION-OBSERVACIONES</th> </tr> <tr> <td>a) La columna ensayada no solamente tiene bajas resistencias sino también el proceso constructivo no fue bien llevado.</td> </tr> <tr> <td>b) La columna que se aprecia en la figura adjunta tiene problemas de fisuramiento y junta fría.</td> </tr> </table> | DESCRIPCION-OBSERVACIONES | a) La columna ensayada no solamente tiene bajas resistencias sino también el proceso constructivo no fue bien llevado. | b) La columna que se aprecia en la figura adjunta tiene problemas de fisuramiento y junta fría. |

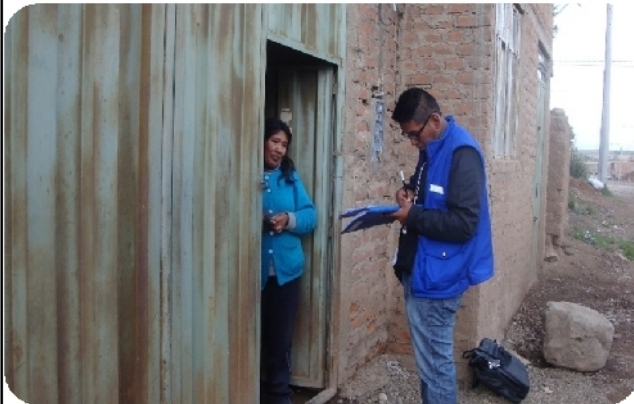
| | | b) Se puede ver que no solo las columnas están descuidadas sino que toda la vivienda esta expuesta al ambiente debilitandola. | |

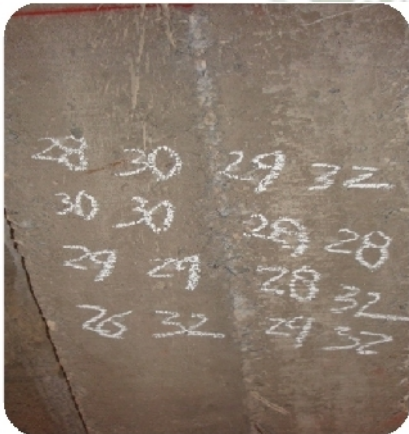
| | | a) En la imagen se aprecia el resultado del ensayo al martillo esclerómetro con valores aceptables y buenos en una columna. | |
| | | b) Esta columna es una de las pocas en la que no se encontró cangrejas ni segregación, no es raro que tenga altos valores. | |

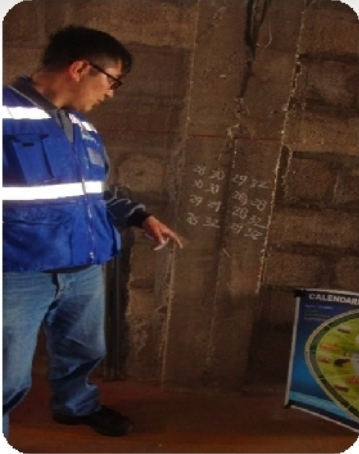
| | | a) La columna presenta resultados aceptables y altos sin embargo no esta excenta de errores insalvables en cuanto a la albañilería. | |
| | | b) Se examinó la albañilería que no es de ladrillo mecanizado, sino al contrario son unidades "bloquetas de concreto". | |

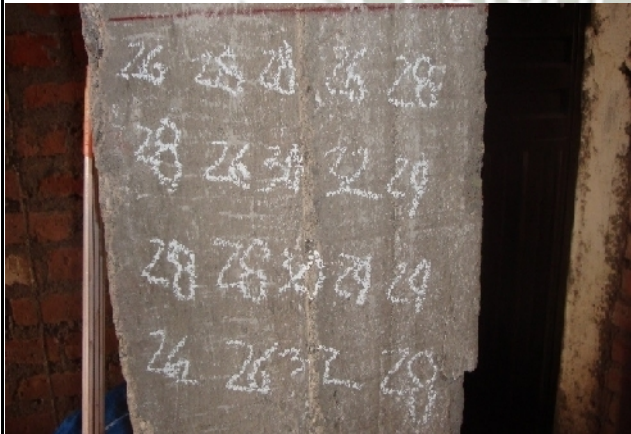
| | | a) En la imagen se aprecia el resultado del ensayo al martillo esclerómetro con valores aceptables y buenos en una columna. | |
| | | b) Esta columna a diferencia de la anterior si presenta cangrejas en varias zonas además que se nota reparaciones en ella. | |
