**“ANÁLISIS Y EVALUACIÓN DE TAREAS QUE DESARROLLAN  
COLABORADORES OPERATIVOS EN EL PROYECTO CENTRAL  
HIDROELÉCTRICA MACHU PICCHU BUSCANDO LA MINIMIZACIÓN DE  
ACCIDENTES DE TRABAJO.”**

**TESIS PRESENTADO POR EL  
BACHILLER:**

INGENIERO INDUSTRIAL

**2015**

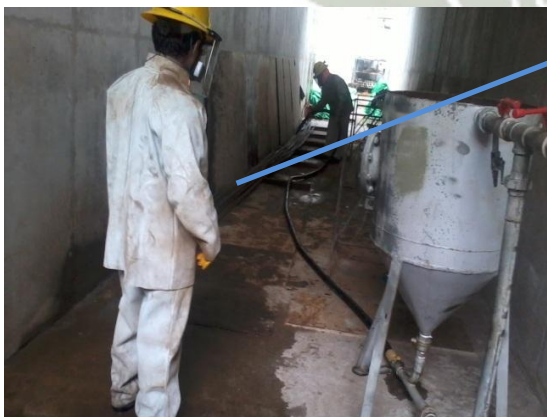
**Recreación de Accidente – Explosión de Equipo de Arenado.**

XXXX se encontraba a un metro de distancia de la máquina de arenado, cuando su compañero se encontraba arenando. La manguera se traba lo que ocasiona que el equipo se presurizara.

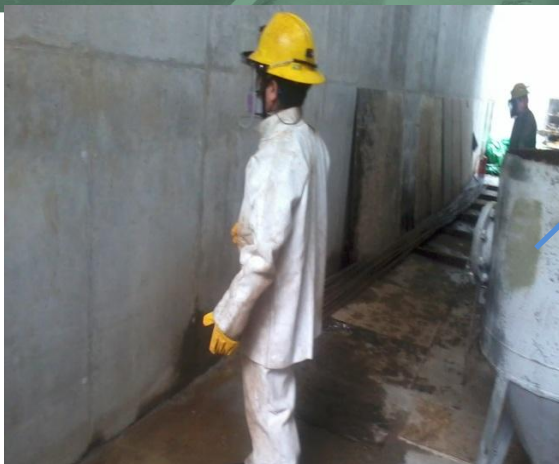
Producto de la explosión el espacio se llena de polvo. XXXX gira rápidamente, avanzando sin percatarse contra el muro del canal de alimentación.

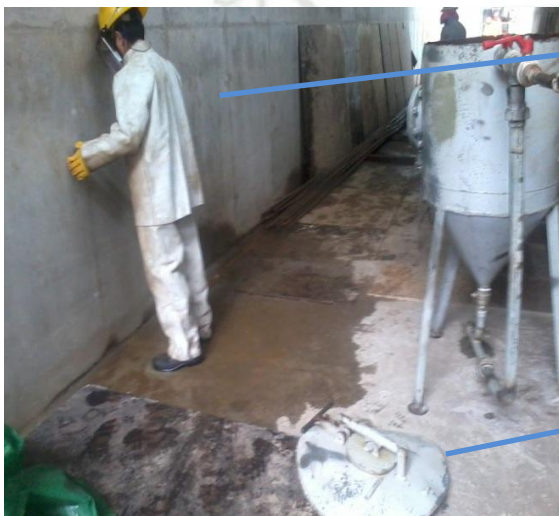
XXXX no se percató de la distancia del muro del canal de alimentación y se golpea con el muro del Canal.

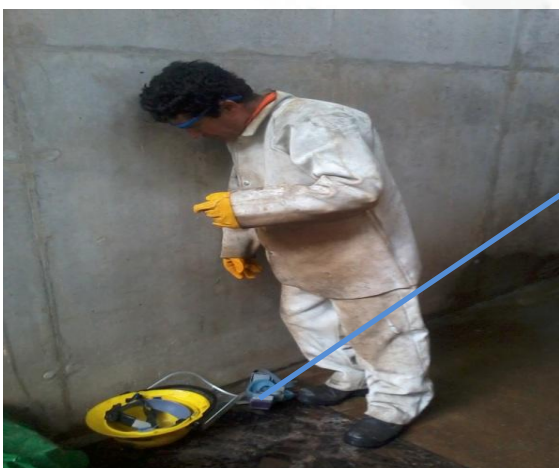
Posición final de la tapa de arenado luego de chocar con

XXXX solo quedo con el soporte del lente los demás EPP fueron encontrados en el piso. Producto del golpe el casco cayó al piso, sacándose el mismo, el respirador de doble vía.

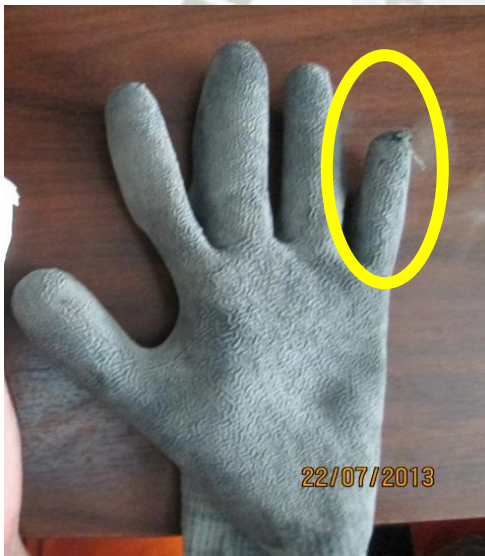
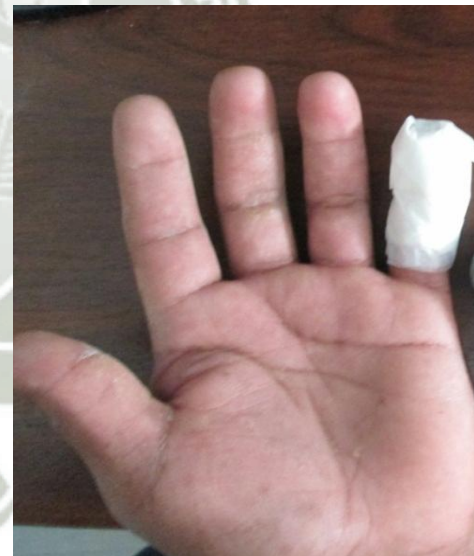
El trabajador coloca su mano izquierda debajo de los ganchos sobresalientes y es que por el peso la bandeja se asegura y aprisiona el 5to dedo de la mano izquierda.

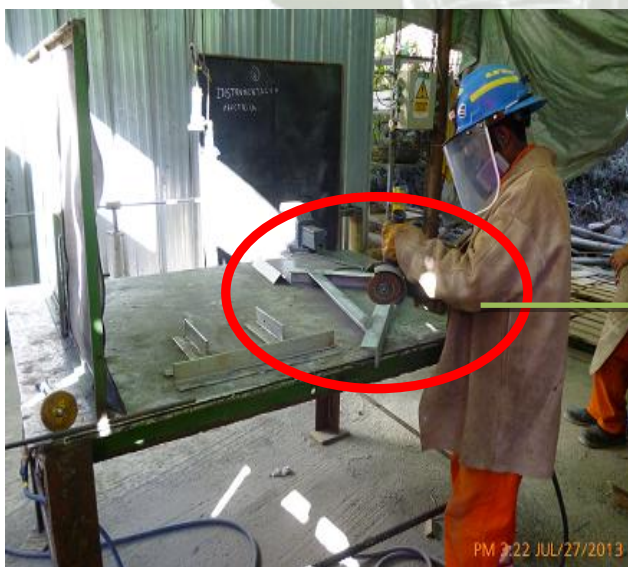
**Recreación de Accidente – Proyección de Partícula.**

Rene Orosco Sinca se encontraba realizando desbastado de soportes metálicos.

Las ranuras de ventilación del equipo están en posición transversal hacia el rostro.

**Usar equipo inadecuadamente:** El trabajador colocó de forma incorrecta la amoladora con las ranuras de ventilación direccionado hacia el rostro.

**Práctica Inadecuada:** El procedimiento de trabajo no se respetó al realizar el trabajo. El trabajador colocó en mala posición la amoladora de modo que todo el aire proyectado de las ranuras de ventilación al momento de encender el equipo sean proyectadas hacia el rostro.

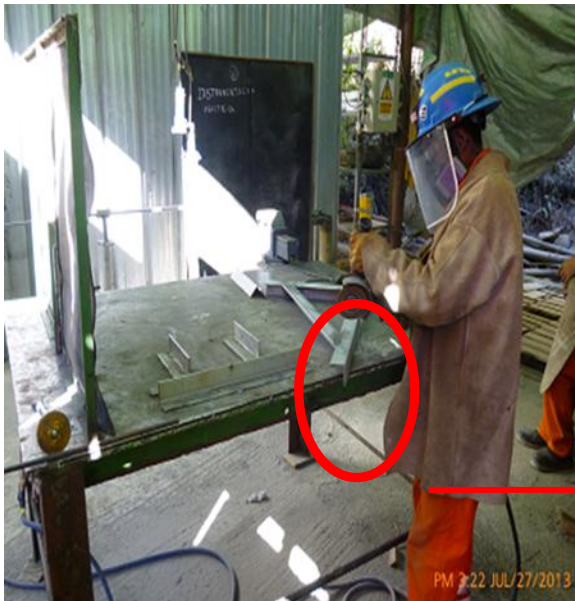
## EVENTO

Trabajador coloca de manera incorrecta la amoladora antes de proceder a encenderla.

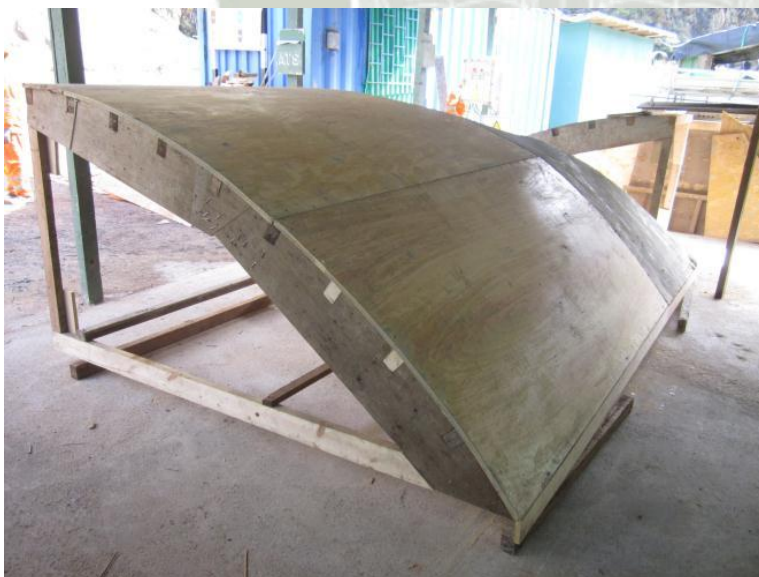
#### **PRE EVENTO.**

Cercha de  
Madera.
