### **Edificio híbrido: Propuesta de restauración y puesta en valor del Cine Teatro de Mollendo bajo el procedimiento en gestión de la preservación de edificios patrimoniales en el centro histórico de la ciudad, 2024.**

Tesis presentada por las Bachilleres:

Arequipa - Perú

2024

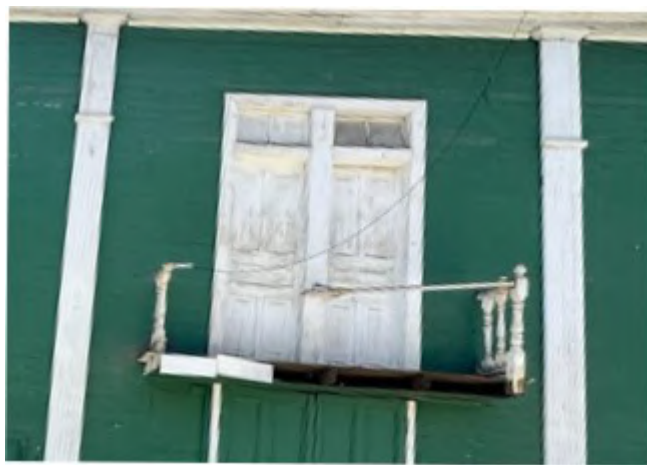
Elementos faltantes: En la fachada de la plaza Grau se encuentran dos zonas con evidentes elementos faltantes, la primera en el balcón central en donde quedan expuestas las

ménsulas, falta completa del antepecho y la baranda partida; la segunda en la cubierta en la cual notamos la de la mitad de baranda y balaustres faltantes; podemos concluir, al igual en que el punto anterior, que la causa de esto son los hongos de pudrición los cuales debilitan fuertemente, sumado a la humedad atmosférica la cual genera cambios en la dimensión de la madera y la falta de mantenimiento, la combinación de estos agentes hicieron que la madera con el tiempo vaya cediendo con su propio peso hasta la pérdida de diversos elementos.

*Imagen 61: Elementos faltantes en balcones.*

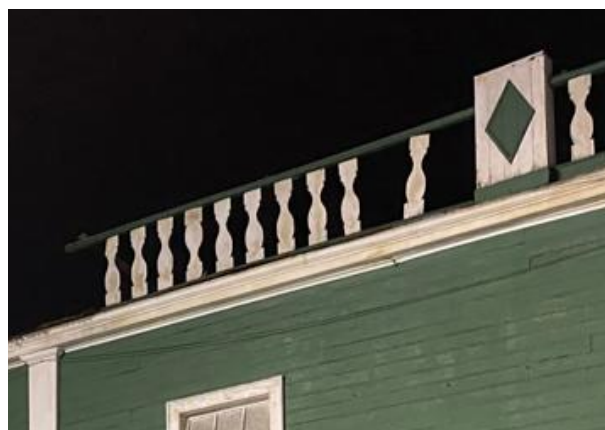
*Imagen 62: Elementos faltantes e instalaciones eléctricas en mal estado.*

I. eléctricas en mal estado: Debido a la falta de mantenimiento y la poca preocupación, podemos observar algunos cables descolgados encima de la fachada que solo tienen un punto pequeño punto de agarre, esto dándole muy mal aspecto y dando posibilidad de general algún tipo de accidente.

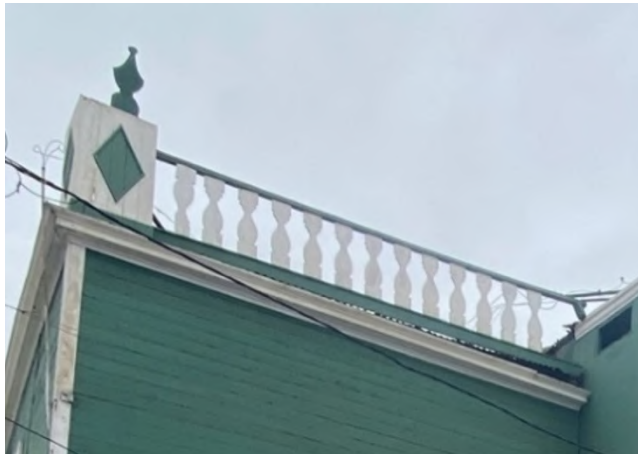
*Imagen 66: Desprendimiento de elementos ornamentales*

Desprendimientos: Debido a la deformación de la cubierta, esta ha generado el desprendimiento de cierta parte de la baranda empujándola hacia arriba.

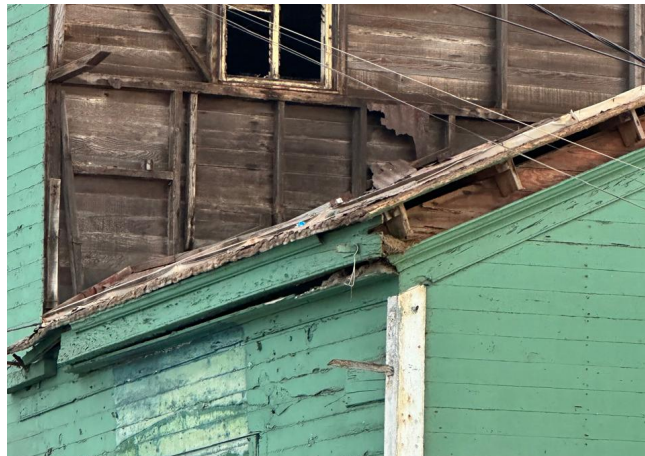
*Imagen 67: Suciedad y elementos percutidos en esquinas*

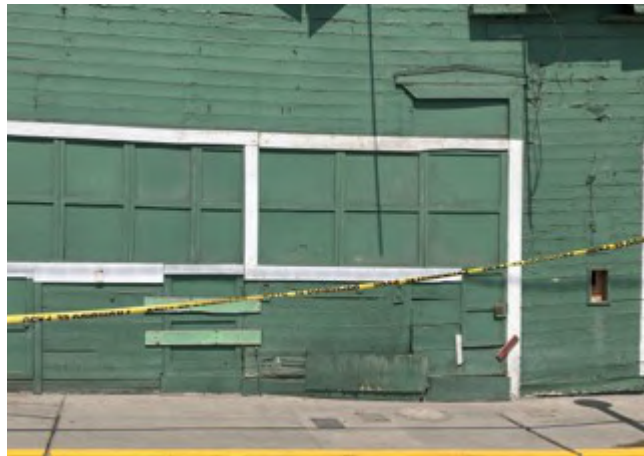
*Imagen 68: Instalaciones eléctricas al descubierto y en malas condiciones*

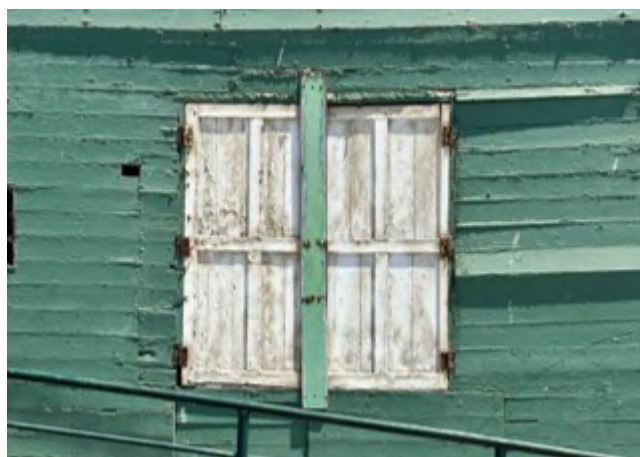
*Imagen 73: Meteorización en carpintería*

Meteorización en carpintería: Esta patología se produce debido a agentes externos contaminantes, por las condiciones climáticas en la ciudad de Mollendo, principalmente se debe a la erosión de los rayos ultravioleta, la lluvia (en temporadas) y la humedad persistente. La madera adquirió un color marrón temporal a causa de extractos que exuda la madera y que al contacto con la superficie se oxida.

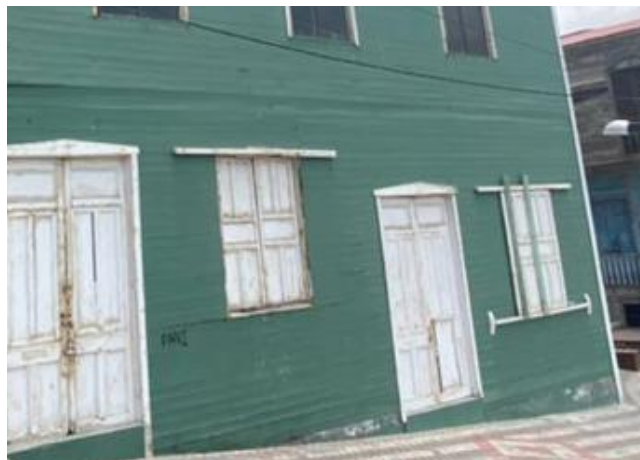
Eflorescencias: Se pueden identificar a simple vista con la aparición de manchas blanquecinas que son producidas debido a la cristalización de sales solubles del mismo material, el fenómeno se produce a causa de la porosidad de la madera lo que genera que las sales queden retenidas y se conviertan en manchas al evaporarse en el medio ambiente, solo genera un problema superficial que afecta la estética de la edificación al perjudicar el acabado.

*Imagen 74: Eflorescencia*

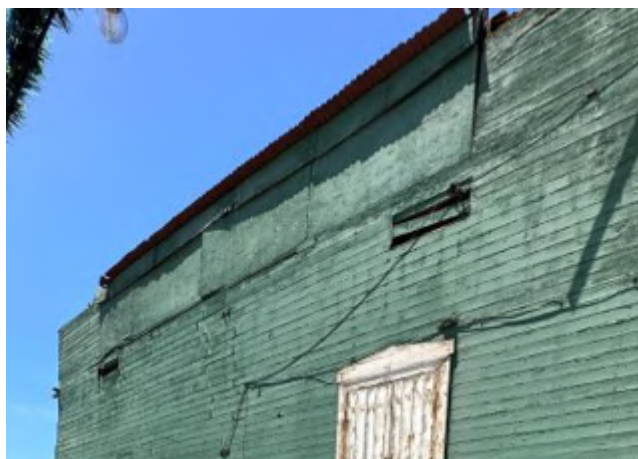
Imagen 76: Disgregación del material

Defectos propios del material de cobertura - Disgregación del material: producto por la acción continua de agentes contaminantes, por excrementos de aves, por la acción del agua de lluvia, entre otros; genera que la madera sufra un cambio en su composición química que transforma el material que une los componentes en uno nuevo. En consecuencia, el material pierde parte de las partículas que lo componen, y se vuelve débil y vulnerable.

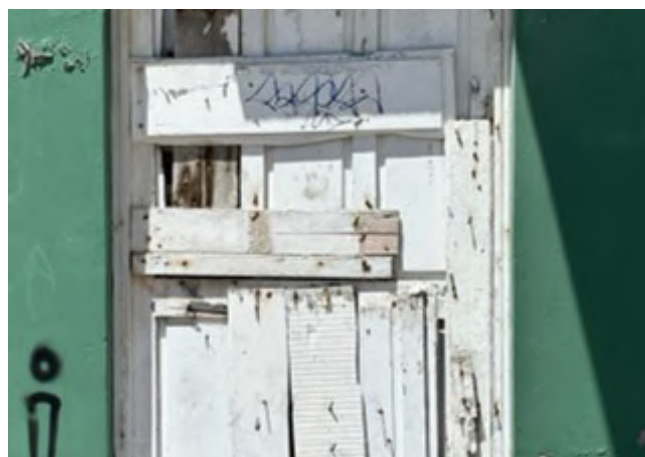
*Imagen 78: Desprendimiento de la capa externa del material*

Oxidación de elementos metálicos: Al no estar en contacto con las superficies de madera no afecta la estructura principal sin embargo los elementos metálicos al estar anclados dejan la superficie con manchas propias de la patología, lo que posteriormente podría producir agrietamientos en la estructura a causa de la humedad que produjo la oxidación.

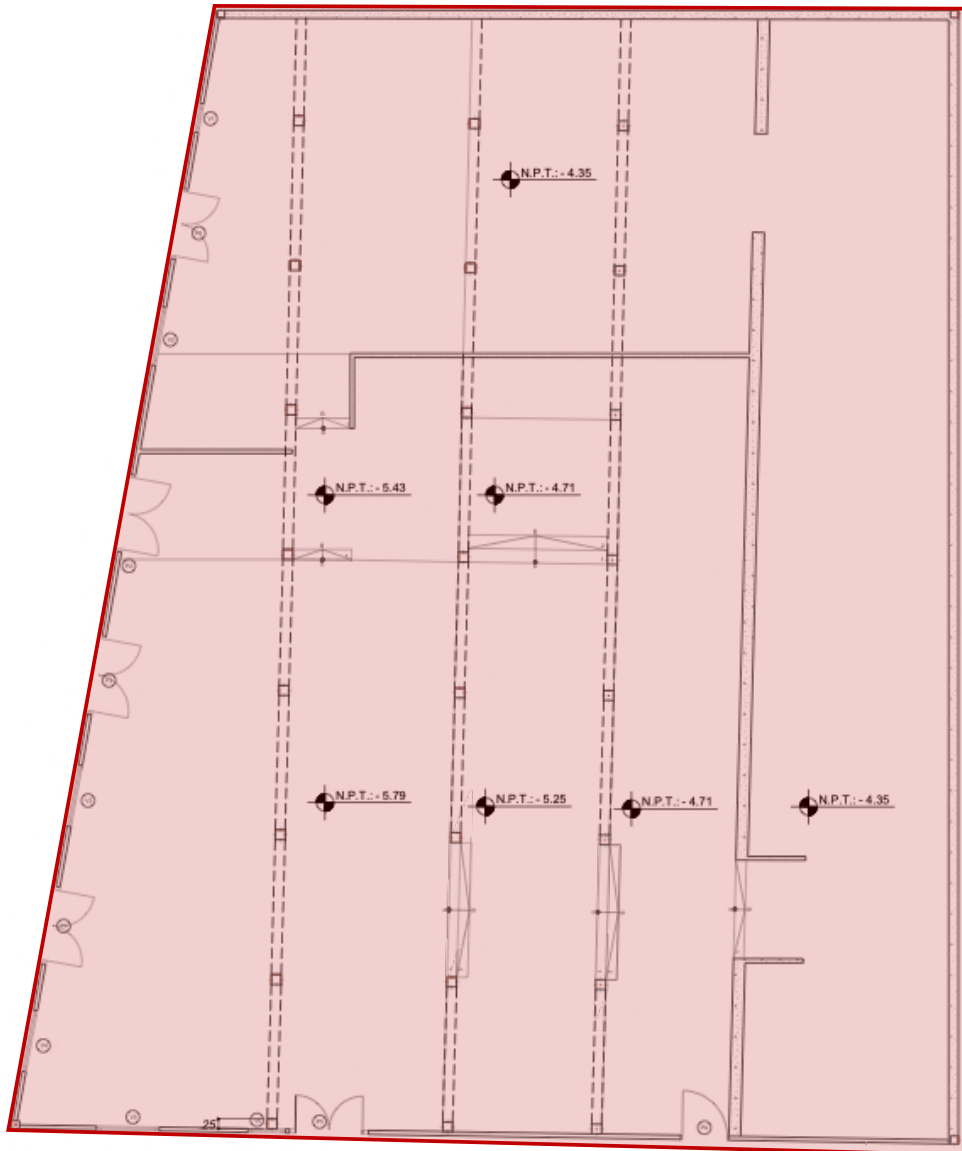
Imagen 79: Localización de solerías en planta baja (E: 1/170)

- Solería inexistente
- Área en riesgo de colapso (clausurada)

Dentro del cine-teatro nos encontramos que no existe ningún tipo de solería dentro del área explorada, el suelo es únicamente de hormigón sin ningún tipo de recubrimiento, además notamos la clara presencia de eflorescencia en diversas partes del suelo.

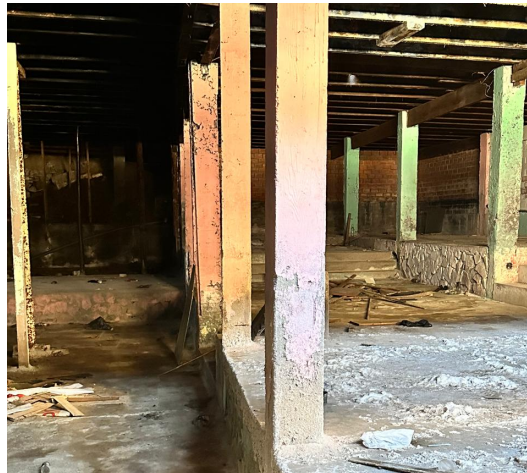
*Imagen 80: Interior de la planta baja*

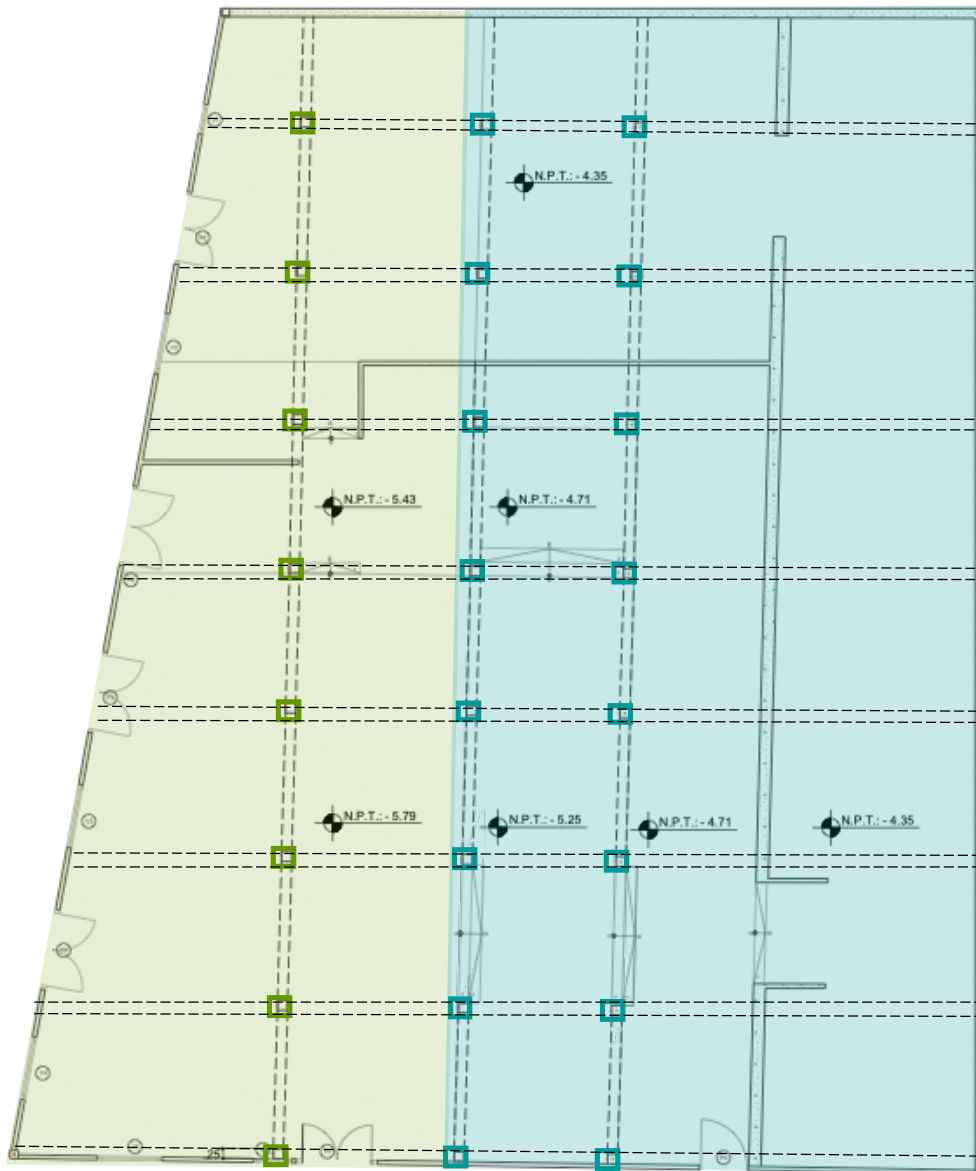
Imagen 82: Diagnósticos de forjados (E 1/170)

- Forjado en buen estado – Zona A
- Forjado en riesgo de colapso (apuntaladas) – Zona B
- Columnas de concreto
- Columnas de concreto en riesgo de colapso
- Vigas principales

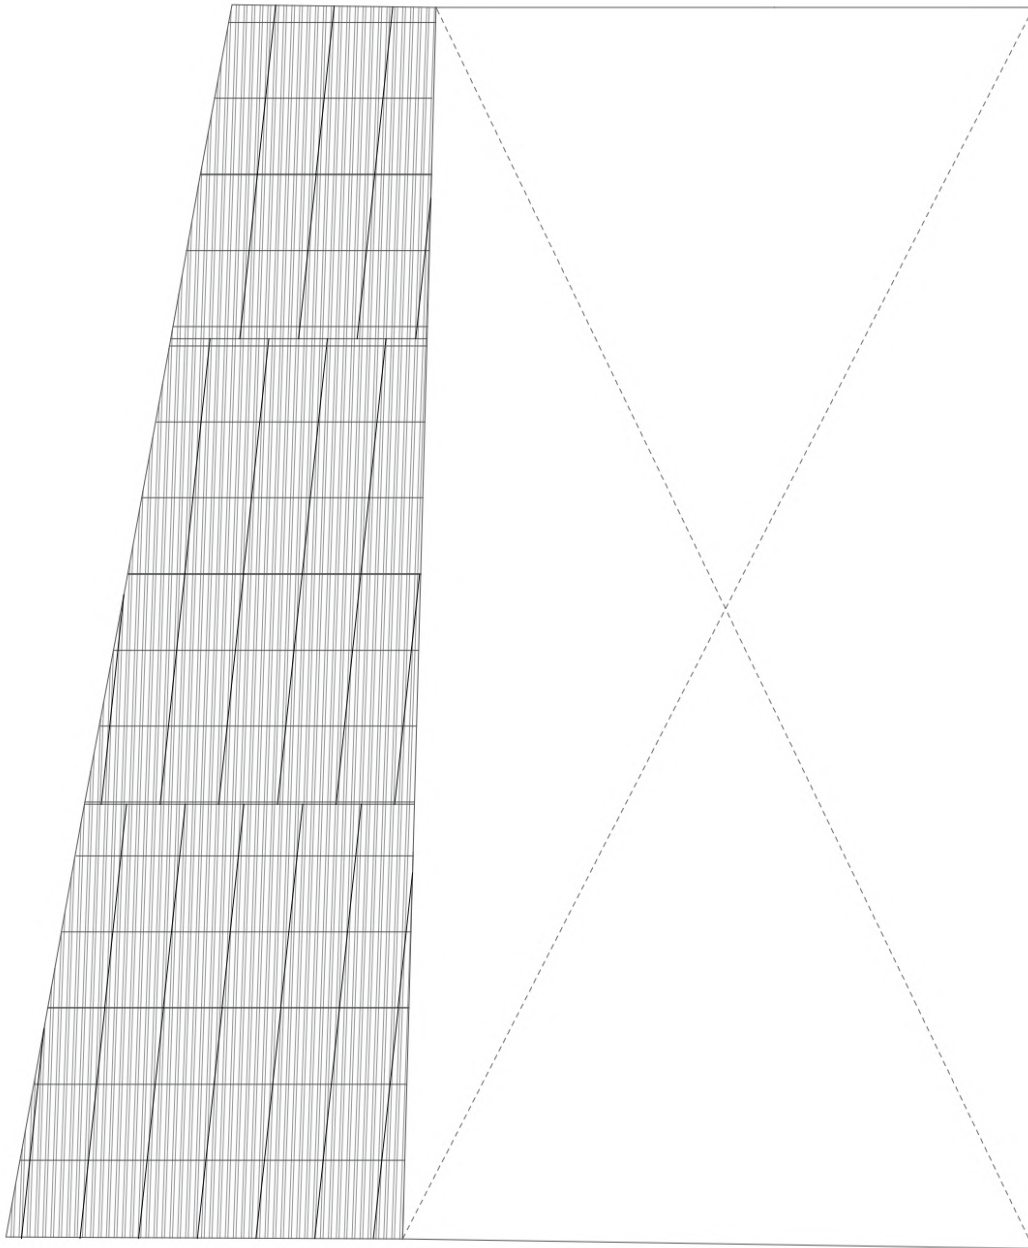
*Imagen 84: Diagnósticos de cubiertas, cubiertas secundarias (E 1/170)*

- Cubierta en pendiente desplomada
- Cubierta en pendiente

La cubierta principal se encuentra en estado de ruina por el estado de inminente colapso, es necesaria el reemplazo en su totalidad, mientras que las cubiertas de menor escala pueden acondicionarse por medio de intervenciones de menor escala para su mantenimiento.

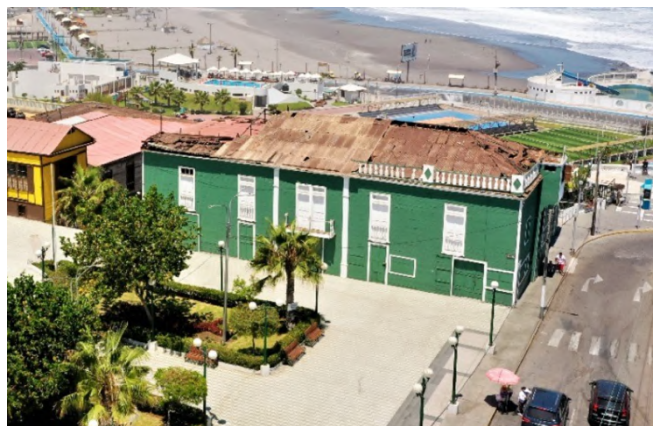
*Imagen 85: Estado actual de la cubierta principal*

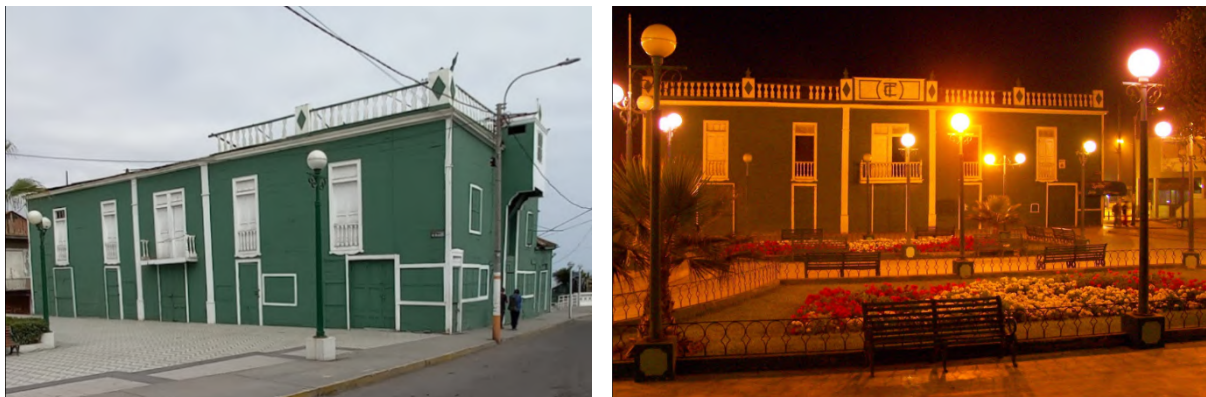
Imagen 88: Fachada principal actual y ornamentación original.

En la fachada principal la ornamentación juega un papel importante en la consolidación del edificio como un hito, la mayor parte de dicha ornamentación se encuentra desplomada y con elementos faltantes.

Ornamentación de cubierta (balaustres)			
Factores de deterioro	Agente	Causa	Lesiones
Extrínsecos	Agentes ambientales	Humedad	Desprendimientos, desgaste.
		Radiación	Decoloración, Resequedad
	Agentes humanos	Falta de mantenimiento	Desplome

El restante de la fachada principal tiene un tratamiento simple que se basa es el mantenimiento y la reconstrucción de pequeños tabloncillos faltantes.

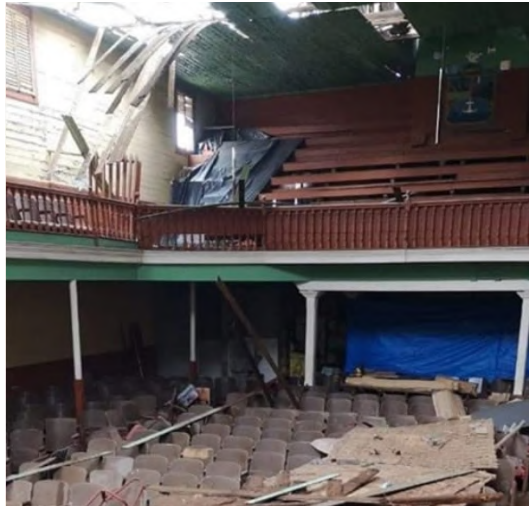
*Imagen 90: Vista de barandas y balcón Cine teatro*

No se encuentran lesiones de gran magnitud en los elementos, los factores y causas han sido clasificadas y categorizadas por medio de la siguiente tabla resumen:

Barandas balcón interno			
Factores de deterioro	Agente	Causa	Lesiones
Extrínsecos	Agentes ambientales	Humedad	Desprendimientos, desgaste.
	Agentes humanos	Falta de mantenimiento	Desplome

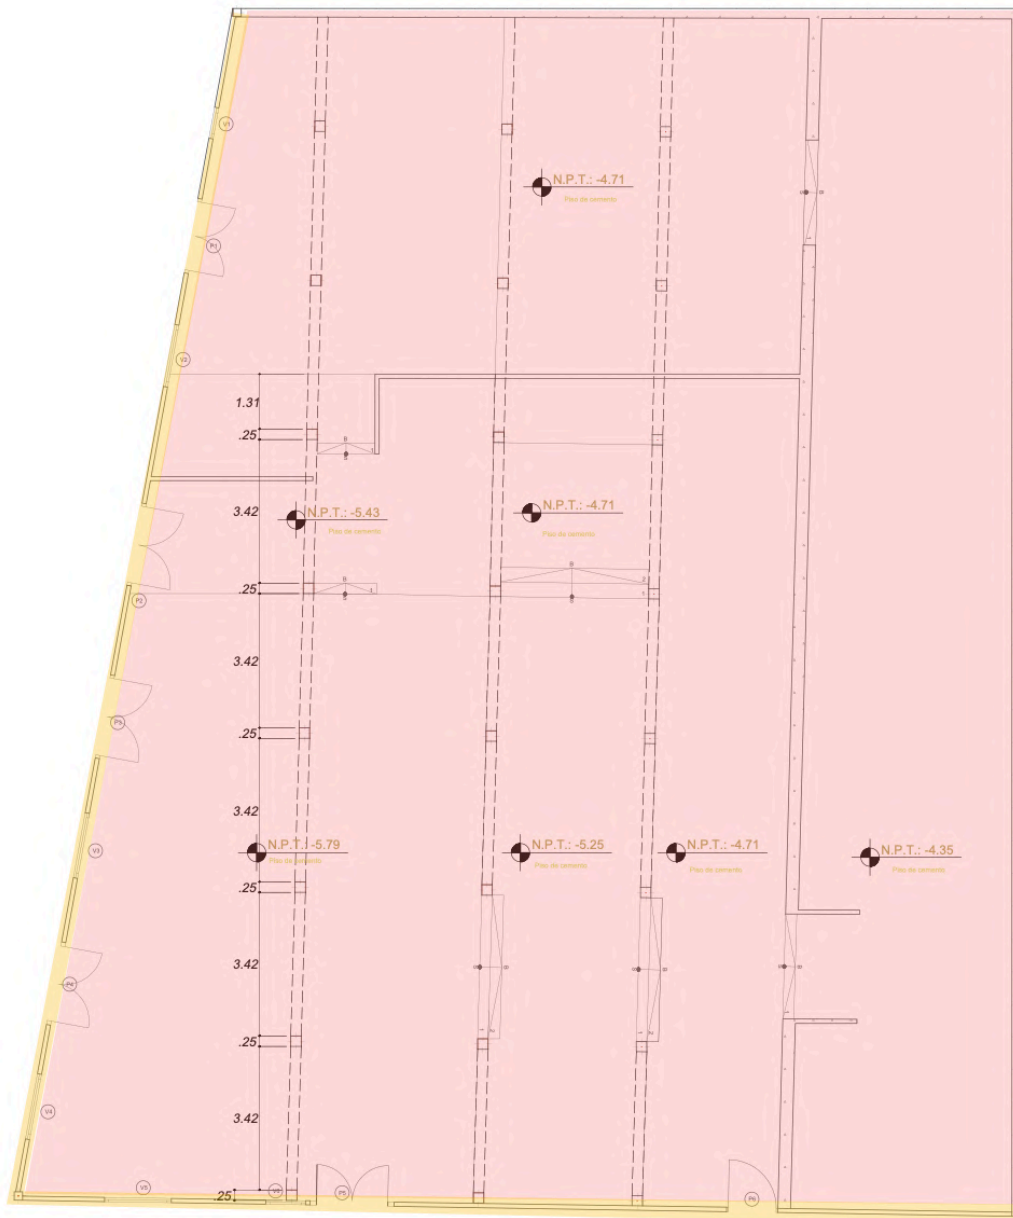
#### 3.1.1. Planta Nivel -01

En el piso -1 se identificaron daños significativos que comprometen la base estructural del edificio. Por ello, se ha decidido reconstruir los muros de ladrillo, columnas y el piso, manteniendo las características originales más representativas para preservar la integridad estética y funcional del espacio. Los muros de madera, por su parte, recibirán un tratamiento de consolidación, el cual incluirá un proceso de mantenimiento exhaustivo. En caso necesario, se procederá a la impregnación de resinas sintéticas para reforzar las zonas afectadas y garantizar su durabilidad.

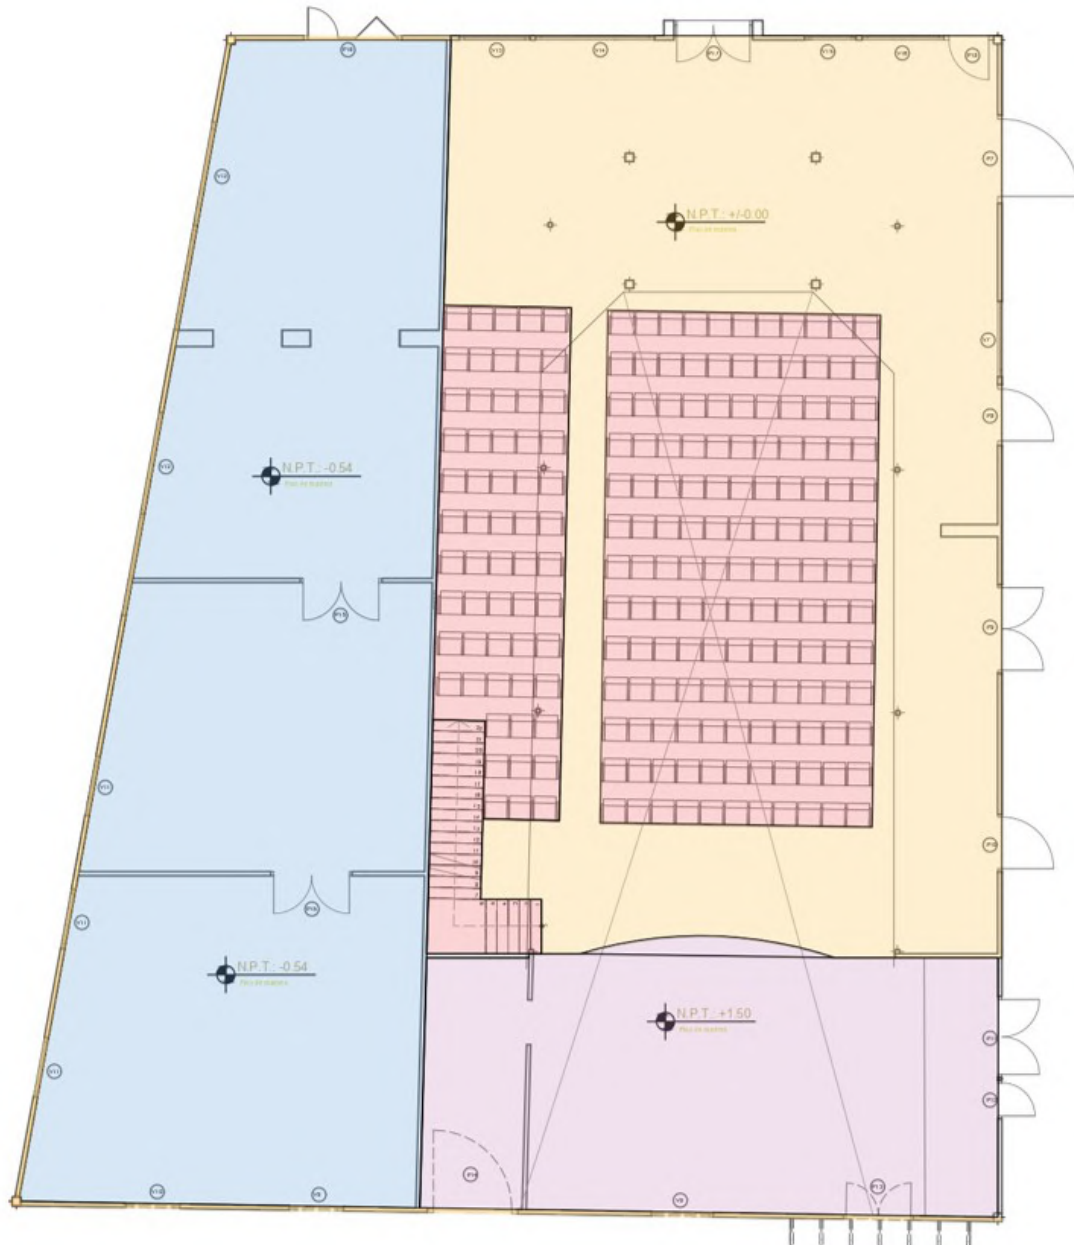
### 3.1.2. Planta Nivel 01

La zona mejor conservada es la que colinda con el Pasaje 28 de julio, toda esta área al ser la que se mantuvo en funcionamiento de forma prolongada es la mejor cuidada, como resultado, el tratamiento propuesto es el mantenimiento de la madera con el fin de evitar mayor deterioro y pueda cumplir los estándares para su funcionamiento, este procedimiento mezclado con la consolidación a ciertas áreas de los muros de madera existentes con el fin de guardar una armonía con el resto de la edificación.

El segundo tipo de intervención es el de la consolidación que tiene como fin una intervención respetuosa que consigne de solidez al área designada, en este caso en específico se requiere reforzar las columnas que soportan la circulación del segundo nivel con el fin de evitar el colapso total sobre la zona de butacas, el apuntalamiento en todo este sector puede garantizar la detención del deterioro de la madera de forma que esta pueda enriquecerse de mayor consistencia y este protegida del paso del tiempo.

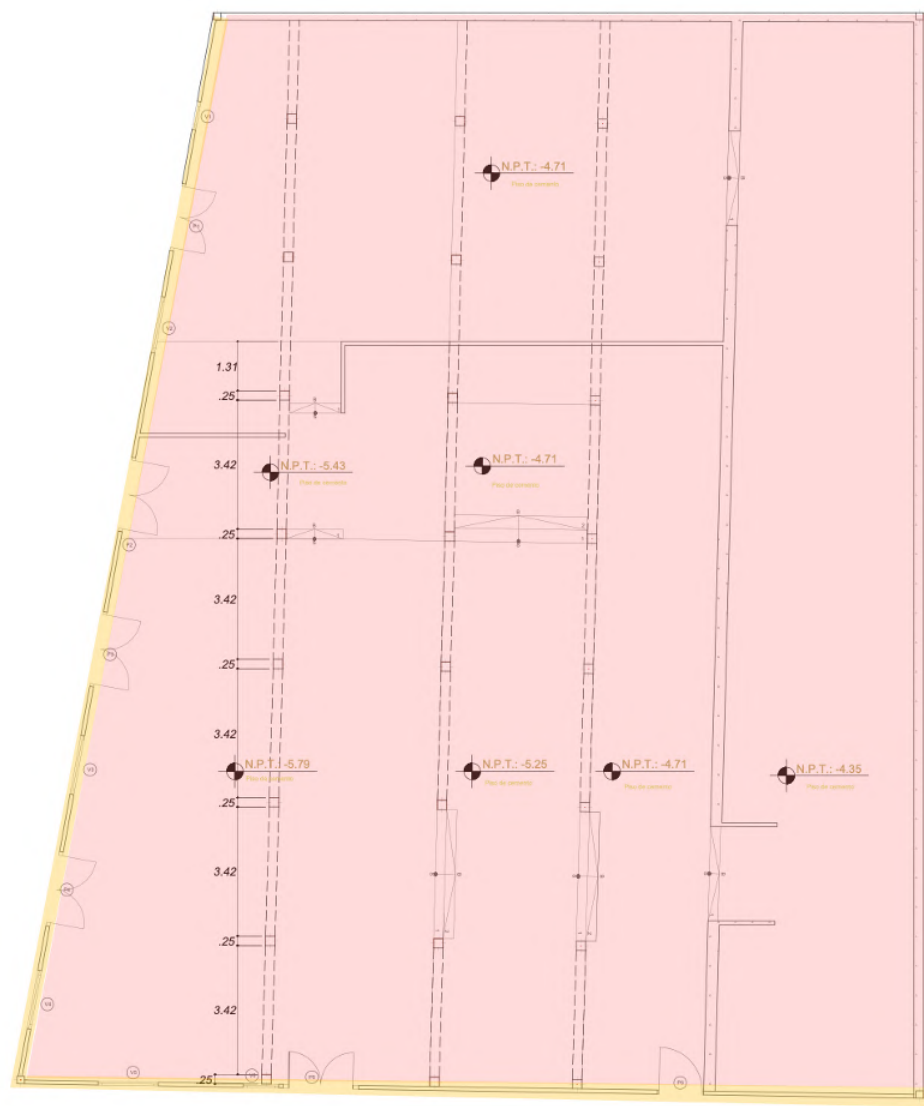
### 3.1.4. Forjado Nivel -01

La segunda sección se compone de elementos estructurales que forman un entrevigado sencillo. Tanto las columnas como las vigas serán reemplazadas debido a la oxidación causada por las condiciones climáticas y al tipo de materiales que se utilizaban anteriormente, los cuales no eran tan resistentes. En su lugar, se utilizará concreto del tipo 210 Kg/cm<sup>2</sup>, que ofrece mayor resistencia y durabilidad. Este cambio busca solidificar la estructura y potenciar la estabilidad del forjado. Gracias a las características mecánicas de la madera, esta puede soportar el peso de las nuevas estructuras de los pisos superiores. Además, el forjado se revestirá con hormigón estructural. Será necesario consolidar los amarres entre vigas y columnas mediante conectores formados con cabezas que se fijan mediante una placa y tornillos insertados en la viga de la estructura. Finalmente, se realizará una conexión antisísmica de la estructura mediante una unión a las paredes, y la losa se unirá a los muros de carga para ganar mayor rigidez y así resistir movimientos telúricos sin perjudicar la estructura del forjado.

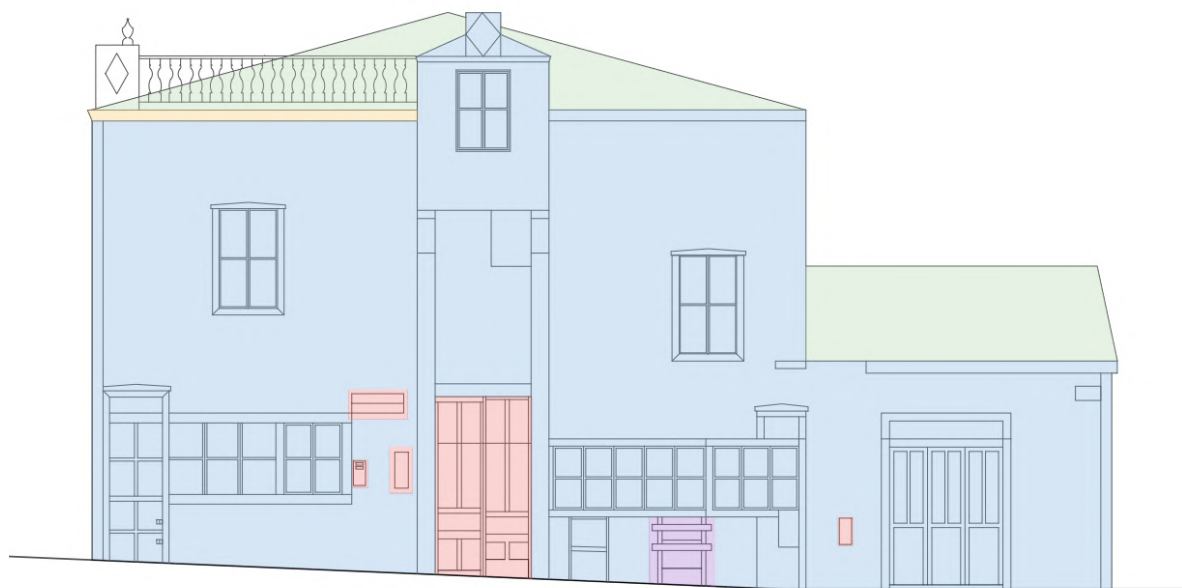
### 3.1.9. Fachada Malecón Ratti

En general la fachada está en buen estado y en su mayoría con un mantenimiento simple podría servirnos para el objetivo que proyectamos.

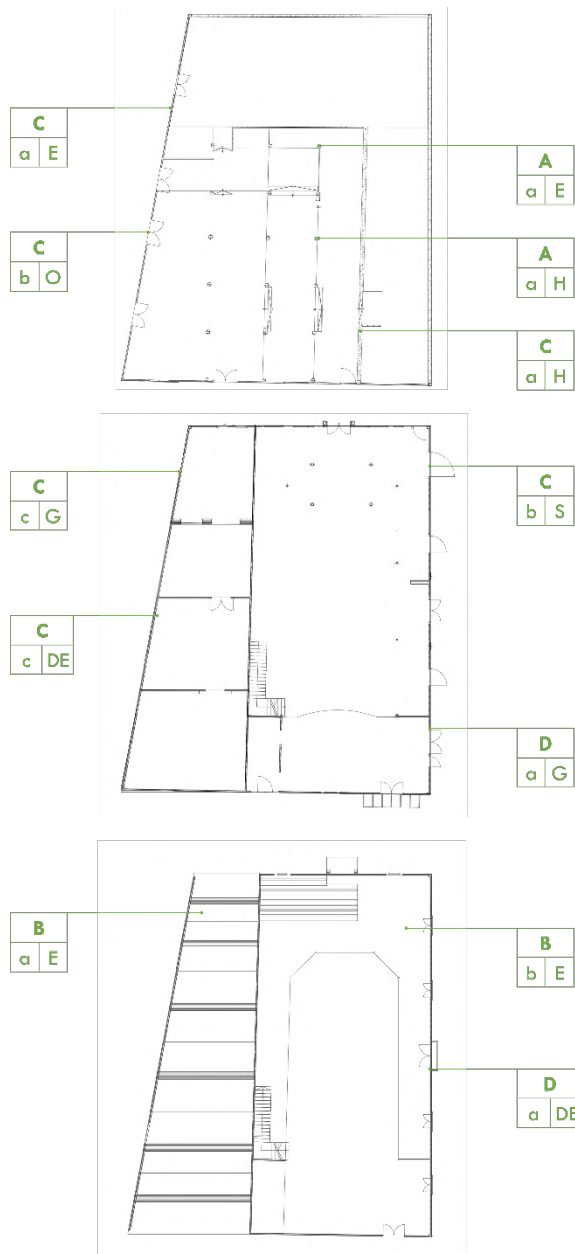
### 10.4 Levantamiento de lesiones en elementos constructivos

Elementos constructivos								Lesiones		
A. Elementos verticales		B. Elementos horizontales		C. Cerramientos			D. Complementos		Símbolo	
a. Columnas		a. Vigas	b. Losas	a. Muros	b. Puertas	c. Ventanas	a. Ornamentos	b. Otros		
				x	x	x			Oxidación	O
x		x	x	x					Eflorescencia	E
x		x	x	x	x	x	x		Humedad	H
x		x	x	x	x	x			Suciedad	S
x			x		x	x			Grietas	G
							x		Deformaciones	D
x			x	x	x	x	x		Desprendimientos	DE
5		3	5	5	5	5	3	-	Número de lesiones

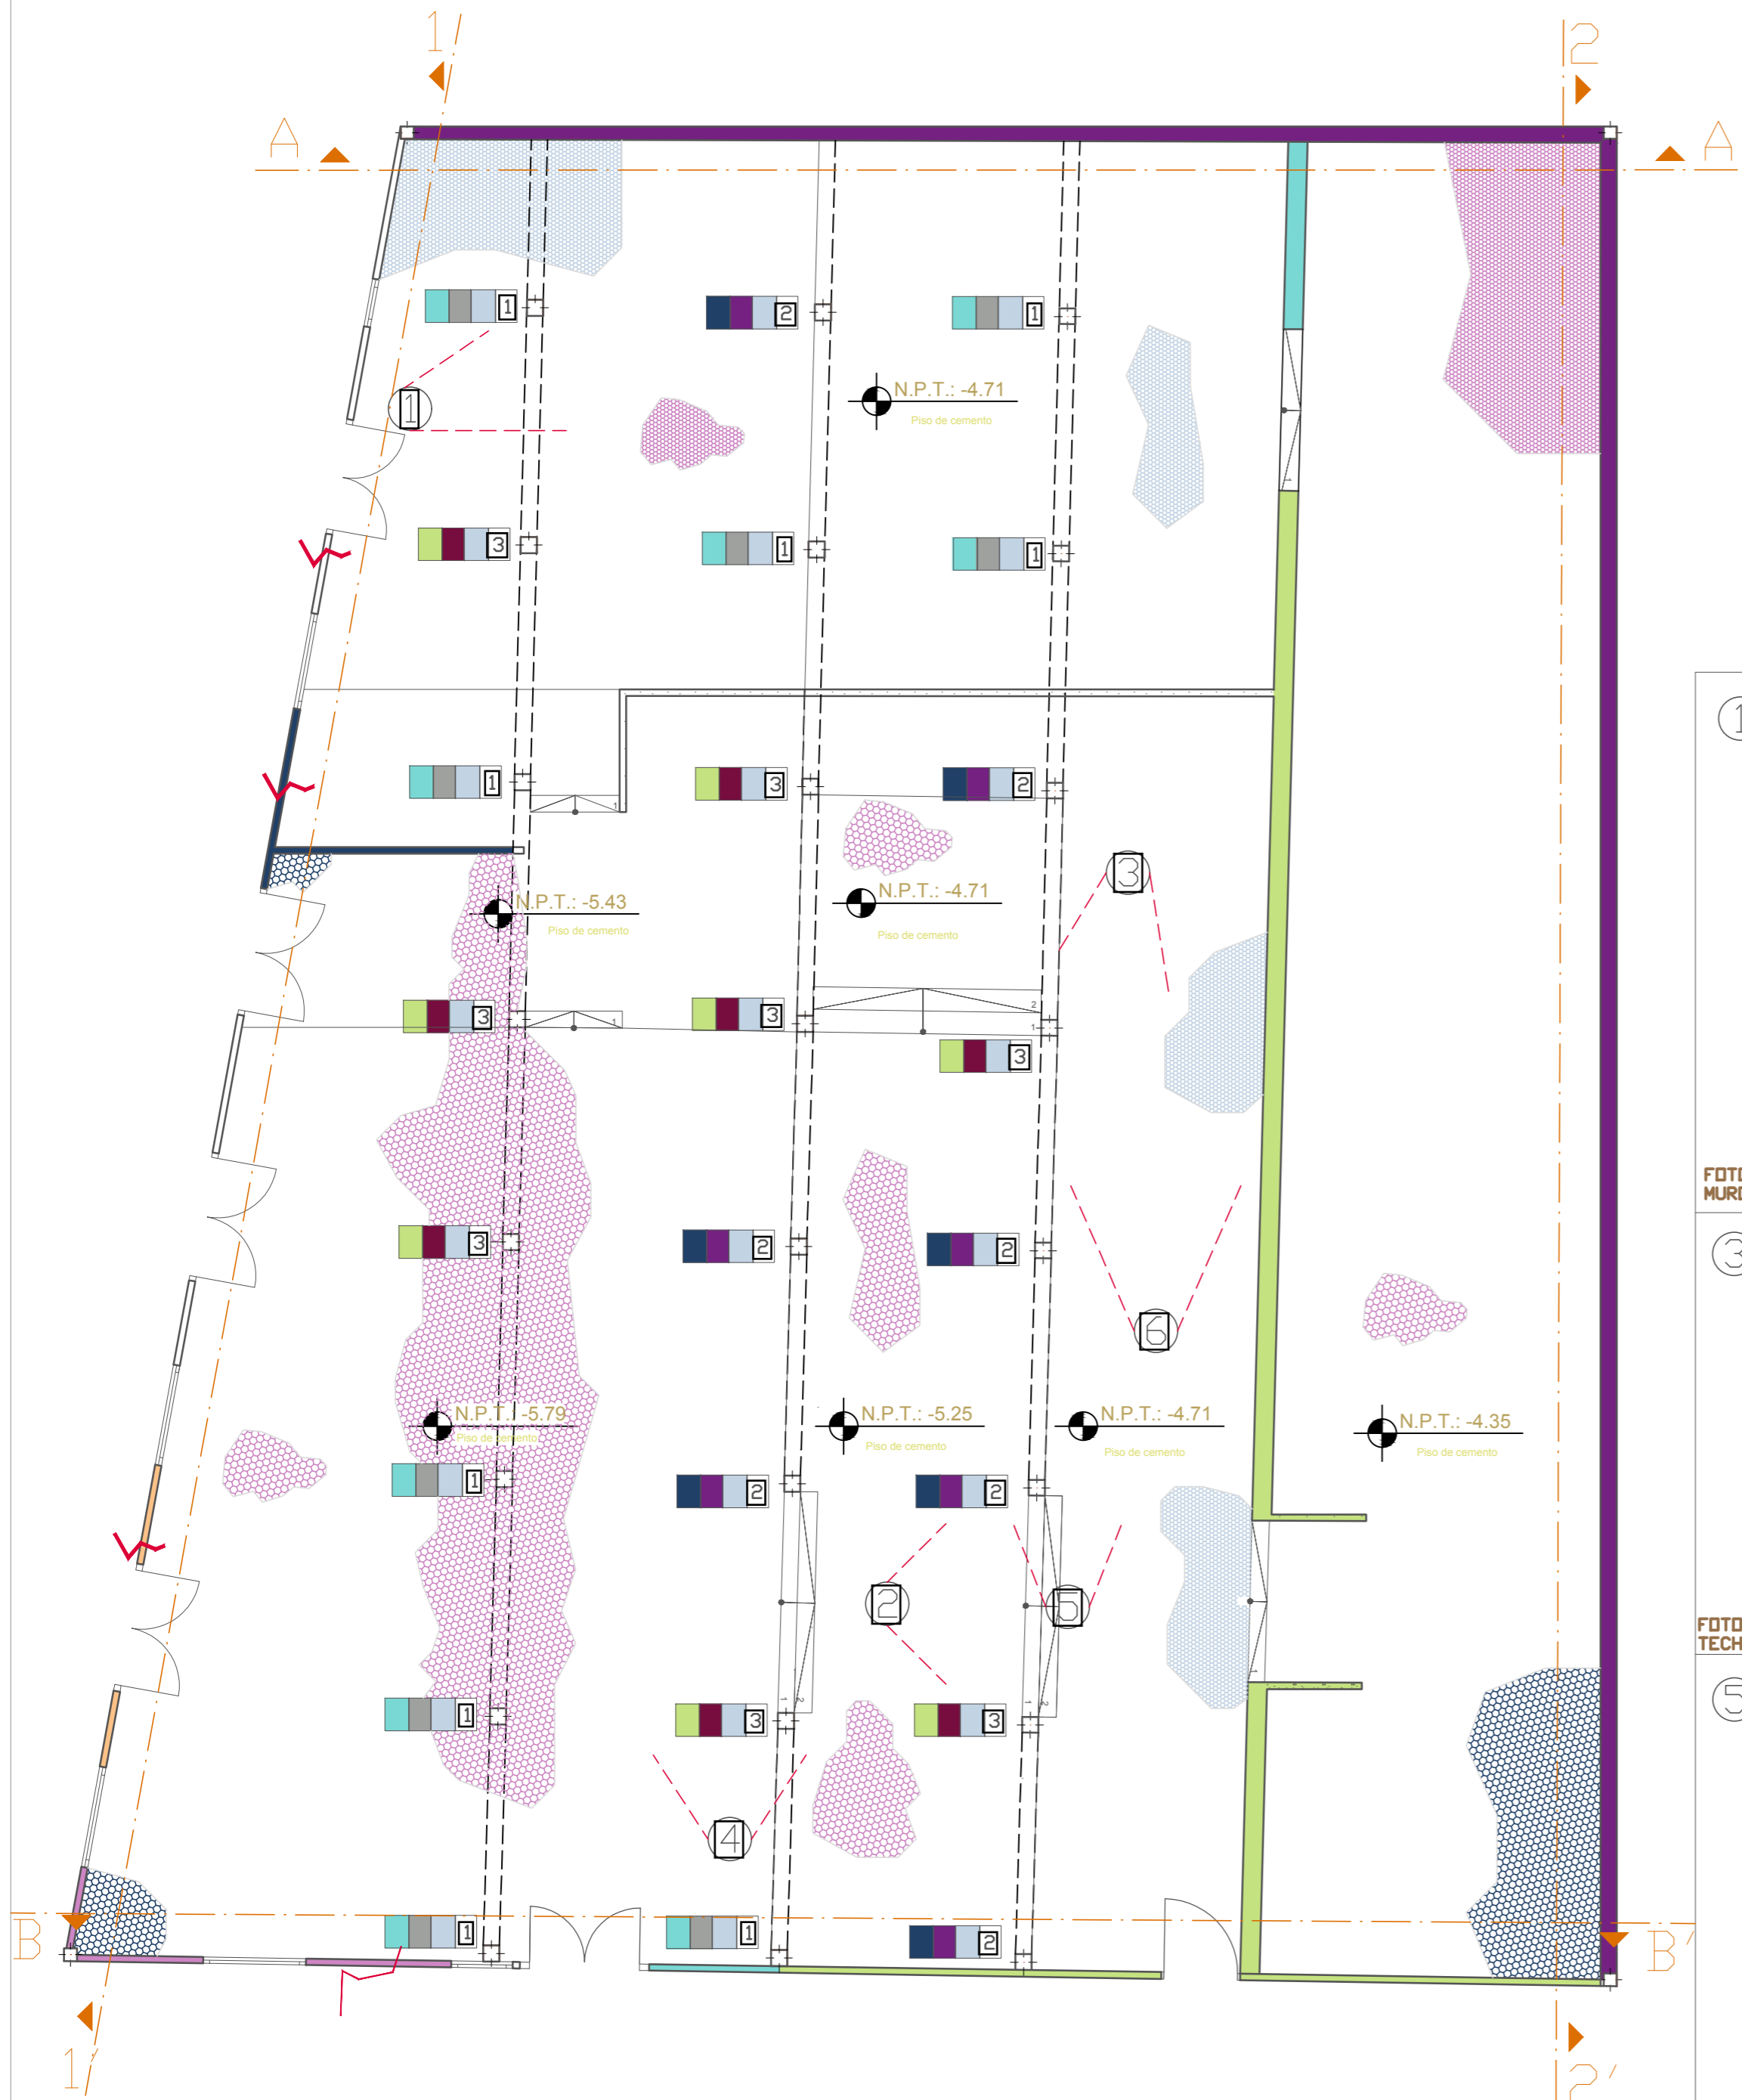
FOTO MUROS ZONA 1

# ANÁLISIS DE DAÑOS - SECTOR DEL PISO -1

Pandeos verticales.  
Fisuras.  
Grietas.  
Pérdida de material.  
Presencia de líquenes.  
Humedad por capilaridad.  
Humedad por filtración.

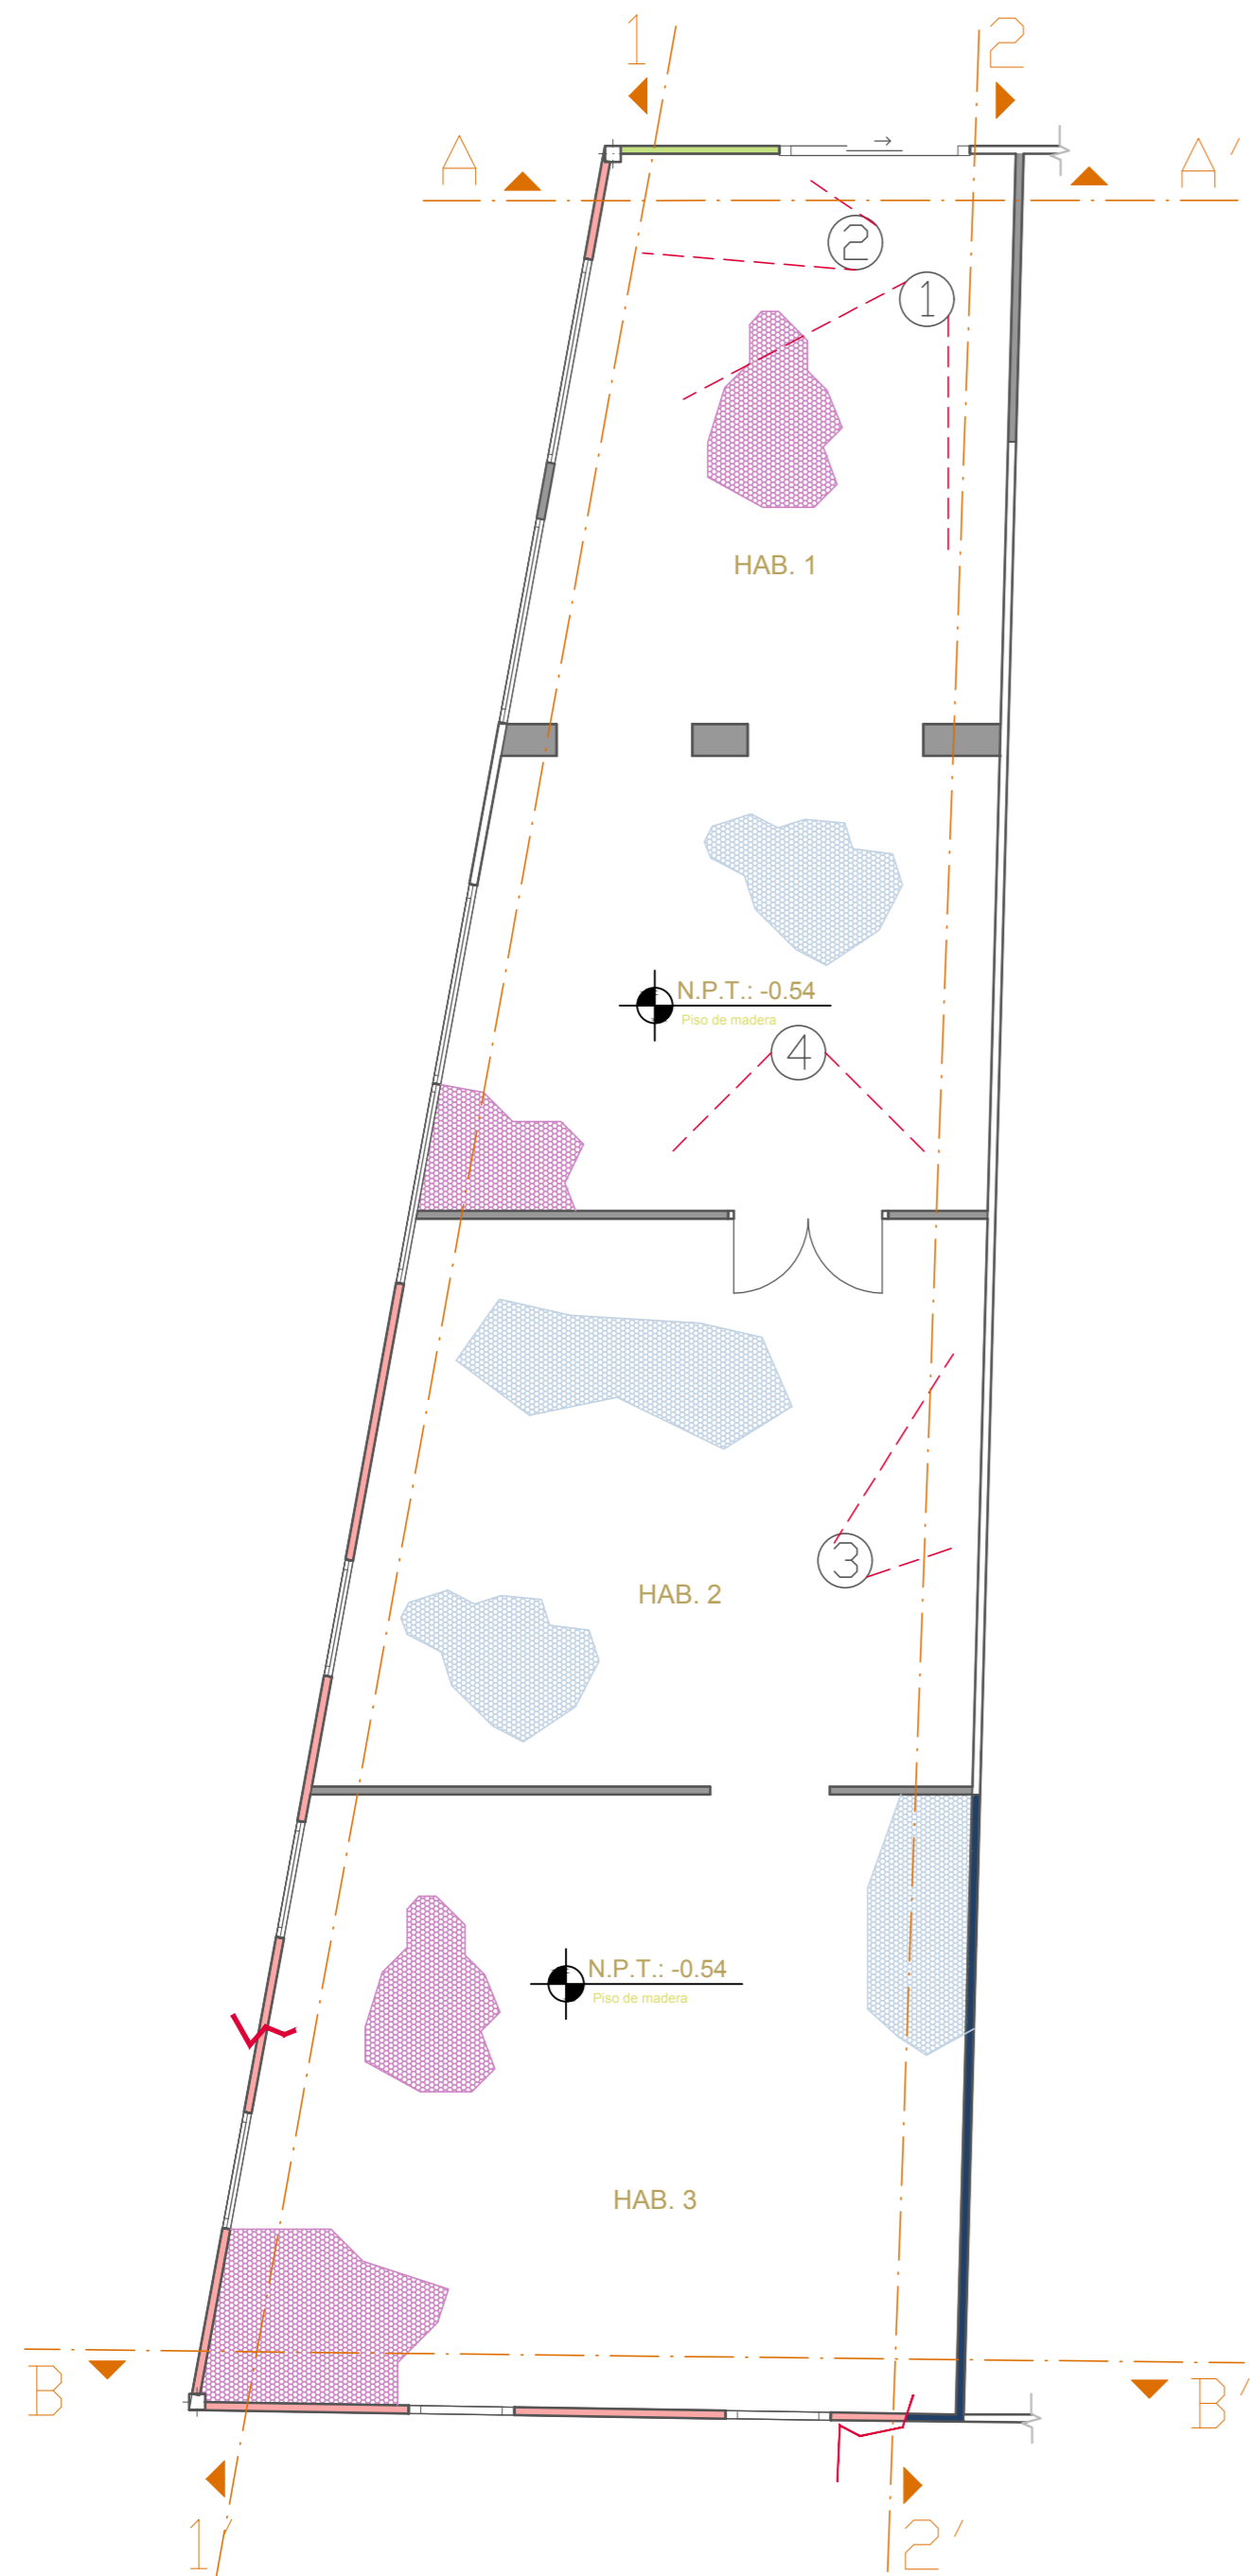
# ANÁLISIS DE DAÑOS - SECTOR DEL PISO 1

Pandeos Verticales.  
Fisuras.  
Grietas.  
Erosión por desgaste.  
Materiales Incompatibles  
Líquenes

Humedad por filtración.  
Flexiones Horizontales.  
Pérdida de material  
Agentes orgánicos.
