### **Edificio híbrido: Propuesta de restauración y puesta en valor del Cine Teatro de Mollendo bajo el procedimiento en gestión de la preservación de edificios patrimoniales en el centro histórico de la ciudad, 2024.**

Tesis presentada por las Bachilleres:

Arequipa - Perú

2024

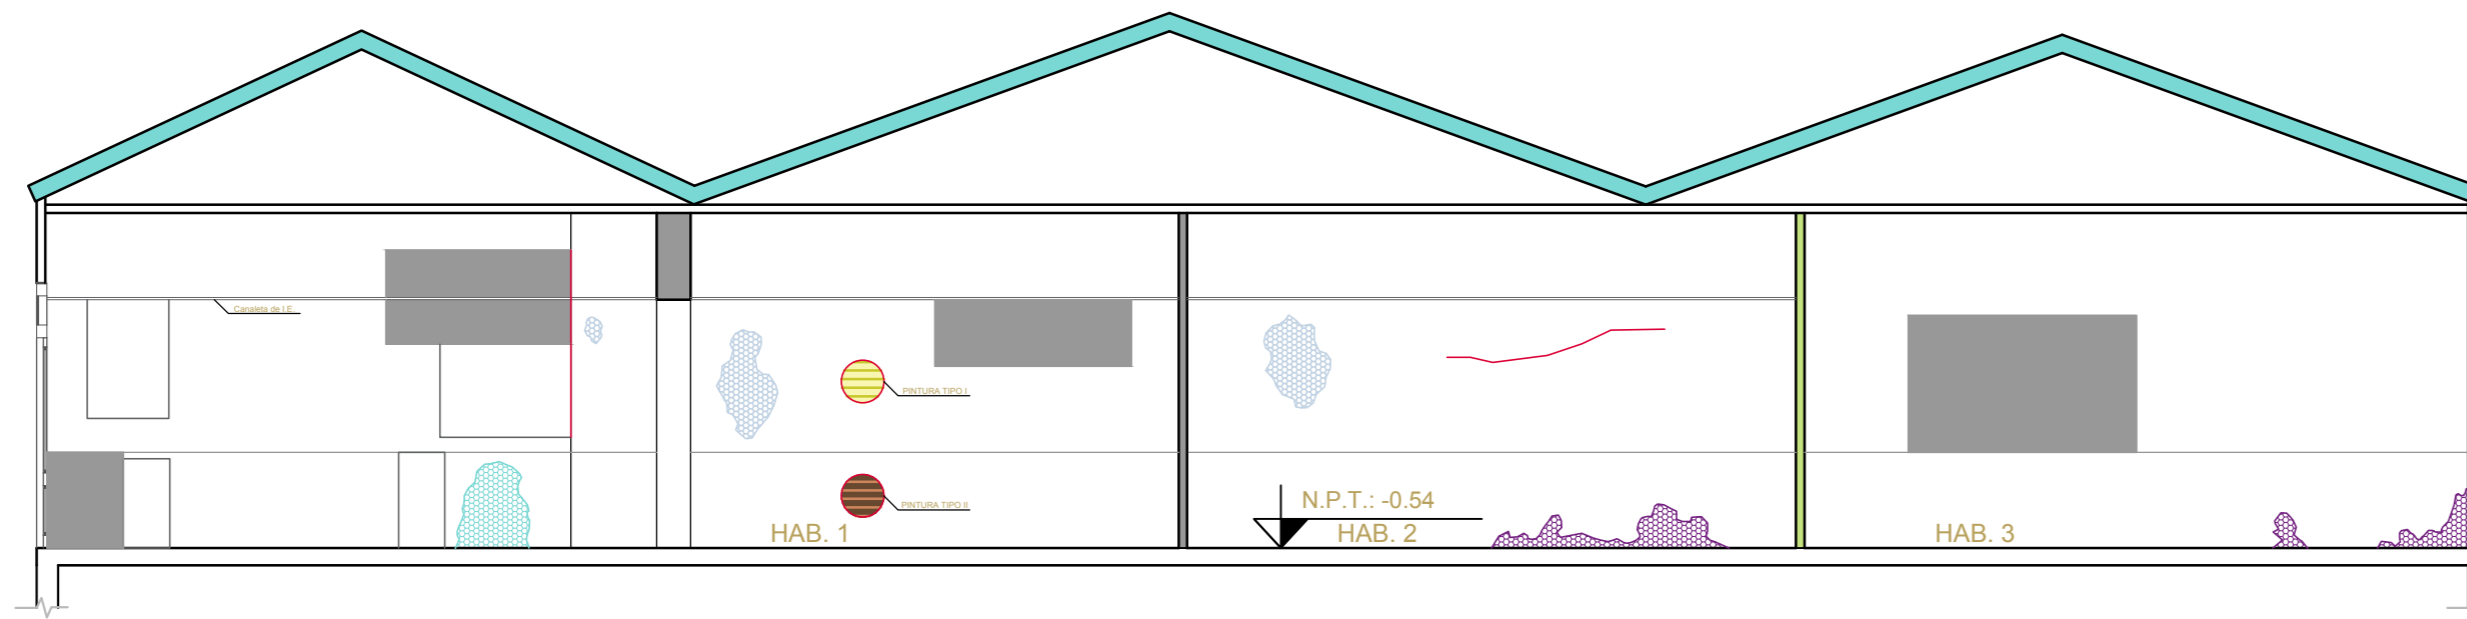
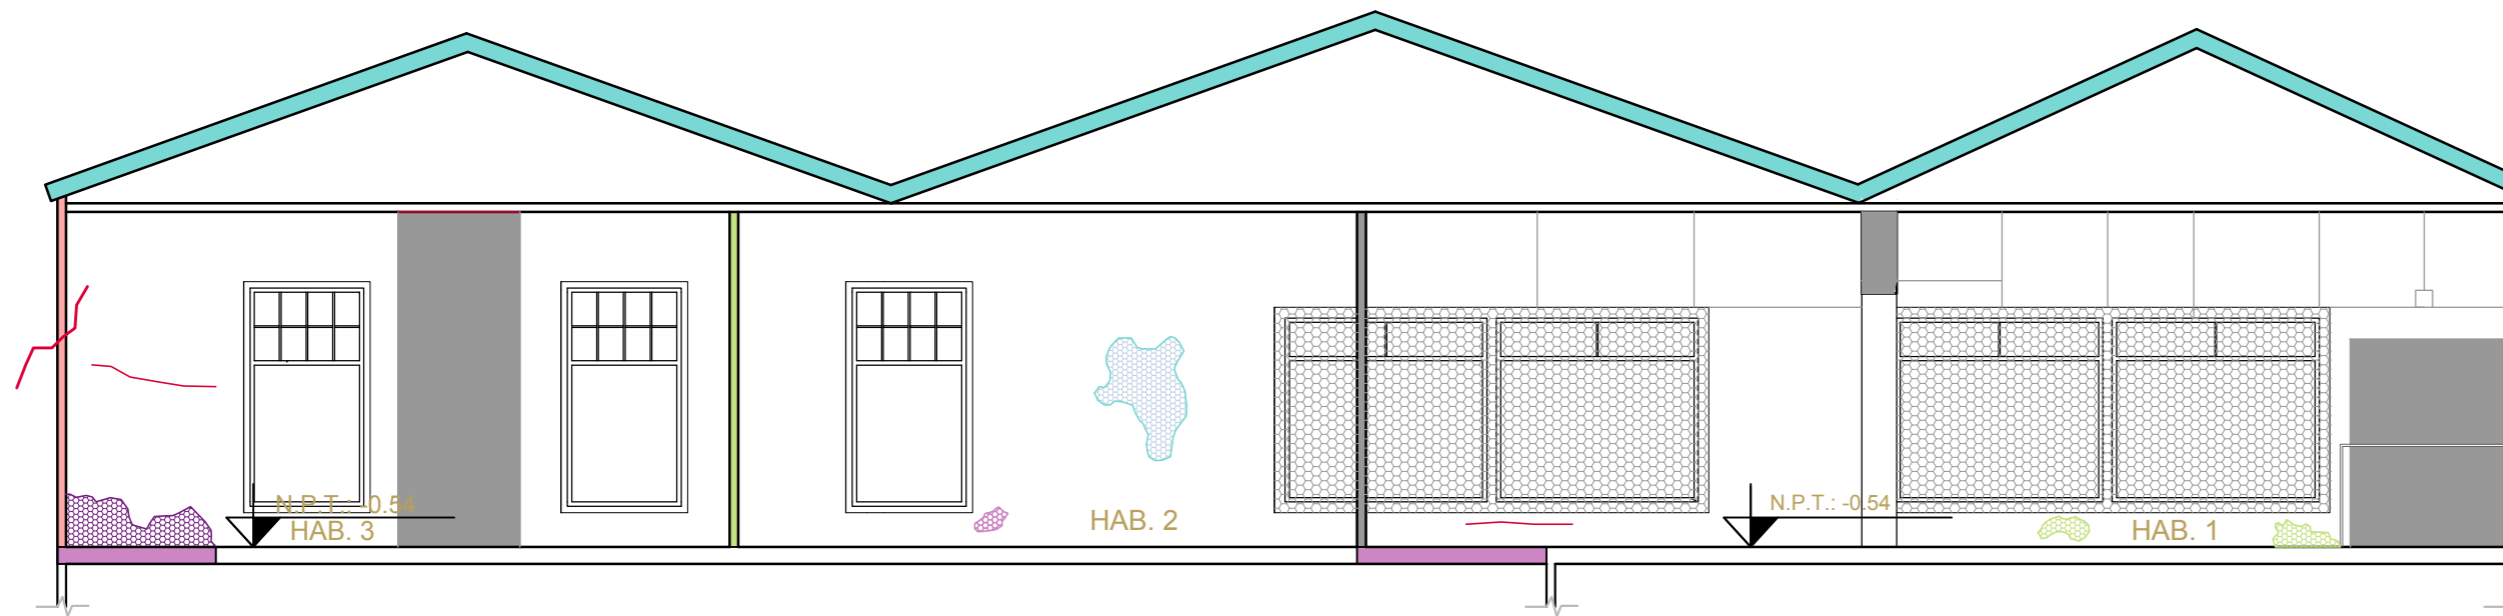
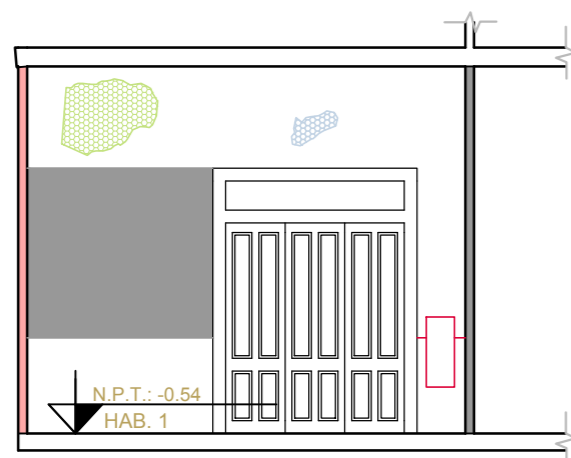
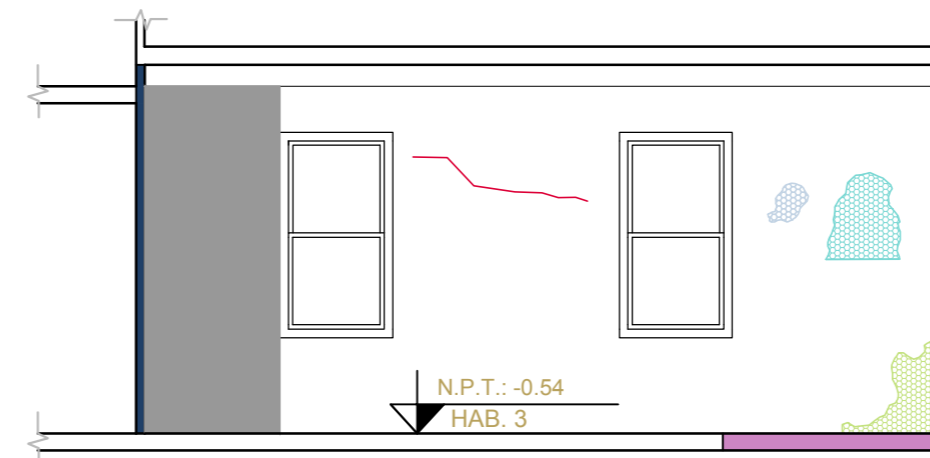
# ANÁLISIS DE DAÑOS - CORTES SECTOR PISO 1

Fisuras.  
Grietas.  
Humedad por Filtración  
Erosión por Desgaste  
Erosión por Pérdida de material  
Suciedad.  
Materiales Incompatibles  
Líquenes

Perdida de material  
Agentes orgánicos

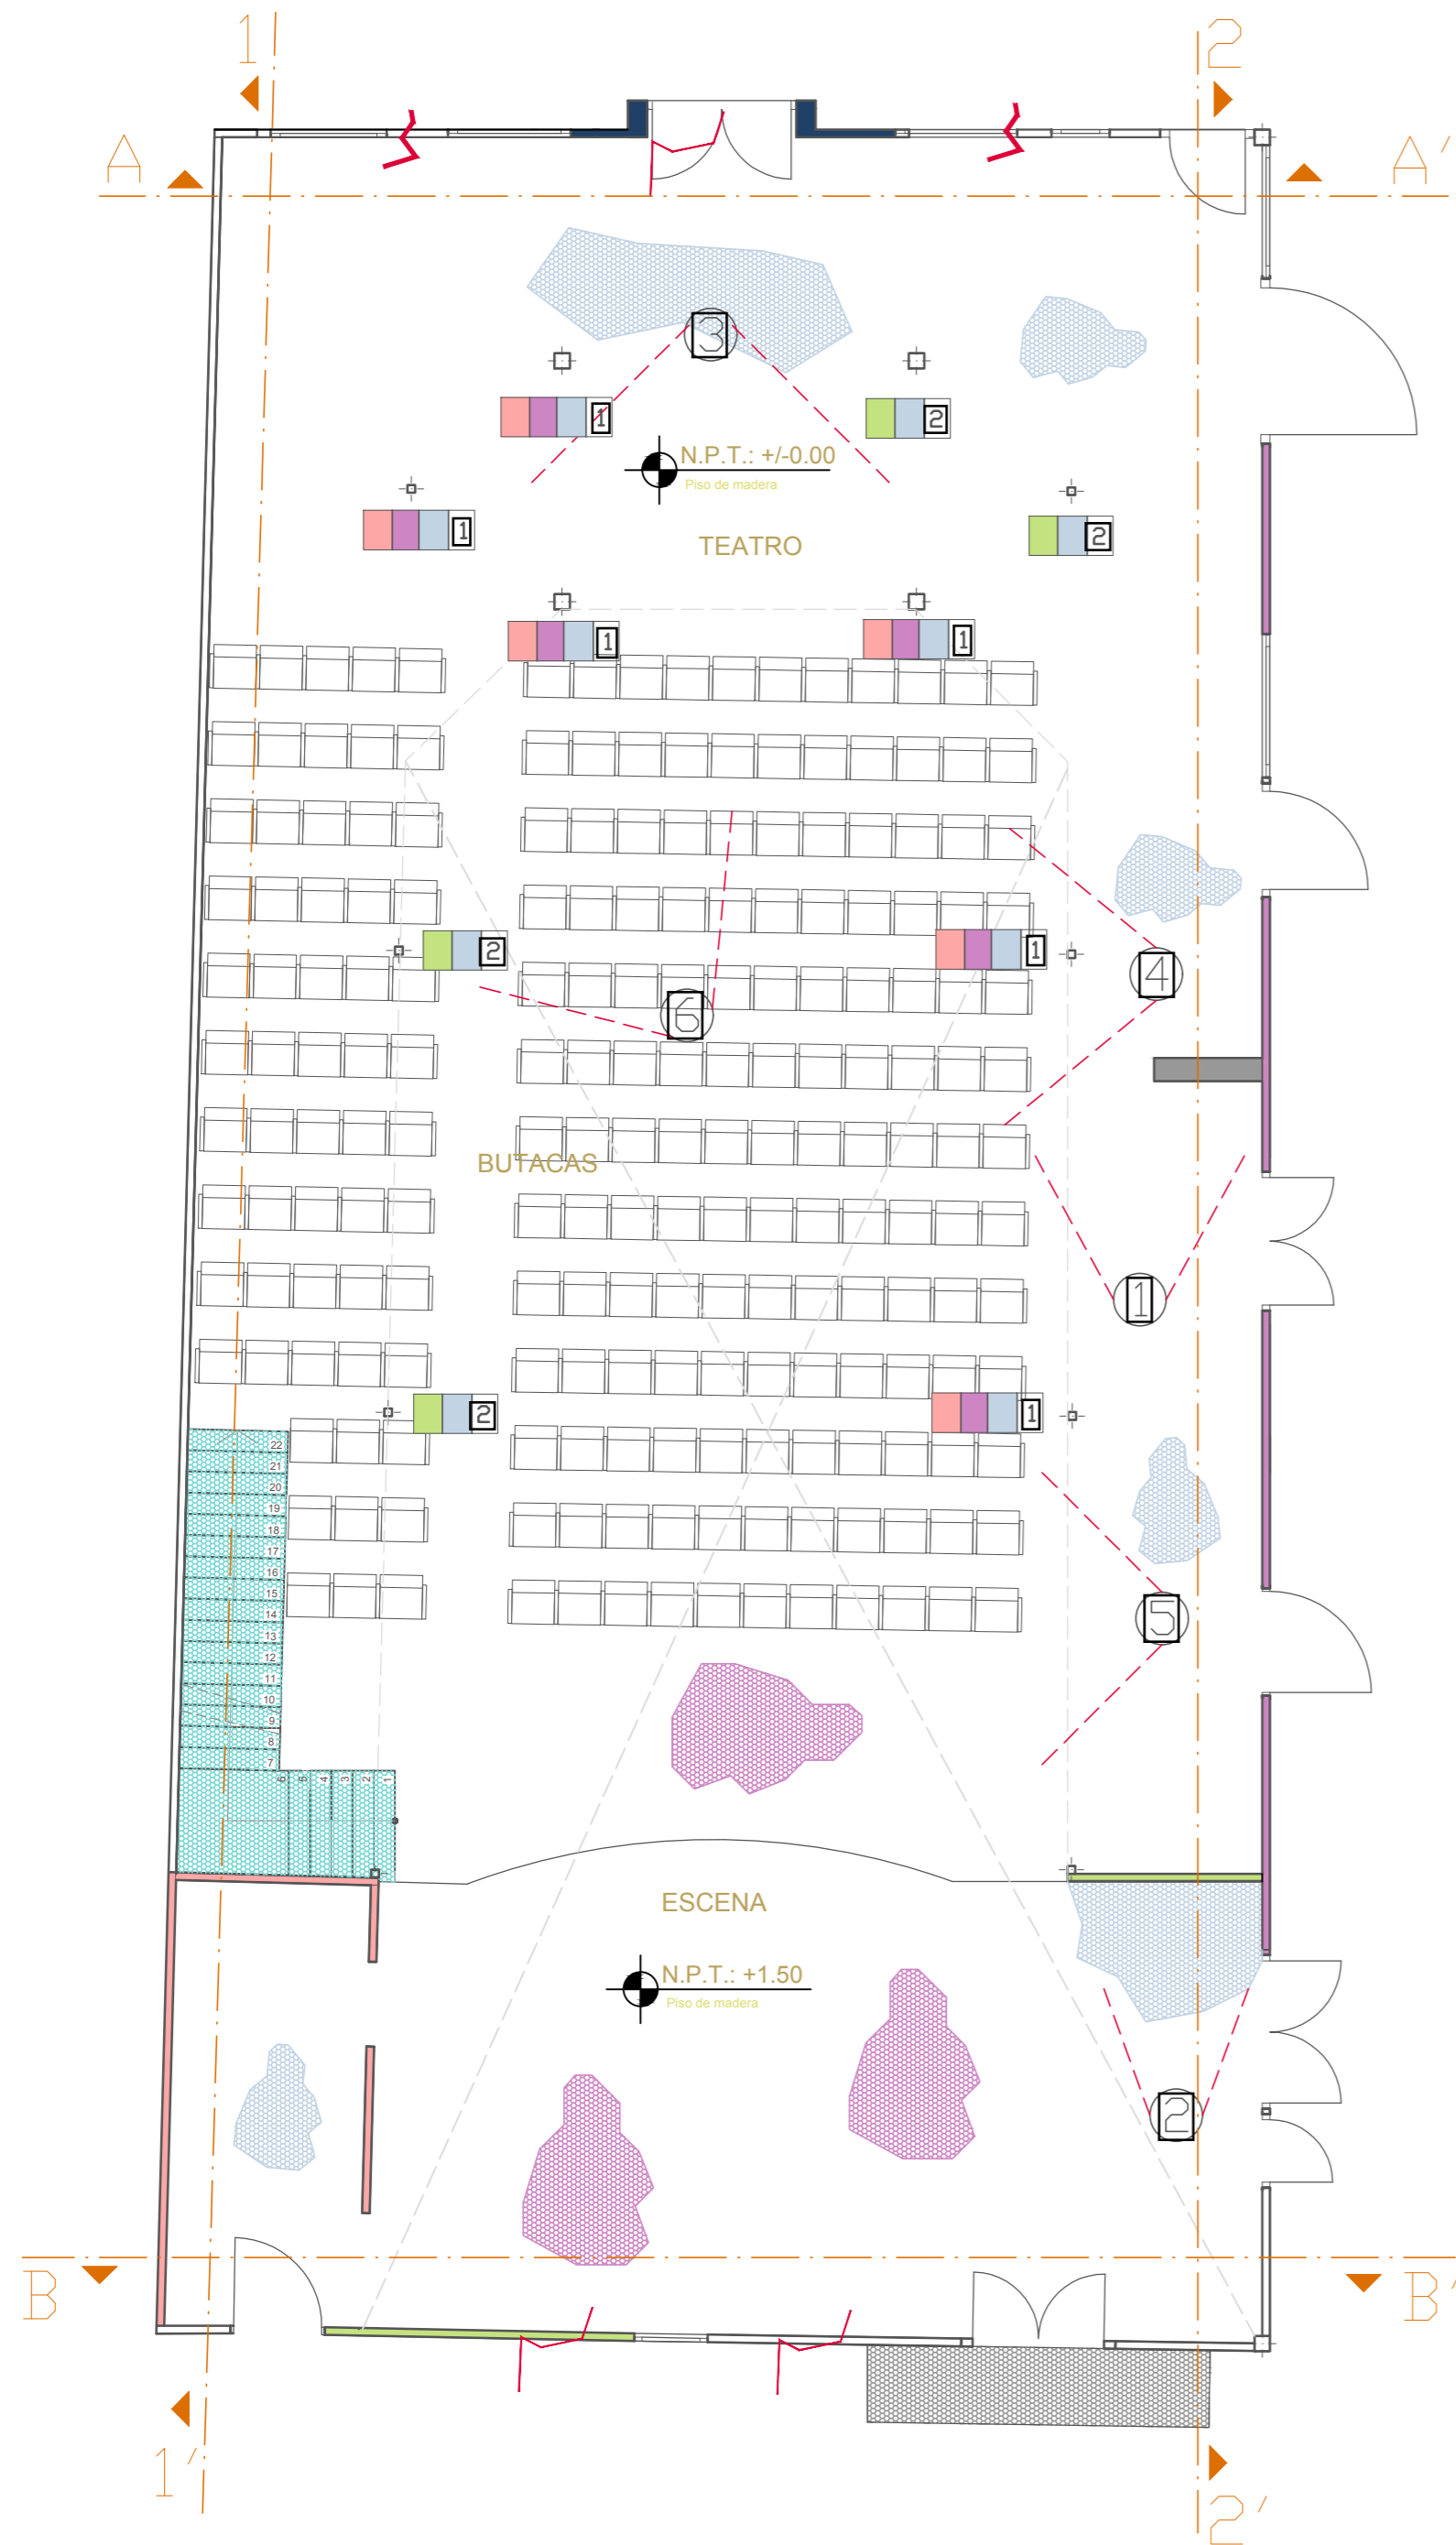
# ANÁLISIS DE DAÑOS - SECTOR TEATRO 1 NIVEL

Pandeos Verticales.  
Fisuras.  
Grietas.  
Humedad por capilaridad.  
Erosión por pérdida de material.  
Erosión por desgaste.  
Líquenes

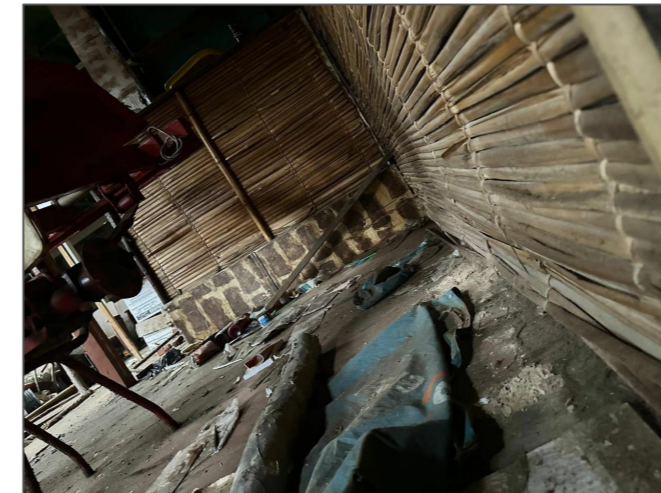
FOTO MURDS TEATRO

- 1 Pandeos verticales  
Humedad por capilaridad  
Suciedad
- 2 Desgaste  
Suciedad

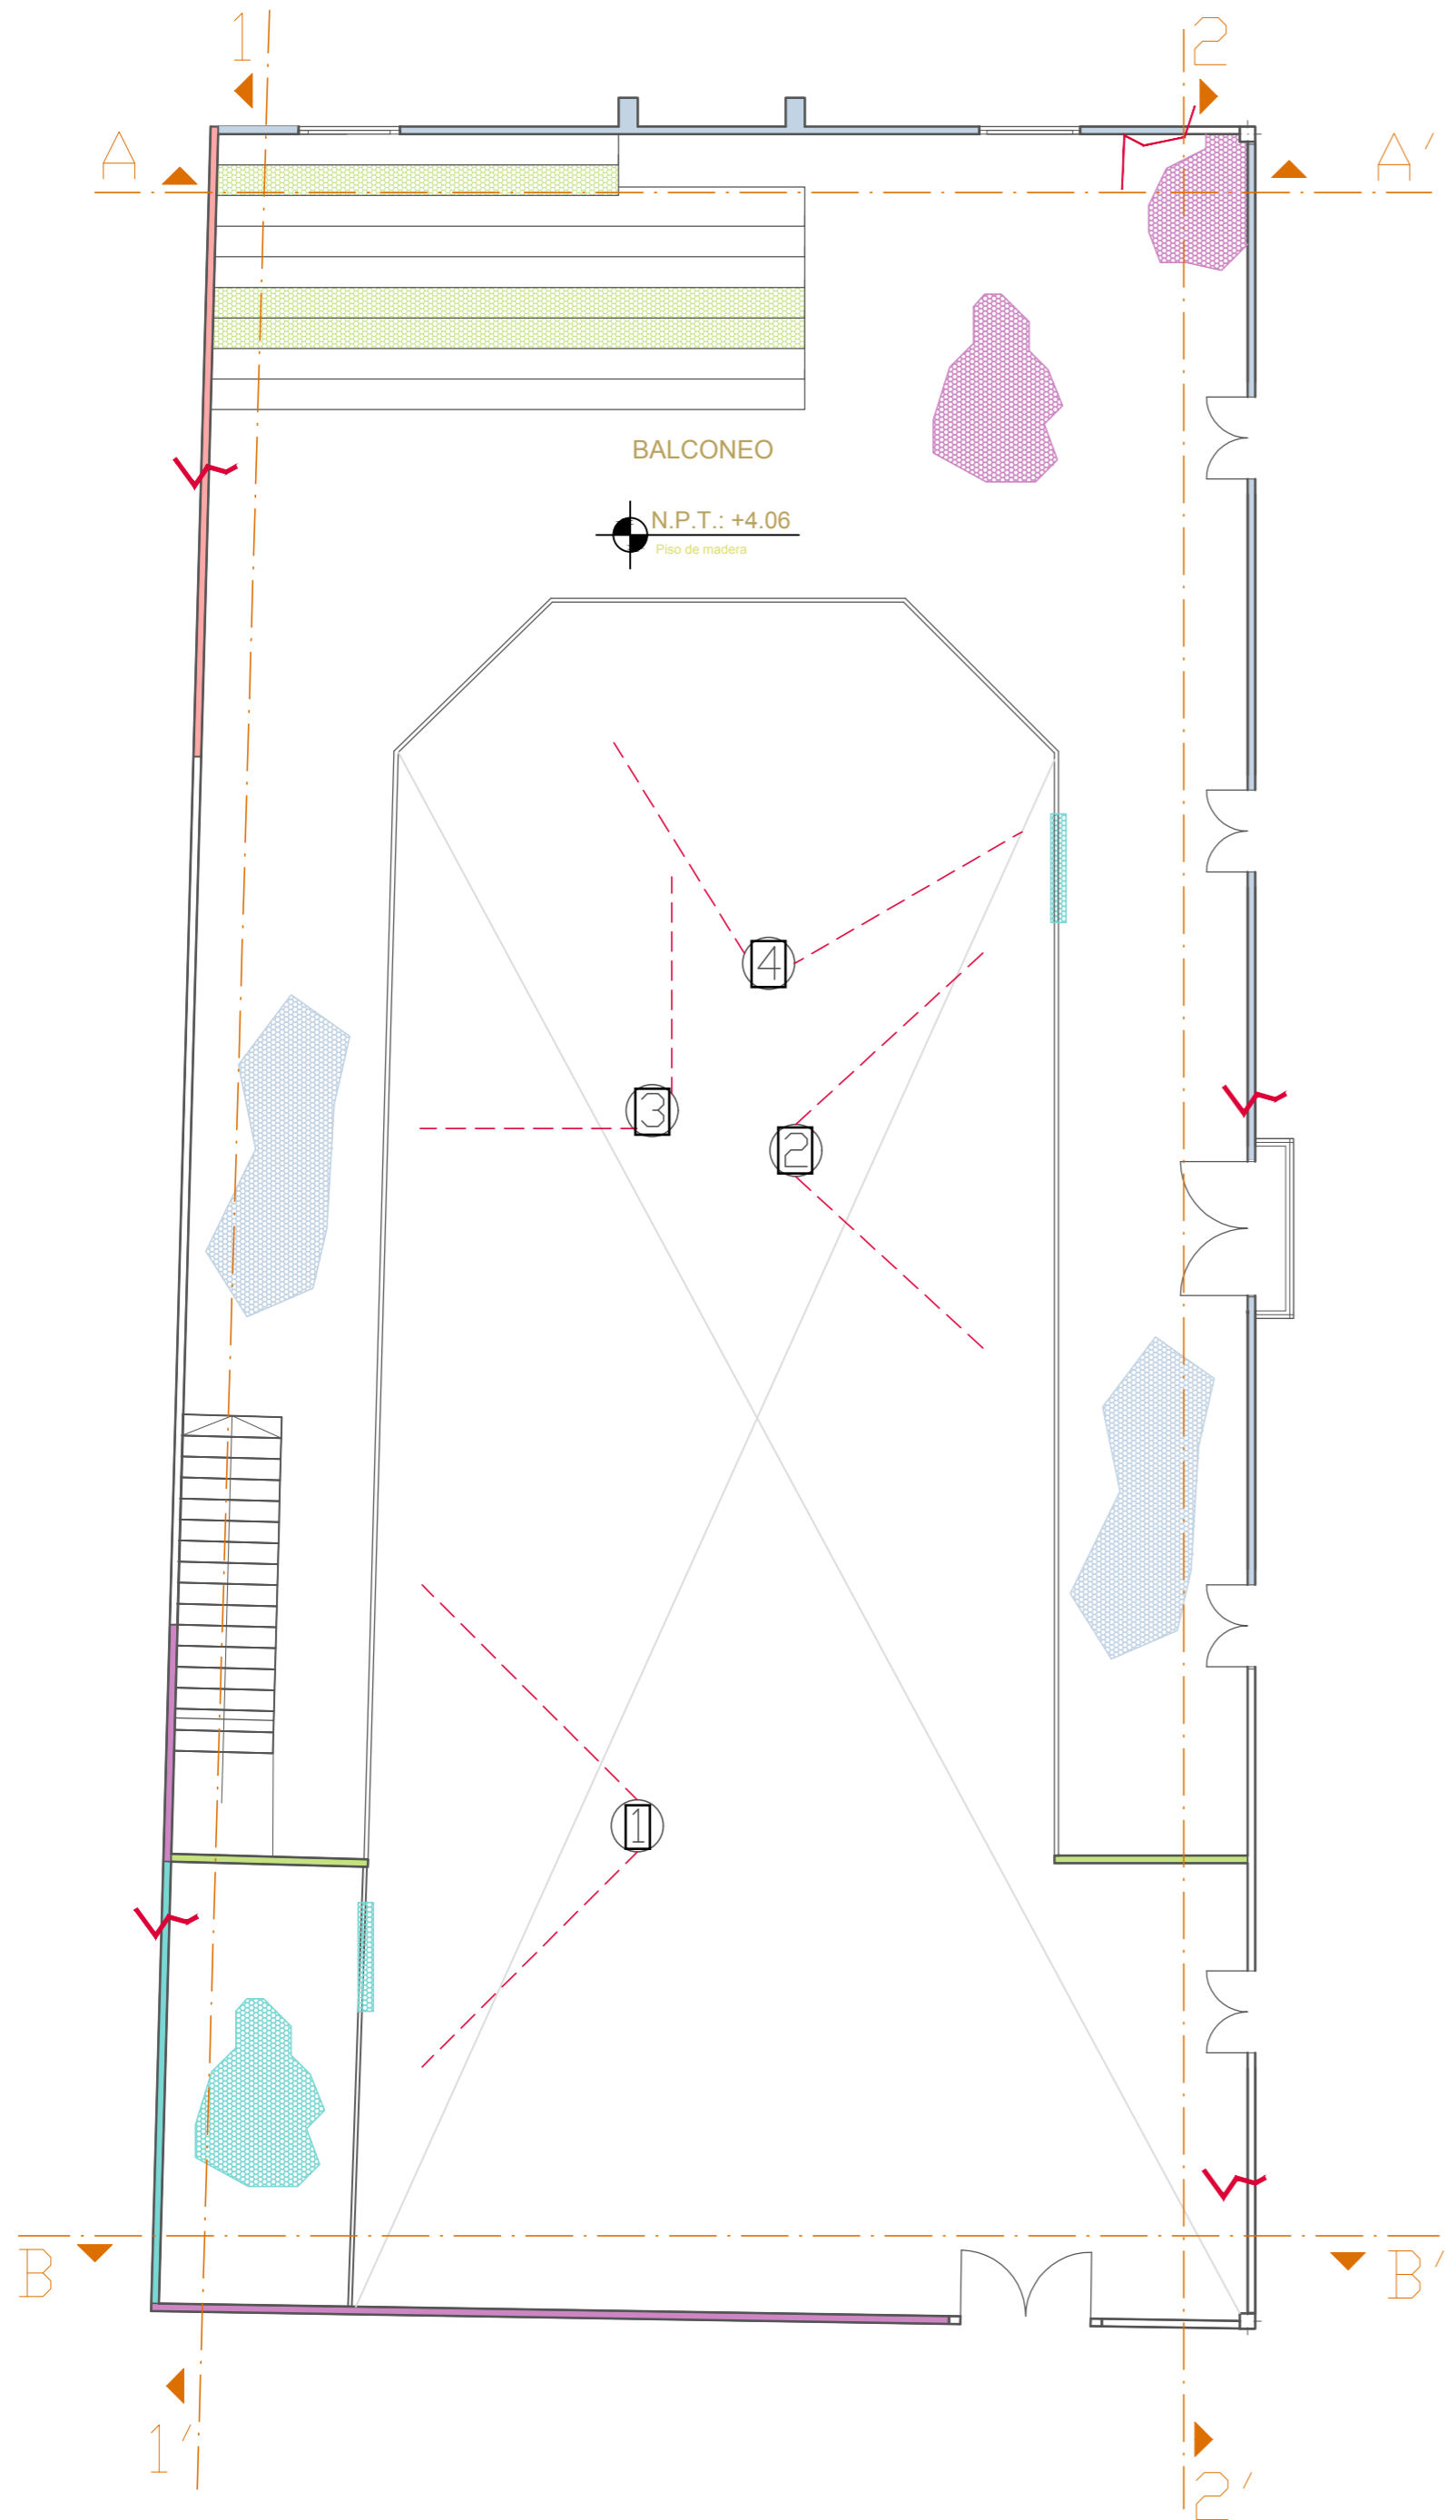
# ANÁLISIS DE DAÑOS - SECTOR TEATRO 2 NIVEL

Pandeos Verticales.  
Fisuras.  
Grietas.  
Humedad por capilaridad.  
Erosión pérdida de material.  
Erosión por corrosión.  
Suciedades

Humedad por filtración.  
Flexiones Horizontales.  
Pérdida de material  
Agentes organicos.

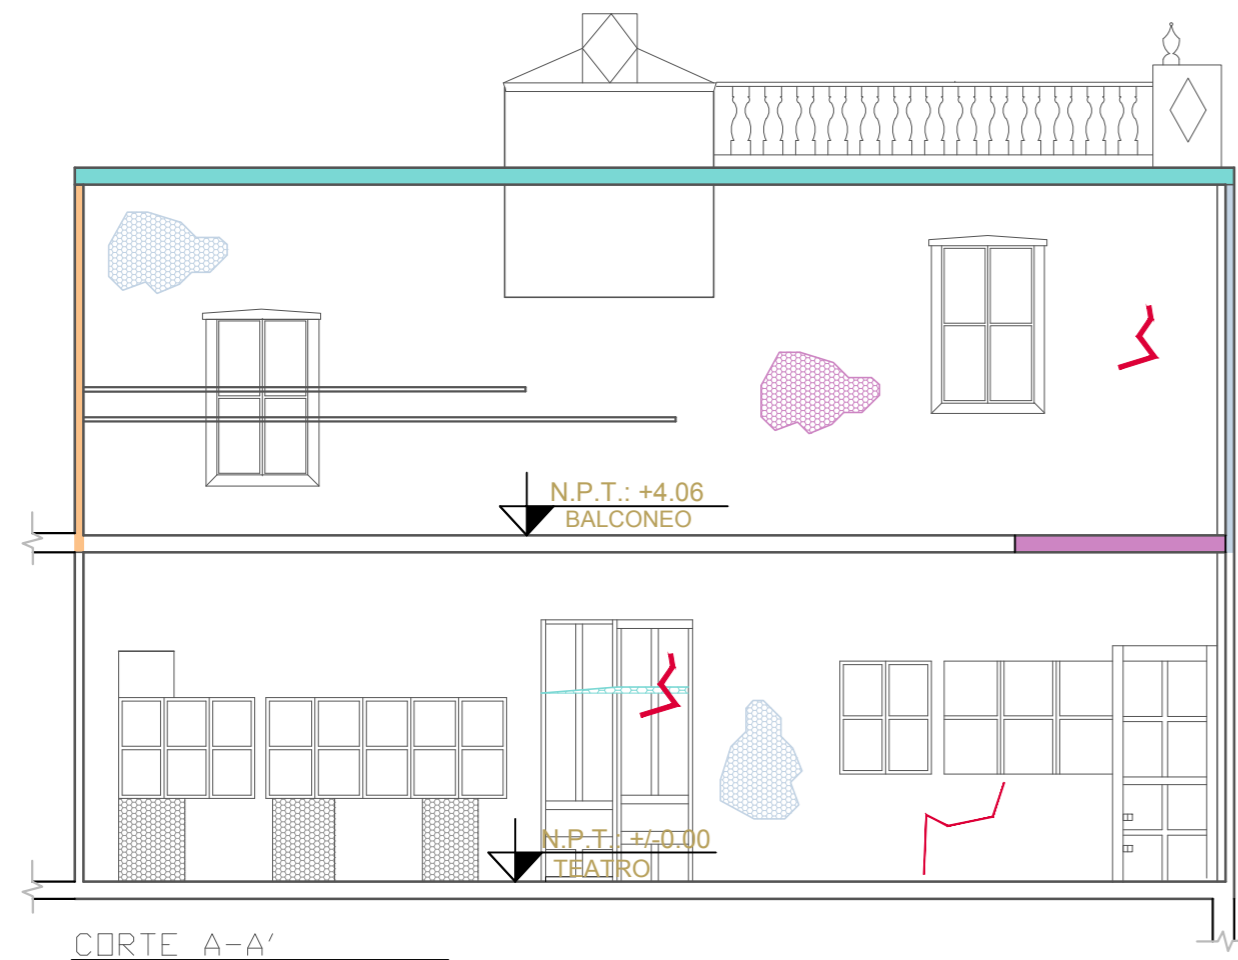
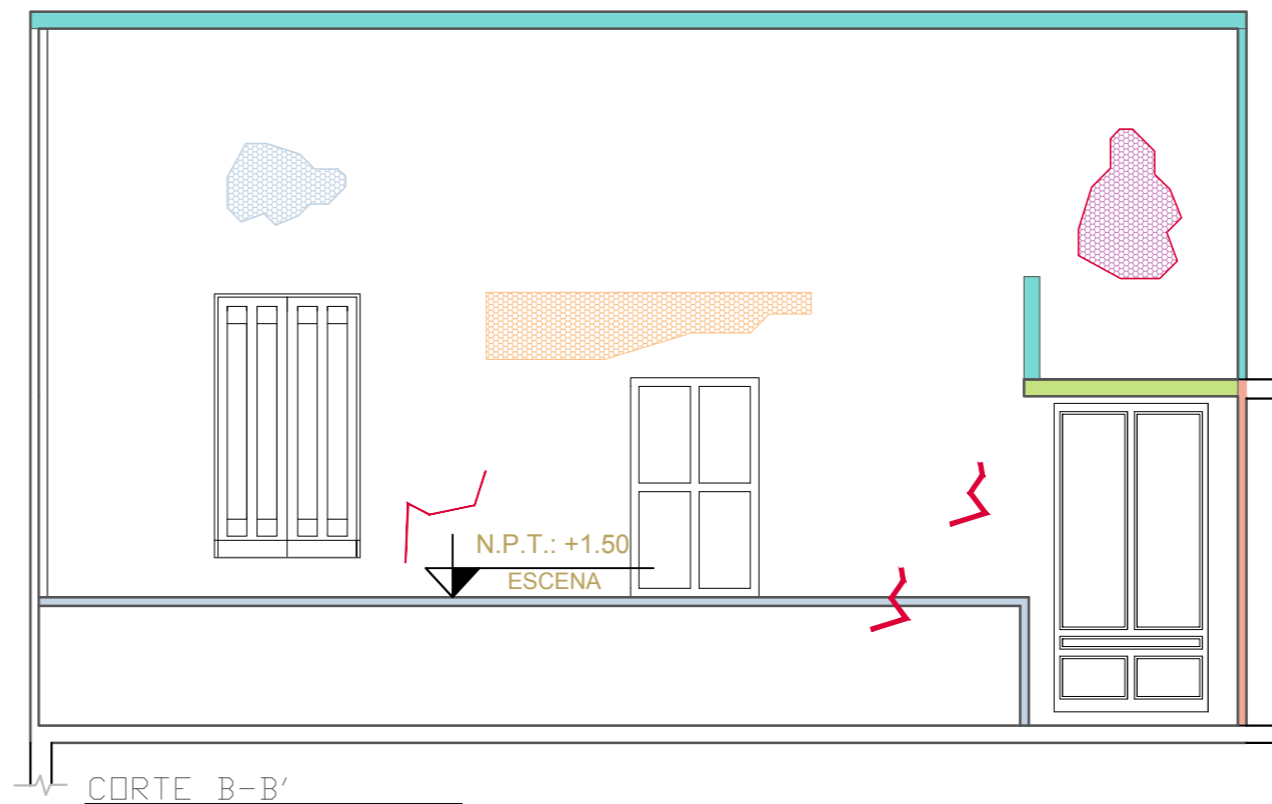
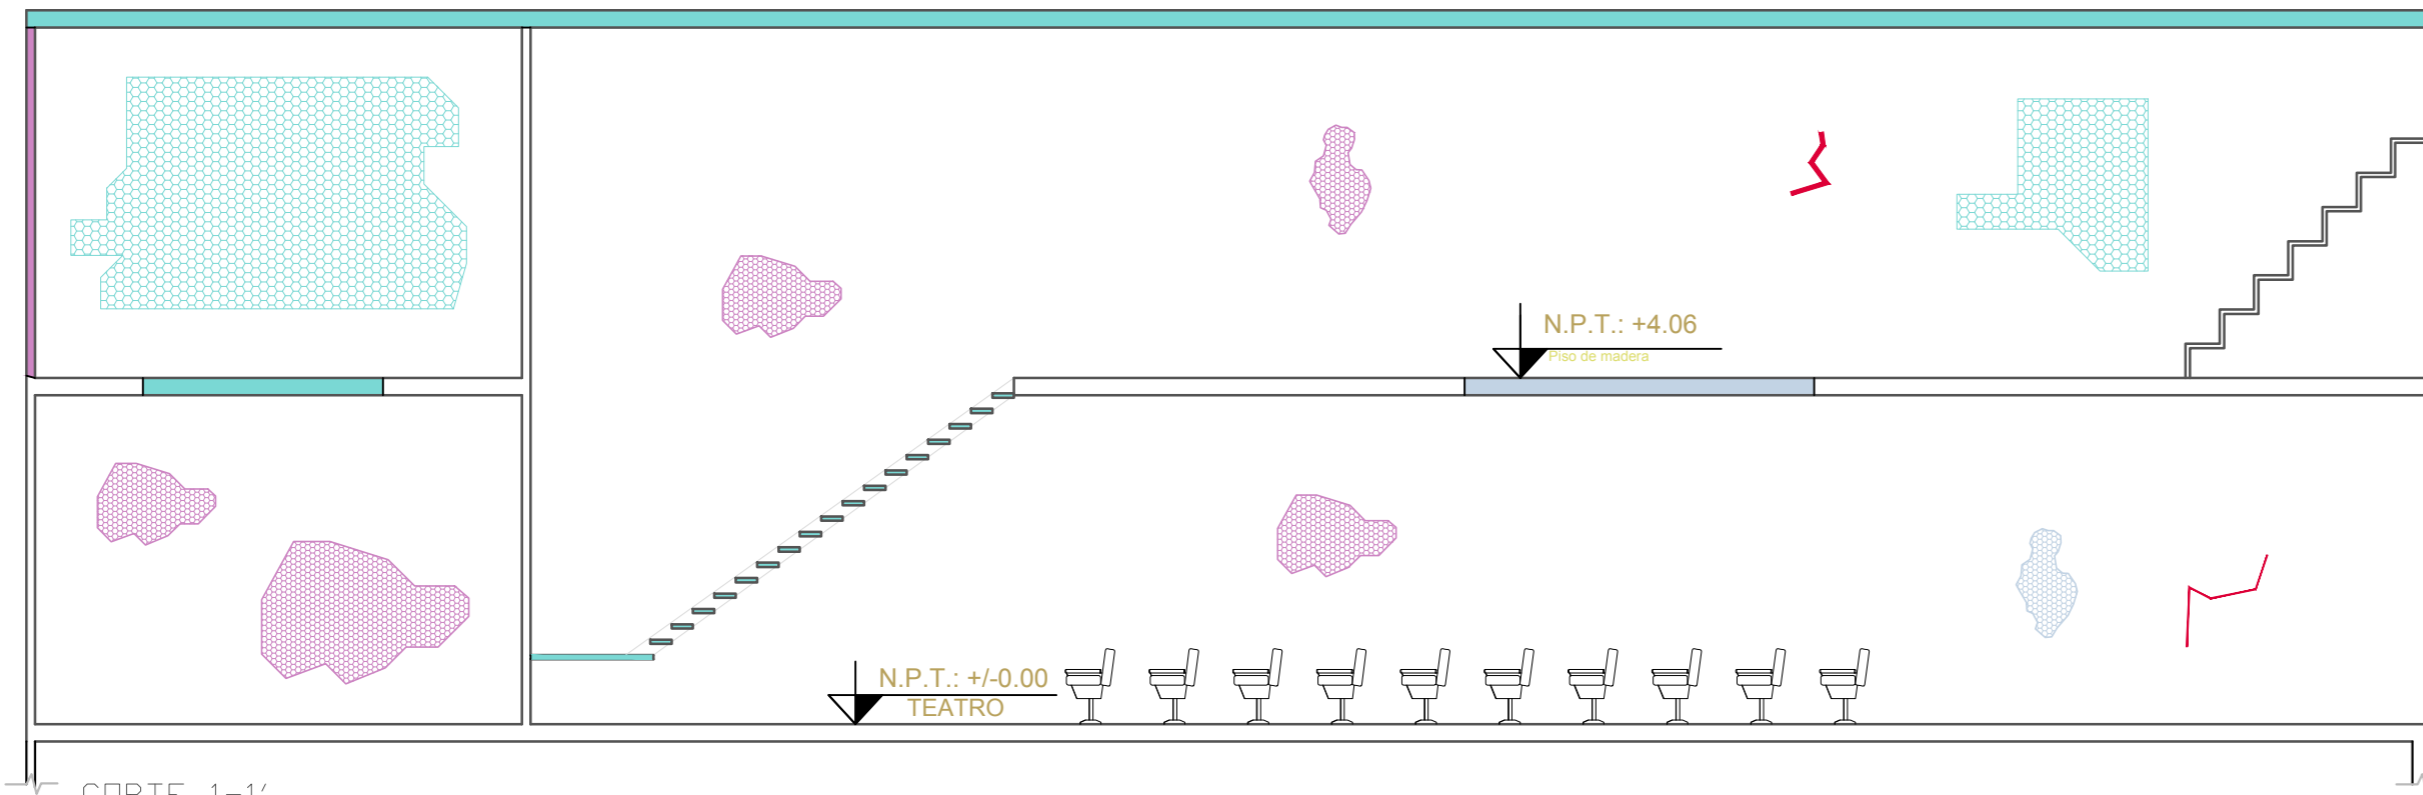
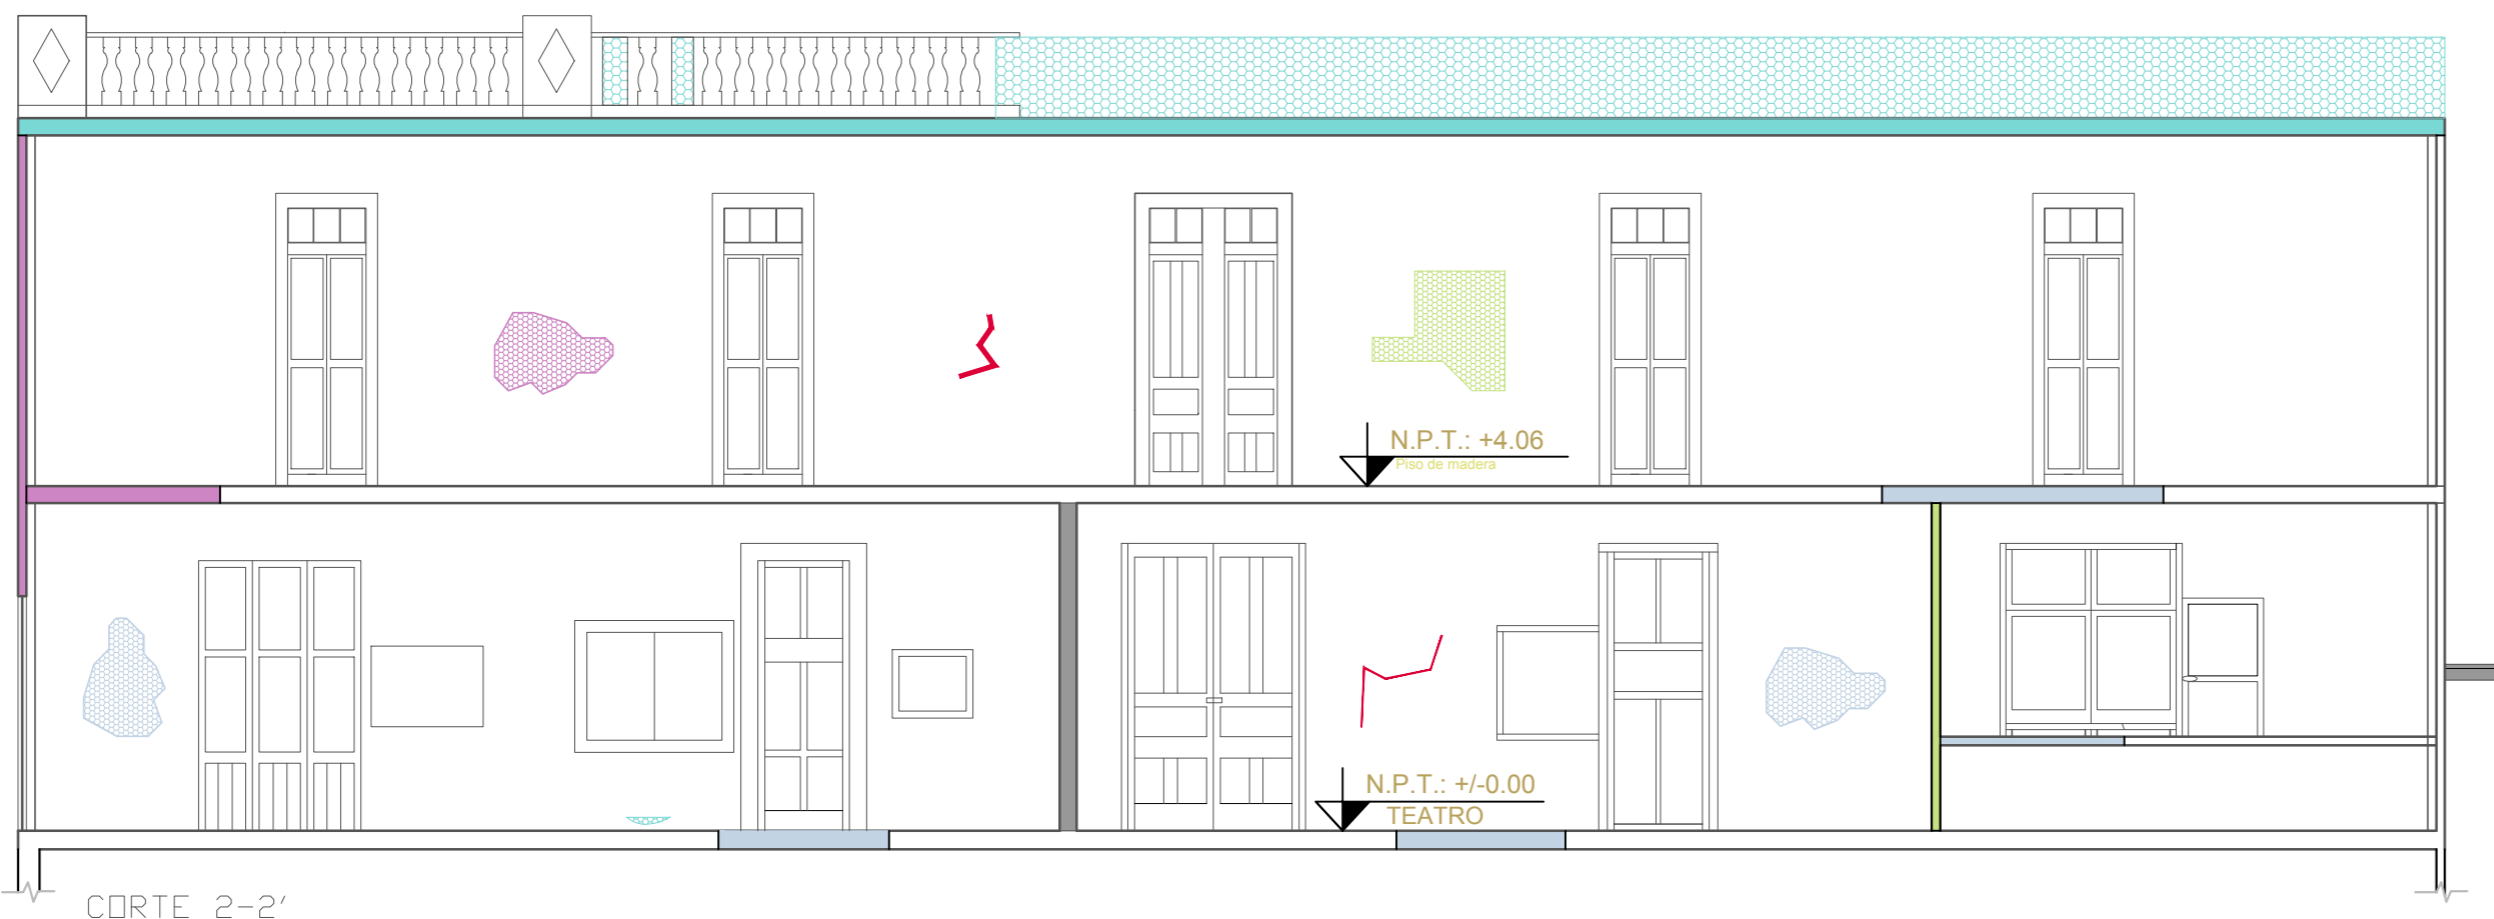
# ANÁLISIS DE DAÑOS - CORTES SECTOR TEATRO

Pandeos Verticales.  
Fisuras.  
Grietas.  
Humedad por Capilaridad.  
Pérdida de Material.  
Erosión por corrosión.

Pérdida de material
