Universidad Católica de Santa María
Facultad de Arquitectura e Ingenierías Civil y del Ambiente
Escuela Profesional de Arquitectura

**Análisis, catalogación y valoración del estado actual de la vivienda en
adobe con criterios de intervención en el distrito de Cocachacra
Arequipa 2024**

Tesis presentada por la Bachiller:

Acosta Jove, Claudia Valery

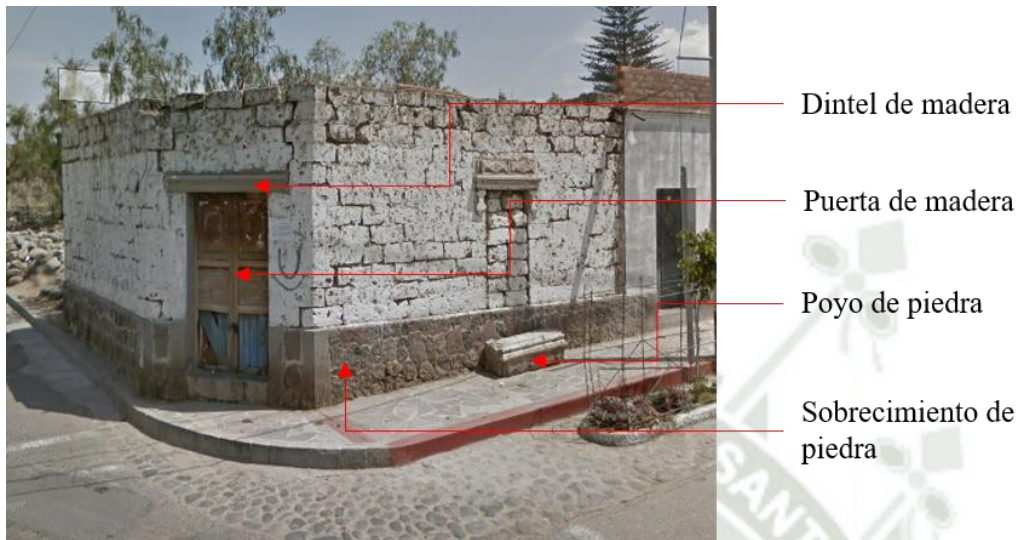
Figura 9

Vivienda de adobe en Mollebaya Av. 27 de Mayo

Nota. Vivienda abandonada. Elaboración propia

En las viviendas de Mollebaya, la ausencia de recubrimiento de barro permite una visión clara de la estructura subyacente, se puede observar con claridad la cantidad de bloques de adobe utilizados para su construcción y a su vez, se puede observar la falta del uso de juntas de mortero para unir los bloques de adobe. Las paredes de adobe se entrelazan con sobrecimientos de piedra, revelando la habilidad artesanal de los constructores tradicionales. Cada bloque de adobe cuenta una historia, y la disposición estratégica de estos elementos arquitectónicos demuestra una comprensión profunda de las técnicas constructivas locales.

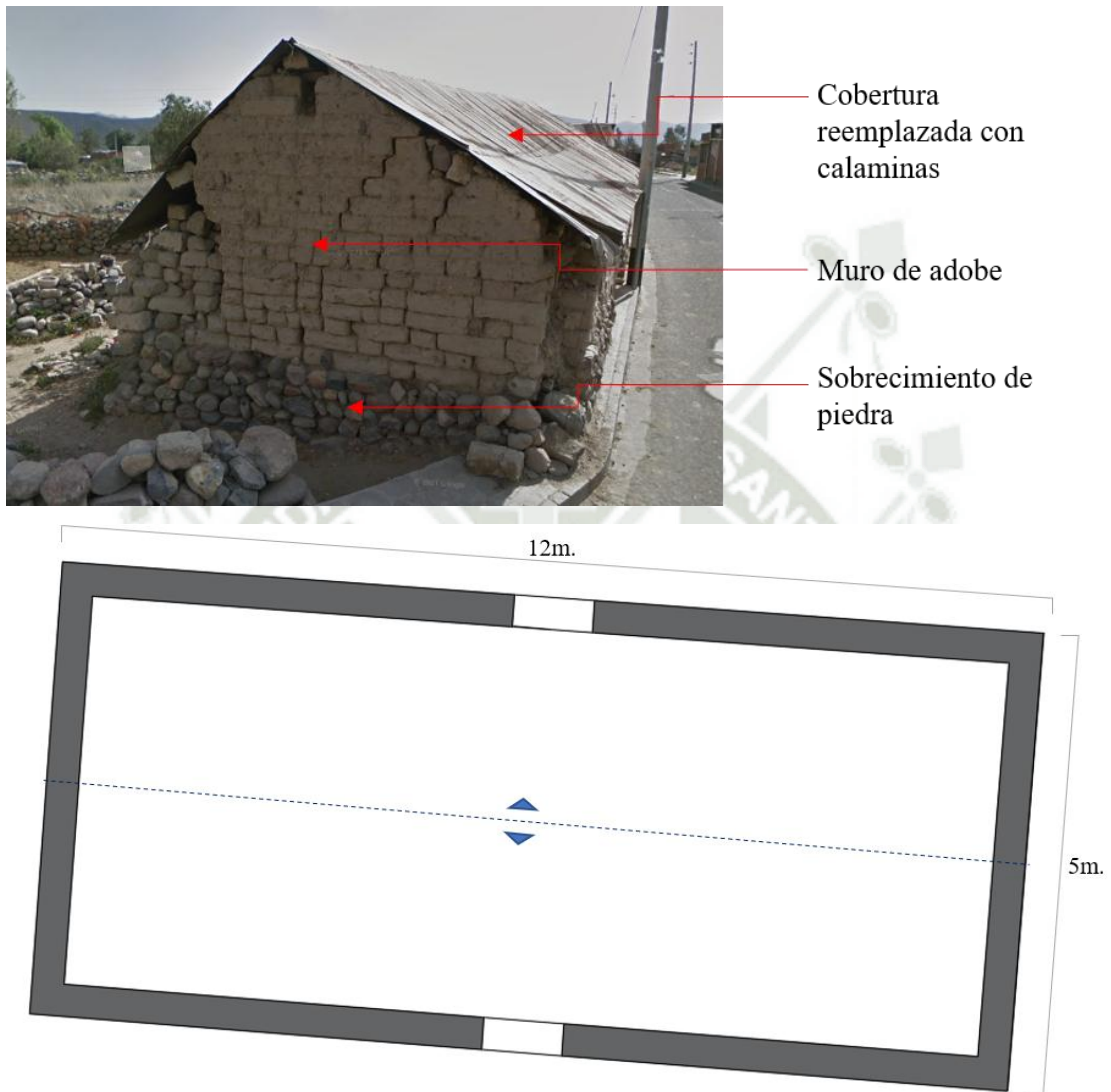
Figura 10

Vivienda de adobe en Mollebaya Av. Unión

Nota. Vivienda con muros de adobe de 40x20cm. Elaboración propia

Aunque estas viviendas en Mollebaya representan un testimonio visual de la riqueza cultural y arquitectónica, también plantean desafíos en términos de preservación y revitalización. La falta de conciencia y recursos destinados a la conservación de estas estructuras amenaza su existencia continua, y se necesitan esfuerzos concertados para proteger y destacar este patrimonio único al igual como en el distrito de Cocachacra.

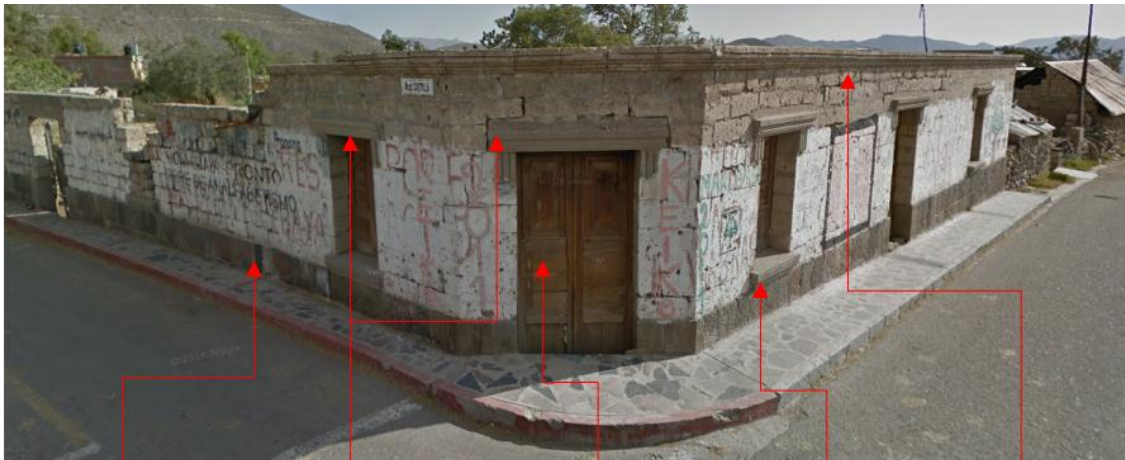
Figura 11

Vivienda de adobe en Mollebaya Av. 5 de Agosto

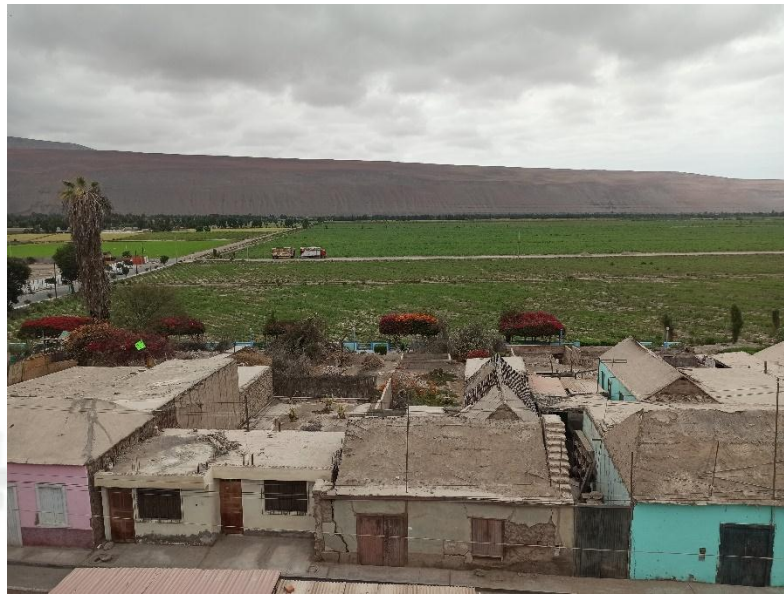
Figura 23

Vivienda en la Calle Leoncio Prado en donde el lote 6, manzana B1 demolió su fachada para edificar un muro de mampostería de ladrillos, el cual debilita la unidad que formaban los muros de adobe. Esta modificación se realizó en enero del 2023 a la vivienda que tenía 110 años de antigüedad y no contaba con muros en mal estado con grietas o desplomados. Los dueños de la vivienda decidieron apuntalar el techo para cosiguiente demoler el muro de adobe y construir el de ladrillos.

Vivienda del 2021 sin modificaciones

Nota. Análisis de la vivienda pintada de rosado. Elaboración propia

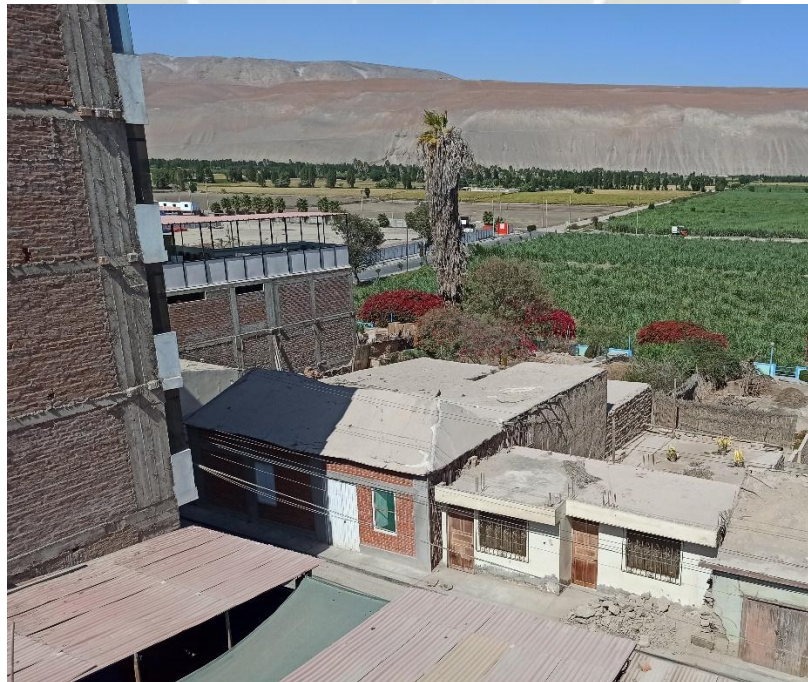
Figura 24

Vivienda del 2023 con la fachada modificada

Nota. Modificación de la fachada con muros de mampostería de ladrillo. Elaboración propia.

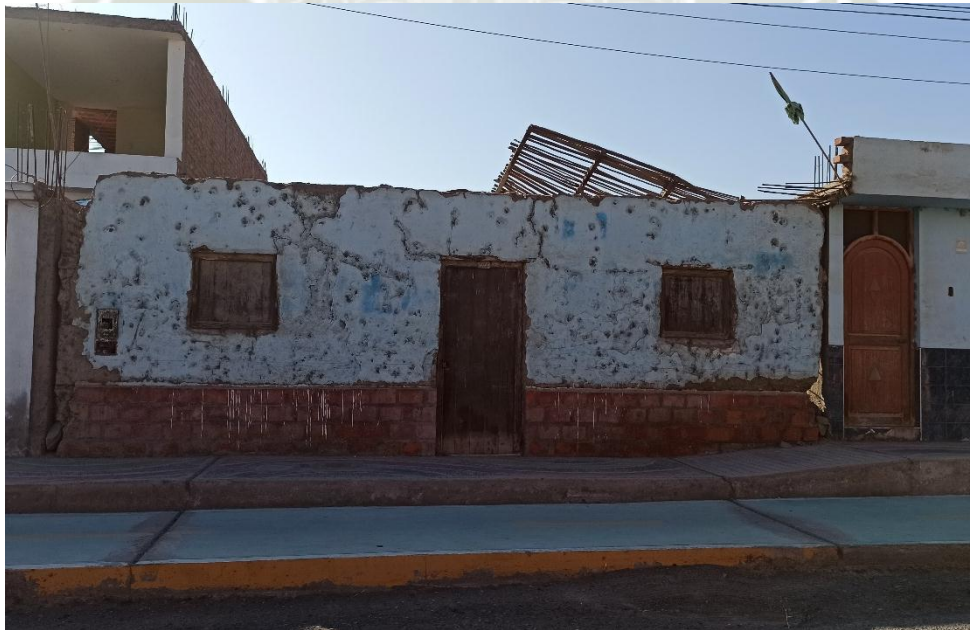
Figura 27

Vivienda C.P.E.C-A.10

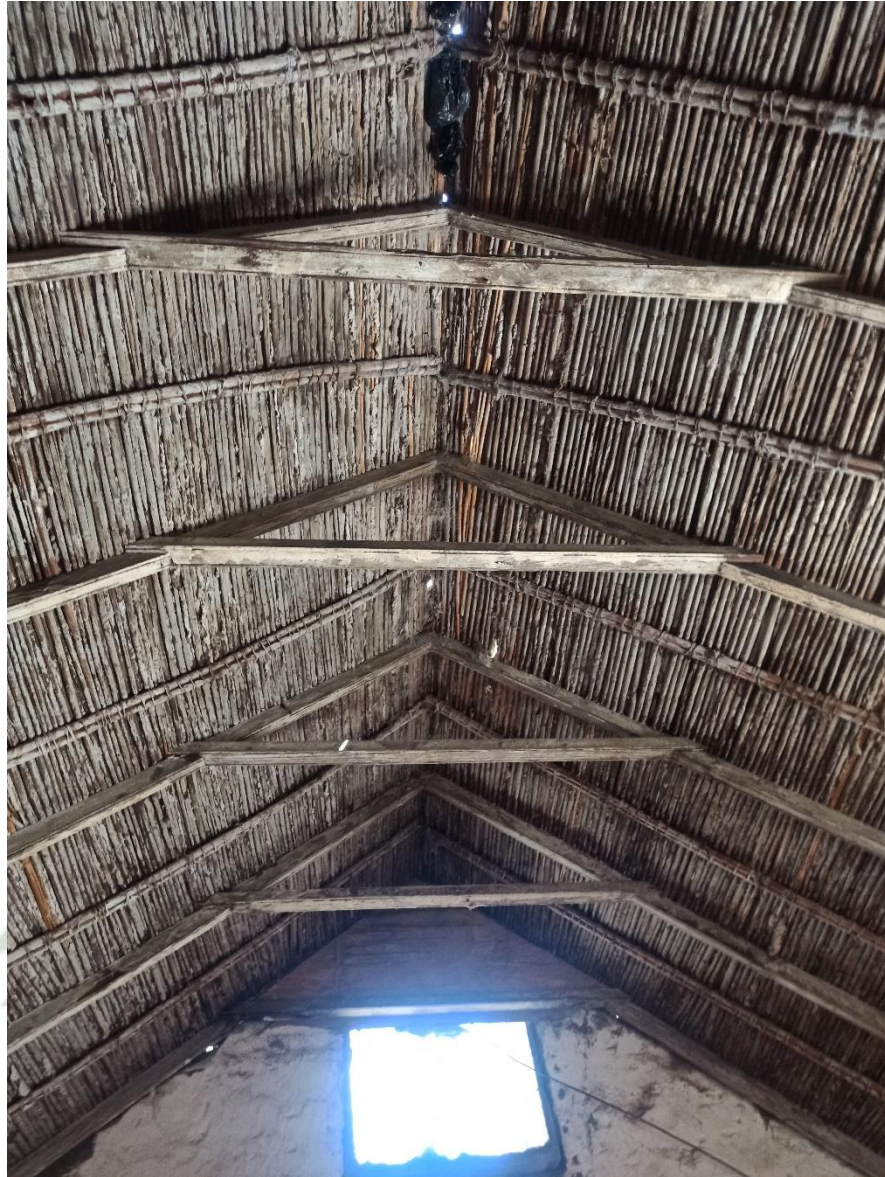
Figura 33

Vivienda C.P.C.-B2.1

Nota. Vivienda considerada con un buen estado del techo. Realizada con la cubierta de par y nudillo y recubierta por caña y barro

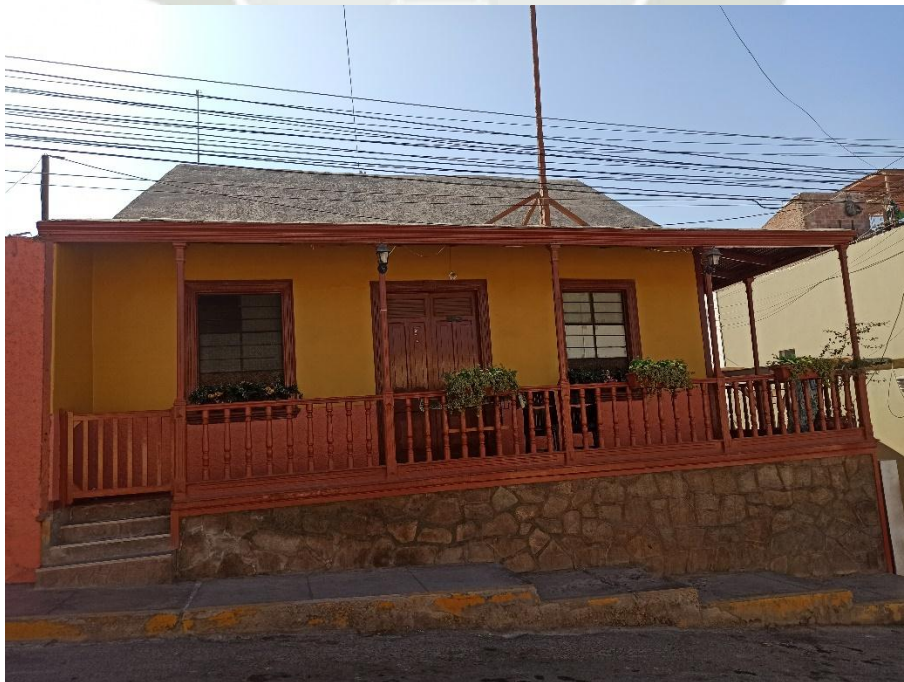
Figura 35

Fachada de la vivienda C.P.C-F2.13

Nota. Vivienda encontrada en muy buen estado, ubicada a media cuadra del mercado.

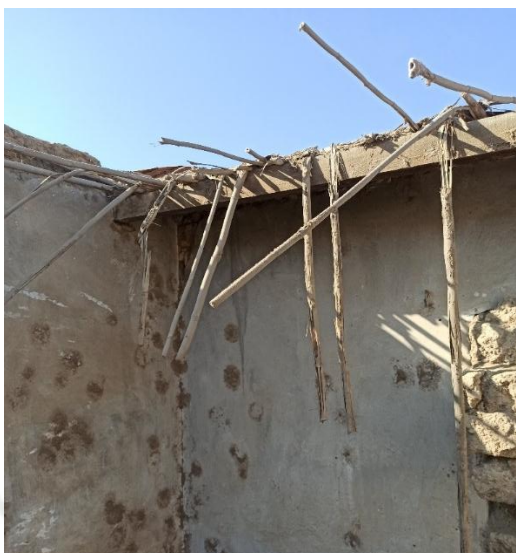
Figura 37

Viga de la vivienda C.P.C.-Q4.1

Nota. Viga completamente expuesta debido a la destrucción de uno de los muros de la vivienda

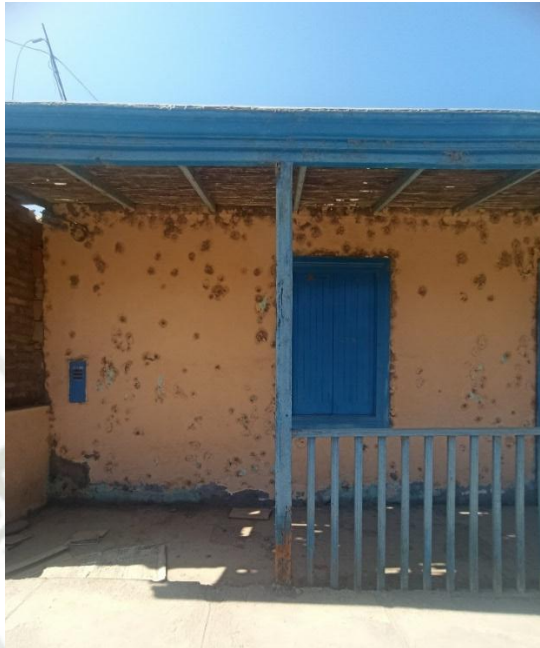
Figura 39

Columna en la vivienda C.P.C.-B1.1

Nota. El estado se considera malo debido a que la base se encuentra destruida por la humedad

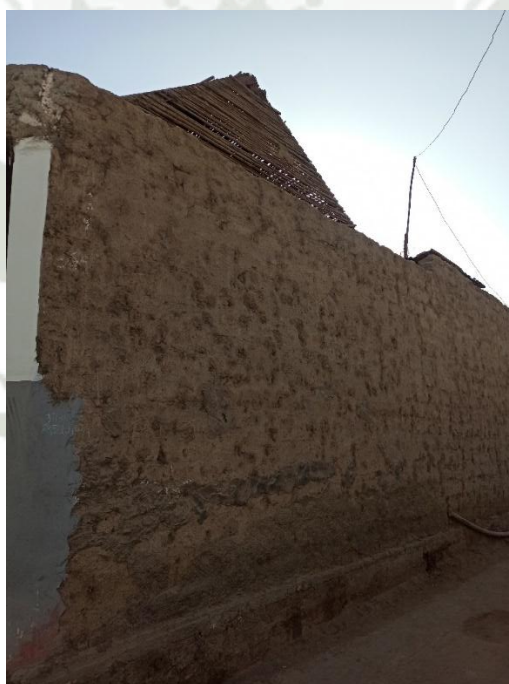
Figura 41

Vivienda C.P.C-H3.8

Nota. Sobrecimiento de 40cm de altura hecho de piedra

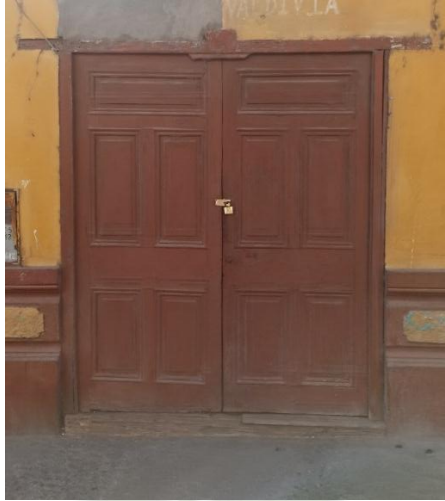
Figura 43

Puerta de la vivienda C.P.C-C5.10

Nota. Puerta en donde el dintel se nota claramente ya que no se encuentra recubierto por el tarrajeo.

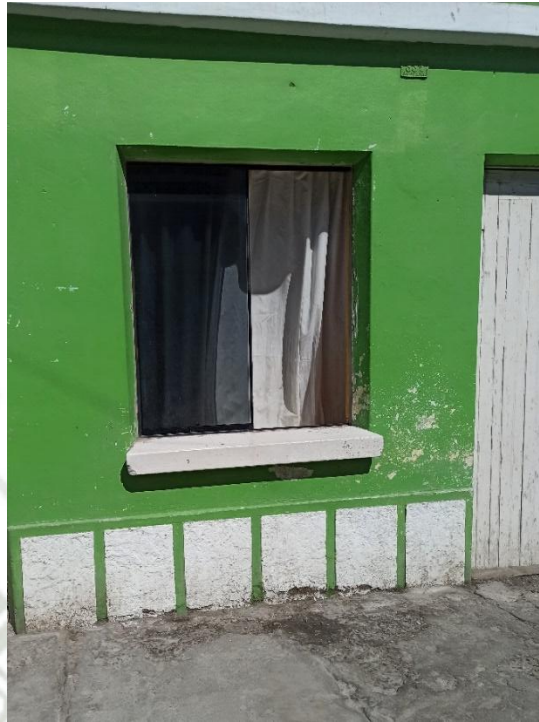
Figura 45

Ventana de la vivienda C.P.C-C3.5

Nota. Ventana de vidrio con botaguas pintado de blanco y marco oculto en el muro

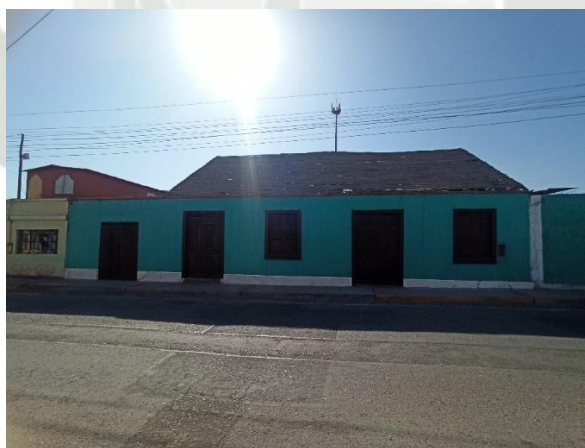
Figura 47

Fachada de la vivienda C.P.C-J6.9

Nota. Vivienda con zócalo de concreto y pintado de blanco.

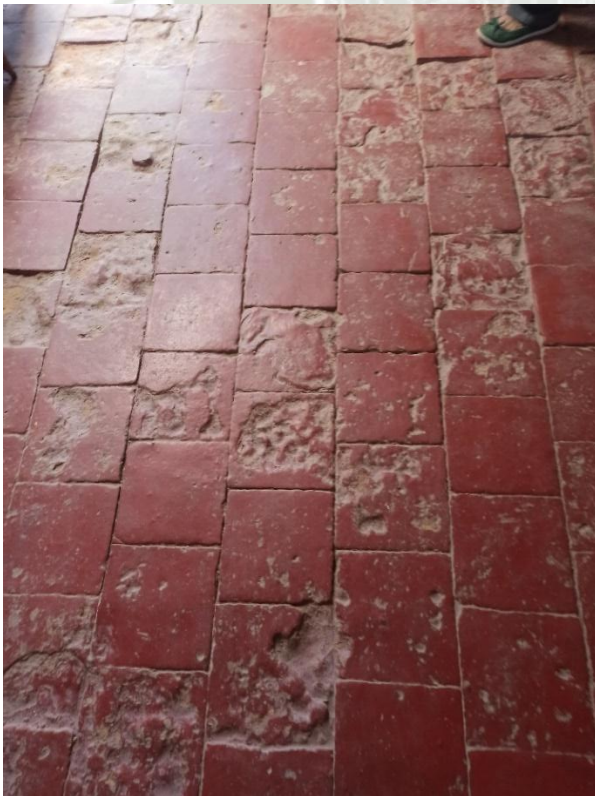
Figura 49

Piso de la vivienda C.P.C-B2.1

Nota. Piso considerado en mal estado

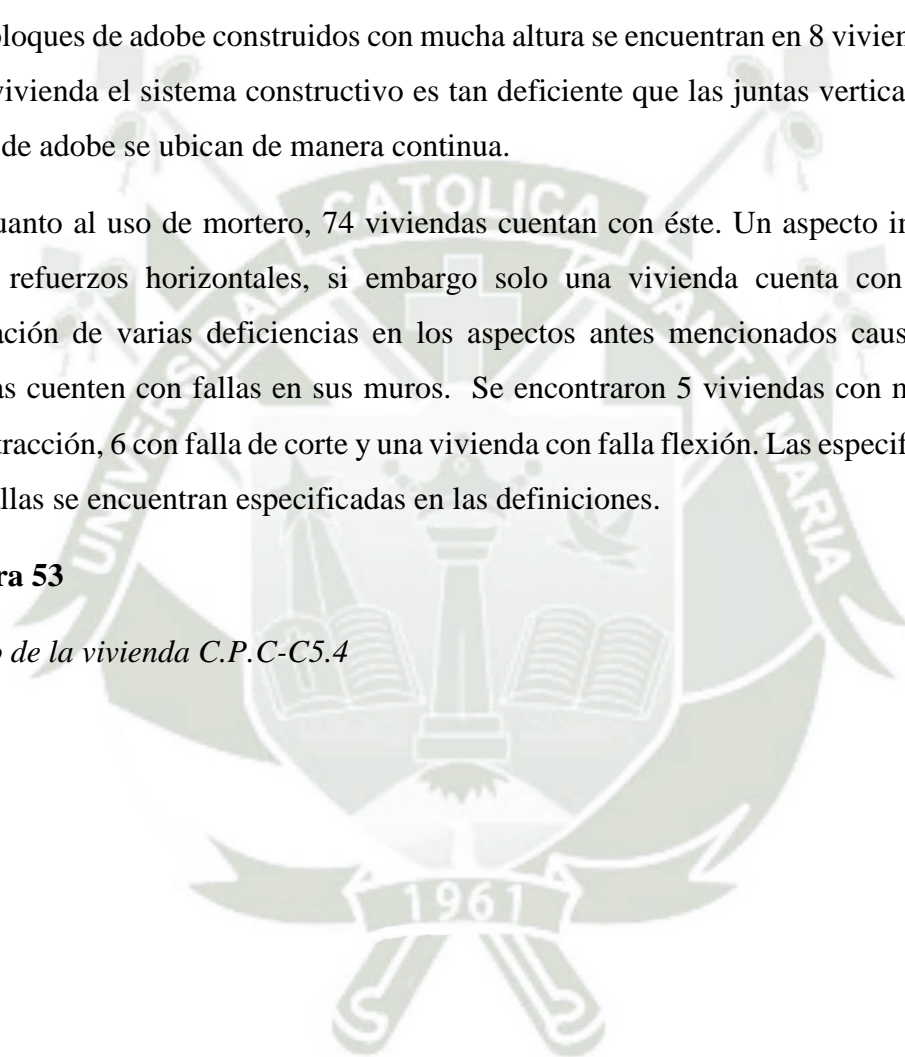
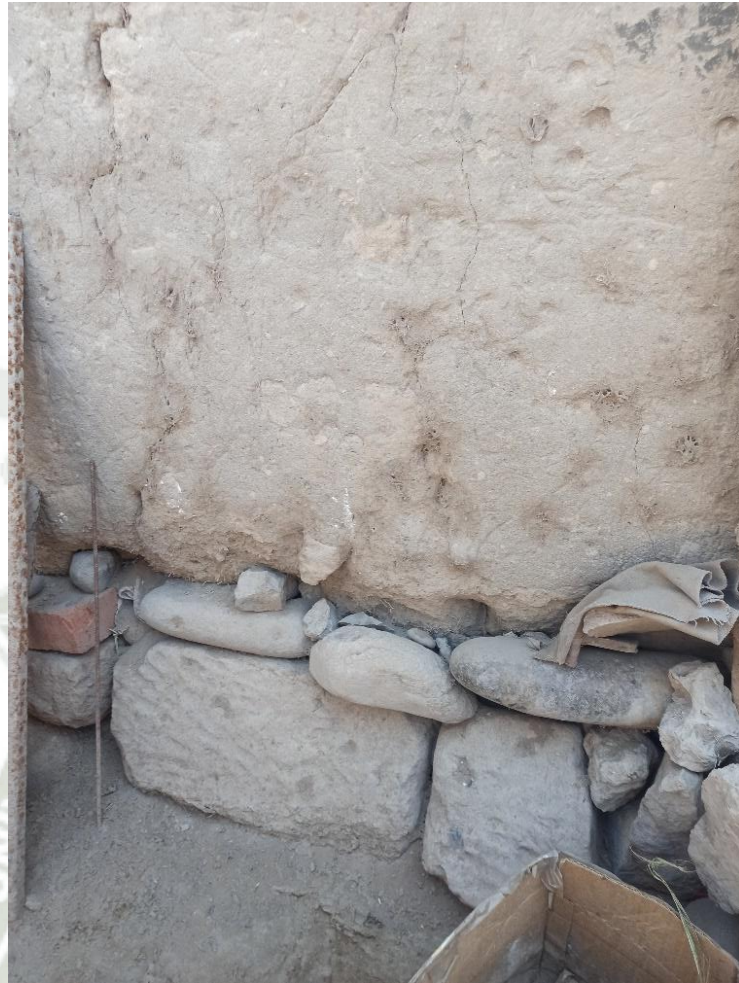
Figura 53

Muro de la vivienda C.P.C-C5.4

Nota. Muro interior de la vivienda donde se muestra el sobrecimiento de piedra

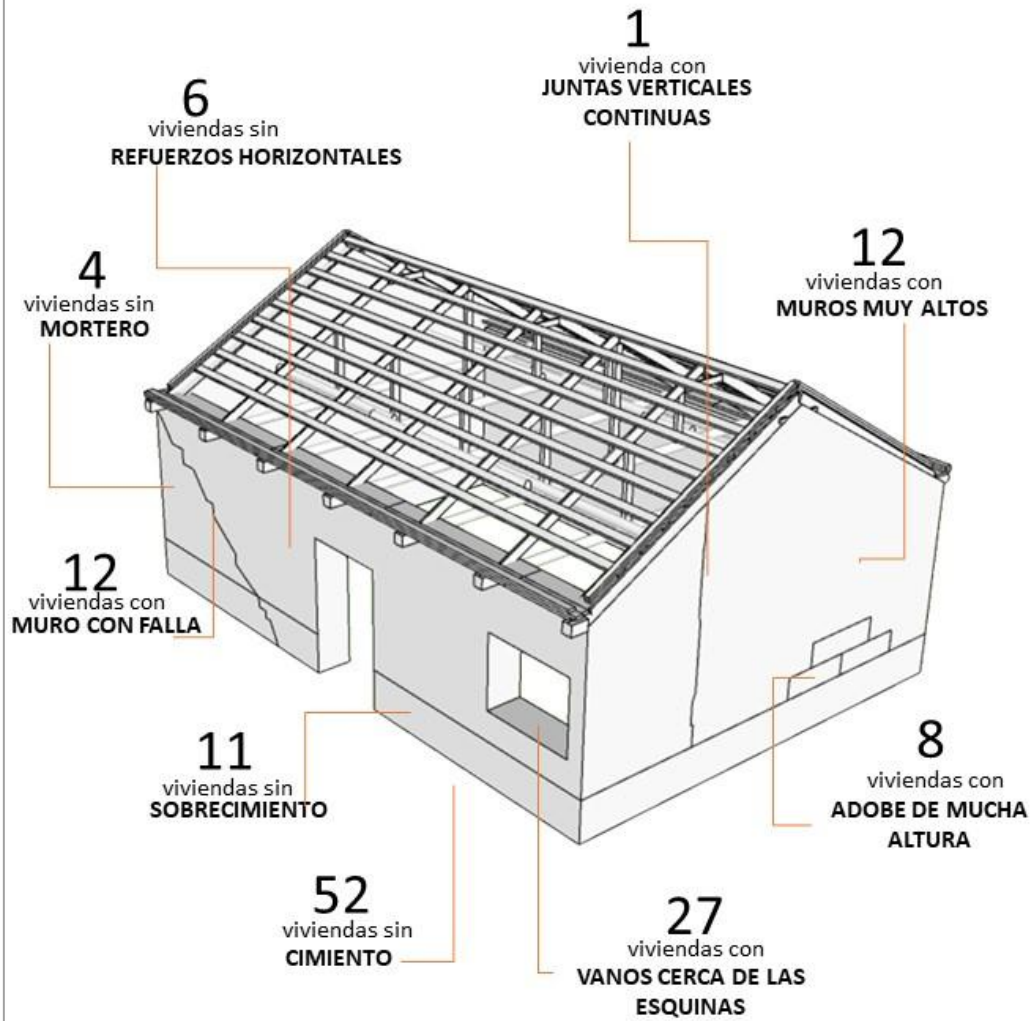
ASPECTOS ESTRUCTURALES DE LAS VIVIENDAS DE ADOBE

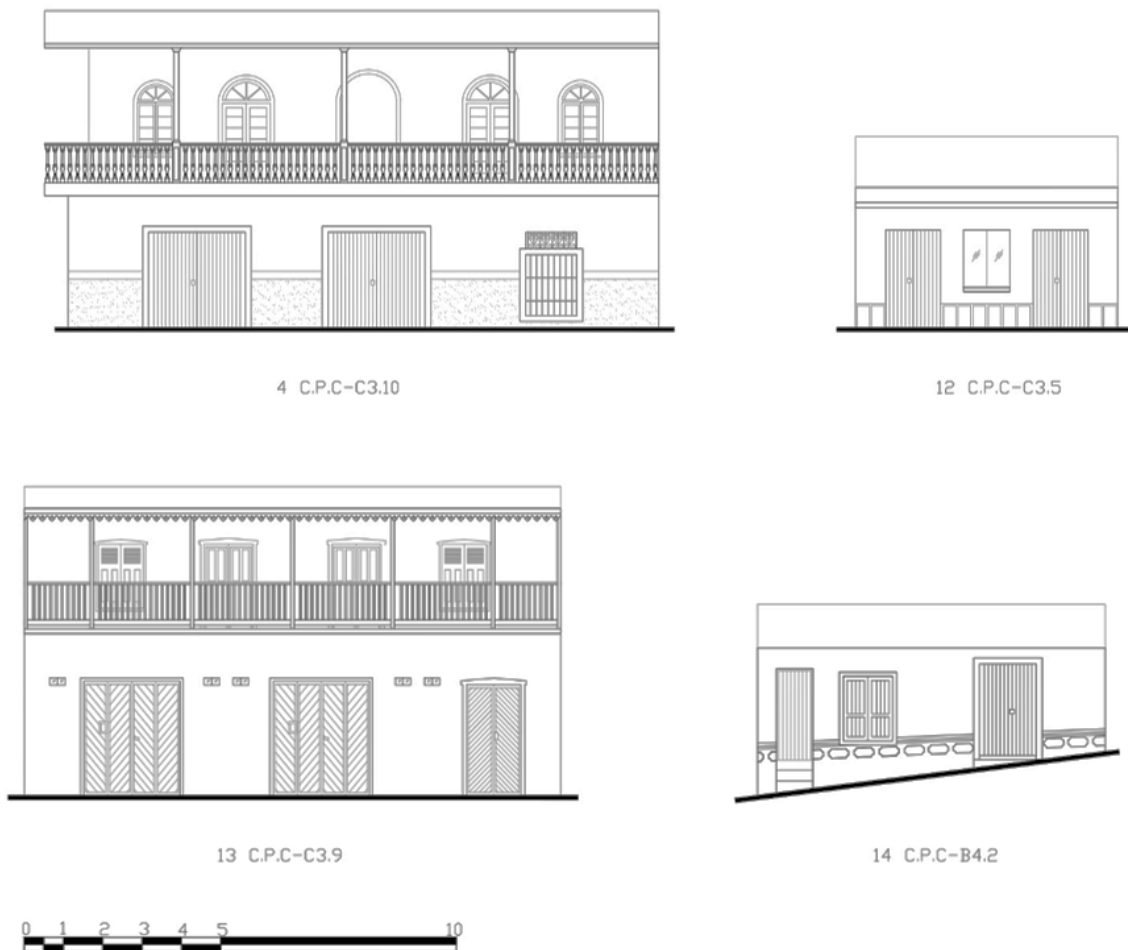
Figura 63

Fachada de viviendas de adobe en buen estado

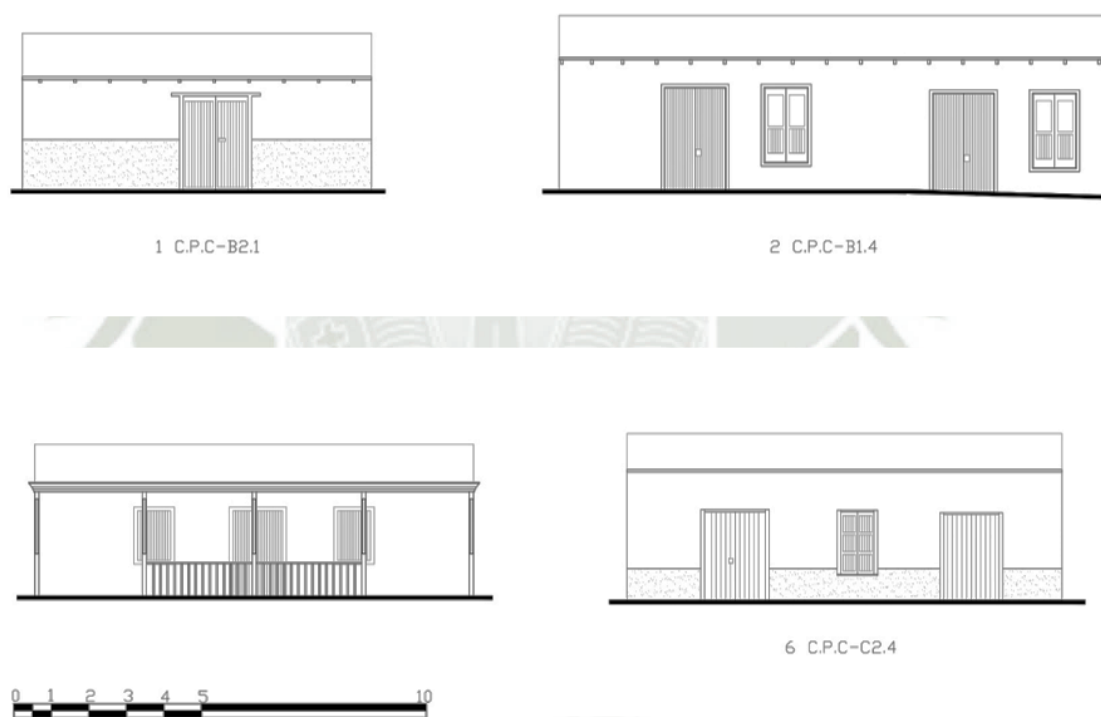
Figura 64

En contraste, el segundo grupo de viviendas, aquellas que requerían refacciones, presentaba patrones notables. Mayoritariamente ubicadas en zonas más retiradas de la avenida principal, muchas de estas propiedades mostraban signos de abandono, un testimonio de tiempos pasados. La necesidad de rehabilitación era evidente, pero también lo era su potencial. Algunas podían ser auténticas joyas arquitectónicas una vez restauradas a su esplendor original.

Fachada de viviendas de adobe que requieren refacciones

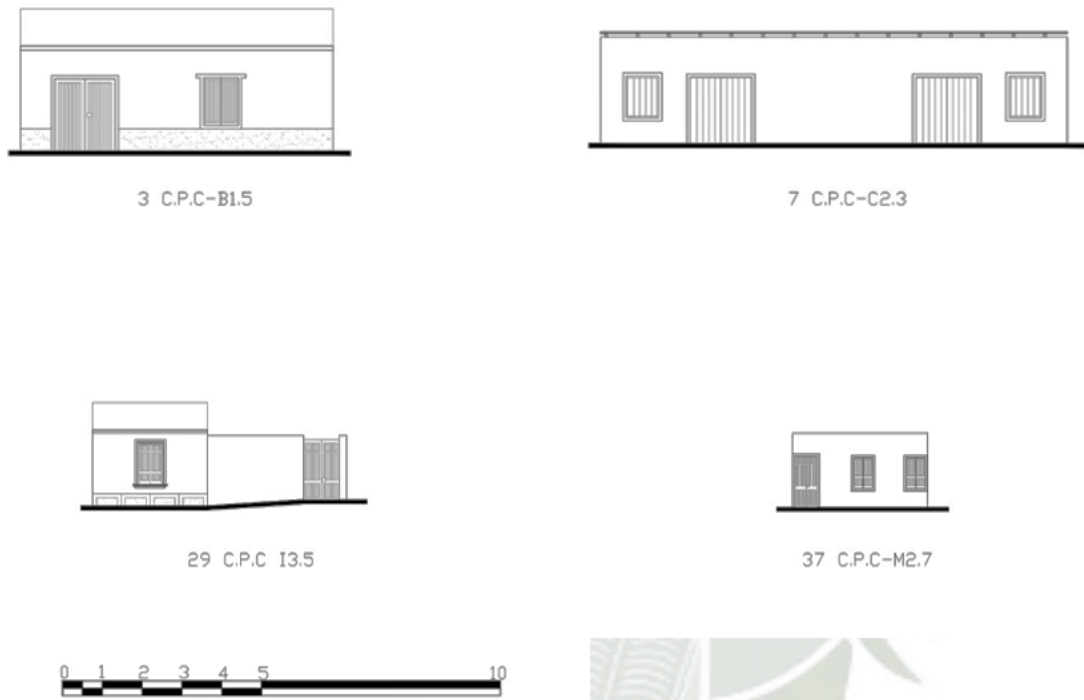
Figura 65

Sin embargo, el tercer grupo, lamentablemente, reveló un panorama menos alentador. Las viviendas en peligro de habitabilidad presentaban marcadas deficiencias en la distribución de vanos, lo que generaba una evidente falta de equilibrio entre muros y aberturas. Este desbalance estructural no solo resultaba estéticamente desfavorable, sino

Fachada de viviendas de adobe no habitables

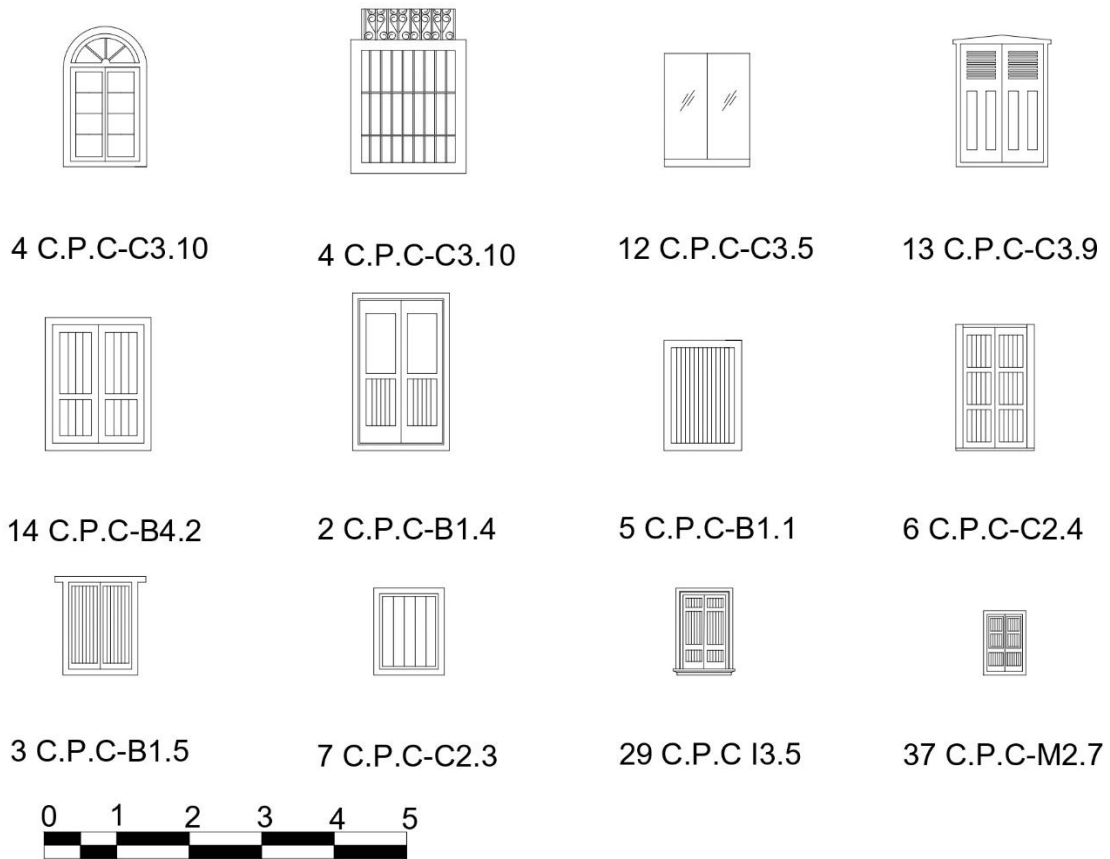
Figura 67

Ventanas en las viviendas de adobe

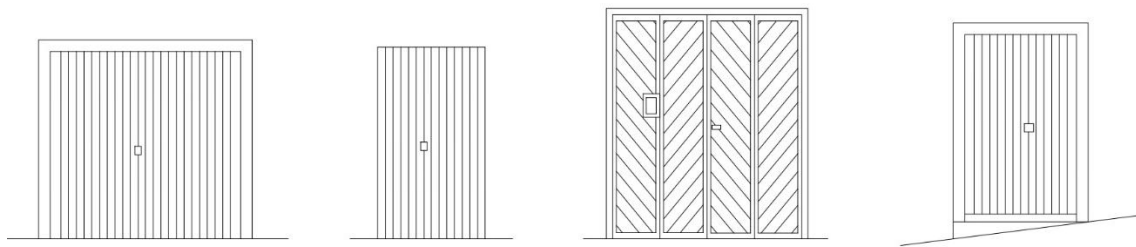
Figura 68

Puertas en las viviendas de adobe

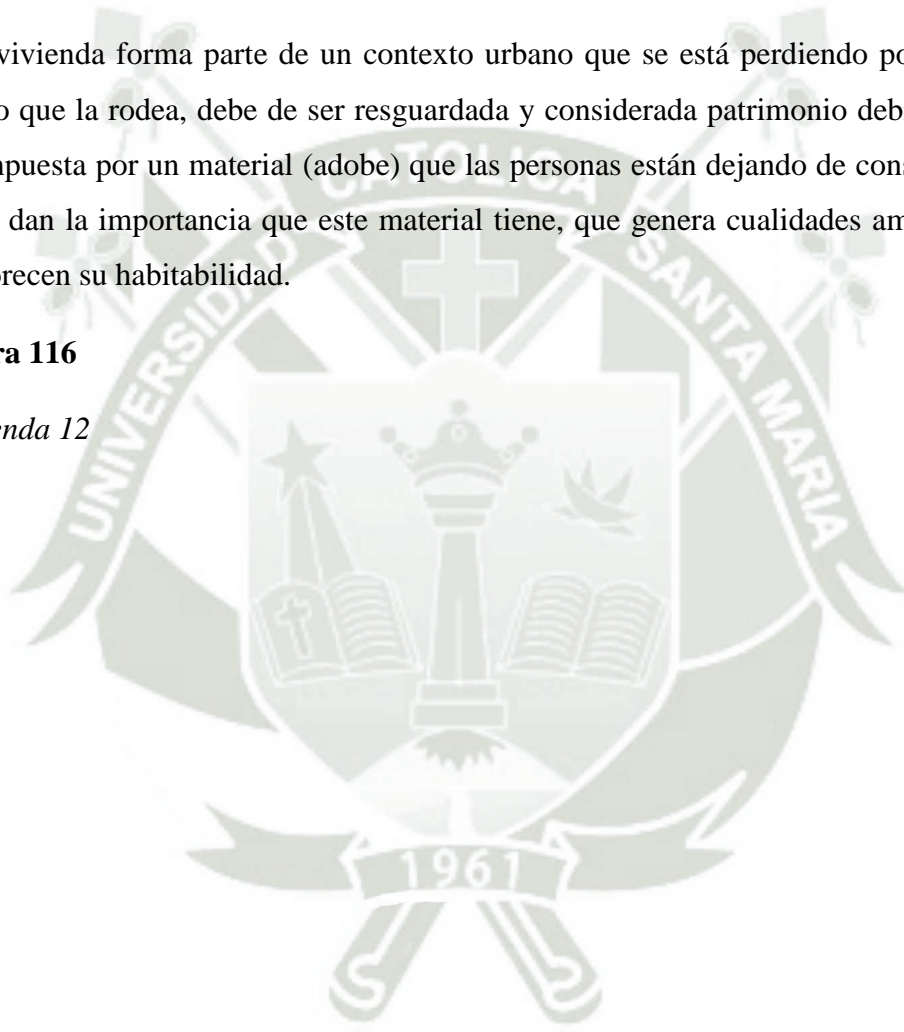
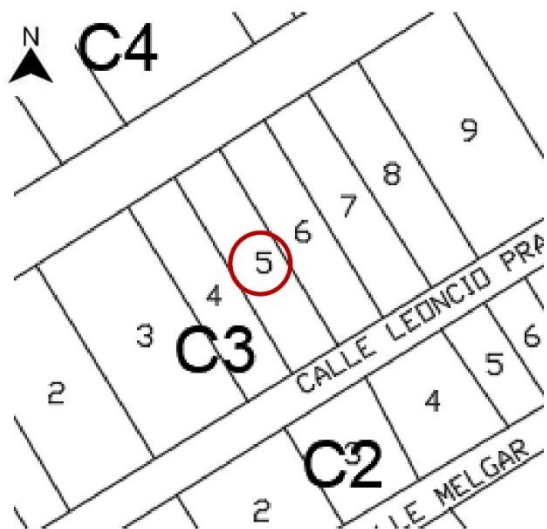
Vivienda 12

Se describe a continuación la vivienda 12 con código C.P.C-C3.5 la cual se encuentra en muy buen estado debido a los mantenimientos constantes que le han dado. Una vivienda de hace más de 100 años y que se mantiene sin daños estructurales, con una composición arquitectónica clara y limpia.

Vivienda ubicada en avenida principal, que destaca por su estructuración simétrica y sin daños estructurales.

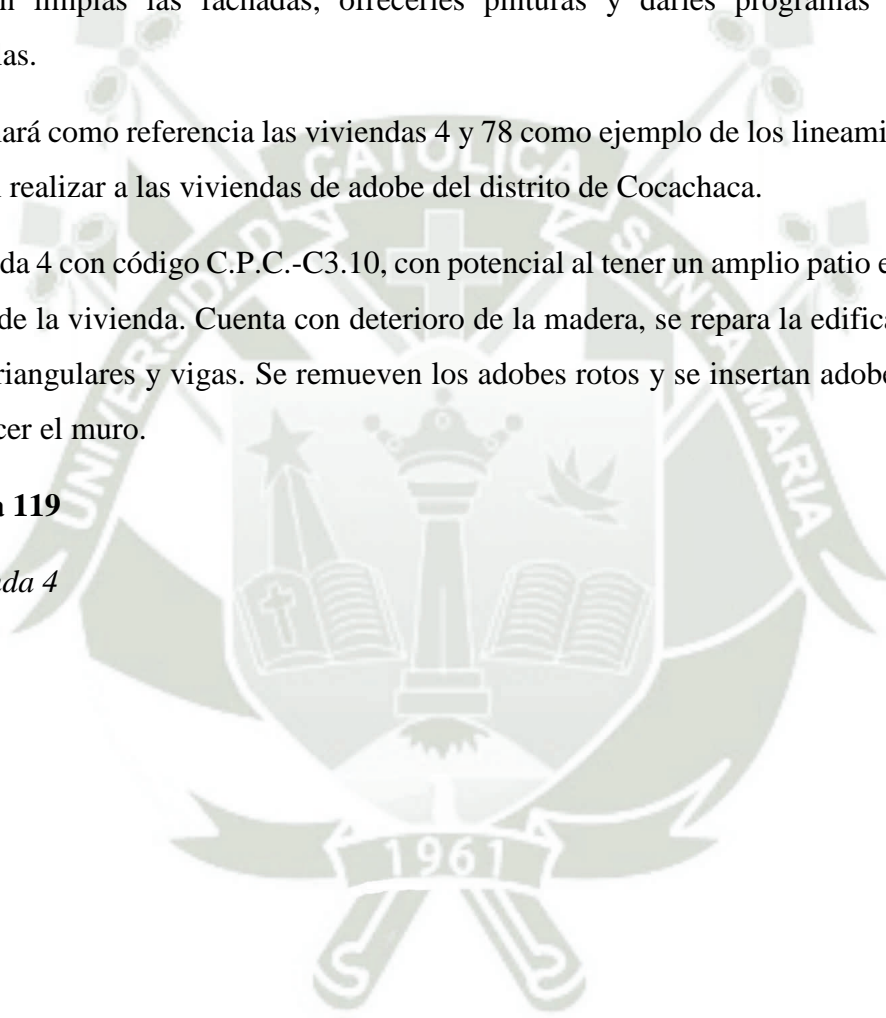
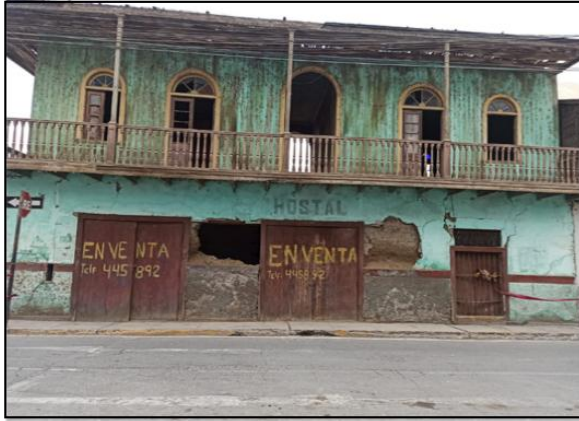
Vivienda 4 con código C.P.C.-C3.10, con potencial al tener un amplio patio en la parte posterior de la vivienda. Cuenta con deterioro de la madera, se repara la edificación con tijerales triangulares y vigas. Se remueven los adobes rotos y se insertan adobes nuevos para rehacer el muro.

Colapso parcial de muros

Madera en mal estado

- Restituir la verticalidad del muro
- Reparar grietas
- Envolver con drizas
- Enlucir los muros

- Sustituir madera
- Limpieza de agentes bioticos

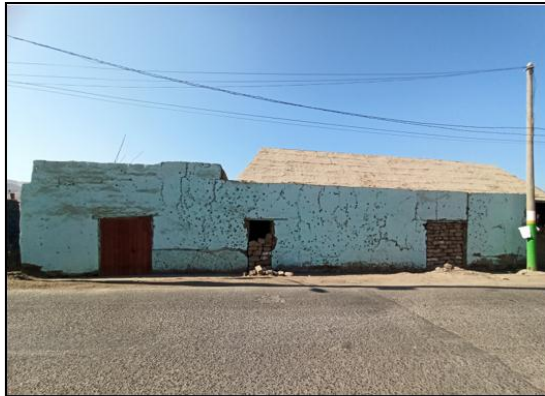
Figura 120

Vivienda 78 con código C.P.C.-NE.1, grietas en los muros solucionadas con refuerzo estructural, se realiza la colocación de viga collar, se envuelve el muro con driza y finalmente se enlucir el muro para acabar con el pintado. Ubicación estratégica al frente

- Reparación de grietas diagonales
- Colocar viga collar
 - Envolver los muros con lazos de drizas
 - Enlucir los muros

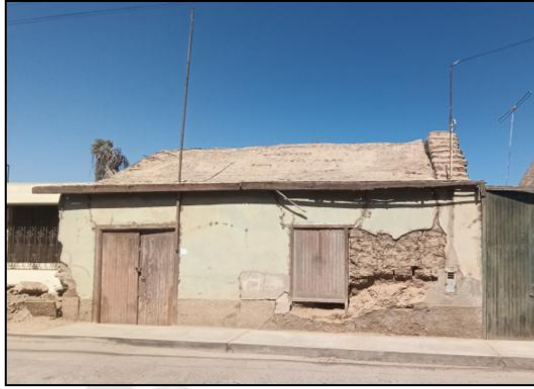
Figura 123

Vivienda 3 con código C.P.C-B1.5, vivienda con daños en los muros con colapso parcial de muros en donde se reparan las grietas, se envuelve los muros con los lazos de drizas.

- Reconstrucción de muro
- Reparación de grietas
- Refuerzo de drizas
- Encuadre de vanos

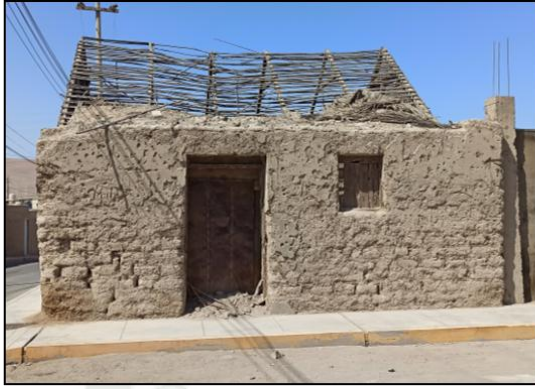
Figura 124

Vivienda 76 con código C.P.C-J6.14, vivienda deteriorada por insectos en la madera, con colapso parcial del techo, pero con los muros sin derrumbes que la hace apta para repararla y no derrumbarla.

- Reparación de techo
- Aislamiento de la humedad capilar de los muros
- Refuerzo de los muros
- Enlucido de barro

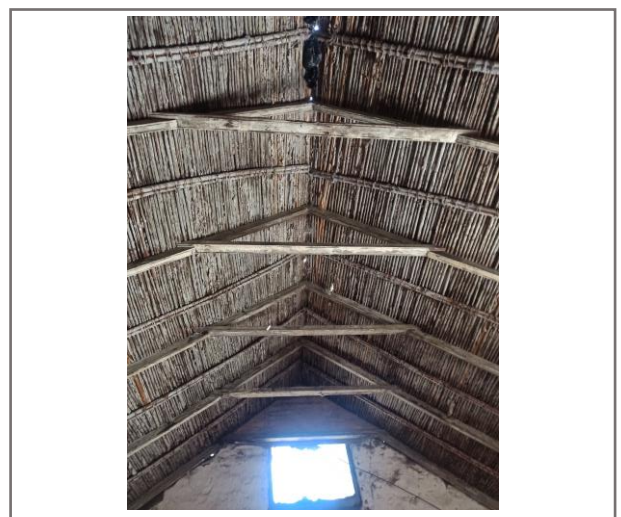
TECHO		
ESTADO	BUENO	
	MALO	X
	INEXISTENTE	
MATERIAL	CAÑA	X
	CALAMINA	X
	OTRO	
TIPO	2 AGUAS	X
	PLANO	
	INCLINADO	
	OTRO

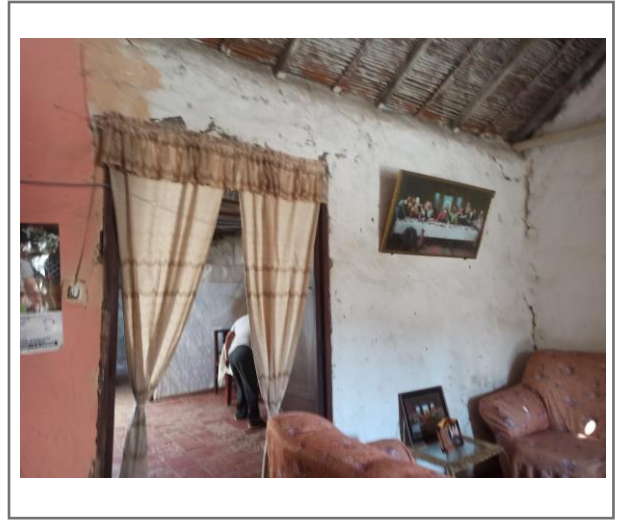
MUROS		
CANTIDAD	5	
ESTADO	BUENO	4
	MALO	1
	INEXISTENTE	
MATERIAL	ADOBE	X
	QUINCHA	
	OTRO	
ALTURA

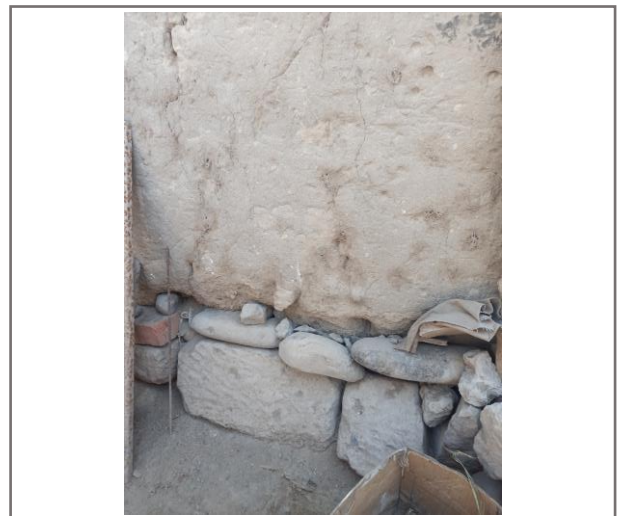
SOBRECIMIENTO		
ESTADO	BUENO	
	MALO	X
	INEXISTENTE	
MATERIAL	PIEDRA	
	CONCRETO	
	OTRO	
ALTURA

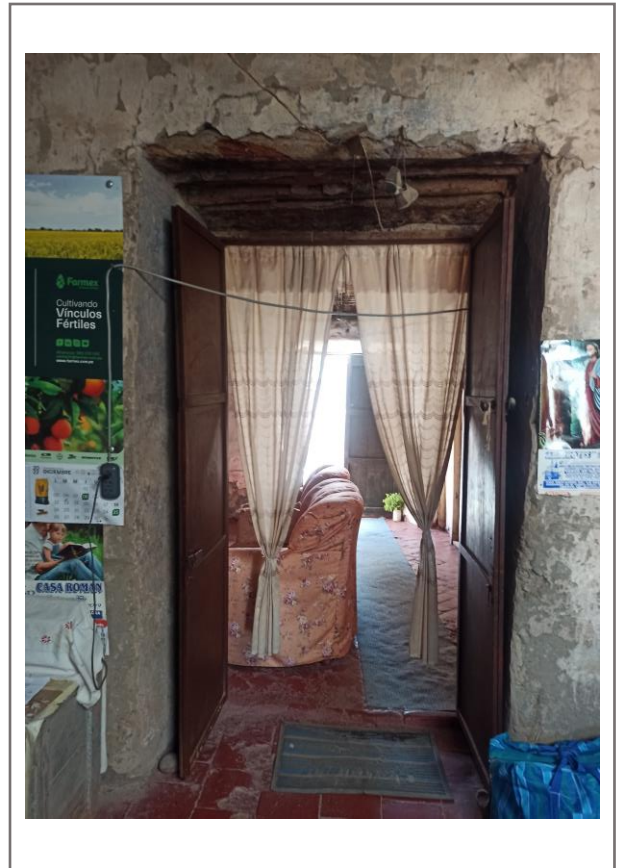
PUERTAS		
CANTIDAD	4	
UBICACION	EXTERIOR	1
	INTERIOR	3
ESTADO	BUENO	X
	MALO	
	INEXISTENTE	
MATERIAL	MADERA	X
	METAL	
	OTRO	
COMPONENTES	DINTEL	
	JAMBA	
	ARCO	
	REJAS	
A NIVEL DE VEREDA		
TIPO

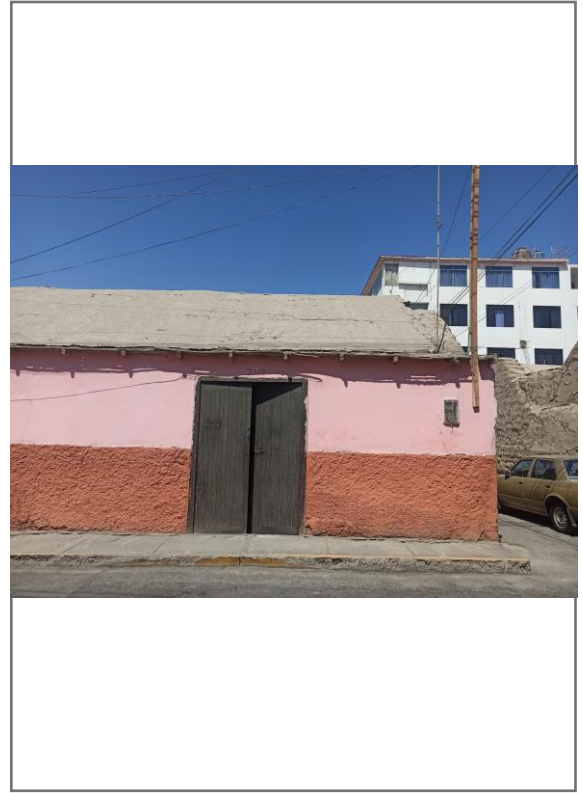
FACHADA		
CANTIDAD	3	
TARRAJEO	BARRO	X
	CONCRETO	
	INEXISTENTE	
ESTADO	BUENO	X
	MALO	
ORNAMENTOS	EXISTE	
	ESTADO	
	MATERIAL	
COMPONENTES	ZOCALO	
	PILASTRA	
	CAPITEL	
	CORNISA	
	ENTABLAMENTO	
	MÉNSULA	
	PINTURA

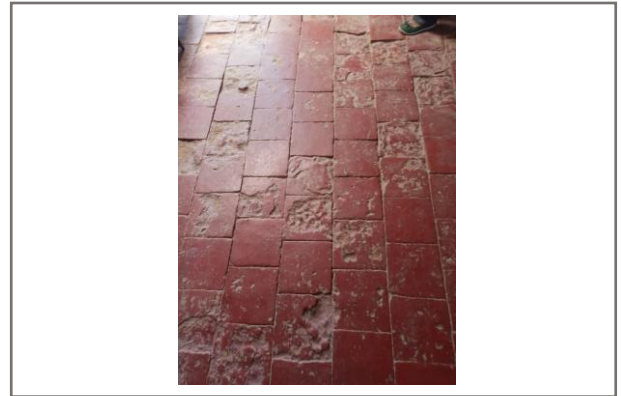
PISOS		
ESTADO	BUENO	
	MALO	X
	INEXISTENTE	
MATERIAL	MADERA	
	TIERRA	X
	CONCRETO	
	OTRO	X
Bloques de ladrillo

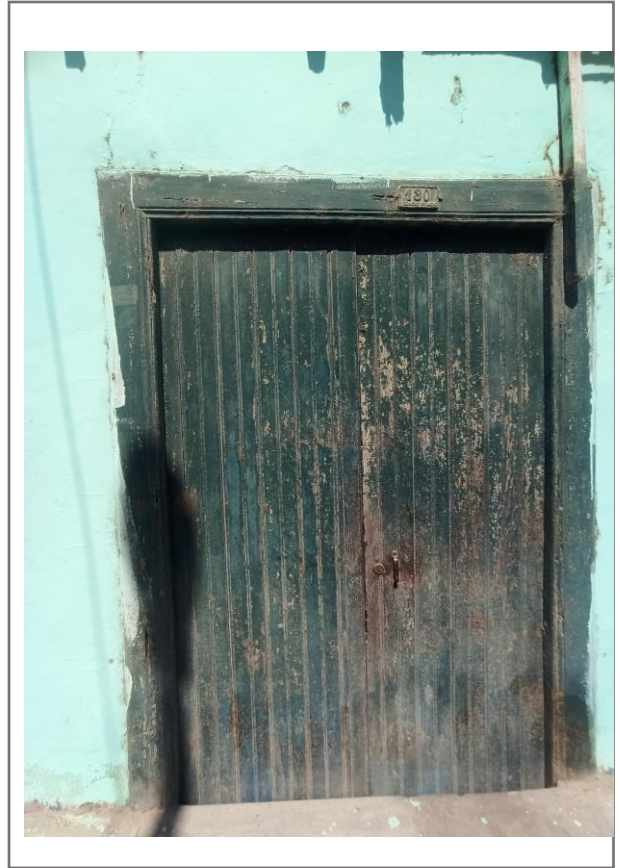
PUERTAS		
CANTIDAD	2	
UBICACION	EXTERIOR	1
	INTERIOR	1
ESTADO	BUENO	X
	MALO	
	INEXISTENTE	
MATERIAL	MADERA	X
	METAL	
	OTRO	
COMPONENTES	DINTEL	X
	JAMBA	X
	ARCO	
	REJAS	
A NIVEL DE VEREDA	si	
TIPO

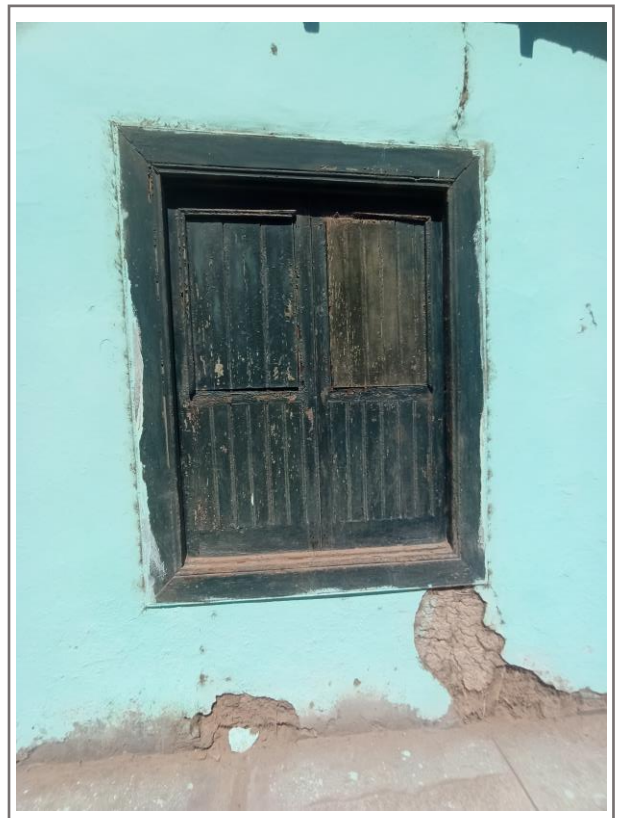
VENTANAS		
CANTIDAD	2	
UBICACION	EXTERIOR	X
	INTERIOR	
ESTADO	BUENO	X
	MALO	
	INEXISTENTE	
MATERIAL	VIDRIO	
	MADERA	X
	METAL	
	OTRO	
COMPONENTES	DINTEL	X
	ARCO	
	REJAS	
	PUERTA	X
	BOTAGUAS	X
	MARCO	X
	-CUBIERTO	
TIPO	doble
