Universidad Católica de Santa María
Facultad de Arquitectura e Ingenierías Civil y del Ambiente
Escuela Profesional de Arquitectura

**Análisis, catalogación y valoración del estado actual de la vivienda en
adobe con criterios de intervención en el distrito de Cocachacra
Arequipa 2024**

Tesis presentada por la Bachiller:

Acosta Jove, Claudia Valery

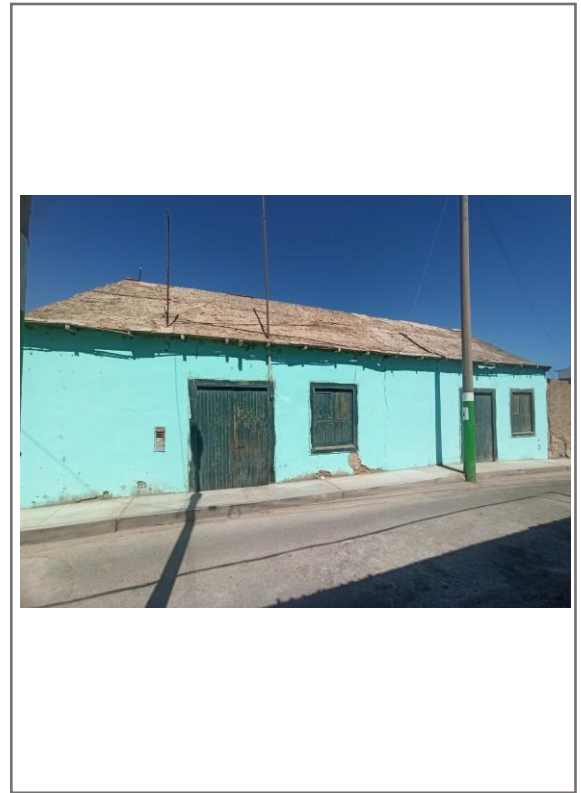
FACHADA		
CANTIDAD	1	
TARRAJEO	BARRO	X
	CONCRETO	
	INEXISTENTE	
ESTADO	BUENO	X
	MALO	
ORNAMENTOS	EXISTE	
	ESTADO	
	MATERIAL	
COMPONENTES	ZOCALO	
	PILASTRA	
	CAPITEL	
	CORNISA	
	ENTABLAMENTO	
	MÉNSULA	
	PINTURA	X

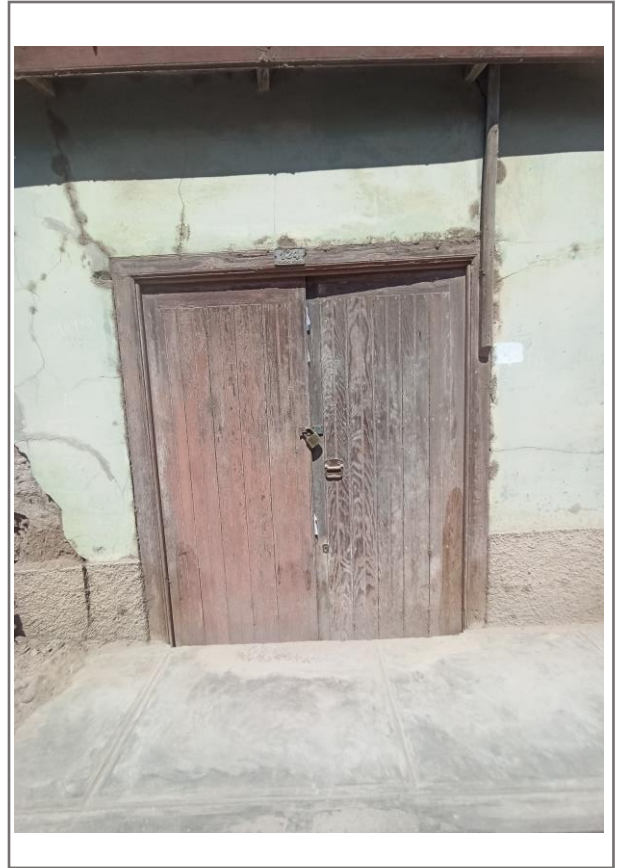
PUERTAS		
CANTIDAD	2	
UBICACION	EXTERIOR	1
	INTERIOR	1
ESTADO	BUENO	X
	MALO	
	INEXISTENTE	
MATERIAL	MADERA	X
	METAL	
	OTRO	
COMPONENTES	DINTEL	
	JAMBA	
	ARCO	
	REJAS	
A NIVEL DE VEREDA	si	
TIPO	Doble puerta

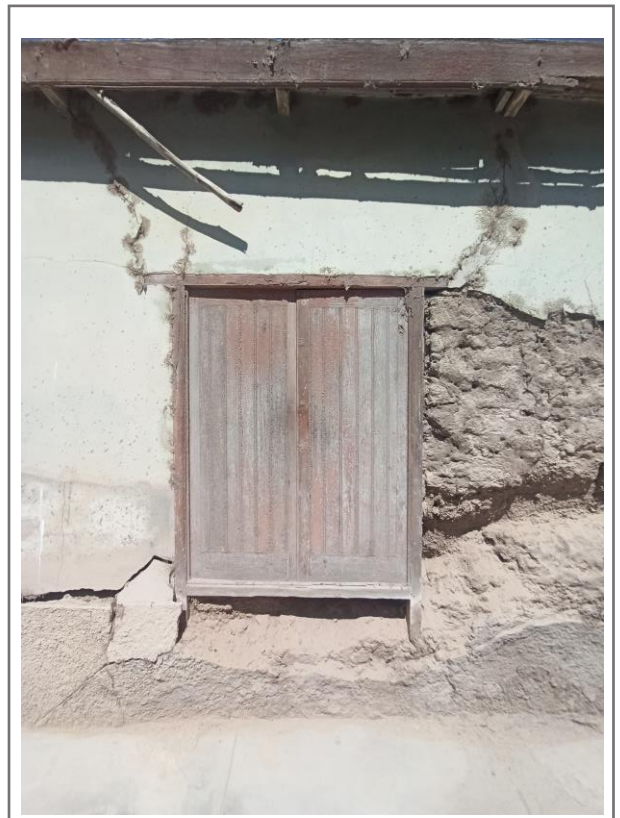
VENTANAS		
CANTIDAD	2	
UBICACION	EXTERIOR	1
	INTERIOR	1
ESTADO	BUENO	
	MALO	X
	INEXISTENTE	
MATERIAL	VIDRIO	
	MADERA	X
	METAL	
	OTRO	
COMPONENTES	DINTEL	
	ARCO	
	REJAS	
	PUERTA	X
	BOTAGUAS	
	MARCO -CUBIERTO	X
TIPO

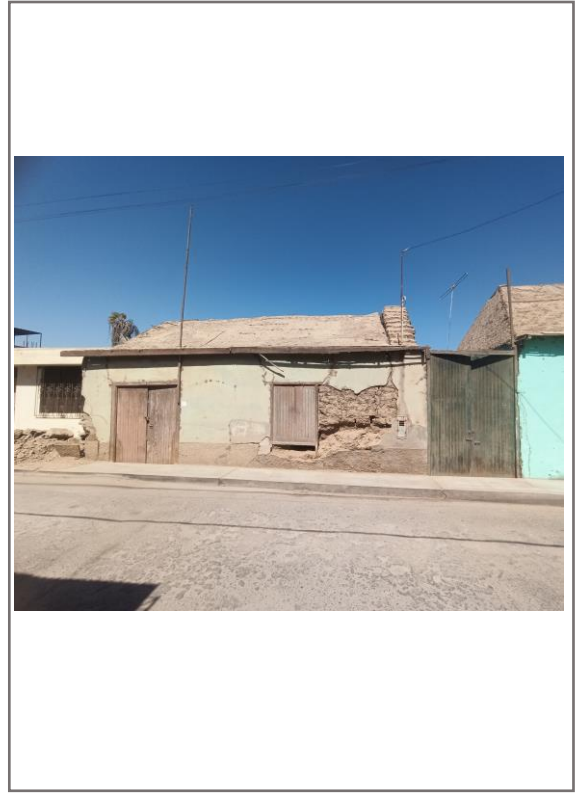
FACHADA		
CANTIDAD	1	
TARRAJEO	BARRO	X
	CONCRETO	
	INEXISTENTE	
ESTADO	BUENO	
	MALO	X
ORNAMENTOS	EXISTE	
	ESTADO	
	MATERIAL	
COMPONENTES	ZOCALO	X
	PILASTRA	
	CAPITEL	
	CORNISA	X
	ENTABLAMENTO	
	MÉNSULA	
	PINTURA	X

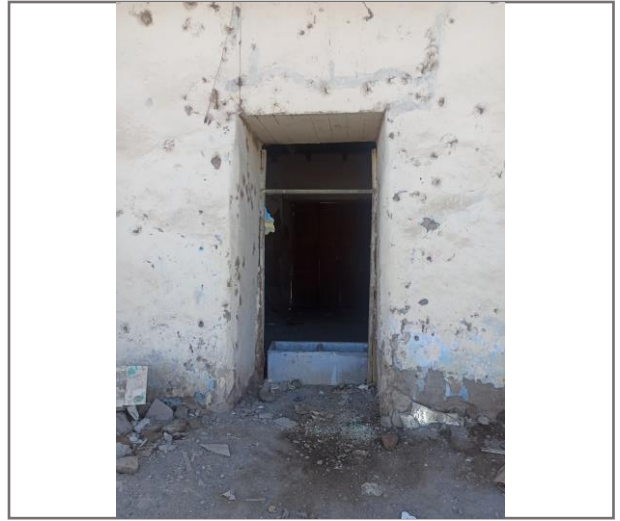
MUROS		
CANTIDAD	6	
ESTADO	BUENO	
	MALO	X
	INEXISTENTE	
MATERIAL	ADOBE	X
	QUINCHA	
	OTRO	X
ALTURA		
Primer piso adobe, 2do. madera

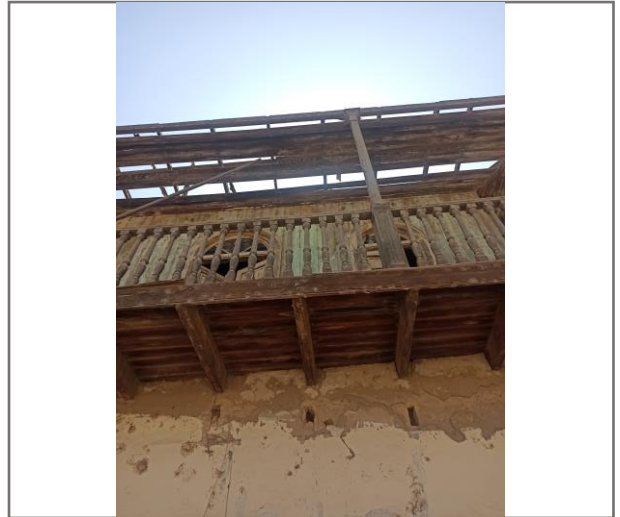
VIGAS		
ESTADO	BUENO	
	MALO	X
	INEXISTENTE	
MATERIAL	madera	
COLUMNAS		
ESTADO	BUENO	
	MALO	
	INEXISTENTE	X
MATERIAL

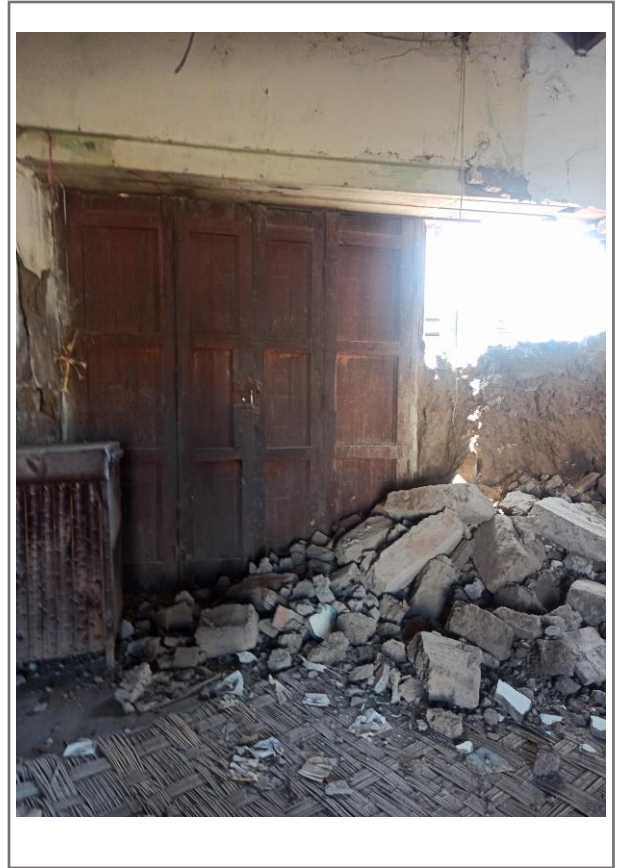
PUERTAS		
CANTIDAD	7	
UBICACION	EXTERIOR	4
	INTERIOR	3
ESTADO	BUENO	
	MALO	X
	INEXISTENTE	
MATERIAL	MADERA	X
	METAL	
	OTRO	
COMPONENTES	DINTEL	X
	JAMBA	
	ARCO	
	REJAS	
A NIVEL DE VEREDA		
TIPO

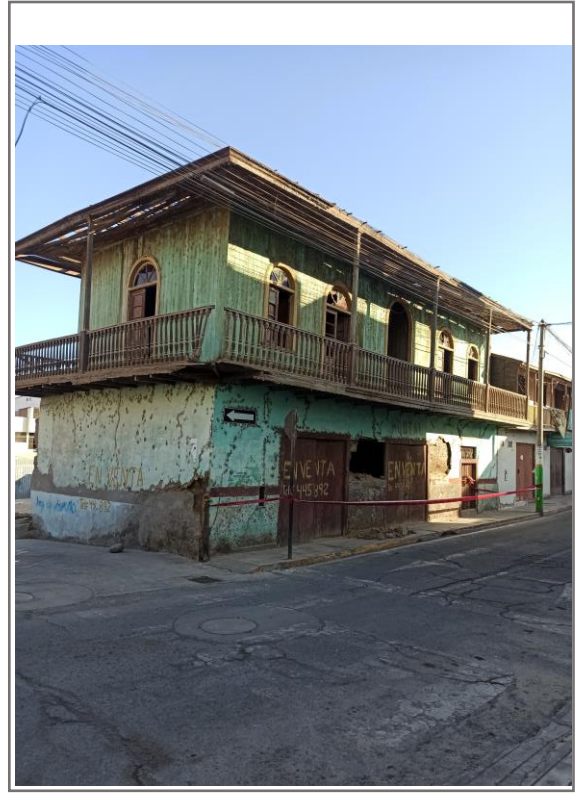
FACHADA		
CANTIDAD	2	
TARRAJEO	BARRO	X
	CONCRETO	
	INEXISTENTE	
ESTADO	BUENO	
	MALO	X
ORNAMENTOS	EXISTE	X
	ESTADO	
	MATERIAL	
COMPONENTES	ZOCALO	X
	PILAstra	
	CAPITEL	
	CORNISA	
	ENTABLAMENTO	
	MÉNSULA	
	PINTURA	X

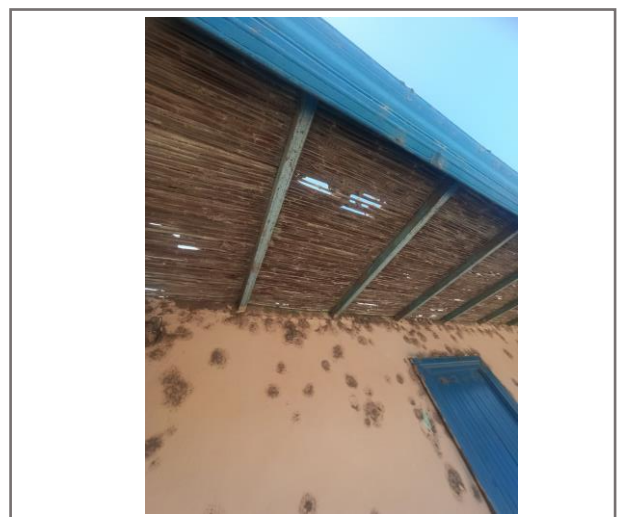
TECHO		
ESTADO	BUENO	
	MALO	X
	INEXISTENTE	
MATERIAL	CAÑA	X
	CALAMINA	
	OTRO	
TIPO	2 AGUAS	X
	PLANO	
	INCLINADO	
	OTRO

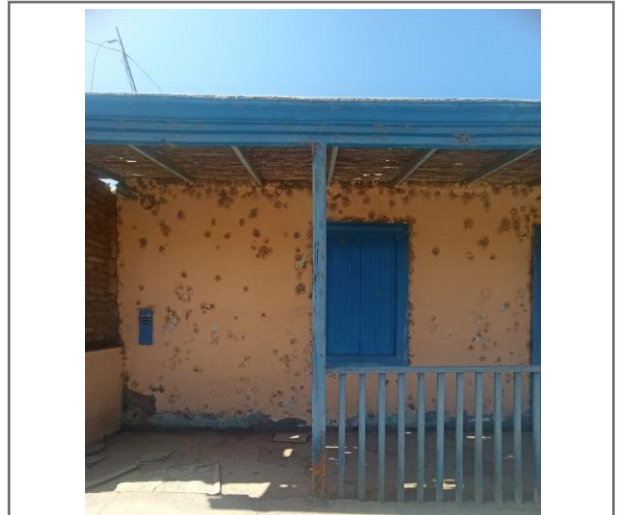
VIGAS		
ESTADO	BUENO	
	MALO	X
	INEXISTENTE	
MATERIAL		
madera		
COLUMNAS		
ESTADO	BUENO	
	MALO	X
	INEXISTENTE	
MATERIAL

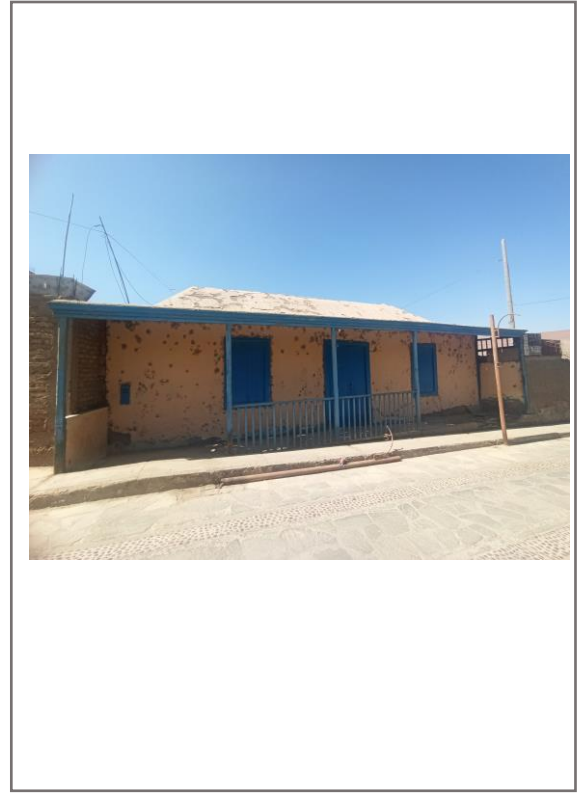
FACHADA		
CANTIDAD	2	
TARRAJEO	BARRO	X
	CONCRETO	
	INEXISTENTE	
ESTADO	BUENO	
	MALO	X
ORNAMENTOS	EXISTE	
	ESTADO	
	MATERIAL	
COMPONENTES	ZOCALO	
	PILASTRA	
	CAPITEL	
	CORNISA	
	ENTABLAMENTO	
	MÉNSULA	
	PINTURA	X

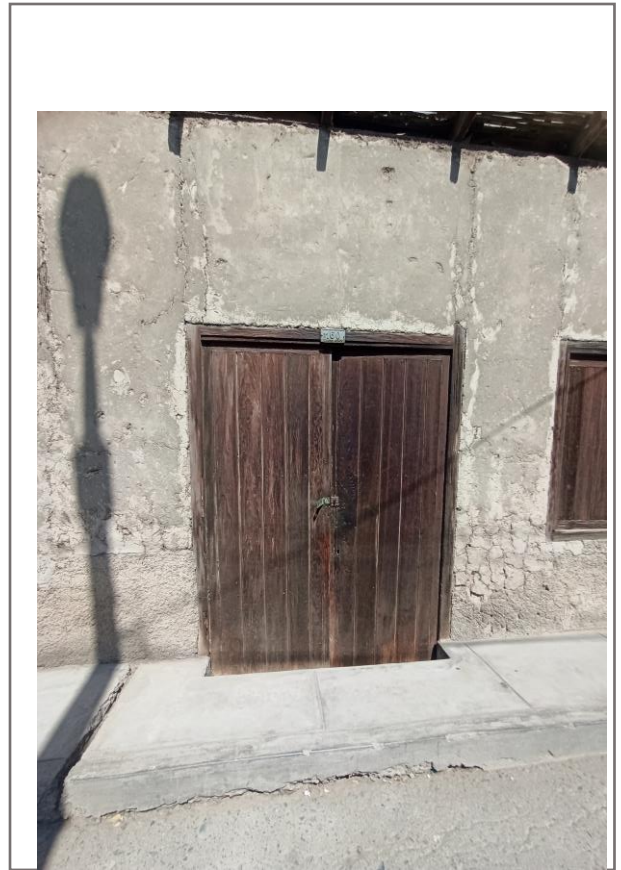
PUERTAS		
CANTIDAD	3	
UBICACION	EXTERIOR	2
	INTERIOR	1
ESTADO	BUENO	
	MALO	X
	INEXISTENTE	
MATERIAL	MADERA	X
	METAL	
	OTRO	
COMPONENTES	DINTEL	
	JAMBA	
	ARCO	
	REJAS	
A NIVEL DE VEREDA	-20 cm	
TIPO

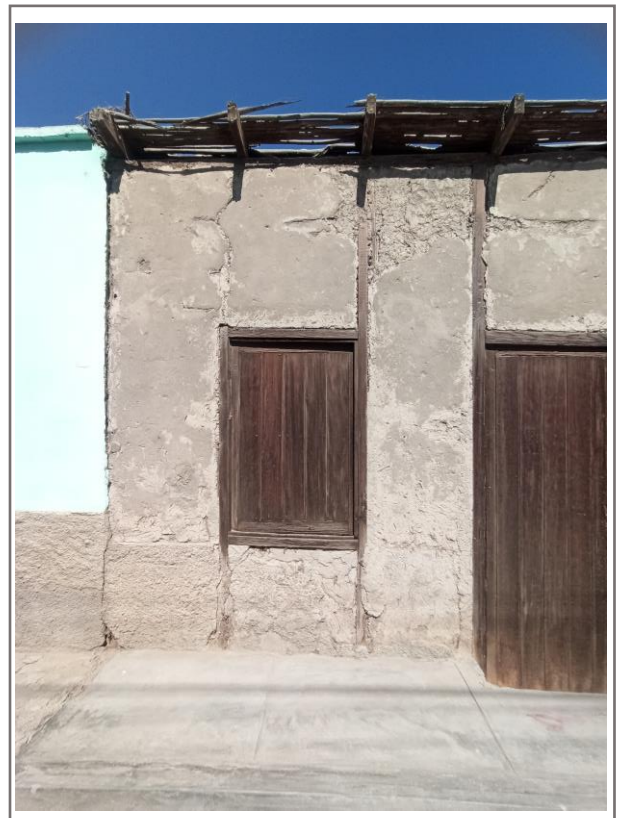
VENTANAS		
CANTIDAD	4	
UBICACION	EXTERIOR	2
	INTERIOR	2
ESTADO	BUENO	
	MALO	X
	INEXISTENTE	
MATERIAL	VIDRIO	
	MADERA	X
	METAL	
	OTRO	
COMPONENTES	DINTEL	
	ARCO	
	REJAS	
	PUERTA	X
	BOTAGUAS	
	MARCO -CUBIERTO	
TIPO	1

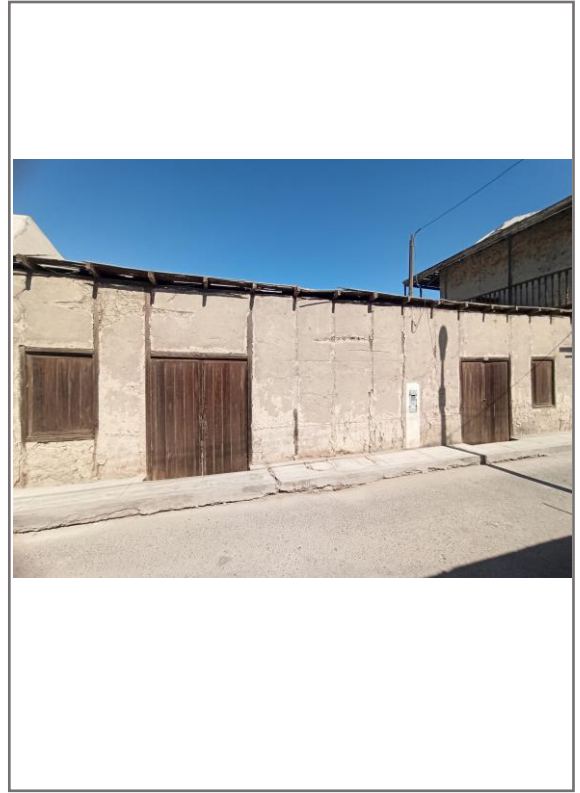
FACHADA		
CANTIDAD	1	
TARRAJEO	BARRO	X
	CONCRETO	
	INEXISTENTE	
ESTADO	BUENO	
	MALO	X
ORNAMENTOS	EXISTE	
	ESTADO	
	MATERIAL	
COMPONENTES	ZOCALO	
	PILASTRA	
	CAPITEL	
	CORNISA	
	ENTABLAMENTO	
	MÉNSULA	
	PINTURA

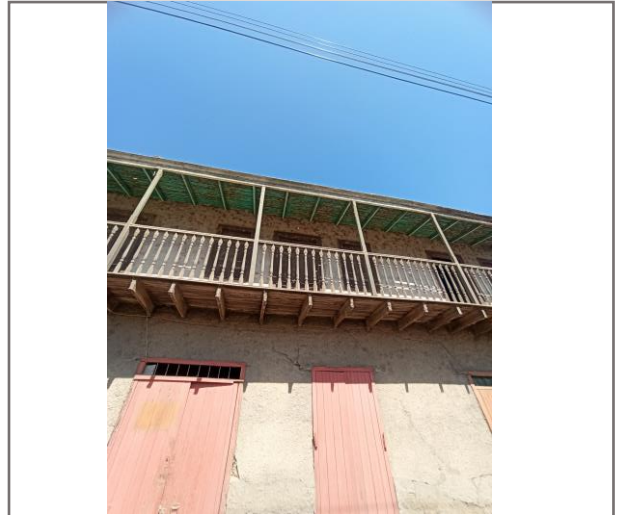
VIGAS		
ESTADO	BUENO	
	MALO	X
	INEXISTENTE	
MATERIAL	madera	
COLUMNAS		
ESTADO	BUENO	
	MALO	
	INEXISTENTE	X
MATERIAL

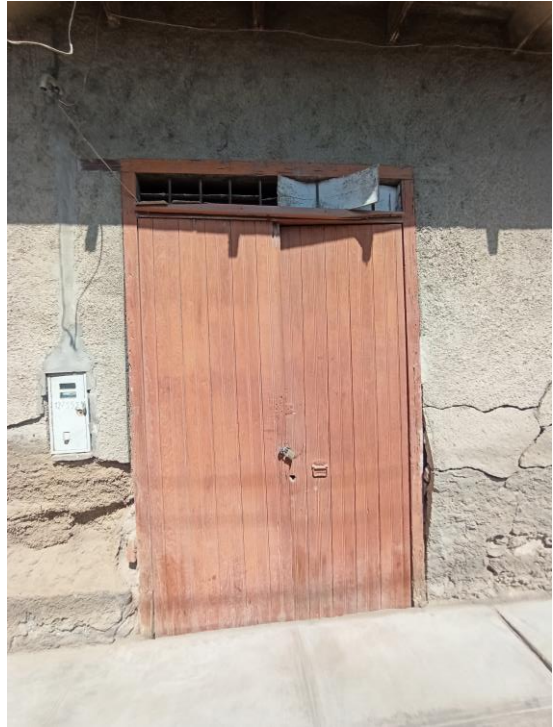
PUERTAS		
CANTIDAD	6	
UBICACION	EXTERIOR	4
	INTERIOR	2
ESTADO	BUENO	
	MALO	X
	INEXISTENTE	
MATERIAL	MADERA	
	METAL	
	OTRO	
COMPONENTES	DINTEL	
	JAMBA	
	ARCO	
	REJAS	
A NIVEL DE VEREDA		
TIPO

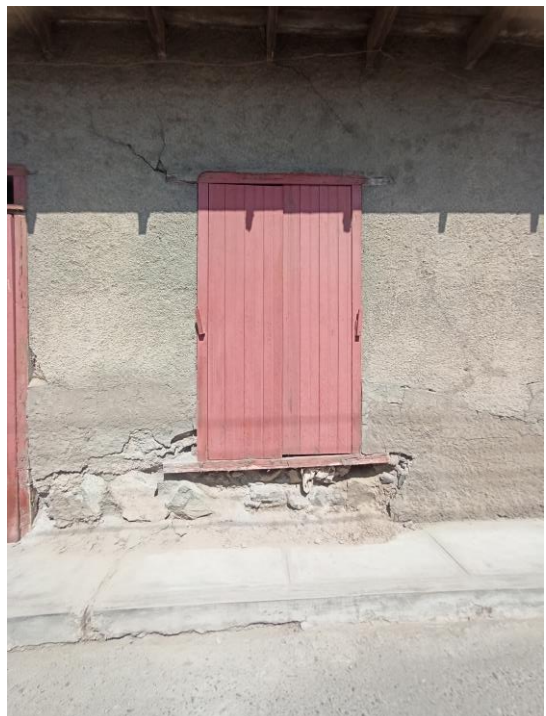
VENTANAS		
CANTIDAD	7	
UBICACION	EXTERIOR	5
	INTERIOR	2
ESTADO	BUENO	
	MALO	X
	INEXISTENTE	
MATERIAL	VIDRIO	
	MADERA	X
	METAL	
	OTRO	
COMPONENTES	DINTEL	
	ARCO	
	REJAS	
	PUERTA	X
	BOTAGUAS	
	MARCO -CUBIERTO	
TIPO

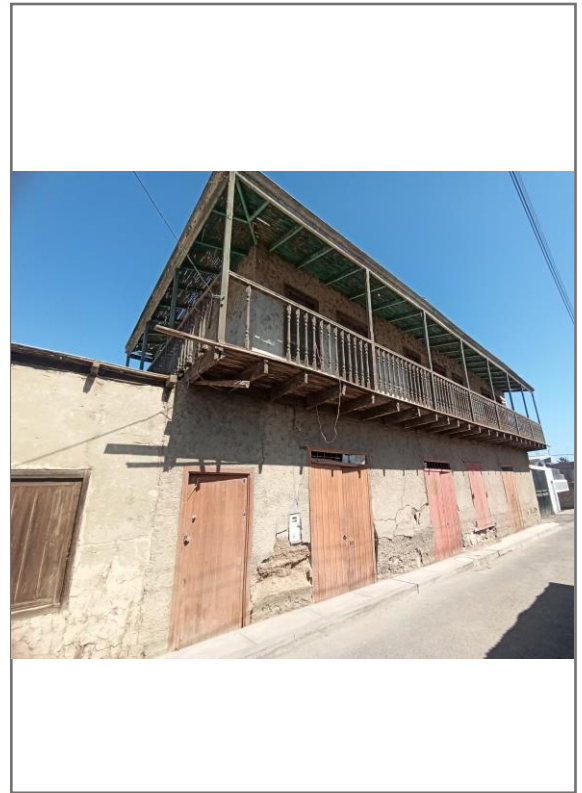
FACHADA		
CANTIDAD	1	
TARRAJEO	BARRO	X
	CONCRETO	
	INEXISTENTE	
ESTADO	BUENO	
	MALO	X
ORNAMENTOS	EXISTE	
	ESTADO	
	MATERIAL	
COMPONENTES	ZOCALO	
	PILASTRA	
	CAPITEL	
	CORNISA	
	ENTABLAMENTO	
	MÉNSULA	
	PINTURA	X

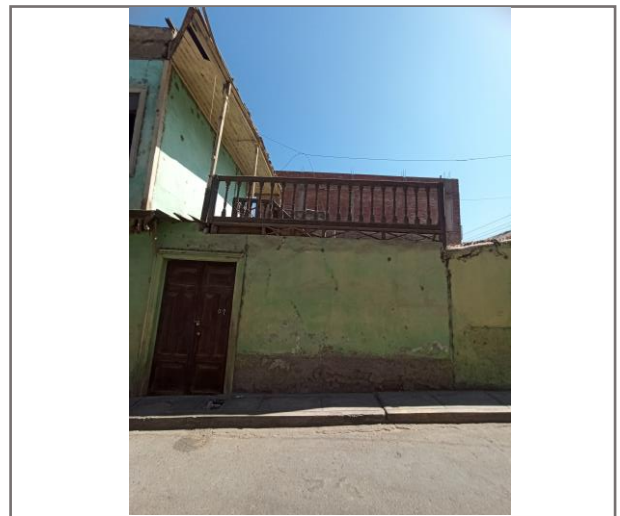
SOBRECIMIENTO		
ESTADO	BUENO	
	MALO	X
	INEXISTENTE	
MATERIAL	PIEDRA	X
	CONCRETO	
	OTRO	
ALTURA

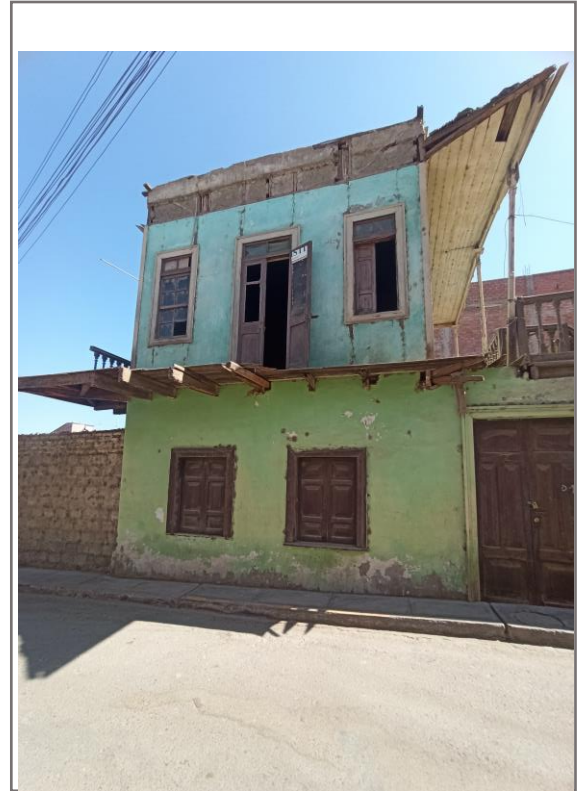
FACHADA		
CANTIDAD	2	
TARRAJEO	BARRO	X
	CONCRETO	X
	INEXISTENTE	
ESTADO	BUENO	
	MALO	X
ORNAMENTOS	EXISTE	
	ESTADO	
	MATERIAL	
COMPONENTES	ZOCALO	
	PILAstra	
	CAPITEL	
	CORNISA	X
	ENTABLAMENTO	X
	MÉNSULA	
	PINTURA	X

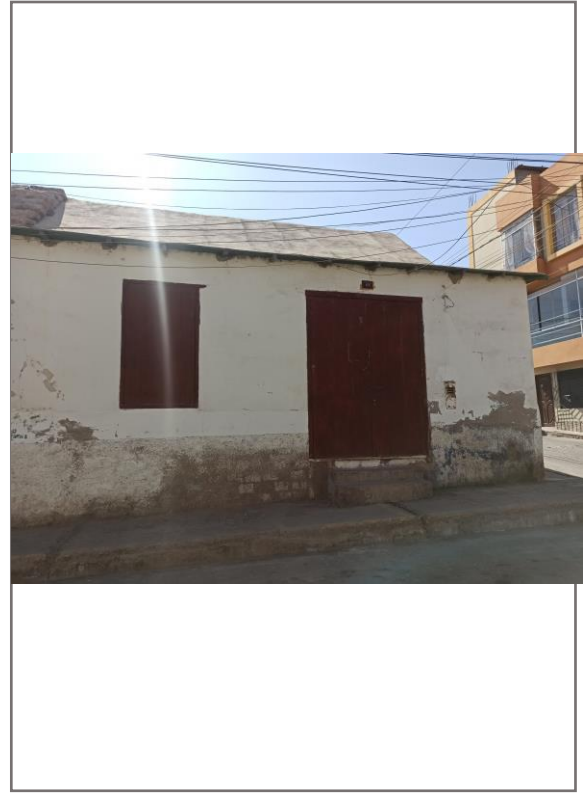
FACHADA		
CANTIDAD	2	
TARRAJEO	BARRO	X
	CONCRETO	
	INEXISTENTE	
ESTADO	BUENO	
	MALO	X
ORNAMENTOS	EXISTE	
	ESTADO	
	MATERIAL	
COMPONENTES	ZOCALO	X
	PILASTRA	
	CAPITEL	
	CORNISA	
	ENTABLAMENTO	
	MÉNSULA	
	PINTURA

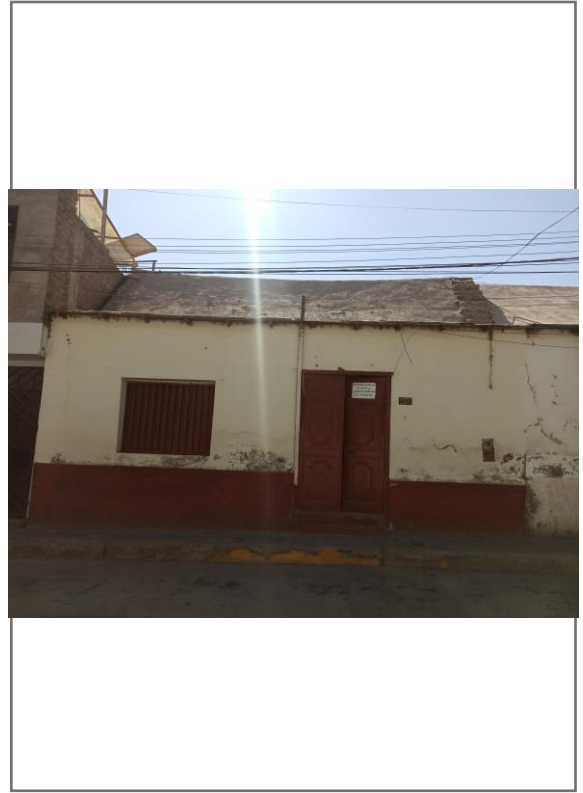
FACHADA		
CANTIDAD	1	
TARRAJEO	BARRO	
	CONCRETO	X
	INEXISTENTE	
ESTADO	BUENO	
	MALO	X
ORNAMENTOS	EXISTE	
	ESTADO	
	MATERIAL	
COMPONENTES	ZOCALO	X
	PILASTRA	
	CAPITEL	
	CORNISA	
	ENTABLAMENTO	
	MÉNSULA	
	PINTURA	X

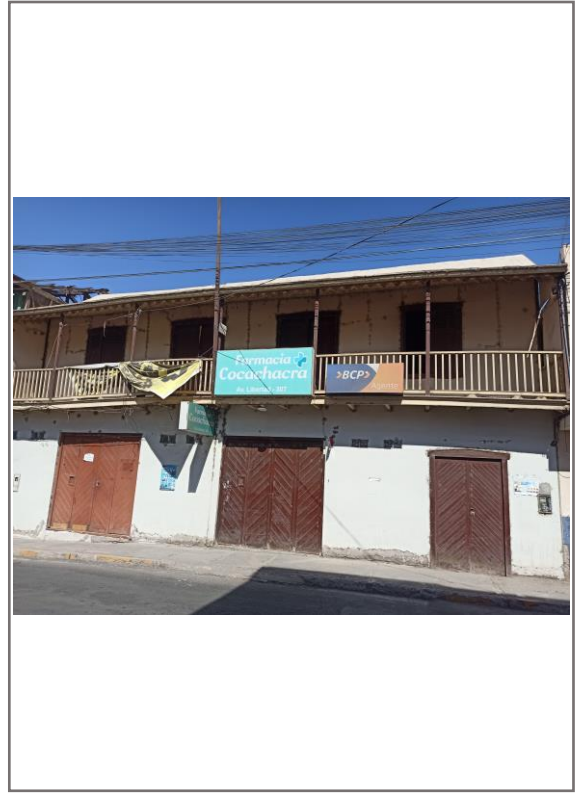
FACHADA		
CANTIDAD	1	
TARRAJEO	BARRO	X
	CONCRETO	
	INEXISTENTE	
ESTADO	BUENO	
	MALO	X
ORNAMENTOS	EXISTE	
	ESTADO	
	MATERIAL	
COMPONENTES	ZOCALO	
	PILASTRA	
	CAPITEL	
	CORNISA	
	ENTABLAMENTO	
	MÉNSULA	
	PINTURA	X

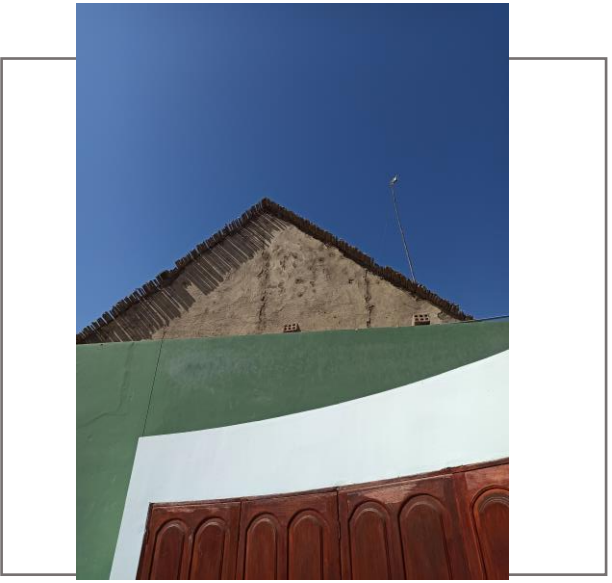
TECHO		
ESTADO	BUENO	
	MALO	X
	INEXISTENTE	
MATERIAL	CAÑA	X
	CALAMINA	
	OTRO	
TIPO	2 AGUAS	X
	PLANO	
	INCLINADO	
	OTRO

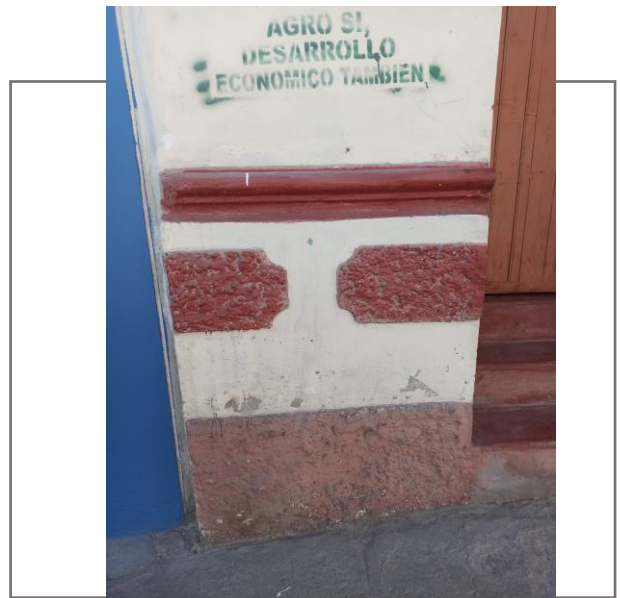
SOBRECIMIENTO		
ESTADO	BUENO	X
	MALO	
	INEXISTENTE	
MATERIAL	PIEDRA	
	CONCRETO	
	OTRO	X
ALTURA		
cal

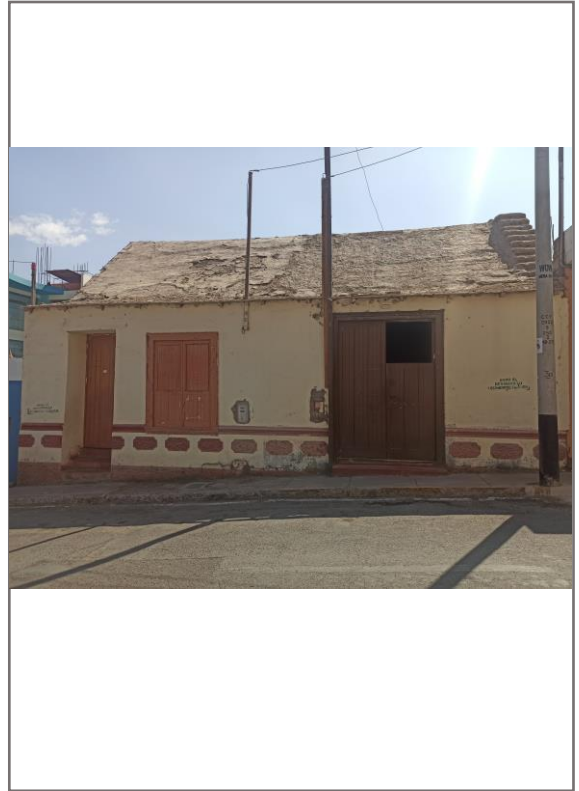
FACHADA		
CANTIDAD	1	
TARRAJEO	BARRO	
	CONCRETO	
	INEXISTENTE	
ESTADO	BUENO	X
	MALO	
ORNAMENTOS	EXISTE	X
	ESTADO	
	MATERIAL	
COMPONENTES	ZOCALO	X
	PILASTRA	
	CAPITEL	X
	CORNISA	X
	ENTABLAMENTO	
	MÉNSULA	
	PINTURA	X
Columnas corintias

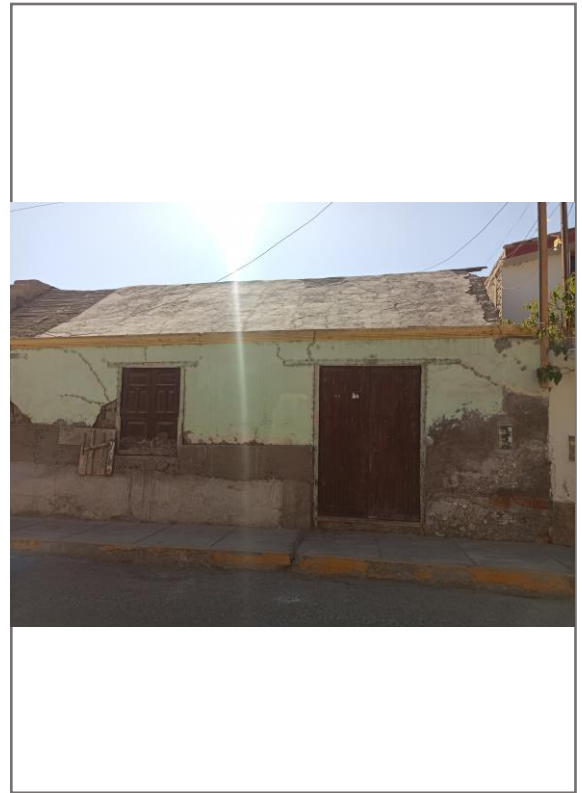
FACHADA		
CANTIDAD	1	
TARRAJEO	BARRO	X
	CONCRETO	X
	INEXISTENTE	
ESTADO	BUENO	
	MALO	X
ORNAMENTOS	EXISTE	
	ESTADO	
	MATERIAL	
COMPONENTES	ZOCALO	
	PILASTRA	
	CAPITEL	
	CORNISA	X
	ENTABLAMENTO	
	MÉNSULA	
	PINTURA	X

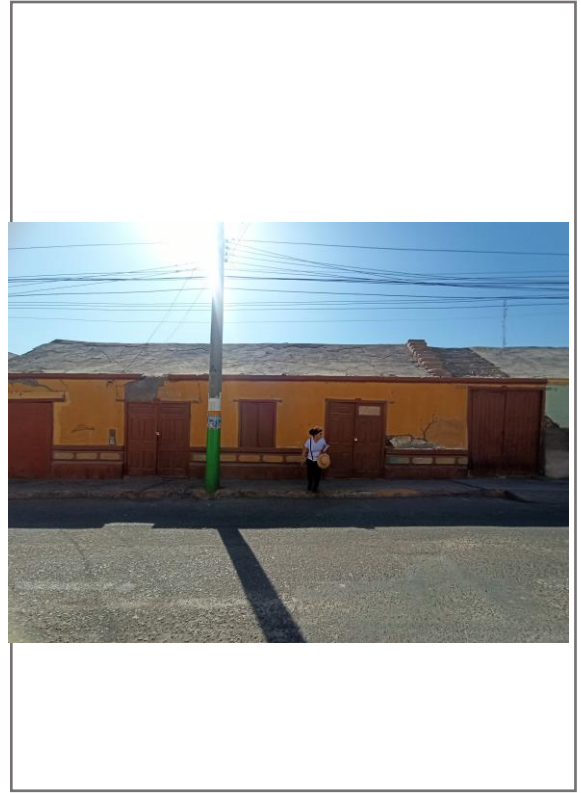
FACHADA		
CANTIDAD	1	
TARRAJEO	BARRO	
	CONCRETO	X
	INEXISTENTE	
ESTADO	BUENO	
	MALO	X
ORNAMENTOS	EXISTE	
	ESTADO	
	MATERIAL	
COMPONENTES	ZOCALO	X
	PILASTRA	
	CAPITEL	
	CORNISA	X
	ENTABLAMENTO	
	MÉNSULA	
	PINTURA	X

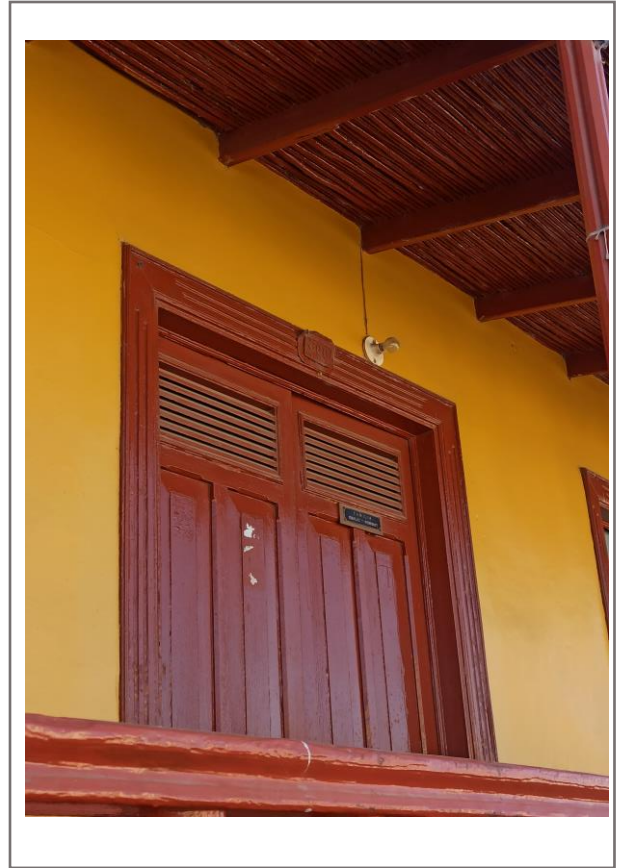
PUERTAS		
CANTIDAD	2	
UBICACION	EXTERIOR	1
	INTERIOR	1
ESTADO	BUENO	X
	MALO	
	INEXISTENTE	
MATERIAL	MADERA	X
	METAL	
	OTRO	
COMPONENTES	DINTEL	
	JAMBA	
	ARCO	
	REJAS	
A NIVEL DE VEREDA		
TIPO

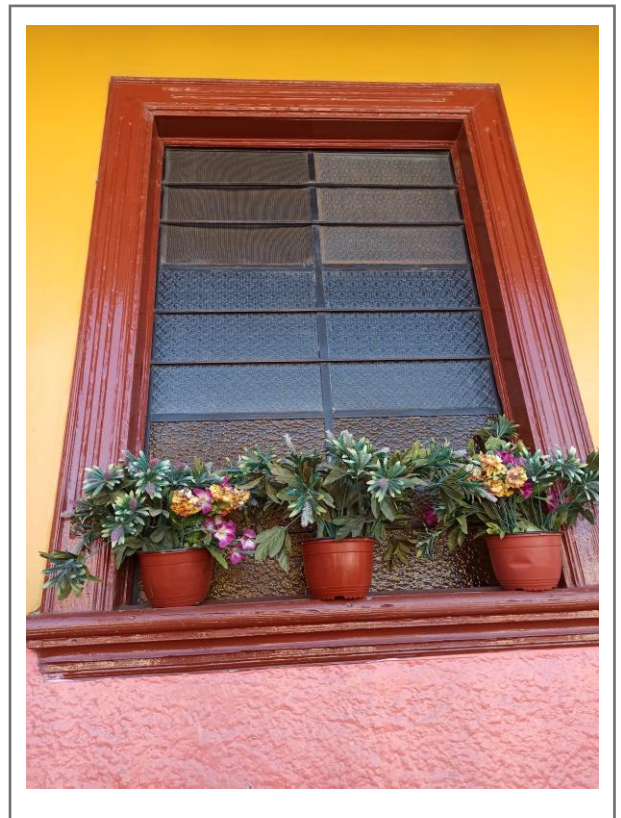
VENTANAS		
CANTIDAD	4	
UBICACION	EXTERIOR	2
	INTERIOR	2
ESTADO	BUENO	X
	MALO	
	INEXISTENTE	
MATERIAL	VIDRIO	X
	MADERA	
	METAL	X
	OTRO	
COMPONENTES	DINTEL	
	ARCO	
	REJAS	
	PUERTA	
	BOTAGUAS	X
	MARCO -CUBIERTO	
TIPO

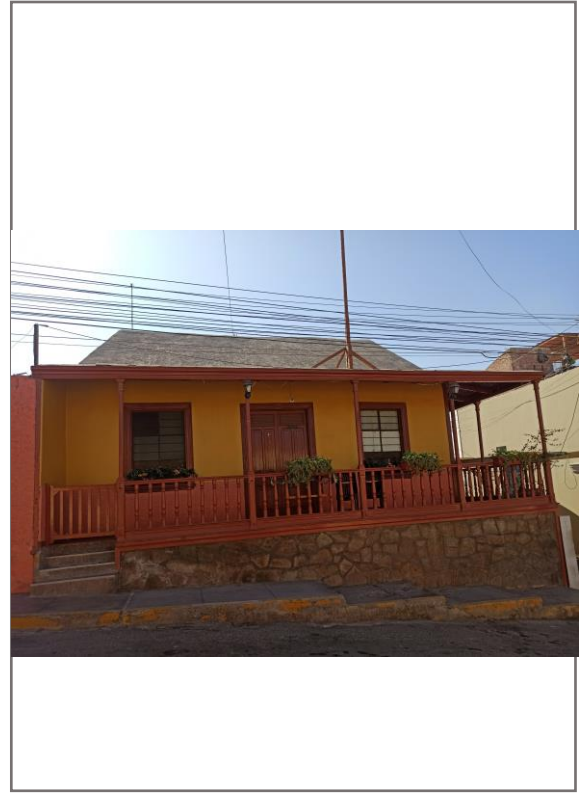
FACHADA		
CANTIDAD	2	
TARRAJEO	BARRO	X
	CONCRETO	
	INEXISTENTE	
ESTADO	BUENO	X
	MALO	
ORNAMENTOS	EXISTE	
	ESTADO	
	MATERIAL	
COMPONENTES	ZOCALO	
	PILASTRA	
	CAPITEL	
	CORNISA	X
	ENTABLAMENTO	
	MÉNSULA	
	PINTURA

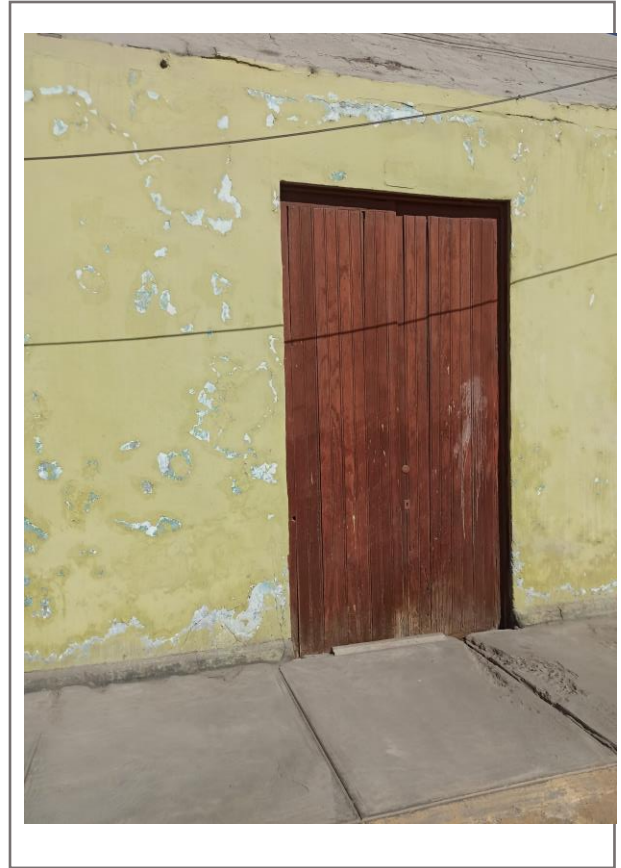
PUERTAS		
CANTIDAD	2	
UBICACION	EXTERIOR	1
	INTERIOR	1
ESTADO	BUENO	X
	MALO	
	INEXISTENTE	
MATERIAL	MADERA	X
	METAL	
	OTRO	
COMPONENTES	DINTEL	
	JAMBA	
	ARCO	
	REJAS	
A NIVEL DE VEREDA		
TIPO

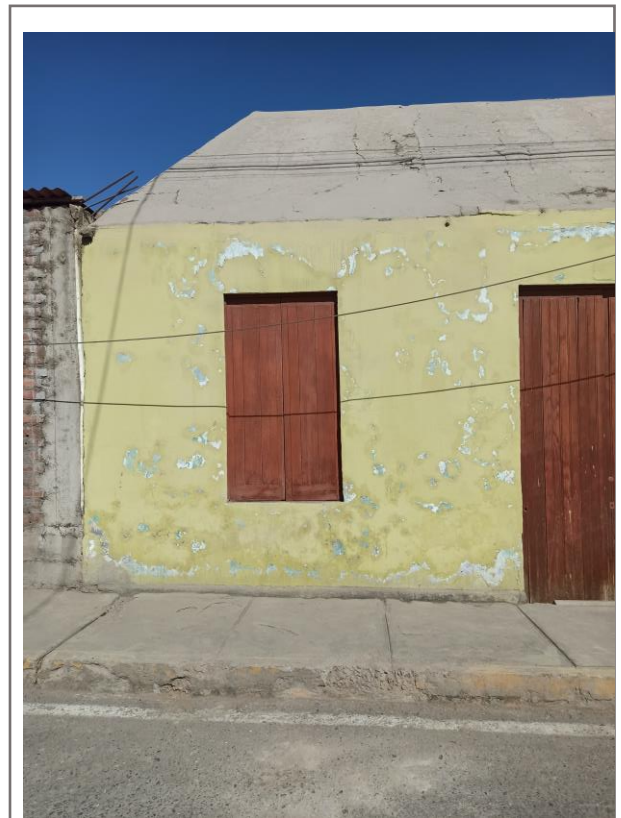
VENTANAS		
CANTIDAD	4	
UBICACION	EXTERIOR	2
	INTERIOR	2
ESTADO	BUENO	X
	MALO	
	INEXISTENTE	
MATERIAL	VIDRIO	
	MADERA	X
	METAL	
	OTRO	
COMPONENTES	DINTEL	
	ARCO	
	REJAS	
	PUERTA	X
	BOTAGUAS	
	MARCO -CUBIERTO	
TIPO

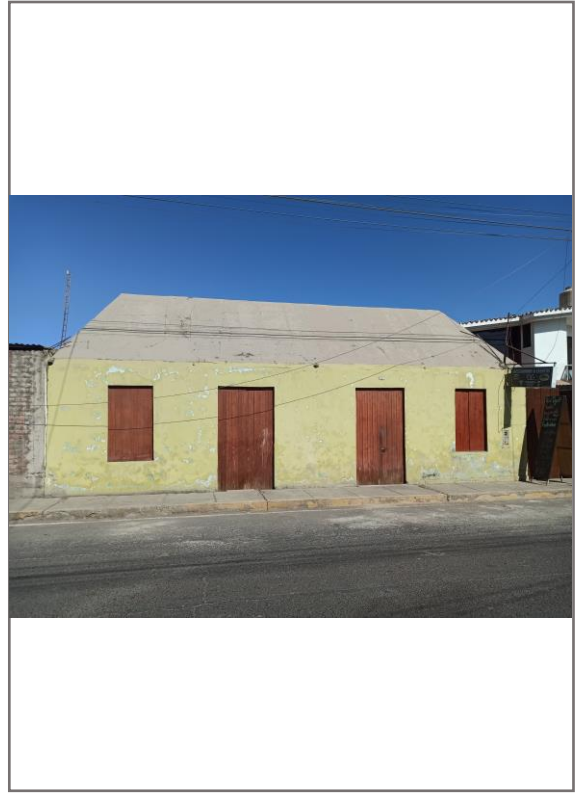
FACHADA		
CANTIDAD	1	
TARRAJEO	BARRO	X
	CONCRETO	
	INEXISTENTE	
ESTADO	BUENO	X
	MALO	
ORNAMENTOS	EXISTE	
	ESTADO	
	MATERIAL	
COMPONENTES	ZOCALO	
	PILASTRA	
	CAPITEL	
	CORNISA	
	ENTABLAMENTO	
	MÉNSULA	
	PINTURA	X

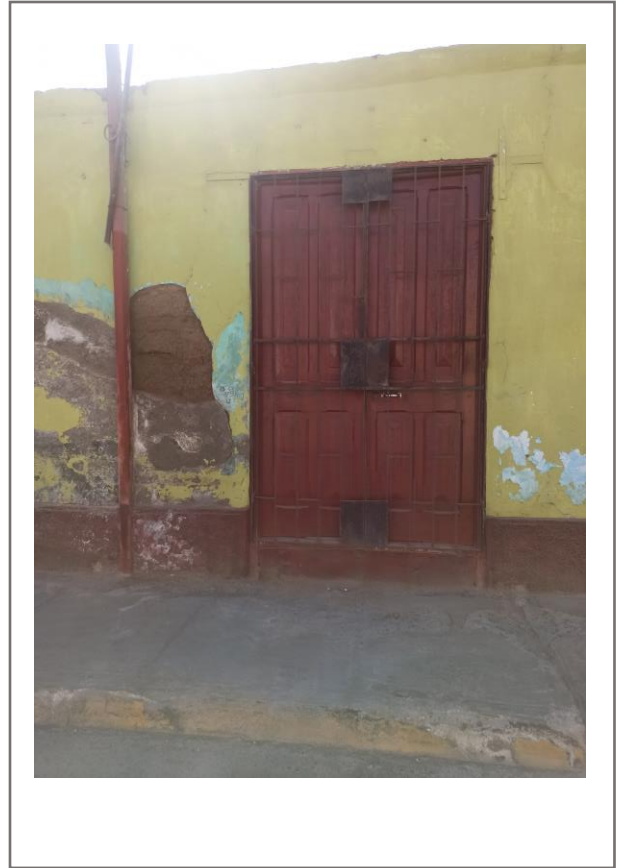
PUERTAS		
CANTIDAD	2	
UBICACION	EXTERIOR	1
	INTERIOR	1
ESTADO	BUENO	X
	MALO	
	INEXISTENTE	
MATERIAL	MADERA	X
	METAL	X
	OTRO	
COMPONENTES	DINTEL	X
	JAMBA	
	ARCO	
	REJAS	
A NIVEL DE VEREDA	+20cm	
TIPO

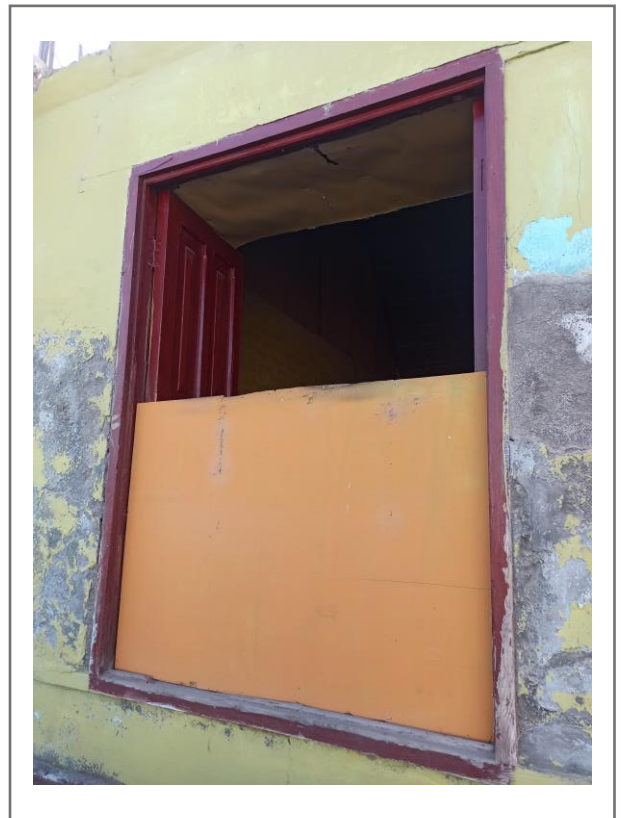
VENTANAS		
CANTIDAD	2	
UBICACION	EXTERIOR	1
	INTERIOR	1
ESTADO	BUENO	X
	MALO	
	INEXISTENTE	
MATERIAL	VIDRIO	
	MADERA	X
	METAL	
	OTRO	
COMPONENTES	DINTEL	
	ARCO	
	REJAS	
	PUERTA	
	BOTAGUAS	
	MARCO -CUBIERTO	X
TIPO	Doble

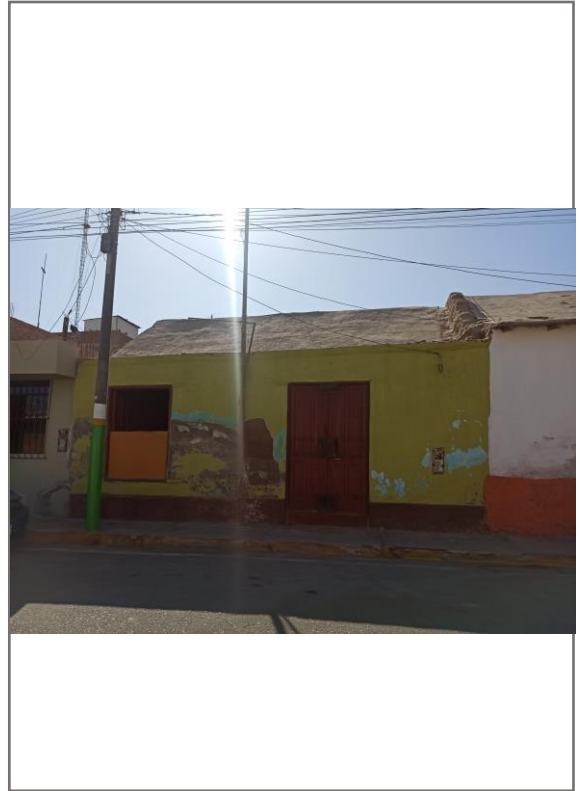
FACHADA		
CANTIDAD	1	
TARRAJEO	BARRO	X
	CONCRETO	
	INEXISTENTE	
ESTADO	BUENO	X
	MALO	
ORNAMENTOS	EXISTE	
	ESTADO	
	MATERIAL	
COMPONENTES	ZOCALO	X
	PILASTRA	
	CAPITEL	
	CORNISA	
	ENTABLAMENTO	
	MÉNSULA	
	PINTURA	X

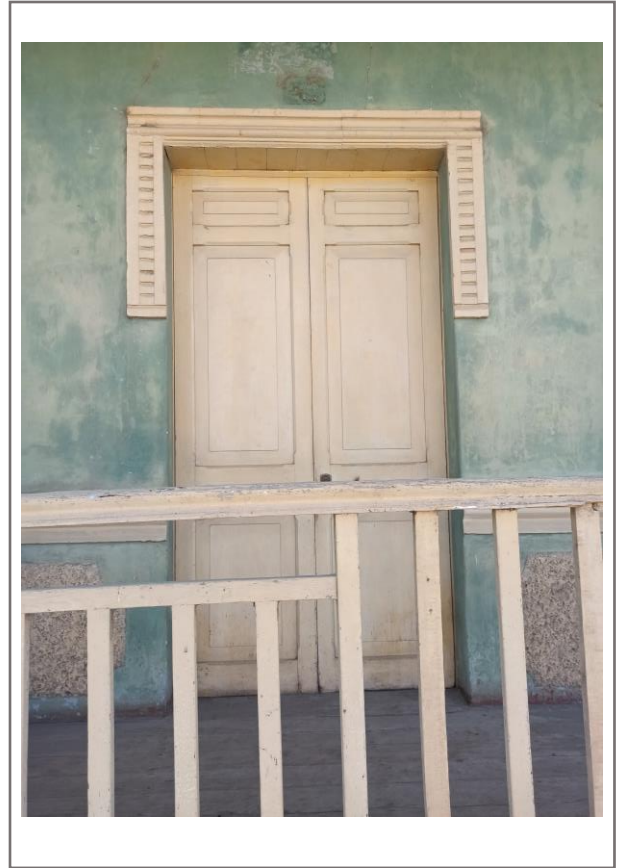
PUERTAS		
CANTIDAD	4	
UBICACION	EXTERIOR	2
	INTERIOR	2
ESTADO	BUENO	X
	MALO	
	INEXISTENTE	
MATERIAL	MADERA	X
	METAL	
	OTRO	
COMPONENTES	DINTEL	X
	JAMBA	
	ARCO	
	REJAS	
A NIVEL DE VEREDA		
TIPO

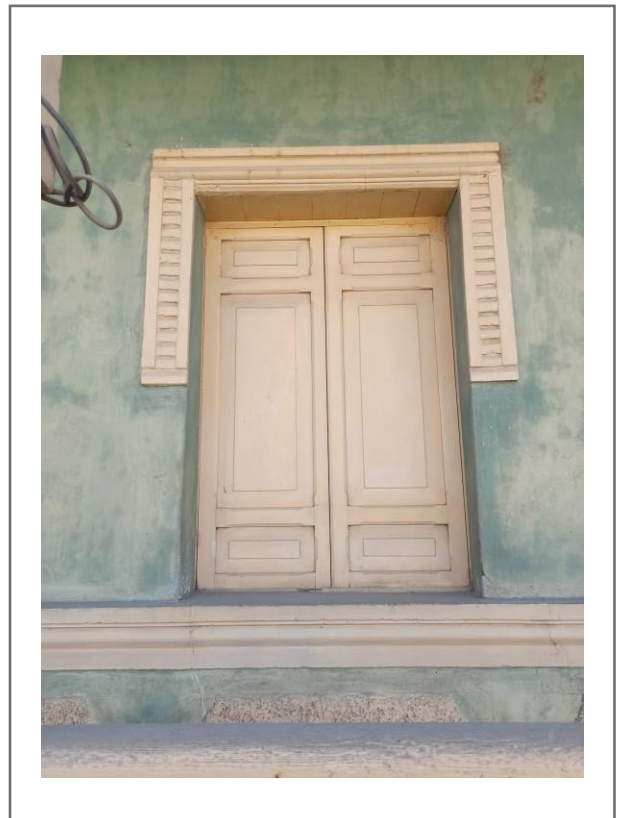
VENTANAS		
CANTIDAD	4	
UBICACION	EXTERIOR	2
	INTERIOR	2
ESTADO	BUENO	X
	MALO	
	INEXISTENTE	
MATERIAL	VIDRIO	
	MADERA	X
	METAL	
	OTRO	
COMPONENTES	DINTEL	X
	ARCO	
	REJAS	
	PUERTA	X
	BOTAGUAS	
	MARCO -CUBIERTO	
TIPO

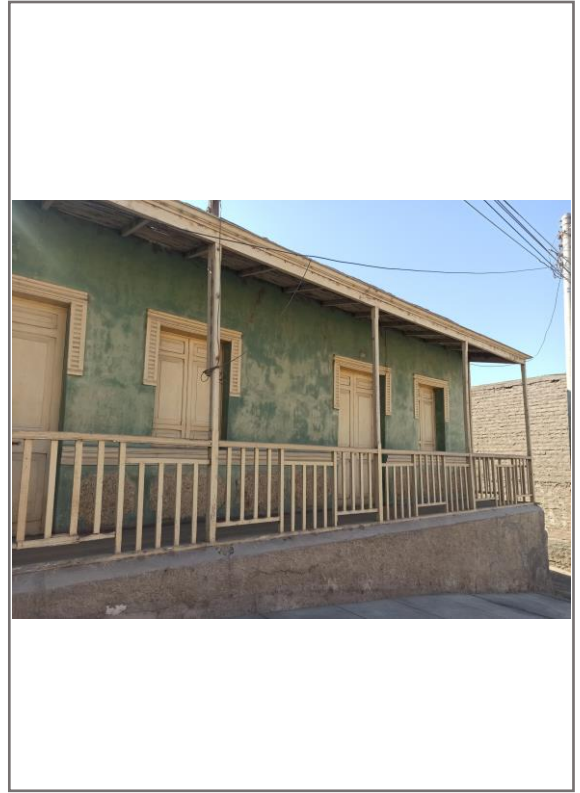
FACHADA		
CANTIDAD	1	
TARRAJEO	BARRO	X
	CONCRETO	
	INEXISTENTE	
ESTADO	BUENO	X
	MALO	
ORNAMENTOS	EXISTE	X
	ESTADO	
	MATERIAL	
COMPONENTES	ZOCALO	X
	PILASTRA	
	CAPITEL	
	CORNISA	X
	ENTABLAMENTO	
	MÉNSULA	
	PINTURA	X
balcón

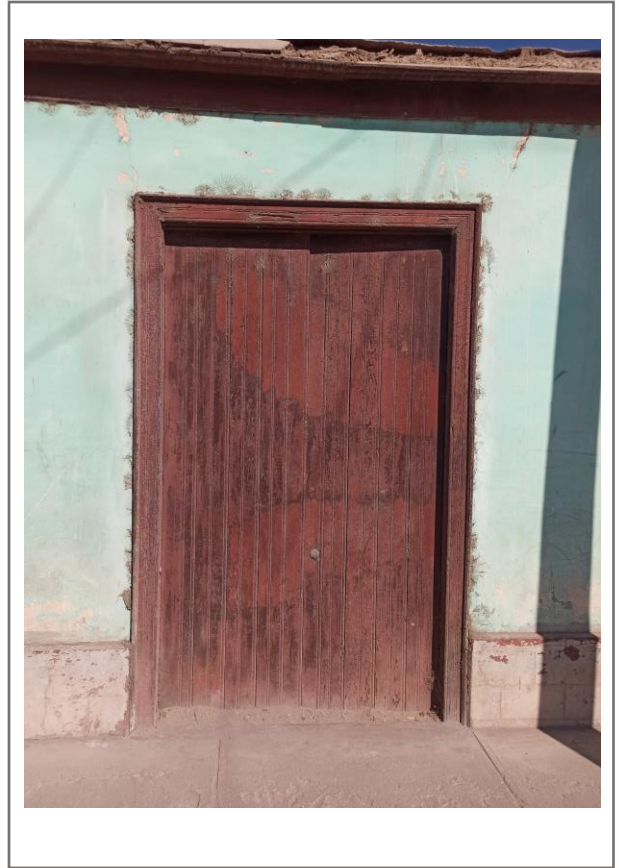
PUERTAS		
CANTIDAD	4	
UBICACION	EXTERIOR	2
	INTERIOR	2
ESTADO	BUENO	X
	MALO	
	INEXISTENTE	
MATERIAL	MADERA	X
	METAL	
	OTRO	
COMPONENTES	DINTEL	X
	JAMBA	
	ARCO	
	REJAS	
A NIVEL DE VEREDA	si	
TIPO

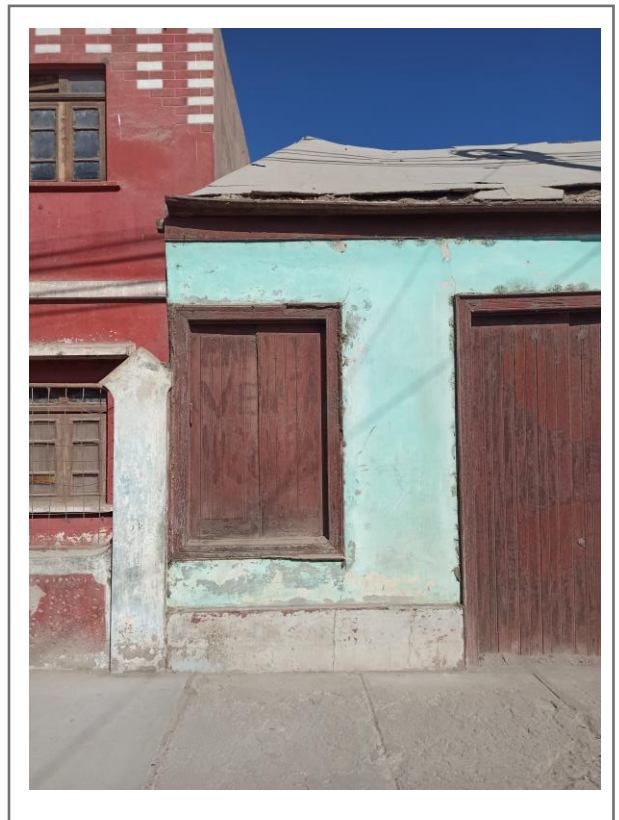
VENTANAS		
CANTIDAD	4	
UBICACION	EXTERIOR	2
	INTERIOR	2
ESTADO	BUENO	X
	MALO	
	INEXISTENTE	
MATERIAL	VIDRIO	
	MADERA	X
	METAL	
	OTRO	
COMPONENTES	DINTEL	
	ARCO	
	REJAS	
	PUERTA	X
	BOTAGUAS	
	MARCO -CUBIERTO	
TIPO

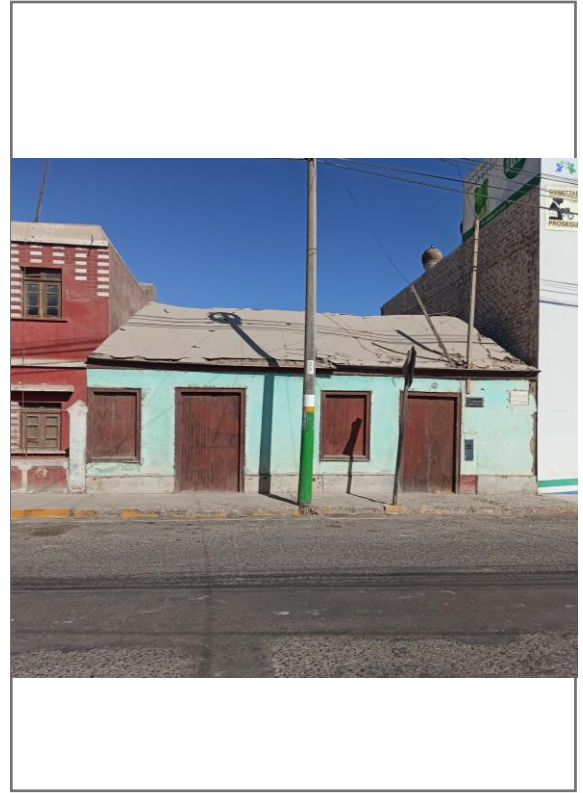
FACHADA		
CANTIDAD	1	
TARRAJEO	BARRO	X
	CONCRETO	
	INEXISTENTE	
ESTADO	BUENO	X
	MALO	
ORNAMENTOS	EXISTE	
	ESTADO	
	MATERIAL	
COMPONENTES	ZOCALO	X
	PILASTRA	
	CAPITEL	
	CORNISA	X
	ENTABLAMENTO	
	MÉNSULA	
	PINTURA	X

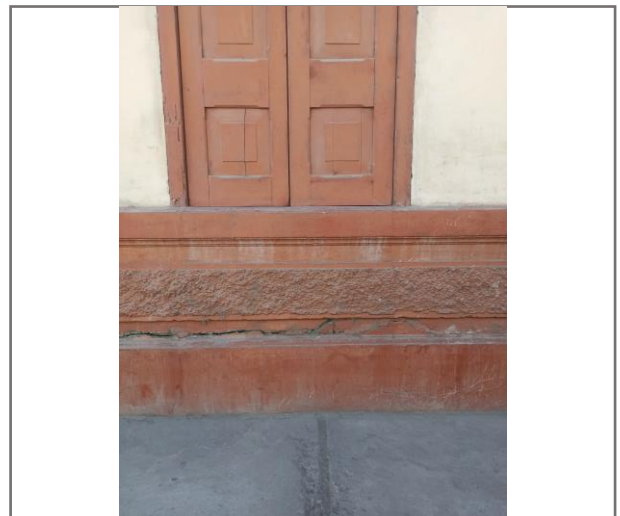
SOBRECIMIENTO		
ESTADO	BUENO	X
	MALO	
	INEXISTENTE	
MATERIAL	PIEDRA	X
	CONCRETO	
	OTRO	
ALTURA

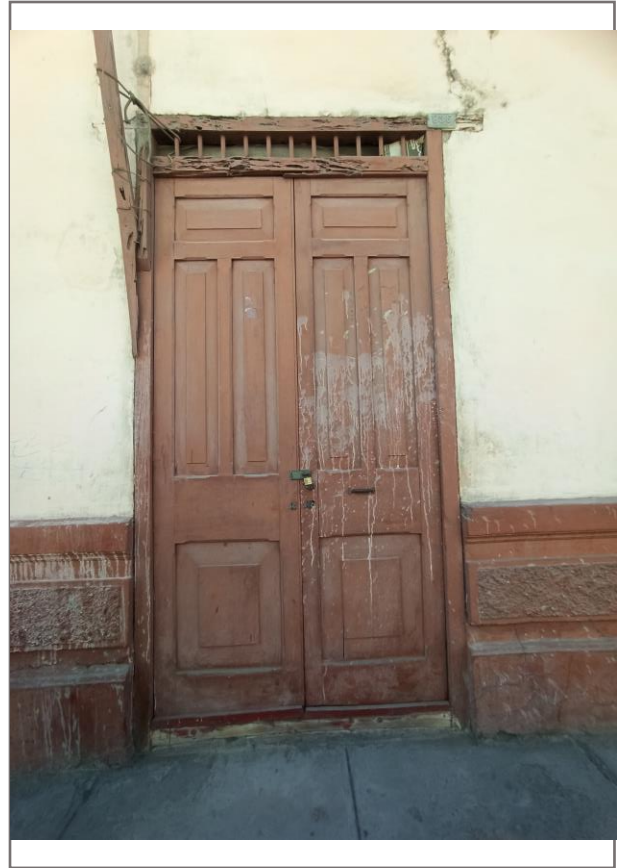
PUERTAS		
CANTIDAD	2	
UBICACION	EXTERIOR	1
	INTERIOR	1
ESTADO	BUENO	
	MALO	X
	INEXISTENTE	
MATERIAL	MADERA	X
	METAL	
	OTRO	
COMPONENTES	DINTEL	X
	JAMBA	
	ARCO	
	REJAS	
A NIVEL DE VEREDA		
TIPO
