Universidad Católica de Santa María
Facultad de Arquitectura e Ingenierías Civil y del Ambiente
Escuela Profesional de Arquitectura

**Análisis, catalogación y valoración del estado actual de la vivienda en
adobe con criterios de intervención en el distrito de Cocachacra
Arequipa 2024**

Tesis presentada por la Bachiller:

Acosta Jove, Claudia Valery

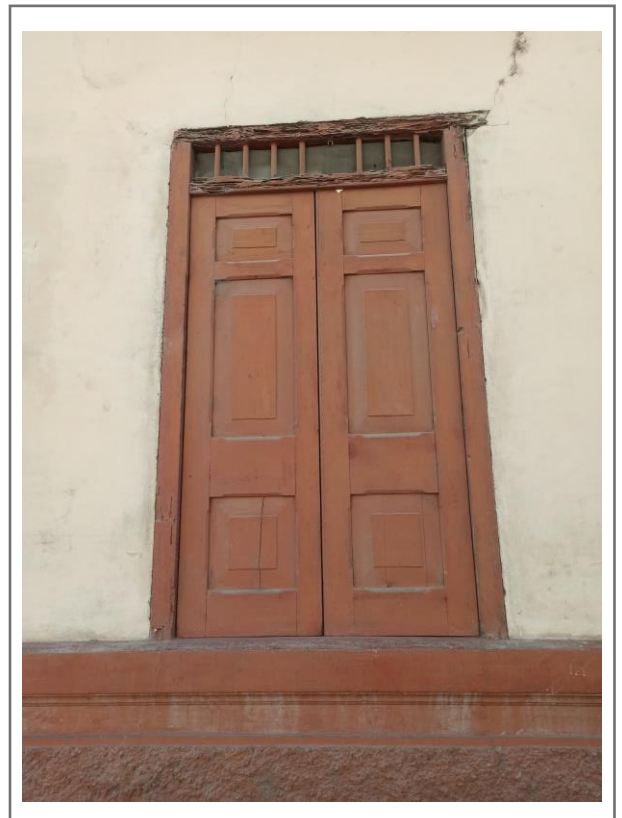
VENTANAS		
CANTIDAD	5	
UBICACION	EXTERIOR	3
	INTERIOR	2
ESTADO	BUENO	X
	MALO	
	INEXISTENTE	
MATERIAL	VIDRIO	
	MADERA	X
	METAL	
	OTRO	
COMPONENTES	DINTEL	X
	ARCO	
	REJAS	
	PUERTA	X
	BOTAGUAS	
	MARCO -CUBIERTO	
TIPO

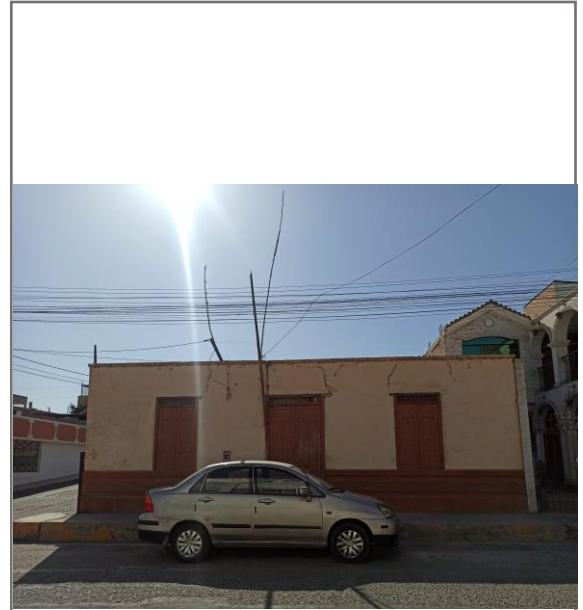
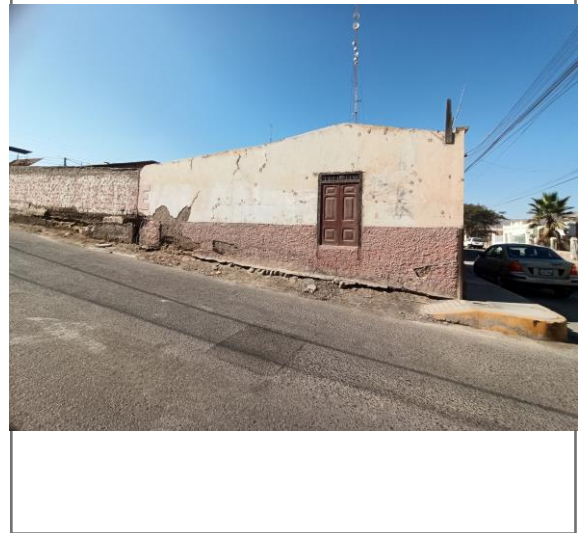
FACHADA		
CANTIDAD	2	
TARRAJEO	BARRO	X
	CONCRETO	
	INEXISTENTE	
ESTADO	BUENO	X
	MALO	
ORNAMENTOS	EXISTE	
	ESTADO	
	MATERIAL	
COMPONENTES	ZOCALO	X
	PILASTRA	
	CAPITEL	
	CORNISA	
	ENTABLAMENTO	
	MÉNSULA	
	PINTURA	X

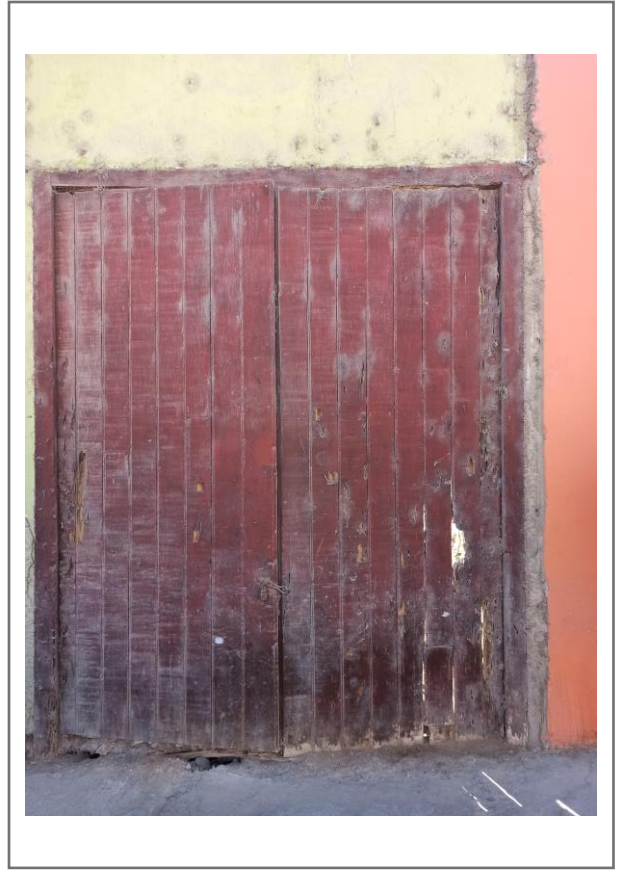
PUERTAS		
CANTIDAD	4	
UBICACION	EXTERIOR	2
	INTERIOR	2
ESTADO	BUENO	
	MALO	X
	INEXISTENTE	
MATERIAL	MADERA	X
	METAL	
	OTRO	
COMPONENTES	DINTEL	X
	JAMBA	
	ARCO	
	REJAS	
A NIVEL DE VEREDA		
TIPO

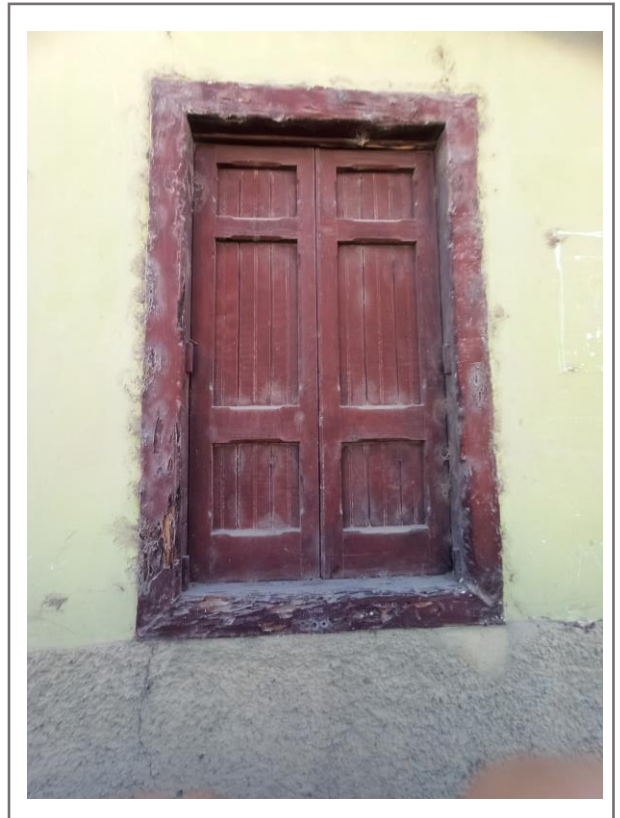
VENTANAS		
CANTIDAD	4	
UBICACION	EXTERIOR	2
	INTERIOR	2
ESTADO	BUENO	
	MALO	X
	INEXISTENTE	
MATERIAL	VIDRIO	
	MADERA	X
	METAL	
	OTRO	
COMPONENTES	DINTEL	
	ARCO	
	REJAS	
	PUERTA	X
	BOTAGUAS	
	MARCO -CUBIERTO	X
TIPO

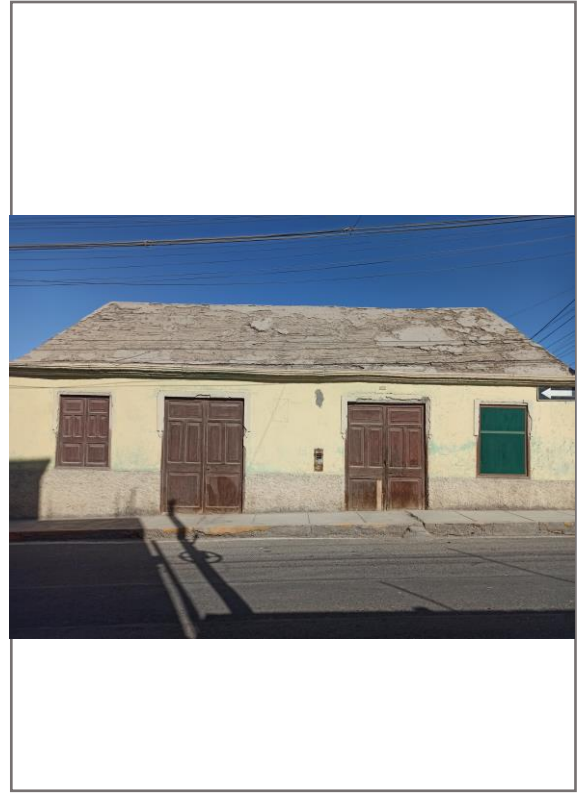
FACHADA		
CANTIDAD	1	
TARRAJEO	BARRO	X
	CONCRETO	
	INEXISTENTE	
ESTADO	BUENO	X
	MALO	
ORNAMENTOS	EXISTE	
	ESTADO	
	MATERIAL	
COMPONENTES	ZOCALO	
	PILASTRA	
	CAPITEL	
	CORNISA	X
	ENTABLAMENTO	
	MÉNSULA	
	PINTURA	X

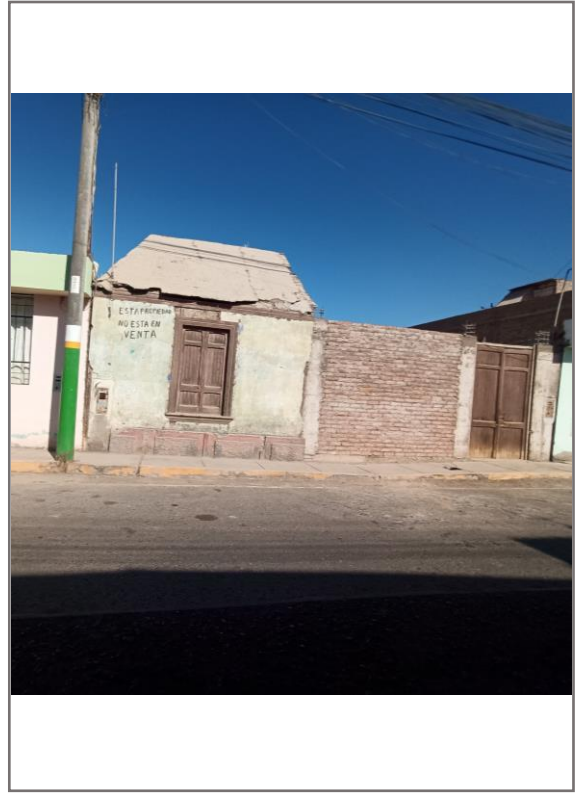
FACHADA		
CANTIDAD	1	
TARRAJEO	BARRO	X
	CONCRETO	
	INEXISTENTE	
ESTADO	BUENO	
	MALO	X
ORNAMENTOS	EXISTE	
	ESTADO	
	MATERIAL	
COMPONENTES	ZOCALO	X
	PILASTRA	
	CAPITEL	
	CORNISA	X
	ENTABLAMENTO	
	MÉNSULA	
	PINTURA	X

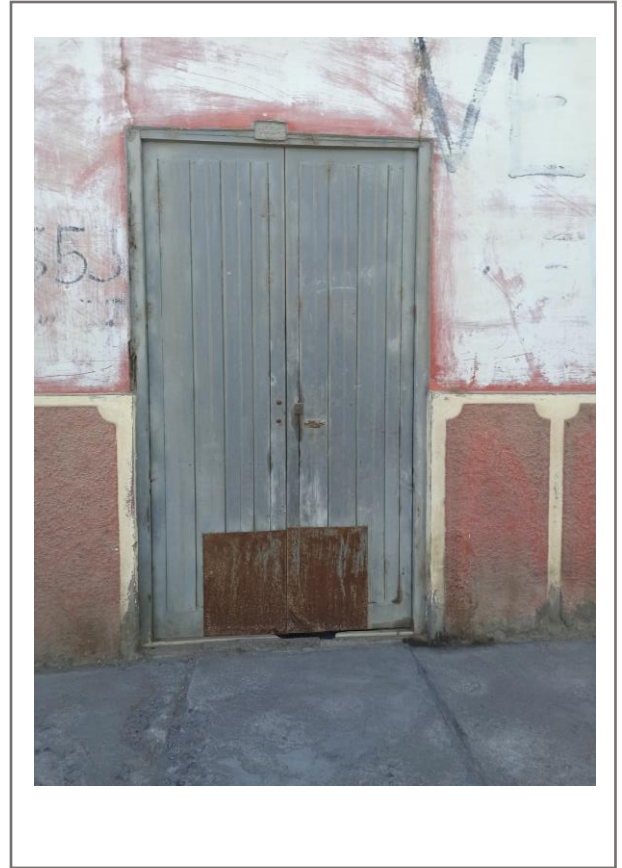
PUERTAS		
CANTIDAD	2	
UBICACION	EXTERIOR	1
	INTERIOR	1
ESTADO	BUENO	
	MALO	X
	INEXISTENTE	
MATERIAL	MADERA	X
	METAL	
	OTRO	
COMPONENTES	DINTEL	X
	JAMBA	
	ARCO	
	REJAS	
A NIVEL DE VEREDA	si	
TIPO

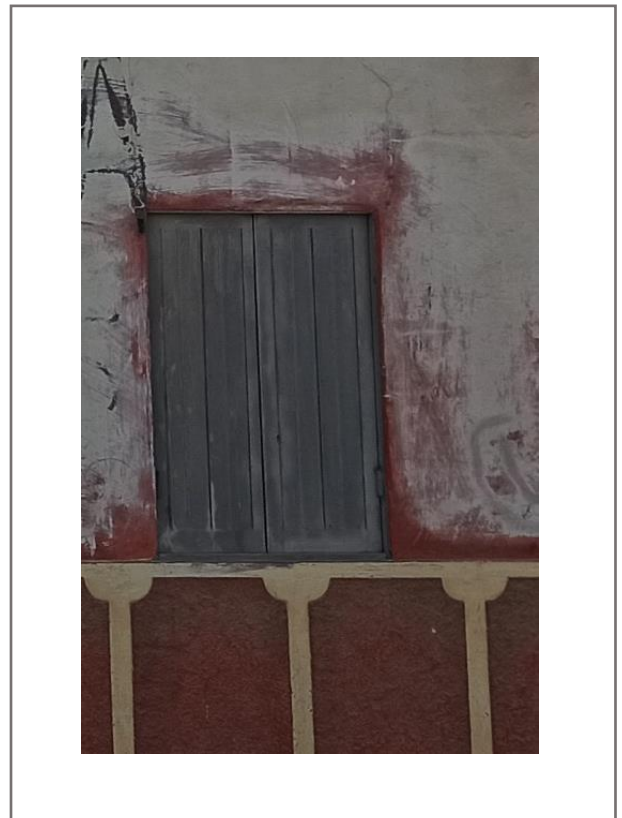
VENTANAS		
CANTIDAD	4	
UBICACION	EXTERIOR	2
	INTERIOR	2
ESTADO	BUENO	
	MALO	X
	INEXISTENTE	
MATERIAL	VIDRIO	
	MADERA	X
	METAL	
	OTRO	
COMPONENTES	DINTEL	
	ARCO	
	REJAS	
	PUERTA	X
	BOTAGUAS	
	MARCO -CUBIERTO	X
TIPO

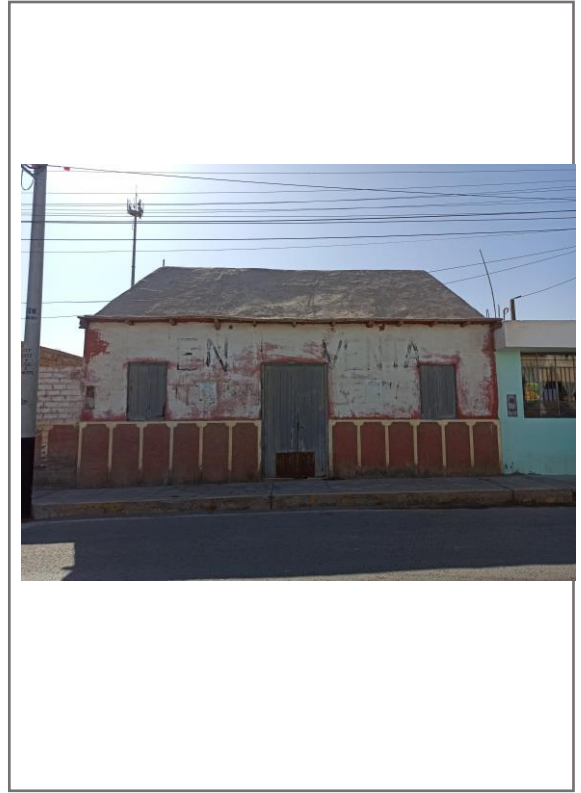
FACHADA		
CANTIDAD	1	
TARRAJEO	BARRO	X
	CONCRETO	
	INEXISTENTE	
ESTADO	BUENO	
	MALO	X
ORNAMENTOS	EXISTE	
	ESTADO	
	MATERIAL	
COMPONENTES	ZOCALO	X
	PILASTRA	
	CAPITEL	
	CORNISA	X
	ENTABLAMENTO	
	MÉNSULA	
	PINTURA	X

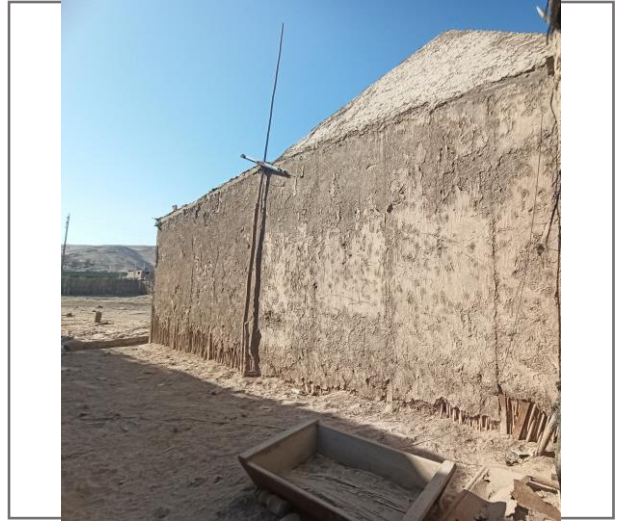
MUROS		
CANTIDAD	4	
ESTADO	BUENO	
	MALO	X
	INEXISTENTE	
MATERIAL	ADOBE	
	QUINCHA	X
	OTRO	
ALTURA

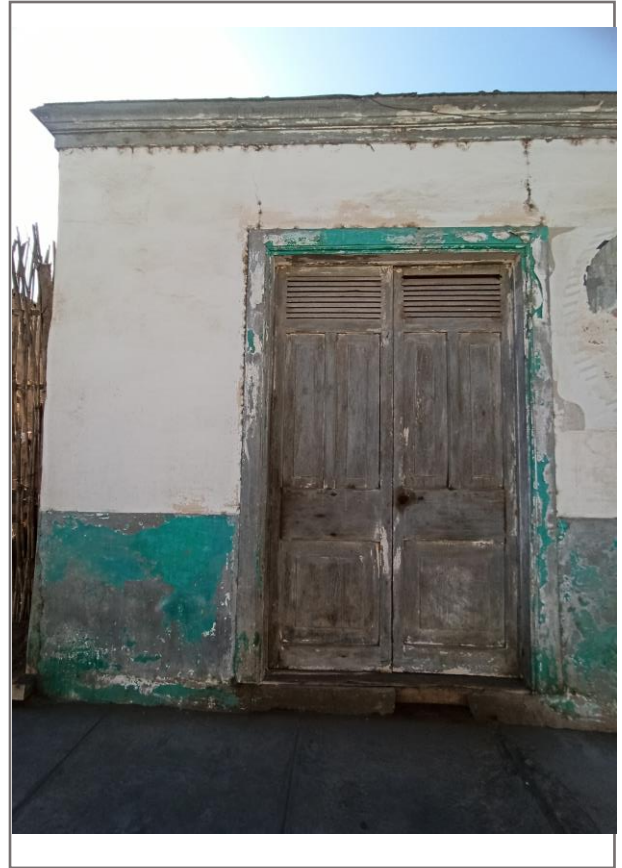
PUERTAS		
CANTIDAD	4	
UBICACION	EXTERIOR	2
	INTERIOR	2
ESTADO	BUENO	
	MALO	X
	INEXISTENTE	
MATERIAL	MADERA	X
	METAL	
	OTRO	
COMPONENTES	DINTEL	X
	JAMBA	
	ARCO	
	REJAS	
A NIVEL DE VEREDA		
TIPO

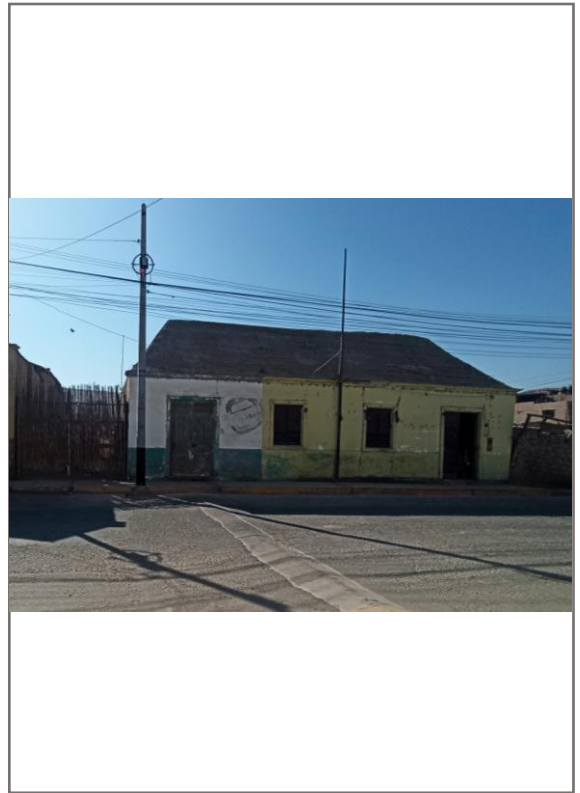
FACHADA		
CANTIDAD	1	
TARRAJEO	BARRO	X
	CONCRETO	
	INEXISTENTE	
ESTADO	BUENO	
	MALO	X
ORNAMENTOS	EXISTE	
	ESTADO	
	MATERIAL	
COMPONENTES	ZOCALO	X
	PILASTRA	
	CAPITEL	
	CORNISA	X
	ENTABLAMENTO	
	MÉNSULA	
	PINTURA	X

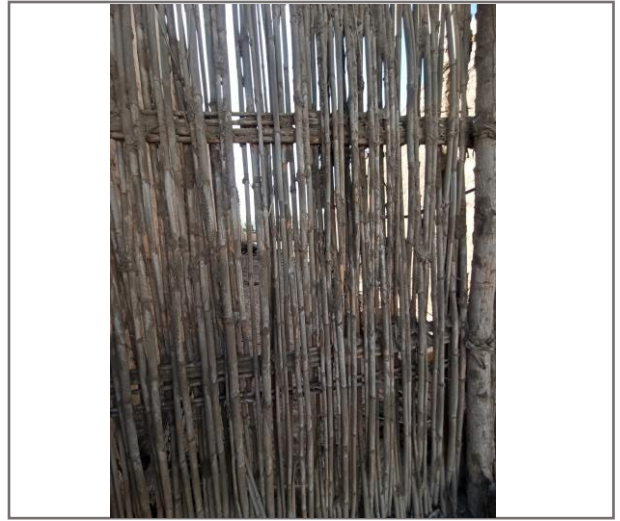
MUROS		
CANTIDAD	4	
ESTADO	BUENO	
	MALO	X
	INEXISTENTE	
MATERIAL	ADOBE	
	QUINCHA	X
	OTRO	
ALTURA

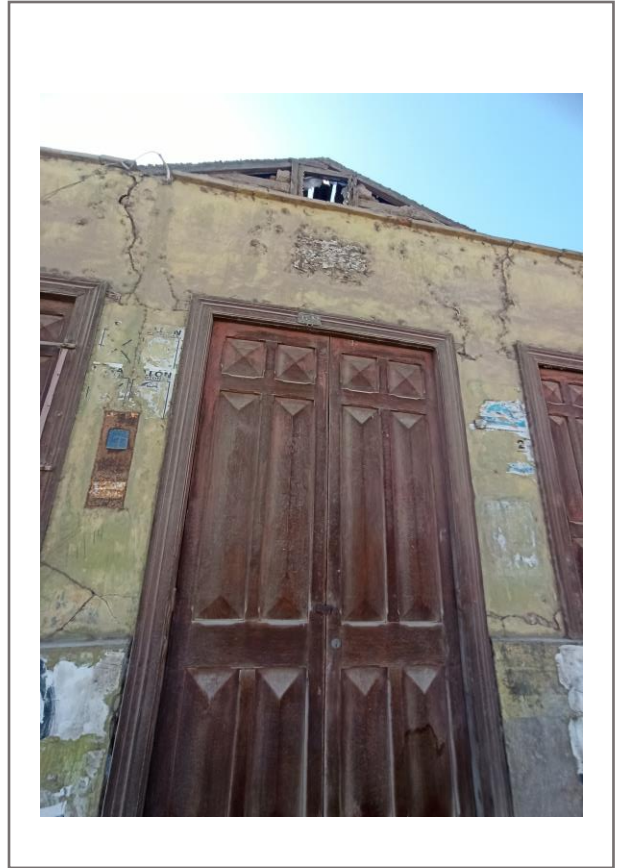
PUERTAS		
CANTIDAD	2	
UBICACION	EXTERIOR	1
	INTERIOR	1
ESTADO	BUENO	X
	MALO	
	INEXISTENTE	
MATERIAL	MADERA	X
	METAL	
	OTRO	
COMPONENTES	DINTEL	X
	JAMBA	
	ARCO	
	REJAS	
A NIVEL DE VEREDA		
TIPO

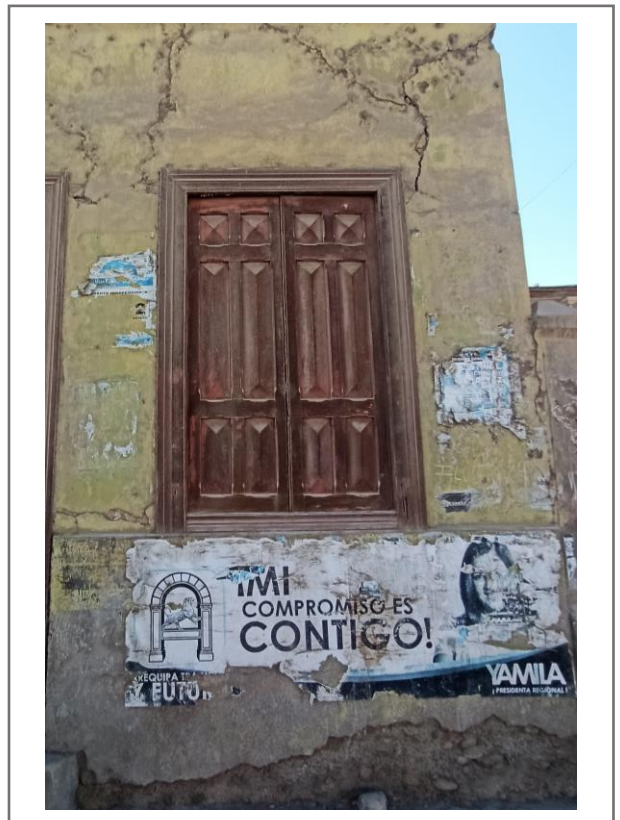
VENTANAS		
CANTIDAD	4	
UBICACION	EXTERIOR	3
	INTERIOR	1
ESTADO	BUENO	X
	MALO	
	INEXISTENTE	
MATERIAL	VIDRIO	
	MADERA	X
	METAL	
	OTRO	
COMPONENTES	DINTEL	
	ARCO	
	REJAS	
	PUERTA	X
	BOTAGUAS	
	MARCO -CUBIERTO	X
TIPO

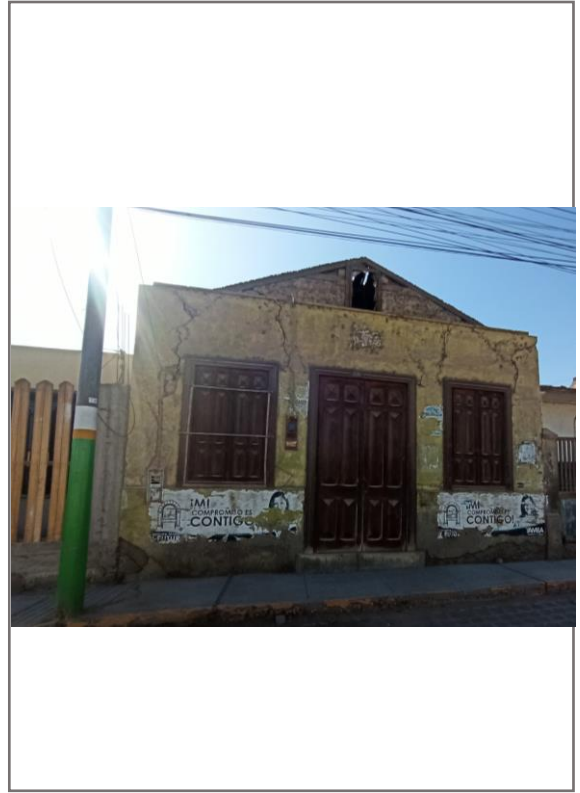
FACHADA		
CANTIDAD	1	
TARRAJEO	BARRO	X
	CONCRETO	
	INEXISTENTE	
ESTADO	BUENO	
	MALO	X
ORNAMENTOS	EXISTE	
	ESTADO	
	MATERIAL	
COMPONENTES	ZOCALO	
	PILAISTRA	
	CAPITEL	
	CORNISA	
	ENTABLAMENTO	
	MÉNSULA	
	PINTURA	X

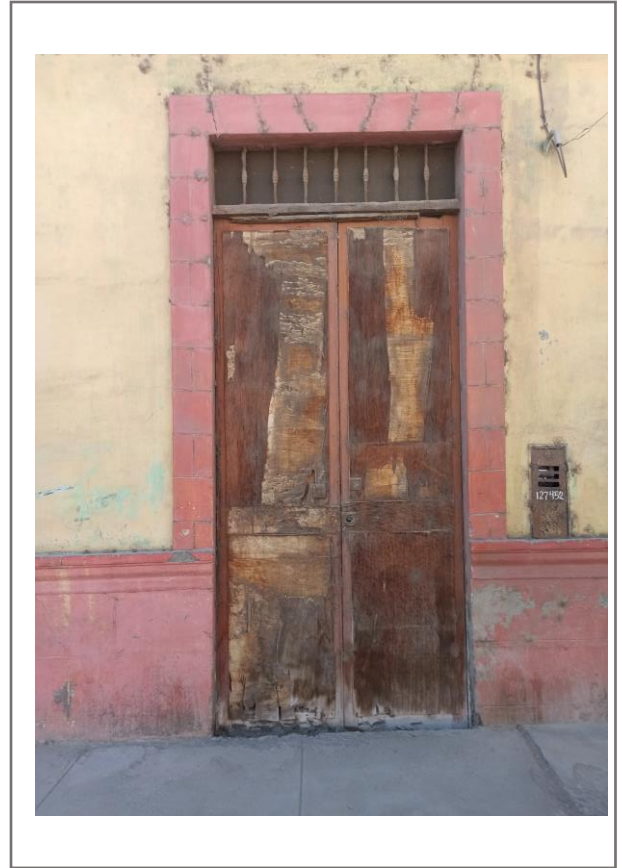
PUERTAS		
CANTIDAD	4	
UBICACION	EXTERIOR	2
	INTERIOR	2
ESTADO	BUENO	
	MALO	X
	INEXISTENTE	
MATERIAL	MADERA	X
	METAL	
	OTRO	
COMPONENTES	DINTEL	X
	JAMBA	
	ARCO	
	REJAS	
A NIVEL DE VEREDA		
TIPO

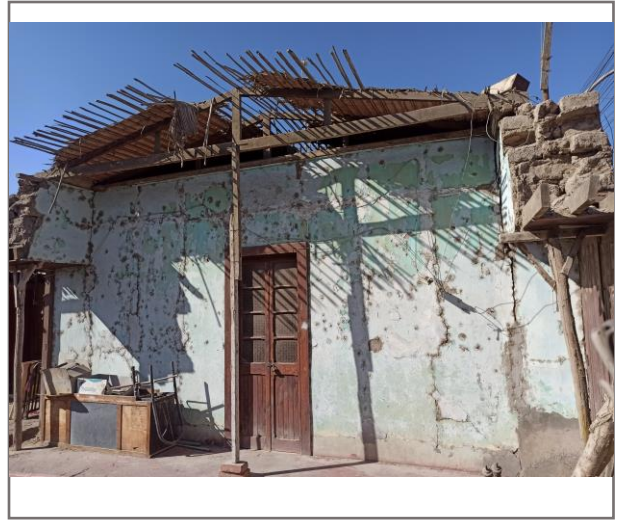
MUROS		
CANTIDAD	4	
ESTADO	BUENO	
	MALO	X
	INEXISTENTE	
MATERIAL	ADOBE	X
	QUINCHA	
	OTRO	
ALTURA

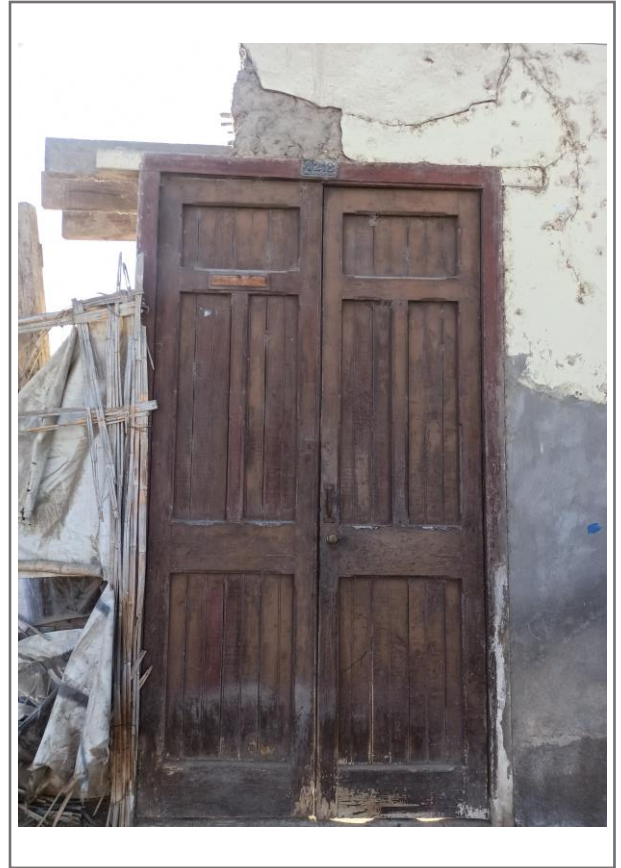
PUERTAS		
CANTIDAD	3	
UBICACION	EXTERIOR	1
	INTERIOR	2
ESTADO	BUENO	
	MALO	X
	INEXISTENTE	
MATERIAL	MADERA	X
	METAL	
	OTRO	
COMPONENTES	DINTEL	X
	JAMBA	
	ARCO	
	REJAS	
A NIVEL DE VEREDA		
TIPO

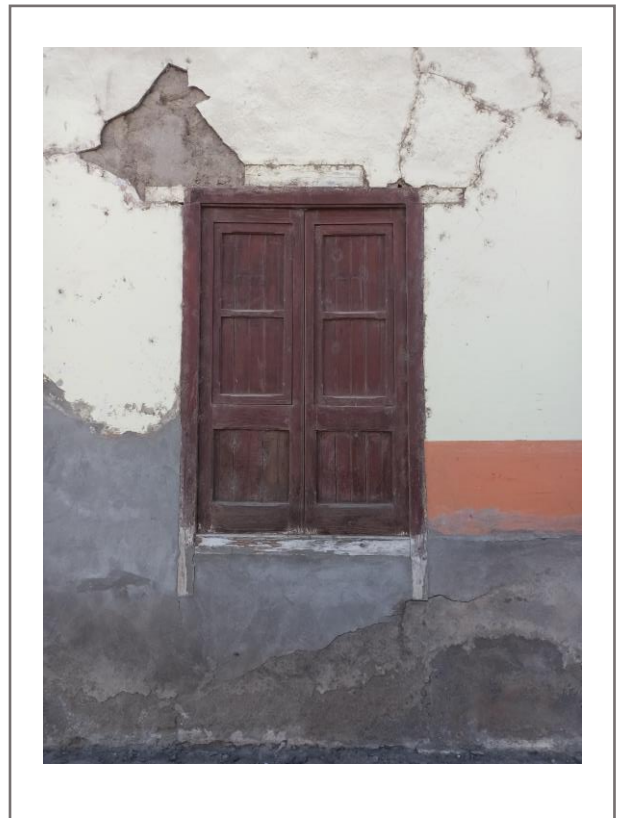
VENTANAS		
CANTIDAD	3	
UBICACION	EXTERIOR	2
	INTERIOR	1
ESTADO	BUENO	
	MALO	X
	INEXISTENTE	
MATERIAL	VIDRIO	
	MADERA	X
	METAL	
	OTRO	
COMPONENTES	DINTEL	X
	ARCO	
	REJAS	
	PUERTA	X
	BOTAGUAS	
	MARCO -CUBIERTO	X
TIPO

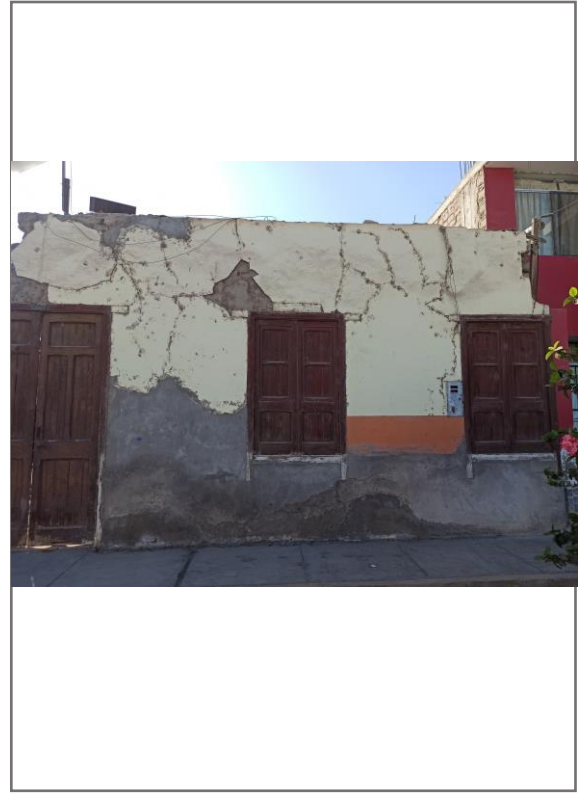
FACHADA		
CANTIDAD	1	
TARRAJEO	BARRO	
	CONCRETO	X
	INEXISTENTE	
ESTADO	BUENO	
	MALO	X
ORNAMENTOS	EXISTE	
	ESTADO	
	MATERIAL	
COMPONENTES	ZOCALO	X
	PILASTRA	
	CAPITEL	
	CORNISA	
	ENTABLAMENTO	
	MÉNSULA	
	PINTURA	X

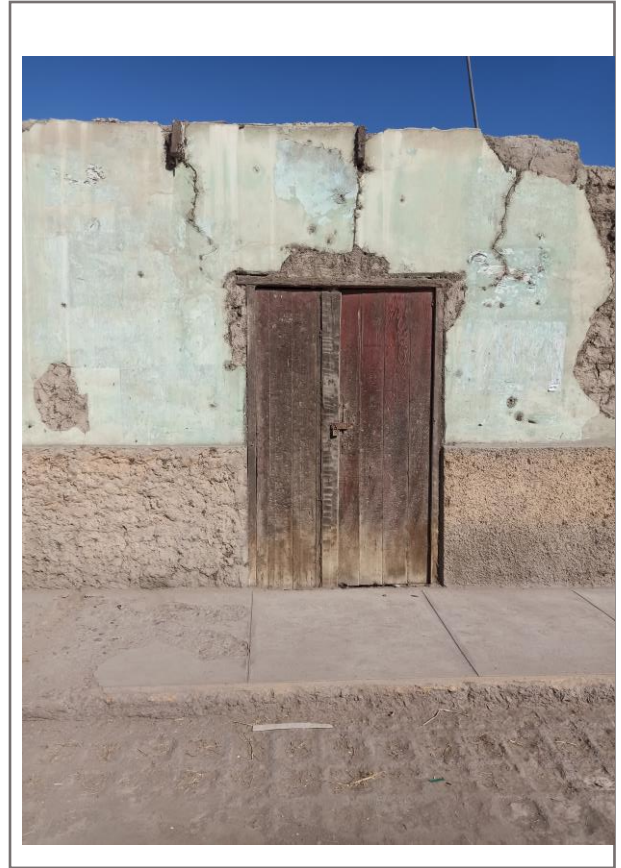
PUERTAS		
CANTIDAD	3	
UBICACION	EXTERIOR	2
	INTERIOR	1
ESTADO	BUENO	
	MALO	X
	INEXISTENTE	
MATERIAL	MADERA	
	METAL	X
	OTRO	
COMPONENTES	DINTEL	X
	JAMBA	
	ARCO	
	REJAS	
A NIVEL DE VEREDA		
TIPO

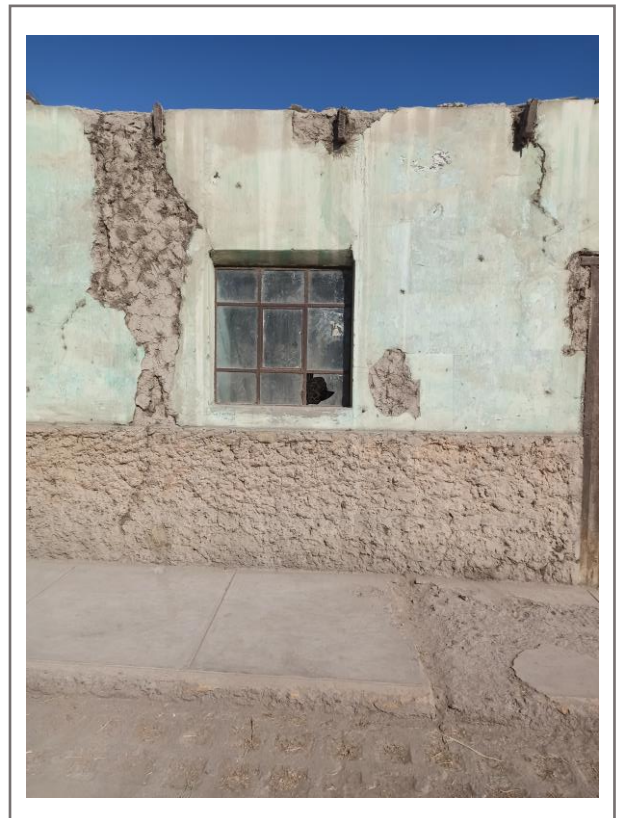
VENTANAS		
CANTIDAD	2	
UBICACION	EXTERIOR	2
	INTERIOR	1
ESTADO	BUENO	
	MALO	X
	INEXISTENTE	
MATERIAL	VIDRIO	X
	MADERA	
	METAL	
	OTRO	
COMPONENTES	DINTEL	
	ARCO	
	REJAS	X
	PUERTA	
	BOTAGUAS	
	MARCO -CUBIERTO	X
TIPO

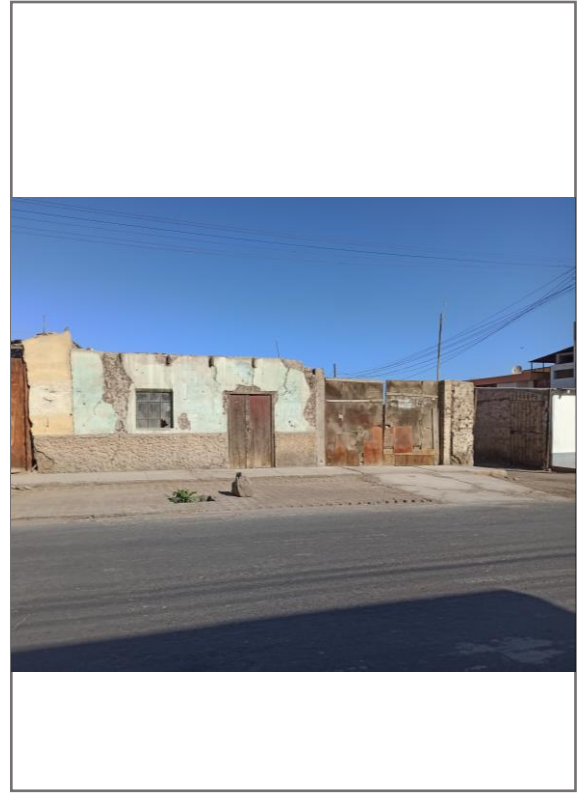
FACHADA		
CANTIDAD	1	
TARRAJEO	BARRO	X
	CONCRETO	
	INEXISTENTE	
ESTADO	BUENO	
	MALO	X
ORNAMENTOS	EXISTE	
	ESTADO	
	MATERIAL	
COMPONENTES	ZOCALO	X
	PILASTRA	
	CAPITEL	
	CORNISA	
	ENTABLAMENTO	
	MÉNSULA	
	PINTURA	X

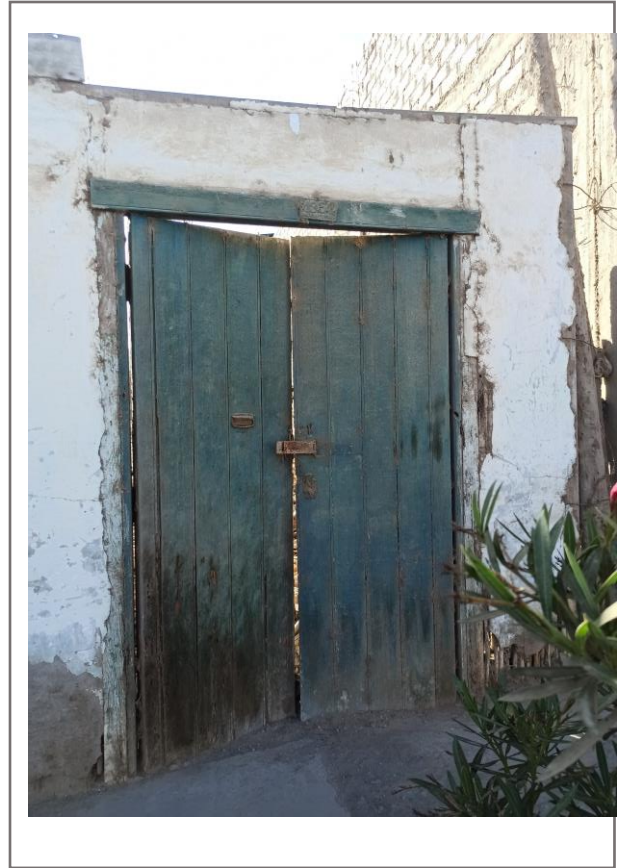
PUERTAS		
CANTIDAD	2	
UBICACION	EXTERIOR	1
	INTERIOR	1
ESTADO	BUENO	
	MALO	X
	INEXISTENTE	
MATERIAL	MADERA	X
	METAL	
	OTRO	
COMPONENTES	DINTEL	X
	JAMBA	
	ARCO	
	REJAS	
A NIVEL DE VEREDA		
TIPO

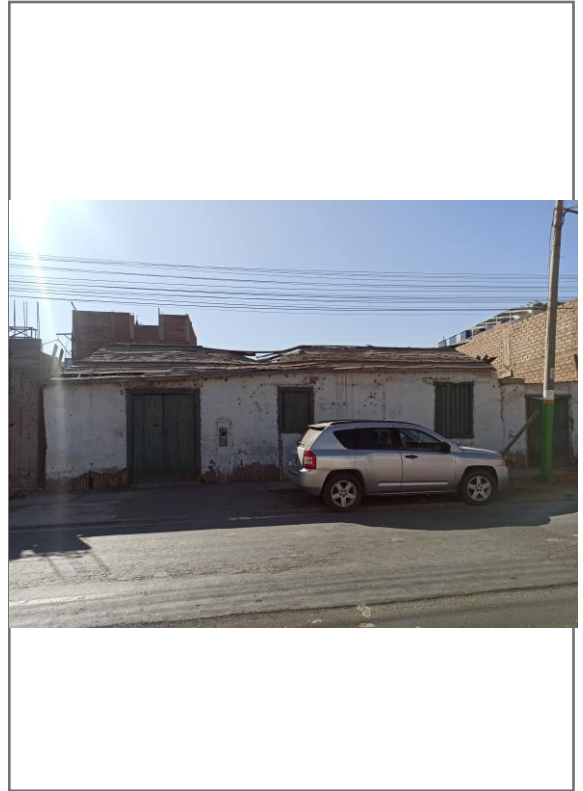
FACHADA		
CANTIDAD	1	
TARRAJEO	BARRO	X
	CONCRETO	
	INEXISTENTE	
ESTADO	BUENO	
	MALO	X
ORNAMENTOS	EXISTE	
	ESTADO	
	MATERIAL	
COMPONENTES	ZOCALO	
	PILASTRA	
	CAPITEL	
	CORNISA	
	ENTABLAMENTO	
	MÉNSULA	
	PINTURA	X

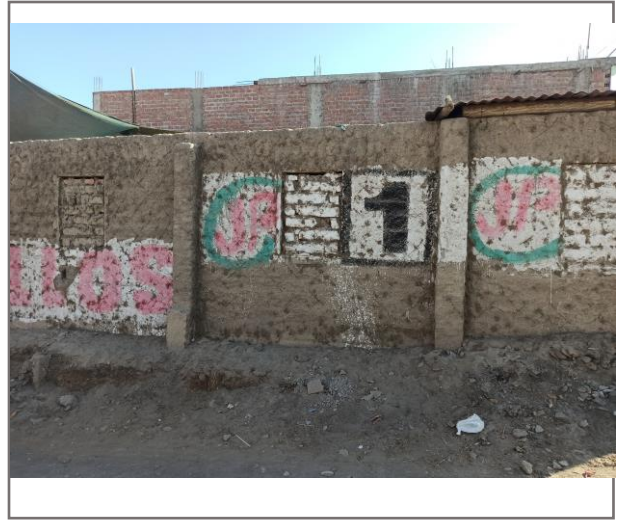
MUROS		
CANTIDAD	4	
ESTADO	BUENO	
	MALO	X
	INEXISTENTE	
MATERIAL	ADOBE	
	QUINCHA	
	OTRO	
ALTURA

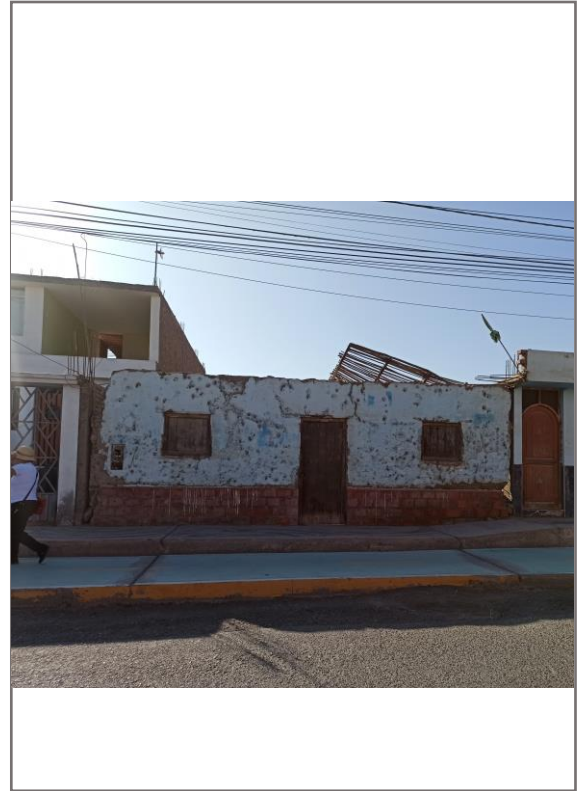
FACHADA		
CANTIDAD	1	
TARRAJEO	BARRO	X
	CONCRETO	
	INEXISTENTE	
ESTADO	BUENO	
	MALO	X
ORNAMENTOS	EXISTE	
	ESTADO	
	MATERIAL	
COMPONENTES	ZOCALO	X
	PILASTRA	
	CAPITEL	
	CORNISA	
	ENTABLAMENTO	
	MÉNSULA	
	PINTURA	X
Refuerzo externo con ladrillo

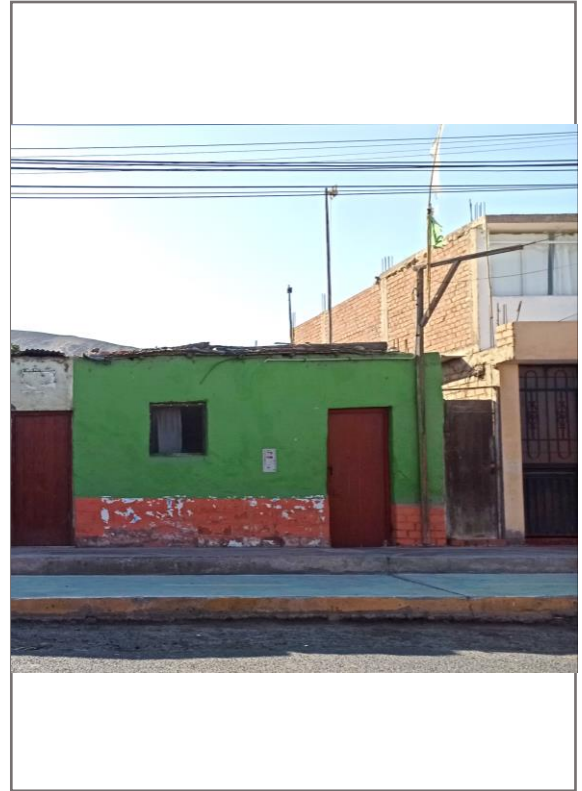
FACHADA		
CANTIDAD	1	
TARRAJEO	BARRO	X
	CONCRETO	
	INEXISTENTE	
ESTADO	BUENO	X
	MALO	
ORNAMENTOS	EXISTE	
	ESTADO	
	MATERIAL	
COMPONENTES	ZOCALO	X
	PILASTRA	
	CAPITEL	
	CORNISA	
	ENTABLAMENTO	
	MÉNSULA	
	PINTURA	X
Base reforzada con ladrillo

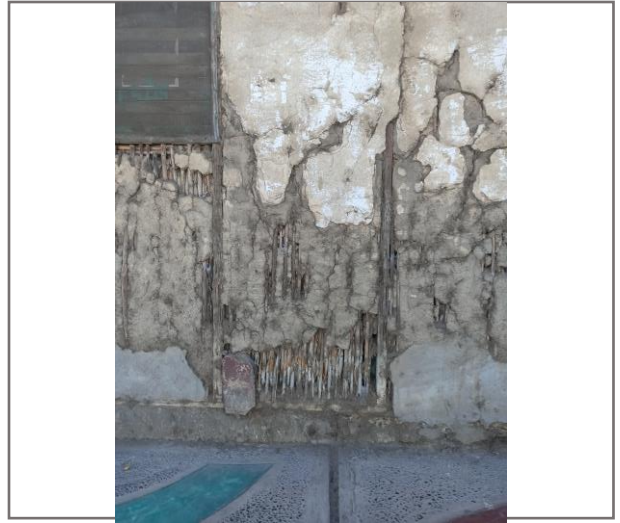
MUROS		
CANTIDAD	6	
ESTADO	BUENO	
	MALO	X
	INEXISTENTE	
MATERIAL	ADOBE	
	QUINCHA	X
	OTRO	
ALTURA

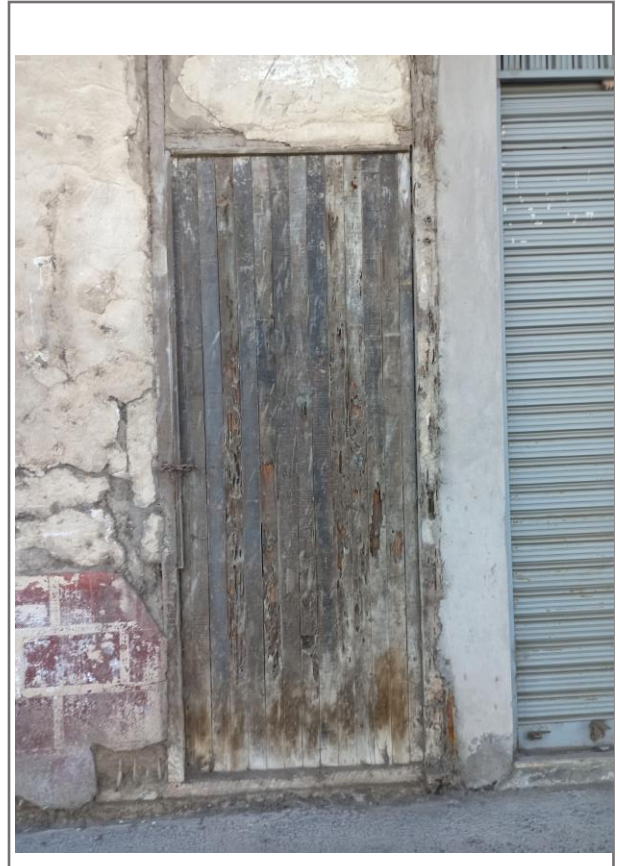
PUERTAS		
CANTIDAD	5	
UBICACION	EXTERIOR	3
	INTERIOR	2
ESTADO	BUENO	
	MALO	X
	INEXISTENTE	
MATERIAL	MADERA	X
	METAL	
	OTRO	
COMPONENTES	DINTEL	
	JAMBA	
	ARCO	
	REJAS	
A NIVEL DE VEREDA		
TIPO

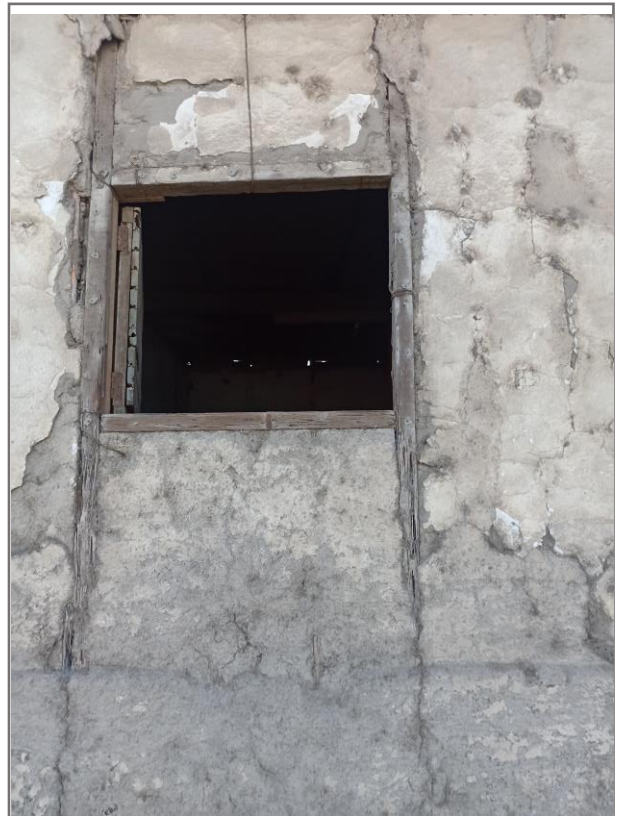
VENTANAS		
CANTIDAD	5	
UBICACION	EXTERIOR	3
	INTERIOR	2
ESTADO	BUENO	
	MALO	X
	INEXISTENTE	
MATERIAL	VIDRIO	
	MADERA	X
	METAL	
	OTRO	
COMPONENTES	DINTEL	
	ARCO	
	REJAS	X
	PUERTA	
	BOTAGUAS	
	MARCO -CUBIERTO	X
TIPO

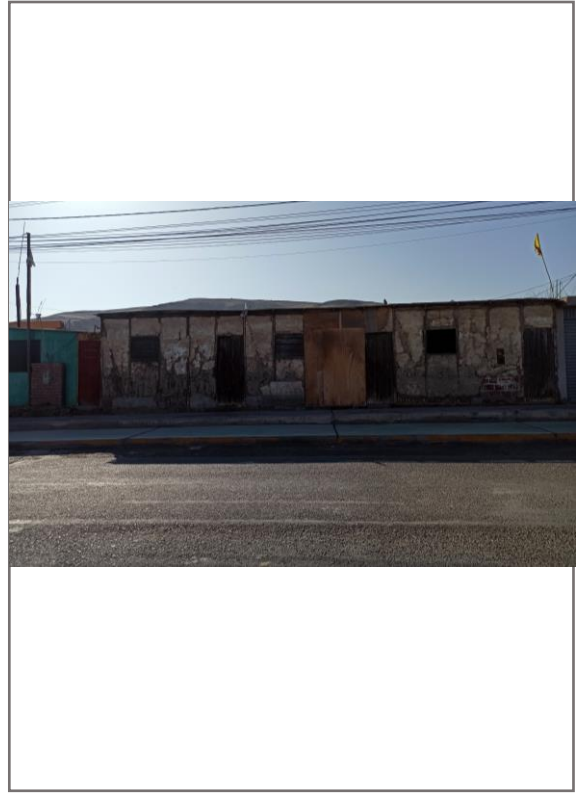
FACHADA		
CANTIDAD	1	
TARRAJEO	BARRO	
	CONCRETO	
	INEXISTENTE	X
ESTADO	BUENO	
	MALO	X
ORNAMENTOS	EXISTE	
	ESTADO	
	MATERIAL	
COMPONENTES	ZOCALO	
	PILASTRA	
	CAPITEL	
	CORNISA	
	ENTABLAMENTO	
	MÉNSULA	
	PINTURA	X

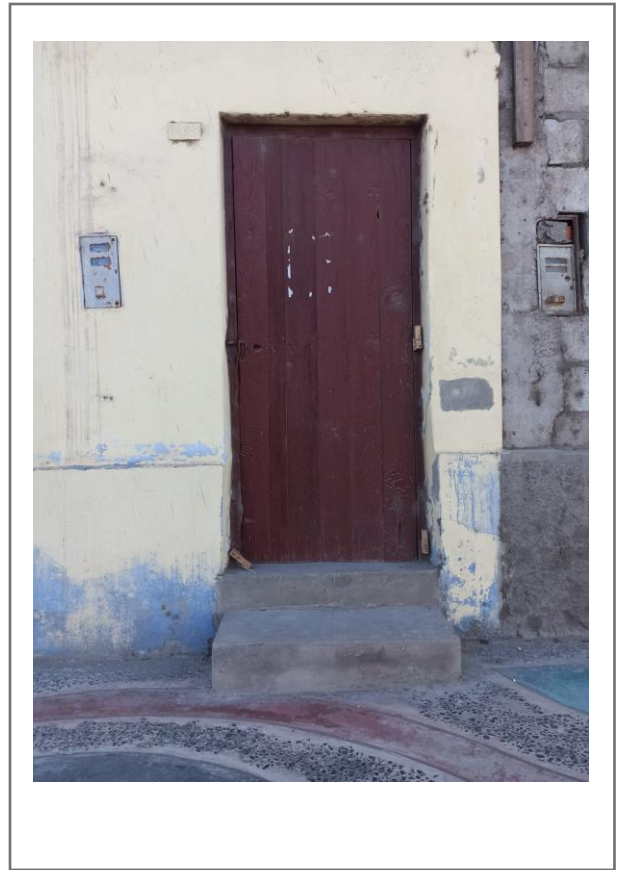
PUERTAS		
CANTIDAD	2	
UBICACION	EXTERIOR	1
	INTERIOR	1
ESTADO	BUENO	
	MALO	X
	INEXISTENTE	
MATERIAL	MADERA	X
	METAL	
	OTRO	
COMPONENTES	DINTEL	
	JAMBA	
	ARCO	
	REJAS	
A NIVEL DE VEREDA		
TIPO

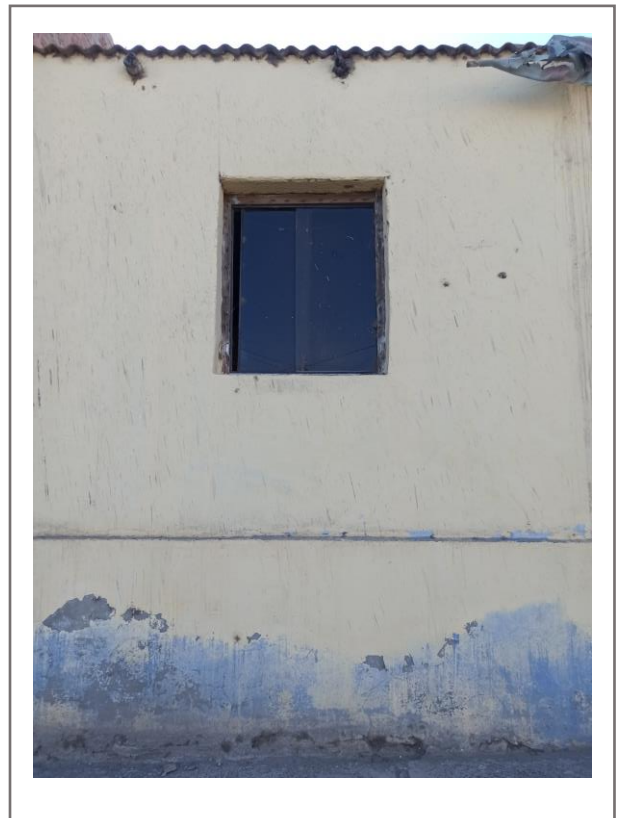
VENTANAS		
CANTIDAD	2	
UBICACION	EXTERIOR	1
	INTERIOR	1
ESTADO	BUENO	
	MALO	X
	INEXISTENTE	
MATERIAL	VIDRIO	X
	MADERA	
	METAL	
	OTRO	
COMPONENTES	DINTEL	
	ARCO	
	REJAS	
	PUERTA	
	BOTAGUAS	
	MARCO	
	-CUBIERTO	X
TIPO

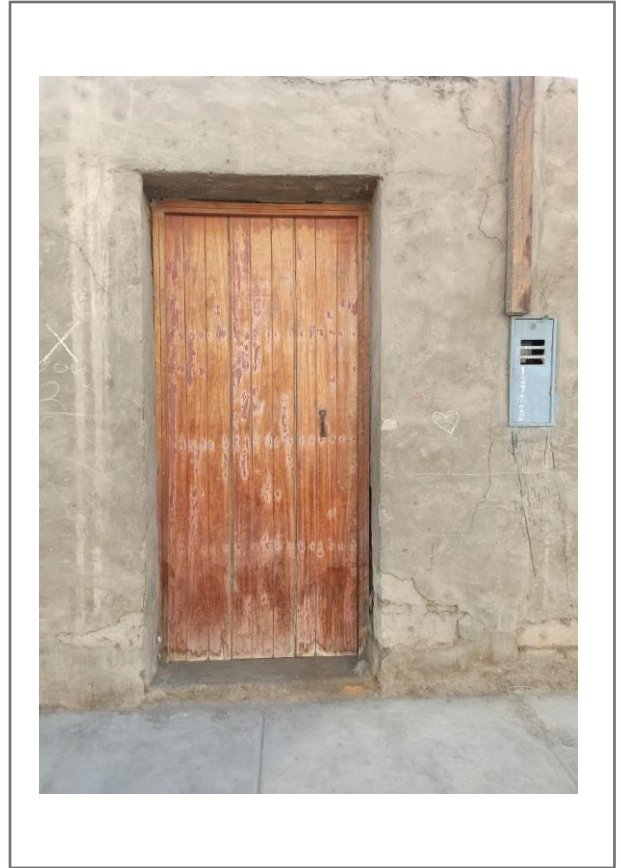
PUERTAS		
CANTIDAD	2	
UBICACION	EXTERIOR	1
	INTERIOR	1
ESTADO	BUENO	
	MALO	X
	INEXISTENTE	
MATERIAL	MADERA	X
	METAL	
	OTRO	
COMPONENTES	DINTEL	X
	JAMBA	
	ARCO	
	REJAS	
A NIVEL DE VEREDA		
TIPO

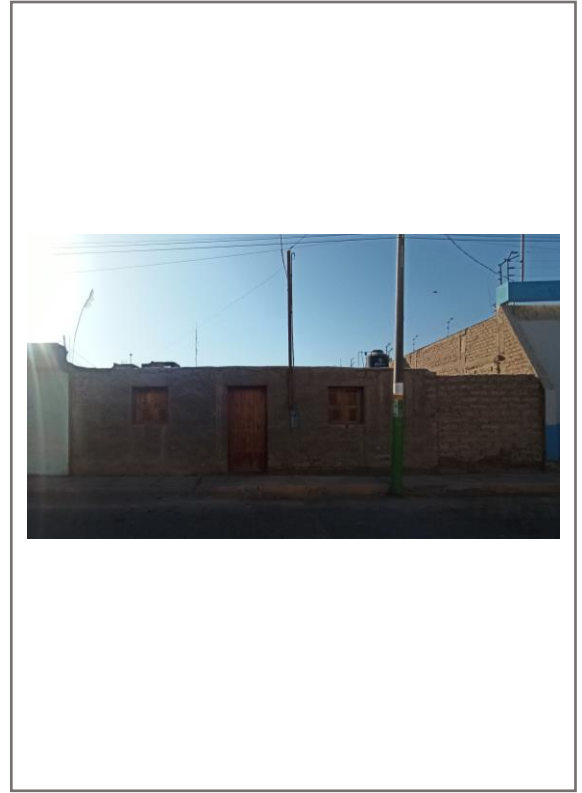
FACHADA		
CANTIDAD	1	
TARRAJEO	BARRO	X
	CONCRETO	
	INEXISTENTE	
ESTADO	BUENO	
	MALO	X
ORNAMENTOS	EXISTE	
	ESTADO	
	MATERIAL	
COMPONENTES	ZOCALO	
	PILASTRA	
	CAPITEL	
	CORNISA	
	ENTABLAMENTO	
	MÉNSULA	
	PINTURA

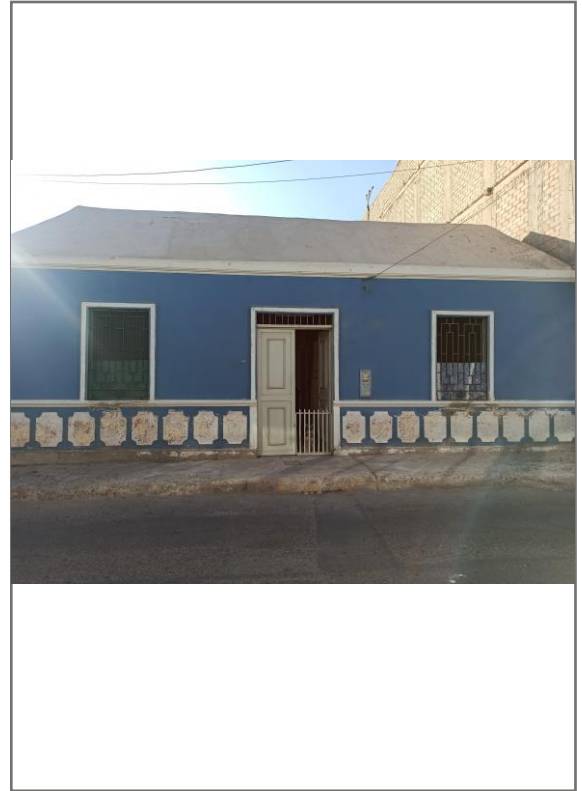
FACHADA		
CANTIDAD	1	
TARRAJEO	BARRO	
	CONCRETO	
	INEXISTENTE	
ESTADO	BUENO	X
	MALO	
ORNAMENTOS	EXISTE	
	ESTADO	
	MATERIAL	
COMPONENTES	ZOCALO	X
	PILASTRA	
	CAPITEL	X
	CORNISA	
	ENTABLAMENTO	
	MÉNSULA	
	PINTURA	X
Refaccionada con cal

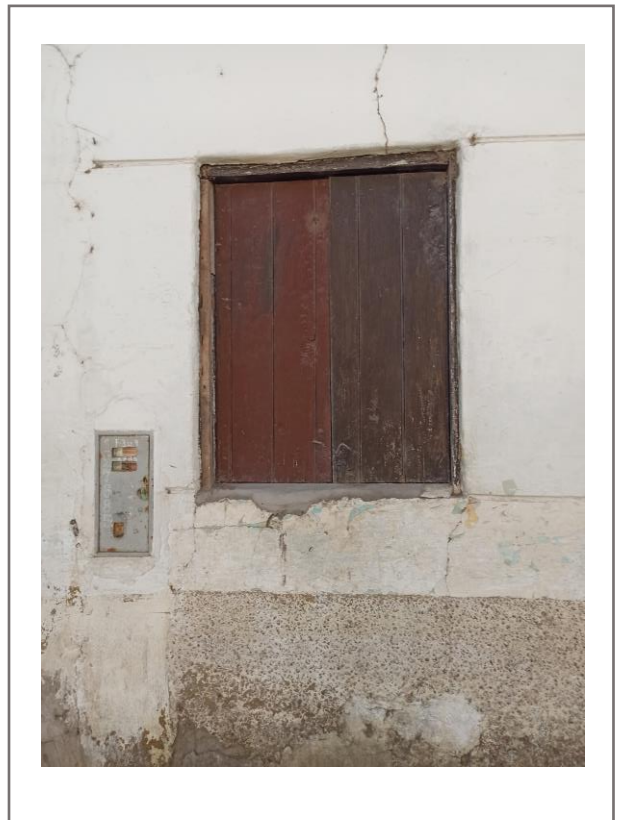
FACHADA		
CANTIDAD	1	
TARRAJEO	BARRO	X
	CONCRETO	
	INEXISTENTE	
ESTADO	BUENO	
	MALO	X
ORNAMENTOS	EXISTE	
	ESTADO	
	MATERIAL	
COMPONENTES	ZOCALO	
	PILASTRA	
	CAPITEL	
	CORNISA	
	ENTABLAMENTO	
	MÉNSULA	
	PINTURA	X

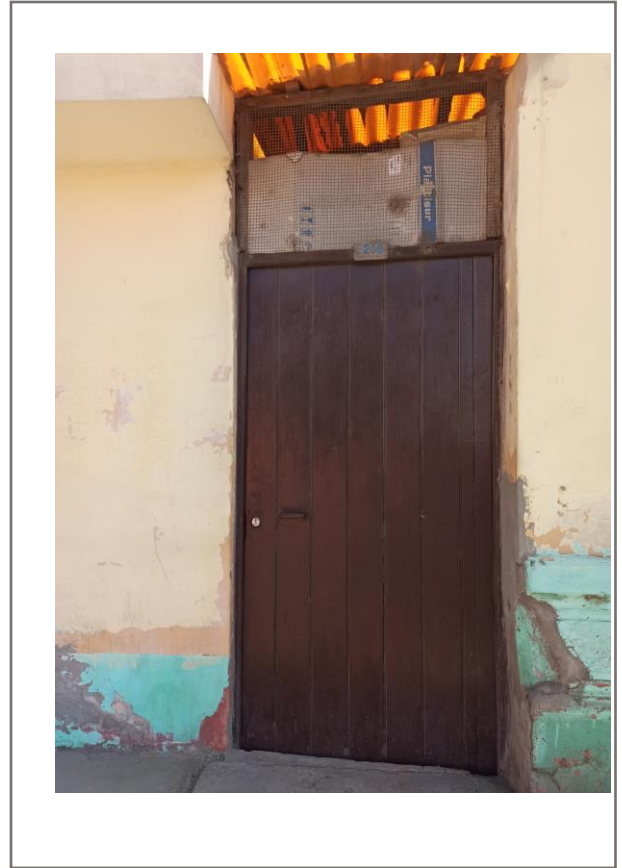
PUERTAS		
CANTIDAD	2	
UBICACION	EXTERIOR	1
	INTERIOR	1
ESTADO	BUENO	
	MALO	X
	INEXISTENTE	
MATERIAL	MADERA	X
	METAL	
	OTRO	
COMPONENTES	DINTEL	X
	JAMBA	
	ARCO	
	REJAS	
A NIVEL DE VEREDA		
TIPO

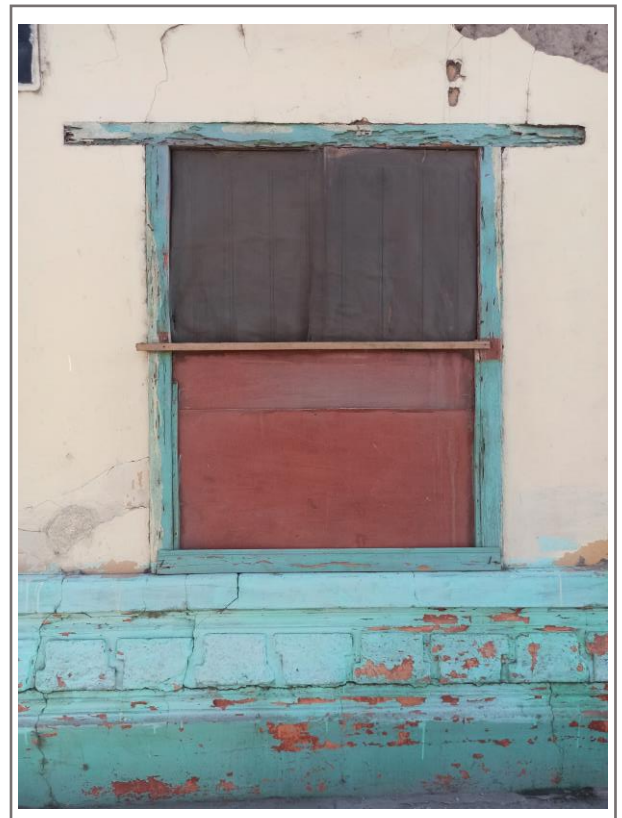
VENTANAS		
CANTIDAD	2	
UBICACION	EXTERIOR	2
	INTERIOR	
ESTADO	BUENO	
	MALO	X
	INEXISTENTE	
MATERIAL	VIDRIO	
	MADERA	X
	METAL	
	OTRO	
COMPONENTES	DINTEL	X
	ARCO	
	REJAS	
	PUERTA	X
	BOTAGUAS	
	MARCO -CUBIERTO	X
TIPO

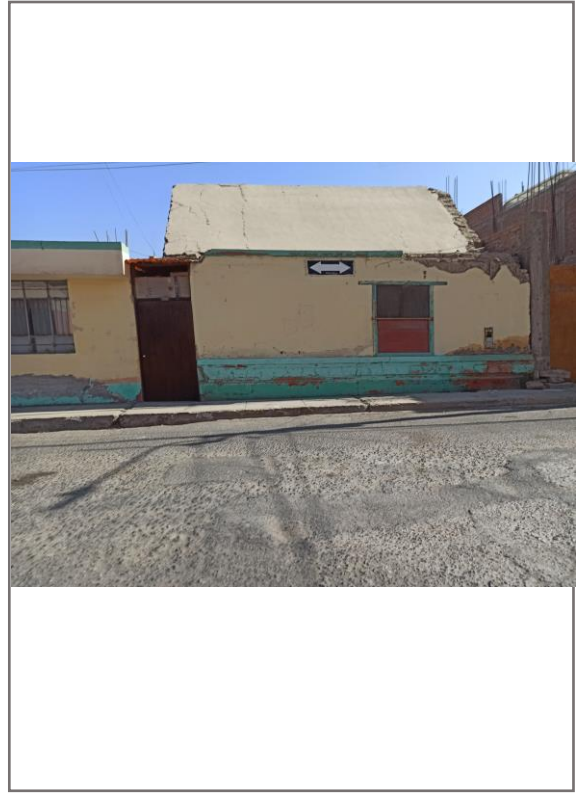
FACHADA		
CANTIDAD	1	
TARRAJEO	BARRO	
	CONCRETO	X
	INEXISTENTE	
ESTADO	BUENO	
	MALO	X
ORNAMENTOS	EXISTE	
	ESTADO	
	MATERIAL	
COMPONENTES	ZOCALO	X
	PILASTRA	
	CAPITEL	
	CORNISA	
	ENTABLAMENTO	
	MÉNSULA	
	PINTURA	X

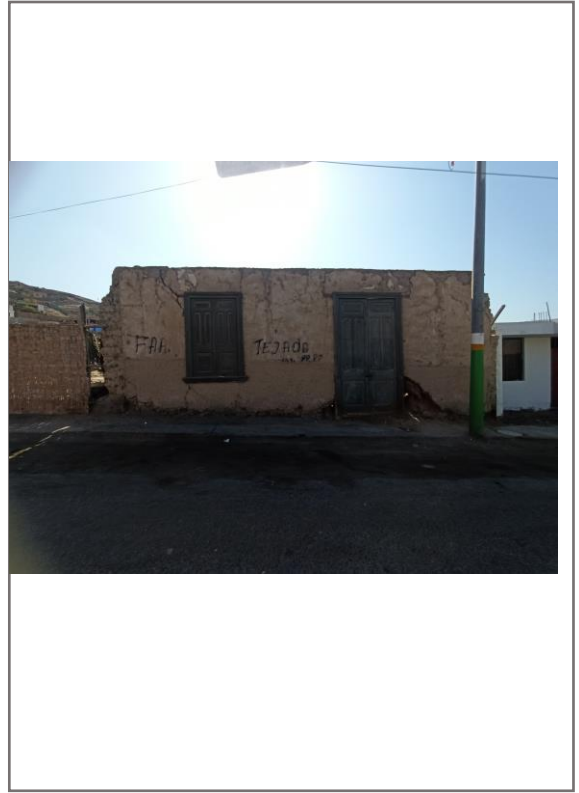
FACHADA		
CANTIDAD	1	
TARRAJEO	BARRO	X
	CONCRETO	
	INEXISTENTE	
ESTADO	BUENO	
	MALO	X
ORNAMENTOS	EXISTE	
	ESTADO	
	MATERIAL	
COMPONENTES	ZOCALO	
	PILASTRA	
	CAPITEL	
	CORNISA	
	ENTABLAMENTO	
	MÉNSULA	
	PINTURA	X
