Universidad Católica de Santa María
Facultad de Arquitectura e Ingenierías Civil y del Ambiente
Escuela Profesional de Arquitectura

**Análisis, catalogación y valoración del estado actual de la vivienda en
adobe con criterios de intervención en el distrito de Cocachacra
Arequipa 2024**

Tesis presentada por la Bachiller:

Acosta Jove, Claudia Valery

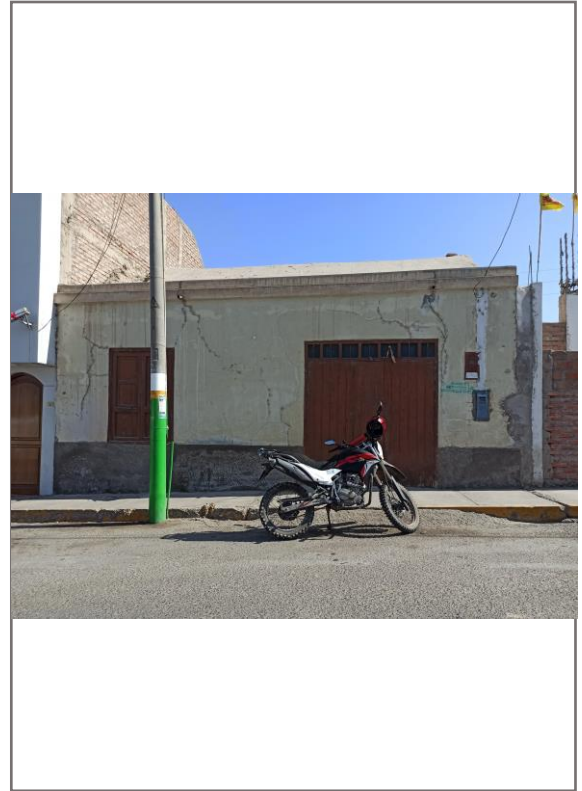
FACHADA		
CANTIDAD	1	
TARRAJEO	BARRO	X
	CONCRETO	
	INEXISTENTE	
ESTADO	BUENO	
	MALO	X
ORNAMENTOS	EXISTE	
	ESTADO	
	MATERIAL	
COMPONENTES	ZOCALO	X
	PILASTRA	
	CAPITEL	
	CORNISA	
	ENTABLAMENTO	
	MÉNSULA	
	PINTURA	X

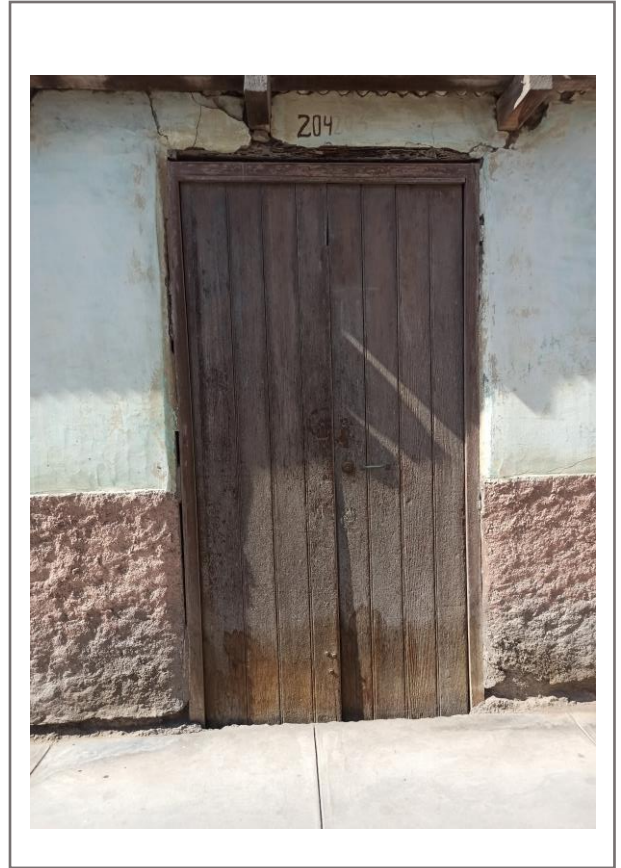
PUERTAS		
CANTIDAD	3	
UBICACION	EXTERIOR	2
	INTERIOR	1
ESTADO	BUENO	
	MALO	X
	INEXISTENTE	
MATERIAL	MADERA	X
	METAL	
	OTRO	
COMPONENTES	DINTEL	X
	JAMBA	
	ARCO	
	REJAS	
A NIVEL DE VEREDA		
TIPO

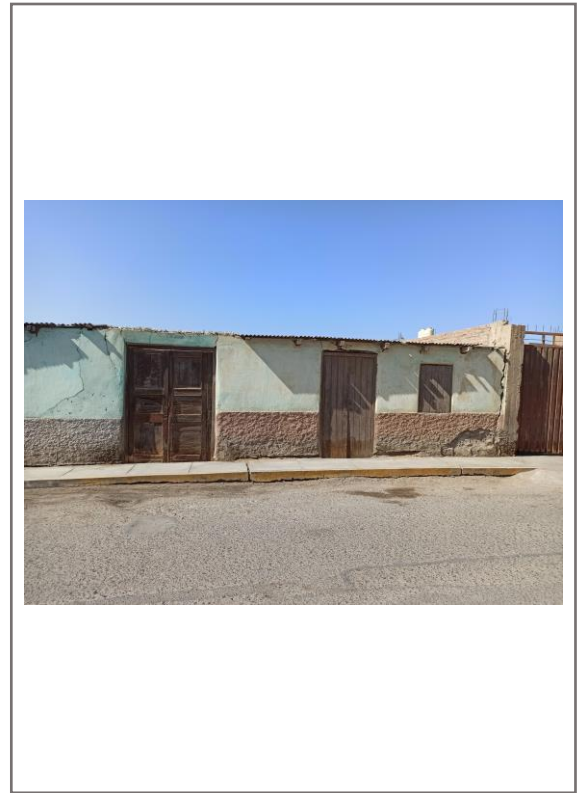
FACHADA		
CANTIDAD	1	
TARRAJEO	BARRO	X
	CONCRETO	
	INEXISTENTE	
ESTADO	BUENO	
	MALO	X
ORNAMENTOS	EXISTE	
	ESTADO	
	MATERIAL	
COMPONENTES	ZOCALO	X
	PILASTRA	
	CAPITEL	
	CORNISA	
	ENTABLAMENTO	
	MÉNSULA	
	PINTURA	X

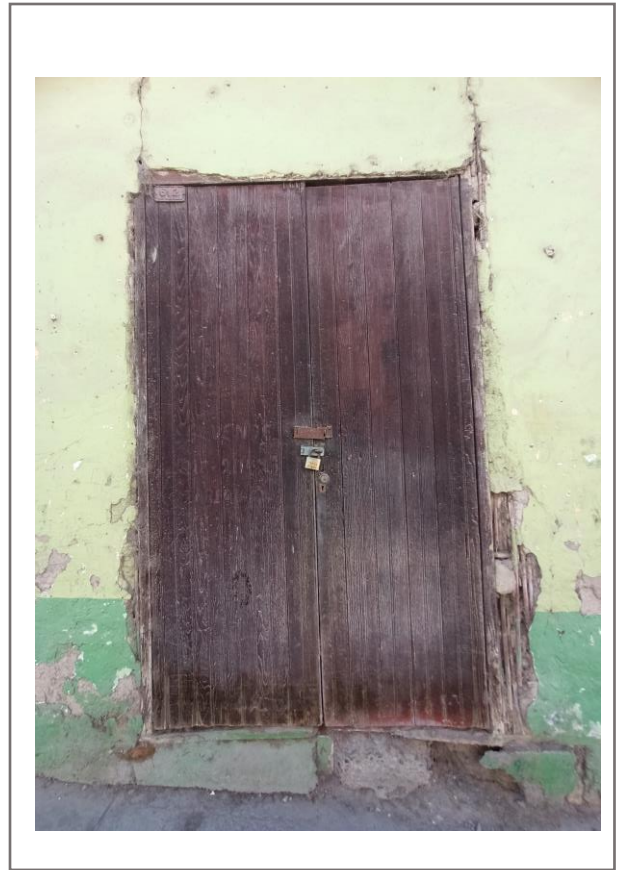
PUERTAS		
CANTIDAD	2	
UBICACION	EXTERIOR	1
	INTERIOR	1
ESTADO	BUENO	
	MALO	X
	INEXISTENTE	
MATERIAL	MADERA	X
	METAL	
	OTRO	
COMPONENTES	DINTEL	X
	JAMBA	
	ARCO	
	REJAS	
A NIVEL DE VEREDA		
TIPO

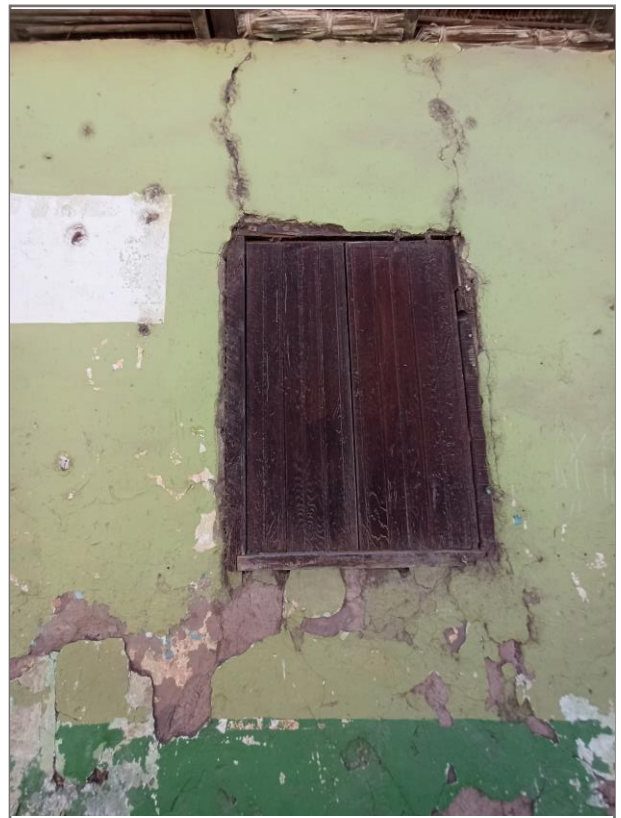
VENTANAS		
CANTIDAD	2	
UBICACION	EXTERIOR	1
	INTERIOR	1
ESTADO	BUENO	
	MALO	X
	INEXISTENTE	
MATERIAL	VIDRIO	
	MADERA	X
	METAL	
	OTRO	
COMPONENTES	DINTEL	
	ARCO	
	REJAS	
	PUERTA	X
	BOTAGUAS	
	MARCO -CUBIERTO	X
TIPO

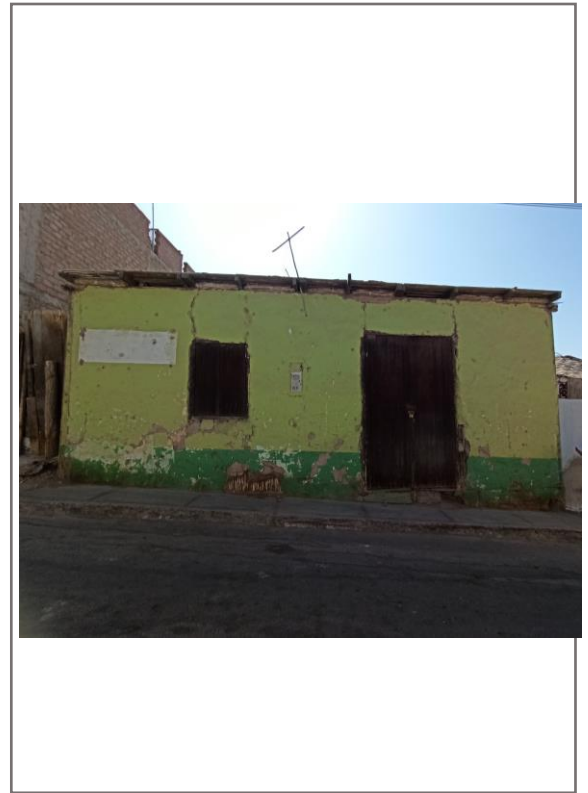
FACHADA		
CANTIDAD	1	
TARRAJEO	BARRO	X
	CONCRETO	
	INEXISTENTE	
ESTADO	BUENO	
	MALO	X
ORNAMENTOS	EXISTE	
	ESTADO	
	MATERIAL	
COMPONENTES	ZOCALO	X
	PILASTRA	
	CAPITEL	
	CORNISA	
	ENTABLAMENTO	
	MÉNSULA	
	PINTURA	X

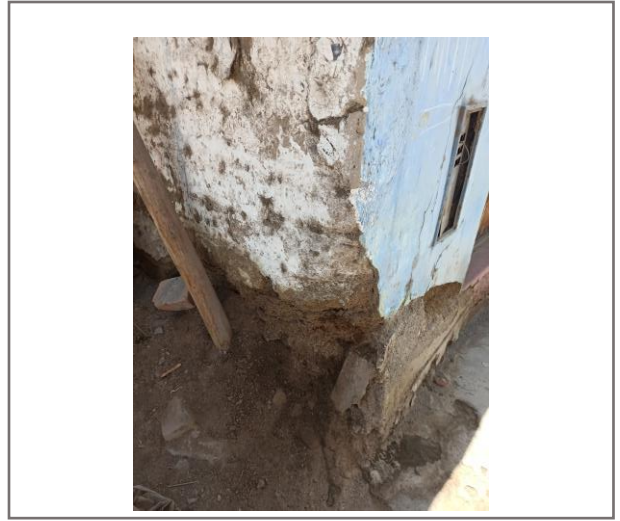
MUROS		
CANTIDAD	4	
ESTADO	BUENO	
	MALO	X
	INEXISTENTE	
MATERIAL	ADOBE	X
	QUINCHA	
	OTRO	
ALTURA		
Adobe con cascara de arroz

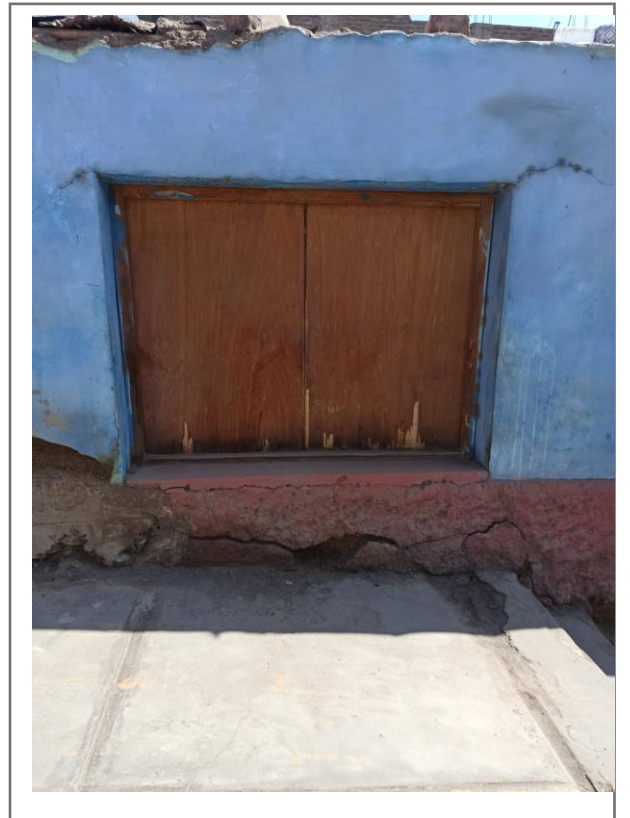
VENTANAS		
CANTIDAD	1	
UBICACION	EXTERIOR	X
	INTERIOR	
ESTADO	BUENO	
	MALO	X
	INEXISTENTE	
MATERIAL	VIDRIO	
	MADERA	X
	METAL	
	OTRO	
COMPONENTES	DINTEL	X
	ARCO	
	REJAS	
	PUERTA	X
	BOTAGUAS	
	MARCO	
	-CUBIERTO	X
TIPO

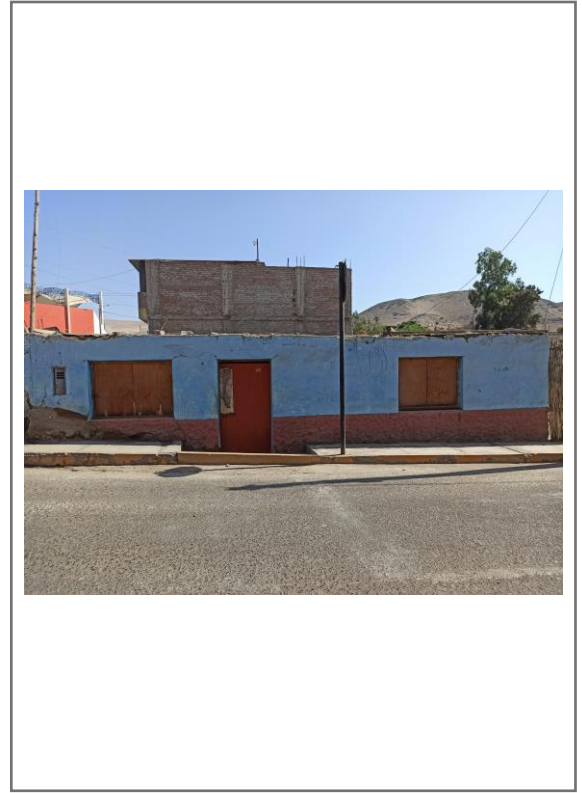
FACHADA		
CANTIDAD	2	
TARRAJEO	BARRO	X
	CONCRETO	
	INEXISTENTE	
ESTADO	BUENO	
	MALO	X
ORNAMENTOS	EXISTE	
	ESTADO	
	MATERIAL	
COMPONENTES	ZOCALO	X
	PILASTRA	
	CAPITEL	
	CORNISA	
	ENTABLAMENTO	
	MÉNSULA	
	PINTURA	X

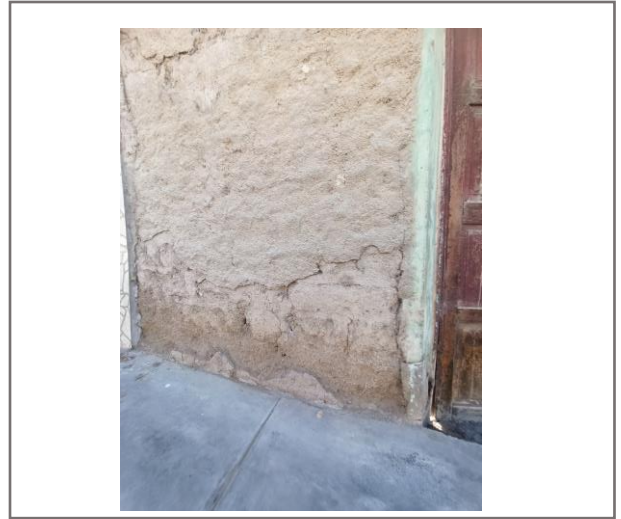
MUROS		
CANTIDAD	3	
ESTADO	BUENO	
	MALO	X
	INEXISTENTE	
MATERIAL	ADOBE	X
	QUINCHA	
	OTRO	
ALTURA

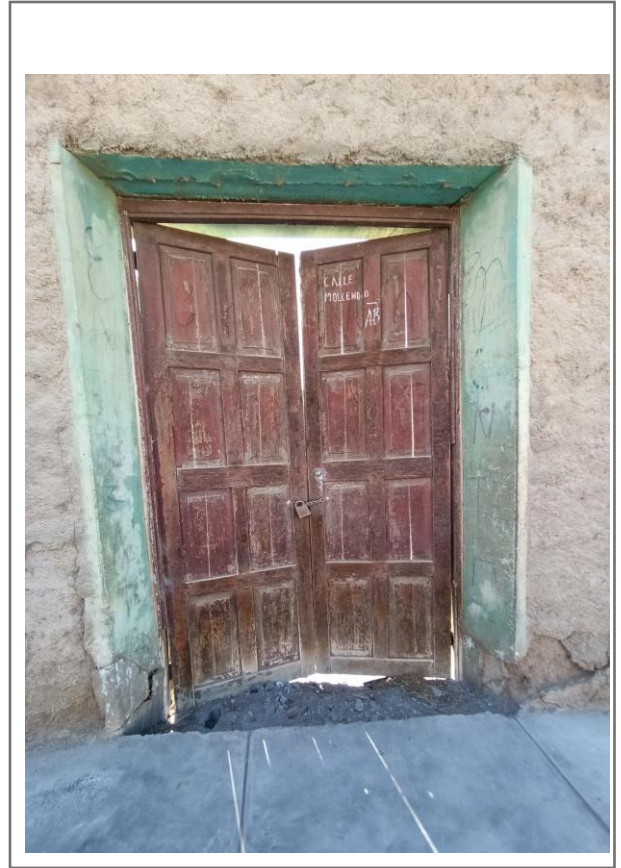
PUERTAS		
CANTIDAD	1	
UBICACION	EXTERIOR	X
	INTERIOR	
ESTADO	BUENO	
	MALO	X
	INEXISTENTE	
MATERIAL	MADERA	X
	METAL	
	OTRO	
COMPONENTES	DINTEL	X
	JAMBA	X
	ARCO	
	REJAS	
A NIVEL DE VEREDA		
TIPO

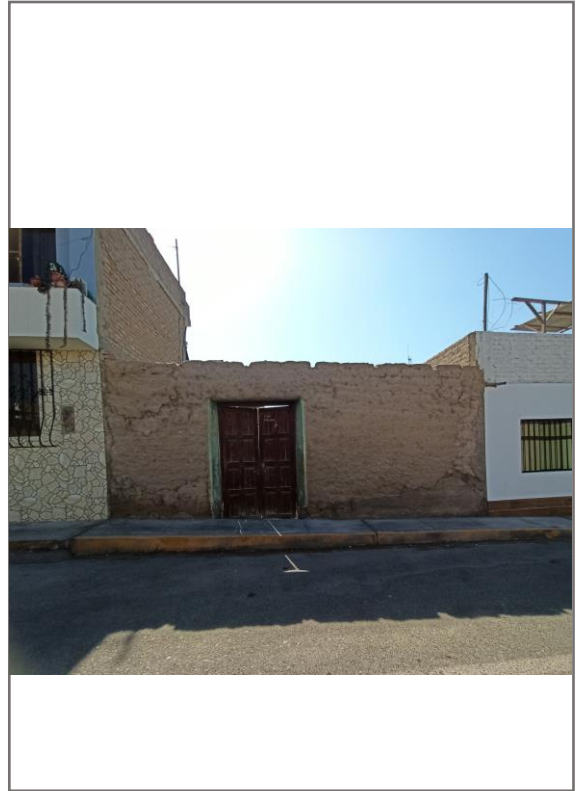
FACHADA		
CANTIDAD	1	
TARRAJEO	BARRO	X
	CONCRETO	
	INEXISTENTE	
ESTADO	BUENO	
	MALO	X
ORNAMENTOS	EXISTE	
	ESTADO	
	MATERIAL	
COMPONENTES	ZOCALO	
	PILASTRA	
	CAPITEL	
	CORNISA	
	ENTABLAMENTO	
	MÉNSULA	
	PINTURA

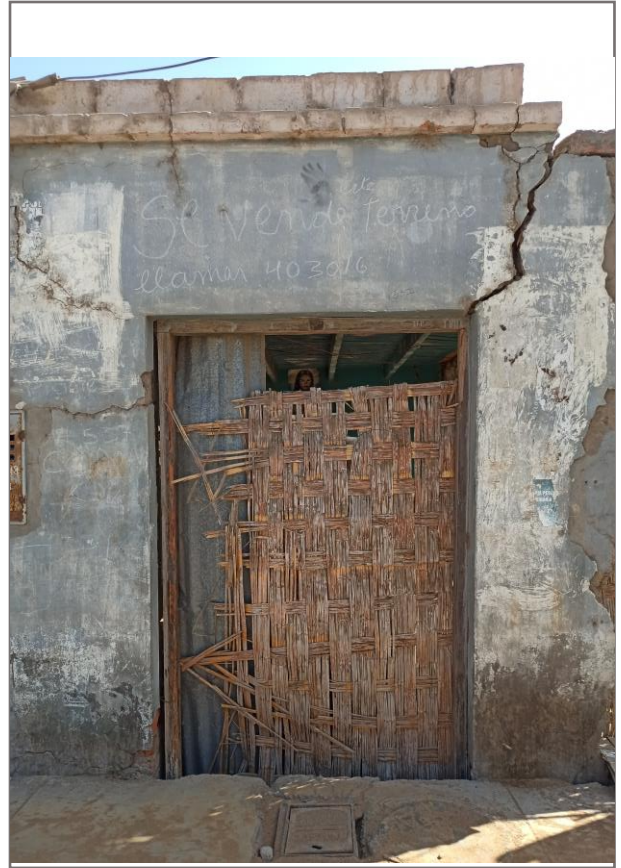
PUERTAS		
CANTIDAD	2	
UBICACION	EXTERIOR	1
	INTERIOR	1
ESTADO	BUENO	
	MALO	X
	INEXISTENTE	
MATERIAL	MADERA	
	METAL	X
	OTRO	
COMPONENTES	DINTEL	X
	JAMBA	
	ARCO	
	REJAS	
A NIVEL DE VEREDA		
TIPO

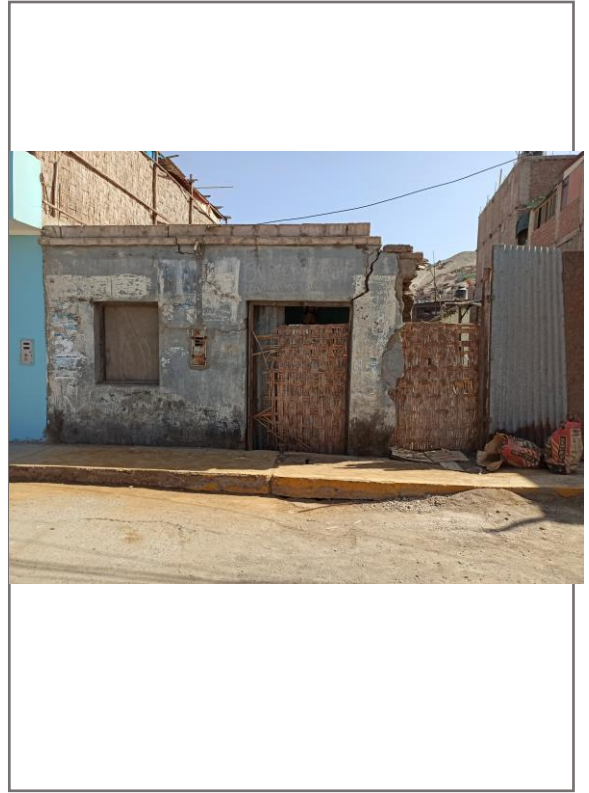
FACHADA		
CANTIDAD	1	
TARRAJEO	BARRO	X
	CONCRETO	
	INEXISTENTE	
ESTADO	BUENO	
	MALO	X
ORNAMENTOS	EXISTE	
	ESTADO	
	MATERIAL	
COMPONENTES	ZOCALO	
	PILASTRA	
	CAPITEL	
	CORNISA	
	ENTABLAMENTO	
	MÉNSULA	
	PINTURA	X

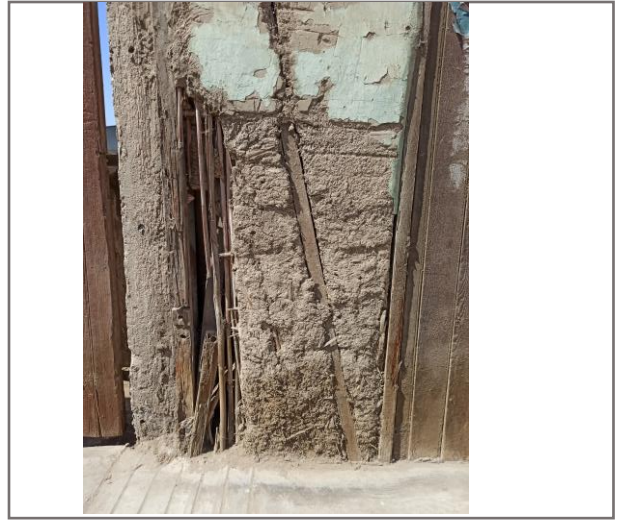
MUROS		
CANTIDAD	3	
ESTADO	BUENO	
	MALO	X
	INEXISTENTE	
MATERIAL	ADOBE	
	QUINCHA	X
	OTRO	
ALTURA

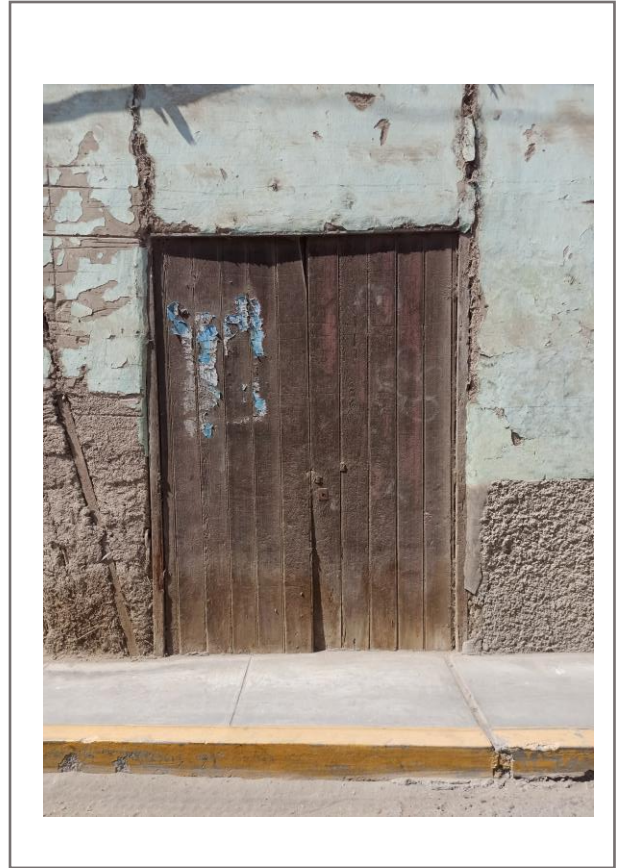
PUERTAS		
CANTIDAD	1	
UBICACION	EXTERIOR	X
	INTERIOR	
ESTADO	BUENO	
	MALO	X
	INEXISTENTE	
MATERIAL	MADERA	X
	METAL	
	OTRO	
COMPONENTES	DINTEL	X
	JAMBA	
	ARCO	
	REJAS	
A NIVEL DE VEREDA		
TIPO

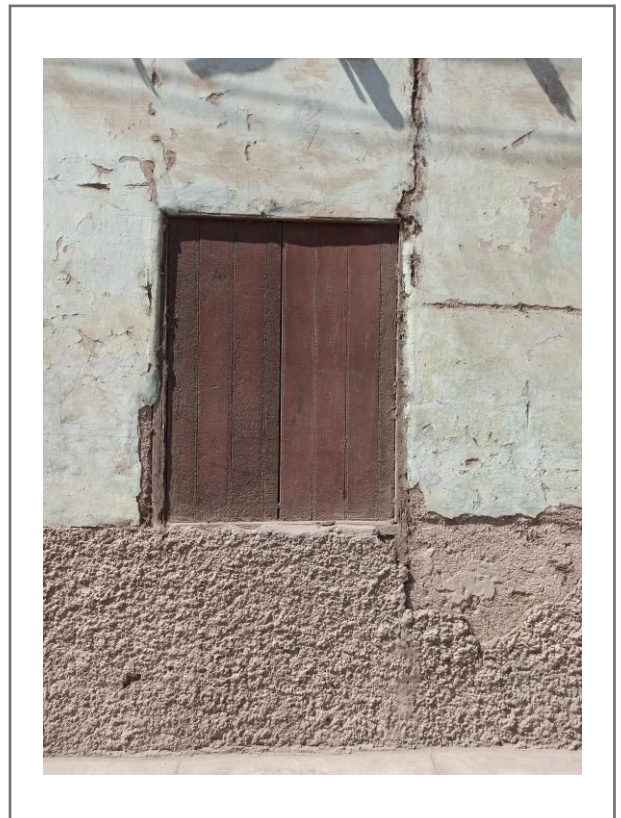
VENTANAS		
CANTIDAD	1	
UBICACION	EXTERIOR	X
	INTERIOR	
ESTADO	BUENO	
	MALO	X
	INEXISTENTE	
MATERIAL	VIDRIO	
	MADERA	X
	METAL	
	OTRO	
COMPONENTES	DINTEL	
	ARCO	
	REJAS	
	PUERTA	X
	BOTAGUAS	
	MARCO -CUBIERTO	X
TIPO

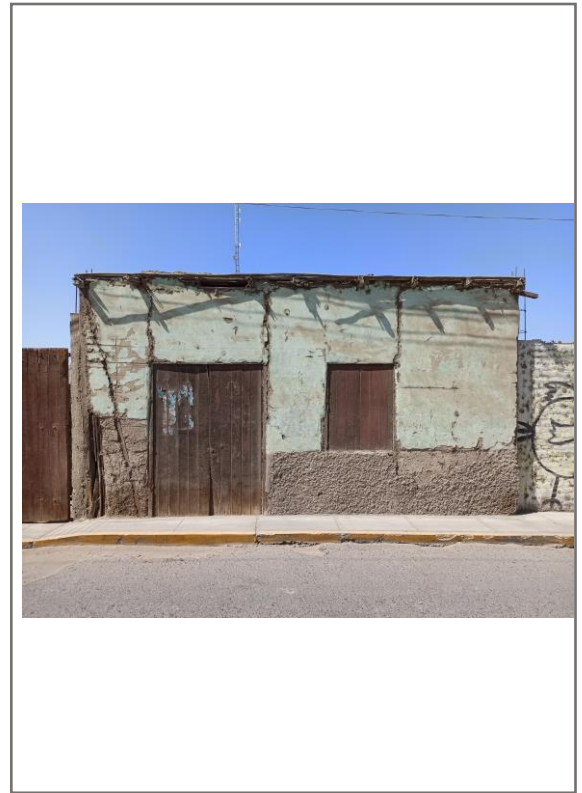
FACHADA		
CANTIDAD	1	
TARRAJEO	BARRO	X
	CONCRETO	
	INEXISTENTE	
ESTADO	BUENO	
	MALO	X
ORNAMENTOS	EXISTE	
	ESTADO	
	MATERIAL	
COMPONENTES	ZOCALO	X
	PILASTRA	
	CAPITEL	
	CORNISA	
	ENTABLAMENTO	
	MÉNSULA	
	PINTURA

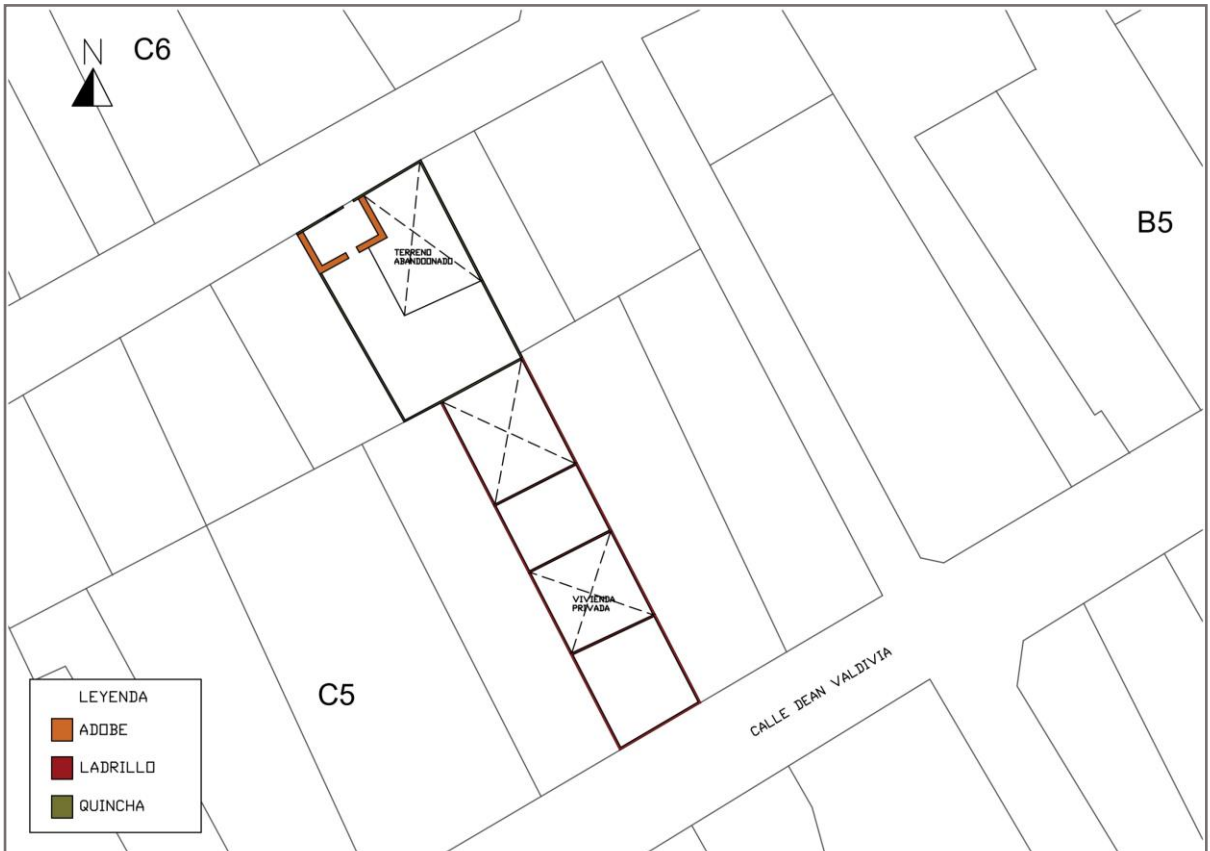
PLANO

SI	NO	ESPECIFICACIONES		
VANOS CERCA A LAS ESQUINAS	X				
MUROS MUY ALTOS		X			
CIMIENTO		X			
SOBRECIMIENTO	X				
ADOBE DE MUCHA ALTURA		X			
JUNTAS VERTICALES CONTINUAS		X			
MORTERO	X				
REFUERZOS HORIZONTALES		X			
MURO CON FALLA		X	TRACCION	CORTE	FLEXIÓN

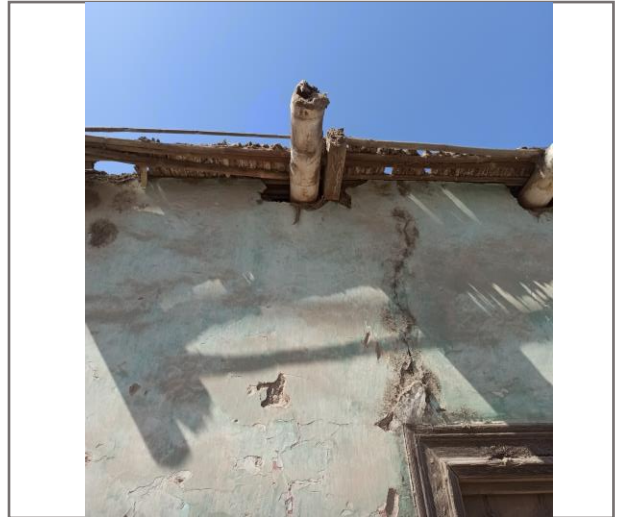
VIGAS		
ESTADO	BUENO	
	MALO	X
	INEXISTENTE	
MATERIAL		
COLUMNAS		
ESTADO	BUENO	
	MALO	
	INEXISTENTE	X
MATERIAL

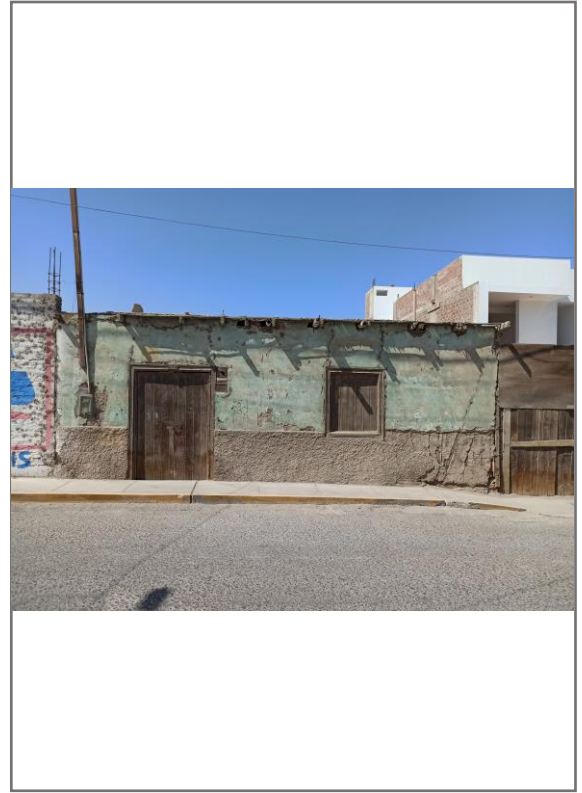
FACHADA		
CANTIDAD	1	
TARRAJEO	BARRO	X
	CONCRETO	
	INEXISTENTE	
ESTADO	BUENO	
	MALO	X
ORNAMENTOS	EXISTE	
	ESTADO	
	MATERIAL	
COMPONENTES	ZOCALO	X
	PILASTRA	
	CAPITEL	
	CORNISA	
	ENTABLAMENTO	
	MÉNSULA	
	PINTURA

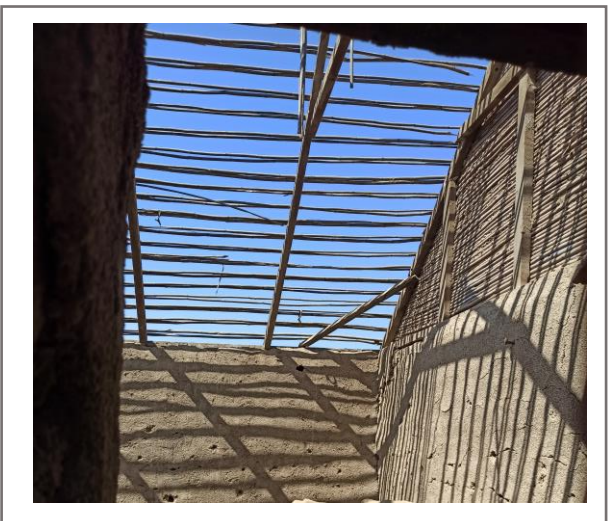
TECHO		
ESTADO	BUENO	
	MALO	X
	INEXISTENTE	
MATERIAL	CAÑA	X
	CALAMINA	
	OTRO	
TIPO	2 AGUAS	X
	PLANO	
	INCLINADO	
	OTRO

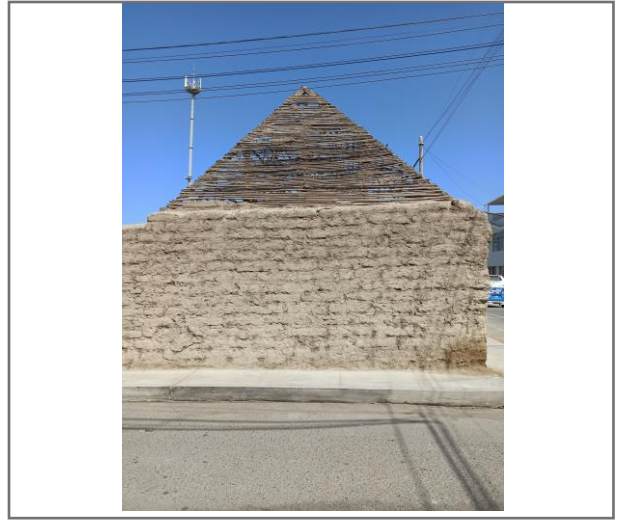
MUROS		
CANTIDAD	4	
ESTADO	BUENO	
	MALO	X
	INEXISTENTE	
MATERIAL	ADOBE	X
	QUINCHA	
	OTRO	
ALTURA

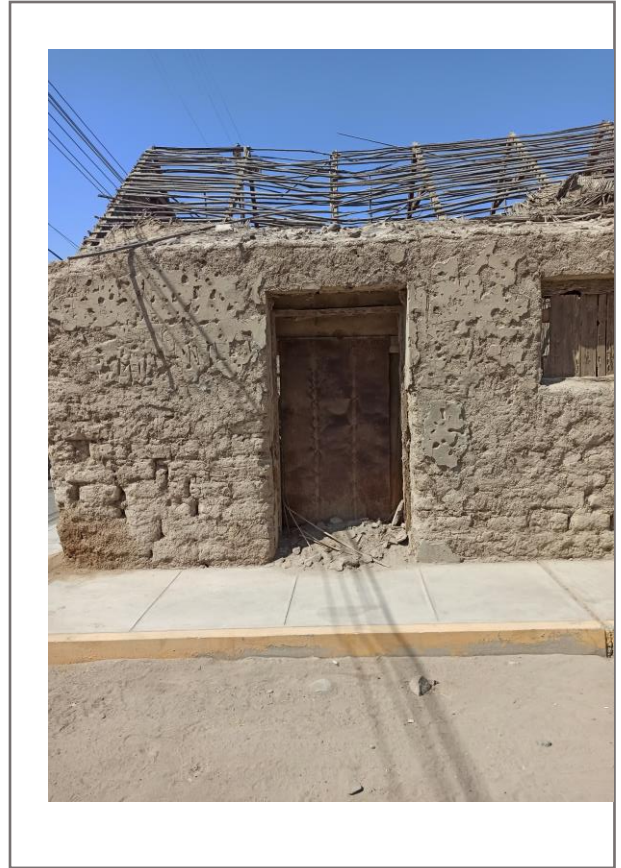
PUERTAS		
CANTIDAD	1	
UBICACION	EXTERIOR	X
	INTERIOR	
ESTADO	BUENO	
	MALO	X
	INEXISTENTE	
MATERIAL	MADERA	X
	METAL	
	OTRO	
COMPONENTES	DINTEL	
	JAMBA	
	ARCO	
	REJAS	
A NIVEL DE VEREDA		
TIPO

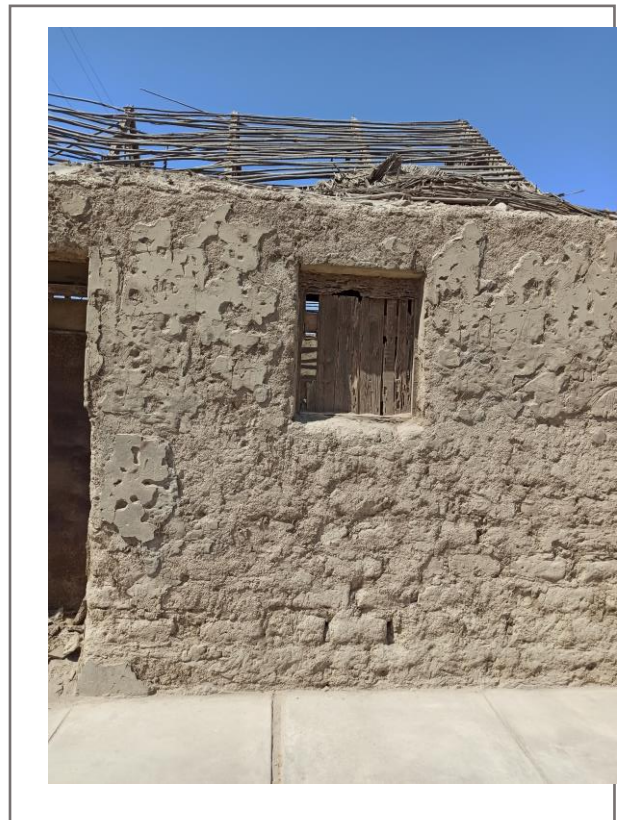
VENTANAS		
CANTIDAD	1	
UBICACION	EXTERIOR	X
	INTERIOR	
ESTADO	BUENO	
	MALO	X
	INEXISTENTE	
MATERIAL	VIDRIO	
	MADERA	X
	METAL	
	OTRO	
COMPONENTES	DINTEL	
	ARCO	
	REJAS	
	PUERTA	
	BOTAGUAS	
	MARCO -CUBIERTO	
TIPO

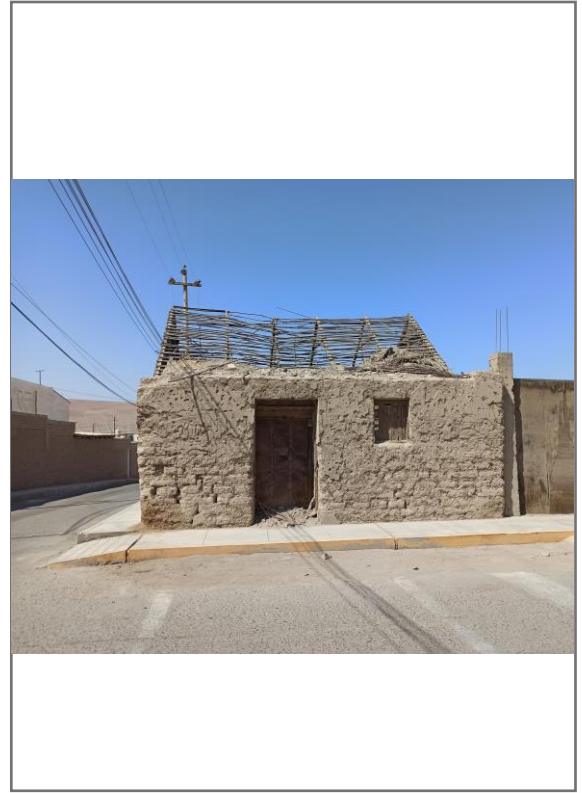
FACHADA		
CANTIDAD	1	
TARRAJEO	BARRO	X
	CONCRETO	
	INEXISTENTE	
ESTADO	BUENO	
	MALO	X
ORNAMENTOS	EXISTE	
	ESTADO	
	MATERIAL	
COMPONENTES	ZOCALO	
	PILAstra	
	CAPITEL	
	CORNISA	
	ENTABLAMENTO	
	MÉNSULA	
	PINTURA

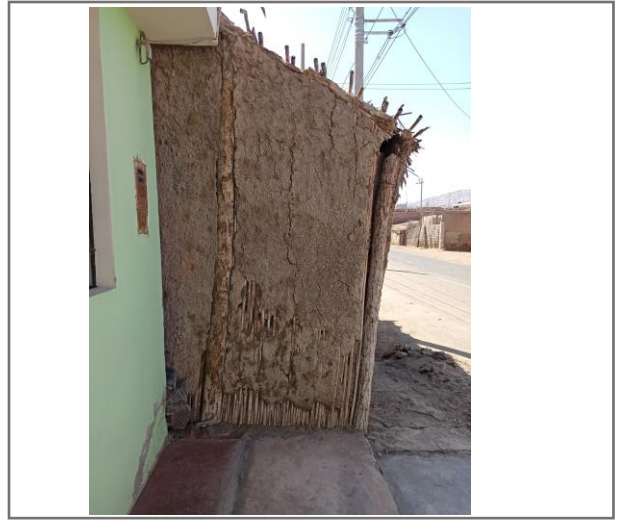
MUROS		
CANTIDAD	4	
ESTADO	BUENO	
	MALO	X
	INEXISTENTE	
MATERIAL	ADOBE	
	QUINCHA	X
	OTRO	
ALTURA

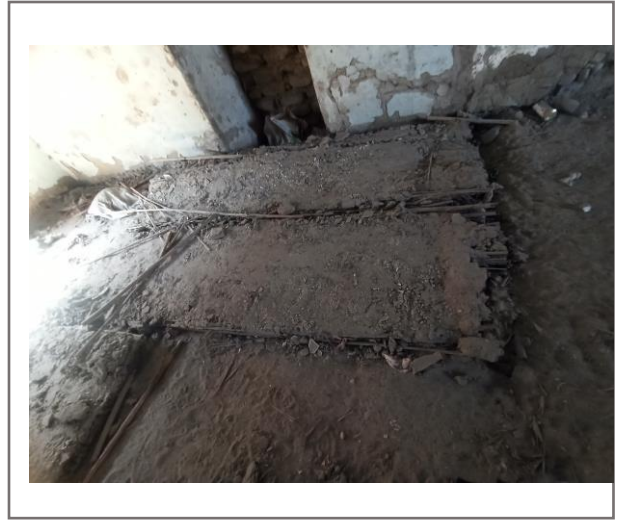
MUROS		
CANTIDAD	4	
ESTADO	BUENO	
	MALO	X
	INEXISTENTE	
MATERIAL	ADOBE	X
	QUINCHA	
	OTRO	
ALTURA

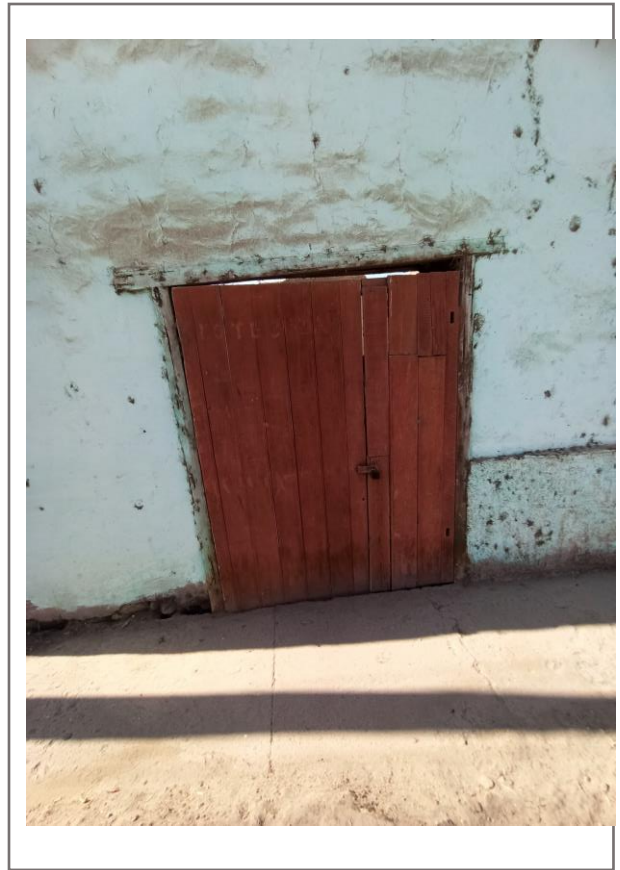
PUERTAS		
CANTIDAD	3	
UBICACION	EXTERIOR	2
	INTERIOR	1
ESTADO	BUENO	
	MALO	X
	INEXISTENTE	
MATERIAL	MADERA	X
	METAL	
	OTRO	
COMPONENTES	DINTEL	X
	JAMBA	X
	ARCO	
	REJAS	
A NIVEL DE VEREDA		
TIPO

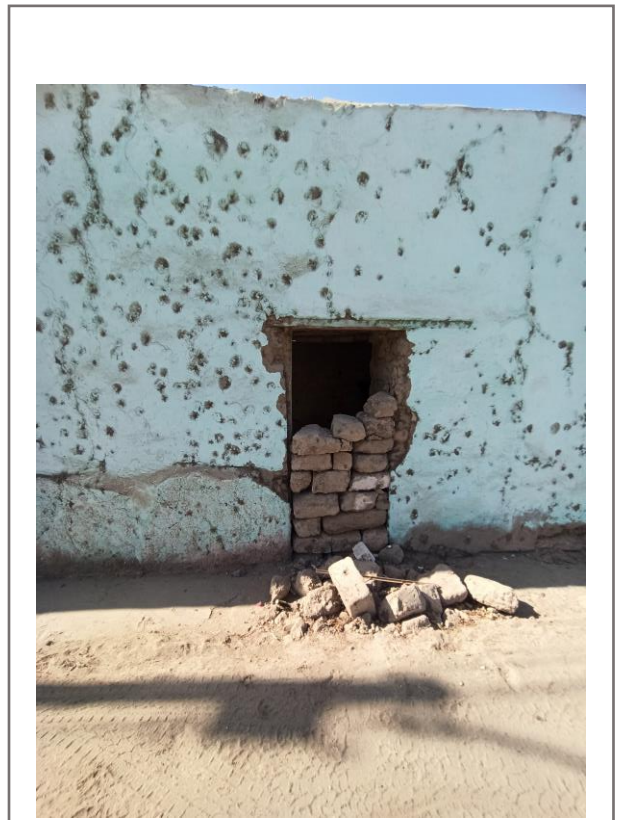
VENTANAS		
CANTIDAD	1	
UBICACION	EXTERIOR	1
	INTERIOR	
ESTADO	BUENO	
	MALO	X
	INEXISTENTE	
MATERIAL	VIDRIO	
	MADERA	
	METAL	
	OTRO	X
COMPONENTES	DINTEL	X
	ARCO	
	REJAS	
	PUERTA	
	BOTAGUAS	
	MARCO	
	-CUBIERTO	
TIPO

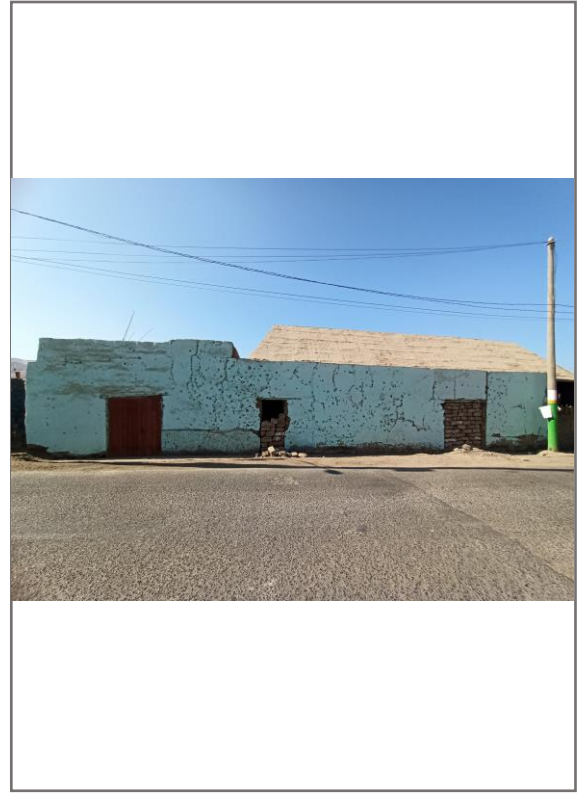
FACHADA		
CANTIDAD	2	
TARRAJEO	BARRO	X
	CONCRETO	
	INEXISTENTE	
ESTADO	BUENO	
	MALO	X
ORNAMENTOS	EXISTE	
	ESTADO	
	MATERIAL	
COMPONENTES	ZOCALO	
	PILASTRA	
	CAPITEL	
	CORNISA	
	ENTABLAMENTO	
	MÉNSULA	
	PINTURA	X

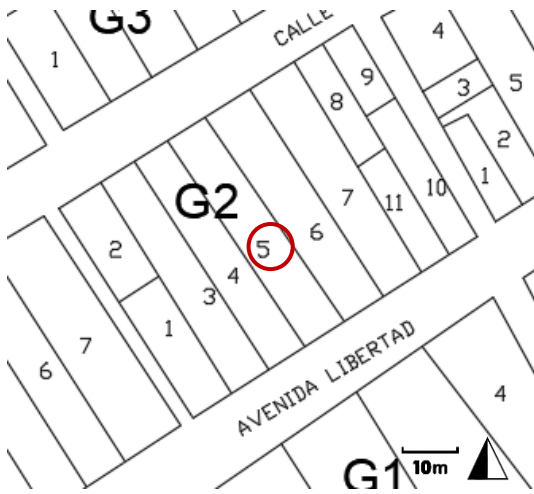
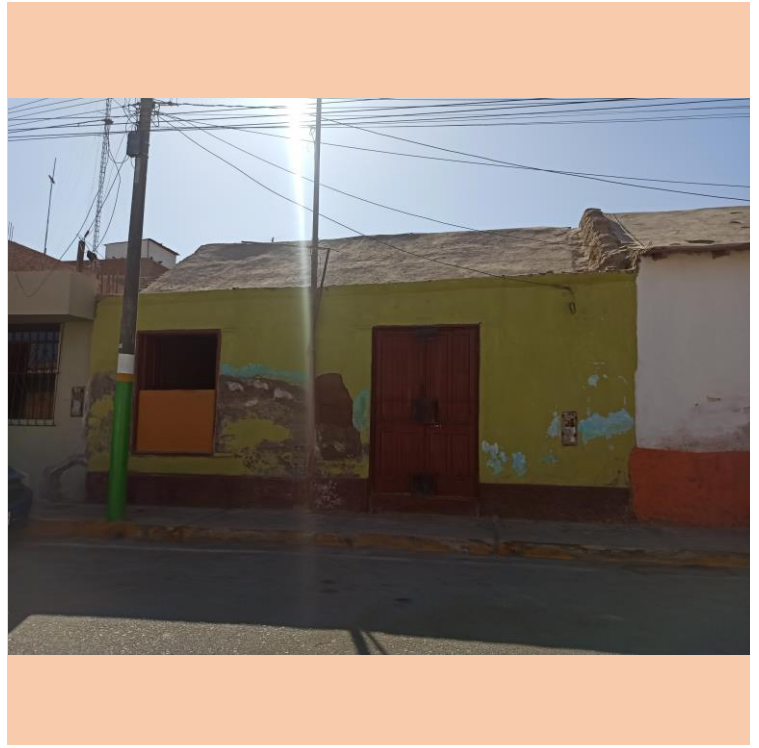
23 C.P.C-G2.5

Vivienda actualmente en uso
con deficiencias en su fachada
pero que no involucran lo
estructural

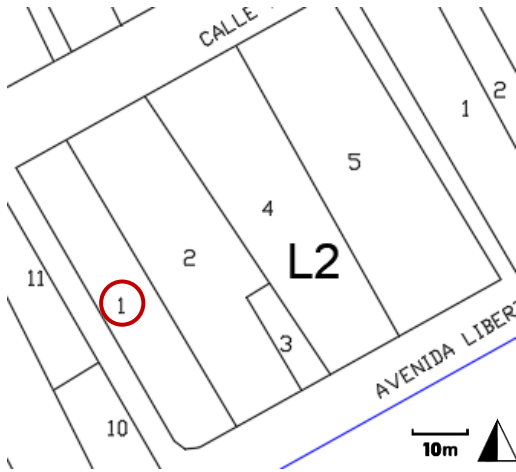
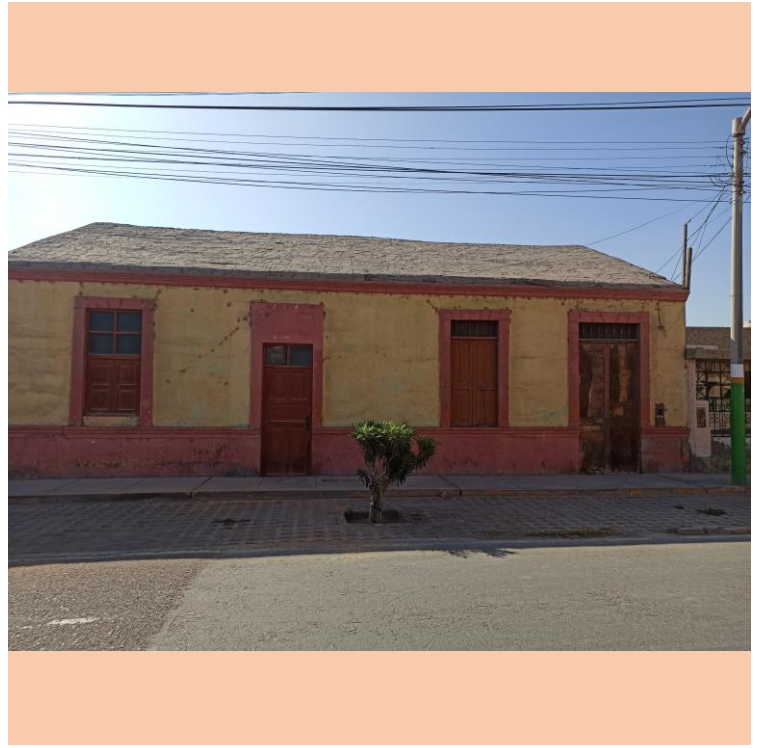
36 C.P.C-L2.1

Vivienda en uso que requiere
refacciones menores de
grietas y mantenimiento.

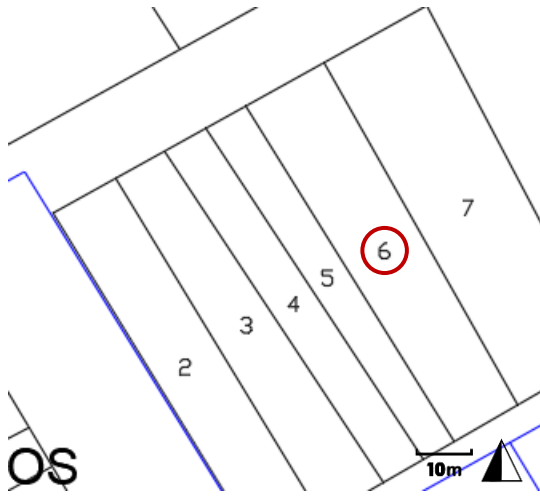
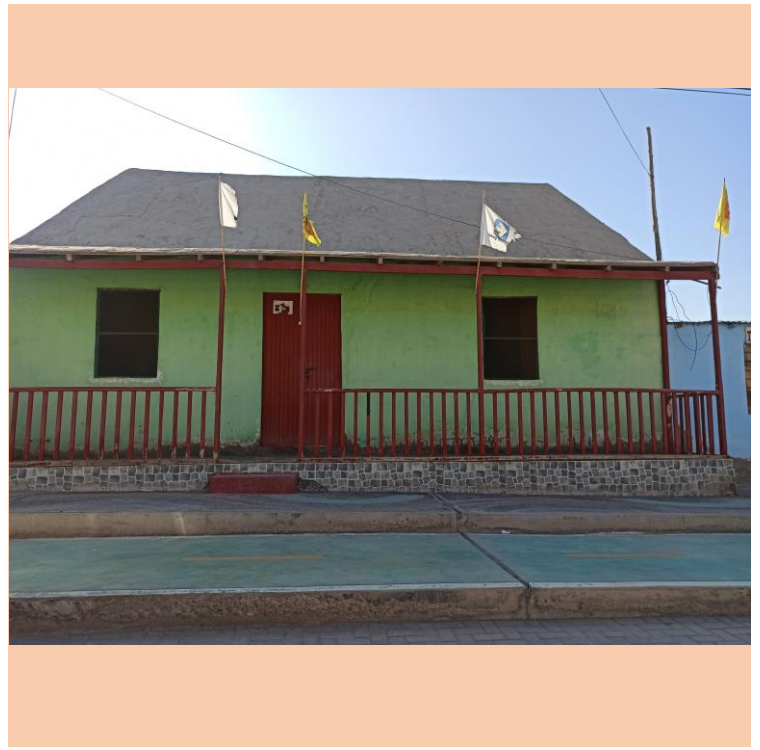
41 C.P.C-N4.6

Vivienda en uso que requiere
refacciones menores y
mantenimiento a la
arquitectura

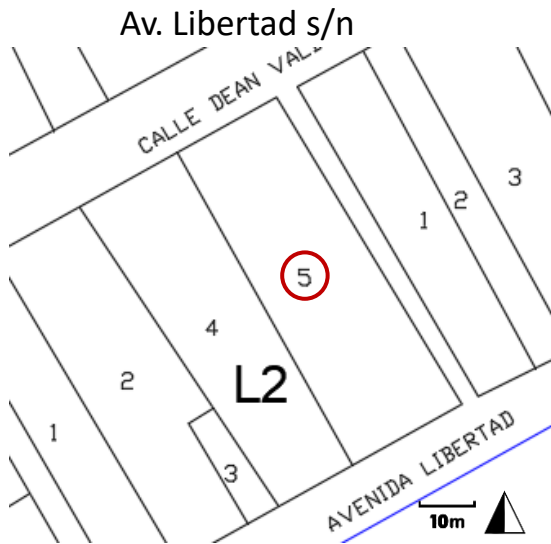
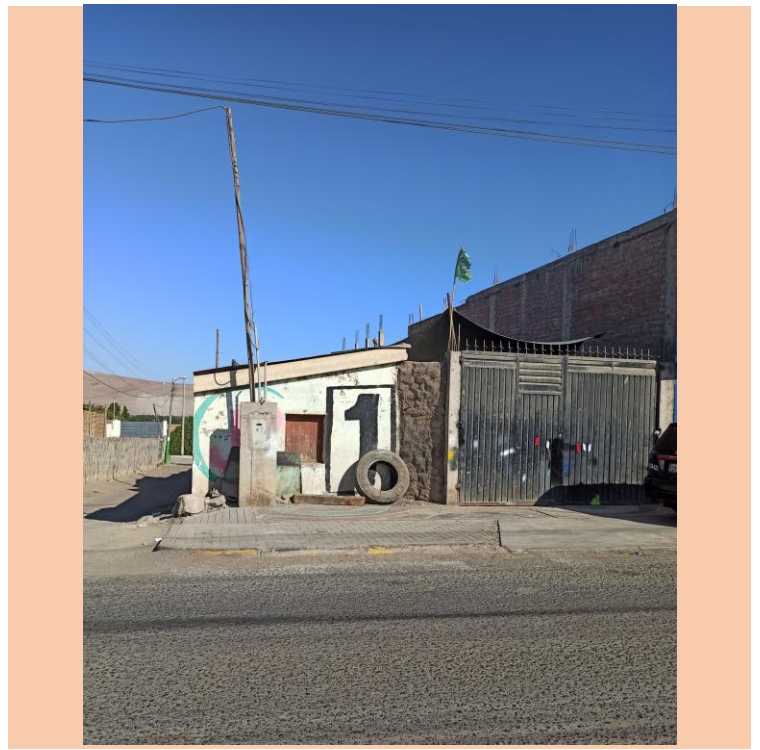
45 C.P.C-L2.5

Vivienda abandonada con
daños estructurales de gran
importancia

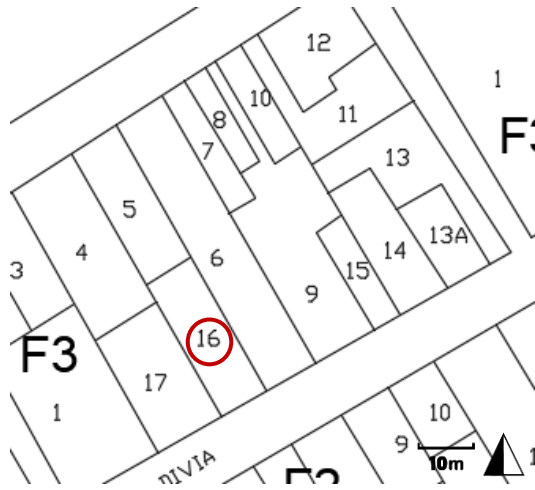
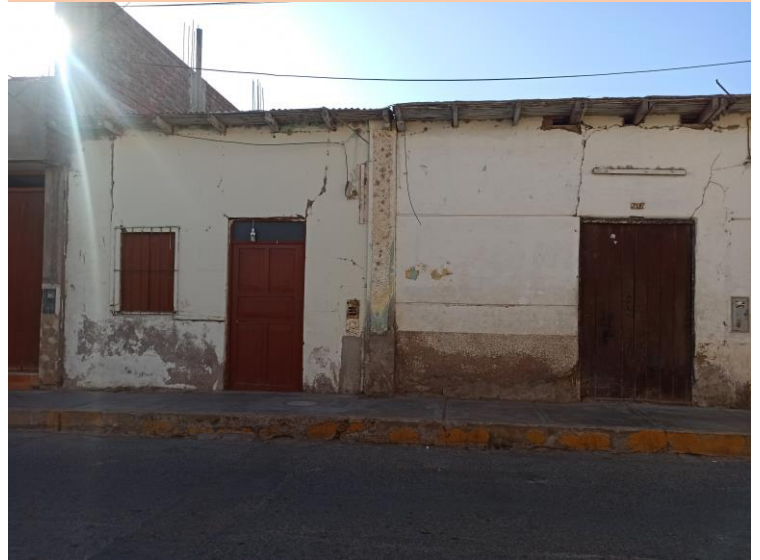
56 C.P.C-F3.16

Vivienda abandonada que
requiere refacciones de las
grietas en los muros.

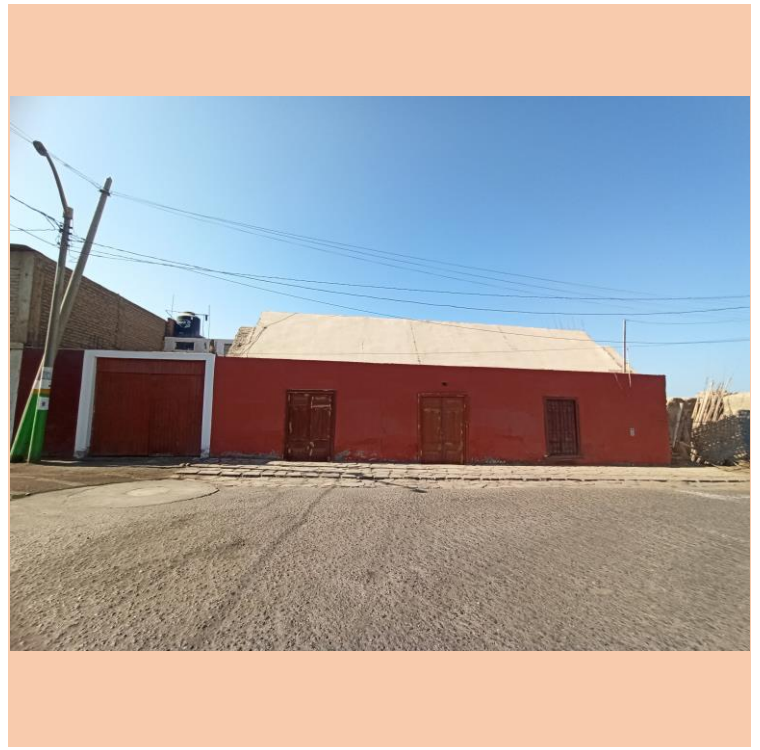
61 C.P.C-NE.2

Vivienda en uso que requiere refacciones de las grietas en los muros. Ubicada en un lugar estratégico.

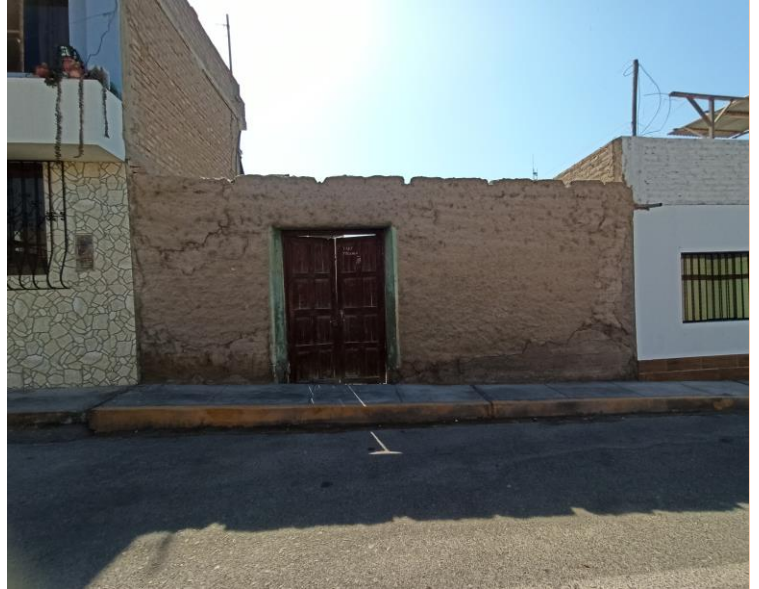
68 C.P.C-I6.8

Vivienda abandonada con
muros desplomados y grietas
mayores

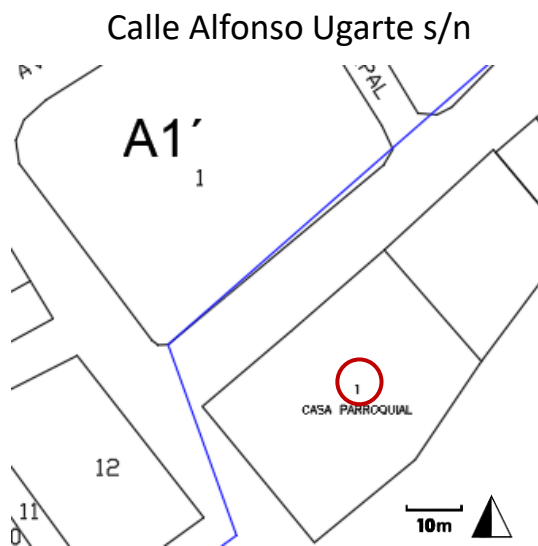
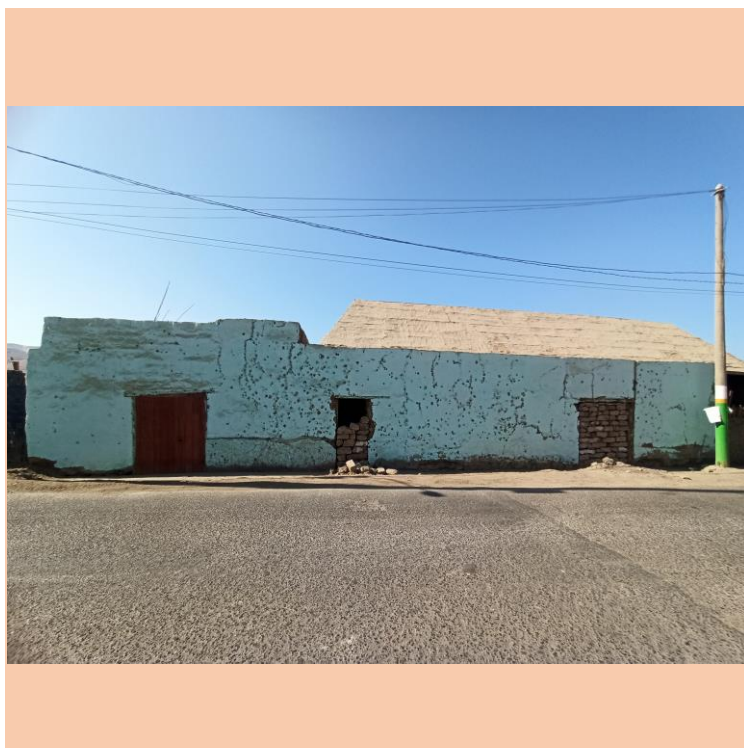
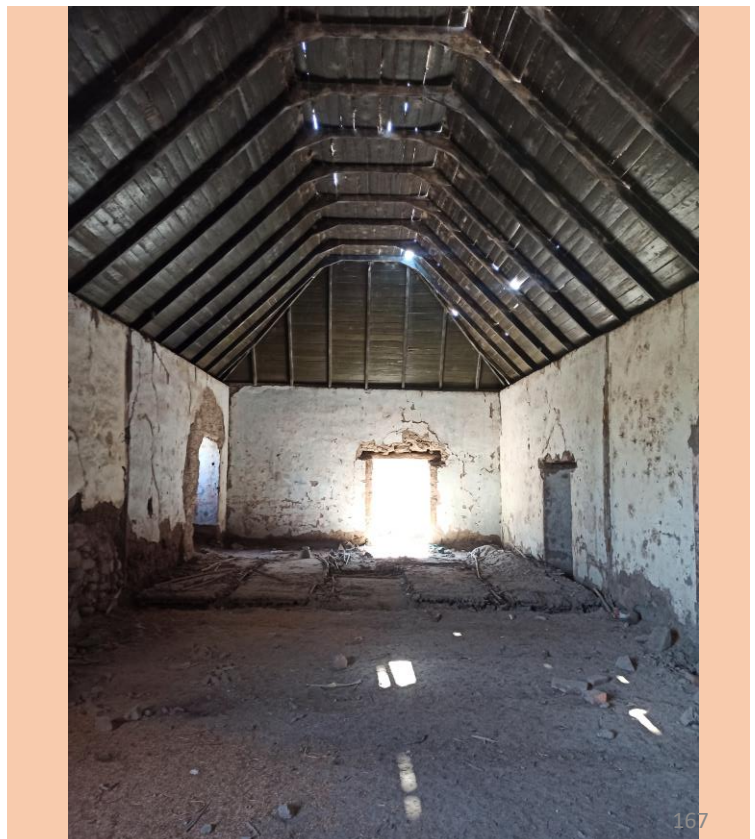
78 C.P.C-NE.1

Vivienda abandonada que
requiere mantenimiento,
eliminación de grietas y
muros desplomados. Con
ubicación estratégica.
