# Universidad Católica de Santa María

**“EVALUACIÓN DE LA CALIDAD CONSTRUCTIVA Y ANÁLISIS DE LA  
VULNERABILIDAD SÍSMICA, DE VIVIENDAS EDIFICADAS SIN  
ASESORAMIENTO TÉCNICO EN EL DISTRITO DE YARABAMBA-  
AREQUIPA”**

**AREQUIPA – PERÚ**

**2017**

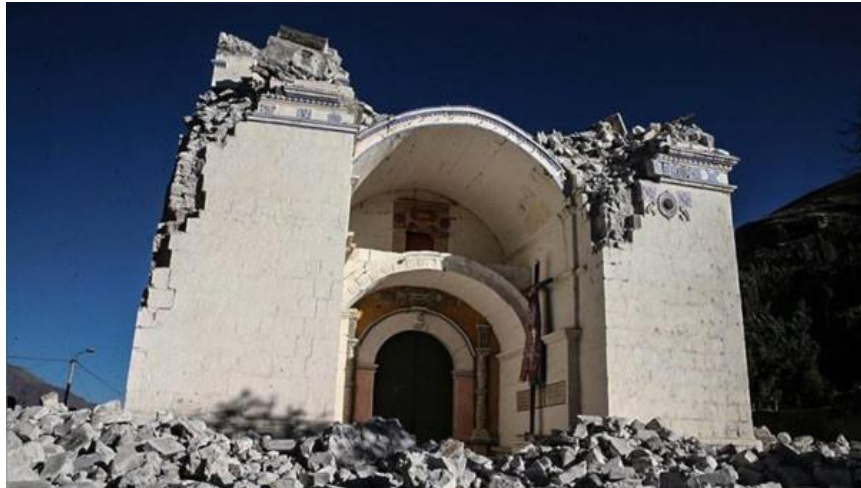
Figura 2 Iglesia del Distrito de Ichupampa después del Sismo (Fuente RPP Noticias)

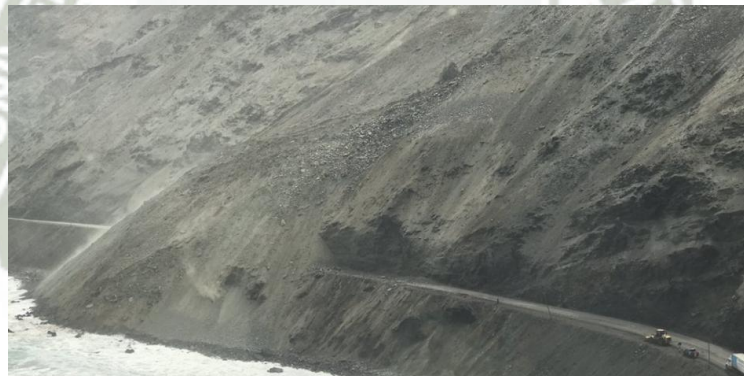
Figura 3 Derrumbes en la Panamericana Sur el Km 731 (Fuente RPP Noticias)

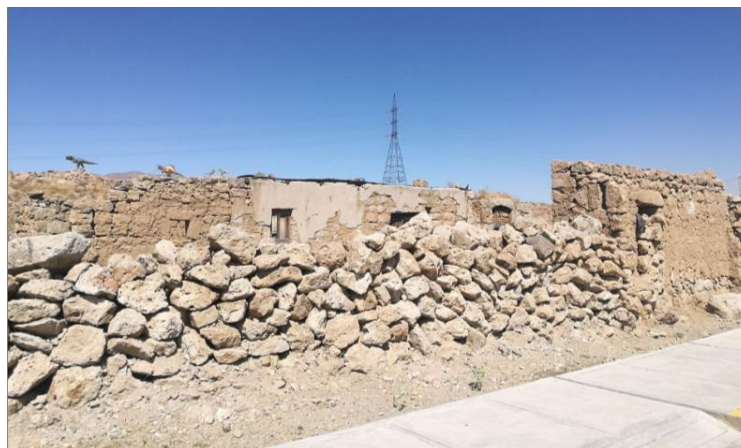
Figura 6 Vivienda de sillar afectada por el sismo de 1958, abandonada (Ref. propietaria Silvia Málaga.)

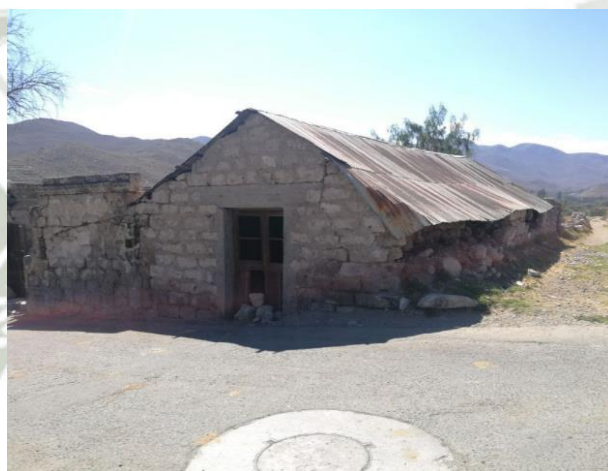
El sismo del 2001, trajo consigo también el desplome de las viviendas de adobe que habían sido afectadas por anteriores sismos, según el reporte de daños entregado por defensa Civil por el sismo del 2001 sólo se desplomó una vivienda; este dato fue desmentido ya que al momento de realizar las encuestas en las viviendas seleccionadas en varias de ellas (sobre todo en las de albañilería cocida), los propietarios mencionaban que construyeron sus viviendas con esta tecnología ya que su vivienda había sufrido daños que no permitían la segura habitabilidad en estas o simplemente se habían, desplomado.

Figura 7 Vivienda afectada por el terremoto del 2001.

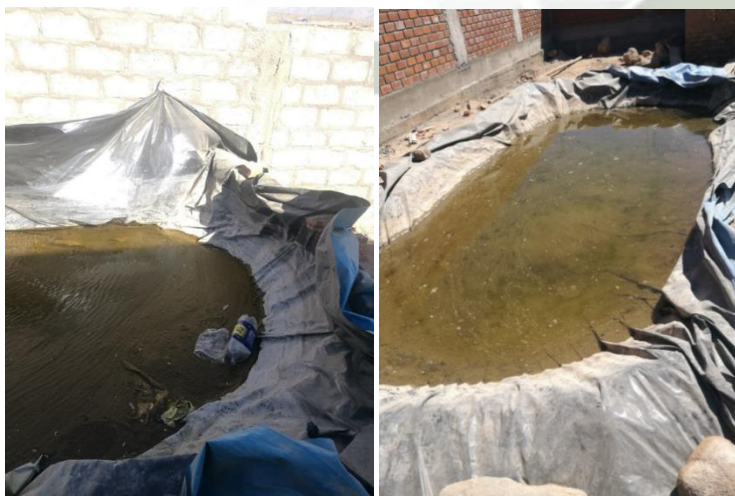
Se encontraron pozos de almacenamiento de agua, esto es debido a que las construcciones estaban ubicadas en lugares donde aún no se habían realizado la instalación del servicio de agua que representa un 60% del distrito; este recurso es dejado por cisternas que se abastecen del río Yarabamba.

Figura 33 Pozos Improvisados de Agua usada en la Preparación del Concreto y Mortero almacenada más de dos días; se observa materia orgánica como algas y restos de basura en las construcciones S-01 y SA-02

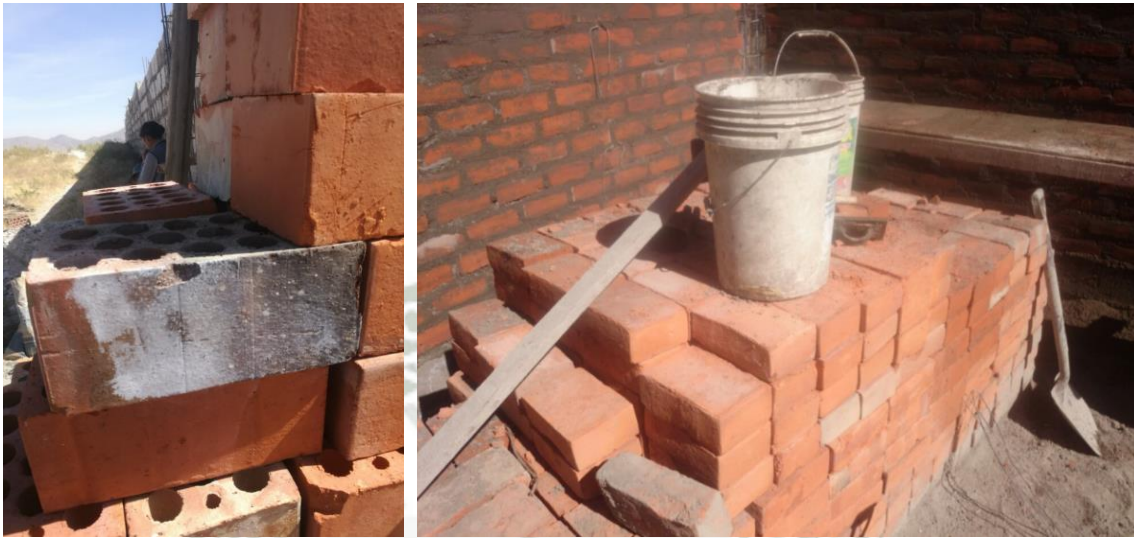
La compra de ladrillos, que en su mayoría son de origen artesanal se hace sin cuidado de las características, respecto al color que muestran lo que es un indicativo del grado de cocción de este, se visitaron diferentes hornos para investigar las características resistivas de estos ladrillos (mal cocidos y quemados).

Figura 37 Ladrillo quemado por extensión del tiempo en el tiempo de cocción SC-02 (Izquierda); Ladrillos mal cocidos de color amarillento blanquecino el cual demostró tener resistencias significativamente menores a los bien cocidos SA-03 (Derecha)

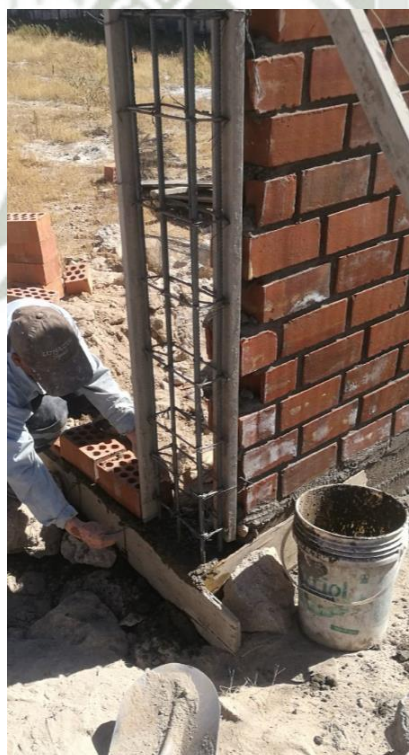
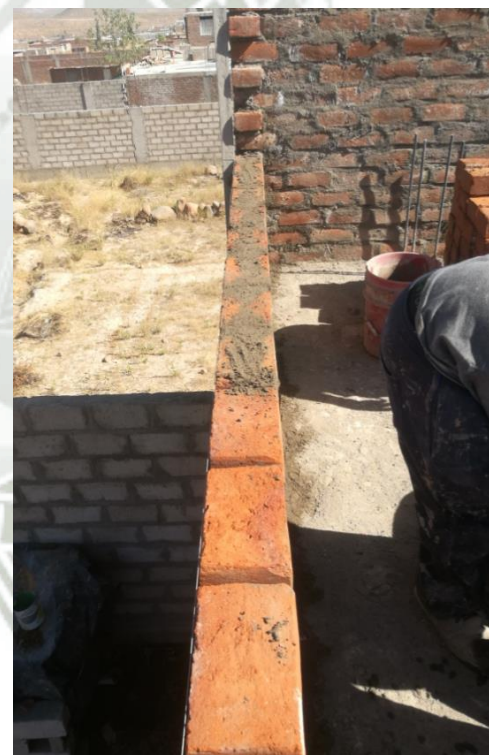
Figura 39 En la vivienda SC-03 (Izquierda) se asentaron los ladrillos sin cordel de nivel; no así en la vivienda SC-02 donde si se observa el cordel de nivel. (Derecha)

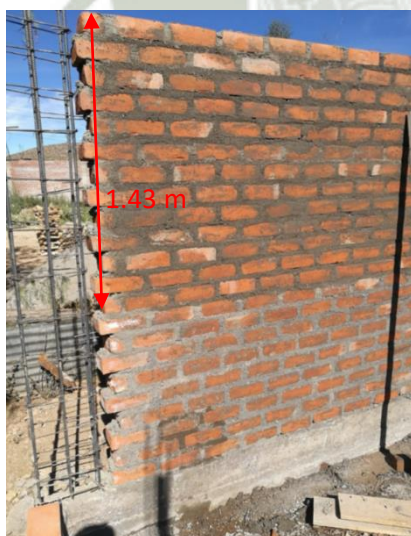
La altura del levantamiento del muro en una jornada cuando es mayor que lo recomendado en la norma, puede ser causante de que la junta en las zonas inferiores sufra de aplastamiento y por estar en estado aún fresco disminuya su grosor lo que se traduce en un muro con irregularidades en su construcción.

Figura 42 Muro de ladrillo asentado en una jornada mayor a 1.30 m de altura, las unidades de albañilería son sólidas macizas lo cual exige según norma que el asentamiento de la primera jornada debe concluir con la última hilada no llenada en juntas verticales.

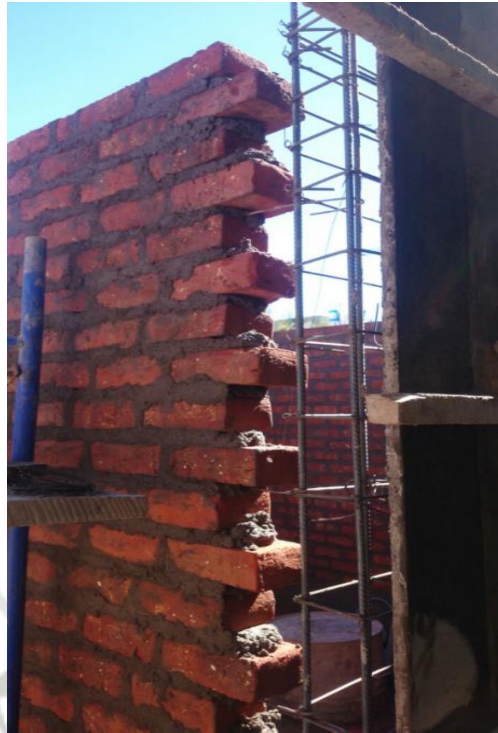
La excesiva longitud de endentado puede ocasionar la resquebrajadura de los ladrillos que forman parte de la unión muro columna.

Figura 44 Muro con excesiva longitud en ladrillos de amarre con columna SC-01

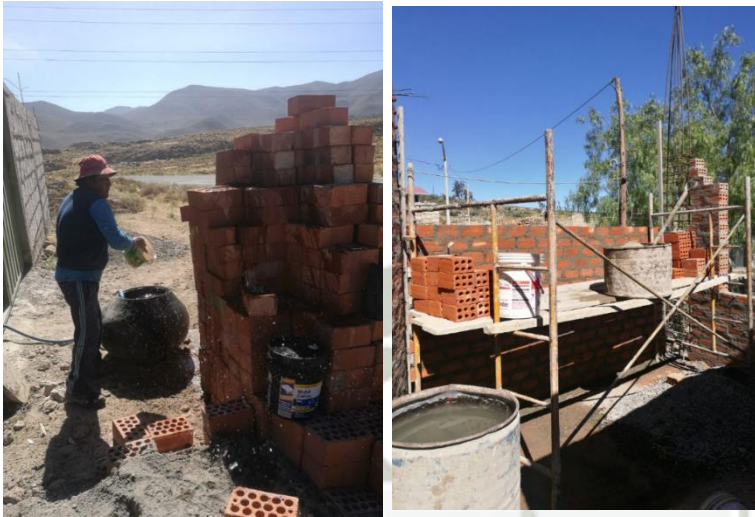
tratamiento antes expuesto y no cumplirlo el mortero puede perder una cantidad considerable de agua de la mezcla; en caso de colocar ladrillos recién remojados es probable que estos tengan la superficie húmeda (con agua libre) lo que puede aportar agua a la mezcla y hacer que dicho mortero tampoco fragüe adecuadamente.

Figura 46 Peón regando ladrillos inadecuadamente, justo antes de asentarlos SC-03 (Izquierda); Plataforma de asentado se puede observar un balde que sirve para remojar los ladrillos antes de asentarlos S-01 (Derecha)

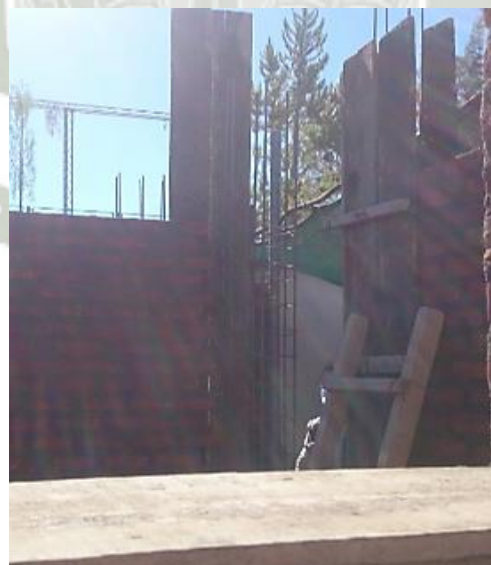
Se pudo identificar la presencia de tuberías de agua atravesando longitudinalmente columnas de confinamiento por la parte media de su sección, al ser consultados los maestros indicaron como iban a ser alojadas las demás tuberías (instalaciones eléctricas) respondiendo en algunos casos que picarían posteriormente los muros, lo cual es inadecuado según indica la norma.

Figura 48 Tubería alojada dentro de la armadura de una columna de confinamiento SC-01

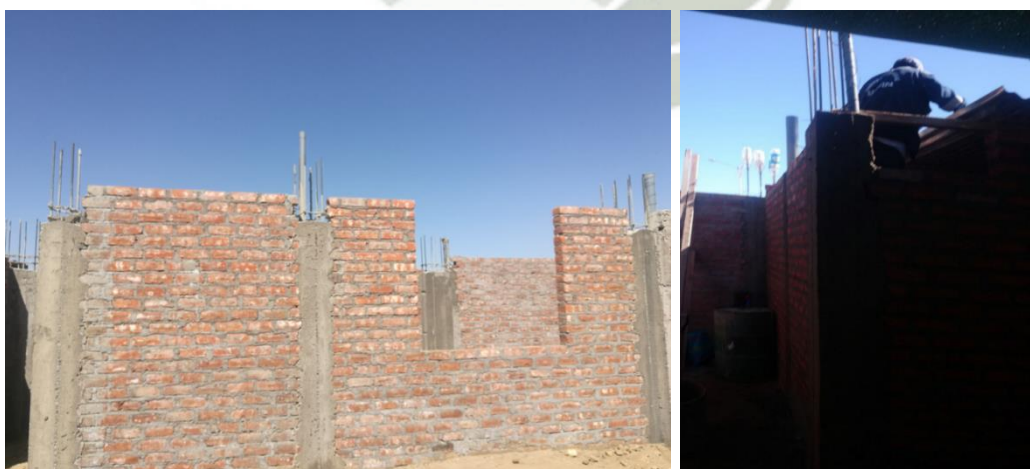
En algunas viviendas se encontraron tuberías de desagüe alojadas en columnas de confinamiento dentro de la armadura, en otras se localizaban las tuberías en la zona de amarre entre la columna y el muro.

Figura 50 Columna alojando una tubería de desagüe  $\Phi=4"$  SC-02 (Izquierda); Columna ubicada fuera de la sección de refuerzo de la columna, pero en la zona de amarre entre esta y el muro SC-01 (Derecha)

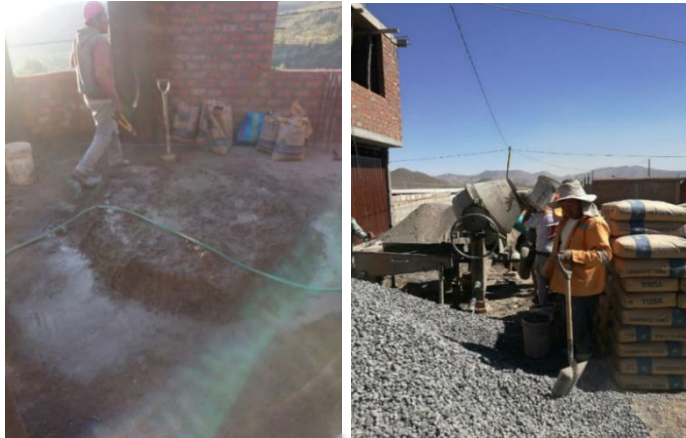
sigue usando como podemos ver 4 de las 8 construcciones usaron este método que no es recomendable porque produce un material no uniforme y se obtienen resistencias hasta un 50% más bajas que con mezclado mecánico.

Figura 52 Mezcla para el vaciado de columnas hecha manualmente S-01 (Izquierda); Mezcla del concreto para losa realizada en una mezcladora de 9 pies<sup>3</sup> SA-01 (Derecha)

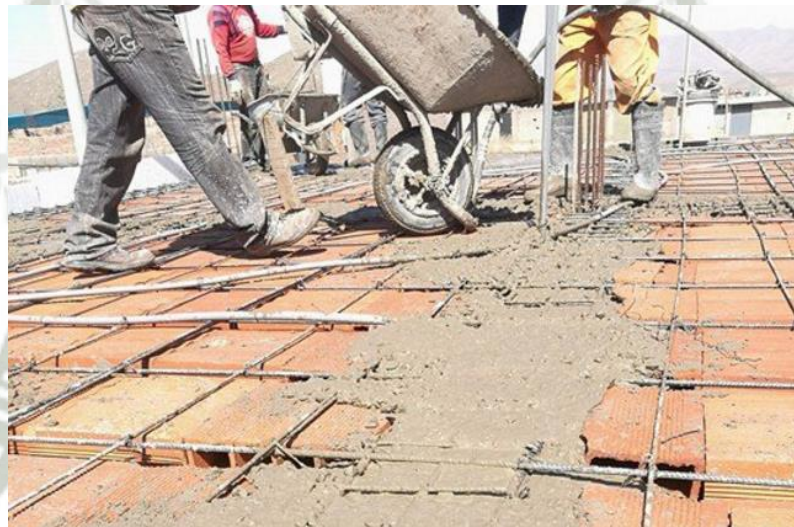
Figura 54 Vibrado mecánico en losa S-02

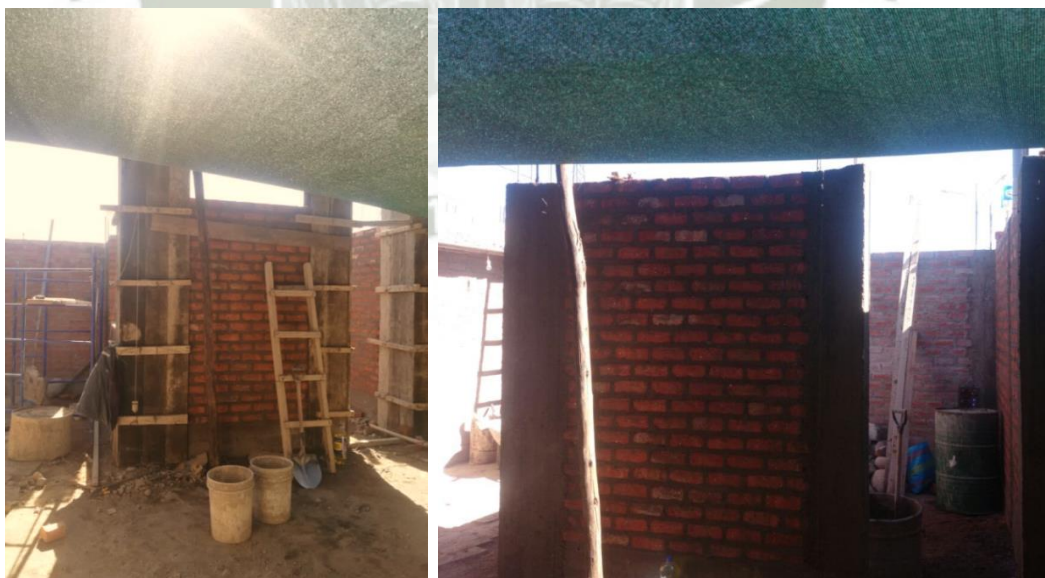
El retiro del encofrado antes de que el concreto logre alcanzar el endurecimiento inicial es perjudicial ya que puede sufrir deformaciones o desgaste en su superficie, esto se ve en la vivienda SC-01 en la cual el encofrado se retiró 16 horas aproximadamente después de encofrado el elemento, mostraba una superficie fácilmente desgastable.

Figura 60 Columnas recién vaciadas a las 16:20 pm (Izquierda); Columnas ya desencofradas a las 8:15 am del día siguiente (Derecha).

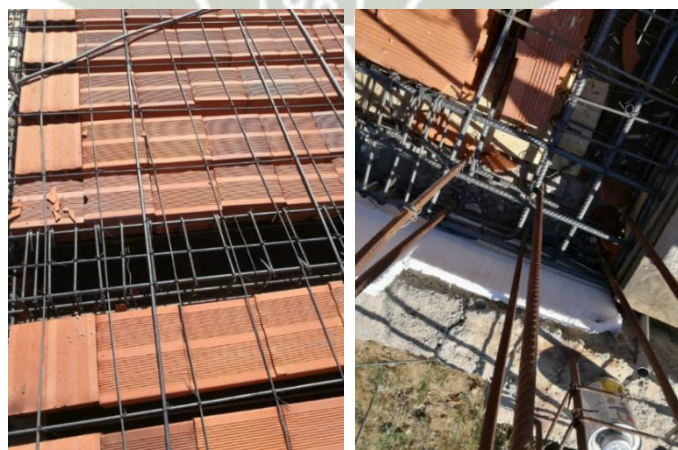
El estado en el que se encuentra la losa al momento de ser vaciada al mantener residuos o escombros como pedazos de ladrillos restos de papel de envoltura de cemento, no permite una correcta distribución del concreto dejando muchas veces cangrejeras y zonas en las que el concreto disminuye su resistencia y calidad.

Figura 62 Ladrillos mal alineados a la hora del vaciado del concreto S-02 (Izquierda); Pedazos de ladrillo en el fondo de la zona de unión entre dos vigas S-02 (Derecha)

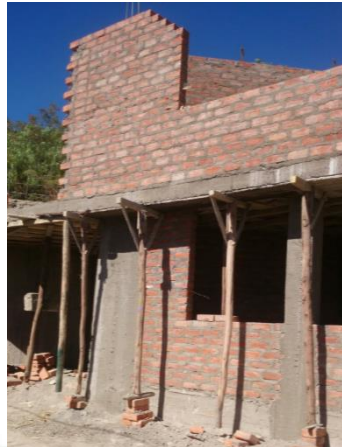
El retiro del encofrado antes de que el concreto logre alcanzar el endurecimiento inicial es perjudicial ya que las vigas pueden sufrir deformaciones originándose flechas a lo largo de la viga y facilidad de desgaste en su superficie.

Figura 63 Encofrado de fondo de viga de 9.20 m en el 10mo día de encofrado S-01.

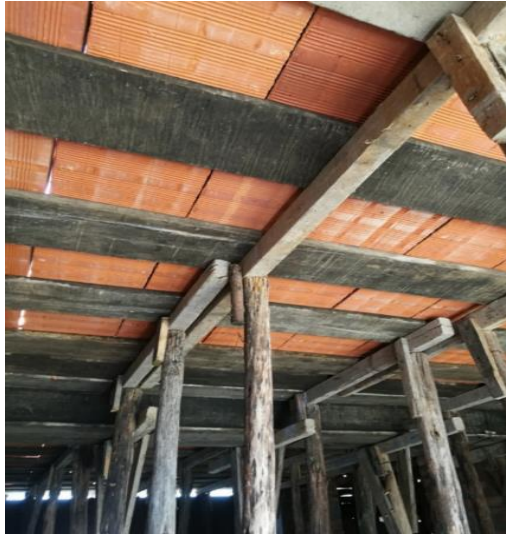
El retiro del encofrado antes de que el concreto logre alcanzar el endurecimiento inicial es perjudicial ya que las losas pueden sufrir deformaciones originándose flechas a lo largo de las viguetas.

Figura 65 Viguetas encofradas el 10mo día de haber sido vaciadas SC-01

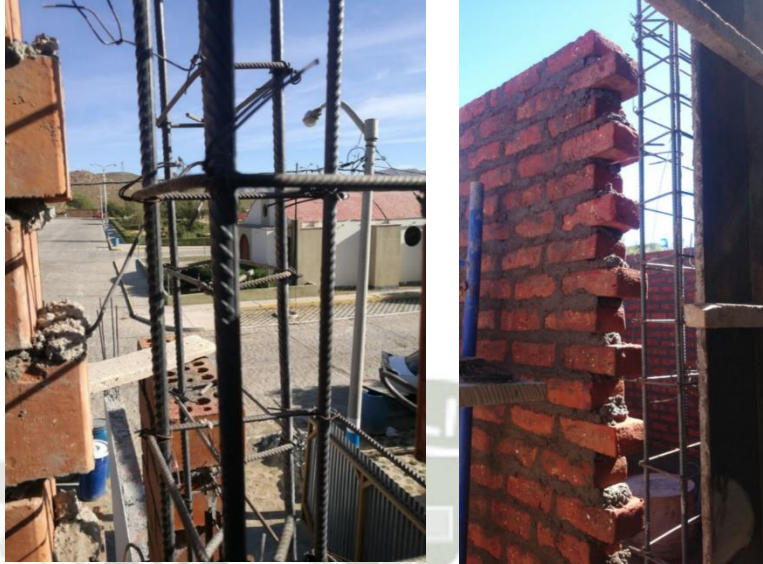
Los estribos se acomodan de manera más seguida según este más cerca de los extremos longitudinales de la columna (conexión con cimentación y losa) debido a que los esfuerzos cortantes tienen mayor valor en estas zonas.

Figura 71 Incorrecta colocación de estribos SA-01 (Izquierda) y SC-01 (Derecha)

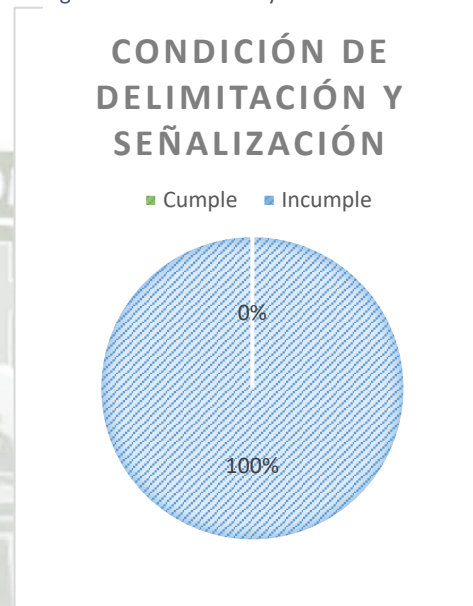
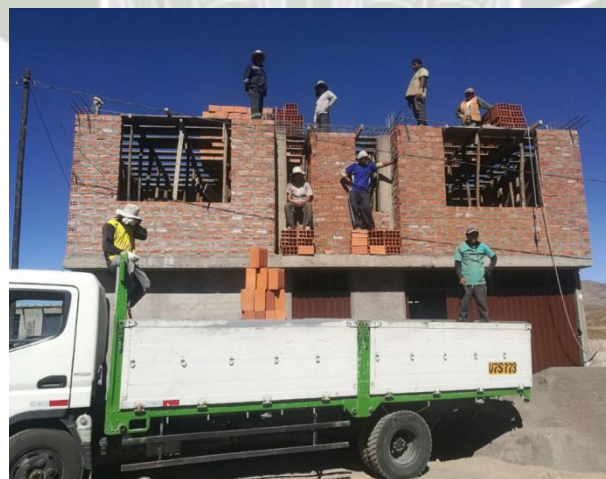
Figura 75 No se identifica ningún tipo de señalización ni cerco perimetral SA-02

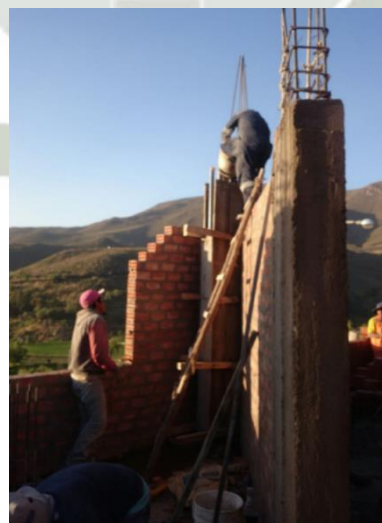
Figura 77 Escalera apenas apoyada en muro no cuenta con ningún tipo de amarre seguro en su base o en la parte superior S-01

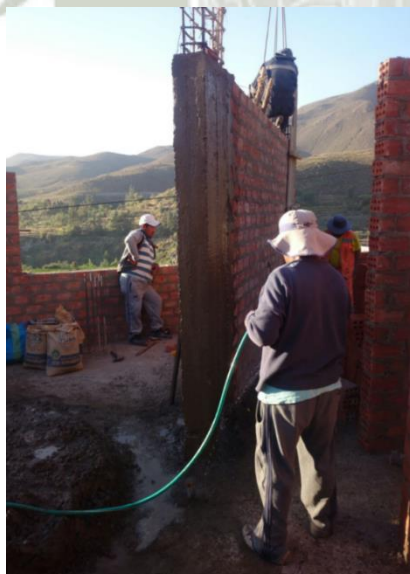
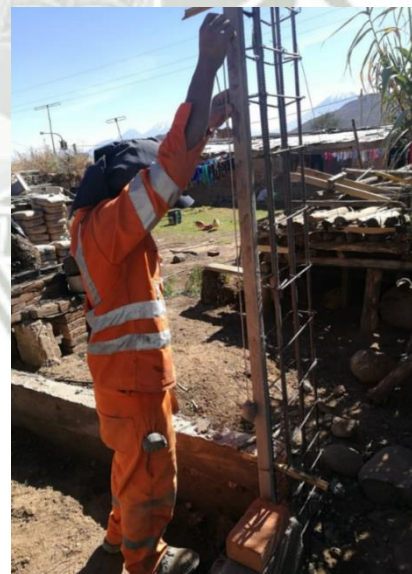
Figura 79 Peón con ropa de trabajo inadecuada S-01 (Izquierda); Maestro albañil con ropa adecuada para la construcción SA-02

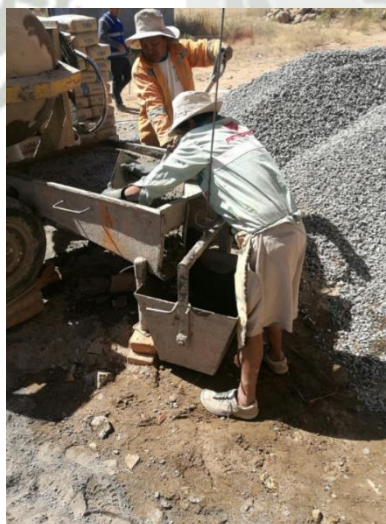
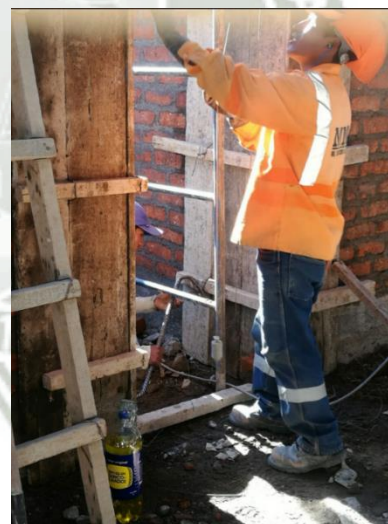
Figura 81 Peón laborando con ropa y calzado inadecuado SA-01 (Izquierda); Peón con la debida indumentaria y calzado SC-01 (Derecha)

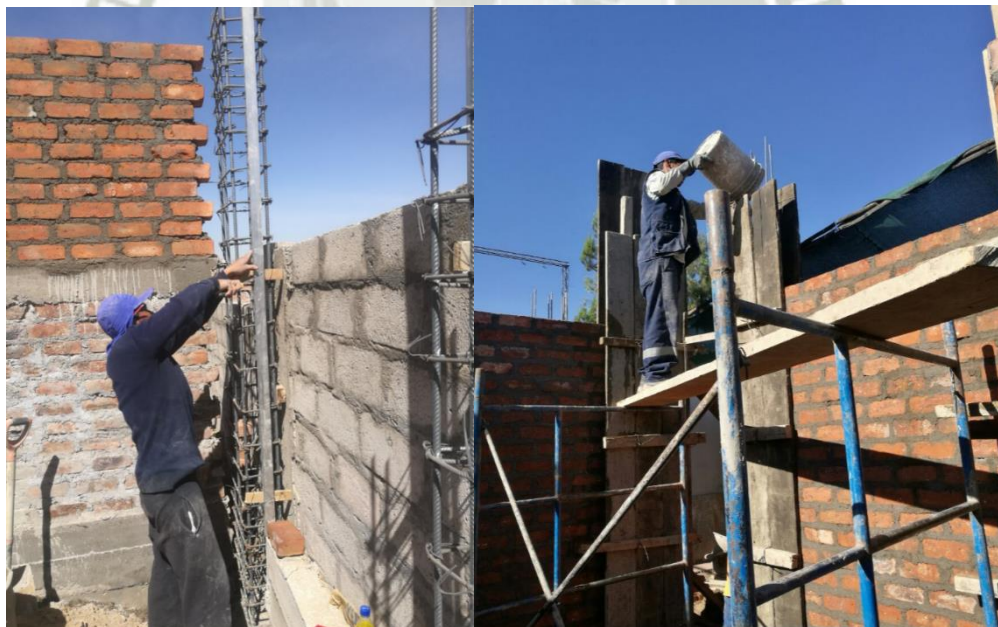
Figura 83 Peón realizando el ajuste del nivel sin la debida protección en las manos SC-02 (Izquierda); Peón realizando el vaciado de una columna con la adecuada protección en las manos SC-01 (Derecha)

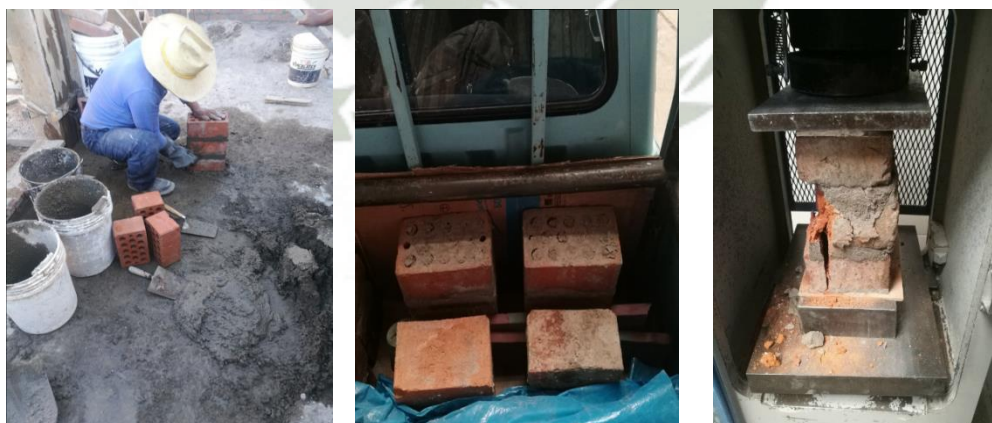
Figura 112 Fabricación de las pilas al pie de obra con materiales encontrados en ella (Izquierda); Transporte de pilas con el debido amortiguamiento (Centro); Pila de ladrillos refrentada, luego de ser ensayada, se identifica una falla longitudinal (Derecha)

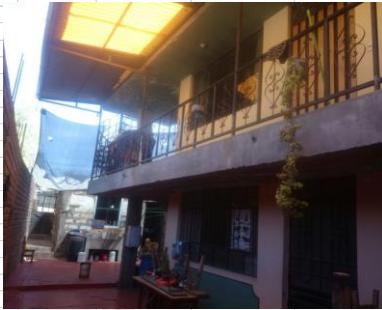
<p>Interior de la vivienda, se puede apreciar el excesivo tamaño de los vanos y la considerable dimension del volado.</p>
FOTO N° 02	Descripción

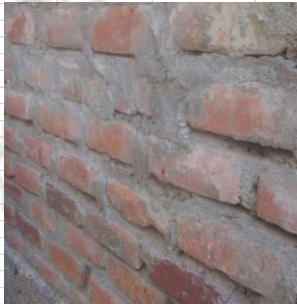
<p>Fotografía de la parte posterior de la vivienda, se puede constatar el desgaste del mortero, lo que es un indicio de la mala calidad en la composición y la colocacion de este, ademas de estar sujeto el muro a la interperie por la falta de tarrajeo en este.</p>
FOTO N° 03	Descripción

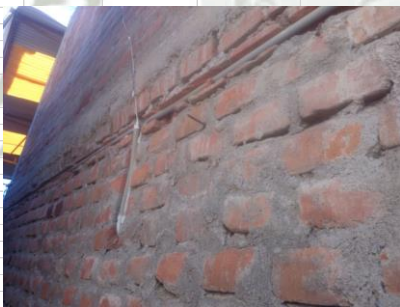
<p>Fotografía de la parte posterior de la vivienda, se observa la inadecuada picadura a lo largo de un muro portante para albergar tubería, tambien se observa el atravesamiento de dicha tubería por el muro; esto hace que el muro se debilite y ademas reduzca su espesor efectivo.</p>

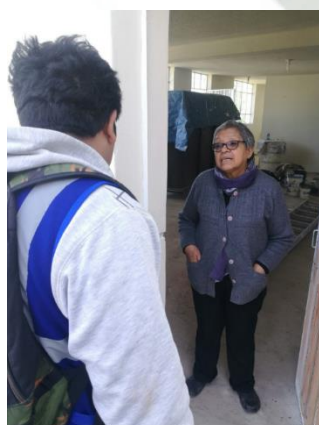
Vivienda S-08: Fue diseñada y su construcción supervisada por un ingeniero.

Figura 126 Vivienda S-08, única con asesoramiento técnico.

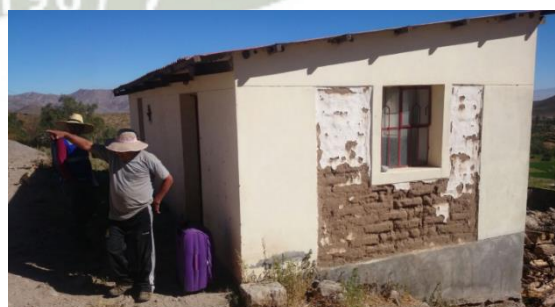
Figura 125 Vivienda CH-03, de adobe y sillar, asesoramiento en construcción SENCICO

Vivienda CH-03: Diseñada y construida según un modelo propuesto por la SENCICO, es un módulo de vivienda con muros de adobe y elementos de confinamiento de Sillar.

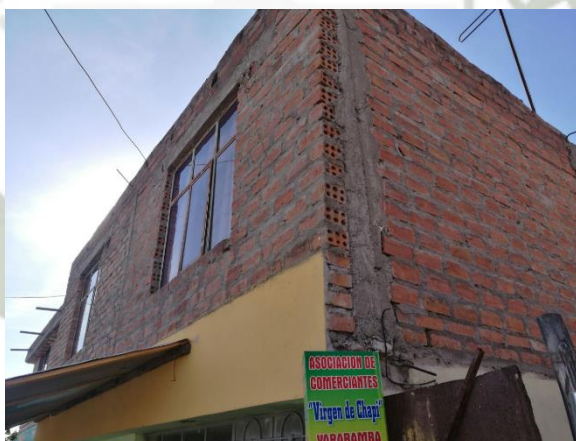
En el 12.9% de viviendas se construyeron más pisos de los que se proyectaron, esto puede ser causa de traslapes inadecuados en la parte inicial de la zona de conexión entre columna y vigas de amarre.

Figura 128 Vivienda construida con mas pisos de los que se proyectó.

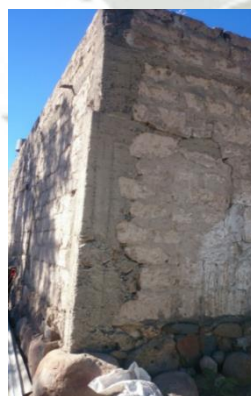
Figura 133 Fisura en muro y columna de confinamiento, Vivienda CH-01

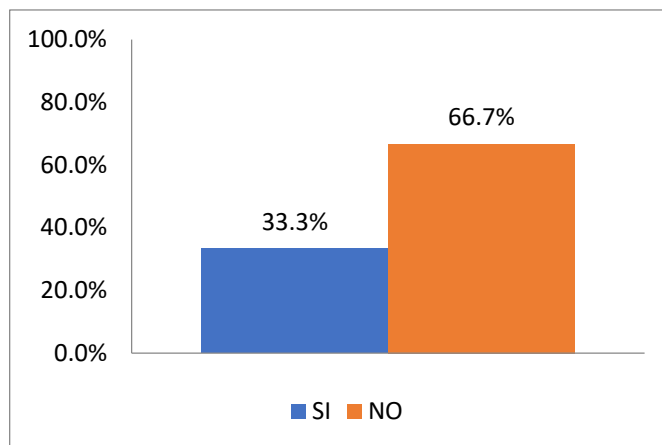
Figura 135 Estabilización en viviendas en las que es necesaria

En las viviendas ubicadas en un terreno con pendiente alta, se pudo identificar que el 66.7% de estas no tenían una estabilización correcta o simplemente se construyó sobre el terreno encontrado, esto provoca que ante un eventual sismo el deslizamiento de material afecte a la vivienda.

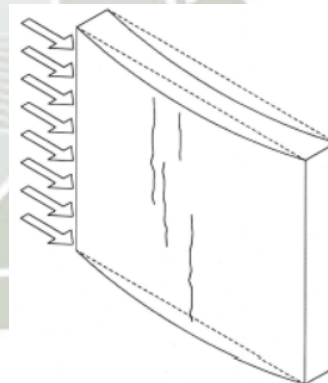
El 60.7% de las viviendas presentan grietas en sus muros, no obstante, en la mayoría solo son superficiales y de tarrajeo, en viviendas que sufrieron el sismo del 2001 se podían identificar grietas debido a la flexión del muro a causa de acciones horizontales.

*Flexión del muro debido a acciones horizontales*

Figura 140 Grieta en muro de albañilería Vivienda SA-01

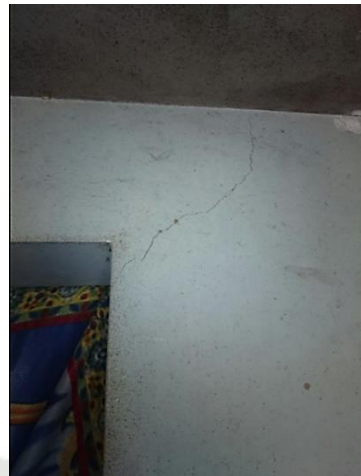
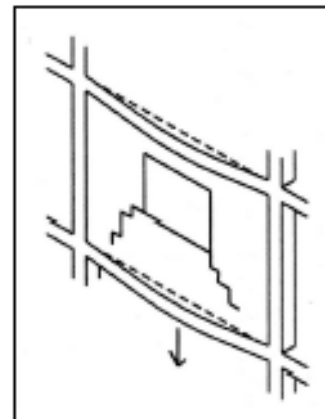
Deformaciones de vigas y forjados

Figura 141 Grieta en Vivienda SA-03

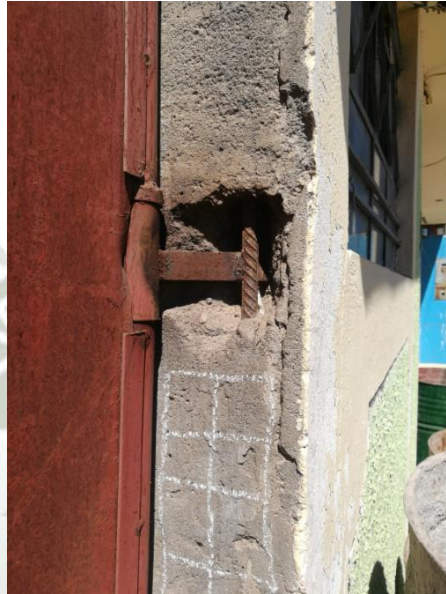
La norma exige que para elementos de confinamiento las longitudes mínimas de recubrimiento son de 3 cm para muros no tarrajados, esta medida no es cumplida en el 61.8% de viviendas, en algunas hasta se presentaba picadura en la columna para la colocación de puertas como en la siguiente imagen:

Figura 146 Vivienda Y-18

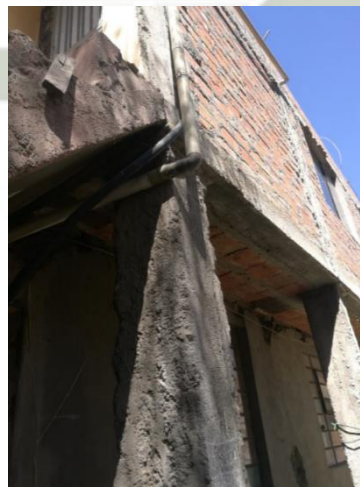
Solo el 14.3% de viviendas presentan cangrejas en sus columnas.

Figura 147 Presencia de cangrejas en columna de vivienda Y-11

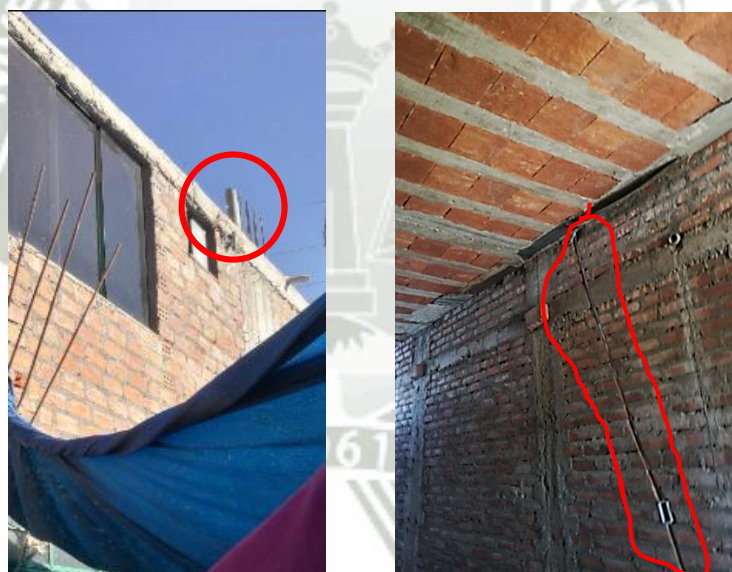
Según la Norma E.070 en el artículo 2.6. “Los tubos para instalaciones secas: eléctricas, telefónicas, etc. sólo se alojarán en los muros cuando los tubos correspondientes tengan como diámetro máximo 55 mm. En estos casos, la colocación de los tubos en los muros se hará en cavidades dejadas durante la construcción de la albañilería que luego se rellenarán con concreto, o en los alvéolos de la unidad de albañilería. En todo caso, los recorridos de las instalaciones serán siempre verticales y por ningún motivo se picará o se recortará el muro para alojarlas. Los tubos para instalaciones sanitarias y los tubos con diámetros mayores que 55 mm, tendrán recorridos fuera de los muros portantes o en falsas columnas y se alojarán en ductos especiales, o en muros no portantes” se encontró que en un poco menos de la mitad de las viviendas tenían los muros y columnas, alojados por tuberías de hasta 4” de diámetro.

Figura 157 Columna ubicada en columna, la cual sirve como elemento de confinamiento en un muro portante. (SC-08) y (LM-03)

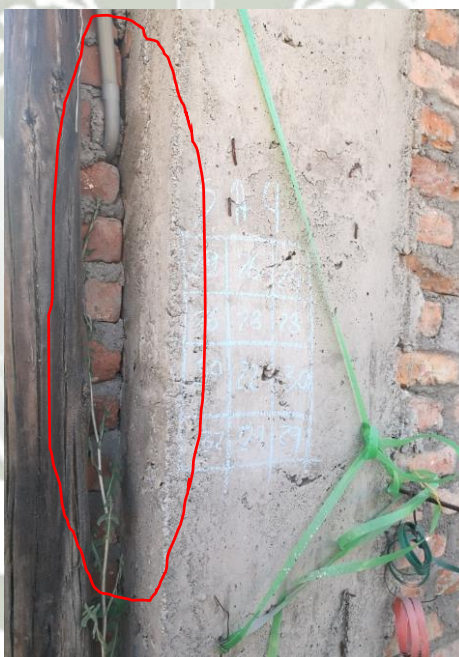
En el caso de emplearse una conexión a ras (representa solo el 8.9% de las viviendas), deberá adicionarse «chicotes» o «mechas» de anclaje (salvo que exista refuerzo horizontal continuo) compuestos por varillas de 6 mm de diámetro, que penetren por lo menos 40 cm al interior de la albañilería y 12,5 cm al interior de la columna más un doblez vertical a 90° de 10 cm; la cuantía a utilizar será 0,001.

Figura 158 Muro con conexión al ras de columna, no se aprecia presencia de "chicote" de unión alguno.

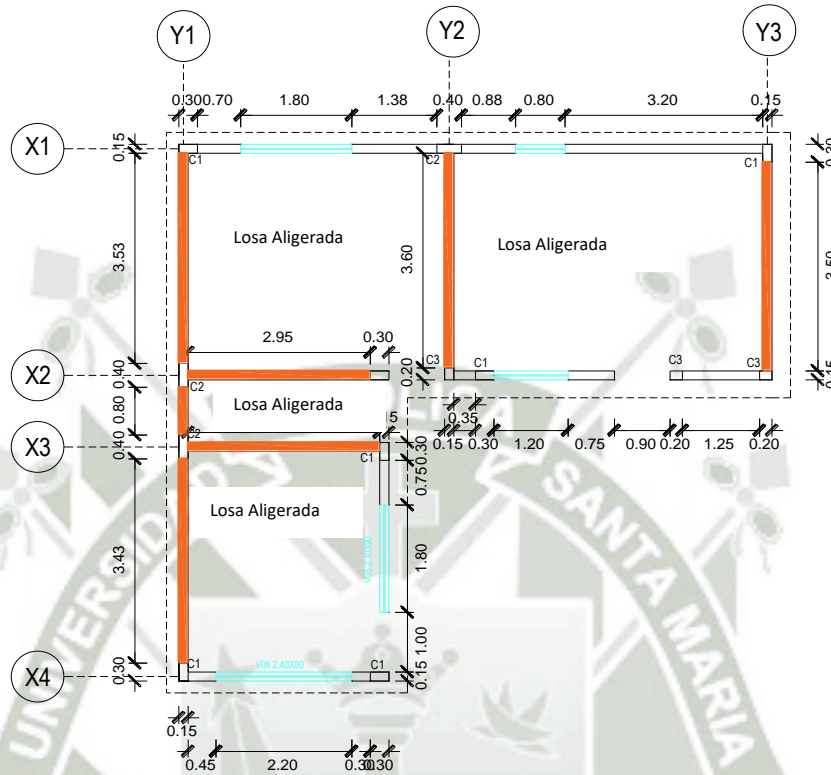
El 71% de las viviendas presentaba una configuración geométrica regular y simétrica, el 8.9% contaban con unidades de vivienda con forma de L, pero divididas y el 19.6% presentaba una configuración irregular.

Figura 159 Vista de Planta Irregular en Vivienda CH-04

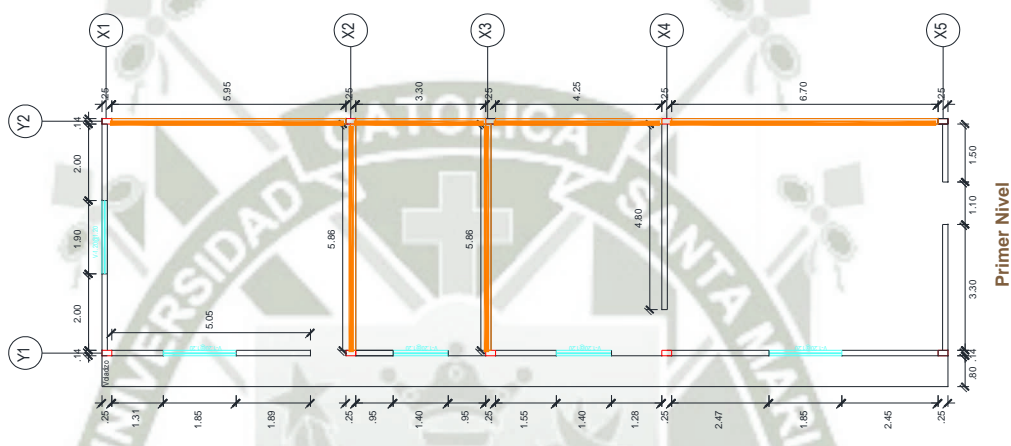
Según la Norma E.070 en el Capítulo 6 Estructuración, Artículo 15.3. las proporciones entre las dimensiones mayor y menor, en planta deben estar comprendidas entre 1 a 4, y en elevación sea menor que 4. El 14.3% de viviendas no cumplen con este requisito, pues se ve una sobre extensión de la construcción en una dirección continua y sin juntas sísmicas interiores o divisiones. Podemos observar por ejemplo la vivienda Y-13, donde:

Figura 161 Vivienda Y-13, plano de levantamiento estructural

Largo Total = 25.7 m  
Ancho Total = 6.15 m

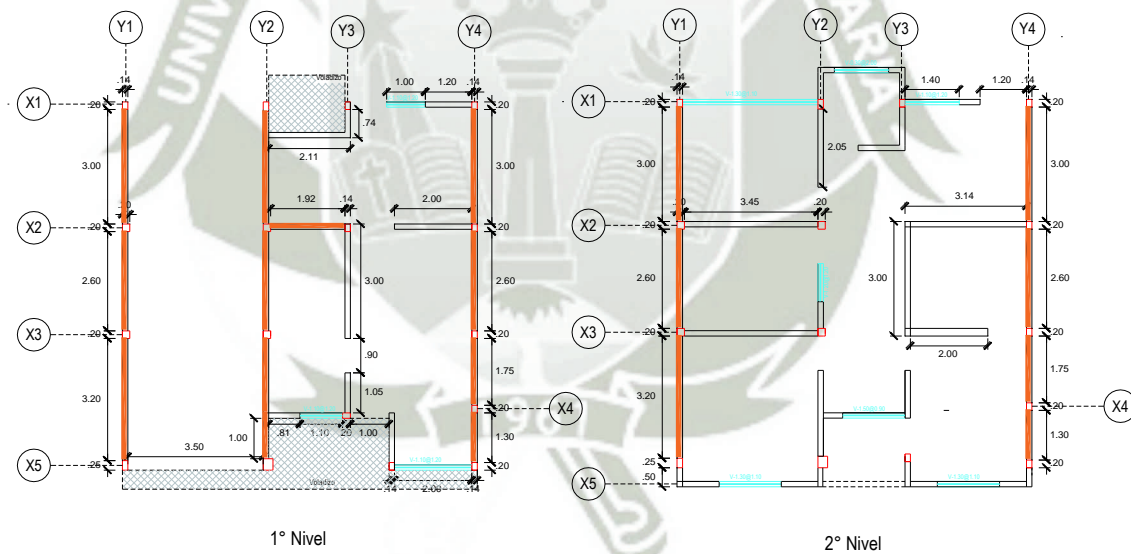
La Norma E.070 acerca de la continuidad de muros en el artículo 15.4 se habla de que además de la regularidad en planta y elevación, se tienen que evitar variaciones bruscas de rigideces, masas y discontinuidades en la transmisión de las fuerzas de gravedad y horizontales a través de muros hacia la cimentación, el problema de discontinuidad en la transmisión también se hace presente en el Artículo 17 (Norma E.070) donde se hace mención a los requisitos que deben cumplir los Muros Portantes, una de estas dice que deberán tener continuidad vertical hasta la cimentación, esto no se cumple en el 21.4% de las viviendas puesto que se pudieron identificar una mayor cantidad de muros en el segundo piso que no tenían continuidad hacia el primero; esto se puede observar por ejemplo en la Vivienda LM-03.

Figura 162 Levantamiento de Primer y Segundo Nivel de la Vivienda LM-03.

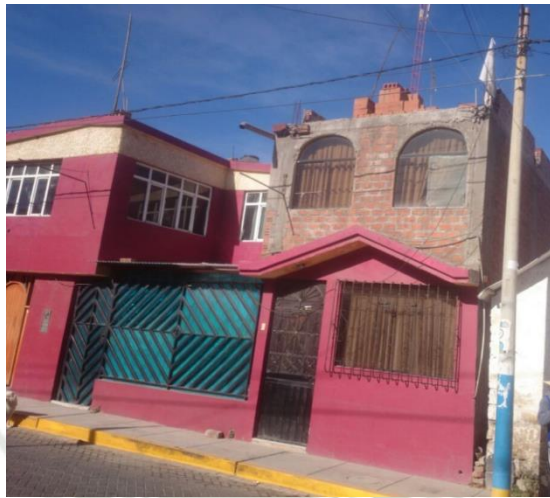
uniforme transmisión de cargas, además estas deben de tener continuidad hasta la viga solera. Este error se pudo observar en el 46.4% de viviendas.

Figura 163 Ubicación de vano no constante en vivienda de Yarabamba

Se debe mantener una constancia en la ubicación de vanos llámese ventanas o puertas, es decir se deben de colocar en el mismo sitio en todos los pisos (Recomendación de la Guía de Construcción y Mantenimiento de Viviendas de Albañilería) para que esto pueda asegurar una correcta y

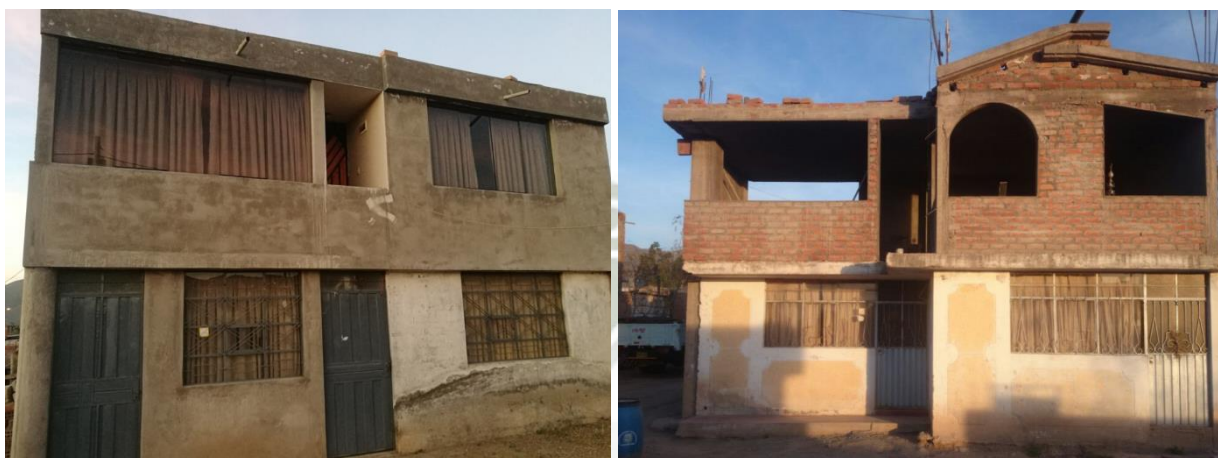
Más del 50% de viviendas presenta al menos una ventana con dimensiones mayores a la mitad del muro, en muchas de ellas el vano ocupa prácticamente todo el largo del muro, como se aprecia en las siguientes vistas.

Figura 165 Toma frontal de viviendas SA-19 Y SA-15.

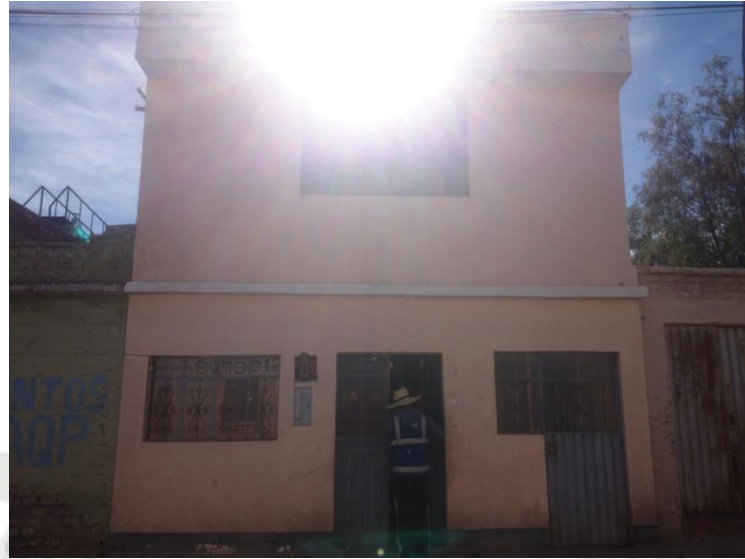
En la Norma E.030 se hace mención la necesidad de que dos viviendas vecinas contiguas estén separadas la una de la otra, esto en el Artículo 5.3. Separación de entre Edificios donde indica: Toda estructura debe estar separada de las estructuras vecinas, desde el nivel del terreno natural, una distancia mínima, para evitar el contacto durante un movimiento sísmico. El distrito al poseer una característica de viviendas seminuclear y dispersa, esto genera que en algunos anexos las viviendas estén distanciadas una respecto de su vecina, esto no se da en anexos como San Antonio y Yarabamba donde gran parte de las viviendas están ubicadas en los márgenes de la carretera hacia Chapí por lo que se ve una secuencia de viviendas una después de otra, esto origina la verificación de las juntas sísmicas, la cual en resumen arroja que más de la mitad de las viviendas no cuentan con ningún tipo de separación o junta sísmica.

Figura 166 Vivienda que no cuenta con separación sísmica con viviendas adyacentes, Y-11

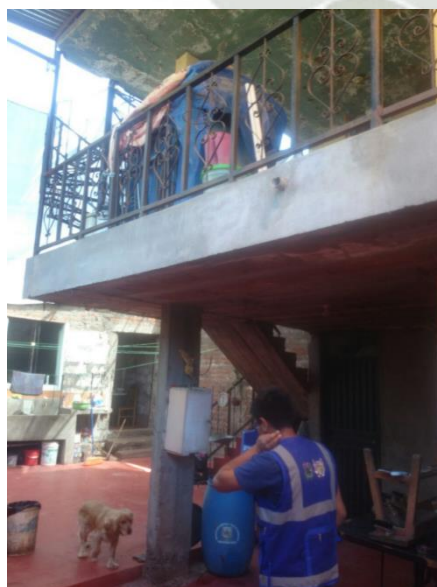
No existe recomendación y norma que pueda ser referenciada, además que la longitud máxima de un volado está en función de la configuración estructural de la viga que lo sostiene y de la longitud de esta; sin embargo, la evaluación de la longitud de los voladizos puede ser evaluada verificando si es prudente o no, mediante una inspección visual de la vivienda y medida de este. El 21.4% de las viviendas contaba con un voladizo de extensión inadecuada.

Tabla 149 Vivienda de volado considerable con apenas una columna de apoyo SA-03.

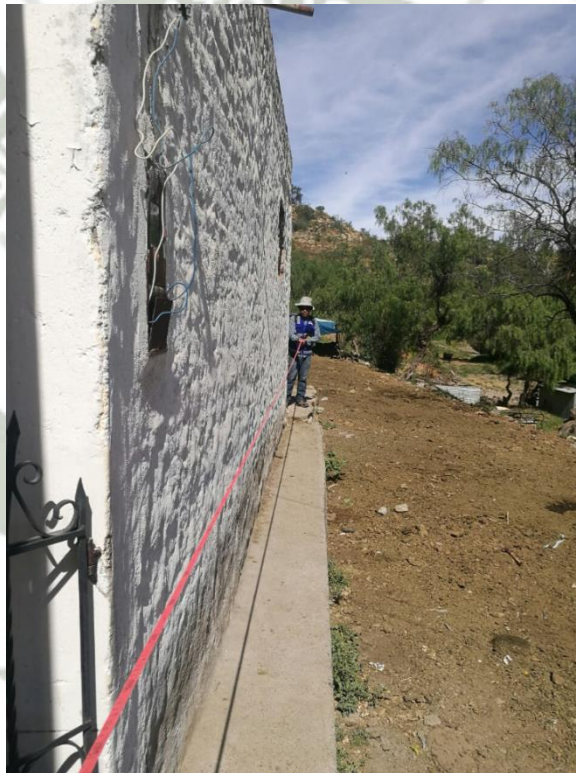
Según la Norma E.070 en el artículo 20.1.b se considerará muro portante confinado aquel en donde la distancia entre columna y columna sea de dos veces la distancia entre los elementos de arriostre horizontal y no mayor que 5.00 m, esto se verificó en las viviendas y resultó que el 21.4% de viviendas tenía por lo menos un muro de longitud mayor a los 5.00 m; esto tiene efecto en el análisis de densidad de muros resistente a fuerzas sísmicas laterales, ya que no cumplirían con el máximo permitido en cuanto a su longitud.

Figura 167 Muro de vivienda con longitud mayor a los 5.00 m (S-06)

- Que tengan una longitud menor a los 5.00 m, si es mayor se pierde el confinamiento en la parte central del muro, lo que ocasiona que las grietas originadas durante el sismo no se puedan controlar.

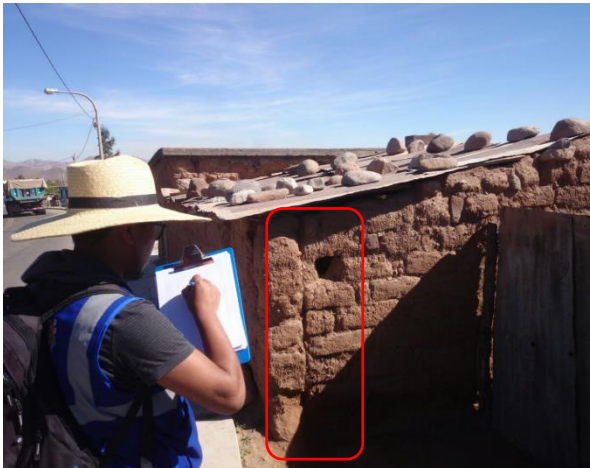
La conexión de muros ortogonales permite el amarre entre los muros, haciendo que actúen en conjunto ante un sismo, en más del 53% de viviendas se detectó al menos un muro no amarrado a otro.

Figura 172 Vivienda SA-02, se identifica la falta de conexión de muros ortogonales.

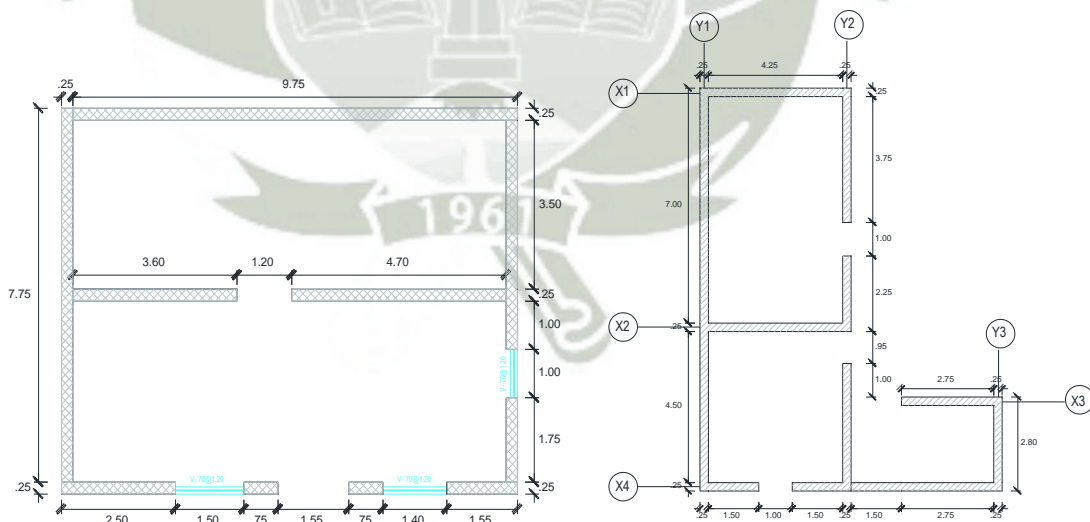
Figura 173 Vivienda SA-06 (Sillar) de configuración regular (Izquierda); Vivienda SA-02 (Adobe) de configuración irregular (Derecha).

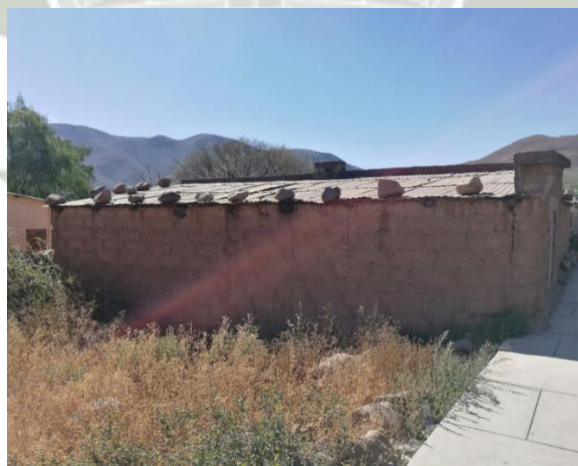
Los morteros que incluyen cemento o cal, tienen un mejor funcionamiento en la adherencia de las unidades de albañilería elevando su resistencia ante fuerzas cortantes laterales (sísmicas), más del 60% de las viviendas usaron como mortero una mezcla de barro.

Figura 175 Muro de adobe, con mortero de barro (SA-02)
