# Universidad Católica de Santa María

**“EVALUACIÓN DE LA CALIDAD CONSTRUCTIVA Y ANÁLISIS DE LA  
VULNERABILIDAD SÍSMICA, DE VIVIENDAS EDIFICADAS SIN  
ASESORAMIENTO TÉCNICO EN EL DISTRITO DE YARABAMBA-  
AREQUIPA”**

**AREQUIPA – PERÚ**

**2017**

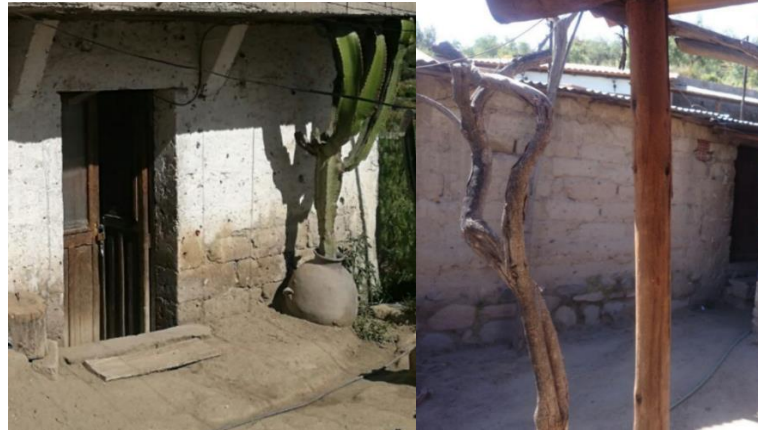
Se identificaron más de la mitad de viviendas con muros afectados por la humedad producida por las precipitaciones, escorrentías ocasionales en tiempos de lluvia, esto debilita sobre todo la zona inferior, ya que se socaban y por ende pierden parte de su sección.

Figura 177 Vivienda con evidente afectación de la humedad en la zona baja de sus muros de sillar (S-04) (Izquierda); A manera de sobrecimiento una consecución de piedras con mortero protegen al muro de adobe (Derecha)

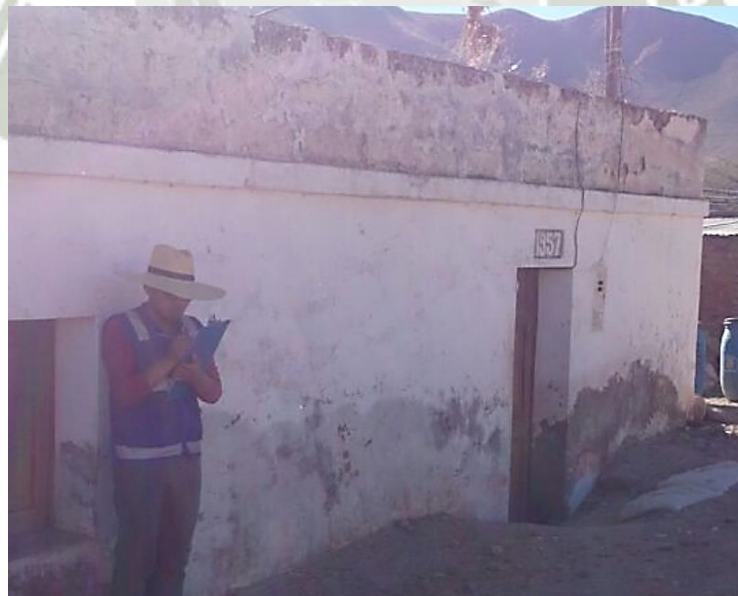
Más del 84% de viviendas tienen una antigüedad mayor a los 45 años, esto sumado a las afectaciones que pudo haber sufrido en todo este tiempo debido a las inclemencias del tiempo y los movimientos sísmicos ocurridos.

Figura 178 Vivienda de sillar construida en el año 1957 (CH-01)

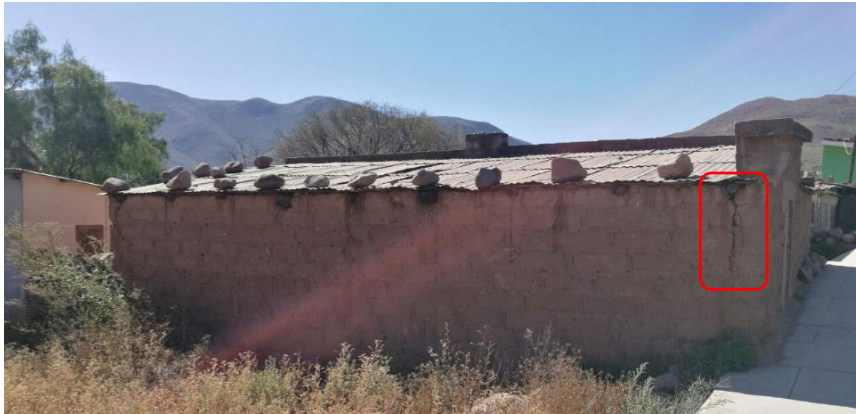
Figura 180 SA-02

Se presenta en dos muros que actúan en conjunto, su ocurrencia empieza en la parte superior y trasciende hacia el inferior. Esto ocurre durante un sismo, cuando los muros sufren vibraciones en sentidos transversales, lo que provoca que se separen originando una grieta vertical entre ambos, así actúan los muros como independientes susceptibles a sufrir volteo.

Los tipos de grietas antes expuestos tienen el grado de graves según indica el Ministerio de Vivienda, Construcción y Saneamiento, es por esto que las viviendas que tengan este tipo de grietas serán catalogadas como altamente vulnerables.

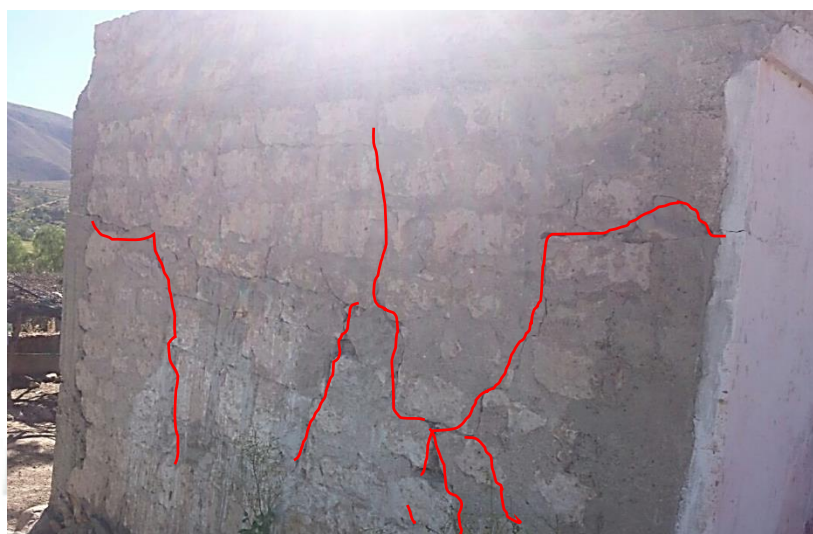
Figura 184 CH-01

Describe un serio grado de debilitamiento originado por las fuerzas sísmicas horizontales que recibió en ambos sentidos, se distinguen grietas de forma diagonal directa atravesando unidades y mortero, otras siguen como patrón de falla el mortero (escalonado) esto debido a la baja adherencia que ofrece.

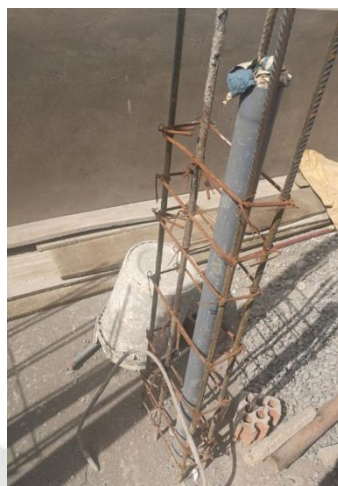
Por lo expuesto en el anterior cuadro se le asigna a la calidad de mano de obra y materiales, para la vivienda Y-03, una designación de “Mala Calidad”.

Tabla 155 Tubería ubicada dentro de una de las columnas de confinamiento (Y-03)

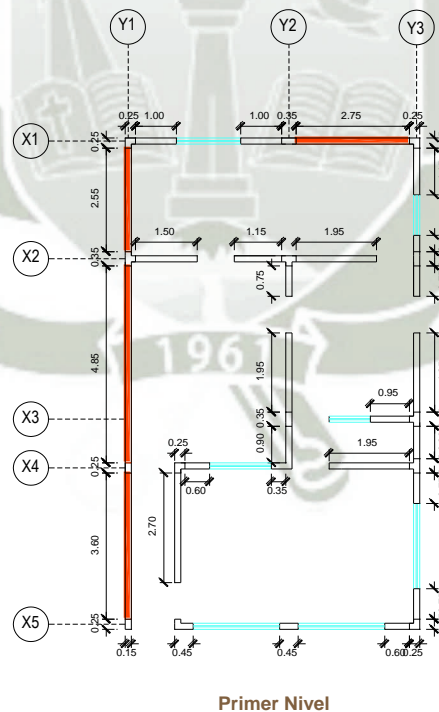
Figura 188 Levantamiento Vivienda SA-18

El cálculo realizado arrojó que la vivienda SA-18 no contaba con una densidad de muros adecuada en ningún sentido, siendo esto más evidente en el sentido "x", además se observa que los muros resistentes del eje "y" están dispuestos de manera irregular.

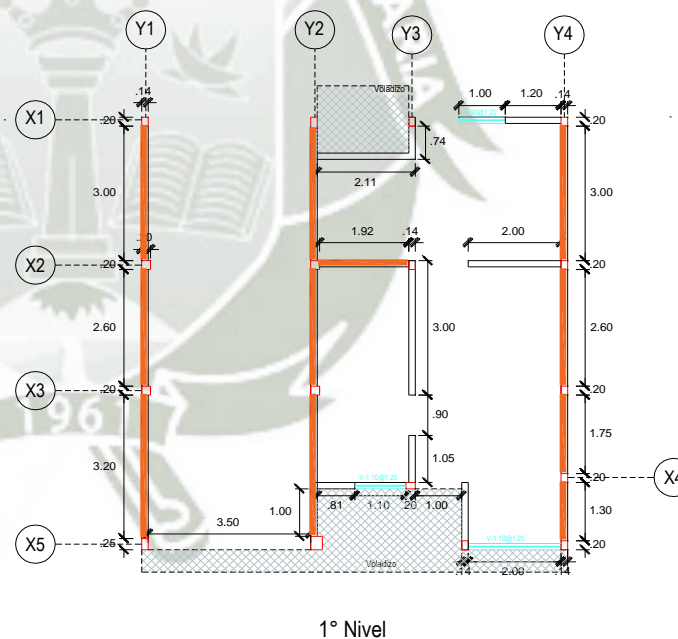
Tabla 170 Levantamiento de vivienda LM-03.

En el levantamiento de la vivienda LM-03 se observa una cantidad de muros en el eje y (perpendicular a la fachada) adecuada; no así en el eje "x" (paralelo a la fachada) encontrándose solo un muro que califica como portante.

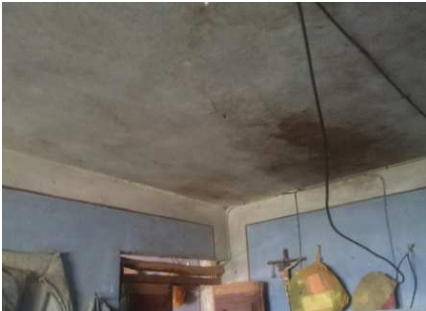
Se observa la presencia de humedad en la losa.

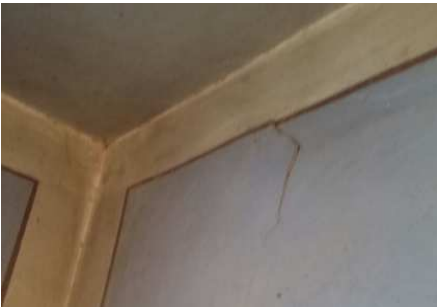
En el muro se puede identificar una grieta.

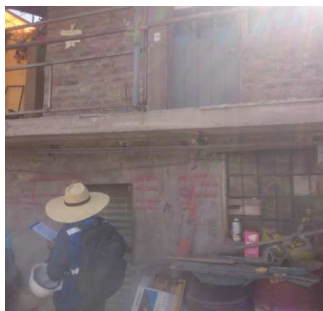
Toma desde la que se puede apreciar la discontinuidad e la columna de confinamiento, tambien la discontinuidad de vanos.

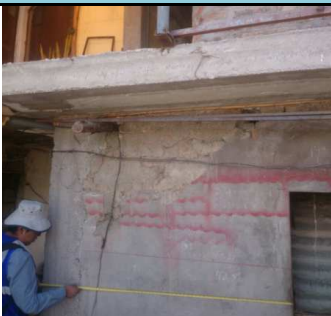
El volado presenta una extension inadecuada, ademas se ve como una especie de refuerzo de madera atraviesa el muro debilitandolo ya que no existe un amarre continuo del muro.

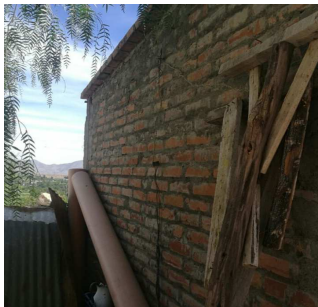
El muro presenta inadecuado grosor en las juntas, y eflorcencia de los ladrillos.

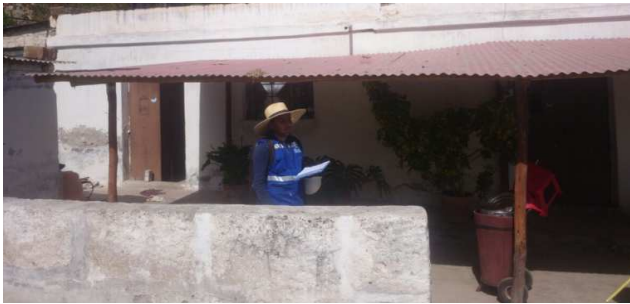
Fachada de la vivienda, se aprecia la humedad en la parte baja de los muros.

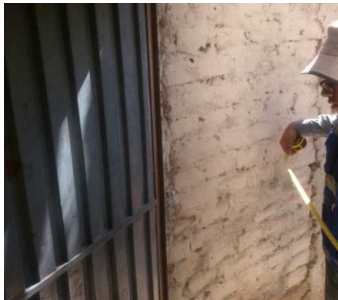
Parte lateral de la vivienda en la que se identifica el pobre tarrajeo (solo pintura), cangrejeras en la columna y el inadecuado grosor de las juntas.
FOTO N° 03	Descripción
FOTO N° 04	Descripción

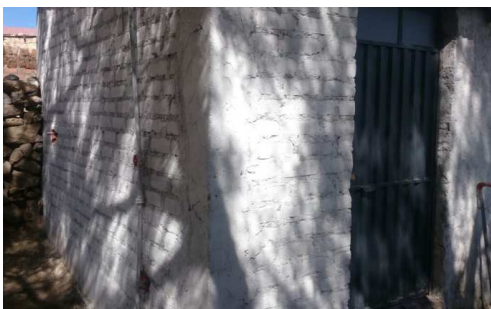
Fachada de la vivienda, se ve la falta de confinamiento en los muros en el sentido x.

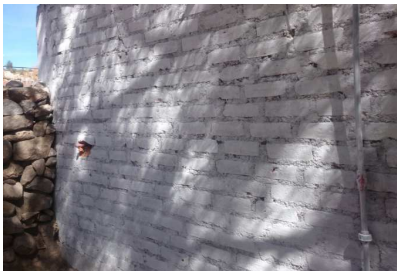
Muro apenas pintado y picado para el amarre de la tubería, juntas de inadecuado grosor.
FOTO N° 03	Descripción
FOTO N° 04	Descripción

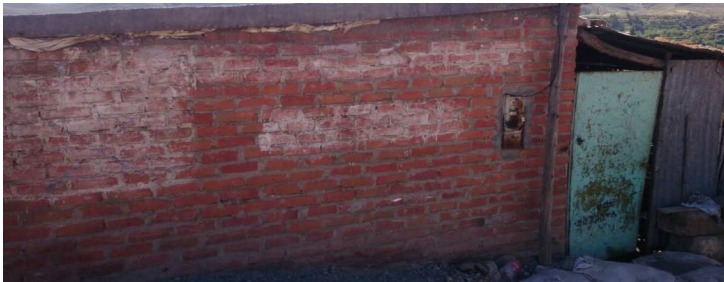
PANEL FOTOGRAFICO	
FOTO N° 01	Descripción

<p>Foto de la fachada se observa la picadura echa para almacenar un medidor, este debería estar dispuesto en una columneta externa a la integridad de la estructura.</p>
FOTO N° 02	Descripción

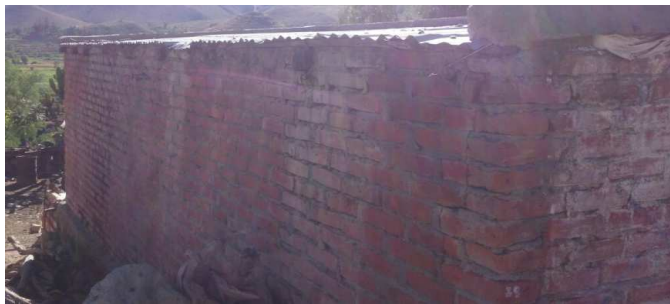
<p>El techo es de calamina lo cual supone la no existencia de elementos de confinamiento horizontal superior de los muros, además de esto no existen columnas de confinamiento vertical, lo que se traduce en la no existencia de muros resistentes antes fuerzas sísmicas, esto supone una densidad de muros resistentes nula.</p>
FOTO N° 03	Descripción

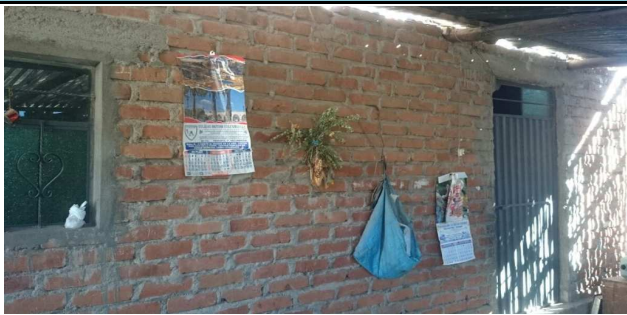
<p>Muros de extension considerable e inadecuada según norma.</p>
FOTO N° 04	Descripción

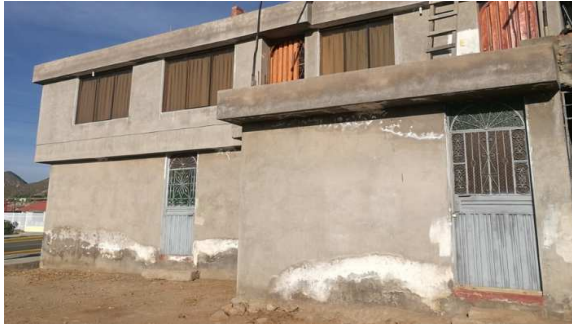
FOTO N° 01

Toma lateral de la vivienda, se ve en la imagen la discontinuidad de vanos, y la irregularidad geométrica de la vivienda (Tipo L)

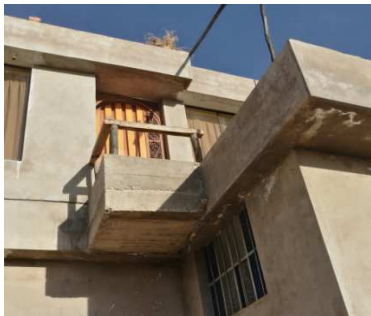
FOTO N° 02

Volado aparentemente inseguro.

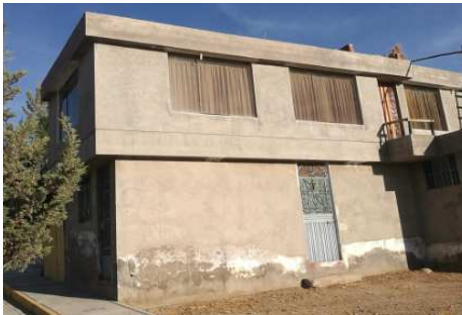
FOTO N° 03

Presencia de Humedad en la parte baja de los muros, esta no afecta la integridad de los muros portantes ya que cuenta con un tarrajeo adecuado, aunque no así en la parte posterior de esta.

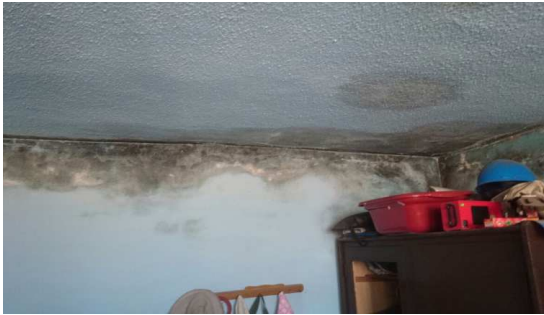
FOTO N° 01

Se observa una gran presencia de hongos producto por la humedad lo cual indica que la estructura presenta daños internos.

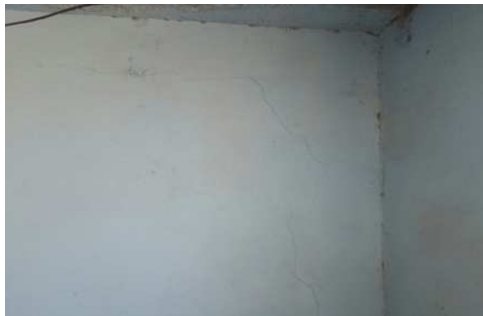
FOTO N° 02

Se observa una grieta en el muro lo cual deja mucho que pensar de la situación actual de la estructura.

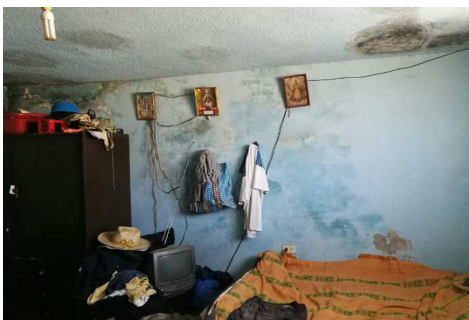
FOTO N° 04

Presencia de Humedad en muros y Lozas , se púede apreciar claramente la flexion existente de la loza

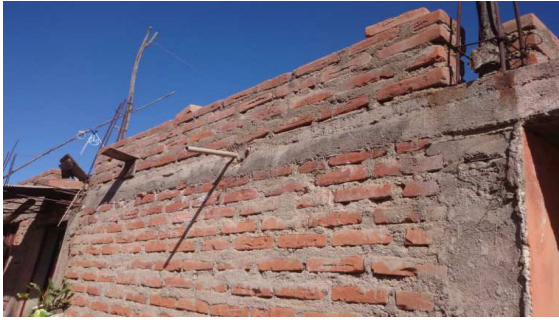
FOTO N° 01

En la Estructura se observa un mal asentamiento en los ladrillos con juntas mayores a 2 cm , tambien se observa un tubo cruzando la vida y los aceros de la columnas oxidados.

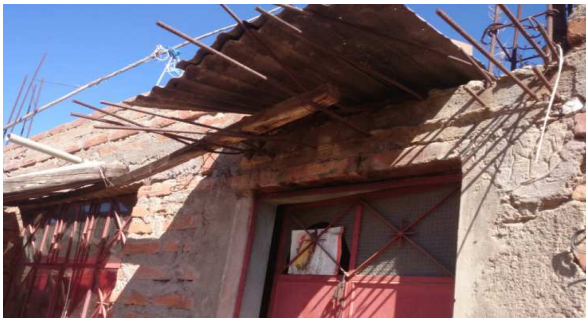
FOTO N° 02

En la imagen se puede apreciar el acero de las vigas y loza que sobresalen las cuales estan oxidadas, se aprecia una mala distribucion en los aceros.

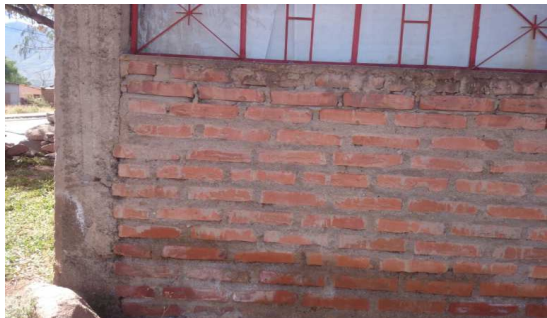
FOTO N° 03

Muro de albañilería asentado al raz de la columna con una junta mayor a 2 cm.

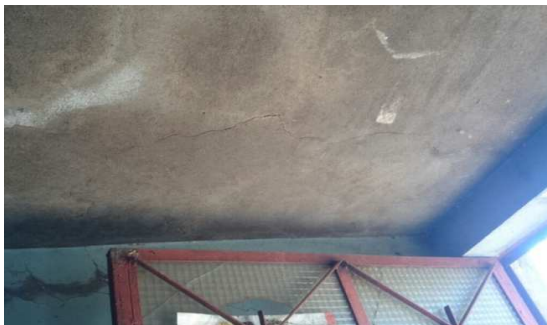
FOTO N° 04

Se visualiza una pequeña grieta en la loza y humedad en esta.

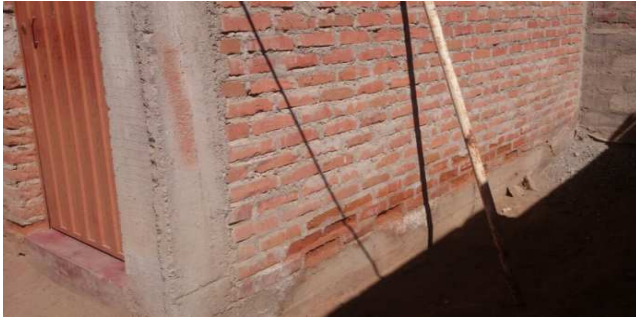
FOTO N° 01

En la imagen se observa un muro dañado , las juntas son mayores a 2 cm y se aprecia que los ladrillos inferiores se están desprendiendo producto de la humedad e abrasión del ambiente.

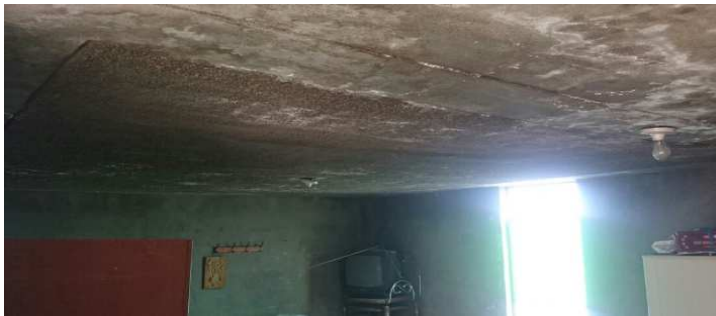
FOTO N° 02

Se puede observar claramente la deflexion de la losa lo cual indica un gran problema estructural .

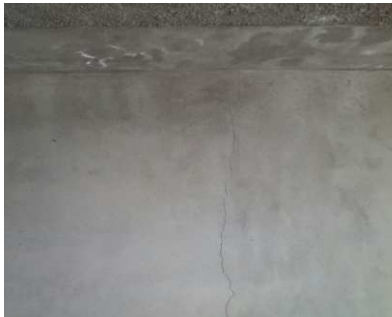
FOTO N° 03

Fisura en el muro portante de la estructura.

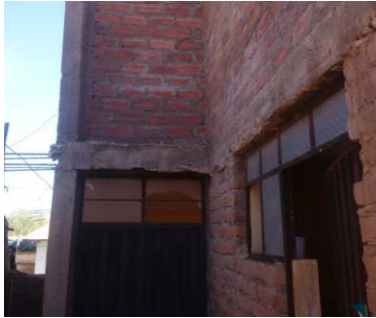
FOTO N° 01

Se puede apreciar la mala calidad constructiva de la estructura, mal asentamiento y malos acabados en esta.

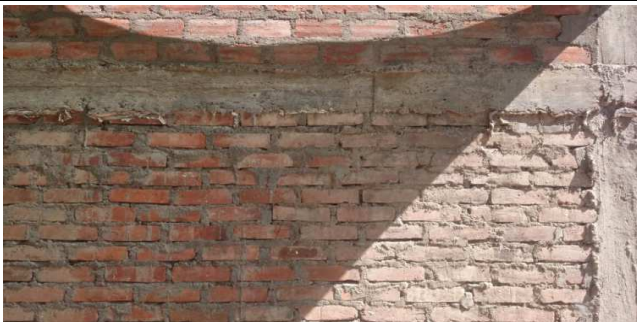
FOTO N° 02

Juntas mayores a 2 cm de espesor y mala calidad de mano de obra para el asentamiento de ladrillos en el muro, se puede apreciar en el primer nivel ladrillos artesanales y en el segundo nivel ladrillo mecanizado.

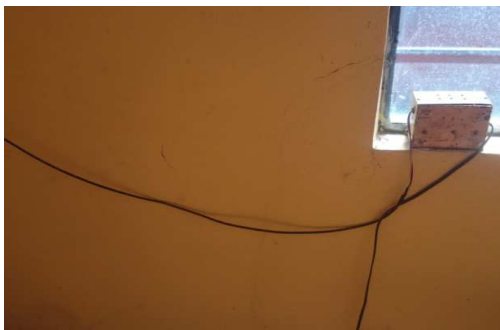
FOTO N° 04

Se aprecia una grieta junto al vano lo que podríamos interpretar que fallara por columna corta

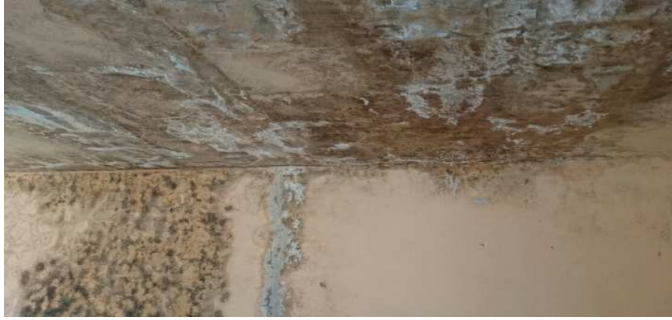
FOTO N° 01

Se puede apreciar gran cantidad de hongos en la loza y muros lo cual nos indica un gran deterioro interno de la estructura.

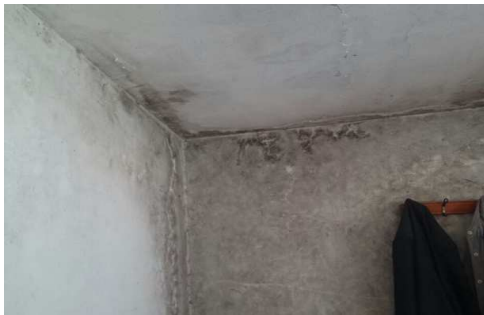
FOTO N° 02

Se aprecia en la esquina de la estructura en donde existe una columna hongos lo cual es indice que en el interior el acero esta oxidado.

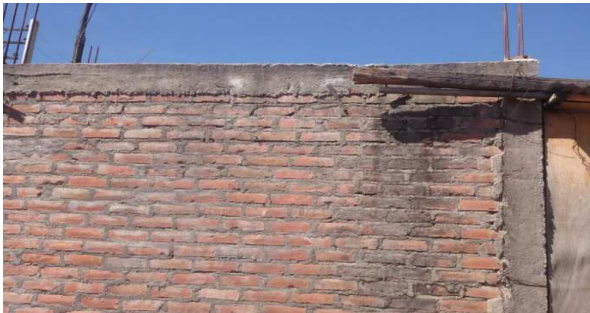
FOTO N° 03

Muro de Albañileria ,posee juntas mayores a 2 cm y mala calidad constructiva , se aprecia acero de la columna expuestos y observamos que estos estan oxidados.

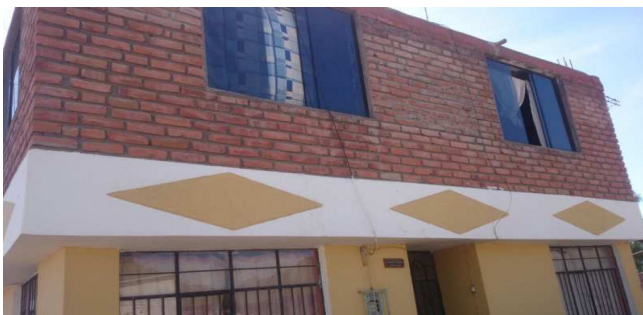
FOTO N° 02

Se observa la Estructura de dos niveles , el primer nivel se encuentra con revoques , y el segundo nivel asentado con ladrillo cara vista.

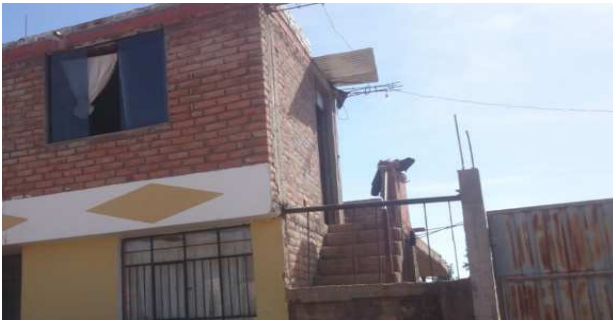
FOTO N° 03

Se aprecia que el acero de las vigas sobresalen y estan expuestos al medio ambiente estando oxidados lo cual dañara la estructura.

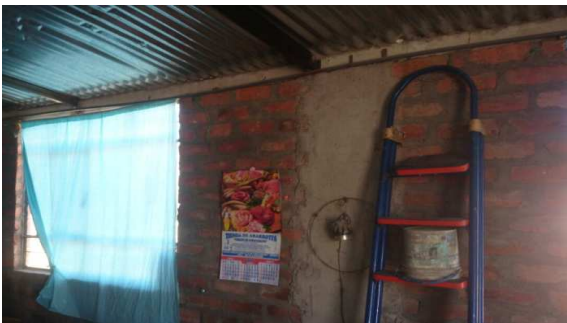
FOTO N° 02

Se puede observar un vano de longitud considerable en el muro portante.

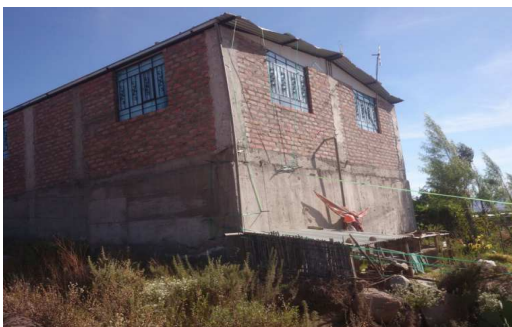
FOTO N° 04

Se puede interpretar que para construir esta vivienda se tuvo que rellenar y hacer muros de contención.

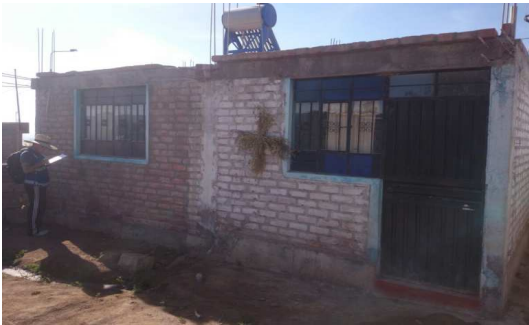
FOTO N° 02

Parte posterior de la vivienda en donde se aprecia los vanos y puertas en el muro de confinamiento.

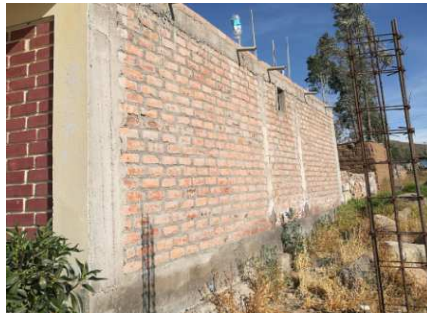
FOTO N° 03

Se puede observar las tuberías de bajada de lluvia que pasan por medio de la viga y o loza.

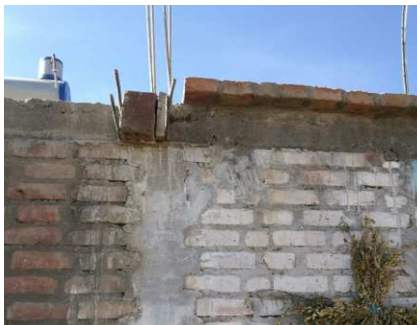
FOTO N° 04

Acero de columna y vigas expuesto en condiciones de oxidación lo que nos indica que la estructura en un futuro tendrá problemas estructurales.

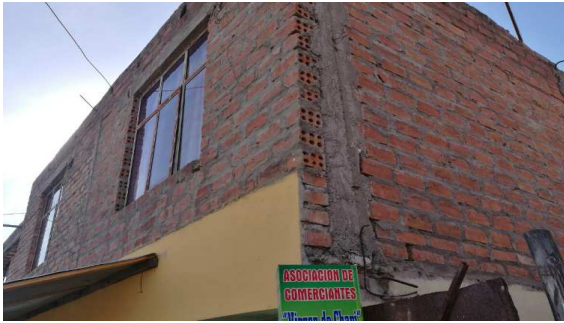
FOTO N° 01

Se puede observar que el segundo nivel a sido levantado con ladrillo pandereta lo que incrementa su inseguridad.

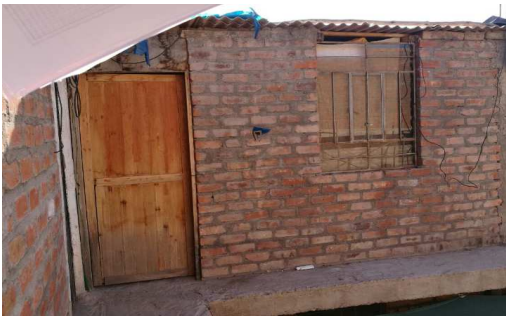
FOTO N° 02

Muro de albañilería en el cual se aprecia mala calidad constructiva.

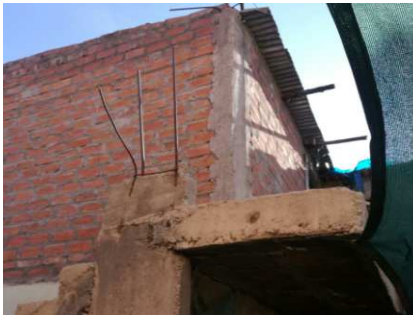
FOTO N° 03

Se observa una pequeña columna con acero expuesto y las escaleras con acero grifado y oxidados.

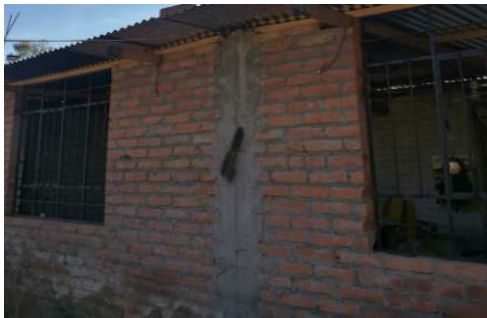
FOTO N° 02

Se aprecia muro de albañileria con grandes vanos

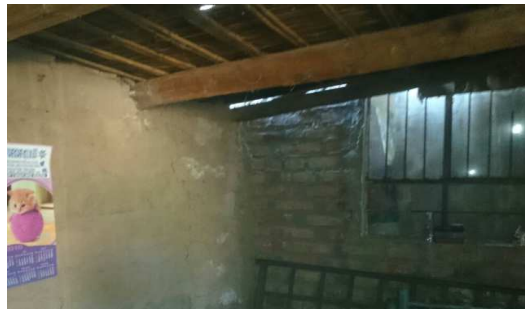
FOTO N° 03

Estructura de albañileria colindante a una estructura de adobe en estado pauperrimo.

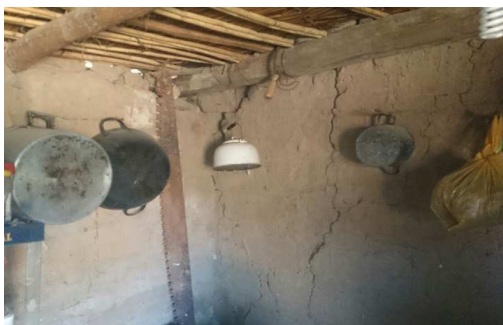
FOTO N° 04

Estructura de adobe colindante a la de Albañileria en donde se aprecia un muro totalmente rajado lo cual indica un grave problema para la salud publica se recomienda su pronta intervencion.

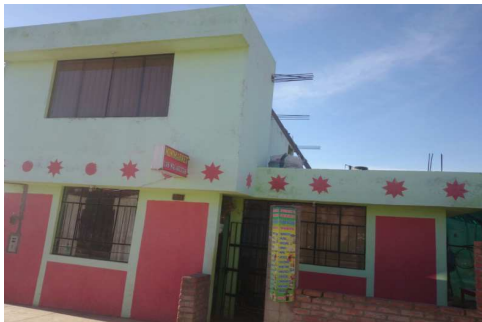
FOTO N° 01

Vista geenal de la Estructura , se obserav que toda la fachada esta estucada , por el analisis efectuado preenta un mala estabilidad.

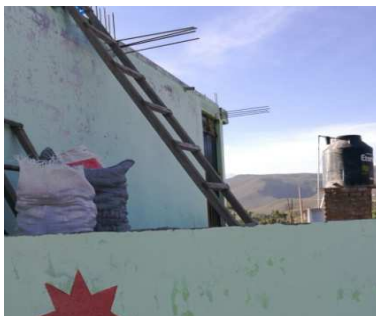
FOTO N° 02

Se aprecia el acero de las vigas y columnas expuestas, estas estan oxidadas

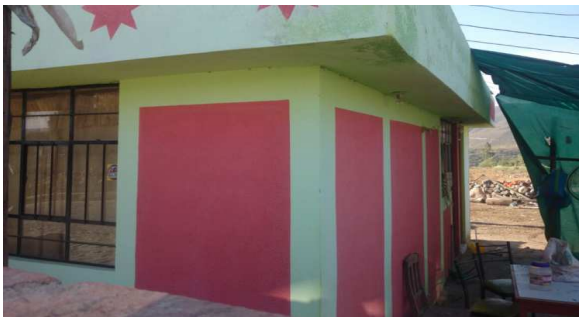
FOTO N° 03

Se aprecia un voaldo de unos 40 cm .

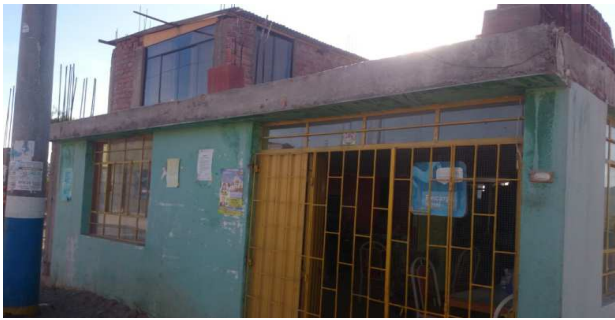
FOTO N° 01

Se visualiza la estructura de dos niveles con los aceros de las columnas expuestos

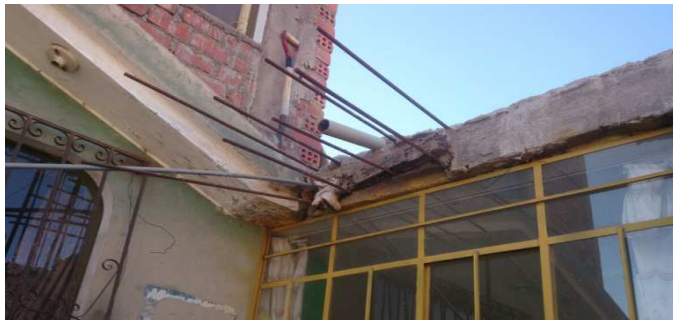
FOTO N° 02

Se aprecia el acero de la viga expuesto y en un estado de oxidación, por su geometría aparentemente esta mal distribuido el acero.

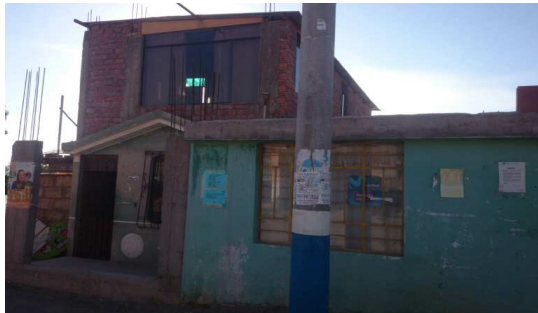
FOTO N° 03

Se aprecia que la estructura a sido construida por partes lo que deteriora la calidad de los materiales ya constituidos en la estructura.

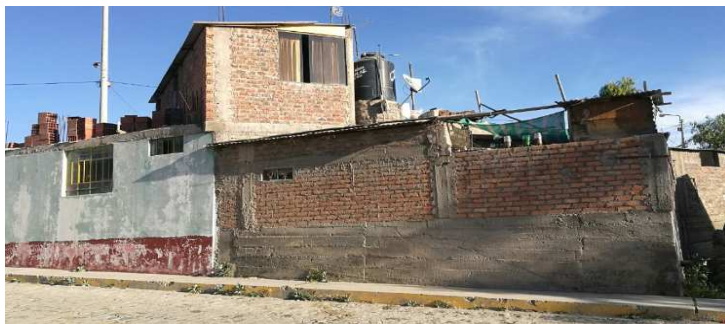
FOTO N° 04

Parte de la estructura en donde se visualiza un mal asentamiento de ladrillos y se tuvo que rellenar para hacer la ciemintacion.

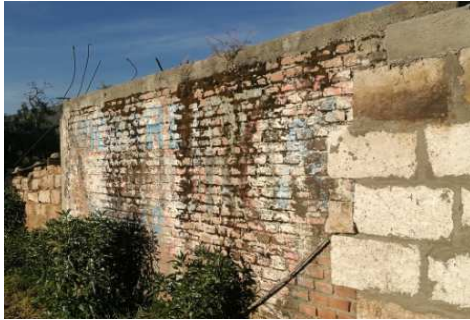
FOTO N° 01

Se aprecia que el muro de albañilería en pesimas condiciones ,ladrillos con demasida efflorecencia y mucha presencia de sales.

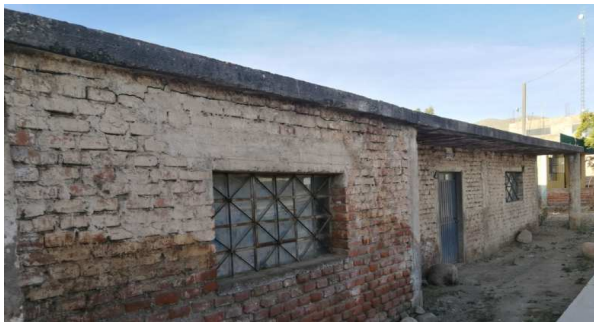
FOTO N° 02

Muros de albañilería con gran presencia de efflorecencia y con un desgaste superficial notable

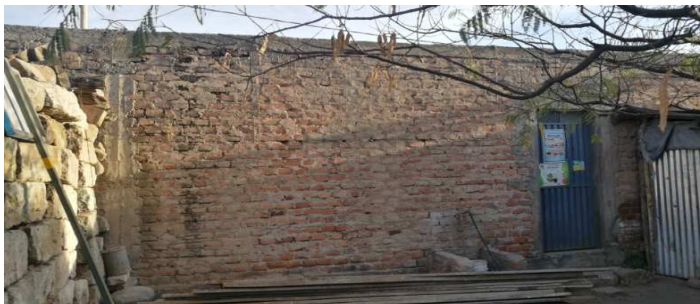
FOTO N° 03

Parte posterior de la estructura en donde se observa un muro de albañilería mayor a los 5.50 metros y con una pesima calidad de mano de obra.

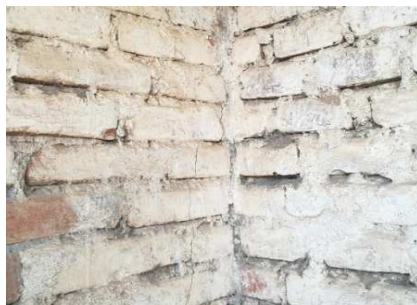
FOTO N° 04

Se observa una fisura en las uniones de muros .

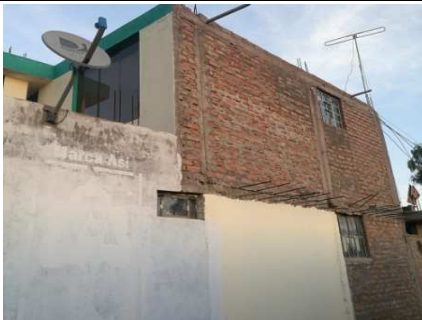
FOTO N° 03

Se aprecia que el acero de la loza sobresale y el cual esta oxidado.

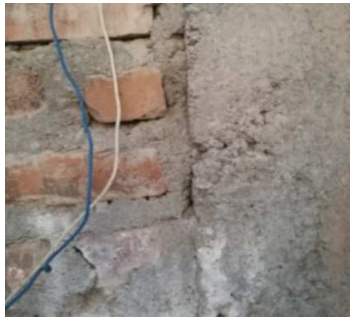
FOTO N° 03

Se observa que la union muro columna es al raZ

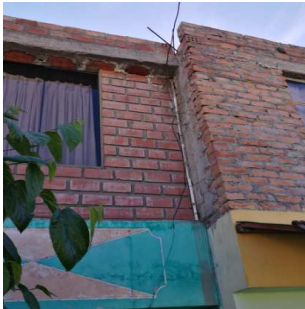
FOTO N° 02

Se aprecia una junta que desplazo el alineamiento de la columna del primer nivel el cual nos indica que fue grifada para su construcción.

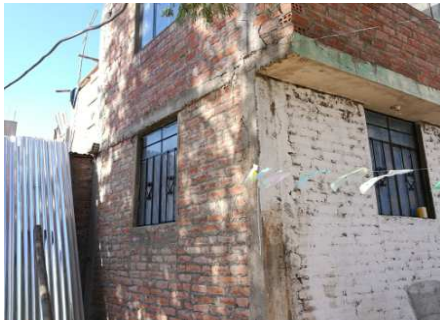
FOTO N° 03

Se aprecia un volado de unos 30 cm aproximadamente y una mala calidad de mano de obra.

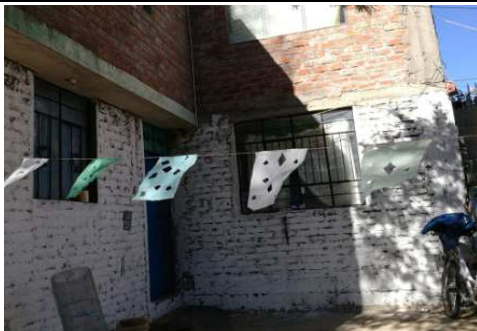
FOTO N° 04

Se observan los muros portantes con una pesima calidad constructiva con juntas mayores a los 2 cm de espesor.

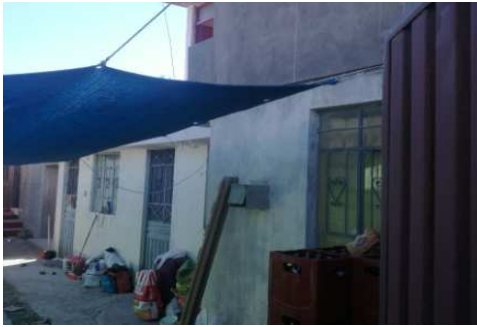
FOTO N° 01

Se observa gran cantidad de vanos , puetras en los muros portantes.

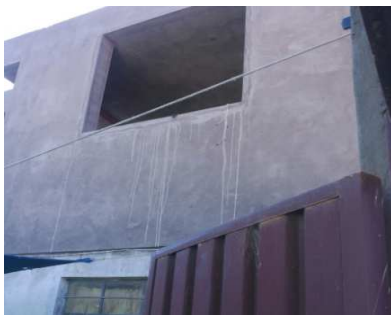
FOTO N° 02

Se observa que el vano es mas grande a la mitad de la totalidad del muro.

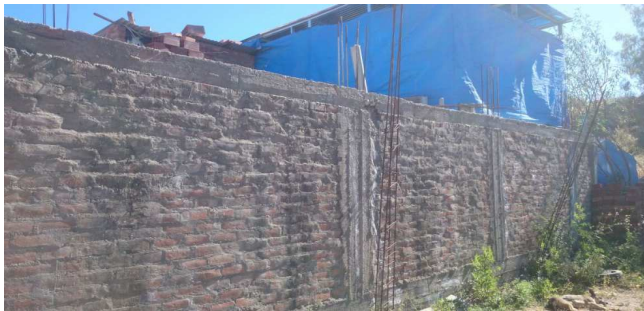
FOTO N° 02

Se observa muros mayores de 3 metros de longitud , estos muros estan humedos , se visualiza los aceros expuestos.

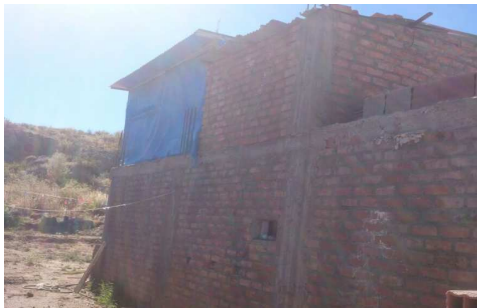
FOTO N° 03

Se observa la vivineda de dos niveles , en el primer nivel se visualiza eflorcencia y gran presencia de humedad, en el segundo nivel se visualiza una habitacion de albañileria.

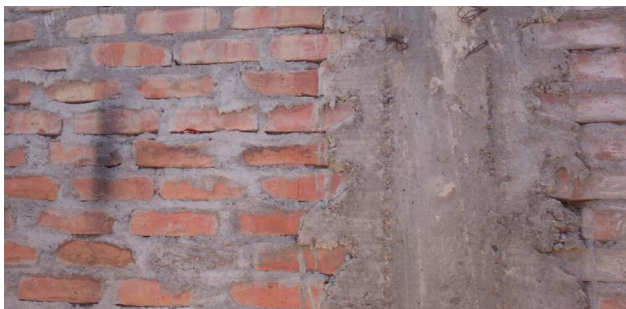
FOTO N° 02

Se observa mal asentamiento de los ladrillos en donde las juntas son mayores a 2 cm.

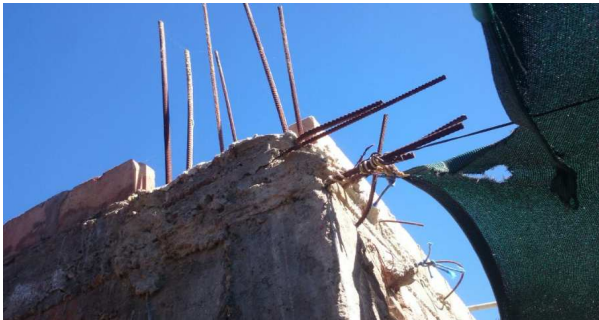
FOTO N° 03

Se visualiza los aceros oxidados de la vigas y columnas.

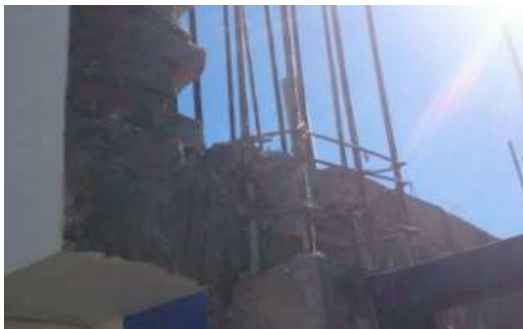
FOTO N° 04

Se observan los aceros de la columna oxidados, se aprecia que al nivel de la losa los estribos de la columna no cumplen con la separación mínima estructural.

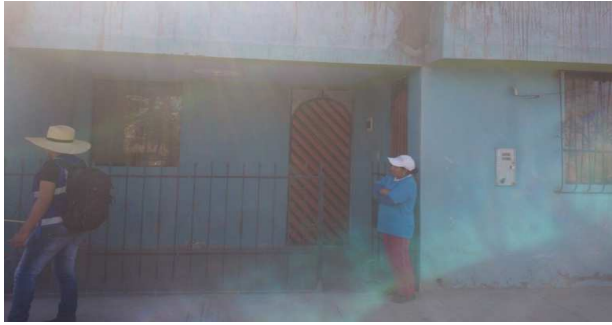
FOTO N° 01

Momentos en cual se realiza la encuesta para la ficha tecnica, se visualiza el volado exedente.

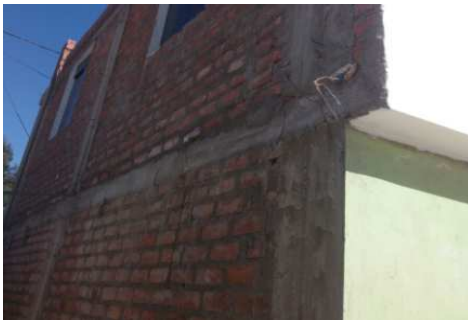
FOTO N° 02

Muros de albañileria asentados con ladrillos mecanizados, los muros superan los 3 metros de longitud.

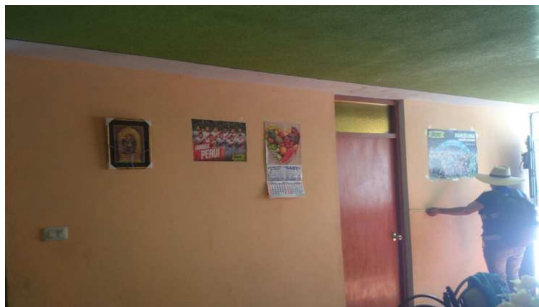
FOTO N° 03

Se observa la sala del primer nivel que posee una gran luz y en el segundo nivel existes muros transversales a este.

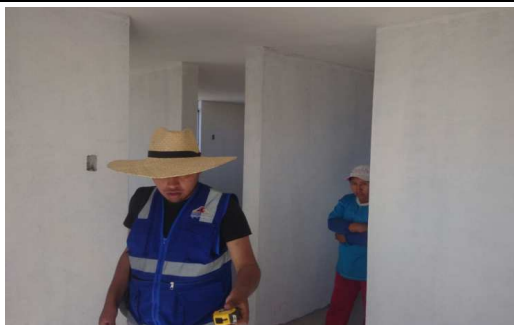
FOTO N° 04

gran cantidad Muros Transversales en el segundo nivel lo que no es continuo al del primer nivel .

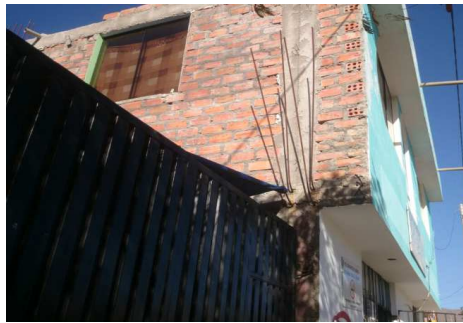
FOTO N° 02

Se observa que el acero de la viga sobresale , esta esta en un estado de oxidacion.

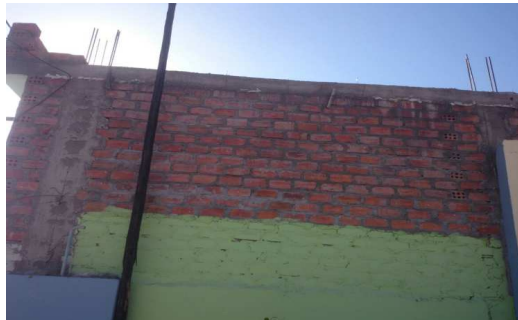
FOTO N° 03

Muro de albañileria con mas de 3 metros de largo , se visualiza acero de la columna expuestos a la interperie

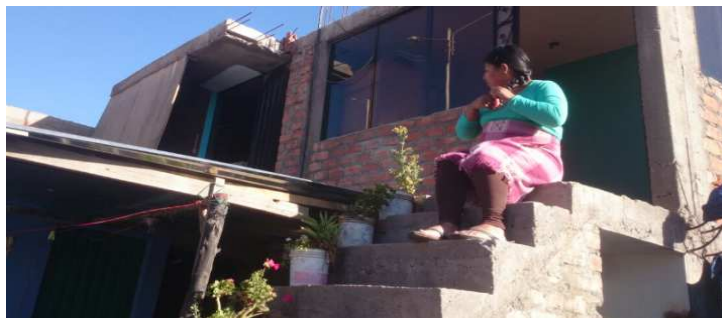
FOTO N° 04

Se observa volados de mayores a los 60 centimetros y muros portantes con grandes vanos

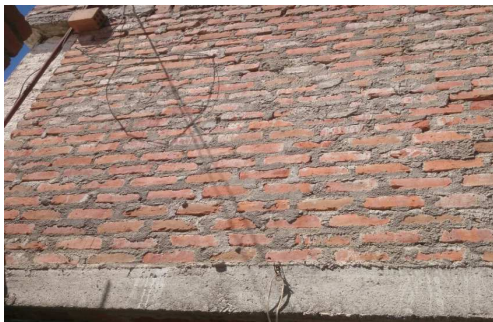
FOTO N° 02

Mala calidad al asentamiento del muro del segundo nivel, el muro consecuente es de pandereta.

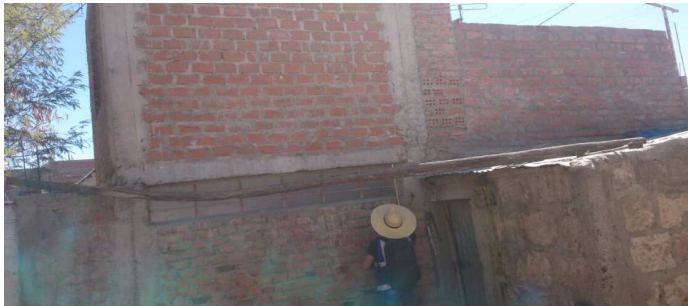
FOTO N° 03

Ladrillos artesanales en el primer nivel , pandereta en el segundo nivel , la columna izquierda esta grifada.

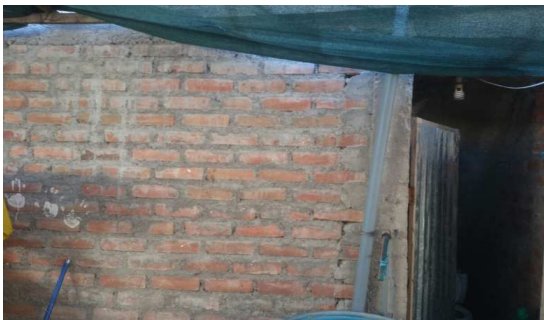
FOTO N° 02

Muros de ladrillos con juntas mayores a 2 cm y nada alineadas, mala calidad constructiva

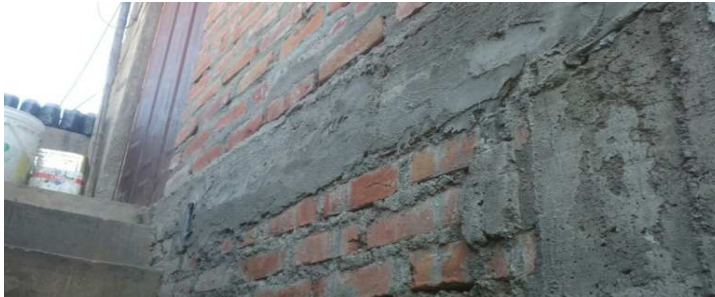
FOTO N° 03

Mala Calidad en el proceso constructivo

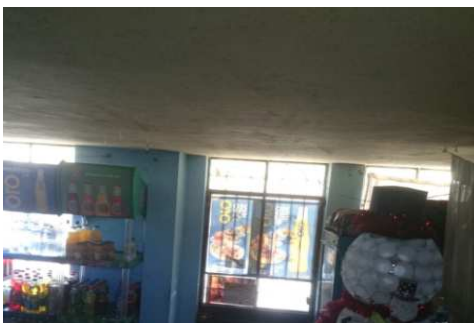
FOTO N° 04

Se puede observar que la loza presenta deflexion.

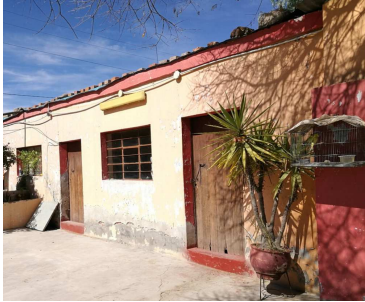
FOTO N° 01

Fachada de vivienda, se puede apreciar el deterioro de la superficie en la parte baja debido a la humedad.

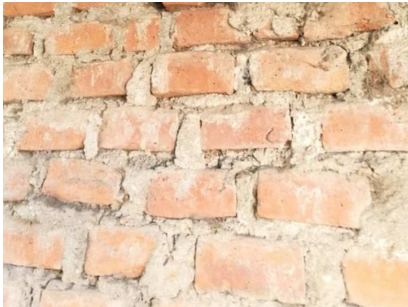
FOTO N° 03

Fotografía de la parte posterior de la vivienda, se observa la deficiente colocación del mortero, presentando cangrejeras en el muro, también se aprecia el excesivo espesor de estos.

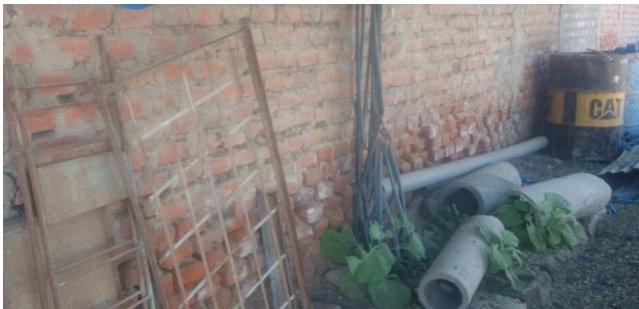
FOTO N° 04

Fotografía de la parte posterior de la vivienda, se ve claramente la ausencia del mortero en la parte baja del muro.

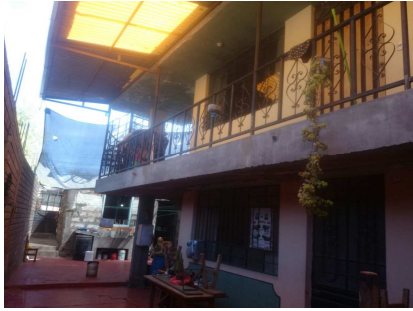
FOTO N° 01

Interior de la vivienda, se puede apreciar el excesivo tamaño de los vanos y la considerable dimension del volado.

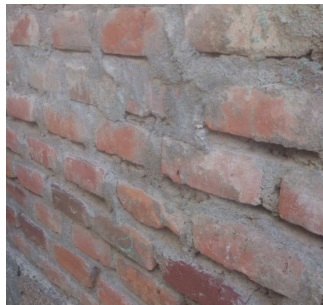
FOTO N° 02

Fotografía de la parte posterior de la vivienda, se puede constatar el desgaste del mortero, lo que es un indicio de la mala calidad en la composición y la colocación de este, además de estar sujeto el muro a la interperie por la falta de tarrajeo en este.

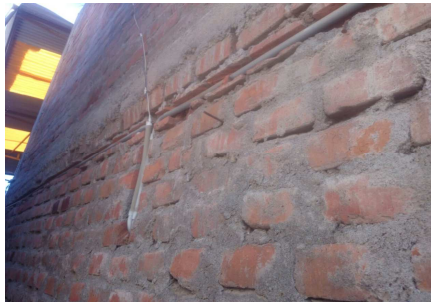
FOTO N° 03

Fotografía de la parte posterior de la vivienda, se observa la inadecuada picadura a lo largo de un muro portante para albergar tubería, también se observa el atravesamiento de dicha tubería por el muro; esto hace que el muro se debilite y además reduzca su espesor efectivo.

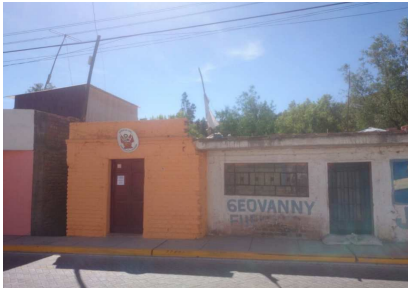
FOTO N° 01

Fachada de la vivienda, donde se puede apreciar que aparentemente son independientes, pero en realidad están conectadas ya que parte de la losa de la vivienda blanca está apoyada en el muro de la vivienda amarilla.

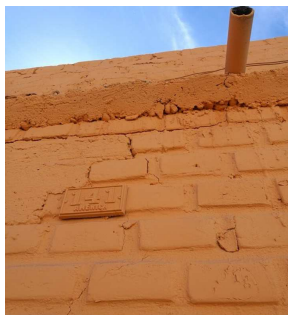
FOTO N° 04

En la imagen se aprecia las grietas que están formando a través de las juntas, esto es un indicio de la baja calidad del mortero tanto en composición como en grosor (mayor que 2 cm)

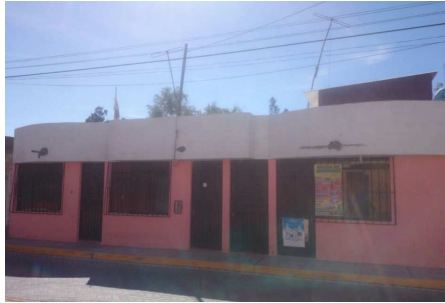
FOTO N° 01

Fachada de la vivienda, se aprecia el excesivo tamaño de las ventanas, y la ausencia de los muros portantes en la fachada.

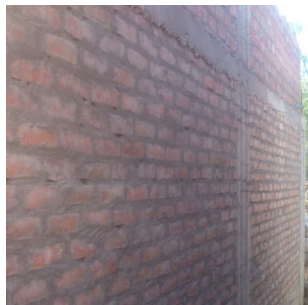
FOTO N° 02

Fotografía de la parte lateral de la vivienda, se aprecia que gracias a no contar con tarrajeo los ladrillos están efloresciendo ya que están expuestos a la intemperie, también se observa una dimensión de juntas mayor a lo permitido según la norma (mayor a 2 cm)

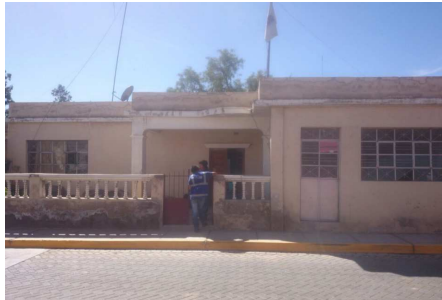
FOTO N° 01

Fachada de la vivienda, se aprecia el apreciable tamaño de las ventanas lo cual hace que los muros no se puedan considerar como muros resistentes o portantes, también se observa el tamaño inadecuado del volado apenas sostenido por una columnada 30 cm x 30 cm.

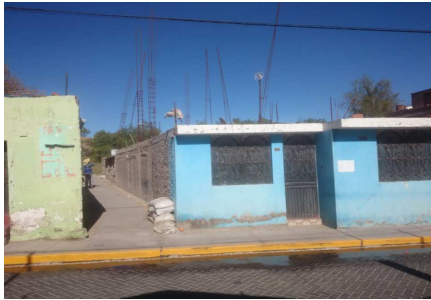
FOTO N° 01

Fachada de la vivienda, se observa la excesiva exposición del acero longitudinal y transversal de refuerzo, razon por la cual se observa oxidacion de estas;

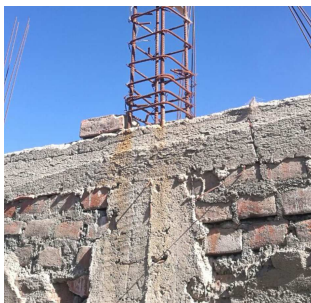
FOTO N° 02

Se observa la deficiente distribucion del acero transversal de refuerzo, tambien el recubrimiento insuficiente y debajo del minimo establecido en la norma.

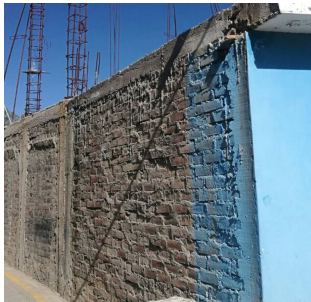
FOTO N° 03

Fotografia lateral de la vivienda la cual nos permite observar la bajacalidad de la mano de obra a la hora de realizar el apilamiento de ladrillos, espesores de juntas exsesivos, falta de uniformidad en la colocacion de ladrillos, ademas de presentarse indicios de haber estado sujeto a humedad.

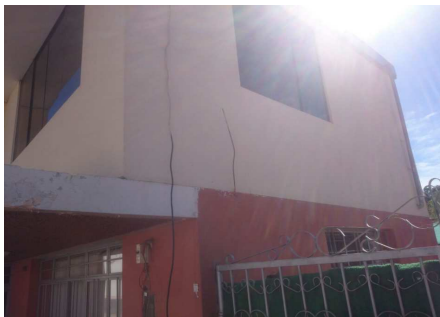
FOTO N° 02

Toma desde la que se puede mostrar el excesivo volado de mas de 1 metro, tambien una ligera grieta en la caseta de prefabricado.

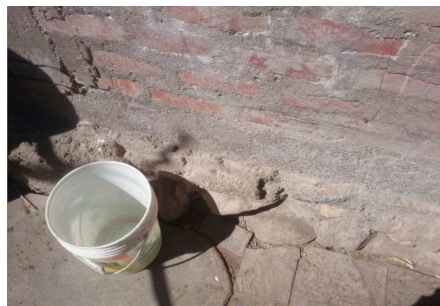
FOTO N° 02

Imagen donde podemos identificar parte de la cimentación expuesta de la vivienda, también el espesor de juntas inadecuado y la eflorescencia de los ladrillos debido a la falta de tarrajeo.

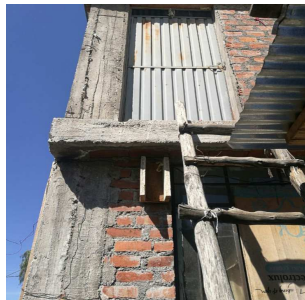
FOTO N° 03

Escaleira de conexión entre el primer y segundo piso, móvil, insegura, y vieja; lo que en un eventual sismo atentaría contra la integridad de los habitantes.

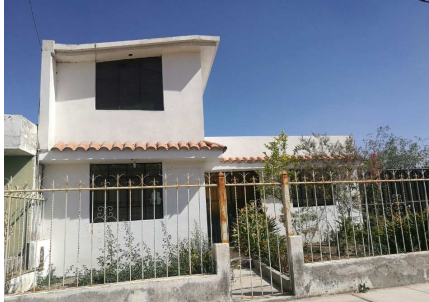
FOTO N° 01

Fachada de la vivienda, se puede apreciar la configuración irregular de esta (en forma de L)

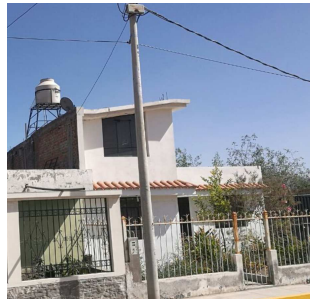
FOTO N° 03

Ubicación de un tanque elevado en la losa, sobrecargando los muros que sostienen a esta, no se identifica la existencia de una placa de concreto armado.

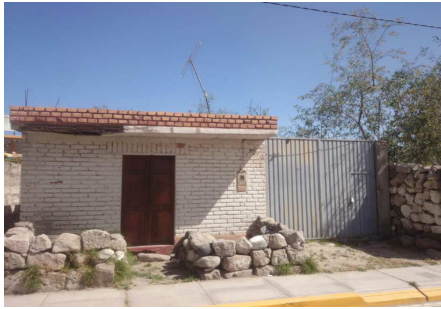
FOTO N° 01

Fachada de la vivienda, se puede apreciar el pobre recubrimiento de muros hechos con ladrillos artesanales, los cuales son inapropiados para ser usados en muros cara vista.

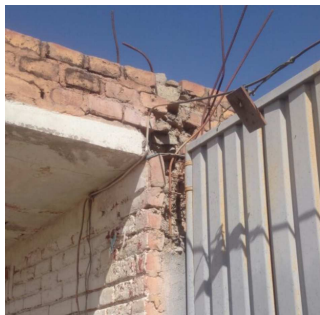
FOTO N° 02

Columna de arriostamiento en estado deplorable, parte de su sección se ha desprendido dejando al descubierto el refuerzo de esta, provocando oxidación y que estas se estén doblando.

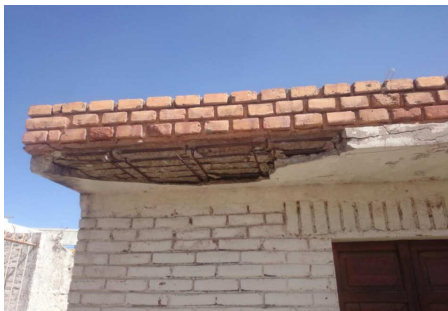
FOTO N° 04

Se aprecia el desprendimiento en el recubrimiento de la losa dejando al descubierto el hacer de refuerzo en esta.
