# Universidad Católica de Santa María

**“EVALUACIÓN DE LA CALIDAD CONSTRUCTIVA Y ANÁLISIS DE LA  
VULNERABILIDAD SÍSMICA, DE VIVIENDAS EDIFICADAS SIN  
ASESORAMIENTO TÉCNICO EN EL DISTRITO DE YARABAMBA-  
AREQUIPA”**

**AREQUIPA – PERÚ**

**2017**

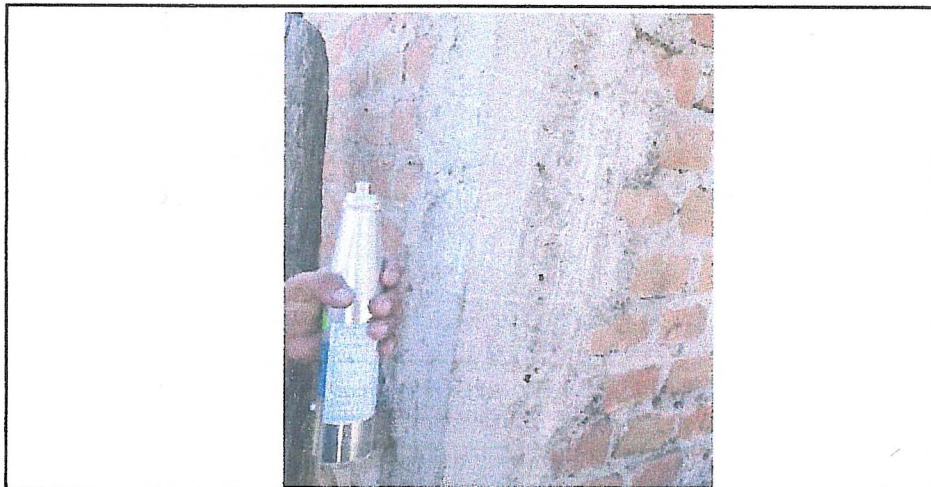
La resistencia a la compresión del concreto en el elemento columna (122 kgf/cm<sup>2</sup>) esta por debajo del mínimo establecido en la Norma E 070 Art 9 Art. 9 - E-070 Resistencia mínima establecida para elementos de confinamiento es de 175 kgf/cm<sup>2</sup>

DESCRIPCION: Ensayo de esclerometría a la columna de confinamiento.

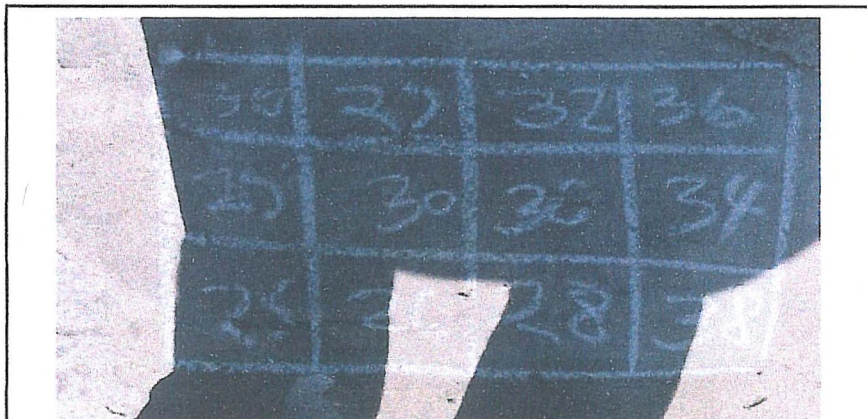
La resistencia a la compresion del concreto en el elemento viga (250 kgf/cm<sup>2</sup>) cumple con el minimo establecido en la Norma E 070 Art 9. Art. 9 - E-070 Resistencia mínima establecida para elementos de confinamiento es de 175 kgf/cm<sup>2</sup>

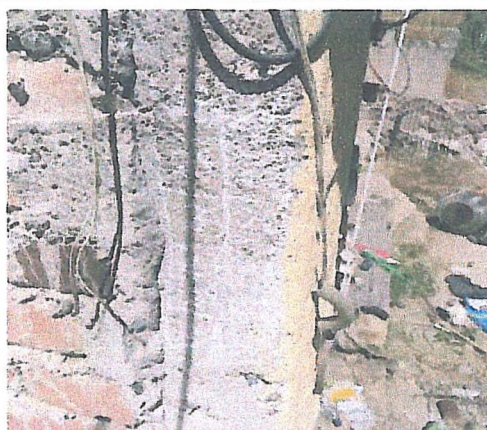
La resistencia a la compresión del concreto en el elemento columna (172 kg/cm<sup>2</sup>) esta por debajo del minimo establecido en la Norma E 070 Art 9 Art. 9 - E-070 Resistencia minima establecida para elementos de confinamiento es de 175 kg/cm<sup>2</sup>

DESCRIPCION: Resultados del N° de Rebotes en columna de Confinamiento; La columna era desigual en toda su longitud.

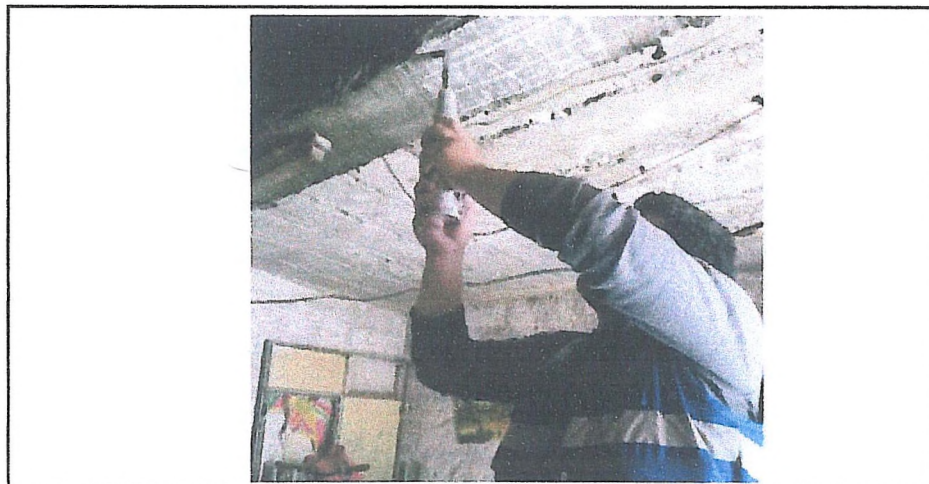
La resistencia a la compresión del concreto en el elemento viga (409 kgf/cm<sup>2</sup>) cumple con el mínimo establecido en la Norma E 070 Art 9. Art. 9 - E-070 Resistencia mínima establecida para elementos de confinamiento es de 175 kgf/cm<sup>2</sup>

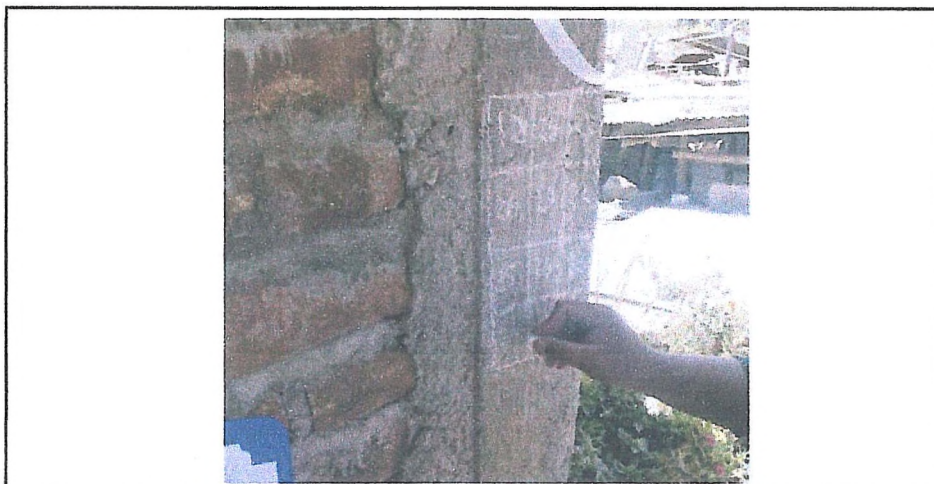
La resistencia a la compresión del concreto en el elemento columna (134 kgf/cm<sup>2</sup>) esta por debajo del minimo establecido en la Norma E 070 Art 9 Art. 9 - E-070 Resistencia mínima establecida para elementos de confinamiento es de 175 kgf/cm<sup>2</sup>

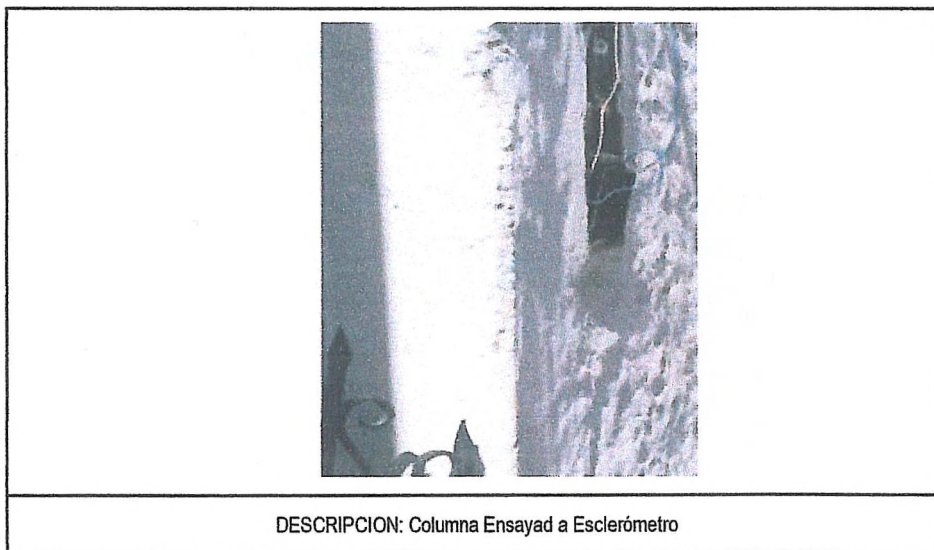
La resistencia a la compresión del concreto en el elemento columna (116 kgf/cm<sup>2</sup>) esta por debajo del mínimo establecido en la Norma E 070 Art 9 Art. 9 - E-070 Resistencia mínima establecida para elementos de confinamiento es de 175 kgf/cm<sup>2</sup>

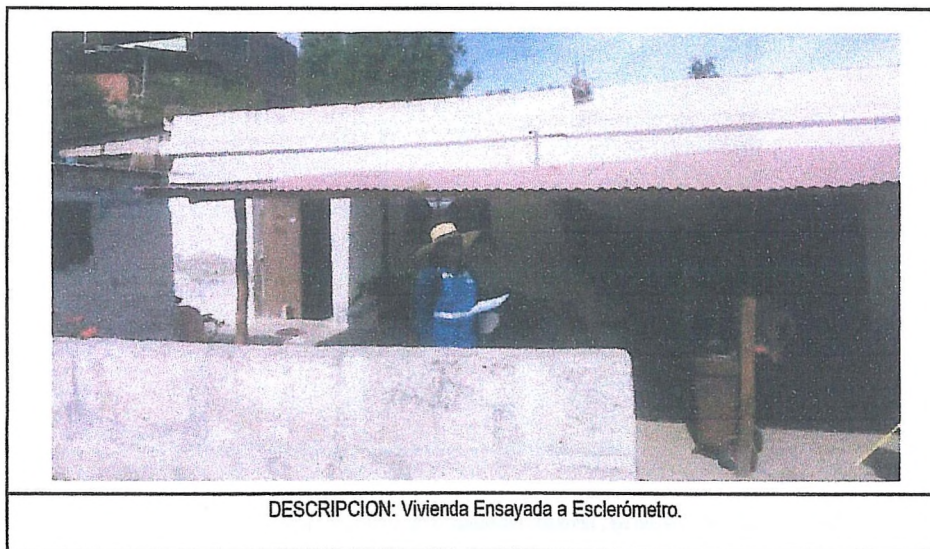
La resistencia a la compresión del concreto en el elemento viga (292 kgf/cm<sup>2</sup>) cumple con el mínimo establecido en la Norma E 070 Art 9. Art. 9 - E-070 Resistencia mínima establecida para elementos de confinamiento es de 175 kgf/cm<sup>2</sup>

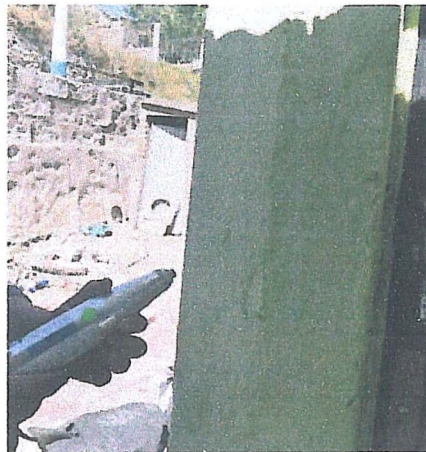
La resistencia a la compresión del concreto en el elemento columna (115 kgf/cm<sup>2</sup>) esta por debajo del mínimo establecido en la Norma E 070 Art 9 Art. 9 - E-070 Resistencia mínima establecida para elementos de confinamiento es de 175 kgf/cm<sup>2</sup>

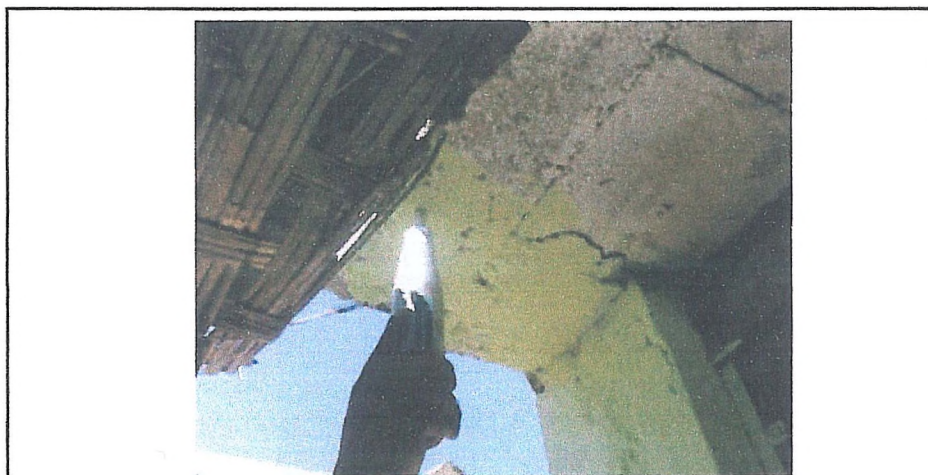
La resistencia a la compresión del concreto en el elemento viga (133kgf/cm<sup>2</sup>) cumple con el mínimo establecido en la Norma E 070 Art 9. Art. 9 - E-070 Resistencia mínima establecida para elementos de confinamiento es de 175 kgf/cm<sup>2</sup>

DESCRIPCION: Ensayo de Esclerómetro en el elemento Viga, Donde se observa un gran desgaste.

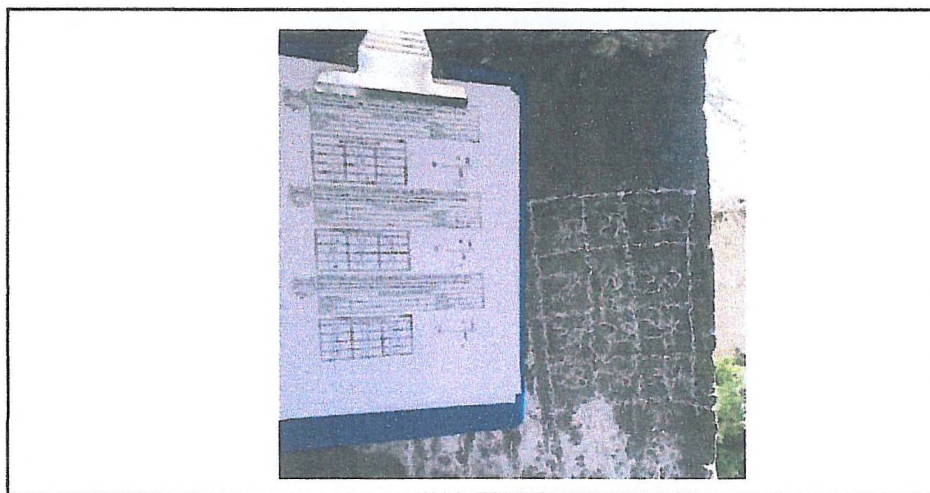
La resistencia a la compresión del concreto en el elemento columna (203 kgf/cm<sup>2</sup>) esta por debajo del mínimo establecido en la Norma E 070 Art 9 .  
Art. 9 - E-070 Resistencia mínima establecida para elementos de confinamiento es de 175 kgf/cm<sup>2</sup>

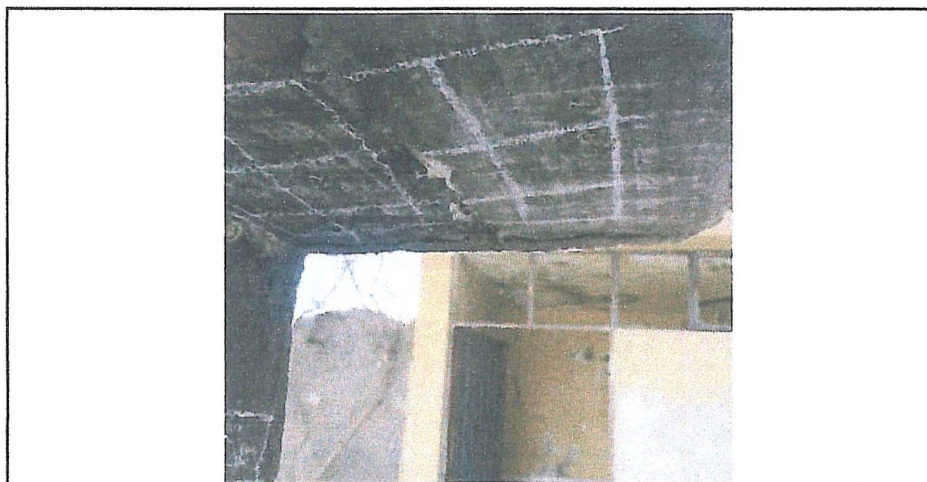
La resistencia a la compresión del concreto en el elemento viga (214 kgf/cm<sup>2</sup>) cumple con el mínimo establecido en la Norma E 070 Art 9. Art. 9 - E-070 Resistencia mínima establecida para elementos de confinamiento es de 175 kgf/cm<sup>2</sup>

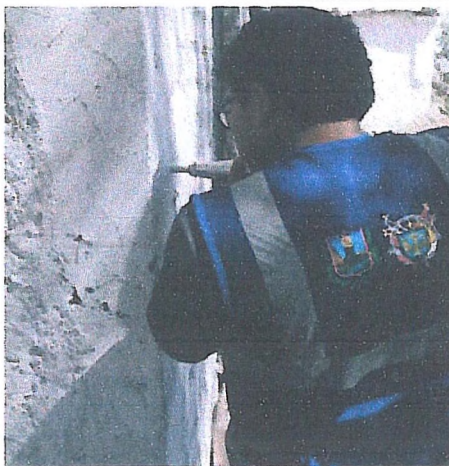
La resistencia a la compresión del concreto en el elemento columna (143 kgf/cm<sup>2</sup>) esta por debajo del minimo establecido en la Norma E 070 Art 9. Art. 9 - E-070 Resistencia minima establecida para elementos de confinamiento es de 175 kgf/cm<sup>2</sup>

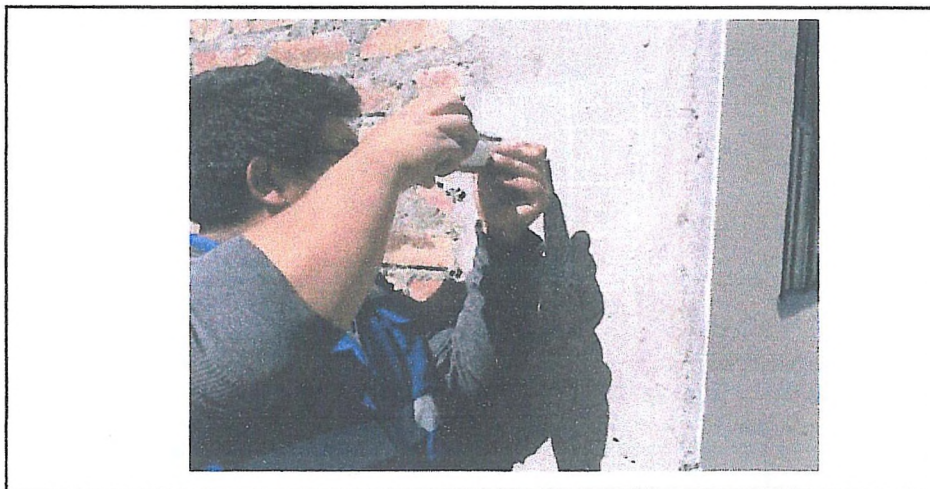
La resistencia a la compresión del concreto en el elemento columna (314 kgf/cm<sup>2</sup>) cumple con el mínimo establecido en la Norma E 070 Art 9. Art. 9 - E-070 Resistencia mínima establecida para elementos de confinamiento es de 175 kgf/cm<sup>2</sup>

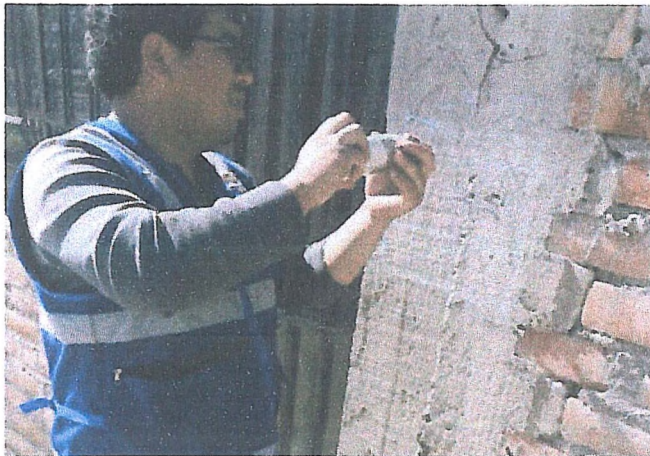
La resistencia a la compresión del concreto en el elemento columna (144kgf/cm<sup>2</sup>) no cumple con el mínimo establecido en la Norma E 070 Art 9 .  
Art. 9 - E-070 Resistencia mínima establecida para elementos de confinamiento es de 175 kgf/cm<sup>2</sup>

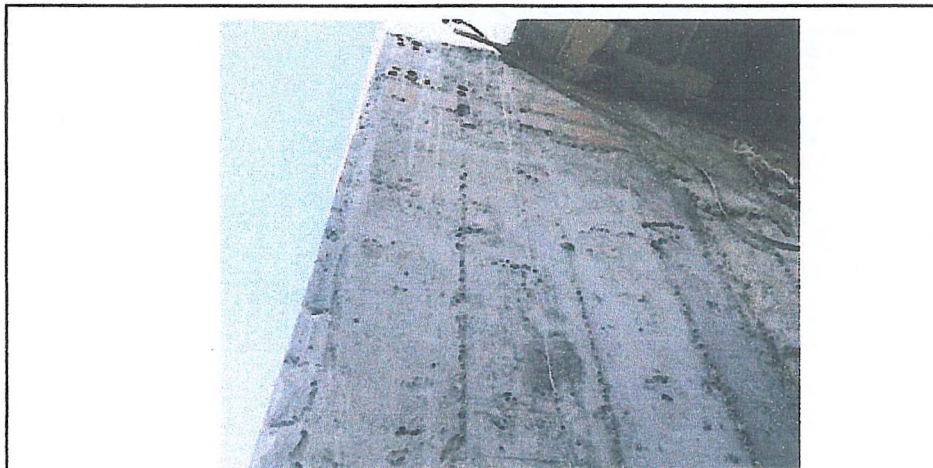
La resistencia a la compresión del concreto en el elemento columna (161 kg/cm<sup>2</sup>) no cumple con el mínimo establecido en la Norma E 070 Art 9. Art. 9 - E-070 Resistencia mínima establecida para elementos de confinamiento es de 175 kg/cm<sup>2</sup>

DESCRIPCION: Se muestra la columna ensayada a esclerometro, se observa que no continua hasta el 2° nivel.

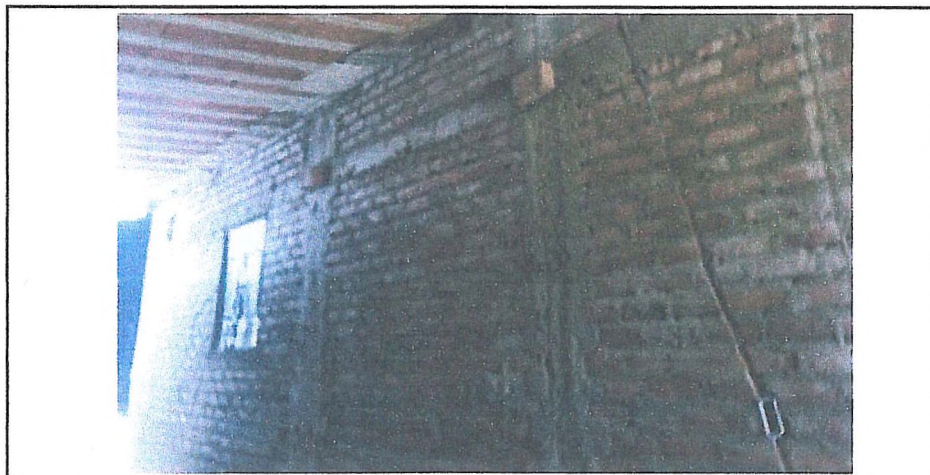
La resistencia a la compresión del concreto en el elemento viga (169 kgf/cm<sup>2</sup>) cumple con el mínimo establecido en la Norma E 070 Art 9. Art. 9 - E-070 Resistencia mínima establecida para elementos de confinamiento es de 175 kgf/cm<sup>2</sup>

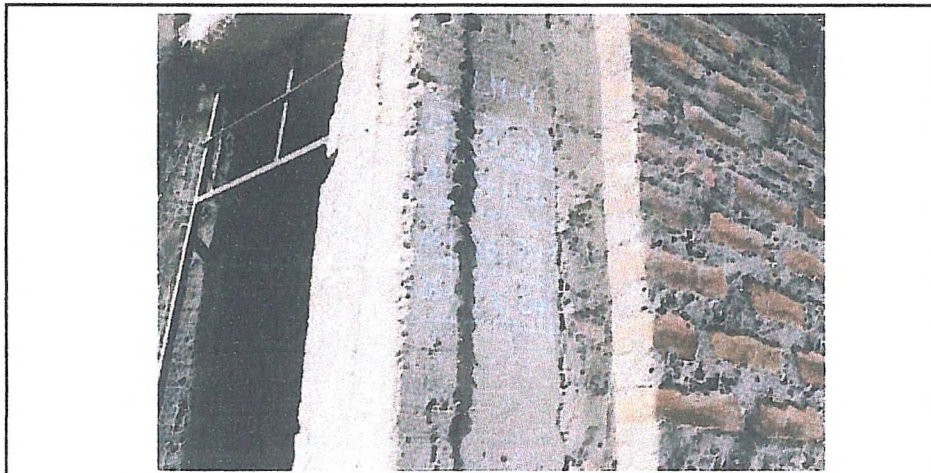
La resistencia a la compresión del concreto en el elemento columna (143 kgf/cm<sup>2</sup>) no cumple con el mínimo establecido en la Norma E 070 Art 9 .  
Art. 9 - E-070 Resistencia mínima establecida para elementos de confinamiento es de 175 kgf/cm<sup>2</sup>

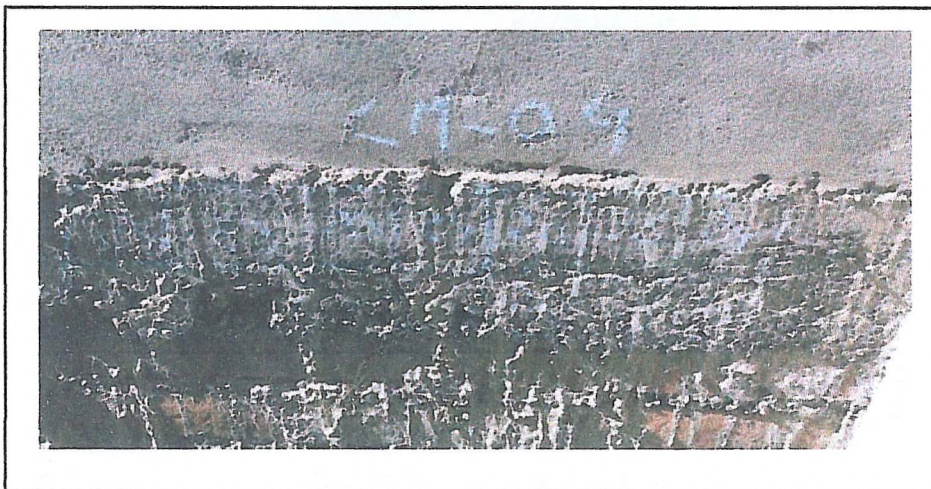
La resistencia a la compresión del concreto en el elemento viga (122 kgf/cm<sup>2</sup>) cumple con el mínimo establecido en la Norma E 070 Art 9. Art. 9 - E-070 Resistencia mínima establecida para elementos de confinamiento es de 175 kgf/cm<sup>2</sup>

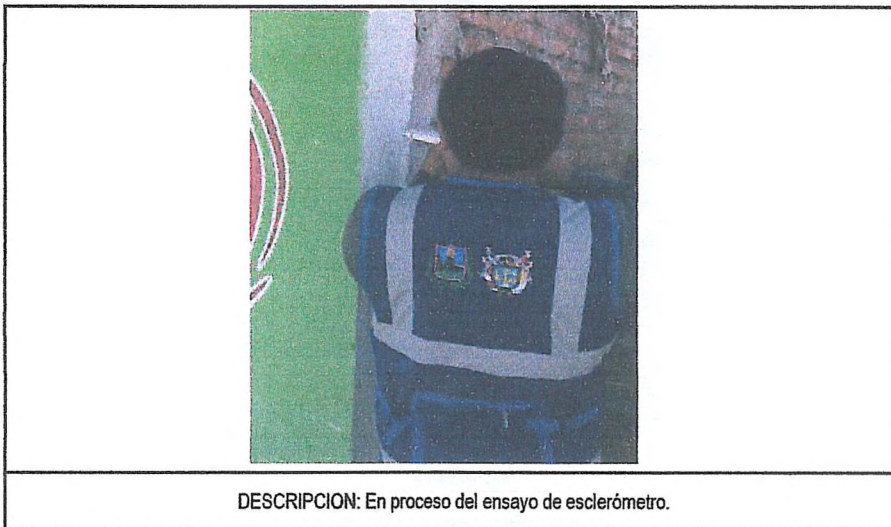
La resistencia a la compresión del concreto en el elemento columna (173 kgf/cm<sup>2</sup>) esta por debajo del mínimo establecido en la Norma E 070 Art 9 .  
Art. 9 - E-070 Resistencia mínima establecida para elementos de confinamiento es de 175 kgf/cm<sup>2</sup>

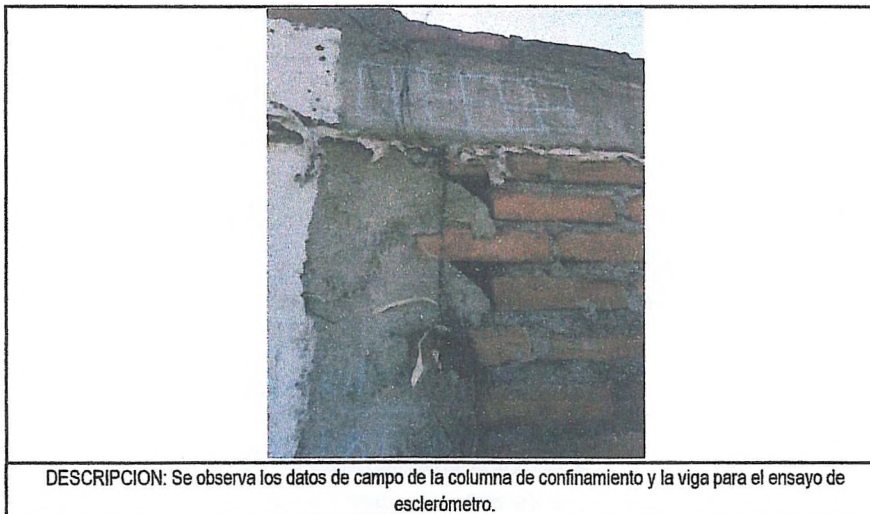
La resistencia a la compresión del concreto en el elemento viga (229 kgf/cm<sup>2</sup>) cumple con el mínimo establecido en la Norma E 070 Art 9. Art. 9 - E-070 Resistencia mínima establecida para elementos de confinamiento es de 175 kgf/cm<sup>2</sup>

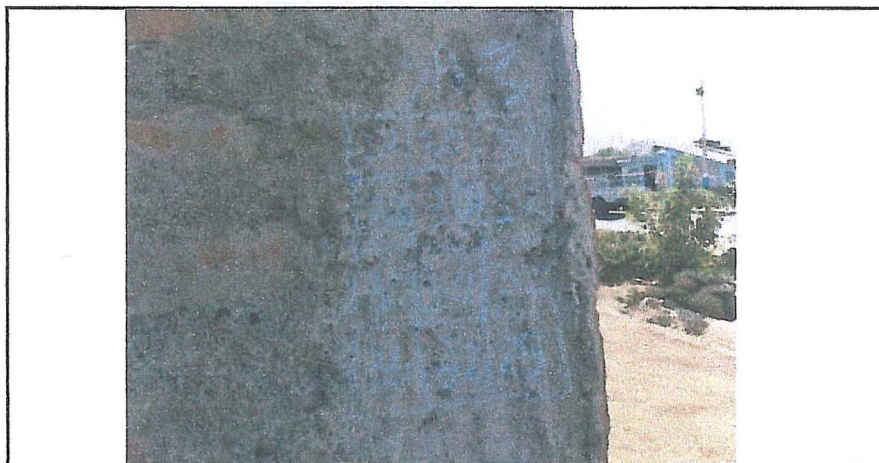
La resistencia a la compresión del concreto en el elemento columna (211 kgf/cm<sup>2</sup>) cumple con el mínimo establecido en la Norma E 070 Art 9 .  
Art. 9 - E-070 Resistencia mínima establecida para elementos de confinamiento es de 175 kgf/cm<sup>2</sup>

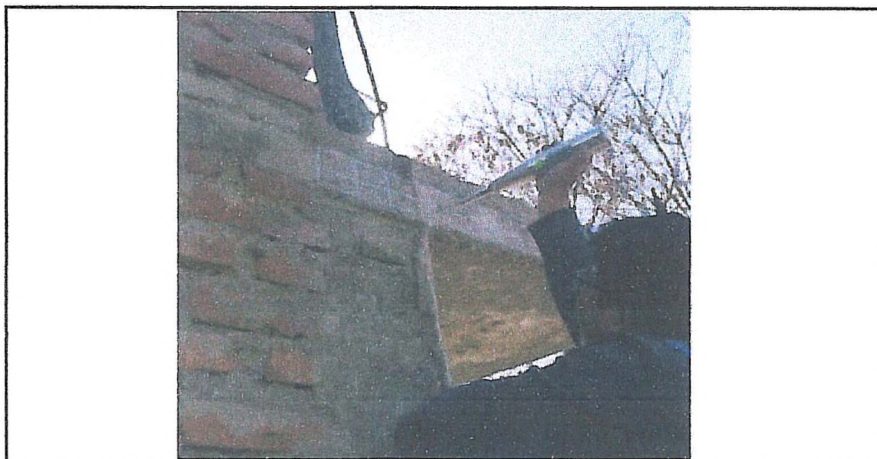
La resistencia a la compresión del concreto en el elemento viga (135 kgf/cm<sup>2</sup>) no cumple con el mínimo establecido en la Norma E 070 Art 9. Art. 9 - E-070 Resistencia mínima establecida para elementos de confinamiento es de 175 kgf/cm<sup>2</sup>

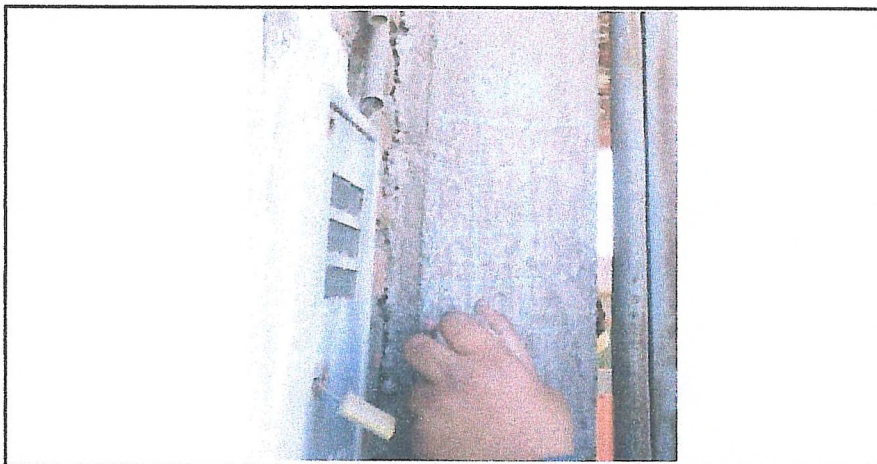
La resistencia a la compresión del concreto en el elemento columna (163 kgf/cm<sup>2</sup>) no cumple con el mínimo establecido en la Norma E 070 Art 9 .  
Art. 9 - E-070 Resistencia mínima establecida para elementos de confinamiento es de 175 kgf/cm<sup>2</sup>

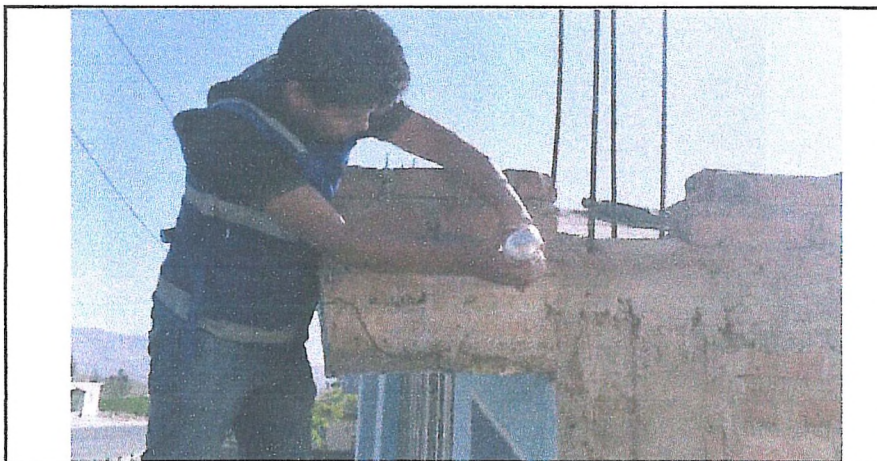
La resistencia a la compresión del concreto en el elemento viga (198 kgf/cm<sup>2</sup>) cumple con el mínimo establecido en la Norma E 070 Art 9. Art. 9 - E-070 Resistencia mínima establecida para elementos de confinamiento es de 175 kgf/cm<sup>2</sup>

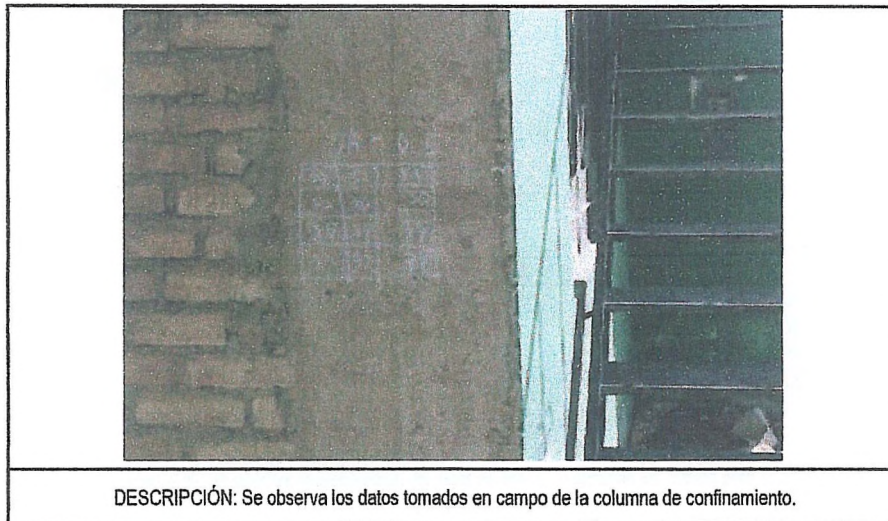
La resistencia a la compresión del concreto en el elemento columna (238 kgf/cm<sup>2</sup>) cumple con el mínimo establecido en la Norma E 070 Art 9 .  
Art. 9 - E-070 Resistencia mínima establecida para elementos de confinamiento es de 175 kgf/cm<sup>2</sup>

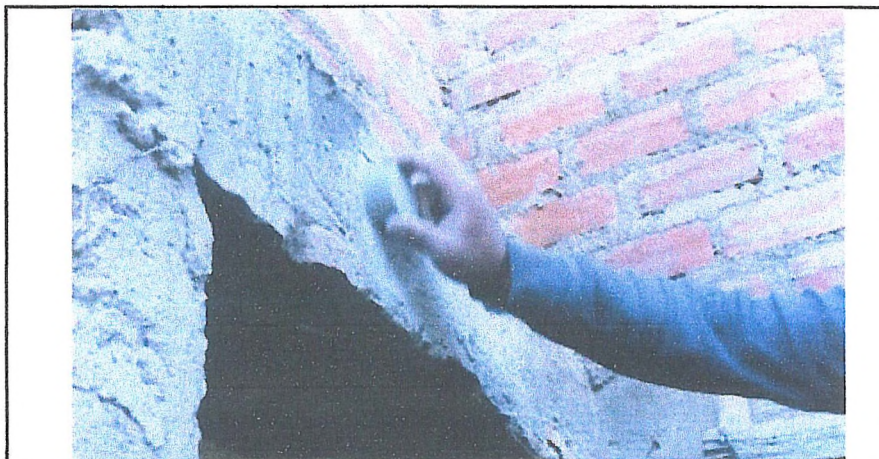
La resistencia a la compresión del concreto en el elemento viga (201 kgf/cm<sup>2</sup>) cumple con el mínimo establecido en la Norma E 070 Art 9. Art. 9 - E-070 Resistencia mínima establecida para elementos de confinamiento es de 175 kgf/cm<sup>2</sup>

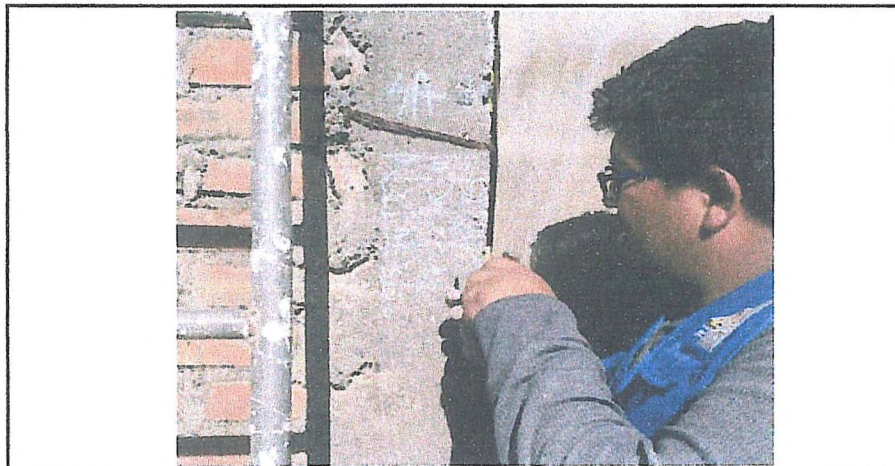
La resistencia a la compresión del concreto en el elemento columna (161 kgf/cm<sup>2</sup>) no cumple con el mínimo establecido en la Norma E 070 Art 9 .  
Art. 9 - E-070 Resistencia mínima establecida para elementos de confinamiento es de 175 kgf/cm<sup>2</sup>

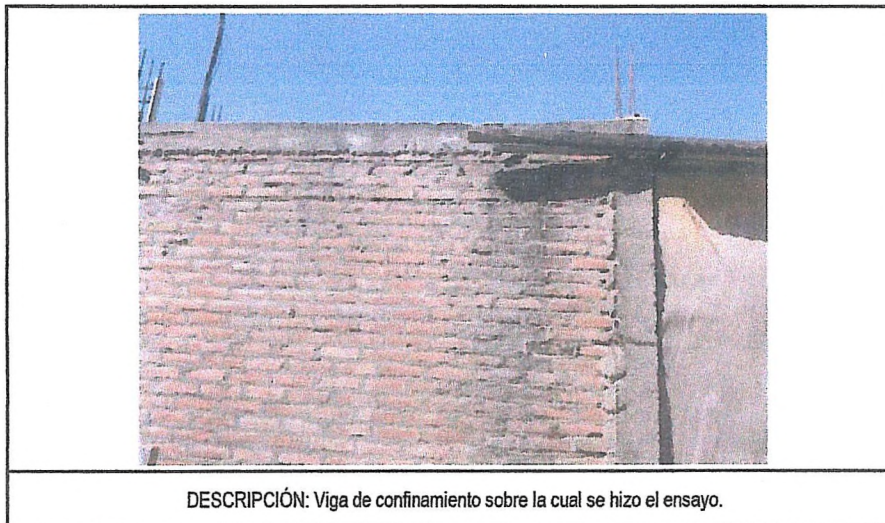
La resistencia a la compresión del concreto en el elemento viga (208 kgf/cm<sup>2</sup>) cumple con el mínimo establecido en la Norma E 070 Art 9. Art. 9 - E-070 Resistencia mínima establecida para elementos de confinamiento es de 175 kgf/cm<sup>2</sup>

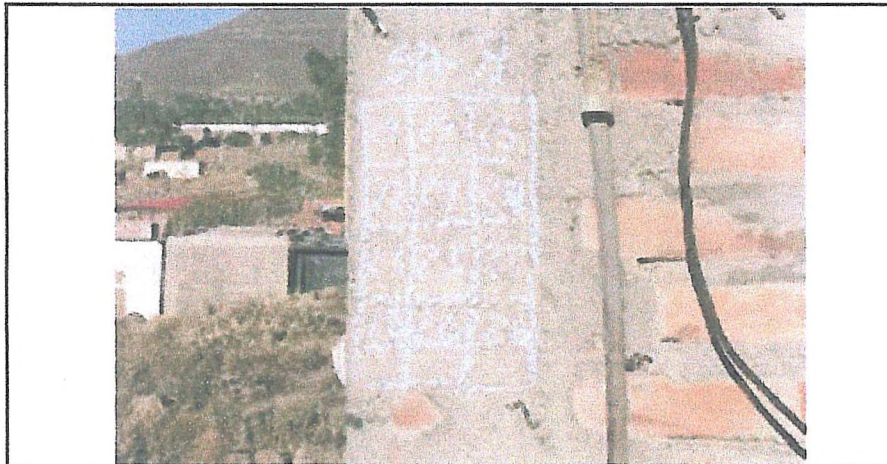
La resistencia a la compresión del concreto en el elemento columna (141 kgf/cm<sup>2</sup>) no cumple con el mínimo establecido en la Norma E 070 Art 9 .  
Art. 9 - E-070 Resistencia mínima establecida para elementos de confinamiento es de 175 kgf/cm<sup>2</sup>

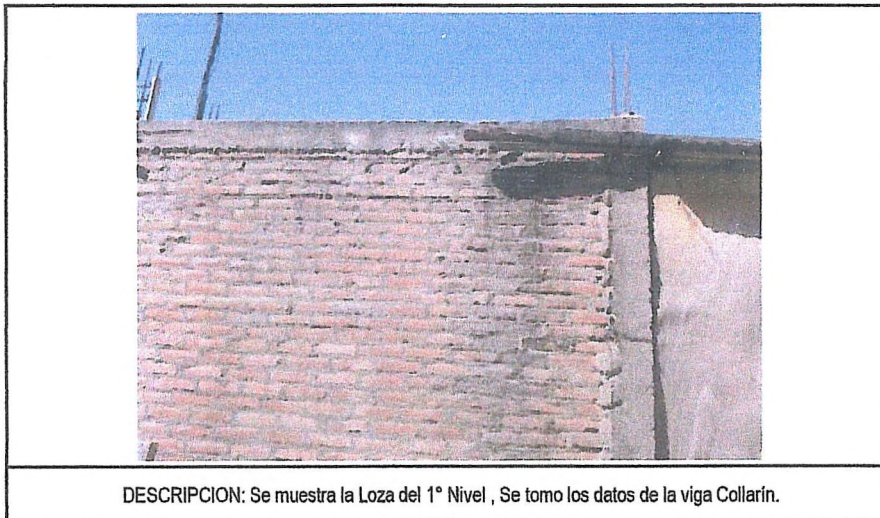
La resistencia a la compresión del concreto en el elemento viga (194 kgf/cm<sup>2</sup>) cumple con el mínimo establecido en la Norma E 070 Art 9. Art. 9 - E-070 Resistencia mínima establecida para elementos de confinamiento es de 175 kgf/cm<sup>2</sup>

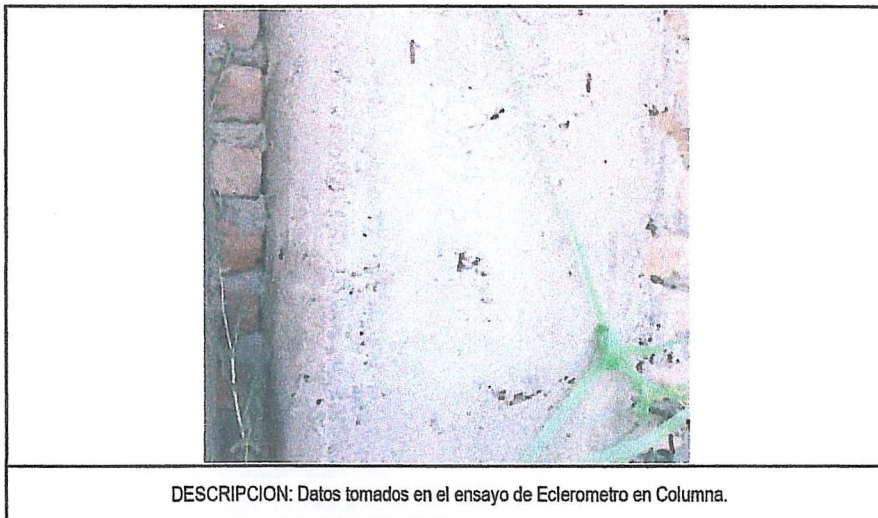
La resistencia a la compresión del concreto en el elemento columna (176 kgf/cm<sup>2</sup>) cumple con el mínimo establecido en la Norma E 070 Art 9 .  
Art. 9 - E-070 Resistencia mínima establecida para elementos de confinamiento es de 175 kgf/cm<sup>2</sup>

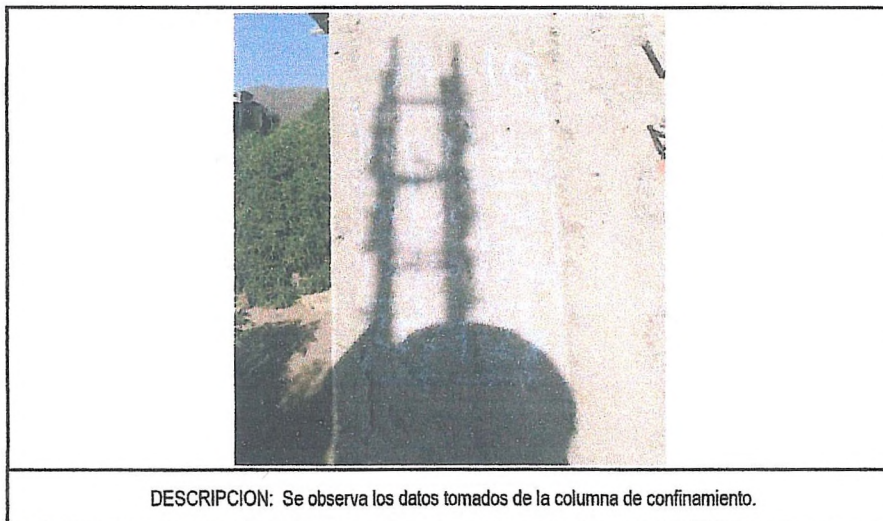
La resistencia a la compresión del concreto en el elemento columna (208 kgf/cm<sup>2</sup>) cumple con el mínimo establecido en la Norma E 070 Art 9 .  
Art. 9 - E-070 Resistencia mínima establecida para elementos de confinamiento es de 175 kgf/cm<sup>2</sup>

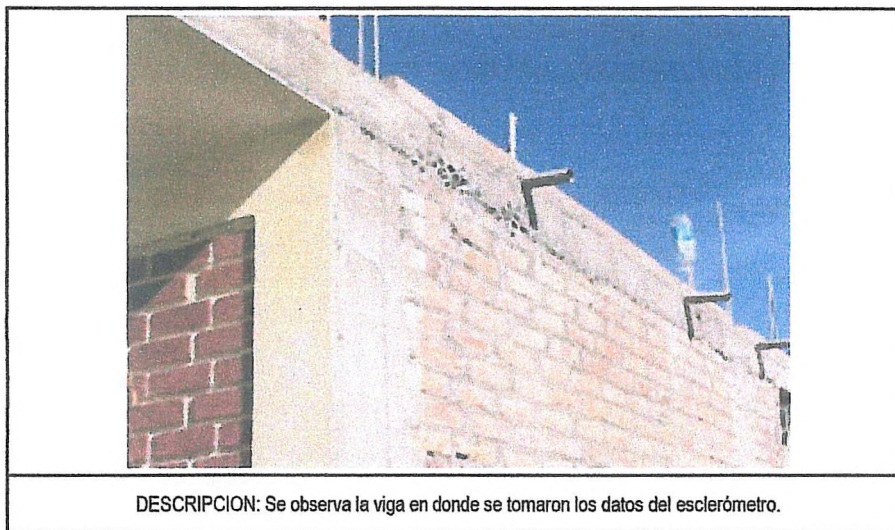
La resistencia a la compresión del concreto en el elemento viga (256 kgf/cm<sup>2</sup>) cumple con el mínimo establecido en la Norma E 070 Art 9. Art. 9 - E-070 Resistencia mínima establecida para elementos de confinamiento es de 175 kgf/cm<sup>2</sup>

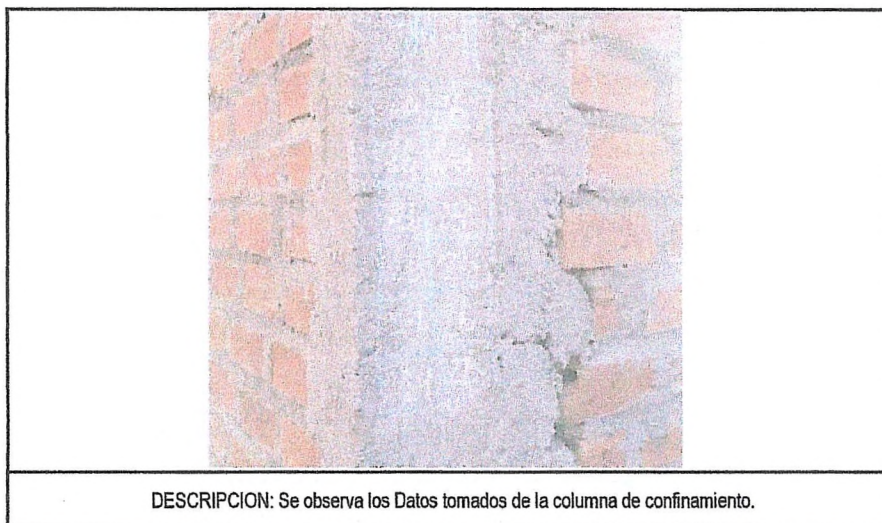
La resistencia a la compresión del concreto en el elemento columna (163 kgf/cm<sup>2</sup>) no cumple con el mínimo establecido en la Norma E 070 Art 9. Art. 9 - E-070 Resistencia mínima establecida para elementos de confinamiento es de 175 kgf/cm<sup>2</sup>

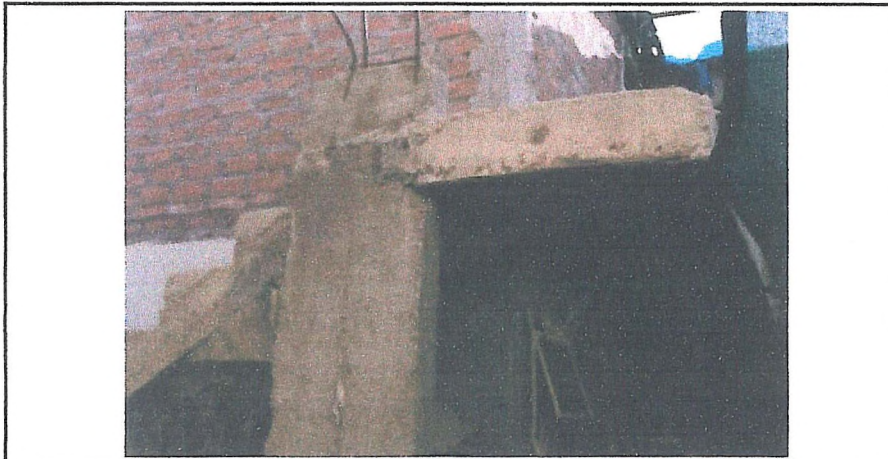
La resistencia a la compresión del concreto en el elemento viga (171 kgf/cm<sup>2</sup>) no cumple con el mínimo establecido en la Norma E 070 Art 9. Art. 9 - E-070 Resistencia mínima establecida para elementos de confinamiento es de 175 kgf/cm<sup>2</sup>

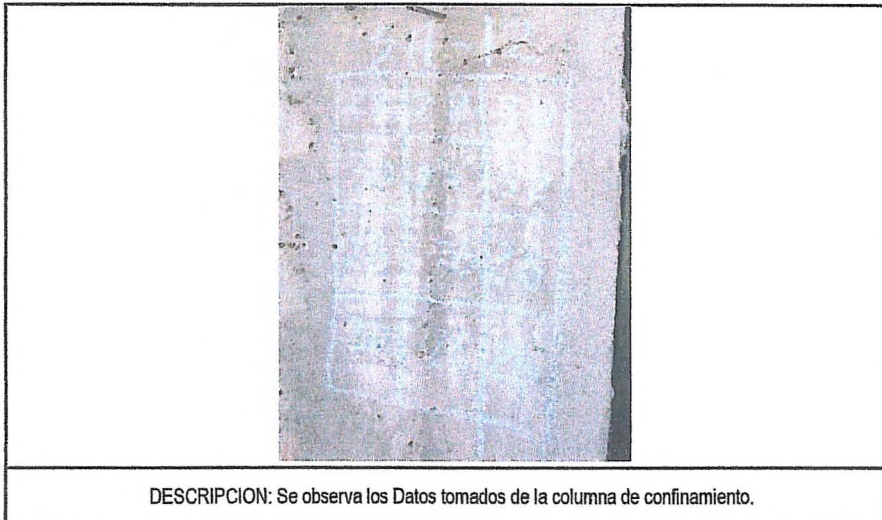
La resistencia a la compresión del concreto en el elemento columna (182 kgf/cm<sup>2</sup>) cumple con el mínimo establecido en la Norma E 070 Art 9 .  
Art. 9 - E-070 Resistencia mínima establecida para elementos de confinamiento es de 175 kgf/cm<sup>2</sup>

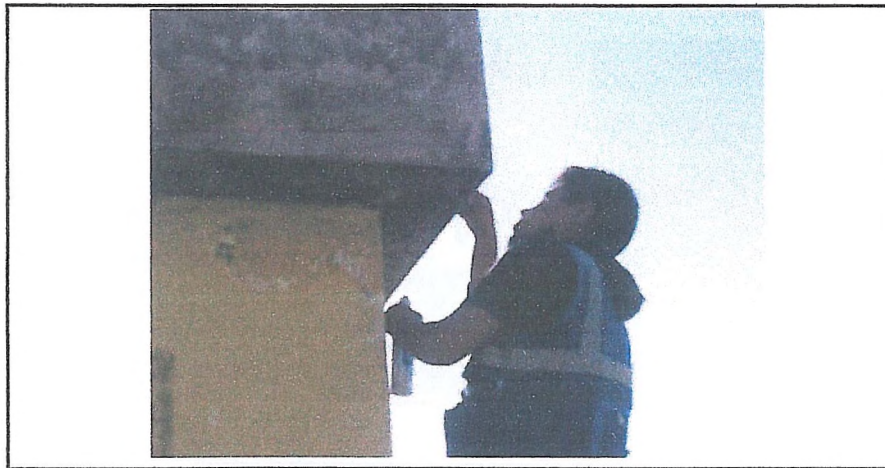
La resistencia a la compresión del concreto en el elemento viga (254 kgf/cm<sup>2</sup>) cumple con el mínimo establecido en la Norma E 070 Art 9. Art. 9 - E-070 Resistencia mínima establecida para elementos de confinamiento es de 175 kgf/cm<sup>2</sup>

DESCRIPCIÓN: Preparación del punto para toma de datos en la viga, se aprecia la humedad que posee.

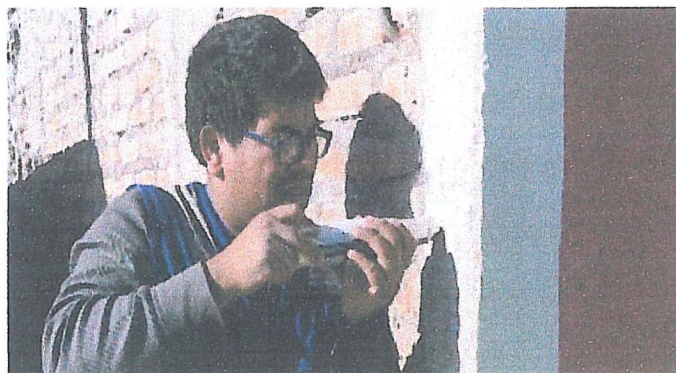
La resistencia a la compresión del concreto en el elemento columna (154 kgf/cm<sup>2</sup>) no cumple con el mínimo establecido en la Norma E 070 Art 9 .  
Art. 9 - E-070 Resistencia mínima establecida para elementos de confinamiento es de 175 kgf/cm<sup>2</sup>

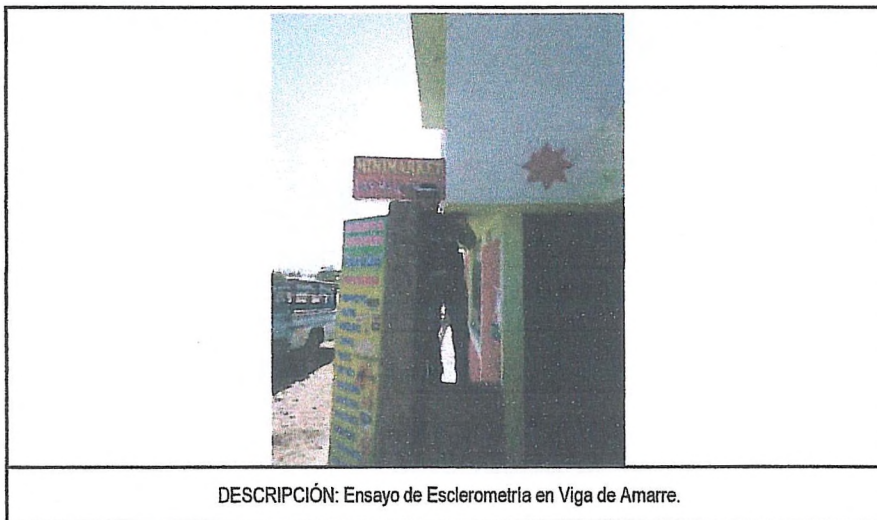
La resistencia a la compresión del concreto en el elemento viga (164 kgf/cm<sup>2</sup>) no cumple con el mínimo establecido en la Norma E 070 Art 9. Art. 9 - E-070 Resistencia mínima establecida para elementos de confinamiento es de 175 kgf/cm<sup>2</sup>

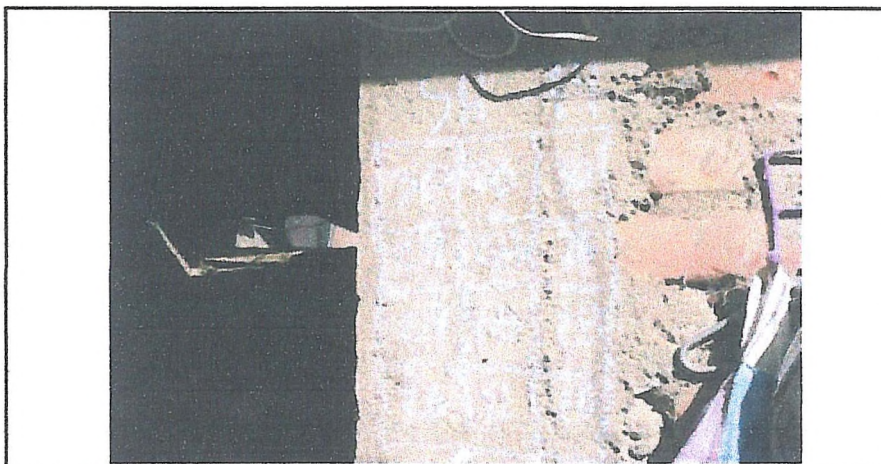
La resistencia a la compresión del concreto en el elemento columna (175kgf/cm2) cumple con el mínimo establecido en la Norma E 070 Art 9 .  
Art. 9 - E-070 Resistencia mínima establecida para elementos de confinamiento es de 175 kgf/cm2

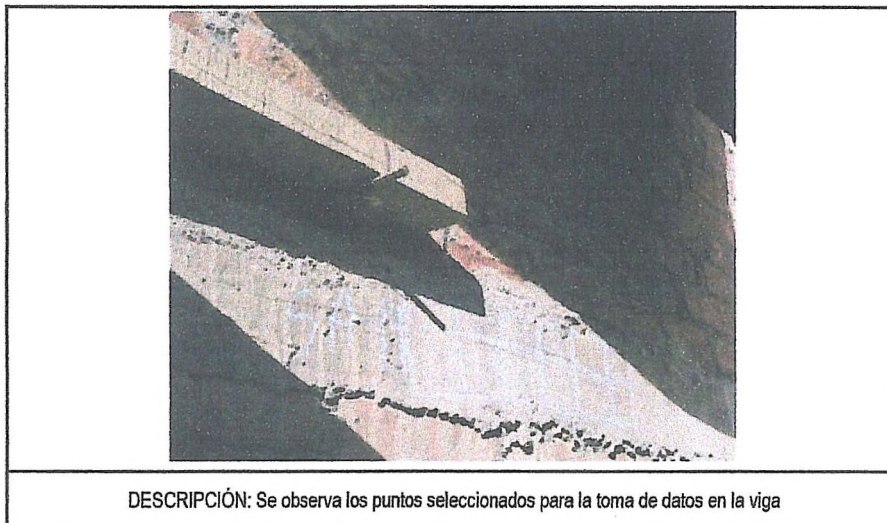
La resistencia a la compresión del concreto en el elemento viga (163 kgf/cm<sup>2</sup>) no cumple con el mínimo establecido en la Norma E 070 Art 9. Art. 9 - E-070 Resistencia mínima establecida para elementos de confinamiento es de 175 kgf/cm<sup>2</sup>

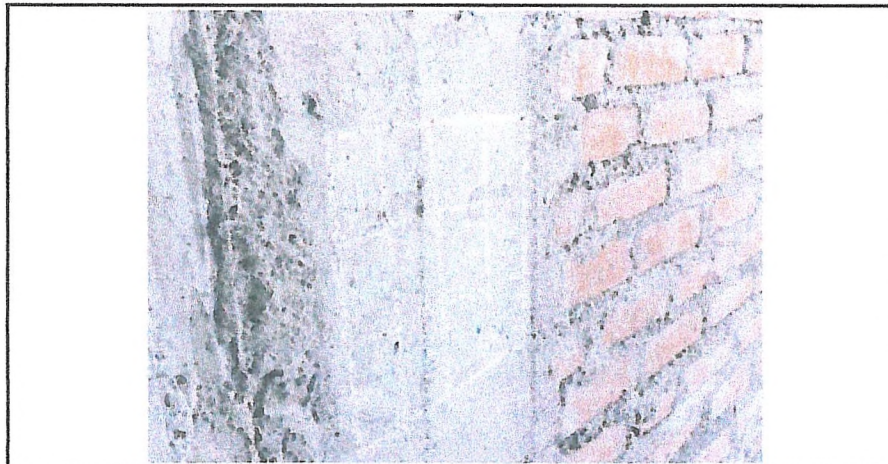
La resistencia a la compresión del concreto en el elemento columna (152 kgf/cm<sup>2</sup>) no cumple con el mínimo establecido en la Norma E 070 Art 9 .  
Art. 9 - E-070 Resistencia mínima establecida para elementos de confinamiento es de 175 kgf/cm<sup>2</sup>

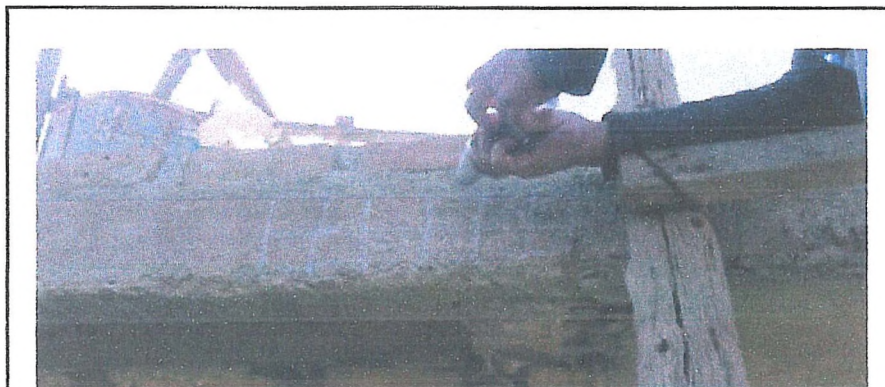
La resistencia a la compresión del concreto en el elemento viga (228 kgf/cm<sup>2</sup>) no cumple con el mínimo establecido en la Norma E 070 Art 9. Art. 9 - E-070 Resistencia mínima establecida para elementos de confinamiento es de 175 kgf/cm<sup>2</sup>

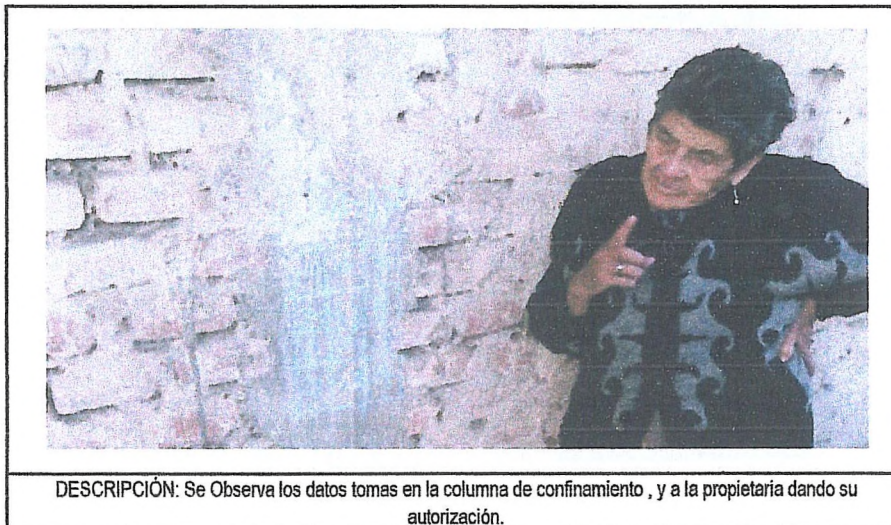
La resistencia a la compresión del concreto en el elemento columna (180 kgf/cm<sup>2</sup>) cumple con el mínimo establecido en la Norma E 070 Art 9. Art. 9 - E-070 Resistencia mínima establecida para elementos de confinamiento es de 175 kgf/cm<sup>2</sup>

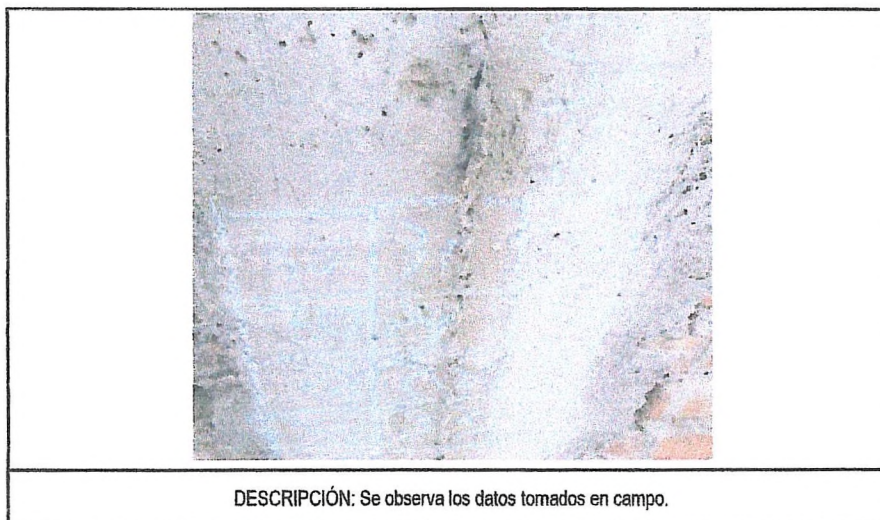
La resistencia a la compresión del concreto en el elemento columna (221 kgf/cm<sup>2</sup>) cumple con el mínimo establecido en la Norma E 070 Art 9 .  
Art. 9 - E-070 Resistencia mínima establecida para elementos de confinamiento es de 175 kgf/cm<sup>2</sup>

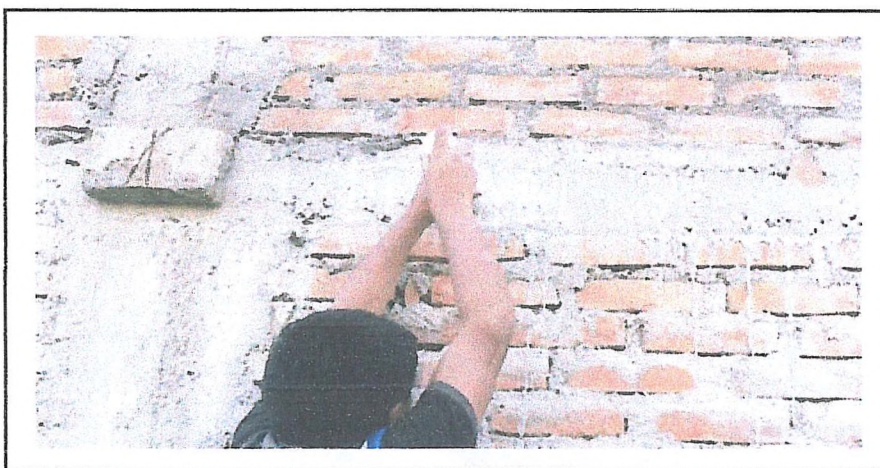
La resistencia a la compresión del concreto en el elemento viga (311 kgf/cm<sup>2</sup>) cumple con el mínimo establecido en la Norma E 070 Art 9. Art. 9 - E-070 Resistencia mínima establecida para elementos de confinamiento es de 175 kgf/cm<sup>2</sup>
