# Universidad Católica de Santa María

**“EVALUACIÓN DE LA CALIDAD CONSTRUCTIVA Y ANÁLISIS DE LA  
VULNERABILIDAD SÍSMICA, DE VIVIENDAS EDIFICADAS SIN  
ASESORAMIENTO TÉCNICO EN EL DISTRITO DE YARABAMBA-  
AREQUIPA”**

**AREQUIPA – PERÚ**

**2017**

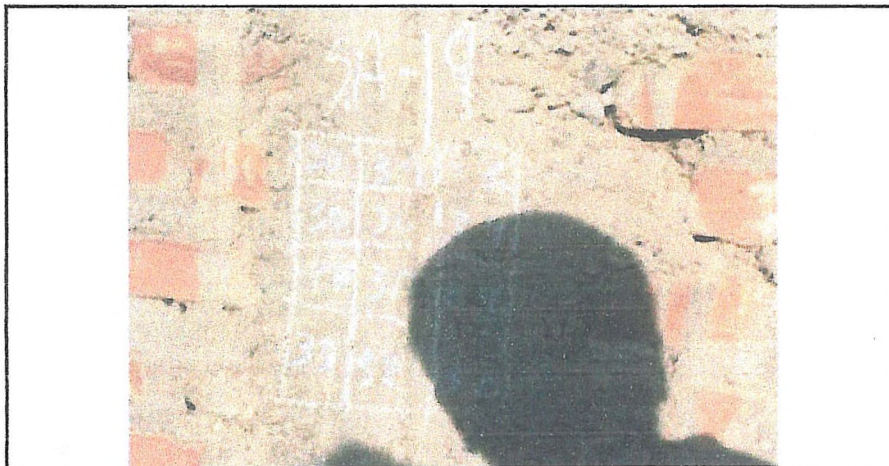
La resistencia a la compresión del concreto en el elemento columna (229 kgf/cm<sup>2</sup>) cumple con el mínimo establecido en la Norma E 070 Art 9 .  
Art. 9 - E-070 Resistencia mínima establecida para elementos de confinamiento es de 175 kgf/cm<sup>2</sup>

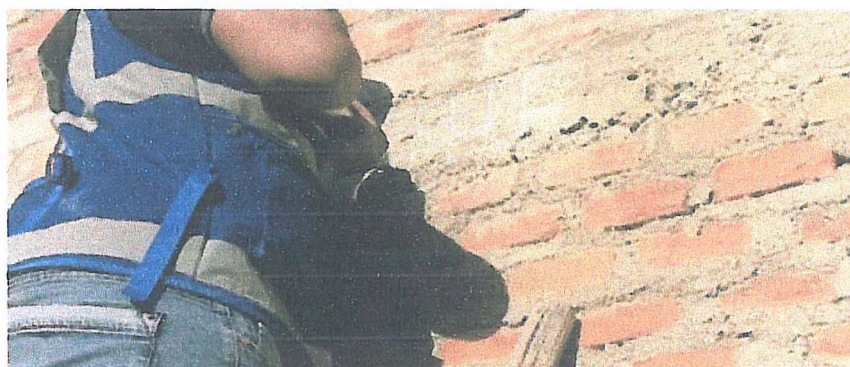
La resistencia a la compresión del concreto en el elemento viga (217 kgf/cm<sup>2</sup>) cumple con el mínimo establecido en la Norma E 070 Art 9. Art. 9 - E-070 Resistencia mínima establecida para elementos de confinamiento es de 175 kgf/cm<sup>2</sup>

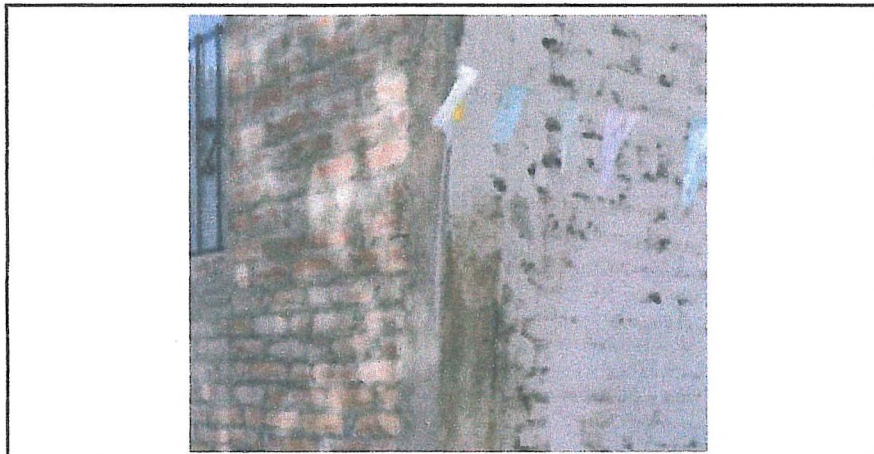
La resistencia a la compresión del concreto en el elemento columna (172 kgf/cm<sup>2</sup>) no cumple con el mínimo establecido en la Norma E 070 Art 9 .  
Art. 9 - E-070 Resistencia mínima establecida para elementos de confinamiento es de 175 kgf/cm<sup>2</sup>

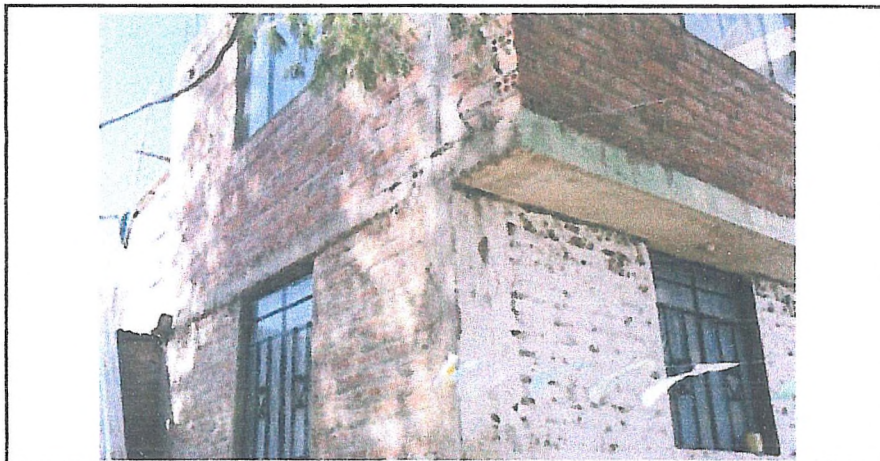
La resistencia a la compresión del concreto en el elemento viga (257 kgf/cm<sup>2</sup>) cumple con el mínimo establecido en la Norma E 070 Art 9. Art. 9 - E-070 Resistencia mínima establecida para elementos de confinamiento es de 175 kgf/cm<sup>2</sup>

DESCRIPCIÓN: Se observa la losa en el cual se realizo el ensayo de esclerómetro.

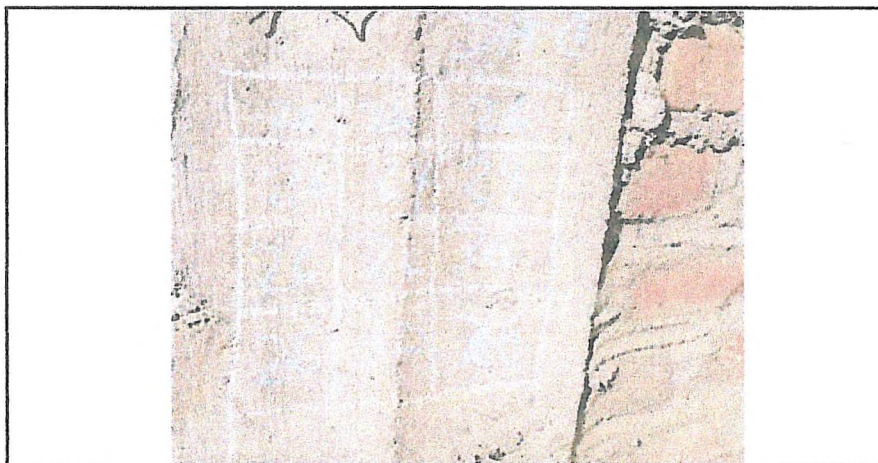
La resistencia a la compresión del concreto en el elemento columna (150 kgf/cm<sup>2</sup>) no cumple con el mínimo establecido en la Norma E 070 Art 9. Art. 9 - E-070 Resistencia mínima establecida para elementos de confinamiento es de 175 kgf/cm<sup>2</sup>

DESCRIPCIÓN: Se observa los datos tomados con el esclerómetro.

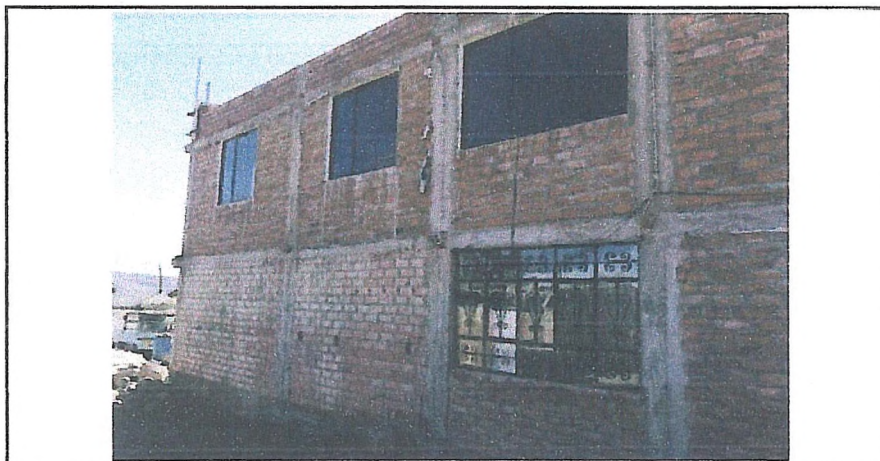
La resistencia a la compresión del concreto en el elemento viga (268 kgf/cm<sup>2</sup>) cumple con el mínimo establecido en la Norma E 070 Art 9. Art. 9 - E-070 Resistencia mínima establecida para elementos de confinamiento es de 175 kgf/cm<sup>2</sup>

DESCRIPCIÓN: Vista Lateral de la Vivienda, lugar donde se hizo el ensayo de esclerometría.

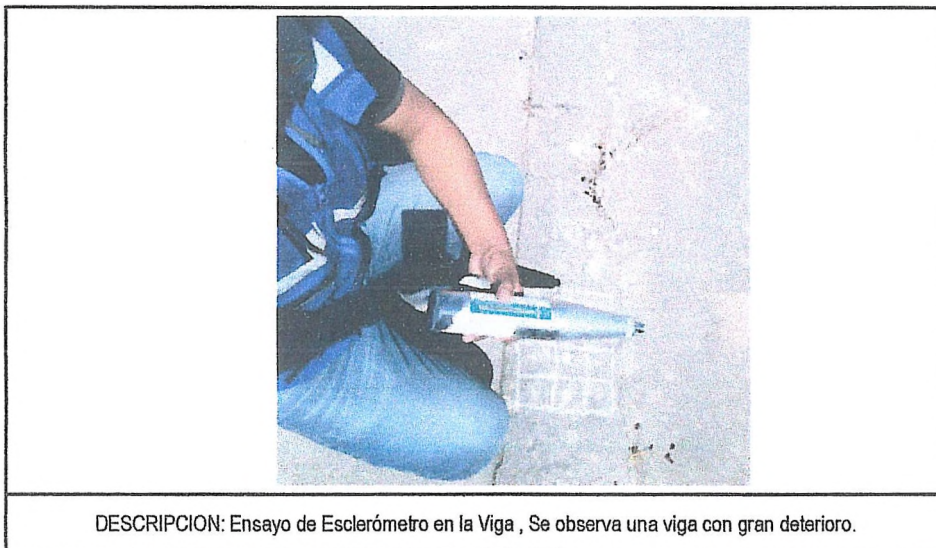
La resistencia a la compresión del concreto en el elemento viga (127 kgf/cm<sup>2</sup>) esta por debajo del mínimo establecido en la Norma E 070 Art 9. Art. 9 - E-070 Resistencia mínima establecida para elementos de confinamiento es de 175 kgf/cm<sup>2</sup>

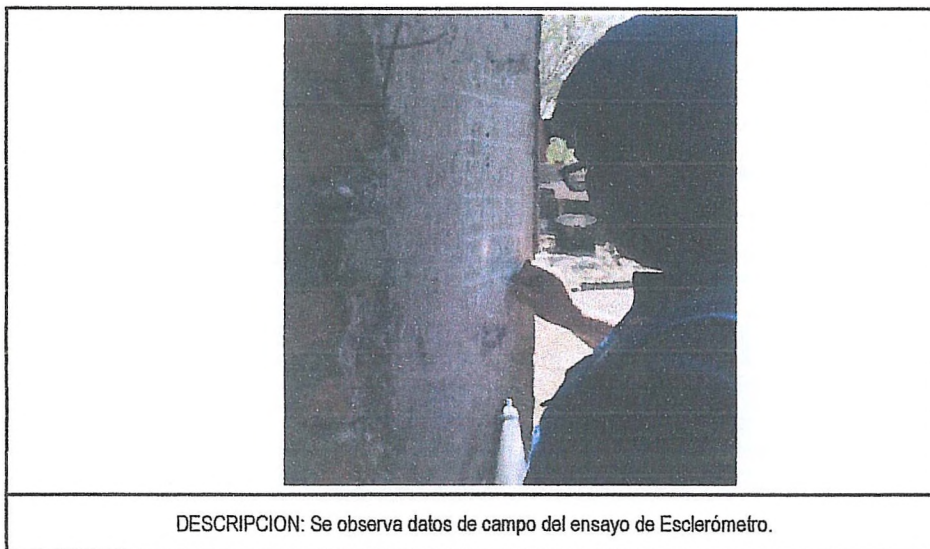
La resistencia a la compresión del concreto en el elemento columna (168 kgf/cm<sup>2</sup>) esta por debajo del mínimo establecido en la Norma E 070 Art 9. Art. 9 - E-070 Resistencia mínima establecida para elementos de confinamiento es de 175 kgf/cm<sup>2</sup>

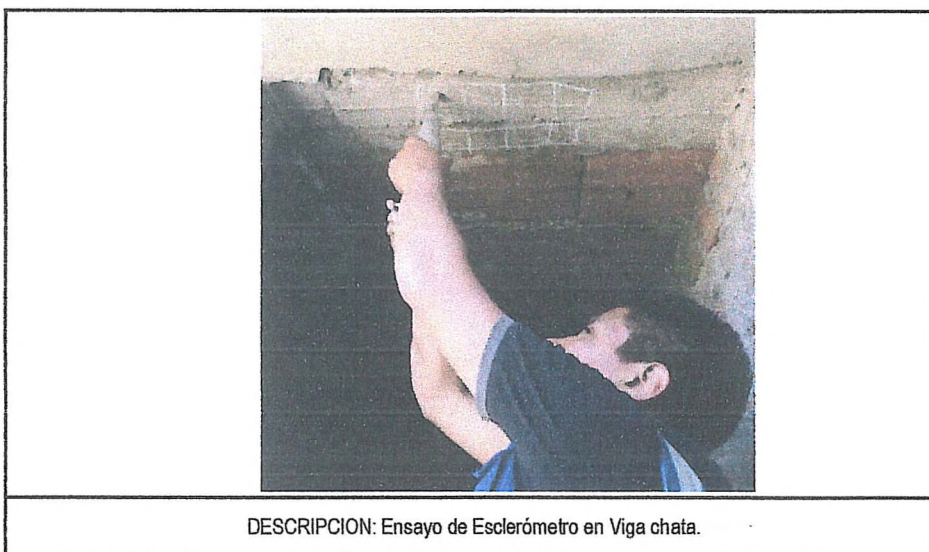
La resistencia a la compresión del concreto en el elemento viga (202 kgf/cm<sup>2</sup>) cumple con el mínimo establecido en la Norma E 070 Art 9. Art. 9 - E-070 Resistencia mínima establecida para elementos de confinamiento es de 175 kgf/cm<sup>2</sup>

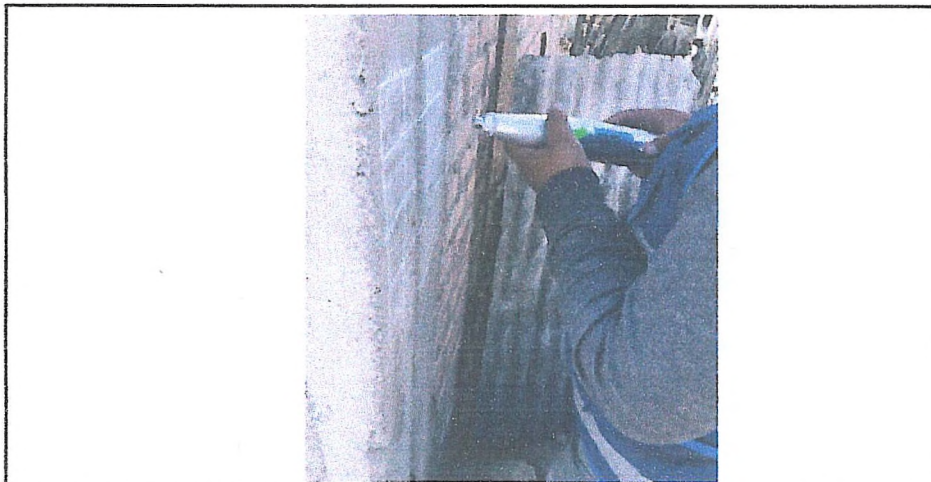
La resistencia a la compresión del concreto en el elemento columna (132 kgf/cm<sup>2</sup>) esta por debajo del mínimo establecido en la Norma E 070 Art 9. Art. 9 - E-070 Resistencia mínima establecida para elementos de confinamiento es de 175 kgf/cm<sup>2</sup>

DESCRIPCION: Ensayo de esclerómetro en columna de confinamiento.

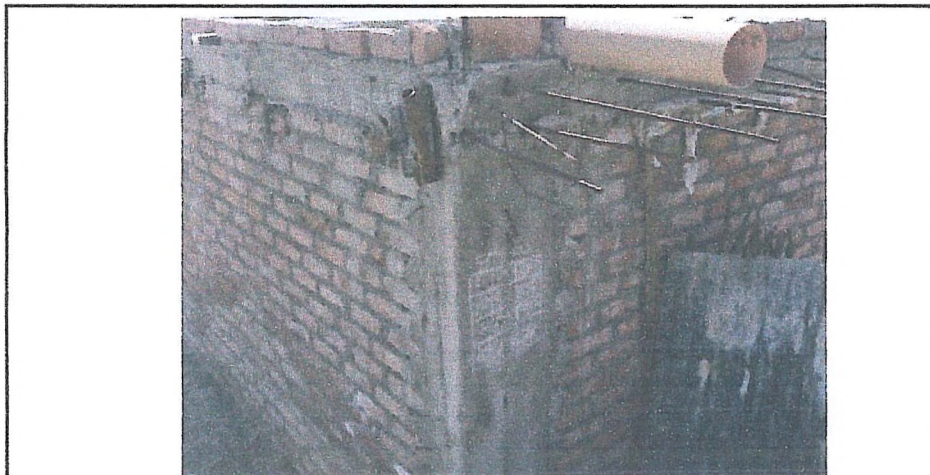
La resistencia a la compresión del concreto en el elemento viga (150 kgf/cm<sup>2</sup>) no cumple con el mínimo establecido en la Norma E 070 Art 9. Art. 9 - E-070 Resistencia mínima establecida para elementos de confinamiento es de 175 kgf/cm<sup>2</sup>

DESCRIPCION: Se observa los puntos tomados en viga y columna de la Estructura

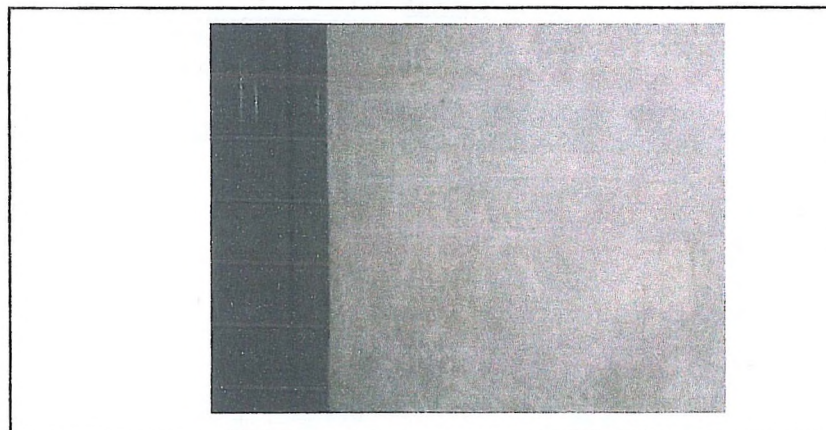
La resistencia a la compresión del concreto en el elemento columna (226 kgf/cm<sup>2</sup>) cumple con el mínimo establecido en la Norma E 070 Art 9. Art. 9 - E-070 Resistencia mínima establecida para elementos de confinamiento es de 175 kgf/cm<sup>2</sup>

DESCRIPCION: Datos tomados en la columna de confinamiento.

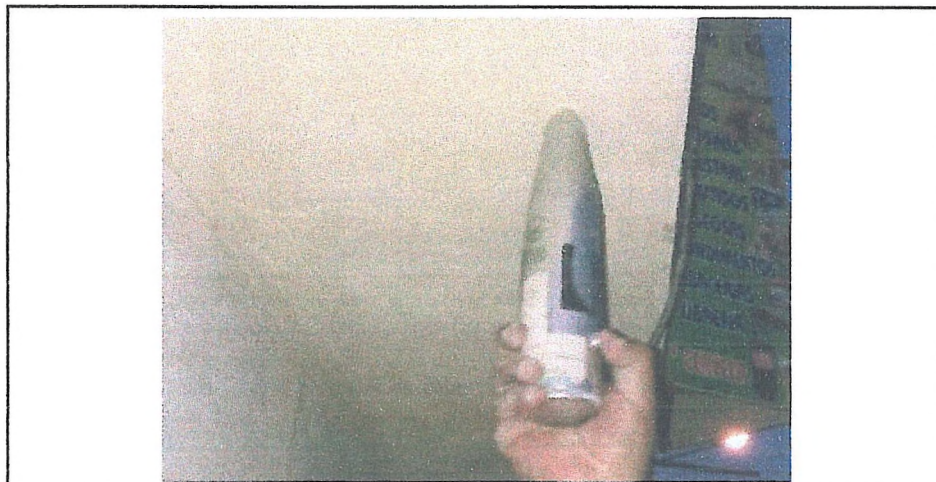
La resistencia a la compresión del concreto en el elemento viga (241 kgf/cm<sup>2</sup>) cumple con el mínimo establecido en la Norma E 070 Art 9. Art. 9 - E-070 Resistencia mínima establecida para elementos de confinamiento es de 175 kgf/cm<sup>2</sup>

DESCRIPCION: Ensayo realizado en la viga

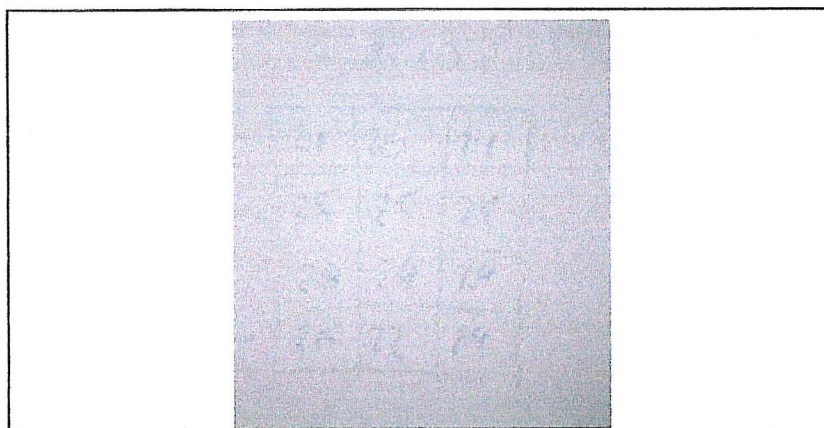
La resistencia a la compresión del concreto en el elemento columna (146 kgf/cm<sup>2</sup>) no cumple con el mínimo establecido en la Norma E 070 Art 9. Art. 9 - E-070 Resistencia mínima establecida para elementos de confinamiento es de 175 kgf/cm<sup>2</sup>

DESCRIPCION: Datos obtenidos en la columna de confinamiento.

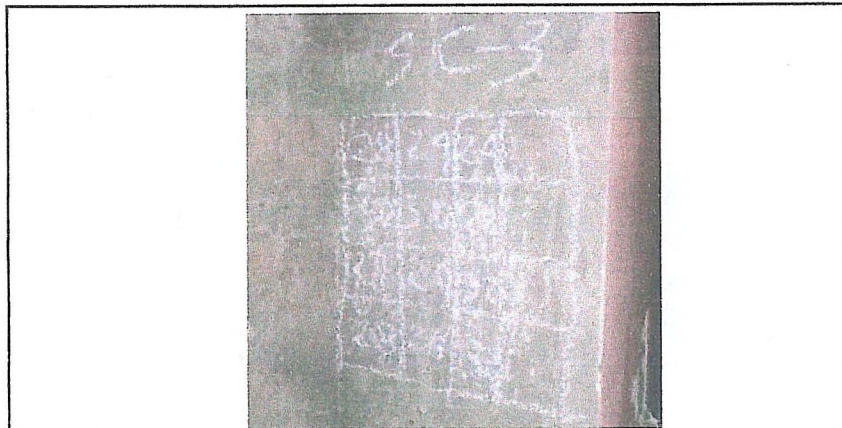
La resistencia a la compresión del concreto en el elemento columna (195 kgf/cm<sup>2</sup>) cumple con el mínimo establecido en la Norma E 070 Art 9. Art. 9 - E-070 Resistencia mínima establecida para elementos de confinamiento es de 175 kgf/cm<sup>2</sup>

DESCRIPCIÓN: Datos Obtenidos en la columna de confinamiento por el ensayo de esclerómetro.

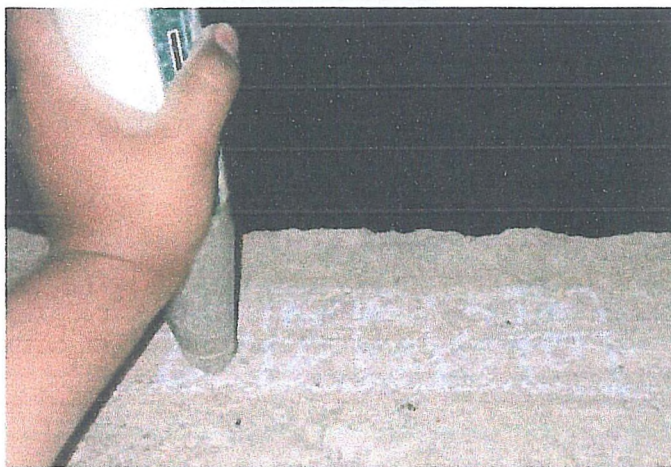
La resistencia a la compresión del concreto en el elemento viga (178 kgf/cm<sup>2</sup>) cumple con el mínimo establecido en la Norma E 070 Art 9. Art. 9 - E-070 Resistencia mínima establecida para elementos de confinamiento es de 175 kgf/cm<sup>2</sup>

DESCRIPCION: Procedimiento adecuado para la toma de datos en vigas.

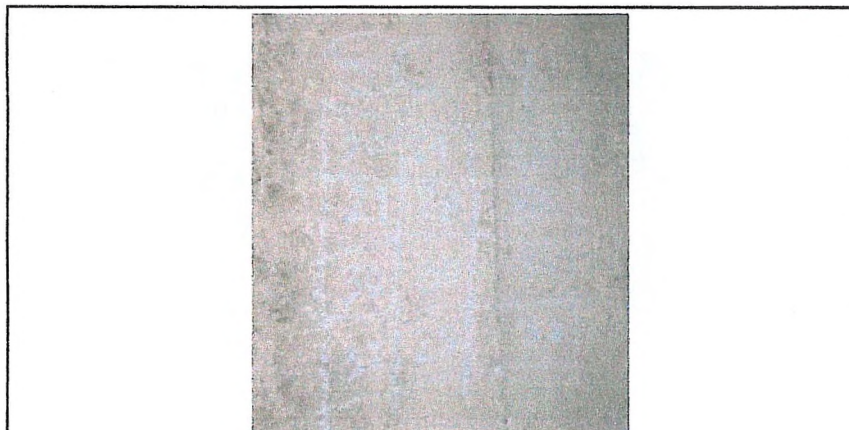
La resistencia a la compresión del concreto en el elemento columna (209 kgf/cm<sup>2</sup>) cumple con el mínimo establecido en la Norma E 070 Art 9 .  
 Art. 9 - E-070 Resistencia mínima establecida para elementos de confinamiento es de 175 kgf/cm<sup>2</sup>

DESCRIPCION: Datos obtenidos del ensayo en la columna de confinamiento.

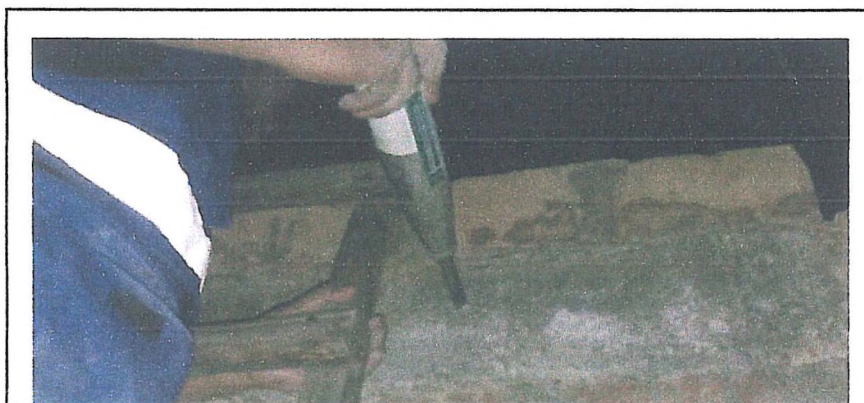
La resistencia a la compresión del concreto en el elemento viga (273 kgf/cm<sup>2</sup>) cumple con el mínimo establecido en la Norma E 070 Art 9. Art. 9 - E-070 Resistencia mínima establecida para elementos de confinamiento es de 175 kgf/cm<sup>2</sup>

DESCRIPCION: Ensayo de Eclerometria en vigas , uso correcto del esclerometro.

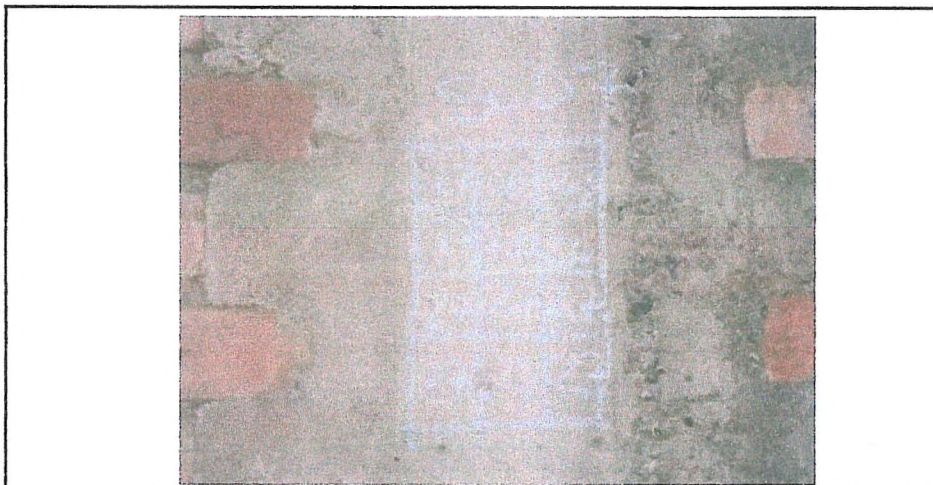
La resistencia a la compresión del concreto en el elemento columna (165 kgf/cm<sup>2</sup>) no cumple con el mínimo establecido en la Norma E 070 Art 9 .  
Art. 9 - E-070 Resistencia mínima establecida para elementos de confinamiento es de 175 kgf/cm<sup>2</sup>

DESCRIPCION: Datos obtenidos del ensayo de esclerometro.

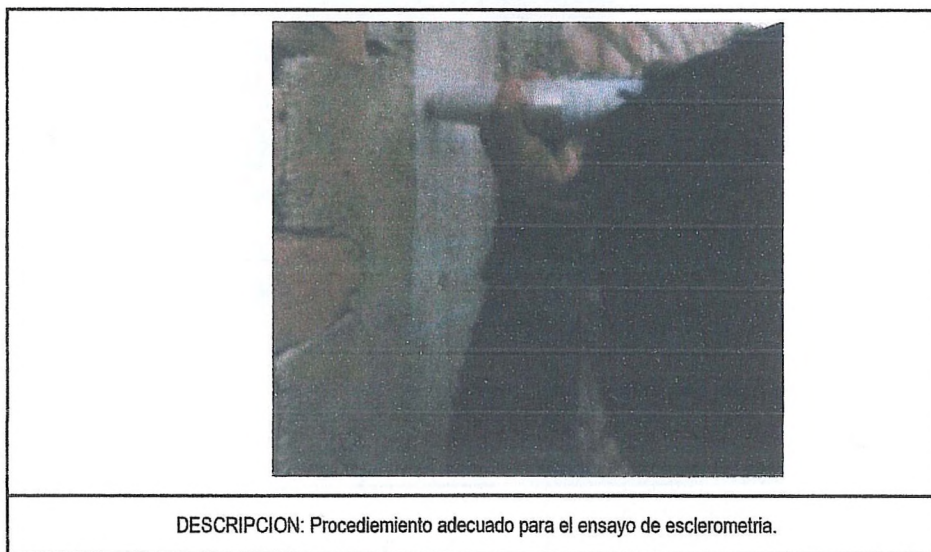
La resistencia a la compresión del concreto en el elemento viga (177 kgf/cm<sup>2</sup>) cumple con el mínimo establecido en la Norma E 070 Art 9. Art. 9 - E-070 Resistencia mínima establecida para elementos de confinamiento es de 175 kgf/cm<sup>2</sup>

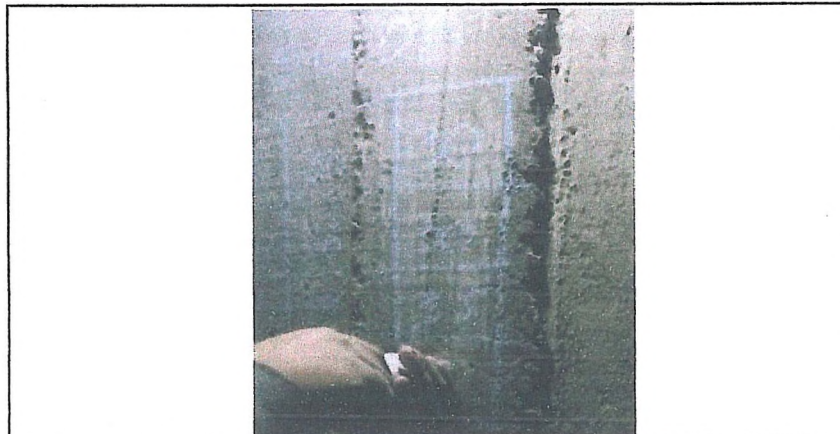
La resistencia a la compresión del concreto en el elemento columna (234kgf/cm<sup>2</sup>) cumple con el mínimo establecido en la Norma E 070 Art 9 .  
Art. 9 - E-070 Resistencia mínima establecida para elementos de confinamiento es de 175 kgf/cm<sup>2</sup>

DESCRIPCIÓN: Datos obtenidos del ensayo de esclerometro.

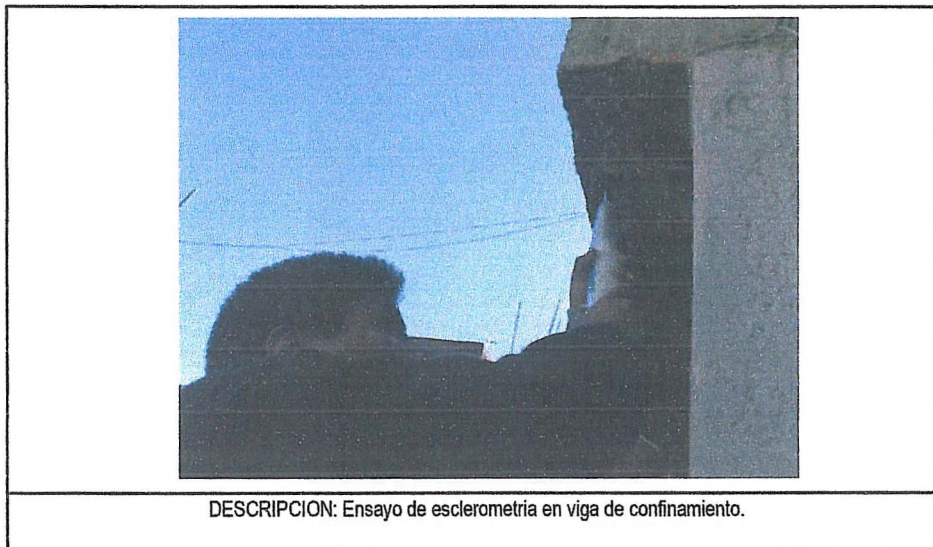
La resistencia a la compresión del concreto en el elemento viga (123 kgf/cm<sup>2</sup>) no cumple con el mínimo establecido en la Norma E 070 Art 9. Art. 9 - E-070 Resistencia mínima establecida para elementos de confinamiento es de 175 kgf/cm<sup>2</sup>

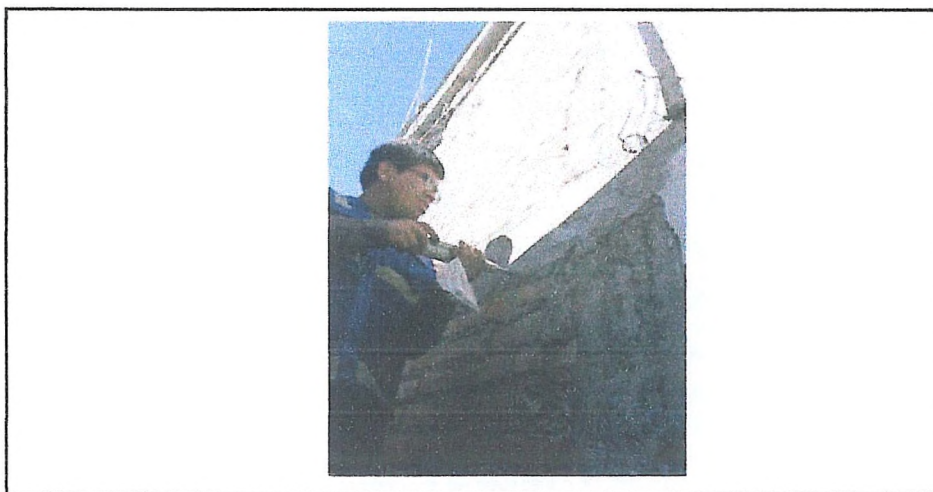
La resistencia a la compresión del concreto en el elemento viga (159 kgf/cm<sup>2</sup>) esta por debajo del minimo establecido en la Norma E 070 Art 9 Art. 9 - E-070 Resistencia minima establecida para elementos de confinamiento es de 175 kgf/cm<sup>2</sup>

DESCRIPCIÓN: Ensayo realizado en viga de confinamiento.

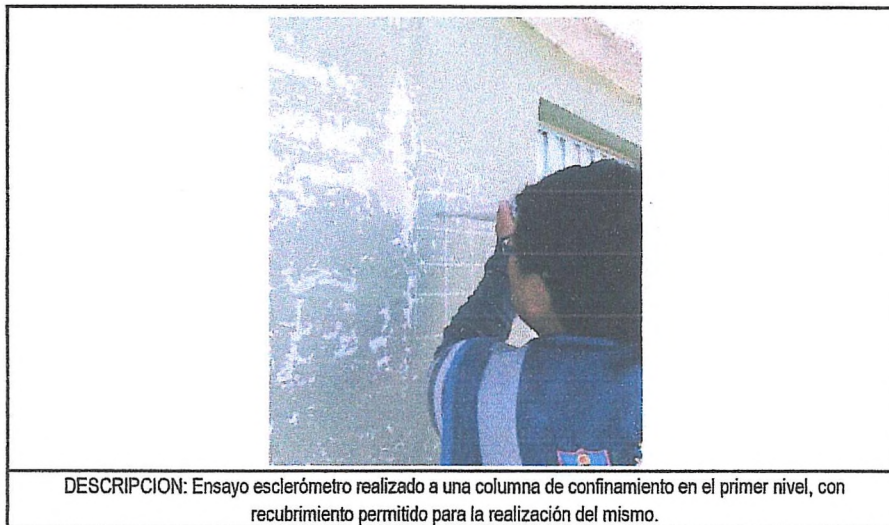
La resistencia a la compresión del concreto en el elemento columna (227 kgf/cm<sup>2</sup>) cumple con el mínimo establecido en la Norma E 070 Art 9. Art. 9 - E-070 Resistencia mínima establecida para elementos de confinamiento es de 175 kgf/cm<sup>2</sup>

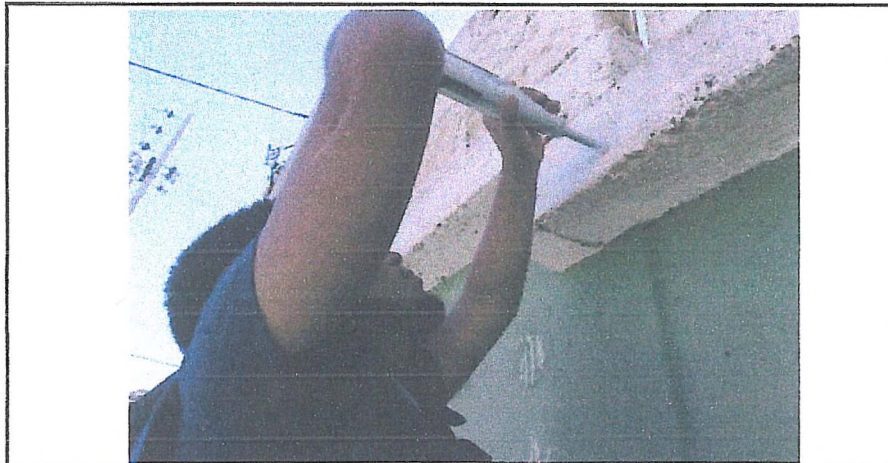
La resistencia a la compresión del concreto en el elemento viga (149 kgf/cm<sup>2</sup>) esta por debajo del minimo establecido en la Norma E 070 Art 9 Art. 9 - E-070 Resistencia mínima establecida para elementos de confinamiento es de 175 kgf/cm<sup>2</sup>

DESCRIPCION: Ensayo realizado en la loza del primer nivel, por el vaciado monolítico, se puede aseverar que representa a la viga de amarre, el recubrimiento es pobre (solo pintura).

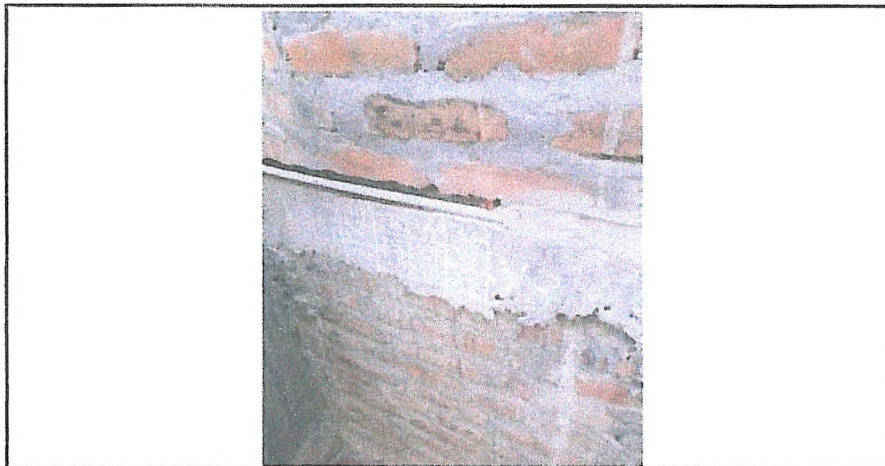
La resistencia a la compresión del concreto en el elemento viga (215kgf/cm2) cumple con el mínimo establecido en la Norma E 070 Art 9 Art. 9 - E-070 Resistencia mínima establecida para elementos de confinamiento es de 175 kgf/cm2

DESCRIPCION: Resultados de Esclerometria realizada en viga de confinamiento, resistencia aceptable; se puede apreciar la invasión de una tubería en el muro.

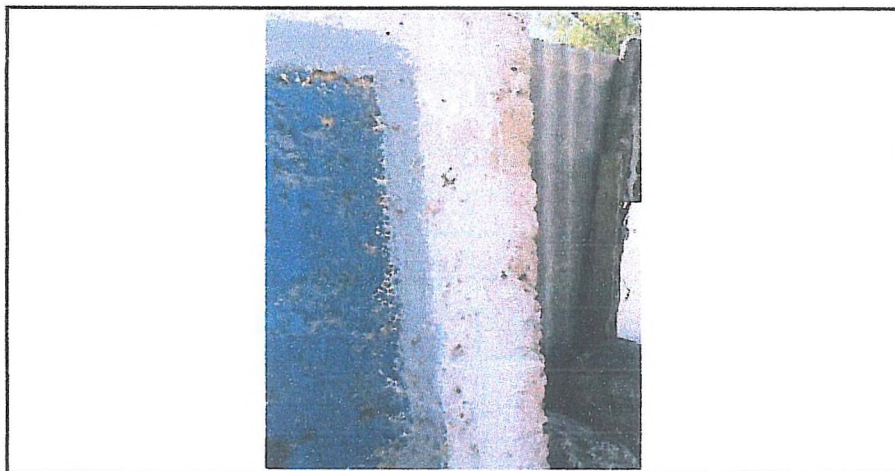
La resistencia a la compresión del concreto en el elemento columna (151 kgf/cm<sup>2</sup>) esta por debajo del mínimo establecido en la Norma E 070 Art 9 Art. 9 - E-070 Resistencia mínima establecida para elementos de confinamiento es de 175 kgf/cm<sup>2</sup>

DESCRIPCIÓN: Prueba de Esclerometría en Columna, de dimensiones pequeñas pero de gran resistencia.

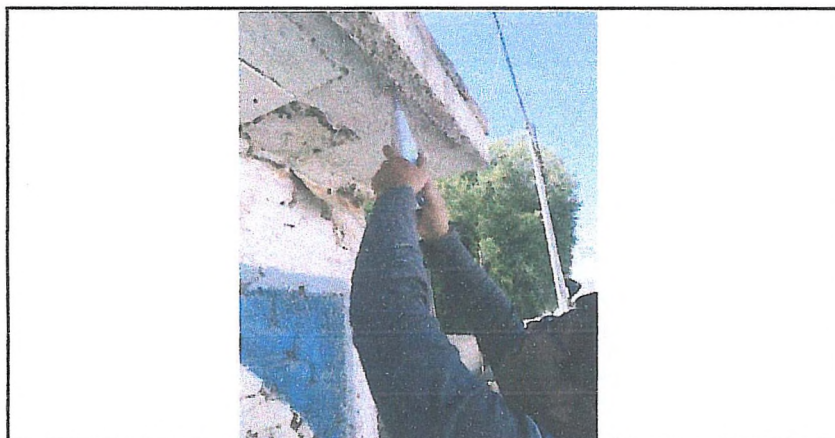
La resistencia a la compresión del concreto en el elemento viga (201 kgf/cm<sup>2</sup>) esta por debajo del mínimo establecido en la Norma E 070 Art 9  
Art. 9 - E-070 Resistencia mínima establecida para elementos de confinamiento es de 175 kgf/cm<sup>2</sup>

DESCRIPCIÓN: Ensayo de Esclerometría realizado en Losa que por haberse vaciado monolíticamente con vigas la resistencia en ambas es la misma, el recubrimiento es mínimo (pintura), se aprecia desgaste en la losa.

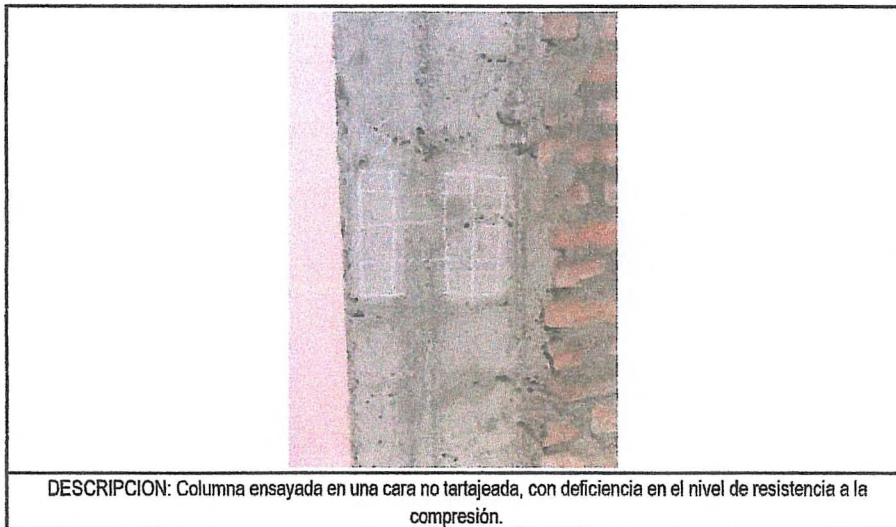
La resistencia a la compresión del concreto en el elemento columna (120 kgf/cm<sup>2</sup>) no cumple con el mínimo establecido en la Norma E 070 Art 9. Art. 9 - E-070 Resistencia mínima establecida para elementos de confinamiento es de 175 kgf/cm<sup>2</sup>

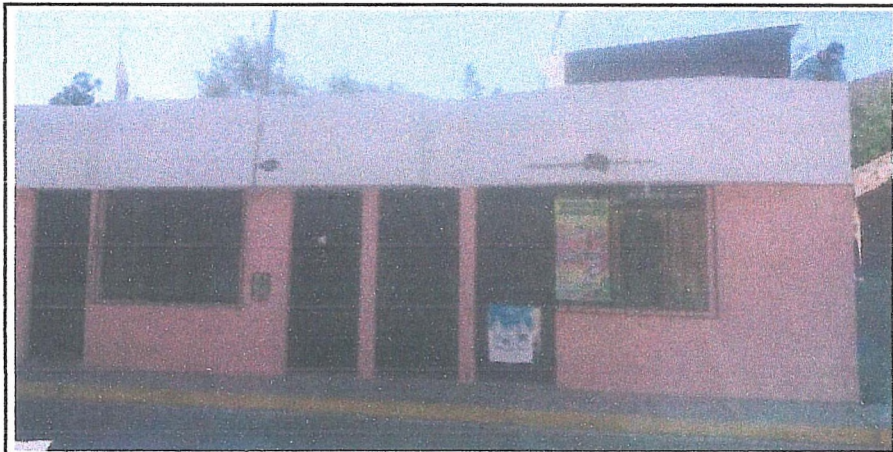
La resistencia a la compresión del concreto en el elemento viga (186 kgf/cm<sup>2</sup>) cumple con el mínimo establecido en la Norma E 070 Art 9 Art. 9 - E-070 Resistencia mínima establecida para elementos de confinamiento es de 175 kgf/cm<sup>2</sup>

DESCRIPCION: Fachada de la vivienda.

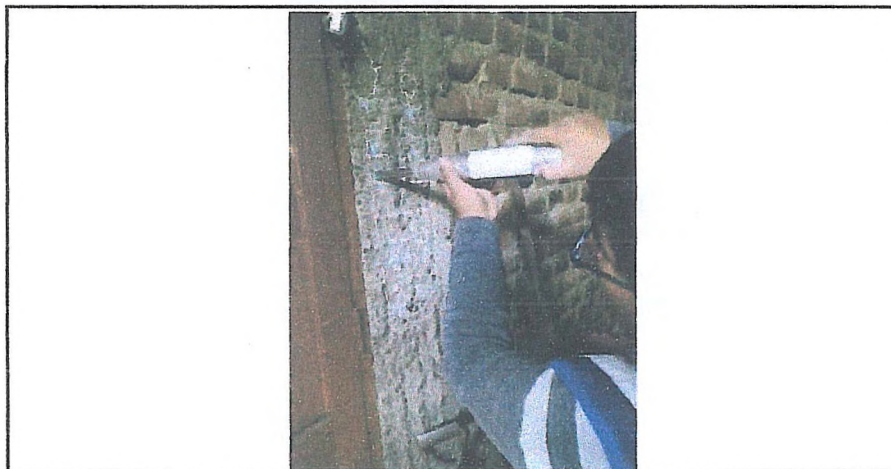
La resistencia a la compresión del concreto en el elemento columna (104 kgf/cm<sup>2</sup>) esta por debajo del mínimo establecido en la Norma E 070 Art 9 Art. 9 - E-070 Resistencia mínima establecida para elementos de confinamiento es de 175 kgf/cm<sup>2</sup>

DESCRIPCION: Ensayo en columna de confinamiento, de pequeñas dimensiones y de altura considerable, por la baja resistencia que soporta, no es segura en caso de sismo

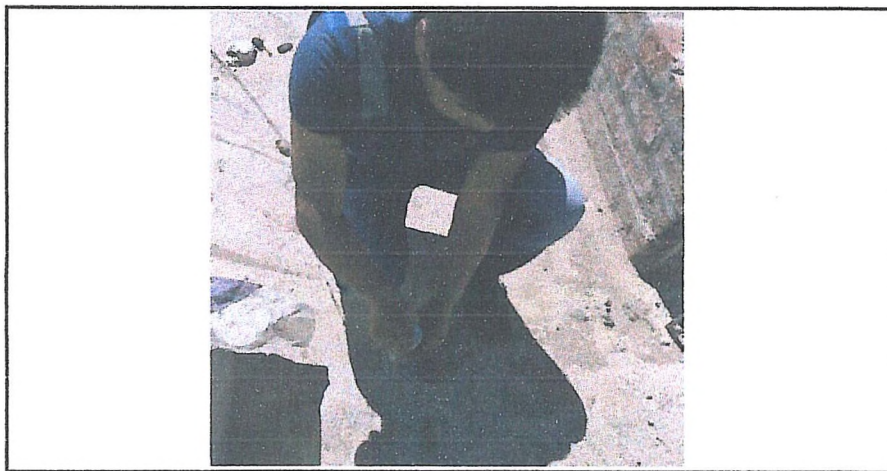
La resistencia a la compresión del concreto en el elemento viga (234 kgf/cm<sup>2</sup>) cumple con el mínimo establecido en la Norma E 070 Art 9. Art. 9 - E-070 Resistencia mínima establecida para elementos de confinamiento es de 175 kgf/cm<sup>2</sup>

DESCRIPCIÓN: Ensayo de Esclerometría con tipo de aplicación A, elemento con buena resistencia a la compresión.

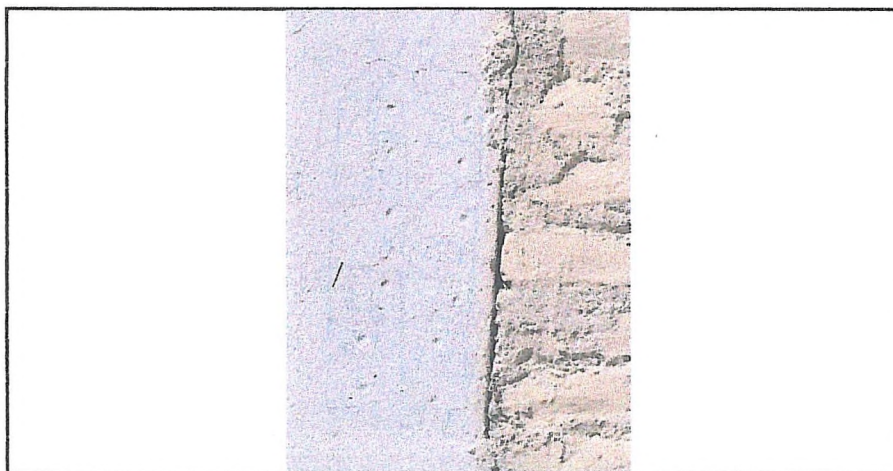
La resistencia a la compresión del concreto en el elemento columna (85 kgf/cm<sup>2</sup>) esta por debajo del mínimo establecido en la Norma E 070 Art 9. Art. 9 - E-070 Resistencia mínima establecida para elementos de confinamiento es de 175 kgf/cm<sup>2</sup>

DESCRIPCIÓN: Ensayo en Columna de confinamiento, el cual refleja una resistencia muy baja a la compresión

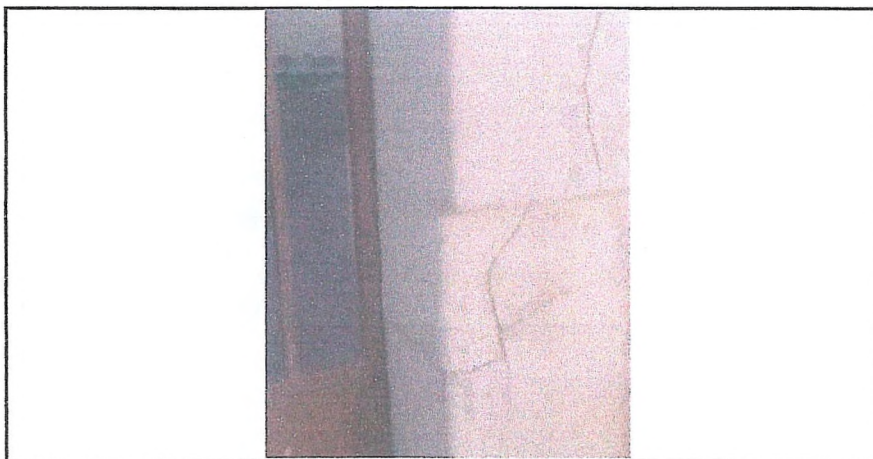
La resistencia a la compresión del concreto en el elemento columna (171 kgf/cm2) esta por debajo del mínimo establecido en la Norma E 070 Art 9. Art. 9 - E-070 Resistencia mínima establecida para elementos de confinamiento es de 175 kgf/cm2

DESCRIPCIÓN: Columna con fisuras longitudinales.

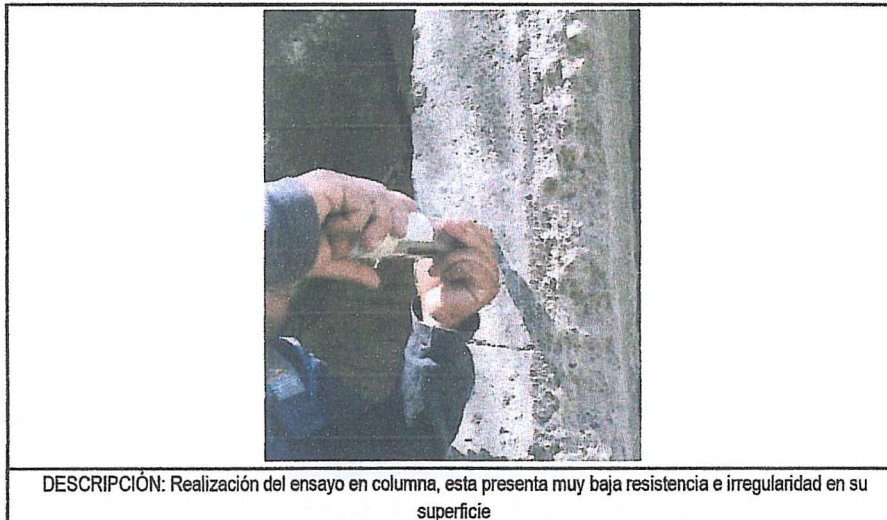
La resistencia a la compresión del concreto en el elemento columna (161 kgf/cm<sup>2</sup>) esta por debajo del mínimo establecido en la Art. 9 - E-070 Resistencia mínima establecida para elementos de confinamiento es de 175 kgf/cm<sup>2</sup>

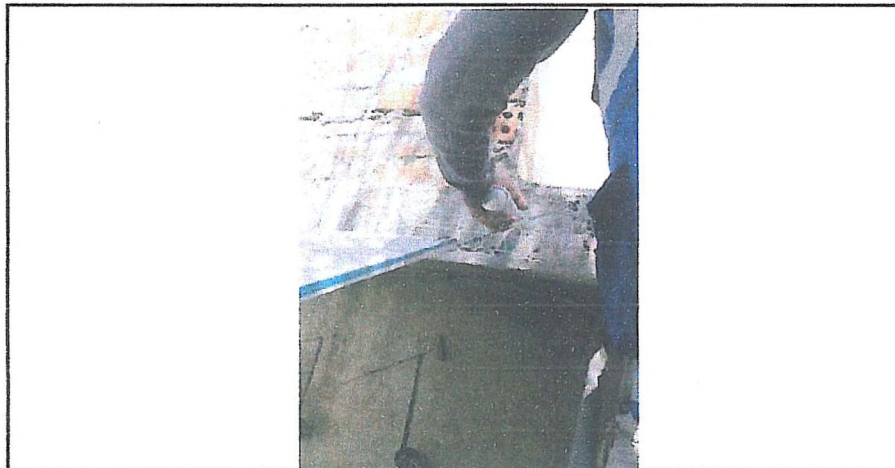
La resistencia a la compresión del concreto en el elemento viga (223 kgf/cm<sup>2</sup>) cumple con el mínimo establecido en la Norma E 070 Art 9. Norma E 070 A Art. 9 - E-070 Resistencia mínima establecida para elementos de confinamiento es de 175 kgf/cm<sup>2</sup>

DESCRIPCIÓN: Ensayo en viga de confinamiento.

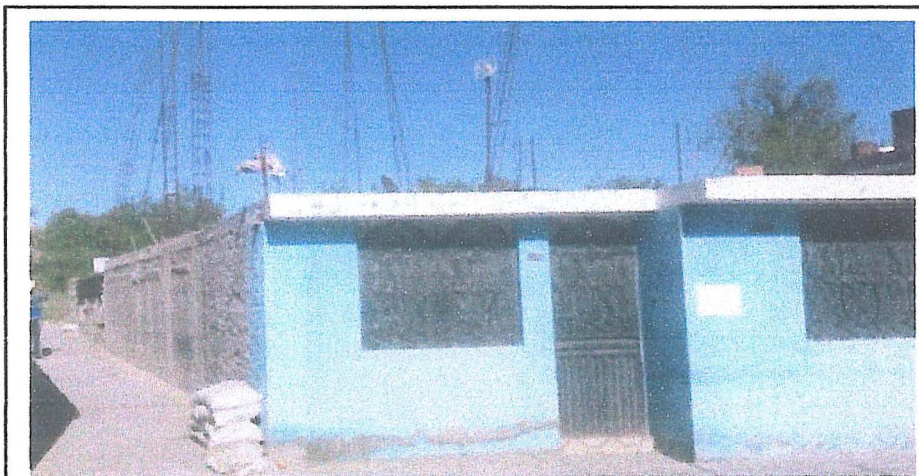
La resistencia a la compresión del concreto en el elemento viga (170 kgf/cm<sup>2</sup>) esta por debajo del mínimo establecido en la Norma E 070 Art 9 Art. 9 - E-070 Resistencia mínima establecida para elementos de confinamiento es de 175 kgf/cm<sup>2</sup>

DESCRIPCIÓN: Fachada de vivienda de un nivel.

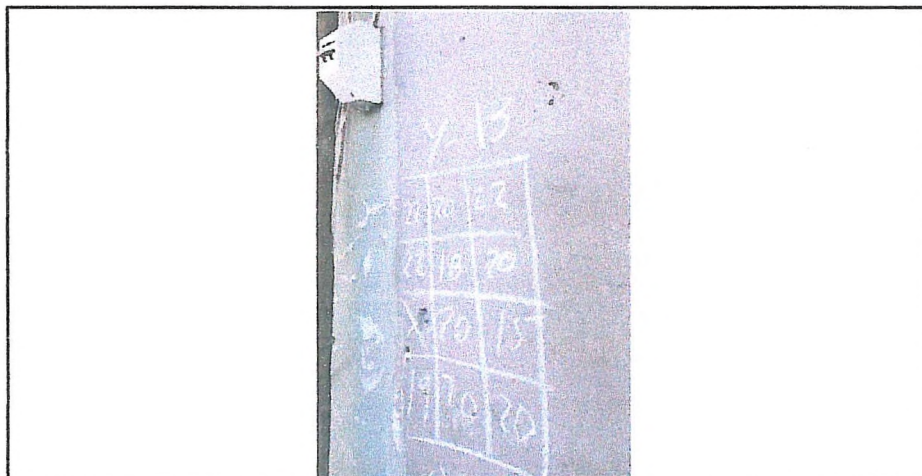
La resistencia a la compresión del concreto en el elemento columna (88 kgf/cm<sup>2</sup>) esta por debajo del mínimo establecido en la Norma E 070 Art 9 Art. 9 - E-070 Resistencia mínima establecida para elementos de confinamiento es de 175 kgf/cm<sup>2</sup>

DESCRIPCIÓN: Columna de confinamiento con pobre resistencia a la compresión.

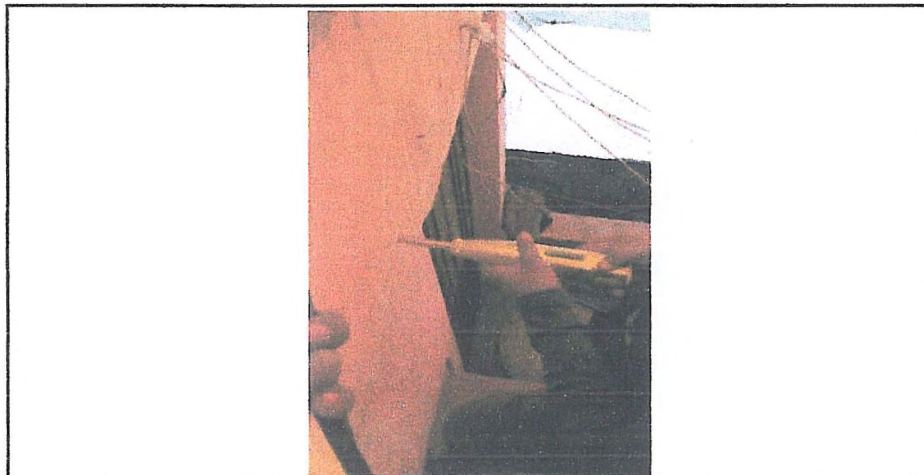
La resistencia a la compresión del concreto en el elemento viga (136 kg/cm<sup>2</sup>) esta por debajo del mínimo establecido en la Norma E 070 Art 9 Art. 9 - E-070 Resistencia mínima establecida para elementos de confinamiento es de 175 kg/cm<sup>2</sup>

DESCRIPCIÓN: Viga ensayada con modo de ensayo B.

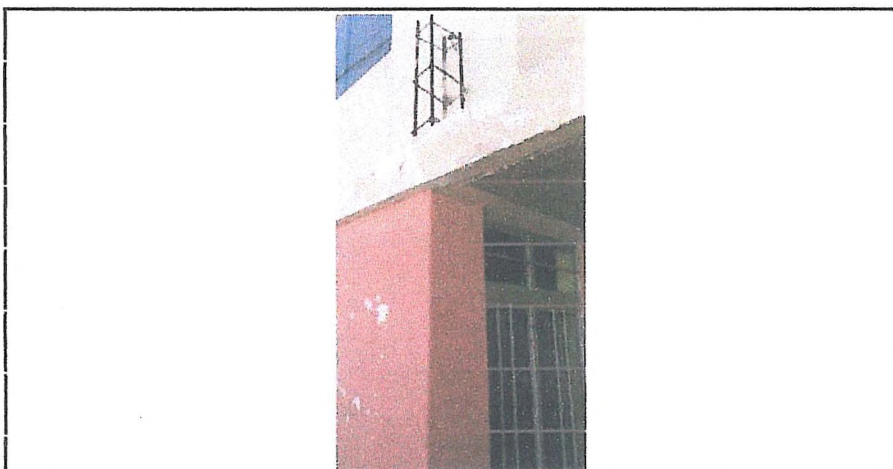
La resistencia a la compresión del concreto en el elemento viga (191 kgf/cm<sup>2</sup>) cumple con el mínimo establecido en la Norma E-070 Art 9. Art. 9 - E-070 Resistencia mínima establecida para elementos de confinamiento es de 175 kgf/cm<sup>2</sup>

DESCRIPCIÓN: Viga de confinamiento.

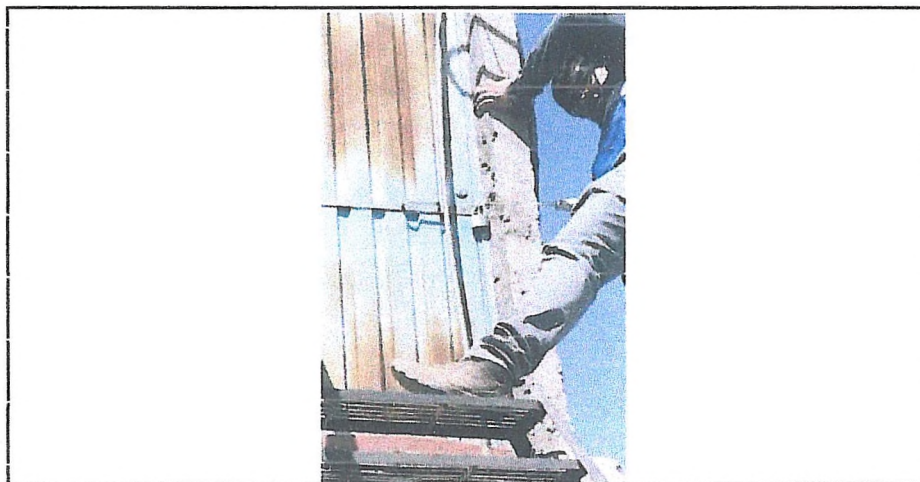
La resistencia a la compresión del concreto en el elemento columna (89 kgf/cm<sup>2</sup>) esta por debajo del mínimo establecido en la Norma E 070 Art 9 Art. 9 - E-070 Resistencia mínima establecida para elementos de confinamiento es de 175 kgf/cm<sup>2</sup>

DESCRIPCIÓN: Ensayo en columna del Segundo Nivel el cual además de de ser muy bajo, tiene dimensiones muy pequeñas.

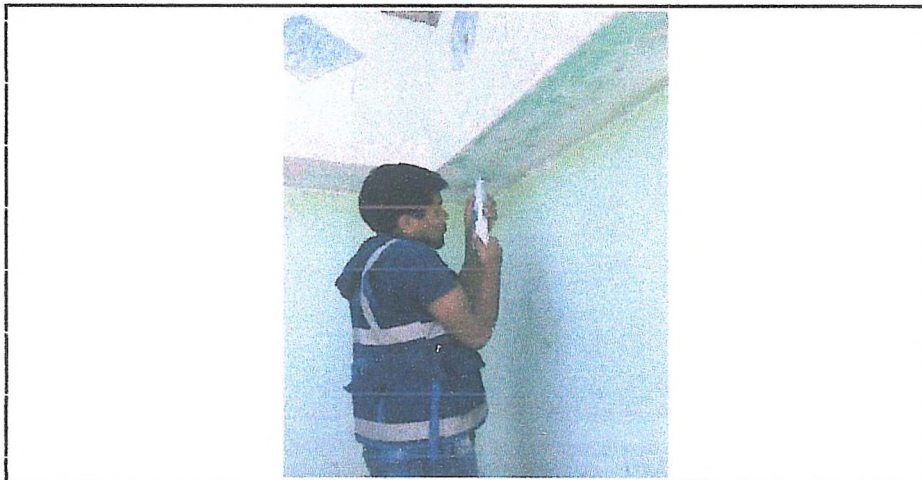
La resistencia a la compresión del concreto en el elemento viga (167 kgf/cm<sup>2</sup>) esta por debajo del mínimo establecido en la Norma E 070 Art 9 Art. 9 - E-070 Resistencia mínima establecida para elementos de confinamiento es de 175 kgf/cm<sup>2</sup>

DESCRIPCIÓN: Ensayo realizado en partes de la viga de las que se habia desprendido el tarrajeo.

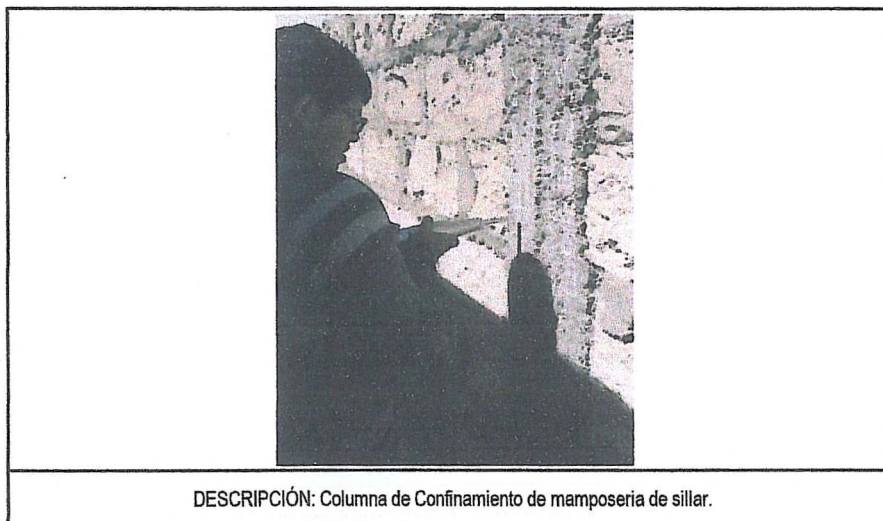
La resistencia a la compresión del concreto en el elemento columna (218 kgf/cm<sup>2</sup>) cumple con el mínimo establecido en la Norma E 070 Art 9. Art. 9 - E-070 Resistencia mínima establecida para elementos de confinamiento es de 175 kgf/cm<sup>2</sup>

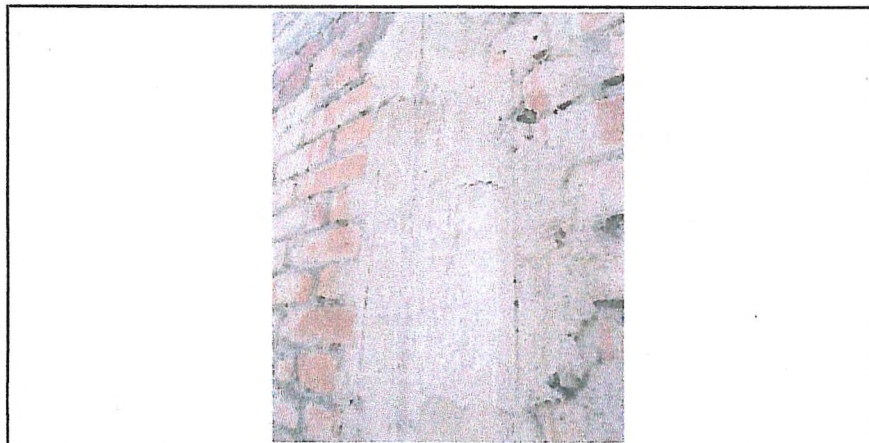
La resistencia a la compresión del concreto en el elemento columna (127 kgf/cm<sup>2</sup>) cumple con el mínimo establecido en la Norma E 070 Art 9. Art. 9 - E-070 Resistencia mínima establecida para elementos de confinamiento es de 175 kgf/cm<sup>2</sup>

DESCRIPCIÓN: Tabla de rebotes en Columna de Confinamiento, la cual no presenta una resistencia aceptable.
